ГОДИШЕН ДОКЛАД

по Договор № РД-02-29-114/02.07.2019 г.

“ПРЕВАНТИВНИ ДЕЙНОСТИ, СВЪРЗАНИ С РЕГИСТРИРАНЕ И МОНИТОРИНГ НА СВЛАЧИЩНИТЕ РАЙОНИ НА ТЕРИТОРИЯТА НА РЕПУБЛИКА БЪЛГАРИЯ, ЕРОЗИОННИТЕ ПРОЦЕСИ ПО ДУНАВСКОТО КРАЙБРЕЖИЕ И АБРАЗИОННИТЕ ПРОЦЕСИ ПО ЧЕРНОМОРСКОТО КРАЙБРЕЖИЕ В ОБЛАСТИТЕ: ДОБРИЧ, ШУМЕН, ВАРНА, БУРГАС, СЛИВЕН И ЯМБОЛ”

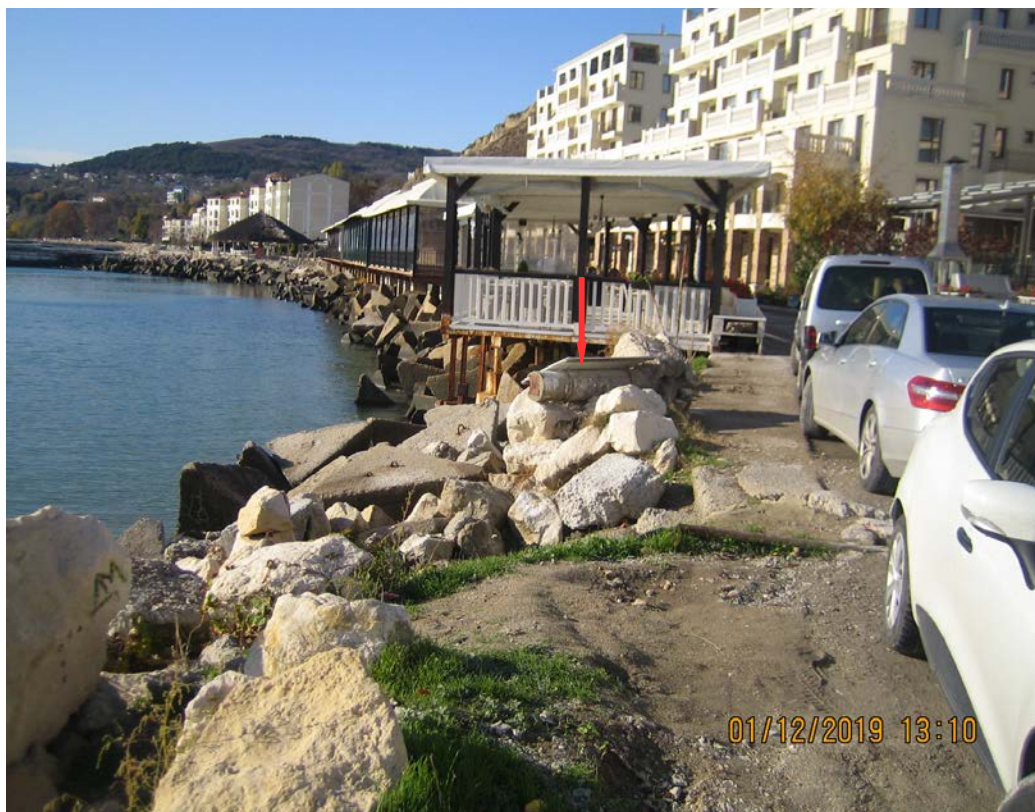
При изпълнение на стационарните наблюдения, през м. октомври, са установени ремонтни работи по брегоукрепителната дамба в зоната на опорен блок (ОБ 320), част от изградената наблюдателна мрежа за следене движенията на свлачището. С молба за запазването му, опорния блок е показан на място на упълномощени представители на община Балчик. На 01.12.2019 г. е установено, че ОБ е разрушен.

разрушен ОБ320

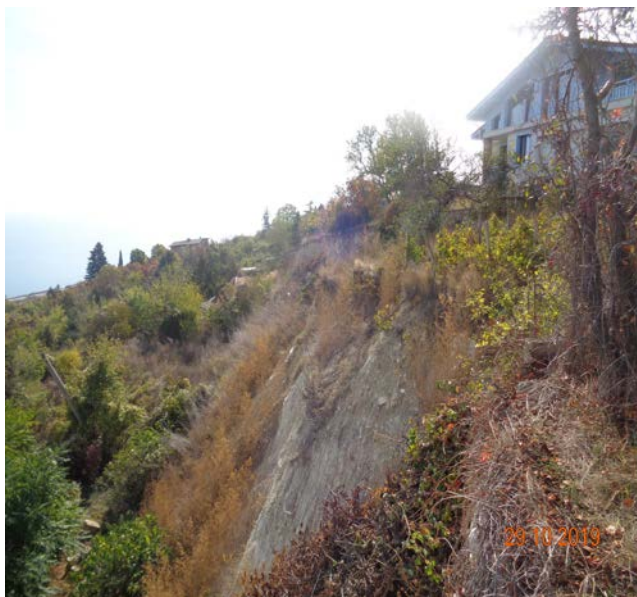
3. В **централната част** на свлачището **VAR 02.54145-01-09** свлачищният отстъп е по-висок от 10м. Той преминава по вътрешния обслужващ път, който е изцяло разрушен и неизполваем в участък с дължина 210 м (между П50 и П54).

Бавно, но видимо продължава нарастването на деформациите по терена и по сградите, намиращи се над свлачищния отстъп.

главен свлачищен отстъп в централната част
поглед на юг

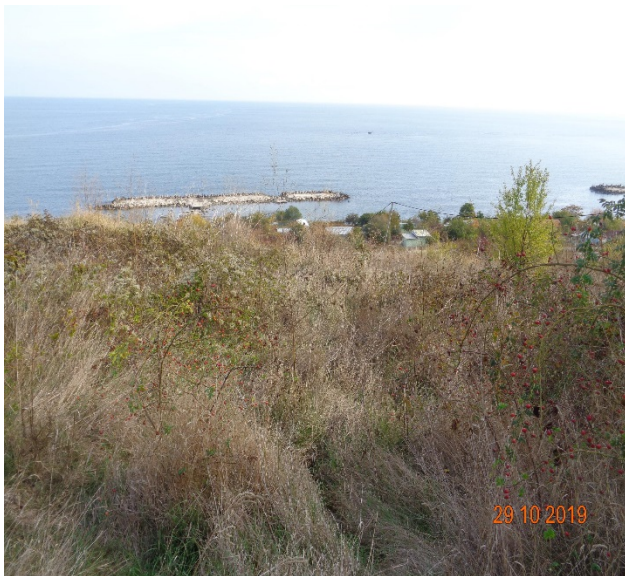
1.Цялата територия на свладището, на която е изпълнена вертикална планировка, е обрасла с високи треви, храсти и драки. Канавките по терасите са разрушени. На много места има изхвърлени строителни и битови отпадъци. Достъпа до елементите на КИС е труден. За проява на свладищна активност

(пукнатини и деформации) може да се съди само по откритите и незатревени участъци.

свладищното тяло

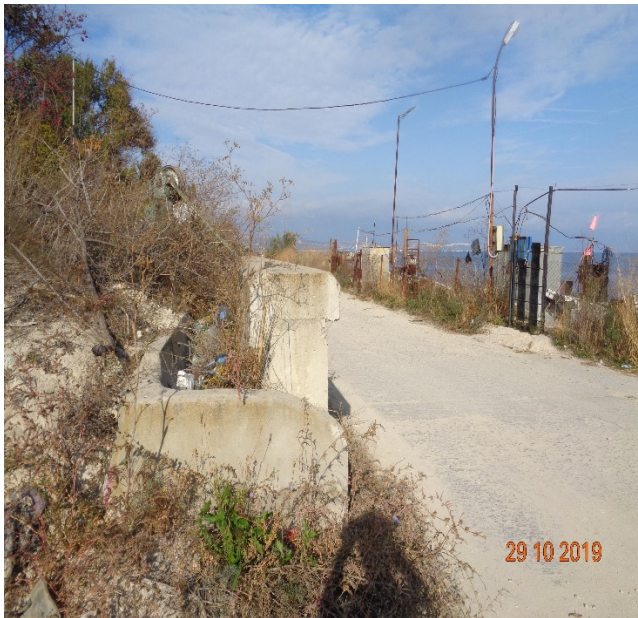
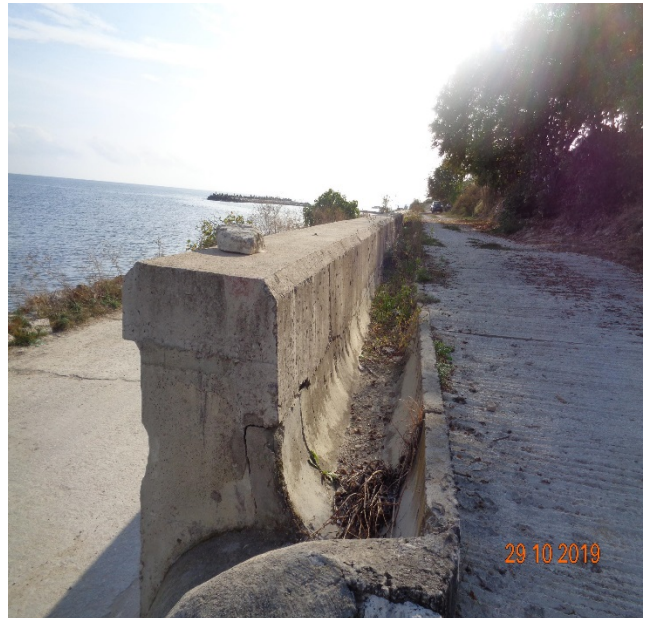
6. Изпълнените подпорни стоманобетонени стени - надлъжно край дамбата от вълнолом III до вълнолом V са в добро състояние. Канавките зад тях са запълнени.

бетоновите канавки зад подпорните стени

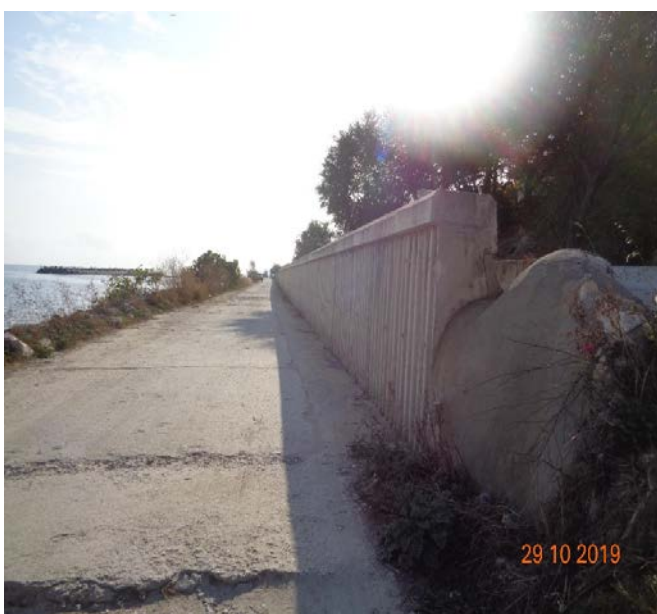
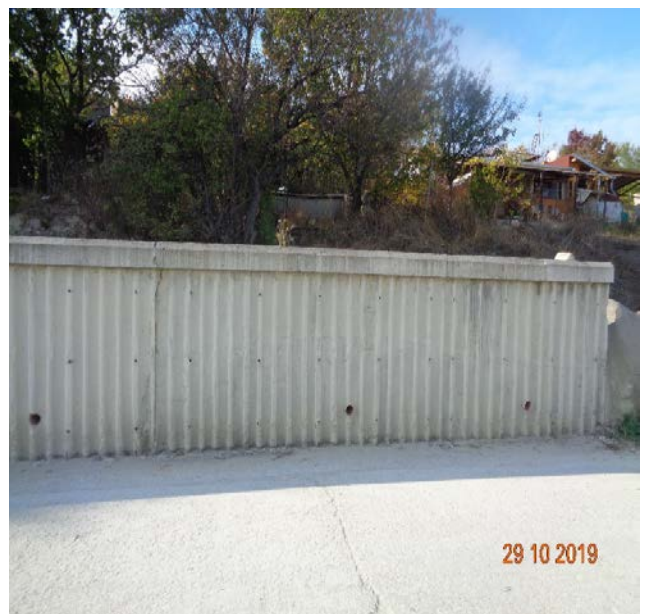
стоманобетонена стена в добро състояние

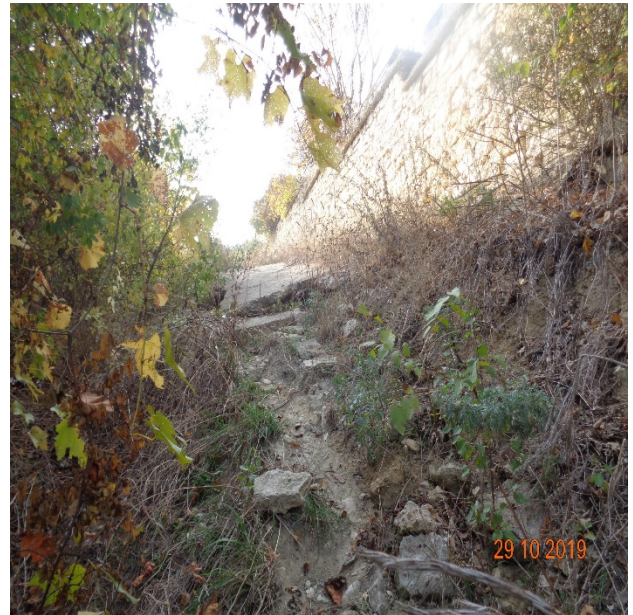
**обслужващия път, скъсан от свл.отстъп
поглед отдолу нагоре**

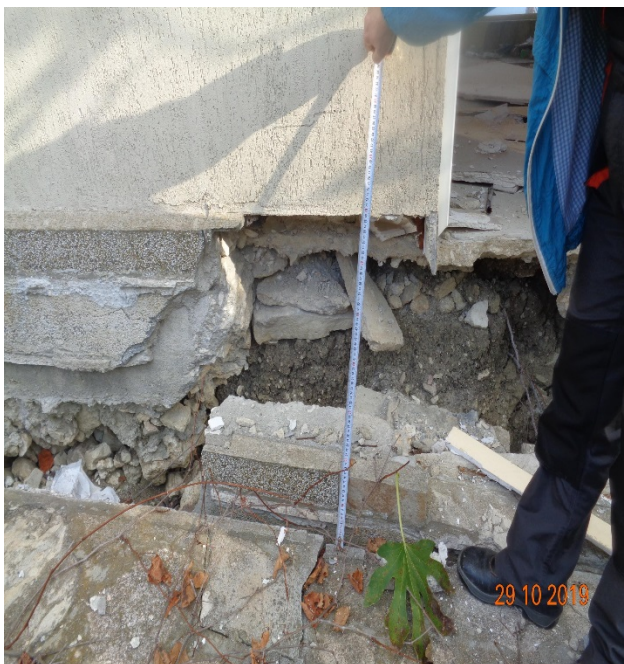
2019 г.

По същия обслужващ път, установената през 2018 г. пукнатина, преминаваща през ПИ 107 и 108, и разрушила съществуващите две сгради в имотите, продължава да е активна. Тя е отворена вече до 50 см, денивелирана до 70 см и дълбока повече от 3.00 м.

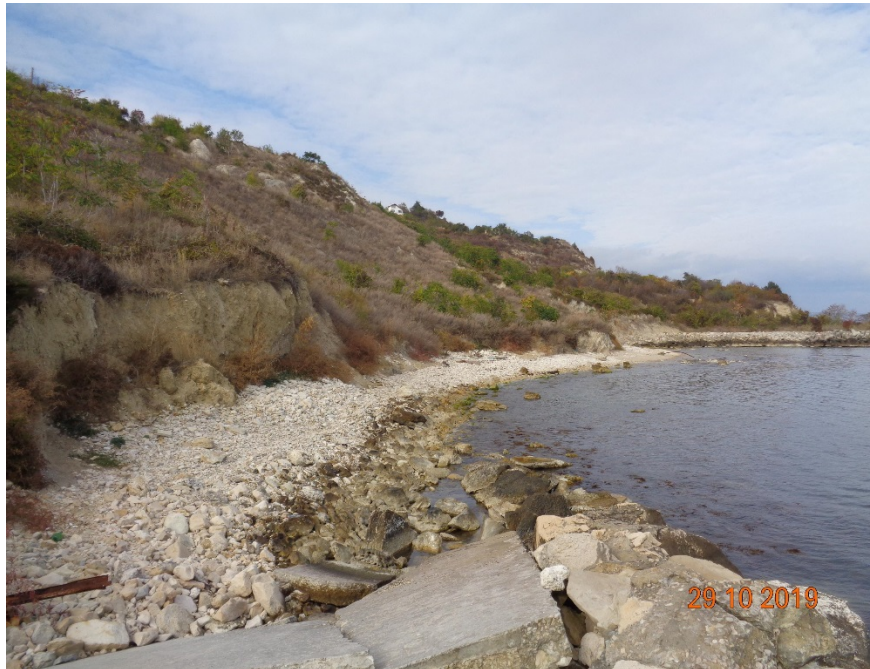
поглед от разрушения траверс към централната част на свлачището

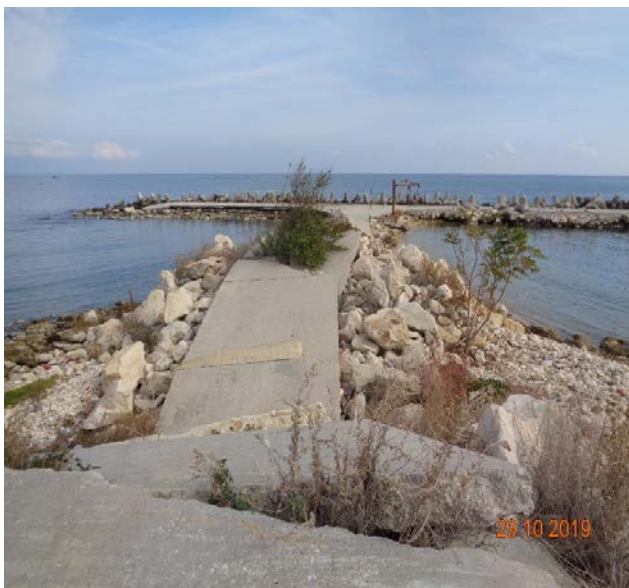
разрушения траверс

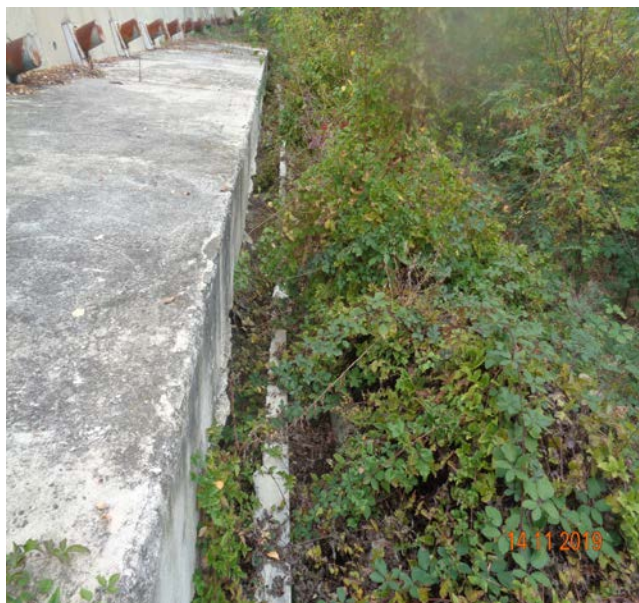
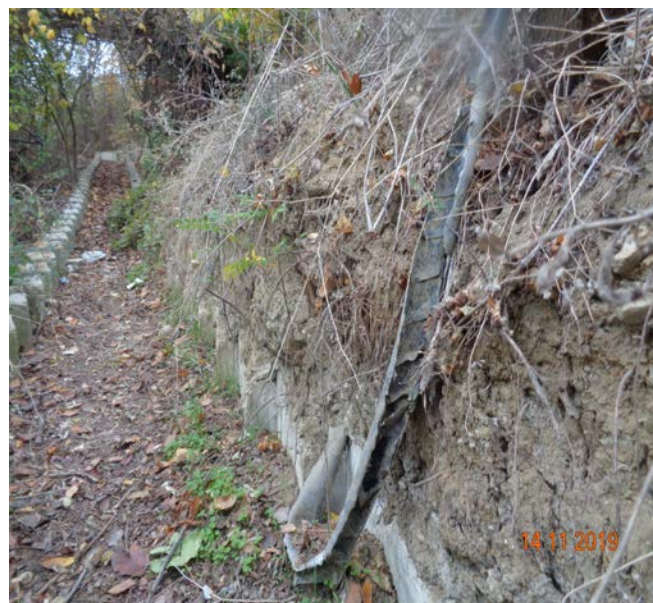
Свлачищният вал /с височина до 2.0 м/ достига до завоя на пътя за ПСОВ „Зл.пясъци“. Няма промяна във вида му /спрямо 2017 г./. Към момента на огледа, от него не дренира вода.

отстъп на локално свлачище пред ПАК № 2 и свлачищния вал в подножието на склона

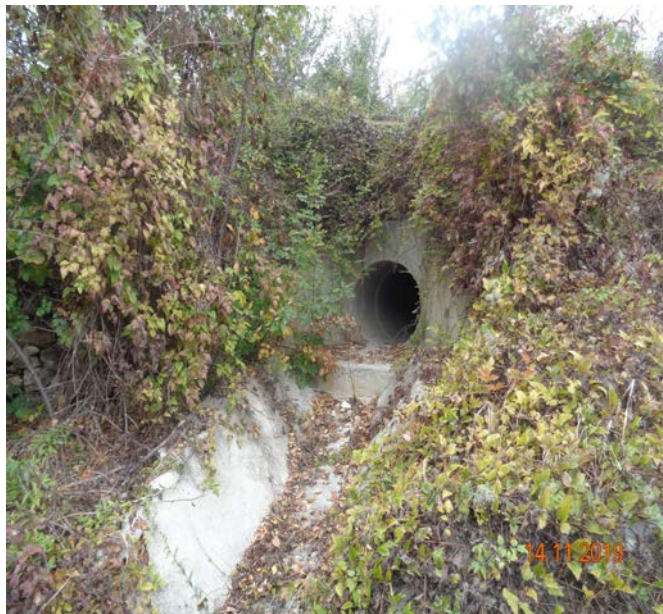
► Няма видима промяна в състоянието на монолитния открит канал с дренажно ребро № 6, в склона под път I-9, отвеждащ водите от водосток при км.85+824.52. Каналът е скъсан и разрушен на мястото на скъсването от

локална свлачищна проява. При сегашния оглед е установено, че по линията на скъсването /по посока на ПАК-2/ има отделяне /около 2 см/ на канавката от ростверка, в южния край на ПАК-2. Поради високата растителност, не могат да се проследят други пукнатини и деформации.

водостока при км.85^{+824.52}

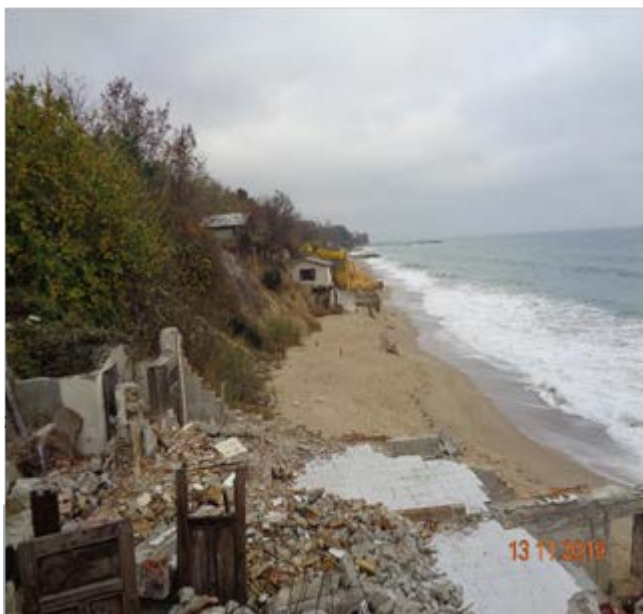
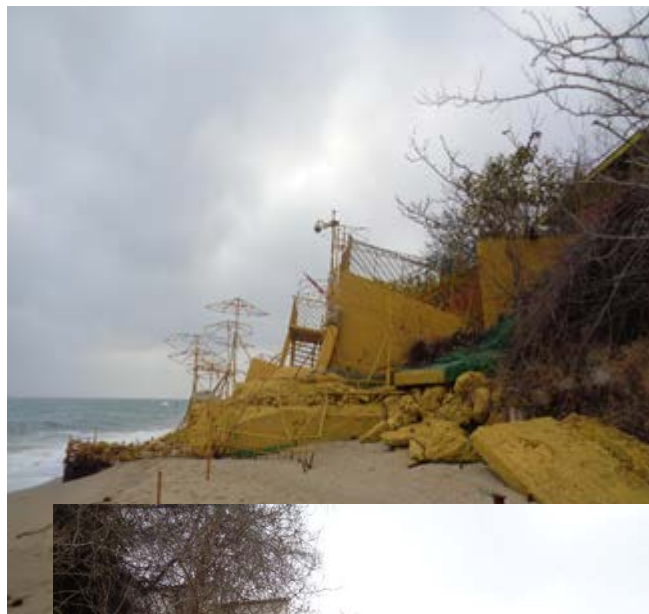
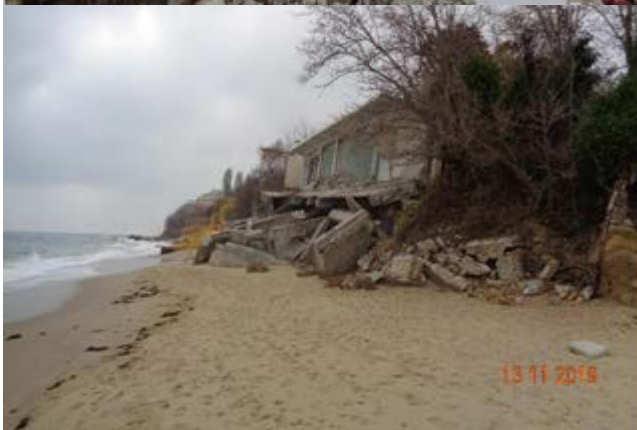
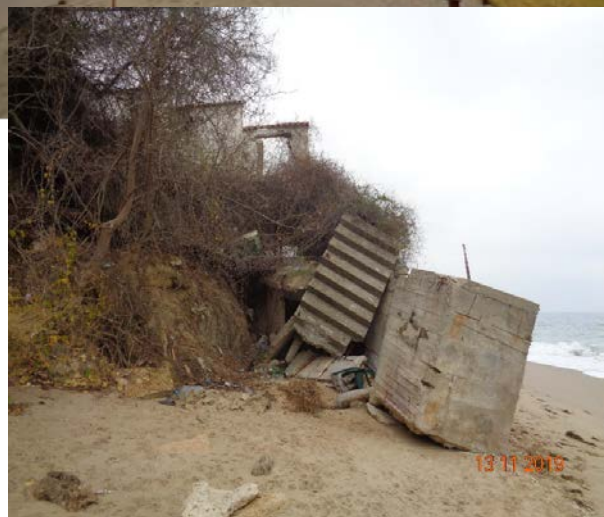
4. Силата на морската абразия продължава да е видима около имотите в плажовата зона, в които има строежи – бившия хотел „Рамона“-ПИ 3547, 3548, 3554 и 3556. Спрямо предходния оглед има промени.

Останките от разрушените сгради спират силата на морските вълни и продължават да се рушат под въздействието им. От двете страни на останките от сградите, в песъчливо-глинестите седименти на открития брегови откос, са оформени дълбоки абразионни ниши. Подкопани съществуващи постройки (от предишни огледи) вече са паднали.

Отнемане на земни маси от клифовия бряг има както в зоната между северния борд на свлачището и КК„Ривиера“, така и в южния борд на свлачището, където съществуващите до 2013 г. зидани или бетонови стени (изградени пред имотите с цел защита от морската абразия) са деформирани или разрушени.

разрушени от свлачището сгради

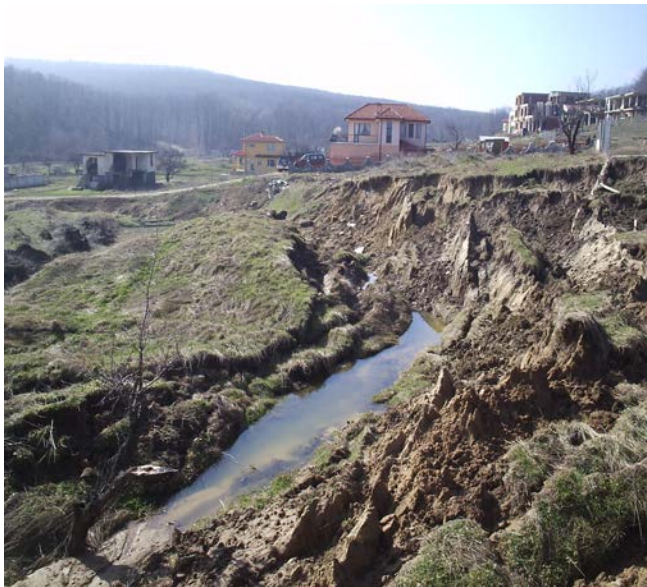
26.02.2010 г.-свлячищното тяло е обводнено

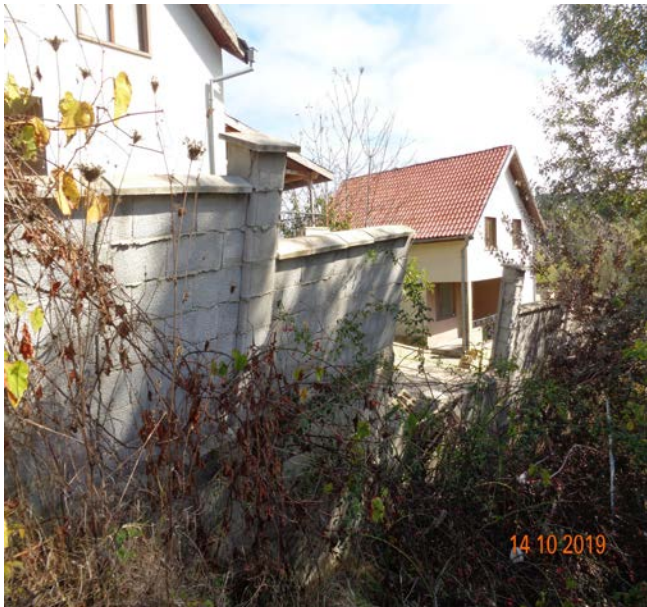
4. Левият борд на свлачището минава през частен имот (ПИ 83404.503.224) с две двуетажни сгради, като засяга масивната ограда. Оградата не е ремонтирана и ясно личат деформациите и разрушенията от активните свлачищни процеси.

наклонена и разрушена масивна ограда 14.10.2019 г.
