# "ГЕОЗАЩИТА" – ЕООД

## ГОДИШЕН ДОКЛАД

по Договор № РД-02-29-52/23.03.2020 г.

**“ПРЕВАНТИВНИ ДЕЙНОСТИ, СВЪРЗАНИ С РЕГИСТРИРАНЕ И МОНИТОРИНГ НА СВЛАЧИЩНИТЕ РАЙОНИ НА ТЕРИТОРИЯТА НА РЕПУБЛИКА БЪЛГАРИЯ, НА РАЙОНИТЕ С ЕРОЗИОННИ ПРОЦЕСИ ПО ДУНАВСКОТО КРАЙБРЕЖИЕ И РАЙОНИТЕ С АБРАЗИОННИТЕ ПРОЦЕСИ ПО ЧЕРНОМОРСКОТО КРАЙБРЕЖИЕ В ОБЛАСТИТЕ: ДОБРИЧ, ШУМЕН, ВАРНА, БУРГАС, СЛИВЕН И ЯМБОЛ”**

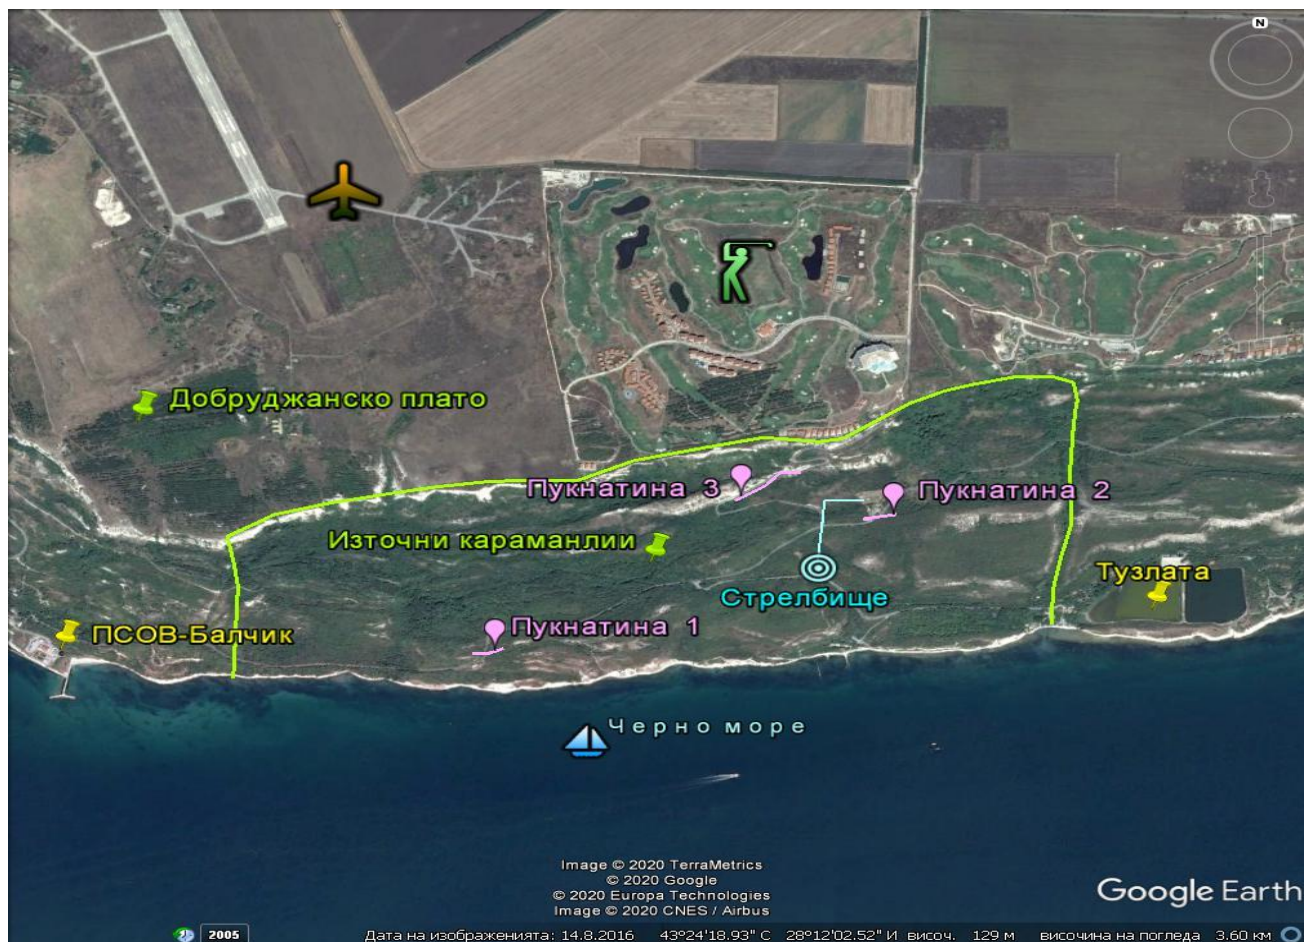
**фиг.1**

Инженерно-геоложкият оглед е извършен на 25.08.2020 г. Предмет на огледа е древно свладище „Източни Караманлии“ с регистрационен № DOB 03.02508-02 - **фиг.1**.

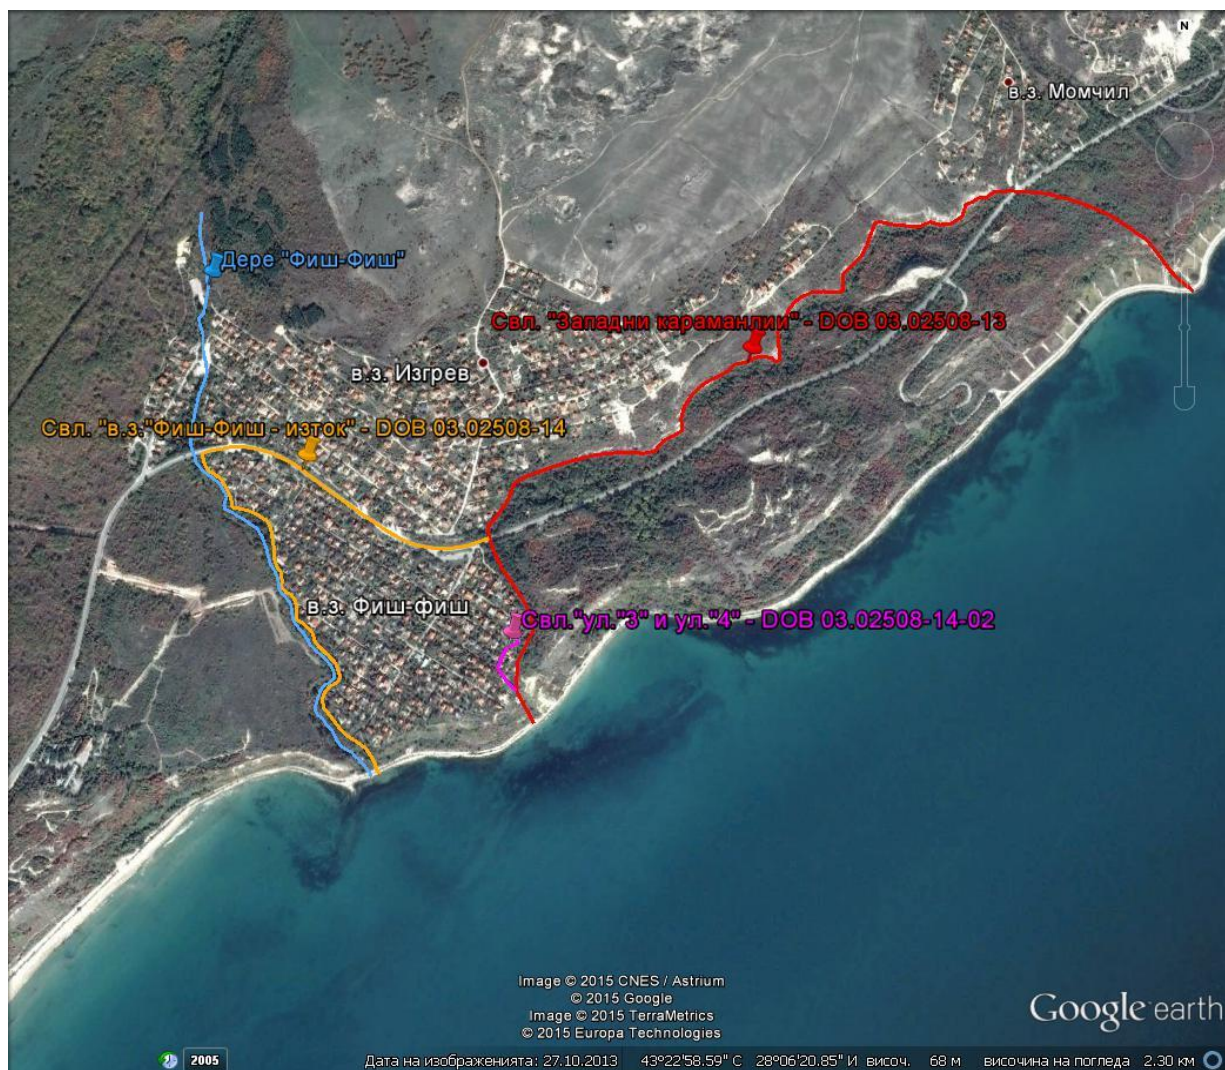
фиг.1

Източно от дере „Фиш-Фиш“ в древната свлачищна ивица са отделени свлачище „**Фиш-Фиш - изток**“ - **стабилизирано** с Рег. № DOB 03.02508-14 и свлачище „**Западни Караманлии**“ - **потенциално** с Рег. № DOB 03.02508-13 - *фиг.1.*

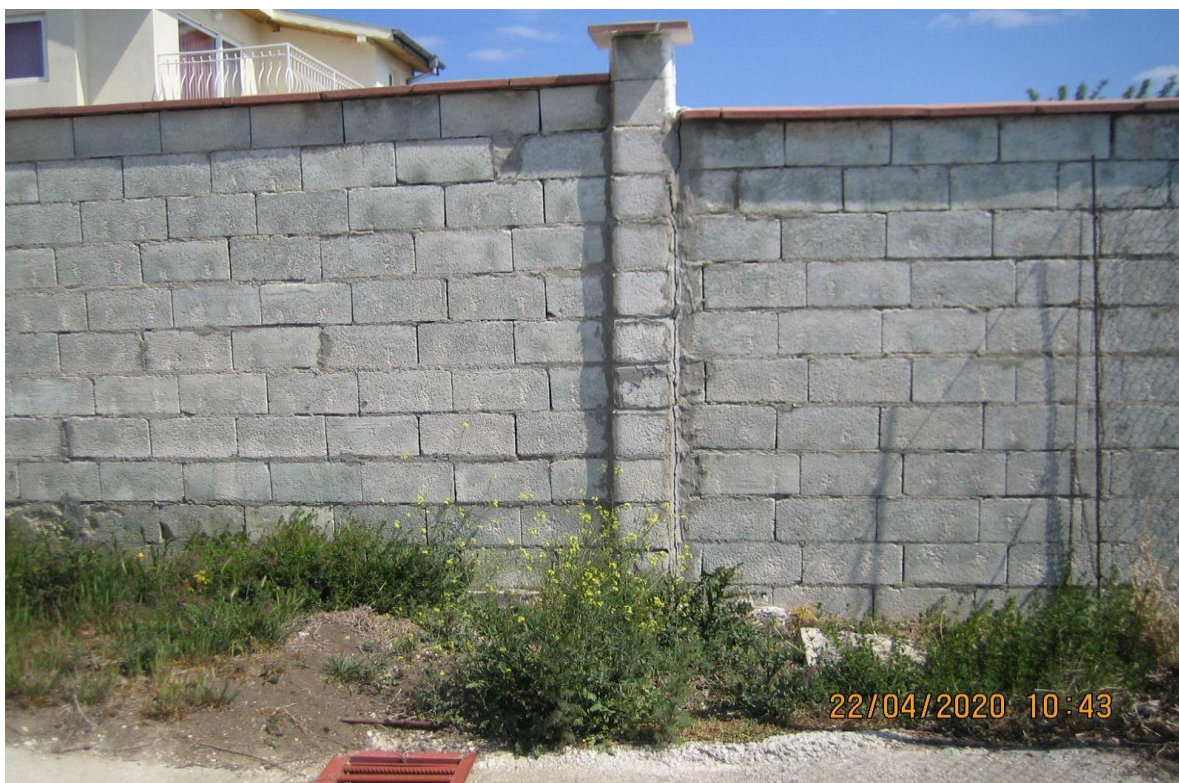
**сн. 3**

9. В края на ул. „5-та“, № 2 по масивната ограда установените тънки пукнатини не са се разрастнали - **сн.3**. Няма нововъзникнали пукнатини.

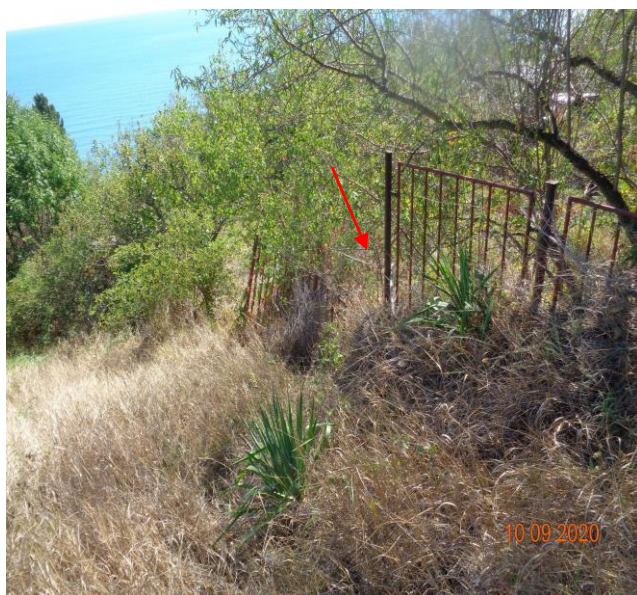
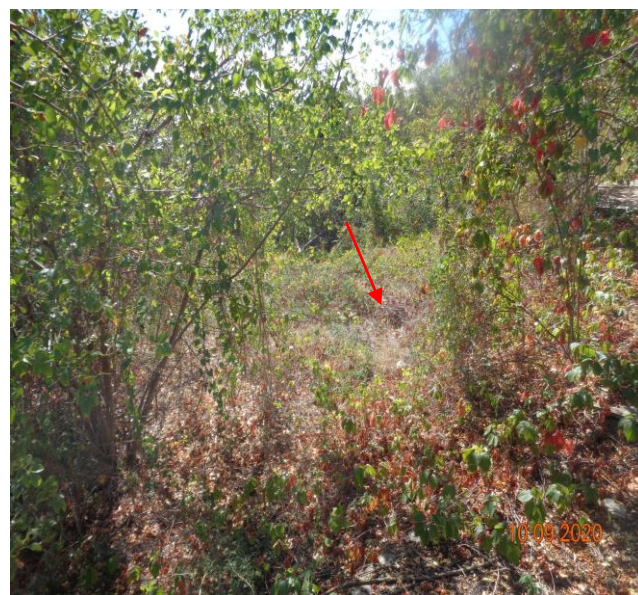
2. Свлячищните прояви на **свлячището с № VAR 02.54145-01-01-01** изглеждат затихнали.

**разрушена ограда на ПИ 29 от свлячищна пукнатина и продължението ѝ в имота**

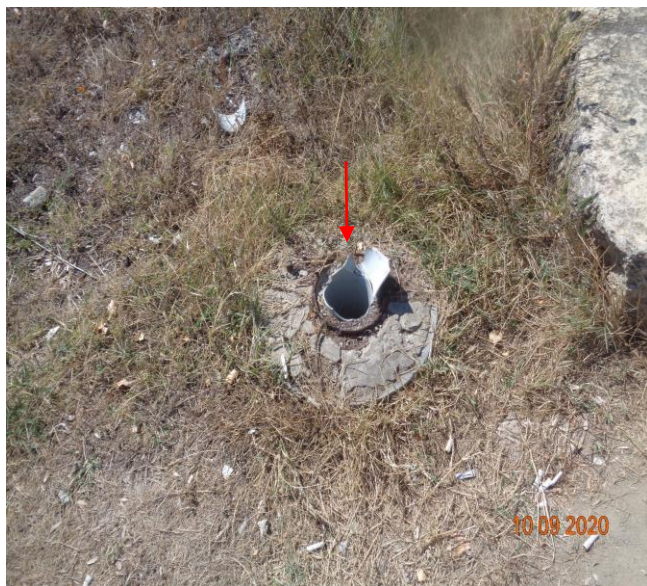
**ДР2**

ДР2 е запушен и разрушен от 2019 г. Дотогава подземните води са на дълбочина от 12.20 м през ноември 1995 г. до 15.78 м през септември 2017 г.

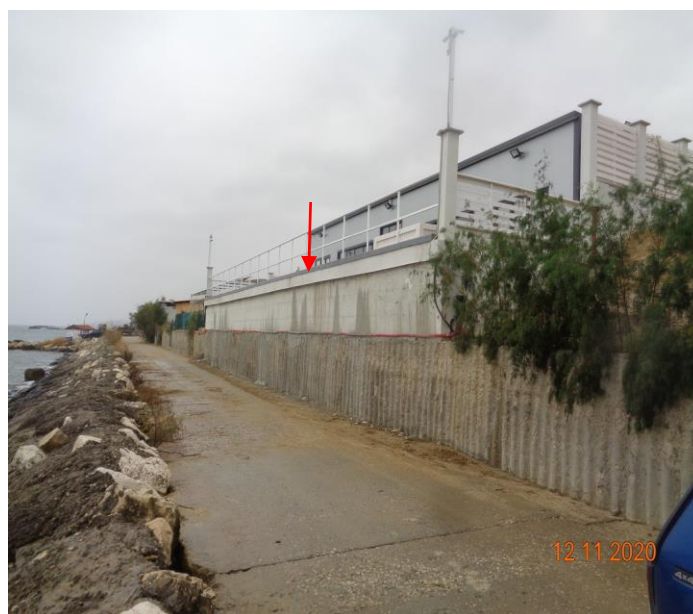
7. Продължава изграждането на нови постройки в ниската част на свлачището. Тераса на нова сграда е стъпила върху подпорната стена над брегозащитната дамба. Предназначението на стената е да укрепва мощните насипи зад нея (от 8 до 13 м), изградени за контрафорс, при вертикалната планировка на свлачището и не отчита натоварване от бъдещо застрояване.

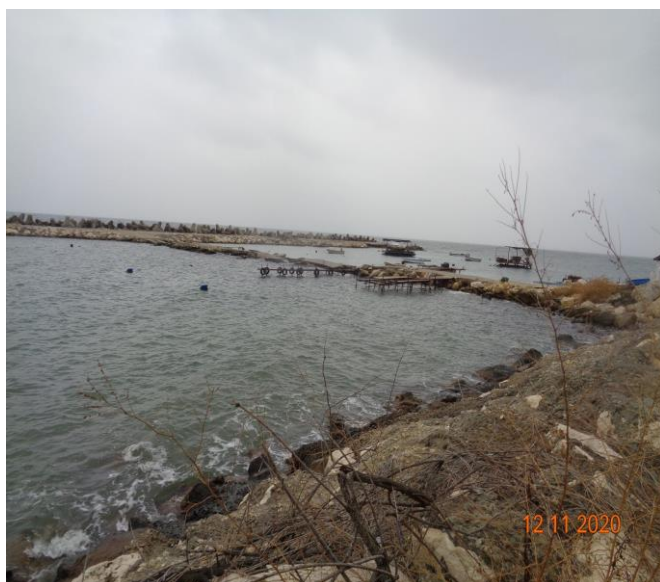
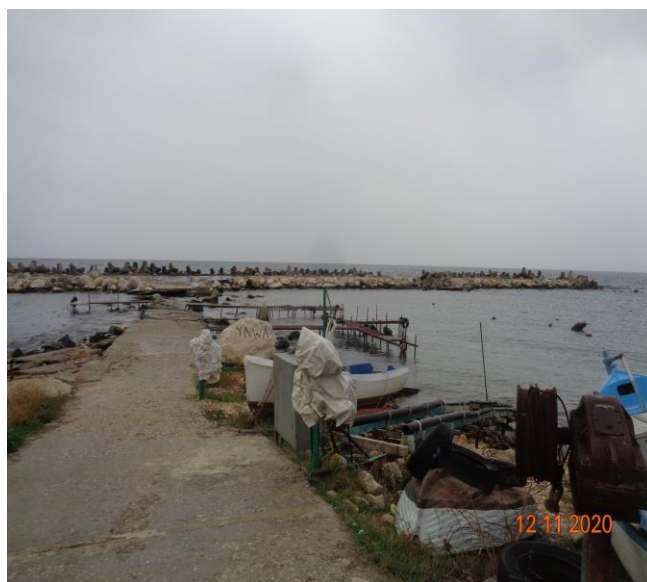
9. Продължава деформирането на Вълнолом III и вълнолом IV с констатирани големи повреди. На места липсва защита от тетраподи. Разрушена е защитата от скалните блокове и ядрото, като са образувани каверни под настилката. В тези участъци настилката е начупена и разрушена, което я прави опасна за преминаване на хора и техника.

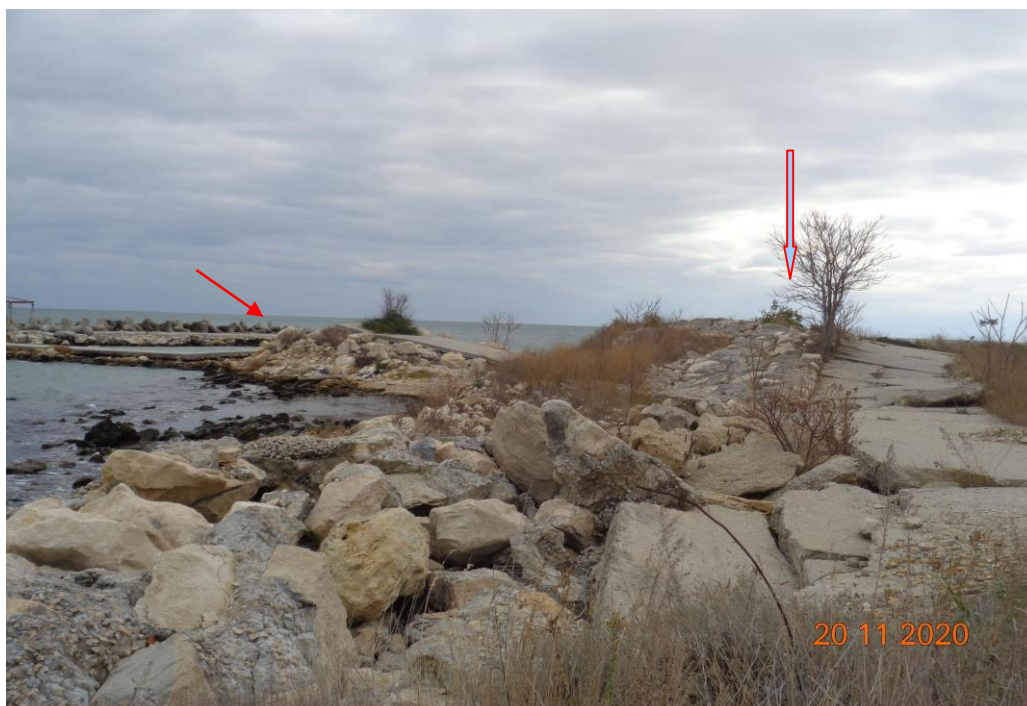
**издигнатия и разрушен траверс при вълнолом II**

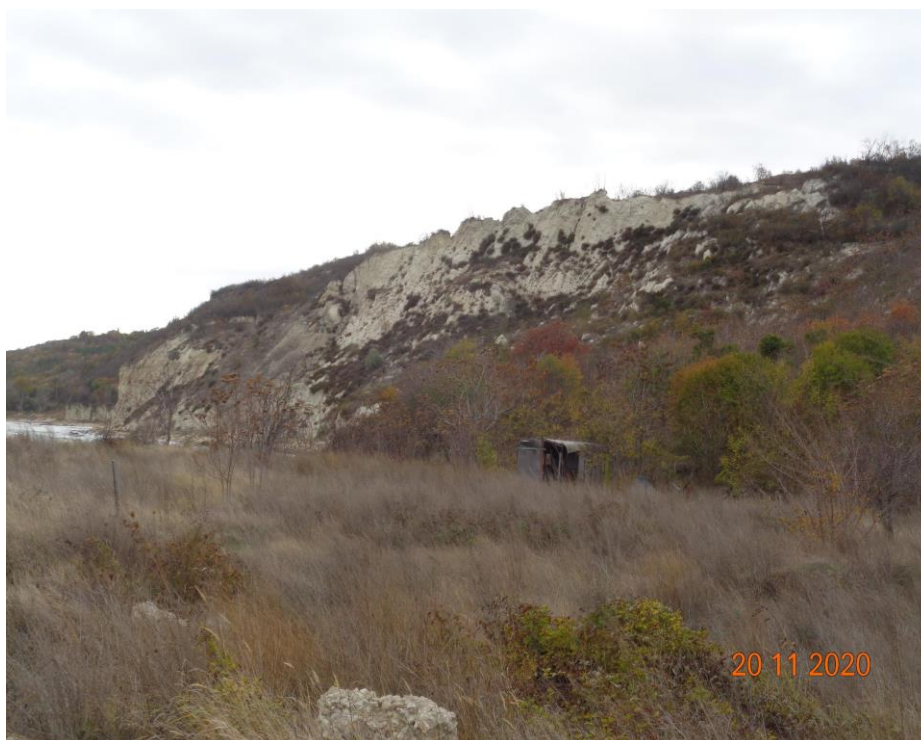
В южната част продължава свличането на земни маси от височина и отнасянето им от морето. Бреговият откос не е затревен, което е признак за активни свлачищни процеси.

**СВЛИЧАНЕ НА ЗЕМНИ МАСИ В ЮЖНАТА ЧАСТ**

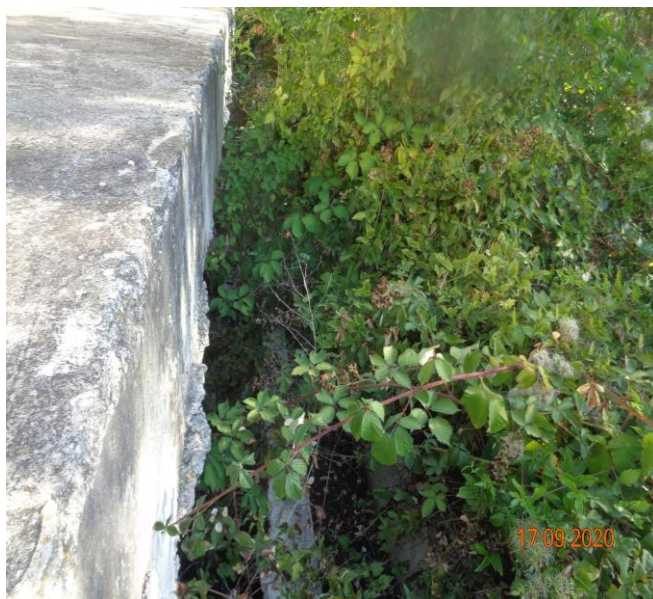
- в склона пред ПАК-2 в района около анкери № 41, № 42 и № 43 в участък с дължина 15 м има локално свличане. Свлачищния остъп в централната част е с височина  $h=1.50$  м. Изградената канавка пред ростверка е разрушена. Вижда се част от горния край на пилотите. Свлачищният вал достига до завоя на пътя за ПСОВ „Зл.пясъци“;

**локално свличане пред ПАК2**

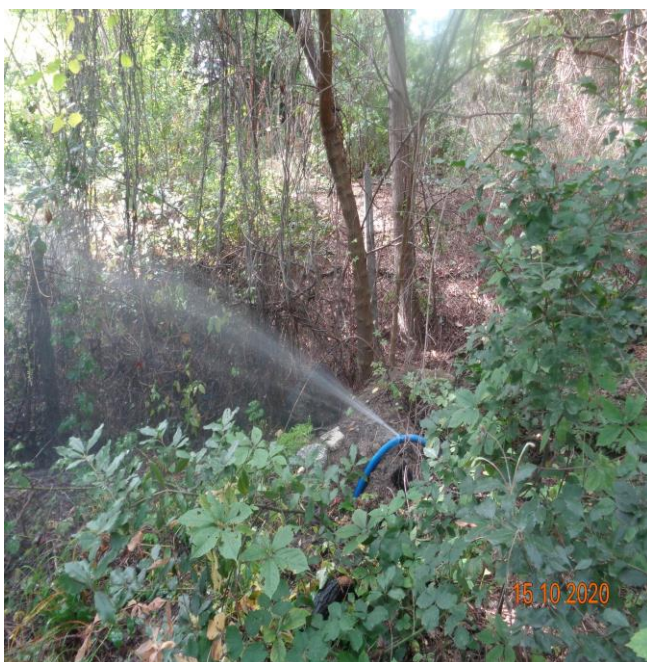
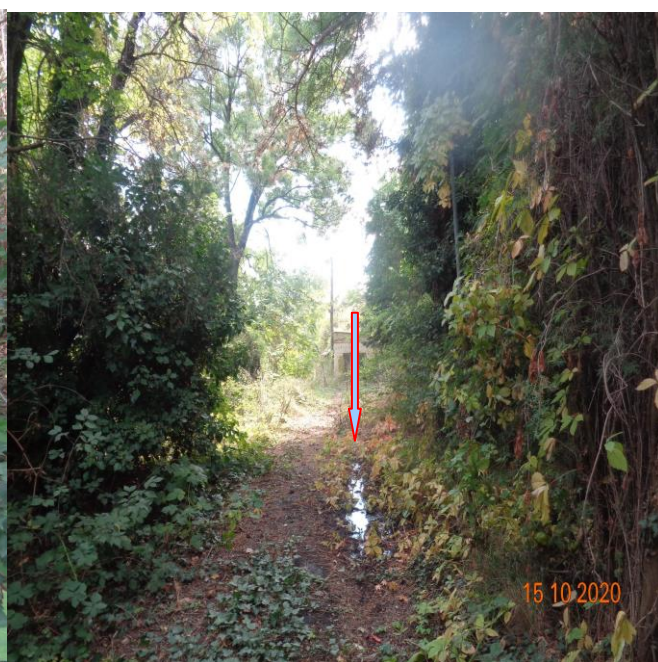
При огледа е установено изтичане на вода /като фонтан/ от скъсан маркуч. Маркучът е с приблизителна дебелина  $\varnothing$  50 мм, прекаран подземно /вижда се само аварирания участък с дължина около един метър/. Не е ясен произхода на водата и предназначението ѝ. Аварията е причинила заблатяване на околния терен, който е част от свлачището.

**теч от маркуч и заблатяване в терена, в резултат на теча**

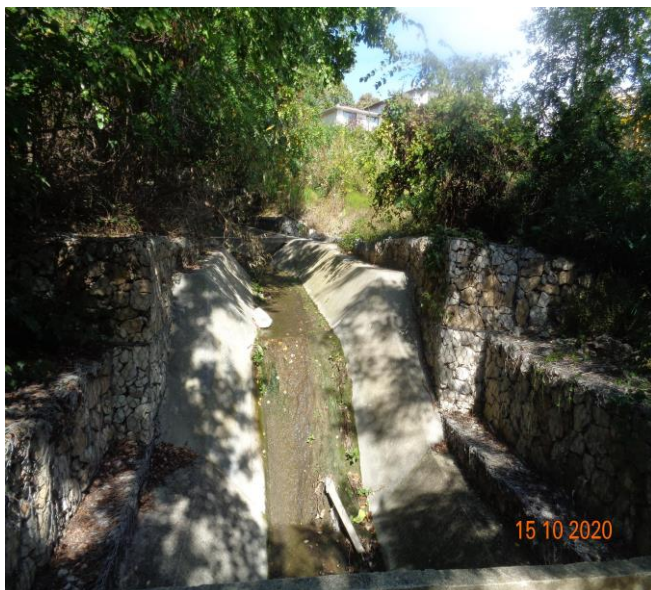
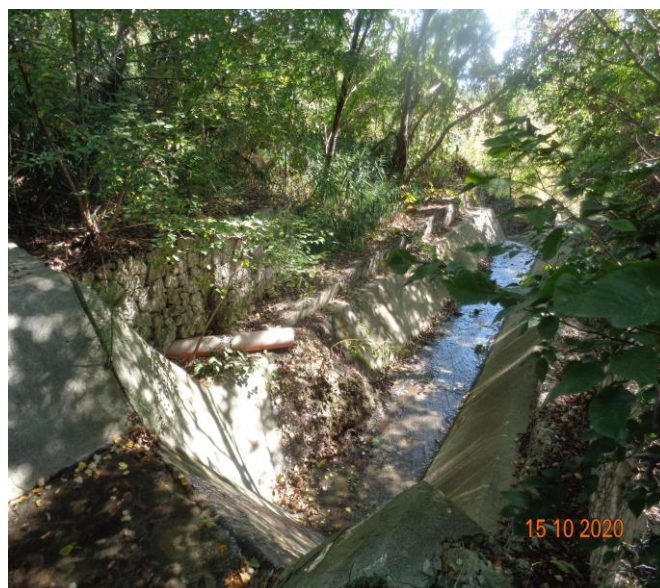
**5. По дерето** - състоянието на коригираната част на дерето е добро и изпълнява предназначението си. Изтичалото на ХСД от площадка 8.2 /намира се в частен имот/ е затлачено с бигор и провежда малко количество вода.

**корекция на дере „Траката“ и заустване на води от изтичалото на площадка 8.2 в дерето**

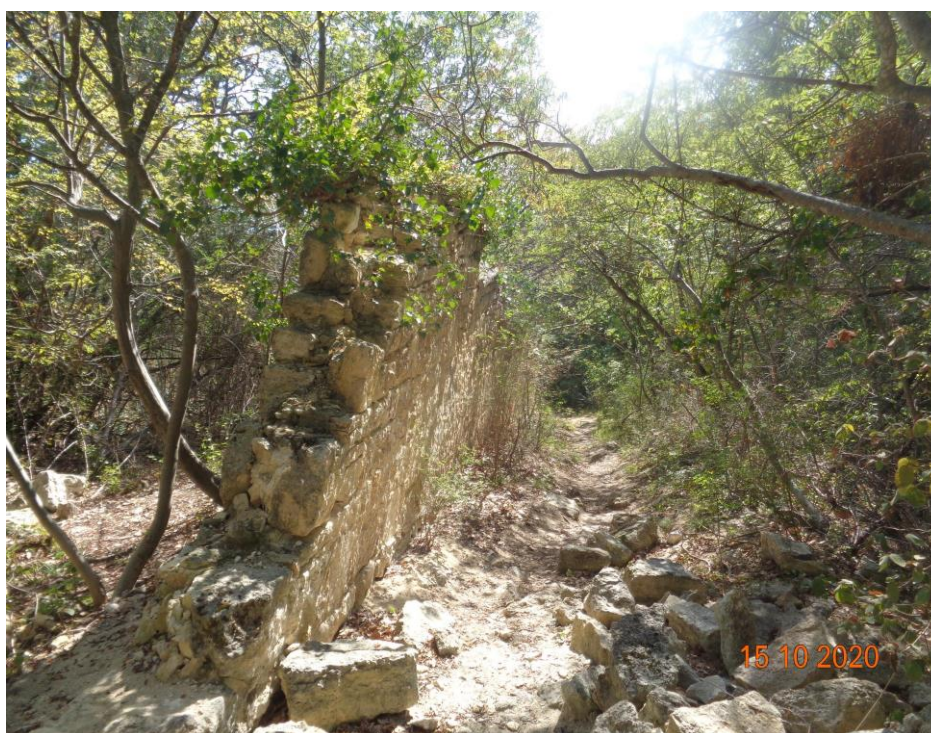
В по-ниската част на дерето, на границата със стопанство „Евксиноград“, има паднали клони на дървета, които пречат на преминаването. Каменната ограда на стопанството е силно наклонена, а на места е дори разрушена.

**наклонената и разрушена ограда на стопанство „Евксиноград“**

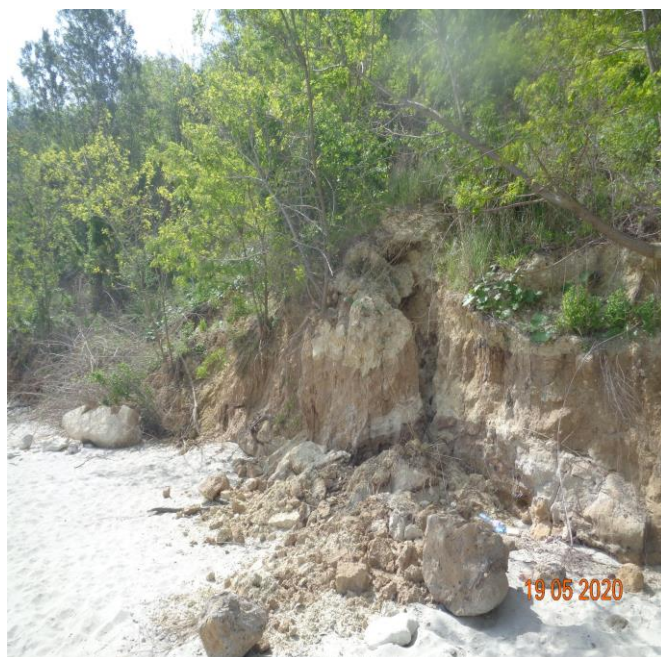
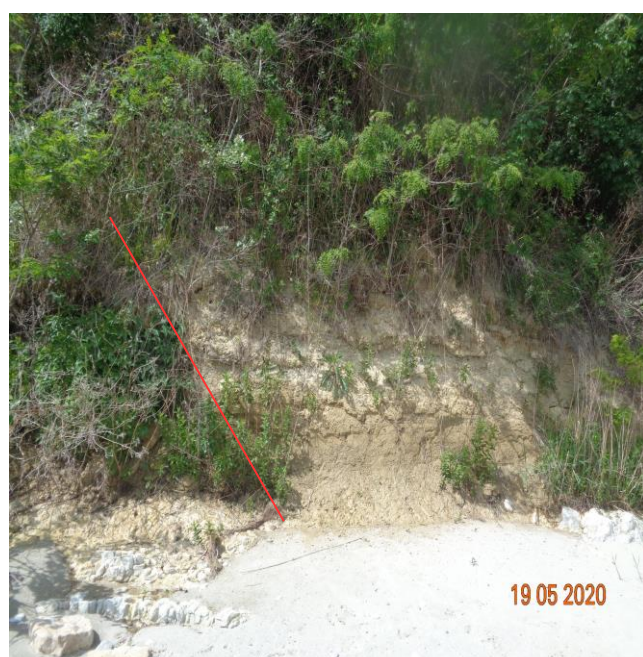
**разрушителното действие на абразията граница между свлечени и здрави материали в левия брод на свлачището**

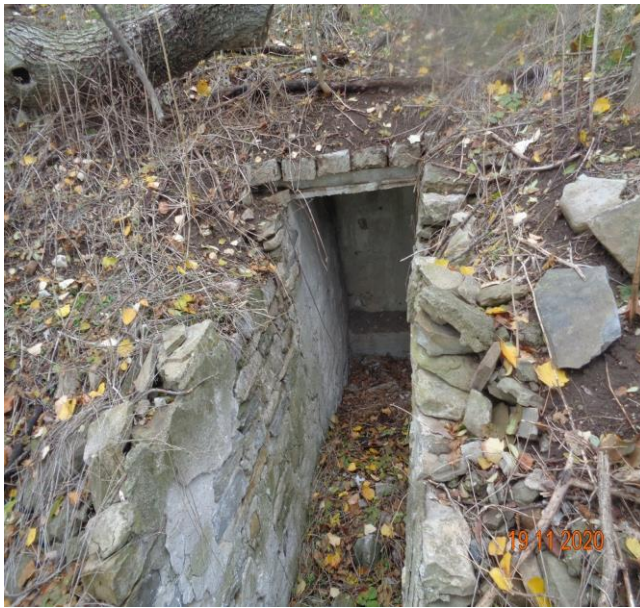
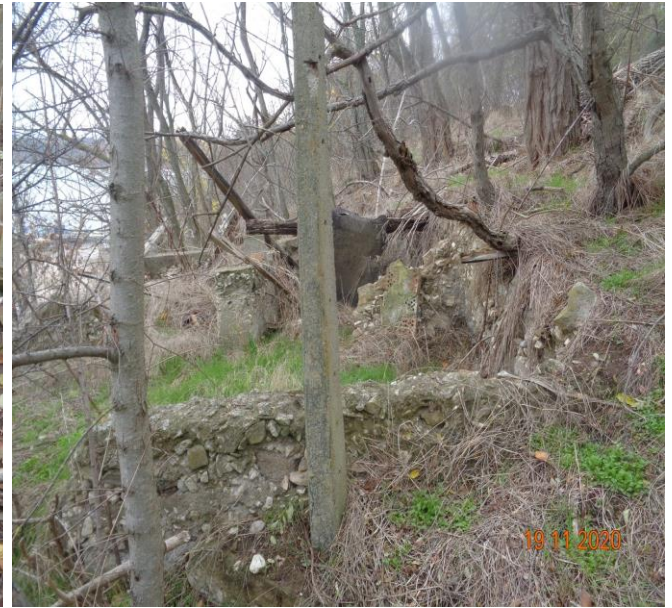
6. Територията, над ръба на откоса в недалечното минало е била част от военно поделение. По време на огледа са установени разрушени планировъчни стени, траншеи, изкопи и други полски съоръжения. Има и ерозионни форми по стръмния откос, формирани от повърхностни води.

**останки от съоръжения в бившето поделение**

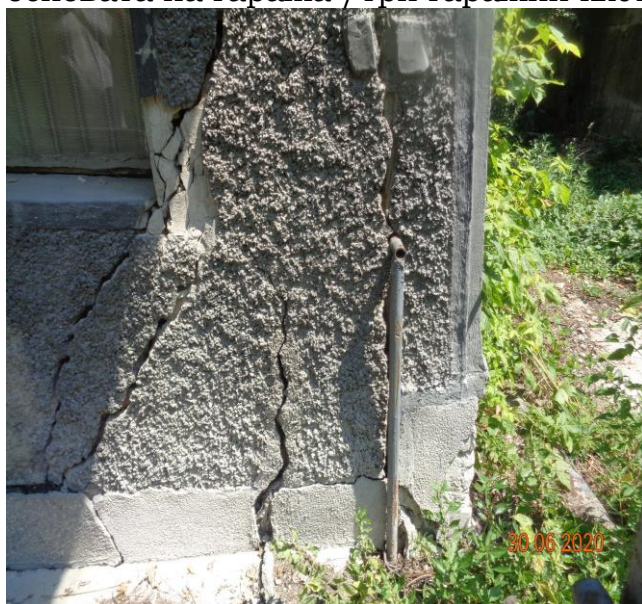
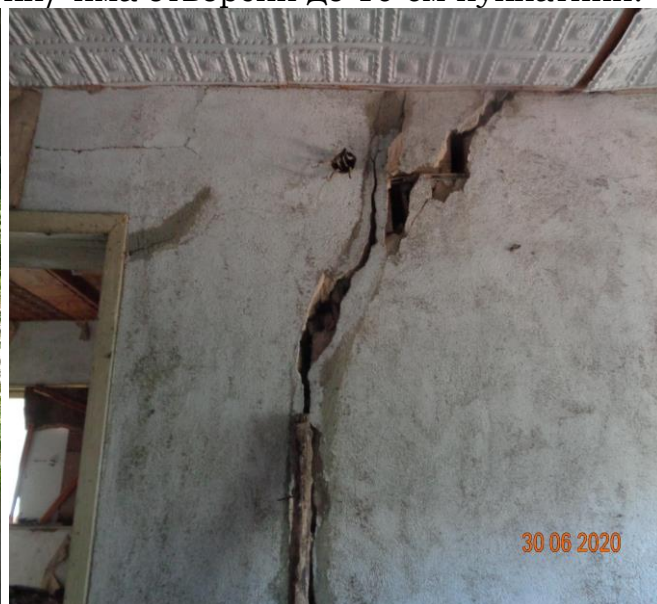
- Къщата в имота по ул.“Овеч“ № 2 е пет етажна. По всички етажи има множество отворени пукнатини и деформации, но сериозни конструктивни нарушения и разрушаване има в приземния и първия етаж. Само втория етаж се обитава.

По устни данни на собствениците, къщата се усуква. Изградени са подпорни колони за свързване на отделения се гараж към жилищната сграда. В основата на гаража /три гаражни клетки/ има отворени до 10 см пукнатини.

**сн.7,8 – видими нарушения по първия етаж – отвън /ляво/ и вътре**

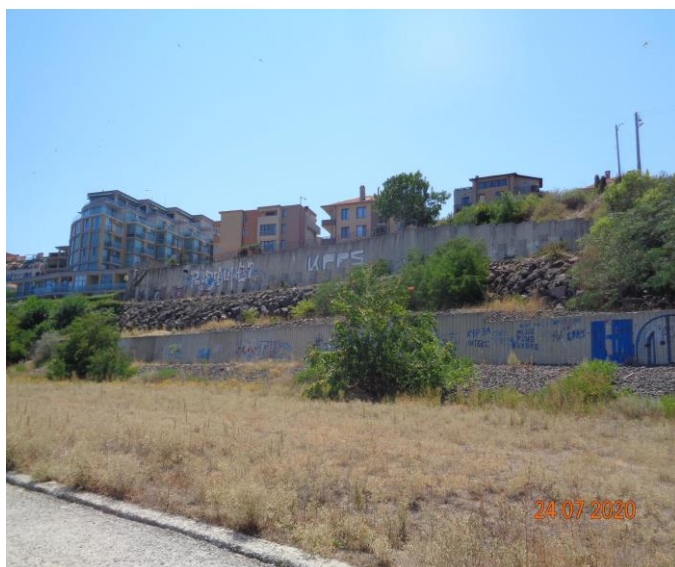
**сн.4**

5. Анкерна стена 3 и Подпорна стена 2 са в добро състояние. Има частични разрушения на стоманените глави и капаци на анкерите на стени 3 и 6, най-вероятно предизвикани от човешка намеса – сн.4 и сн.5

- да се възстановят унищожените глави на стоманените анкери;
- да продължат измерванията на КИС;
- да се реализират проектите за укрепване на срутища 1 и 2;

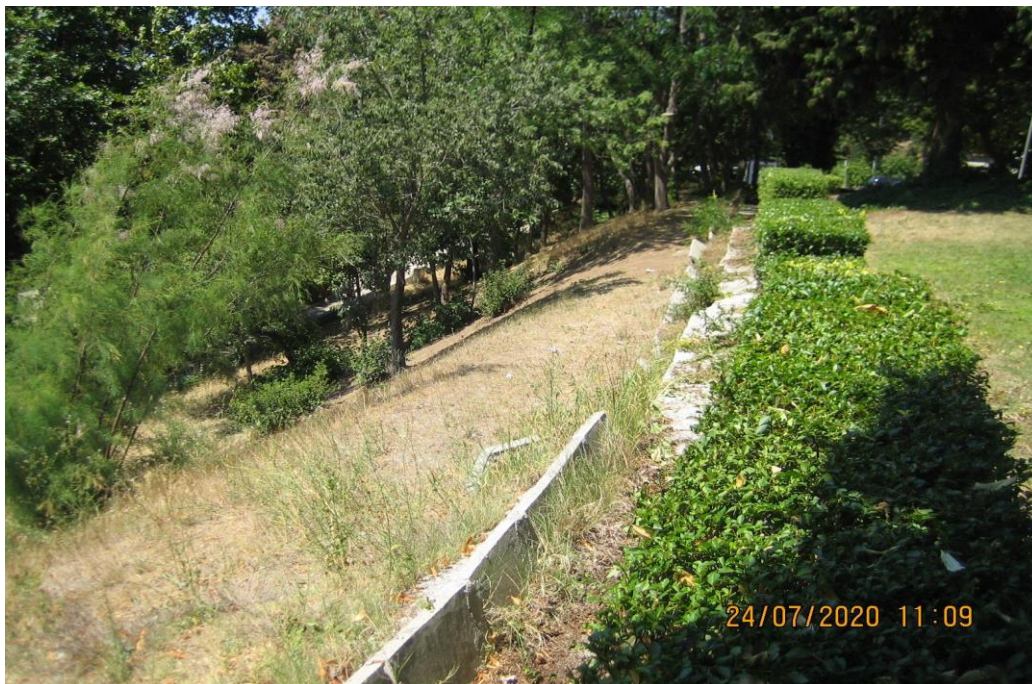
**сн.1**

2. В двете зони с приоткосни свлечения не са изпълнявани укрепителни мероприятия. Канавката в Зона 1 е все още разрушена, но няма отворени пукнатини по терена. Елементите на локалното свлачище са заличени - *Сн1*.

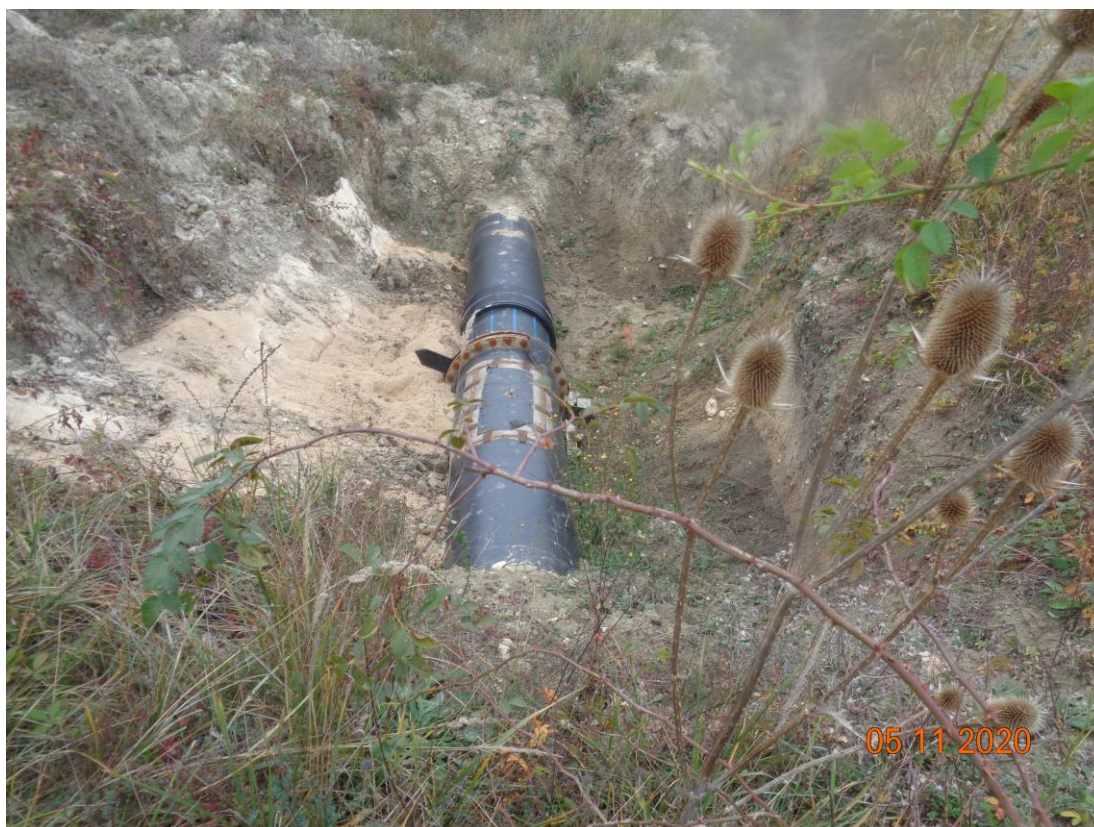
3. На мястото на аварията на водопровода изкопа стои. В него се виждат ремонтираните тръби и несъответствие в оста на двете различни тръби.
