# **ОБОБЩЕН ГОДИШЕН ДОКЛАД 2020 г.**

## **РЕГИСТРИРАНЕ И МОНИТОРИНГ НА СВЛАЧИЩНИ РАЙОНИ**

**"ГЕОЗАЩИТА" ЕООД - клон ПЕРНИК**

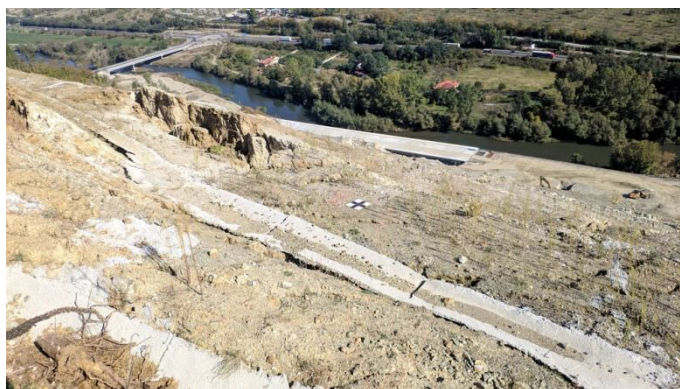
В резултат на активния свлачищен процес е засегната и унищожена бетонова отводнителна канавка, изградена в най-високата част на строителния откос.

Разрушена повърхностна отводнителна канавка

3. В резултат на активния свлачищен процес са разрушени изпълнените берми по откоса, засегната и унищожена е бетонова отводнителна канавка, изградена в най-високата част на строителния откос. Засегнат е горски фонд по билото на склона.

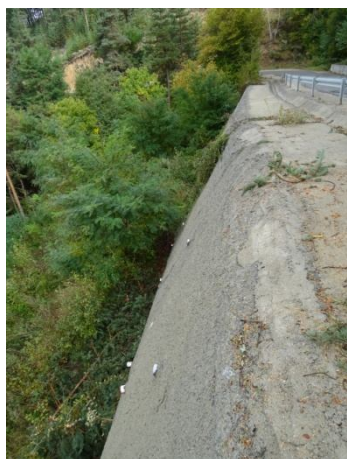
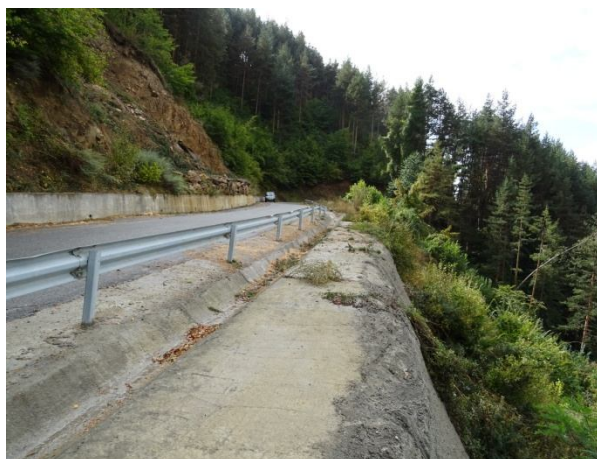
В резултат на извършения инженерно-геоложки оглед се установи, че изградената през 2015 г. армонасипна гравитачна конструкция за стабилизирание на свлачищния участък изпълнява укрепителната си функция и е в добро експлоатационно състояние.

Армонасипна гравитачна конструкция

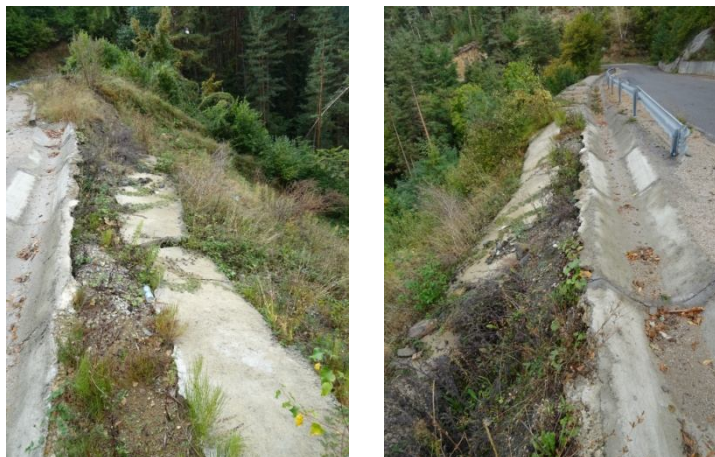
Изграденият облицован пътен окоп е частично разрушен в участъка след армонасипа в посока с. Жижево.

Разрушена част от облицования пътен окоп

2. Повърхностният отводнителен окоп е частично разрушен в участъка след армонасипа в посока към с. Жижево.

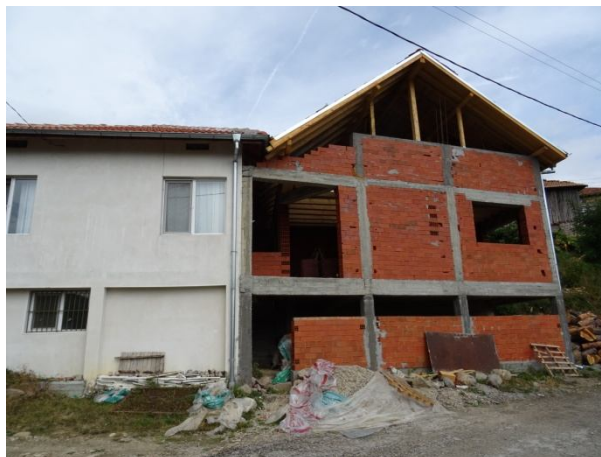
В имот с пл.сн. № 47 се изгражда още една жилищна сграда на два етажа, която към момента на огледа е в груб строеж.

Новострояща се сграда в имот с пл.сн. № 47

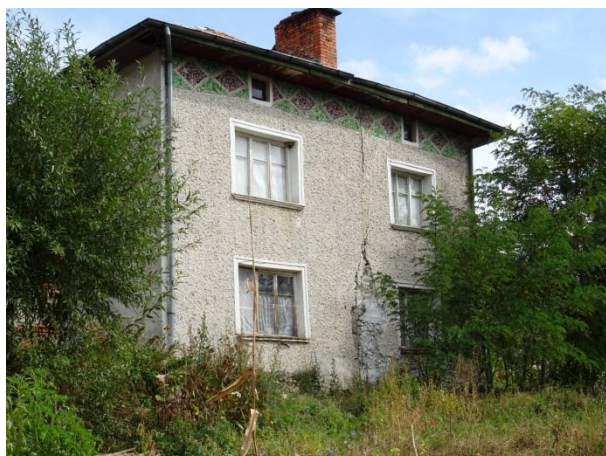
Старите силно деформирани сгради в имотите са със значителни нарушения в конструкциите им и е необходимо да бъдат разрушени и премахнати.

Сграда с деформации в имот пл.сн. № 47

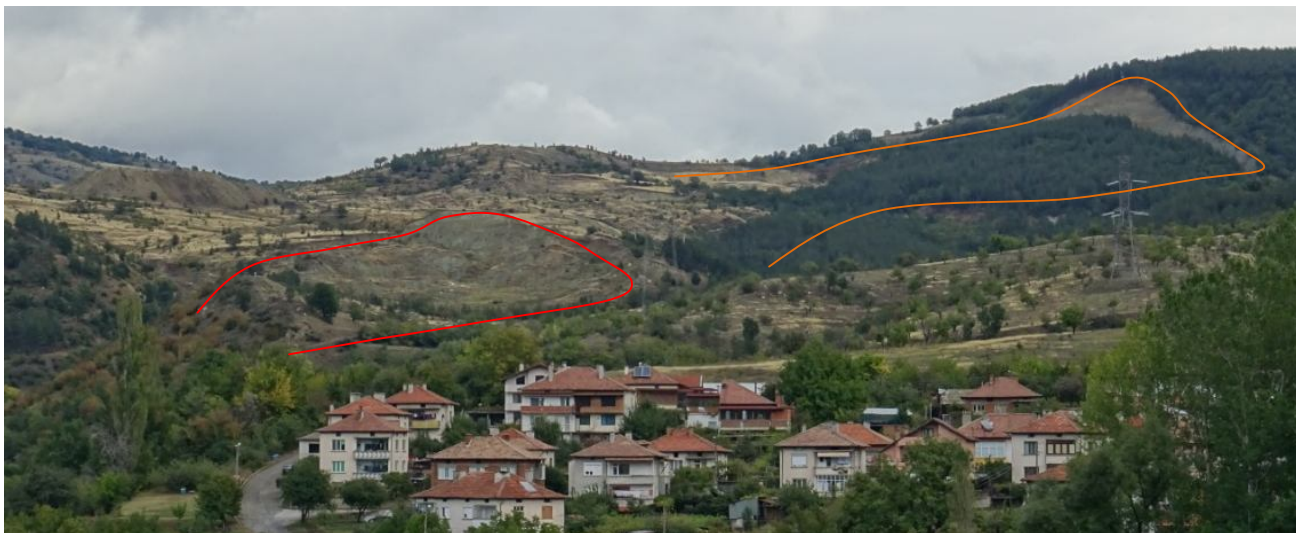
Панорамен изглед към свлачищните циркуси „Натин рид” и „Милчова чука” /08.10.2020 г./

По свлачищния откос на „Натин рид” ясно личи изменената морфология, която в приповърхностния слой основно е вследствие повърхностна ерозия по податливия на преоткосиране вертикален откос.

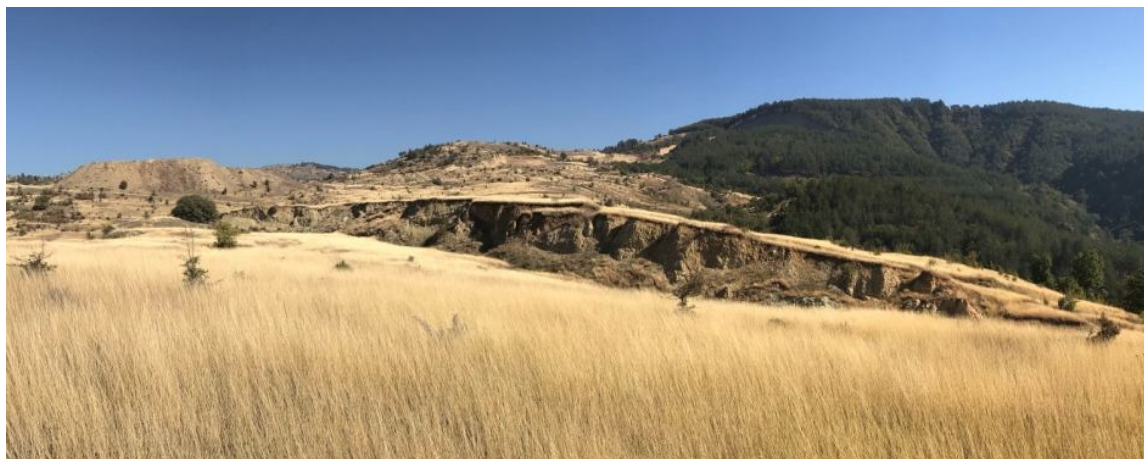
Към момента на огледа в междинно разположения район на свлачищния клин не се наблюдава изменение в морфологията на терена и тази зона може да се отнесе към по-слабо активните.

Свлачищен клин

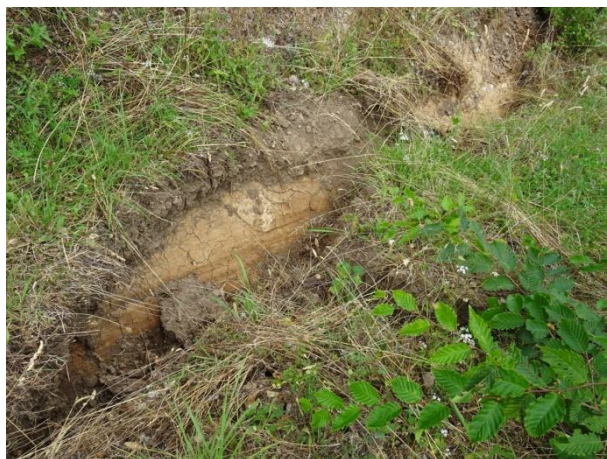
По левия свлачищен борд са оформени харниши, маркиращи ясно плитката хлъзгателна повърхнина по периферията. В тази част се свлича хумусният пласт по глинестата прослойка или издържан пласт. Релефът на харниша задава посоката на вектора на свличане.

Харниш по левия свлачищен борд

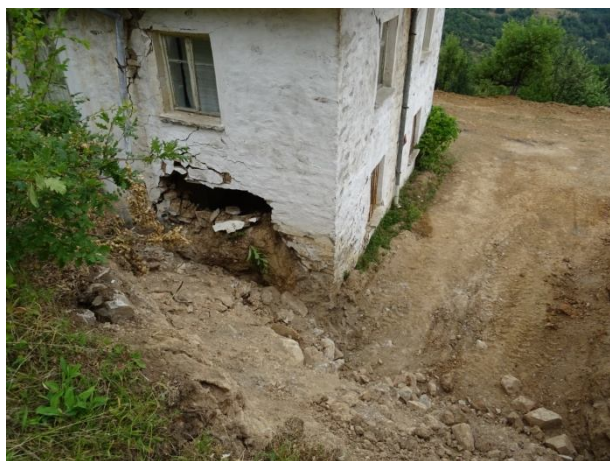
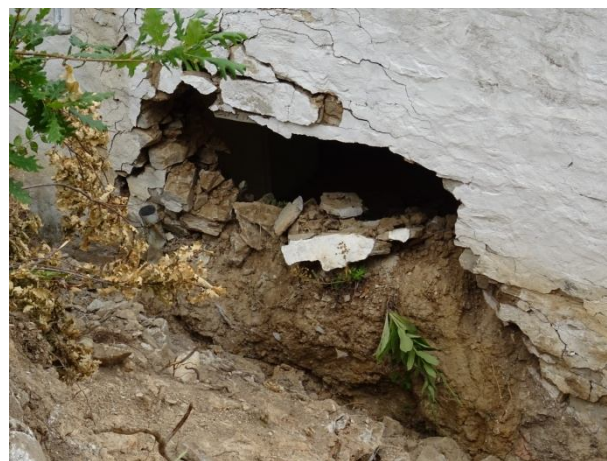
Разрушеният южен ъгъл на къщата е с непроменен обхват, като продължава конструктивно да застрашава целостта на цялата сграда.

Изглед към разрушената стена на къщата

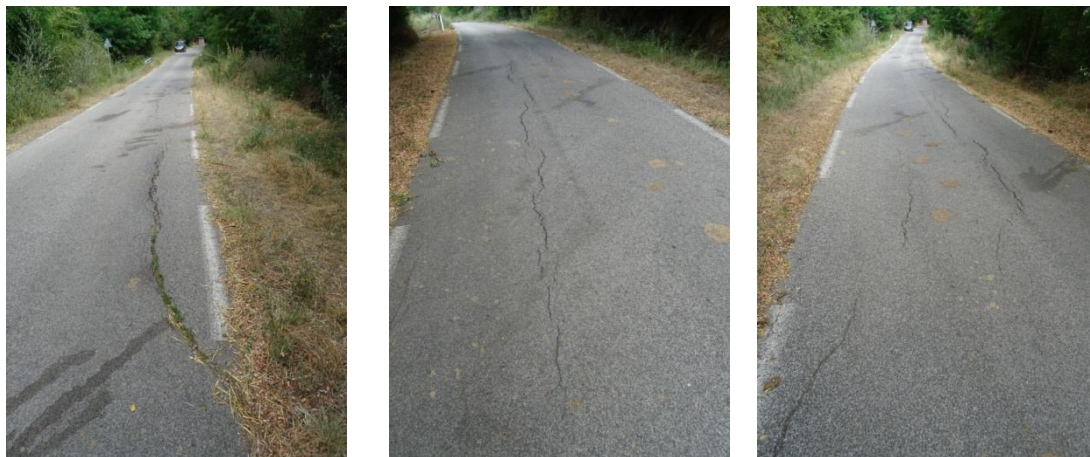
При извършеното визуално инженерно-геоложко обследване на свлачищен участък на път KRZ 2026 /III-508, Джебел - Рогозче/ - Душинково - Полянец - мах. "Китка" при km 7<sup>+375</sup> се установи активизиране на геодинамичните процеси.

Деформации по пътното платно за мах. „Китка”

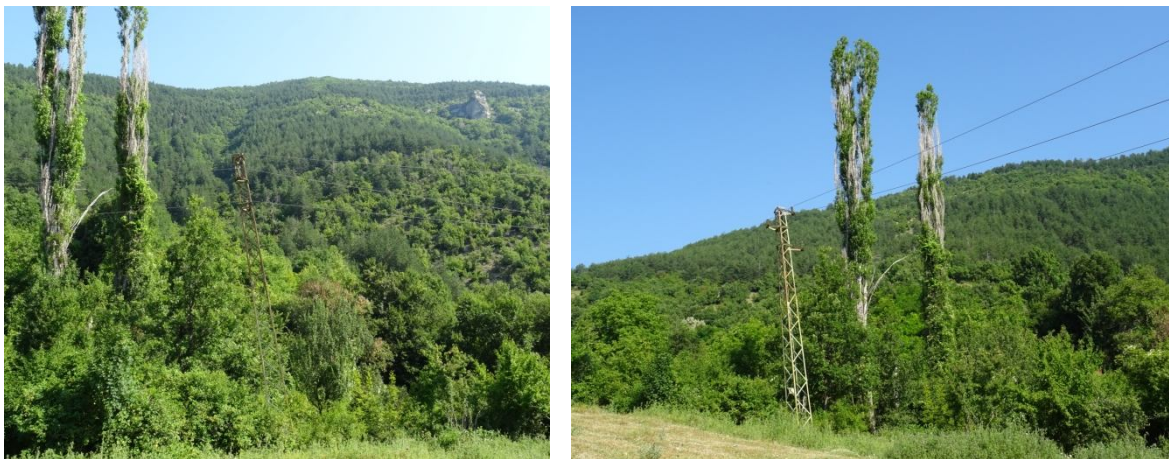
Електрически стълб № 124 от електропровод „Боровица“, засегнат при активизирането на свлачищния процес през 2015 г., е критично наклонен. До момента не са предприемани мерки по изместване на трасето (стълба) извън свлачищния участък или ревизия и подмяна на фундаментите му. Наблюдава се опъване на жиците. Възможно е скъсване при ново активизиране на процеса.

Електрически стълб № 124

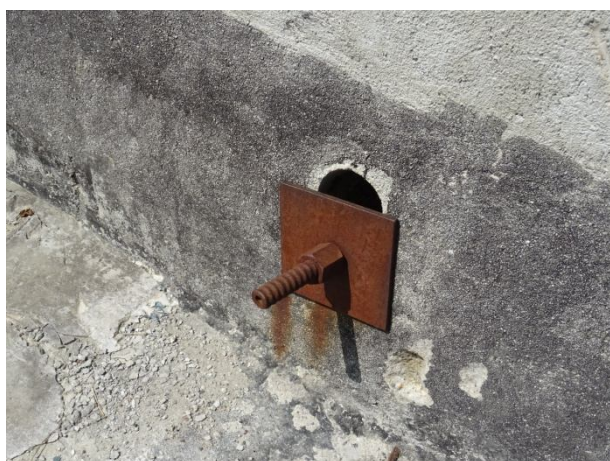
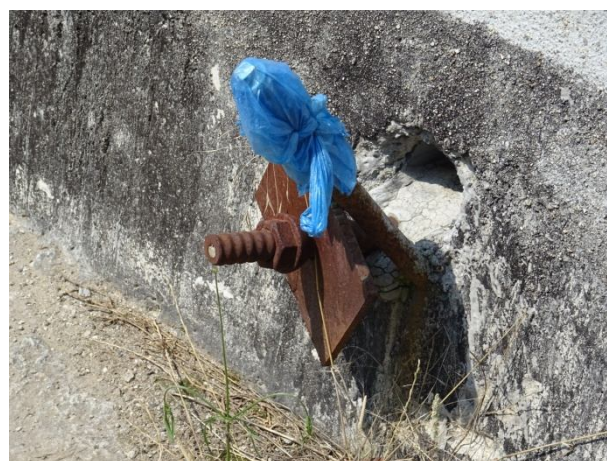
Анкерите са във видимо добро техническо състояние с изключение на двата, наблюдавани още при изграждането на укрепителната система през 2016 г.

Състояние на констатираните при предишен оглед неизправни анкери

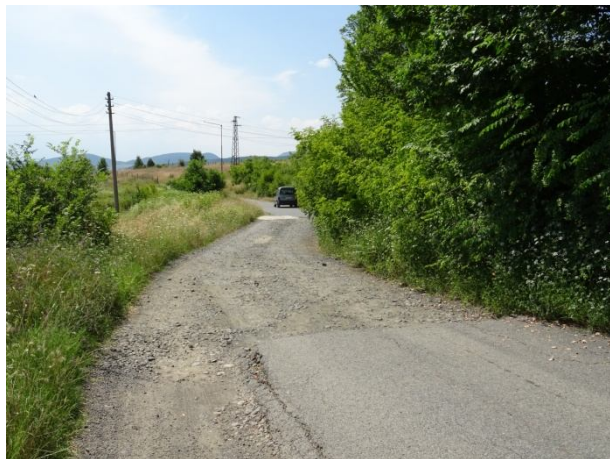
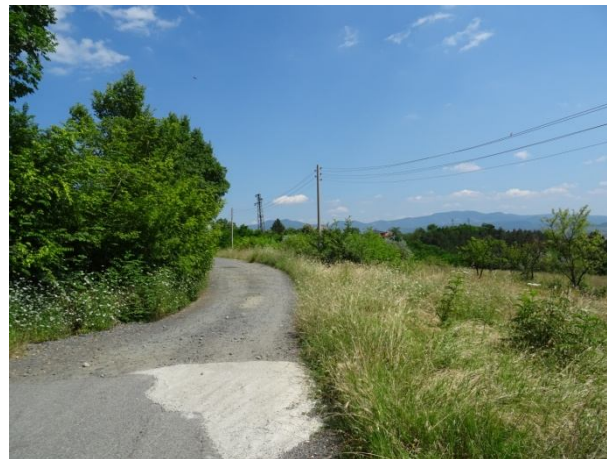
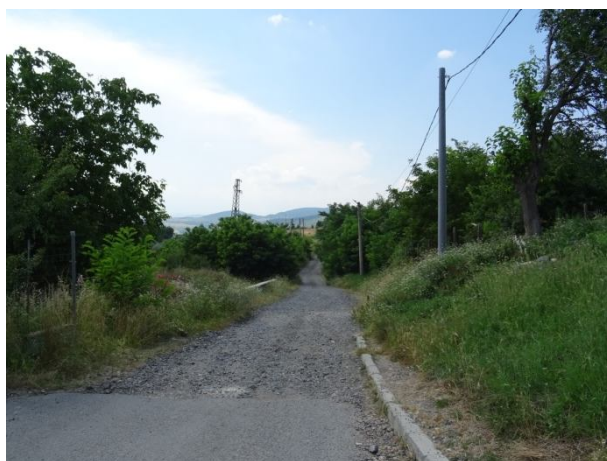
Уличното платно е без видимо изменение на деформациите и настилната. Необходимо е то да бъде включено за възстановяване към общото конструктивно проектно решение за укрепване на свлачищния масив.

Състояние на уличното платно

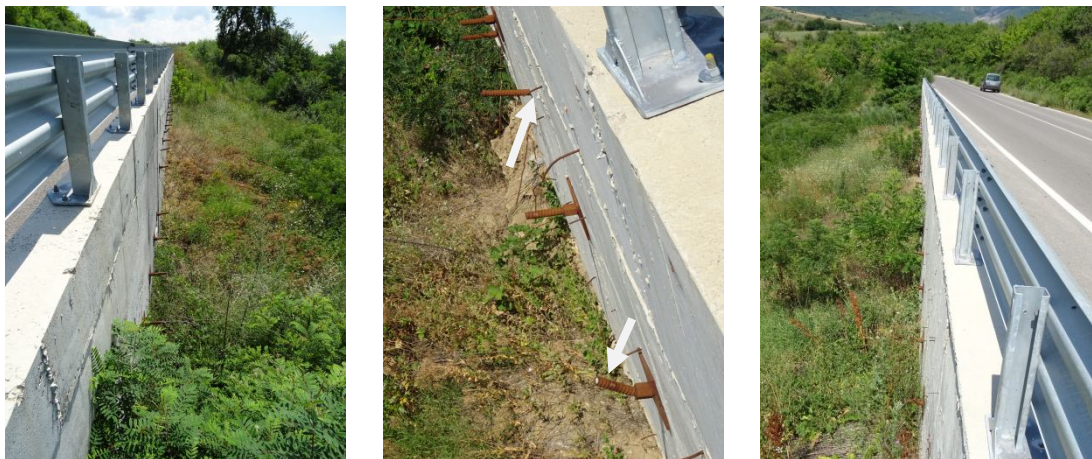
- Отводнителният канал функционира нормално и изпълнява функцията си по отвеждане на дъждовните води, идващи по ската.
- По видимата част на подпорната стена не се забелязват недопустими деформации или напуквания. В средата на стената един от анкерите е без опорна плоча и закотвящ болт, което го прави неработещ. През един спрямо този се забелязва неестествено изкривяване на частта от анкера след болта, вероятно изкуствено предизвикано, без ясна причина за това.

Изглед от стената и проблемните глави на анкерите

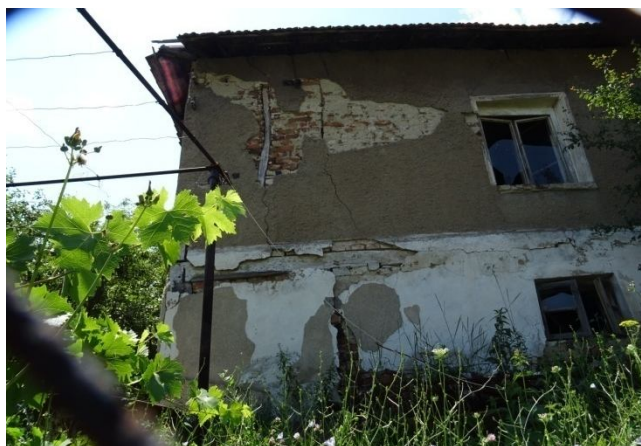
- По жилищната сграда с административен адрес ул. „Еделвайс” № 24 се наблюдават стари пукнатини и деформации. Сградата е необитаема.

Деформации по сграда на ул. „Еделвайс” № 24

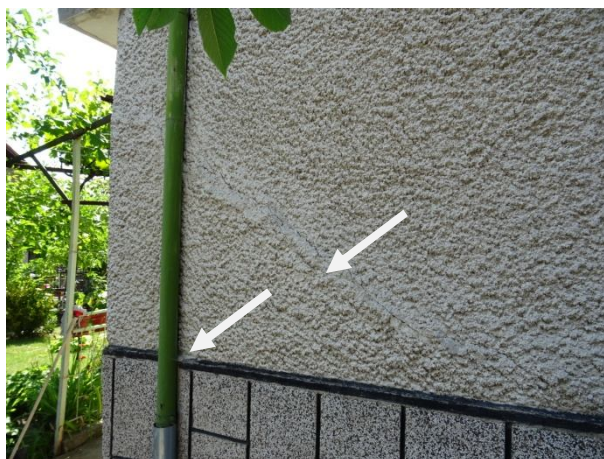
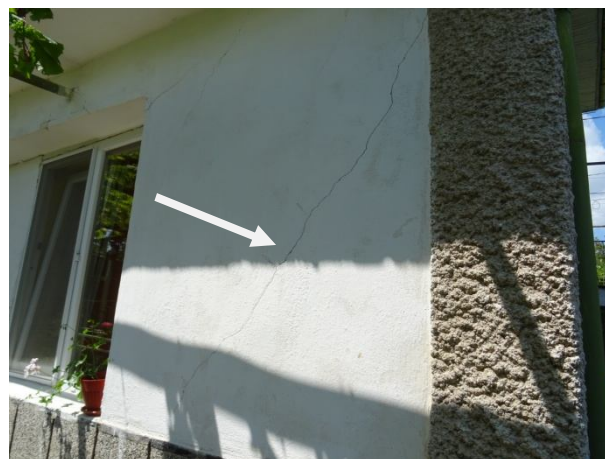
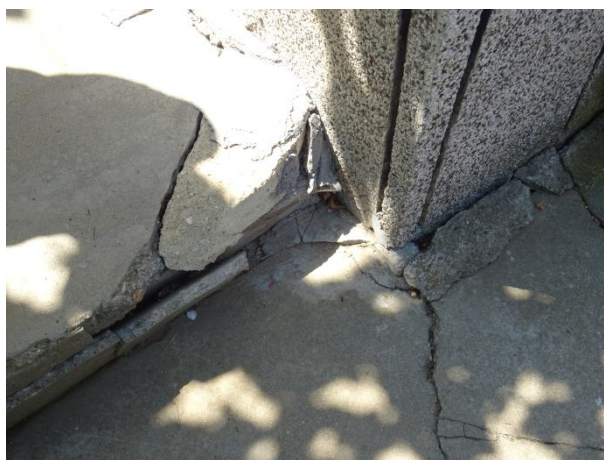
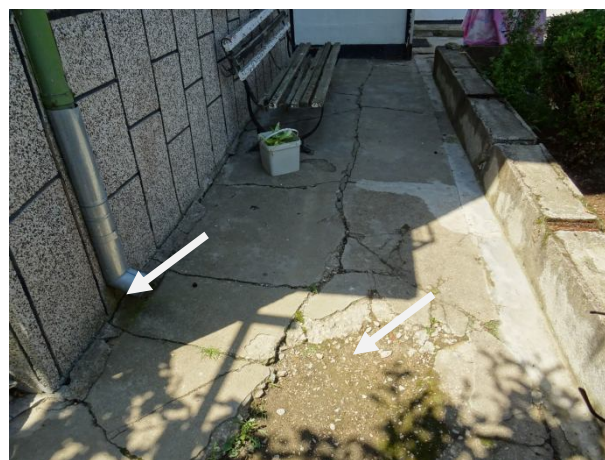
- По жилищната сграда с административен адрес ул. „Еделвайс” № 20 се установиха нови пукнатини по югоизточния ъгъл на сградата. Пукнатините са диагонални с ширина до 2 mm, съсредоточени по фасадата и по характер вероятно са в следствие поддаване на основите. В близост до тях се констатира водосточна тръба от покрива, чиито води се изливат в непосредствена близост до стената и могат да бъдат източник и причина за оводняване на земната основа в тази част. Пред нея настилка е разрушена.

Пукнатини по сграда на ул. „Еделвайс” № 20 и състояние при водостока

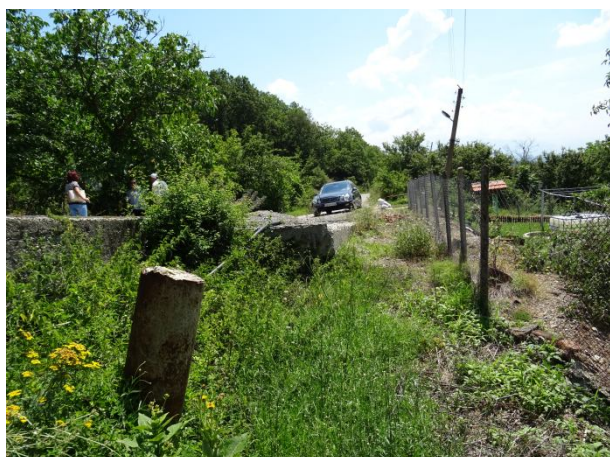
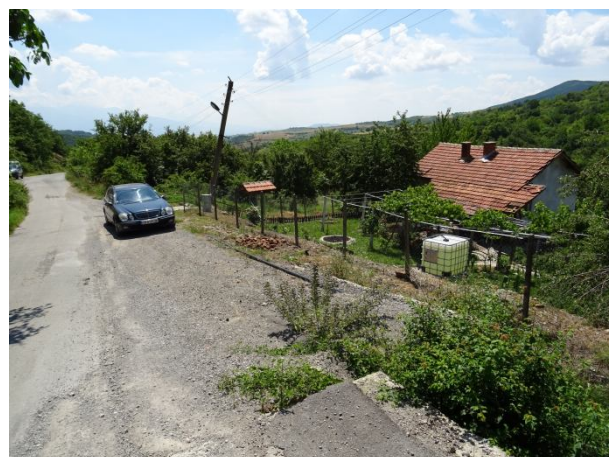
Подменен е главният водопровод, преминаващ по банкета под пътя с РЕ маркуч, като е оставен аванс за поемане на малки деформации. При къщата той не е вкопан, а минава по терена с риск от замръзване при ниски температури и неблагоприятно овлажняване при авария на почвата с опасност от хлъзгане.

Състояние на сменения водопровод по банкета под пътя

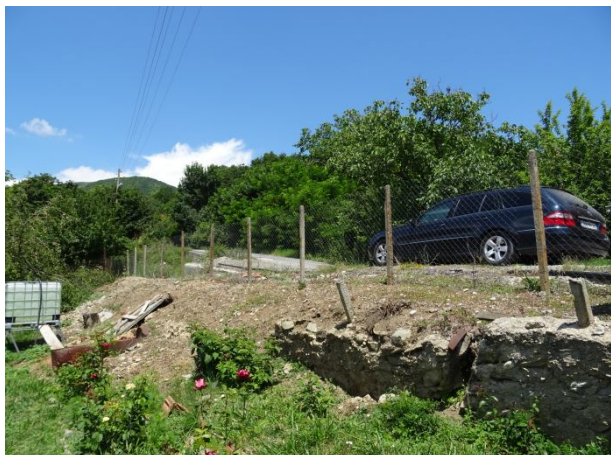
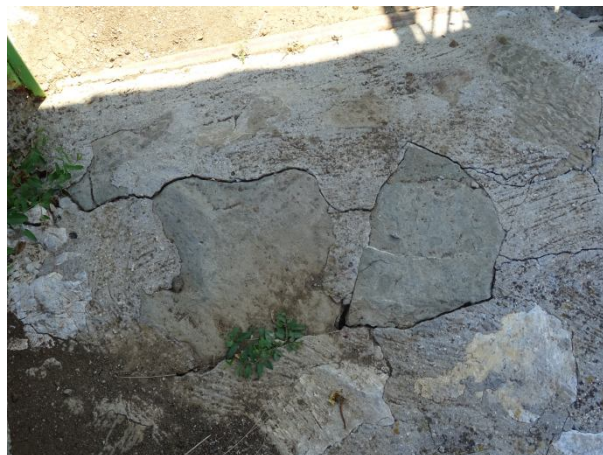
В този участък съществуващата каменна зидария, преодоляваща денивелацията между пътя и двора на парцела е силно напукана, ерозирана и деформирана, а в единия край и разрушена. Тя практически няма носеща способност и при слабо натоварване дори от МПС с товароносимост до 10 тона и влажно време може да загуби устойчивост.

Състояние на зида под пътя

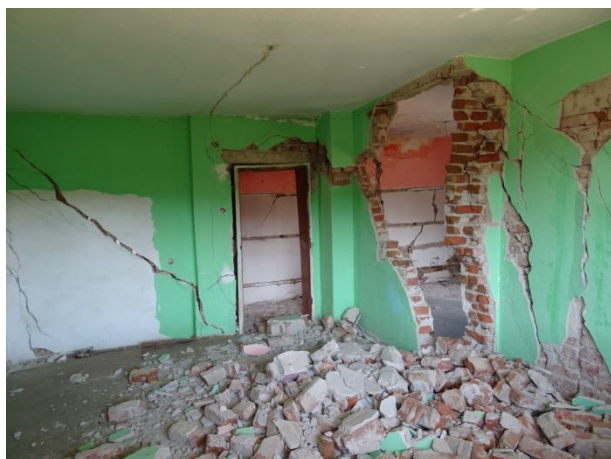
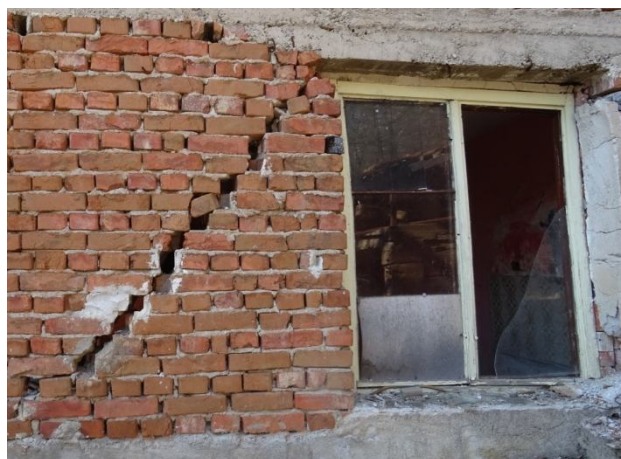
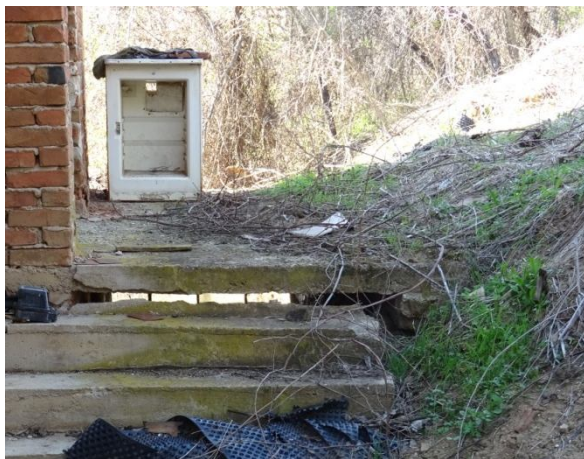
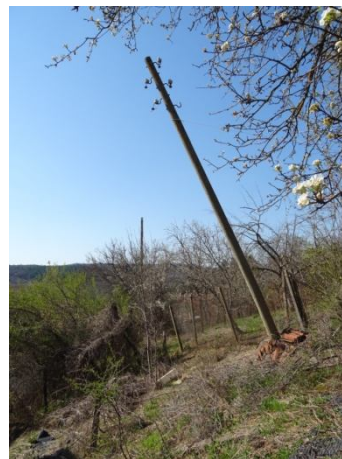
Конструктивните деформации в и около къщата на Здравчо Манчев са значителни. На базата на сравнителен визуален оглед се констатира, че те са увеличили размерите си. Сградата не се обитава и се саморазрушава.

Конструктивни деформации

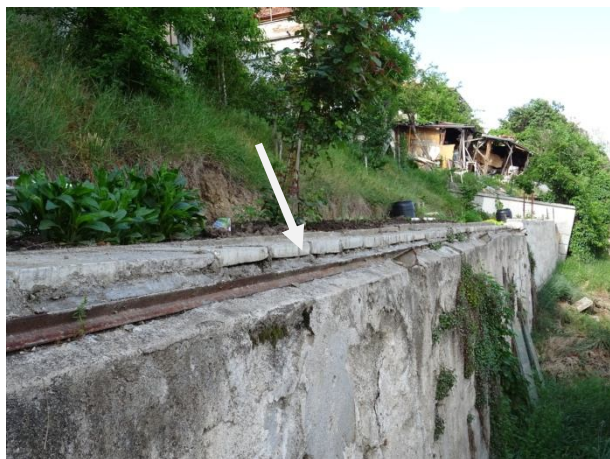
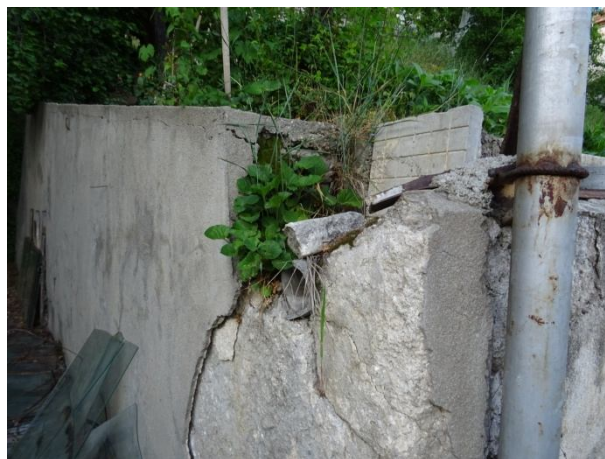
Частично разрушената подпорна стена е възстановена без проектно решение, като аварийно е изпълнено „засдравяване“. Приложените аварийни мероприятия не могат да се считат за трайно укрепващи и надеждни в бъдеще. Участъкът продължава да бъде опасен и съществува реална опасност от разширение на процеса.

Състояние на подпорната стена

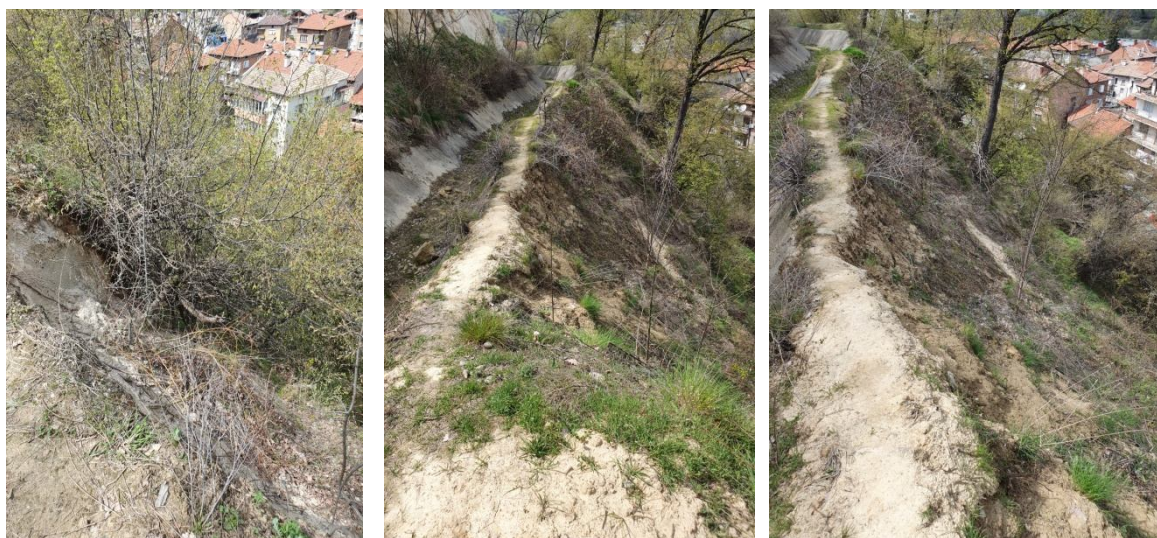
Напукване и видими деформации по терена под канала, не са констатирани. Наблюдава се засилена ерозия и локални обрушвания по оголения и подсечен скат над открития канал.

Ерозия по терена на ската

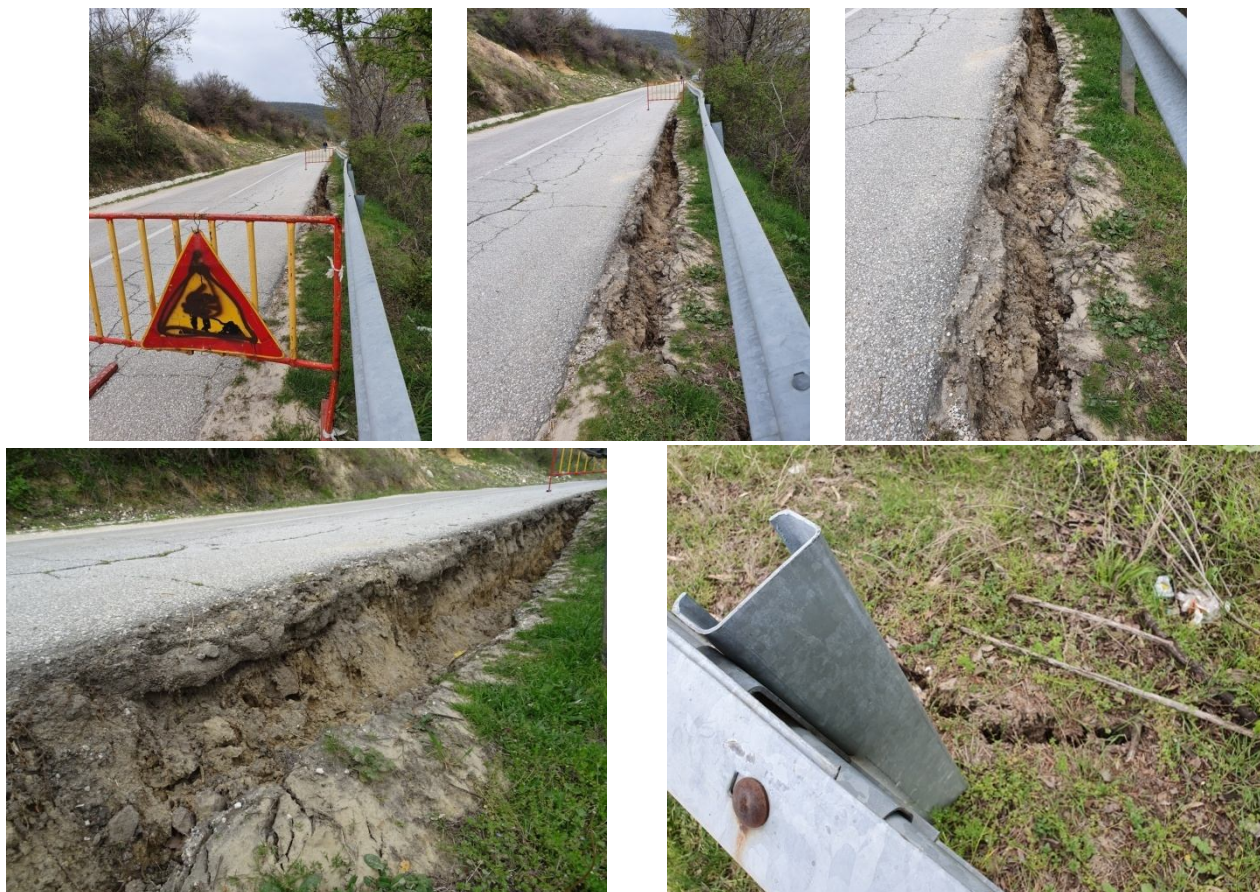
Вследствие критично водонасищане на пътния насип и склоновия масив и интензивна ерозия по ската под пътното платно, са се създали условия за загуба на устойчивост. При свличането е оформен глетчеобразен циркус с дължина 30 m. Засегнат е теренът на общински имот на площ от 0.3 дка, нарушено е еластичното заграждение на пътя, повалени са дървета. Участъкът е сигнализиран аварийно с пътни знаци.

Отстъп и деформация на пътното платно при km 40<sup>+910</sup>

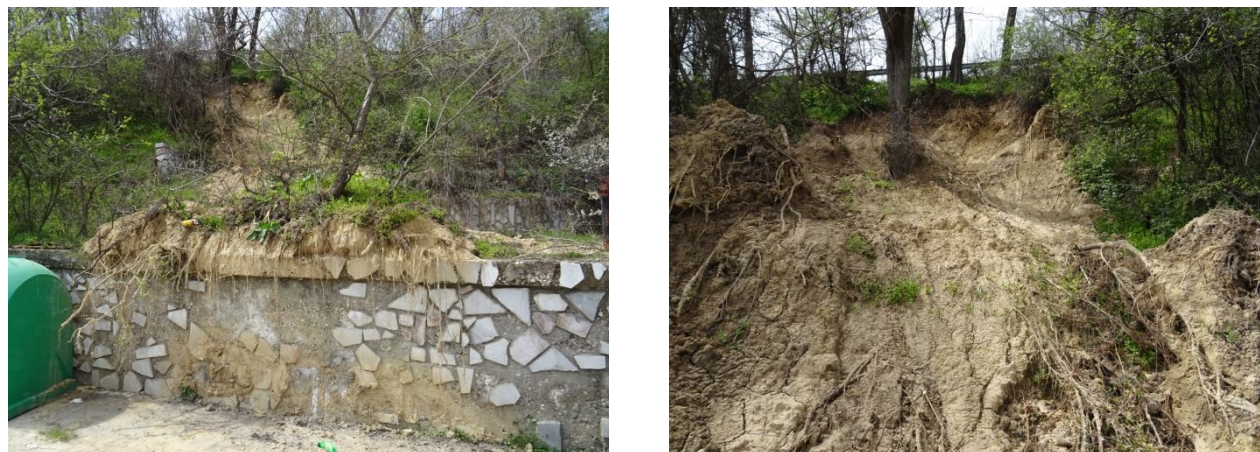
Формиран е кален поток от земни маси надолу по склона, прехвърляйки подпорната стена над местния паркинг.

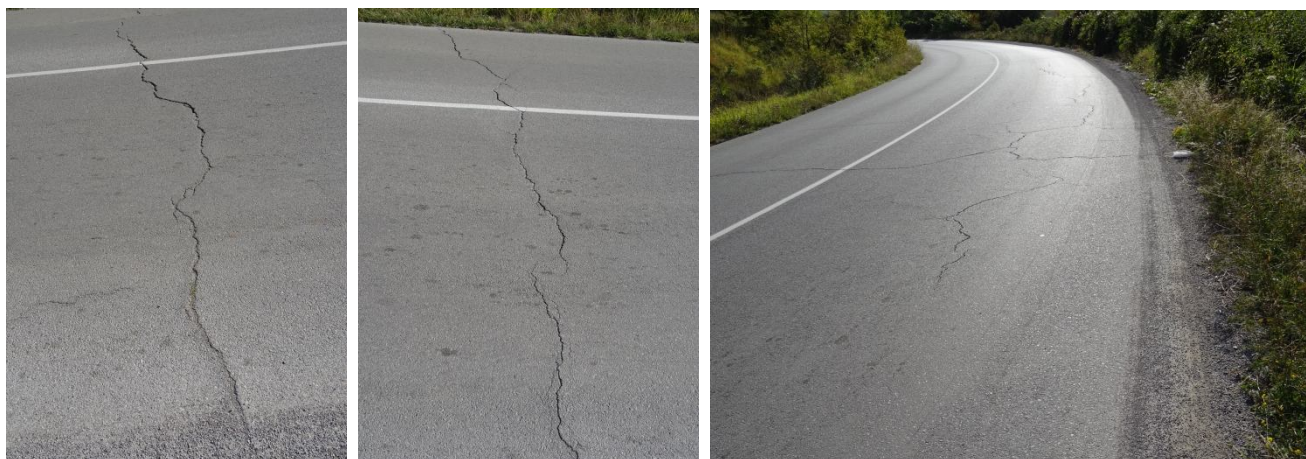
Във високата част на пътя (към Перник) при острия завой преди засегнатия участък има 5 напречни пукнатини по цялата дължина на асфалтовата настилка през 5 до 10 m. Отворени са до 2 cm, като създават възможност стичащите се повърхностни води през тях да проникват в скалната подложка и поради големия надлъжен наклон на пътя да се насочват и овлажняват глинестите материали при пилотната система. Няма белези да са правени опити за затварянето им с асфалтов мастик.

Отворени напречни и надлъжни пукнатини по асфалтовата настилка над засегнатия участък

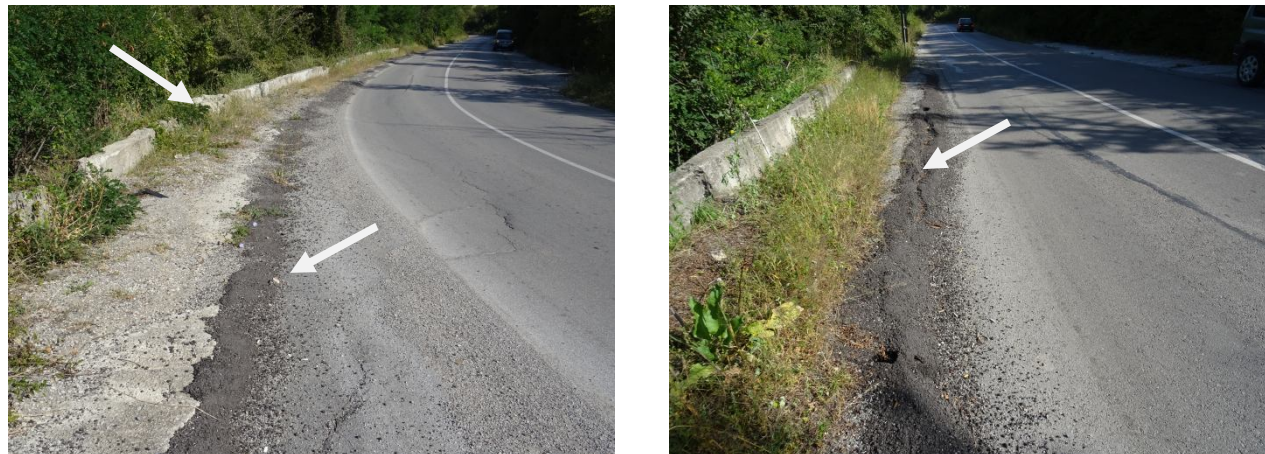
Непосредствено след завоя е направен опит да се ограничи навлизането на повърхностните води към банкета и стената от пилотната система посредством полагане на неплътен асфалт под формата на ивица. Решението е видимо неефективно, дори опасно тъй като зимно време създава предпоставки за задържане водите върху платното и замръзването им. Има белези от катастрофа с удар в стената, следствие което тя е видимо деформирана и частично разрушена в участък с дължина около 2 m.

Място на разрушената част от стената и състояние на пътното платно в този участък

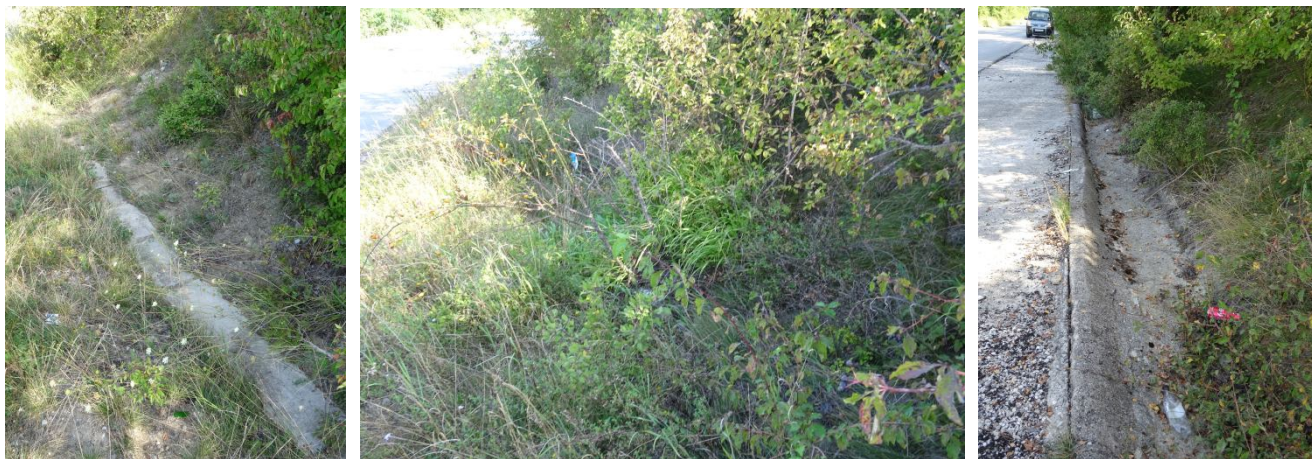
В незадоволително състояние е канавката откъм ската. Видимо пропускателната ѝ способност е нарушена. Непосредствено след завоя на места е останало само дъното от бетон. На други е силно обрасла и напълно затапена. Това създава възможност водите да се просмукват под настилката на пътя и да я рушат.

Състояние на канавката от към ската

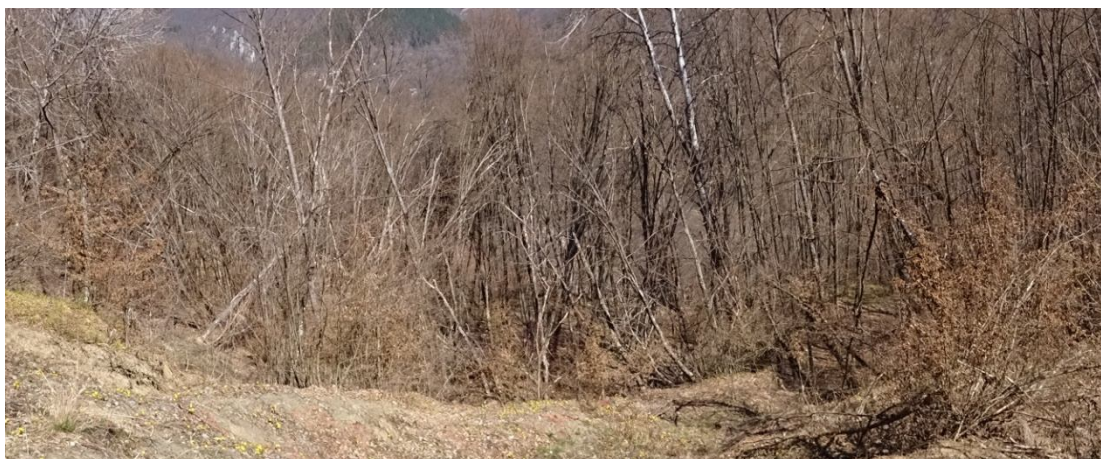
Главният свлачищен откос е с височина 1-1.5 m, разположен в терените, заети от горски фонд. Теренът е силно водообилен. Установени са нови позитивни и негативни форми, формирани в резултат на активността на процеса.

Панорамна снимка на главния свлачищен откос

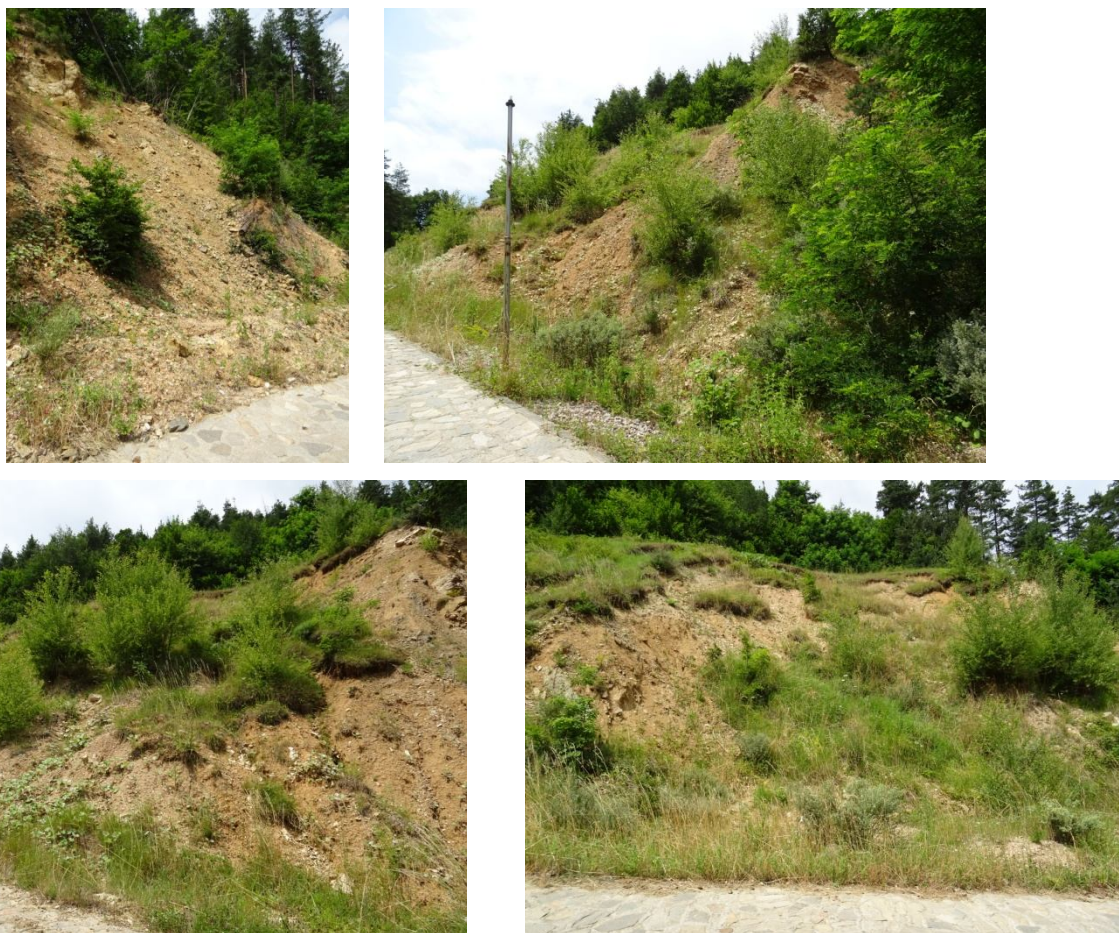
Повалените и изкоренени дървета при възникването на процеса не са премахнати.

Свлечени земни маси

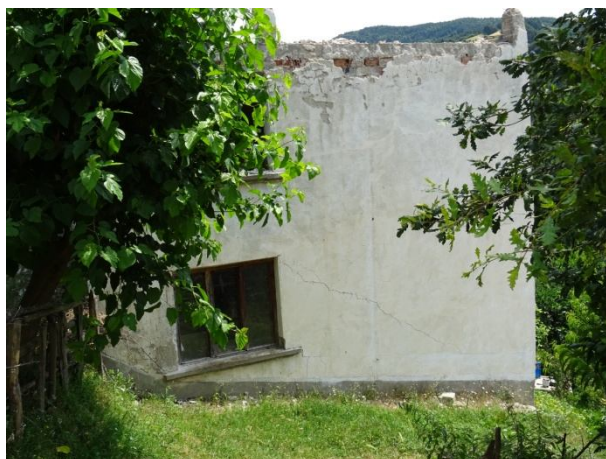
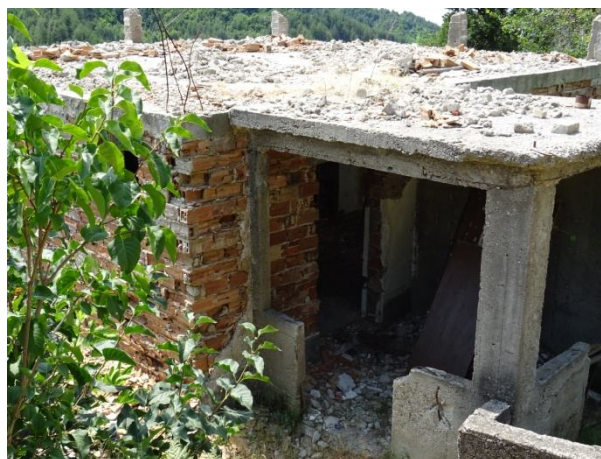
От извършените обследвания се установи, че силно засегната сграда се разрушава от собствениците.

Разваляне на сграда

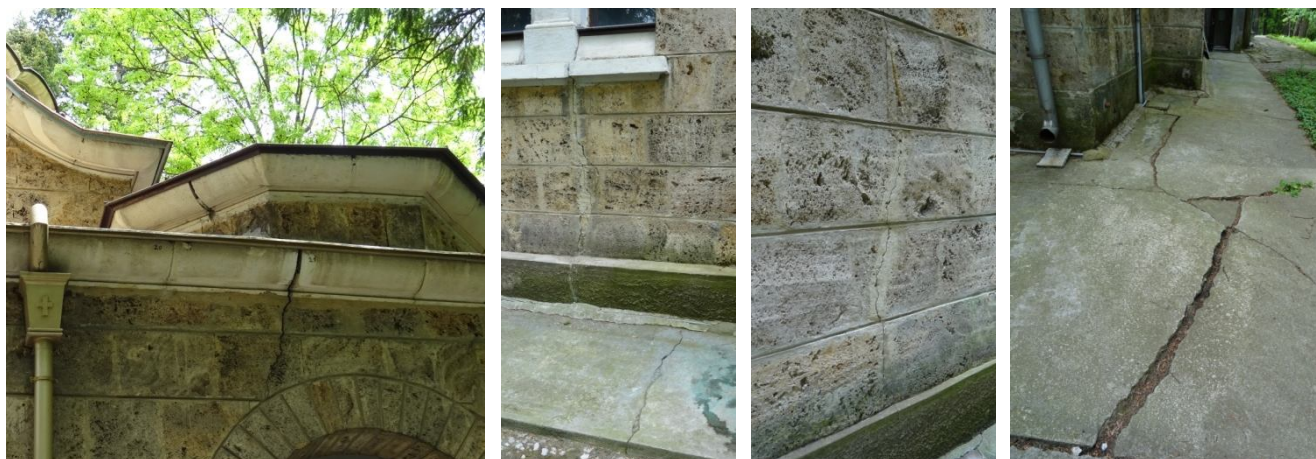
При извършеното инженерно-геолошко обследване на свлачищен участък при църква „Св. Св. Кирик и Юлита” в гр. Баня се установи, че свлачището се намира в активен стадий.

Пукнатини по фасадата на църква „Св. Св. Кирик и Юлита”

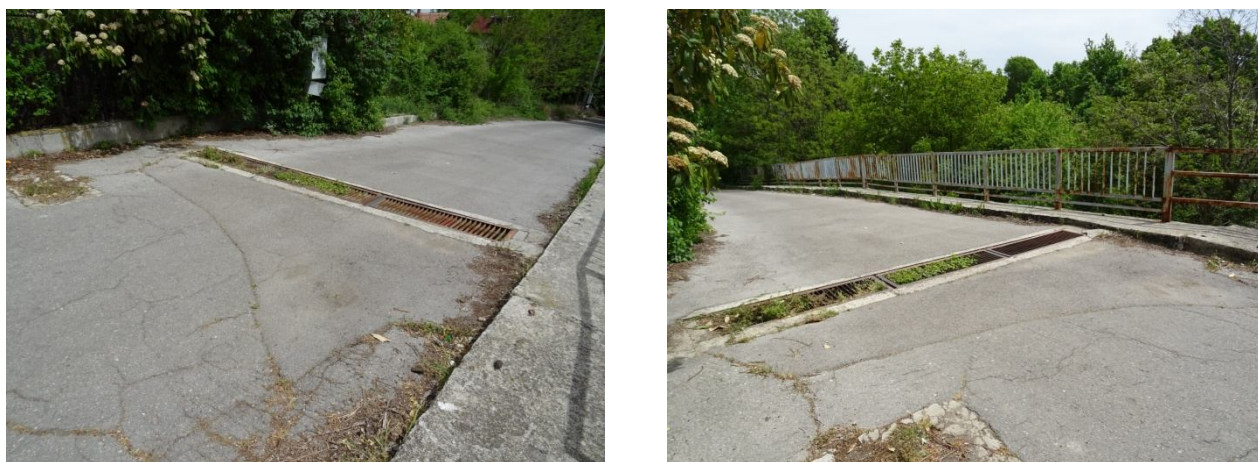
Дъждоприемният отводнителен канал, разположен на уличното платно е затлачен и се нуждае от почистване, с нормално провеждане на повърхностната дъждовна вода.

Дъждоприемен отводнителен канал

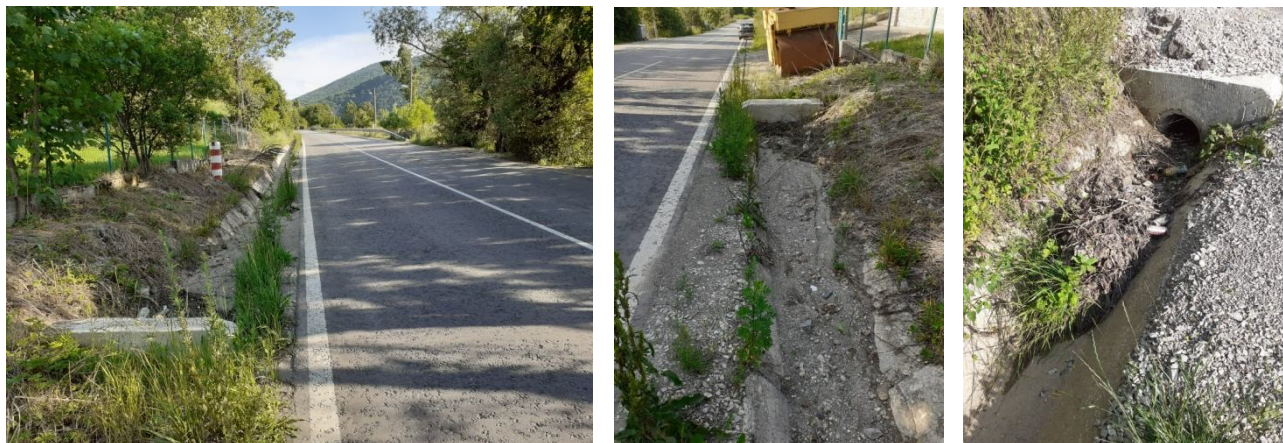
Съществуващата канавка с подкопен дренаж откъм ската е в добро състояние и функционира нормално. При втоците се нуждае от периодично почистване на наносния материал.

Състояние на бетоновия окоп общ поглед и натрупан наносен материал при втоците

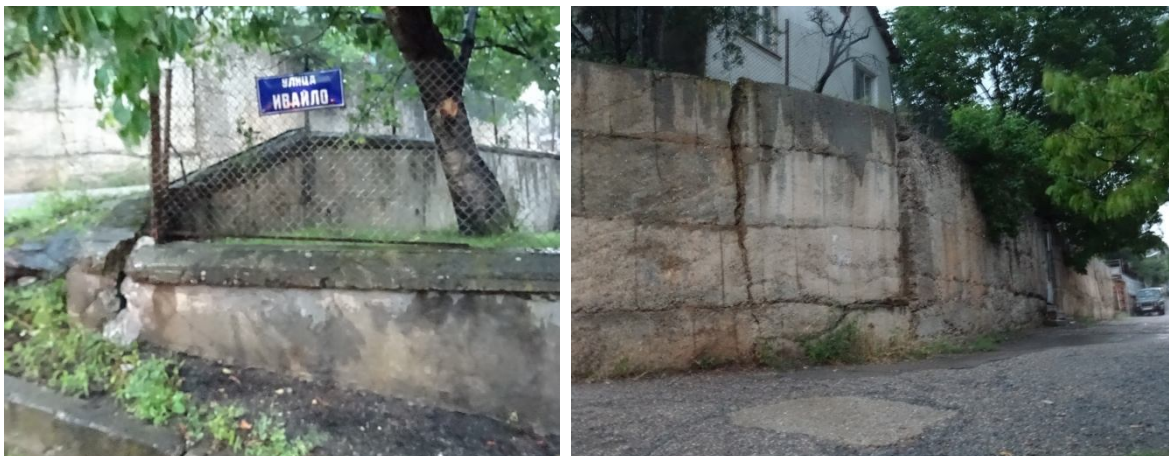
Наблюдават се множество деформации по фасади на жилищни сгради, масивни огради и настилките по улиците в границите на свлачищния участък.

Деформации по масивни огради

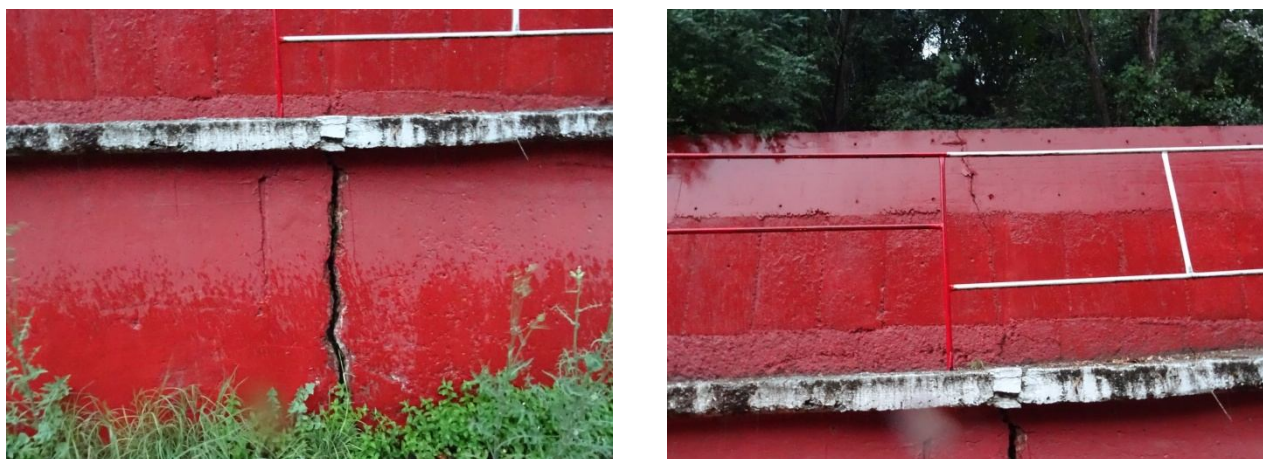
Най-видни са деформациите по съществуващата подпорна стена над път III-164 Своге – Искрец – Бучин проход. Пукнатините по компрометираната стена са с ширина 10-12 cm.

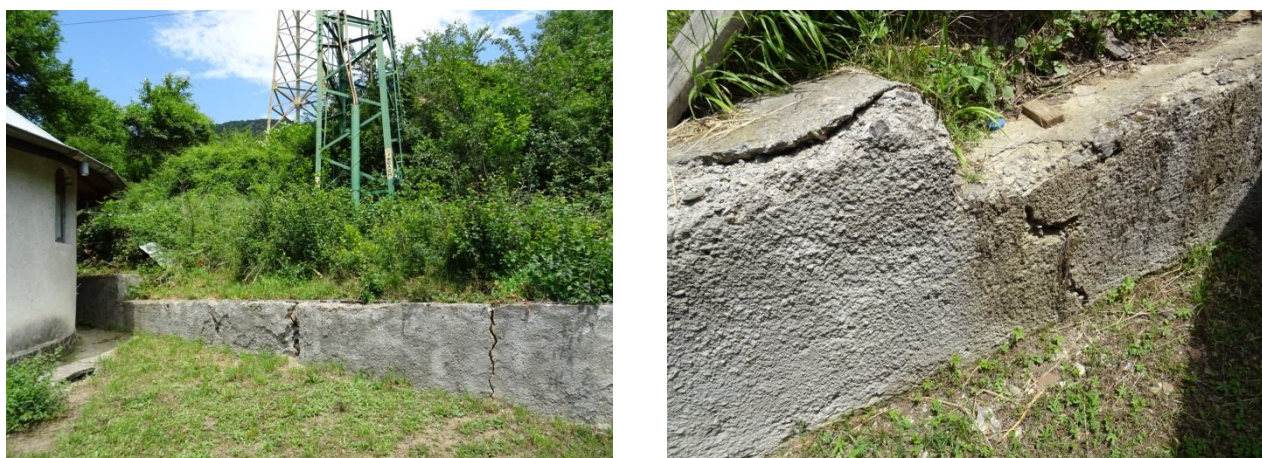
При параклиса се наблюдават стари деформации от преди прилагането на укрепителните мероприятия.

Пукнатини, регистрирани преди укрепването на терена
