# **ОБОБЩЕН ГОДИШЕН ДОКЛАД 2020 г.**

## **РЕГИСТРИРАНЕ И МОНИТОРИНГ НА СВЛАЧИЩНИ РАЙОНИ**

**"ГЕОЗАЩИТА" ЕООД - клон ПЕРНИК**

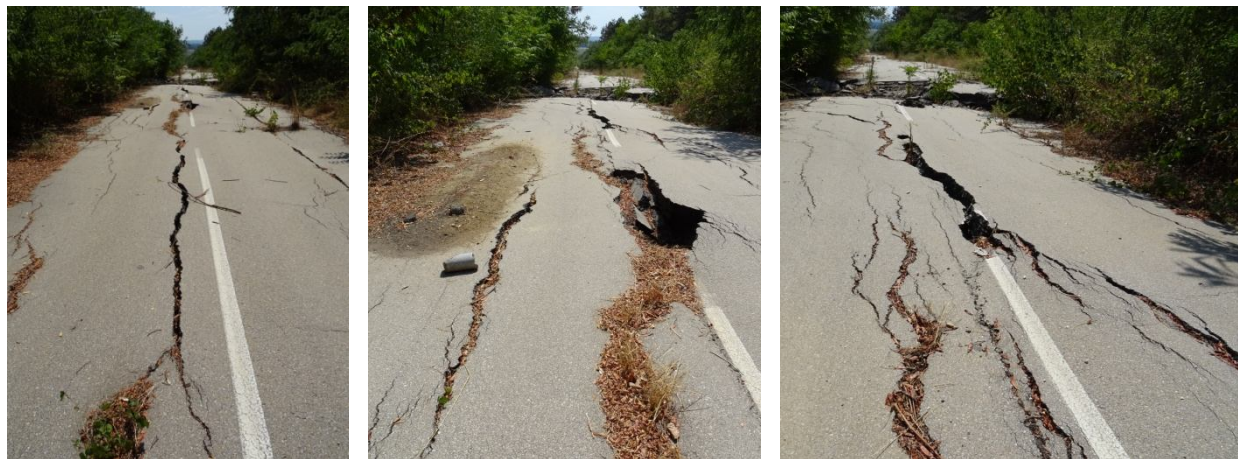
Пукнатини на опън по платното
