# "ГЕОЗАЩИТА"- ЕООД - ВАРНА

## ГОДИШЕН ДОКЛАД

по Договор № РД-02-29-52/23.03.2020 г.

**“ПРЕВАНТИВНИ ДЕЙНОСТИ, СВЪРЗАНИ С РЕГИСТРИРАНЕ И МОНИТОРИНГ НА СВЛАЧИЩНИТЕ РАЙОНИ НА ТЕРИТОРИЯТА НА РЕПУБЛИКА БЪЛГАРИЯ, НА РАЙОНИТЕ С ЕРОЗИОННИ ПРОЦЕСИ ПО ДУНАВСКОТО КРАЙБРЕЖИЕ И РАЙОНИТЕ С АБРАЗИОННИТЕ ПРОЦЕСИ ПО ЧЕРНОМОРСКОТО КРАЙБРЕЖИЕ В ОБЛАСТИТЕ: ДОБРИЧ, ШУМЕН, ВАРНА, БУРГАС, СЛИВЕН И ЯМБОЛ”**

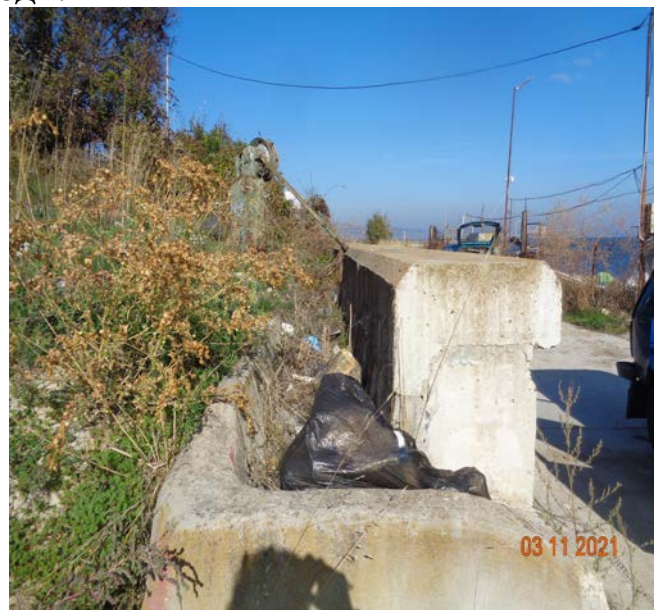
**сн.7. запълнена канавка**

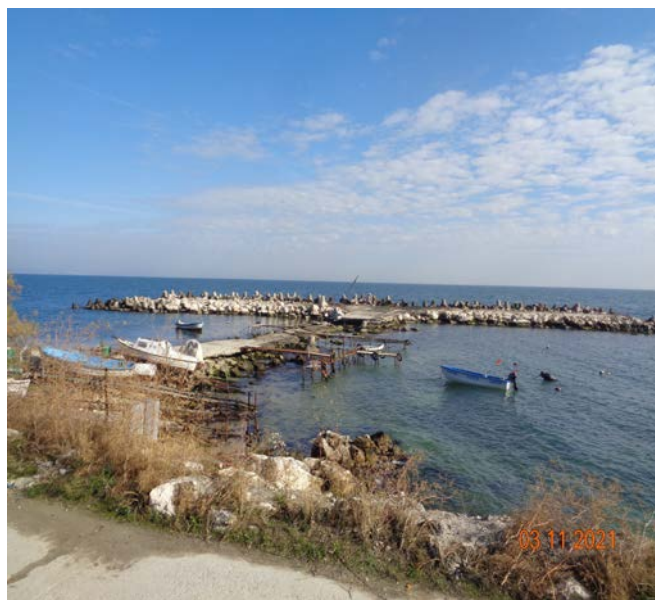
6.Продължава деформирането на Вълнолом III и вълнолом IV с констатирани големи повреди и прекъсвания. На места липсва защита от тетраподи. Разрушена е защитата от скалните блокове и ядрото, като са образувани каверни под настилката. В тези участъци настилката е начупена и разрушена, което я прави опасна за преминаване на хора и техника. Препоръчваме да се прекрати достъпа до тях.

**сн.8 ВЪЛНОЛОМ III**

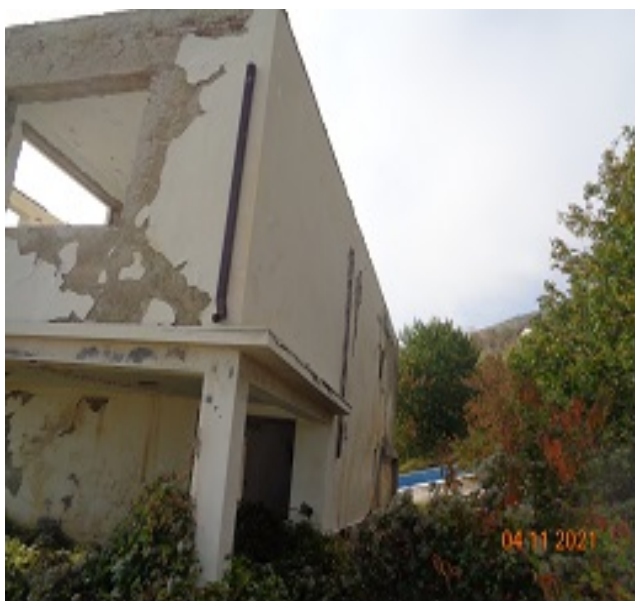
Теренът под път I-9, в зоната на свлачището, е трудно проходим от високи и гъсти храсти, треви и къпини. Имотите са необитаеми, по-голяма част от сградите са разрушени или силно деформирани и опасни за обитаване – сн.3 и сн.4. Затова огледът е извършен по улиците, дамбата и път I-9.

**сн.3. – разрушена сграда в УПИ XXI-98**

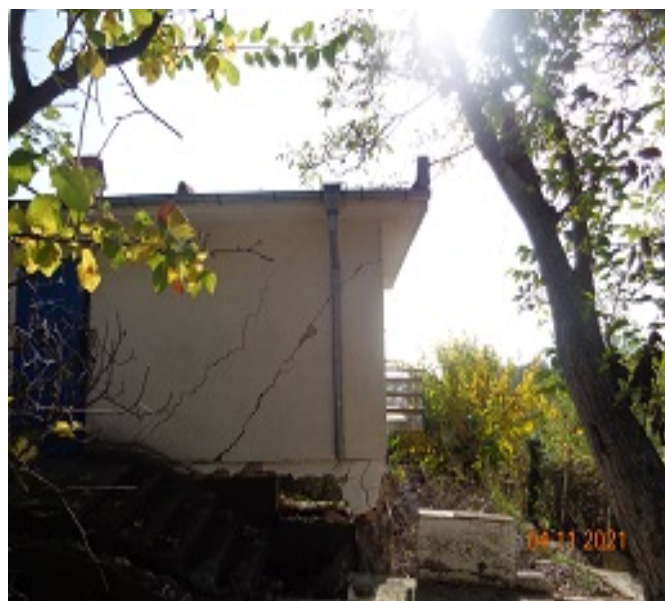
**сн.4. – разрушена сграда в ПИ XVII-108**

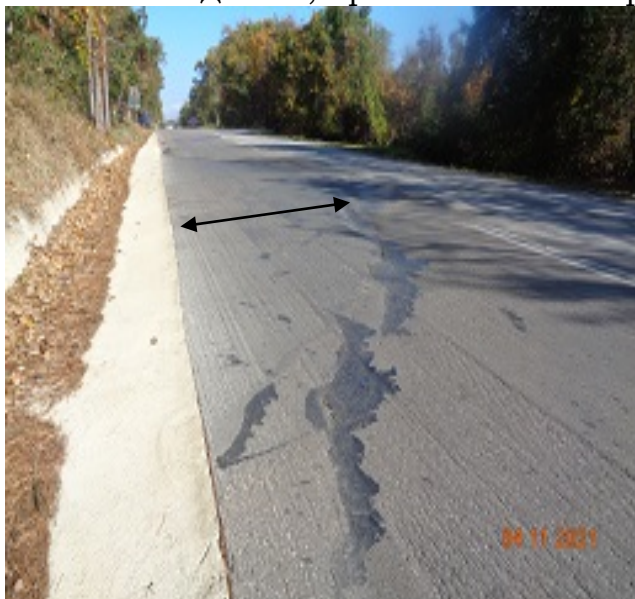
3. Най-големи и видими са деформациите по пътните платна на път I-9. В преасфалтираните участъци отново има денивелирани пукнатини и нагъване на пътните платна. Най-големи са деформациите между последната отбивка за вилната зона в ляво (посока Балчик) и сп. „Фара“. Пукнатините около спирката започват под пътя, пресичат го и се проследяват в гората над пътя.

**сн.5 – издуване на пътните платна**

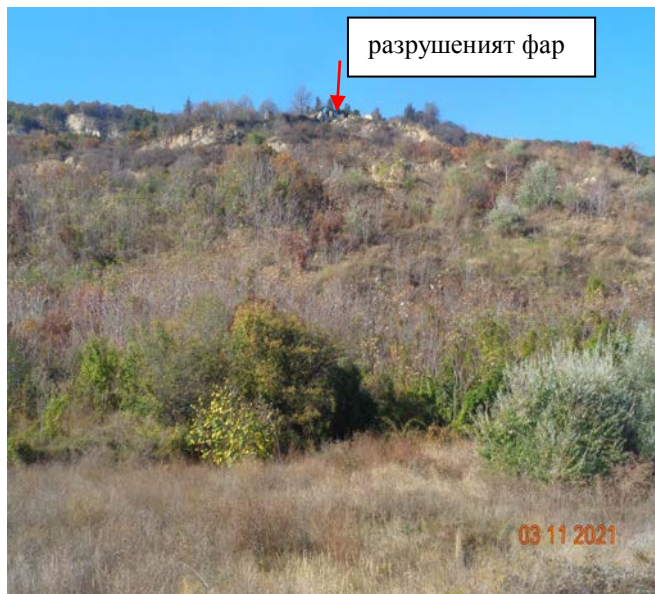
В централната част, свлачището е силно обрасло, без видими действащи пукнатини. В предната част, където е разрушена дамбата и траверсът (напречната връзка) на вълнолом I продължава изземване на свлечените земни маси от морето.

В южната част, по високия 50 до 60 м продължава свличането на земни маси от височина и отнасянето им от морето. Бреговият откос не е затревен, което е признак за активни свлачищни процеси.

**сн.9 – общ вид на централната част на свлачището**

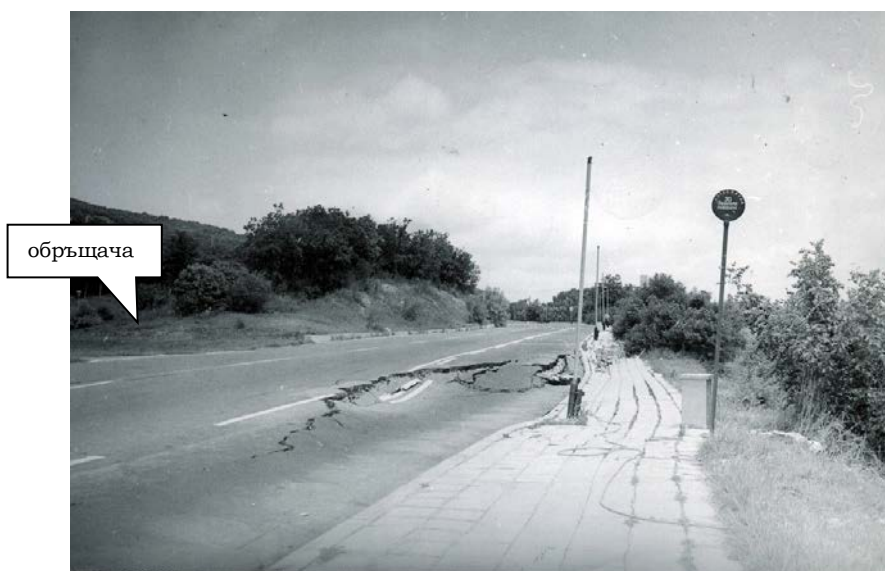
Сн.1. 25.06.1978 г. - Деформации по път I-9 от главния свладищен отстъп

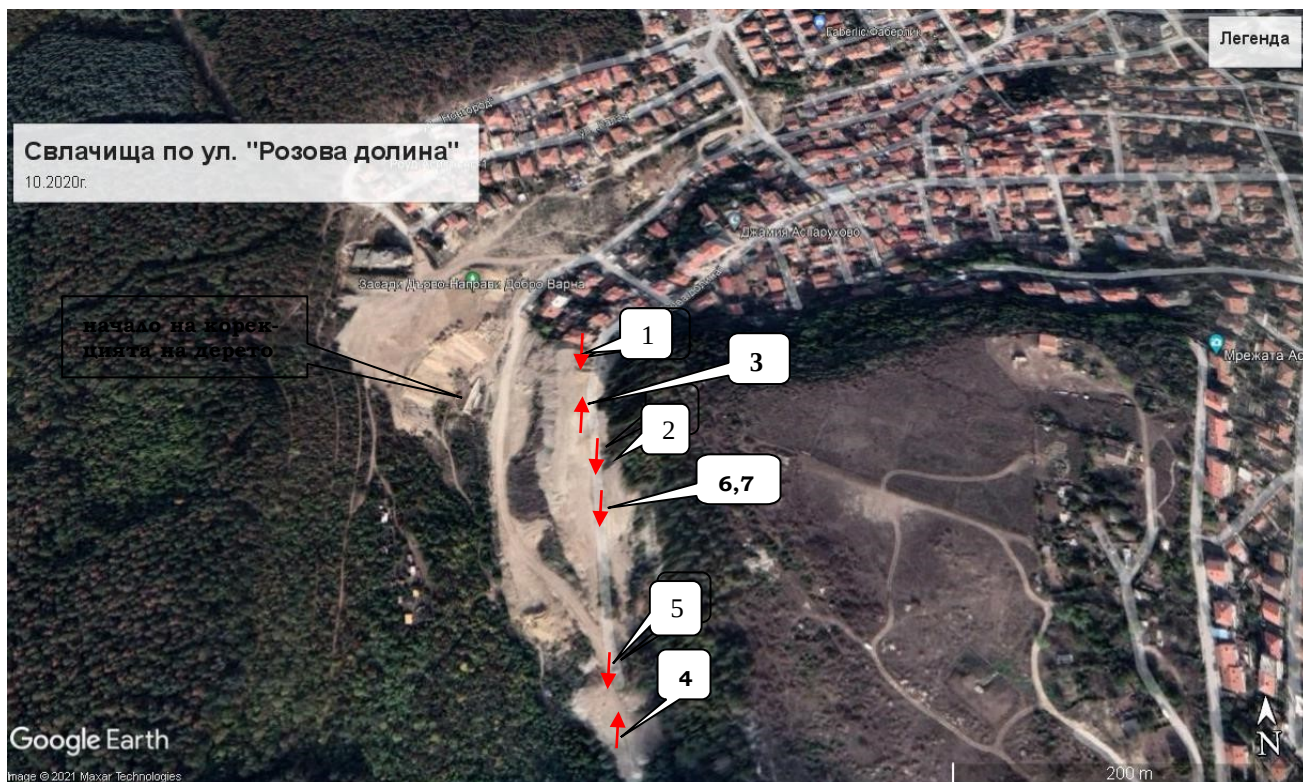
**насипи в тялото на свлячището**

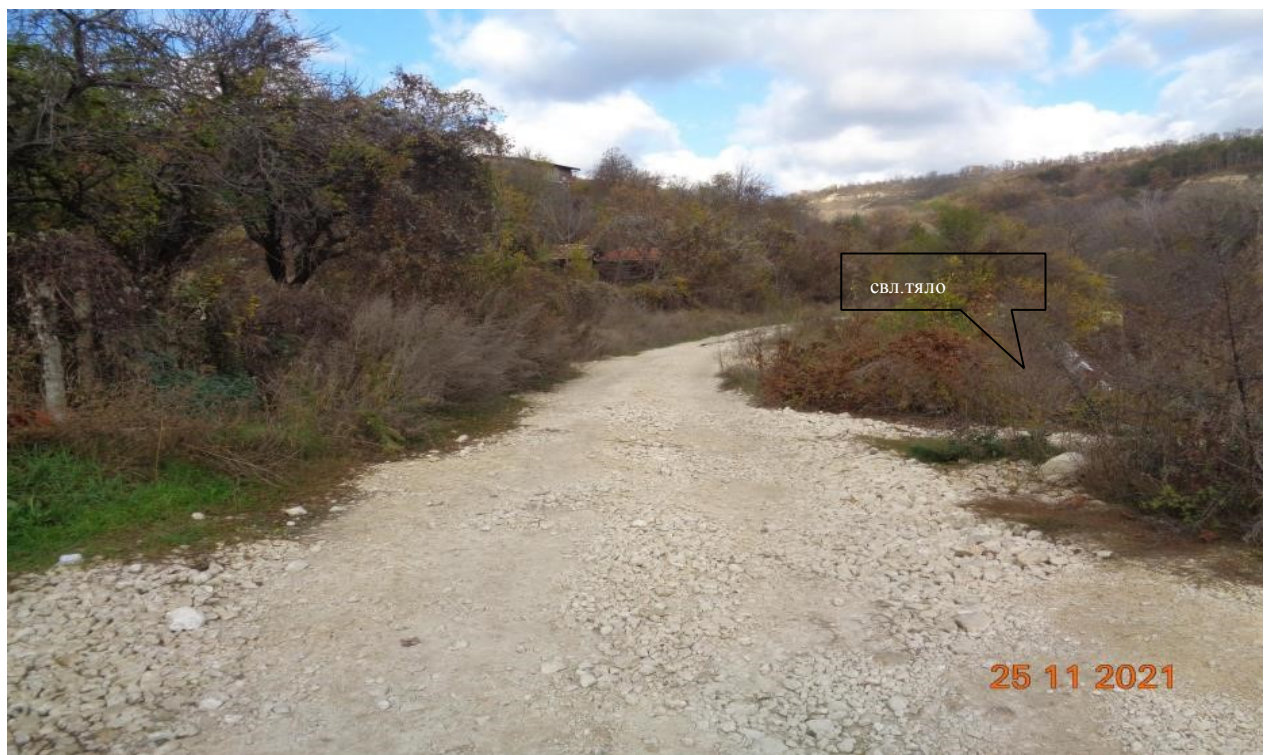
- свлачищният отстъп в централната част е заличен при възстановяването на пътя; отстъпите в северната и южната част на свлачището изглеждат непроменени /формите са загладени и обрасли/.

**2021 г. - Възстановения път**

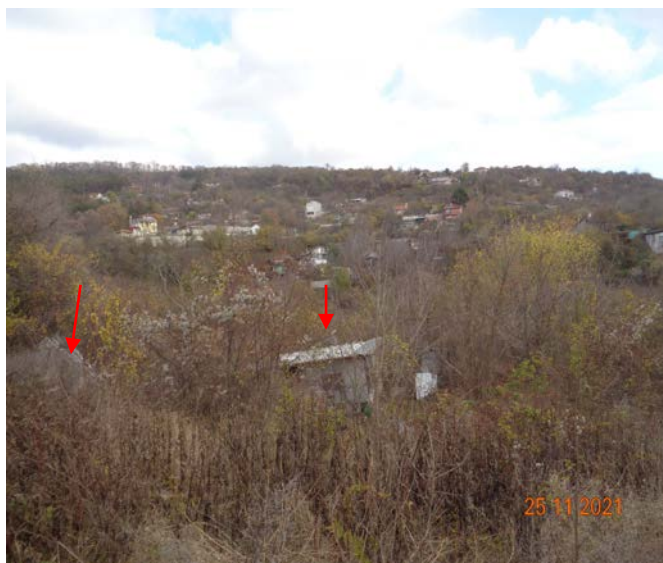
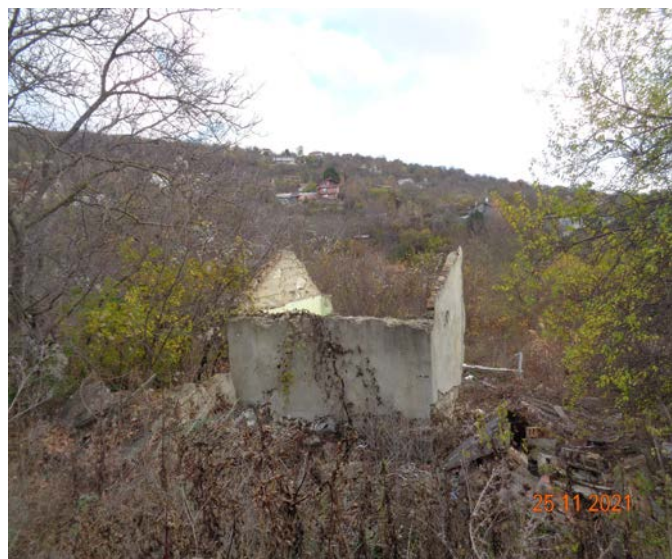
- повечето от имотите, *между пътя и дерето в границите на свлачището*, са изоставени; постройките, засегнати от свлачището/силно деформирани, наклонени или напълно разрушени/ продължават на стоят, обрасли с бурени; единични градини се обработват, като терените са стъпаловидно подравнени;

**2021 г. - Свлагчищното тяло и постройките в него /наклонени и разрушени/**

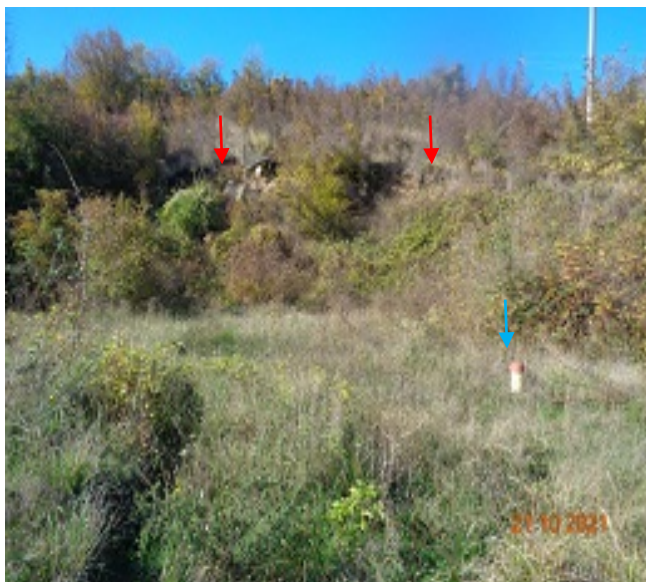
сн.1 - общ изглед на свлачището  
свлачищен отстъп и пиезометър 1/17

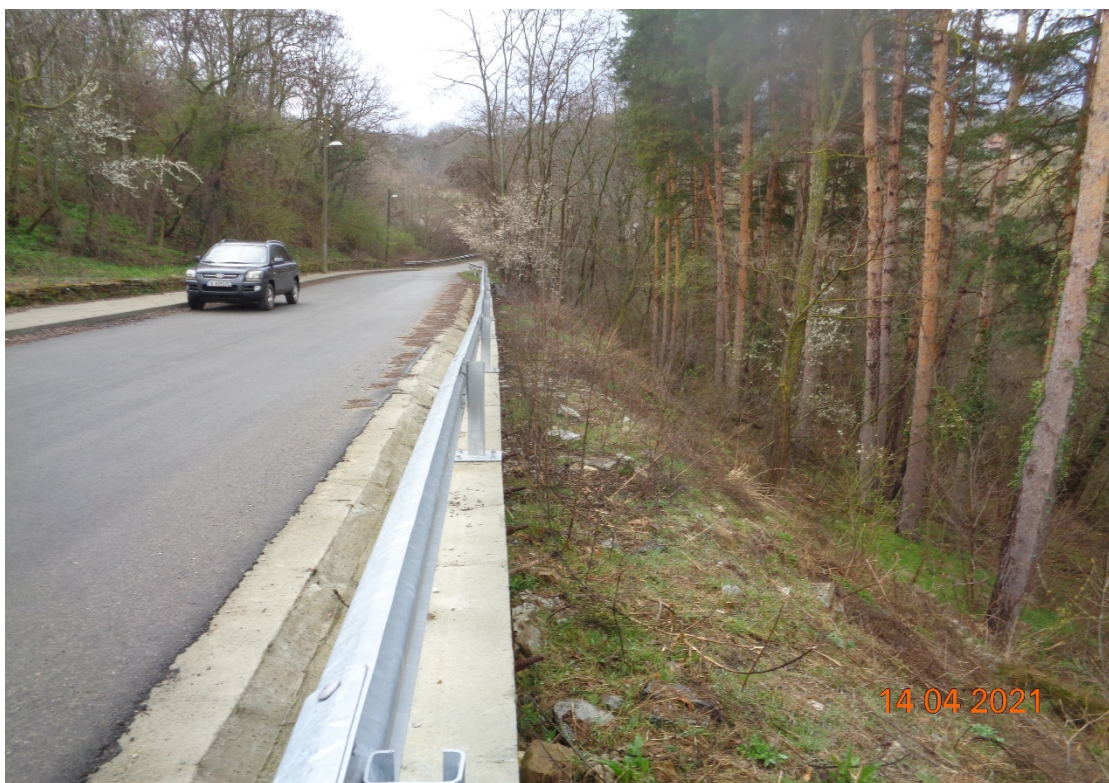
На база направените констатации, считаме, че с изпълнените укрепителни мероприятия е осигурена нормалната експлоатация на ул. „Захари Зограф“. Участъкът от склона в зоната на свлачището, между пътя и дерето остава потенциално опасен за активизиране на свлачищни процеси.

**Сн 1. - общ изглед на ул. „З.Стоянов“ с изпълнените укрепителни мероприятия**

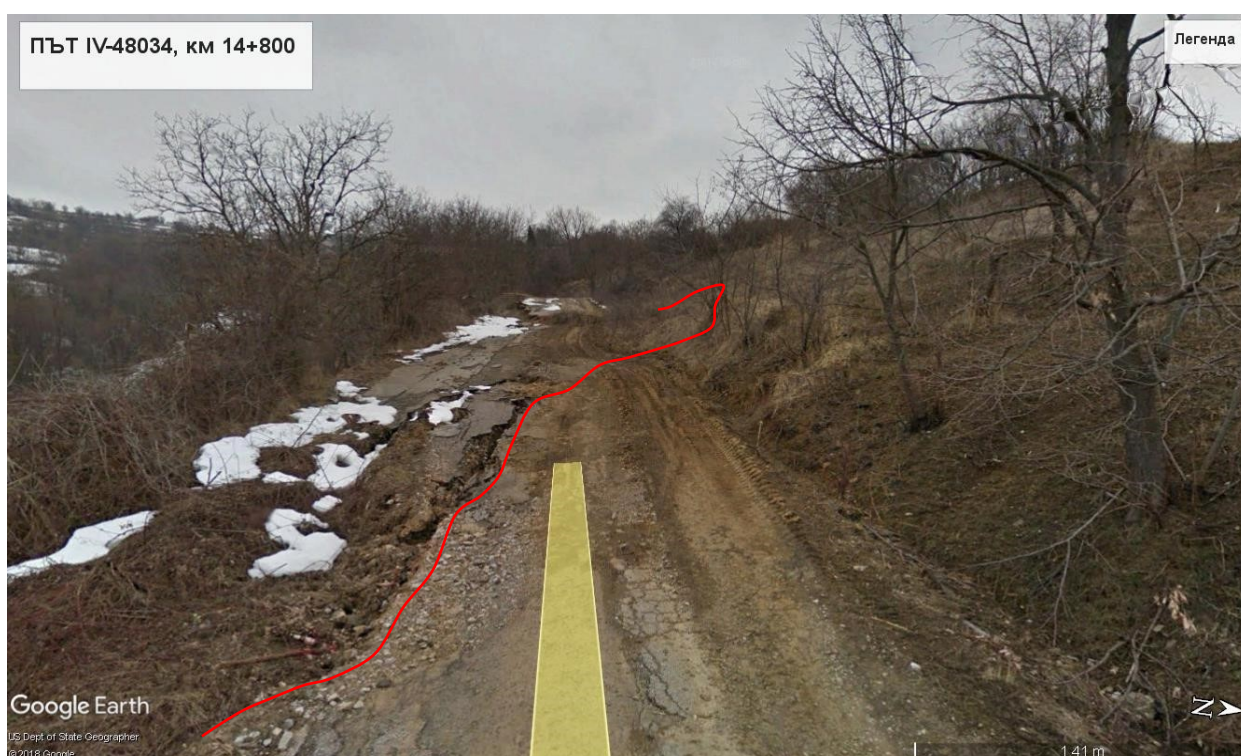
**снимка от Google Earth – март 2012 г. – свлячищен отстъп – поглед на запад**

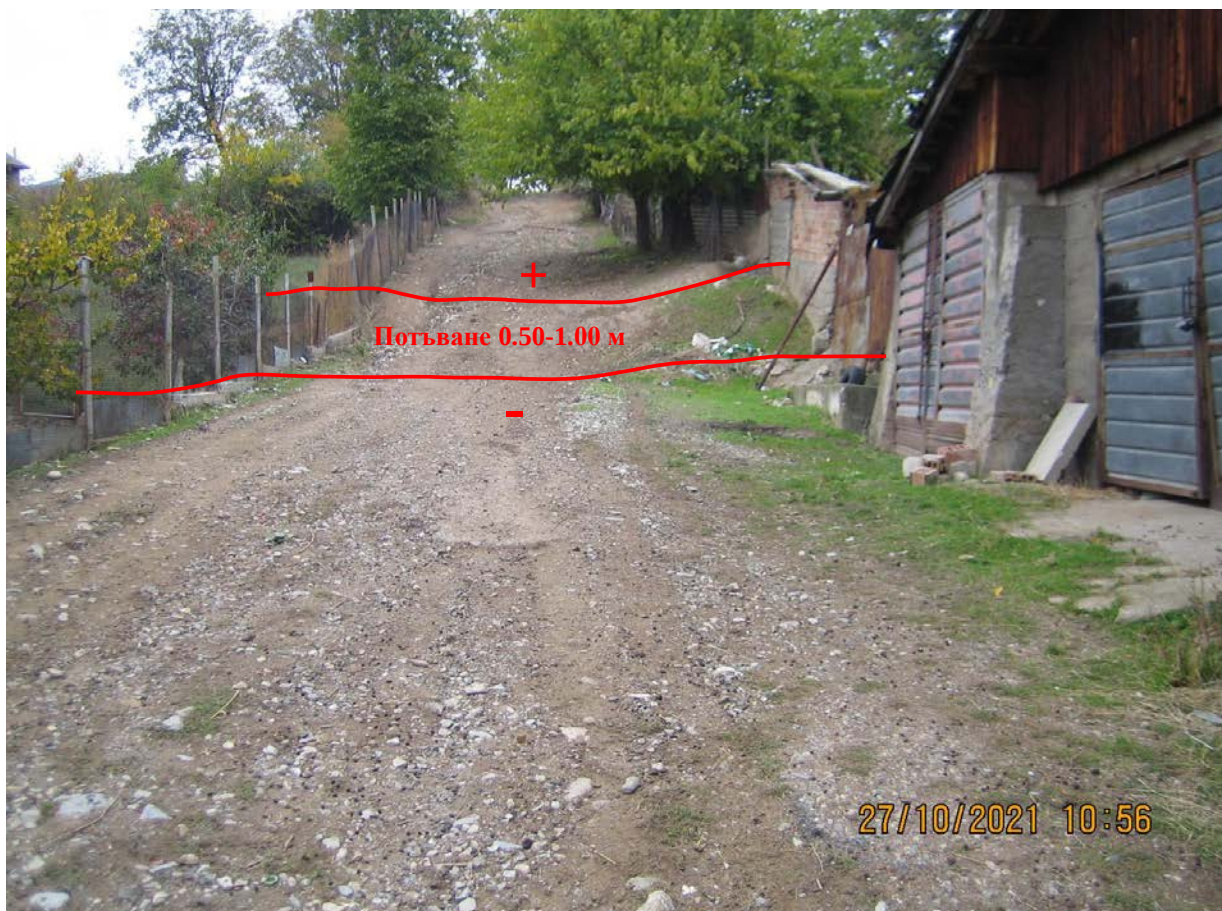
**Сн.1**

2.Пукнатините в средната част на свлачището по ул.“Мир“ и в прилежащите имоти от двете и страни нямат изражение по терена, не могат да се проследят. Само по улицата и в част от имота източно от нея се проследява отстъпа, който е с денивелация 0.5-1.0 м - **Сн. 1.**

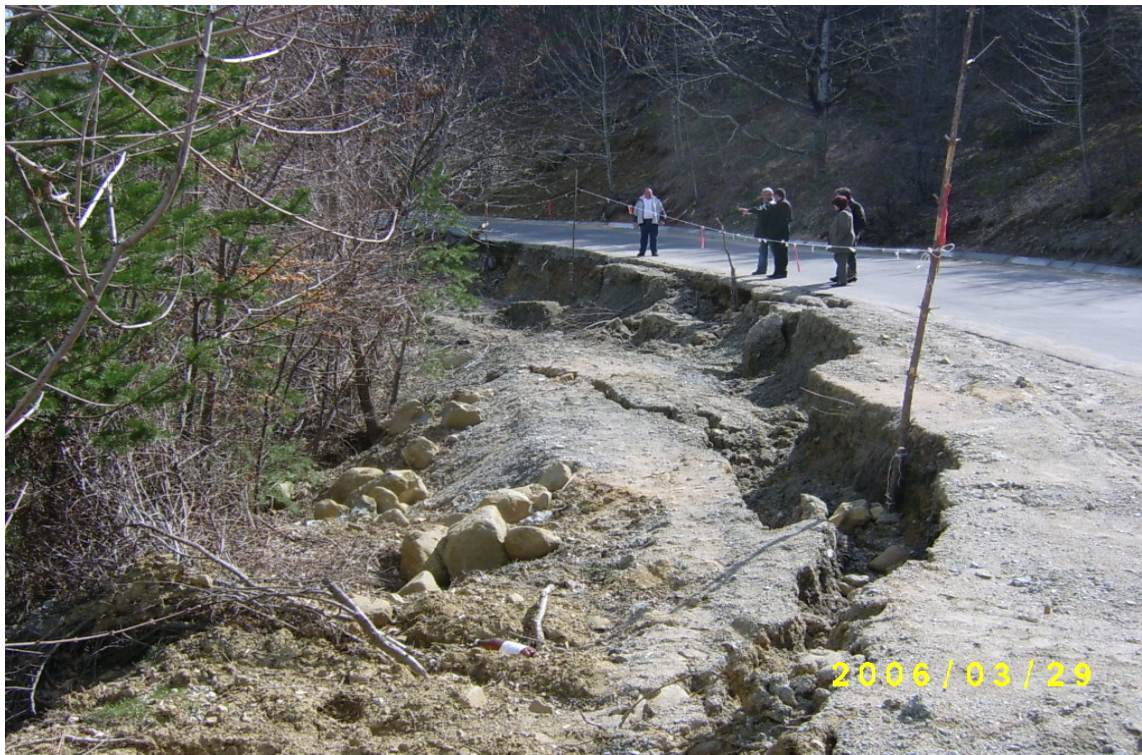
общ изглед към пътя – 29.03.2006 г.
