**ОБОБЩЕН ГОДИШЕН  
ДОКЛАД  
2021 г.**

**РЕГИСТРИРАНЕ И МОНИТОРИНГ  
НА СВЛАЧИЩНИ РАЙОНИ**

**"ГЕОЗАЩИТА" ЕООД – клон ПЕРНИК**

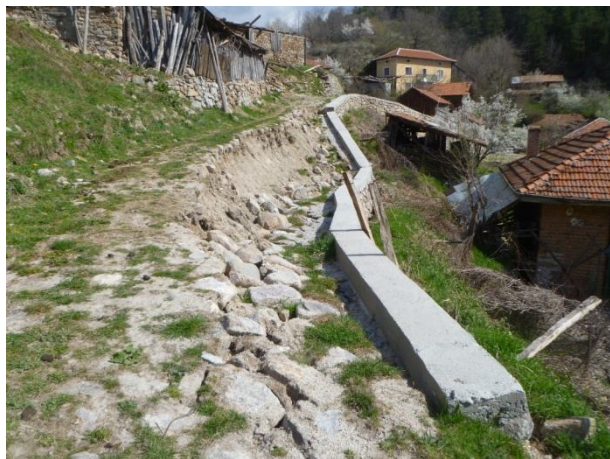
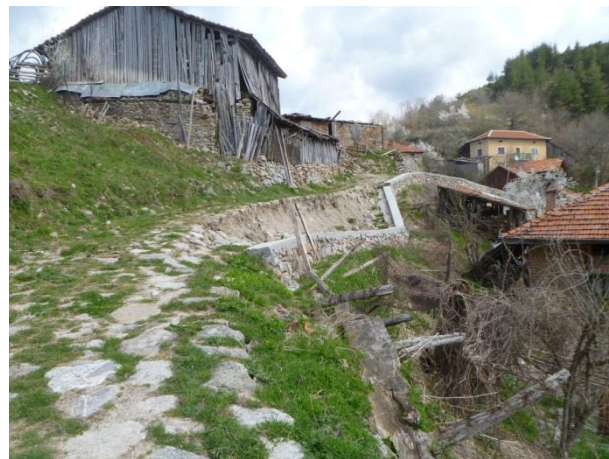
Оформеният свлачищен участък е с фронтална форма и размери 10/30 m, обхващащ площ от около 0.3 дка.

Общ изглед на свлачищния участък /2015 г./

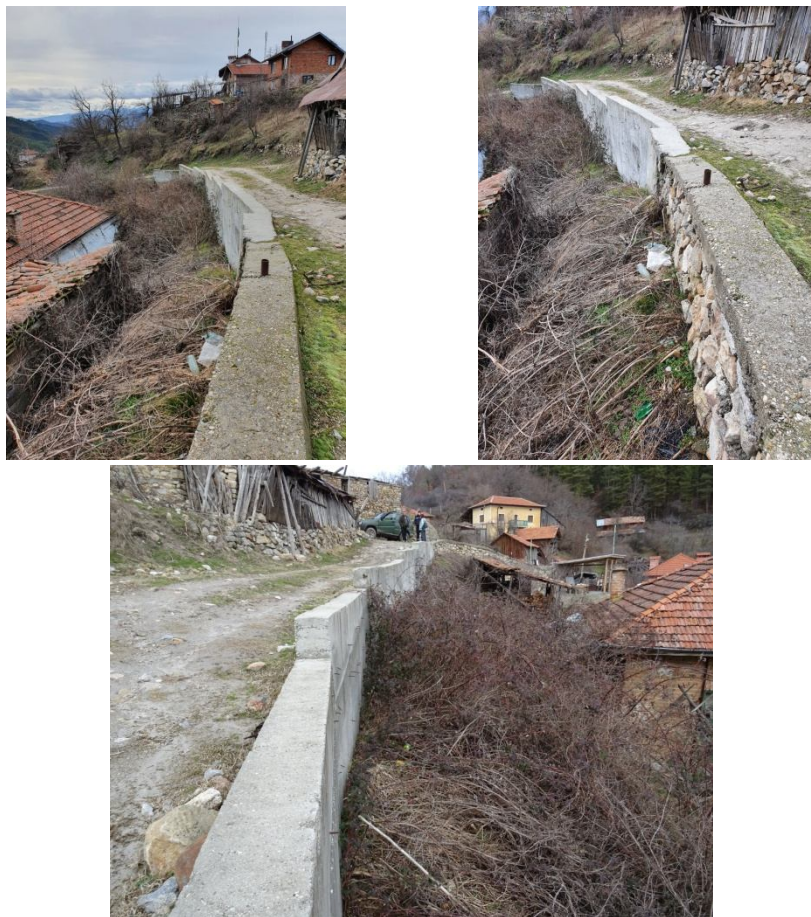
Подпорната стена е стоманобетонна. При огледа се установи, че в укрепителната стена липсват барбакани, което може да доведе до постоянно водонасищане на терена зад стената.

Общ изглед на изградената подпорна стена

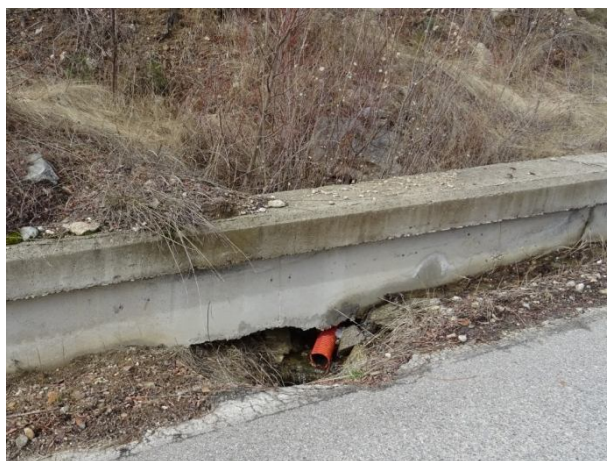
В непосредствена близост до десния свлачищен борд е разрушена шахта на съществуващ водосток.

Шахта на втока на водостока /02.2021 г./

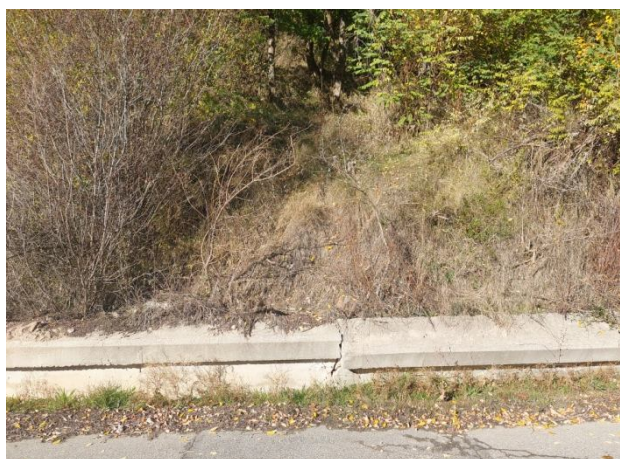
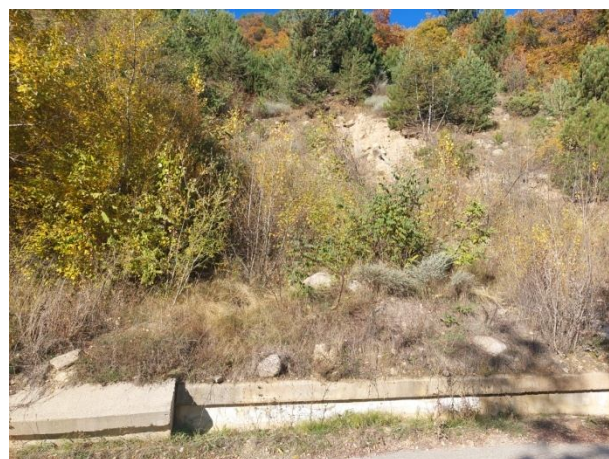
В резултат на проявените свлачищни процеси е напълно компрометирана ниската джоб-стена, оформяща пътното платно откъм ската в участък от 85 m. Стената е силно наклонена към пътя. Към момента на огледа не се констатира увеличение на деформацията в сравнение с регистрираното отклонение през февруари, 2021 г.

Компрометирана ниска джоб стена на пътното платно откъм ската

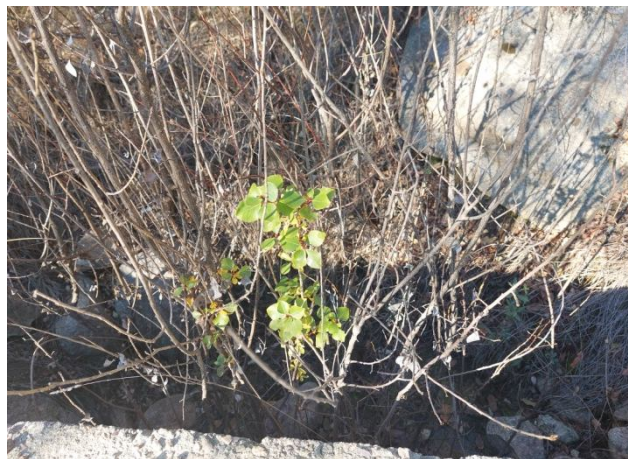
В непосредствена близост до десния свлачищен борд съществува шахта на втока на водосток, която при активизирането на свлачищните процеси през февруари, 2021 г. е разрушена.

Към момента на огледа се установи, че не е извършено възстановяване на шахтата. Голяма част от повърхностните води вероятно не достигат до тръбата на водостока, преминават под стената и се изливат директно на пътното платно.

Компрометирана шахта на втока на водосток на пътя

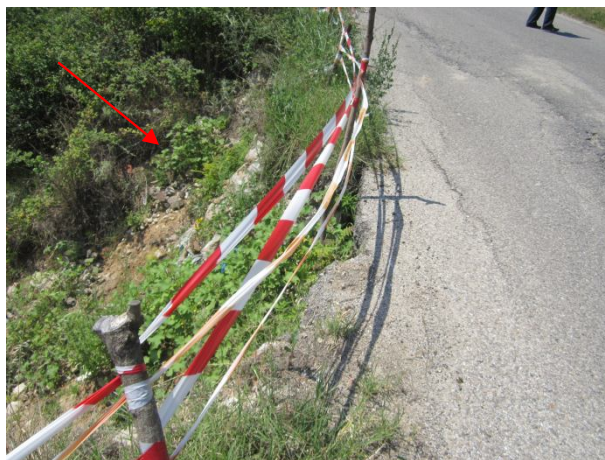
Участък с частично разрушен банкет и откос

Съществуващата земна канавка откъм ската е затлачена от периодично обрушващите се земни маси, като е обрасла с тревиста и храстовидна расителност. При тези условия формиращият се повърхностен отток създава предпоставки за критично водонасищане на пътния насип и ерозира откоса. При първоначалния оглед е установено, че в част от разглеждания участък с дължина около 10 m, в обсега на оттока на съществуващ водосток (затлачен и нефункциониращ), е разрушен банкетът и част от асфалтовата настилка, като същият е бил ограничен със сигнална лента. Въпреки наличните деформации на слягане и напуквания по асфалтовата настилка, по откоса не бяха регистрирани признаци за активни свлачищни проявления.

- ремонт, почистване и облицоване на съществуващите земни канавки;
- ревизионно обслужване, отпушване и почистване на съществуващите водостоци;
- възстановяване на разрушения банкет посредством армиран насип и преасфалтиране на пътните участъци, засегнати от деформации.

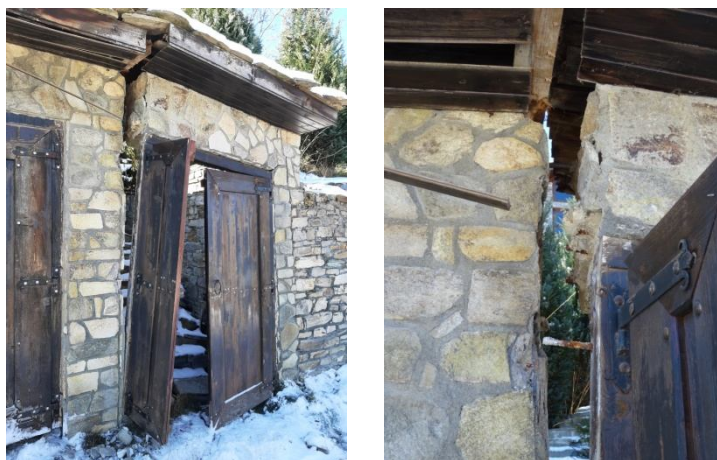
От свлачищният процес са деформирани и разрушени две дървени входни врати към УПИ I-571, с покривите над портите, като раз местването им е в хоризонтална и вертикална посока с около 0.2-0.3 m. Оголено и скъсано е арматурното желязо в подпорния зид.

Деформация на входни врати

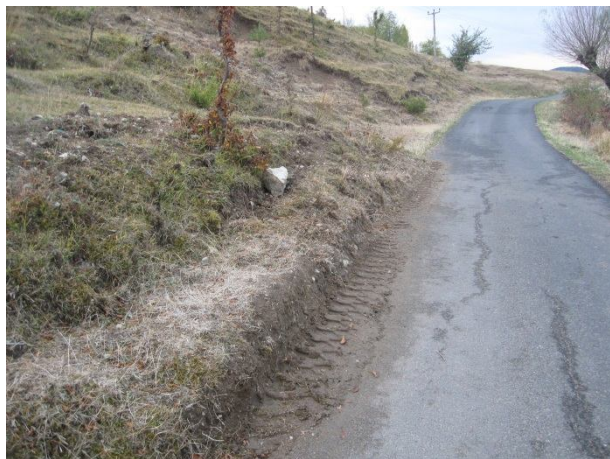
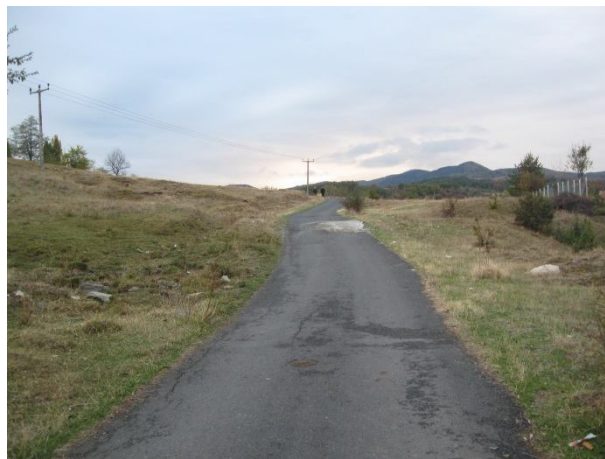
През **юли, 2017 г.** се установи, че по платното са образувани нови деформации – отворени пукнатини, слягания и пропадания. Свличащите се земни маси от склона продължават да се натрупват върху платното и затрудняват движението.

Деформации по пътното платно /юли, 2017 г./

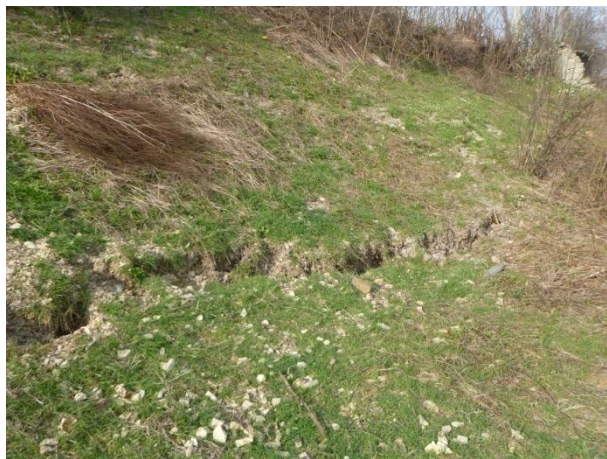
В естествени разкрития на скалния комплекс, попадащи в оформеното свлачищно тяло се наблюдава зона на стриване, получена при разрушаване на скалите в процеса на срязване.

Главен свлачищен откос

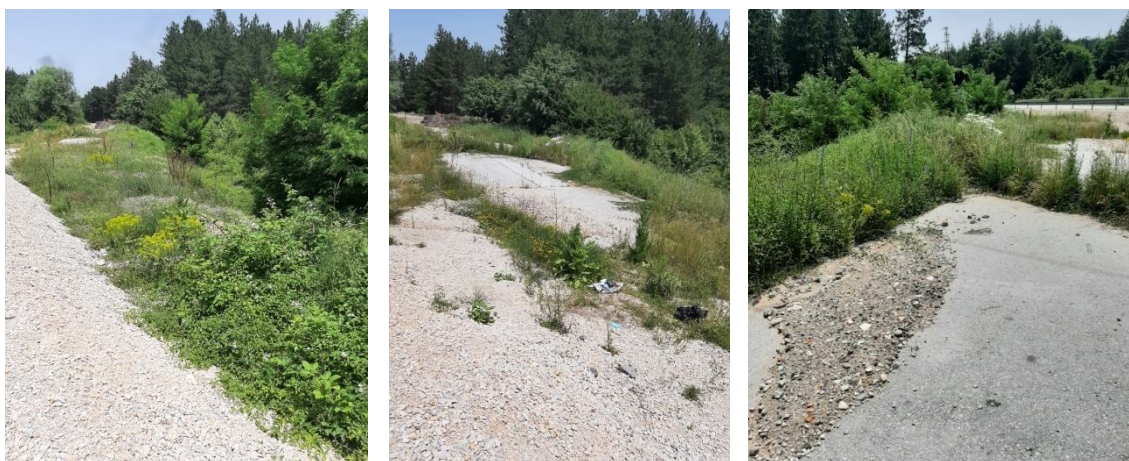
Старото пътно платно е затревено и саморазрушаващо се.

Състояние на главния свлачищен откос и старото пътно платно

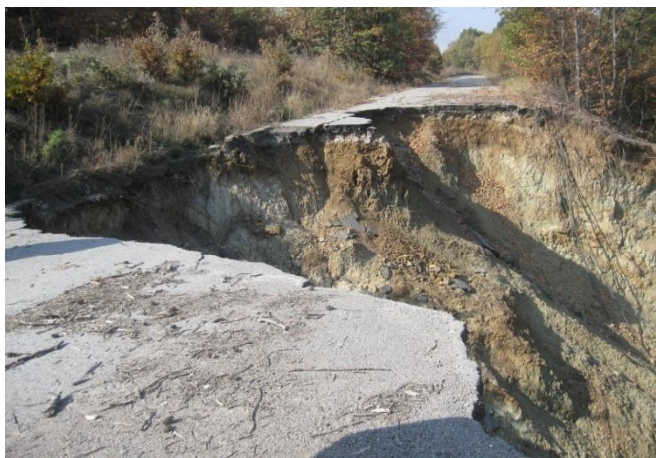
В резултат на проявените геодинамични процеси се е оформил свлачищен циркус с приблизителни размери 120/30 m, обхващащ площ от около 3.6 dka. Главният свлачищен откос е достигнал височина 4-5 m. Напълно е прекъснат път III - 623 Мламолово - Бобов дол - Жедна при km 15<sup>+200</sup> в участък с дължина 30 m.

Напълно разрушено пътно платно /2015 г./

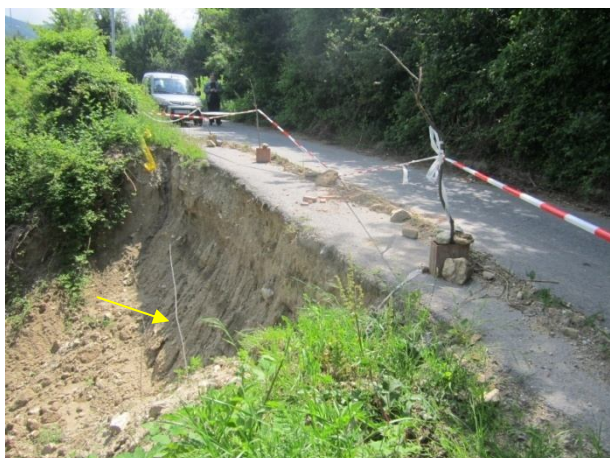
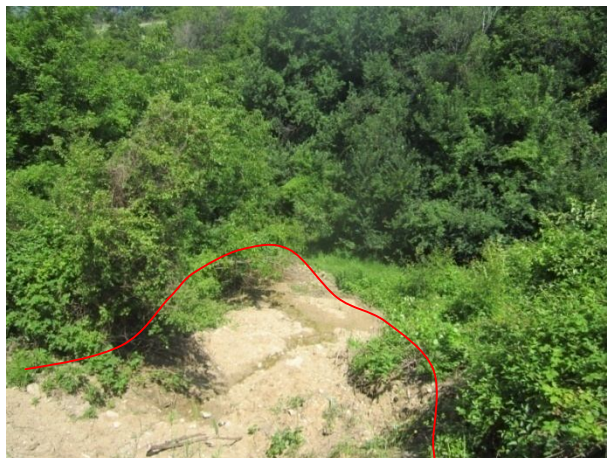
В резултат на протеклия геодинамичен процес е намален габаритът на пътното платно и е разрушено еластичното заграждение.

Изглед от свлачищния циркус и калния поток в базиса на свлачище /2014 г./

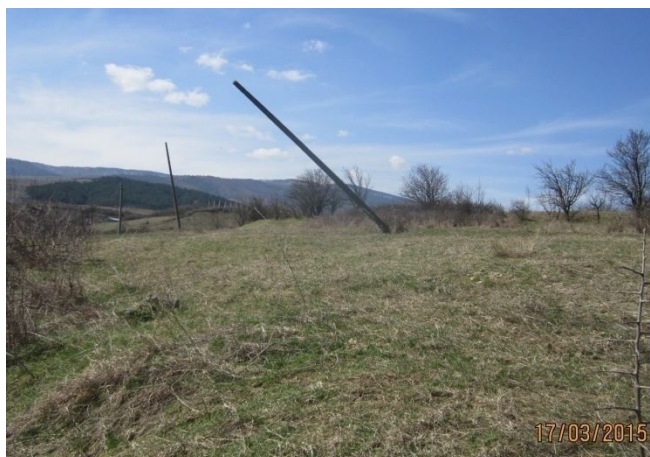
Констатирано е видимо наклоняване на 3 бр. бетонови ел. стълбове. Разрушена е част от облицован напоителен канал.

Наклонени бетонови ел. стълбове

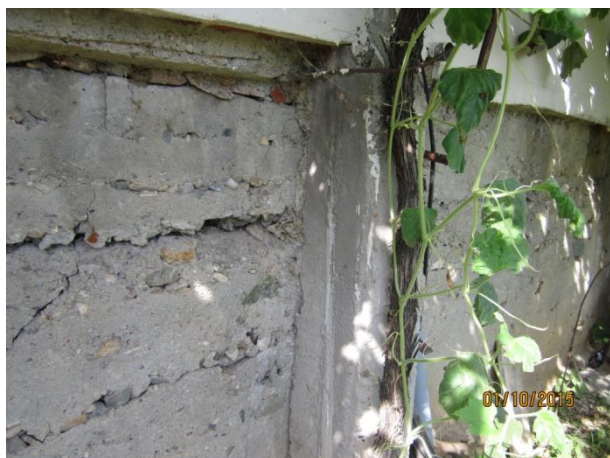
През март, 2015 г. е разрушена незаконна пристройка към терасата на къщата. Вероятно вследствие динамичните въздействия по време на разрушаването и наличието на високи водни

нива от инфилтрация на интензивни пролетни валежи и снеготопене е възбуден процес на бавно пълзене на склона, активизиран в края на септември, 2015 г.

Конструктивно подсилване на жилищна сграда /вляво/ и деформации по подпорна стена в базиса на склона /вдясно/ /октомври, 2015 г./

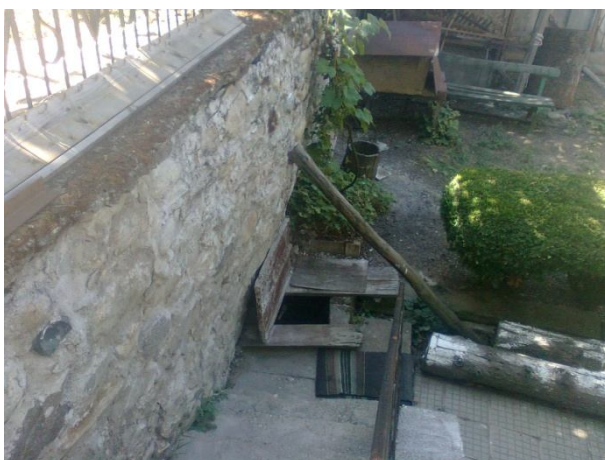
Подпорният зид е изграден от заоблени чакъли и валуни от магмен и метаморфен произход с циментно-варова замазка. Същият е без барбакани за дрениране на акумулираните води зад него.

Подпорен зид /август, 2011 г./

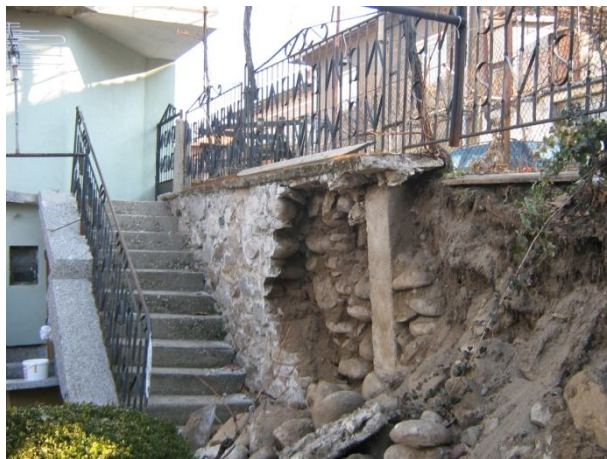
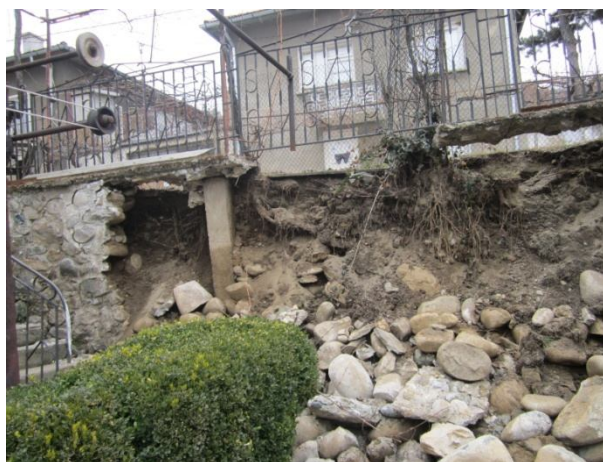
Разрушена е част /около 4 m/ от каменно-зидана подпорна стена с височина около 2 m, като е силно деформирано и стълбището към имота.

Разрушен подпорен зид /2012 г./

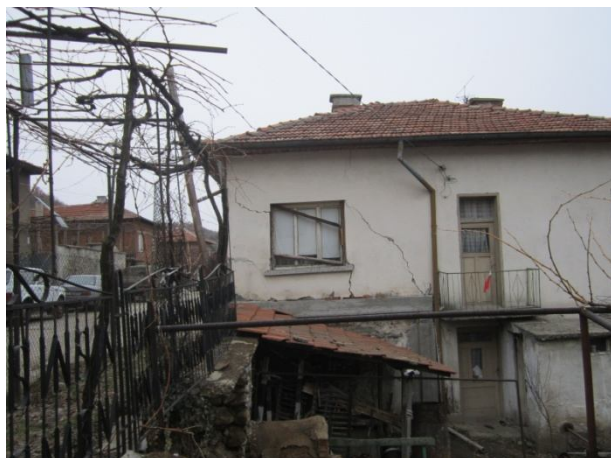
Най-значителни са деформациите по сградата в УПИ V-342, намираща се под улицата, западно от разрушения подпорен зид. Жилищната сграда е претърпяла значителни напуквания през 2003 г., под формата на добре издържани хоризонтални и коси пукнатини с ширина до 3

ст. На същата е изпълнено конструктивно укрепване - стоманобетонова рамка по североизточната ѝ стена.

Деформирана сграда с изпълнено конструктивно укрепване

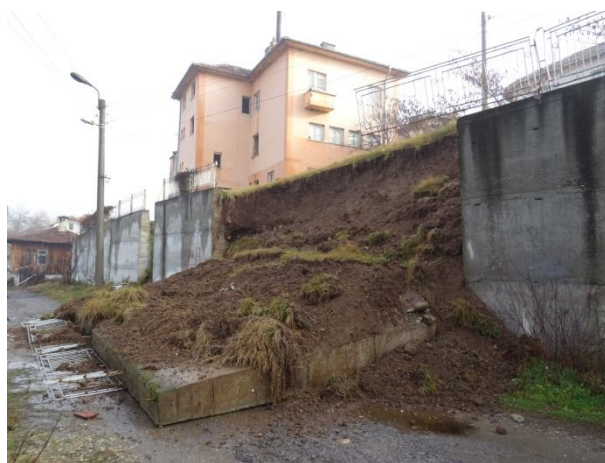
В резултат на възникналия процес подпорната стена напълно е разрушена в участък с дължина 9 m, като две платна от стената са се преобърнали и са паднали на ул. „Христо Ботев”. Свлечени са тъмнокафяви, глинесто-песъчливи и чакълести насипни материали, с които е запълнен по време на строителството участъка зад подпорната стена. По сведения на община Кочериново, между ул. „Христо Ботев” и ул. „Гоце Делчев” в непосредствена близост до кметството и по продължението на подпорната стена са полагани насипни материали с цел оформяне на вертикалната планировка и уличната регулация в квартала.

Разрушена подпорна стена

1. Констатиран е **активен свлачищен участък** на ул. „Христо Ботев” /между о.т. 46, 46а и 61/ на територията на с. Пороминово, община Кочериново.
2. В резултат на активния свлачищен процес напълно е разрушена подпорната стена в участък с дължина 9 m, като две платна от стената са се преобърнали и са паднали на ул. „Христо Ботев”. Регистрирано е наклоняване на още две платна от подпорната стена с дължина около 9 m. Деформацията на хоризонтално отместване при короната на стената е 15 cm.

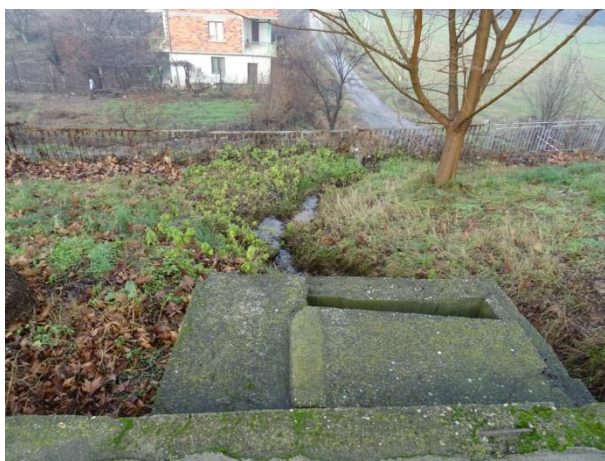
На около 60 m от разрушения участък на подпорна стена в югозападна посока има компрометиран преливник /шахта/ на водохващане. Излизайки от шахтата, големият воден отток директно водонасища терена зад подпорната стена и се излива нерегулирано върху фундамента на стената.

Теч на вода от шахта

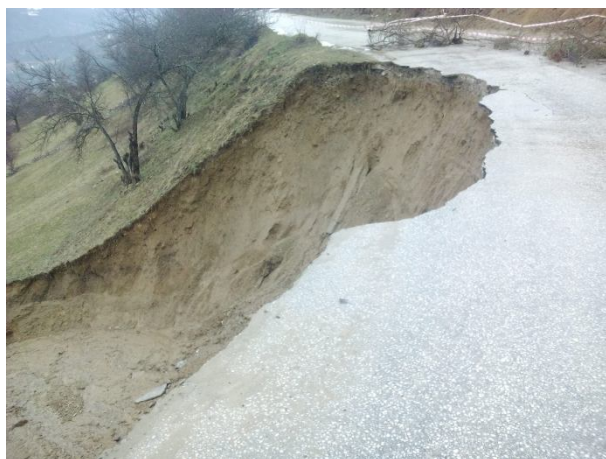
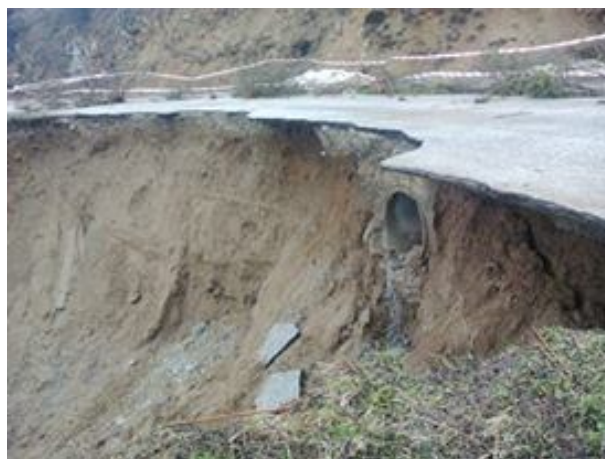
Наблюдавани са ясно изразени свлачищни елементи – главен свлачищен откос с височина до 3 m, свлачищни бордове с височина до 1.8 m и свлачищен език, изтекъл под формата на кален разлив по терена с дължина около 150 m.

Свлачищен участък /март, 2015 г./

От проявения геодинамичен процес са разрушени банкета и част от дясната лента за движение, като е намален габаритът на пътното платно, засегнат е тръбен водосток и са засипани със земно-скални маси земеделски имоти с площ около 2 дка.

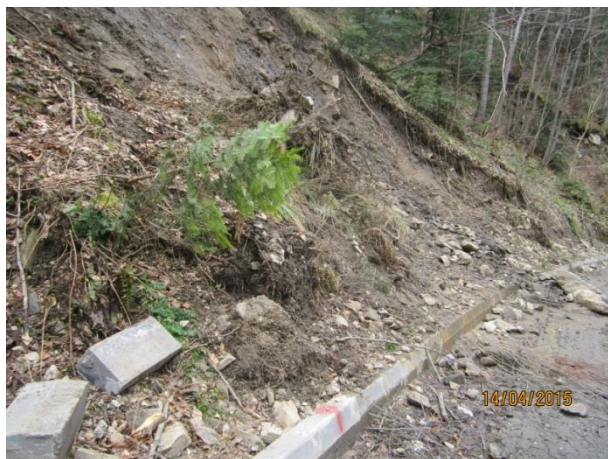
Оформя се циркусообразен неустойчив склонов участък с размери 13/8 m, обхващащ площ около 0.1 дка. Свличат се изветрели пакети от гнайси и вторично образували се пясъчливо-глинести материали. От ската и в направените изкопи за водосток е констатирано дрениране на подземни и задържане на повърхностни води. Част от положените бордюри са разрушени и затрупани.

Неустойчив откос в резултат на срутищно-свлачищни процеси при km 4<sup>+900</sup>

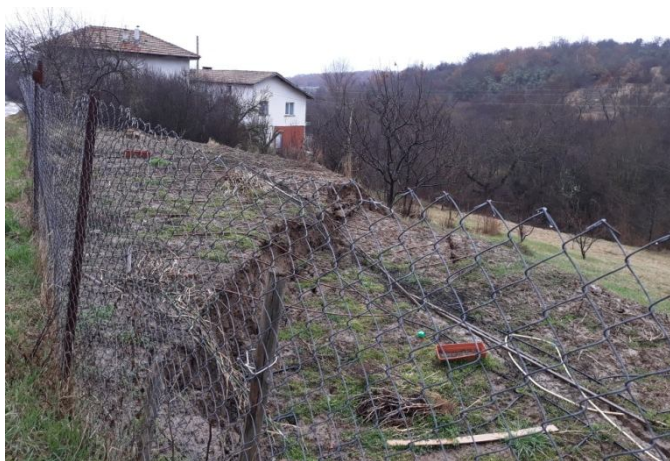
/март, 2018 г./

Приблизителните размери на свлачищния участък са 40/30 m. Оформен е свлачищен откос с височина до 1 m и пукнатина на срязване от юг. Откосът се намира в непосредствена близост до път PER 3058 /III-6033, Ковачевци - Лобош/ - Ракиловци - мах. „Долнимиовци“ и е с дължина около 20 m. Разрушен е част от бордюра на пътя /около 2-3 m/.

Свлечените земни маси са достигнали коритото на р. Ракиловска.

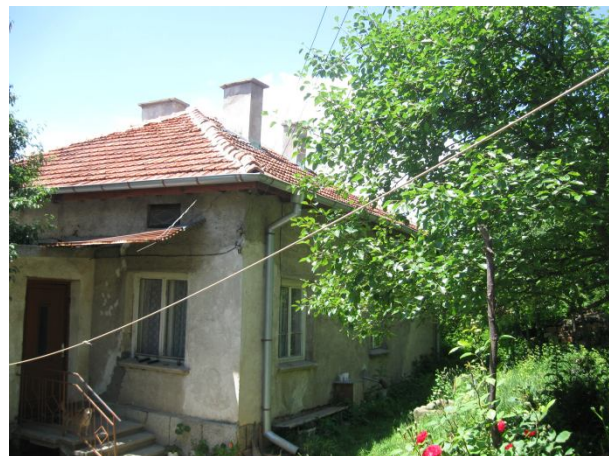
/юни, 2015 г./

Откосът е укрепван с каменен зид от суха зидария, претърпял деформации и на места е разрушен. По време на огледа теренът е бил обрасъл с акации и храсти.

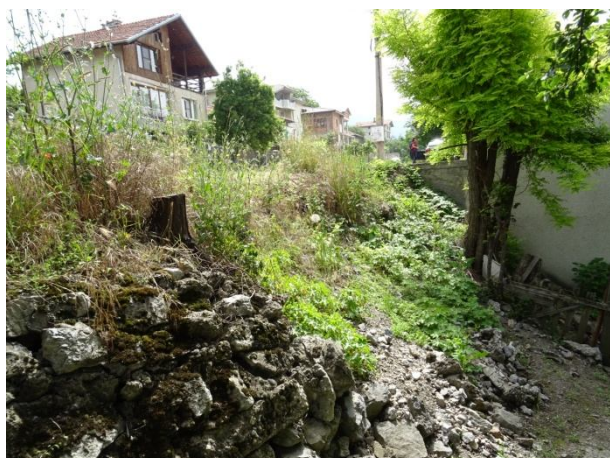
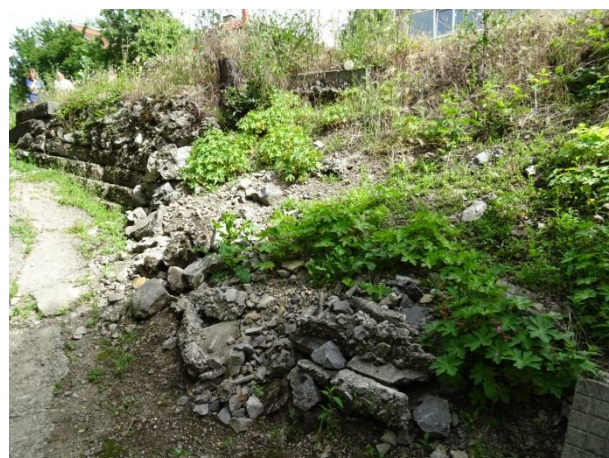
Сухата каменна зидария е видимо разрушена и се свлича по откоса, като е загубила якостните си възможности за подпиране на уличното платно, а свлеченият материал е стеснил ширината на тупика към имота. Наблюдава се изсичане на част от дърветата в този участък.

Състояние на подпорния зид под улицата

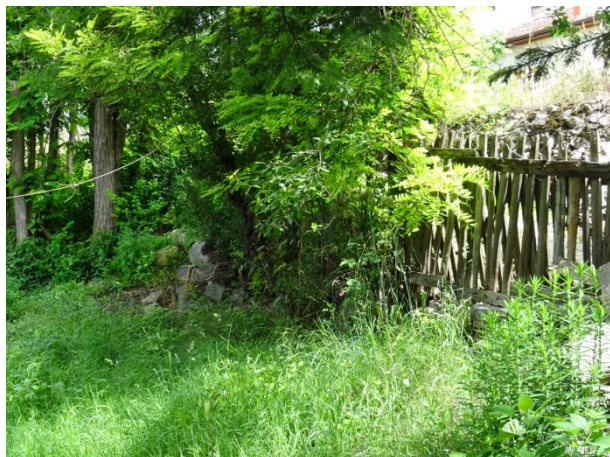
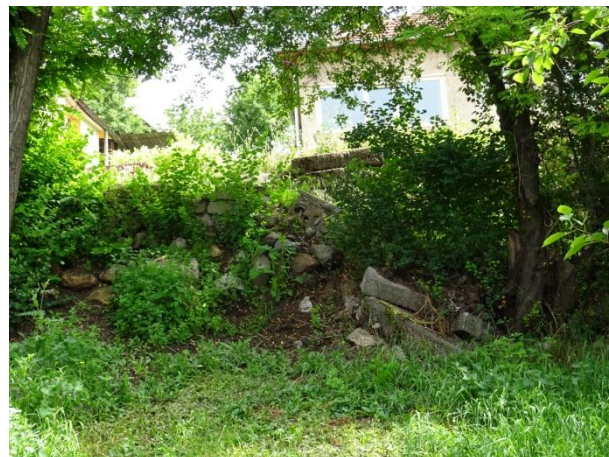
Почти изцяло е разрушен и зидът, преодоляващ денивелацията между терена от имота и тупика към него, като част от камъните са паднали при основите.

Състояние на сухата каменна зидария, подпирателна тупика към имота

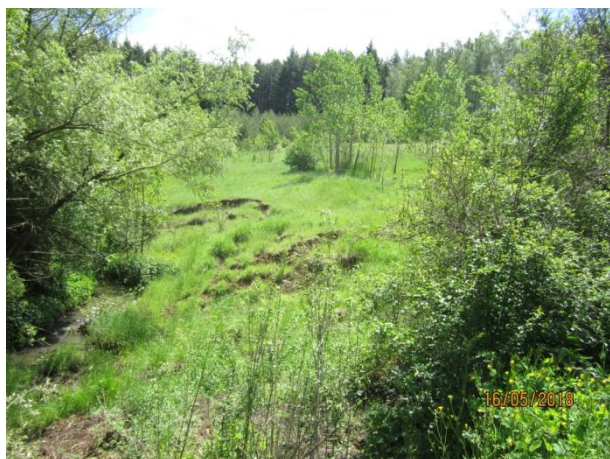
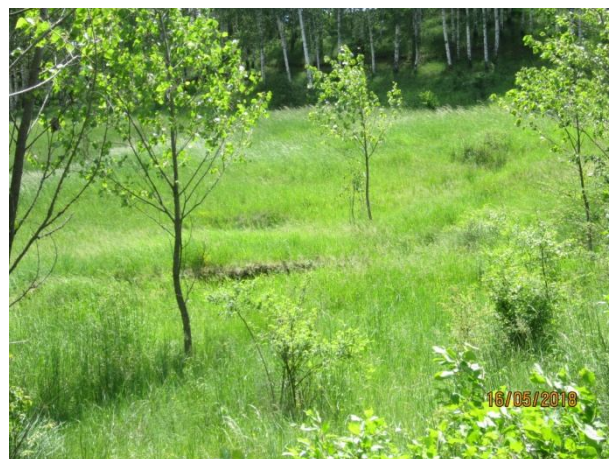
По бреговия откос на дерето е установено развитие на локалните свличания по склона.

Активизиране на локални участъци /май, 2018 г./

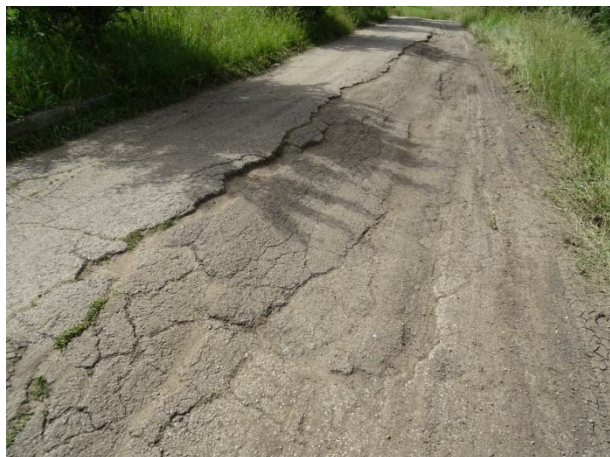
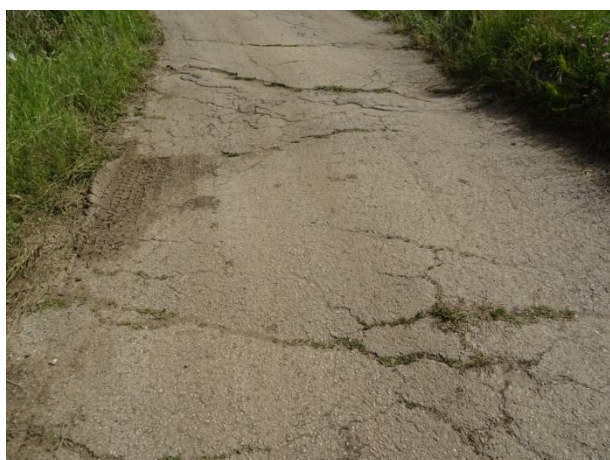
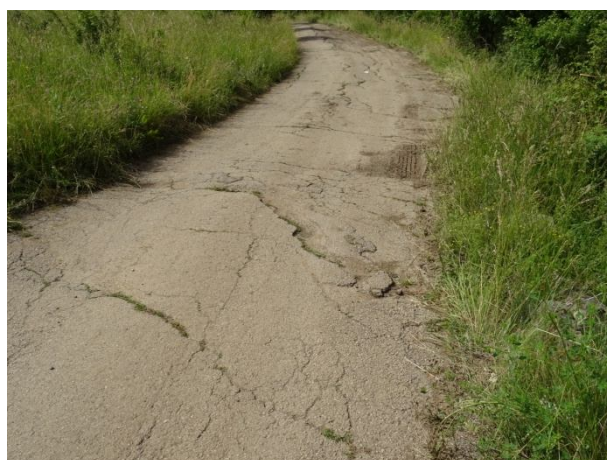
При настоящия оглед визуално се констатират развитие на пукнатините и деформациите по асфалтовата настилка и разширение на проблемния участък от пътя в рамките на регистрираните граници при първичния оглед. Пътната настилка е изцяло разрушена с множество отворени и силно денивелирани надлъжни и напречни пукнатини. Това я прави трудно проходима за моторни превозни средства, а за такива с малък просвет (под 14 cm) между дъното на колата и асфалта е на практика затворена, особено при заснежен терен. Образуваият се силно увеличен напречен наклон към дерето го прави рисков от внезапно подхлъзване на колите в напречна посока и загуба на управление. Участъкът не може да се почиства добре през заснежен период, поради невъзможността за достигане на снегоринната машина до дъната на множеството дупки. Превръщайки се в заледени локви те постепенно се разширяват още повече и могат да бъдат сериозни предпоставки за пътно-транспортни произшествия. развитието на процеса във времето може да доведе до необходимост от затваряне на пътя към гробищния парк.

Множество отворени и денивелирани хоризонтални и вертикални пукнатини и размествания

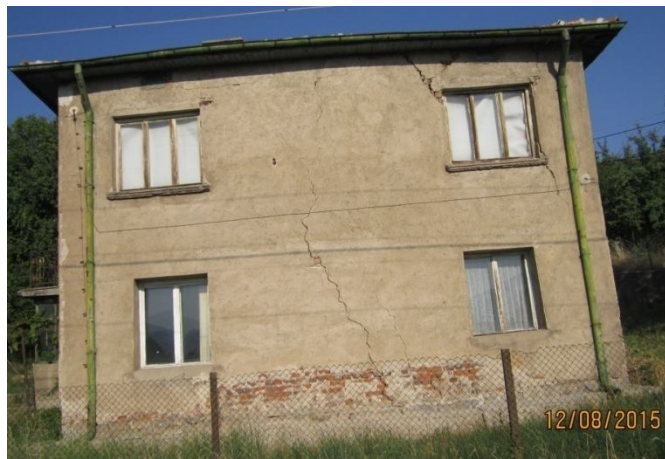
Засегнати са вече и терените от УПИ I-180, кв. 8 от ЗРП, с административен адрес ул. ”Лале” № 16. Регистрирани са добре издържани коси и вертикални пукнатини по външни стени /откъм ул. ”В. Левски”/ на двуетажната жилищна сграда в имота.

Разрушен участък от подпорната стена /2015 г./ Деформирана жилищна сграда /2015 г./

Бетоновата подпорна стена на ул. „Лале” е напълно компрометирана в участък с дължина 27 m. Тя е силно наклонена към имота, видимо изместена от правата линия на имотната граница, а в един участък с дължина около 10 m е разрушена и обърната към терена.

3. В резултат на свлачищния процес напълно е разрушена изградената подпорната стена граничеща с имота на ул. „Лале” № 16, като в участък с дължина около 10 m. Тя се е преобърнала към терена. Регистрирано е наклоняване при короната ѝ при отместване до 20 cm в участък с дължина около 27 m. Същата е конструктивно негодна да изпълнява предназначението си и не е в състояние да понесе товарите от МПС преминаващи по улицата.

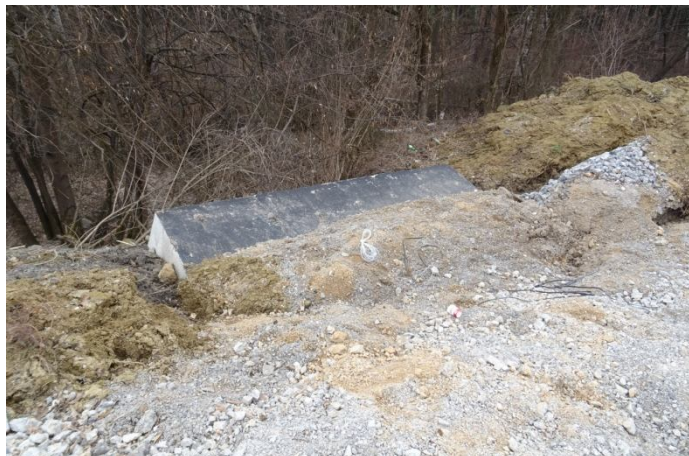
От активния свлачищен процес е преобърната ниска подпорна стена и напълно са разрушени и отместени с около 1.5-2 m съществуващите габиони в участъка.

Преобърната ниска подпорна стена /09.03.2021 г./

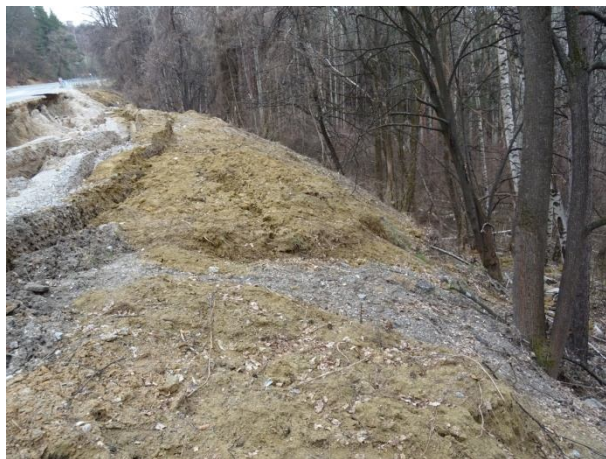
По склона се наблюдават изкоренени и повалени дървета от горски фонд. Констатирани са множество пукнатини на опън по склона под пътното платно.

Проявени свлачищни деформации по склона /пукнатини на опън/ /09.03.2021 г./

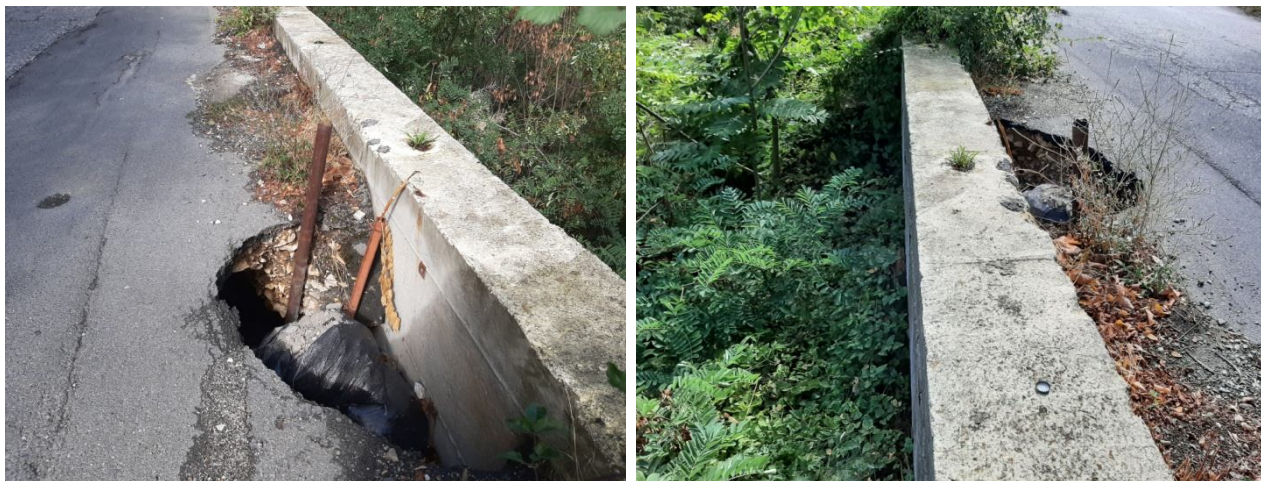
Регистрирани са две пропадания на пътното платно с образуване на отвори с радиус около 1 m и дълбочина около 1.5 m. Те са разположени непосредствено до североизточните подпорни стени. При огледа се установи, че строителния материал от пътния насип е изнесен, вероятно в резултат на действието на подпочвените води. Образувани са козирки от асфалтовото покритие. Участъците не са сигнализирани, което крие риск за преминаващите моторни превозни средства.

Пропадания по пътното платно

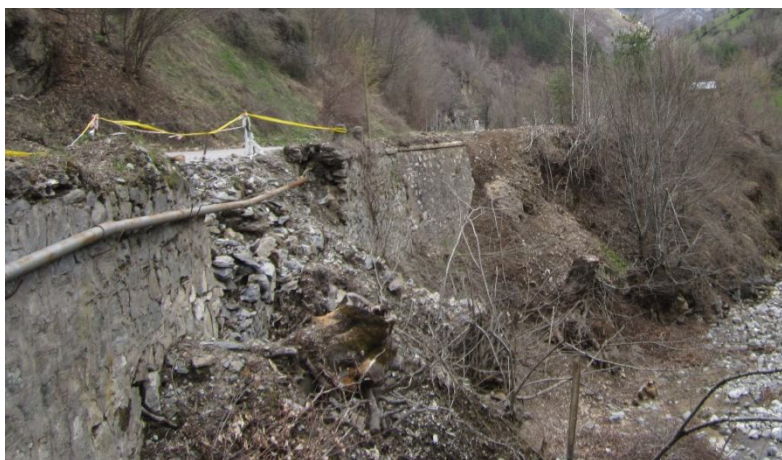
Вероятна причина за аварията е загубата на носимоспособност вследствие изветряне на свързващия разтвор от зидарията и разместване на каменните елементи.

Свлачищен участък /април, 2013 г./

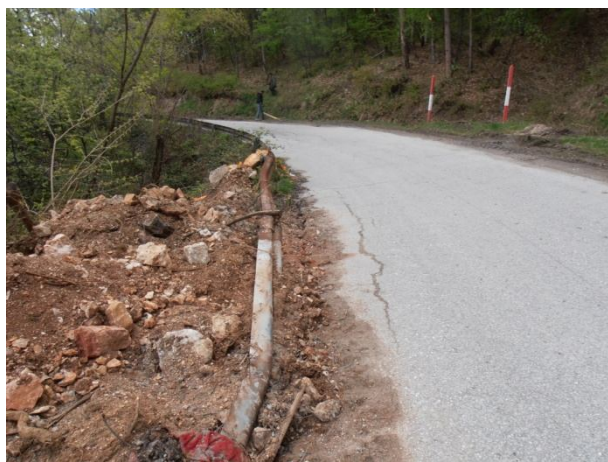
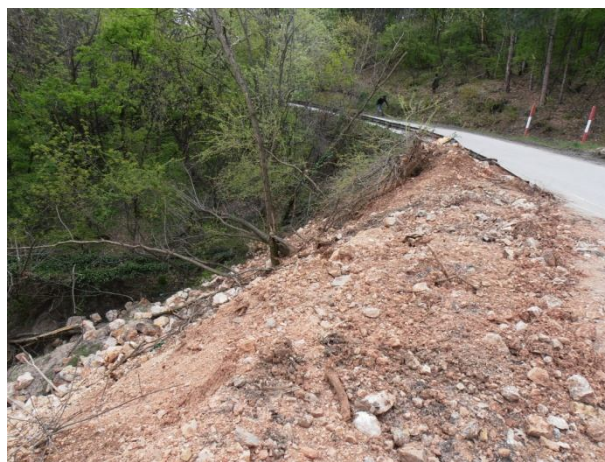
Извършено е аварийно засипване на земно-скална маса в засегнатия участък с цел временно укрепване на пътя и осигуряване на проходимост на пътното платно. В резултат естествените форми, образувани при свличането са заличени /засипани/.

Засегнат участък от пътното платно /2015 г./

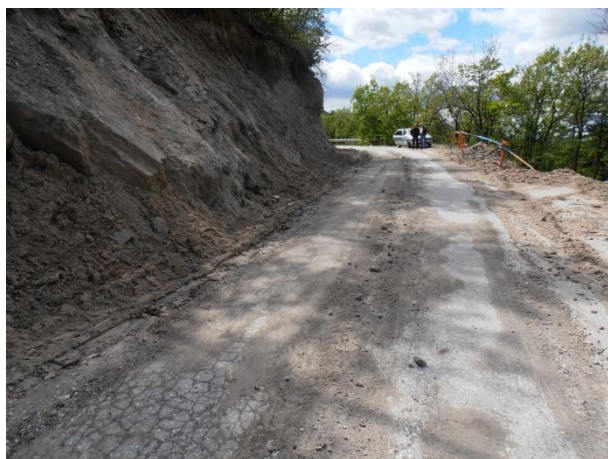
В резултат на свличането е засегната външната лента за движение в участък с дължина около 50 m и е разрушена мантизелата на пътя. Оформеното свлачищно тяло е с размери 60/50m и площ 3 дка. Наблюдавани са странични бордове с височина 0.30-0.40 m. В долната част на участъка се е образувал слабо изразен свлачищен вал от натрупани свлечени материали.

Засегнато пътно платно /2015 г./

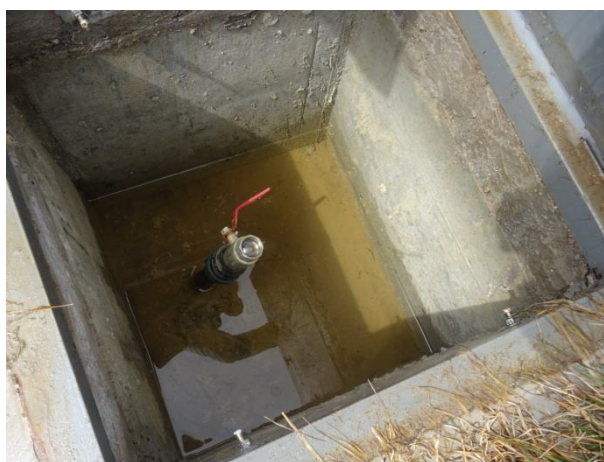
Непосредствено до деформираната зона в южна посока е изградена ревизионна шахта, недеформирана към момента, запълнена частично с вода, вероятно от повърхностни води.

Недеформирана шахта

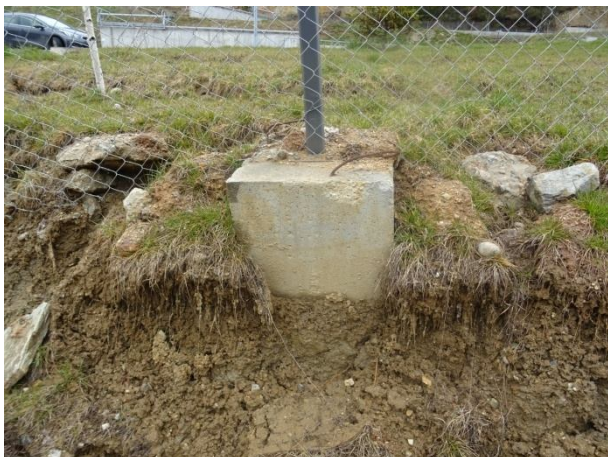
Вследствие свличането са оголени и разрушени фундаментните блокчета (45/45 cm) на оградните стълбове на телената ограда, разделяща ПИ 02779.16.224 и ПИ 02779.16.227.

Оголени и разрушени фундаментни блокчета на оградни стълбове

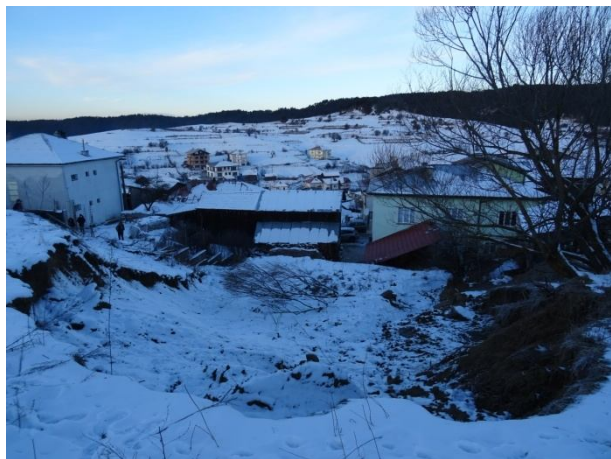
Свлачищният откос е с височина около 1 m и плавно преминава в бордовете. Главният свлачищен отстъп е денивелирал с около 3 m спрямо естествения терен преди свличането. В средната си част делапсивните маси са с най-голяма мощност, което предполага развитие на процеса по кръгово-цилиндрична хлъзгателна повърхнина. Базисът на свличане достига жилищната сграда.

Свлачищен процес

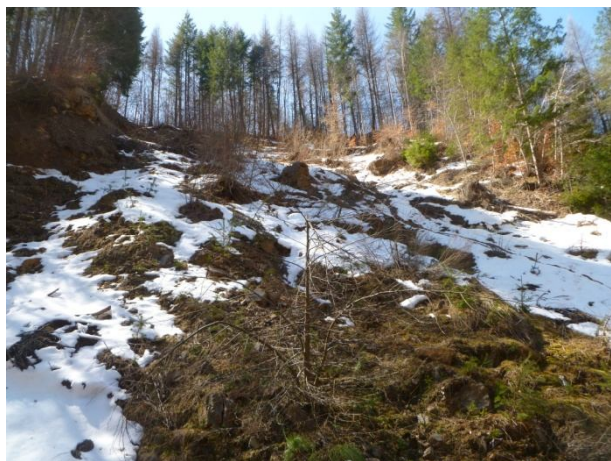
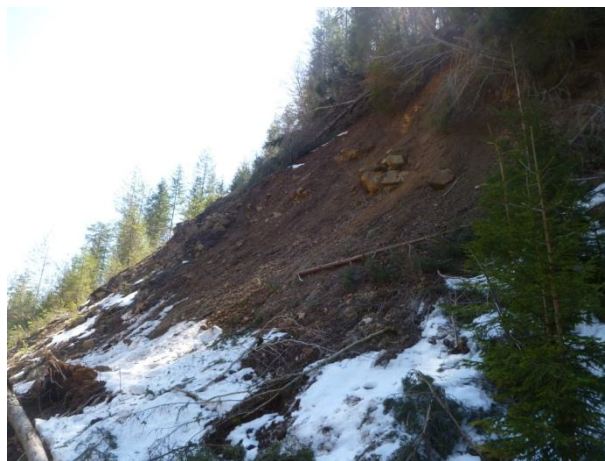
Свлечените земни маси са се натрупали върху пътното платно. Пътят е засегнат в участък с дължина около 25 m.

Общ изглед на свлачищния участък при km 4<sup>+100</sup> /2015 г./

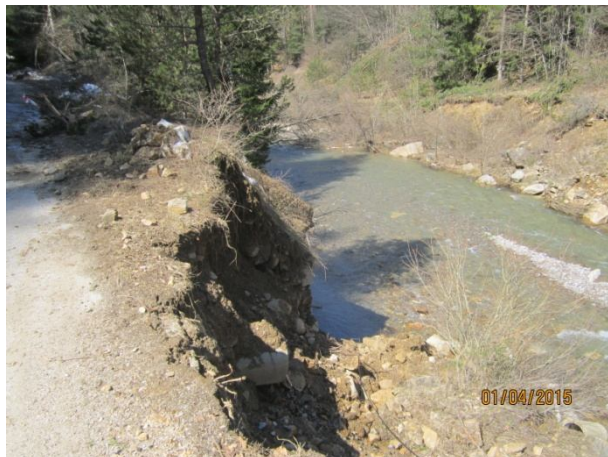
На същия километър под пътното платно, на десния брегови откос на р. Киселчовска, е регистрирано обрушване на земни маси в резултат на ерозионното действие на водите на реката. Обрушването е достигнало до банкета на пътното платно.

Състояние на пътното платно и банкета на път SML 3242 при km 4<sup>+100</sup>/2015 г./

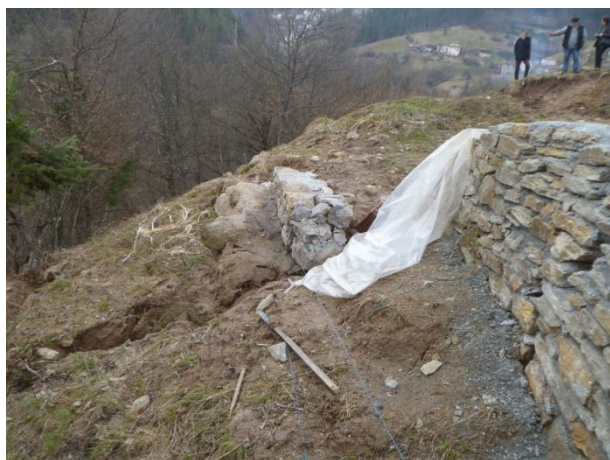
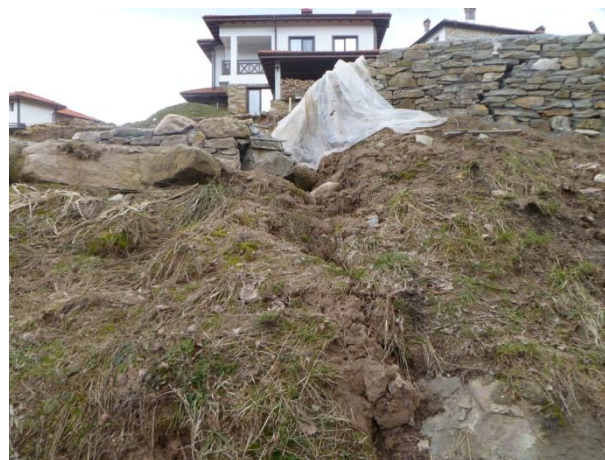
В резултат на свличането е разрушена подпорна оградна стена, оформяща вертикалната планировка на имота и са засегнати площи от регулационния план на селото. Повалени и изкоренени са иглолистни дървета.

Разрушена оградна подпорна стена /2015 г./

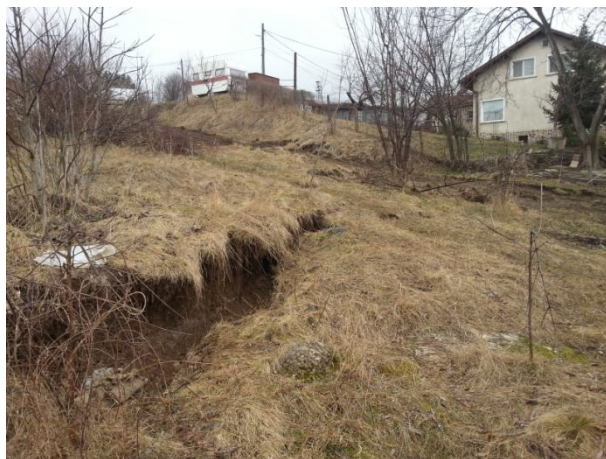
През февруари, 2018 г. се констатира, че двата свлачищни участъка, на ул. „Окол” № 57 и под ул. „Жан дьо Лафонтен” № 22, са се съединили и се е образувал **общ свлачищен масив**. Главният свлачищен откос се проследява в участък с дължина около 185 m. Общият свлачищен масив е с площ около 11.52 dka. Височината на откоса постепенно нараства от запад /при ул. „Окол” № 57/ на изток /ул. „Жан дьо Лафонтен” № 22/ и достига около 6 m под УПИ II-435.

Главен свлачищен откос в близост до имота на ул. „Окол” № 57 /февруари, 2018 г./

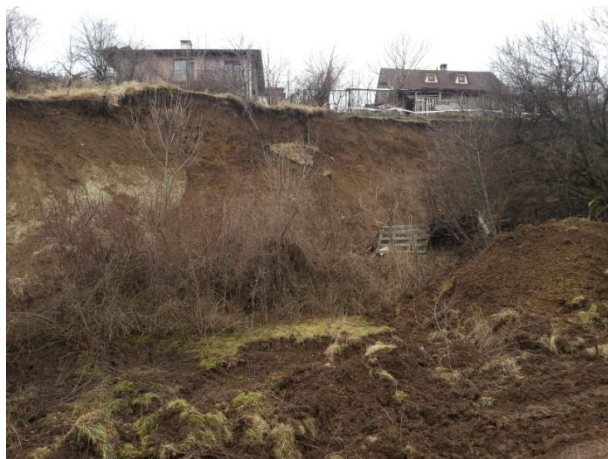
Главен свлачищен откос при ул. „Жан дьо Лафонтен” № 22 /февруари, 2018 г./

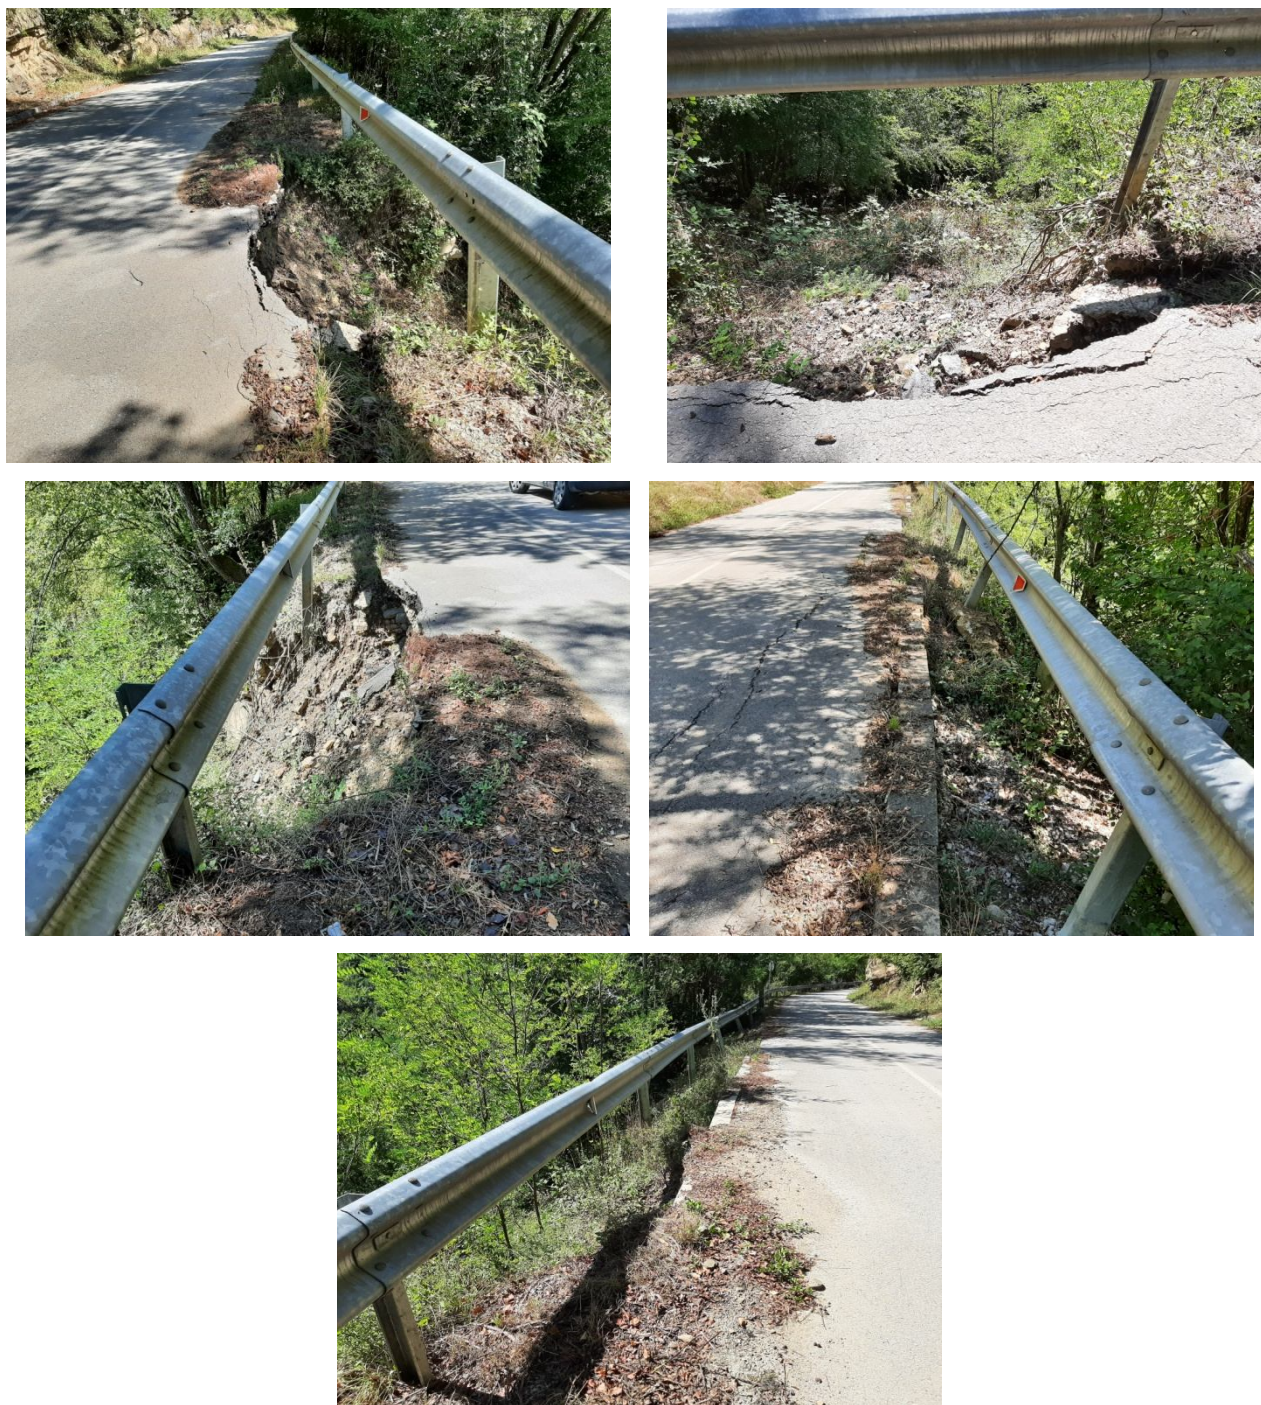
Деформации по пътното платно
