# "ГЕОЗАЩИТА" ЕООД - ВАРНА

## ГОДИШЕН ДОКЛАД за 2025 г.

**“ПРЕВАНТИВНИ ДЕЙНОСТИ, СВЪРЗАНИ С  
РЕГИСТРИРАНЕ И МОНИТОРИНГ НА СВЛАЧИЩНИТЕ  
РАЙОНИ НА ТЕРИТОРИЯТА НА РЕПУБЛИКА БЪЛГАРИЯ,  
НА РАЙОНИТЕ С ЕРОЗИОННИ ПРОЦЕСИ ПО  
ДУНАВСКОТО КРАЙБРЕЖИЕ И РАЙОНИТЕ С  
АБРАЗИОННИТЕ ПРОЦЕСИ ПО ЧЕРНОМОРСКОТО  
КРАЙБРЕЖИЕ В ОБЛАСТИТЕ: ДОБРИЧ, ШУМЕН, ВАРНА,  
БУРГАС, СЛИВЕН И ЯМБОЛ”**

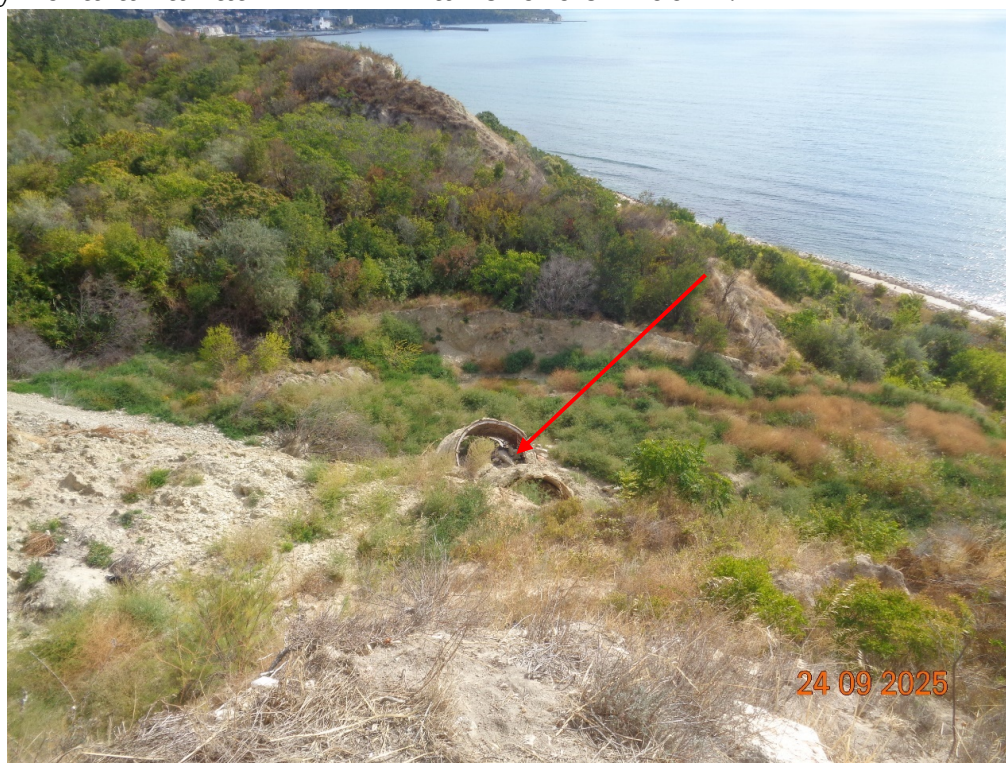
- Сн.6: Образувното езеро от теча на почвени води е почти пресъхнало
4. Няма поражения по дамбата. Новообразувания свлачищен вал в основата на склона е с височина 1-3 m и отстои на повече от 50 m дамбата, а разрушената на части ВШ7 – на повече от 100 m.

Сн. 7: Разрушената ВШ7

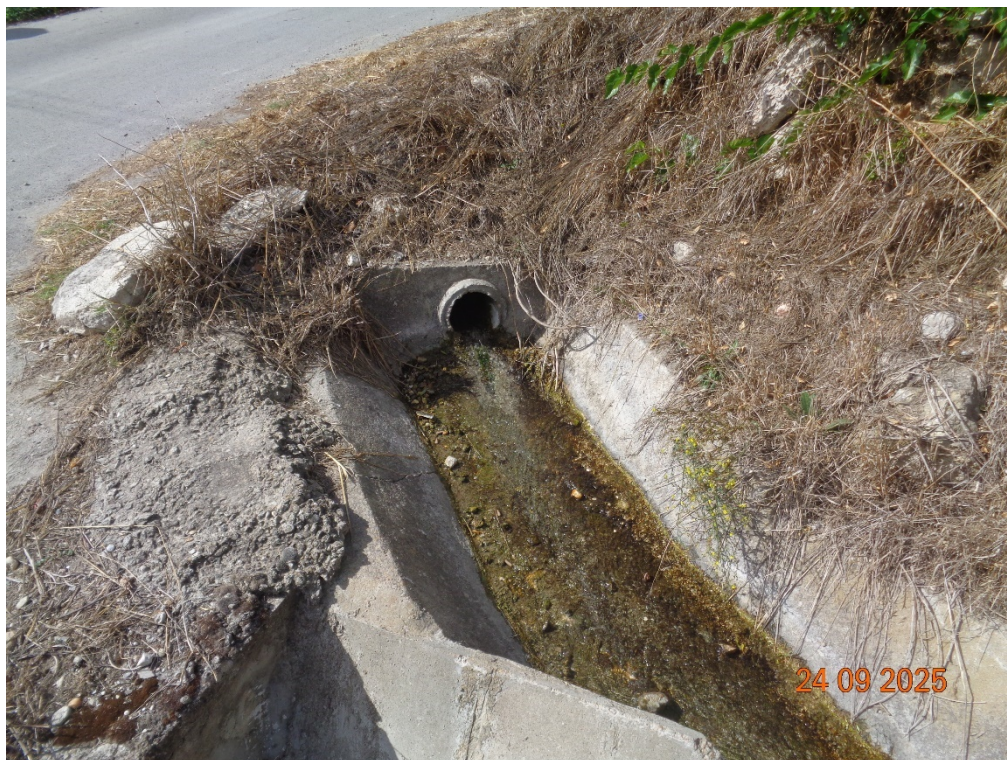
5. В близост до левия борд на свлачище „Сборно място“ е заустен изградения траншееен дренаж, който е изпълнен като аварийно мероприятие за понижаване нивото на подземните води в участъка на пътя, след катастрофалните свлачищни процеси в района в периода 1997-1999 г. Съоръжението е заустено в пътната канавка и към днешна дата функционира нормално. По-голямата част от канавката над пътя е обрасла с растителност и е нужно да се почиства редовно.

Сн.8: Траншееен дренаж, заустен в пътната канавка.

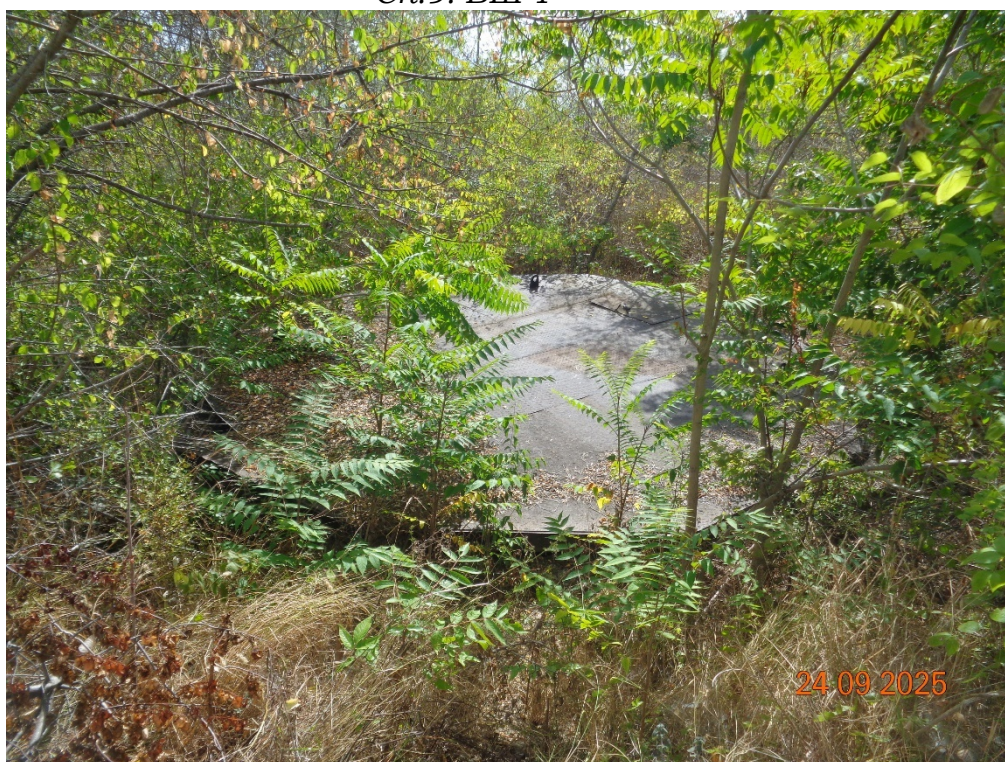
Сн.10: ВШ 2

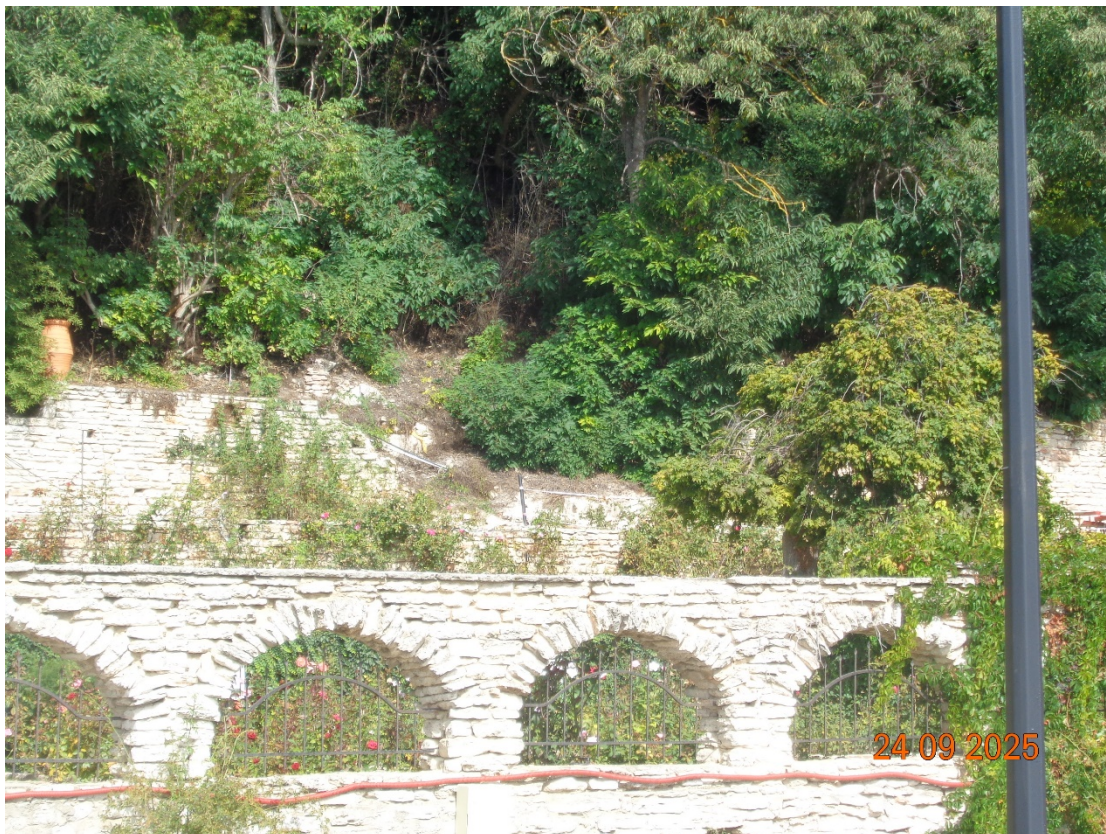
7. Извършен е оглед и на разрушения участък от зиданата каменна стена в района на „Розариума“, който е ситуиран източно от „Дворцово“ даре, извън обсега на свлачище „Сборно място“. Срутеният участък е в същото състояние, като при активизацията му преди една година (септември 2024 г.). Поставени са ограничителни ограждения за пешеходците.

Сн.11: Срутеният зид при „Розариума“

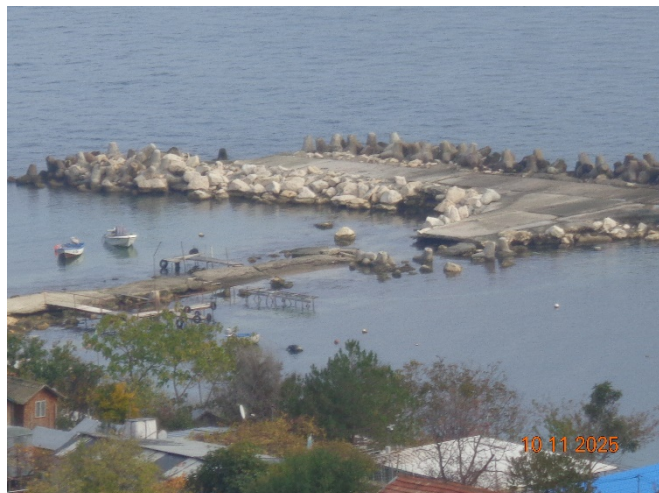
Сн.12

8. Вълнолом III и Вълнолом IV имат значителни повреди [Сн.12 и Сн.13]. На места липсва защитата от тетраподи. Разрушена е защитата от скалните блокове и ядрото, като са образувани каверни под настилката на дамбата, която е начупена и разрушена.

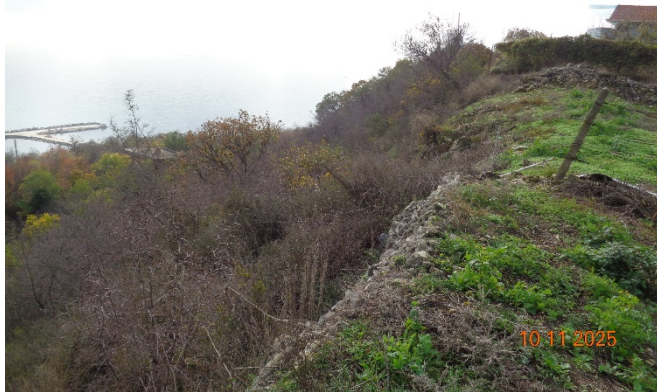
Сн.7

3. По постройките в близост до отстъпа, които са разрушени от свлачищната активност, не се наблюдават промени, като не се констатира и разрастване на свлачищния отстъп навътре по терена [Сн.7 и Сн.8].

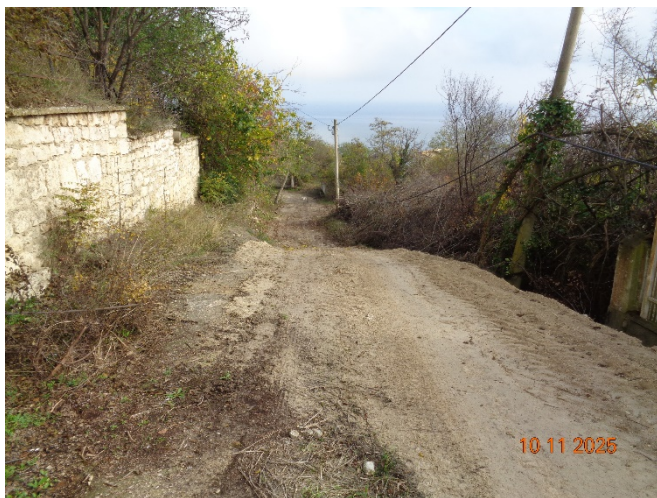
Сн.9

4. В ПИ 54145.508.149, предвиден за второстепенна улица, има извършвани изкопно-насипни работи (предишният път е разрушен от катастрофалните свлачищни процеси), като е изработен черен път, който минава през свлачището и излиза на ВШ5, която е част от укрепителни мероприятия за свлачище с рег.№ VAR 02.54145-01-02 “Сп. Обзор“ [Сн.9 и Сн.10]. Разчистени са и някои от частните дворни места попадащи в свлачището. Насипването на земни маси в тялото на свлачището е опасно, както и „изградения“ черен път. Някои от електропреносните стълбове са наклонени.

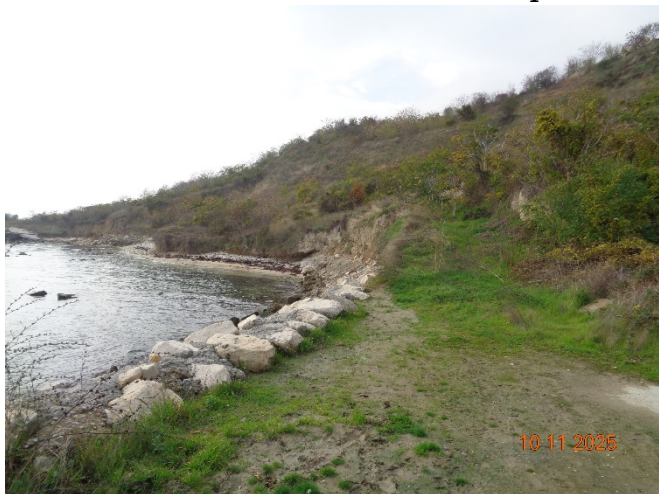
Сн.13

6. Дамбата, която се намира под склона, е разрушена в зоната на Вълнолом 2 от свлачищната активност [Сн.13], като достъпа до нея е ограничен. На места липсват цели секции от нея, признак за силна морска абразия [Сн.14]. Наблюдават се нови свлечения по брега [Сн.15], които са в следствие на негативното влияние на морето и „пъзлящите“ към момента движения на свлачището. В близост до брегоукрепителното съоръжение, в долното стъпало на свлачището, както и в тялото, се наблюдават големи количества влаголюбива растителност [Сн.16].

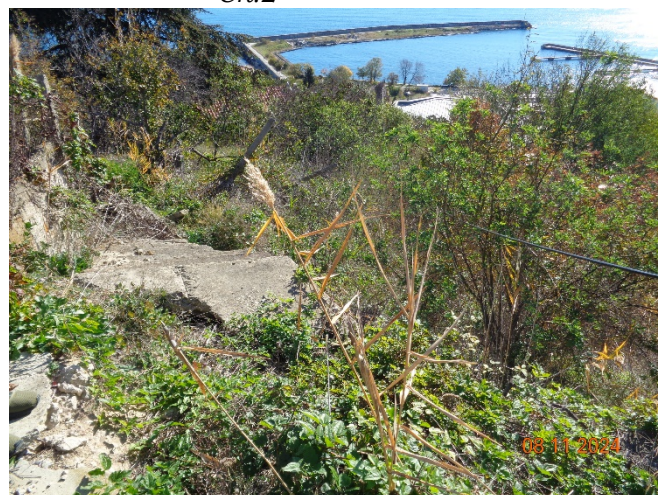
Сн.4: Разрушени стълби

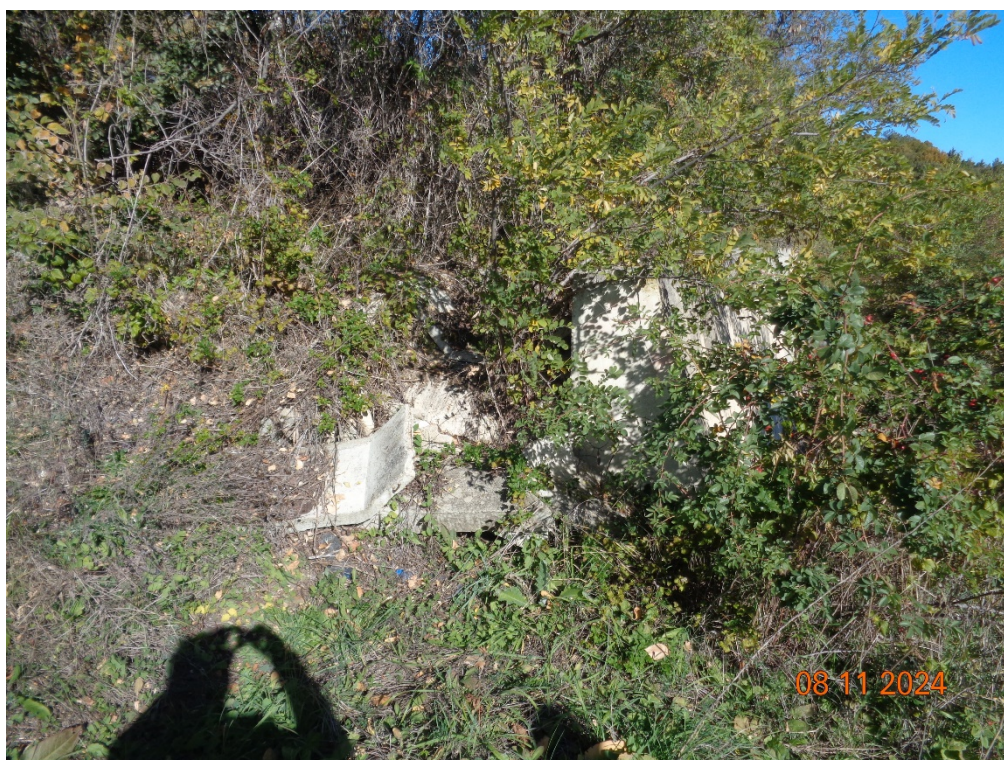
Сн. 15

7. Монолитният открит канал в склона под път I-9, отвеждащ водите от водосток км 85+824.52, е скъсан и разрушен (Сн.15) на мястото на локалната свлачища проява, установена при предходни огледи (в южната част на ПАК2 – Прил.1). Поради гъстата растителност не може да се проследи за нови пукнатини и деформации.

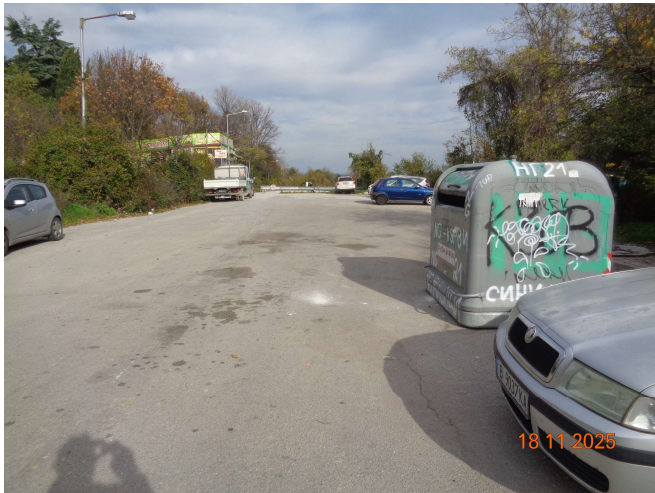
Сн.1

1. По време на инженерно-геоложкия оглед в отворения за автомобили участък не са забелязани пукнатини или деформации по пътната настилка намираща се над свлачището (Сн.1). В участъка на разрушения ресторант не са констатирани нови свличания или деформации. До изградените временни стъпала водещи към частни имоти в тялото на свлачището, е констатирано, че има прокарани водопроводни тръби от полиетиленови тръби (което е недопустимо в свлачищни неукрепени терени, Сн.2).

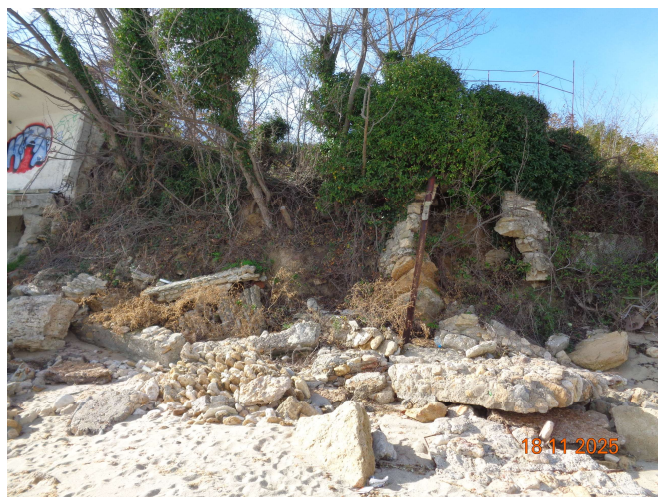
Сн.7

5. По брега се наблюдават участъци с локални свличания, които са вследствие на атмосферните валежи и натежаване на растителността (Сн.7). Голяма част от плажната ивица е заливана от морското вълнение, като обхваща най-вече зоната с падналите на брега постройки. До там не беше възможно да се достигне (Сн.8).

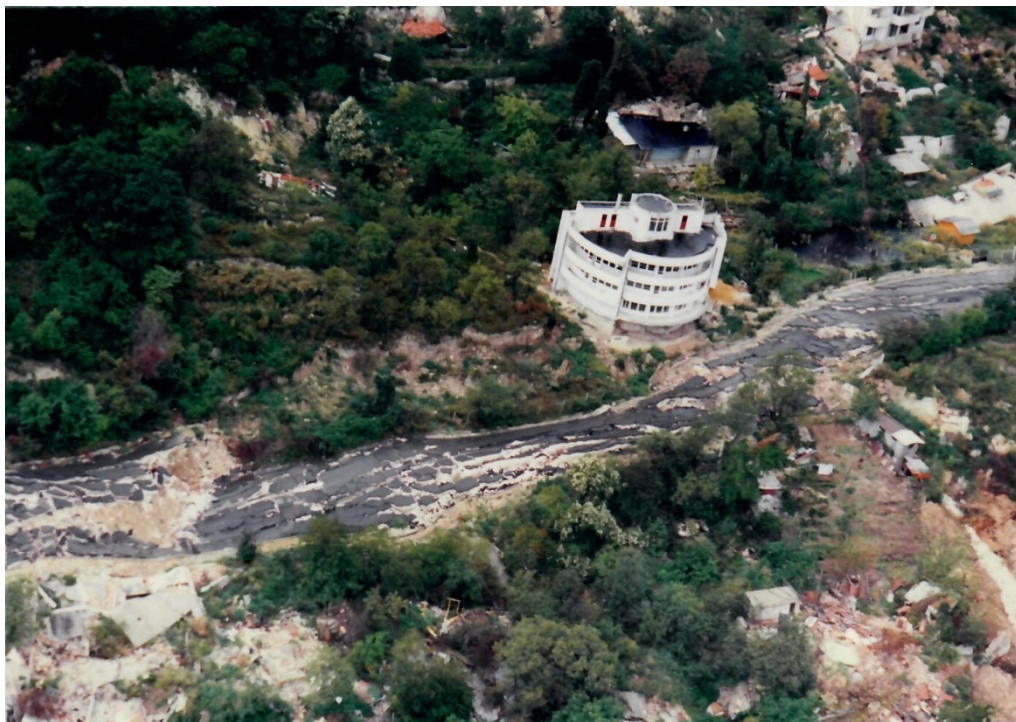
**Снимка 1: Свлячище „Кабакум“ през април 1997 г., разрушеният път IV-90023 и „наклонената къща“**

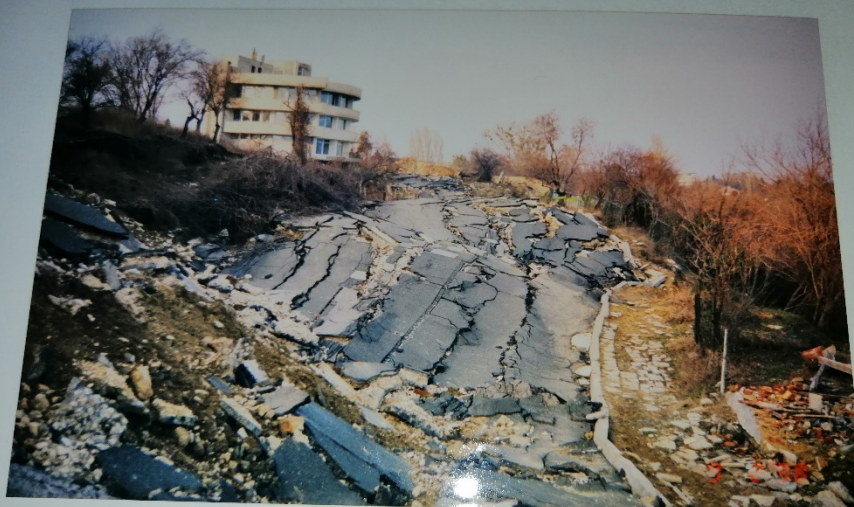
**СН.11. Локален свлячищен циркус между профили II и IV - 09.02.98г  
. Сградата е наклонена по посока на морето**

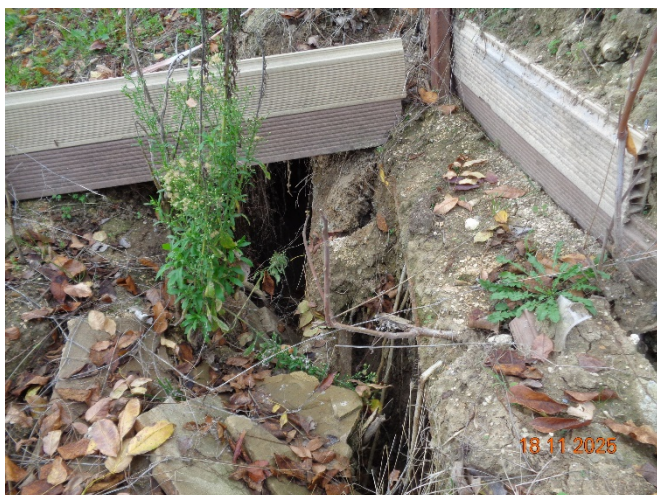
Сн.3

2. Летният театър, където са се намирали местата за седене, се е свлякъл вследствие на преовлажняване на терена /сн.3/. Наблюдава се наличие на пукнатини и кухини по разрушената каменна настилка /сн.4/. Потъването на терена е над 30 см. Спрямо извършения оглед през 05.07.2024г. се наблюдава, че има разширение в част от пукнатините в горния край на летния театър [Сн.3]. Промяната в размерите не е значителна, което може да се тълкува, че активните свлачищни процеси са с намаляващ интензитет. Не се наблюдават драстични промени в деформациите и пукнатините по стъпалата водещи към плажната ивица [Сн.4].

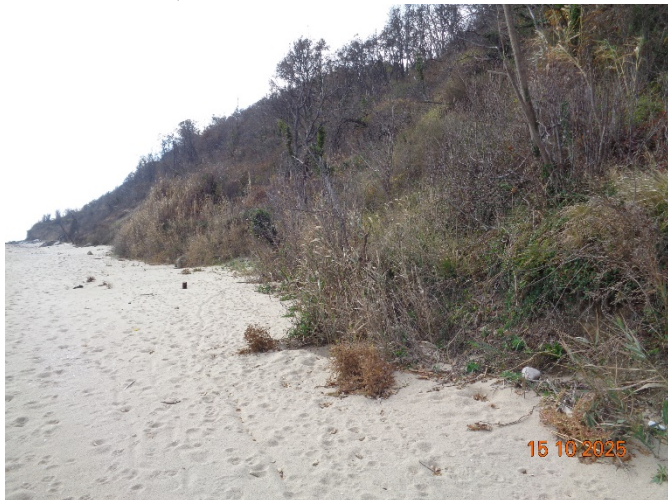
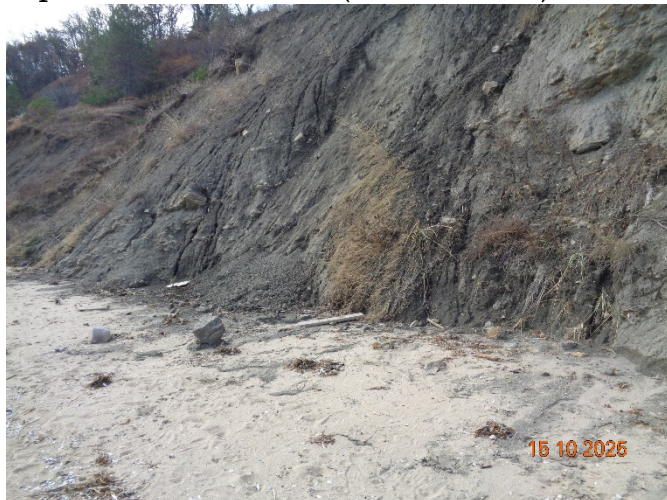
Постепенно в южна посока обхващат целия склон във височина и стават по-дълбоки, като засегнати са основните мергелни седиметни (Сн.3 и Сн.4).

Сн.3 – в северната част на свлачището      Сн.4 – в южната част на свлачището

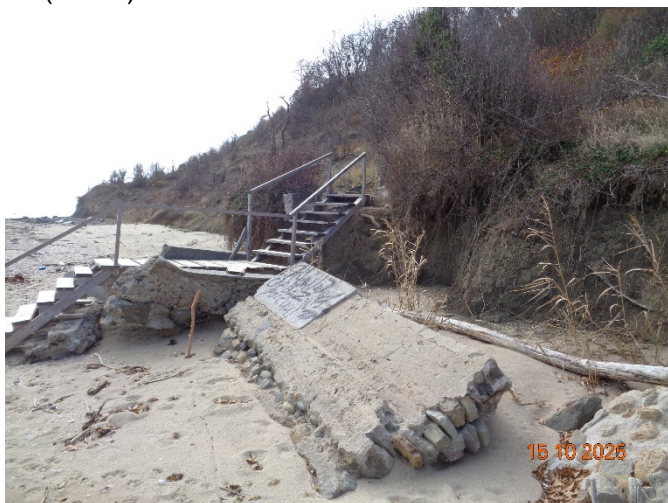
Сн.5

3. От свлачищните процеси са разрушени стълбища свързващи почивните бази с плажната ивица са заменени от монолитни с дървени (Сн.5), като се наблюдават и останали фрагменти от „подпорни стени“. На множество места в северната част на свлачището се наблюдават мокри петна в основата на склона (Сн.6).

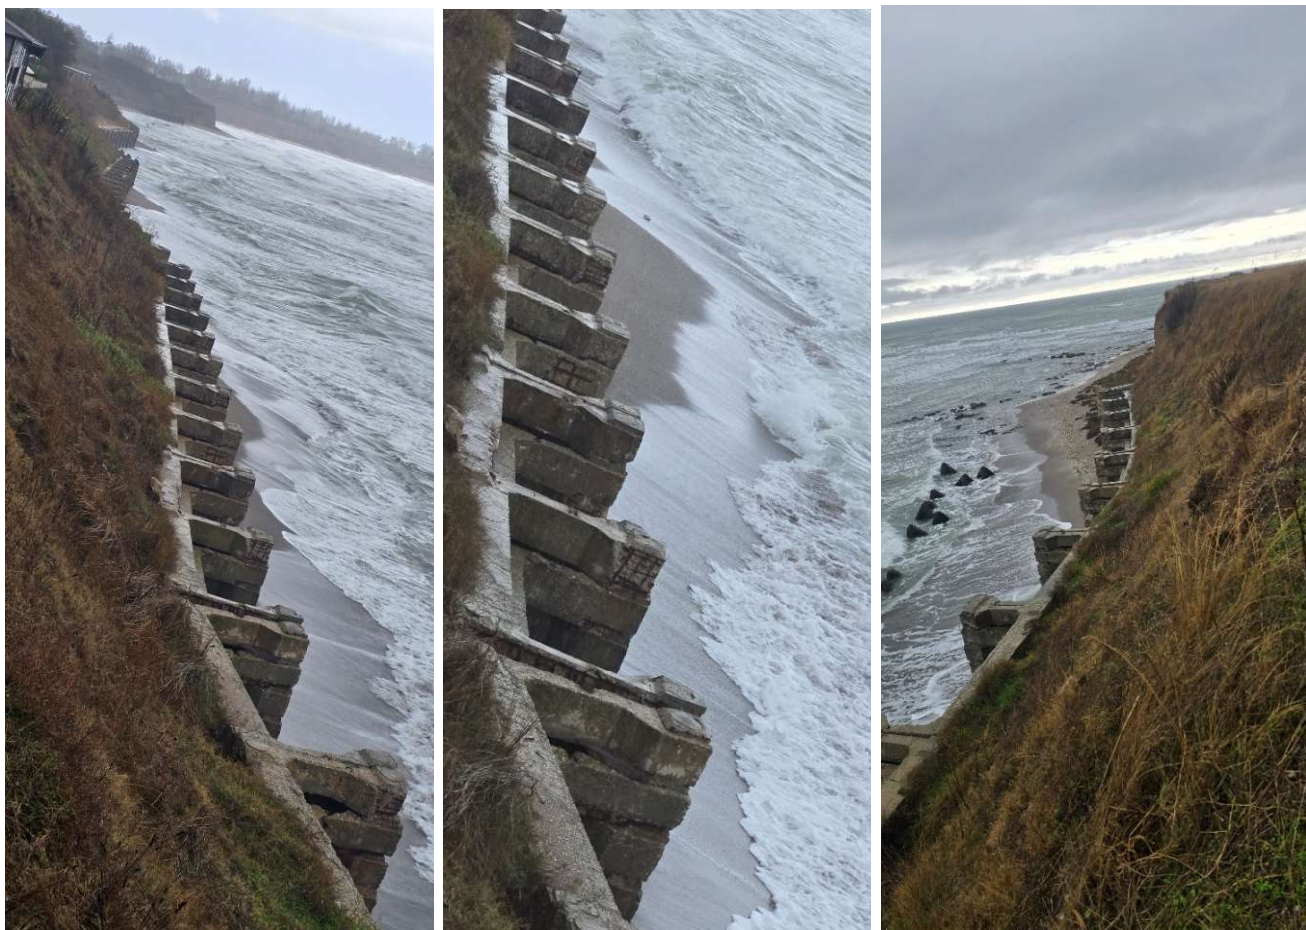
*Сн.3, 4 и 5 – брегозащитните стени – 10.2025 г.*

- Въпреки повърхностните разрушения на бетоновото покритие на брегозащитните стени от „А“ елементи и разкритие на армировката, конструкцията изпълнява своето предназначение;
