ОБОБЩЕН ГОДИШЕН ДОКЛАД 2023 г.

РЕГИСТРИРАНЕ И МОНИТОРИНГ НА СВЛАЧИЩНИ РАЙОНИ

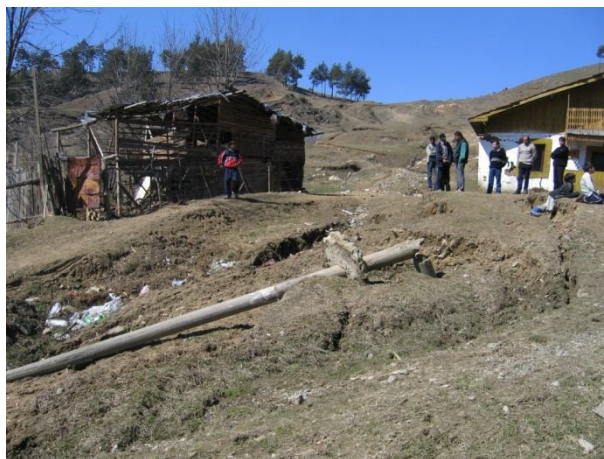
Силно засегната жилищна сграда, негодна за обитаване, 2005 г.

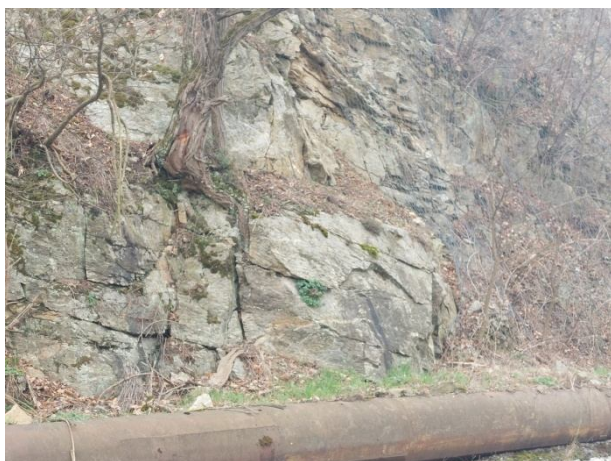
Скалният откос, в северозападна и югоизточна посока от регистрирания свлачищно-срутищен участък е подложен на физическо изветряне /изменение/, при което се нарушава връзката между отделните минерални зърна в скалата и тя се разрушава. Факторите, които влияят на изветрителните процеси са температурното колебание, замръзване на вода попаднала в пукнатините на скалата, разрушителната дейност на вятъра и дейността на временно течащите води. Регистрирани са множество вертикални и хоризонтални пукнатини, засягащи масива в дълбочина. Наличието на пегматитови зони и жили способства въздействието на физическото изветряне.

Скален откос с пукнатини

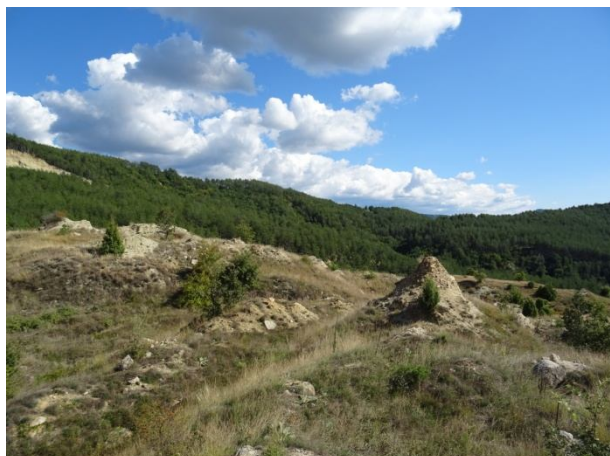
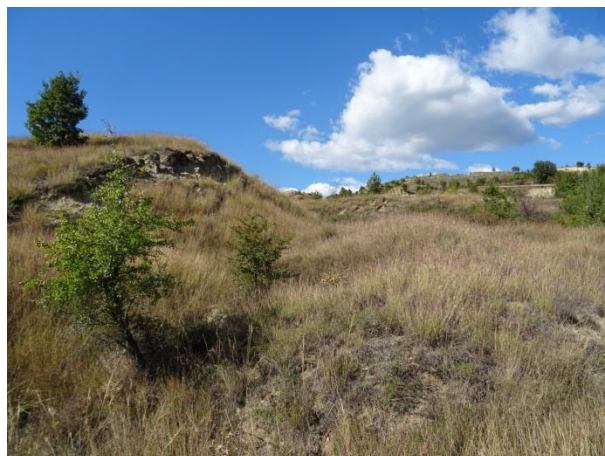
Теренът е бил със силно нарушен релеф в приповърхностния слой, където въздействието основно е било вследствие повърхностна ерозия на стичащите се атмосферни води по податливите на преоткосиране откоси на свлачищните стъпала. Образувани са множество свлачищни стъпала, негативни и позитивни форми с оголени граници.

Геоморфология на терена в североизточната зона 2 /септември, 2022 г./

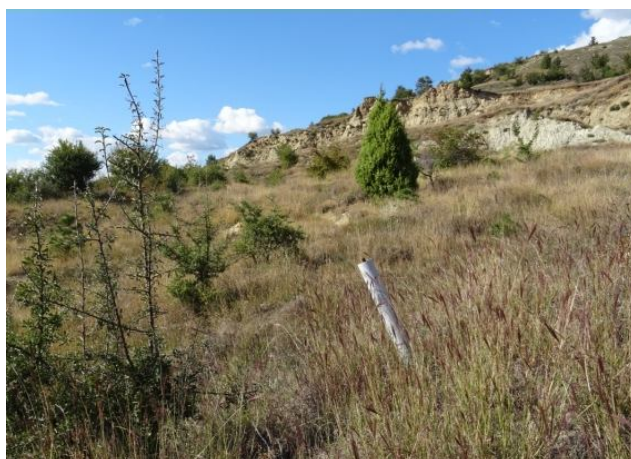
Контролните репери в обследваната активна зона са били почти разрушени, давайки сериозни отклонения, в сравнение с предишни периоди на измерване.

При контролен репер № 70 са се наблюдавали най-големи отклонения в хоризонтална и вертикална посока: $\Delta S = 3.112 \text{ m}$ и $\Delta H = -0.861 \text{ m}$.

Състояние на контролни репери № 78, 71, 70 и 61 /септември, 2022 г./

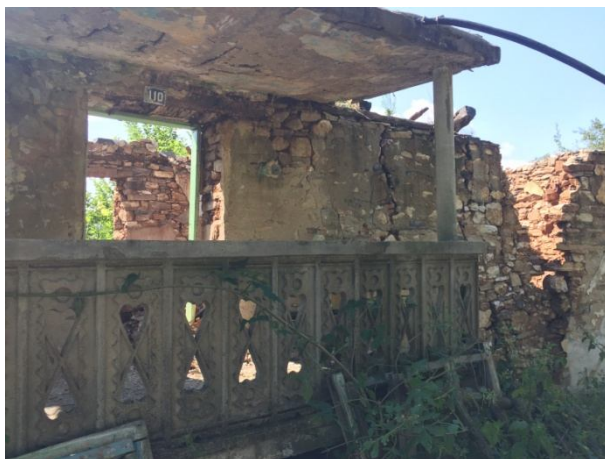
При огледа през 2019 г. е констатирано, че жилищната сграда е без покрив, напълно запусната и изоставена, вследствие на което е в процес на саморазрушение. В двора и около къщата е израсла висока растителност, която прави имота трудно достъпен.

Саморазрушаваща се сграда /2019 г./

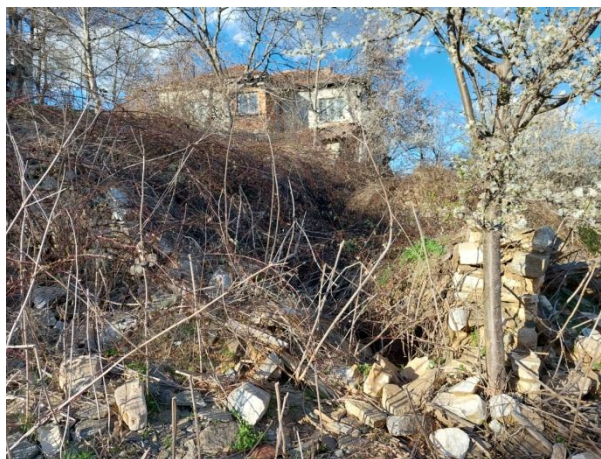
Пострадалите при активизирането се свлачище през 2015 г. жилищна сграда и стопански постройки са критично деформирани и изоставени. В този поземлен имот има изградени и други жилищни сгради, които потенциално са застрашени при ново активизиране и разширяване на процеса.

Разрушена стопанска постройка /март, 2023 г./

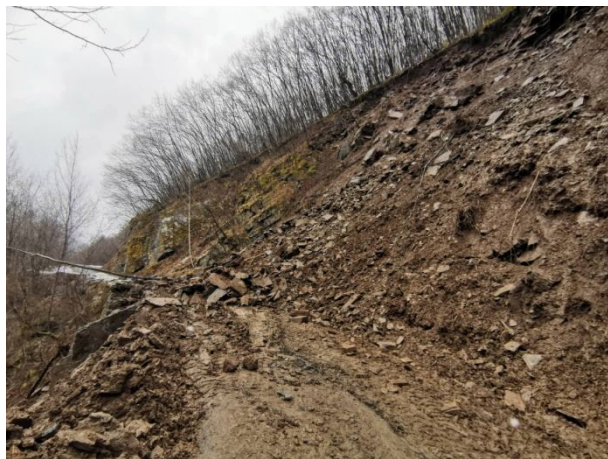
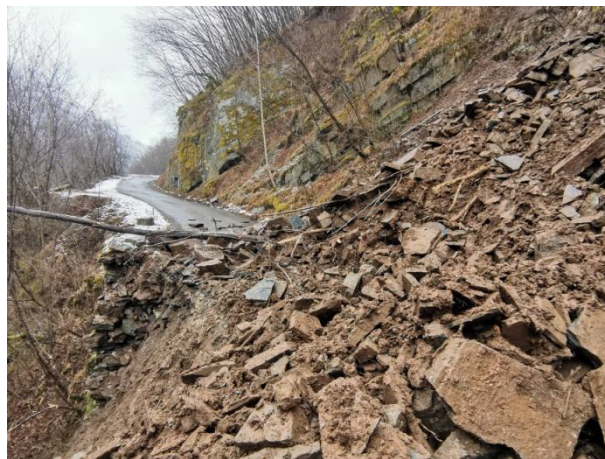
Оформен е циркусообразен участък над пътя с размери 42/19 m и площ 0.67 дка. Платното на пътя е било напълно затрупано и прекъснато. Разрушена е каменно-зидана подпорна стена, разположена под пътното платно.

Свлачищно-срутищен участък на път KRZ 2006 /07.03.2022 г./

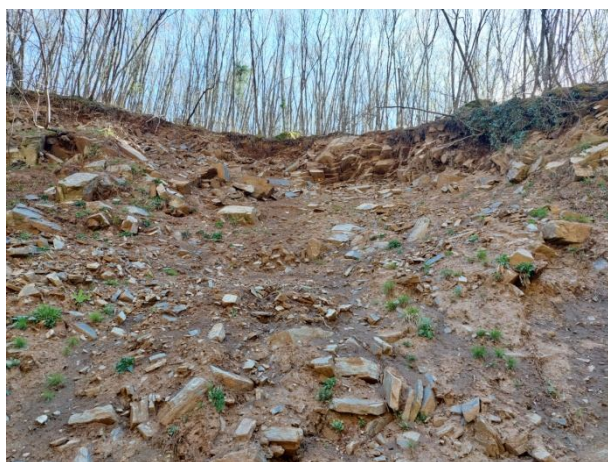
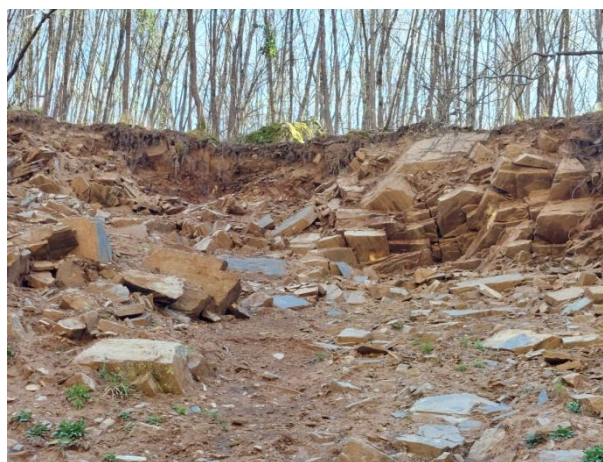
Главен обрив на циркуса

Наблюдават се широко отворени вертикални, хоризонтални и диагонални пукнатини в скалния масив. Настъпилият процес на изветряне е интензивен, с пълно разрушаване на гнайсите. Интензивността на процеса е в пряка зависимост от действието на агентите на изветряне и от характера, особеностите и състава на скалата. Основни фактори, които влияят при физичното изветряне са:

- замръзващата вода в образуваните пукнатини има силно разрушително действие.

5. Проектните решения за стабилизиране на участъка трябва да се основават на прогнозна оценка за дълбочината на структурното разрушение на скалния масив и критичните хлъзгателни повърхнини.

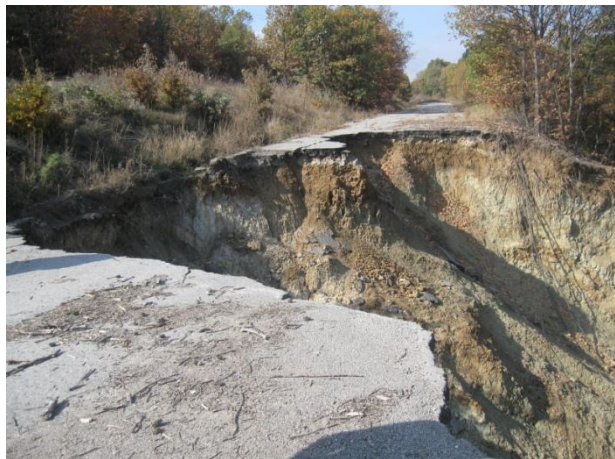
В резултат на проявените геодинамични процеси се е оформил свлачищен циркус с приблизителни размери 120/30 m, обхващащ площ от около 3.6 дка. Напълно е бил прекъснат път III - 623 Мламолово - Бобов дол - Жедна при km 15⁺²⁰⁰ в участък с дължина 30 m.

Напълно разрушено пътно платно /2015 г./

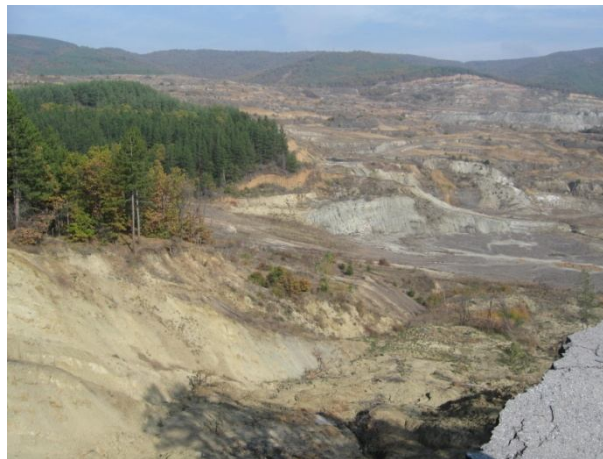
Свлачищен участък /2015 г./

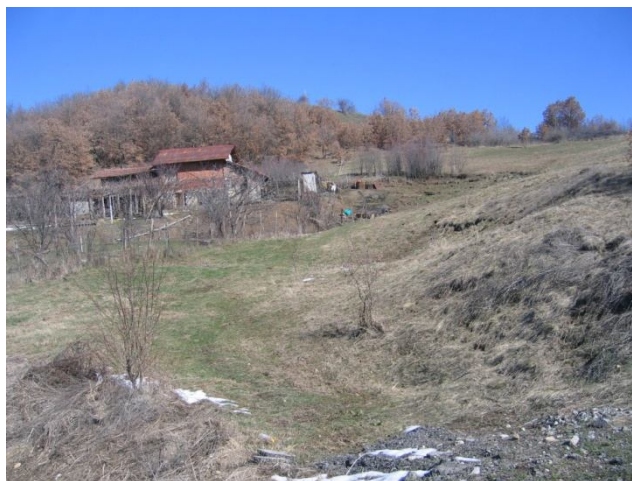
През **пролетта на 2010 г.** е регистрирано ново активизиране на процеса, в резултат на което са засегнати от деформации пътното платно и конструкцията на ростверка, разрушена е оградна стена, а в имота под пътя се наблюдава видимо накланяне на ел. стълб, напуквания по бетоновата площадка на новоизградената жилищната сграда.

Общ изглед на свлачищния участък /03.2010 г./

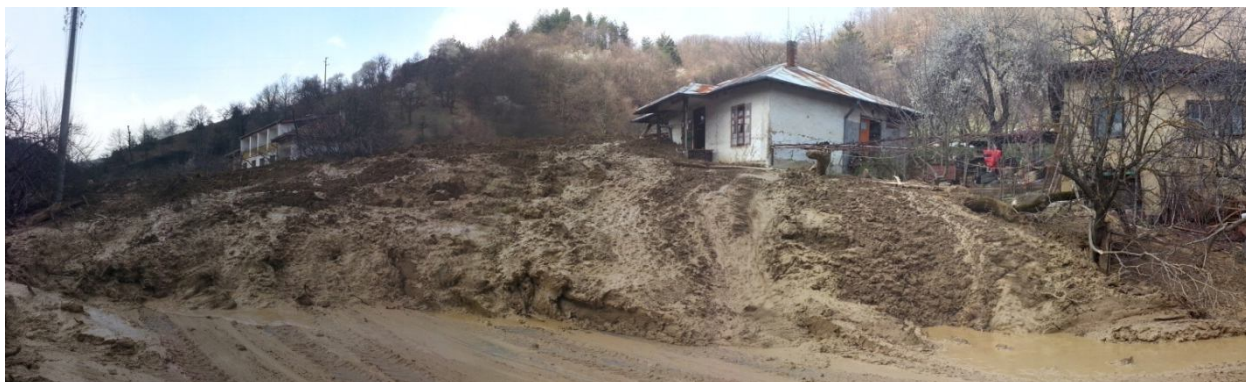
Кални маси повторно са затрупали и унищожили дворните места /ливади и овощни градини/ на Лилка Бумбарска и Сашо Григоров Атанасов. Изцяло е блокиран път III-6222 Рашка Гращица – Пелатиково.

Панорамен изглед към засегнатите от калния разлив имоти /март, 2016 г./

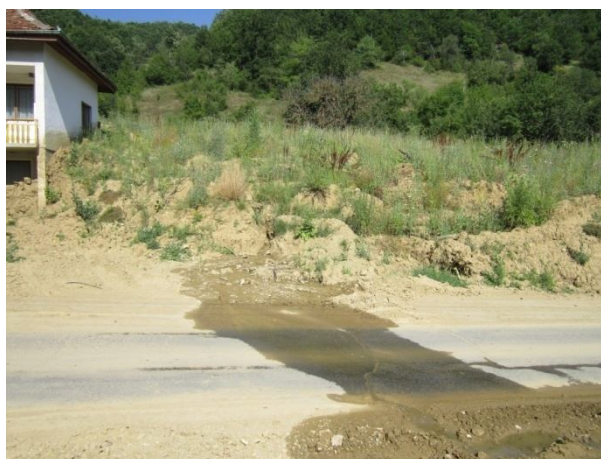
Локално изходище на води /юли, 2017 г./

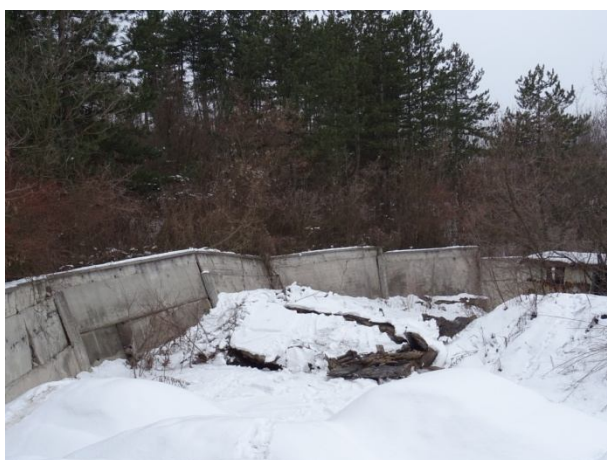
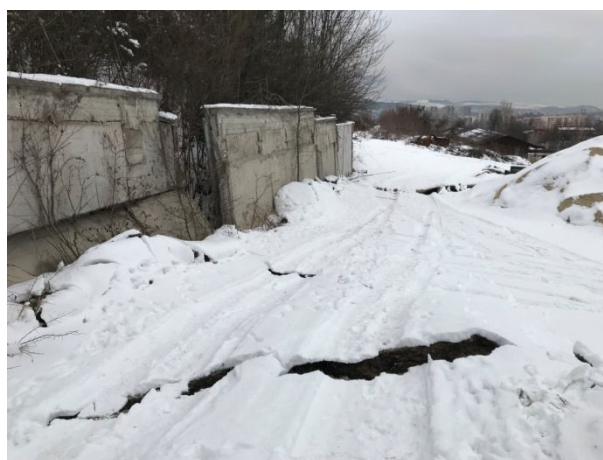
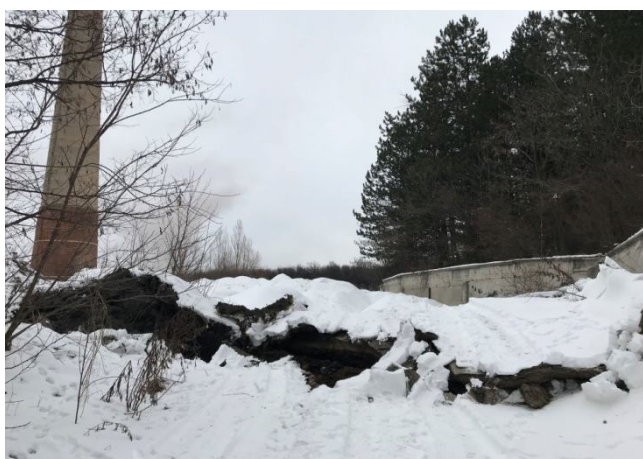
В резултат на активния свлачищен процес е разрушена бетонова ограда в участък около 46 m. Наблюдавани са паднали, огънати и деформирани бетонови секции. Констатирано е скъсване и изместване на една секция при левия свлачищен борд.

Разрушена бетонова оградна стена и свлачищни деформации /2022 г./

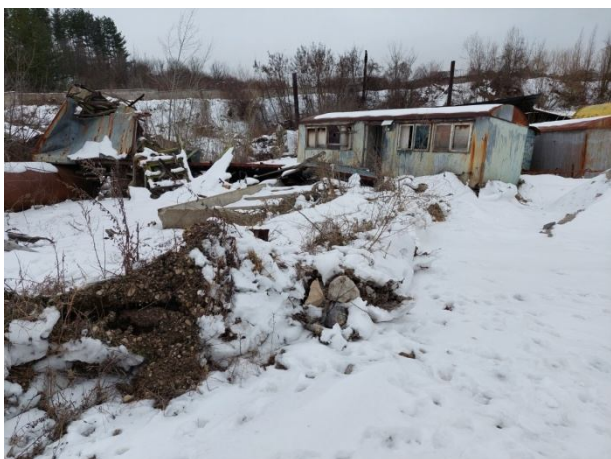
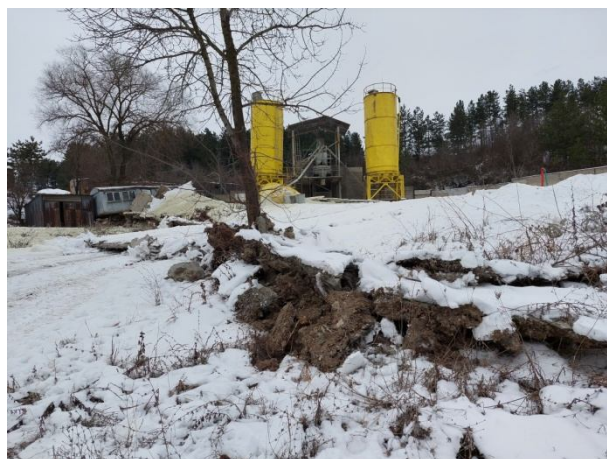
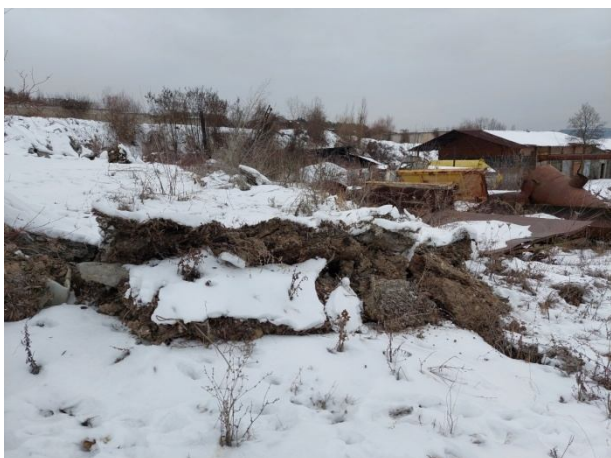
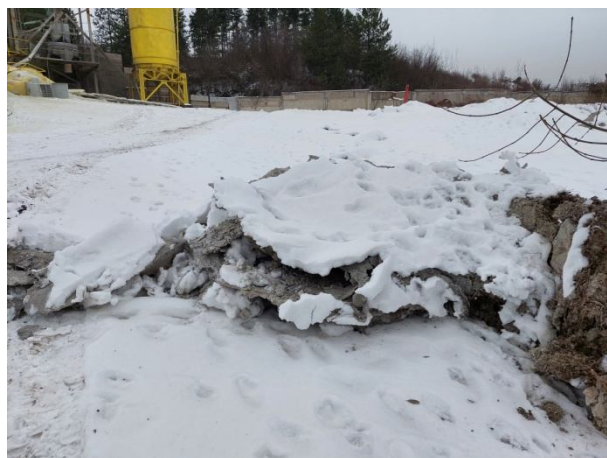
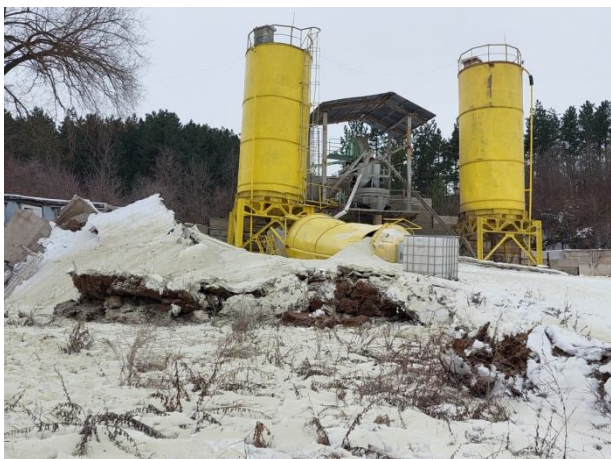
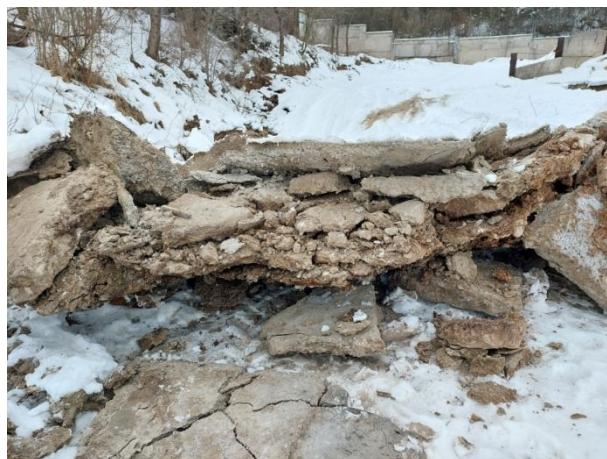
В резултат на активния свлачищен процес напълно е разрушено бетоновото стопанство – единият силос с бентонит е преобърнат, изместени са стоманобетоновите фундаменти на силозите в северна посока, като е регистрирано повдигане на земната основа с около 1-1.5 m, конструкцията на съоръжението е изместена от вертикалната ѝ ос. Констатирани

са разрушителни деформации по вътрешните пътища, обслужващи бетоновия възел. Скъсани са водопровод \varnothing 63 mm и ел. кабел, преминаващи в засегнатата зона. От земният натиск е смачкан фургон, паднал е съществуващ навес.

Установени са множество пукнатини на срязване по терена, като в отделни участъци ширината им достига до 30 cm. В резултат на нанесените щети на бетоновия възел съоръжението не може да функционира и е прекъсната дейността на фирмата по производство на бетон и бетонови изделия.

Общ изглед на засегнатия бетонов център и деформациите по терена /2022 г./

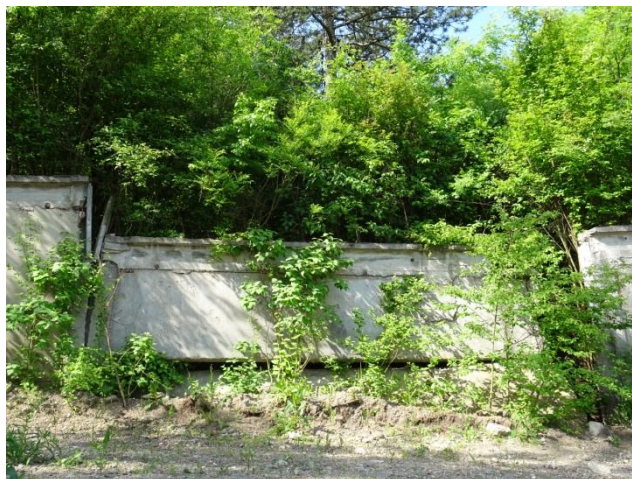
Към момента на огледа се установи, че разрушената бетонова ограда и деформираните бетонови секции в по-голямата се част са възстановени от собственика на имота.

Неремонтирани бетонови ламели

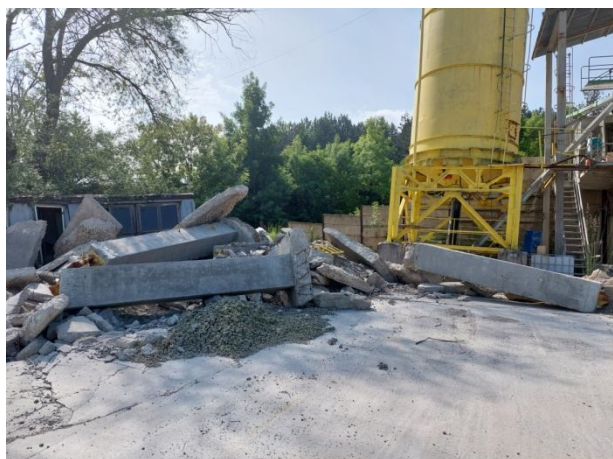
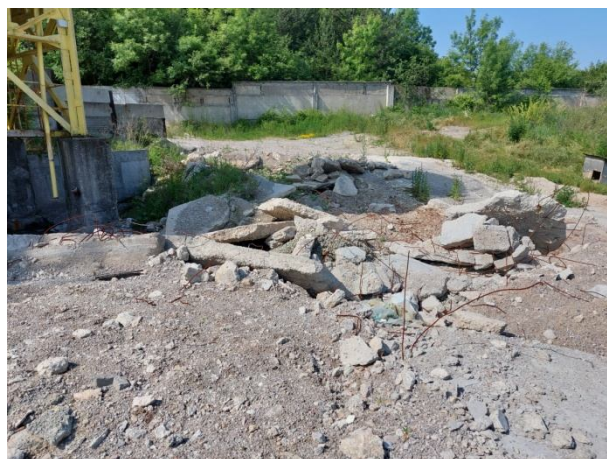
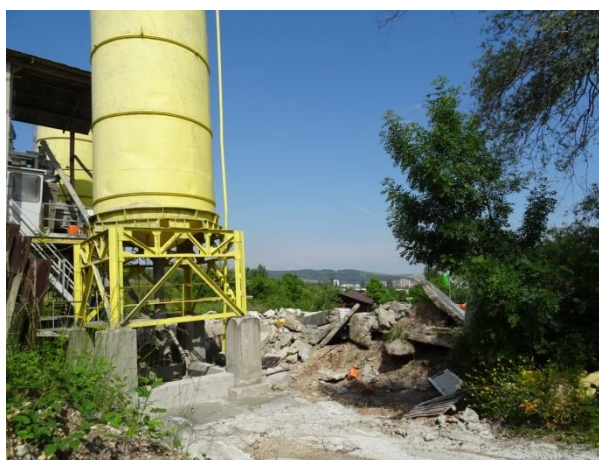
Регистрираните деформации на изтласкване по асфалта при Бетоновия център с височина до 60-80 cm са с непроменени размери. Разрушеният Бетонов център на „Хидрострой” ООД – Перник не се ползва. Съоръженията са изоставени и са в състояние на саморазрушаване.

Разрушен от свлачищни процеси бетонов център и деформации по терена

5. Констатираните през 2022 г. позитивни и негативни форми в свлачищното тяло са започнали процес на бавно изменение, заобляне и заличаване.
6. Разрушеният Бетонов център на „Хидрострой” ООД – Перник не се ползва. Съоръженията са изоставени и са в състояние на саморазрушаване.

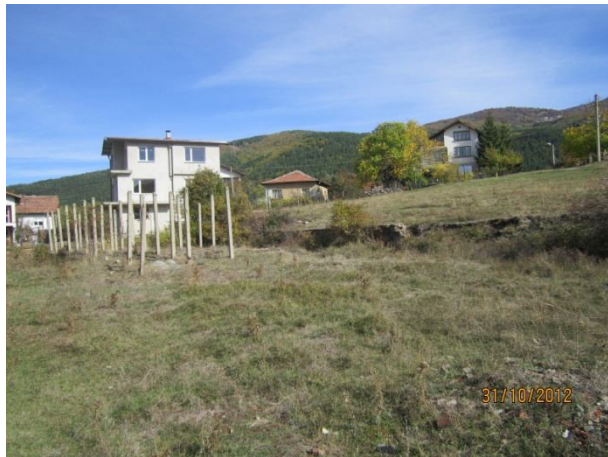
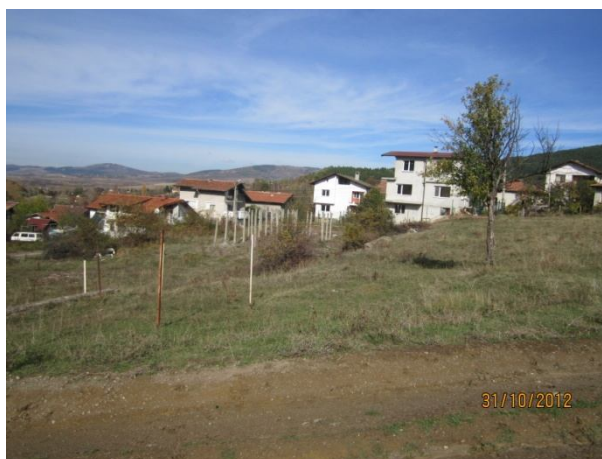
Общ изглед на свлачищния участък, 2012 г.

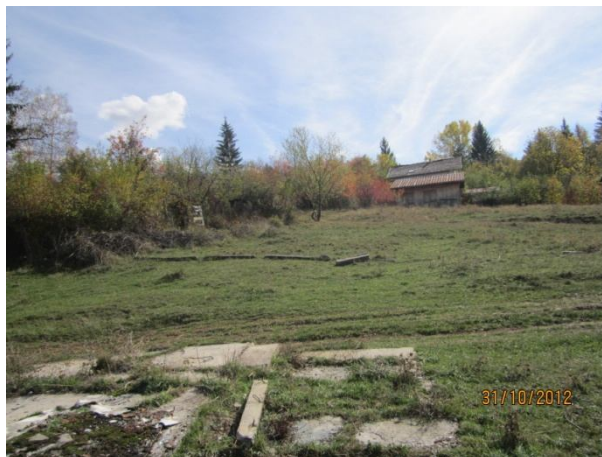
Вследствие свлачищния процес е била напълно разрушена сградата на помощното училище и декоративна подпорна стена, засегнати са 2 бр. жилищни сгради разположени в базиса на свлачищния участък и са застрашени още 3 броя.

Място на бившето помощно училище, 2012 г.

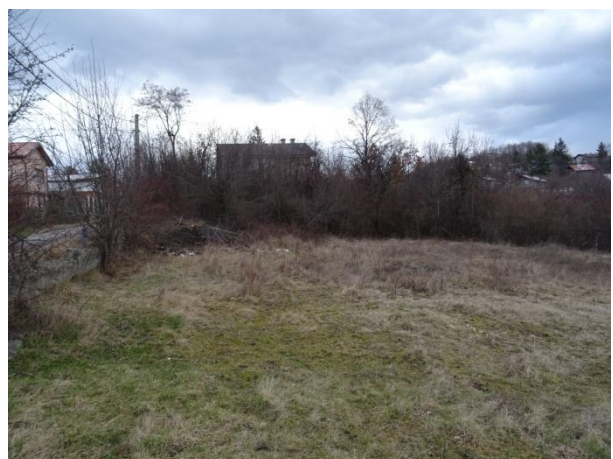
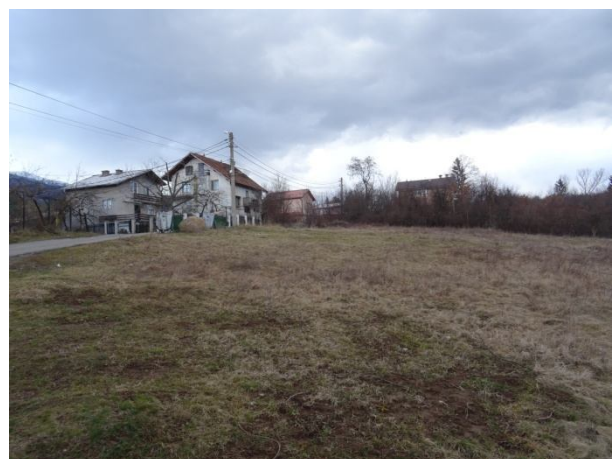
Левият свлачищен борд е разположен до ерозионно дере „Дренов дол”. По бреговите откоси на дерето се наблюдава слаба повърхностна странична ерозия от разрушителната дейност на водния поток.

Изглед на десния свлачищен борд откъм ул. „Москва“

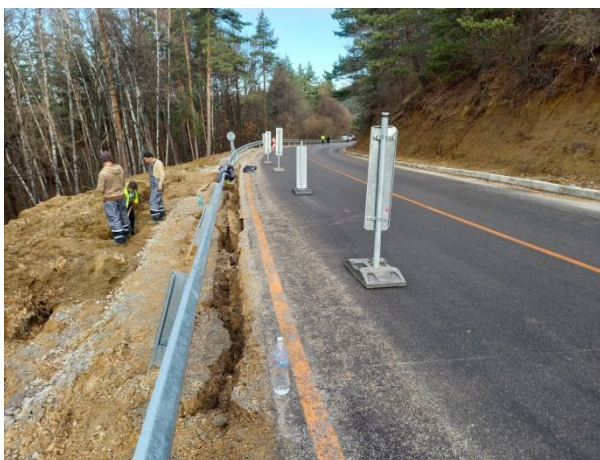
Процесът на свличане е развит по въздушния откос на пътя. Първоначално е оформена денивелирана пукнатина на банкета на пътя, като в рамките на няколко дни процесът се разширява и достига до осовата линия, като дясната лента за движение е напълно разрушена.

Развитие на свлачищния процес

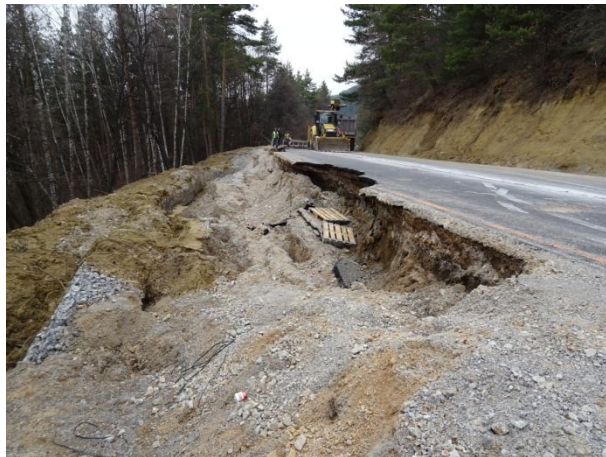
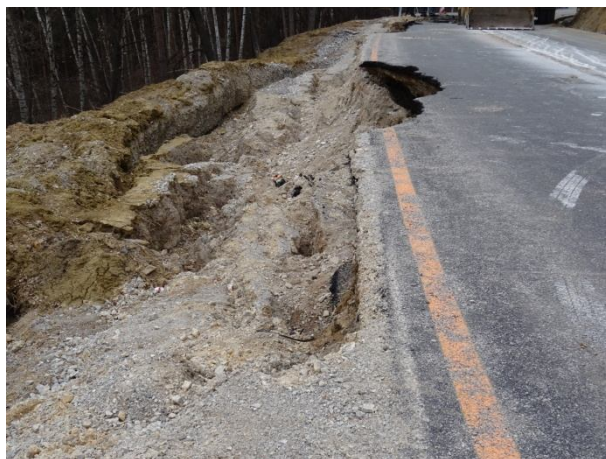
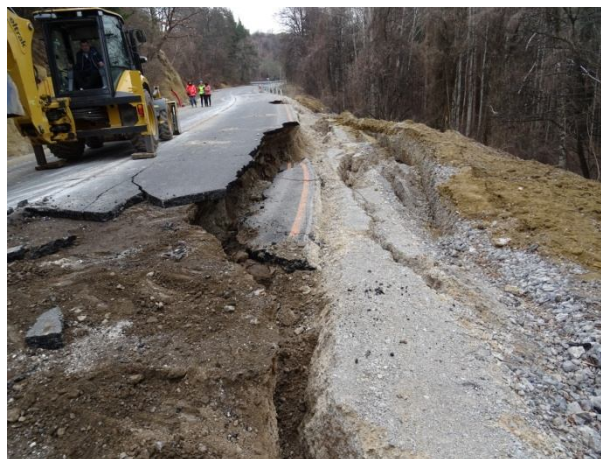
В резултат на свлачищните процеси е разрушена цялата дясна лента за движение. Деформацията е достигнала до осовата линия в участък с дължина около 58 м. Оформена е козирка от асфалтовото покритие. Главният свлачищен откос е с височина около 1 м.

Засегнат републикански път от km 4⁺⁷³² до km 4⁺⁸¹² /09.03.2021 г./

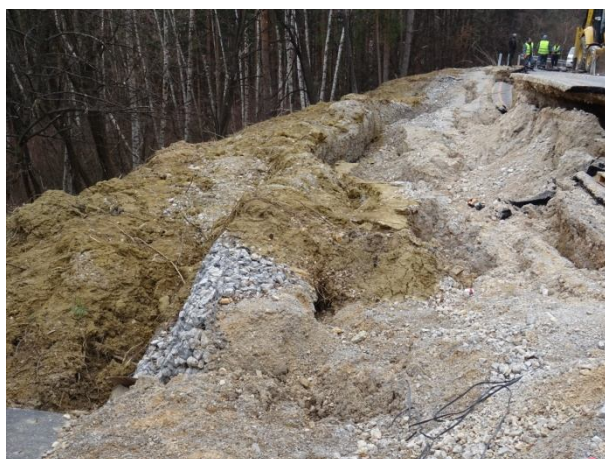
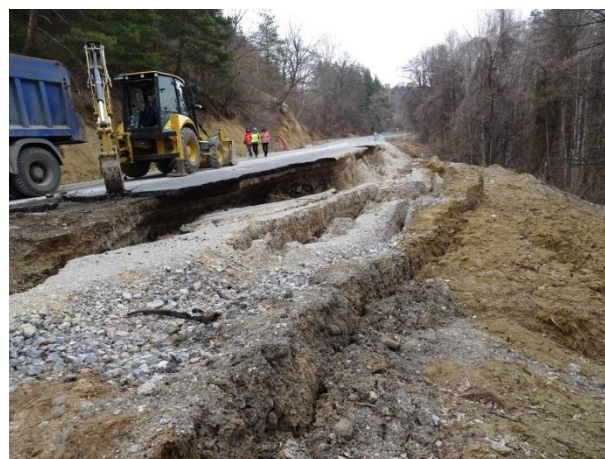
От активният свлачищен процес напълно са разрушени и отместени с около 1.5 - 2 м съществуващите габиони в участъка.

Разрушени и отместени габиони /09.03.2021 г./

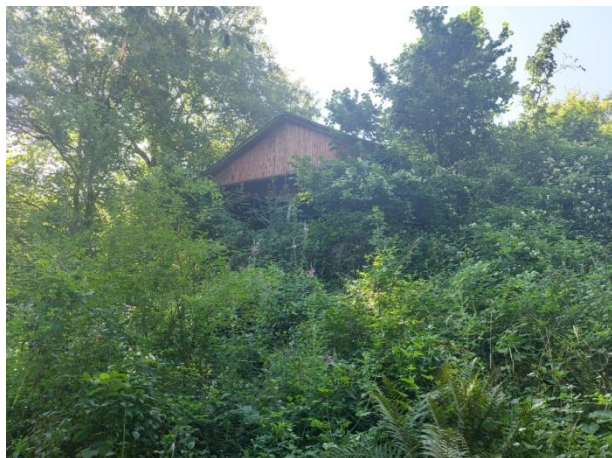
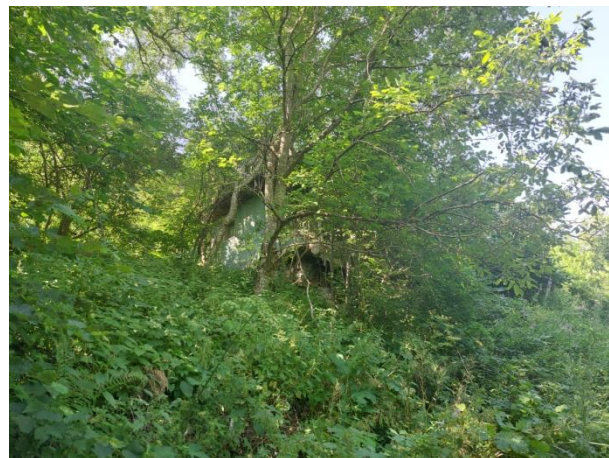
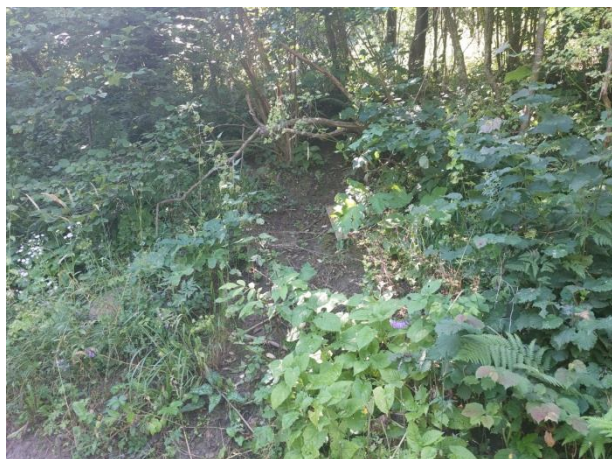
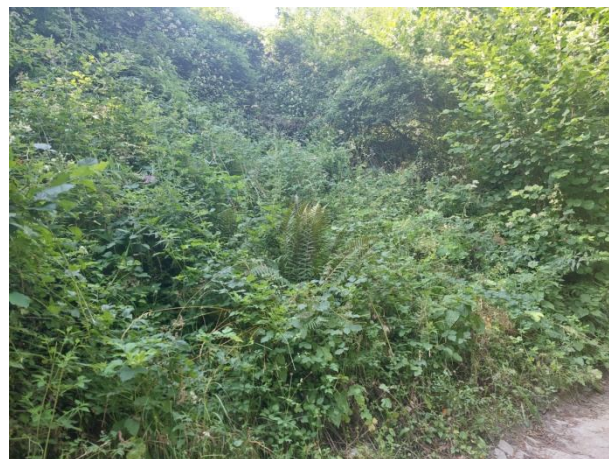
Двата свлачищни участъка се намират в непосредствена близост един до друг, като попадат в ПИ 38799.60.239, ПИ 38799.50.109 и ПИ 38799.50.87. Имотите са незастроени, като единствено в ПИ 38799.50.87 съществува стара дървена вилна постройка, която е била засегната от свлачищните процеси. Към момента на огледа вилната постройка „лек тип” е изоставена и се саморазрушава. Имотите не се ползват и са обрасли с гъста дървесна и храстовидна растителност, която е заличила основните свлачищни елементи.

Общ изглед на свлачищни участъци 1 и 2

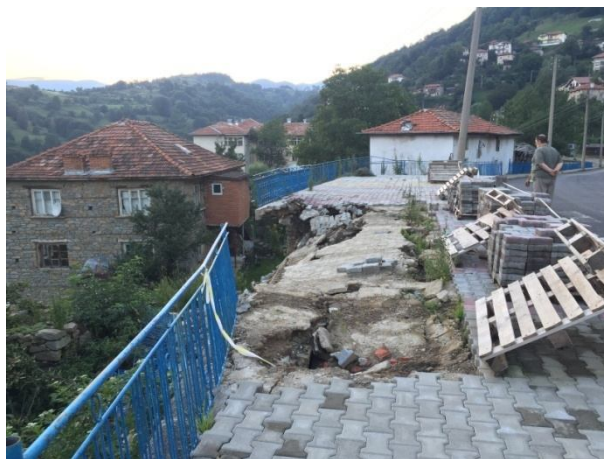
Вследствие хлъзгане и преобръщане на основата ѝ се оформя свлачищен участък с приблизителна площ 0.1 dка и размери около 8/22 m. В резултат на процеса част от стената е разрушена и тротоара е пропаднал в участък с ширина от 3.5-4 m. Скъсан и нарушен е част от оградния парапет.

Разрушена подпорна стена и парапет /2018г./

2. При развитието на свлачищните процеси през 2018 г. е засегната и разрушена висока каменно-зидана подпорна стена в участък с дължина 20 m и тротоарна зона с ширина от 3.5-4 m, разположена между о.т. 251 и о.т. 252 на улично платно. Скъсан и унищожен е част от ограден парапет.

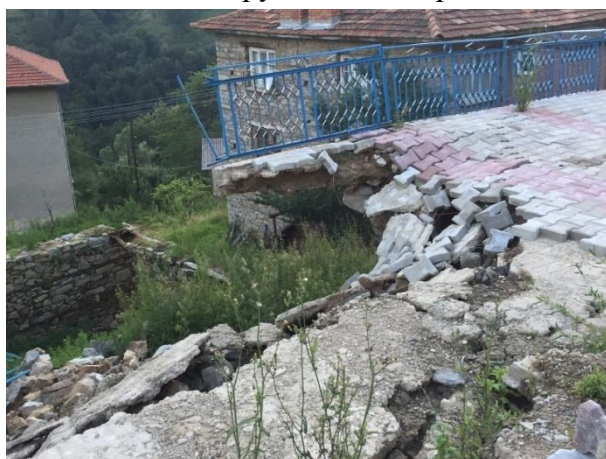
Пропадане и изкривяване на оста на съоръжението /2018 г./

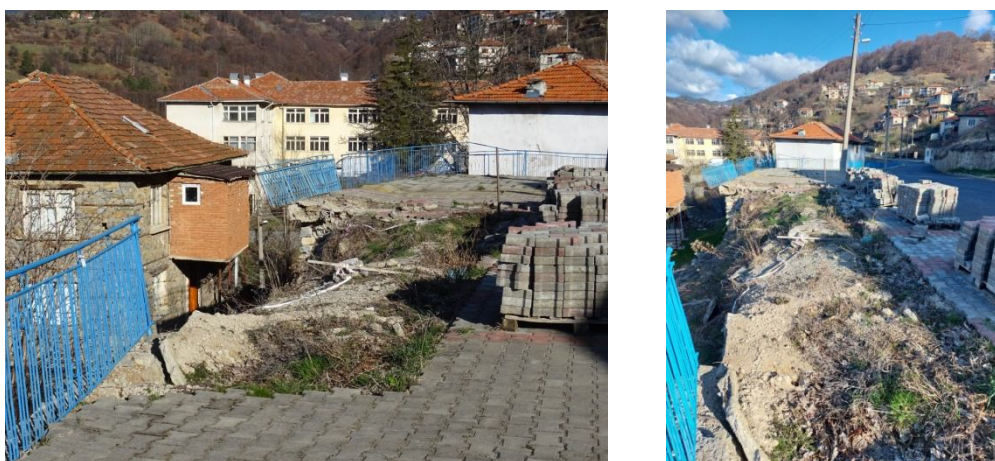
Не се установи разширяване на участъка в сравнение с регистрираните граници през 2018 г. По нарушената при възникването на свлачищния процес тротоарна площадка не бяха наблюдавани нови деформации и пукнатини.

Изглед на главния свлачищен откос и разрушената тротоарна площадка /март, 2023 г./

Разрушената от свличането площадка не е сигнализирана и нарушения терен представлява опасност за живущите в района.

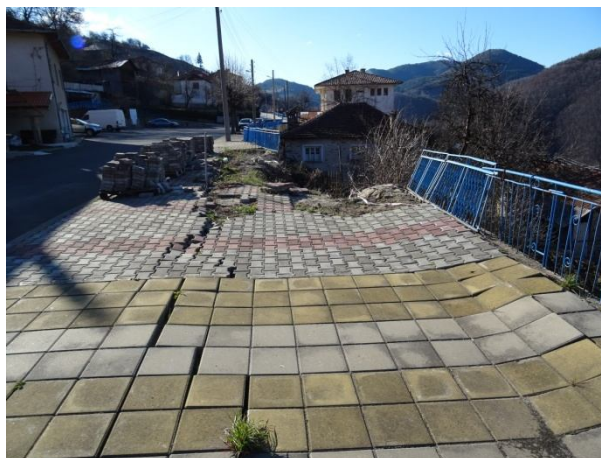
Денивелирана пукнатина на срязване /март, 2023 г./

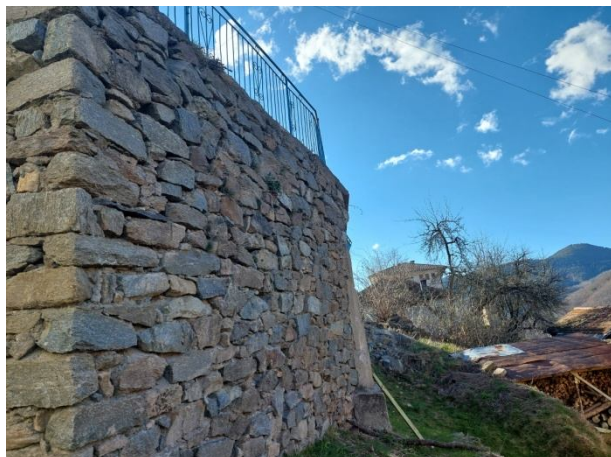
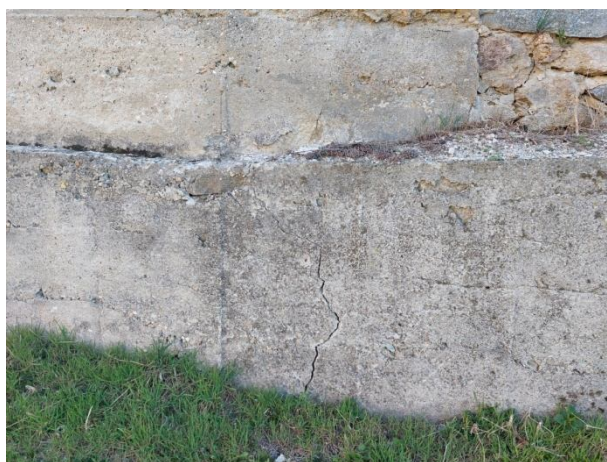
Подпорната стена е изградена от суха каменна зидария, като в средата има бетонова част. При огледа се установи наличие на вертикална отворена до 3 mm пукнатина в основата на бетоновата част от стената.

Каменно-зидана стена и вертикална пукнатина в бетоновата част от стената /март, 2023 г./

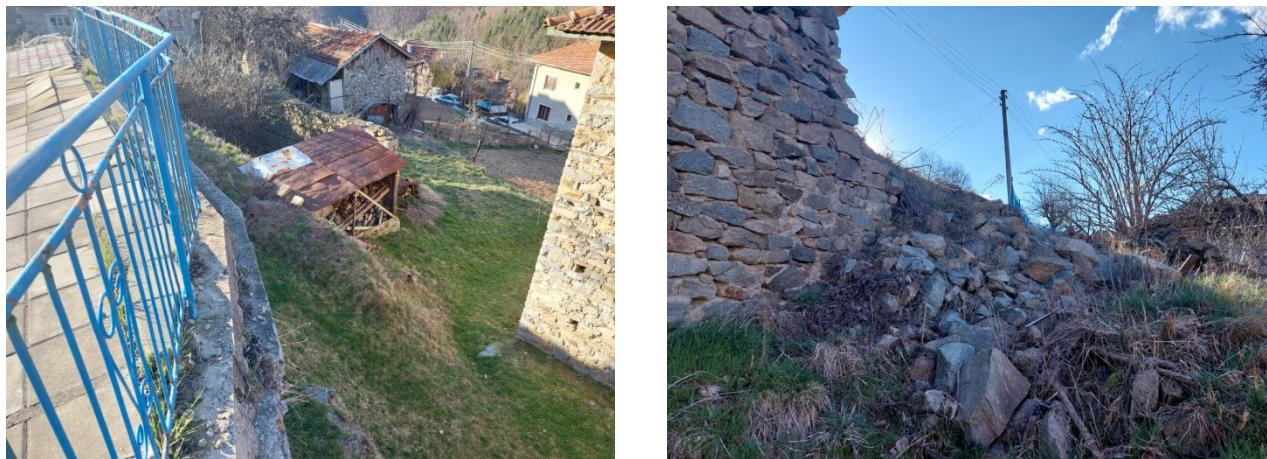
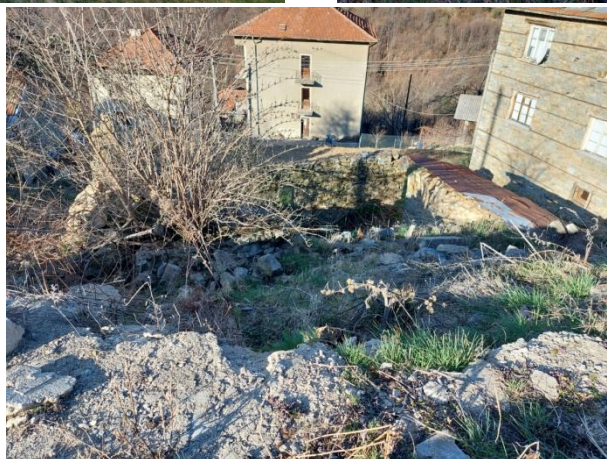
В резултат на възникналия през 2018 г. свлачищен процес е засегнат част от УПИ II-87, кв. 18, с. Стърница. Свлечените земни маси и разрушените каменни блокове от каменно-зиданата подпорна стена са изтекли в имота. В непосредствена близост до свлачищния участък в югоизточна и северозападна посока са разположени две дву- и триетажни сгради, които са застрашени при развитие на процеса.

Свлечени земни маси в УПИ II-87 /март, 2023 г./

5. Засегната е част от УПИ II-87, кв. 18, с. Стърница. Свлечените земни маси и разрушените каменни блокове от каменно-зиданата подпорна стена са изтекли в имота.

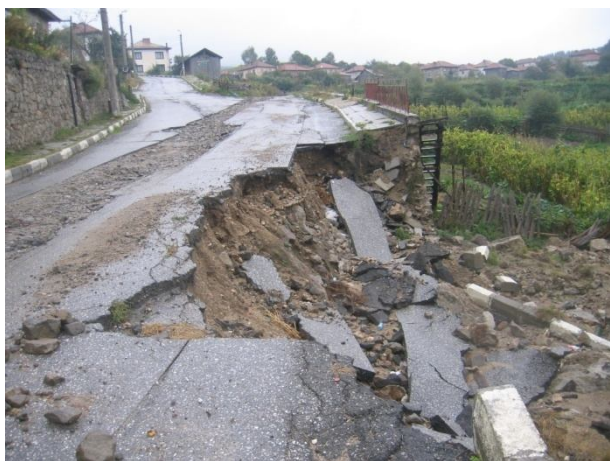
В резултат от проявените свлачищни явления частично е бил засегнат участък от ул. „Александър Стамболийски” с дължина около 15 m, представляваща основна пътна връзка за гр. Смолян. Разрушена е била стара каменно-зидана подпорна стена. Локалният участък е бил укрепен с нова подпорна стена и уличното платно е възстановено.

Нарушен пътен участък, 2005 г.

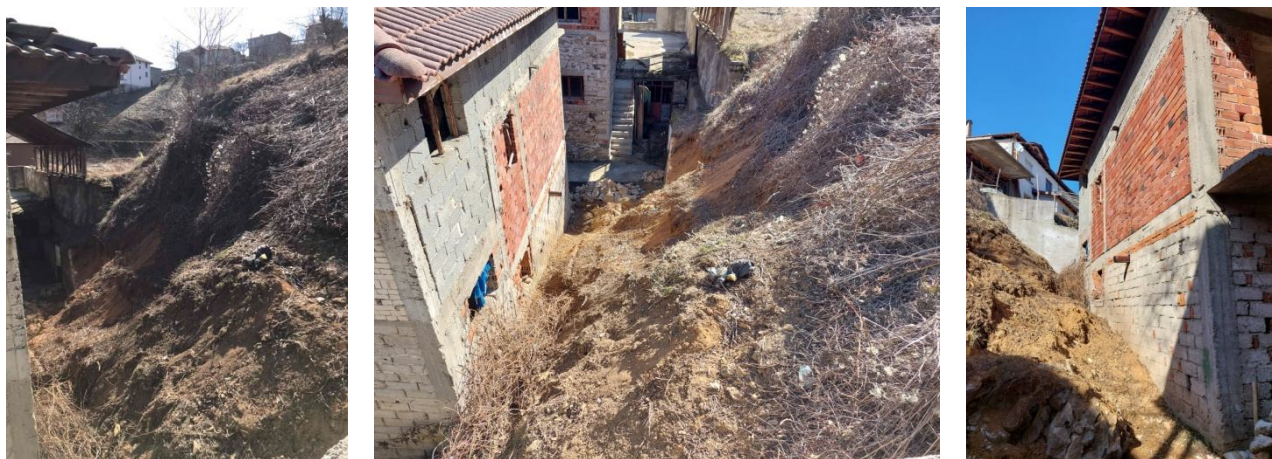
Свлечените земни маси са достигнали и са се опрели в западната фасада на двуетажна жилищната сграда. Сградата е собственост на Стоян Райчев Стефанов. Построена е през 1988 г. и се обитава единствено от собственика.

Свлечени земни маси зад жилищна сграда, 2022 г.

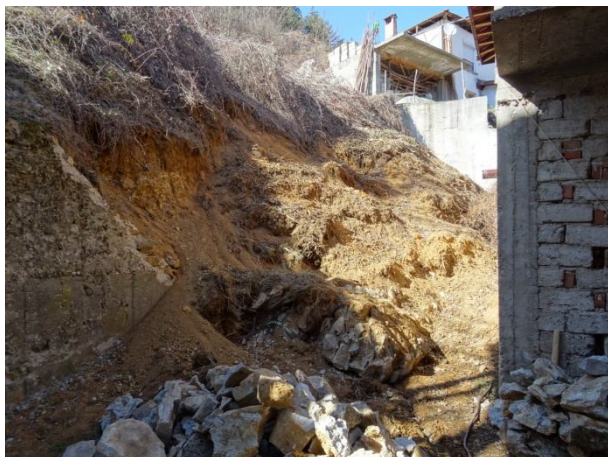
От възникналия геодинамичен процес е разрушена каменно-зидана подпорна стена с височина около 2.5 m в участък с дължина около 12 m. Няма техническа документация за строителството на подпорната стена, но тя е част от вертикалната планировка на терена и е изградена с цел защита на по-ниско разположената жилищна сграда.

Разрушена подпорна стена, 2022 г.

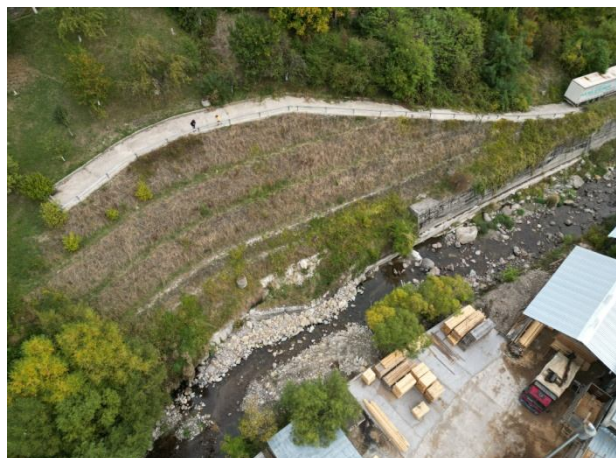
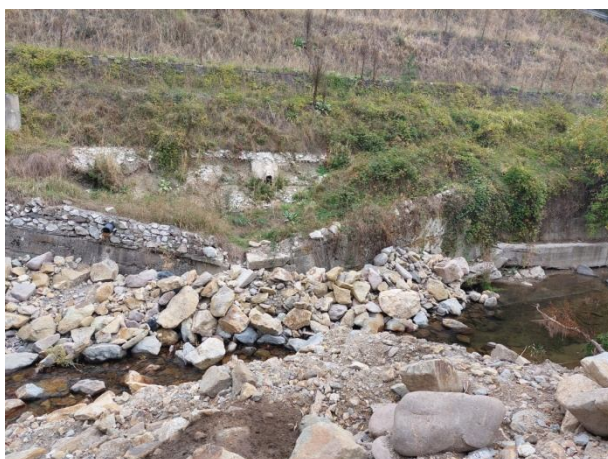
По сведения на собствениците в УПИ XI-844 /ул. „Миньорска” № 53/ процесът на разрушаване на бетоновата подпорна стена е настъпил през пролетта на 2022 г., в резултат на засиленото ерозионно действие на водите на р. Черна. В тази зона коритото на реката е в завой и движението на водата в речния поток има турбулентен характер. Това агресивно придвижване на цялата маса на водата от дъното на повърхността предизвиква мощна разрушителна дейност /ерозия/. В конкретния случай се развива странична речна ерозия. Водните струи не заемат централната част на коритото, а се приближават към външната част на завоя и подкопават левия бряг на реката.

Бетоновата подпорна стена е подкопана и разрушена в участък около 15 м.

Компрометираната подпорна стена

Констатирано е, че е в този участък в резултат на изместването на разрушените части от подпорната стена към коритото на реката е оголен армонасипът и е засегната част от отводнителната система на свлачищния участък.

4. Към момента на огледа се констатира, че подпорната стена на р. Черна е компрометирана и разрушена в участък с дължина около 15 m.
5. Дестабилизационните процеси в подпорната стена са настъпили през пролетта на 2022 г., в резултат на засиленото ерозионно действие на водите на р. Черна.

С цел ограничаване ерозионната дейност на реката в засегнатия участък откъм левия и десния бряг аварийно е извършено насипване със скална маса.

6. С цел ограничаване разрушителната дейност на реката в засегнатия участък откъм левия и десния бряг аварийно е извършено насипване със скална маса.
7. При разрастване на ерозионния процес са застрашени от компрометиране изградените през 2014 г. геозащитни укрепителни и отводнителни съоръжения.

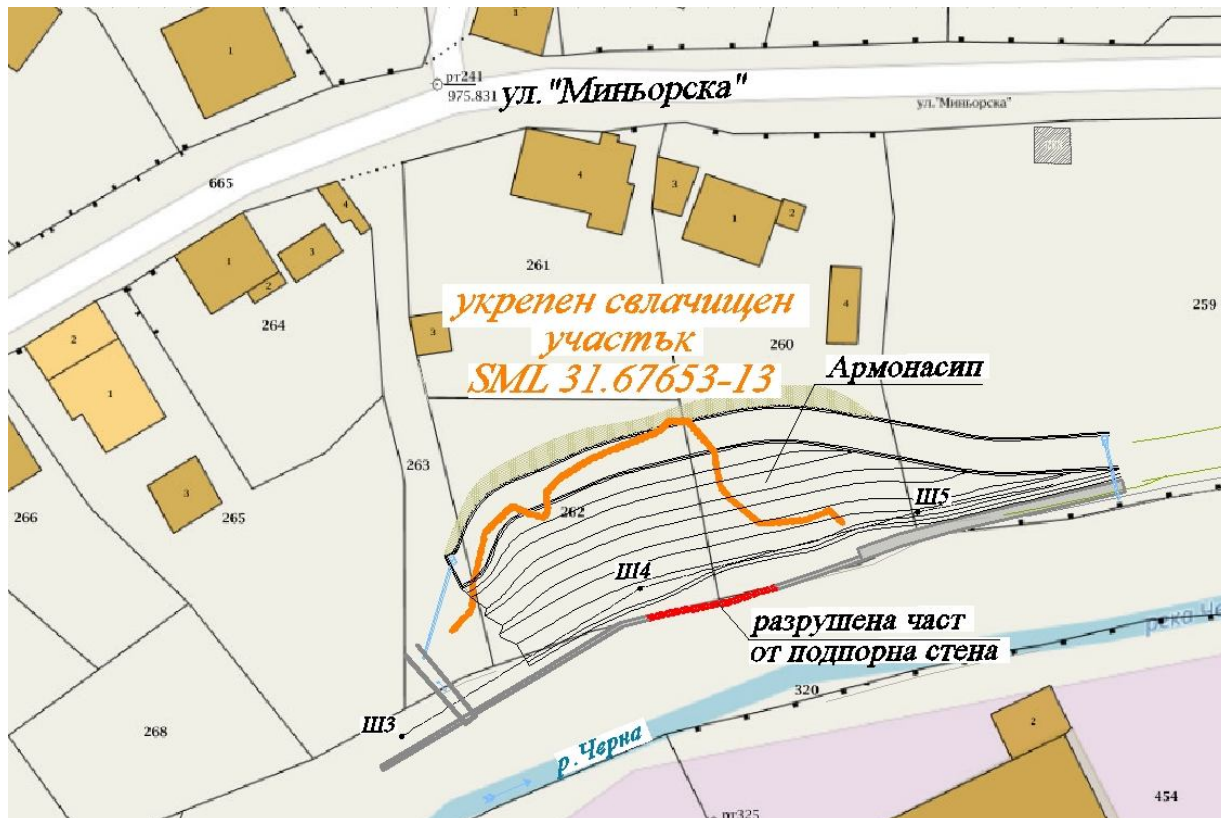
Ситуиране на укрепения свлачищен участък и разрушената подпорна стена на р. Черна

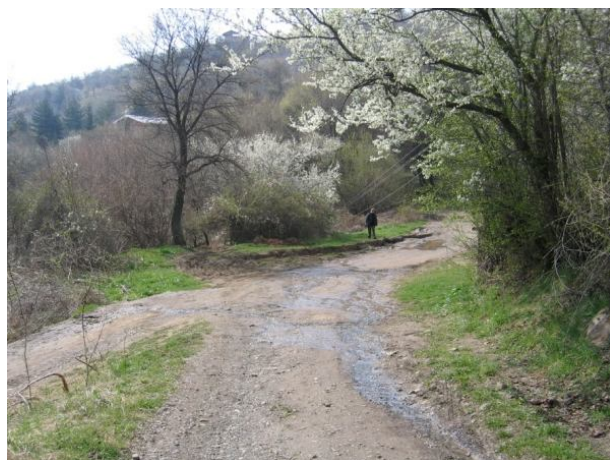
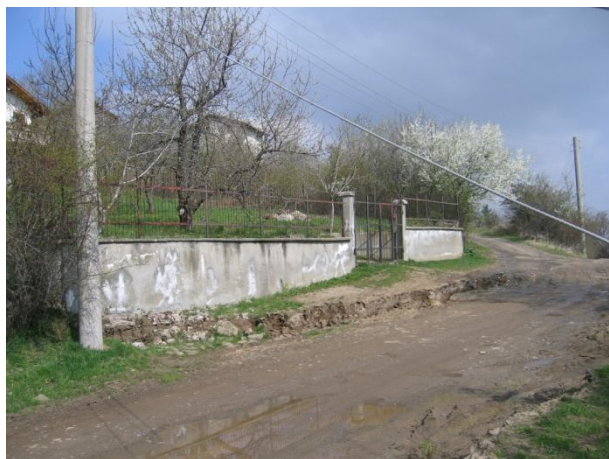
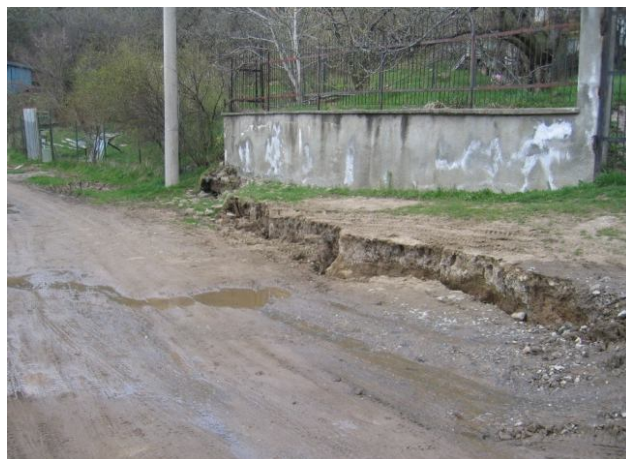
От проявените свлачищни процеси е разрушен 1 бр. ел. стълб, в резултат на което е прекъснат електропровод, охранващ жилищните сгради в района, прекъснато е платното на ул. „Невен” в участък около 50 m, която се явява единствена пътна връзка за по-отдалечените части на вилната зона.

Свлачищен участък във в.з. „Беликата” /април, 2006 г./
