ОБОБЩЕН ГОДИШЕН ДОКЛАД 2023 г.

РЕГИСТРИРАНЕ И МОНИТОРИНГ НА СВЛАЧИЩНИ РАЙОНИ

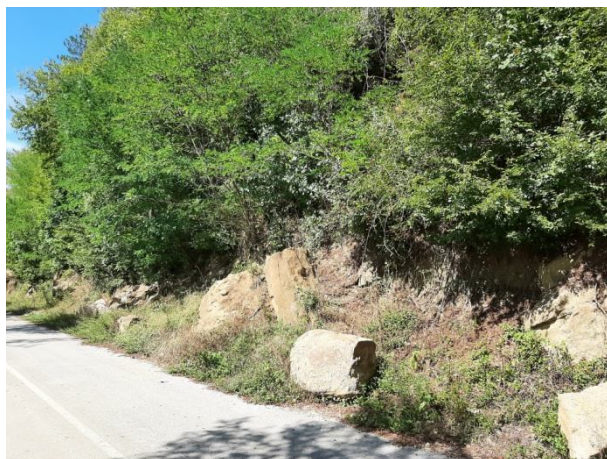
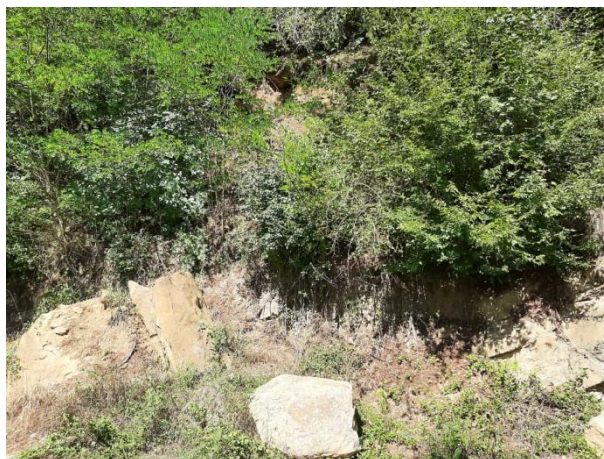
Към **септември, 2021 г.** е констатирано временно затихване на свлачищните процеси над пътя, без промяна в първоначално посочения обхват на процеса.

Общ изглед на свлачищния участък над пътя, 2021 г.

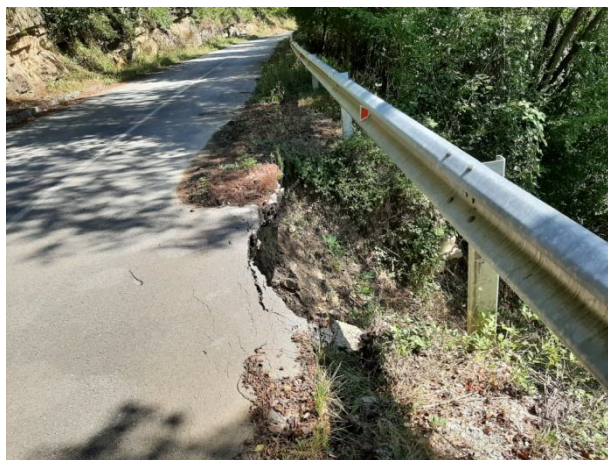
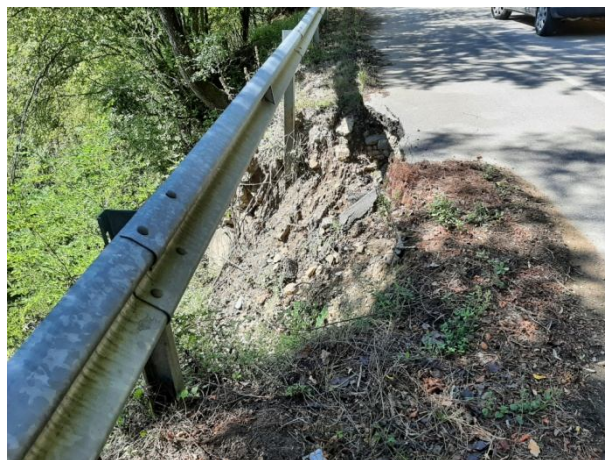
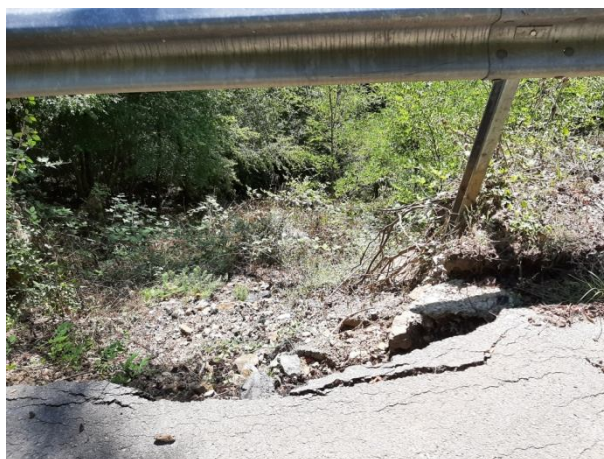
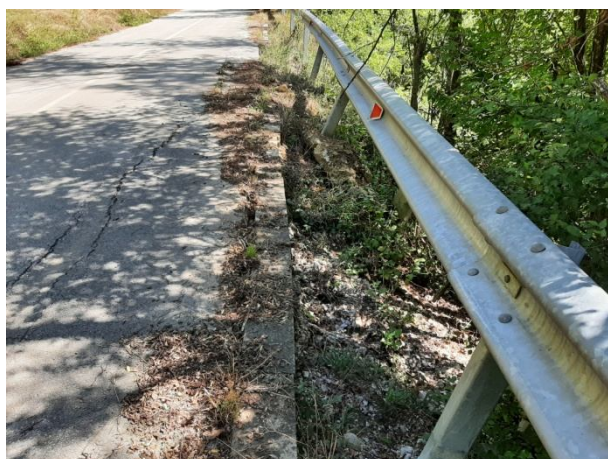
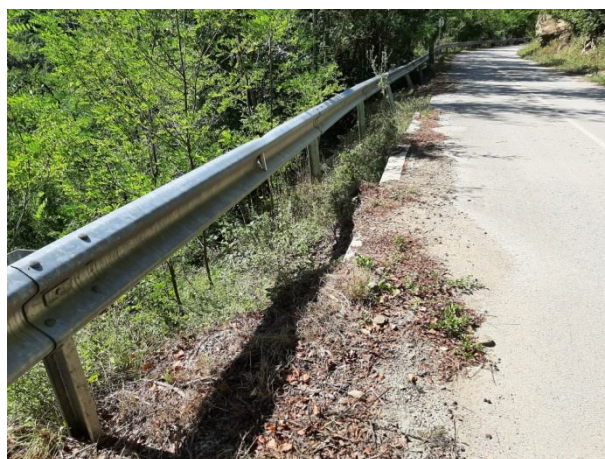
В периода между 2017 г. и 2021 г. е настъпило активизиране и разширение на процеса при участъка, разположен под пътното платно, при което е засегната дясната лента за движение на пътното платно. Установено е изместване на крайпътната мантизела с около 0.8-1 m от оста ѝ по посока на склона. Част от асфалтовата покривка напълно е разрушена. По пътното платно са образувани отворени пукнатини на срязване, които достигат почти до осовата линия. Пукнатините са с дължина около 33 m.

Регистрирани са приблизителни размери на свлачищния участък 20/33 m и площ 0.23 dka.

Деформации по пътното платно, 2021 г.

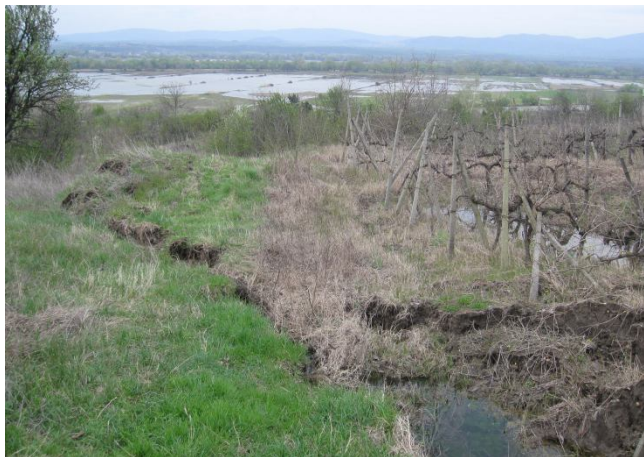
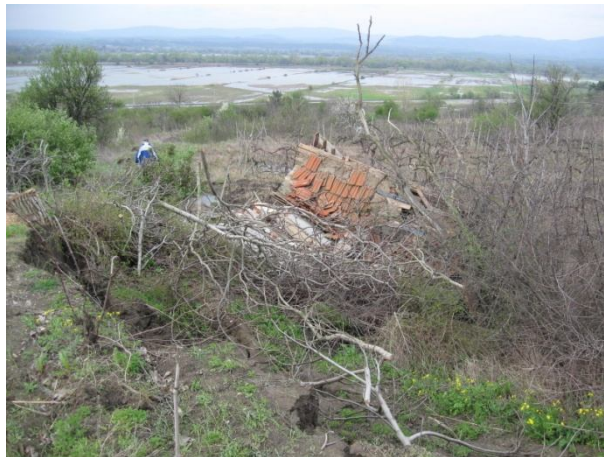
В базисната си част свлачището е водонаситено, а в негативните форми и широко отворените пукнатини се наблюдава задържане на повърхностни води.

Негативни форми и пукнатини запълнени с вода, 2015

Разрушена постройка в левия борд, 2015

Засегнати са частни земеделски имоти, заети от лозови насаждения и е разрушена малка постройка в обсега на левия борд.
