## ОБОБЩЕН ГОДИШЕН ДОКЛАД

С АНАЛИЗИ И ОЦЕНКИ ОТ ИЗВЪРШЕНИТЕ ДЕЙНОСТИ ПРЕЗ 2023 г., ПРИ ИЗПЪЛНЕНИЕ НА СКЛЮЧЕНИЯ С МРРБ - СОФИЯ ДОГОВОР ЗА: *“ПРЕВАНТИВНИ ДЕЙНОСТИ, СВЪРЗАНИ С РЕГИСТРИРАНЕ И МОНИТОРИНГ НА СВЛАЧИЩНИТЕ РАЙОНИ НА ТЕРИТОРИЯТА НА РЕПУБЛИКА БЪЛГАРИЯ, НА РАЙОНИТЕ С ЕРОЗИОННИТЕ ПРОЦЕСИ ПО ДУНАВСКОТО КРАЙБРЕЖИЕ ...“*, ЗА ОБЛАСТИТЕ: *ВИДИН, МОНТАНА, ВРАЦА, ПЛЕВЕН, ЛОВЕЧ, ГАБРОВО, ВЕЛИКО ТЪРНОВО, РУСЕ, СИЛИСТРА, ТЪРГОВИЩЕ И РАЗГРАД*”

ПЛЕВЕН, февруари 2024 г.

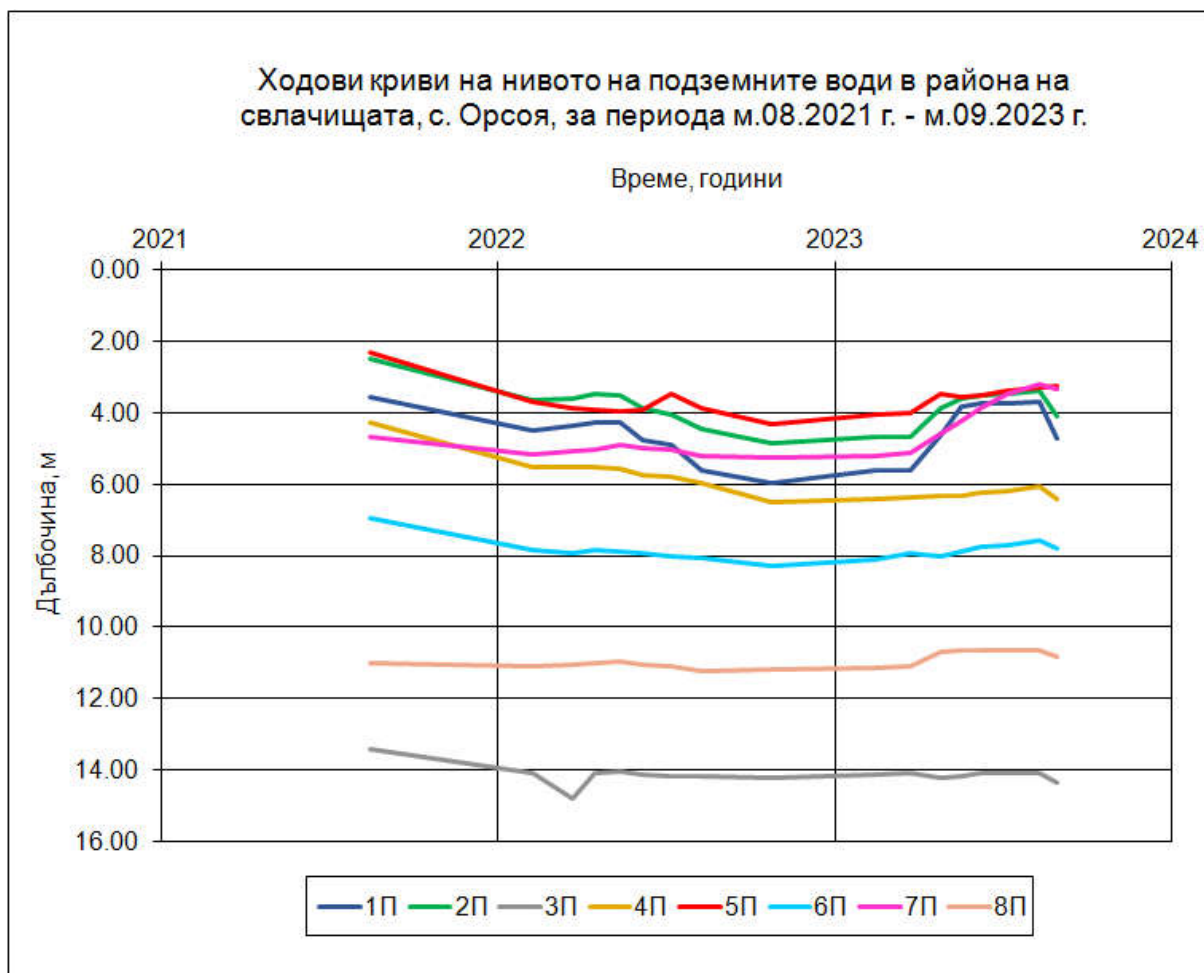
Фиг. 2

Амплитудата на колебание на водните нива за района на свлачище № MON24.53970.92.02 е в границите от 0.36 м (4П) до 1.99 м (7П).

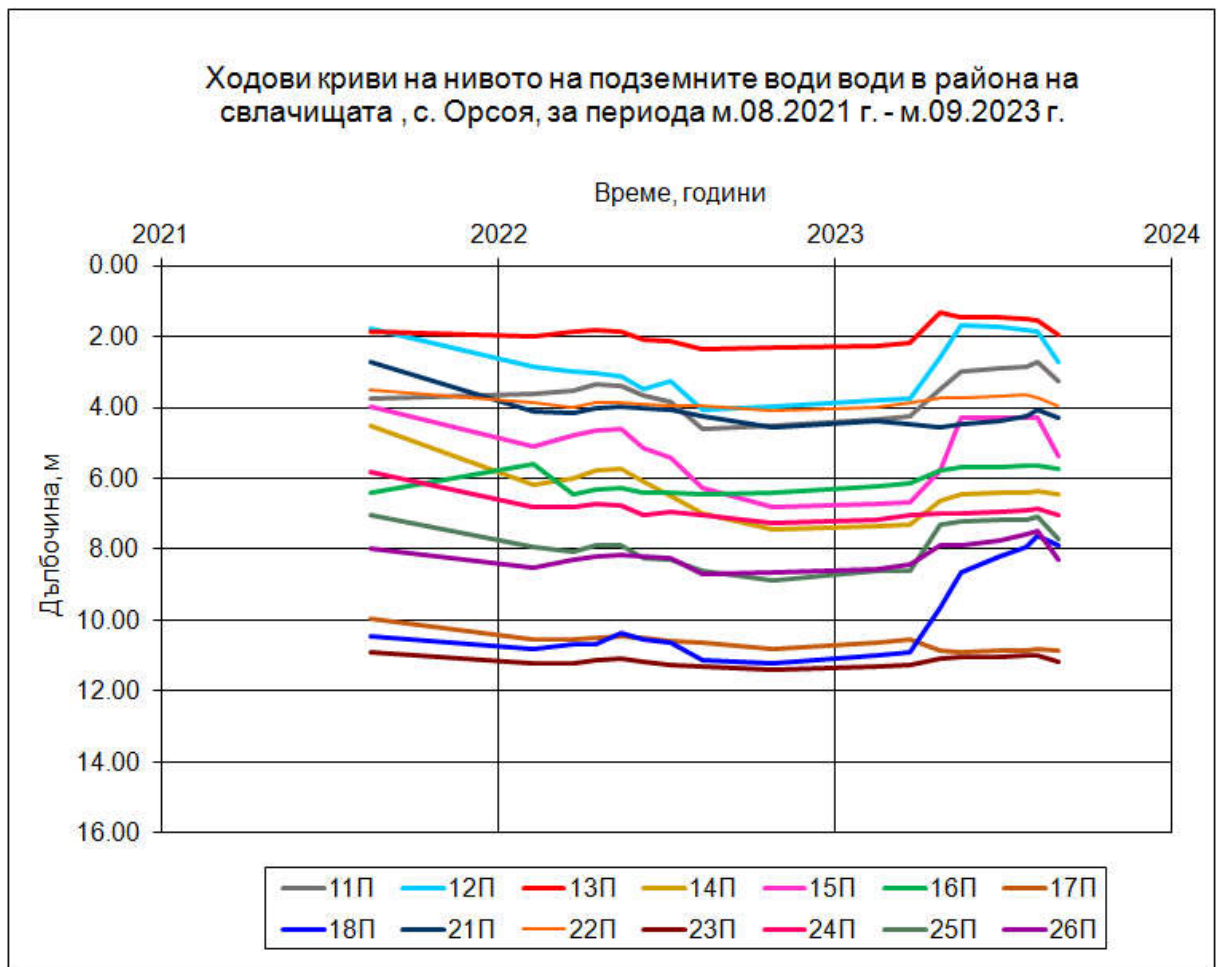
Мониторингът на подземните води в обхвата на проявените в централната част на с. Орсоя свлачища №№ MON24.53970.92.03 и MON24.53970.92.04 показва, че най-ниски водни стоежи във всички наблюдавани точки са регистрирани през м. февруари, а най-високи през м. август. От построената графика на ходовите криви се вижда, че за свлачище № MON24.53970.92.03 данните от измерванията показват рязко покачване на водните нива, а в района на свлачище № MON24.53970.92.04 покачването е плавно. Най-голямо повишение с 3.60 м е отчетено в средната част на склона за пиезومتر 18П (свлачище № MON24.53970.92.03), а най-малко покачване с 0.36 м е регистрирано при пиезومتر 22П (свлачище № MON24.53970.92.02).

На Фиг. 3 е изобразена графика на ходовите криви на нивата на подземните води в наблюдаваните точки.

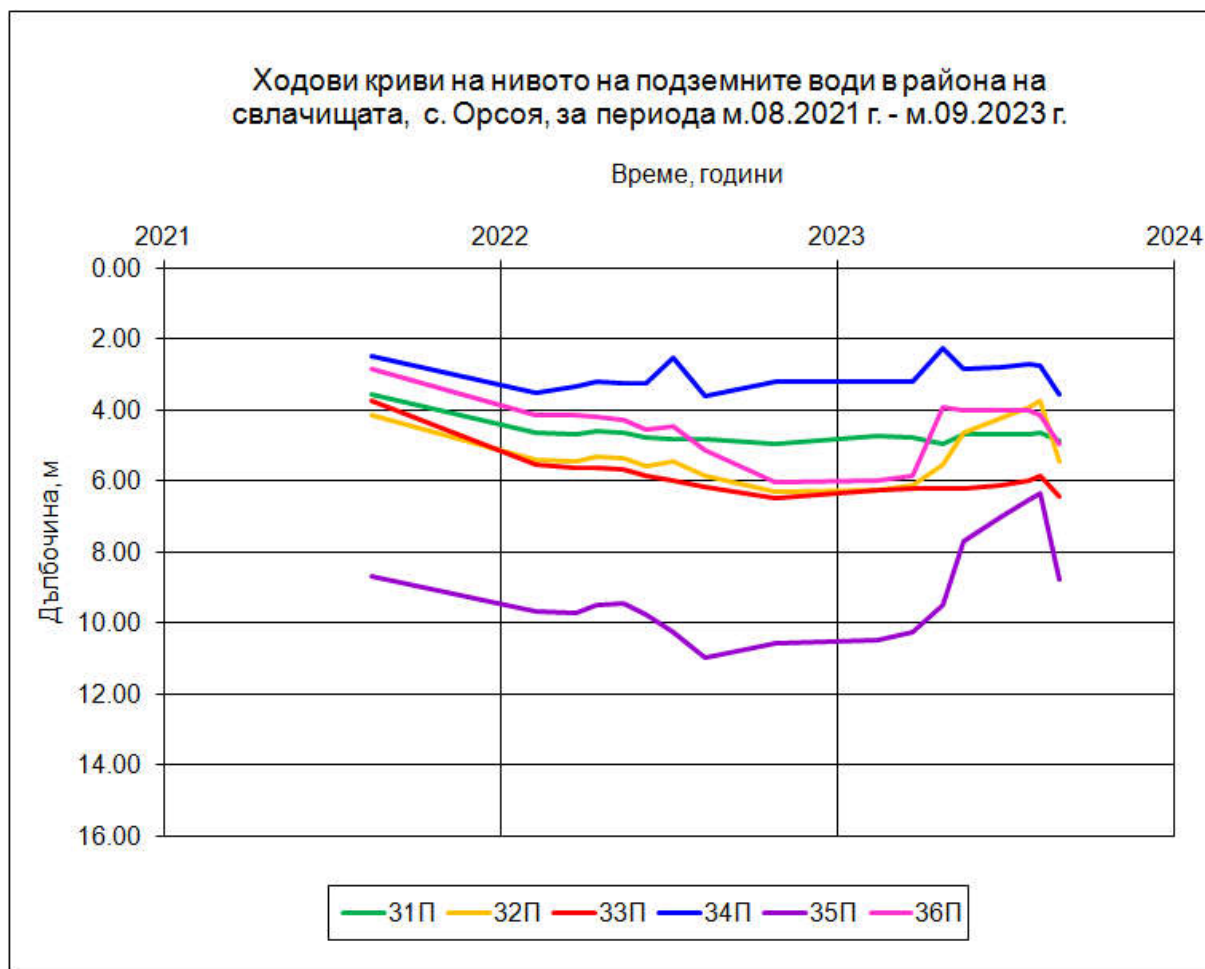
Фиг. 4

Хидрогеоложката мрежа в района на свлачище № MON24.53970.92.05 включва 6 броя пиезометри, които са изградени в основата на склона и района на републикански път П-11. По данните от измерванията на наблюдателните точки е построена графика на ходовите криви на нивата на подземните води (Фиг. 4). От графиката се установява, че депресионната крива е с нарастващи стойности, достигащи максимум през м. август, а през м. септември следва рязък спад на водните стоежи.

Като цяло данните от мониторинга показват тревожно покачване на водните нива за свлачище № MON24.53970.92.05. Установеното повишение през м. август с натрупване спрямо последния замер от 2022 г. е в границите от 0.33 м (31П) до 4.22 м (35П). Независимо от регистрираното рязко понижение през м. септември за по-голямата част от наблюдателните точки нивата на подземните води остават високи, което създава риск от увеличаване на интензивността на свлачищните процеси.

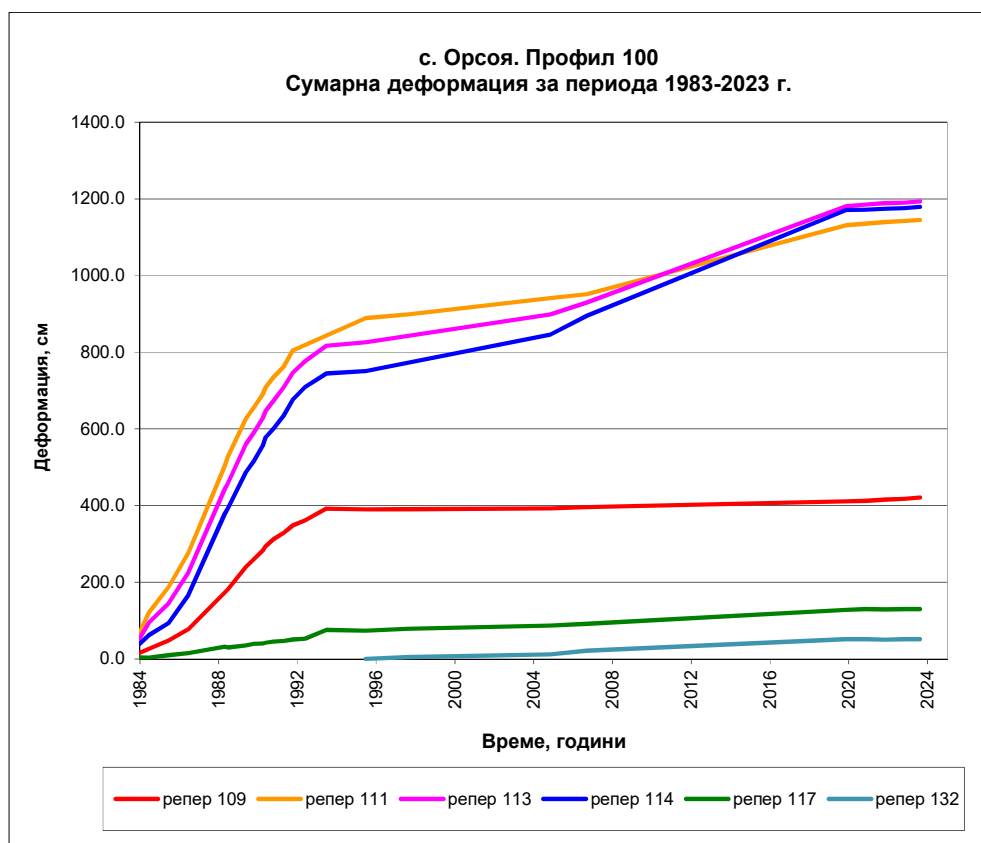
Фиг. 8

- геодезически репер № 115 – без движение;
- геодезически репер № 117 – скорост на движение 0.44 см/г;
- геодезически репер № 132 – без движение.

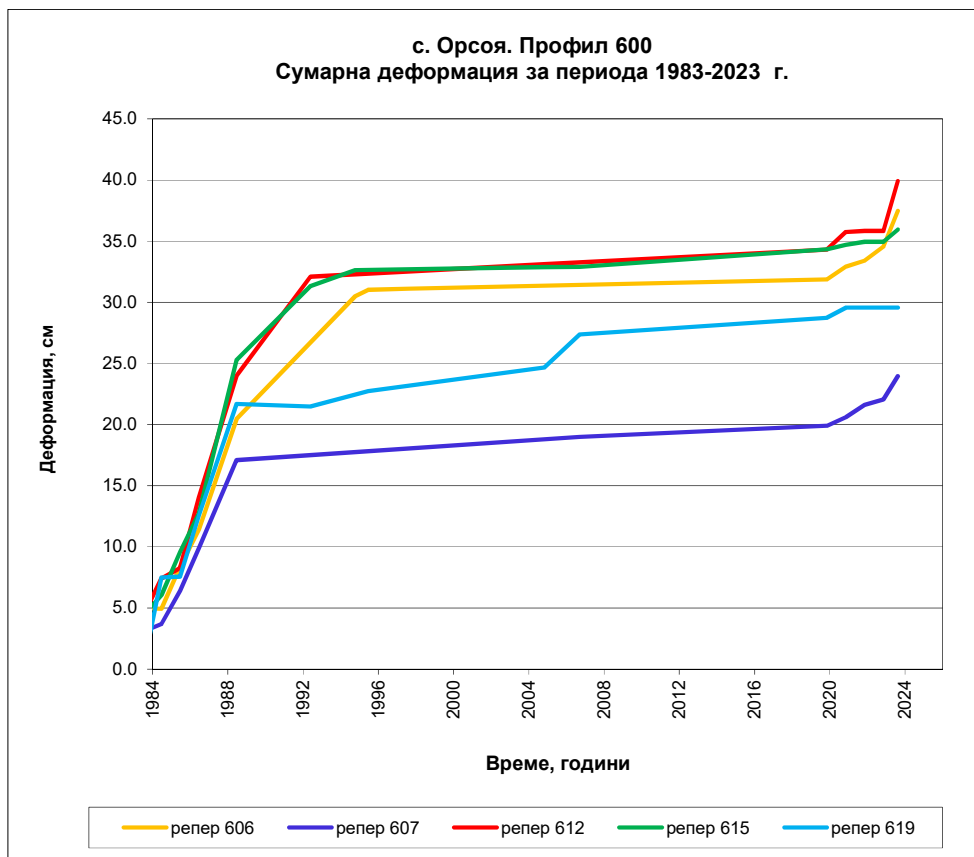
Фиг. 9

В наблюдаваната територия от село Орсоя, която попада в границите на свлачище № MON24.53970.92.02, резултатите от проведените наблюдения показват слаби повърхностни движения по профилна линия 600. Скоростта на процесите в горната част на склона е около 3 см/г (репери № 606 и № 607), а в района на път П-11 е до 2 см/г, при долната граница на свлачището не са установени движения (Фиг. 9):

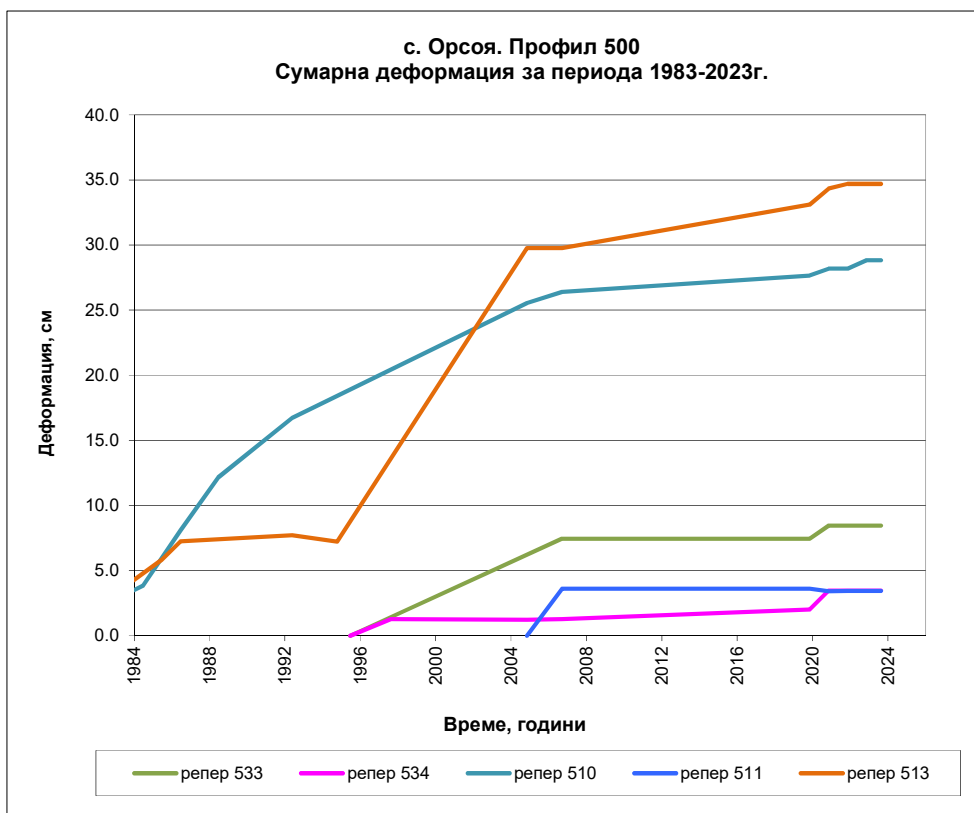
Фиг. 10

В района на геодезически профил 500 (източно от пътя за Сталийска махала) не са установени премествания (Фиг. 10).

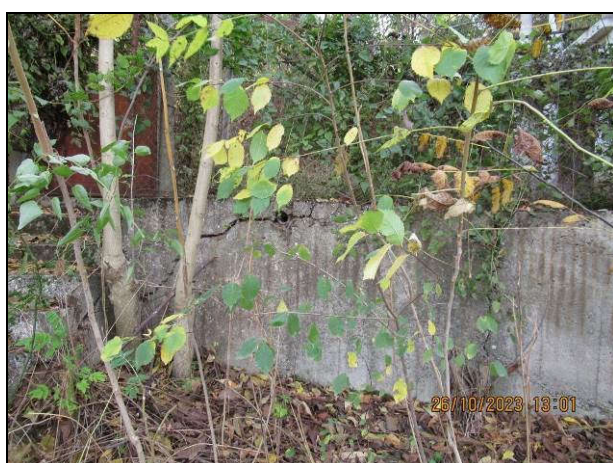
Снимка 1

Към момента на огледа се установяват белези от периодични активизации на свлачищните процеси, засягащи застроената част от склона. По жилищните сгради се установяват пукнатини с разтвореност 5-6 см и конструктивни нарушения, които застрашават здравината им. Голяма част от сградите са напълно разрушени след активизацията от 1978 г.

По новоасфалтираните участъци от път II-11 са образувани слягания до 0.1 м. Отводнителната канавка на пътя е изцяло запълнена и не провежда постъпващия от пътното платно и горната част на склона повърхностен отток.

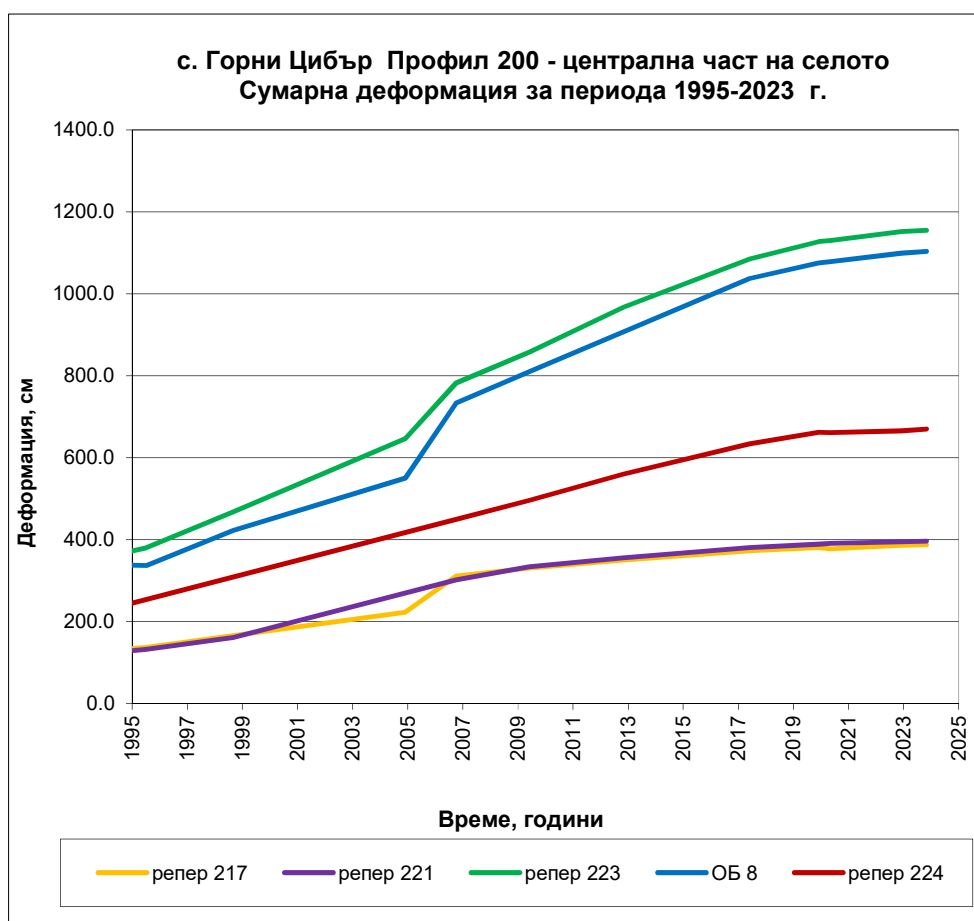
От построените графики на сумарните премествания за целия период на наблюдение се вижда, че през последните 3-4 години, по профил 200 се има тенденция за нарастваща активност на свлачищните процеси – Фиг. 18 и Фиг. 19.

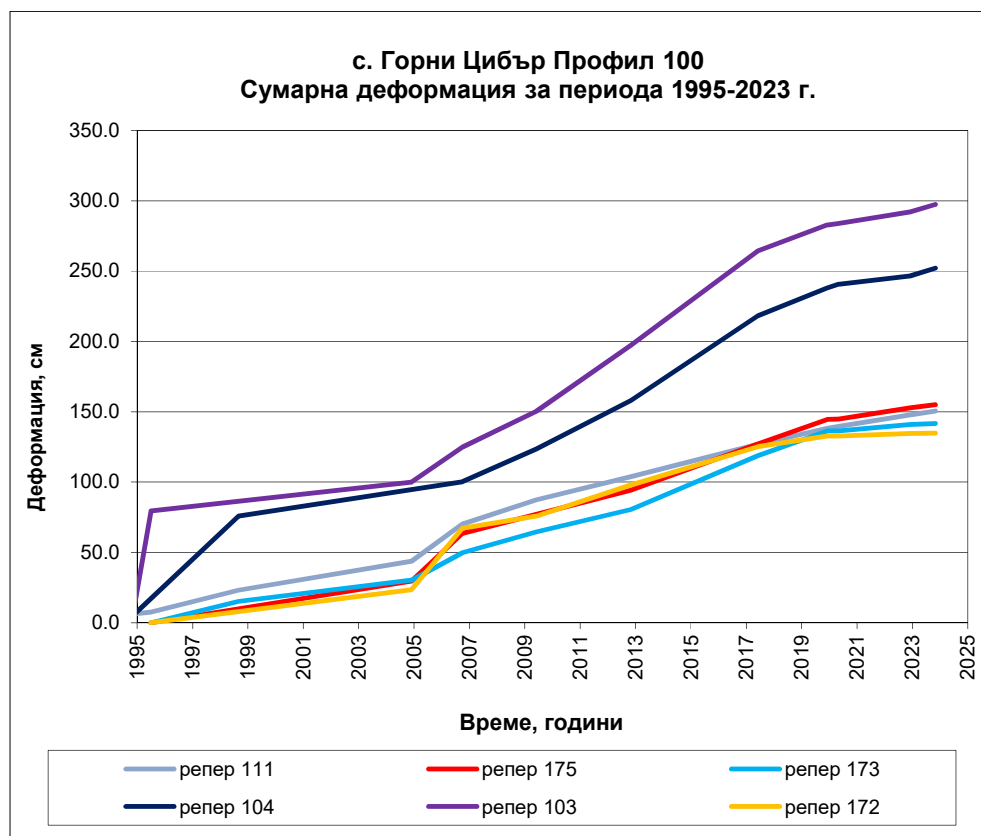
Фиг. 20

В западната част на селото, по-активна в свлачищно отношение е долната част от склона, където скоростта е между 1.24 см/г и 6.09 см/г (репери №№ 104, 103 и 172). В зоната около републикански път П-11 активността на процесите се запазва със скорост от 2.29 см/г (контролна точка № 175) до 3.10 см/г (контролна точка № 111) - Фиг. 20. В участъка от склона над път П-11, където е формирано съвременното, периодично-активно свлачище № MON11.16639.94.05, при последния мониторинг не са настъпили повърхностни премествания.

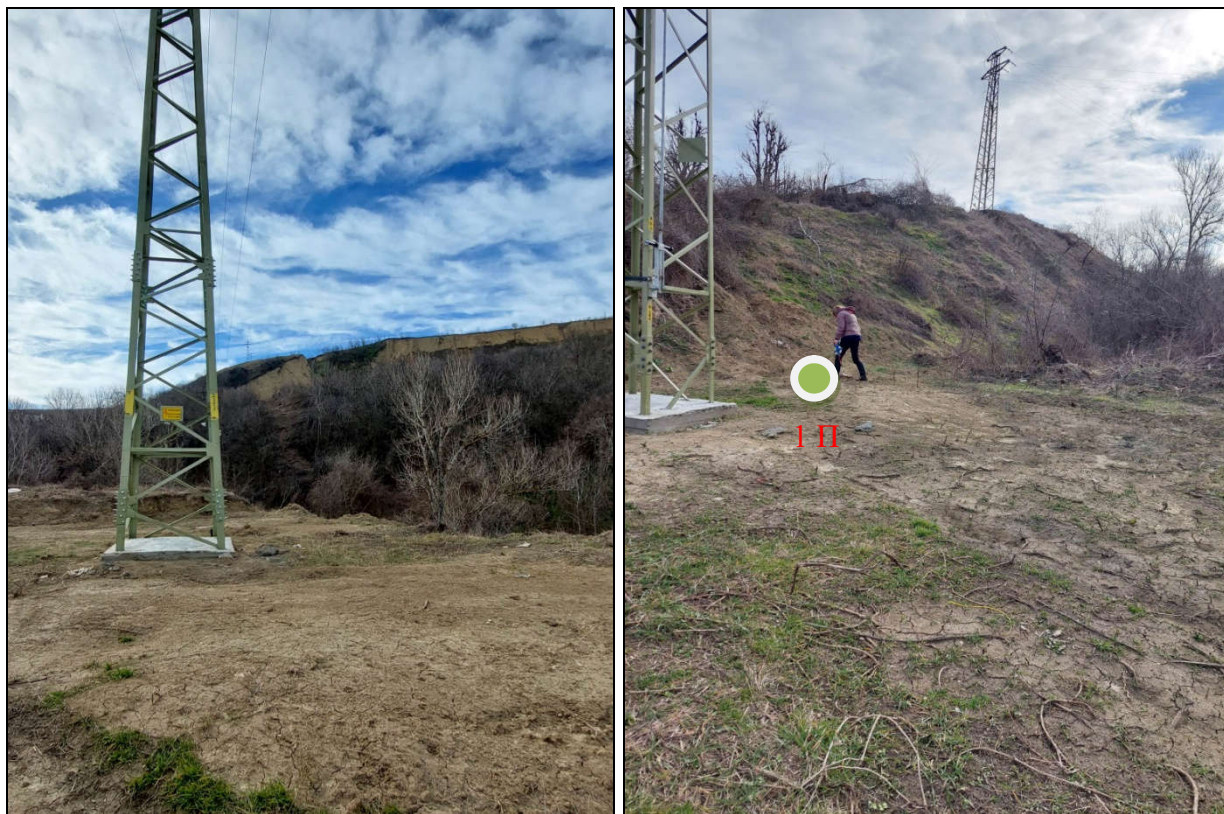
Снимка 3

В резултат на строителни дейности по подмяна на стълбове за високо напрежение от електропреносната мрежа е унищожен пиезометър 1П, разположен в активната призма на съвременен, периодично-активно свлачище № VRC31.54020.02.23 (Снимки 3 и 4).

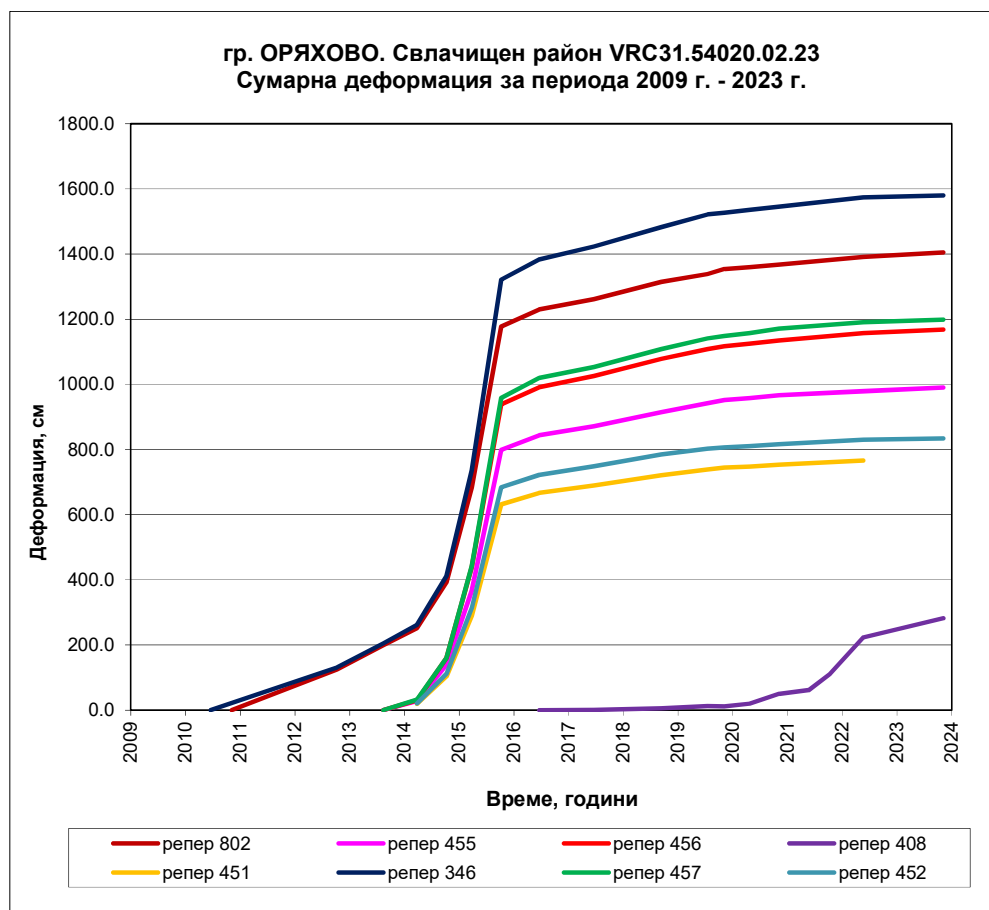
Фиг. 27

В обхвата на съвременното, периодично-активно свлачище № VRC31.54020.02.23, повърхностните движения са с намаляваща интензивност от горната част към основата на склона. Под главния свлачищен отстъп (източно от ул. „Никола Обретенов“ и под ул. „9-ти ноември“) скоростта на процесите е около 9 см/г (репер № 802), в района на път II-11 движенията намаляват до 7.50 см/г (репер № 455), в участъка под републиканския път - до 2.77 см/г (репер № 452) и затихват в основата на склона (репер № 459 – скорост 0.83 см/г) – Фиг. 27.

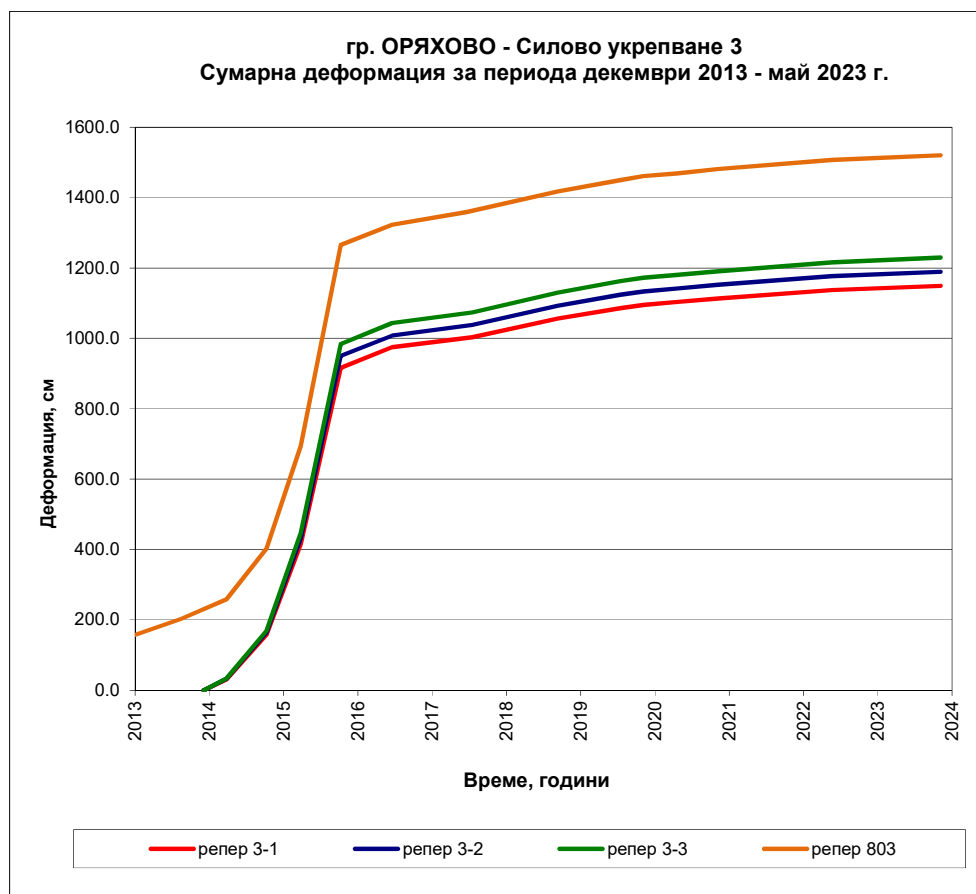
Фиг. 28

- репер № 803 – скорост 8.50 см/г;
- репер № 3-1 – скорост 8.22 см/г;
- репер № 3-2 – скорост 8.25 см/г;
- репер № 3-3 – скорост 9.25 см/г.

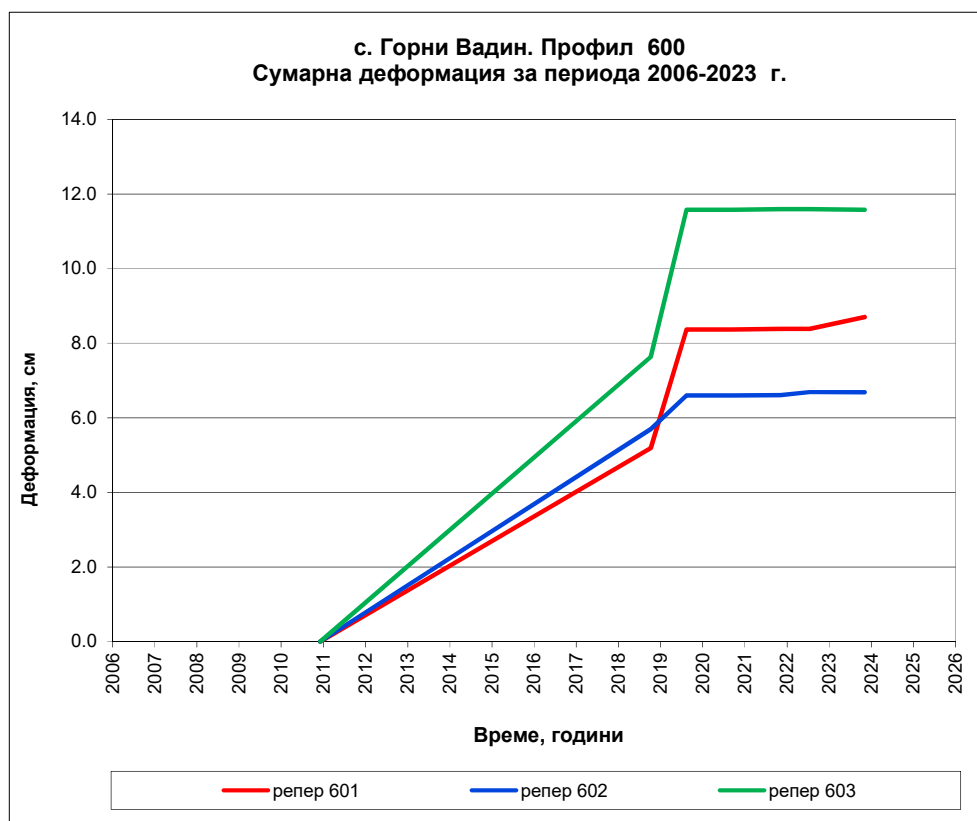
Фиг. 39

Повърхностни премествания със скорост 2.50 см/г са отчетени в локален участък от склона при контролна точка № 603 от геодезически профил 600, в западните покрайнини на селото (Фиг. 39).

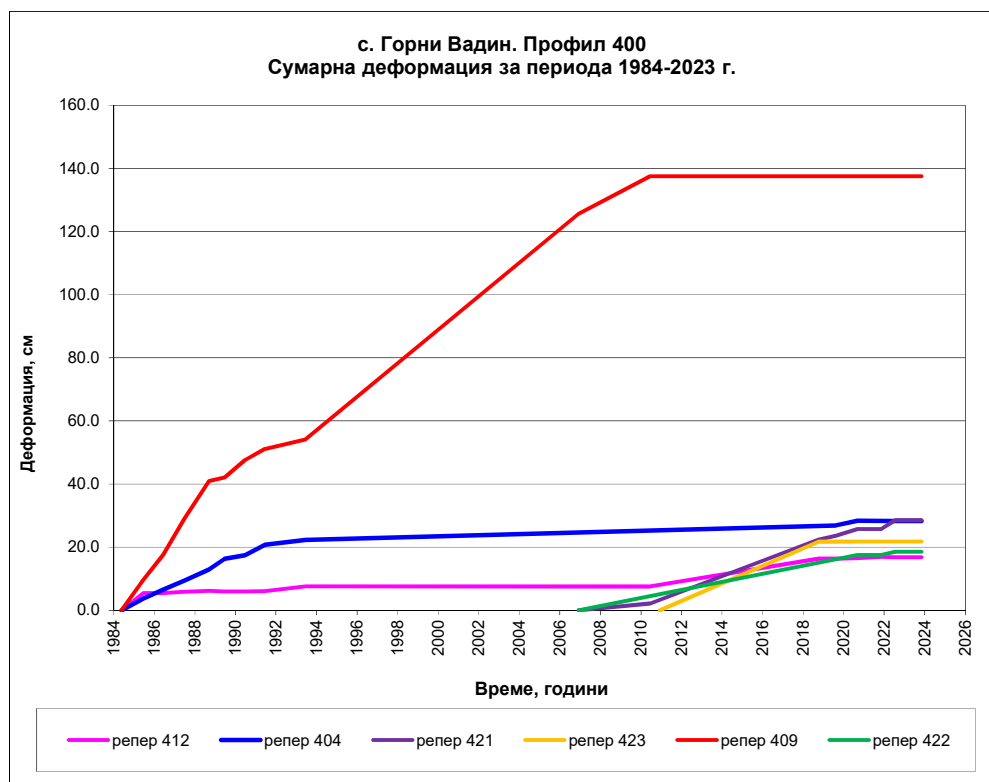
Фиг. 41

В източната половина на древното свлачище № VRC1.16451.02 и в района на съвременното, периодично-активно свлачище № VRC1.16451.02.02 не са установени повърхностни движения за последния наблюдателен период – Фиг. 41.

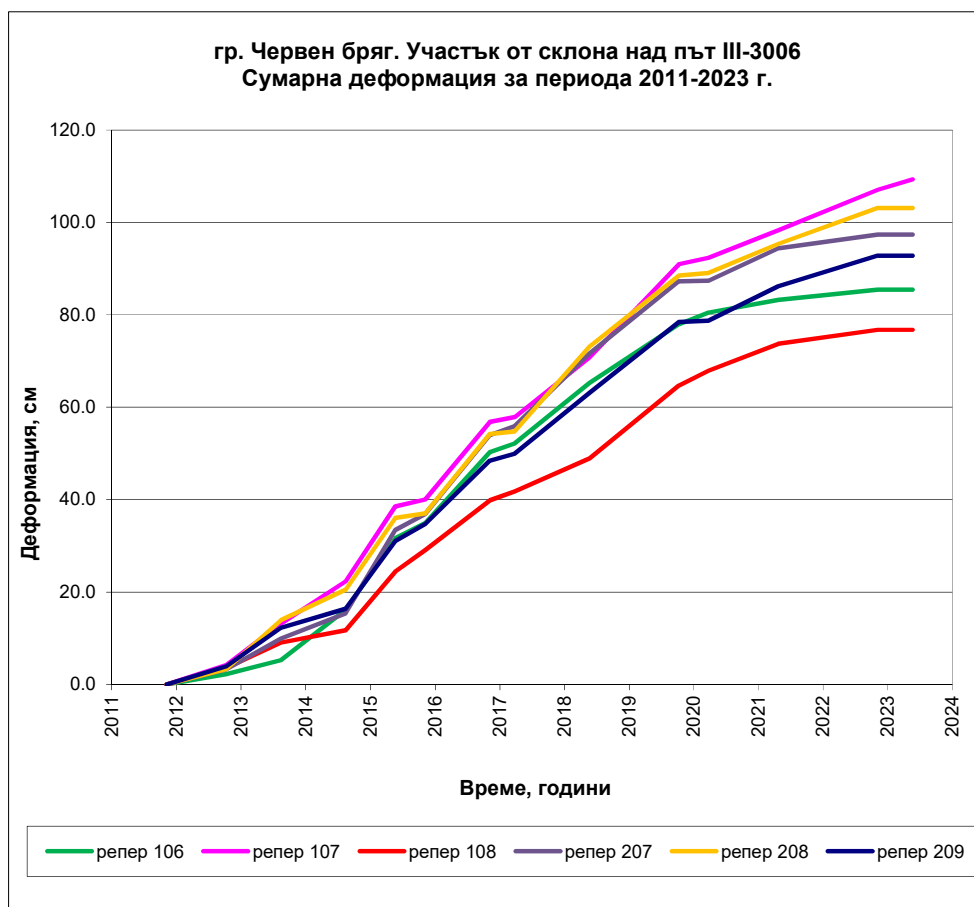
Фиг. 44

За района на свлачище № PVN37.80501.01.01, в периода м. ноември 2023 г. - м. май 2023 г., се отчита намаляваща интензивност на повърхностните движения. В участъка от склона над Републикански път III-3006 и силово укрепване № 3, повърхностните движения са под 5 см/г. (отчетени в зоната на репер 107 – Фиг. 44).

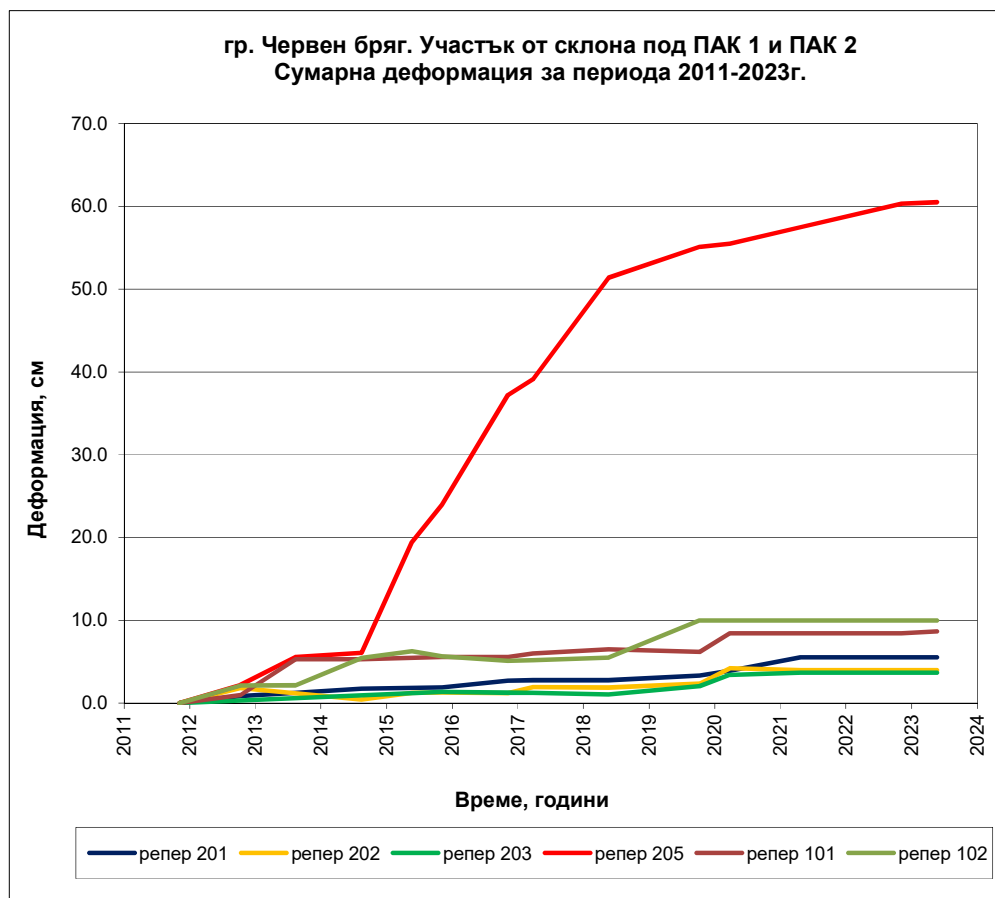
Фиг. 45

активност, като резултатите отчитат минимални повърхностни движения единствено в района на репер 205 – Фиг. 45. При измерванията на реперите, разположени в зоната на свлачище № PVN37.80501.01.02 също не са отчетени премествания.

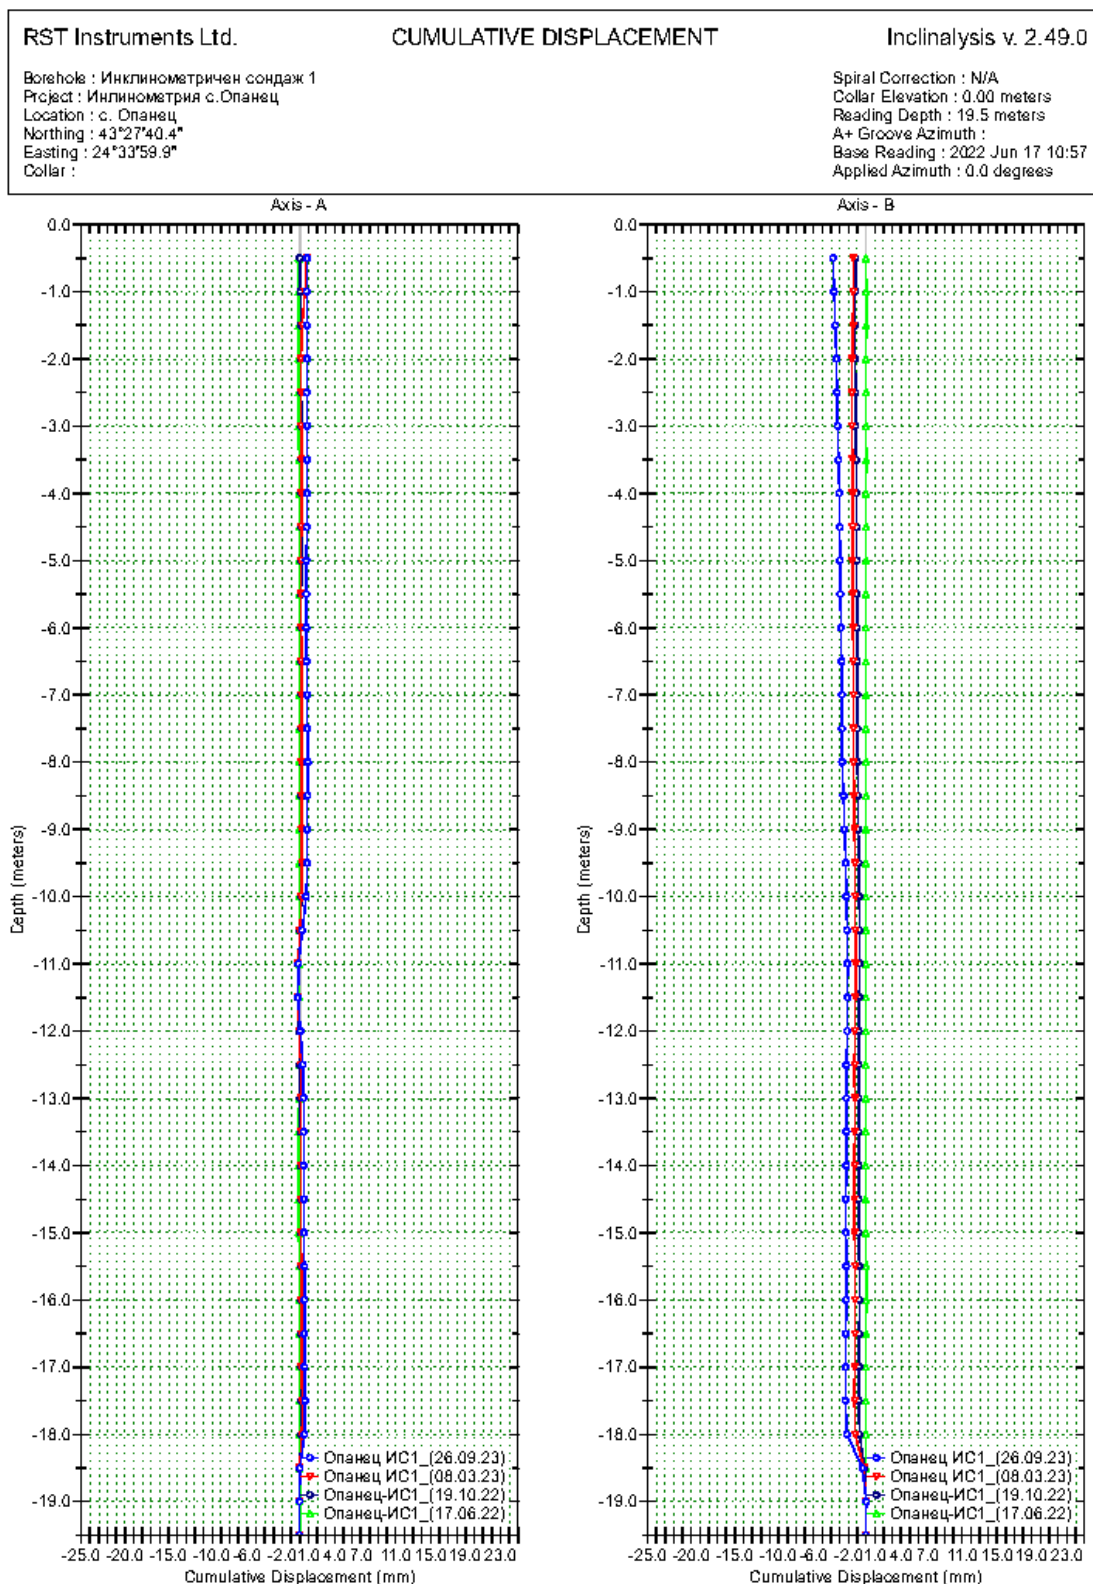
Фиг. 47

Резултатите от двете серии измервания за 2023 г. на инклинометър № 1 (ИС1) са приложени към настоящия доклад в табличен вид (Таблицы 4.4.1 и 4.4.2). Те показват, че на дълбочина 18.0 м от терена (в края на инклинометричната колона) за периода от 08.03.2023 г. до 26.09.2023 г. отчетеното кумулативно преместване е около 2 мм. Отчита се минимално движение в тази точка спрямо предходния период. Преместването е графично представено на Фиг. 47.

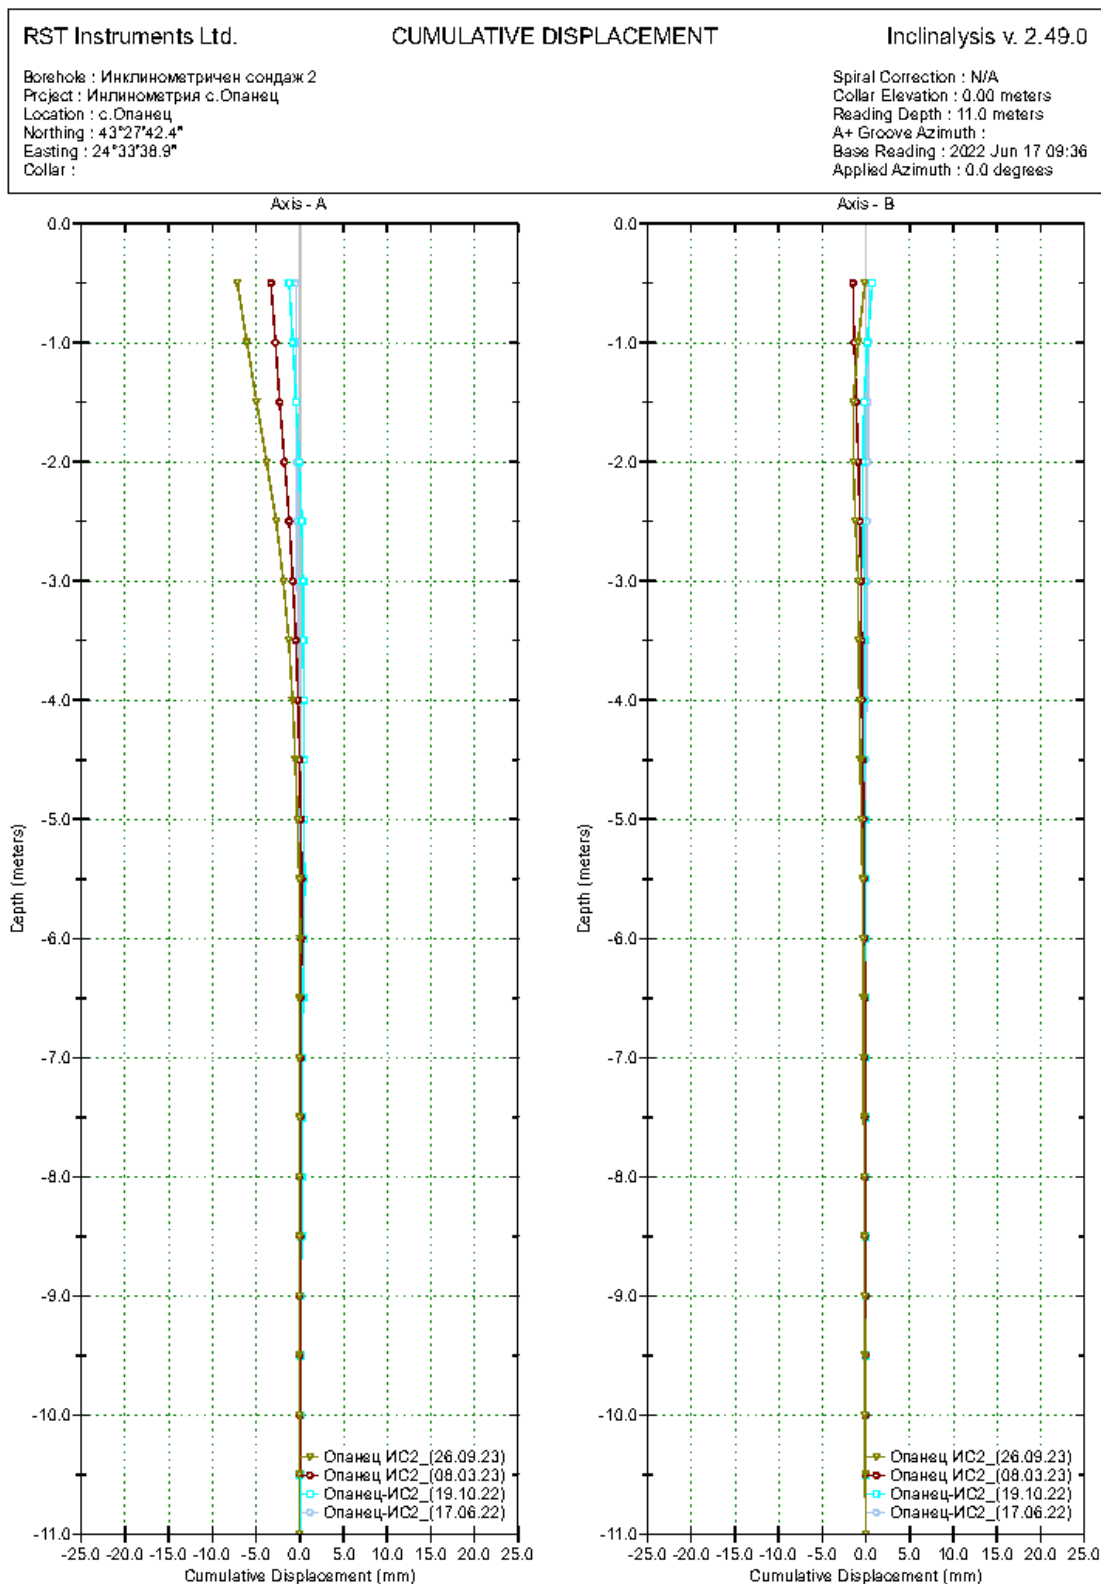
Фиг. 48

на Фиг. 48. Трябва да се има предвид, че отчетеното преместване в горния край на инклинометричната колона не е типично за механизма на свлачищния процес и е вероятно да е следствие от външни влияния върху цокъла (надземната част на инклинометъра). При следващите измервания ще се проследи развитието на деформациите.

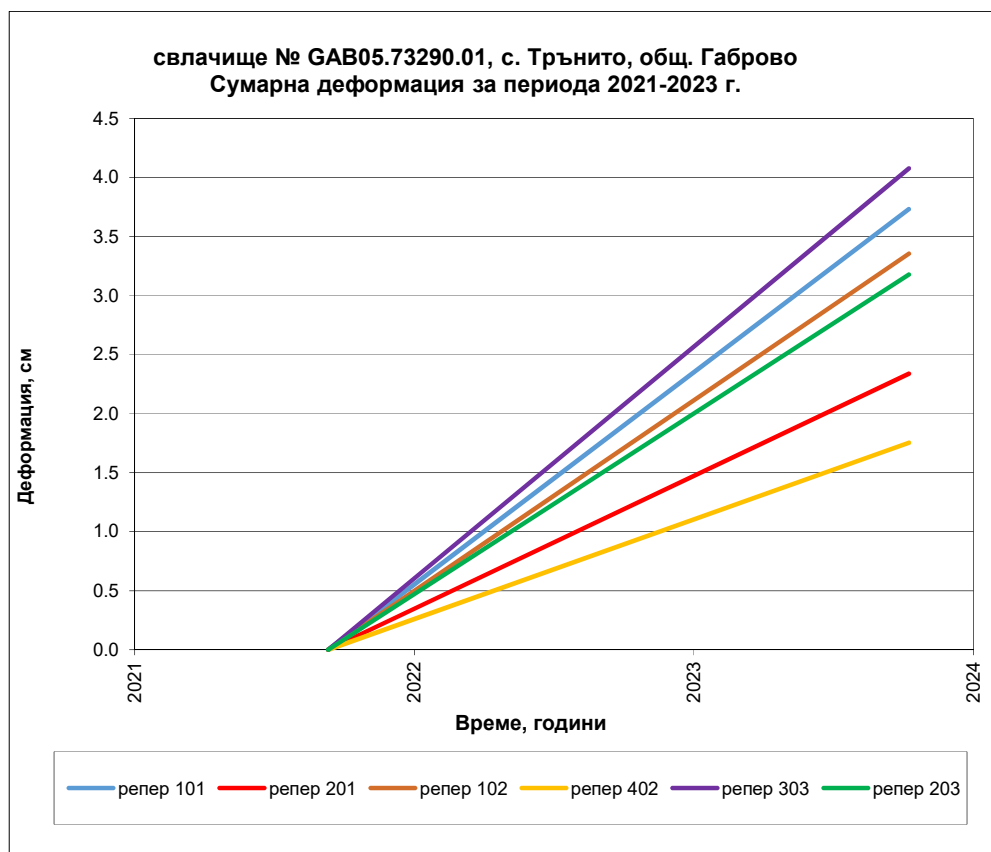
Фиг. 53

- геодезически репер № 203 – скорост на преместване 1.53 см/г;
- геодезически репер № 303 – скорост на преместване 1.96 см/г;
- геодезически репер № 402 – скорост на преместване 0.84 см/г.

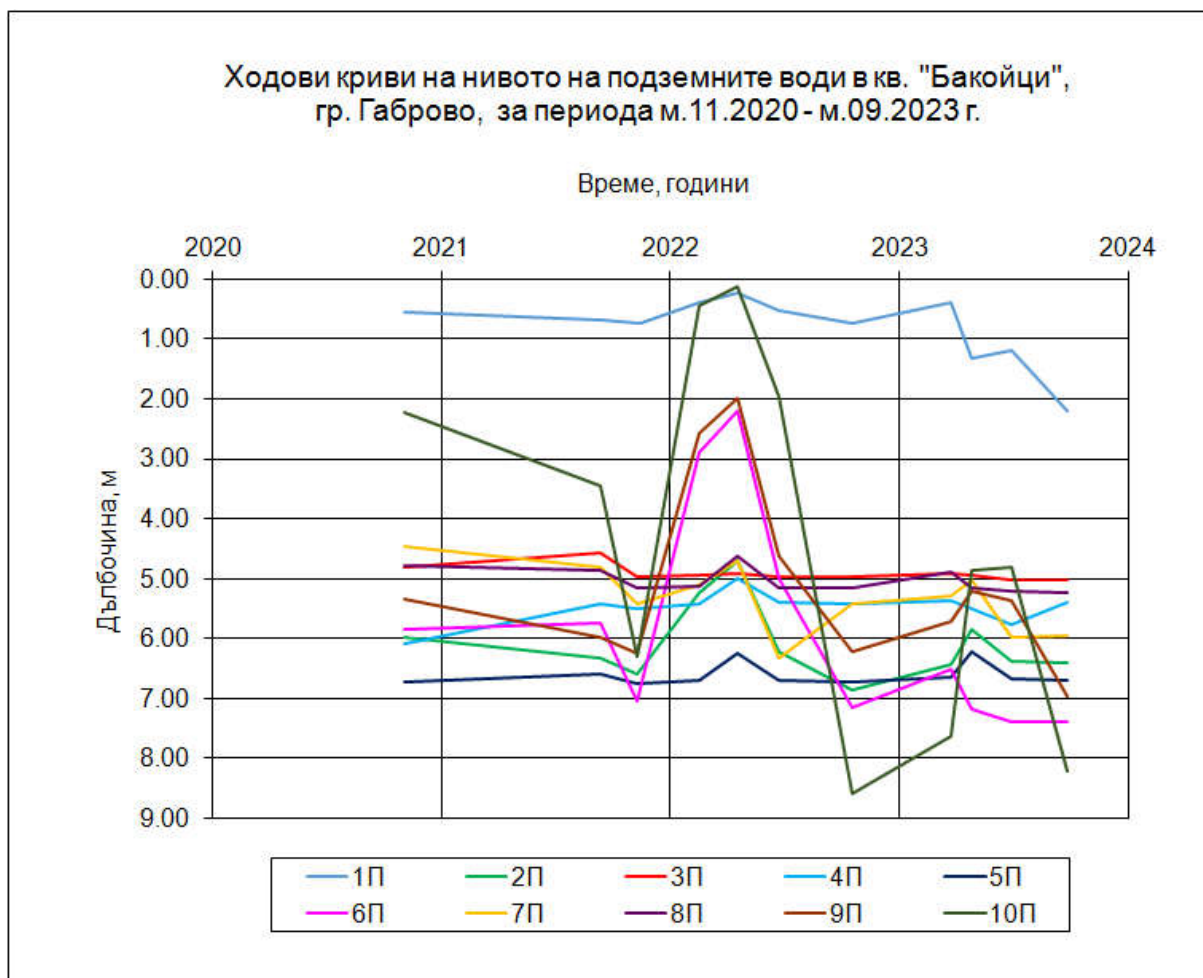
Фиг.54

Въз основа на данните от режимните хидрогеоложки измервания е съставена графиката на ходовите криви на нивата на подземните води (Фиг. 54). От графиката се установяват резки скокове на водните стоежи за по-голяма част от контролните точки, което свидетелства за динамичния характер на водоносния хоризонт, зависещ от сезонното подхранване на водоносните пластовете в склона от инфилтрацията на повърхностни води.

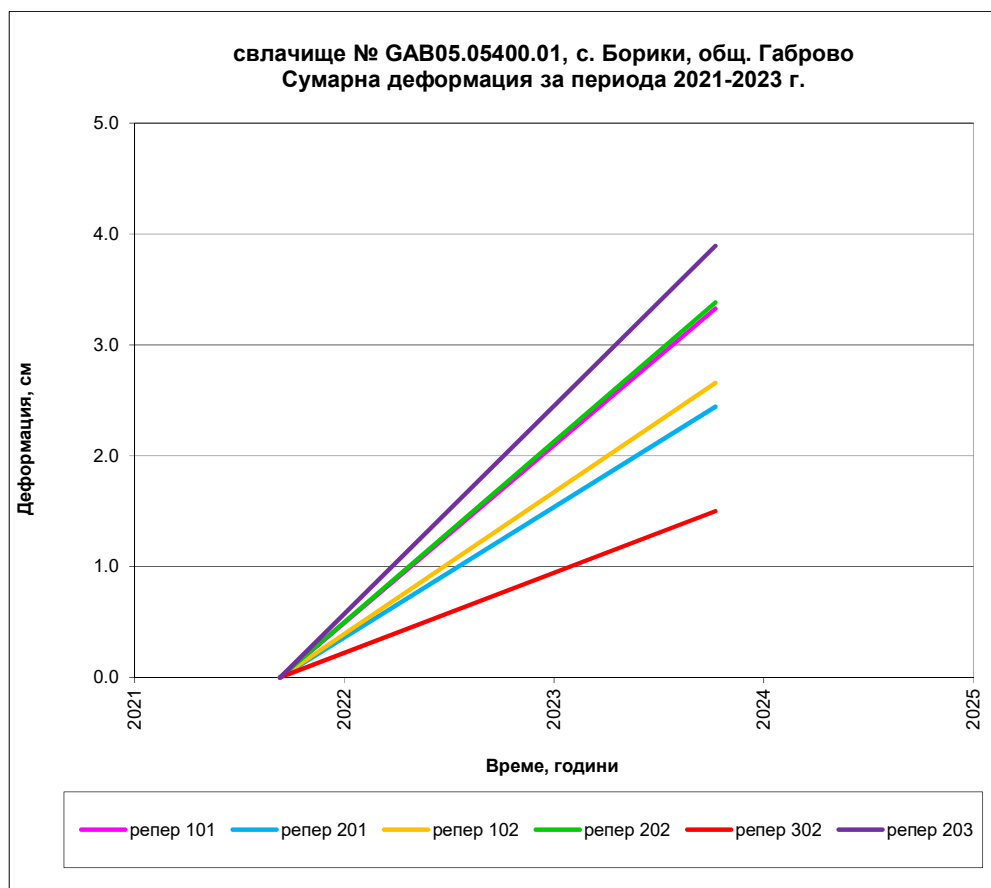
Фиг. 59

- репер 101 – скорост на движение 1.60 см/г;
- репер 102 – скорост на движение 1.28 см/г;
- репер 201 – скорост на движение 1.18 см/г;
- репер 202 – скорост на движение 1.63 см/г;
- репер 302 – скорост на движение 0.72 см/г.
