## ОБОБЩЕН ГОДИШЕН ДОКЛАД

С АНАЛИЗИ И ОЦЕНКИ ОТ ИЗВЪРШЕНИТЕ ДЕЙНОСТИ ПРЕЗ 2023 г., ПРИ ИЗПЪЛНЕНИЕ НА СКЛЮЧЕНИЯ С МРРБ - СОФИЯ ДОГОВОР ЗА: *“ПРЕВАНТИВНИ ДЕЙНОСТИ, СВЪРЗАНИ С РЕГИСТРИРАНЕ И МОНИТОРИНГ НА СВЛАЧИЩНИТЕ РАЙОНИ НА ТЕРИТОРИЯТА НА РЕПУБЛИКА БЪЛГАРИЯ, НА РАЙОНИТЕ С ЕРОЗИОННИТЕ ПРОЦЕСИ ПО ДУНАВСКОТО КРАЙБРЕЖИЕ ...“*, ЗА ОБЛАСТИТЕ: *ВИДИН, МОНТАНА, ВРАЦА, ПЛЕВЕН, ЛОВЕЧ, ГАБРОВО, ВЕЛИКО ТЪРНОВО, РУСЕ, СИЛИСТРА, ТЪРГОВИЩЕ И РАЗГРАД*”

ПЛЕВЕН, февруари 2024 г.

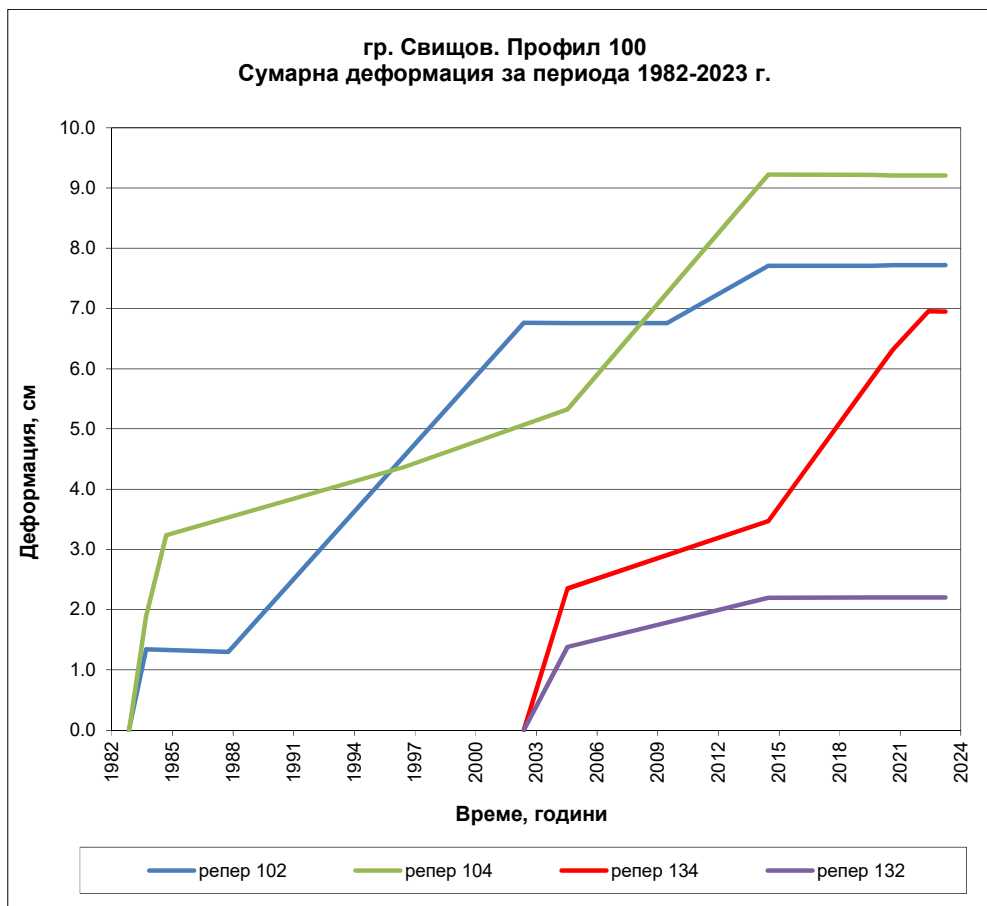
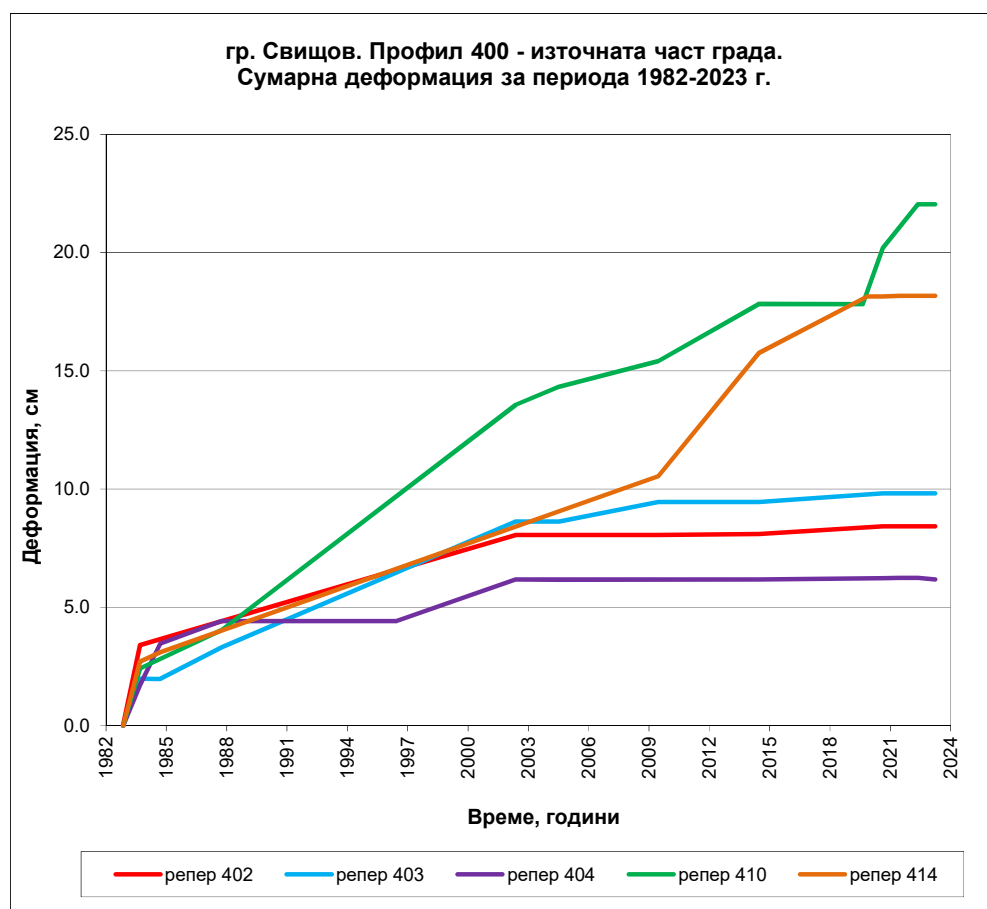
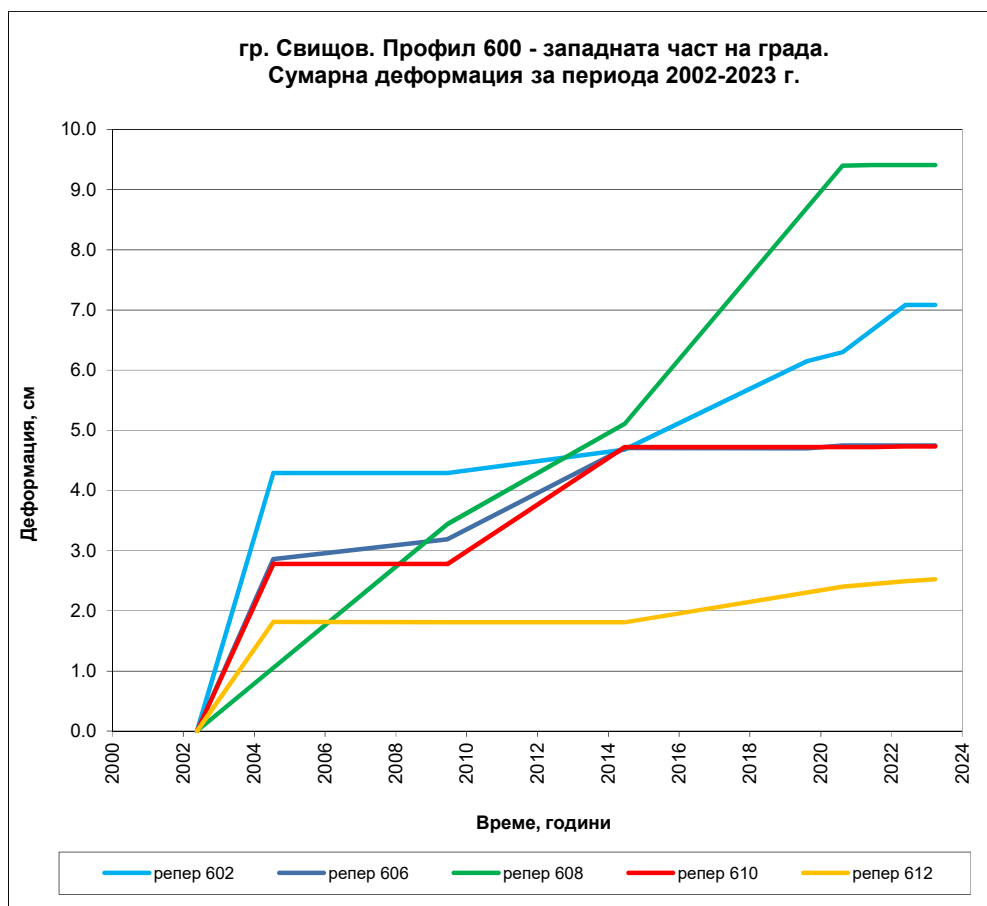
В останалата наблюдавана територия на град Свищов при последните измервания не са констатирани повърхностни движения и при реперите от профил 100 (централната градска зона), профил 400 (източната част на града) и профил 600 (изграден в западната част на град Свищов) при настоящите измервания не са констатирани изменения – Фиг. 63, 64 и 65.

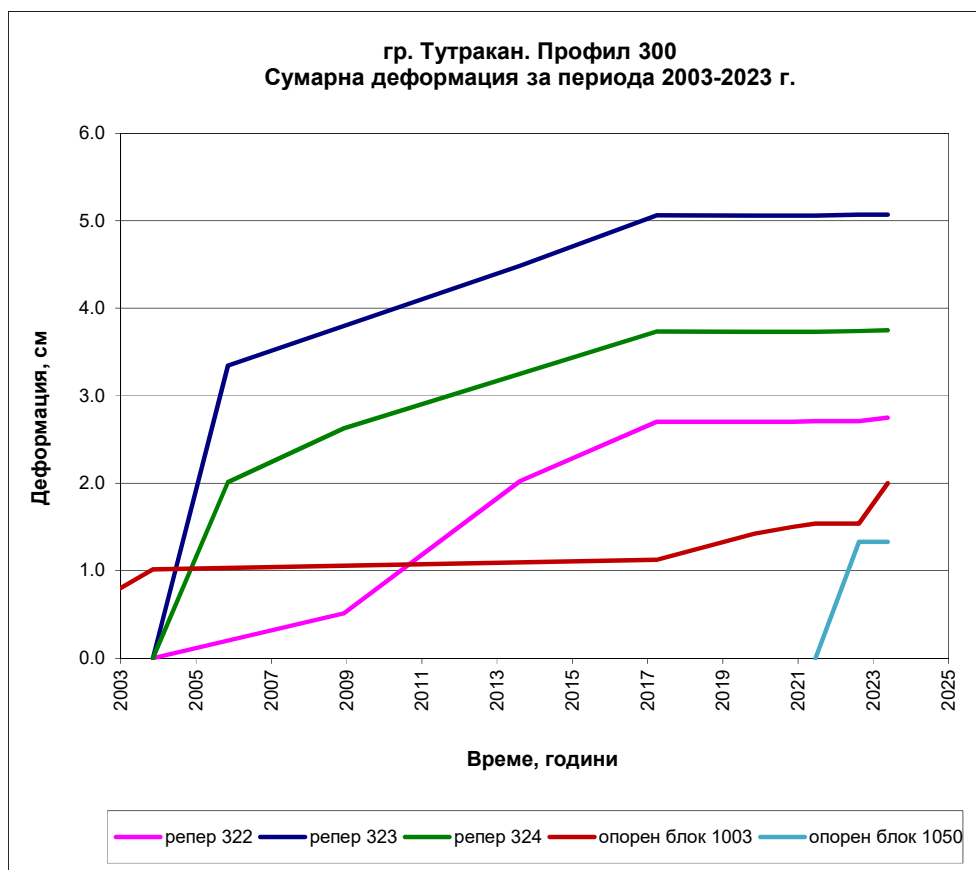
Фиг. 69

Голяма част от реперите по профил 300, преминаващ в централната част на града са унищожени, като годни за измерване са останали 6 бр., от които само 3 попадат в района на свлачищата с №№ SLS34.73496.01 (репер 323), SLS34.73496.09 (репер 322) и SLS34.73496.11 (репер 324), формиращи в долната част от склона. За последния период, слаби премествания са установени при репер 322, разположен на ул. „Крепостна“ и репер ОБ1003 на ул. „Хемус“, попадащ в горната част на склона. И в двата участъка скоростта на повърхностните движения е около 1 см/г., но като цяло геодинамичната обстановка по профил 300 се оценява като спокойна – Фиг. 69.

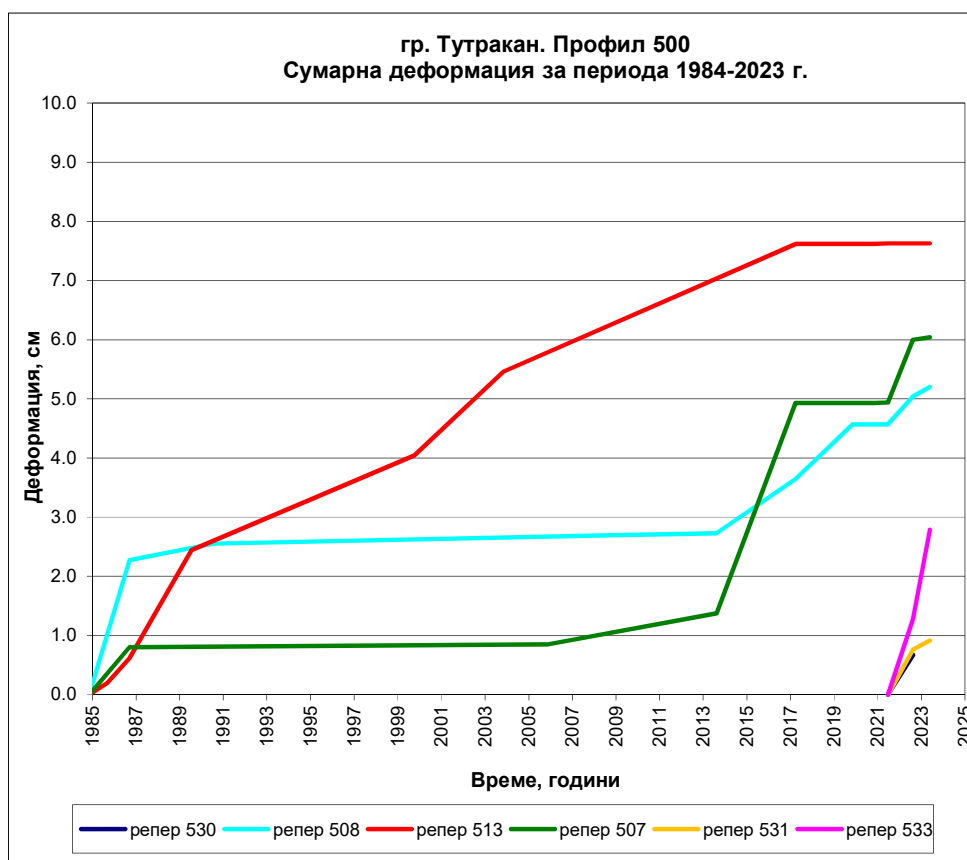
Фиг. 71

В района на съвременното, потенциално свлачище № SLS34.73496.02 (Общински център за извънучилищни дейности - гр. Тутракан) и съвременното, стабилизирано свлачище № SLS34.73496.08 (ул. „Никопол”), за последните девет месеца скорост на повърхностните движения е около 1 см/г – Фиг. 71.

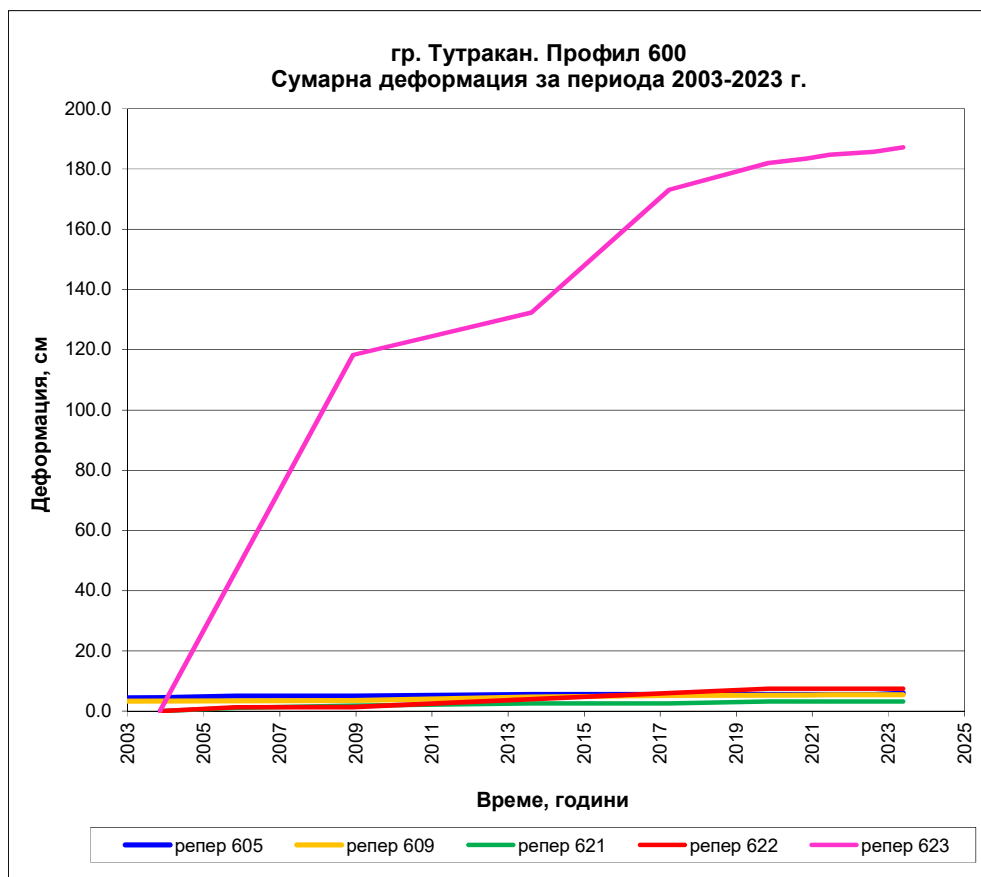
Фиг. 72

повърхностните движения в района на репер 623 е под 2 см/г., а при репер 622 е под 1 см/г. При останалите репери, съставлящи геодезически профил 600 не са установени движения – Фиг. 72.
