# "ГЕОЗАЩИТА" - ЕООД - ВАРНА

## ГОДИШЕН ДОКЛАД за 2022 г.

по Договор № РД-02-29-52/23.03.2020 г.

**“ПРЕВАНТИВНИ ДЕЙНОСТИ, СВЪРЗАНИ С  
РЕГИСТРИРАНЕ И МОНИТОРИНГ НА СВЛАЧИЩНИТЕ  
РАЙОНИ НА ТЕРИТОРИЯТА НА РЕПУБЛИКА БЪЛГАРИЯ,  
НА РАЙОНИТЕ С ЕРОЗИОННИ ПРОЦЕСИ ПО  
ДУНАВСКОТО КРАЙБРЕЖИЕ И РАЙОНИТЕ С  
АБРАЗИОННИТЕ ПРОЦЕСИ ПО ЧЕРНОМОРСКОТО  
КРАЙБРЕЖИЕ В ОБЛАСТИТЕ: ДОБРИЧ, ШУМЕН, ВАРНА,  
БУРГАС, СЛИВЕН И ЯМБОЛ”**

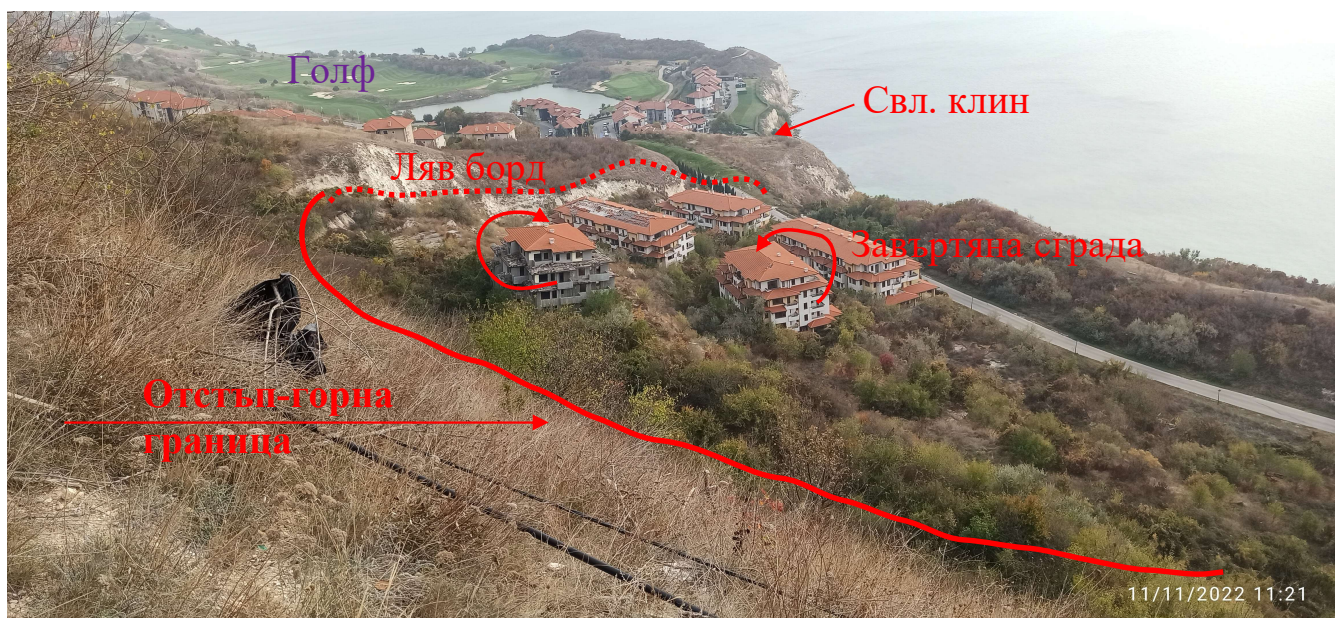
### Сн.1

**2.** Масивните сгради, засегнати от свлачищните процеси са с множество пукнатини и деформации, необитаеми и изоставени. Двете сгради до пътя са завъртяни, наклонени назад, а най-горната наклонена напред-Сн. 1.

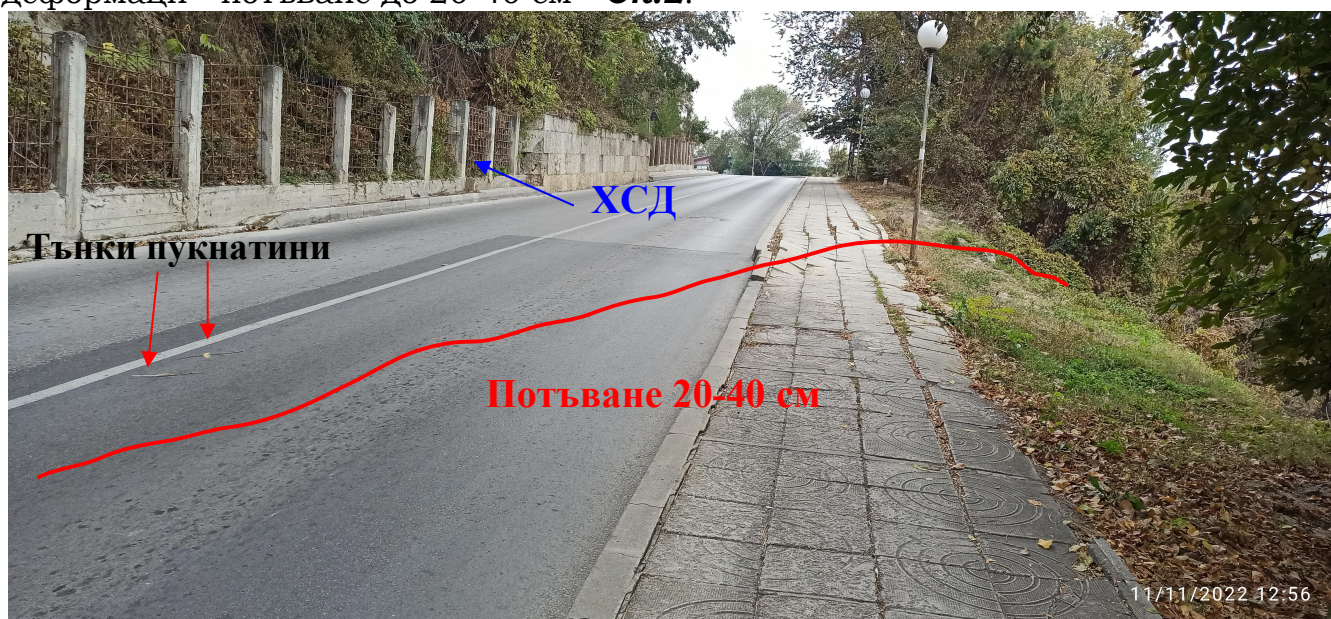
8. След преасфалтиране на улицата в зоната на пукнатината, маркираща горната граница на древното свлачище са се проявили тънки свлачищни пукнатини по осовата линия. Тротоара, който не е ремонтиран е наследил стари деформации - потъване до 20-40 см - **Сн.2.**

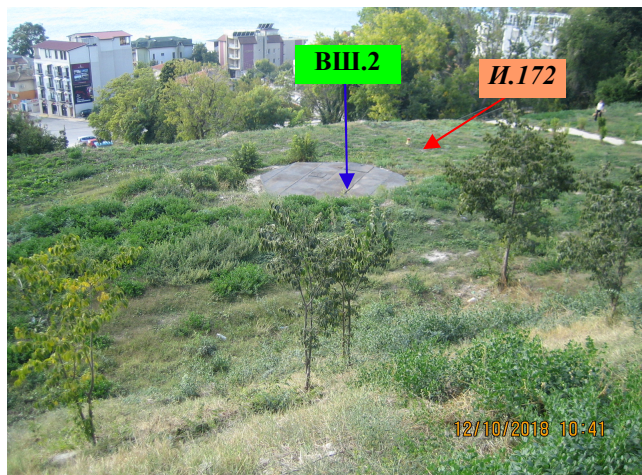
**сн.1**

След овладяване на аварийната ситуация е изготвен проект за укрепване, включващ вертикална планировка, ХСД от шахти /**Сн.1**-ВШ.2 и И.172/ и площадки и анкерно укрепване на хотела от 2 площадки - **Сн.2**. Съгласно проекта, устойчивостта на свлачището се гарантира при понижение на водното ниво с 4-5 м. Изградената дренажна система осъществи понижения 12-13 м, които се поддържат и до момента. Сумарно от изградената водопонизителна система на свлачището се денират води със среден дебит около 1.2 л/сек.

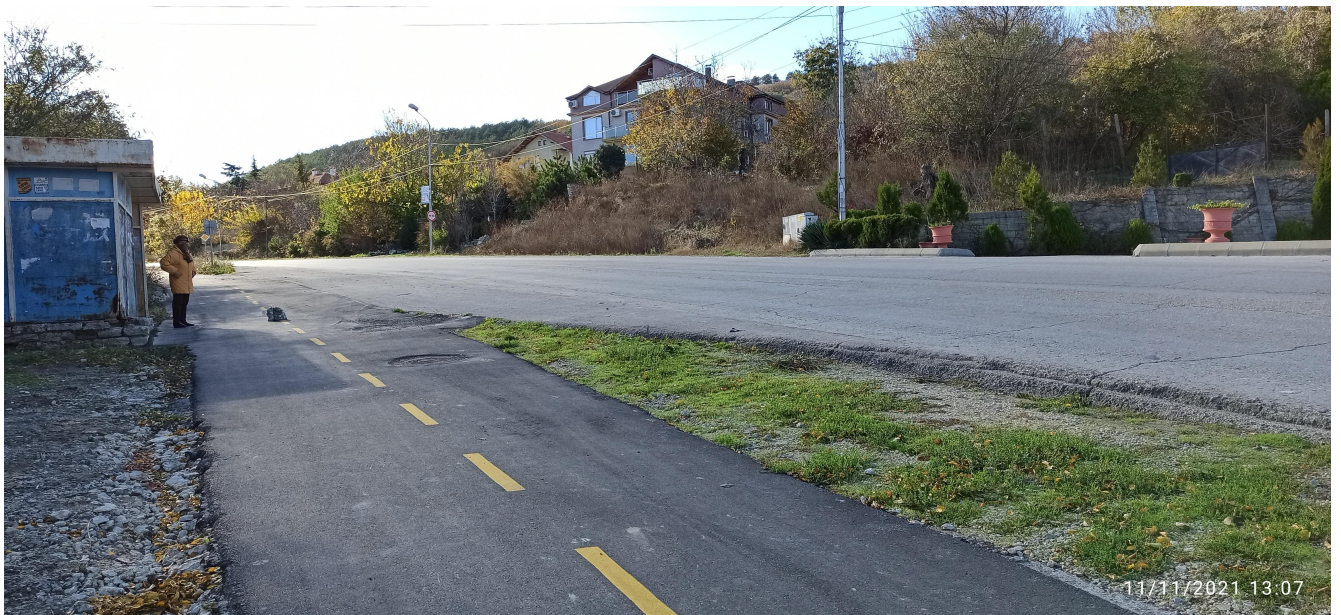
**сн.2 - 11.11.2021 г.**

2. Няма деформации във вала на свличане при х-л „Париж“ и при автобусната спирка до климатичното училище - **сн. 2, 3**, при бившата поч. станция на АПК и в двореца - **сн. 4, 5**.

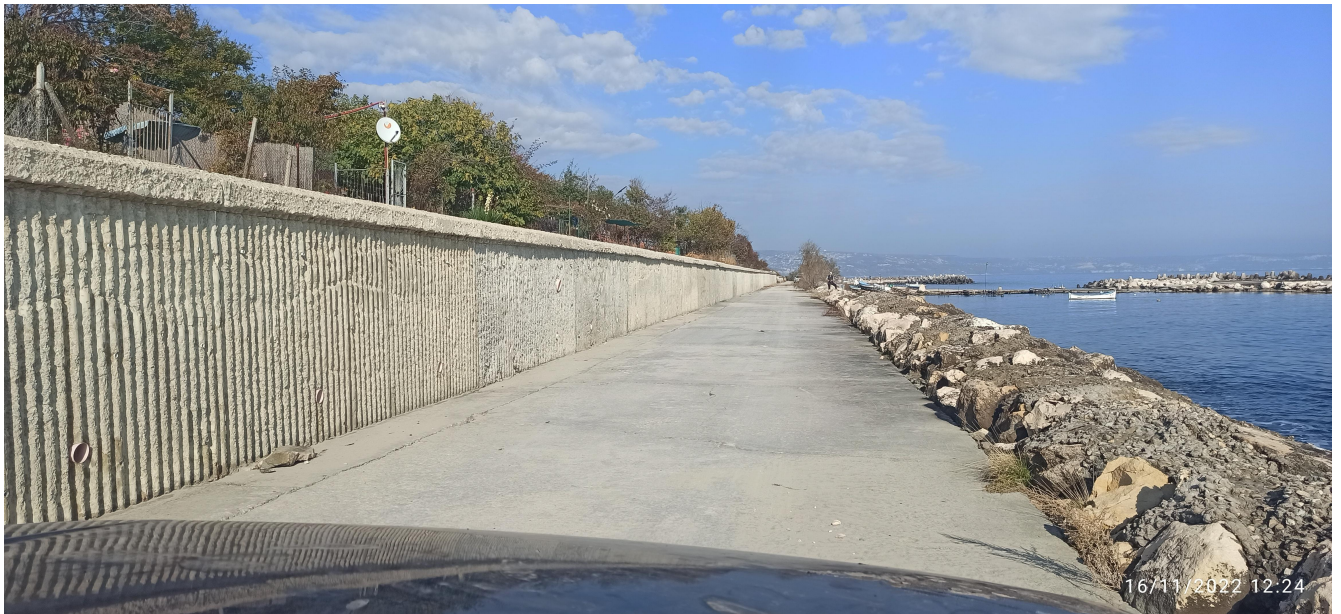
## Сн.2

8. Изпълнената подпорна стоманобетонена стена надлъжно край дамбата от вълнолом III до вълнолом V е в добро състояние, без пукнатини и деформации – вж. Сн.2

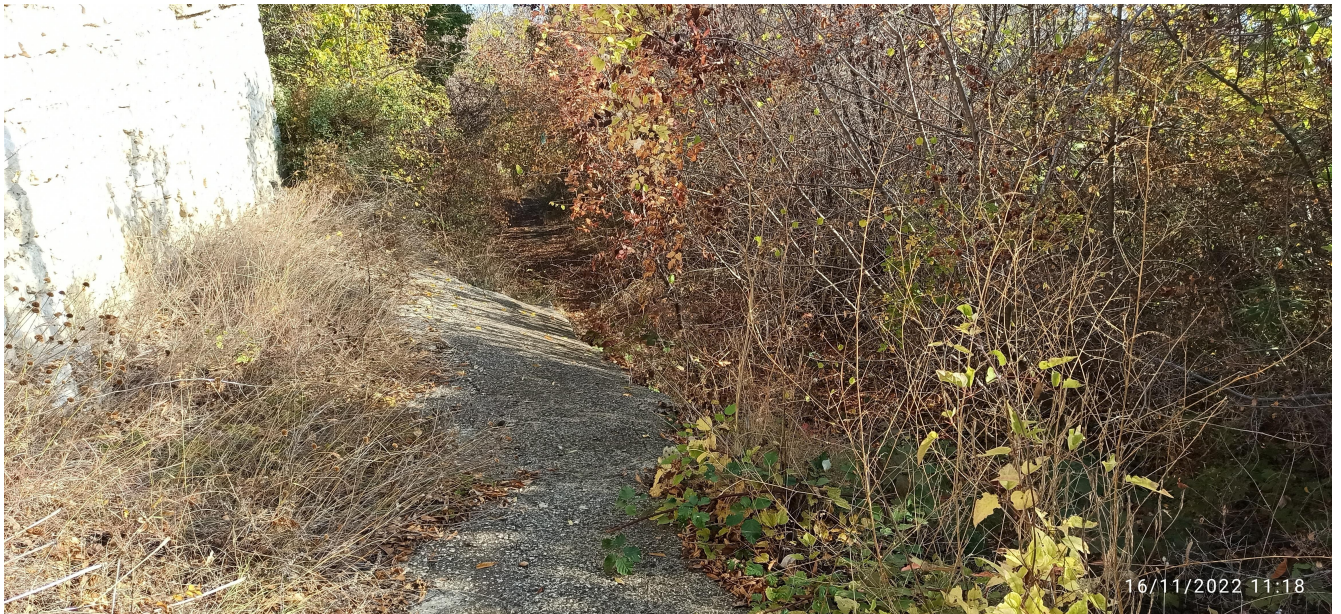
**Сн.4**

6. В северната част на свлачището обслужващия път след отстъпа на „свлачище 6“ е обрасъл и непроходим - **Сн.4**. Не може да се установи дали има нови деформации и пукнатини.

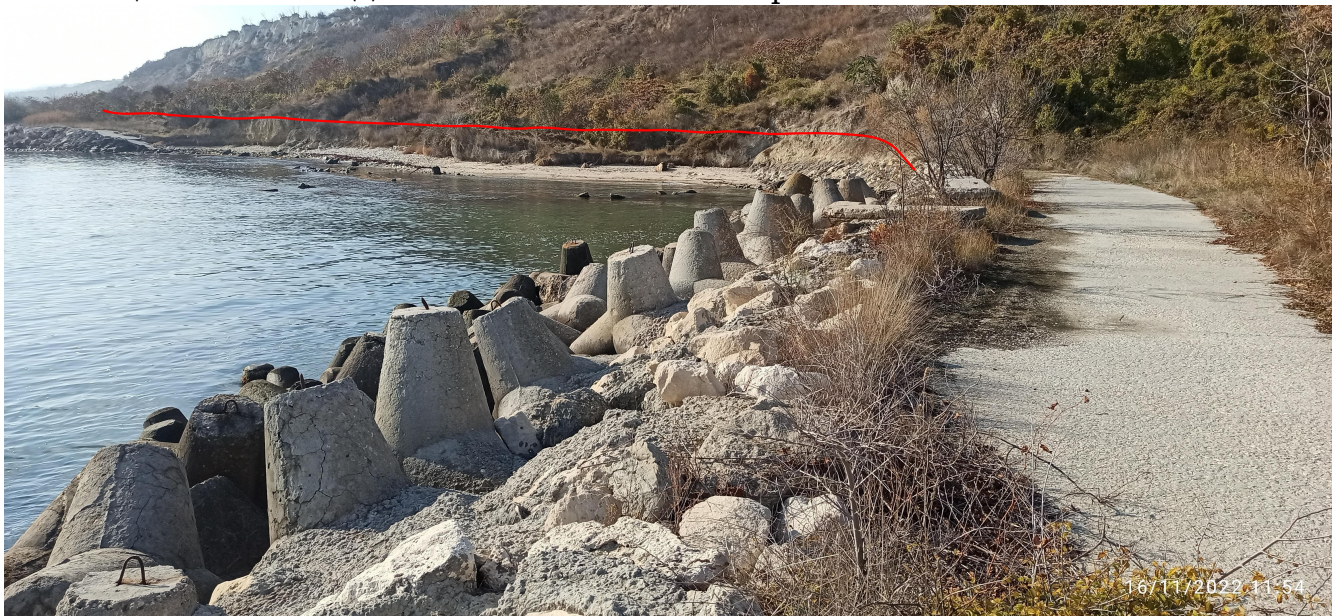
**Сн.5**

8.Преди вълнолом II на фронт от около 140-150 м дамбата е разрушена и свлачищния вал е подложен на интензивна абразия-**Сн.5**.

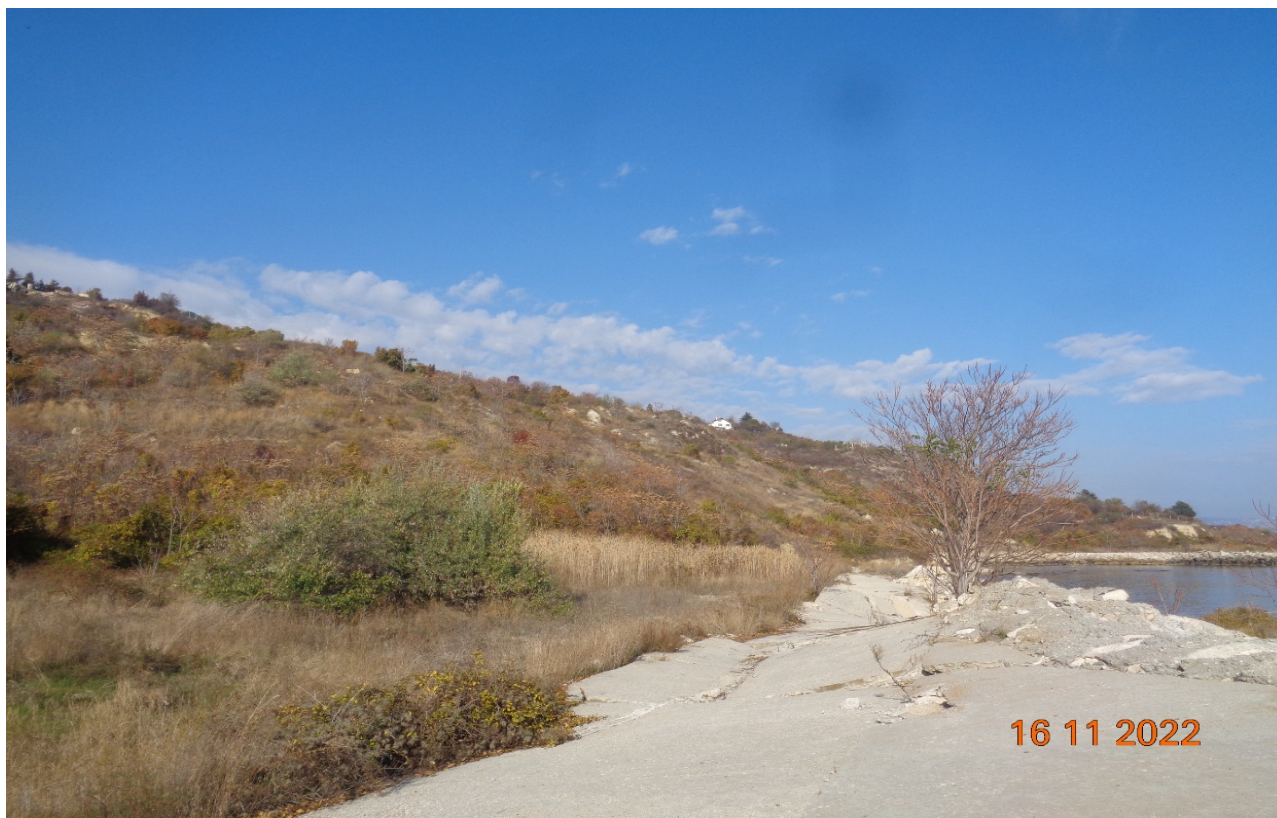
**Сн.2 – Изглед от вълнолом II**

3. Достъпът за оглед от към брега по дамбата и вълнолом II е затруднен -
- Сн.2. Няма видими признаци за нови деформации и пукнатини.
4. Видимо свлачищният процес затихва или е в стадий на бавно пълзене.

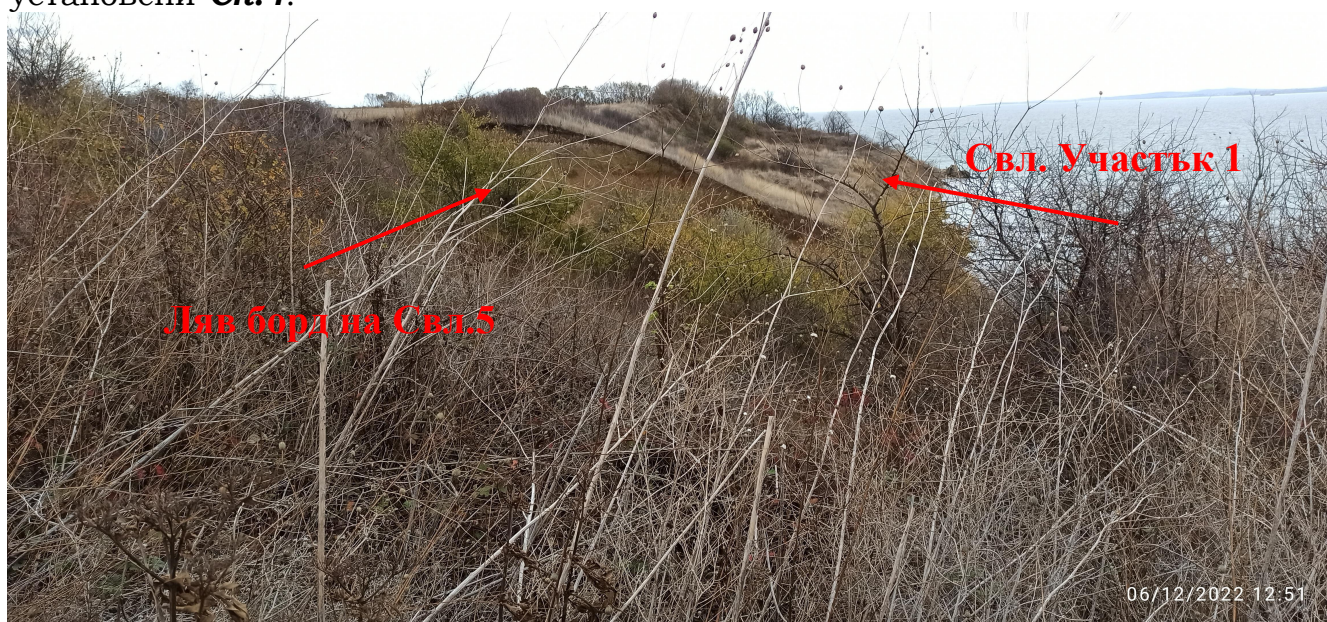
#### **Сн. 4**

8. Свлачищен участък 1 е фронтално удължена ивица с дължина 270 м и ширина 60-85 м. Стига до най-южната част на нос „Лахна“. Няма ясно изразени локални свлачища. Участъкът е относително спокоен. Отстъпът му е висок 10 м, като горните 2-3 м под ръба са вертикални. Заблацията не са установени-**Сн. 4**.

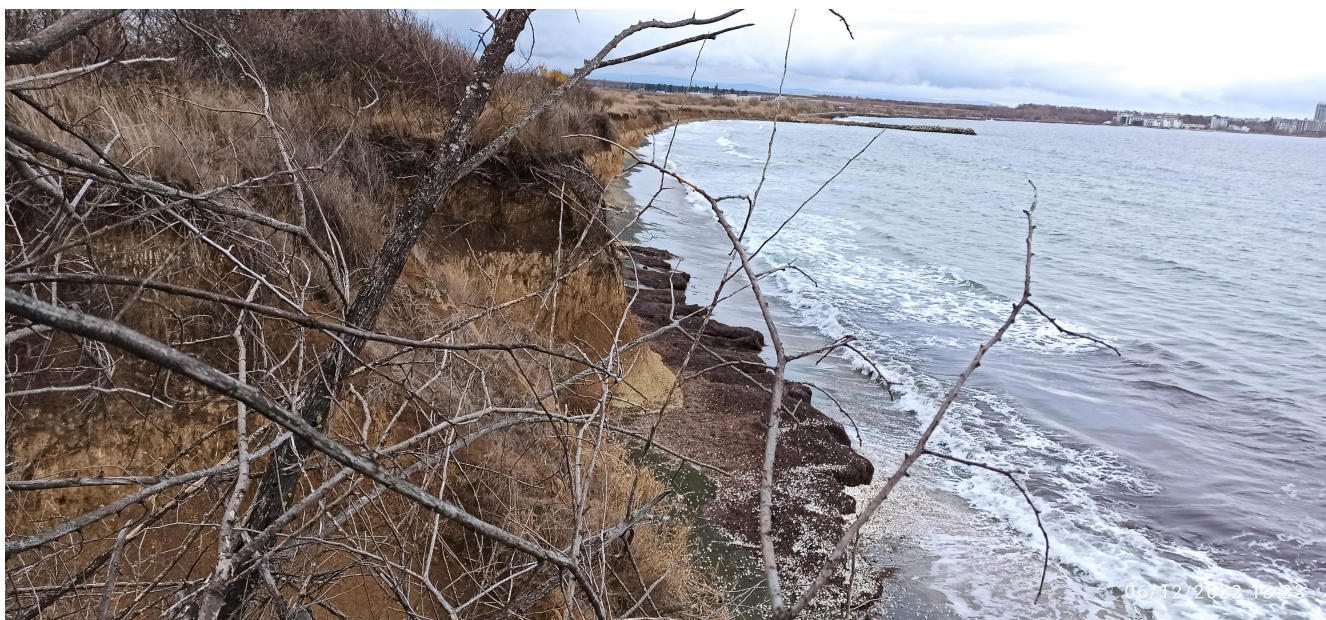
### Сн.6

12. Североизточно от последното свлачище /Свл.8/ започва вертикален откос, по който са развити активни абразионни и срутищни процеси-**Сн.6**.

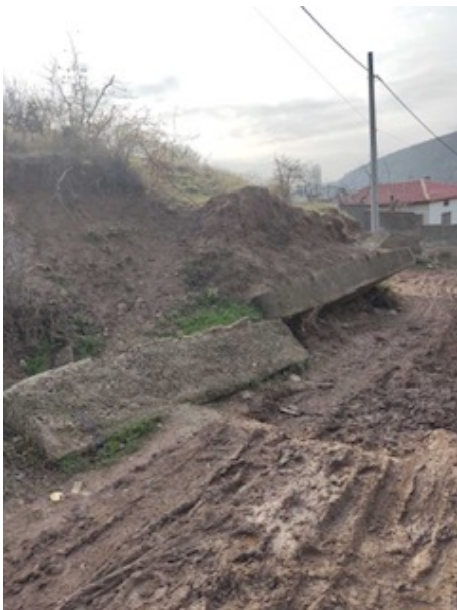
сн.3: разрушена подпорна стена

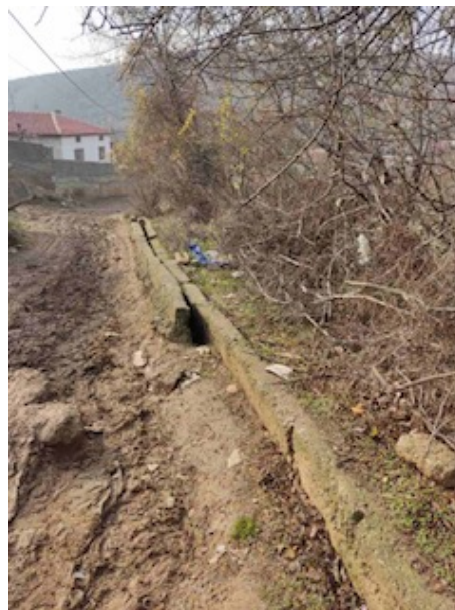
сн.4: компрометирана канавка
