# ОБОБЩЕН ГОДИШЕН ДОКЛАД 2022 г.

РЕГИСТРИРАНЕ И МОНИТОРИНГ  
НА СВЛАЧИЩНИ РАЙОНИ

"ГЕОЗАЩИТА" ЕООД - клон ПЕРНИК

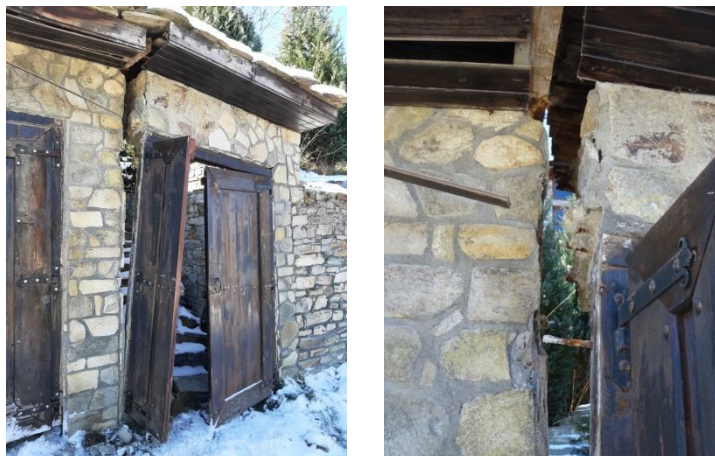
От свлачищният процес са деформирани и разрушени две дървени входни врати към УПИ I-571, с покривите над портите, като разместването им е в хоризонтална и вертикална посока с около 0.2 - 0.3 m. Оголено и скъсано е арматурното желязо в подпорния зид.

Деформация на входни врати /2021 г./

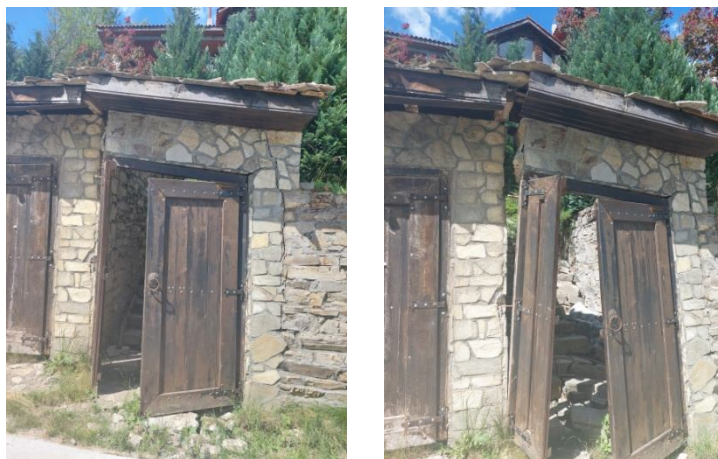
Състоянието на разрушените от свлачищни процеси две дървени входни врати към УПИ I-571, с покривите над портите е непроменено. Разместването им е в хоризонтална и вертикална посока с около 0.2-0.3 m, като е оголено и скъсано арматурното желязо в подпорния зид.

Силно деформирани входни врати към УПИ I-571 откъм югоизток

4. Състоянието на разрушените от свлачищни процеси две дървени входни врати към УПИ I-571, с покривите над портите е непроменено в сравнение с 2021 г. Разместването им е в хоризонтална и вертикална посока с около 0.2-0.3 m, като е оголено и скъсано арматурното желязо в подпорния зид.

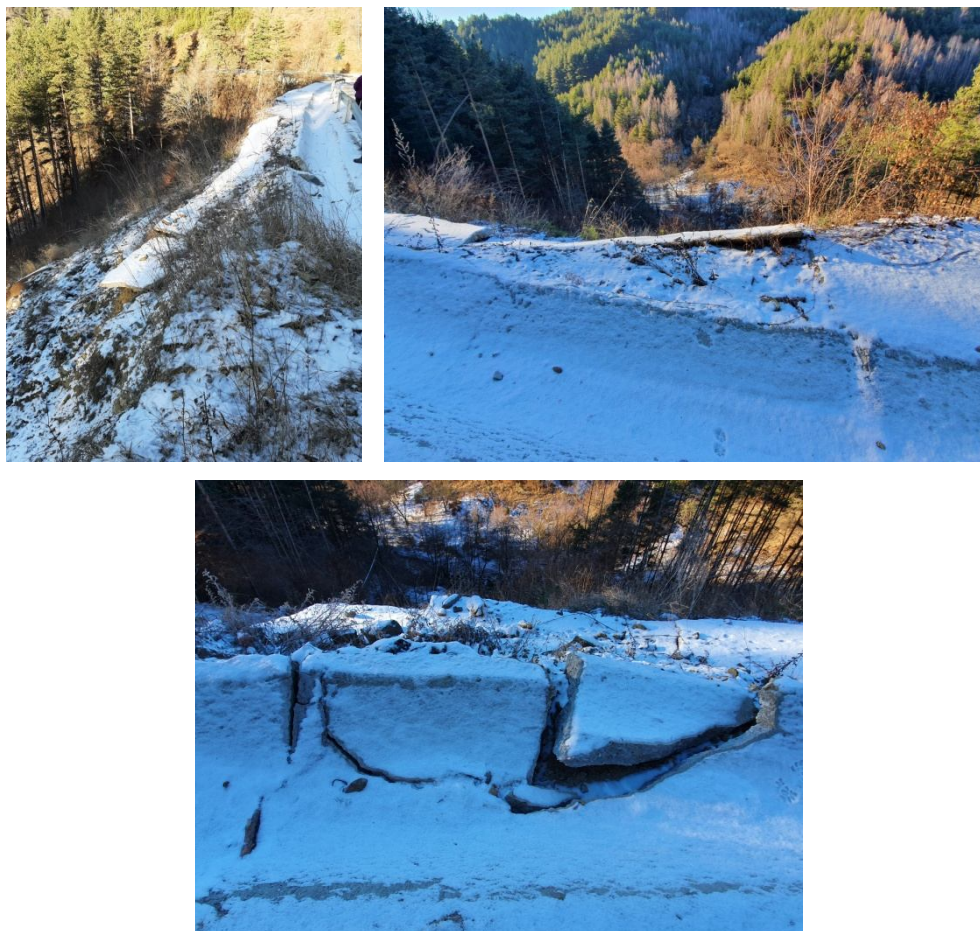
При възникване на свлачищния процес облицования пътен окоп е частично разрушен в участъка след армонасипа в посока с. Жижево. Деформацията е в резултат на активен

свлачищен процес. В тази си част съоръжението е компрометирано и не може да отвежда повърхностните води извън зоната на свличане.

Разрушена част от облицования пътен окоп, 2021 г.

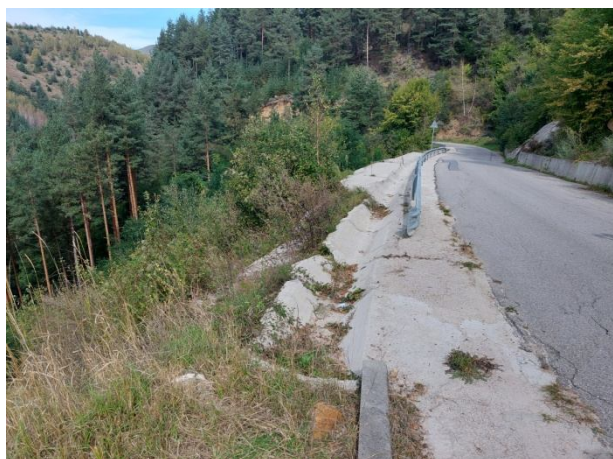
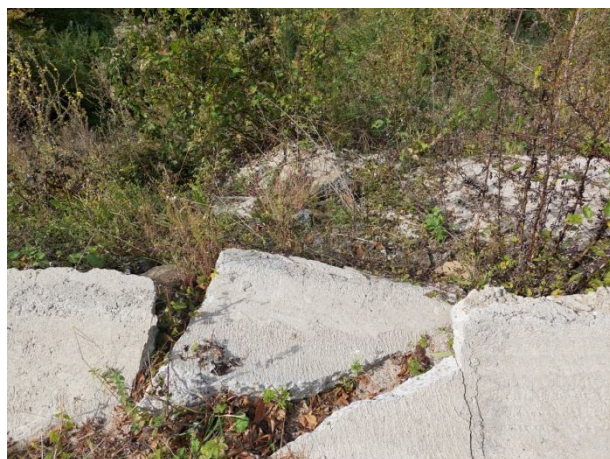
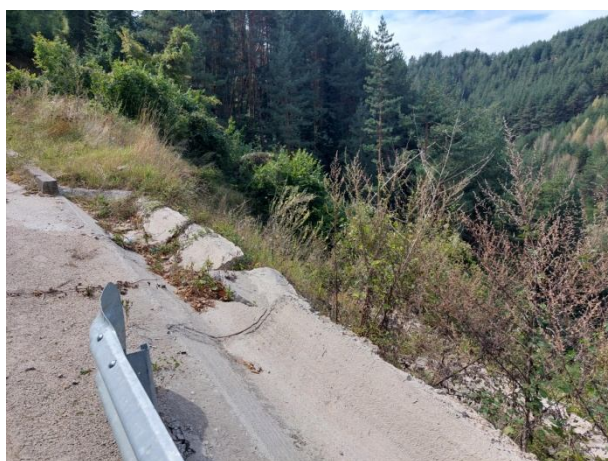
Частично разрушения при възникването на свлачищните процеси облицован пътен окоп, част от укрепителните съоръжения на свлачищен участък с идентификационен № BLG 42.29372-03 при km 1<sup>+800</sup> е компрометиран и не може да отвежда повърхностните води извън зоната на свличане. Водният отток от пътното платно постъпва директно в свлачищното тяло.

Частично разрушен облицован пътен окоп

3. Частично разрушения облицован пътен окоп на укрепен свлачищен участък с идентификационен № BLG 42.29372-03 при km 1<sup>+800</sup> не може да отвежда нормално повърхностните води от пътното платно. Съоръжението е компрометирано и водния отток от пътното платно постъпва директно в свлачищното тяло.

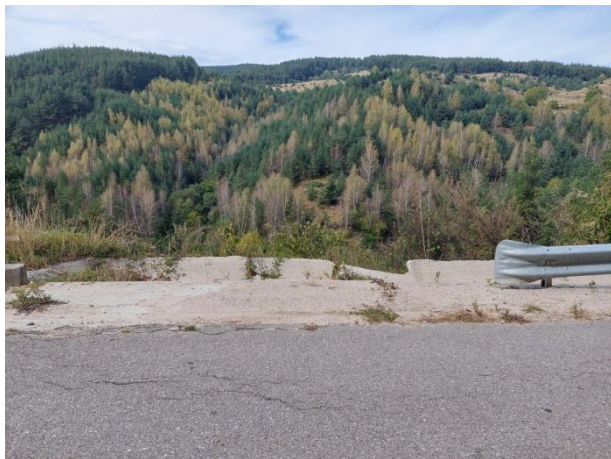
По асфалтовата покривка на пътното платно не се установиха нови деформации. Регистрираните пукнатини на опън са с непроменени размери. Пътят функционира нормално. Но в участъка липсва аварийна сигнализация.

Пукнатини по асфалтовата покривка на пътното платно

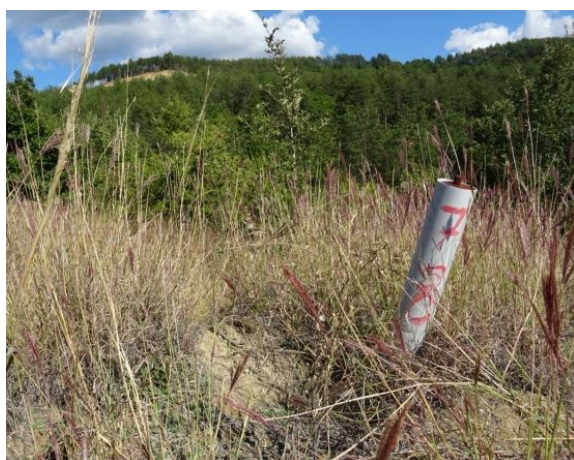
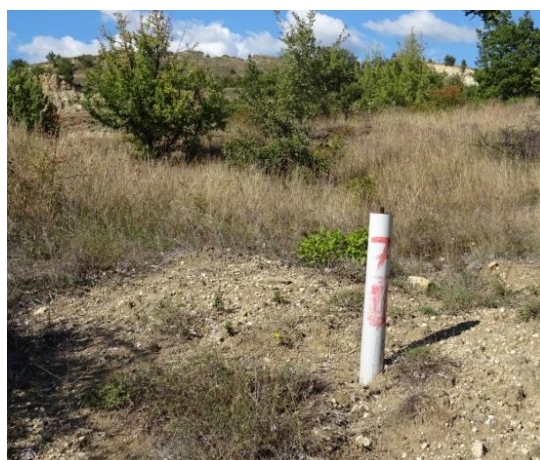
Контролните репери в обследваната активна зона са почти разрушени, давайки сериозни отклонения, в сравнение с предишни периоди на измерване.

При контролен репер № 70 се наблюдават най-големи отклонения в хоризонтална и вертикална посока:  $\Delta S = 3.112 \text{ m}$  и  $\Delta H = -0.861 \text{ m}$ .

Състояние на контролни репери №№ 78, 71, 70 и 61 /септември, 2022 г./

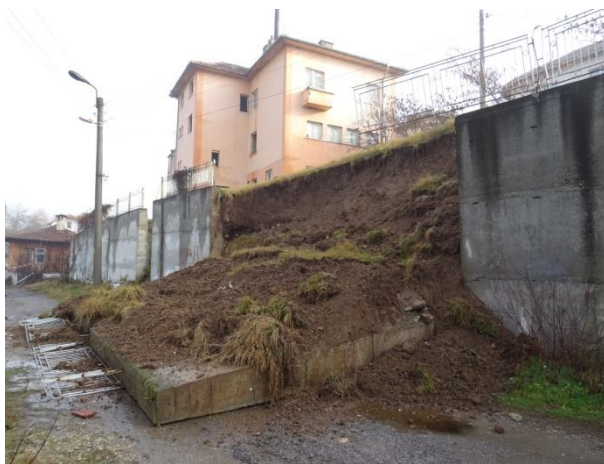
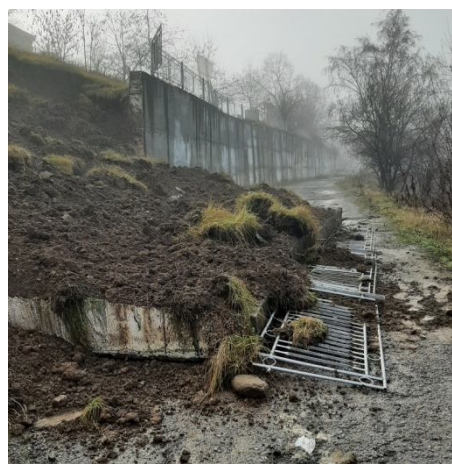
Свлачищният участък е **възникнал на 04.01.2021 г.** след поройни дъждове, паднали на 03-04.01.2021 г. В резултат на свлачищния процес е напълно разрушена подпорна стена в участък с дължина 9 м. Две платна от стената са се преобърнали и са паднали на ул. „Христо Ботев”. Свлечени са тъмнокафяви, глинесто-песъчливи и чакълести насипни материали, с които е запълнен по време на строителството участъка зад подпорната стена. По сведения на община Кочериново, между ул. „Христо Ботев” и ул. „Гоце Делчев” в непосредствена близост до кметството и по продължението на подпорната стена са полагани насипни материали с цел оформяне на вертикалната планировка и уличната регулация в квартала.

Разрушена подпорна стена, 2021 г.

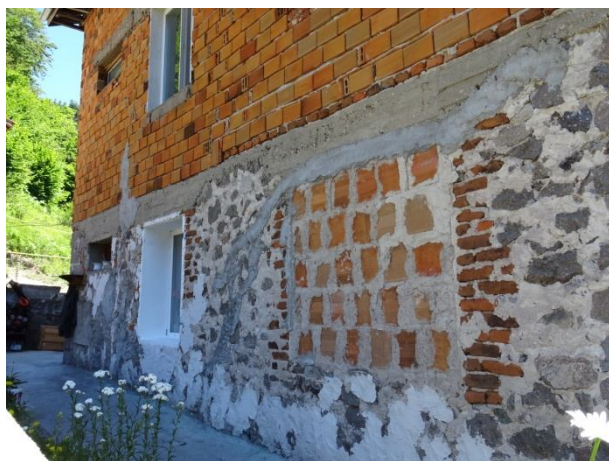
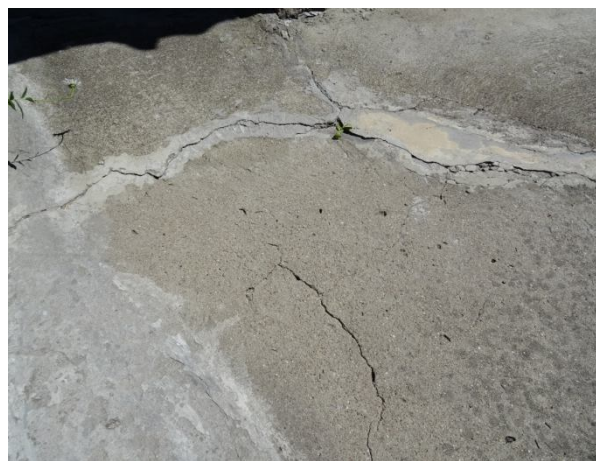
Извън жилищната сграда собствениците не са възстановявали и ремонтирали останалата засегната инфраструктура в частния имот. Стопанската постройка не се използва и е оставена на саморазрушение.

Опит за козметично заличаване на деформации в границите на свлачищния участък

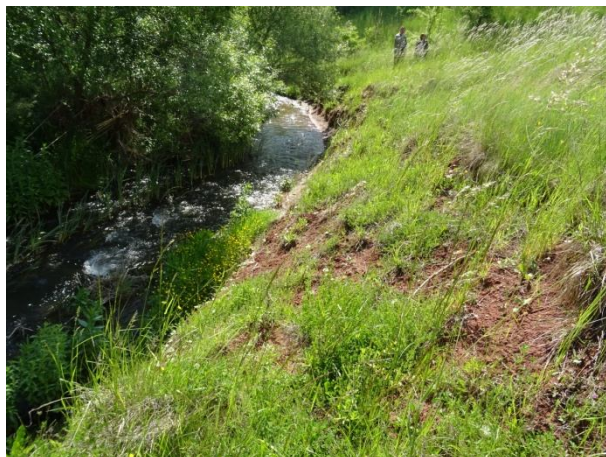
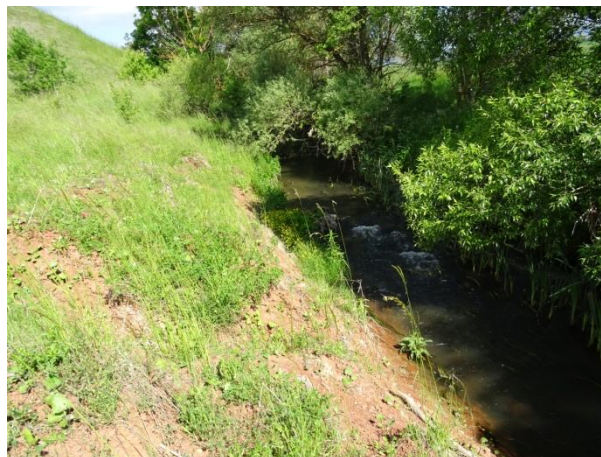
В разглеждания участък реката прави широк ляв завой и подмива десния висок около 1.5-2 m бряг. В резултат на разрушителната дейност на реката десния бряг е подложен на интензивна странична ерозия, водеща до дестабилизиране на откоса и неговото периодично обрушване.

Свлечени земни маси до коритото на р. Конска към 03.06.2021 г.

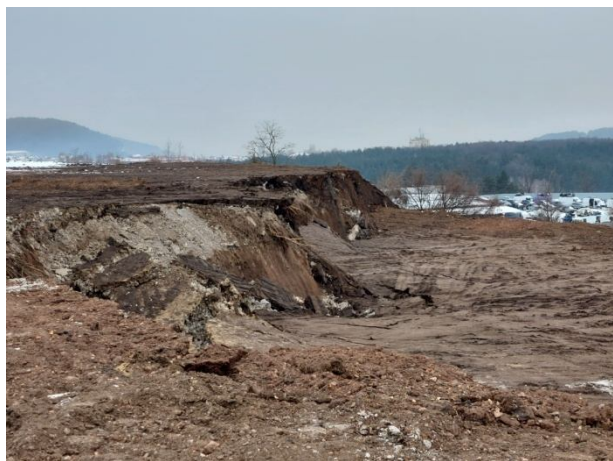
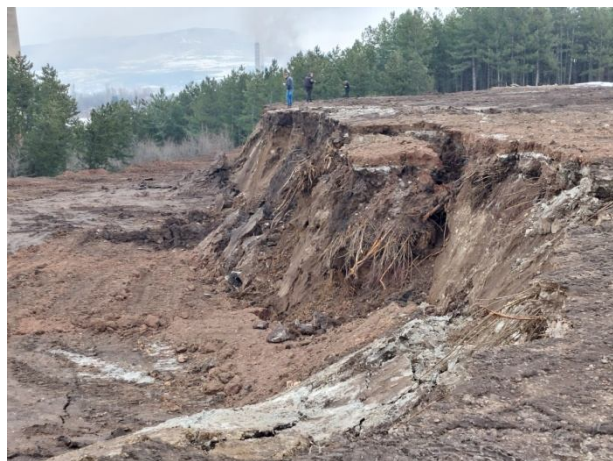
Свлачищният процес тръгва от поземлен имот 55871.510.8615 /УПИ V-510.61, кв. 557/, където се е оформил почти вертикален откос с височина около 5 - 6 m и дължина около 220 m. Откосът е развит на около 40 m навътре от северната и северозападна граница на имота. Надморска височина на площадката е 755 m.

Главен свлачищен откос в ПИ 55871.510.8615

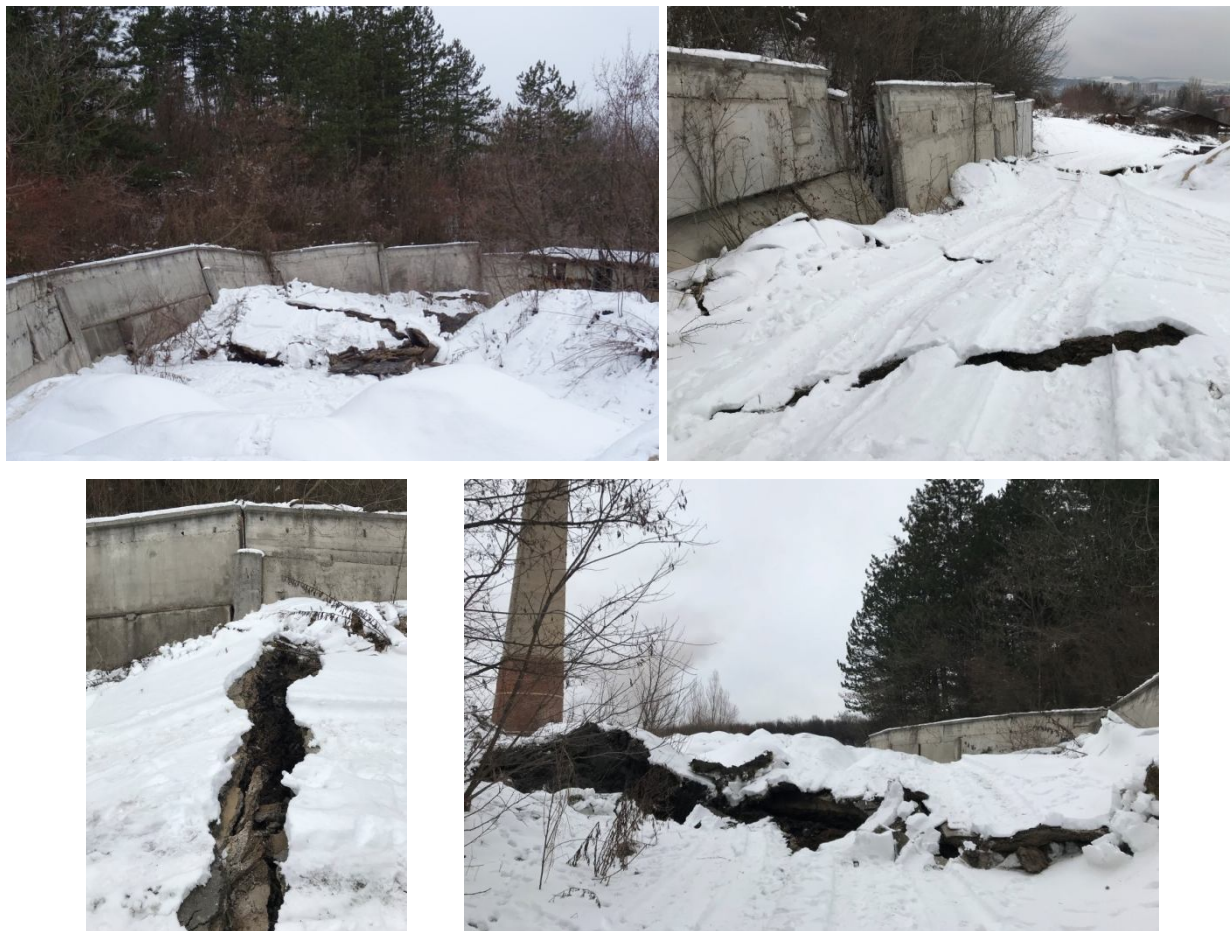
В резултат на активния свлачищен процес е разрушена бетонова ограда в участък около 46 m. Наблюдават се паднали, огънати и деформирани бетонови секции. Констатира се скъсване и изместване на една секция при левия свлачищен борд.

Разрушена бетонова оградна стена и свлачищни деформации

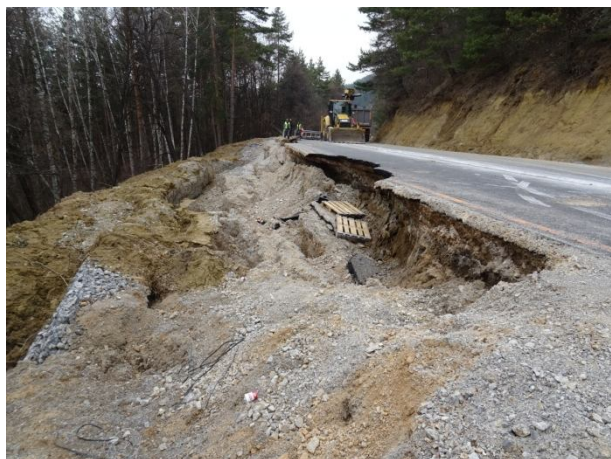
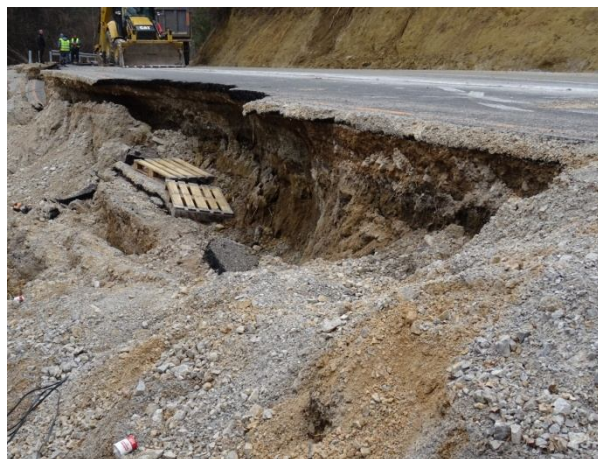
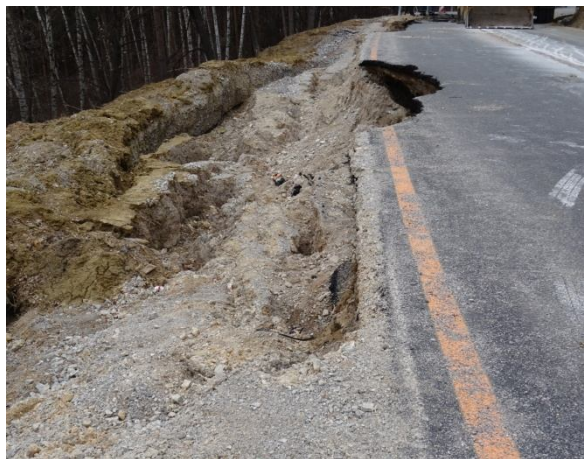
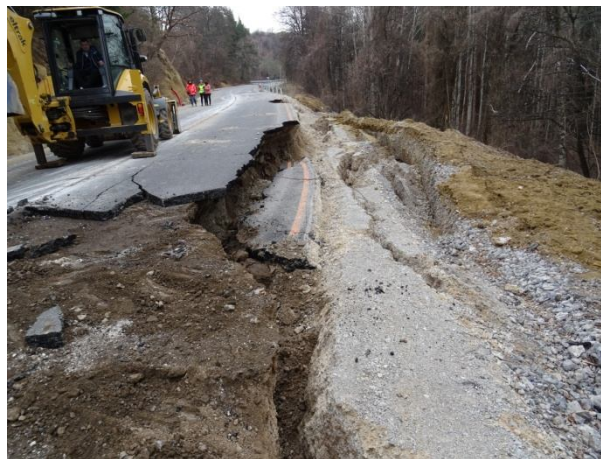
В резултат на свлачищните процеси е разрушена цялата дясна лента за движение. Деформацията е достигнала до осовата линия в участък с дължина около 58 m. Оформена е козирка от асфалтовото покритие. Главният свлачищен откос е с височина около 1 m.

Засегнат републикански път от km 4<sup>+732</sup> до km 4<sup>+812</sup> /09.03.2021 г./

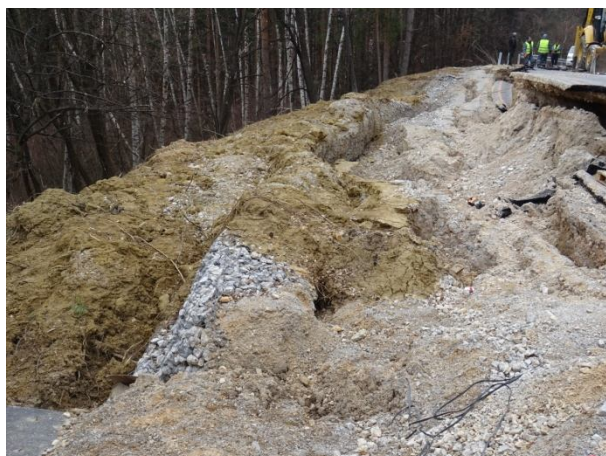
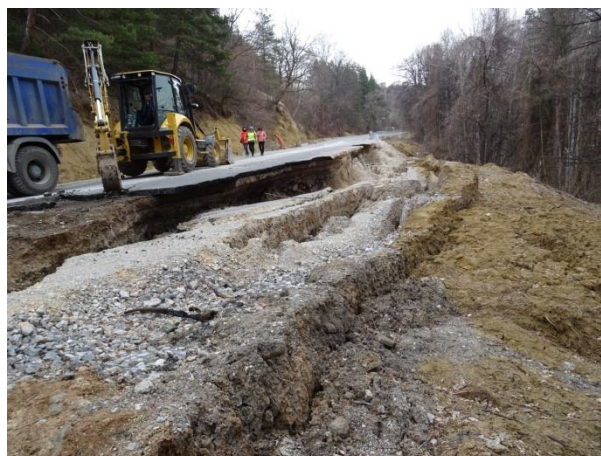
От активния свлачищен процес напълно са разрушени и отместени с около 1.5-2 m съществуващите габиони в участъка.

Разрушени и отместени габиони /09.03.2021 г./

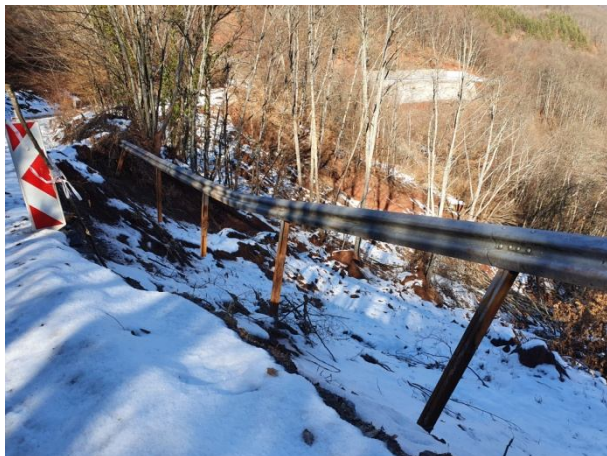
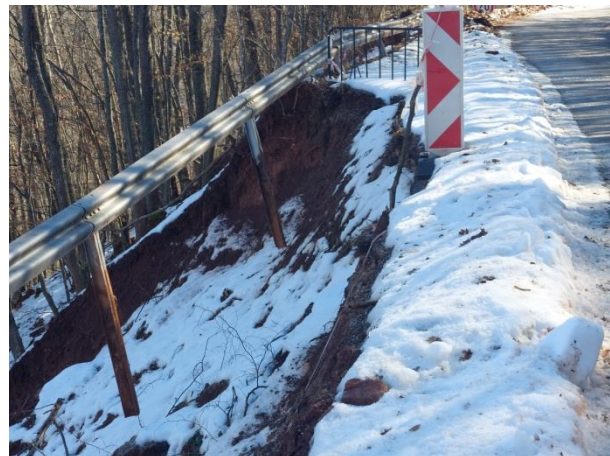
Засегнат е банкета на пътя и част от асфалтовото покритие в участък с дължина около 30 m. Еластичната предпазна ограда /мантиanela/ е нарушена и виси във въздуха. Оголени са пет метални стълбове от конструкцията на мантиanelата. Цялата предпазна ограда е изместена от оста ѝ с около 0.5-1 m на североизток. Част от асфалтовата покривка напълно е разрушена.

Главен свлачищен откос, 02.2022 г.

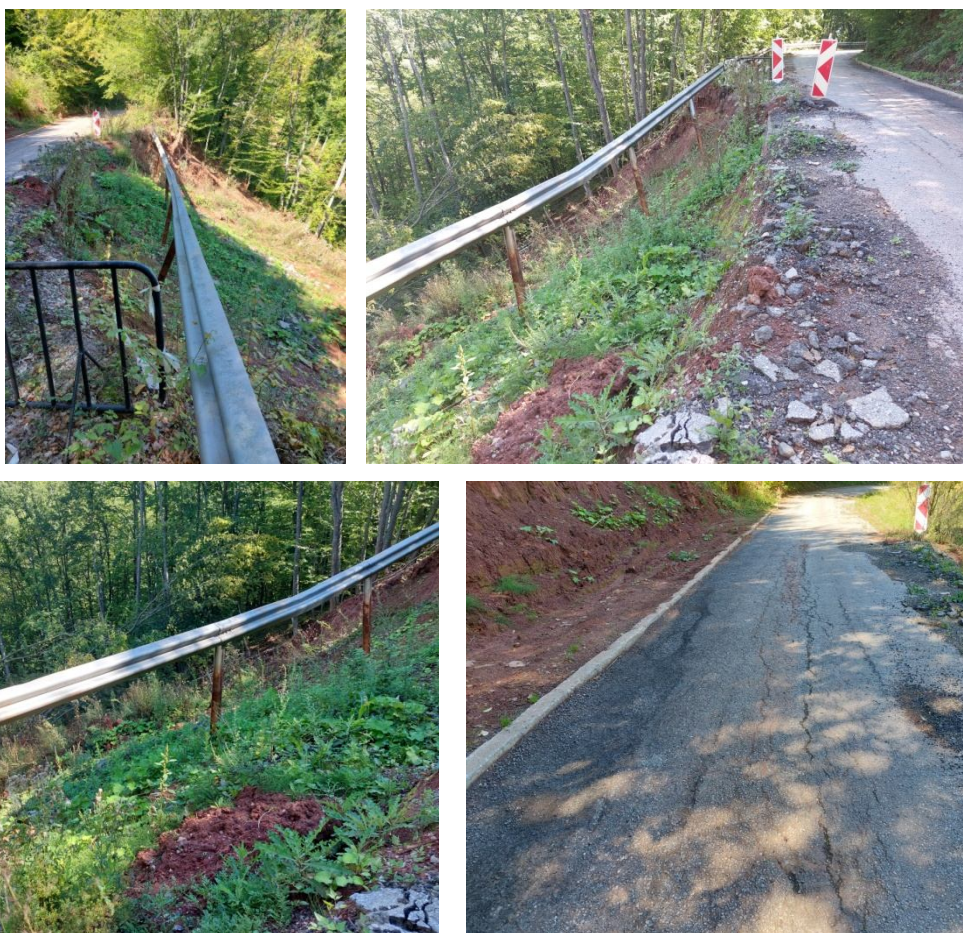
Разрушената при свличането дясна лента на пътя по въздушния откос е с дължина около 30 m. Няма промяна в размера на засегнатата част от пътното платно. Земната маса под еластичната предпазна ограда е изтекла и мантинелата виси във въздуха. Напълно оголени са пет метални стълбове от конструкцията на мантинелата. Цялата предпазна ограда е изместена от оста ѝ с около 0.5 - 1 m на североизток.

Свлачищният откос с височина около 3 m. По време на огледа се установи, че е започнал процес на затревяване на свлачищния откос, което е белег за временно затихване на свлачищния процес.

Главен свлачищен откос и нарушено пътнo платно

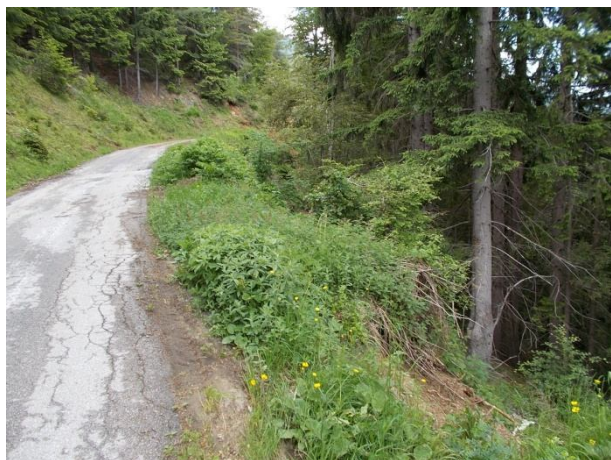
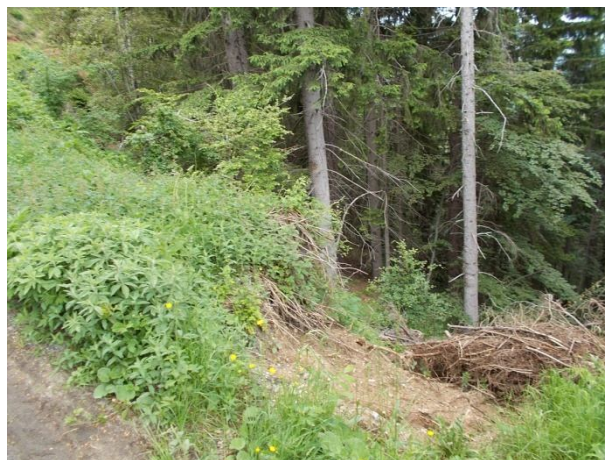
Наблюдано е пропадане на банкета, маркирано от денивелирана пукнатина на срязване, като част от земните маси са свлечени по стръмния откос. Към момента на първоначалния регистриращ оглед свлачищният участък е бил с ясно изразени свлачищни елементи. Главният свлачищен откос е бил разположен по външния откос под пътното платно. Свлачищното тяло е с циркусообразна форма, с размери 30/5 m и засяга площ от 0.24 dka.

Свлачищен циркус /април, 2015 г./

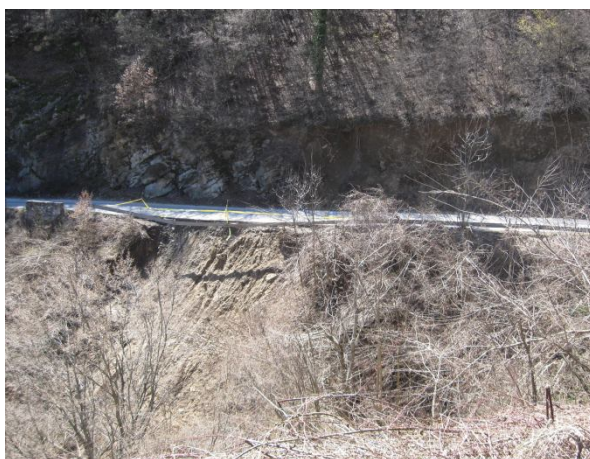
В резултат на свлачищните процеси е бил намален габаритът на пътя, като са създадени предпоставки за пътнo-транспортни произшествия.

Общ изглед от засегнатия пътен участък, разрушения банкет и деформираната мантинела

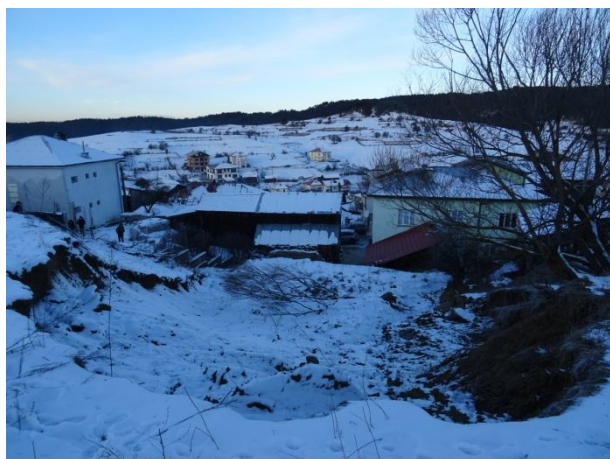
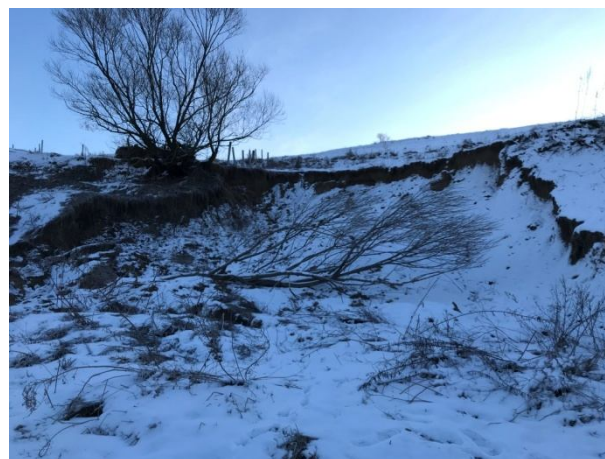
Свлачищният откос е с височина около 1 m и плавно преминава в бордовете. Главният свлачищен отстъп е денивелирал с около 3 m спрямо естествения терен преди свличането. В средната си част делапсивните маси са с най-голяма мощност, което предполага развитие на процеса по кръгово-цилиндрична хлъзгателна повърхнина. Базисът на свличане достига жилищната сграда.

Свлачищен процес /януари, 2021 г./

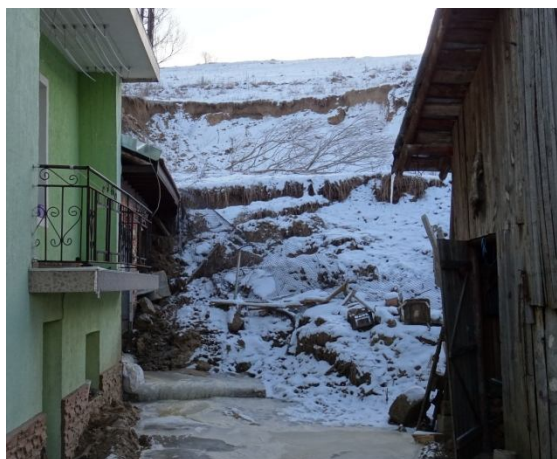
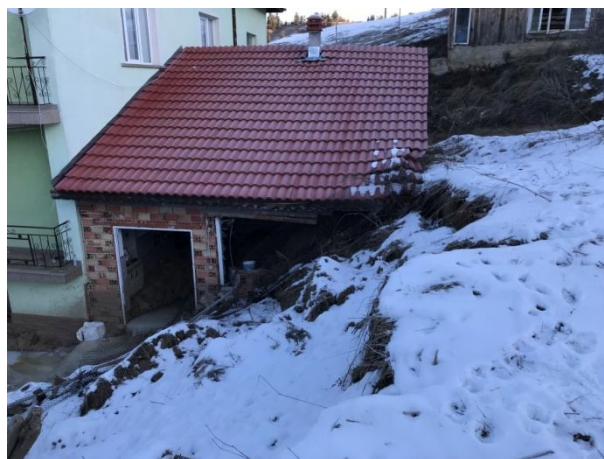
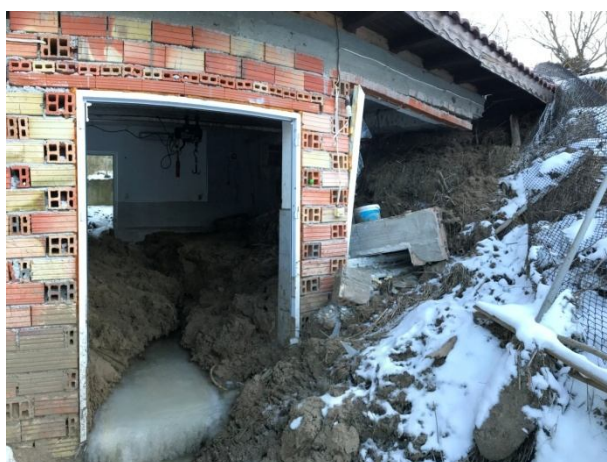
При движението си свлечените земни маси разрушават подпорната стена в имота и източната (задната) стена на съществуваща стопанска постройка. Нарушена е и покривната конструкция в тази част. Преовлажнените земни маси навлизат в помещението, разрушавайки и повличайки всичко по пътя си. В резултат на проявената геодинамика стопанската постройка е запълнена с кални маси. Нарушена е конструкцията ѝ, което я прави опасна за използване в бъдеще, дори по време на почистването ѝ.

Нарушена стопанска сграда /януари, 2021 г./

За предотвратяване на риска от възможни аварии е необходима експертиза от инженер-конструктор за състоянието на нарушената конструкция.

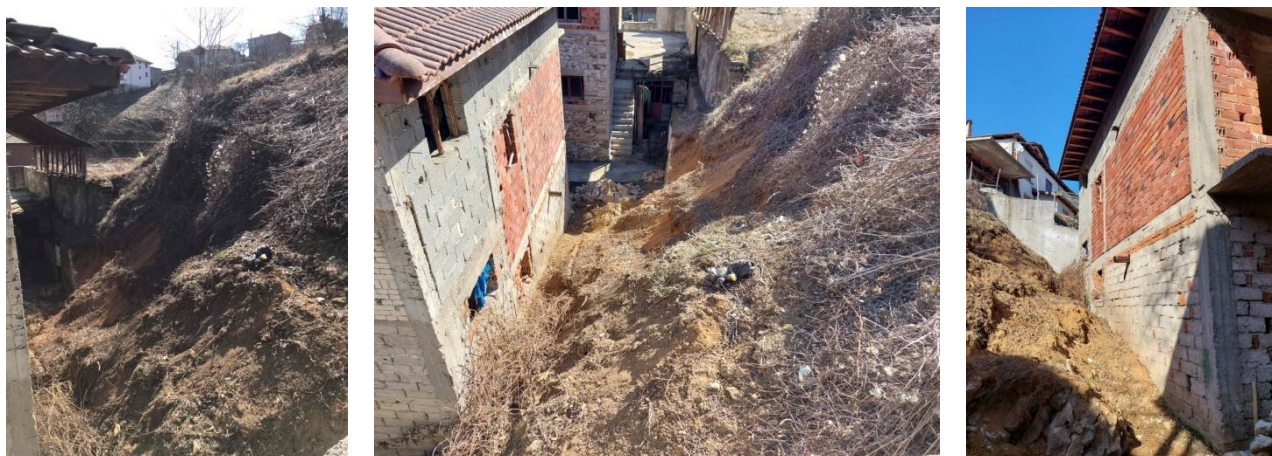
Свлечените земни маси са достигнали и са се опрели в западната фасада на двуетажна жилищната сграда. Сградата е собственост на Стоян Райчев Стефанов. Построена е през 1988 г. и се обитава единствено от собственика.

Свлечени земни маси зад жилищна сграда

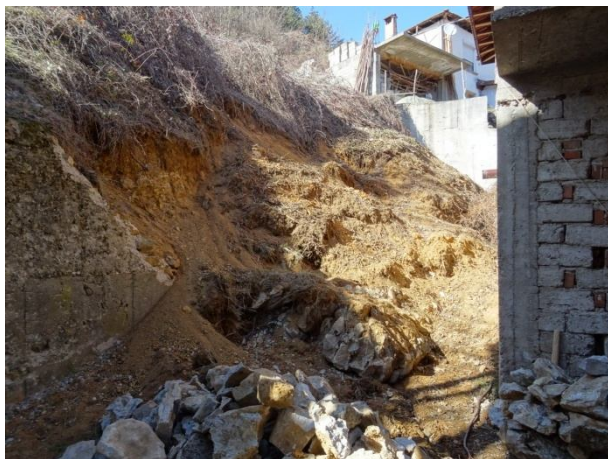
От възникналия геодинамичен процес е разрушена каменно-зидана подпорна стена с височина около 2.5 m в участък с дължина около 12 m. Няма техническа документация за строителството на подпорната стена, но тя е част от вертикалната планировка на терена и е изградена с цел защита на по-ниско разположената жилищна сграда.

Разрушена подпорна стена

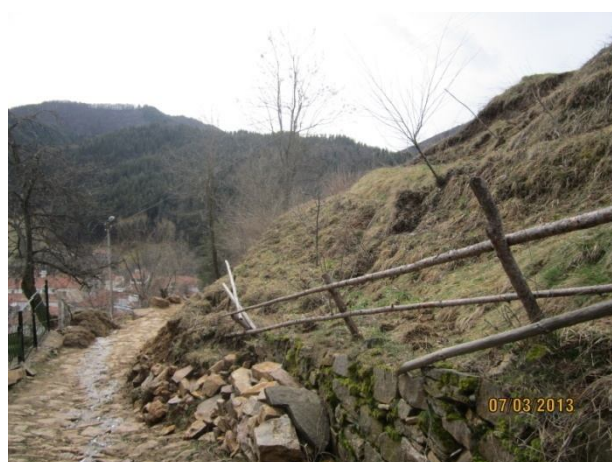
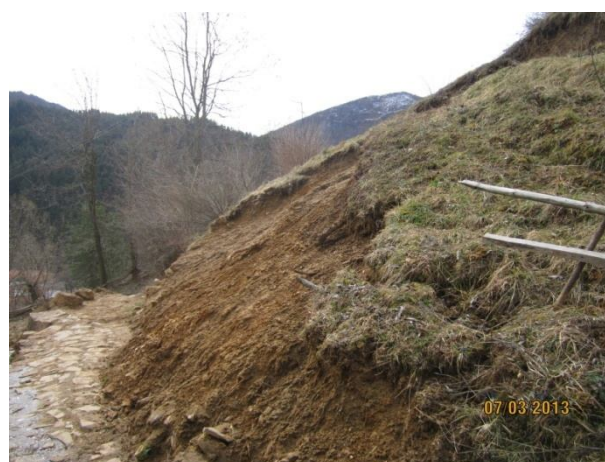
От протеклите процеси е частично разрушена каменно-зидана подпорна стена от към склона, оформяща ул. „Брюксел” и е засегнат частен урегулиран имот, собственост на Минчо Андонов.

Разрушена каменно-зидана подпорна стена /март, 2013 г./

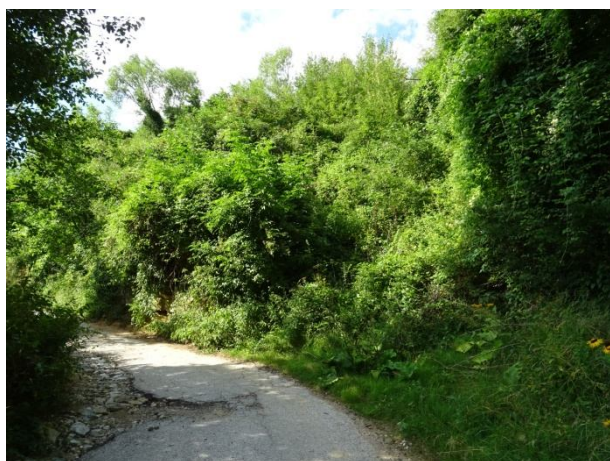
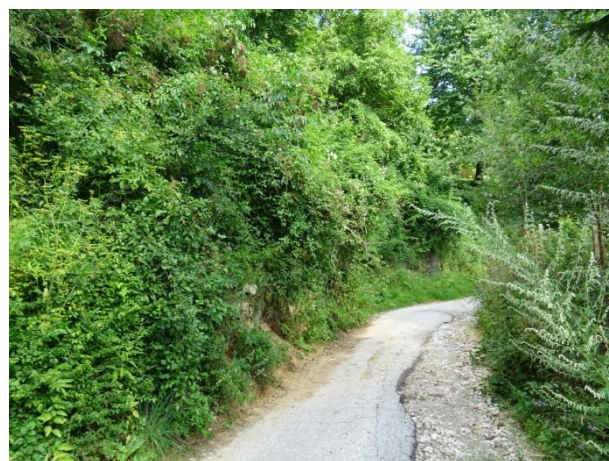
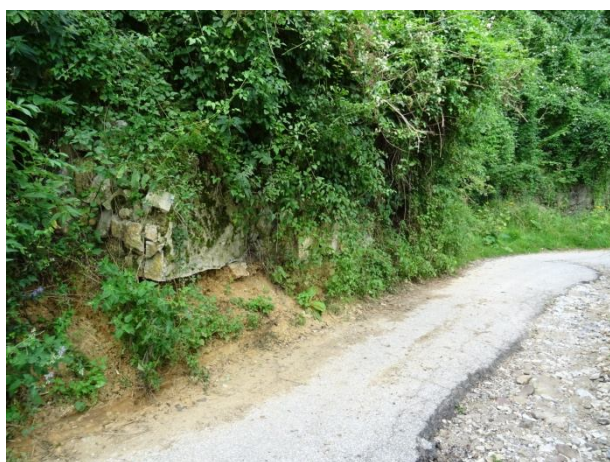
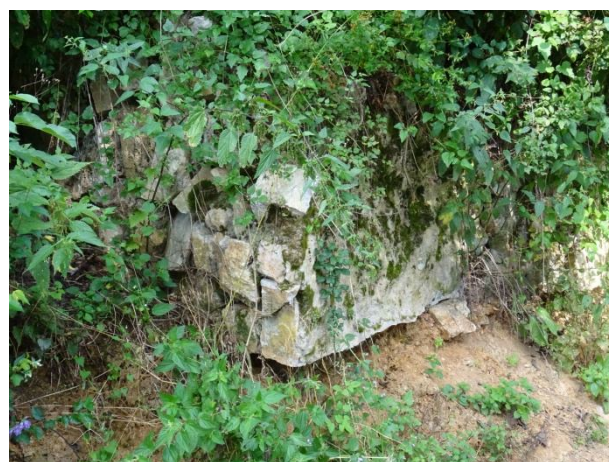
От долната страна свлачищното тяло и падналата каменно-зидана стена вече са скрити зад прорасналите храсти и са едва забележими при преминаване.

Изглед към разрушената стена

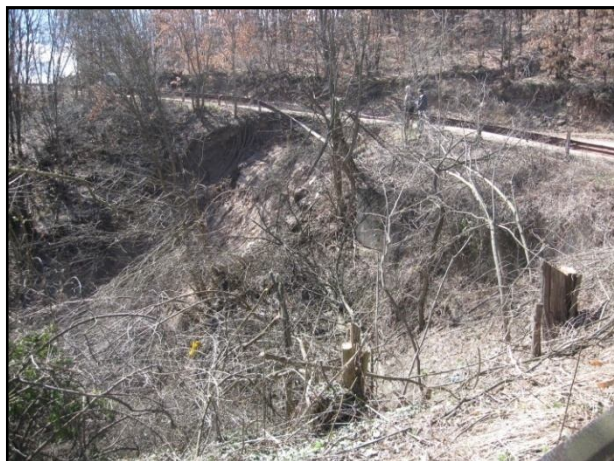
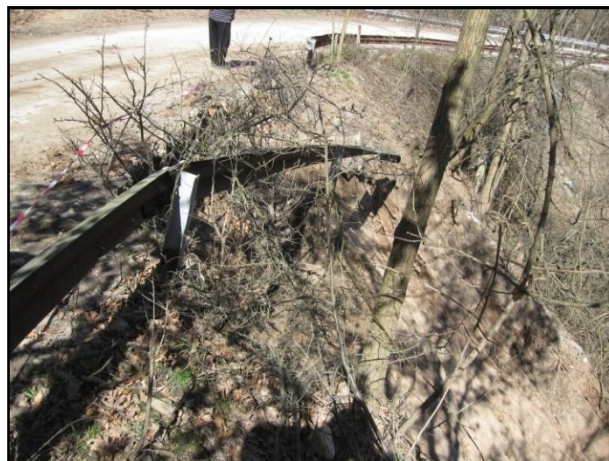
Засегнат склонов участък, 2015 г. Разрушен банкет и част от еластичната ограда, 2015 г.

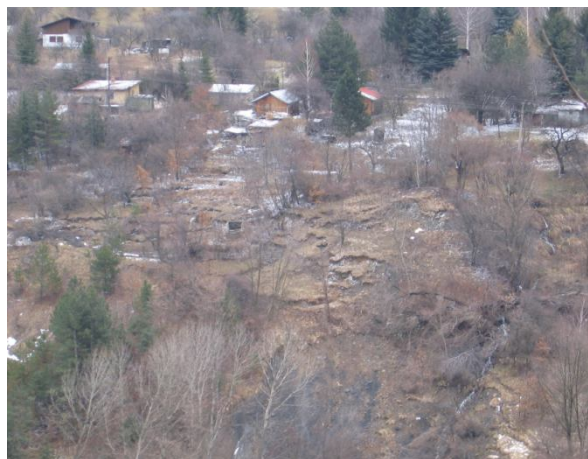
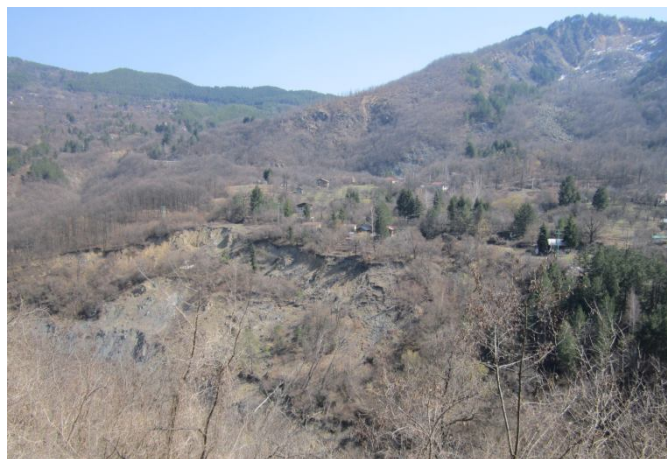
/03.2006 г./

От критично повишените водни стоежи в коритото на р. Искър са изкоренени дървета и е прекъснат висящият мост за с. Желен. Голяма част от обрушените и свличащите се земни маси по откоса се изнасят от водите на р. Искър.

Откос, засегнат от свлачищни процеси и ерозия от водите на р. Искър

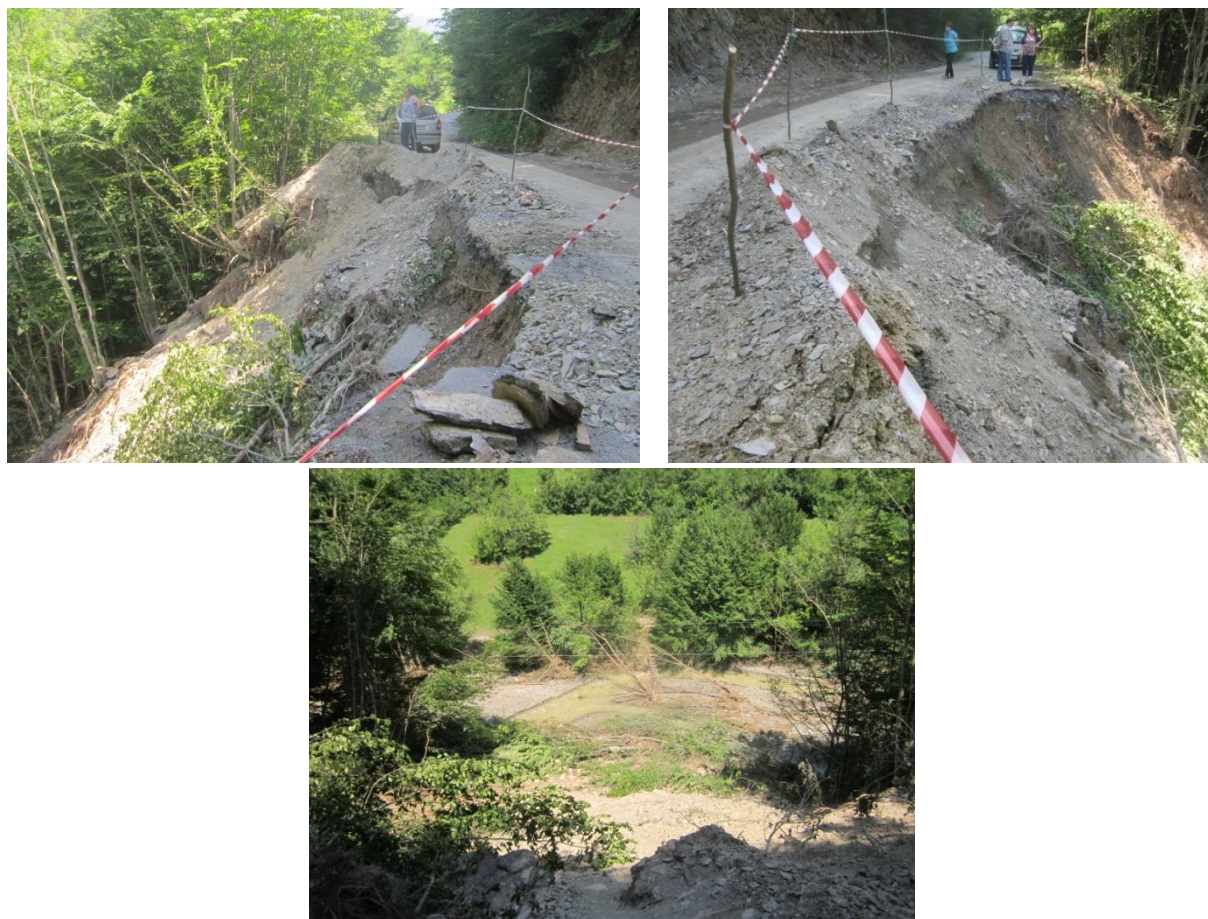
Свлачищният участък е **възникнал на 02.08.2014 г.** след паднали обилни валежи в района и критично увеличен воден отток в коритото на реката. Вследствие критично водонасищане на насипни глинесто-песъчливи материали, засилена ерозия и липса на мероприятия за регулиране на повърхностния отток от пътното платно, повърхностните води се изливат директно по стръмния скат.

Свлачищен участък на път SFO 3611 при km 4<sup>+150</sup> /август, 2014 г./

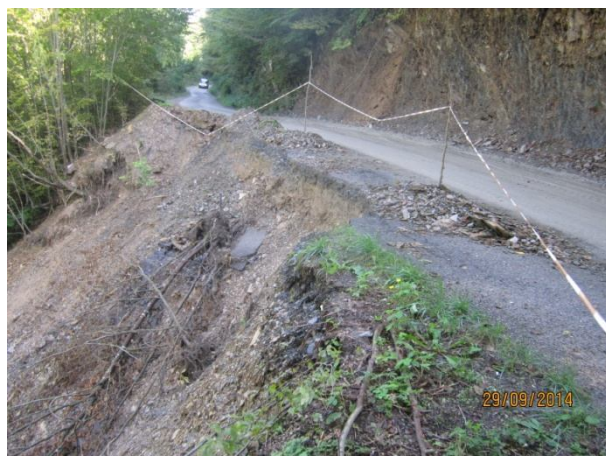
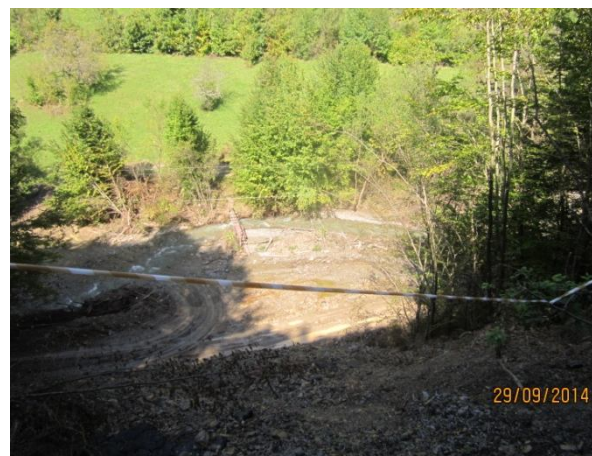
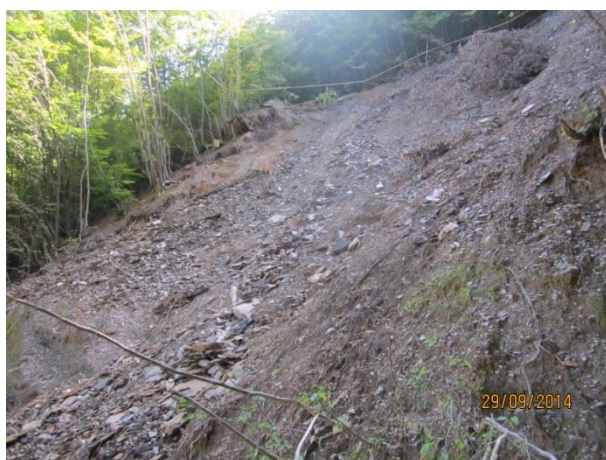
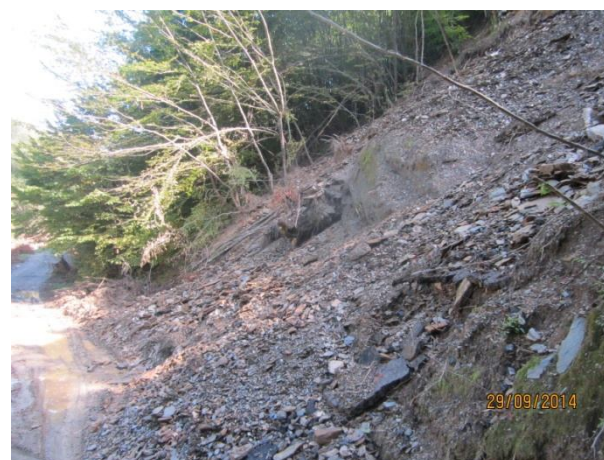
В обсега на оголения циркус се наблюдават изкоренени дървета и храсти, а други са отнесени в руслото на реката. В близост до левия борд на участъка има водосток, който е затлачен и не функционира, поради което се създават условия за водонасищане на пътния насип.

Развитие на свлачищните процеси /29.09.2014 г./

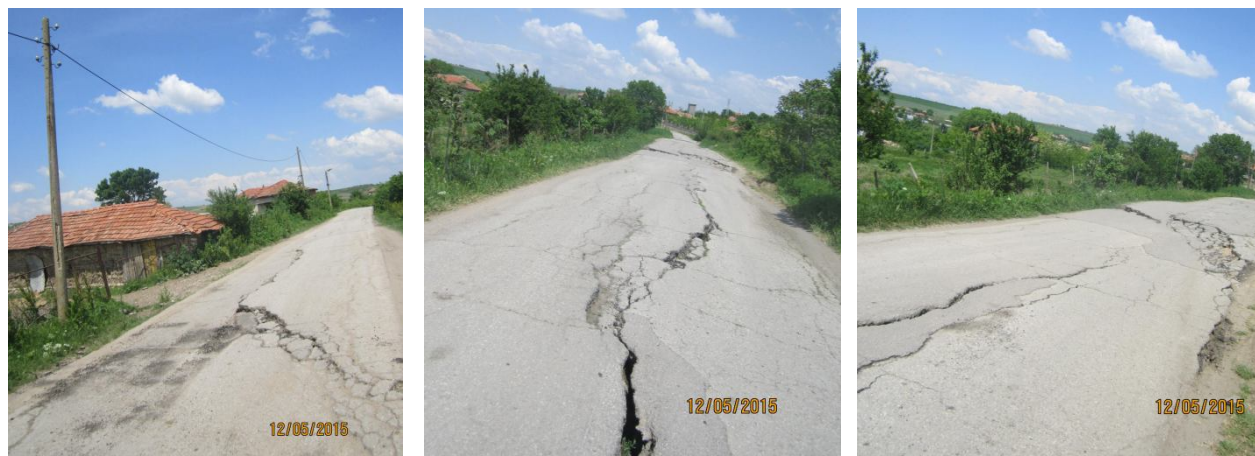
Проявените деформации са характерни при развитие на свлачищни процеси изразени с вертикални пропадания, както и хоризонтални премествания по посока на банкета и откоса.

Участъци с пропадане на пътното платно и възникнали пукнатини на срязване

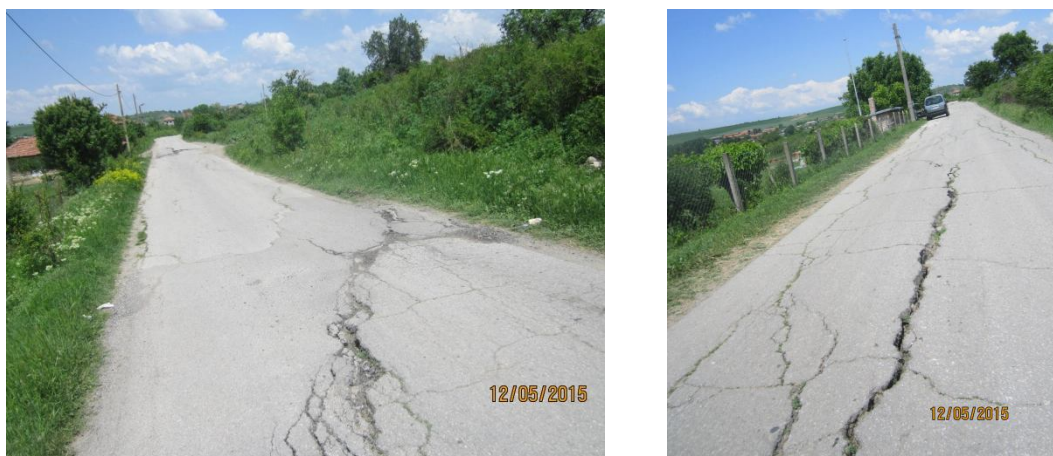
Регистрираните нарушения на пътното платно са в участъци с фронтална форма и размери около 20-25/2-3 m и засягат предимно лявата /южна/ лента за движение. На места откосът на пътя е напълно разрушен.

Участъци с пропадане на пътното платно и възникнали пукнатини на срязване

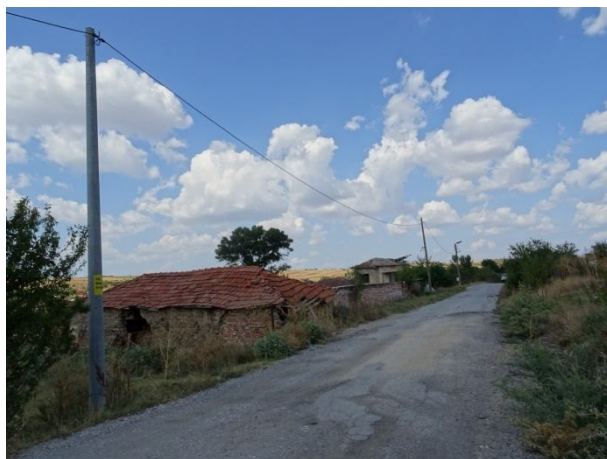
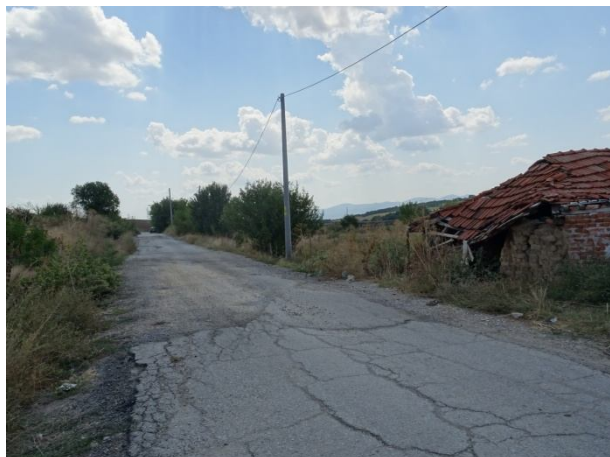
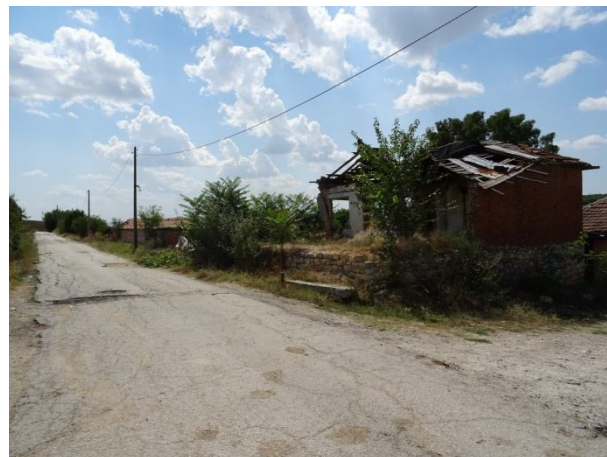
Засегнатите сгради при първоначалното свлачищно проявление вече са почти напълно разрушени. Не се поддържат и са оставени на саморазрушение. Следва да бъдат демонтирани.

Налице е замяна на някои от засегнатите електрически стълбове с нови, с което рискът от спиране на електрозахранването е минимизиран. По сведения на собствениците на имота подобряването на електрическата инфраструктура е извършено в края на 2021 г.

Разрушени сгради и подменени ел. стълбове
