# ОБОБЩЕН ГОДИШЕН ДОКЛАД 2022 г.

РЕГИСТРИРАНЕ И МОНИТОРИНГ  
НА СВЛАЧИЩНИ РАЙОНИ

"ГЕОЗАЩИТА" ЕООД - клон ПЕРНИК

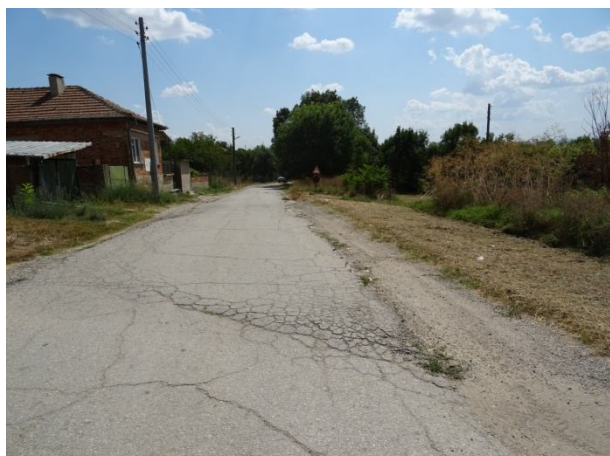
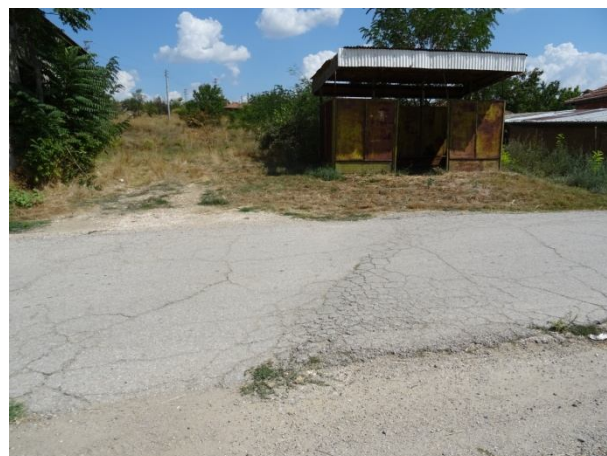
В северния край на засегнатата зона ясно се откроява свлачищна деформация на пътя, в посока на десния борд.

Десен свлачищен борд
