ОБОБЩЕН ГОДИШЕН ДОКЛАД

С АНАЛИЗИ И ОЦЕНКИ ОТ ИЗВЪРШЕНИТЕ ДЕЙНОСТИ ПРЕЗ 2022 г., ПРИ ИЗПЪЛНЕНИЕ НА СКЛЮЧЕНИЯ С МРРБ - СОФИЯ ДОГОВОР ЗА: "ПРЕВАНТИВНИ ДЕЙНОСТИ, СВЪРЗАНИ С РЕГИСТРИРАНЕ И МОНИТОРИНГ НА СВЛАЧИЩНИТЕ РАЙОНИ НА ТЕРИТОРИЯТА НА РЕПУБЛИКА БЪЛГАРИЯ, НА РАЙОНИТЕ С ЕРОЗИОННИТЕ ПРОЦЕСИ ПО ДУНАВСКОТО КРАЙБРЕЖИЕ ...", ЗА ОБЛАСТИТЕ: ВИДИН, МОНТАНА, ВРАЦА, ПЛЕВЕН, ЛОВЕЧ, ГАБРОВО, ВЕЛИКО ТЪРНОВО, РУСЕ, СИЛИСТРА, ТЪРГОВИЩЕ И РАЗГРАД"

ПЛЕВЕН, февруари 2023 г.

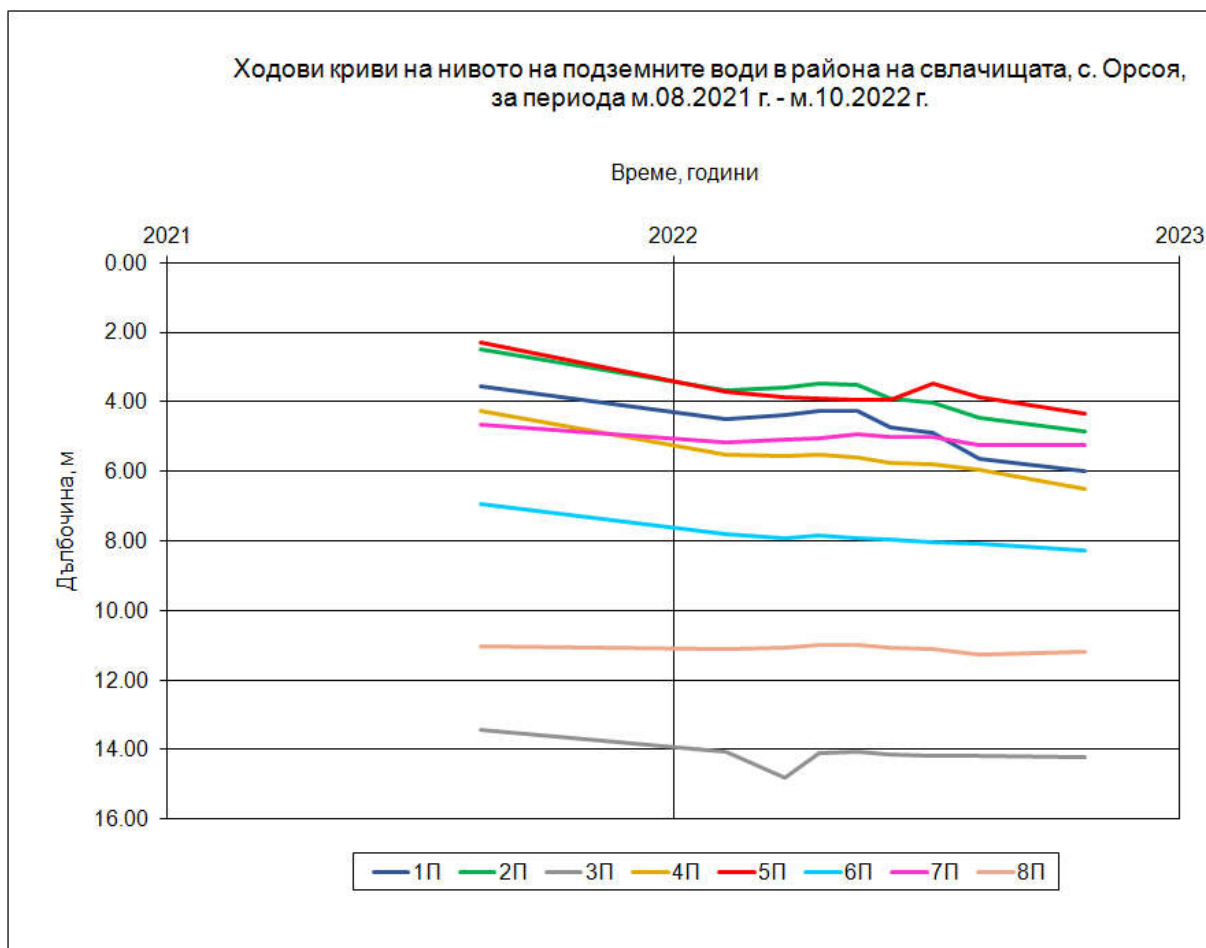
Фиг. 1

В източната част на с. Орсоя в района на свлачище № MON24.53970.92.02 данните от хидрогеоложкия мониторинг за 2022 г. показват естествени сезонни колебания в нивата на подземните води (Фиг. 1). През месец април и месец май са отчетени най-високите стоежи на подземните води за годината, което е резултат от инфилтрацията на падналите обилни валежи през пролетния сезон. Най-голямо повишение на водните нива с 0.74 м е измерено за района на 3П, разположен в горната част на склона, а при останалите наблюдателни точки повишението е в границите от 0.02 м (4П и 6П) до 0.27 м (7П).

Резултатите от измерванията за периода от м. юни до м. октомври показват непрекъснат спад на водните нива свързан с установилия се продължителен сух летен период. Най-нисък спад във водните нива с 0.27 м е установен в горната част на склона за района на пиезومتر 8П, а най-голямо е понижението в района на 1П – с 1.73 м. Единствено в зоната на пиезومتر 5П (в основата на склона) е установено покачване с 0.45 м на нивото на подземните води през м. юли, последвано от понижението през месец август. Повишеното ниво вероятно се дължи на локална авария на ВиК мрежата.

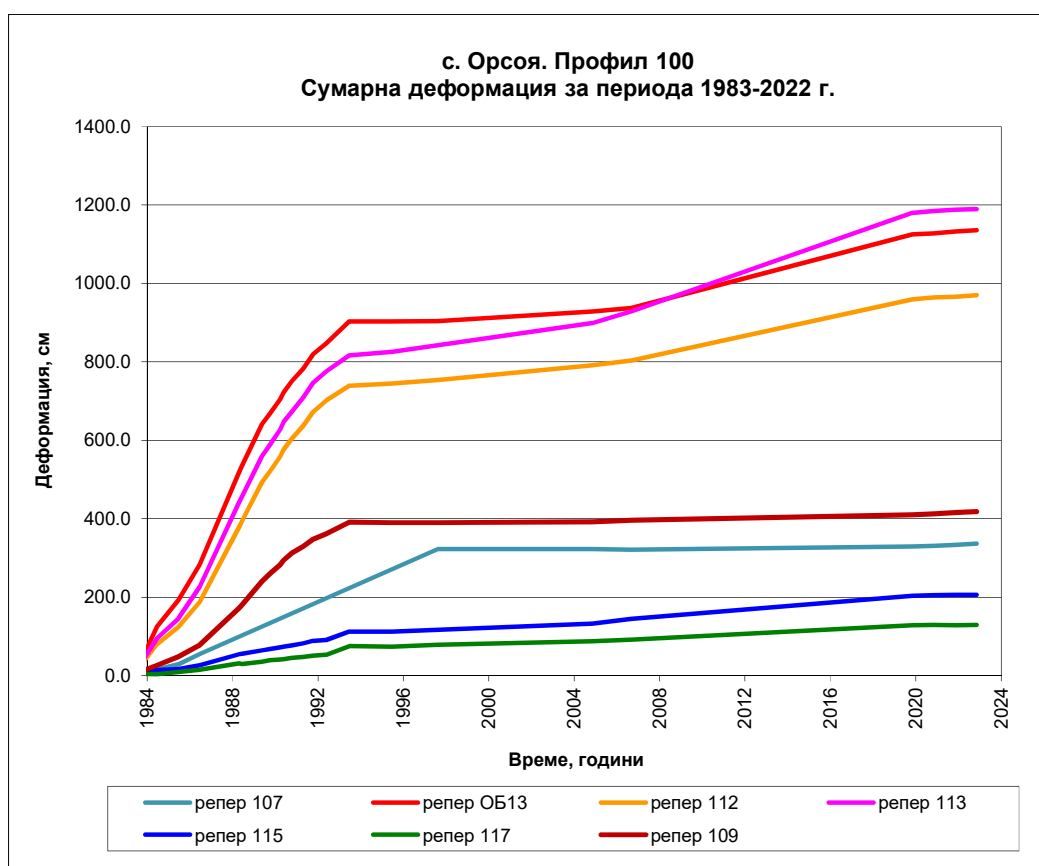
Фиг. 4

В границите на свлачище № MON24.53970.92.06, където преминава профил 100, са регистрирани движения между 2-4 см/г в зоната на формираните свлачищни „гърбици“, а в долната част от склона активността намалява под 1 см за период от 1 година (Фиг. 4):

- 2.66 см/г преместване на репер 107;
- 1.96 см/г преместване на репер 109;
- 3.72 см/г преместване на репер 112;
- 0.40 см/г преместване на репер 115;
- 0.78 см/г преместване на репер 117.

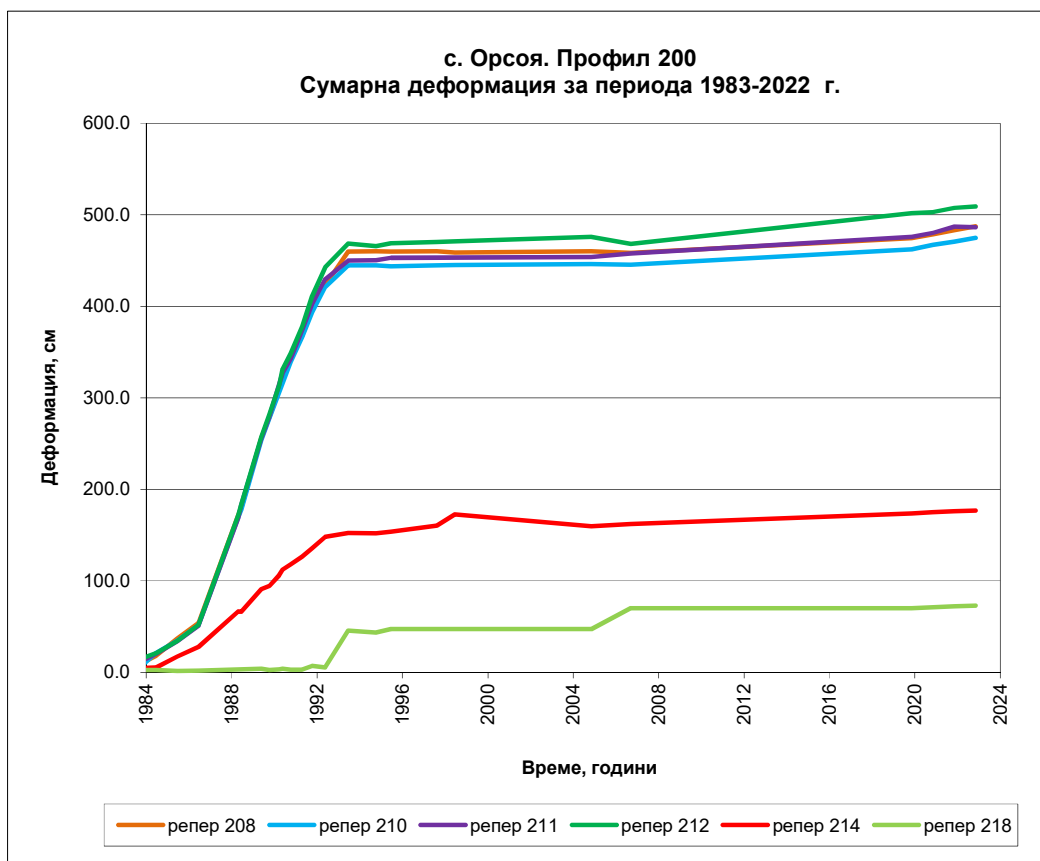
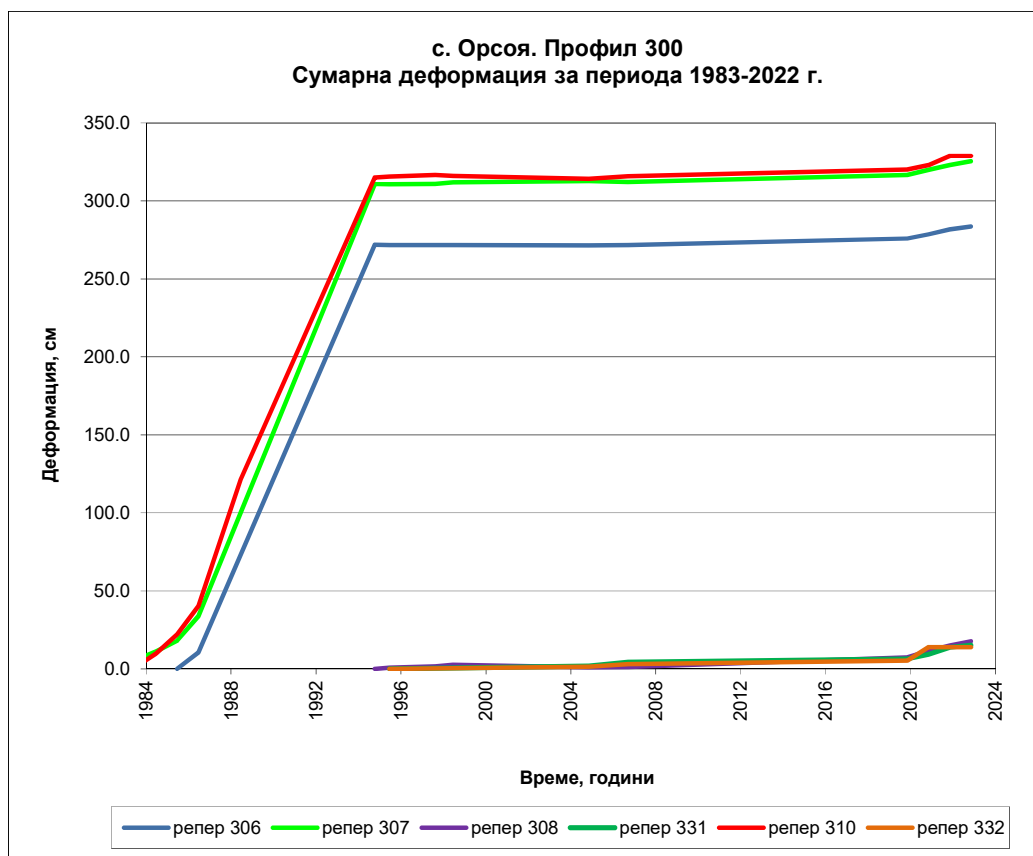
На Фиг. 5 и Фиг. 6 са представени графики на сумарните деформации на избрани представителни репери от профили 200 и 300 в района на свлачище № MON24.53970.92.04.

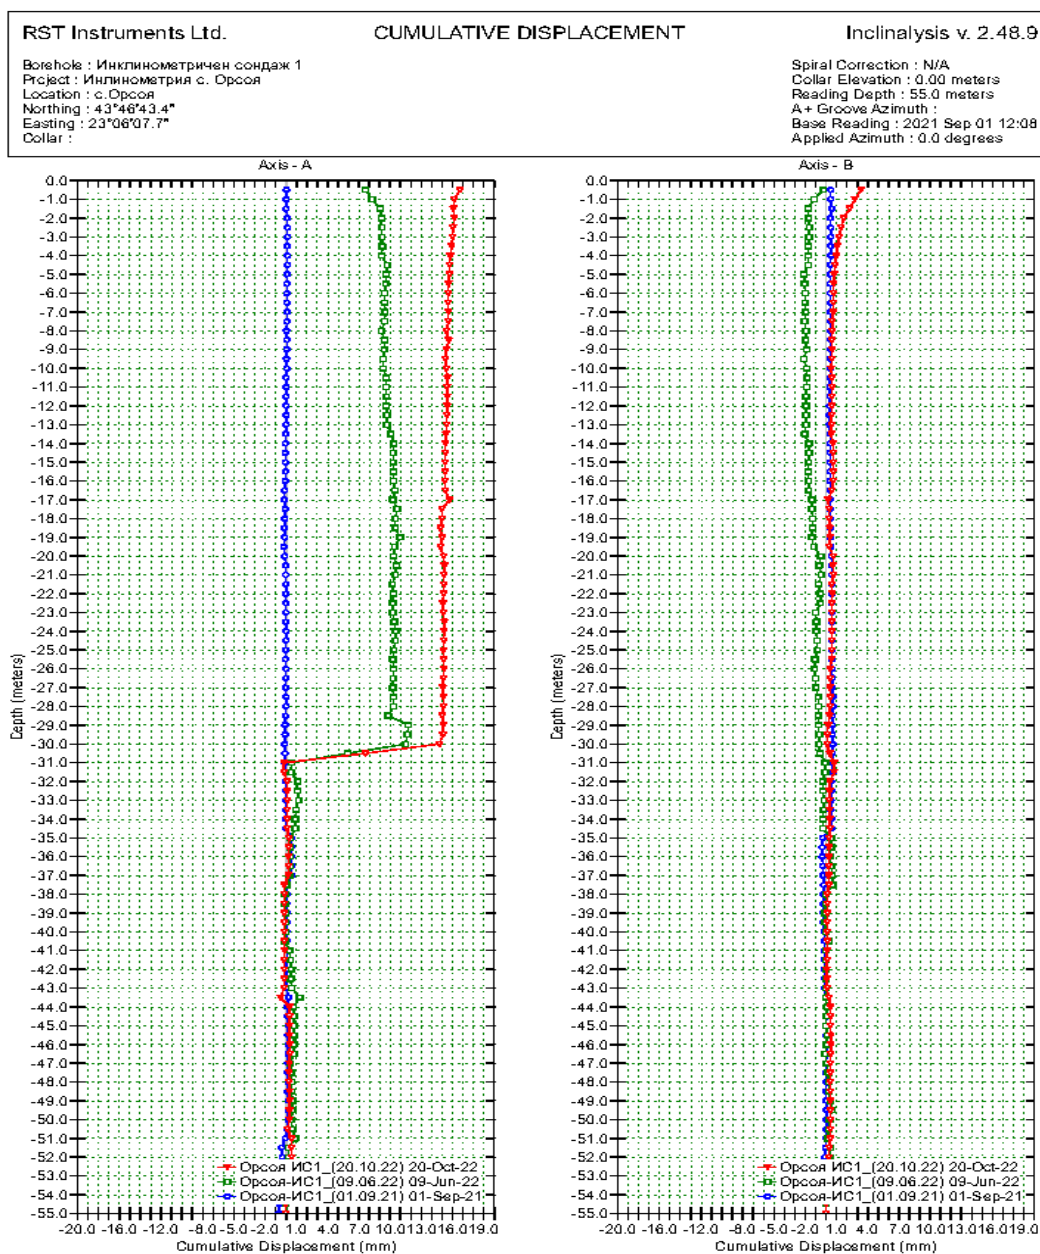
Инклинометричен сондаж №1 (ИС1) е изграден в обхвата на свлачище № MON24.53970.92.02, в източния край на селото. Резултатите от двете серии измервания на инклинометъра са приложени към настоящия доклад в табличен вид (Таблицы 4.1.1 и 4.1.2). Резултатите показват, че на дълбочина 30 м от терена за период от 09.06.2022 г. до 20.10.2022 г. е отчетеното кумулативно преместване на инклинометричната тръба с 15 мм в североизточно направление. Преместването е графично представено на Фиг. 10

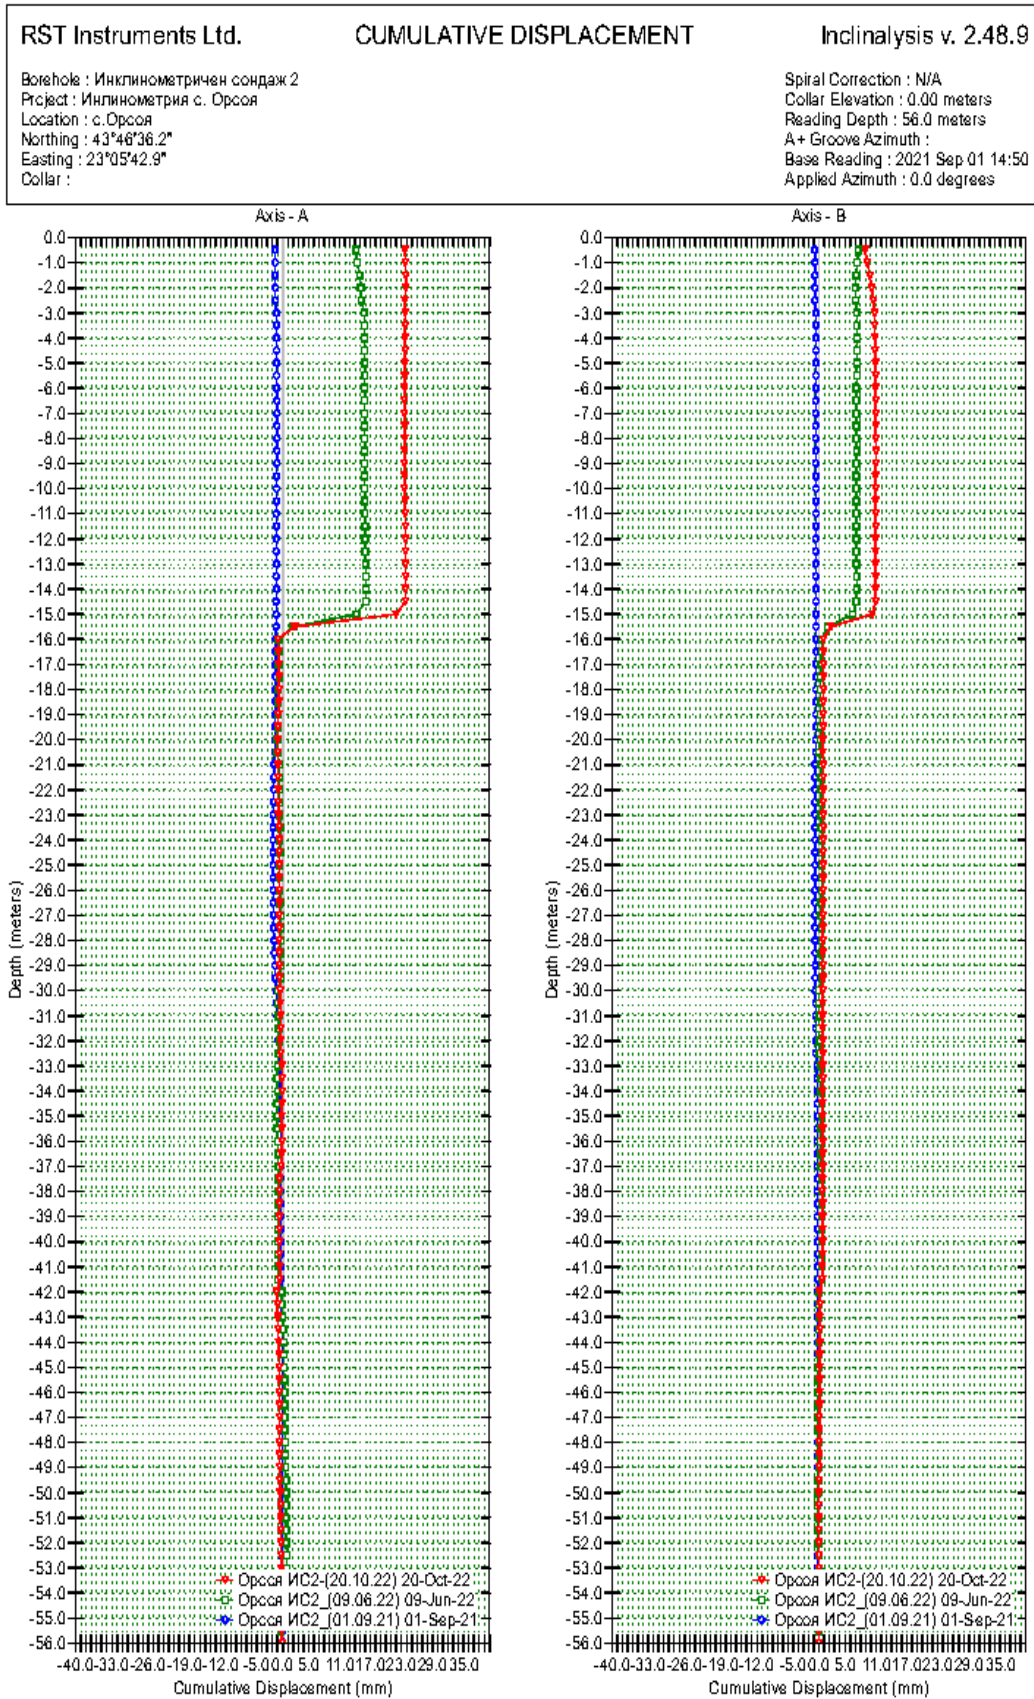
Фиг. 11

Инклинометричен сондаж №2 (ИС2) е изграден в обхвата на свлачище № MON24.53970.92.04, в централната част на селото. Данните от двете серии измервания през 2022 г. са представени в таблици 4.2.1 и 4.2.2 към доклада. На дълбочина от терена 15 м, за периода от 09.06.2022 г. до 20.10.2022 г. е отчетеното кумулативно преместване на инклинометричната тръба с 22 мм в североизточно направление. Дълбочинното преместване е показано на Фиг. 11.

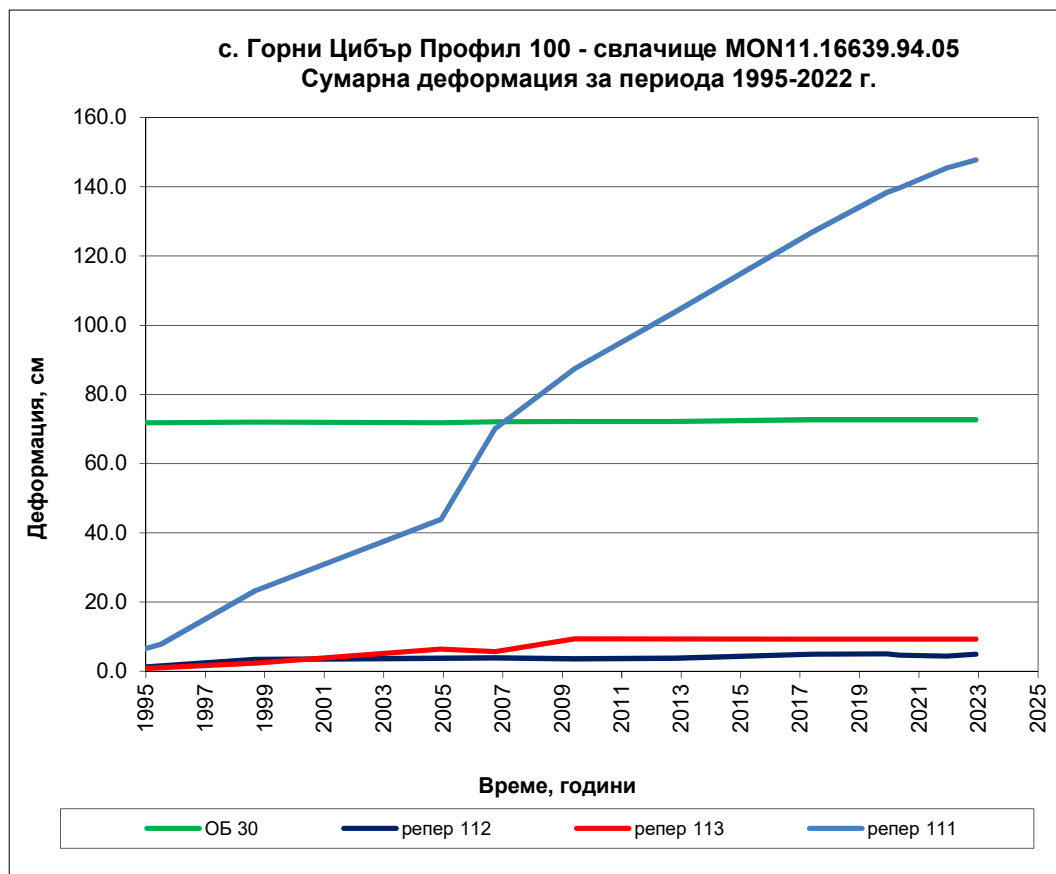
Фиг. 25

Геодинамичното състояние на свлачище № MON11.16639.94.05 към момента е спокойно - Фиг. 25. Реперите над засичането са без натрупана деформация за последния период. При репер 111 (над платното път II-11) е настъпило забавяне в развитието на процесите, като скоростта на придвижване е намаляла до 2.33 см/г (за сравнение: скорост на процесите за периода 04.2020 г. - 11.2021 е 3.63 см/г). Останалите репери в района на свлачището - ОБ 30, репер 112, репер 113 са без деформация.

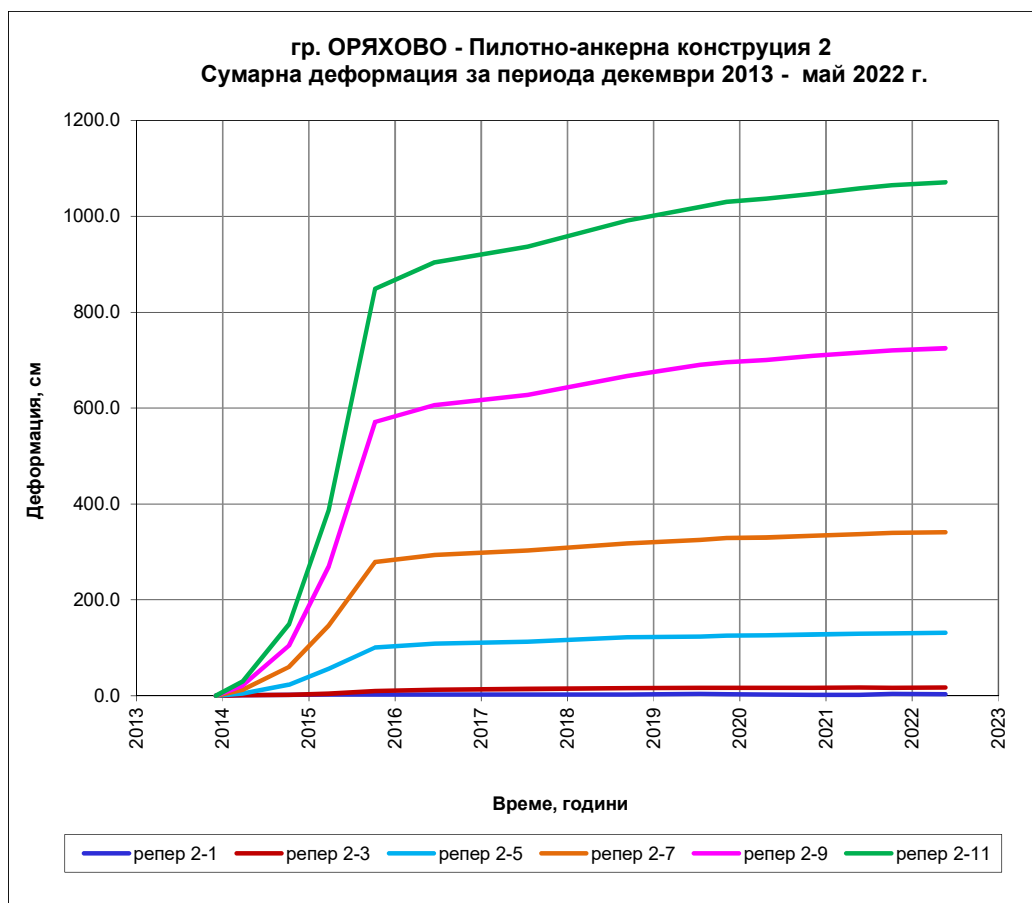
Фиг. 34

По-спокойна е геодинамичната обстановка в района на свлячище № VRC31.54020.02.22. Установените премествания при двете предходни измервания на реперите по ПАК1, са затихнали. При настоящия мониторинг, в участъка от склона между ул. „22 септември“ и ул. „9 ноември“, контролните точки по направление 300 и 700, не отчитат свлячищна активност (Фиг. 32). Изградените в западния край на свлячището силови укрепителни съоръжения ПАК 1А и ПАК 1В са без преместване (Фиг. 33). Със забавена ротация е и компрометираната Пилотно-анкерна конструкция 2, като скоростта на движенията в източния ѝ край е намаляла до 10.87 см/г (за периода 2020-2021 г., средната скорост на движени в източния край на конструкцията е била около 18 см/г. при репер 2-11). Западните секции на съоръжението са без отместване (Фиг. 34).

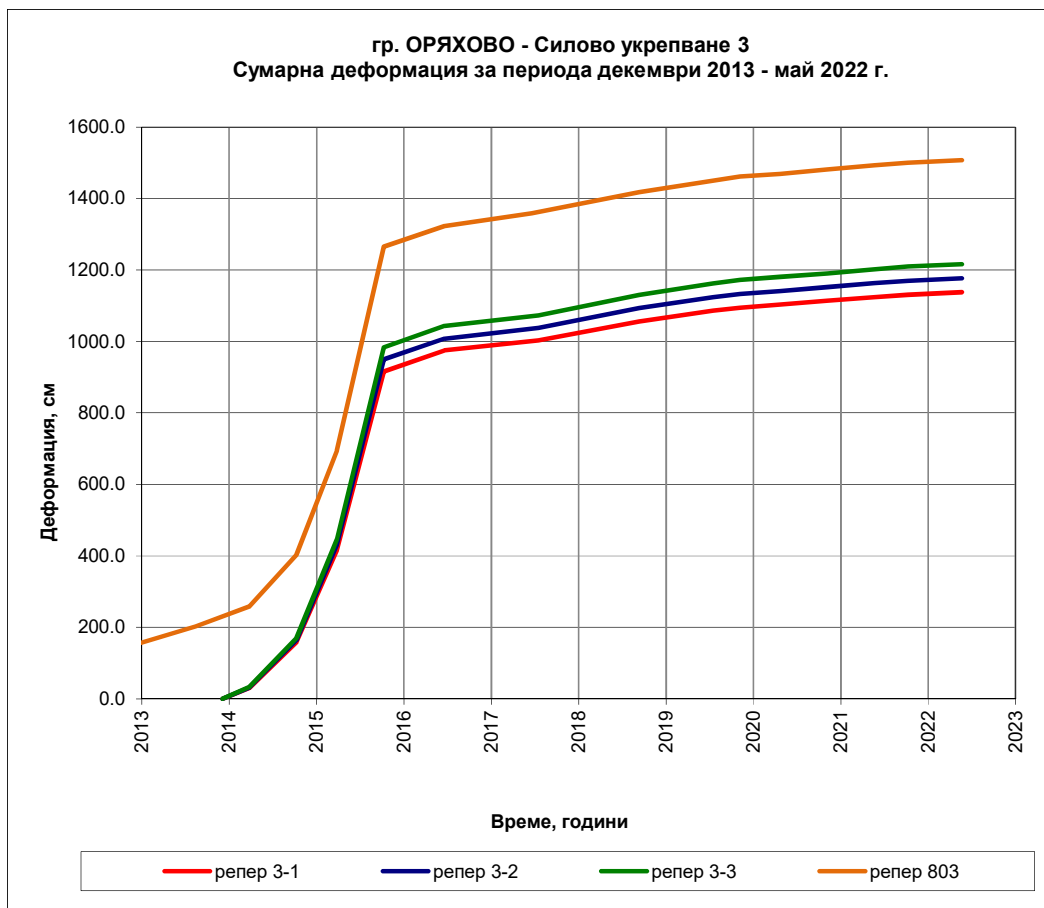
Фиг. 35

В района на дърво „Зелена бара“ също има намаляване на интензивността на повърхностните движения. отместване на. Реперите, монтирани по короната на пилотно-анкерната конструкция 3, изградена под платното на път П-11 са с вектори на натрупана деформация до 7.35 см за последните 7 месеца (скорост 11.95 см/г.). Със забавени темпове се развиват процесите и по десния склон на дървото - скорост 12.73 см/г (репер 803) – Фиг. 35.

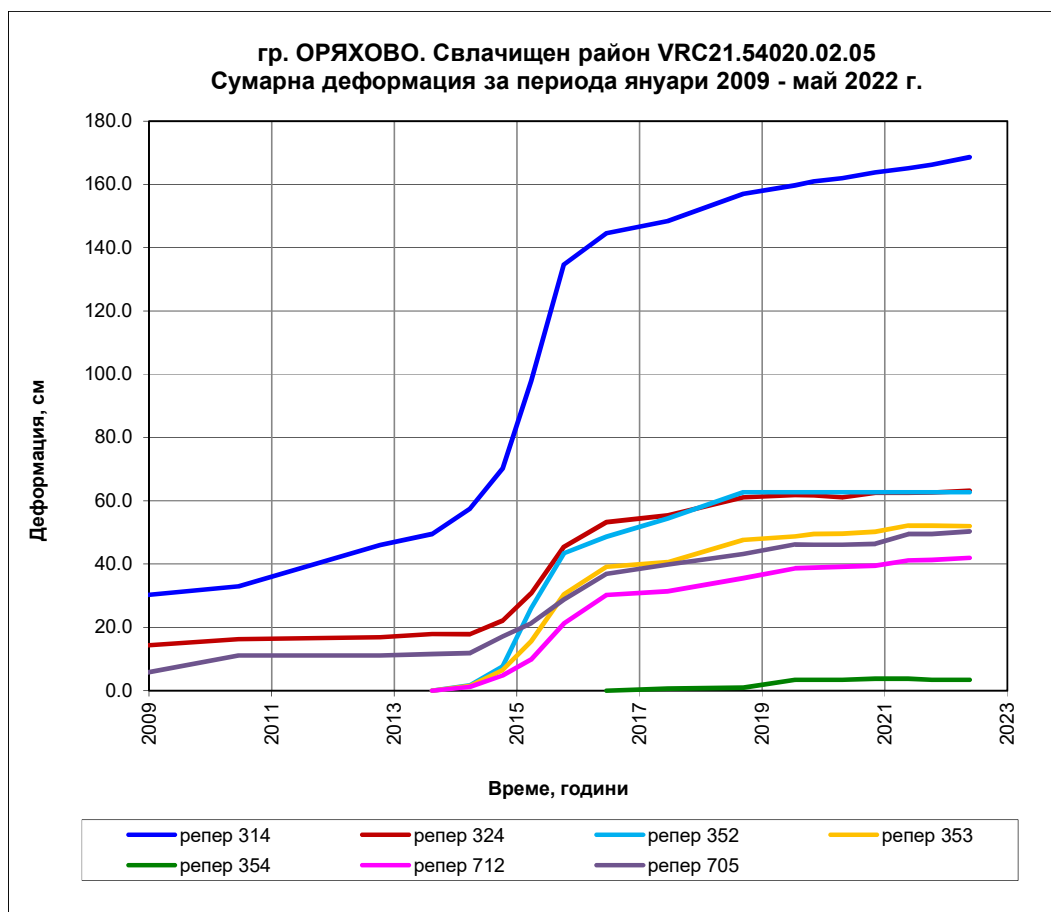
Фиг. 36

Склоновите процеси в района между дърета „Зелена бара“ и „Болнично дърета“ запазват своята динамика. В зоната на засичане на свлачище № VRC31.54020.02.05 (ул. „Лале“) и над ул. „Кокиче“ движенията са със скорост 3.93 см/г - репер 705, 3.10 см/г - репер 453, 3.88 см/г - репер 314. При останалите репери в района на свлачището са отчетени по-слаби движения - Фиг. 36.

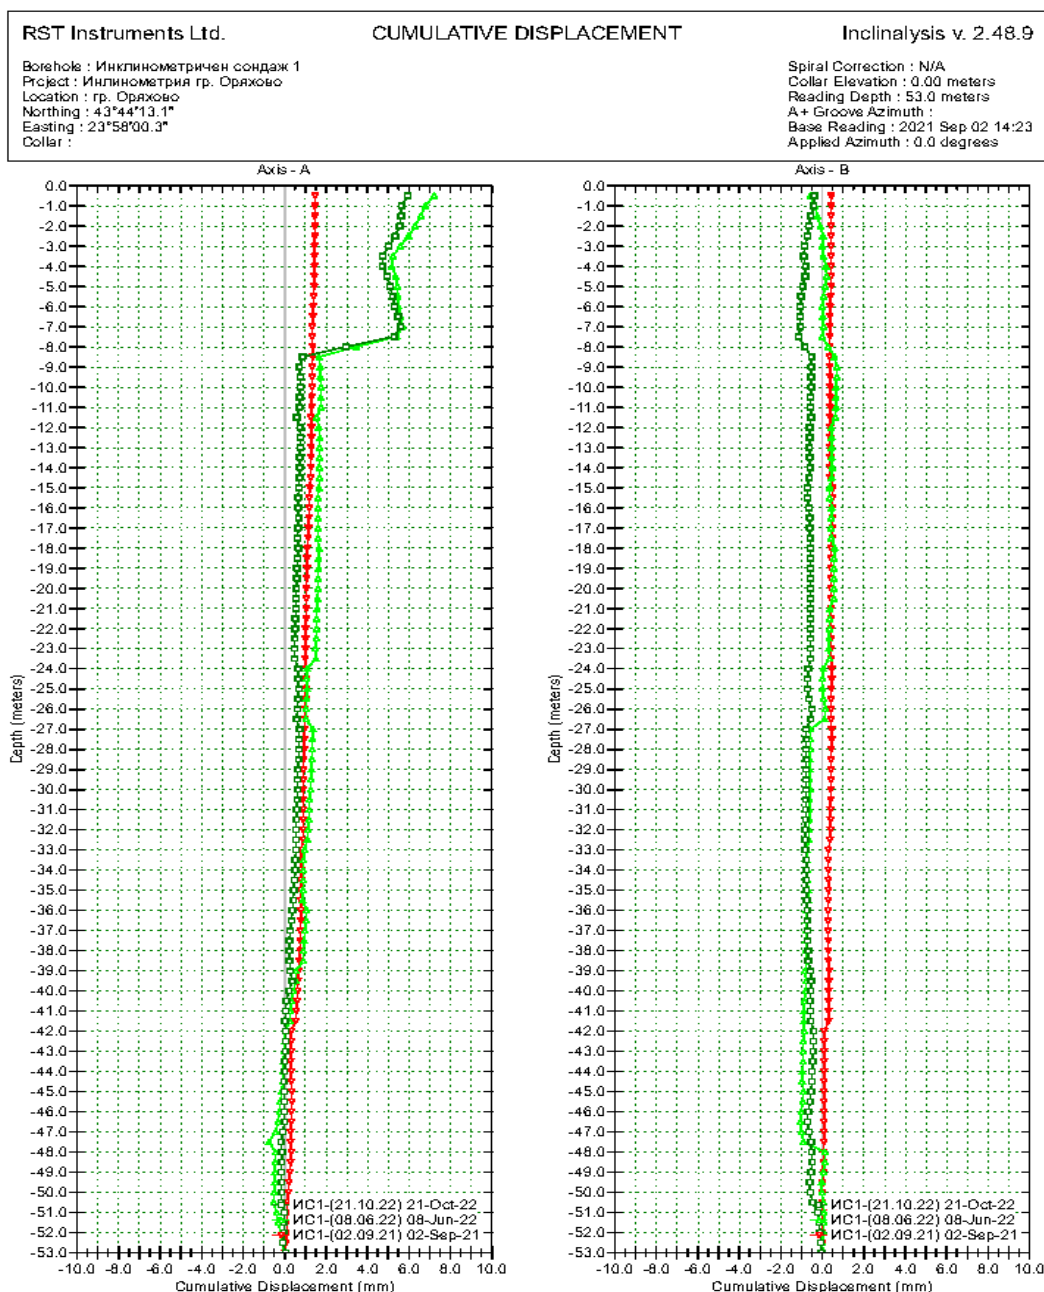
Фиг. 37

Резултатите от двете серии измервания на инклинометъра са приложени към настоящия доклад в табличен вид (Таблицы 4.3.1 и 4.3.2). Установява се, че на дълбочина 7.5 м от терена за период от 08.06.2022 г. до 21.10.2022 г. е отчетеното кумулативно преместване на инклинометричната тръба с 5 мм в северно направление. Преместването е графично представено на Фиг. 37.

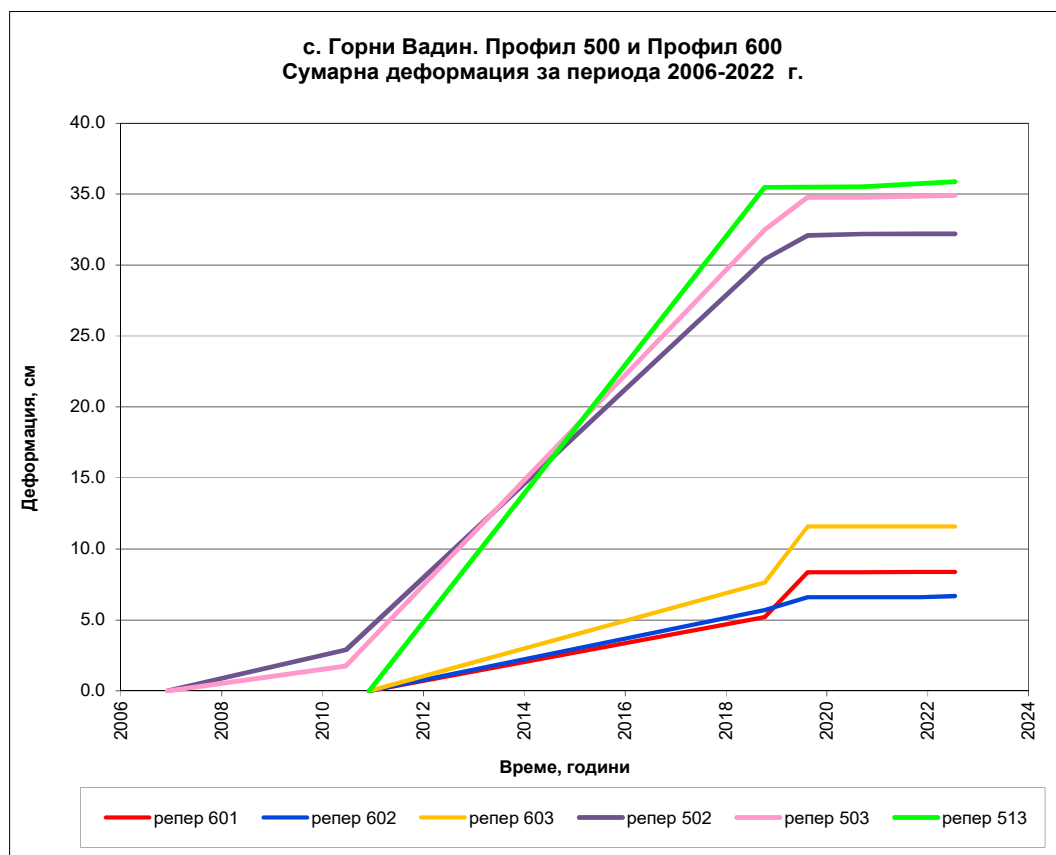
Фиг. 42

В западните покрайнини на с. Горни Вадин (геодезически профил 500) и в източните му покрайнини (геодезически профил 600) при последните наблюдения не са установени повърхностни движения – Фиг. 42.

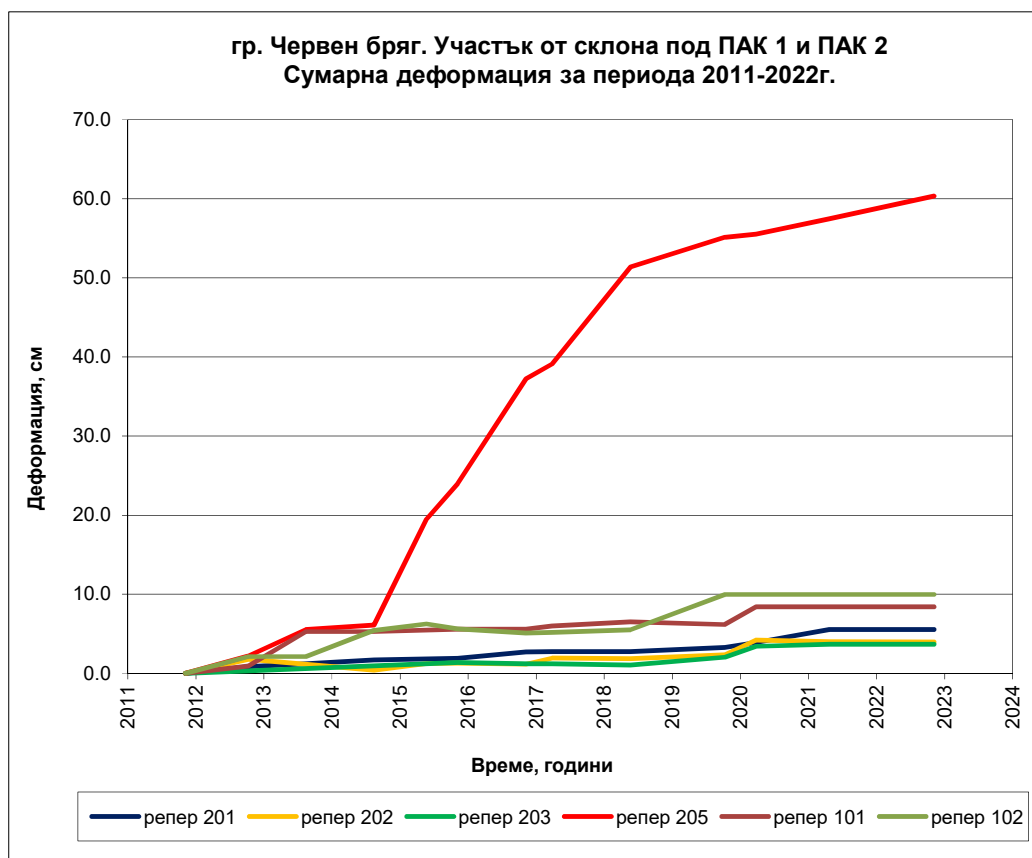
Фиг. 45

репер Р-205 - скорост до 1.85 см/г. При останалите контролни точки, не са отчетени движения (Фиг. 45)

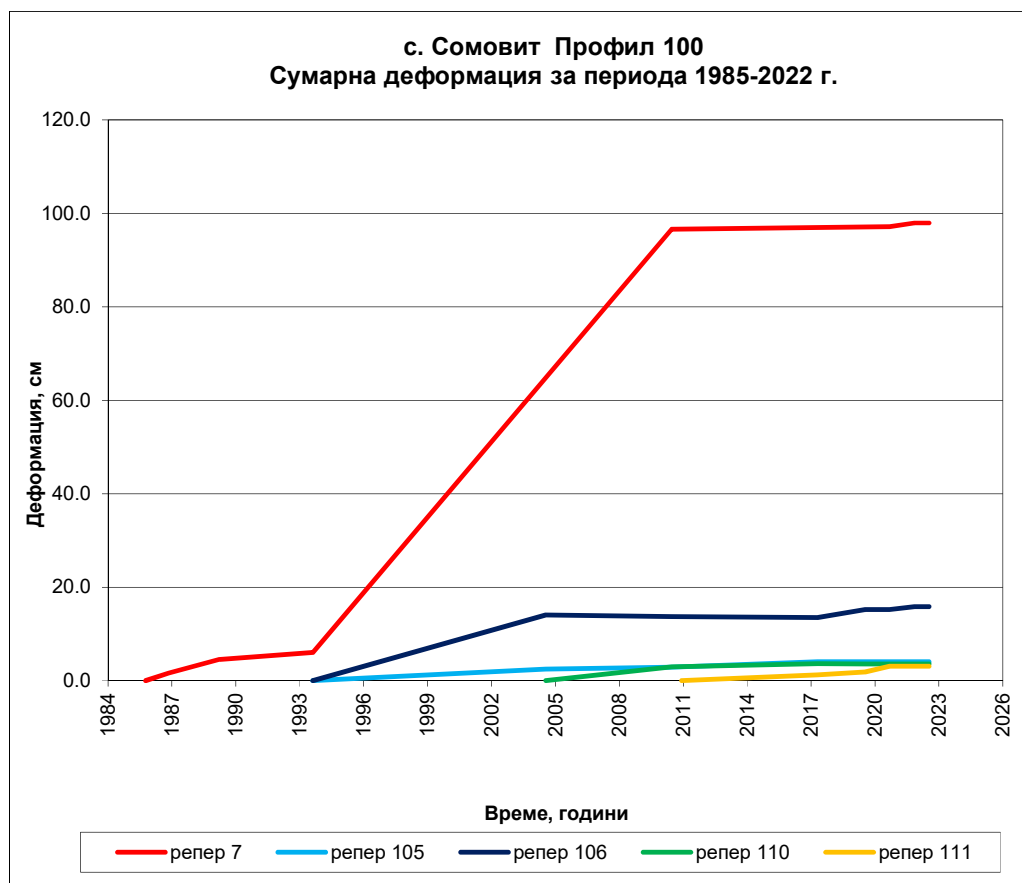
Фиг. 54

Югозападните покрайнини на с. Сомовит са засегнати от възникналото през 1968 г. съвременно, периодично–активно свлачище № PVN08.68045.03. Геодинамичното състояние на свлачището се определя по резултатите измерванията на реперите от профил 100, които показват, че за периода м. 11.2021 г. – м. 07.2022 г. контролните точки са без натрупана деформация. От построените графики на сумарните деформации за целия период на наблюдение (Фиг. 54) е видно, че след 2019 г. има затихване на свлачищните процеси. От 2022 г. се повеждат стационарни хидрогеоложки наблюдения в района на свлачище № PVN08.68045.03, а данните показват, че средното ниво на подземните води през годината е на 9-10 м от повърхността, което е основен фактор за намаляването на свлачищната активност в този район.

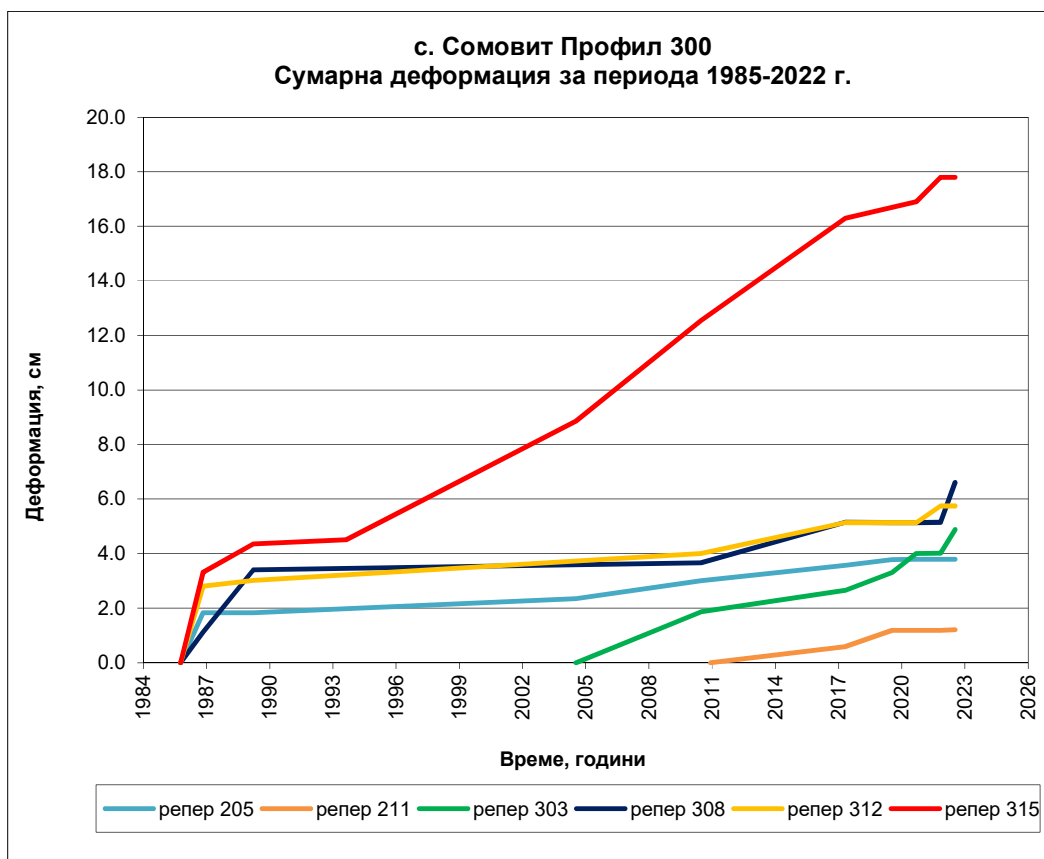
Фиг. 55

В долната част от склона са проявени съвременните свлачища №№ PVN08.68045.01.07 и PVN08.68045.01.10. За последните 8 месеца в района на свлачищата не са настъпили активизации, което се потвърждава и от измерванията на репери 312, 315, 317, които не отчитат премествания (Фиг. 55).

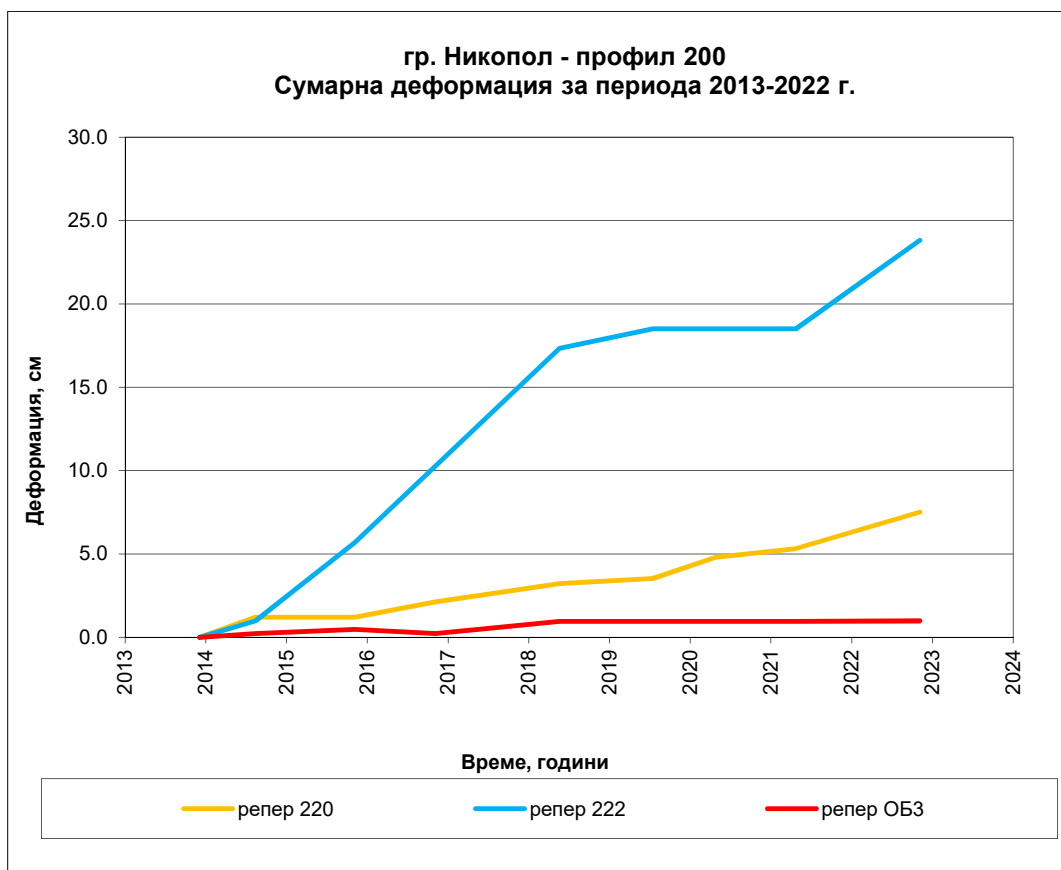
Фиг. 60

В периода м. април 2021 г. – м. ноември 2022 г., слаба активност е проявена единствено при североизточната граница на № PVN21.51723.01.01. Повърхностните движения в зоната на репер 220 са със скорост 1.44 см/г, като интензивността леко се увеличава в северна посока и при репер 222 е отчетена скорост 3.14 см/г - Фиг. 60.

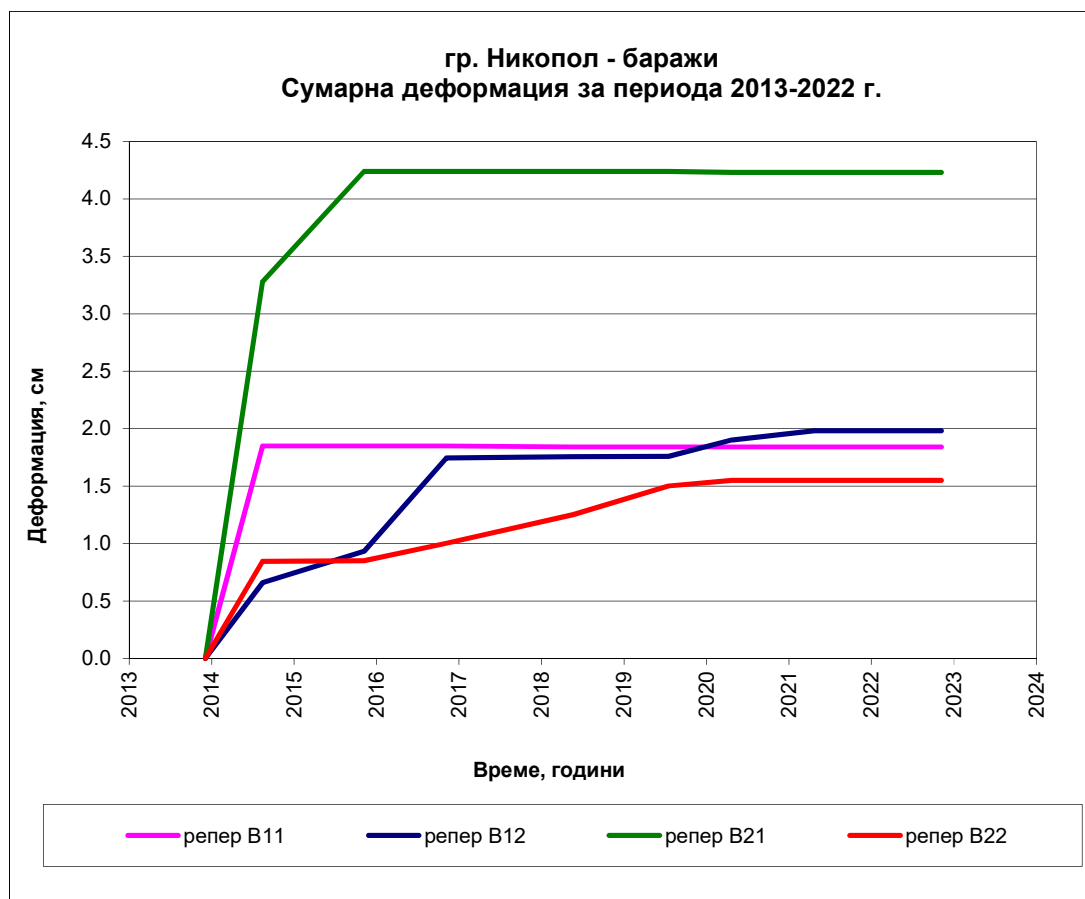
Фиг. 63

Свлачище № PVN21.51723.01.02 е проявено по склона под съществуващия резервоар за водоснабдяване на гр. Никопол. През настоящия отчетен период изградените в района на свлачището контролни репери В11, В12, В21 и В22, разположени по конструкцията на баражите не отчитат повърхностни движения (Фиг. 63).

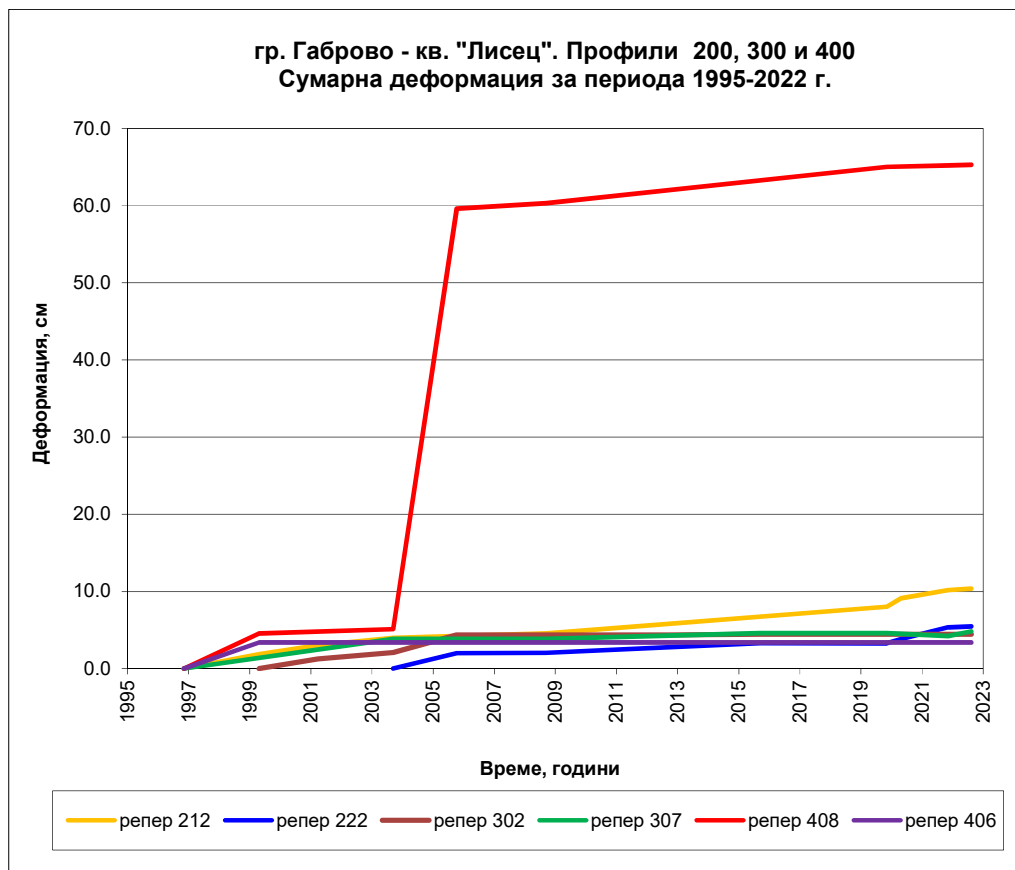
Фиг. 71

В останалата част от наблюдавания район, при последните измервания не са установени повърхностни движения и към момента свлачища №№ GAB05.14218.10.01, GAB05.14218.10.02, GAB05.14218.10.03 и GAB05.14218.10.04 запазват стабилност – Фиг. 71.
