ГОДИШЕН ДОКЛАД

по Договор № РД-02-29-114/02.07.2019 г.

“ПРЕВАНТИВНИ ДЕЙНОСТИ, СВЪРЗАНИ С РЕГИСТРИРАНЕ И МОНИТОРИНГ НА СВЛАЧИЩНИТЕ РАЙОНИ НА ТЕРИТОРИЯТА НА РЕПУБЛИКА БЪЛГАРИЯ, ЕРОЗИОННИТЕ ПРОЦЕСИ ПО ДУНАВСКОТО КРАЙБРЕЖИЕ И АБРАЗИОННИТЕ ПРОЦЕСИ ПО ЧЕРНОМОРСКОТО КРАЙБРЕЖИЕ В ОБЛАСТИТЕ: ДОБРИЧ, ШУМЕН, ВАРНА, БУРГАС, СЛИВЕН И ЯМБОЛ”

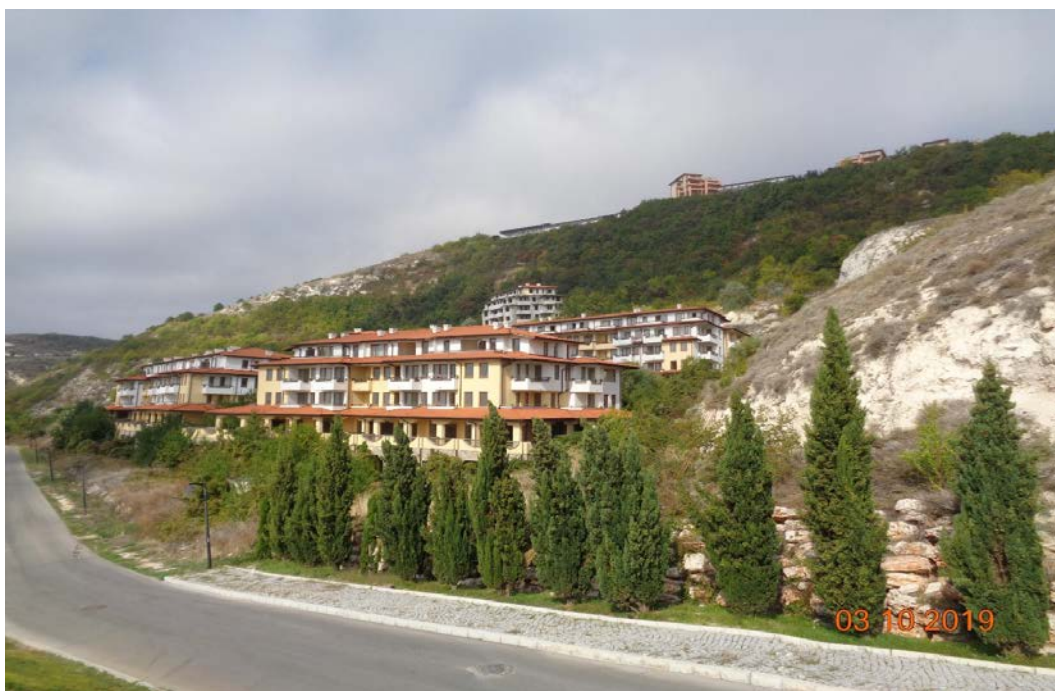
общ изглед на района на DOB 17.05009-01-03

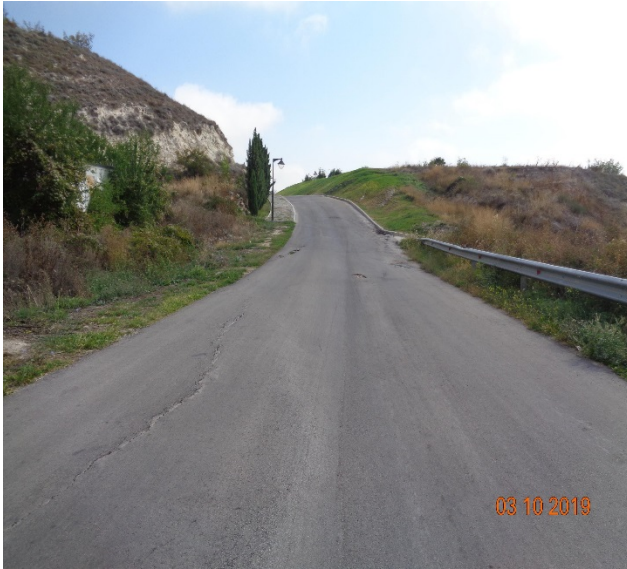
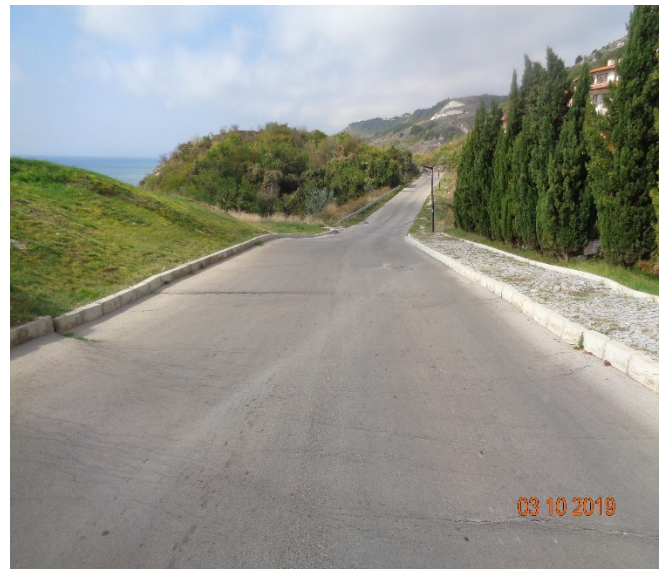
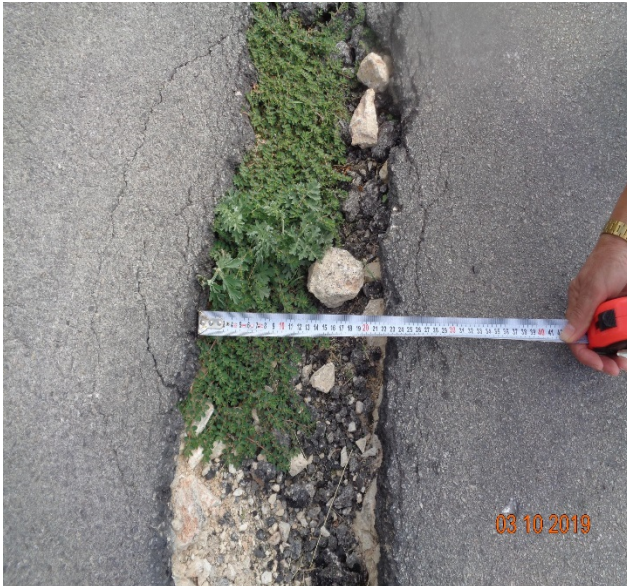
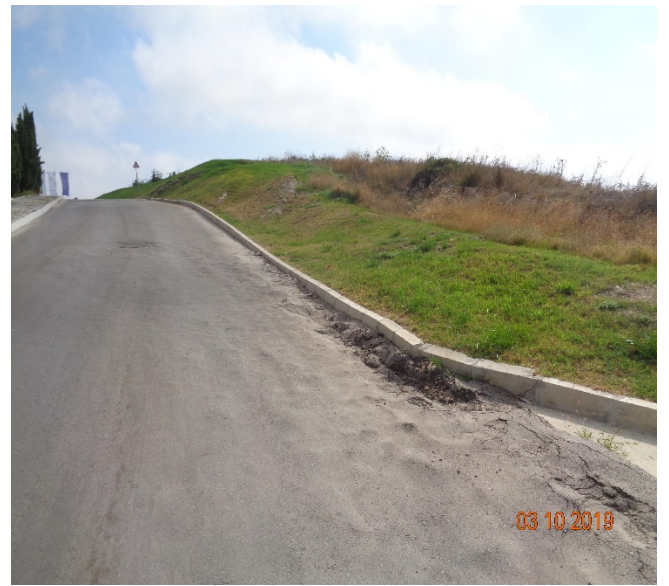
- по пътя преминава канализацията за голф комплекс „Тракийски скали“, канализационните шахти са деформирани, вероятно има деформации и по тръбопровода, който ги свързва;

**ляв борд на свлачището-поглед на изток
пукнатина в новия асфалт, отворена 23 см**

**ляв борд на свлачището-поглед на запад
вълнообразно нагъване и издигане на
асфалта, издигането възпрепятства оттока
на вода по изградения за целта бетонов улей**

1. Свлачището е активно.
2. Да се извършат ППР и приеме обща схема за укрепване на участъка с изпълнение на укрепителни и брегозащитни съоръжения.
3. За точното определяне дълбочината на хлъзгателните повърхнини, да се изпъкни профил от инклинометрични сондажи, а за следене на повърхностните деформации - да се изгради мрежа от наблюдателни геодезични репери.

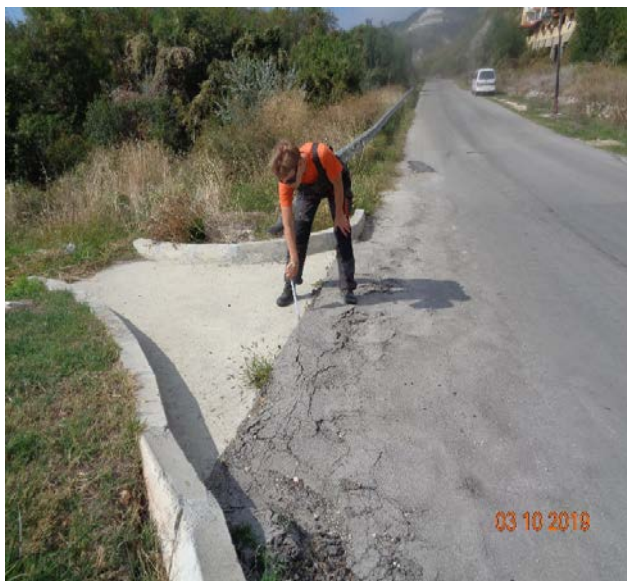
бетонния улей и задигане 10 см на асфалта

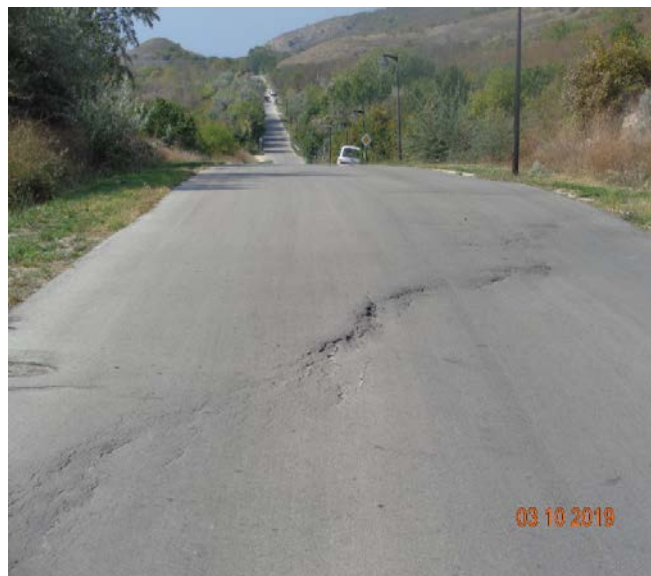
деформации по пътното платно

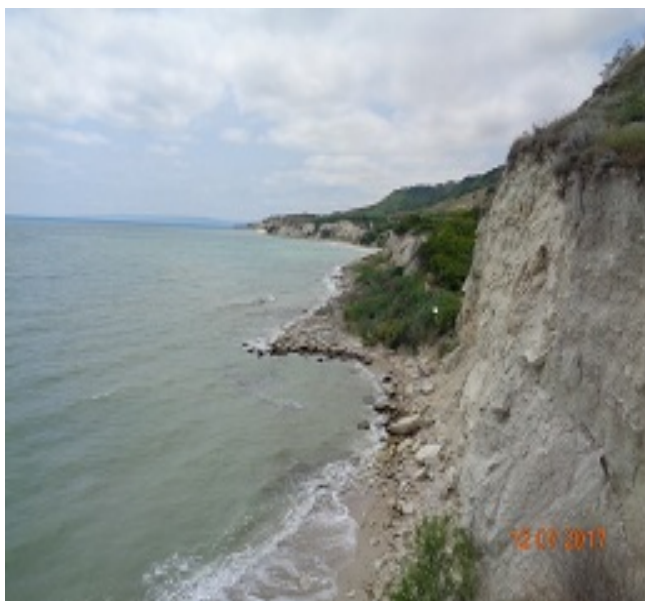
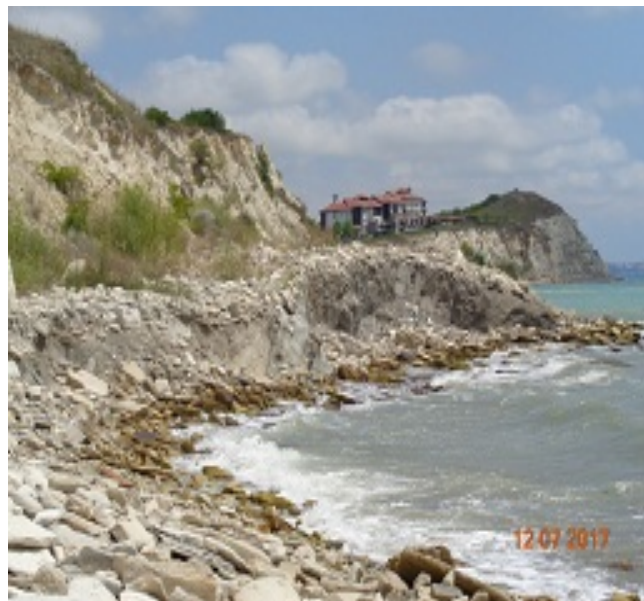
12.07.2017 г.

Свлачището достига до морския бряг. Свлачищният вал е ясно изразен в левия (източния) борд. Валът е с височина до 3.0-4.0 м. Представлява издигане на глинни, скални късове с различни размери и сивосини мергели. Мергелите, които в естествения терен са с хоризонтален пласторед, във вала са наклонени до вертикални.

поглед от голф комплекса

наклонени до изправени
пластове

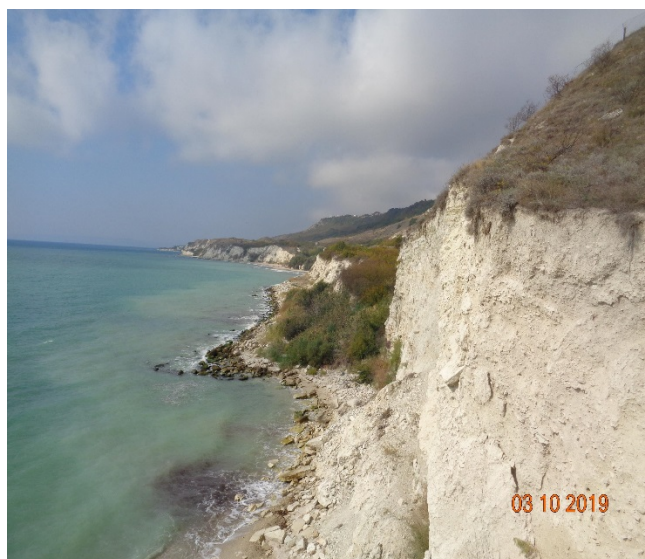
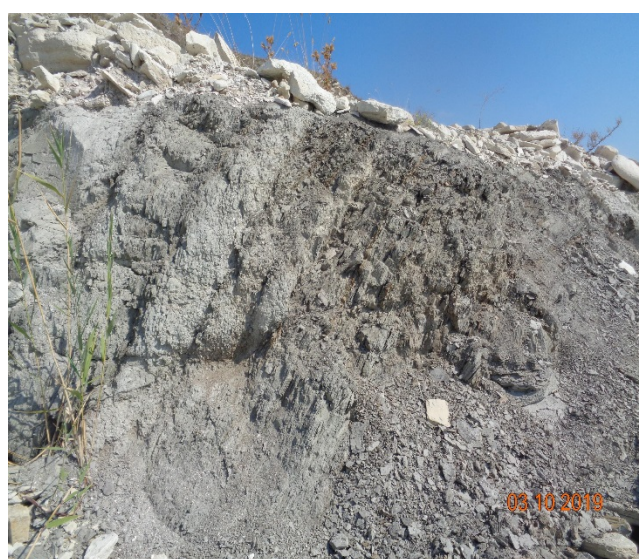
03.10.2019 г.

Морската абразия продължава да отнема земни маси в предната част на свлачището, което води и до неговата активност.

поглед от голф комплекса наклонени до изправени
пластове

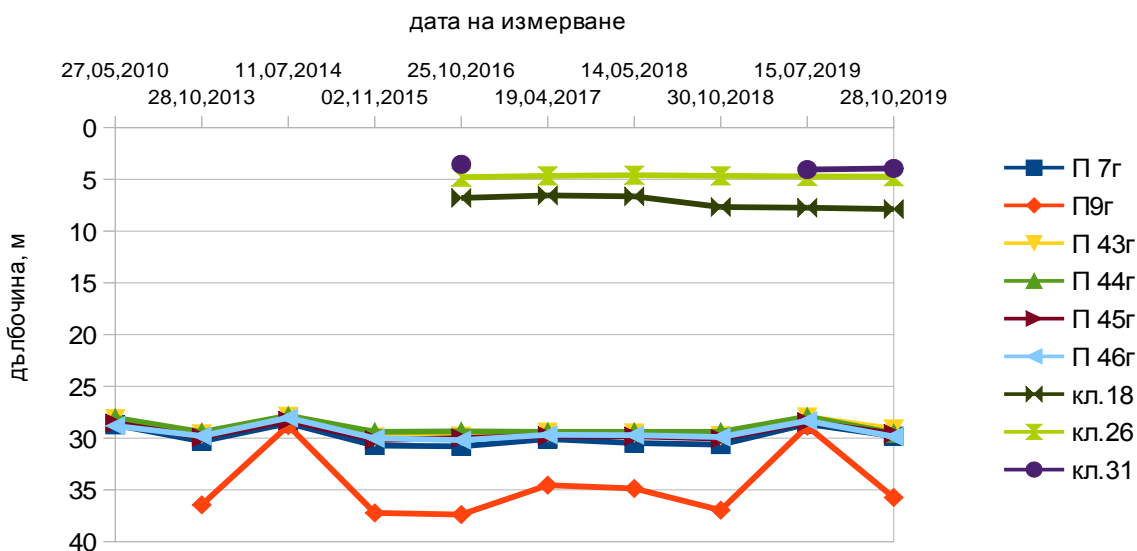
В П9г са регистрирани най-големите колебания. През м.октомври 2018 г. подземните води са на дълбочина 36.96 м. При измерването през м.юли 2019 г. е регистрирано ниво на дълбочина 28.86 м, т.е. покачване с +8.01 м. Тогава за всички пиезометри в източния край на дренажния тунел (останали за измерване) е установено покачване спрямо октомври 2018г. - в П46г-+1.57 м, в П45г - +1.61 м, в П44г - +1.46 м и в П43г-+1.80 м. Установеното покачване в П9г е значително и не е от естествен произход. Вероятната причина е **авария във ВиК** мрежата.

При следващото измерване през октомври 2019 г. подземните води спадат, като остават по-високи спрямо октомври 2018 г. с до 0.65 м в П43г.

1. Да продължи изпълнението на вертикалните сондажи от дренажната завеса на дренажния тунел;
2. Да се актуализира цялата дренажна отводнителна система на древното свлачище и оцени възможността за допълнително дрениране, чрез система ХСД от площадки и вертикални шахти;
3. Да продължат наблюденията на контролно-измерителната система за следене нивото на подземните води и дебита на дренажните съоръжения и естествени водоизточници;
4. Във връзка с включване в регулация на парцели (в непосредствена близост до свлачищния отстъп на древното свлачище) и застрояването им да се изпълни инклинометричен сондаж на платото.
5. Да се възстановят унищожените пиезометри.

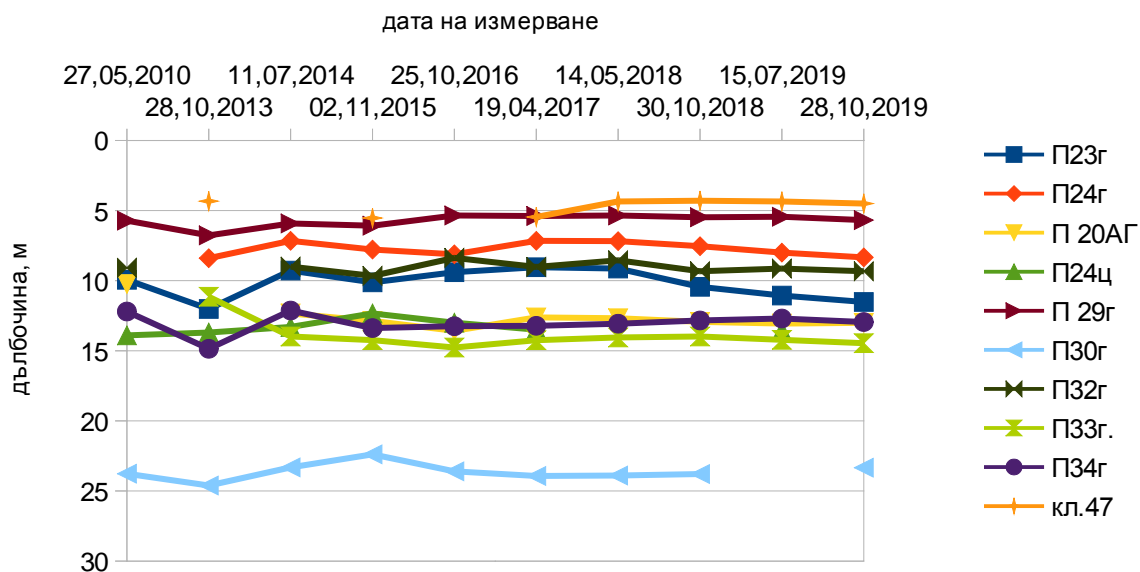
Сравняването на водните нива спрямо последното измерване от октомври 2018 г. показва понижаване от 0.11 м в П34г. до -1.08 м в П23г. Това са нормални колебания на фона на липсата на достатъчно валежи.

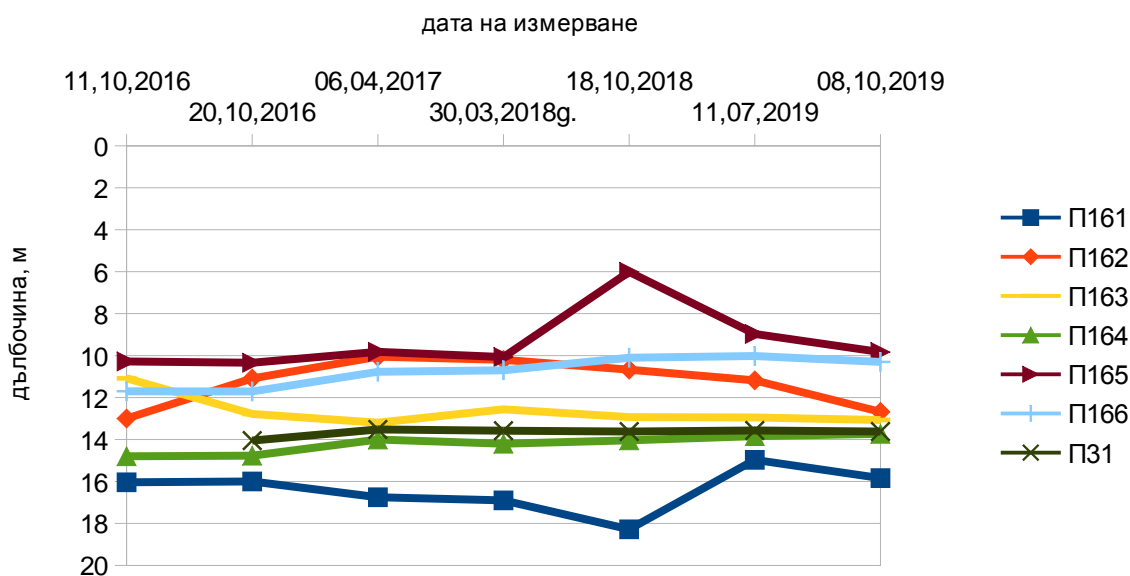
Подземните води са на дълбочина 11-15 м от терена по алеята, на 9.60 м в Кл.45 и на 10.0 м в П166, като са в границите достигнати през 1997 г. Прави впечатление **П161**, в който през юли е установено покачване с +3.31 м спрямо октомври 18г. - от 18.28м се покачва на 14.97 м и през октомври 19 г. остава по-високо с 2.44м. Вероятно има изкуствено подхранване на подземните води.

В **П165**, в който през 18г. бе установено покачване на подземните води с около 4.10 м и водното ниво се покачи на 5.76 м, през 19 г. е установено спадане на нивото с (-)4.32 м. През октомври дълбочината на подземните води е 9, 83 м, а през 2017 г. е на 9,82 м.

✧ *ревизия на уличните водопроводи и водопроводите в имотите за аварии и течове;*

✧ *измерване на пиезометричната мрежа четири пъти в годината.*

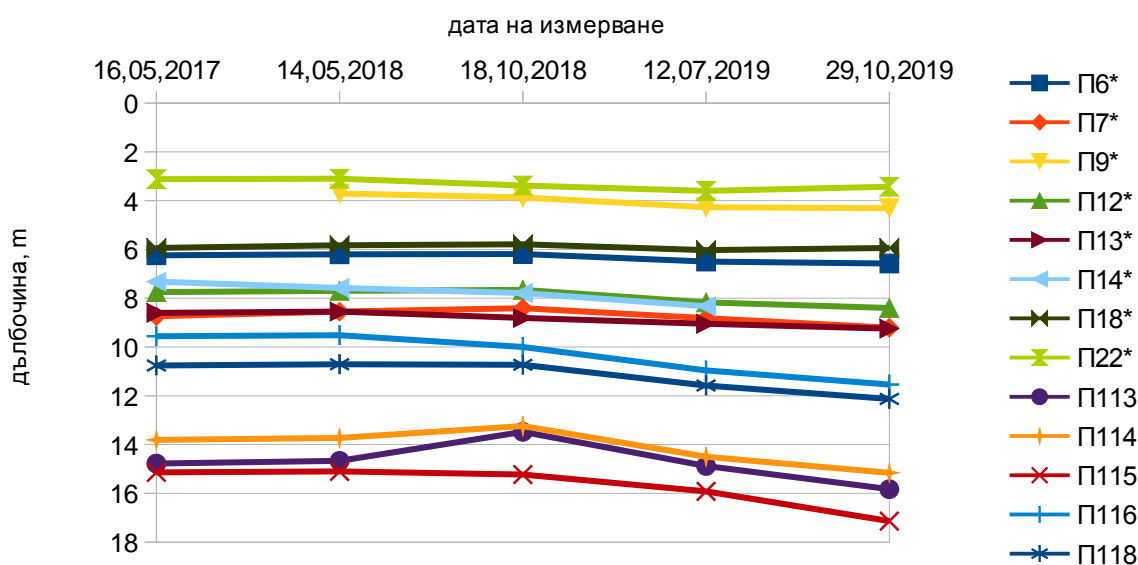
През 2019 г. двукратно са измерени нивата на подземните води в съществуващите пиезометри и кладенци. Спрямо последното измерване през 2018 г. са установени понижени до 2.35 м в П113. Наблюдава се бавно понижени на нивата на подземните води. За прегледност данните за нивата на подземните води в периода 2017-2019 г. са дадени в следващата графика:

- да се изготви работен проект за допълнително водопонижение в горната част на свлачищния масив, над път IV-90017 - Албена-Балчик.

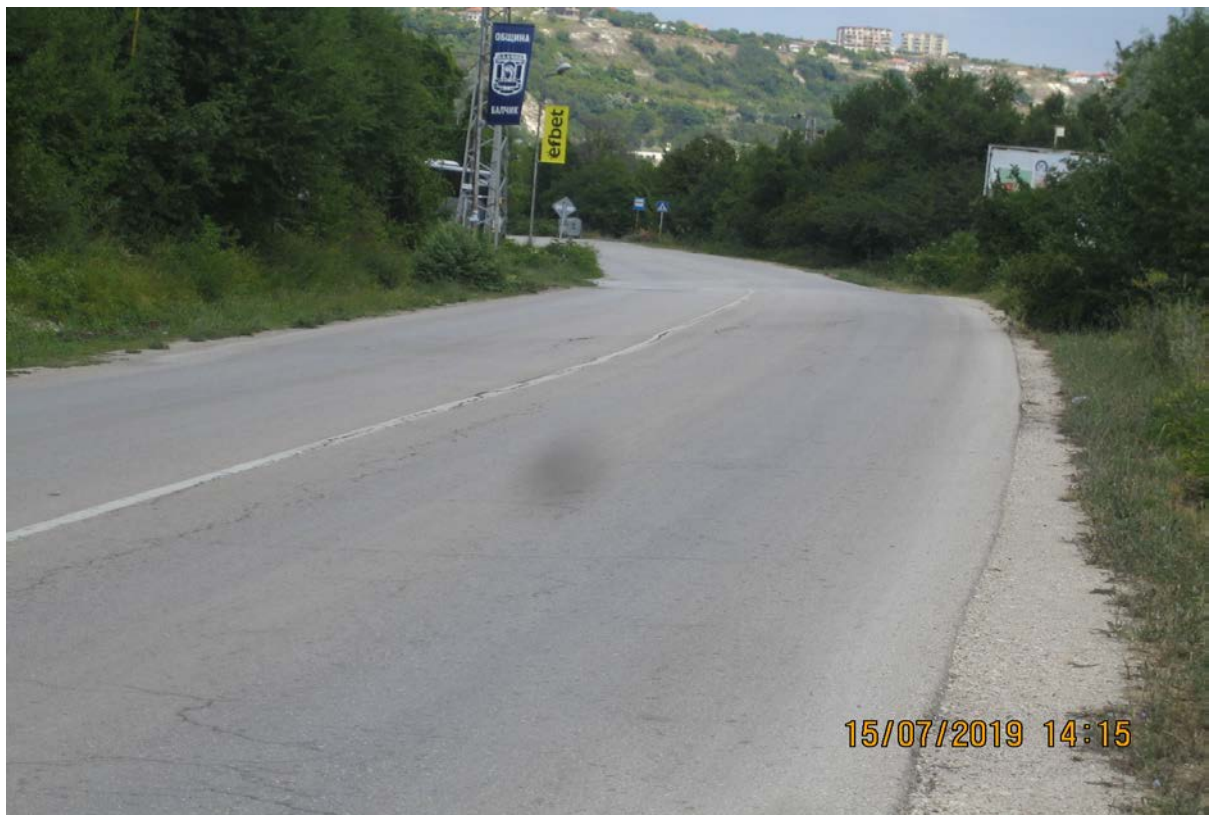
сн. 1

➤ По горната му граница пътя Балчик-Албена има пукнатина с денивелация 1-5 см, която е регистрирана и при предишни огледи /05.11.2014 г., 19.10.2016 г., май, 2017 г./. До голяма степен тя се дължи на динамичното натоварване на пътното платно от преминаващите превозни средства. На *сн. 1* е даден пътя в тази зоната.

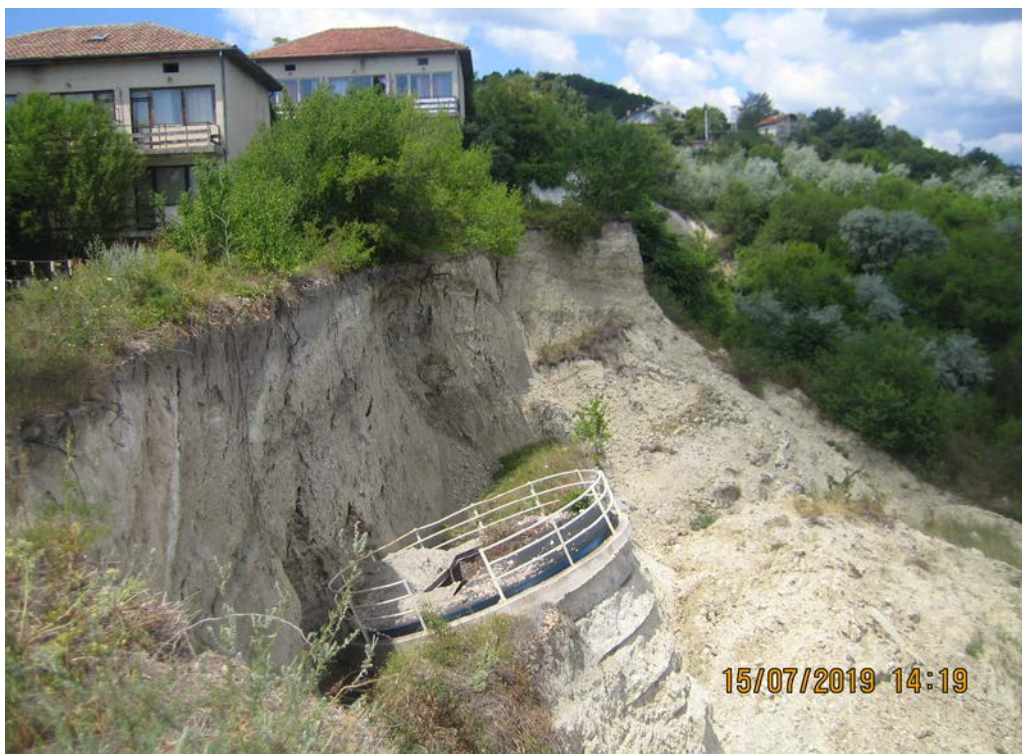
сн.2

➤ Установеното на 19.20.2016 г. свличане в зоната на шахта 7 с оголването на 4-5 пръстена /4-5 м/ от нея и 7 пръстена /7 м/ при огледа от май 2017 г. е довело до нейното дестабилизиране. Към момента на огледа шахтата е свлечена и потънала с около 6-7 м - *сн.2* и *сн.3*.

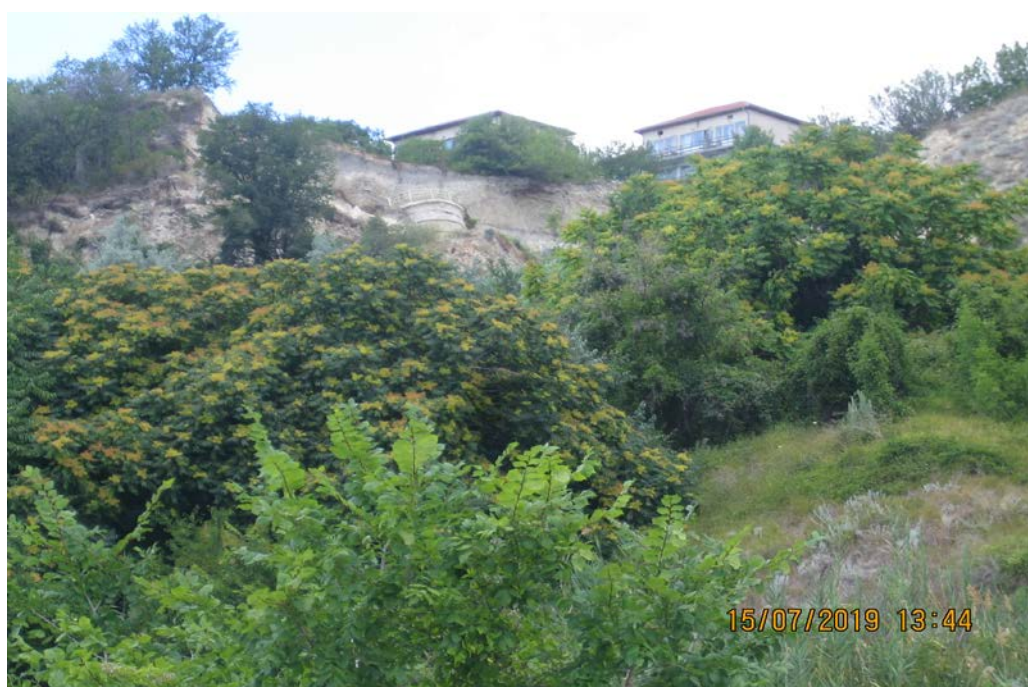
➤ Към здравия терен зад шахтата няма отворени пукнатини или деформации.

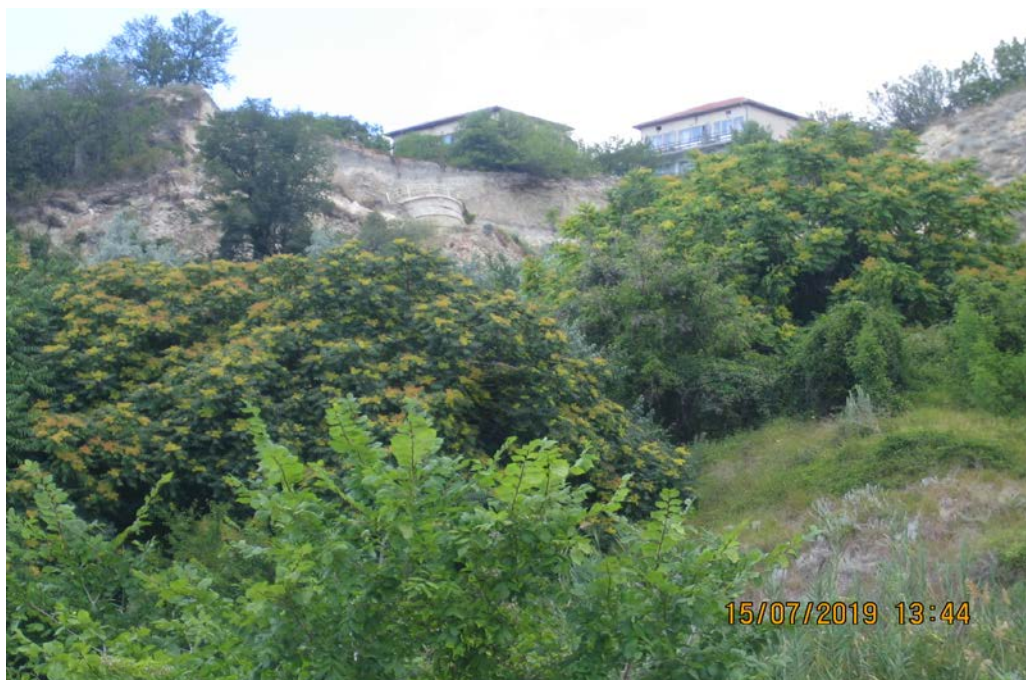
сн.3

➤ В основата на шахтата земните маси са провлажнени.

➤ Свлечените земни маси под шахтата са с отворени пукнатини, свидетелстващи за активност на процесите.

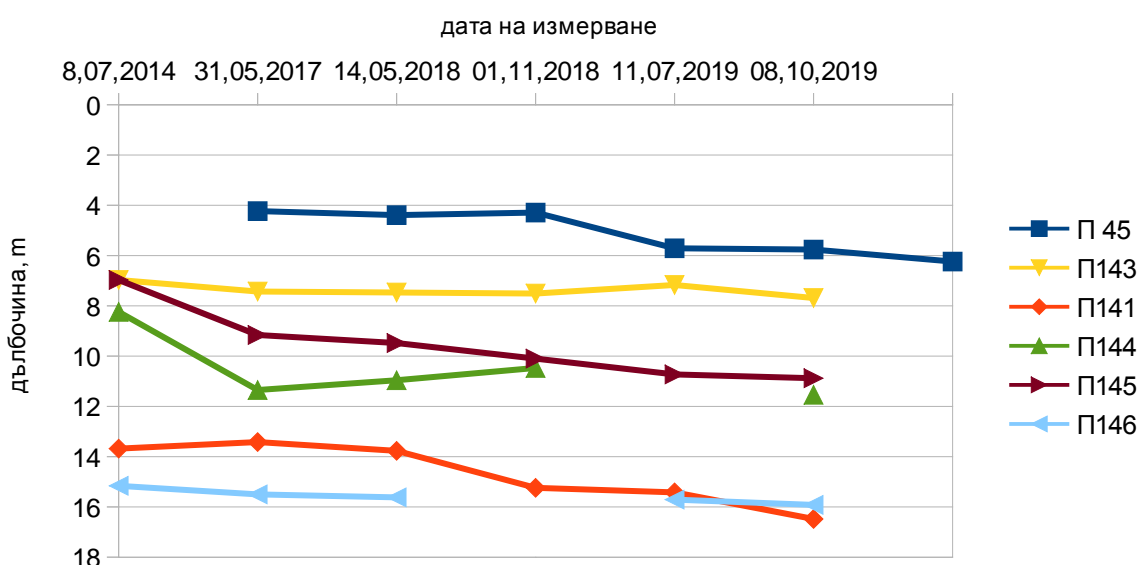
През месеците юли и октомври са извършени измервания на нивата на подземните води в изградените през 2014 г. пиезометри и П45, съществуващ още от инженерно-геоложкото проучване. И тук се наблюдава бавна тенденция на понижаване на водните нива. За прегледност поведението на подземните води в периода 2014-2019 г. е дадено на следващата графика:

За запазване стабилитета на свлачището и района и обезопасяване на проблемните места, остават в сила следните **препоръки**:

✧ превантивни огледи за състоянието и ремонтно-възстановителни работи при необходимост на водопонизителната система - ХСД и изтичала от шахтите, както и на отводнителните канавки;

✧ изграждане на инклинометричен профил от древния свлачищен отстъп до вала на свлачището за следене на движенията в дълбочина.

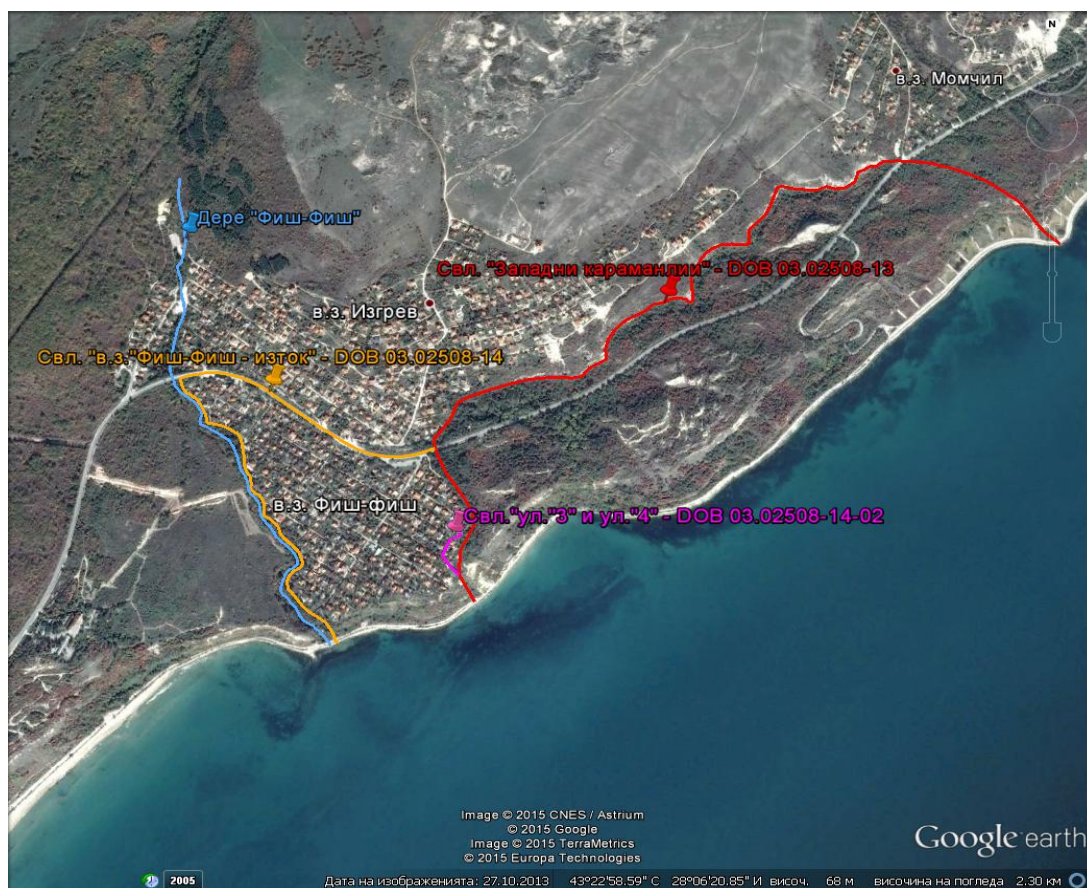
фиг.1

През април 2010 г. горната му граница е висок 8.50-9.00 м вертикален свлачищен отстъп. То е фронтално удължено с дължина по посока на движението около 40-50 м, ширина по фронта 120-150 м и с площ около 5600 м².

През февруари 2015 г. са установени пукнатини по терена в района на ул. „Първа“ и пътя Албена-Балчик. Те са активни, с характер на отстъп с денивелация 20-50 см.

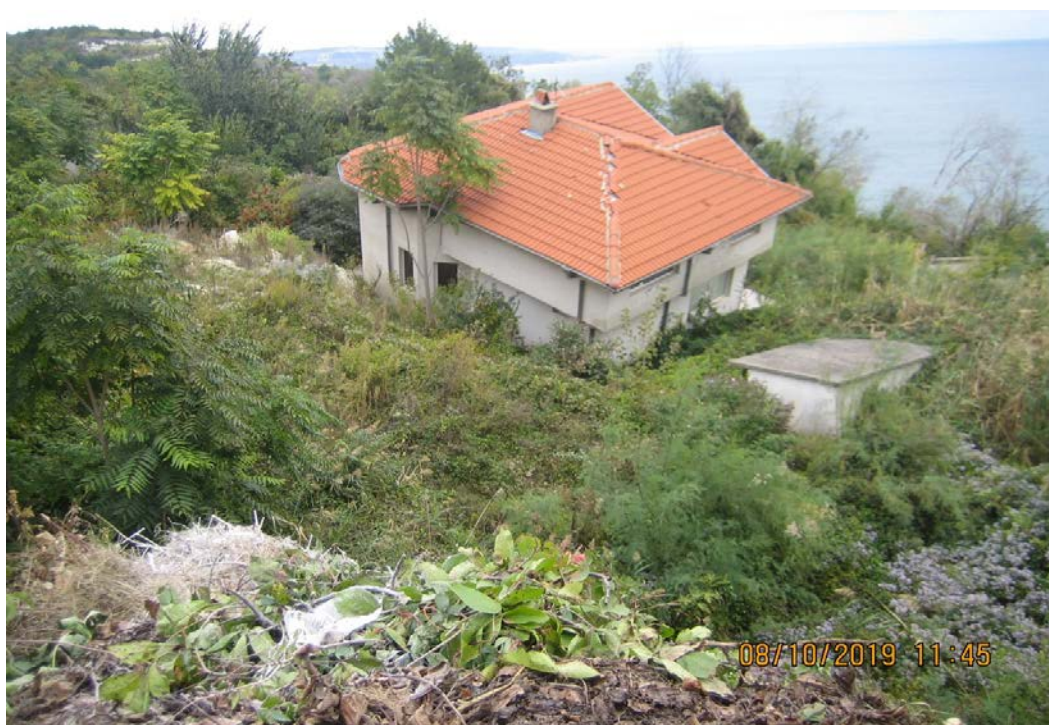
сн.2

6. В основата на главния отстъп при пропадналите вилни сгради по ул. „Трета“ и ул. „Четвърта“, поради гъстата растителност е невъзможно да се установи дали заблацията са пресъхнали - *сн.2*.

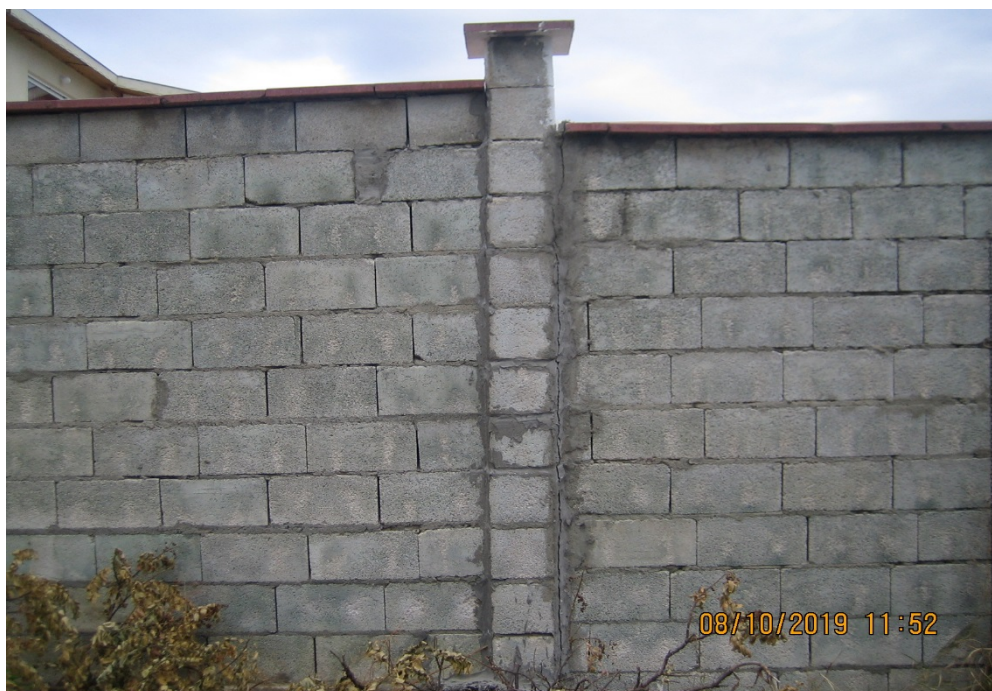
сн.3

7. В края на ул. „Пета“, № 2 по масивната ограда установените тънки пукнатини не са се разрастнали - Сн.3.

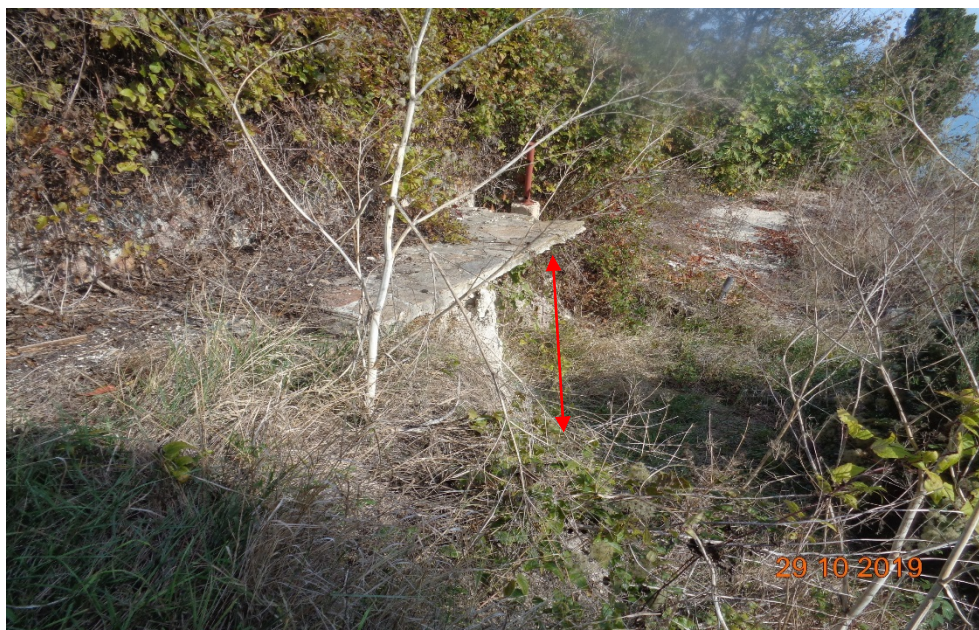
2.Свлачищният отстъп на свлачището с № VAR 02.54145-01-01-01 представлява ясно изразена пукнатина с денivelация от 1.0 м до 2.50 м и отворена до 1.50-2.0 м в ПИ 30.

29.10.19 г. - свлачищния отстъп в ПИ 29

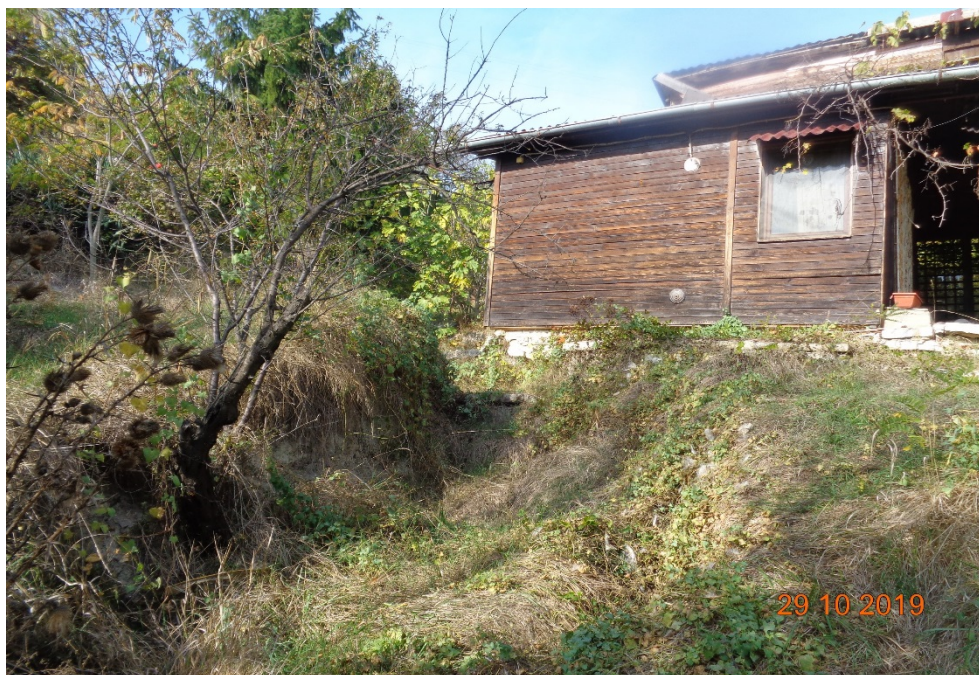
29.10.19 г. свлачищния отстъп в ПИ 30

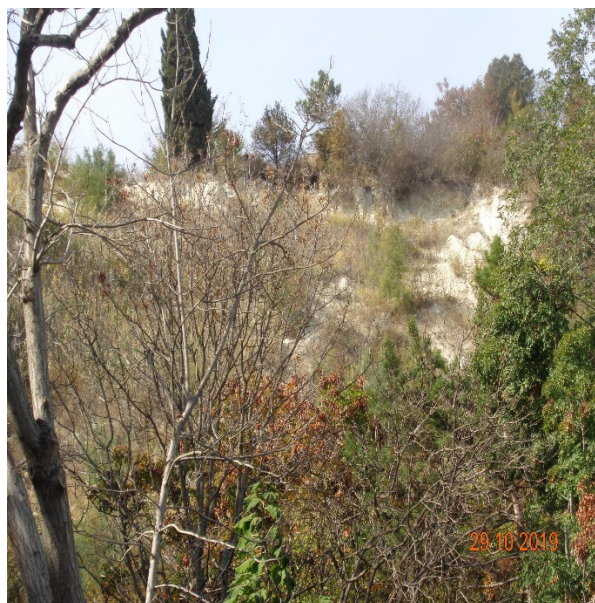
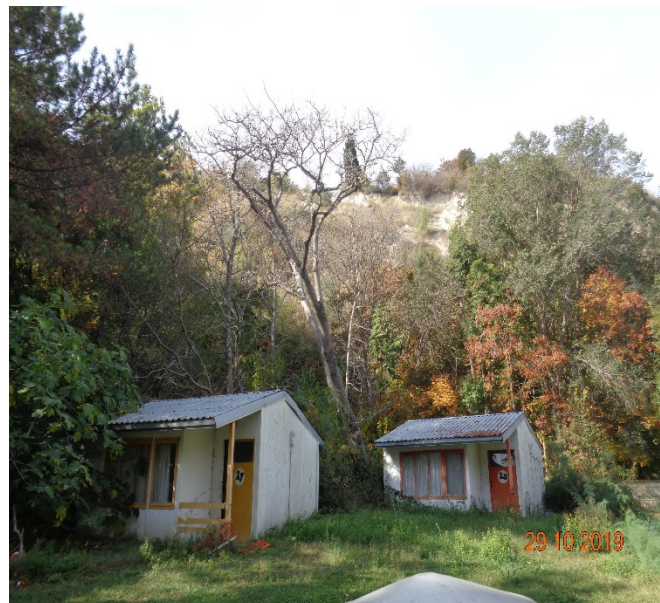
29.10.2019 г. - поглед на свлачището от ПС на община Аксаково

Теренът над базата е много стръмен с денивелация между ниската и високата му част повече от 50 м. В този склон остава изтичалото на ВШ 3, за което се предполага, че е скъсано при проявата на свлачището.

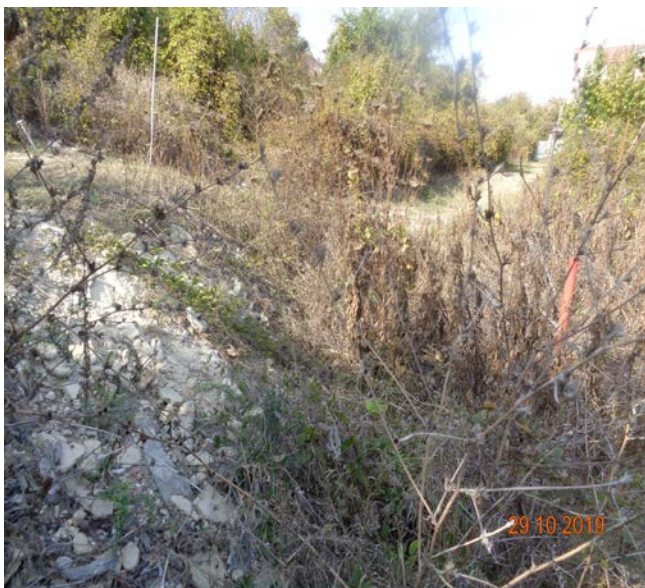
- пукнатината-отстъп в южния край на свладището (между имоти 95 и 84) е обрасла с трева, денивелирана е до 1.50 м, не е променена и изглежда

затихнала. В резултат е прекъснат и неизползваем за коли вътрешния обслужващ път. Затихнал е и вида на свлачищния отстъп, проявен в ПИ 206

пукнатината-отстъп между ПИ95 и ПИ84

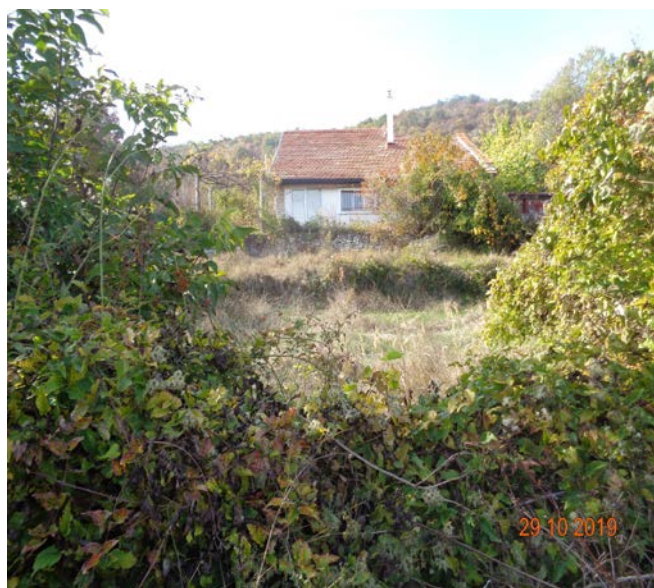
свлачищен отстъп в ПИ 206

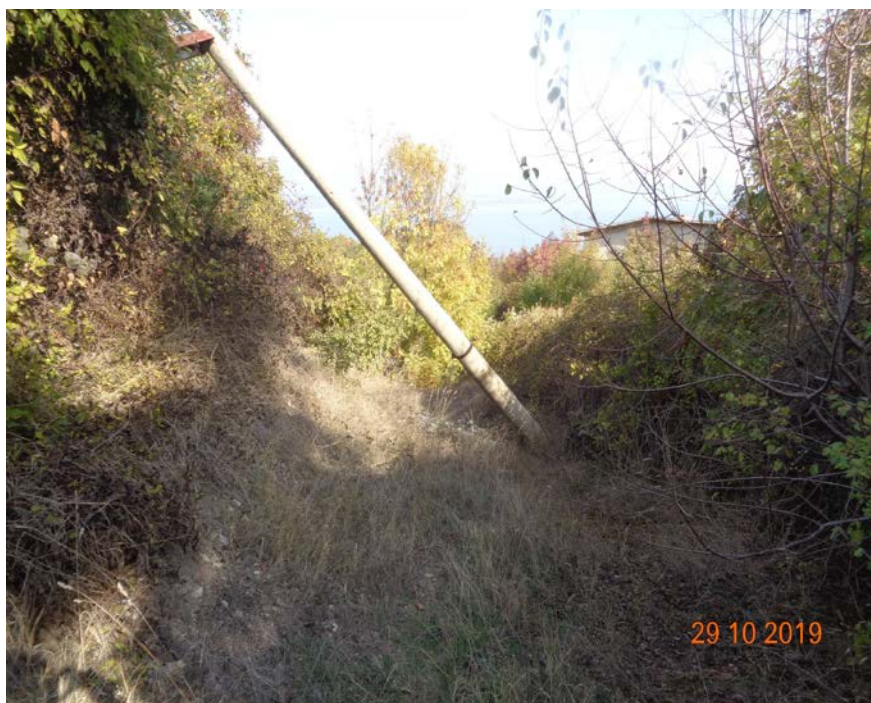
- по вътрешния път, достъпа до свлачищният клин, проявен през 1998 г. и по-късно засипан от обитателите на имотите (за да възстановят пътя) е обрасъл с висока тревна растителност, храсти и дървета, и е недостъпен. Бетоновия електрически стълб е още по-наклонен.

наклонен ел.стълб

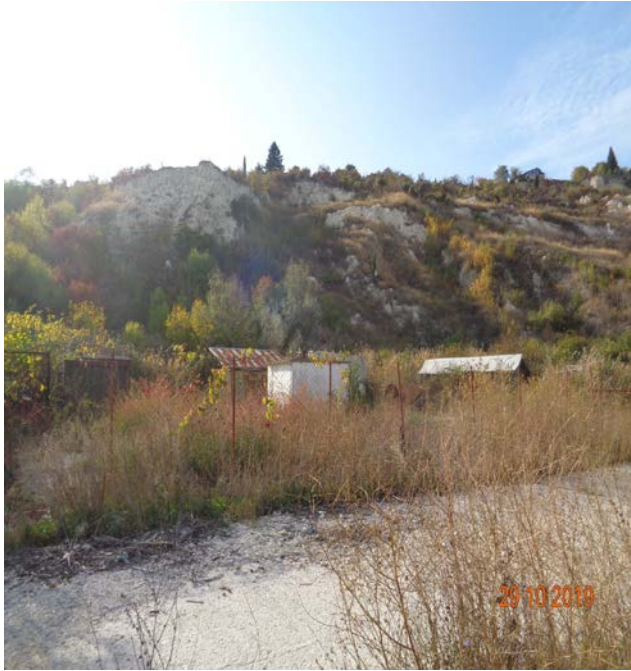
➤ по крайбрежния откос, продължава самопреоткосирането на свлечените земни маси. Те се натрупват зад изградената подпорна стена и не достигат до дамбата. Полегатите участъци, заели устойчив откос, са затревени. В основата на стената отново дренира вода.

поглед от дамбата на север

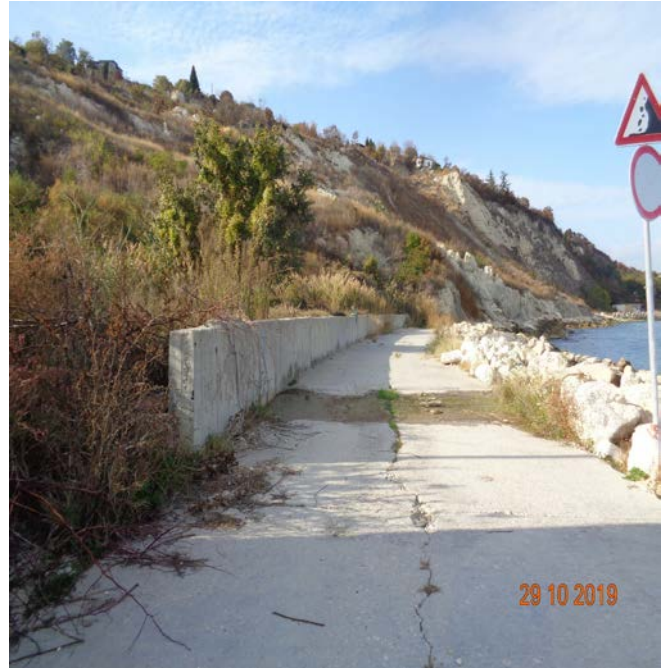
дрениране на води под стената

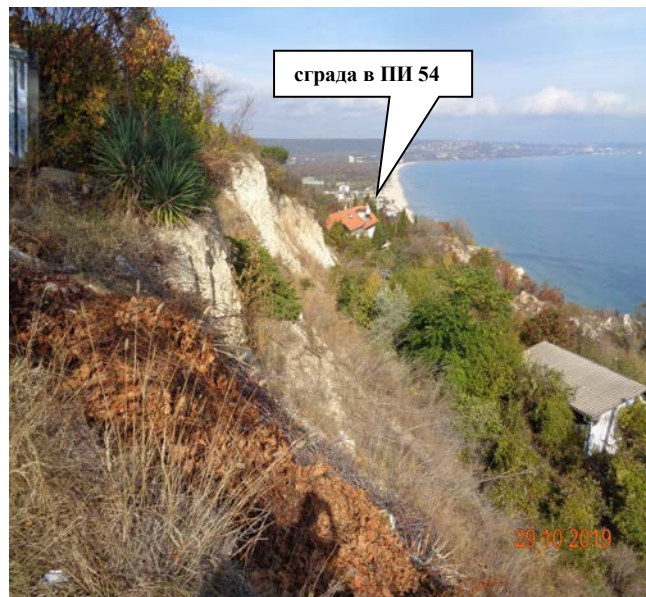
3. В **централната част** на свлачището **VAR 02.54145-01-09** свлачищният отстъп е по-висок от 10м. Той преминава по вътрешния обслужващ път, който е изцяло разрушен и неизполваем в участък с дължина 210 м (между П50 и П54).

поглед на север

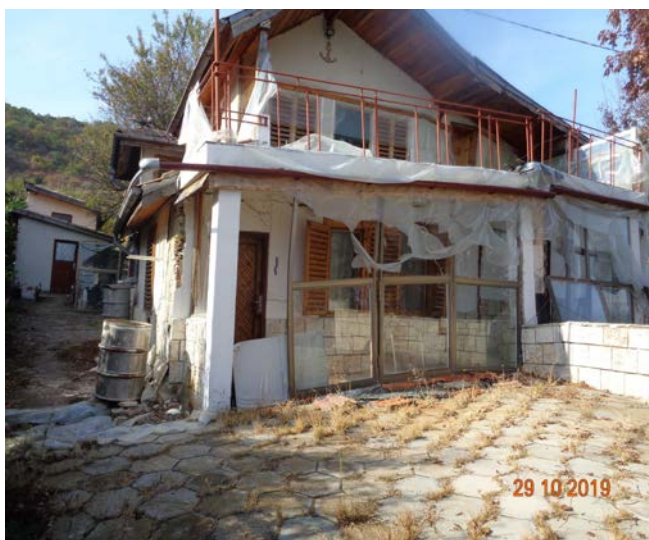
ПИ 60

- продължава увеличаването на съществуващите стари и появата на нови пукнатини и деформации по терена, по оградите и по всички масивни сгради в централната част на свлачището;

деформации по терена и сградите

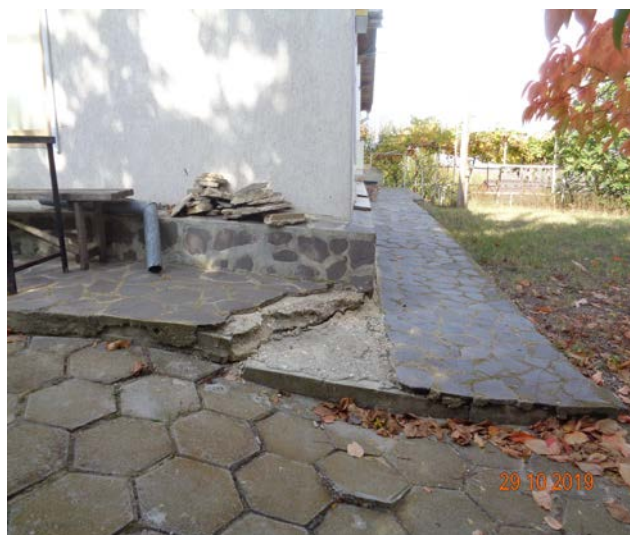
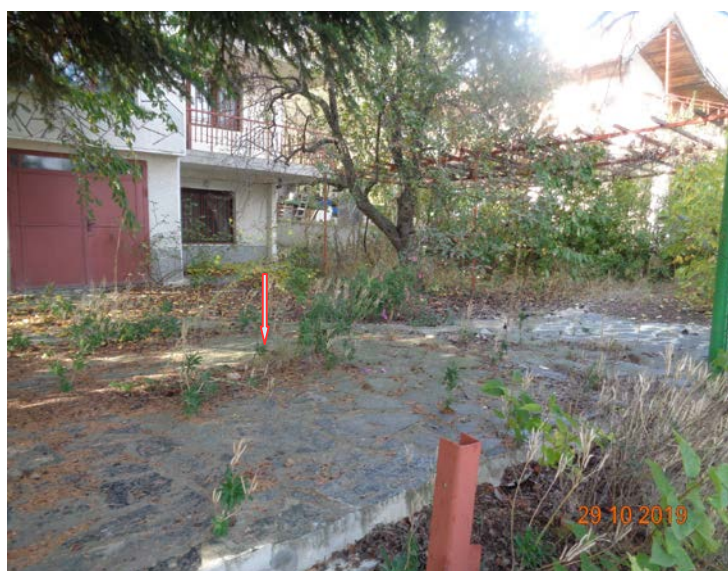
ПИ 59 подуване на плочника пред къщата

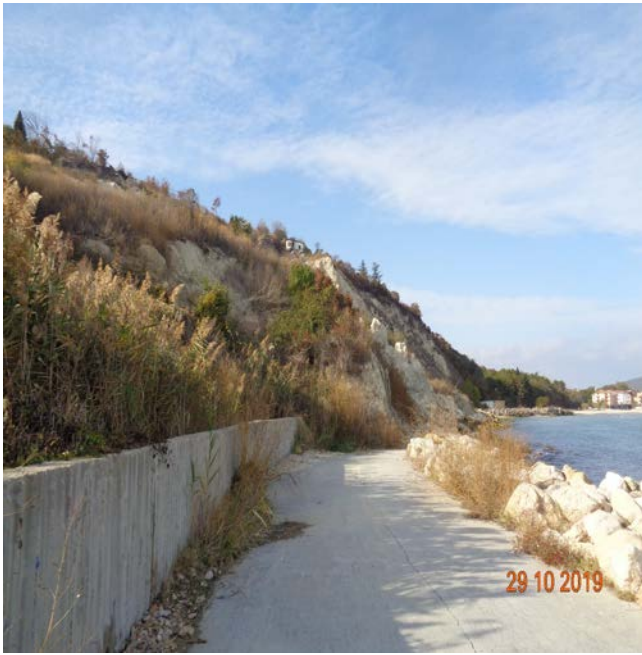
- по крайбрежния склон, в централната част, дамбата е затрупана със земни маси с височина по-голяма от 5.0 м. Продължава изсипването на земни маси (около ПИ 485) от височина – над древната хлъзгателна повърхнина. Част от изсипаните пред стената земни маси са отнесени от морската абразия, като на брега остават само скалните късове.

свлечени материали над дамбата
поглед на север

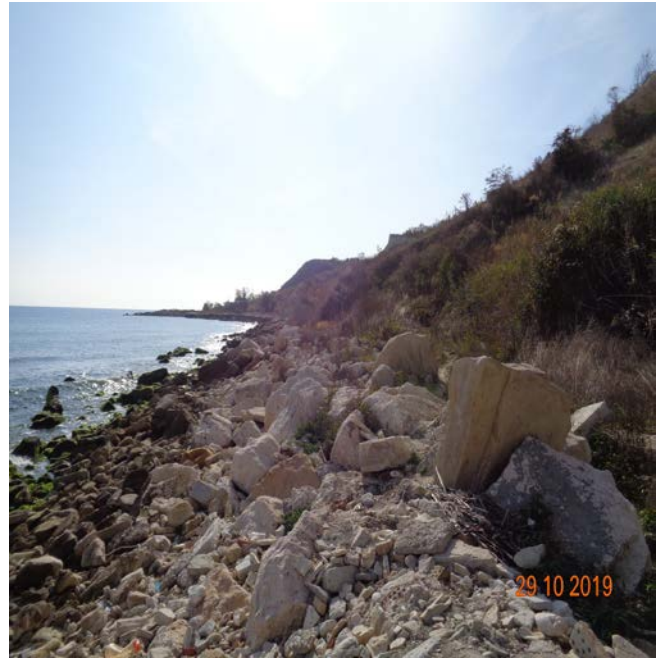
поглед на юг

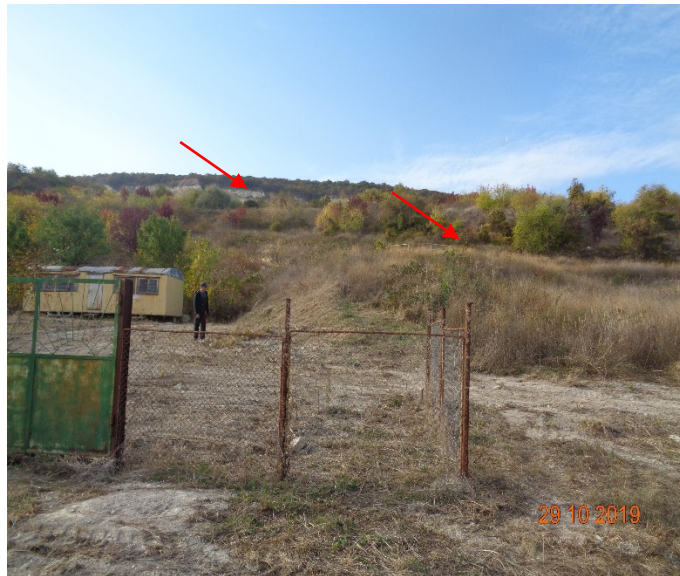
древния свл.отстъп и събирателна шахта ВШ8
