ГОДИШЕН ДОКЛАД

по Договор № РД-02-29-114/02.07.2019 г.

“ПРЕВАНТИВНИ ДЕЙНОСТИ, СВЪРЗАНИ С РЕГИСТРИРАНЕ И МОНИТОРИНГ НА СВЛАЧИЩНИТЕ РАЙОНИ НА ТЕРИТОРИЯТА НА РЕПУБЛИКА БЪЛГАРИЯ, ЕРОЗИОННИТЕ ПРОЦЕСИ ПО ДУНАВСКОТО КРАЙБРЕЖИЕ И АБРАЗИОННИТЕ ПРОЦЕСИ ПО ЧЕРНОМОРСКОТО КРАЙБРЕЖИЕ В ОБЛАСТИТЕ: ДОБРИЧ, ШУМЕН, ВАРНА, БУРГАС, СЛИВЕН И ЯМБОЛ”

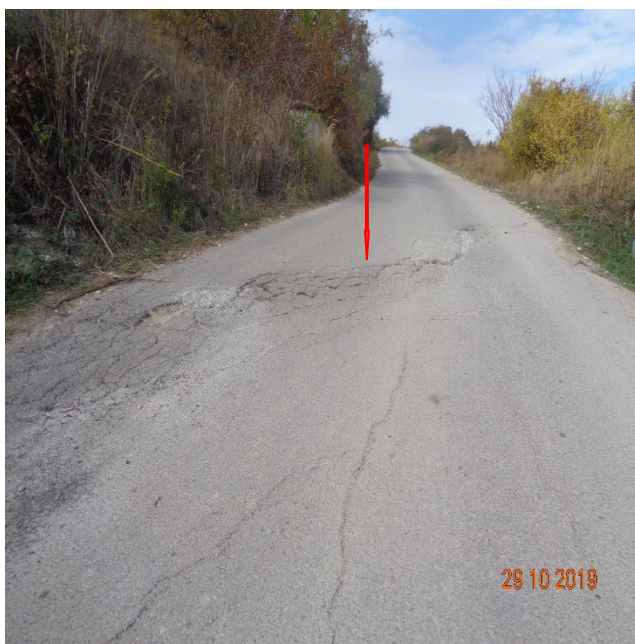
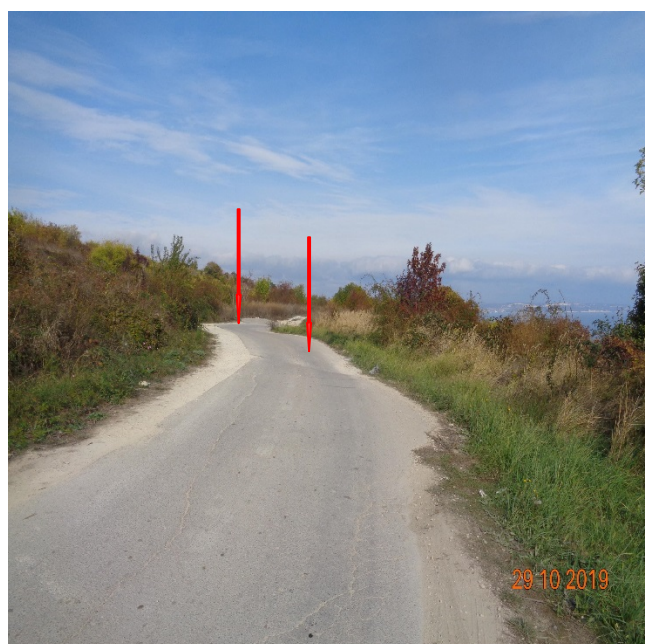
При сегашния оглед е установено, че продължават бавните деформации по пътя. Те са изразени в проява на множество пукнатини, нагъване и пропадане на настилката.

В участъка пред старата бетонова шахта, по технологичния път, напречните пукнатини са денивелирани повече от 0.25 см. По терена извън пътя пукнатините не могат да се проследят заради високата и гъста растителност.

деформации по технологичния път

3. Да се ограничи ползването на технологичния път, като не се допуска неговото претоварване.

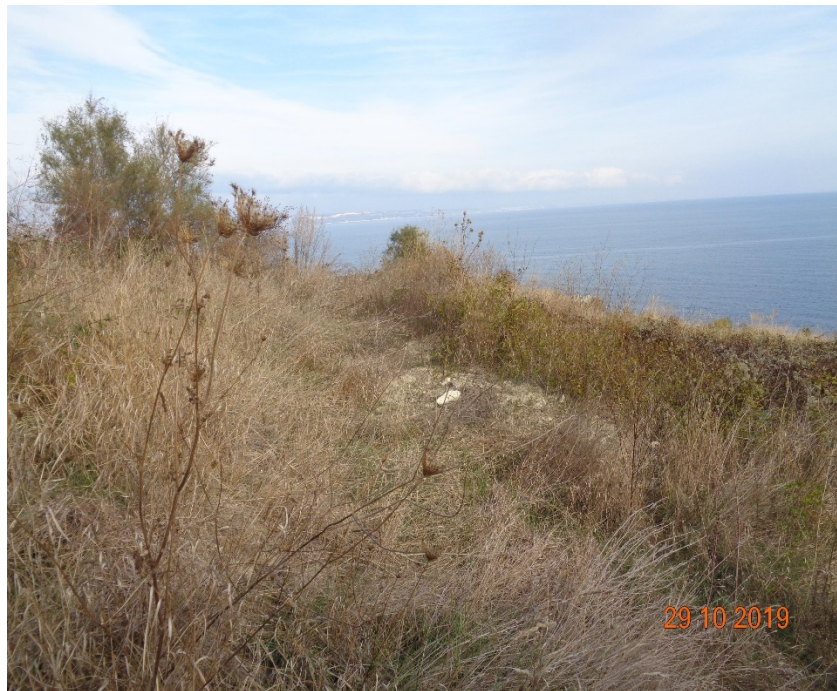
3. Локалното свлачище VAR 02.54145-01-02-02, проявено между две тераси в северната част на свлачище сп. “Обзор” и регистрирано през 2006 г., видимо е затихнало. Свлачищното тяло е сухо. Свлачищният отстъп е затревен.

свлачище VAR 02.54145-01-02-02

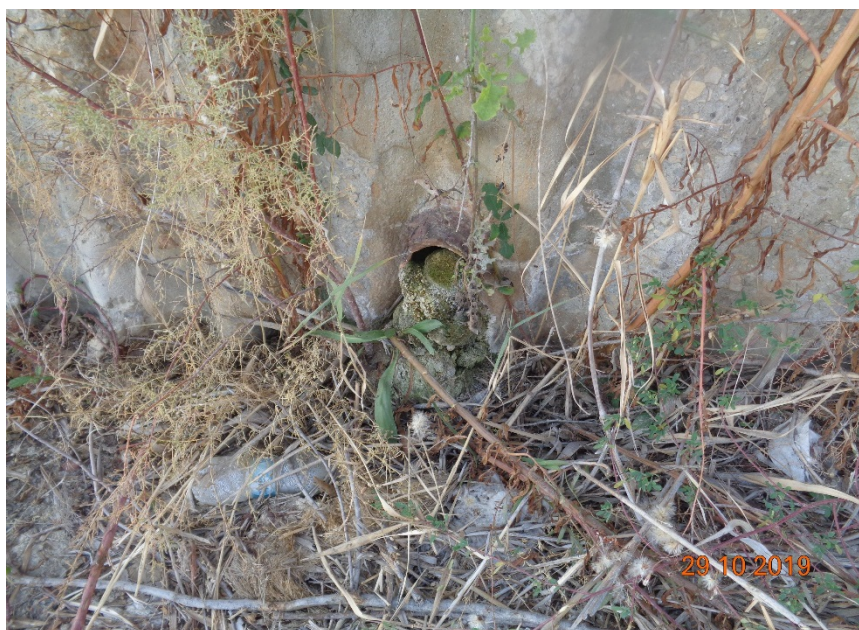
4. Водите от ВШ1, ВШ2, ВШ4 и ВШ5 заустват в събирателна шахта ВШ8, която дава възможност за ревизия, почистване и поддържане на цялата система. Отвеждащия канал от ВШ8 се зауства в шахта, изпълнена зад подпорната стена и чрез PVC тръба, през стената, водите се изливат върху дамбата. Тръбата е запушена от шуплести варовити образувания (бигор). От нея не тече вода.

PVC тръбата е запушена от бигор

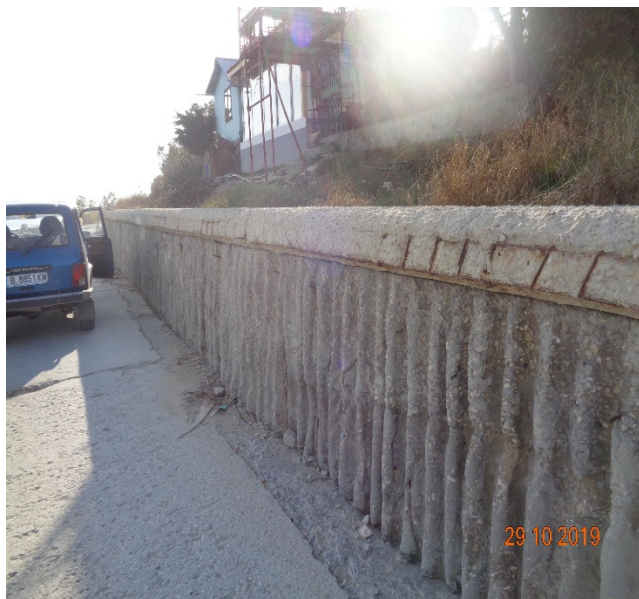
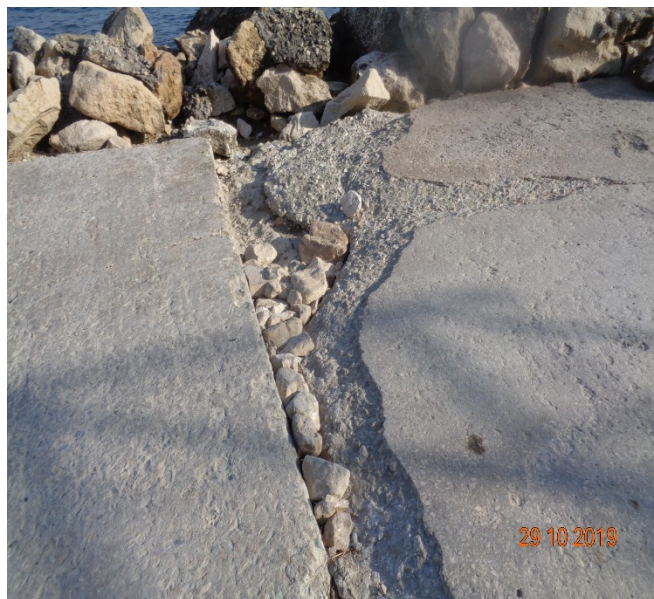
7. По останалите брегозащитни съоръжения има множество нарушения: вълнолом III и вълнолом IV са с големи повреди - на места липсва защита от тетраподи, разрушена е защитата от скалните блокове и ядрото, като са образувани каверни под настилката, в тези участъци настилката е начупена и разрушена.; по дамбата има пукнатини и деформации; по бетоновите стени се виждат оголени арматурни желяза.

нарушения по подпорните стени и по дамбата

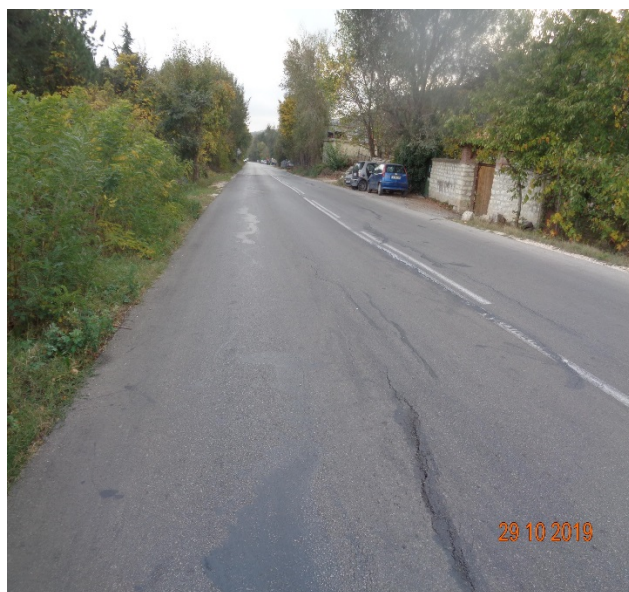
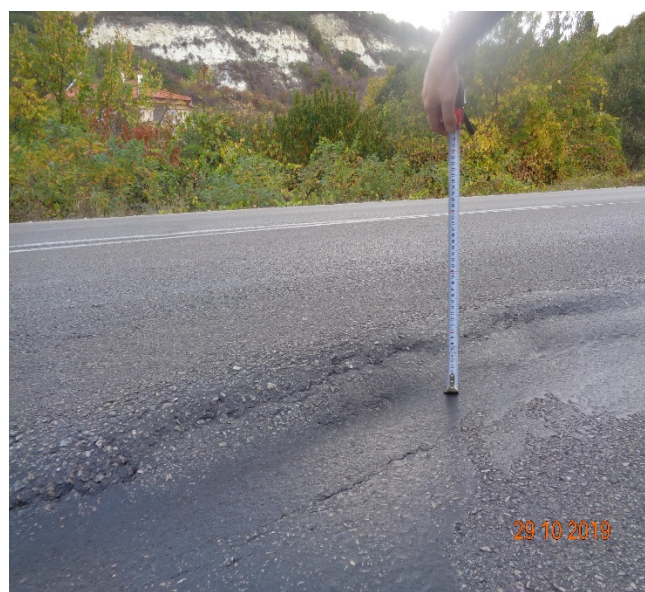
1. Водоподаването в района е спряно.
2. Видимо, свлачищния процес продължава по цялата площ на засегнатата територия с по-бавни темпове.
3. **Път I-9**, който е пряко засегнат от активните свлачищни процеси е преасфалтиран на няколко пъти; в новоасфалтираните участъци отново ясно личат нови пукнатини, потъвания и издувания на пътното платно до 10-20 см.

нови пукнатини по път I-9

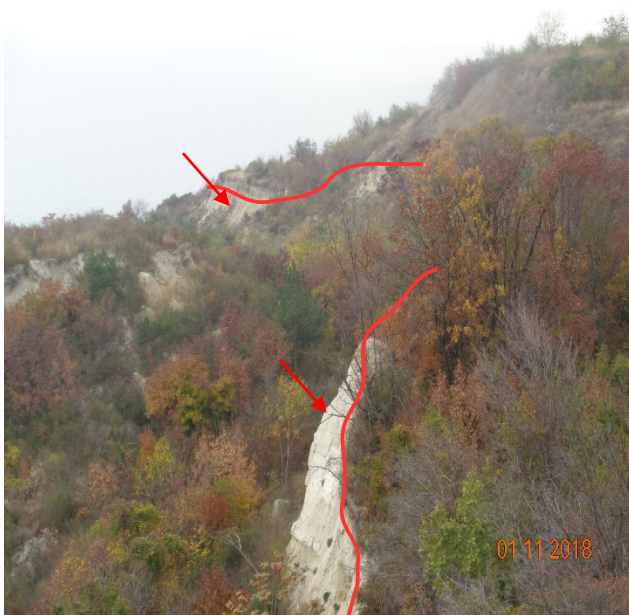
• Увеличени са деформациите по *обслужващия* асфалтов път (там където горната граница на свлачището пресича пътя); *пътят* продължава да потъва по посока на свлачището; деформациите около отстъпа нарастват.

главния свл.отстъп-поглед отгоре

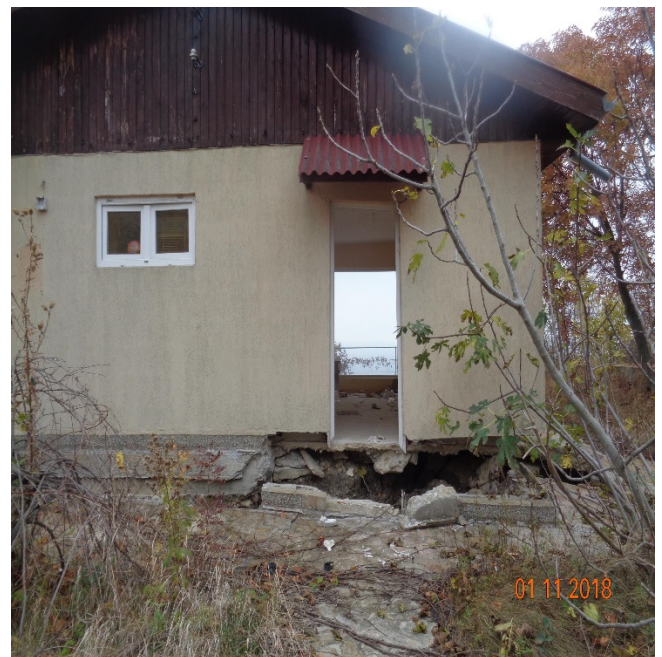
По същия обслужващ път, установената през 2018 г. пукнатина, преминаваща през ПИ 107 и 108, и разрушила съществуващите две сгради в имотите, продължава да е активна. Тя е отворена вече до 50 см, денивелирана до 70 см и дълбока повече от 3.00 м.

пукнатината през ПИ 107 и ПИ 108 е денивелирана 70 см

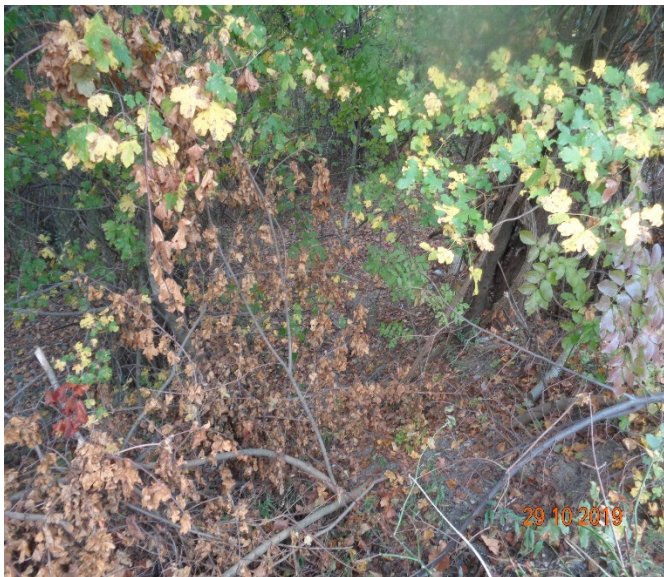
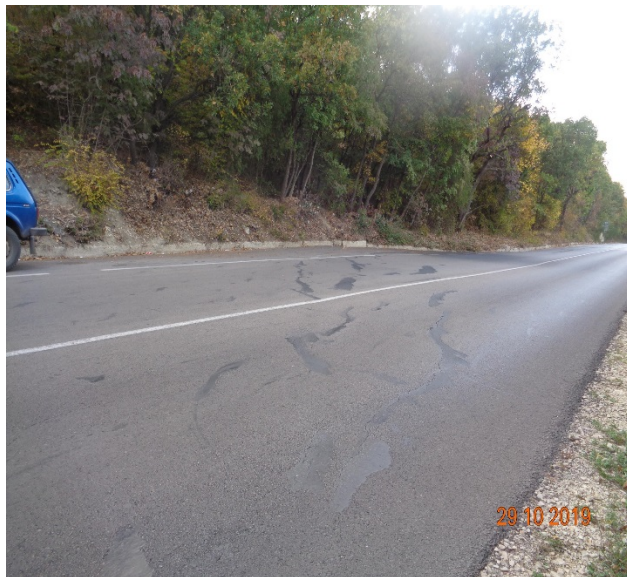
- Пукнатините по терена *под и над път I-9*, установени при огледите от 2018 г., са отворени и продължават да нарастват в ширина и дълбочина.
 - пукнатината под пътя (на около 10 м от пътя) е отворена до 40 см;
 - пукнатината в гората над пътя е отворена до 50 см и е дълбока повече от 2-3 м;
 - връзката между двете пукнатини е изразена с пукнатина, установена по пътното платно в района на спирка „Фара”, посока Варна.

Тези три пукнатини са видими все още на отделни места по терена и по пътя, не са пряко свързани, но проследяването им дава нова ясна линия на свлачищна проява в участък с дължина около 200 м.

пукнатината в гората над пътя и продължението ѝ по пътното платно

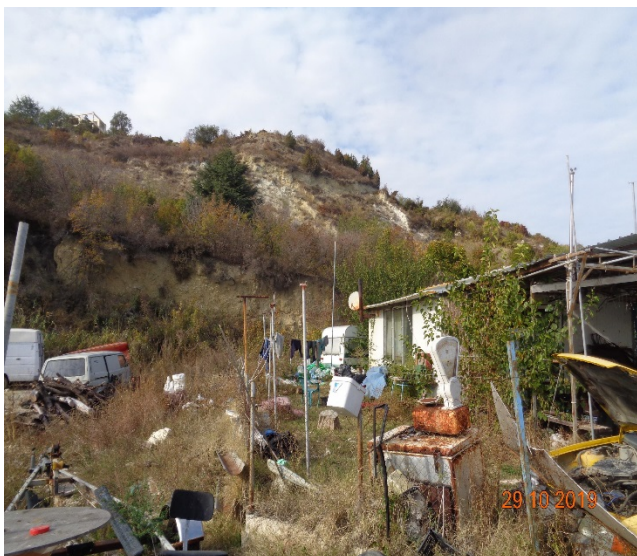
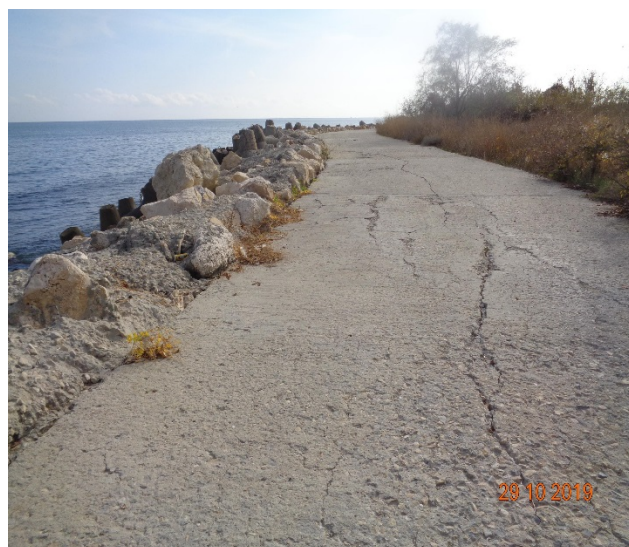
По откоса към морето (бреговия клиф) се виждат отворени пукнатини, по които се отцепват земни маси. По насипа зад дамбата (около ИС223) има отворени пукнатини. Пукнатини и деформации от натискови усилия се виждат по самата дамба и по скалната защита пред нея.

стръмния откос в северната част и пукнатини по дамбата (около ИС 223)

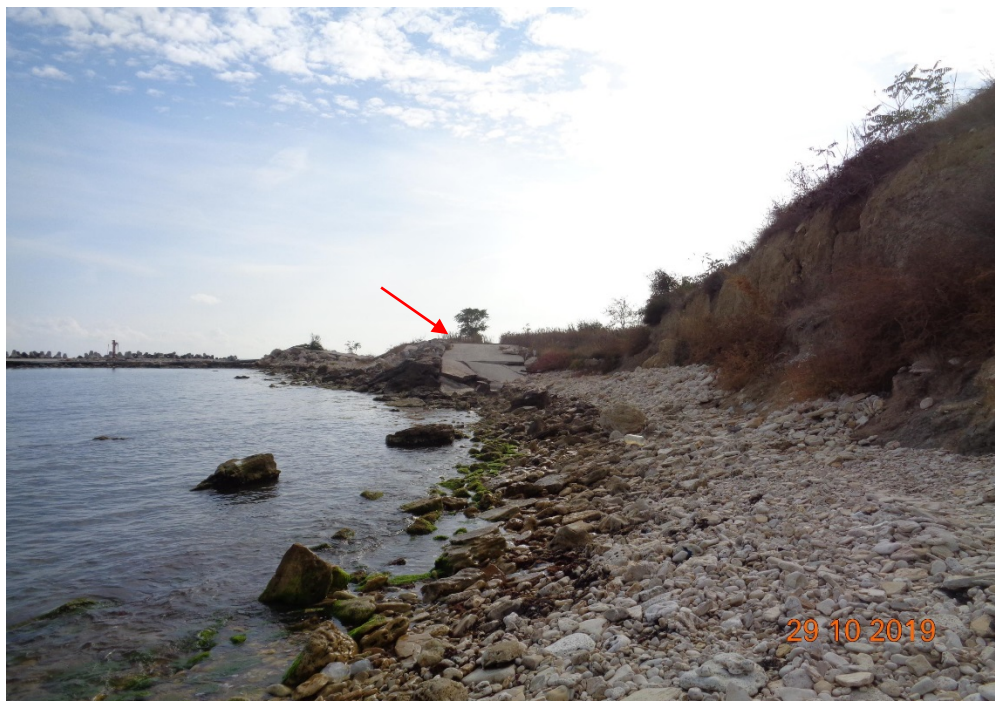
издигнатия траверс

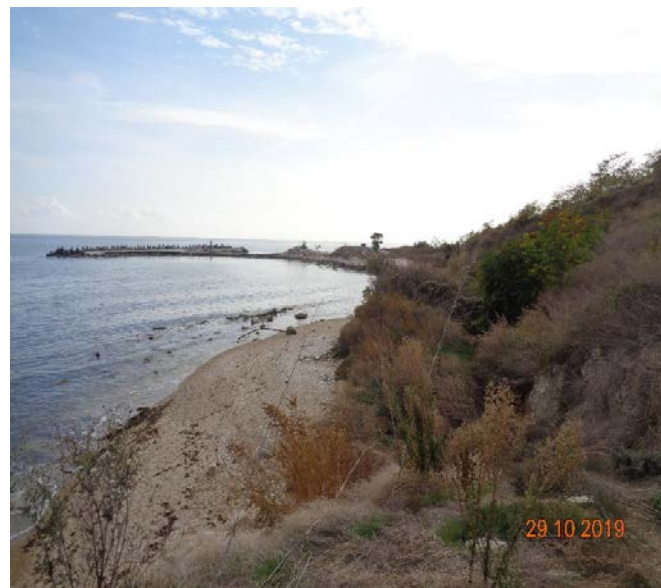
поглед към брега

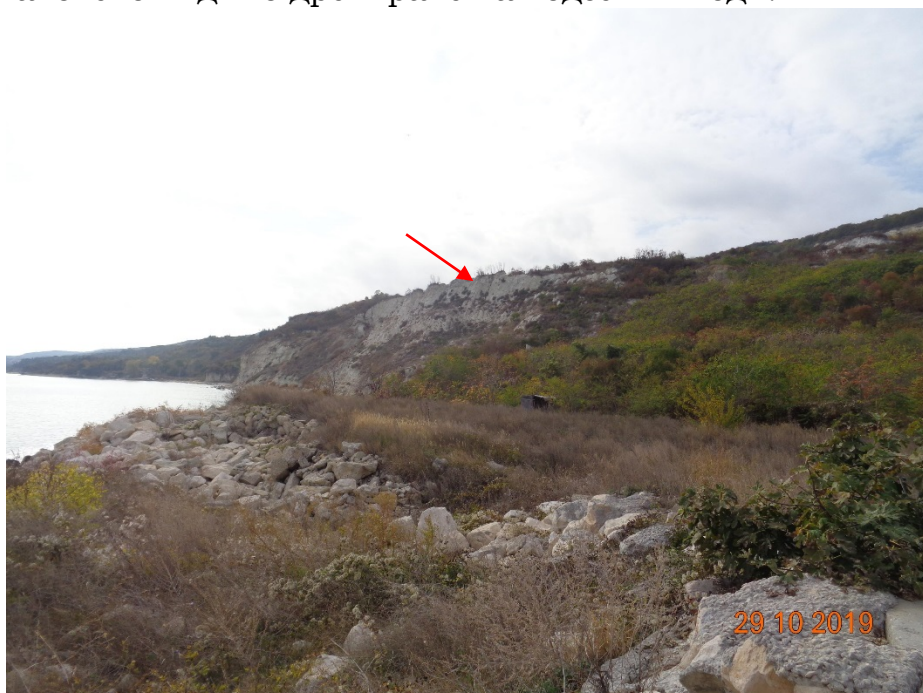
В южната част продължава свличането на земни маси от височина и отнасянето им от морето. Бреговият откос не е затревен, което е признак за активни свлачищни процеси.

свличане на земни маси в южната част

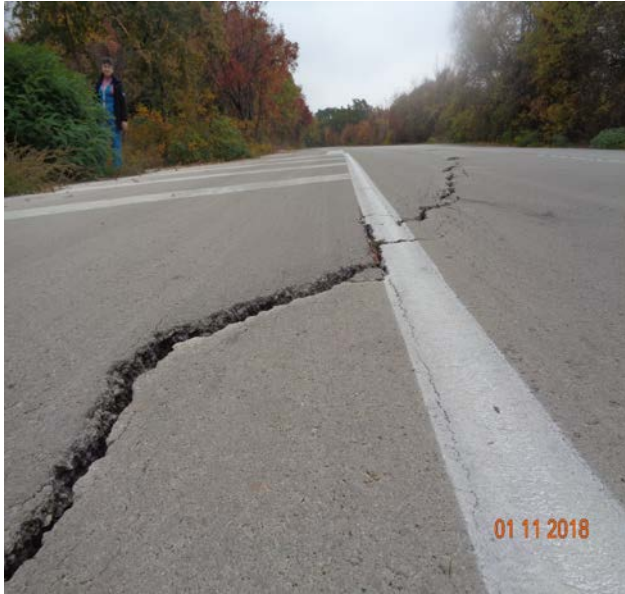
2018 г.

1. **По пътните платна**, посока Балчик, в района на обръщача (пункта на КАТ), отворената и денивелирана до 2-3 см пукнатина, установена при огледа от 2018 г., е преасфалтирана. В новоасфалтирания участък има нови пукнатини. Множество пукнатини има и на други места по пътните платна.

отворената и денивелирана пукнатина по пътните платна на път I-9, в близост до пункта на КАТ, е преасфалтирана

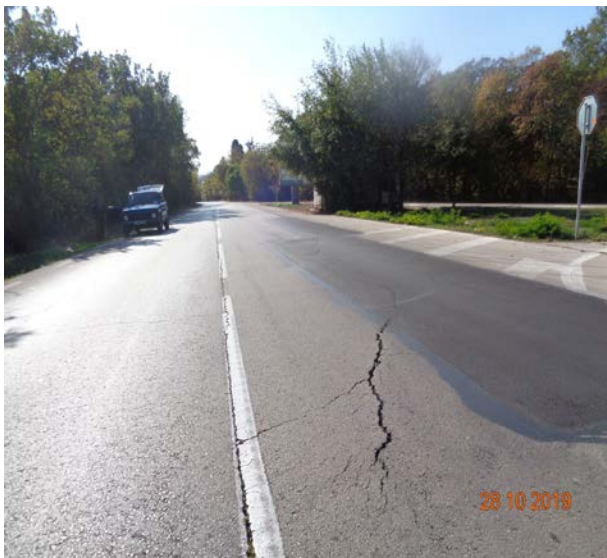
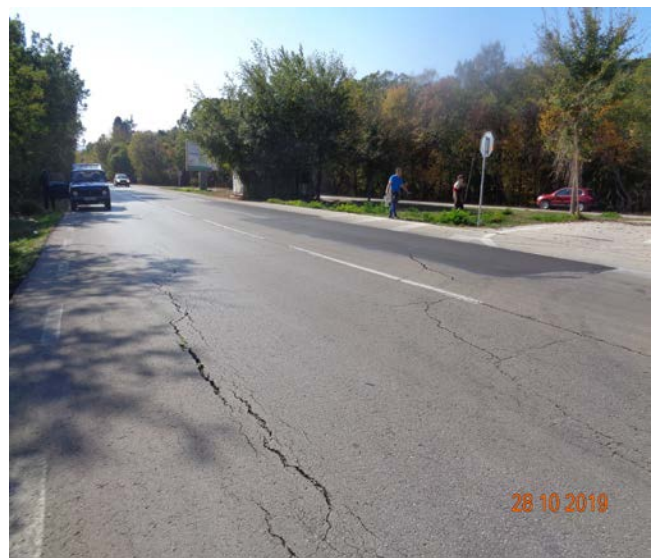
2019 г. - пукнатини по пътните платна на път I-9, в близост до пункта на КАТ

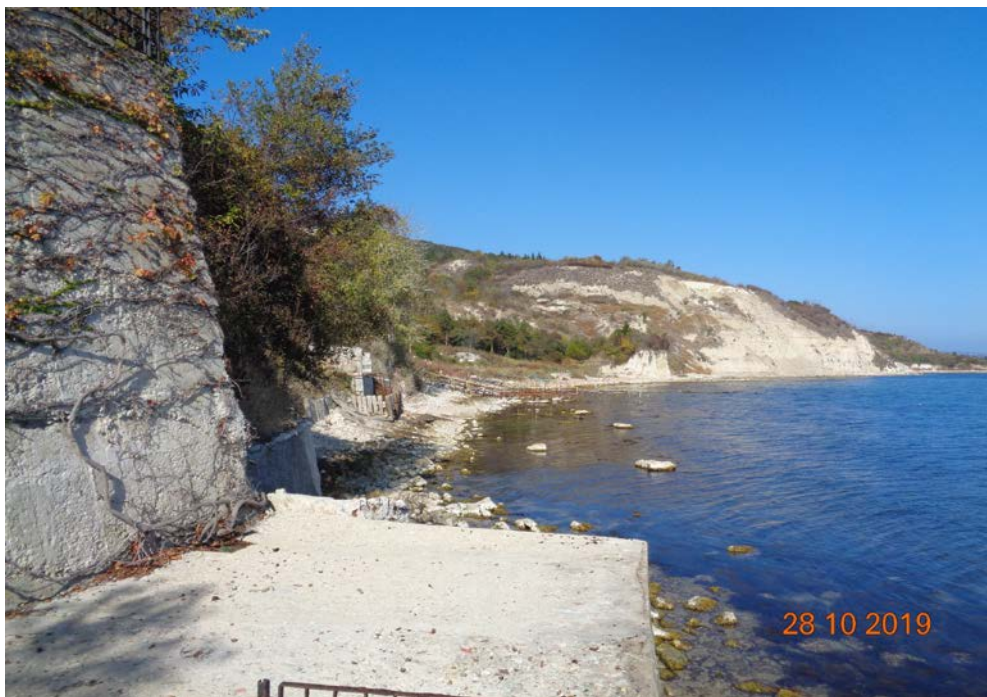
поглед към северния борд на свлачище сп. „Панорама“

При огледа от 28.10.2019 г. е установено, че активните свлачищни процеси в северния борд на свлачище сп. „Панорама“ продължават с по-бавни темпове. Продължава свличането на земни маси от височина.

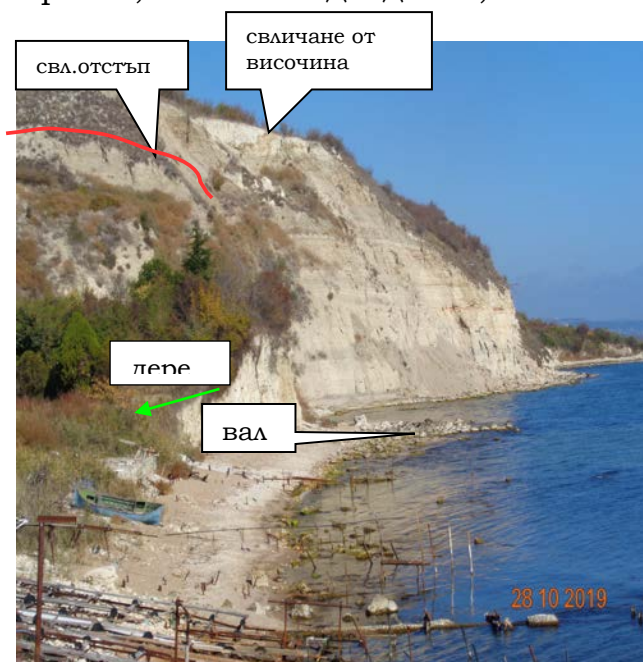
свлачищен отстъп във високата част и свличане на земни маси от височина

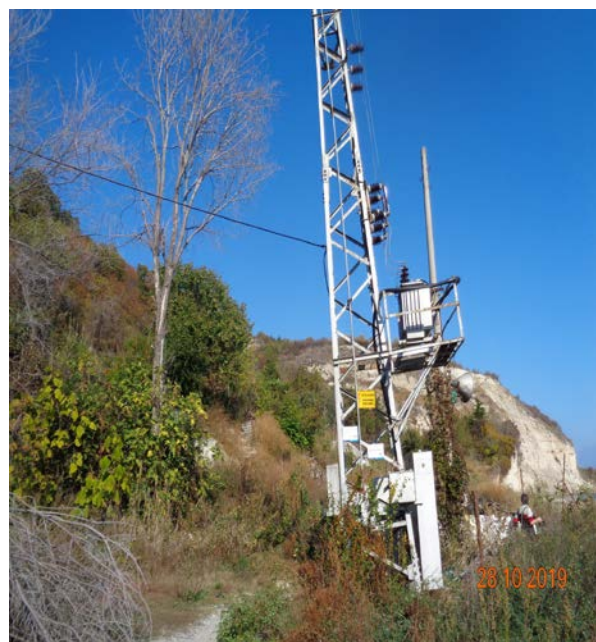
Свлачищният отстъп при рибарските бараки е затревен и заличен. ЖР стълба в свлачищното тяло продължава да е силно наклонен от опънните усилия на ел.проводите – метални планки в основата му са скъсани.

наклонения ЖР стълб -2019 г.

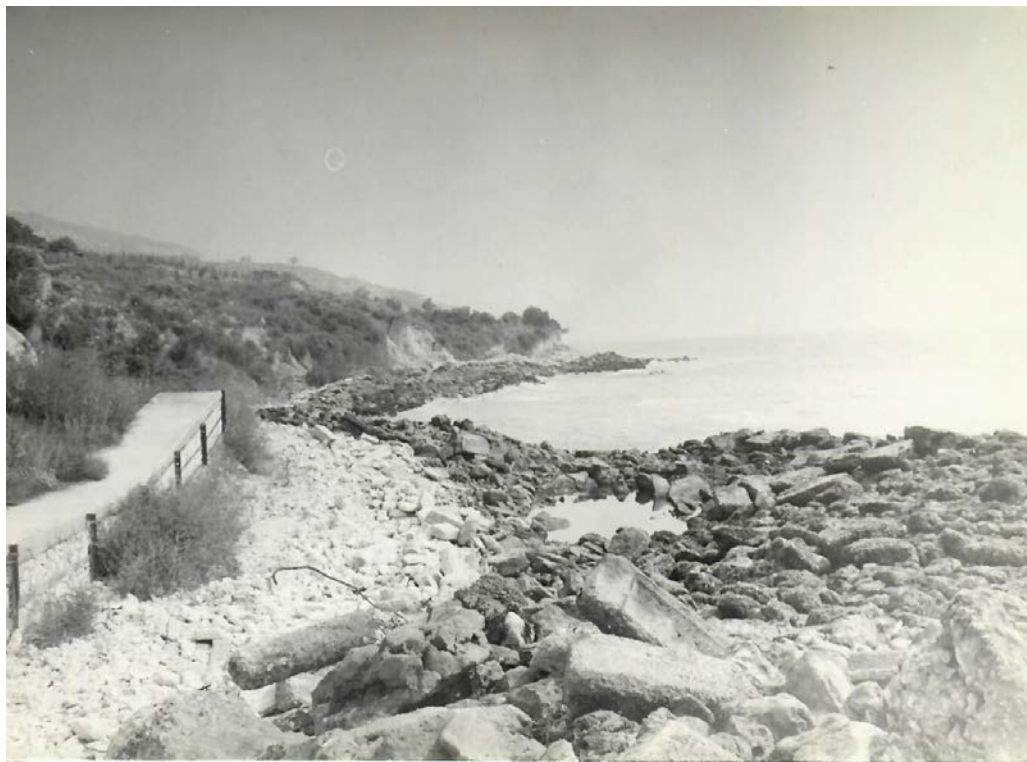
1978 г. - свлачищен вал в морето пред брегозащитната стена

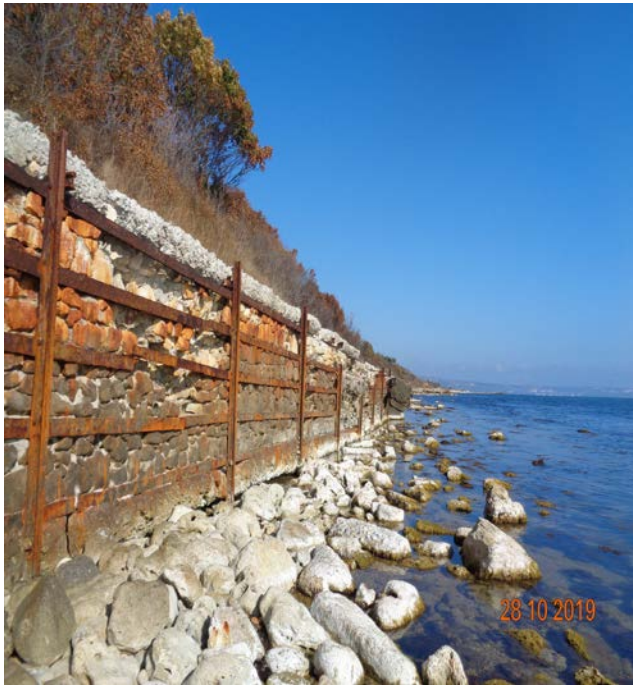
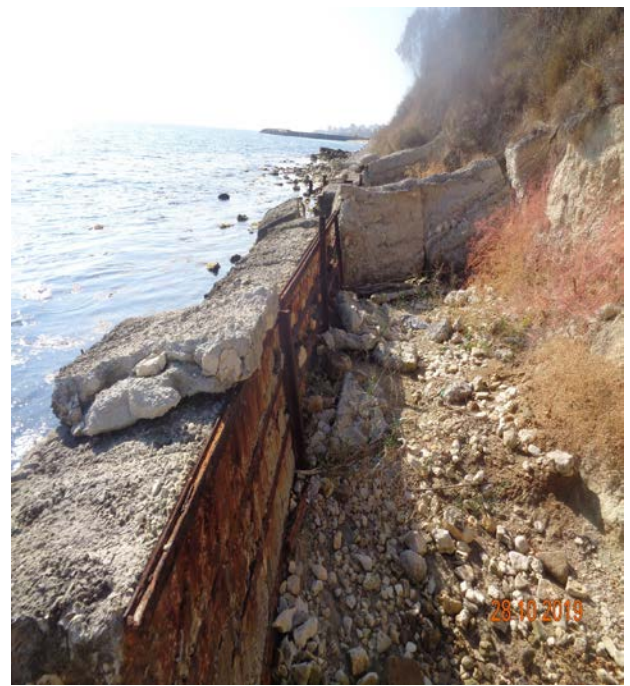
При извършения оглед е установено, че стената е много деформирана (от свлачището и/или действието на морето). Тя е наклонена, прекъсната на няколко места и не изпълнява ролята си на защита на брега от морската абразия. Котата на короната на стената не е с достатъчна височина и вероятно вълните я преливат. Част от седиментите, изграждащи бреговия откос зад нея, са изнесени.

2019 г. - брегозащитната стена и пораженията от морето върху нея

1. Да се изпълни КИС, в т.ч. инклинометрични и пиезометрични сондажи.
2. Да се изпълнят ИГП и се разработи обща укрепителна схема, във фаза ПИП, която да отчита новите условия и застрояване към момента и съгласно предвиждане на ОУП.

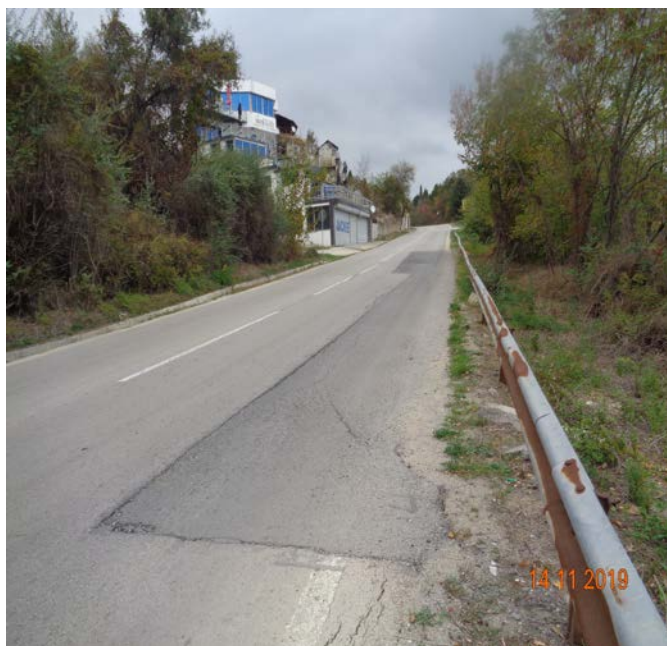
поглед на север

1. По път I-9 - пътната настилка по източното платно на пътя, около водостока при километър 85^{+665.66}, е преасфалтирана. В новоасфалтирания участък има нови пукнатини.

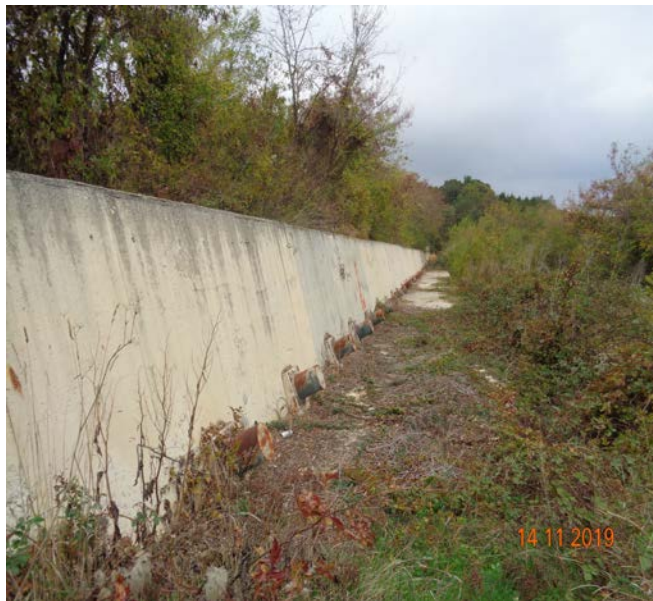
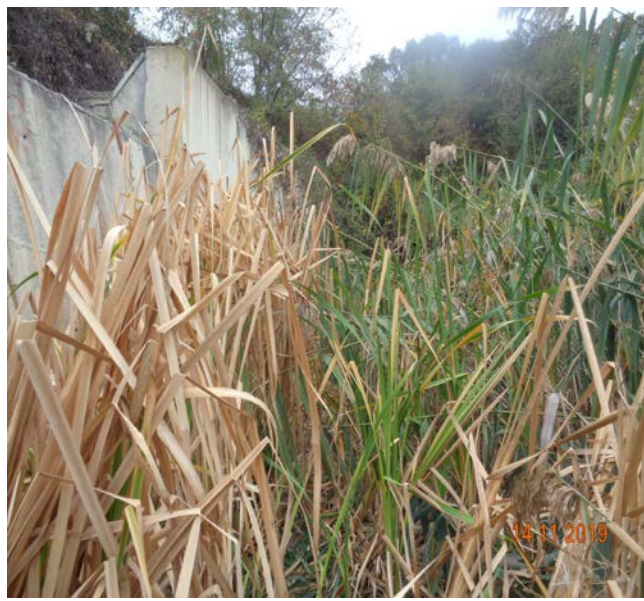
2. Под път I-9 – огледана е пилотно-анкерна конструкция № 2 /ПАК №2/, разположена непосредствено под път I-9. Конструкцията е във видимо добро състояние, с изключение на корозиралите анкерни глави.

ПАК № 2 и влаголюбива растителност над ростверка на ПАК № 2

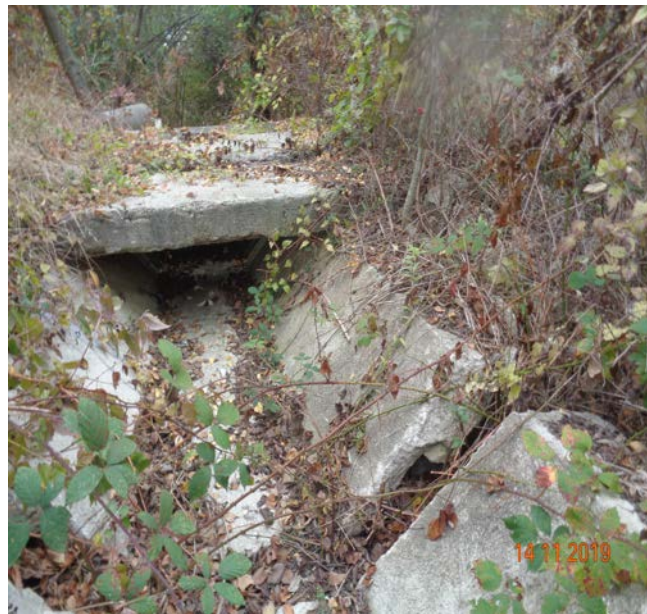
► Няма видима промяна в състоянието на монолитния открит канал с дренажно ребро № 6, в склона под път I-9, отвеждащ водите от водосток при км.85+824.52. Каналът е скъсан и разрушен на мястото на скъсването от

скъсване на открития канал

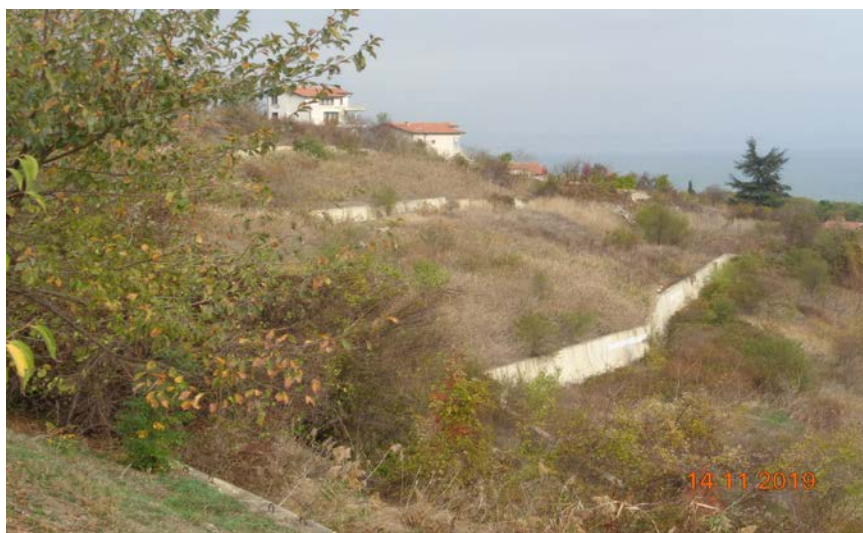
Достъпа до елементите на КИС е затруднен. Силвите конструкции са в относително добро състояние, с изключение на това, че капаците на анкерите са корозирали и на места липсват, а конструкциите са с нарушено бетоново покритие.

общ вид на свлачището над път I-9 с изпълнените конструкции

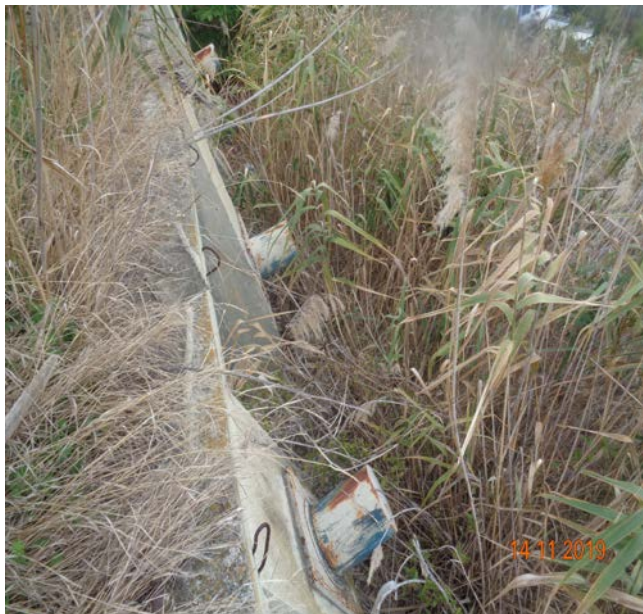
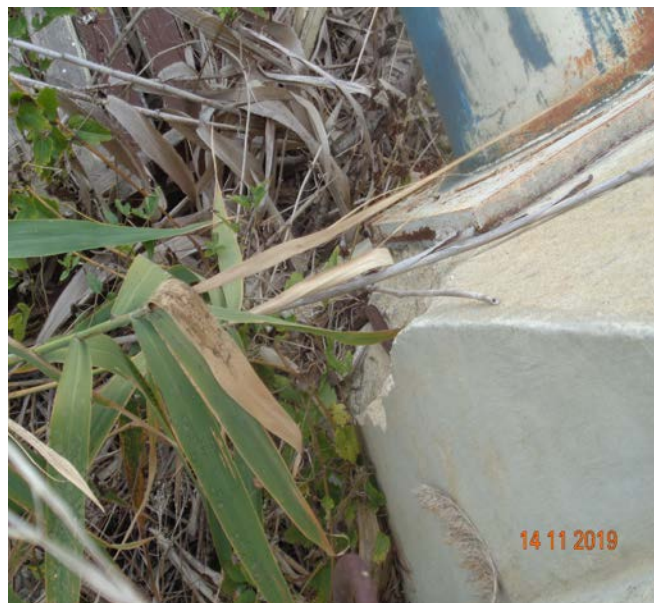
анкерна конструкция 7 и нарушение в бетона /вижда се арматурата/

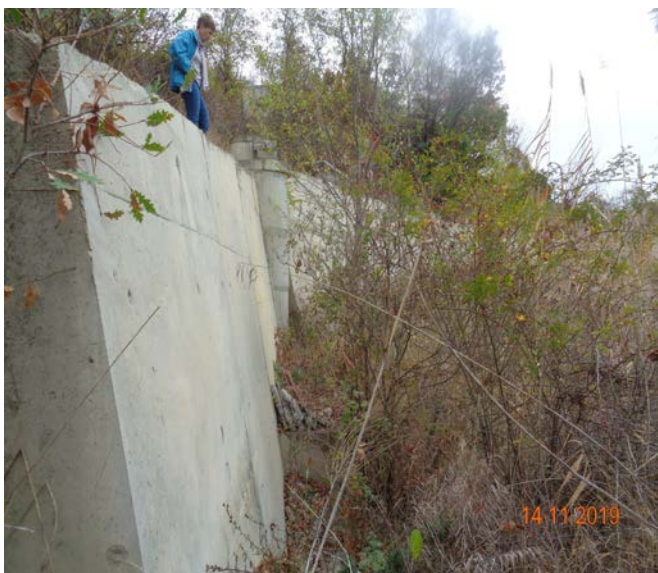
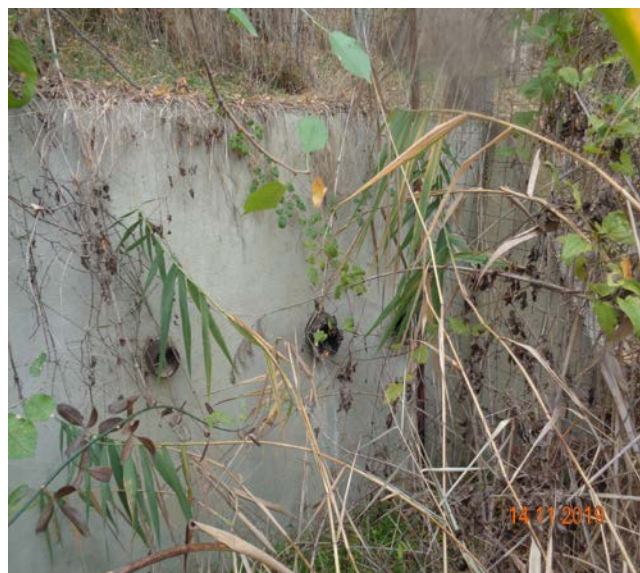
пилотно-анкерна конструкция 5 и ХСД от площадка 5

Пилотно-анкерна конструкция 5 е в много добро състояние. ХСД от площадка 5 под нея, към момента на огледа, не текат.

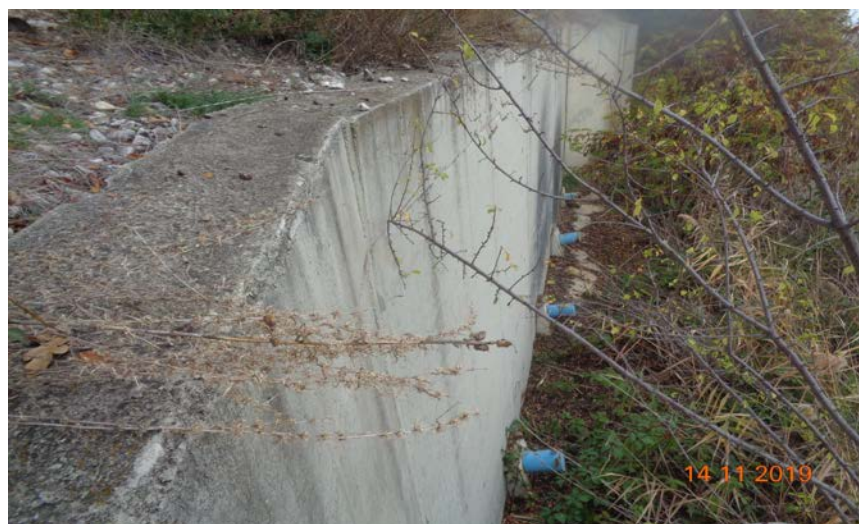
пилотно-анкерна конструкция 5

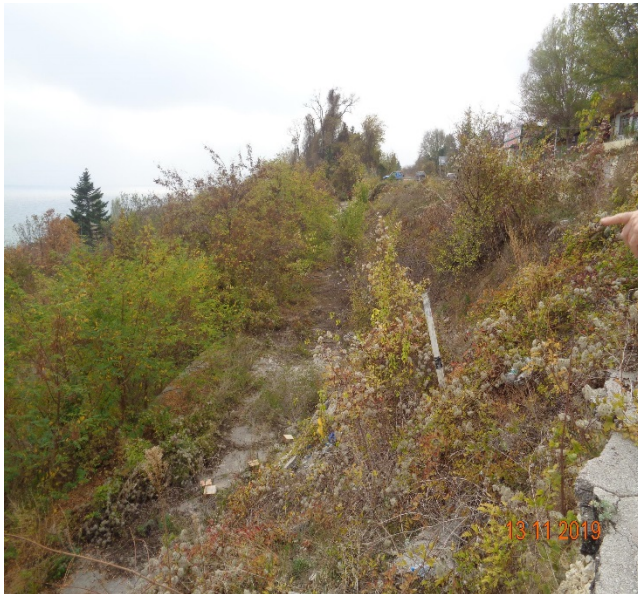
1.Свладищният отстъп преминава през зелената ивица, която отделя пътя от паркинга и има височина между 5 и 8 м в различните части на свладището.

Свладищният отстъп е обрасъл с трева и храсти, пукнатините по пътя са запълнени със земни маси, трева и мъх. Установена е само една незапълнена пукнатина, отворена около 1см.

свлачищният отстъп – поглед на юг

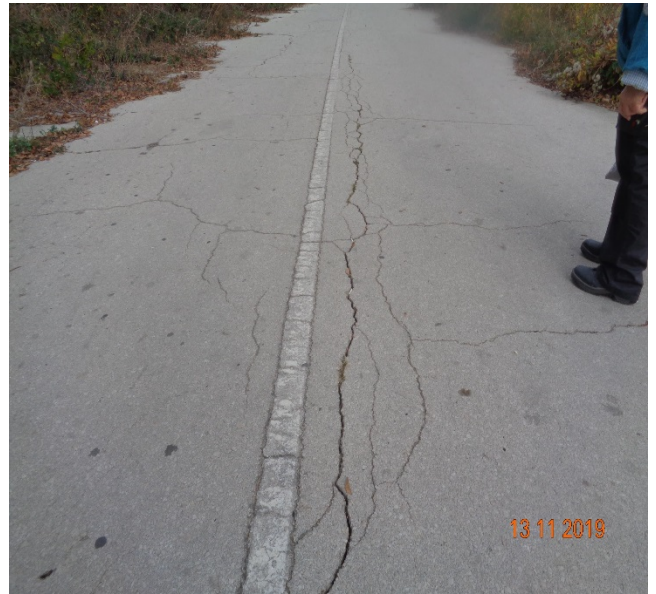
отворена пукнатина

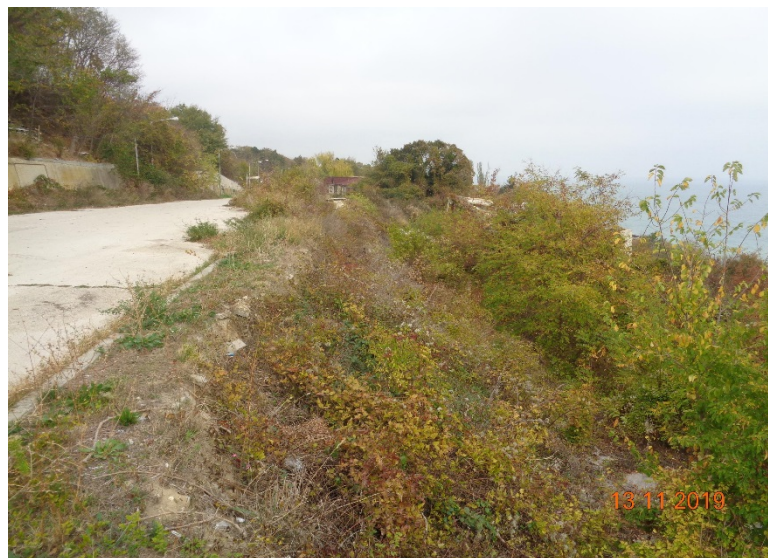
свлачищният отстъп – поглед на север

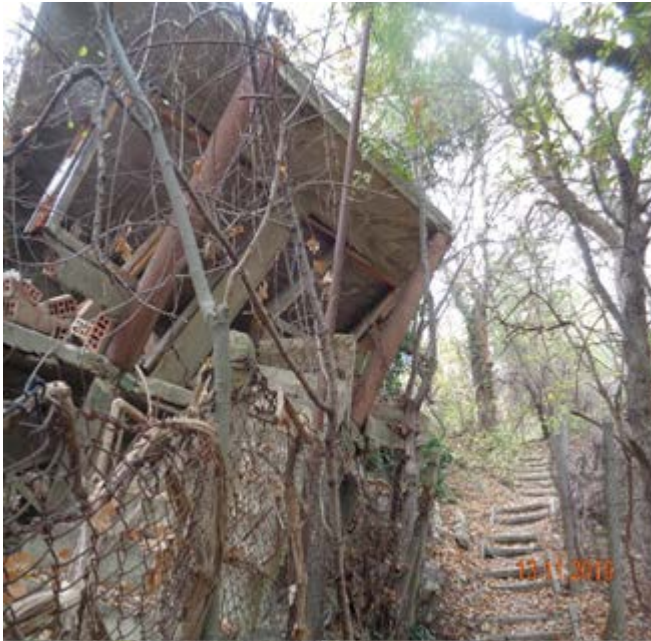
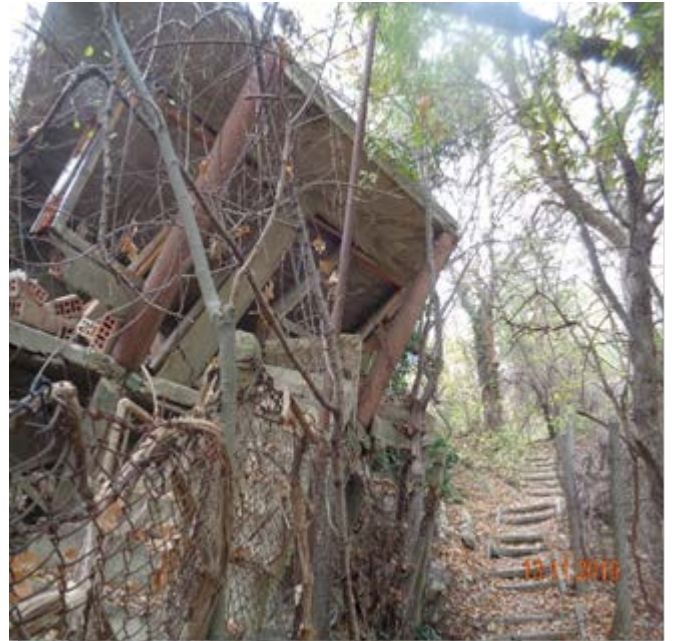
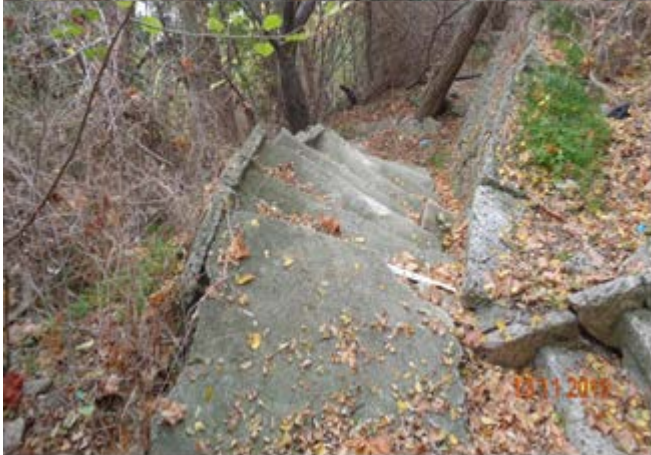
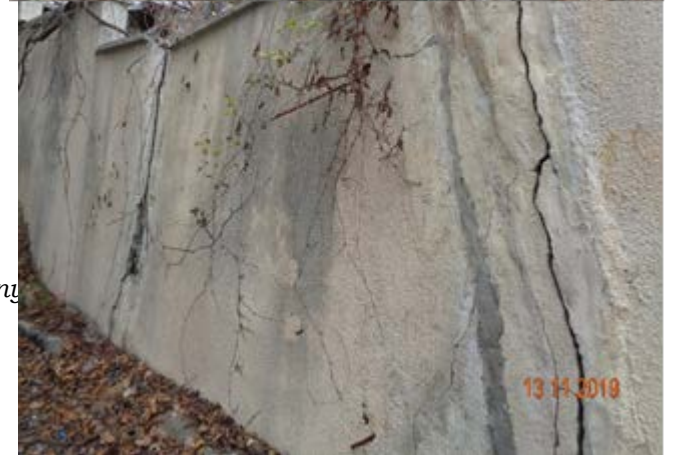
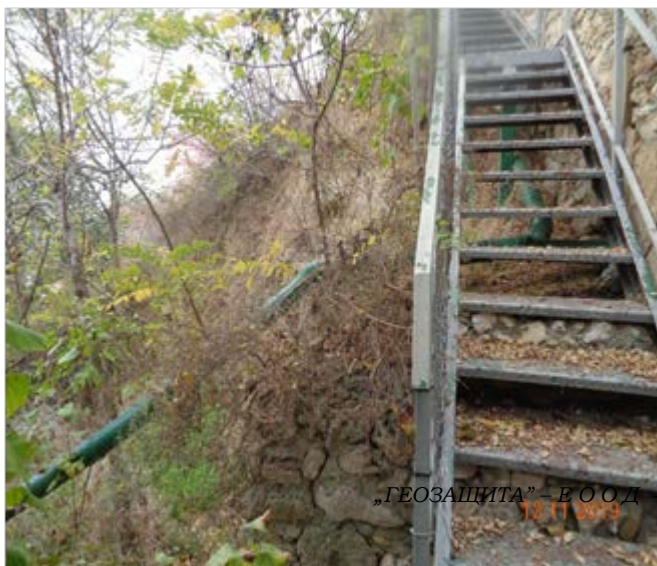
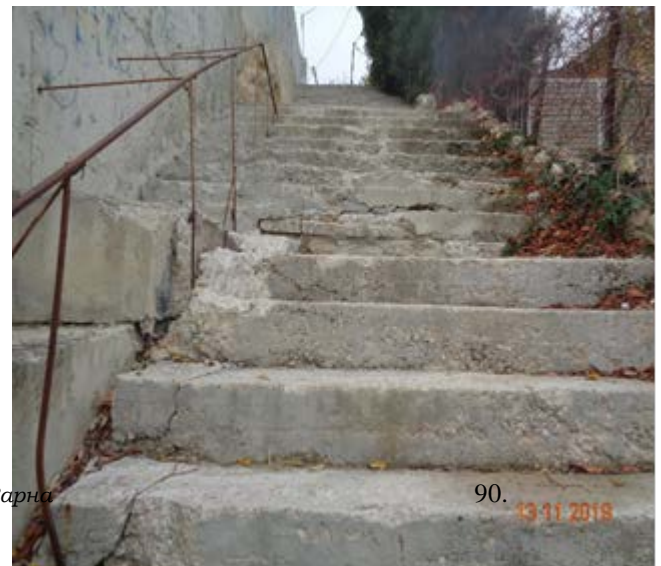
валово издигане на терена в локални участъци), или разрушени от свлачищна проява;

- масивни оградни зидове, подмазани, са с нови отворени пукнатини;
- по терена в заключените имоти се виждат вторични отстъпи, някои от които изглеждат свежи; на много места стърчат прекъснати или свързани PVC тръби.

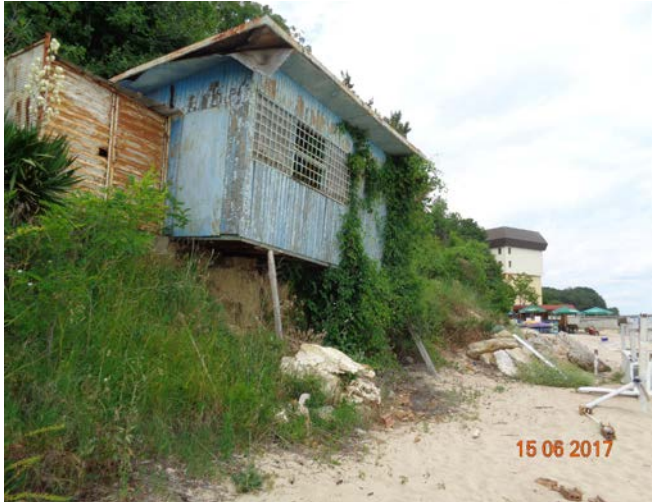
2017 г

Останките от разрушените сгради спират силата на морските вълни и продължават да се рушат под въздействието им. От двете страни на останките от сградите, в песъчливо-глинестите седименти на открития брегови откос, са оформени дълбоки абразионни ниши. Подкопани съществуващи постройки (от предишни огледи) вече са паднали.

бунгалото с подкопани от абразията основи вече не съществува

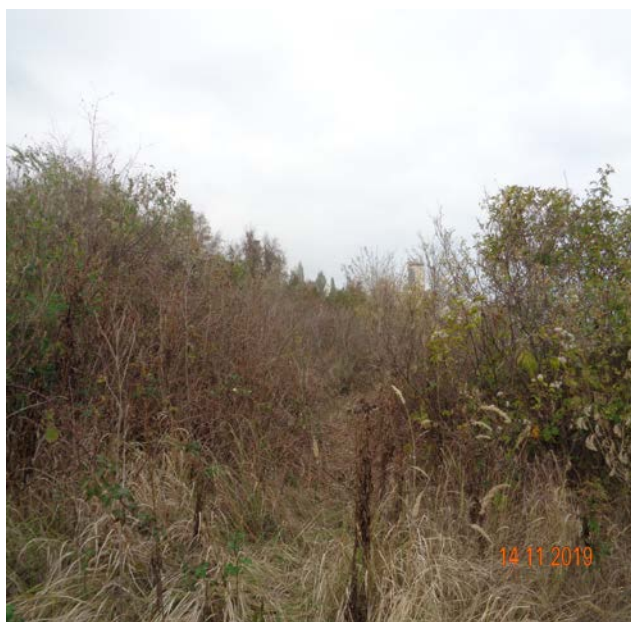
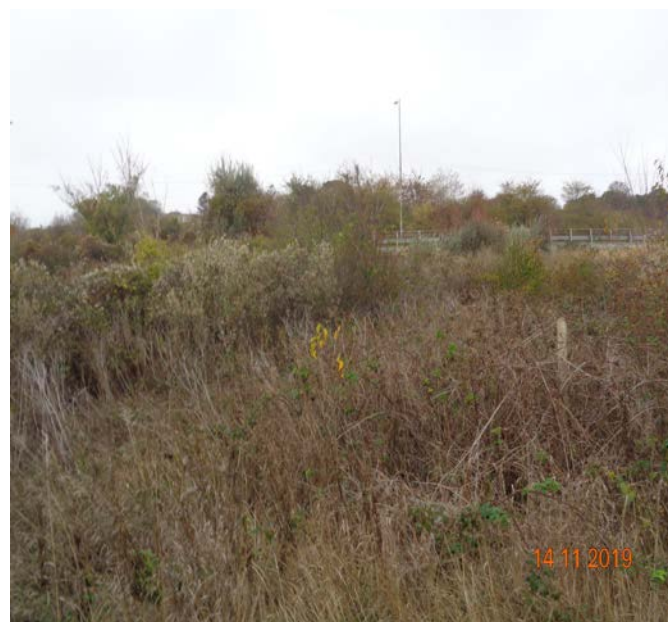
изглед от свлачищното тяло в частта между път IV-90023 и морето

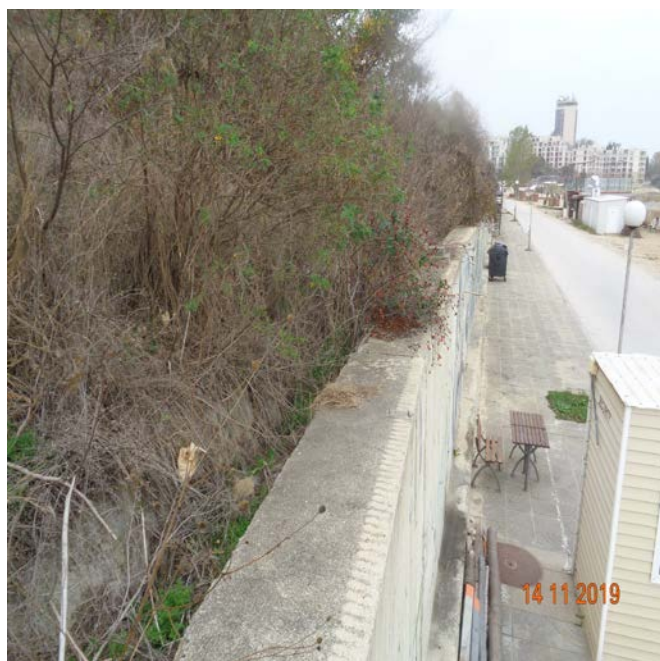
1.Пилотна конструкция 1 (ПК-1) е в сравнително добро състояние, с изключение на нарушеното бетоновото покритие на подпорната стена на конструкцията.

Канавката зад стената е запълнена със земна маса и е обрасла с трева.

Под дренажно ребро 3, по стената се стича вода, възможно е запушване на събирателната шахта за реброто.

пилотна конструкция 1
