ГОДИШЕН ДОКЛАД

по Договор № РД-02-29-114/02.07.2019 г.

“ПРЕВАНТИВНИ ДЕЙНОСТИ, СВЪРЗАНИ С РЕГИСТРИРАНЕ И МОНИТОРИНГ НА СВЛАЧИЩНИТЕ РАЙОНИ НА ТЕРИТОРИЯТА НА РЕПУБЛИКА БЪЛГАРИЯ, ЕРОЗИОННИТЕ ПРОЦЕСИ ПО ДУНАВСКОТО КРАЙБРЕЖИЕ И АБРАЗИОННИТЕ ПРОЦЕСИ ПО ЧЕРНОМОРСКОТО КРАЙБРЕЖИЕ В ОБЛАСТИТЕ: ДОБРИЧ, ШУМЕН, ВАРНА, БУРГАС, СЛИВЕН И ЯМБОЛ”

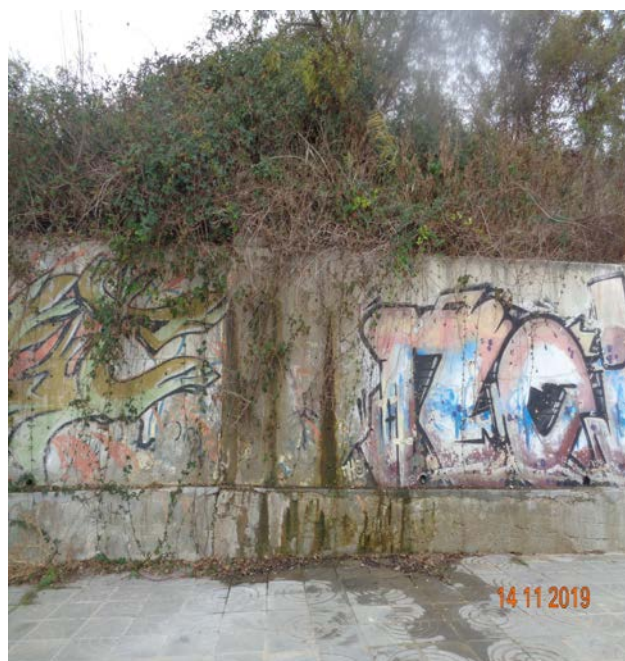
води, преливащи над ПК-1 от шахта за дренажно ребро 3

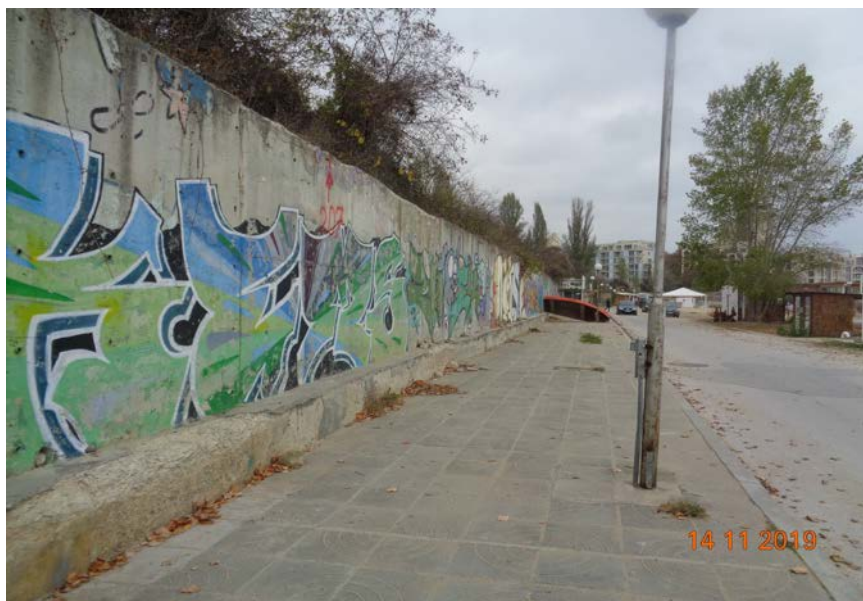
нарушения по пилотна конструкция 1

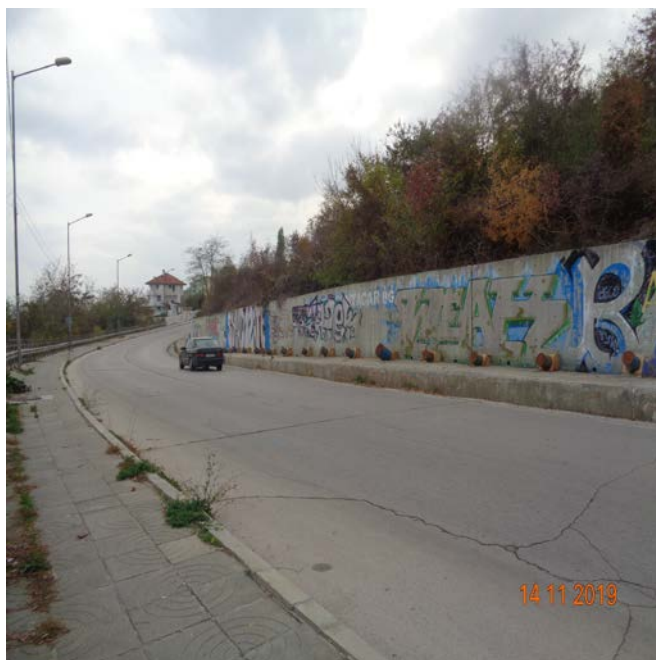
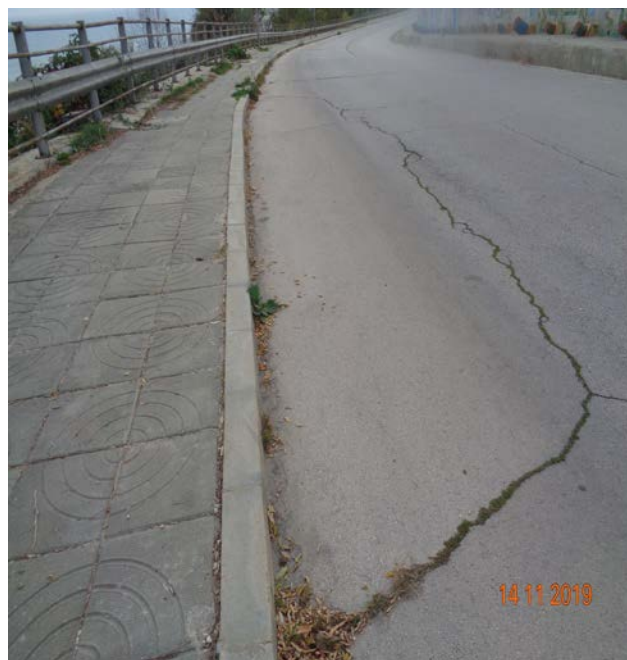
2. Асфалтовата настилка на път VAR 1082 (бивш IV-90023) не е в добро състояние. В северния край на пилотно анкерната конструкция, изградена западно от пътя, по източното платно има отворени до 1 см пукнатини, които не са обработени и преасфалтирани. Към момента на огледа, пукнатините са запълнени и обрасли.

пукнатини по пътното платно

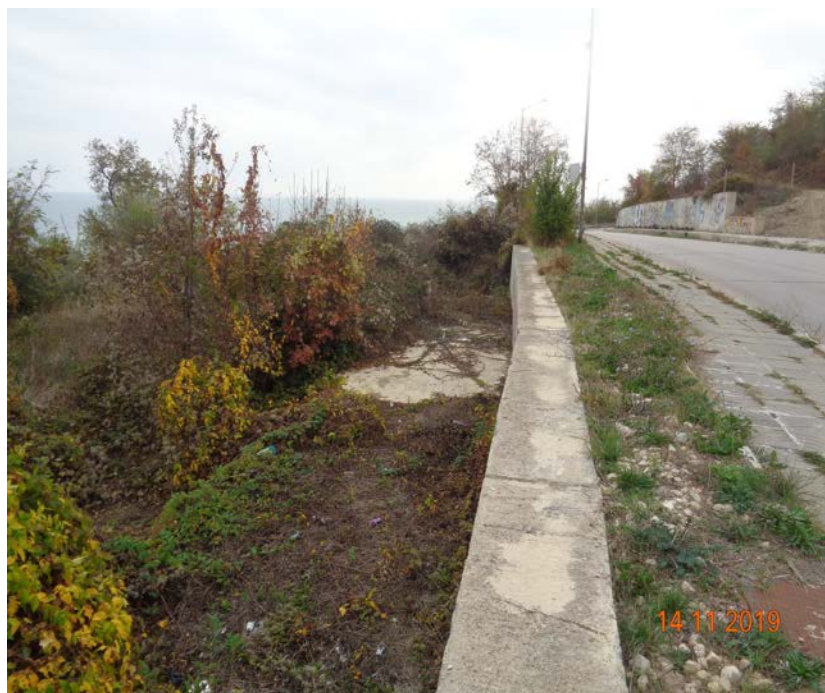
3. Ростверка на пилотна конструкция 3 (ПК-3) е обрасъл с растителност, на места върху него има изхвърлени битови отпадъци.

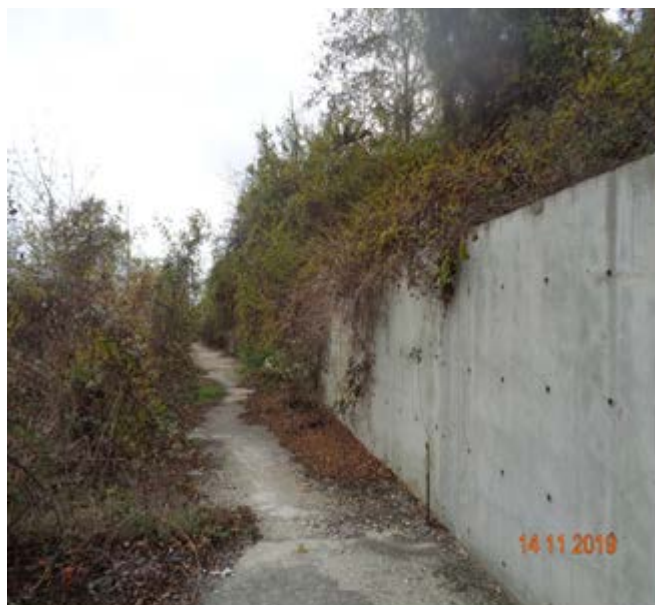
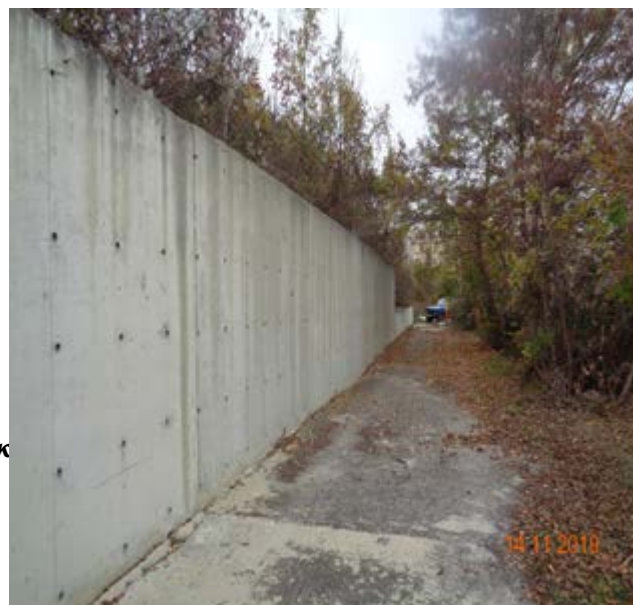
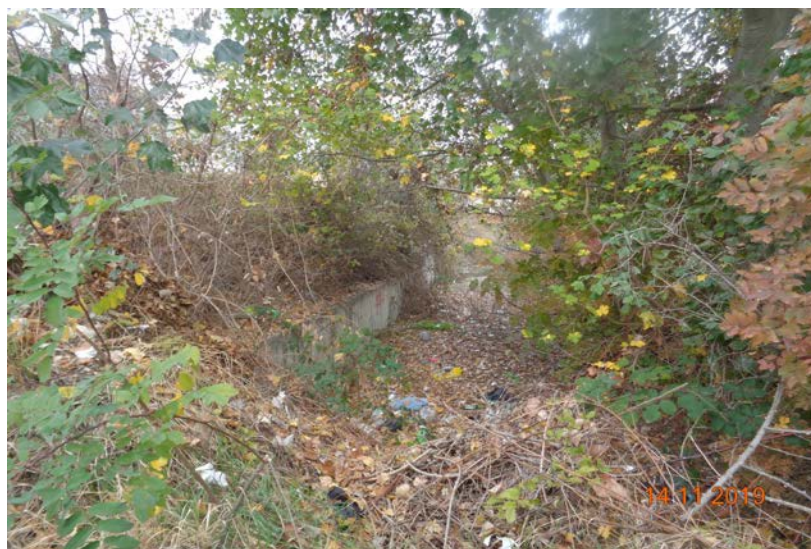
пилотна конструкция 5

4. По видимата част на силовите конструкции има нарушения на бетоновото покритие, на места - оголване на арматурата.

Канавките зад силовите конструкции са запълнени с отпадъци и листа, и не могат да изпълняват предназначението си.

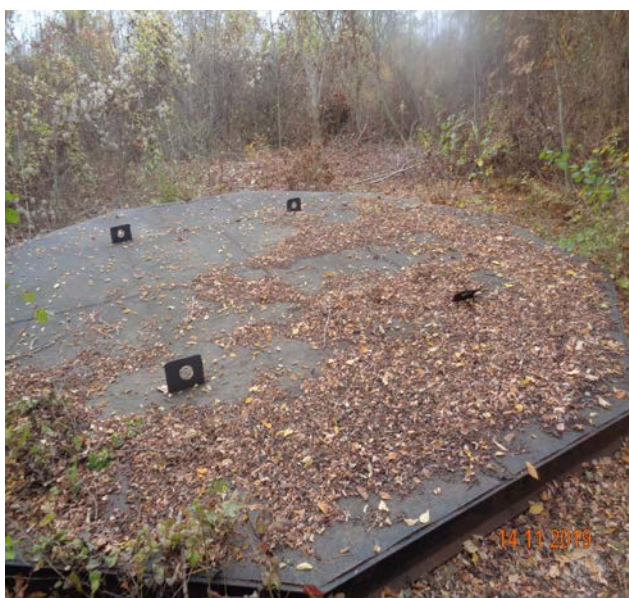
ВШ1 – липсва парапет около шахтата

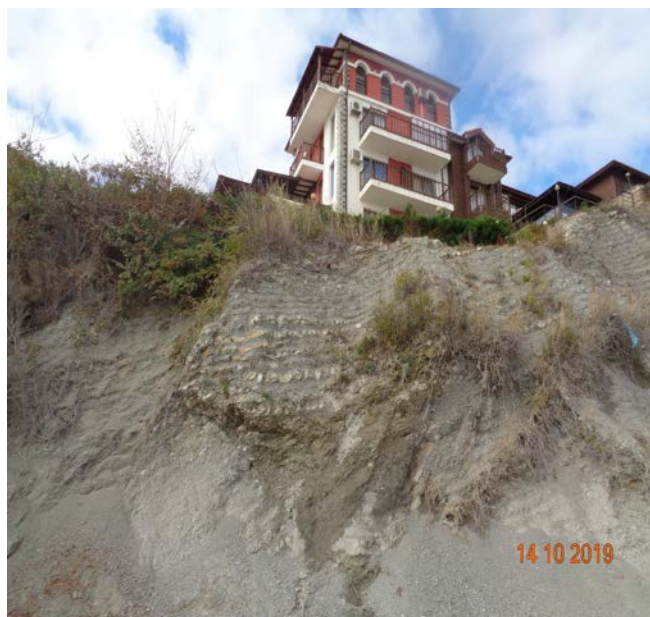
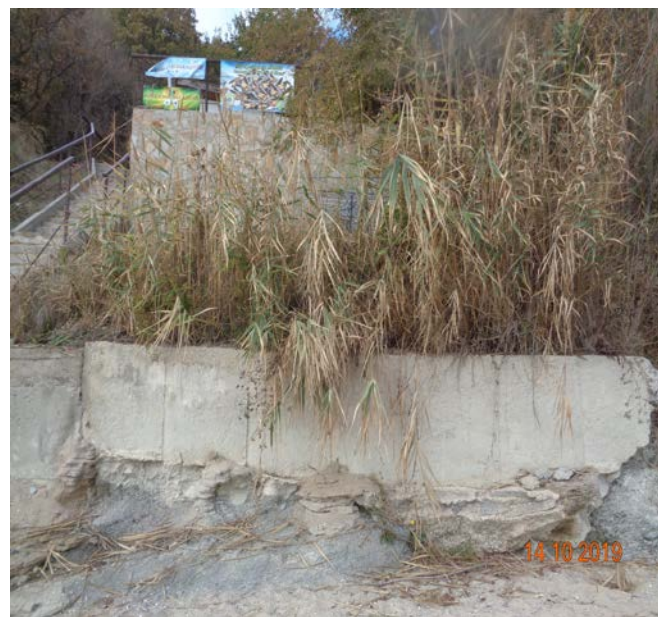
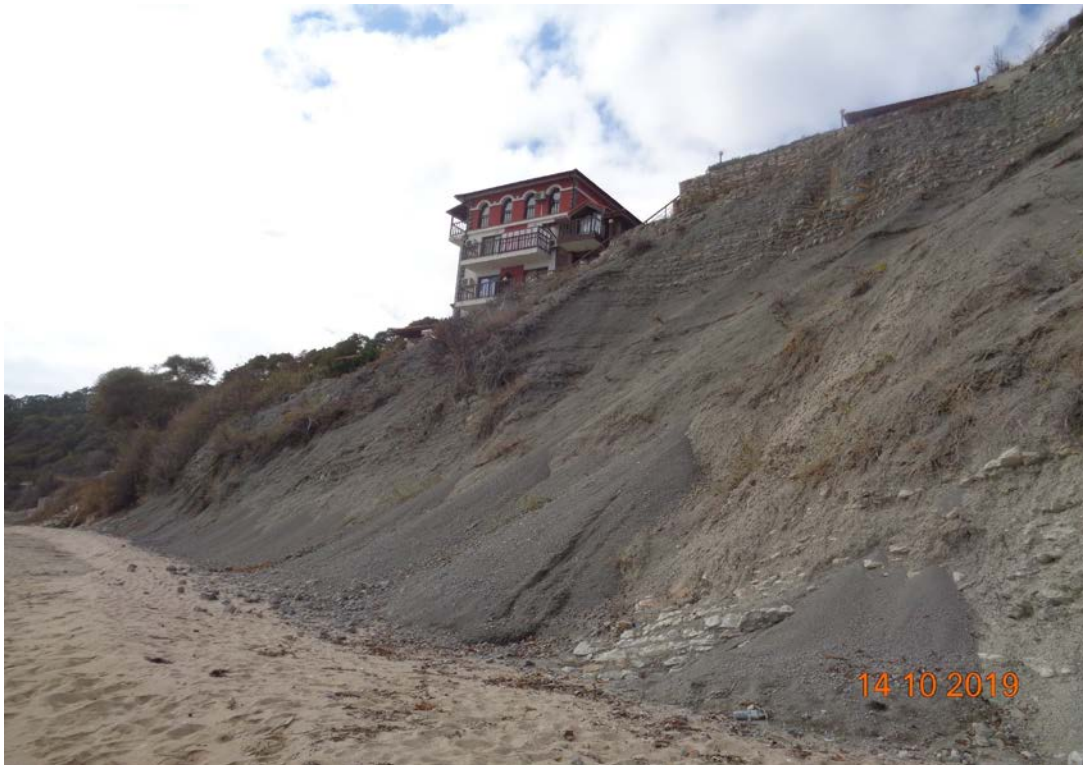
3. В петата на откоса има следи от дейността на морските вълни – оголени са основите на ниска бетонова стена при стълбището към плажа.

общ изглед на бреговия откос-поглед на юг

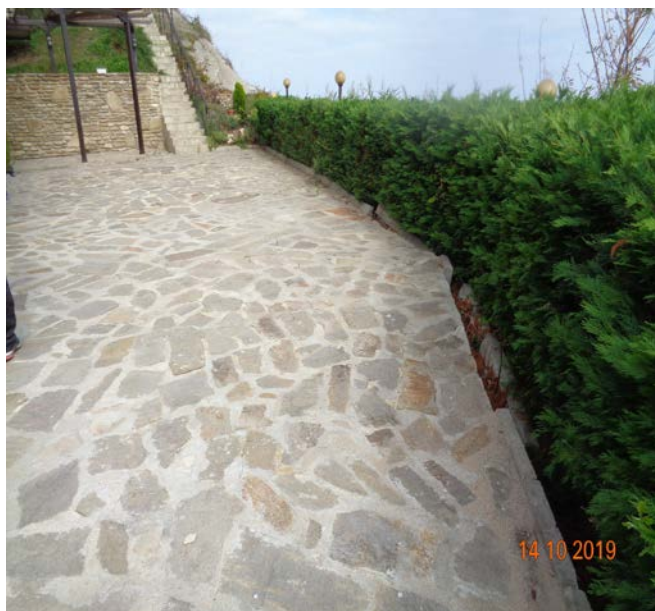
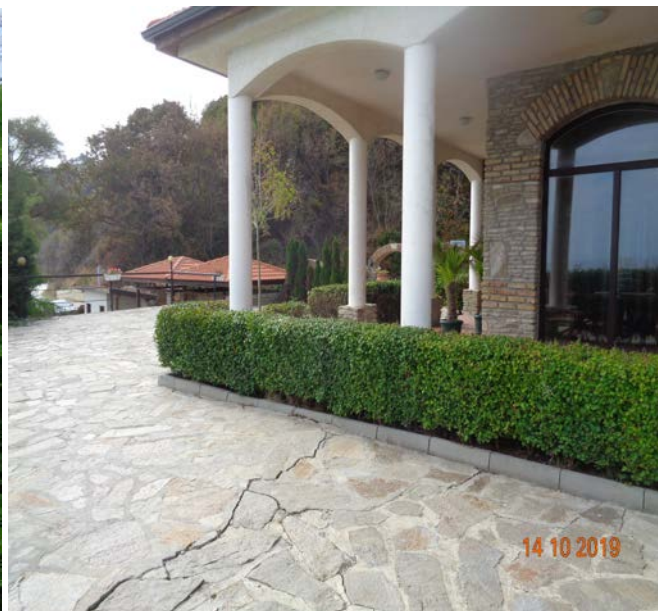
4. По ремонтирания плочник на УПИ II-291 има отворени до 2 см и денивелирани до 1 см пукнатини със свлачищен характер. Пукнатините са на старите места. Има паднали бордюри на плочника.

пукнатини по плочника

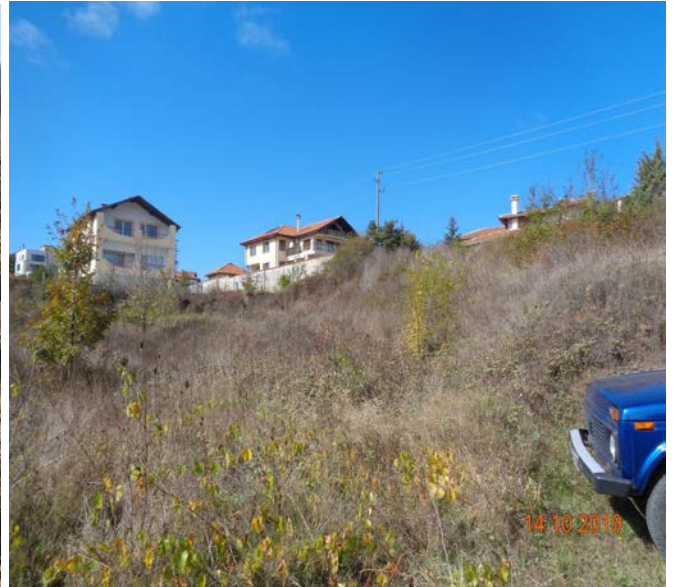
14.10.2019 г. – свл. тяло е сухо и затревено

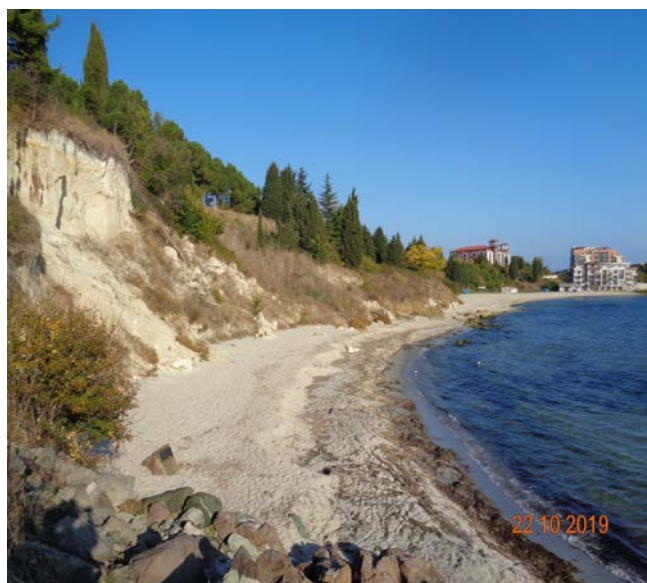
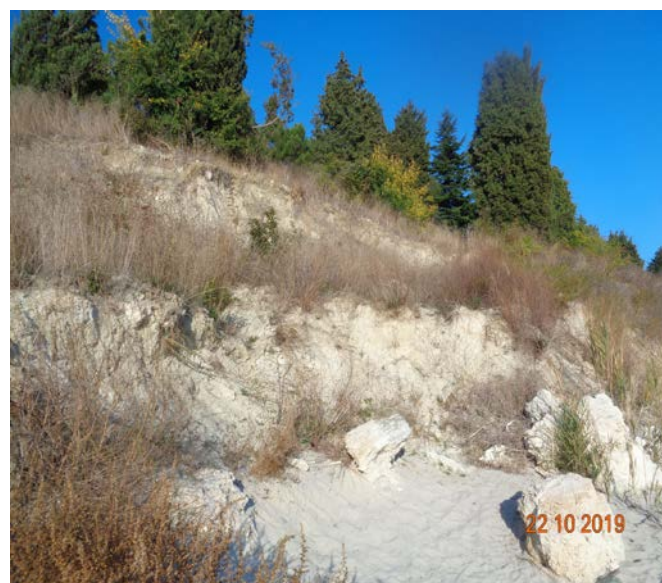
1. На свлачището не са изпълнявани укрепителни мероприятия.
2. Няма видими белези за активни свлачищни процеси. Склонът е залесен и затревен. Няма дрениране на води. В свлечените материали в петата на откоса има влаголюбива растителност, която е свързана със слабо дрениране на подземни води. По терена и алеите над свлачището няма пукнатини и деформации.
3. В петата на откоса има следи от дейността на морските вълни.

Да се проектират и изпълнят укрепителни и противоабразионни мероприятия за защита на крайбрежния склон в участъка.

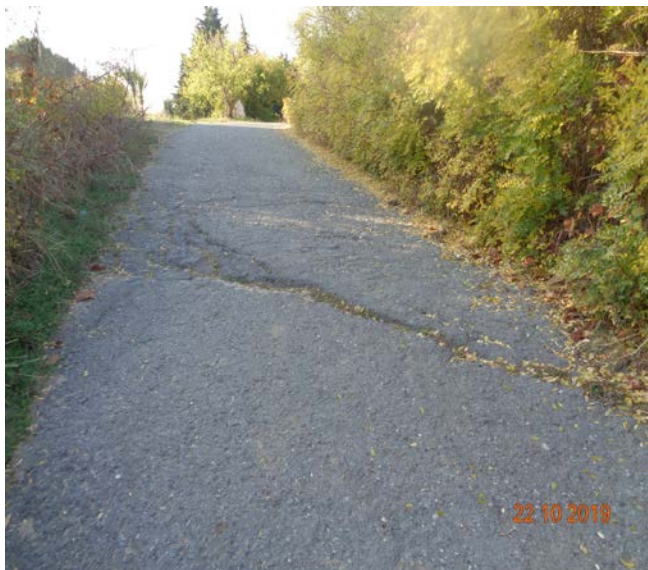
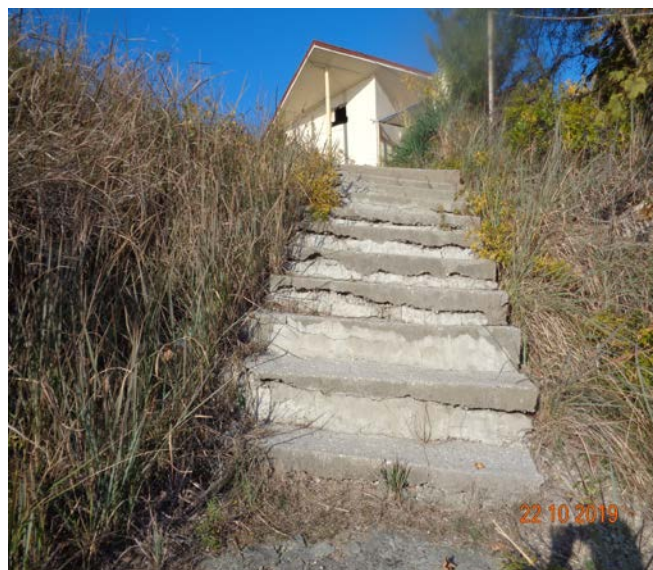
4. Видими признаци за свлачищни процеси има по асфалтовата алея в горната част на свлачището и стълбището към нея. На асфалта личи пукнатината, маркираща горната граница на свлачището. Тя е запълнена, по нея има потъване на алеята към центъра на свлачището. По стълбите има разместване и потъване, което личи, въпреки изпълнени ремонтни работи.

Тези деформации се дължат на бавно пълзене на склона. Други деформации не са констатирани.

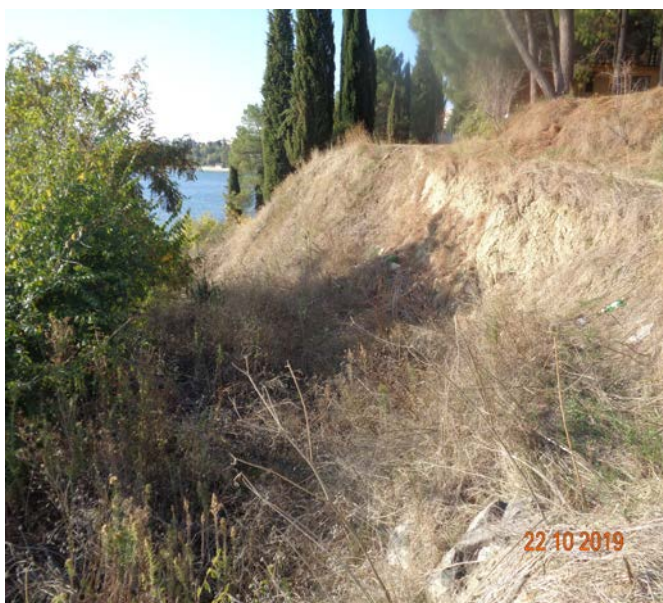
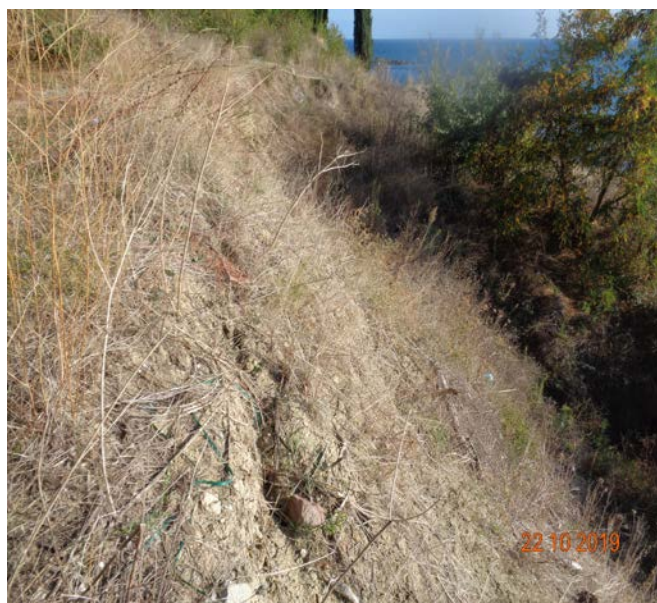
2. Няма видими белези за активни свлачищни процеси. Склонът и свлачищния отстъп са залесени и затревени. Няма дрениране на води. По терена и алеите над свлачището няма пукнатини и деформации. Слабо отворена неиздържана пукнатина има в зоната на главния свлачищен отстъп.

3. В петата на откоса няма плажна ивица, а само скални късове. има следи от дейността на морските вълни.

Да се проектират и изпълнят укрепителни и противоабразионни мероприятия за защита на крайбрежния склон в участъка.

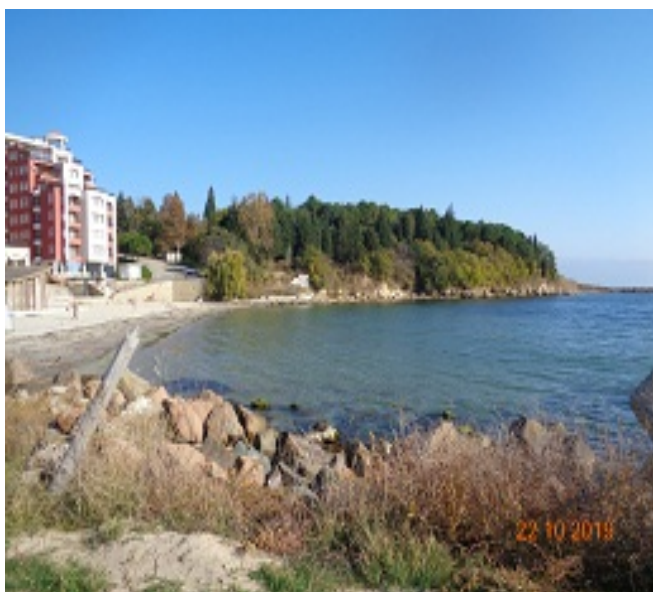
2. В източната част на свлачището, брегът е по-стръмен, съществуват леки бунгала, брегът не е защитен от действието на вълните. В основата на бреговия откос има натрупани скални късове, които не могат да защитят брега при щорм. По терена не са установени видими деформации със свлачищен характер.

централна и източна част на свлачището

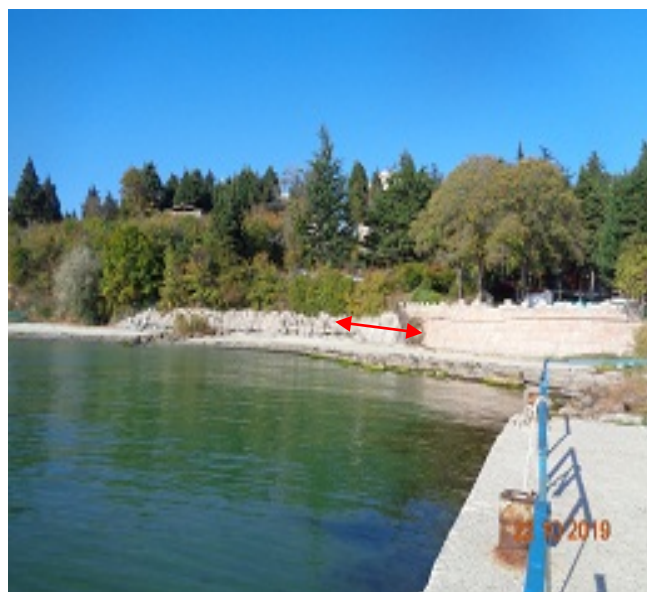
подпорна стена в западната част

3. Съществуващите към момента на огледа естествени условия предполагат периодично активизиране на свлачищните процеси в източната част на свлачището при щормова обстановка.

Да се проектират и изпълнят укрепителни и противоабразионни мероприятия за защита на крайбрежния склон в участъка.

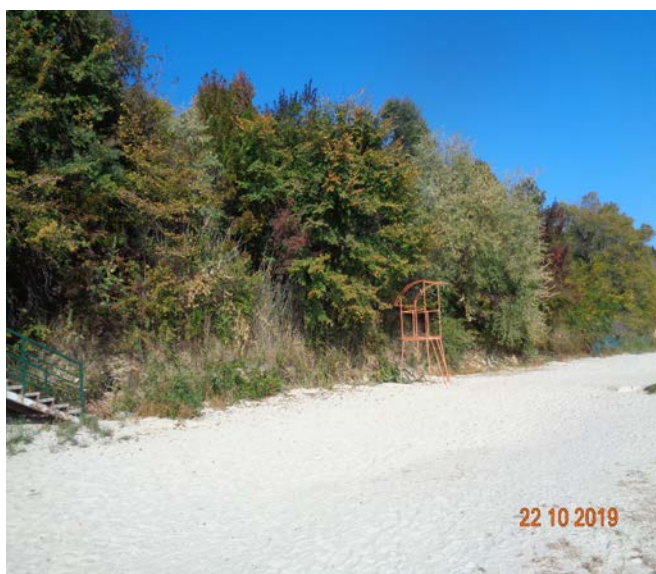
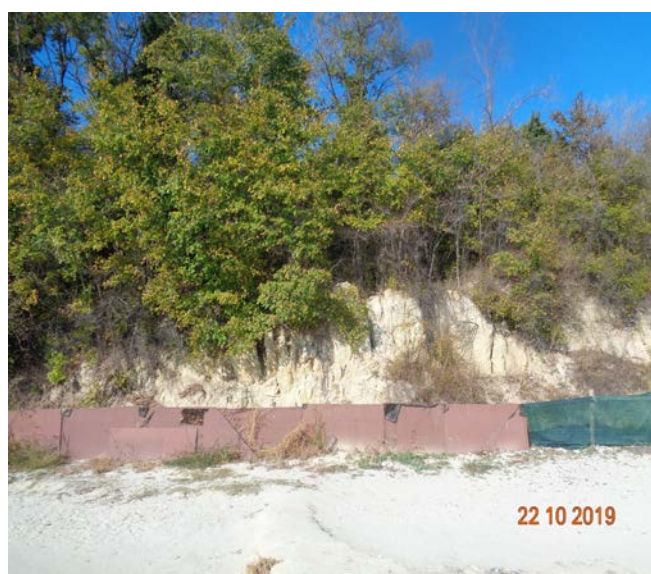
1. На свлачището не са изпълнявани укрепителни мероприятия.
2. Няма видими белези за активни свлачищни процеси. Склонът е залесен и затревен. Няма дрениране на води. По терена и алеите над свлачището няма пукнатини и деформации.
3. В петата на откоса има следи от дейността на морските вълни.

4. Съществуващите естествени условия предполагат периодично активизиране на свлачищните процеси при водонасищане на свлечените седименти в съчетание с интензивна абразия при щормова обстановка.

Да се проектират и изпълнят укрепителни и противоабразионни мероприятия за защита на крайбрежния склон в участъка.

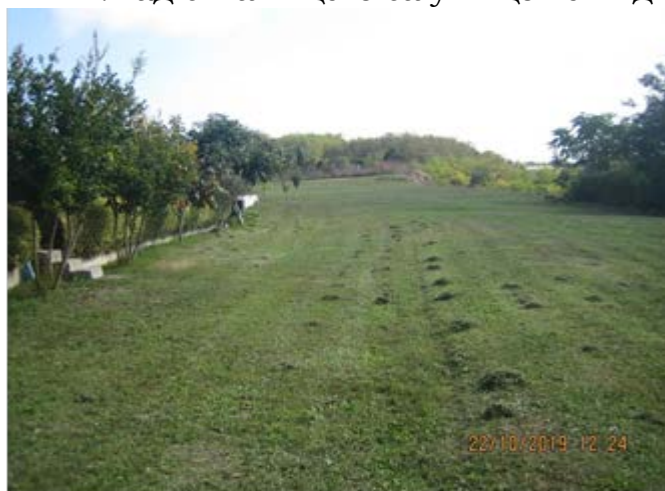
сн.1

1. По терена над горната му граница не се установиха пукнатини и деформации от свлачищен характер - *сн.1 - поглед от запад*.
2. Теренът под отстъпа е непроходим. В основата му няма отворени пукнатини, деформации и следи от водопроявления - *сн.2 - поглед от изток*.
3. По плажовата ивица не се установиха свличания, изсипване на земни маси или водопроявления. Като цяло откоса е спокоен - *сн.3 - поглед от запад*.
4. Над свлачището са унищожени два пиезومتъра - П.1 и П.2.

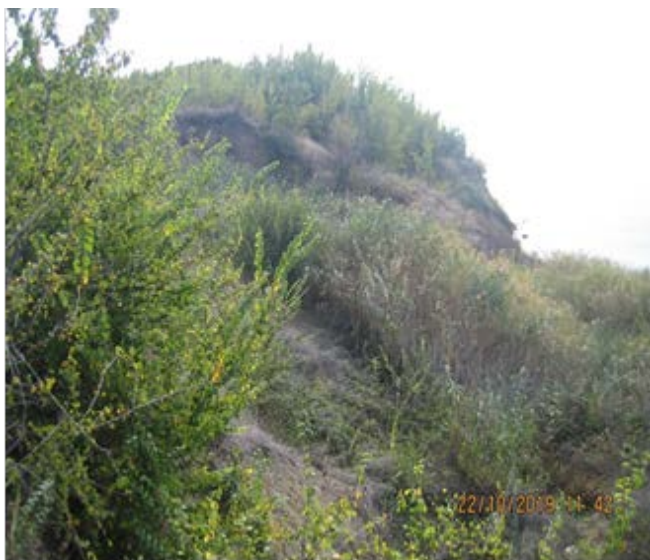
сн.1

4. Централната и източната му част са непроходими, няма достъп поради гъста растителност и стръмни откоси - Сн. 1.

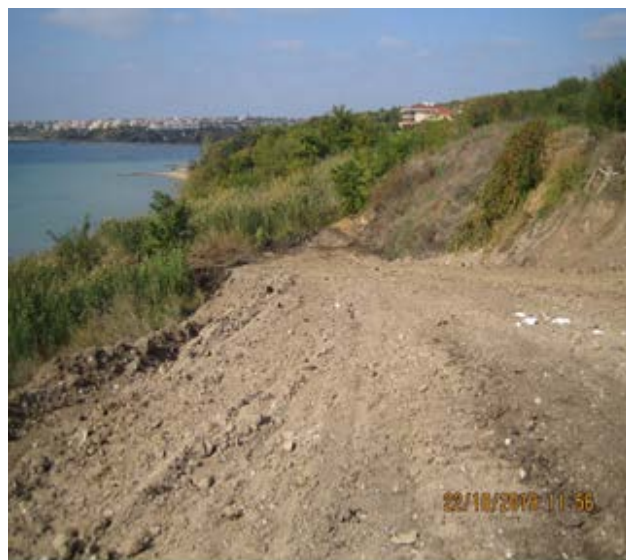
сн.2

5. В западната му част се прокарва път към морето - *сн.2*. Около багера терена е подгизнал, водонаситен с няколко заблатявания - *сн.3*.

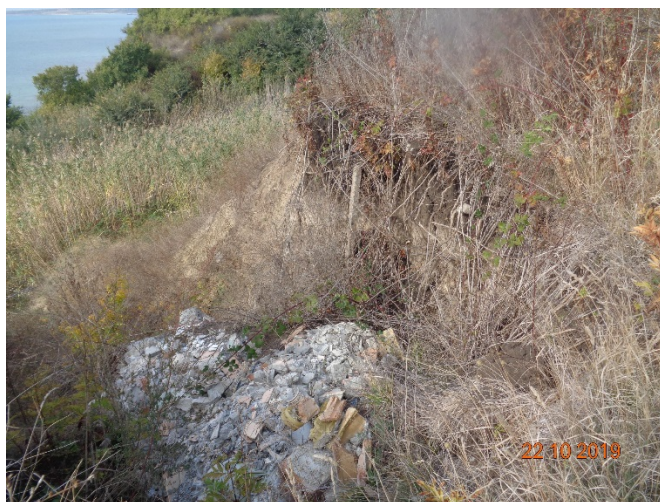
сн.1

3. Терена в тялото на свлачището е обрасъл с влаголюбива растителност и е непроходим, не може да се установи наличието на отворени пукнатини, отстъпи, извори, заблатявания или други повърхностни води - *сн.1* /поглед от изток/ и *сн.2* /поглед от запад/.

4. По ръба на отстъпа е възникнало не голямо ерозионно дере, в което са изхвърлени строителни отпадъци - *Сн.1*.

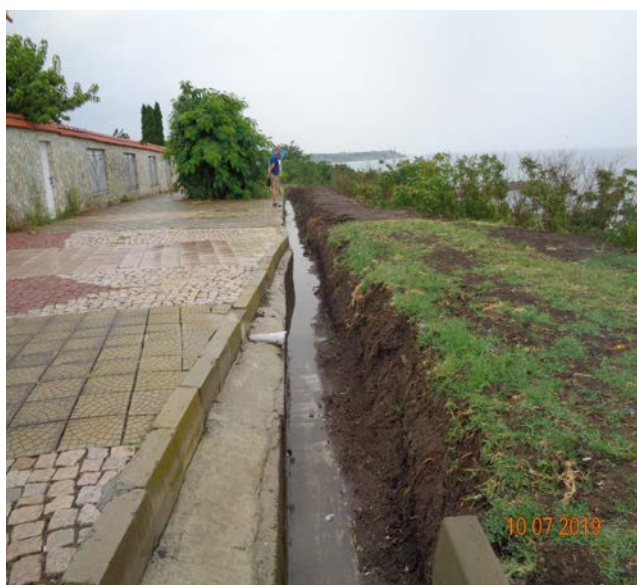
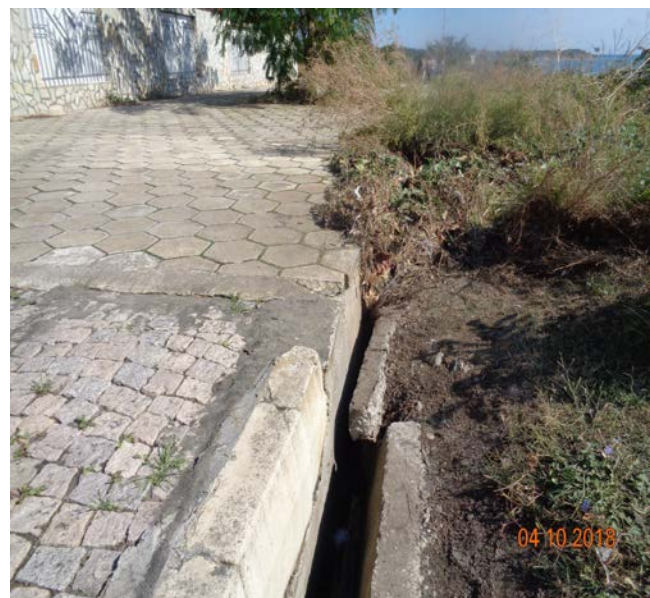
1. В компрометирания участък облицованата канавка е разчистена и е възстановена проводимостта ѝ (визуалният оглед е по време на дъжд). Оформен е смесен профил на канавката – дъното и северната част са бетонови, а южната страна (страна море) – земна (констативен протокол от 10.07.2019 г.).

10. 07.2019 г. състояние на канавката над свлачището – 04.10.2018 г.

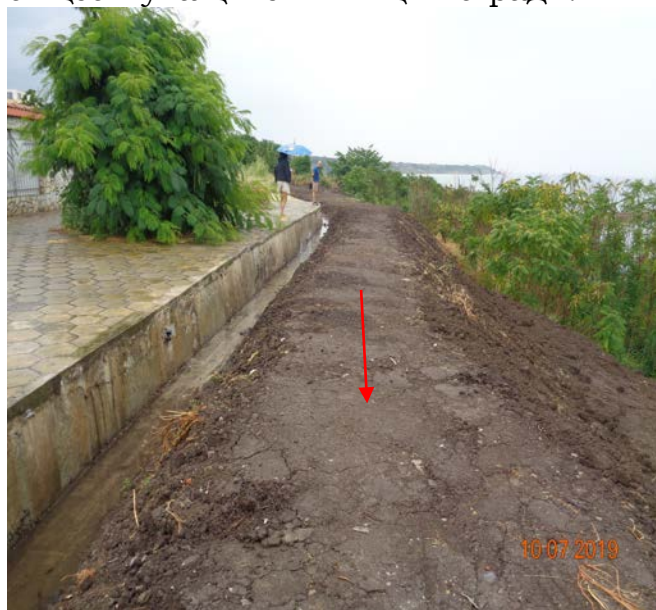
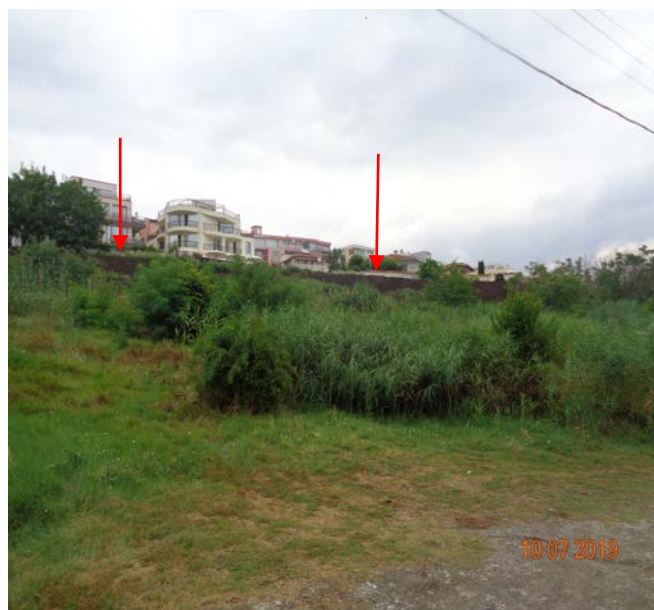
2. В зоната на главния свлачищен отстъп, почти по цялата ширина на свлачището, южно от канавката, са насипани земни маси с ширина до 2.0 м. За устойчивостта на склона, засегнат от свлачищните процеси, това е

насипани земни маси в зоната на свлачищния отстъп

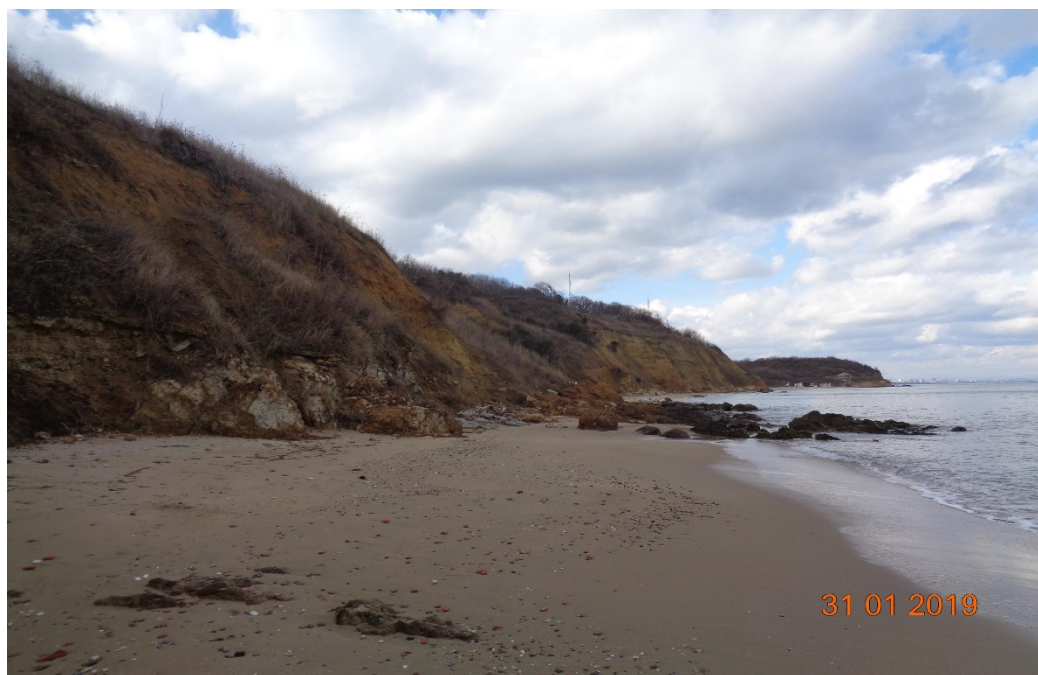
- Към момента, свлачището изглежда спокойно, без признаци за активност. Тялото на свлачището е обрасло с тревна растителност и храсти, на места склонът е оголен.

общ изглед на бреговата зона на свлачище BGS 04.07079-05

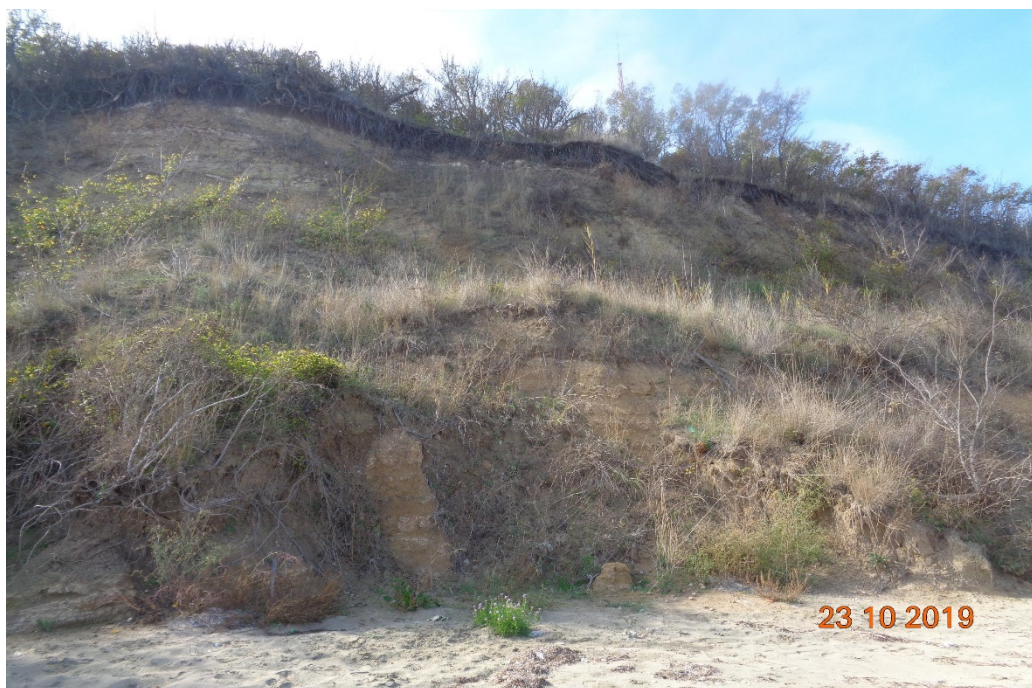
поглед от брега на свлачище BGS 04.07079-05

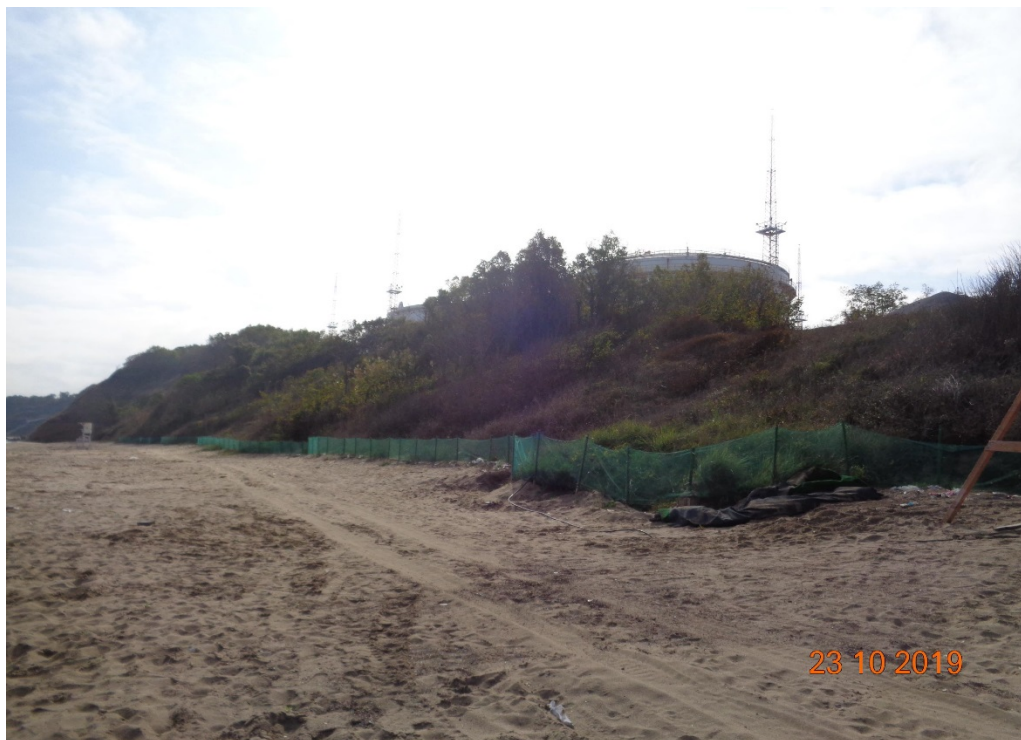
общ изглед на бреговата зона на свлачище BGS 04.07079-06

●Към момента, свлачището изглежда спокойно, без признаци за активност. Тялото на свлачището е обрасло с тревна растителност, храсти и дървета, на места склонът е оголен.

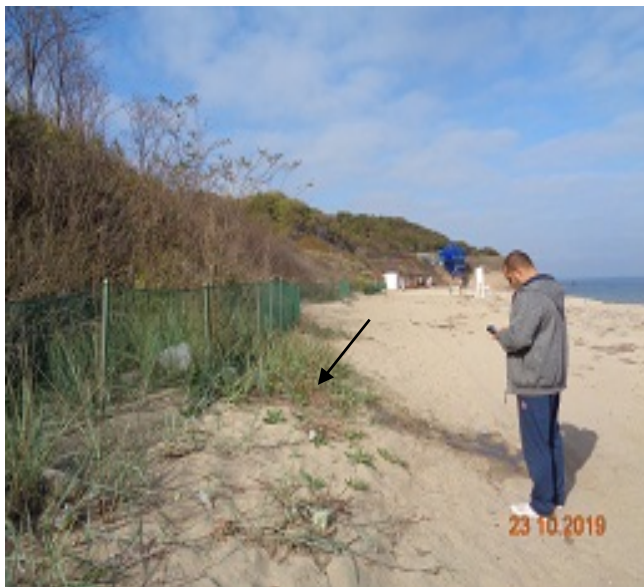
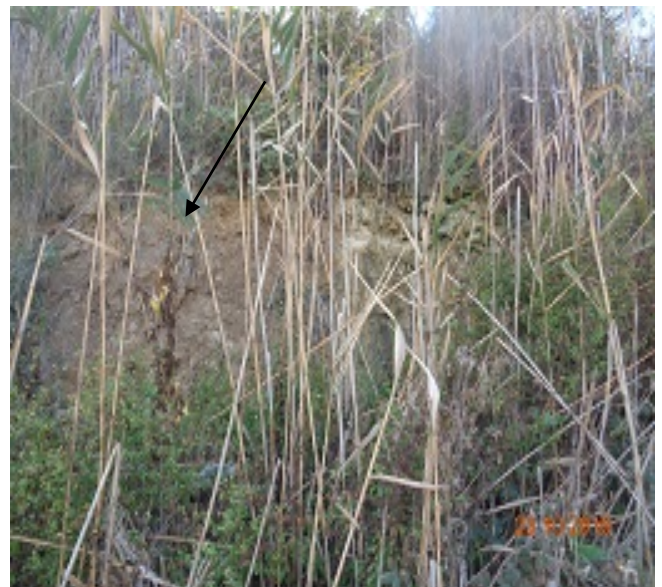
- В основата на откоса има дрениране на води с дебит до 0.020 л/сек.

дрениране на вода в петата на откоса

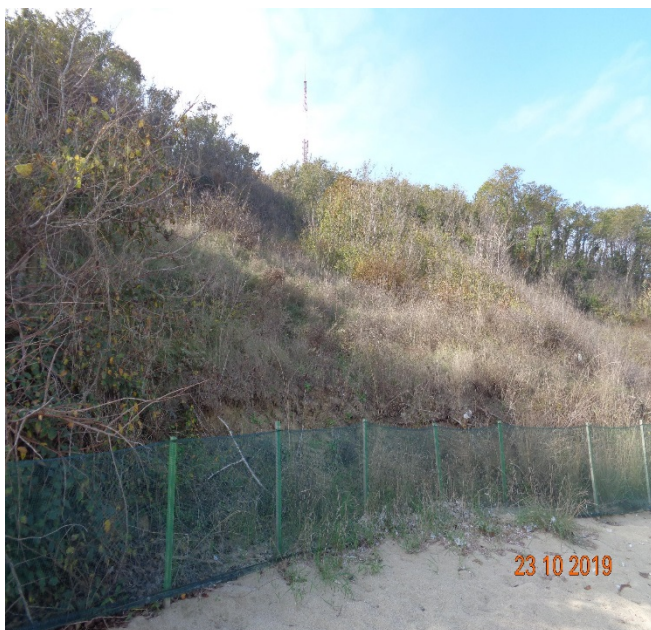
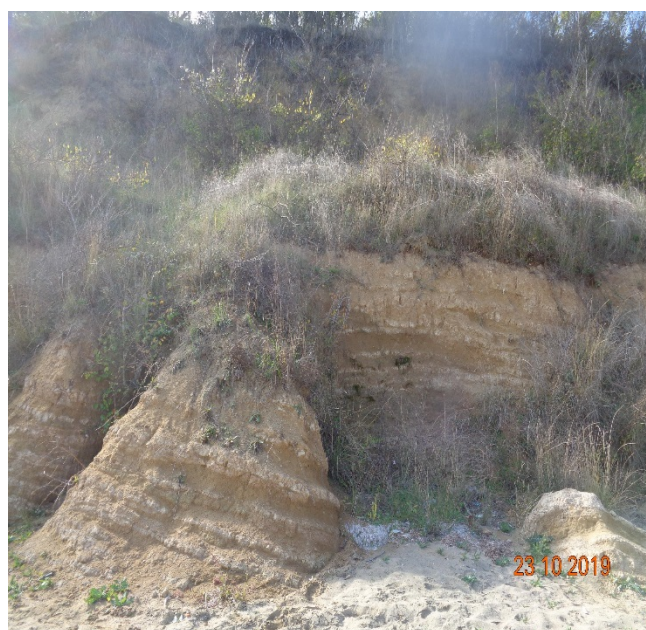
- Плажната ивица пред свлачището е сравнително широка (25-30м). В края на крайбрежния откос има мрежа за предпазване на плажуващите от свличащите се от височина земни маси.

поглед от брега на свлачище BGS 04.07079-06

Да се актуализира и изпълни общата укрепителна схема за целия участък.

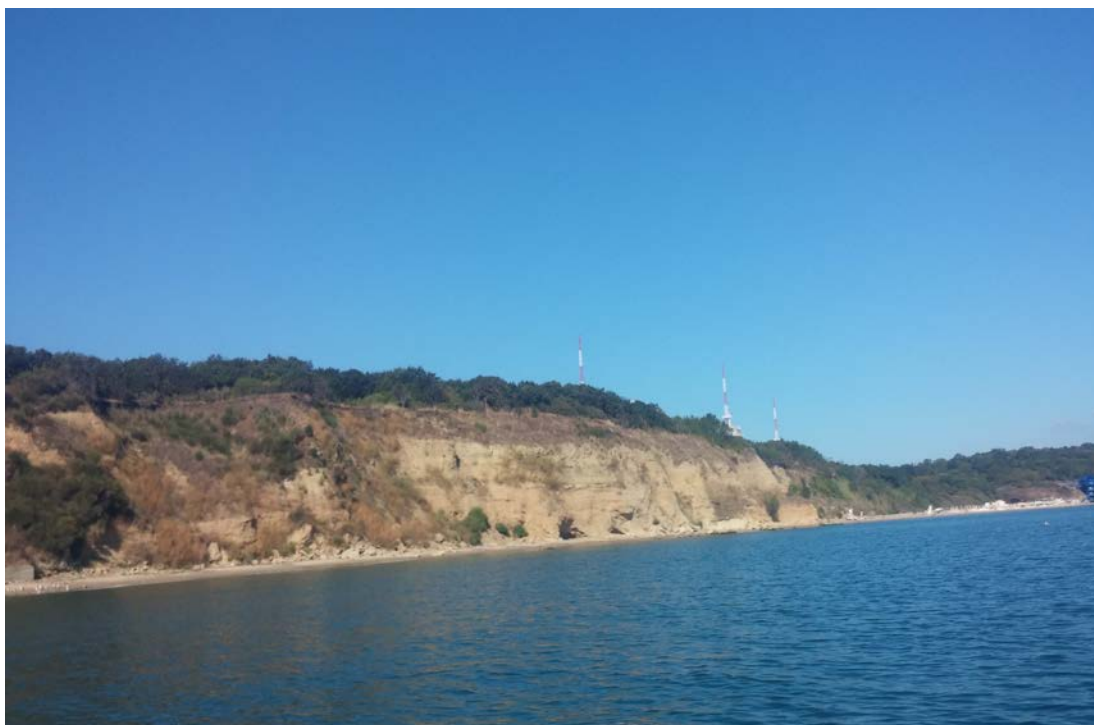
В застрашената територия попадат единични бунгала на съществуващи почивни бази в района. По терена и бунгалата има пукнатини и деформации.

общ изглед на бреговата зона на свлачище BGS 04.07079-07

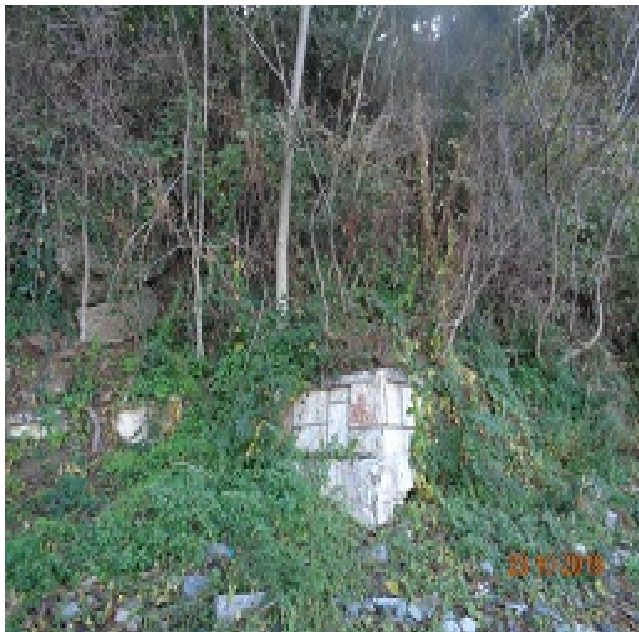
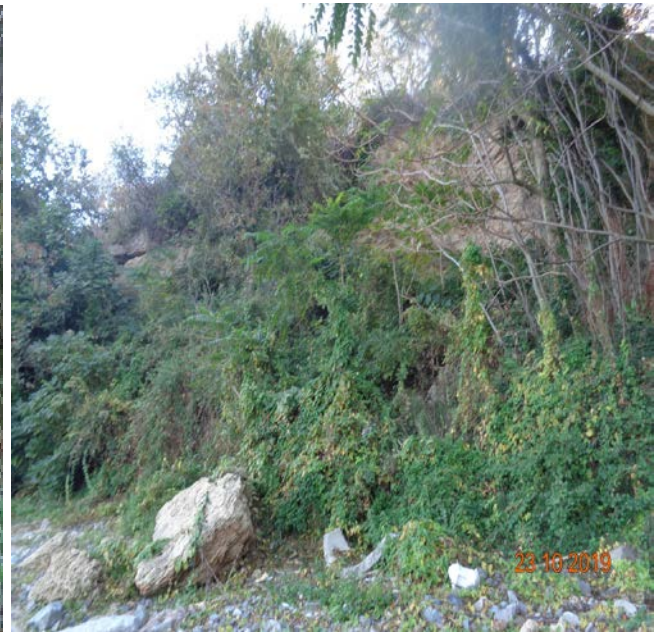
1. По-голяма част от свлачищното тяло е залесено с храсти, дървета и треви и не личат деформации със свлачищен характер. На места във височина се разкриват пясъчниците, има паднали скални блокове по-големи от 1м. Вижда се малка част от затрупана подпорна стена.

свлачищното тяло – поглед от плажа

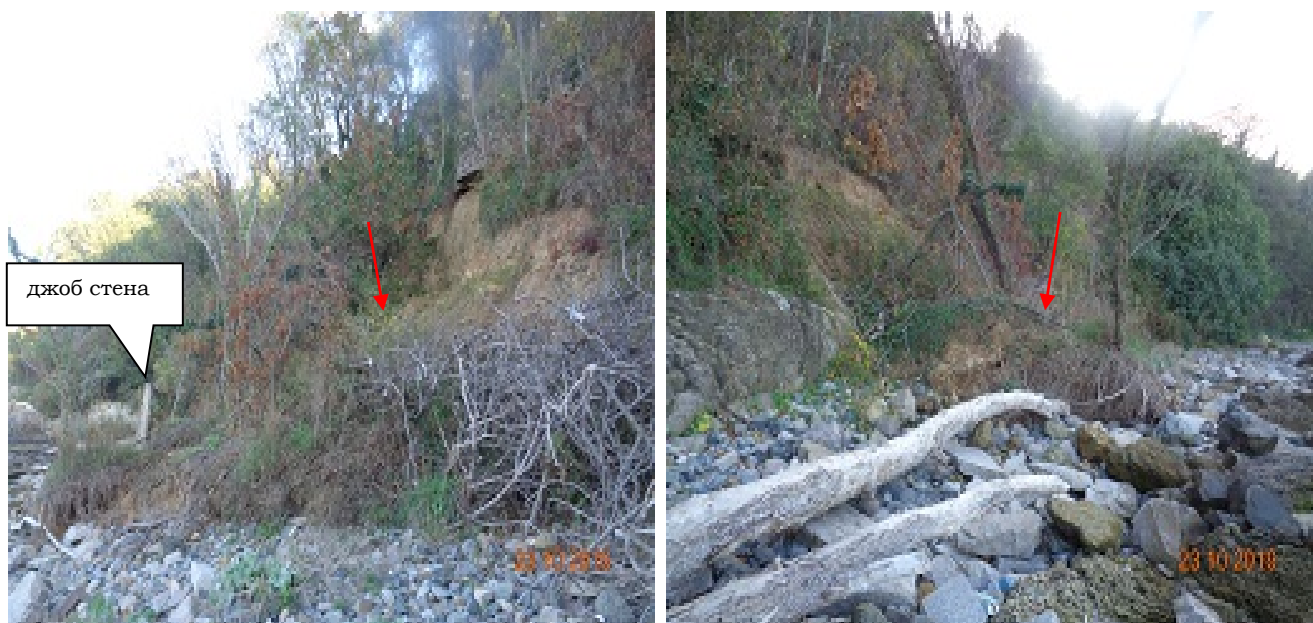
2. В източния край, близо до съществуващата джоб-стена, има ново свлечени глини и дървета.

НОВО СВАЛЧЕНИ ГЛИНИ

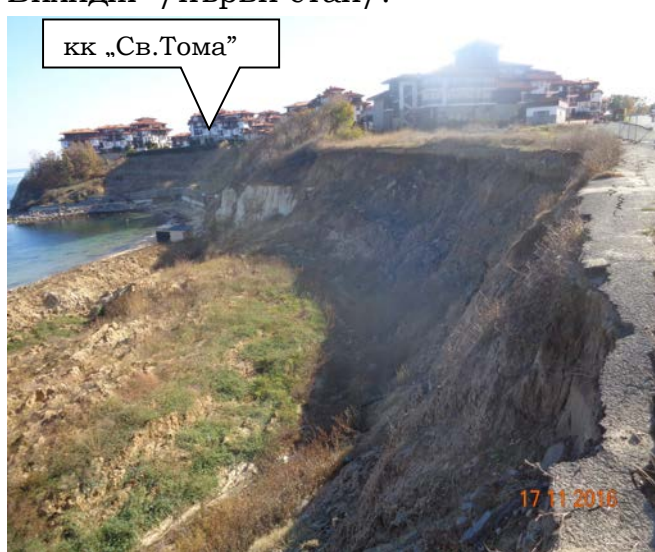
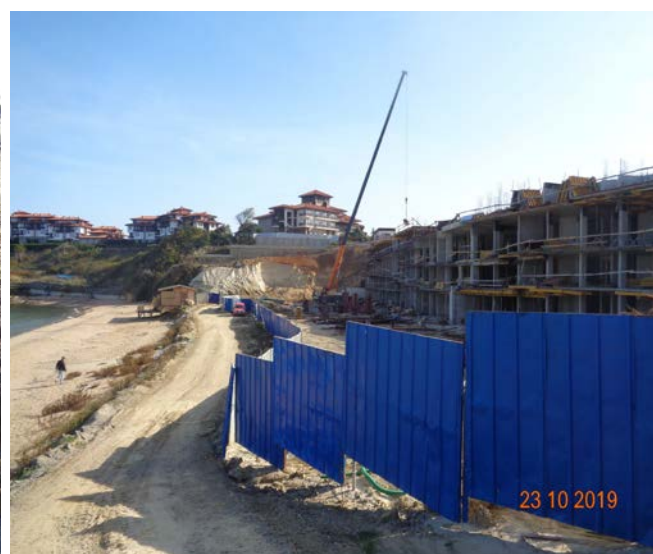
2.1. В свлачището се изпълняват строителни работи. Съгласно поставената информационна табела на обекта се изпълнява: Укрепване на свлачище „Алепу Вилидж“ /първи етап/.

десен борд на свлачището
