ГОДИШЕН ДОКЛАД

по Договор № РД-02-29-114/02.07.2019 г.

“ПРЕВАНТИВНИ ДЕЙНОСТИ, СВЪРЗАНИ С РЕГИСТРИРАНЕ И МОНИТОРИНГ НА СВЛАЧИЩНИТЕ РАЙОНИ НА ТЕРИТОРИЯТА НА РЕПУБЛИКА БЪЛГАРИЯ, ЕРОЗИОННИТЕ ПРОЦЕСИ ПО ДУНАВСКОТО КРАЙБРЕЖИЕ И АБРАЗИОННИТЕ ПРОЦЕСИ ПО ЧЕРНОМОРСКОТО КРАЙБРЕЖИЕ В ОБЛАСТИТЕ: ДОБРИЧ, ШУМЕН, ВАРНА, БУРГАС, СЛИВЕН И ЯМБОЛ”

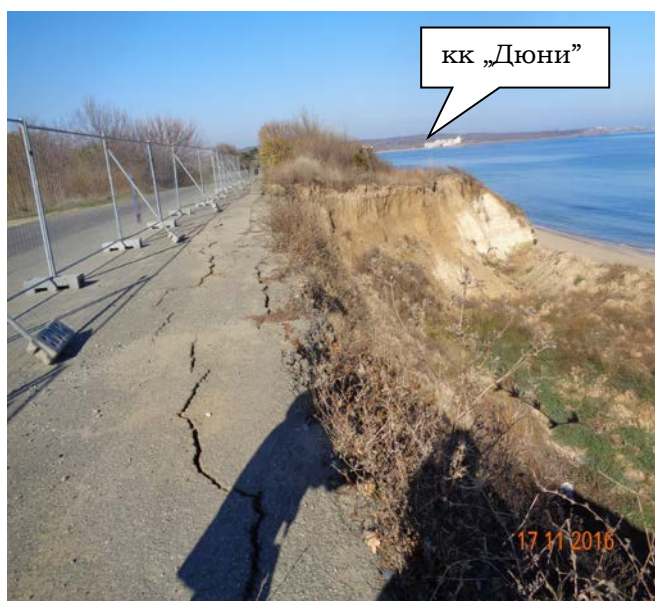
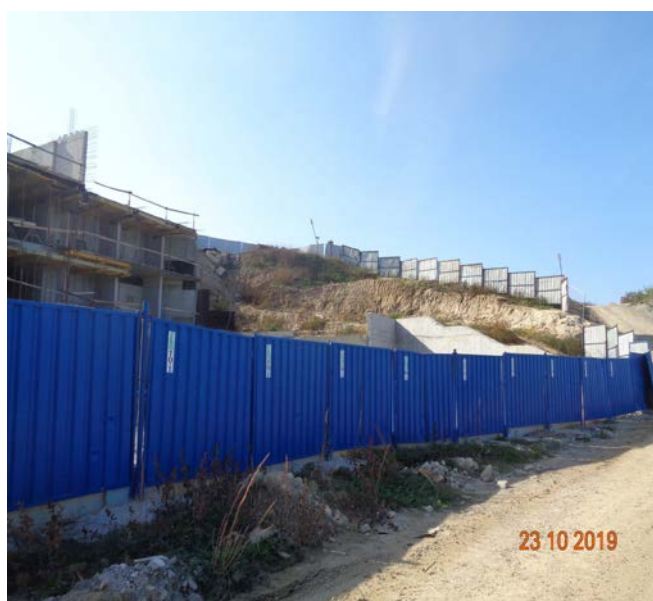
ляв борд на свлачището

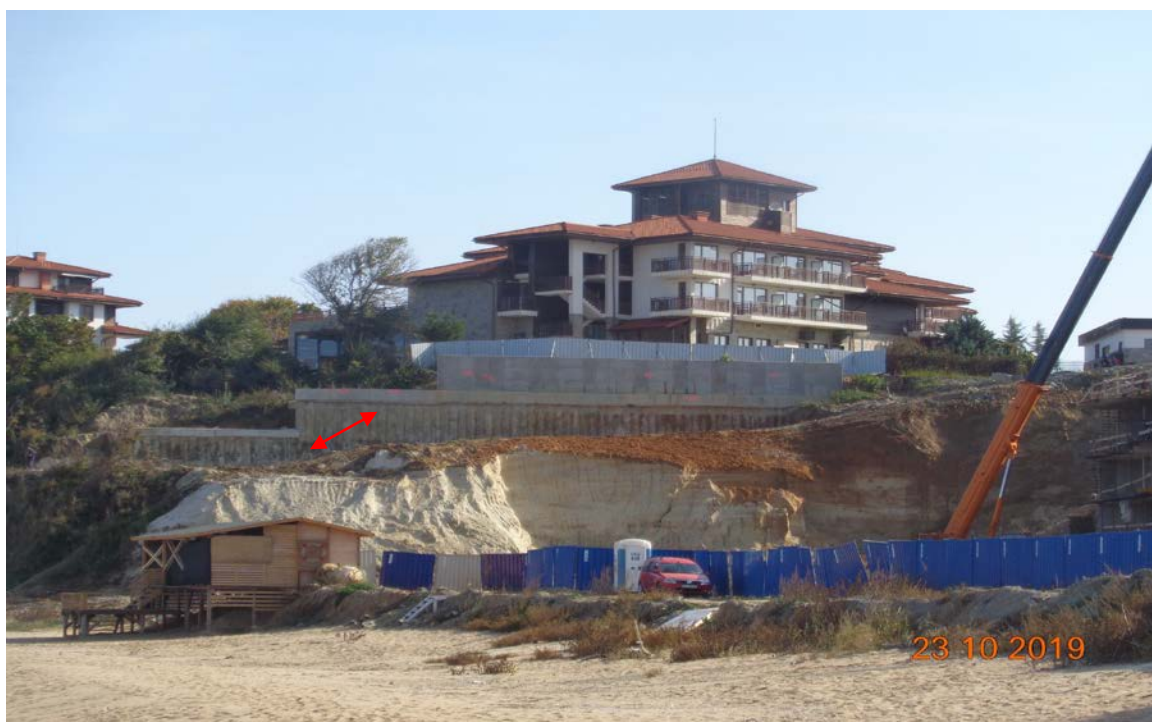
2.2. Виждат се изпълнени силови укрепителни конструкции. Не разполагаме с данни за изпълнените укрепителни мероприятия.

укрепителни конструкции над десния борд на свлачището

След изпълнение на укрепителните мероприятия да започне измерване на КИС.

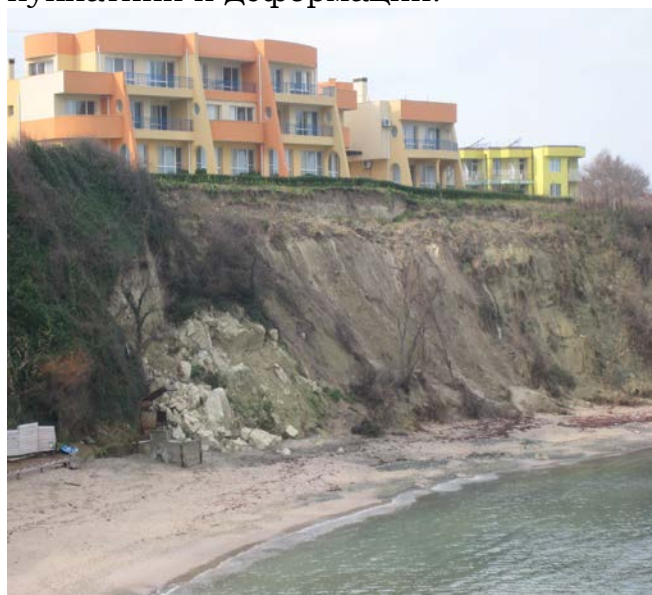
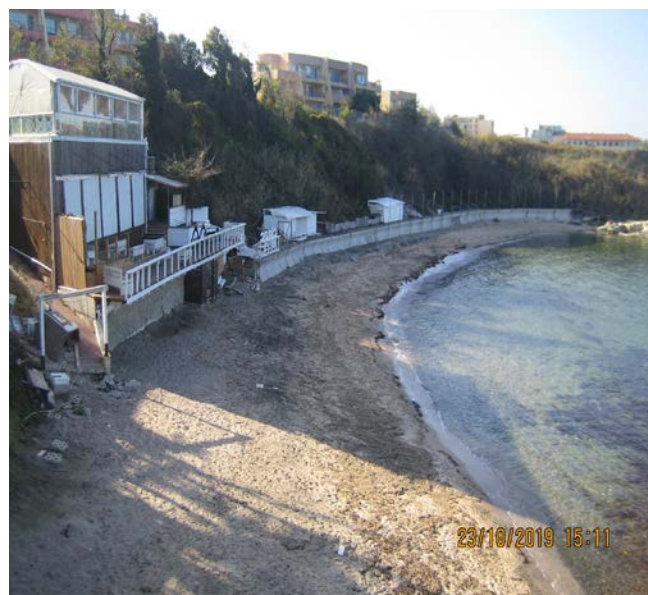
1. Изпълнените укрепителни съоръжения изпълняват предназначението си. По терена, масивните триетажни сгради и укрепителните съоръжения няма пукнатини и деформации.

общ изглед

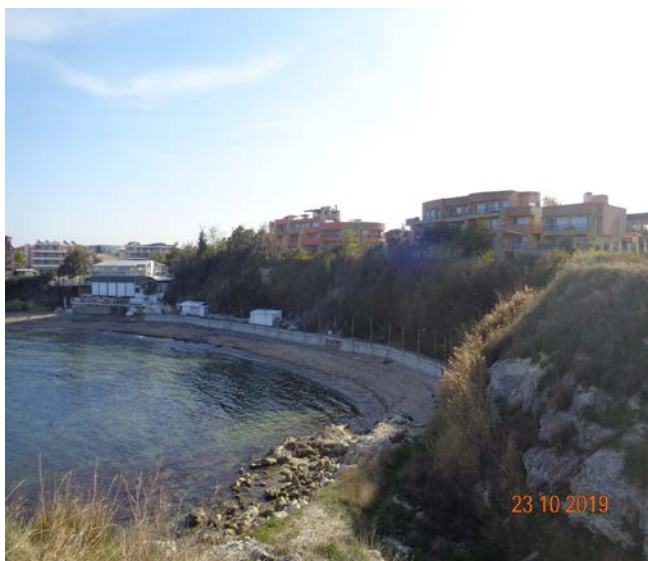
2. Достъпът по технологичния път до вълнобойната стена в основата на брега е невъзможен. Пътят е затворен с насип, свързан с изпълнение на мост между двата му откоса.

общ изглед – поглед от насипа

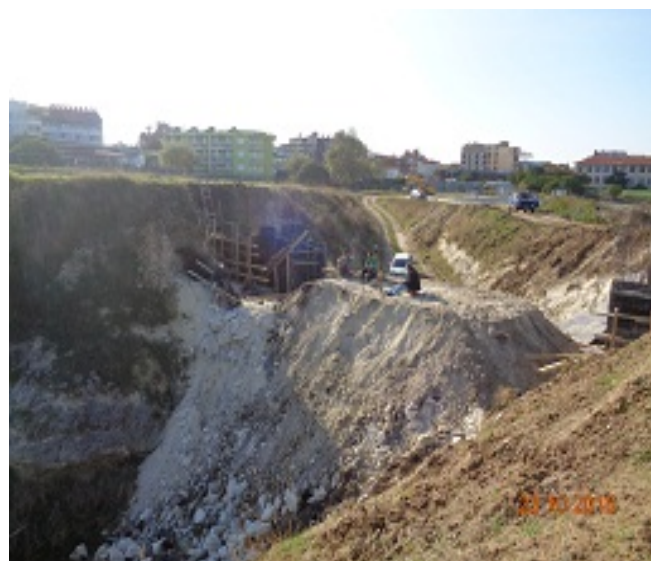
насип върху технологичния път

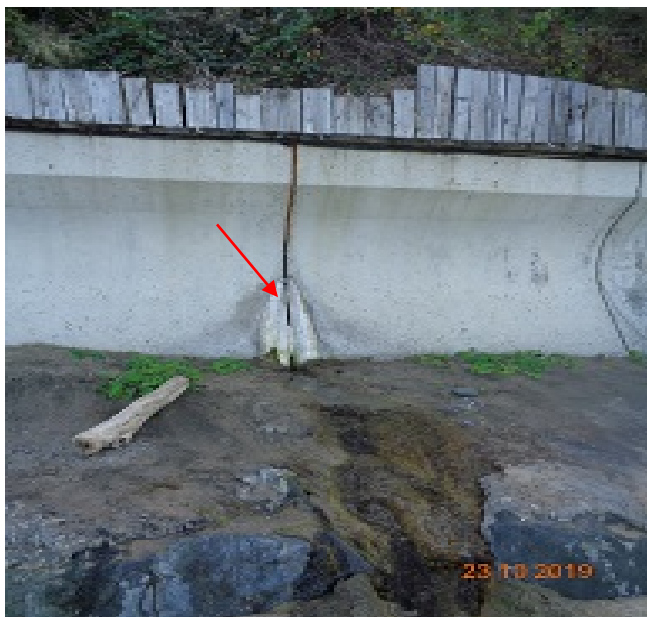
3. Между 14-тия и 15-тия вълнобоен блок на противоабразионната стена /броени от юг на север/ продължава дрениране на вода с неясен произход, установеното при предходния оглед (17.11.2016 г.)

дрениране на вода с неясен произход

- 1 Да се извърши ревизия на ВиК съоръженията над свлачището и при наличие на течове, те да се отстранят.
2. Да продължат режимни наблюдения на КИС.
- 3 Да се изпълнят благоустройствени мероприятия по залесяване и затревяване на терена, между пилотните конструкции и противоабразионната стена, с видове с голяма трансперираща способност.

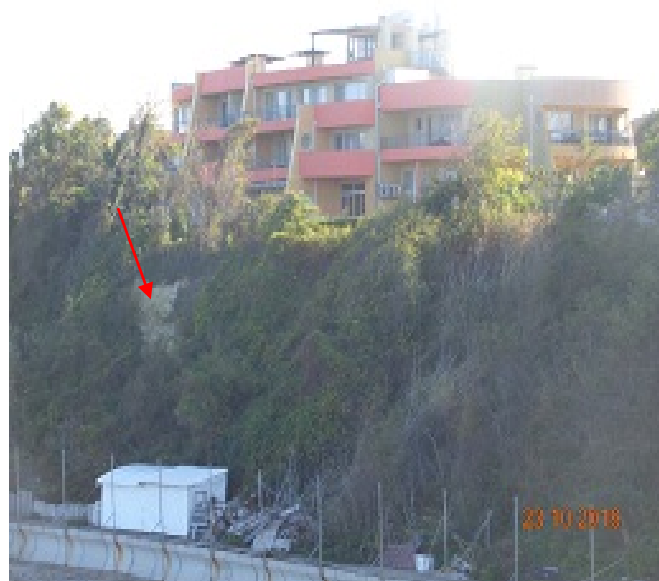
срутището над вълнобойната стена

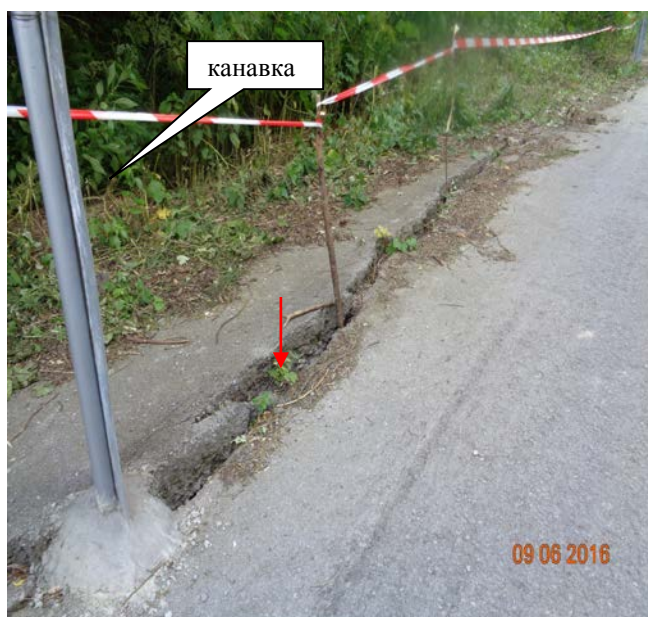
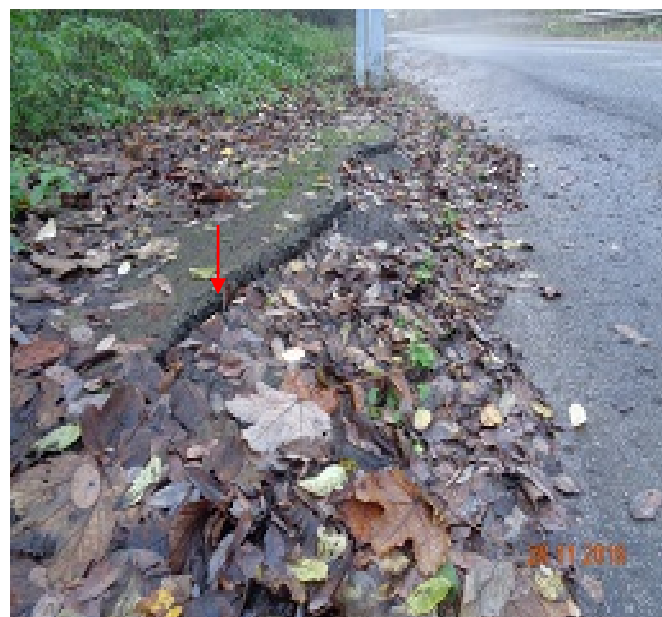
1. Видимо свлачището изглежда затихнало. Спрямо 2016 г. няма промяна в размерите и деформациите. Пукнатината, маркираща свлачищния отстъп е видима в централната част, а към бордовете е запълнена. Свлачището засяга двете пътни платна. Ясно личат двата борда. Десния борд достига до водосток. По-голямо потъване на пътните платна има при левия борд.

пукнатината – горна граница на свлачището

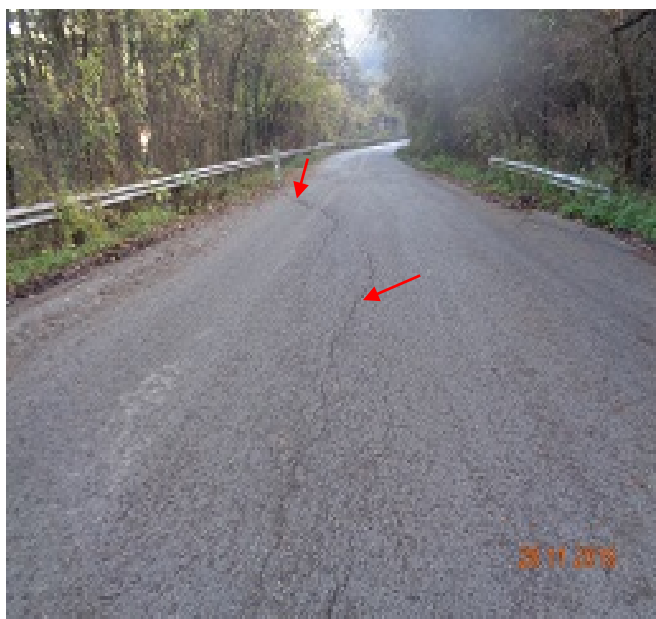
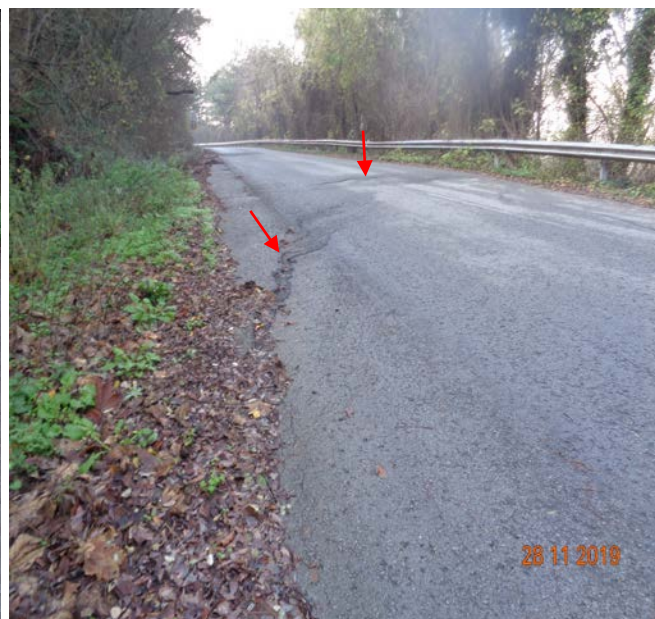
2. По пътните платна има отворени и денивелирани пукнатини до 2-6 см.

десен борд

и пукнатини по пътните платна

ляв борд

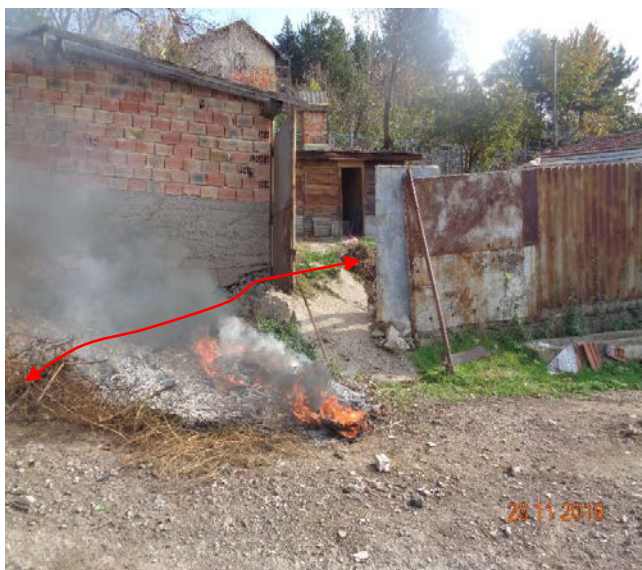
2. Пукнатините, маркиращи горната граница на локалното свлачище, в средната част на свлачището по ул. "Мир" и в прилежащите имоти от двете и страни нямат изражение по терена, не могат да се проследят. Само по улицата и в част от имота източно от нея се проследява отстъпа, който е запълнена пукнатина с денивелация 0.50-1.00 м.

сва. отстъп по ул. "Мир" и ПИ 142

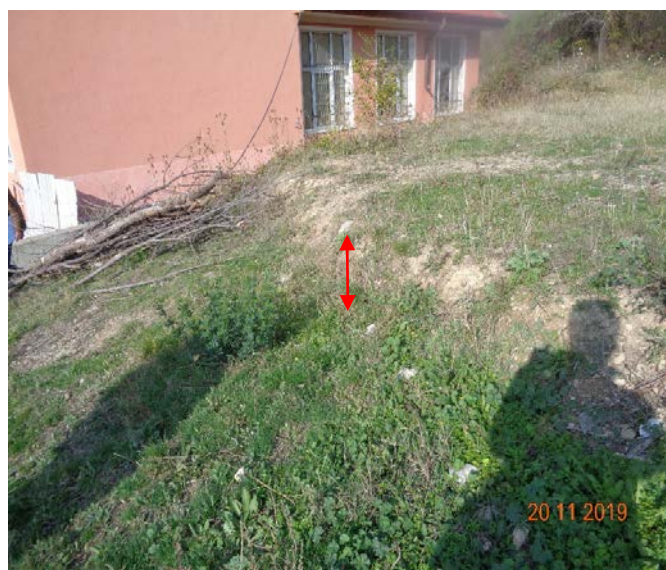
3. Видимо има промени в получените деформации /подуване/ и пукнатини по терена и подпорните стени във вала на свлачището – в двора на училището. Има слабо увеличение на пукнатините в подпорната стена, в бордюрите на тротоара, повдигане на плочките в основата на стената по дължина и ширина на сградата.

сва. вал в двора на училището

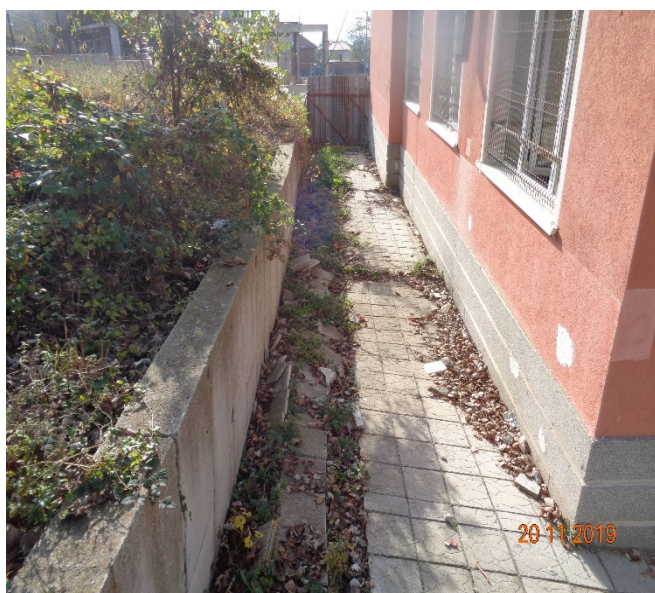
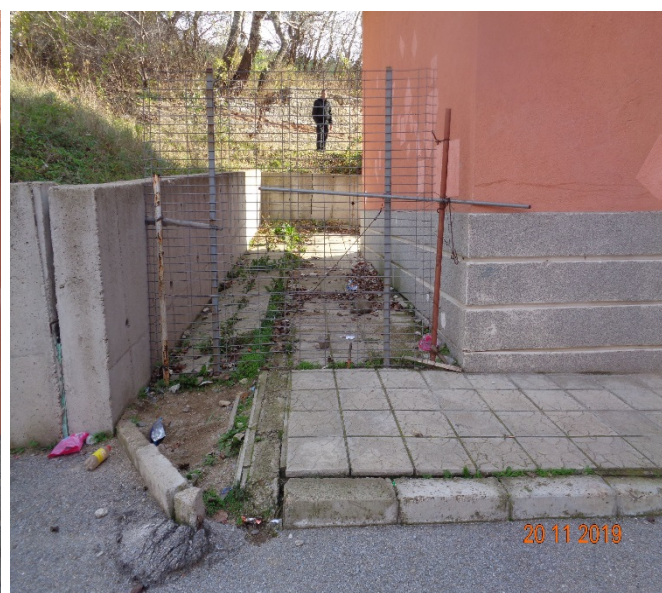
деформации до сградата на училището от натисковите напрежения

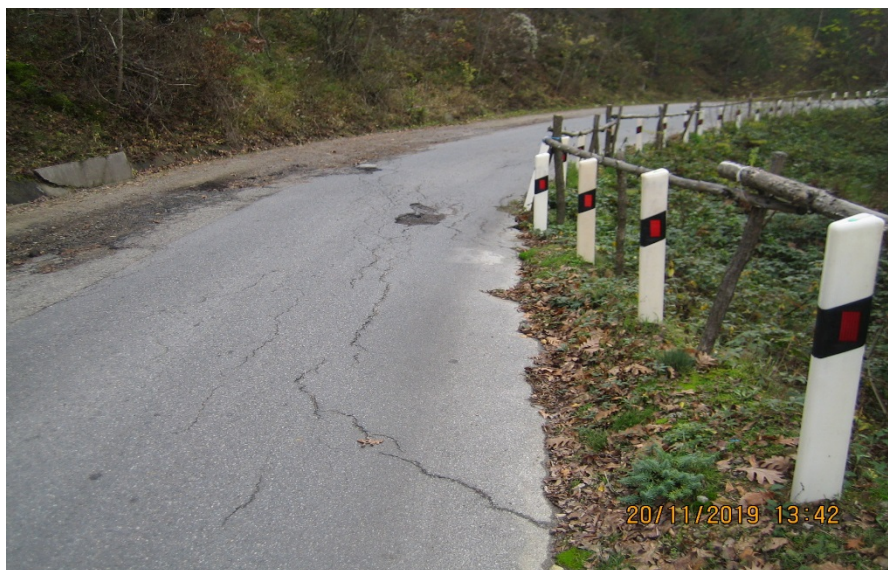
сн.1

1. Не са изпълнявани укрепителни мероприятия.
2. Свлачището е затревено и самозалесено с храсти. Видимо изглежда спокойно.
3. Използваемо е само едното пътното платно.

4. Отводнителната канавка над пътя е частично запълнена, с нарушена на облицовката.
 5. В централната част над отстъпа има потъване на пътя.
 6. Наклонът на пътя насочва повърхностния поток по посока на свалящето.
 7. Има проект за укрепване на пътя и се очаква неговото изпълнение.
 8. Не се установиха промени спрямо предходния оглед от 06.10.2016 г.
- За осигуряване нормалната експлоатация на пътя **препоръчваме** да се изпълнят укрепителни мероприятия.

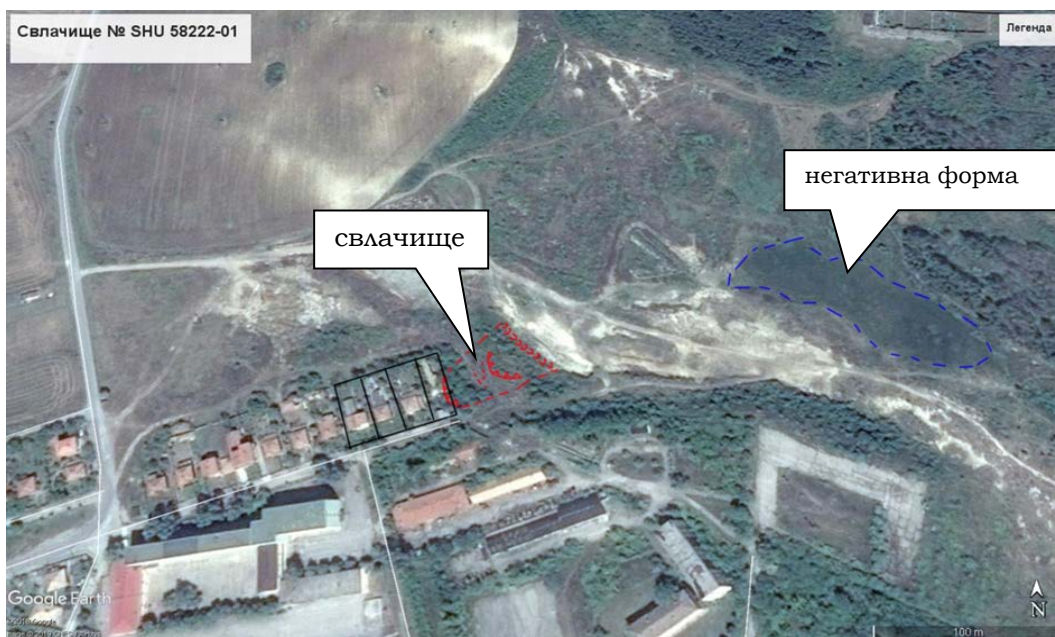
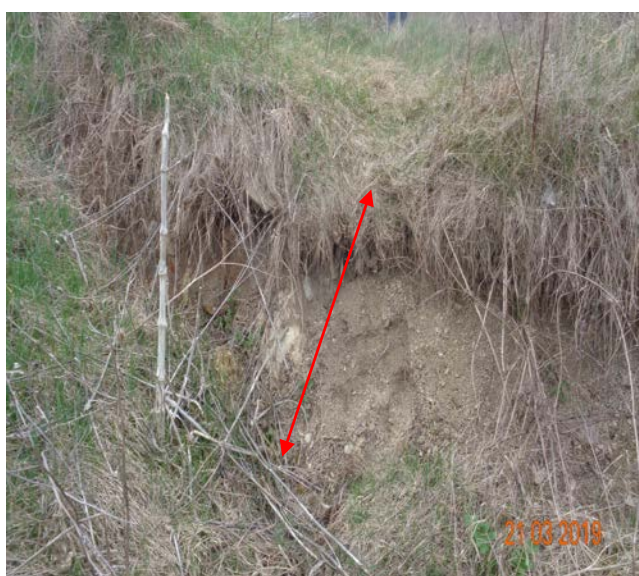
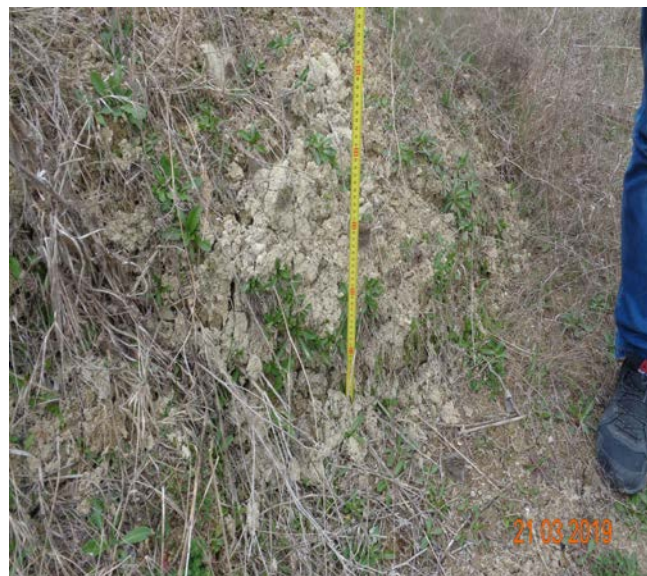
3. По склона под ПИ58222.495.55 е проявено свлачище. По данни на живущите свлачищните деформации са започнали преди около 5 години след изкопни работи в основата на склона за изграждане на гъбарник. Горната граница на свлачището представлява денивелирана 0.30 до 0.70 m слабо отворена пукнатина – отстъп. В петата на откоса личи свлачищен език с височина до 0.20 m. В тялото на свлачището има вторични свлачищни отстъпи с височина до 0.20 m и единични отворени до 0.05 m пукнатини. Над главния отстъп има отворена до 0.07 m пукнатина, отстояща на разстояние 7 до 10m от оградата на ПИ55. Свлачищното тяло е сухо, само в основата се виждат малки влажни петна. Свлачищните бордове не са ясно видими по терена.

свлячищен отстъп и език по склона под ПИ 55

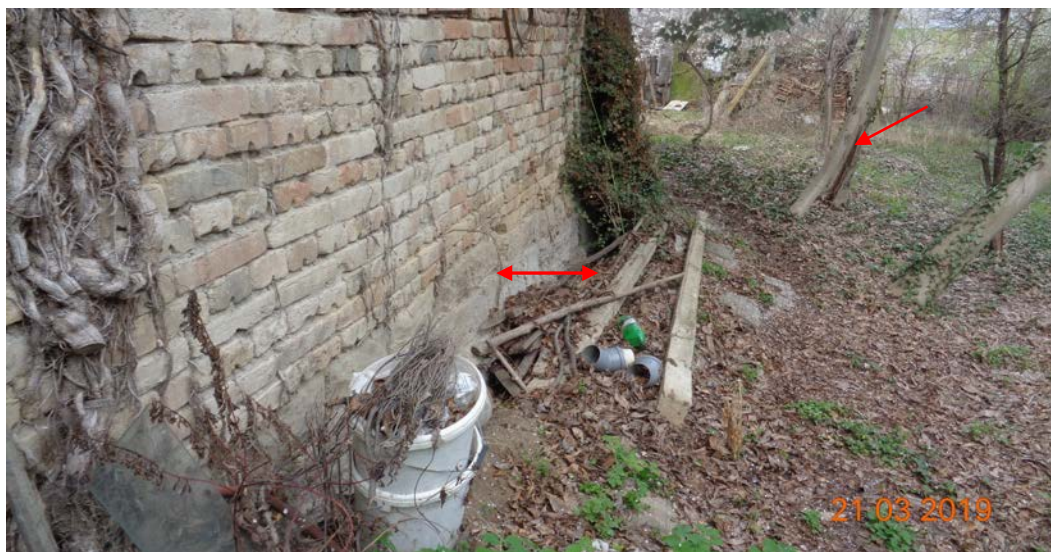
4. В ПИ 58222.495.55 има 2 едноетажни масивни жилищни сгради (МЖ). По стените, най-вече в източната част, има множество отворени до 0.10 m коси пукнатини. Видимо сградата е опасна за обитаване.

Пред източната стена на МЖ1 има отворена до 0.40 m пукнатина, по която сградата е отделена от земната основа. Пукнатината се проследява по терена, където е денивелирана до 0.65 m. Премахва през дърво, което е разцепено и двете части са отделени 0.10 m. Дърветата са наклонени по посока на наклона на терена. Пукнатината има дъговидна форма, чиято основа при оградата има дължина 25 m.

ПИ 55 - отворената пукнатина пред стената и разцепеното дърво

5.Да се уведоми собственика на ПИ 58222.495.55, че жилищната сграда е опасна за обитаване.

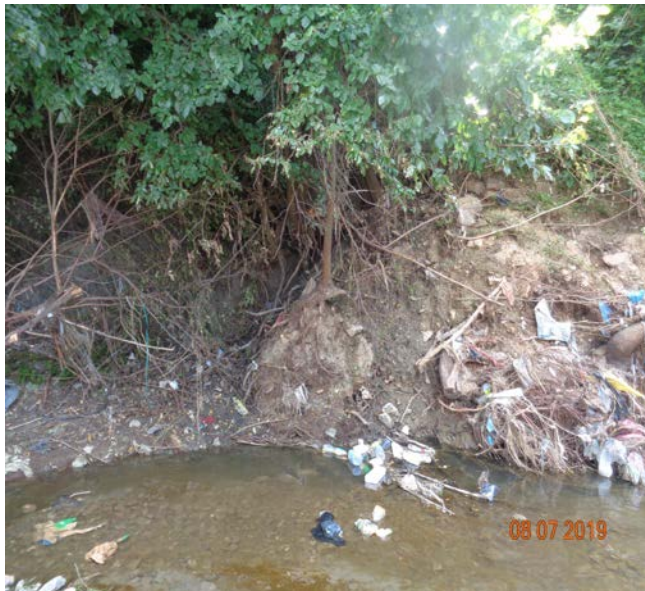
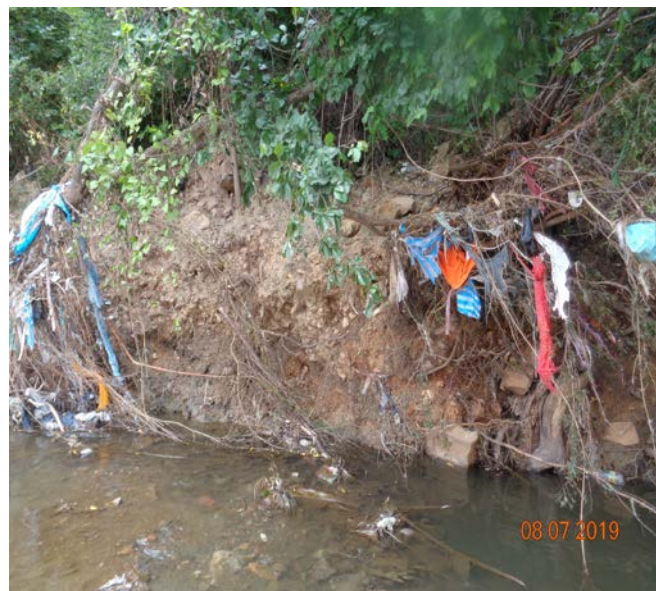
3. Свличат се пясъчливи глини със скални късове с размери до 0.50 м. Вероятно това са склонови насипи и елувиални отложения, които се свличат върху основните скали, изграждащи склона в дълбочина.

десен брод и централна част на свлечените земни маси

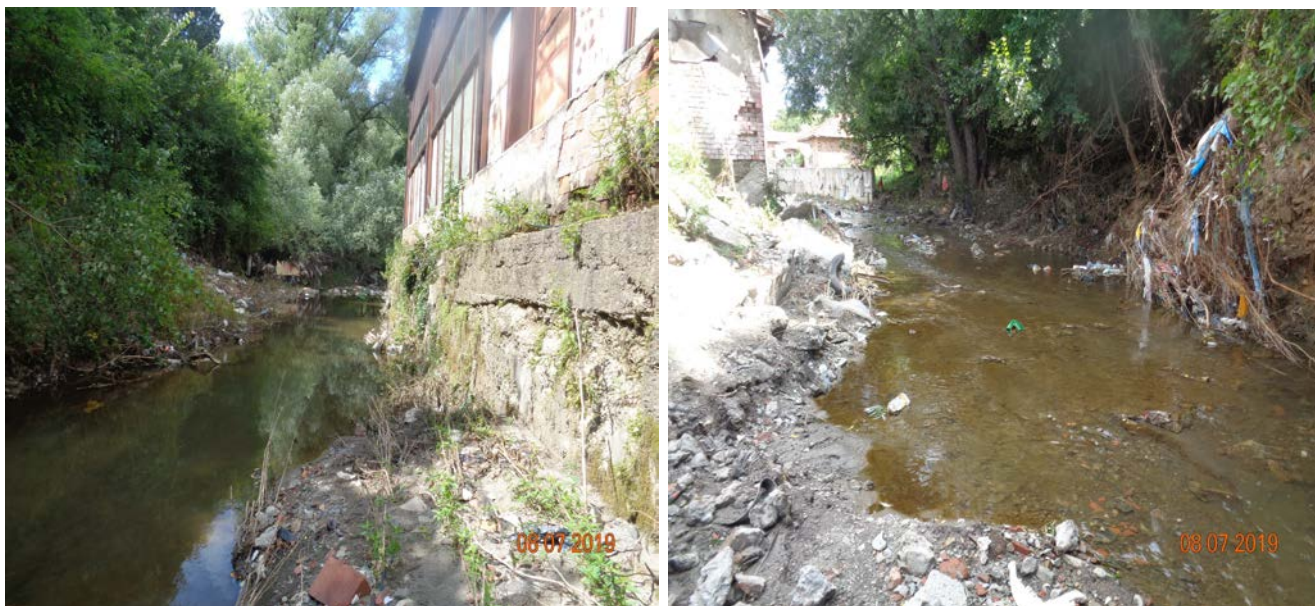
6. Основна причина за активизиране на свлечищните процеси е водонасищане на земните маси и ерозионната дейност на реката.

7. Съществува реална опасност при следващи високи водни нива процеса да се активизира отново и да се образува бент от свлечените земни маси, което да доведе до наводнения на жилищните сгради.

свлечените земни маси в реката – поглед в двете посоки

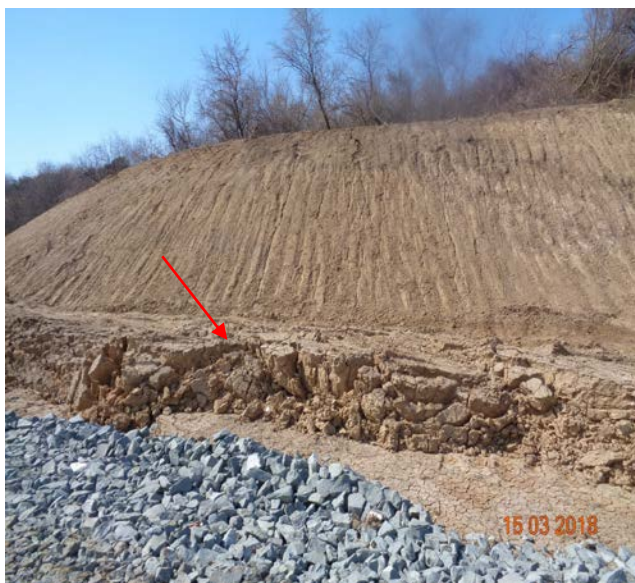
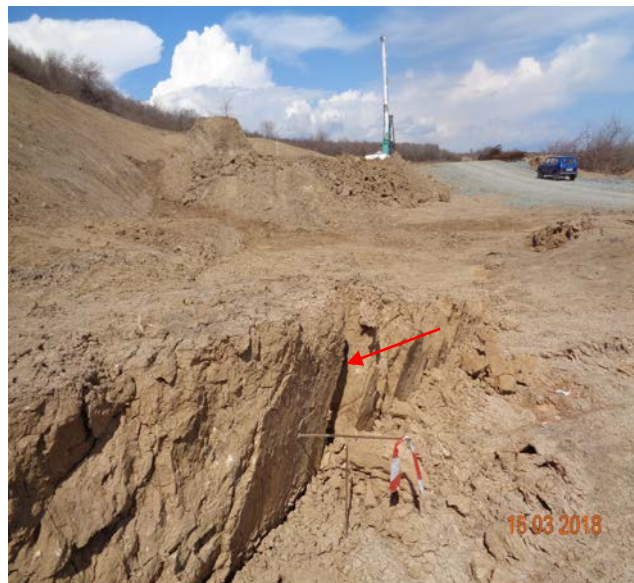
След продължителни и интензивни валежи в началото на 2018 г., по склона между пилотната конструкция и главния свлачищен отстъп на свлачище Сарафово, етап III.2, се прояви локално свлачище в края на подетап 2.5 и началото на подетап 2.4. Локалното свлачище е проявено по крайбрежен склон със среден наклон 45° и източно изложение. Има ясно изразен вал на изтласкване, който достига и засяга дренажа зад пилотната конструкция и шахта (РШ4) от него. Изразява се в подуване и издигане на земните маси от дълбочина.

вал на изтласкване 15.03.2018 г.

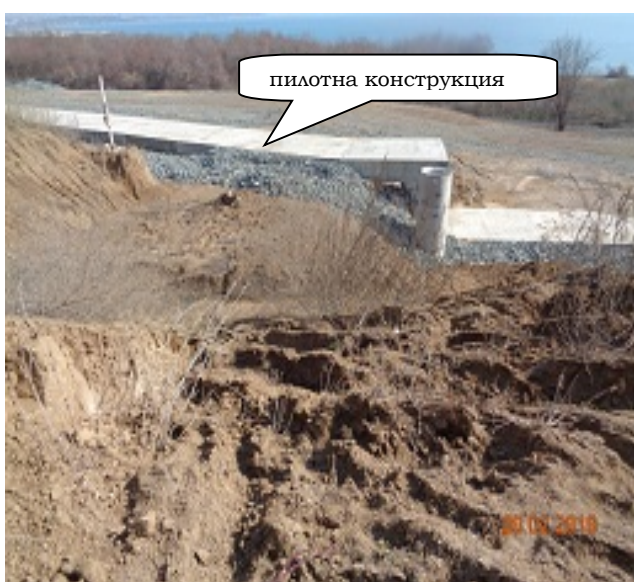
20.02.2019 г.

пукнатини в свлачищното тяло

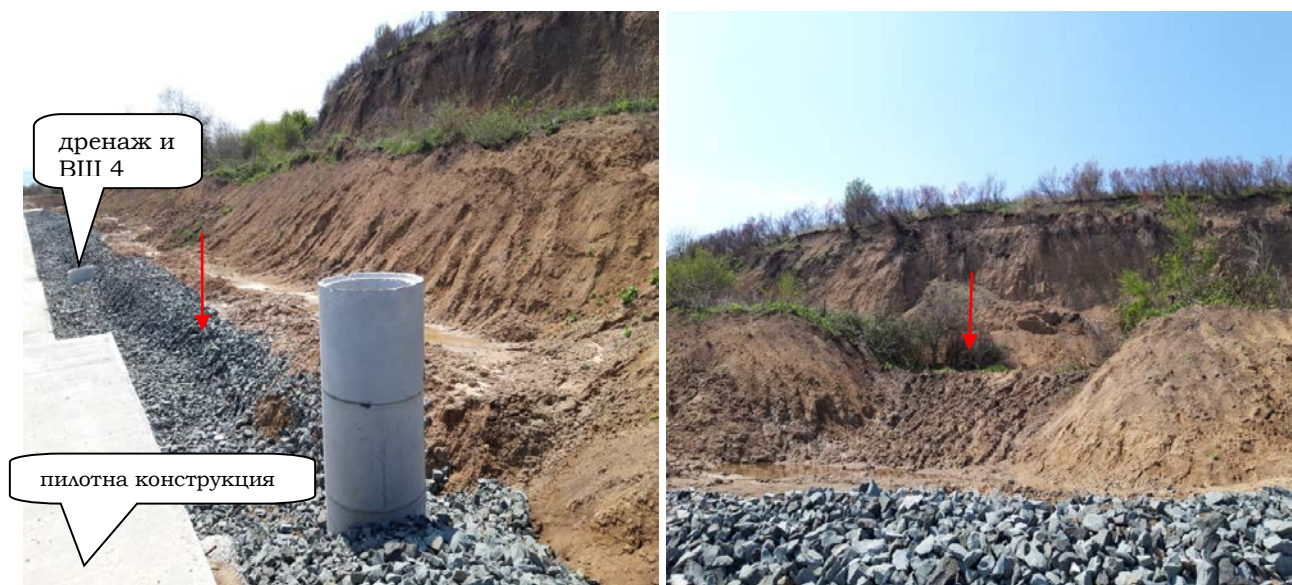
В периода от март до октомври 2018 г. свлачищните процеси са активни, земните маси са водонаситени и в централната част на свлачището изтичат като консистентен поток. След паднал пороен дъжд на 01.10.2018 г. се наблюдава повишено количество на дренирани води и засилена интензивност на свличането на земни маси от свлачищния отстъп. На проведени работни срещи на обекта е взето решение и по-късно е изпълнена траншея за дениране на подземните води и отнемане на част от земните маси за намаляване на активните сили.

вал на изтласкване 16.04.19 г. траншея в свлачището

В свлачището са изпълнени частични аварийни укрепителни мероприятия.
