# "ГЕОЗАЩИТА" – ЕООД

## ГОДИШЕН ДОКЛАД

по Договор № РД-02-29-52/23.03.2020 г.

**“ПРЕВАНТИВНИ ДЕЙНОСТИ, СВЪРЗАНИ С РЕГИСТРИРАНЕ И МОНИТОРИНГ НА СВЛАЧИЩНИТЕ РАЙОНИ НА ТЕРИТОРИЯТА НА РЕПУБЛИКА БЪЛГАРИЯ, НА РАЙОНИТЕ С ЕРОЗИОННИ ПРОЦЕСИ ПО ДУНАВСКОТО КРАЙБРЕЖИЕ И РАЙОНИТЕ С АБРАЗИОННИТЕ ПРОЦЕСИ ПО ЧЕРНОМОРСКОТО КРАЙБРЕЖИЕ В ОБЛАСТИТЕ: ДОБРИЧ, ШУМЕН, ВАРНА, БУРГАС, СЛИВЕН И ЯМБОЛ”**

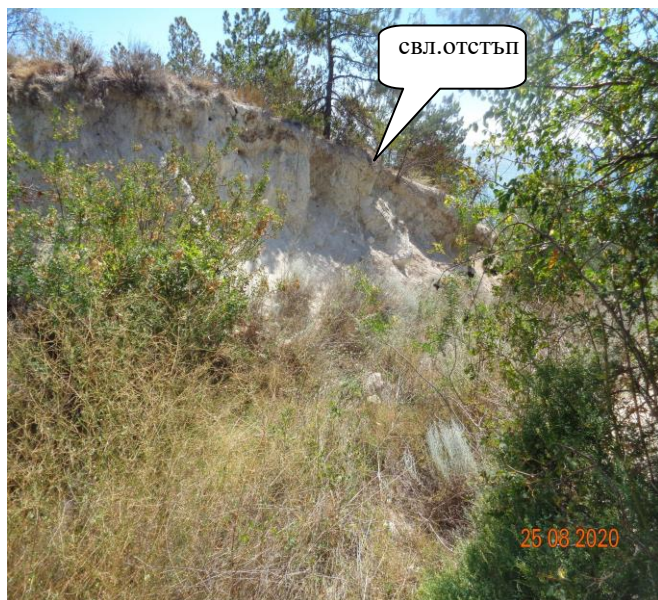
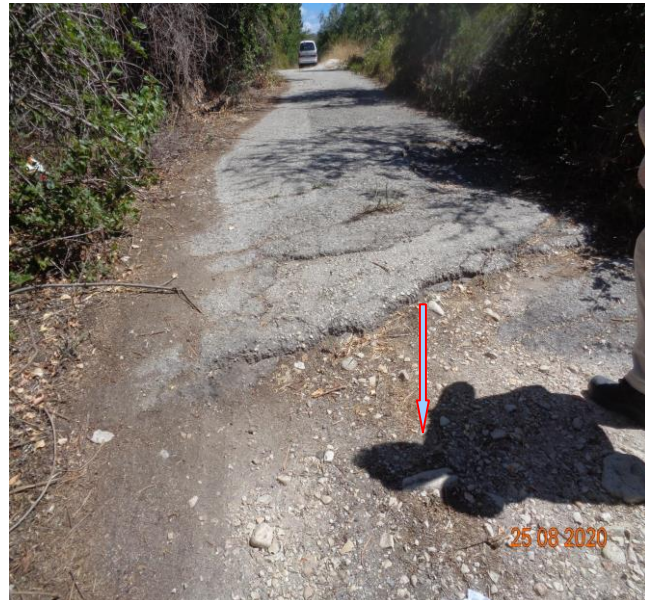
**свлачищния отстъп в левия борд**

По вида на отстъпа в страничния борд /ляв и десен/, може да се съди, че свлачището е затихнало.

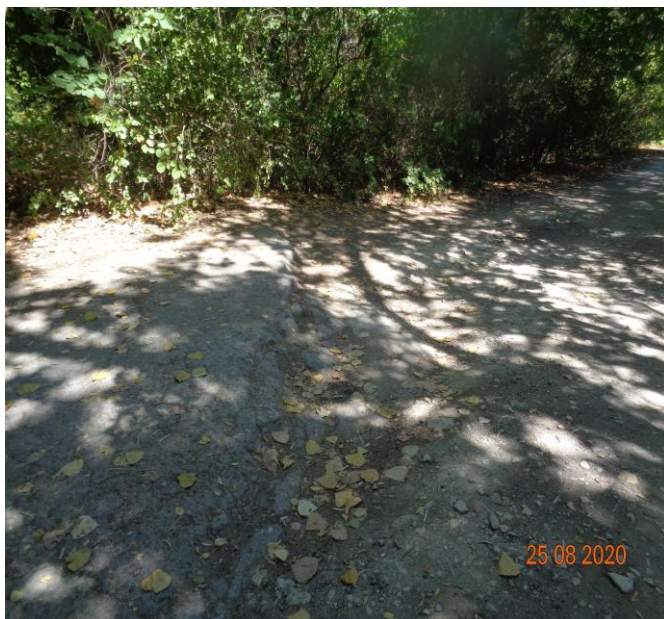
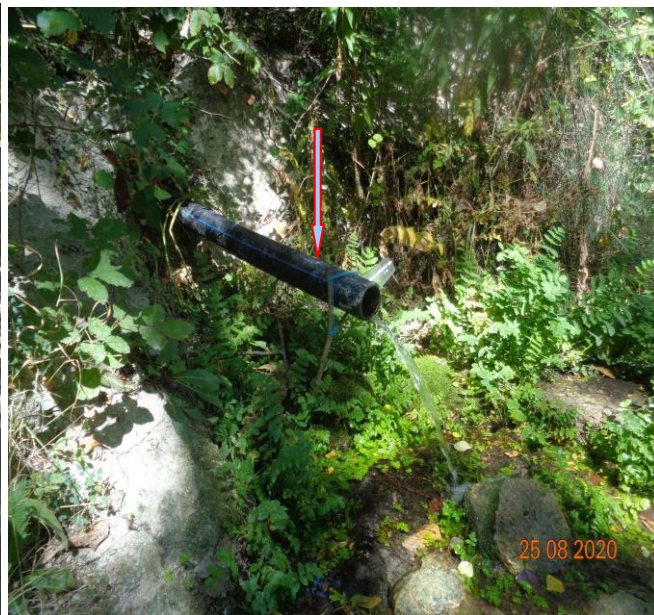
При десния борд на свлачището, на около 20-30 м над пътя „Тузлата - къмпинг СБА“, в основата на склона, има каптирана чешма, която тече със среден дебит около 0.100 л/сек.

Част от водата на чешмата изтича през изградения под пътя водосток и се влива в съществуващото дере; друга част се разлива и попива в терена, при което в участък между пътя и чешмата е образувано заблатяване.

**свлачищния отстъп в десния борд и чешмата**

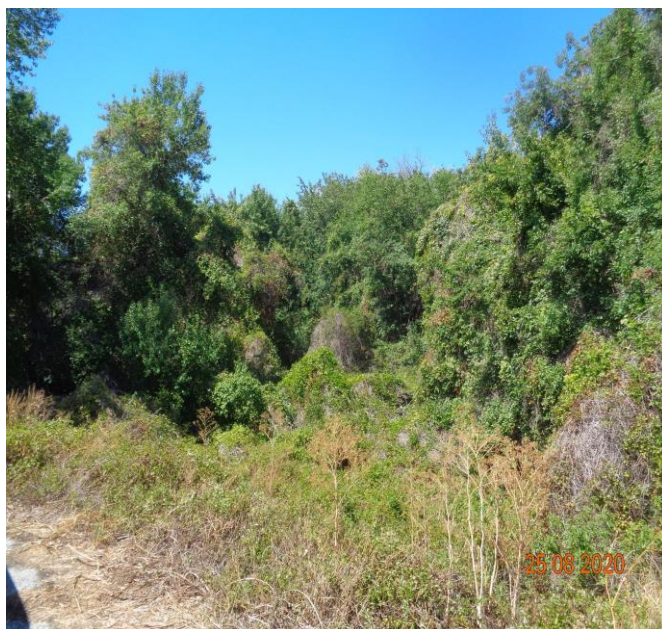
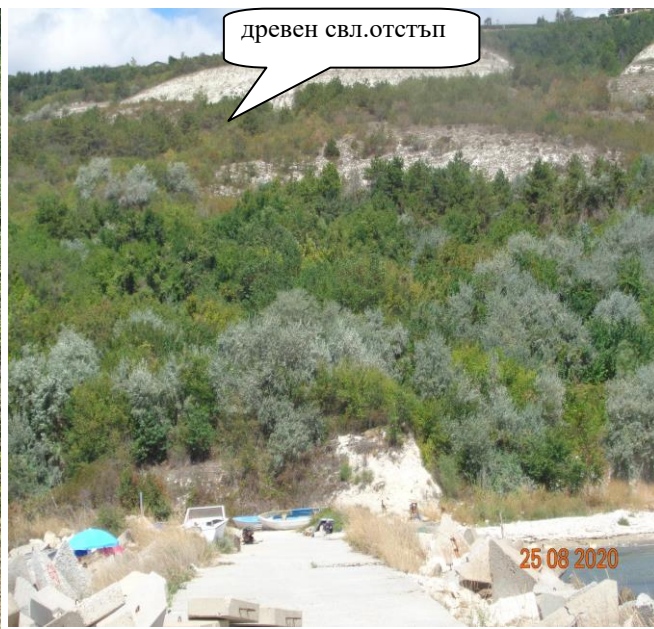
■ **Свлачищното тяло** е обрасло с висока и свежа растителност /дървета, храсти, къпинак и увивни растения/, които пречат на пряката видимост. Свлачищното тяло е недостъпно. Свежата растителност е указание за наличие на плитки подземни води.

**свлачищното тяло /поглед от пътя и от морето/**

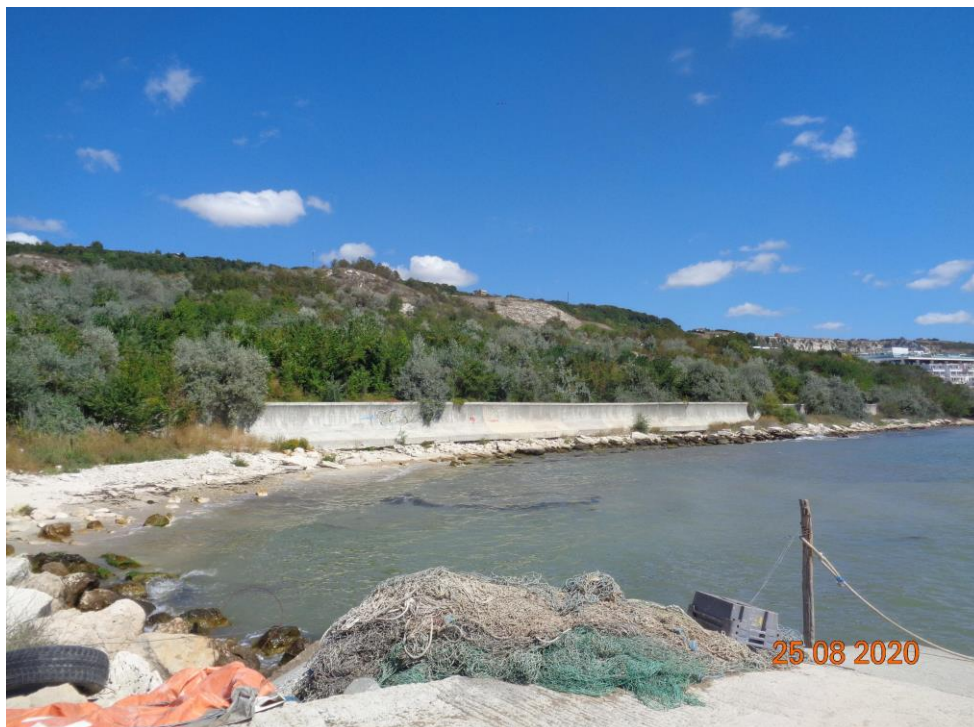
Крайбрежният склон на свлачището е с нисък клифов бряг, достигащ до максимална височина 5 м, изграден от омесени, силно изветряли скални разновидности.

**свлачище DOB 17.72693-03-01 поглед от морето**

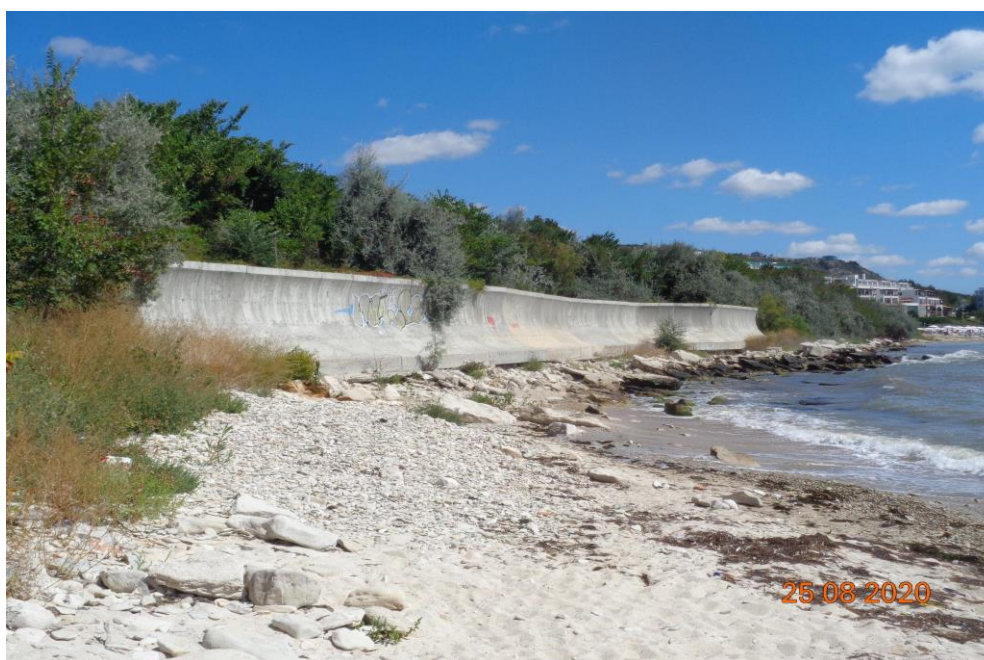
Изпълнената с частни инвестиции вълнобойна стена, между съществуващите Буна 1 и Буна 2, е във видимо добро състояние.

**вълнобойната стена пред свлачище DOB 17.72693-03-01**

Буна 2, намираща се пред свлачището, има нужда от ремонтно-възстановителни работи – тя е с нарушена защита и настилка.

Да се предприемат ремонтно-възстановителни работи по Буна 2 като част от общата укрепителна схема за района.

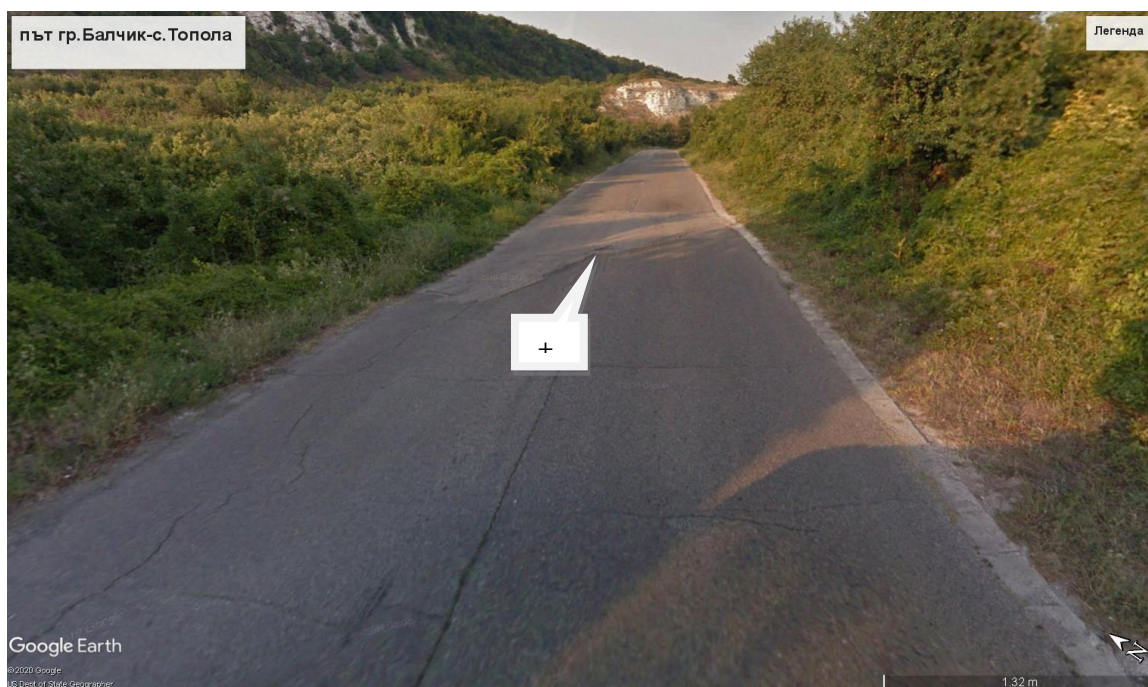
2. Пукнатини, по които има потъване са установени само в зоната на пътя Топола-Балчик. Тези деформации се проследяват между свлачищните пакети и са сравнително бавни. Вертикалните деформации по пукнатините достигат до  $\pm 0.50$  м.

3. Пътят е асфалтиран в началото на 2020 г. и нови пукнатини не се виждат.

**деформации по пътя Балчик-Топола - снимка от Google Earth Pro - 08.2015 г.**

1. Да се изпълни КИС от инклинометрични и пиезометрични сондажи за установяване динамиката на свлачищните процеси.

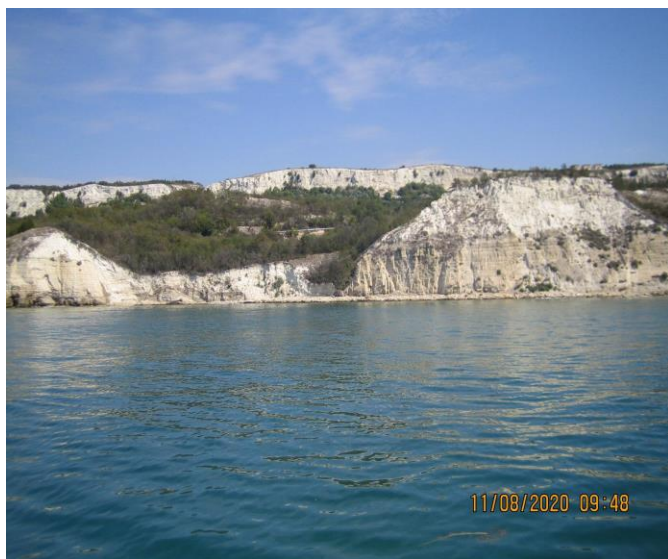
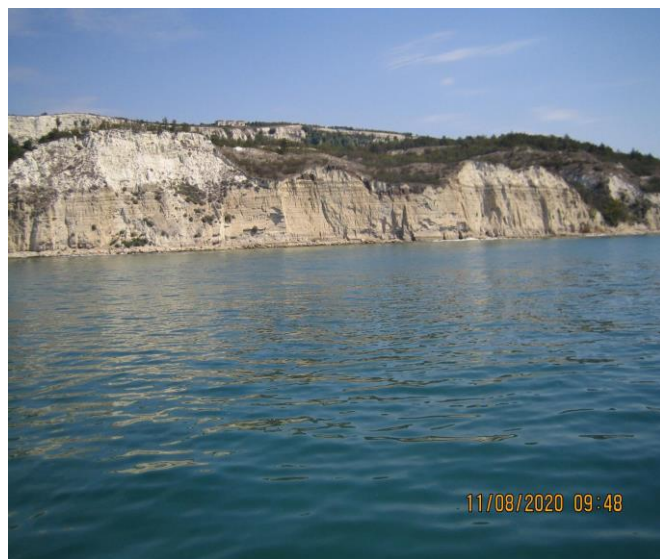
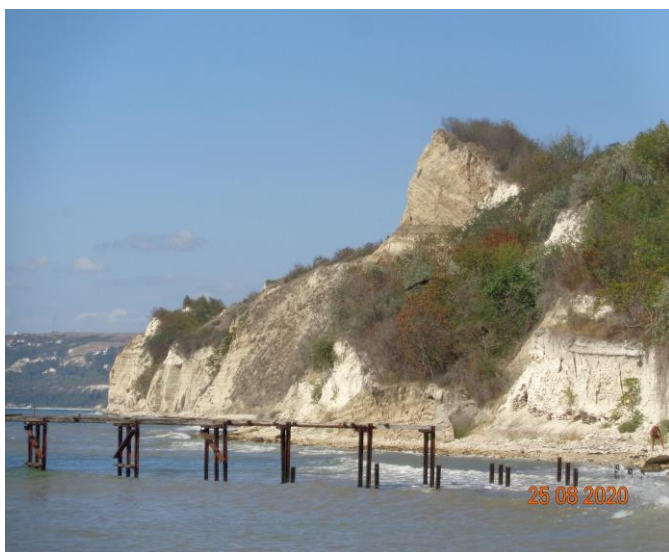
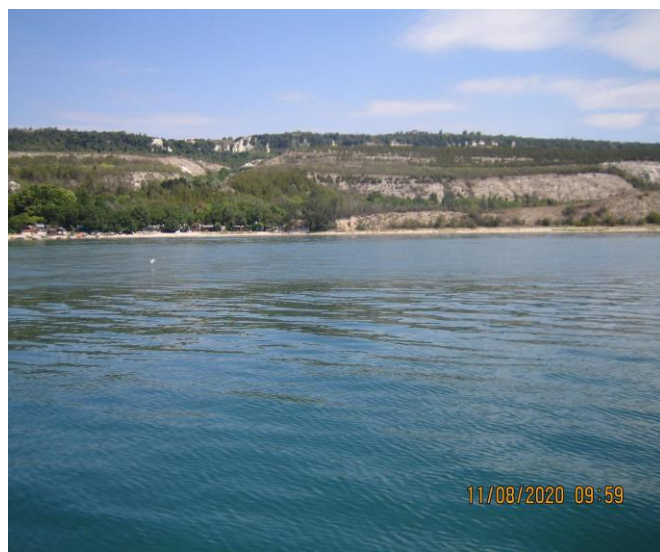
2. По пътя Балчик-с.Топола-Каварна, след преасфалтирането му в началото на 2020 г., не се установиха деформации и пукнатини със свлачищен произход. Деформациите и пукнатините показани на *фиг.1* и *картата*, са от предходния период и бяха добре изразени в продължение на 5-6 години. Пукнатина 2 е поизразена с потъване 30-40 см към склона и пресича цялото платно.

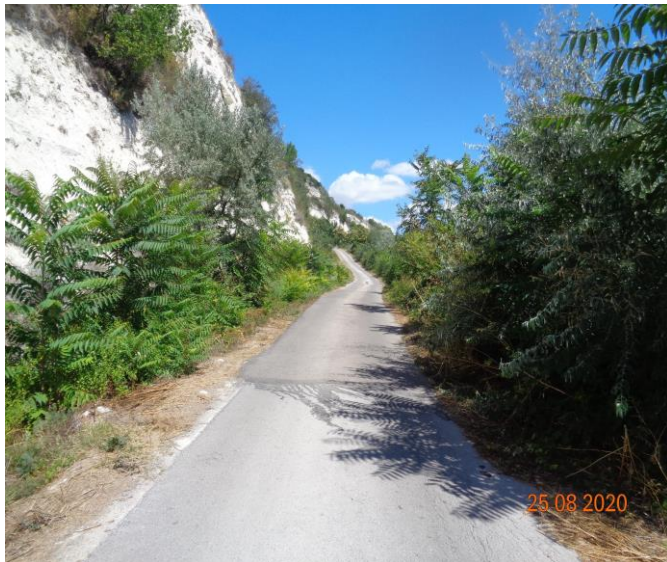
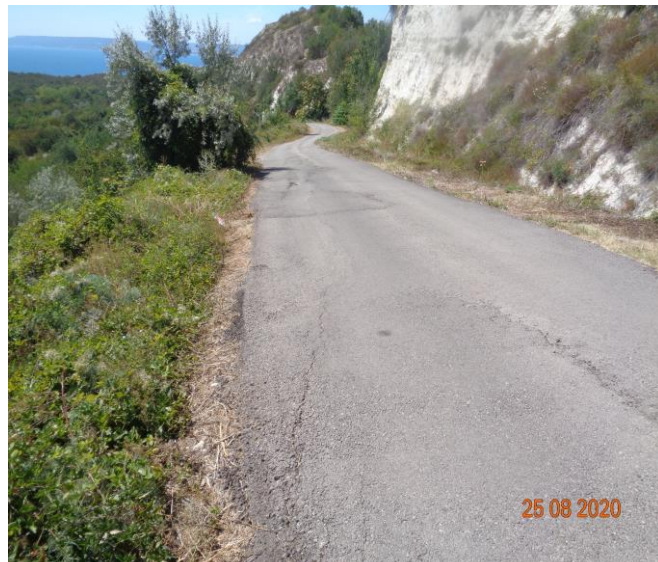
3. Пътят за Лайтхаус Голф в основата на древния отстъп има деформации и пукнатини (3) и там е преасфалтиран.

4. Произходът на пукнатините и деформациите по пътя Балчик-с.Топола-Каварна и по пътят за Лайтхаус Голф нямат ясен произход. Възможно е да са предизвикани от динамичното натоварване от превозните средства или от бавно пълзене на древното свлачище.

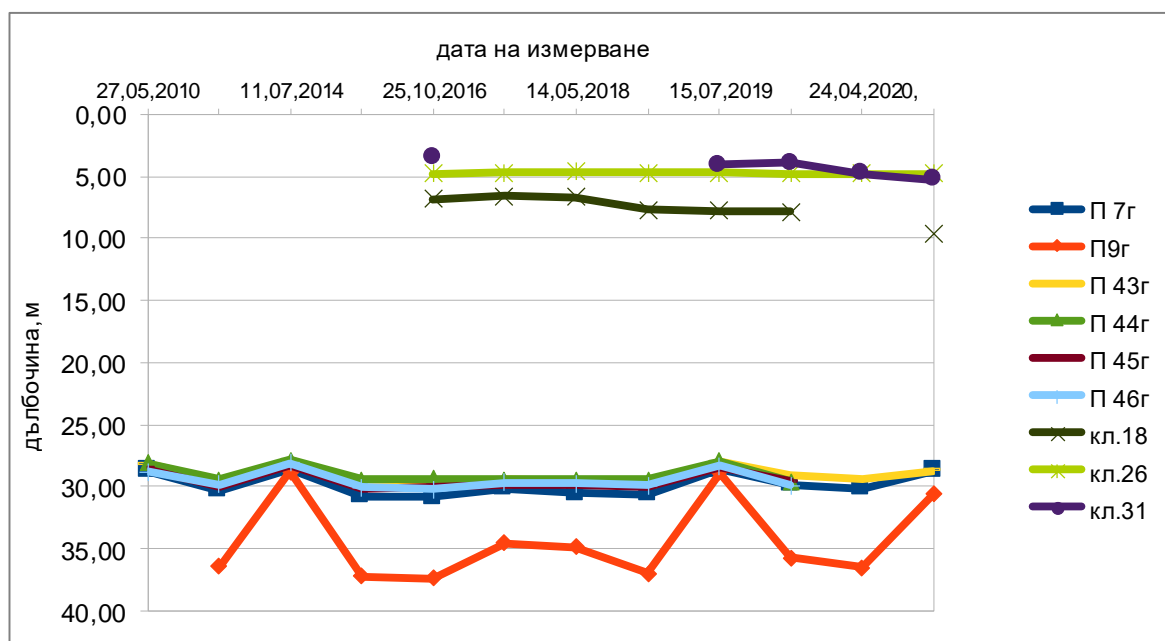
В П9г и през 2020 г. са регистрирани най-големи колебания. При измерването през април 2020 г. е установено ниво на дълбочина 36.48 м. При второто измерване през октомври 2020 г. нивото на подземните води е на дълбочина 30.61 м, т.е има покачване с 5.87 м. През 2019 г. разликата в дълбочината на подземните води през юли и октомври е 8.01 м.

В периода на наблюдение от 2002 до 2009 г. водното ниво в П9 е на дълбочина около 29.0 м – от 28.82 м до 30.36 м. След 2009 г. до 2020 г. на три пъти е установено екстремно покачване. Установеното покачване в П9г е значително и не е от естествен произход. Вероятната причина е **авария във ВиК** мрежата.

1. Да продължи изпълнението на вертикалните сондажи от дренажната завеса на дренажния тунел;
2. Да се актуализира цялата дренажна отводнителна система на древното свлачище и оцени възможността за допълнително дрениране, чрез система ХСД от площадки и вертикални шахти;
3. Да продължат наблюденията на контролно-измерителната система за следене нивото на подземните води и дебита на дренажните съоръжения и естествени водоизточници;
4. Във връзка с включване в регулация на парцели (в непосредствена близост до свлачищния отстъп на древното свлачище) и застрояването им да се изпълни инклинометричен сондаж на платото.
5. Да се възстановят унищожените пиезометри.

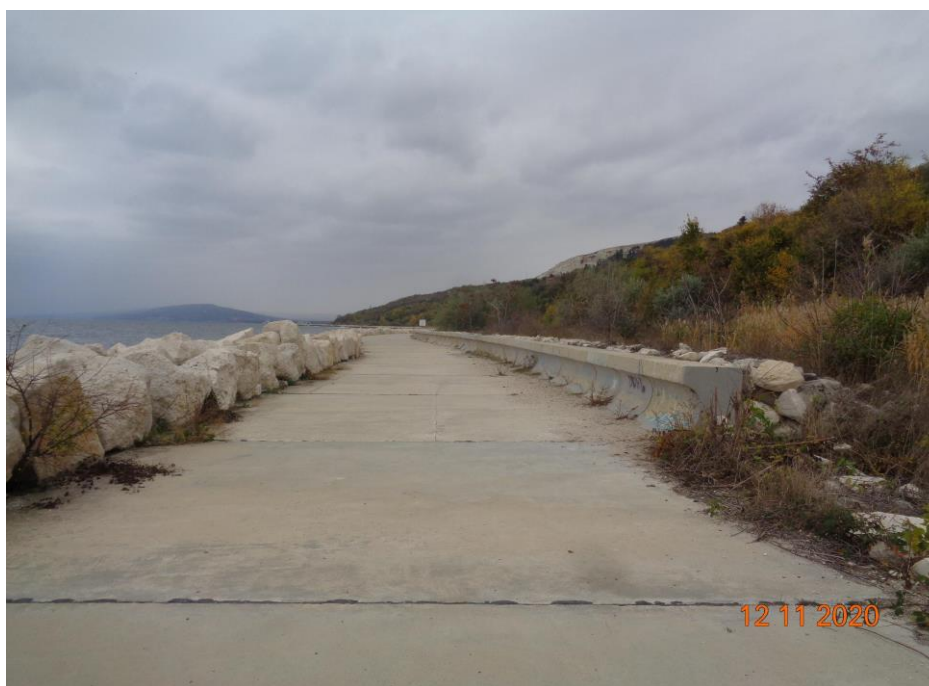
**Брегозащитната дамба пред свлачището**

Останалата част от бреговия склон е обрасла с тревна растителност и храсти. Няма видимо дрениране на води по склона. В затилието на дамбата, в основата на бреговия склон има влаголюбива растителност /папур/.

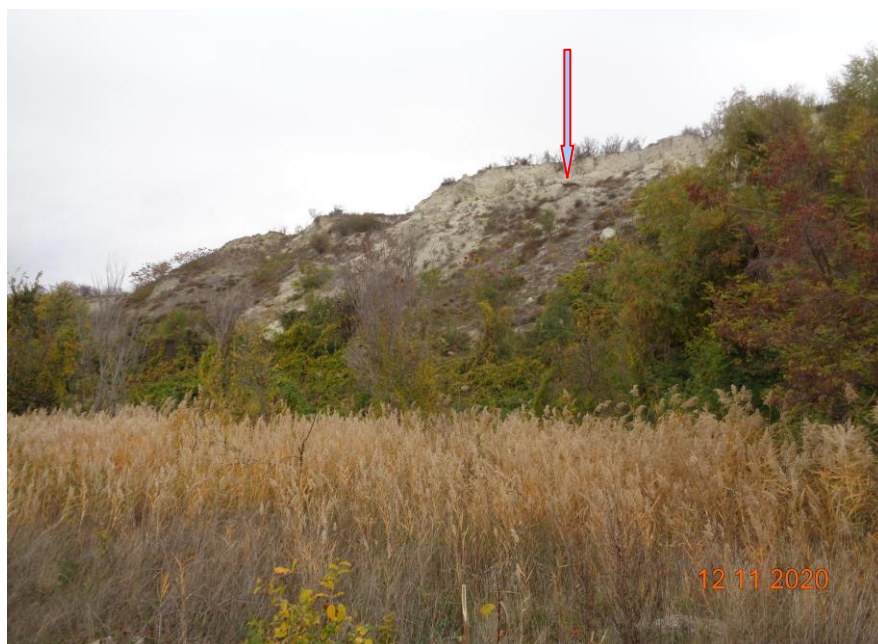
Откосът на свлачищния пакет, в предната част на долното свлачищно стъпало, е оголен, със силно ерозирани от изветрянето бордове. В оголените части личат локални приоткосни свличания на изветрял скален материал.

**предна част на свлачищния пакет и локално свличане по склона му**

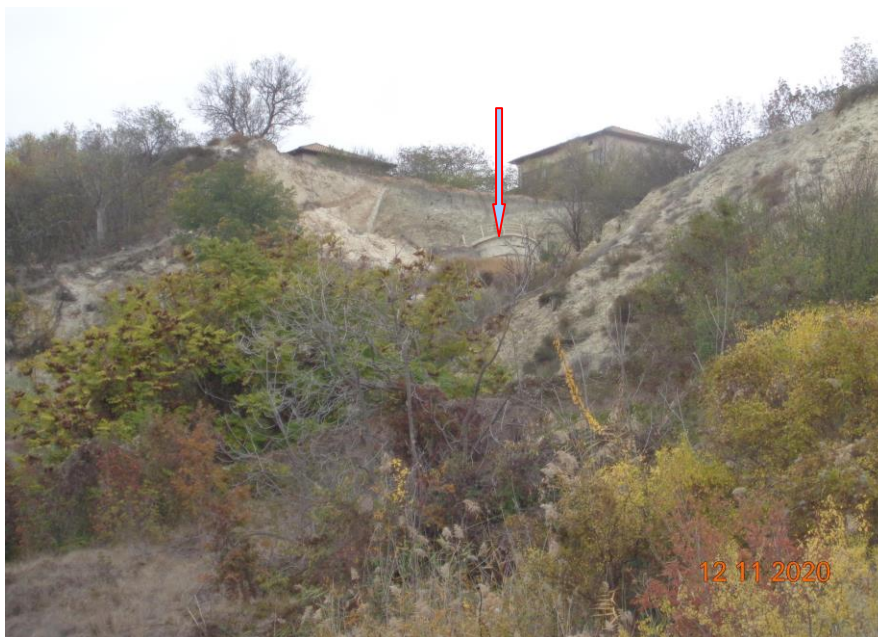
От дамбата се разкрива гледка към авариралата шахта – Ш7, потънала в свлачището с повече от 7-8 м.

**поглед от дамбата към потъналата Ш7**

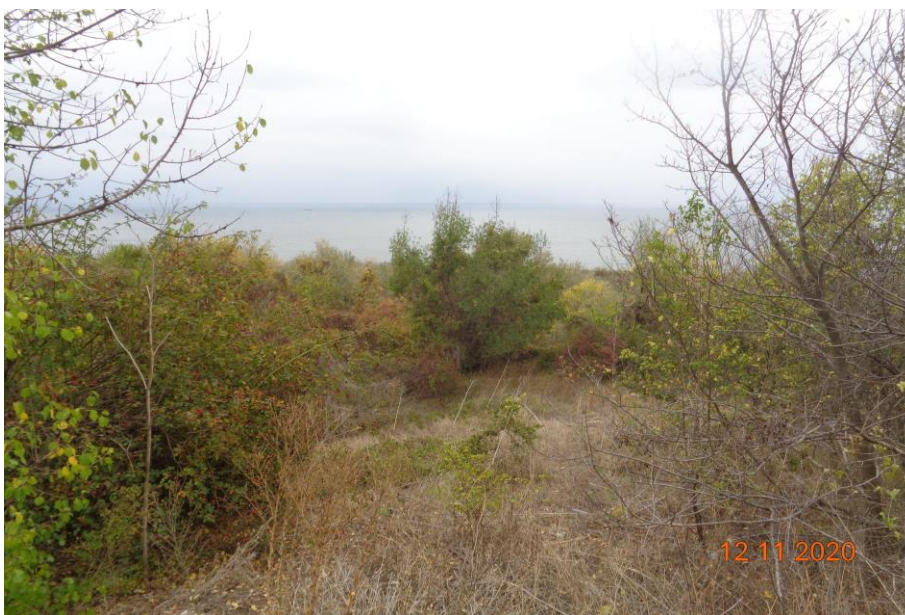
• **Свлачищното тяло** е обрасло с гъста растителност – храсти и дървета, и е трудно проходимо. Свлачищните процеси в него са затихнали, с изключение на видимата динамика в десния му борд - около Ш7.

**Поглед от Ш4 към свлачищното тяло**

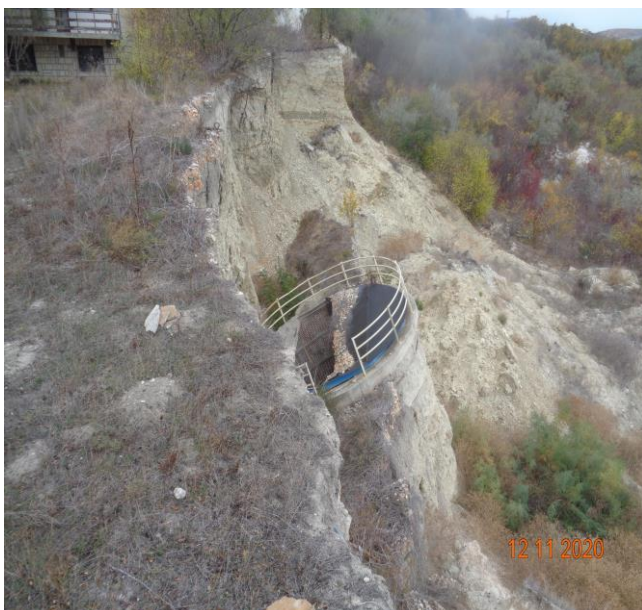
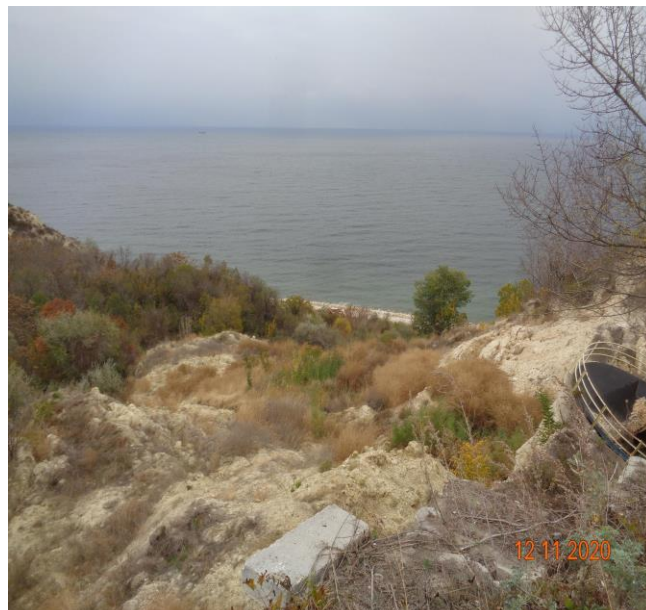
**Шахта Ш7 и свлечените пред нея земни маси**

Вследствие на пропадането на Ш7 са прекъснати изтичалата от Ш.6 към Ш.7 и от Ш.7 към морето, което е причина за преовлажняване на земните маси в основата на отстъпа и активизиране на склона към морето в десния борд.

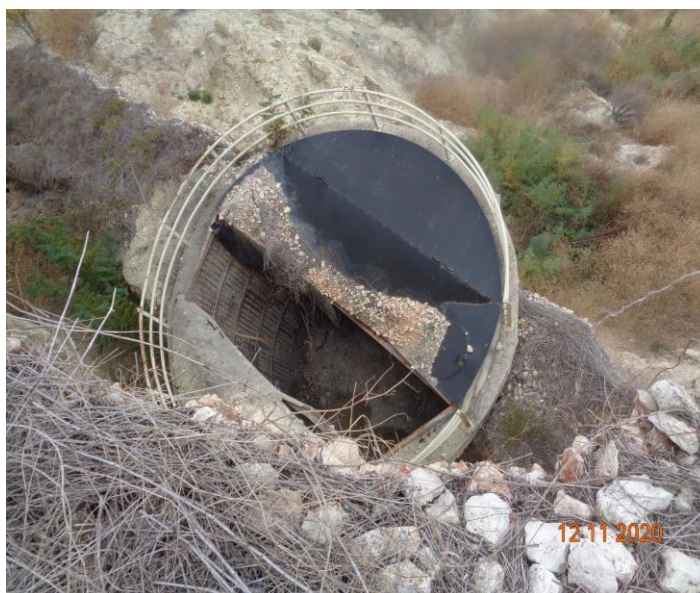
**Шахта Ш7 - поглед отгоре**

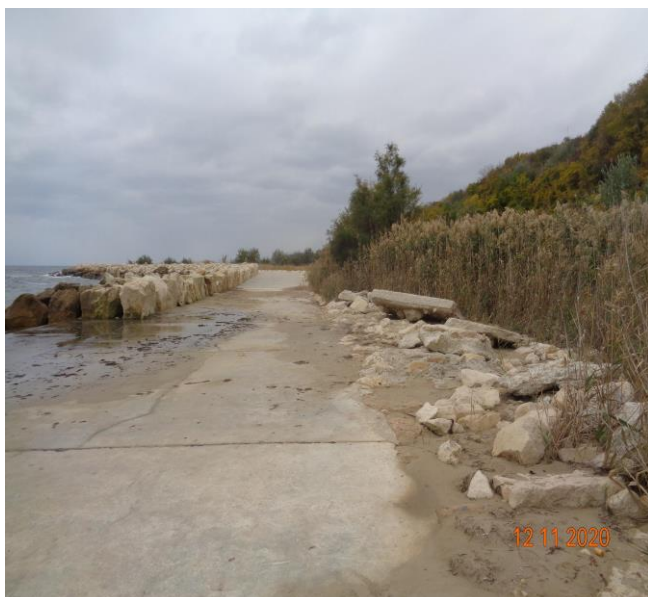
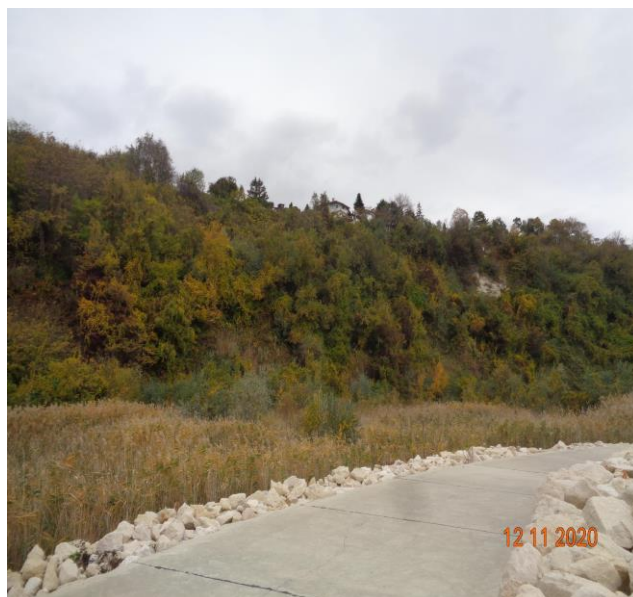
**брегозащитната дамба и склонът пред свлачището**

Бреговият склон пред свлачището е висок и стръмен, гъсто обрасъл с дървестна растителност и храсти. Не са установени приоткосни свличания. Няма видимо дрениране на води по склона. В затилието на дамбата, в основата на бреговия склон има влаголюбива растителност /папур/.

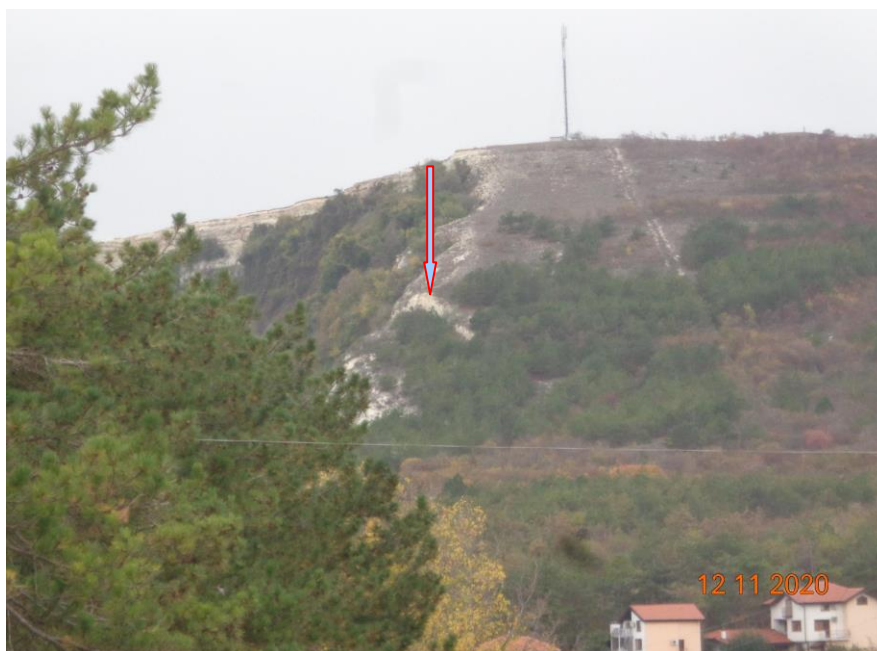
Няма развитие на процесите при откъснатия блок от платото.

Денивелацията между горнището на пакета и мястото на скъсването е около 2-4 м (пакета потъва). Потъването на блока застрашава устойчивостта на свлачище “Овчаров плаж” в северо-източната му част.

**древния свлачищен отстъп и откъснатия блок от него**

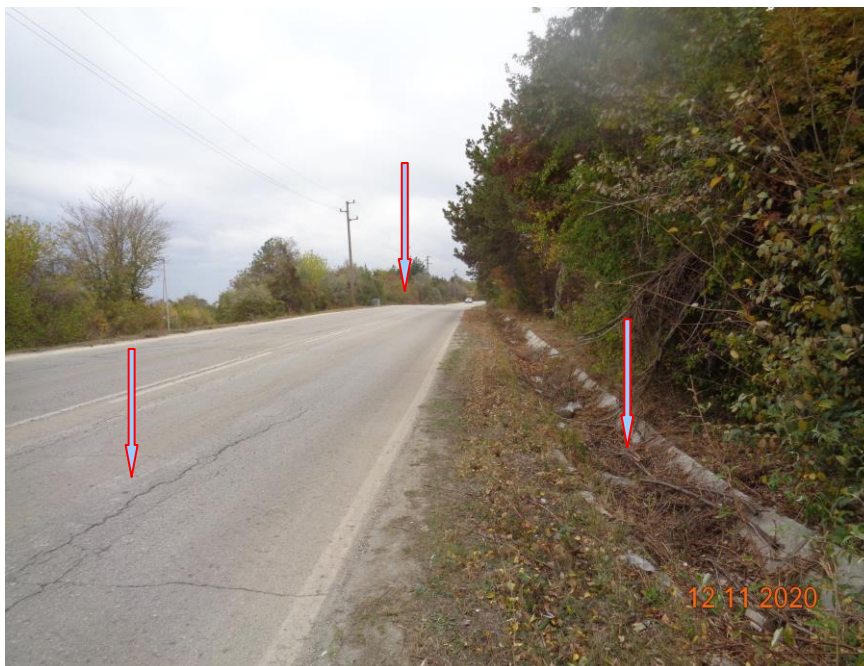
По пътя Албена-Балчик се виждат пукнатини и подуване на асфалтовата настилка, в участъка под откъснатия се блок.

пукнатини по пътя (на преден план) и подуване на пътя (в далечината)

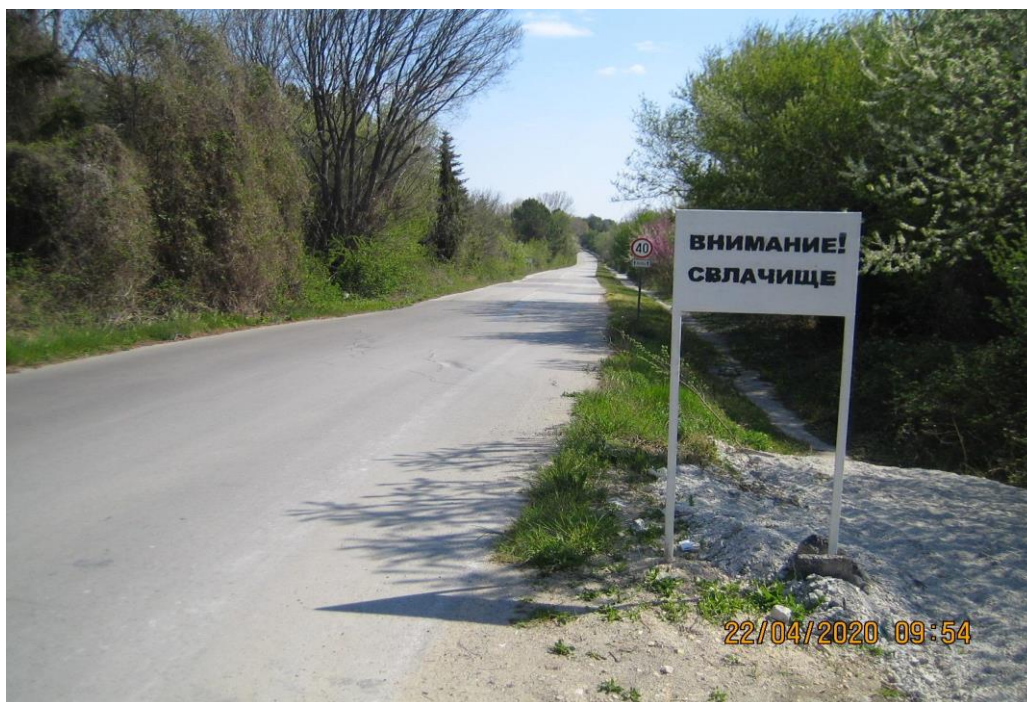
сн.1

1. Свлачището не се е разрастнало по склона, спрямо предходния оглед от 08.10.2019 г. След ремонт и полагане на нов асфалт по пътя Албена-Балчик, горната граница е маркирана от тънки пукнатинатини с характер на лек отстъп, които са резултат от динамичните товари на преминаващите превозни средства и плитките води в тази зона, както и деформиране и улягане на пътя - **сн.1 и 2.**

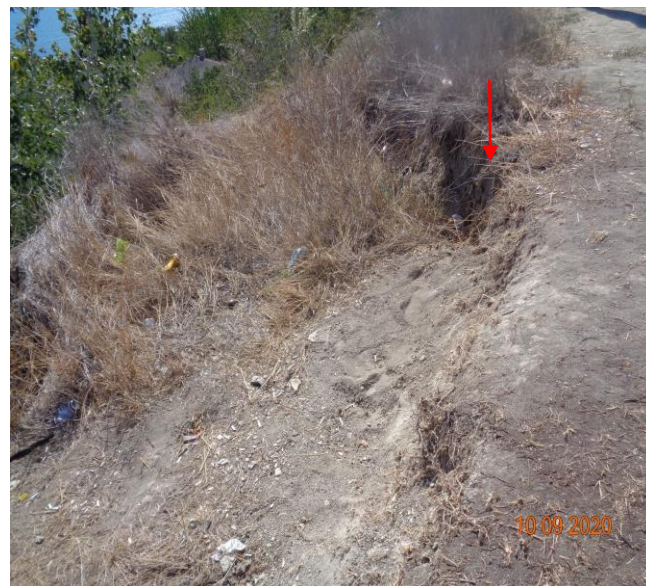
**пукнатината-отстъп на свл. „Острия завой“**

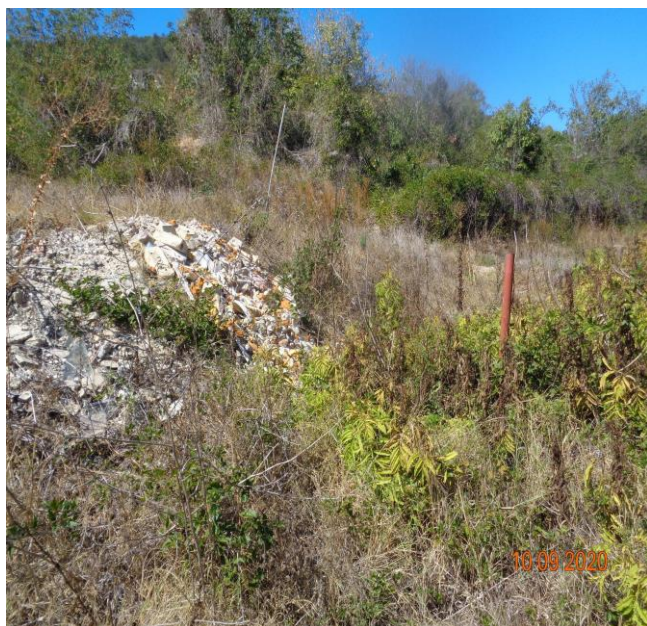
- пукнатината-отстъп в южния край на свладището (между имоти 95 и 84) изглежда затихнала, засипана е със строителни отпадъци;

**пукнатината-отстъп между ПИ95 и ПИ84**

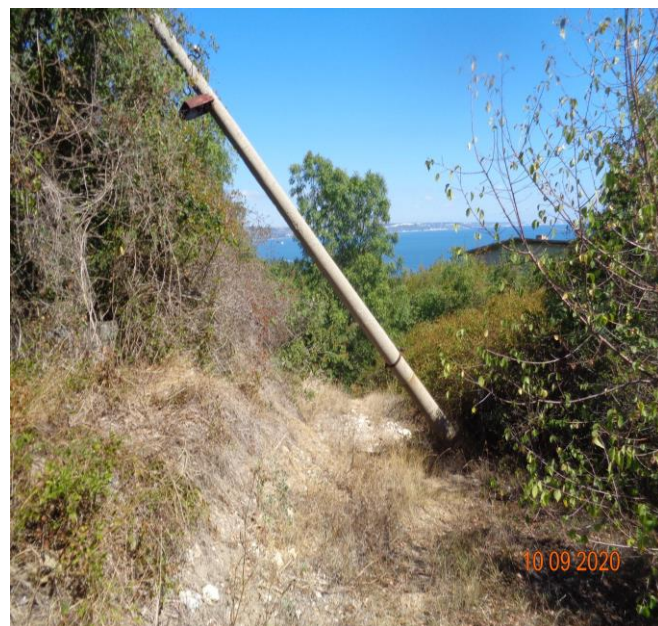
- по вътрешния път, достъпа до свладищният клин, проявен през 1998 г. и по-късно засипан от обитателите на имотите (за да възстановят пътя) е обрасъл с висока тревна растителност, храсти и дървета, и е недостъпен. Бетоновия електрически стълб е още по-наклонен.

**наклонен ел.стълб**

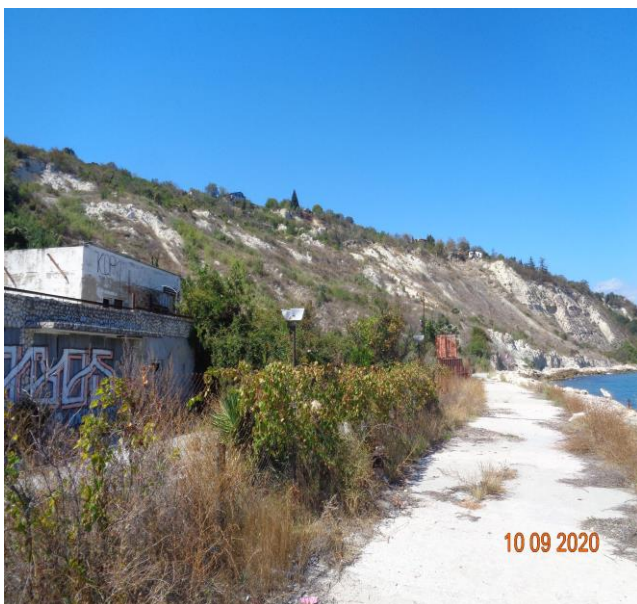
- по крайбрежния откос, продължава самопреоткосирането на свлечените земни маси. Те се натрупват зад изградената подпорна стена и не достигат до дамбата. Полегатите участъци, заели устойчив откос, са затревени. В основата на стената (в южния край) продължава дренирането на вода.

**поглед от дамбата на север**

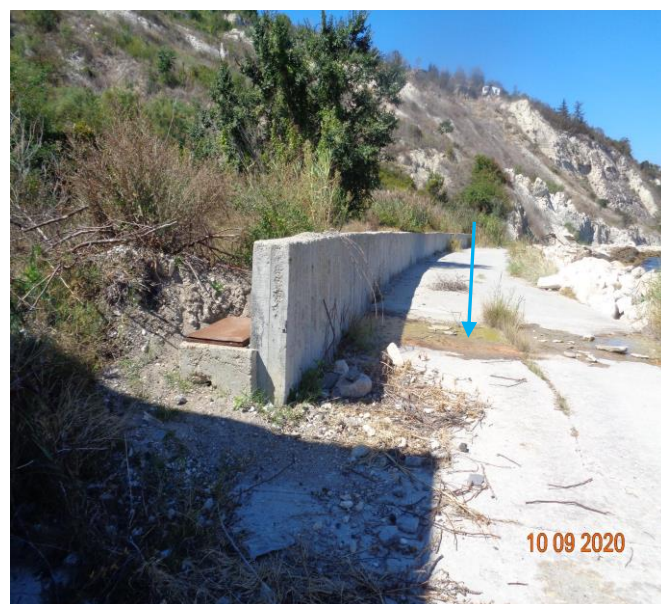
**дрениране на води пред стената**

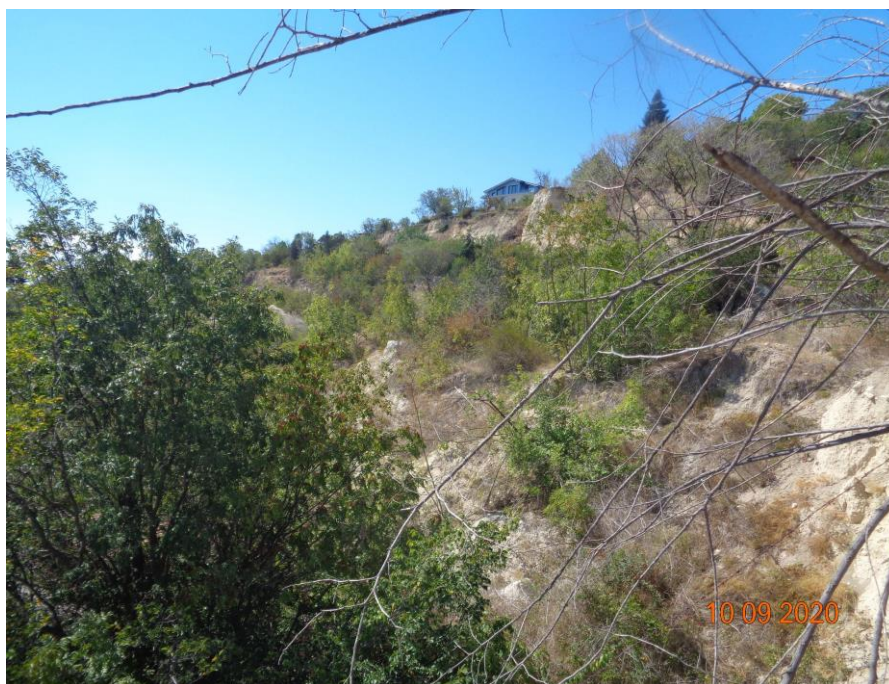
3. В централната част , свлачищните процеси видимо продължават - по свлачищния отстъп, по-висок от 10 м, на места се изсипват/свличат изветряли скални материали. Свлачищното тяло е обрасло с растителност.

**поглед от ПИ 54 на юг, към свл.отстъп и свлачищното тяло**

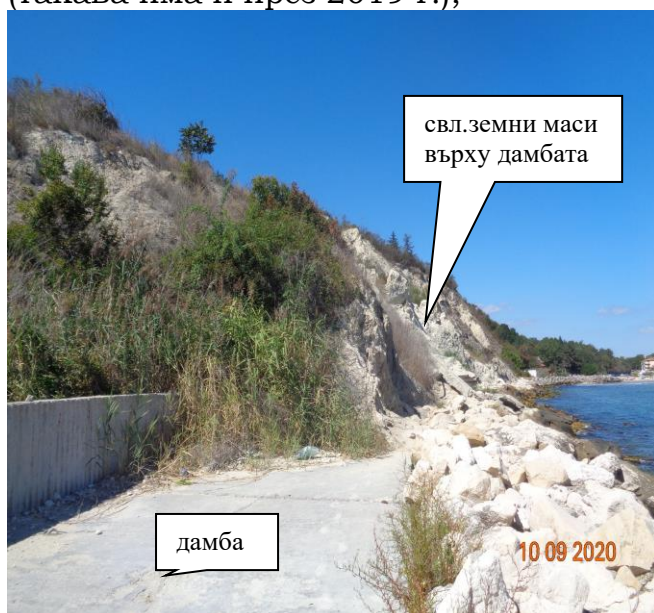
- по крайбрежния откос в централната част, продължава отнемането от морето на земните маси, свлечени върху дамбата. По време на огледа те са сухи, в основата им е формирана пешеходна пътека, по която преминават хора (такава има и през 2019 г.);

**крайбрежния откос и пешеходната пътека в основата му  
поглед на север**

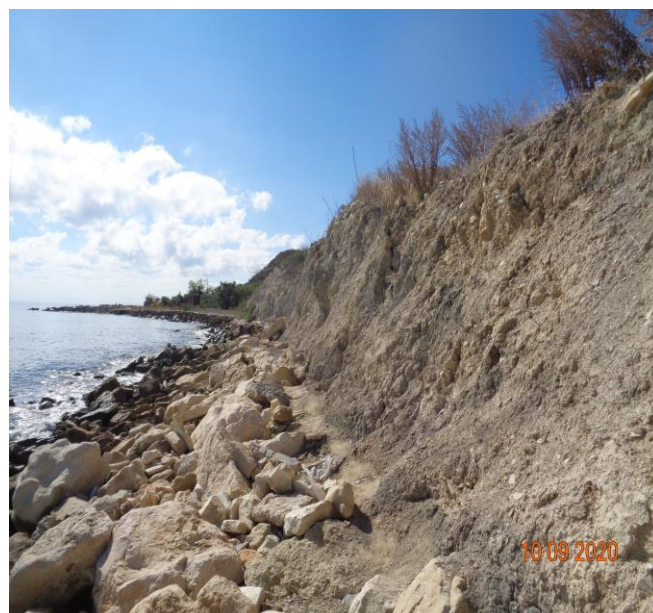
**поглед на юг**

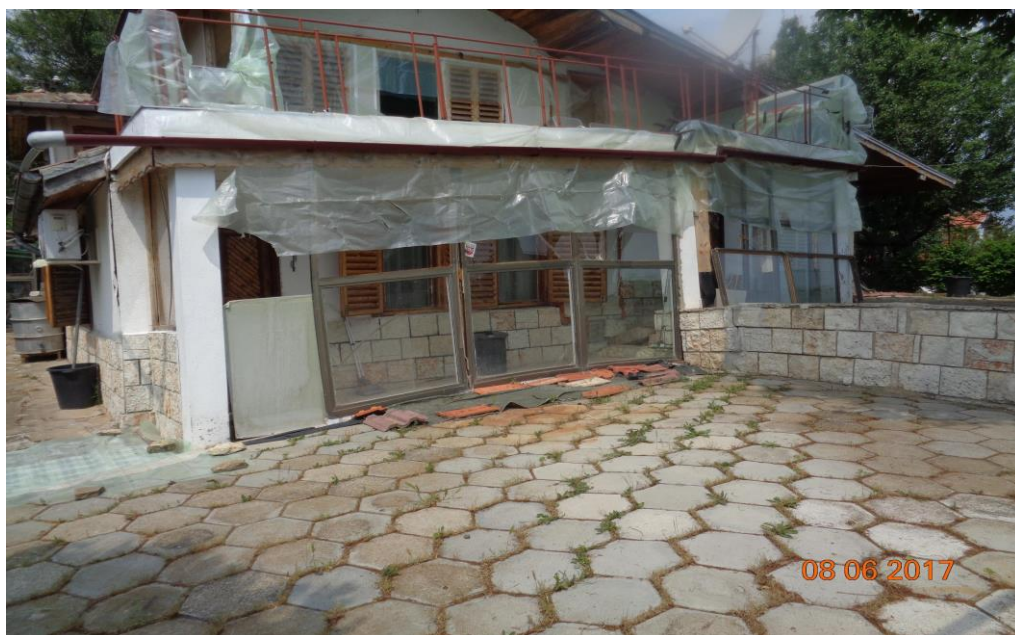
**08.06.2017 г.-ПИ 60-рамката на дограмата на първи етаж е права**

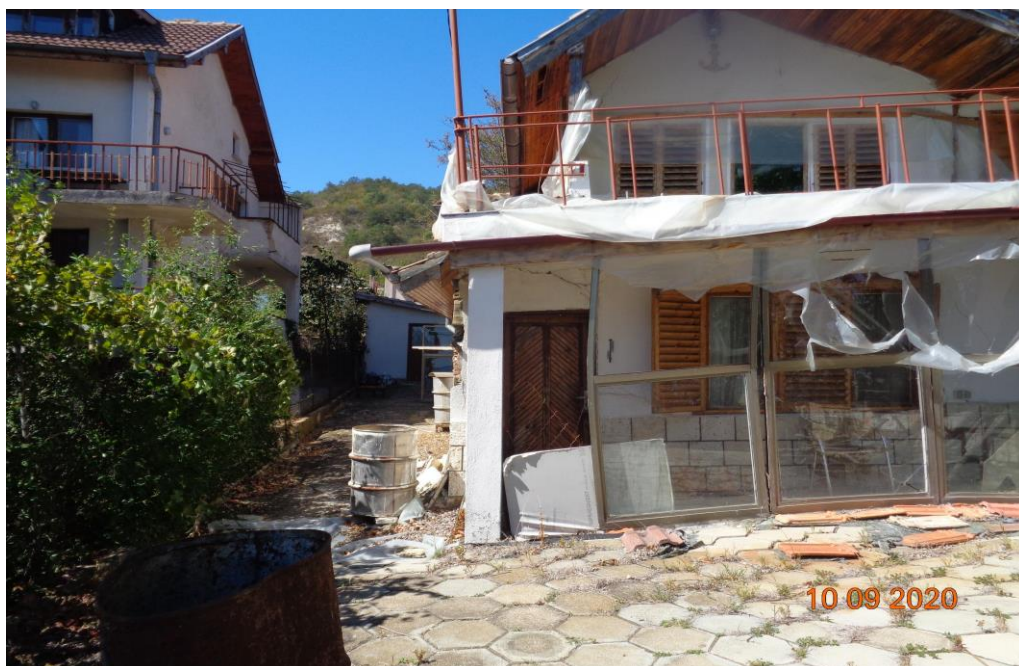
Деформациите по засегнатите от свличането сгради в ПИ 54 и ПИ 60 видимо са нарастнали, има проява на деформации по подпорни зидове и бетонови площадки на места, където досега не ги е имало или не са били изразени по този начин.

**10.09.2020 г.-ПИ60-рамката на дограмата на първи етаж е деформирана**

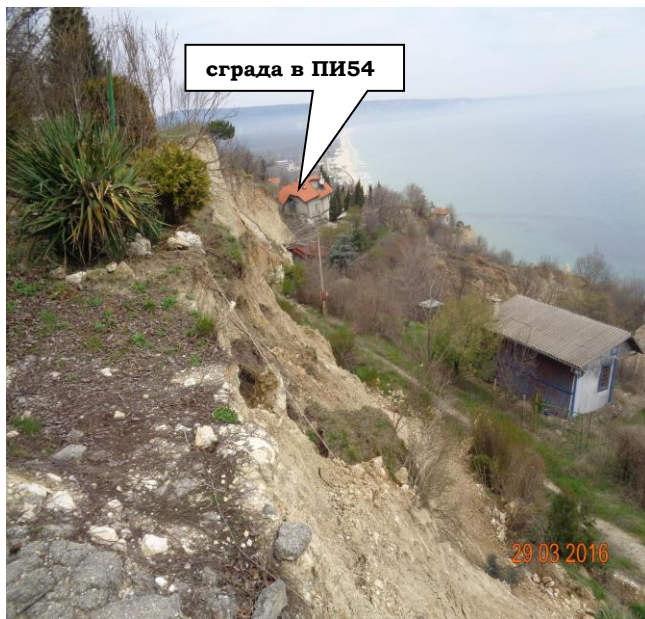
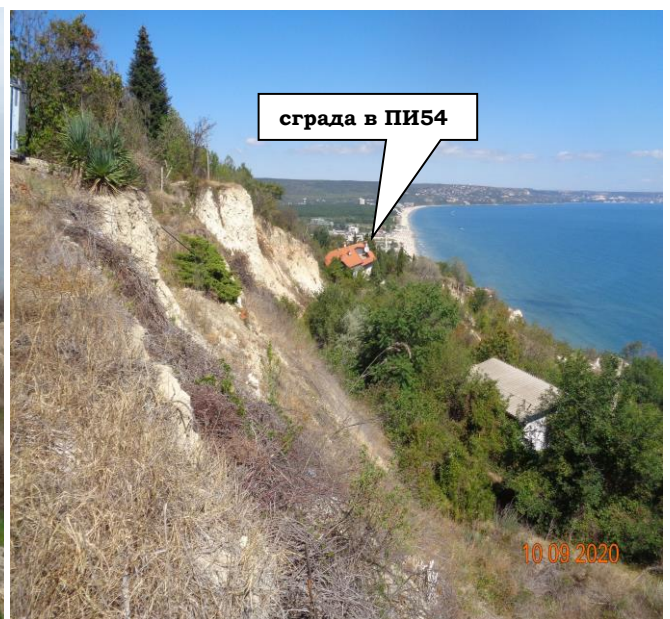
**20.03.16 г.**

На много места по главния свлачищен отстъп, който достига височина 15 м, се наблюдава намаляване на наклона от свличащите се земни маси и слабо затревяване.

**главен свлачищен отстъп -поглед на север от ПИ 58**

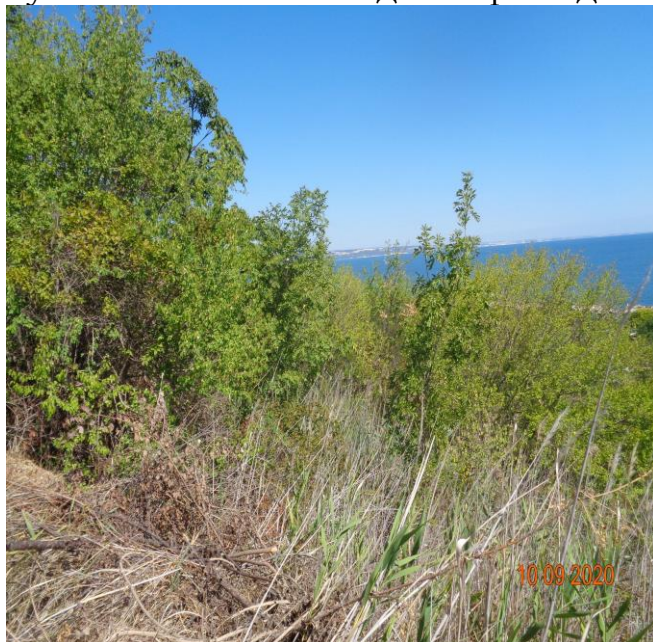
**растителността в свлачището**

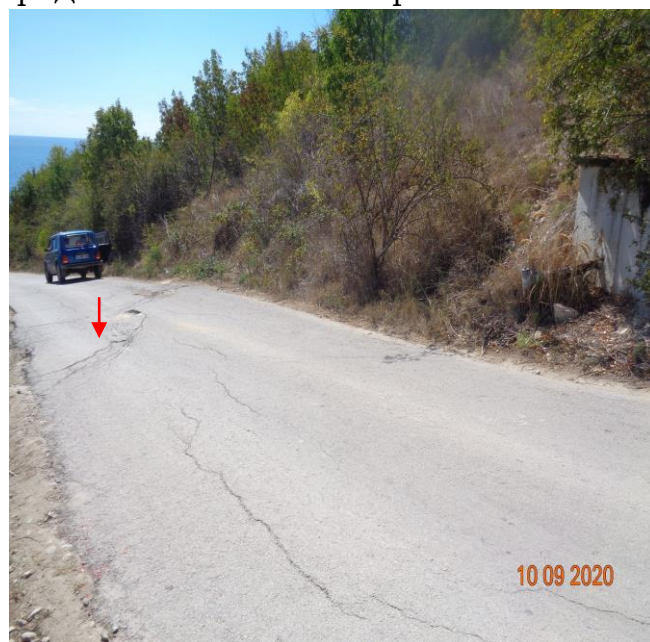
3. Продължават бавните деформации по технологичния път между ВШ4 и ВШ5, изразени в потъване и пропадане на настилката.

В участъка пред старата бетонова шахта, по технологичния път напречните пукнатини са денивелирани до 0.30 см. По терена извън пътя пукнатините не могат да се проследят заради високата и гъста растителност.

**деформация на технологичния път**

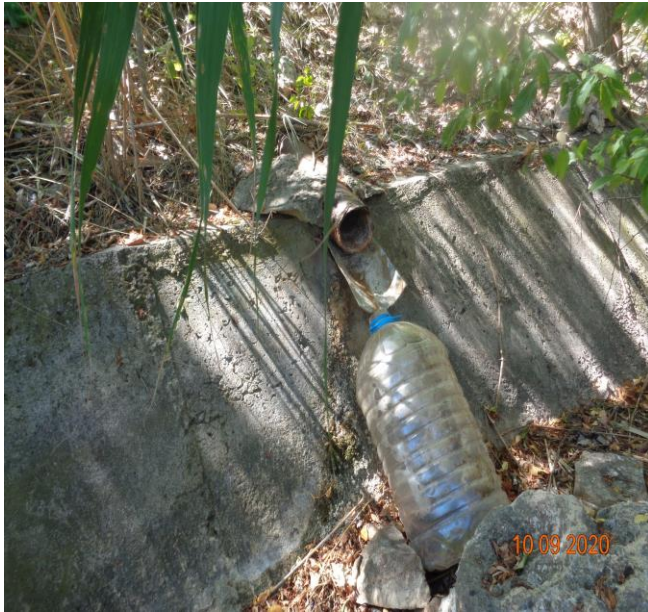
5. В северния край на свлачище сп. Обзор е изпълнена бетонова канавка за отвеждане на водите от водостока на път I-9. В нея е заустено изтичалото на ВШ 6. От изтичалото не тече вода. Канавката е запълнена в т.ч. с боклуци и не може да изпълнява предназначението си.

**изтичалото на ВШ6**
