# "ГЕОЗАЩИТА" – ЕООД

## ГОДИШЕН ДОКЛАД

по Договор № РД-02-29-52/23.03.2020 г.

**“ПРЕВАНТИВНИ ДЕЙНОСТИ, СВЪРЗАНИ С РЕГИСТРИРАНЕ И МОНИТОРИНГ НА СВЛАЧИЩНИТЕ РАЙОНИ НА ТЕРИТОРИЯТА НА РЕПУБЛИКА БЪЛГАРИЯ, НА РАЙОНИТЕ С ЕРОЗИОННИ ПРОЦЕСИ ПО ДУНАВСКОТО КРАЙБРЕЖИЕ И РАЙОНИТЕ С АБРАЗИОННИТЕ ПРОЦЕСИ ПО ЧЕРНОМОРСКОТО КРАЙБРЕЖИЕ В ОБЛАСТИТЕ: ДОБРИЧ, ШУМЕН, ВАРНА, БУРГАС, СЛИВЕН И ЯМБОЛ”**

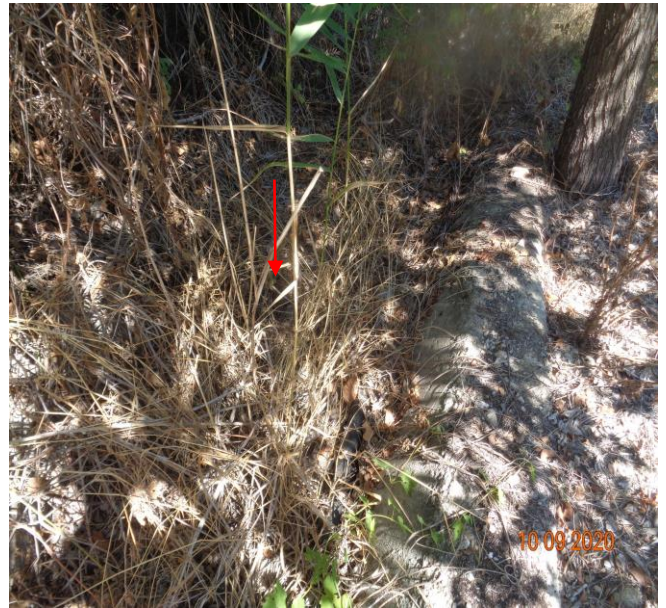
5. В северния край на свлачище сп. Обзор е изпълнена бетонова канавка за отвеждане на водите от водостока на път I-9. В нея е заустено изтичалото на ВШ 6. От изтичалото не тече вода. Канавката е запълнена в т.ч. с боклуци и не може да изпълнява предназначението си.

**запълнената канавка**

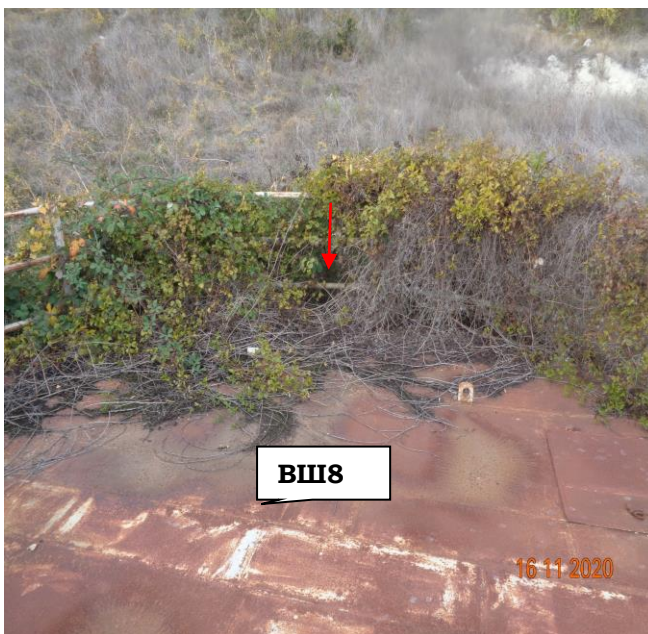
6. При периодичните преминавания през територията на свлачището е установено, че във ВШ 6 и ВШ7, изградени в десния борд на свл. „Кипарис-юг“, както и ВШ 8 в свлачище сп.„Обзор“ са спуснати помпи и се черпи вода от тях. Вероятно това е причина от изтичалото на ВШ8 (в тази шахта са заустени водите от останалите 4 броя вертикални шахти), изведено на стената на брегозащитната дамба да не тече вода. От ХСД във ВШ1 и ВШ2 тече вода, а от изтичалото – не. Изтичалото е запълнено с наноси.

**ВШ8 и тръбата, излизаща от нея**

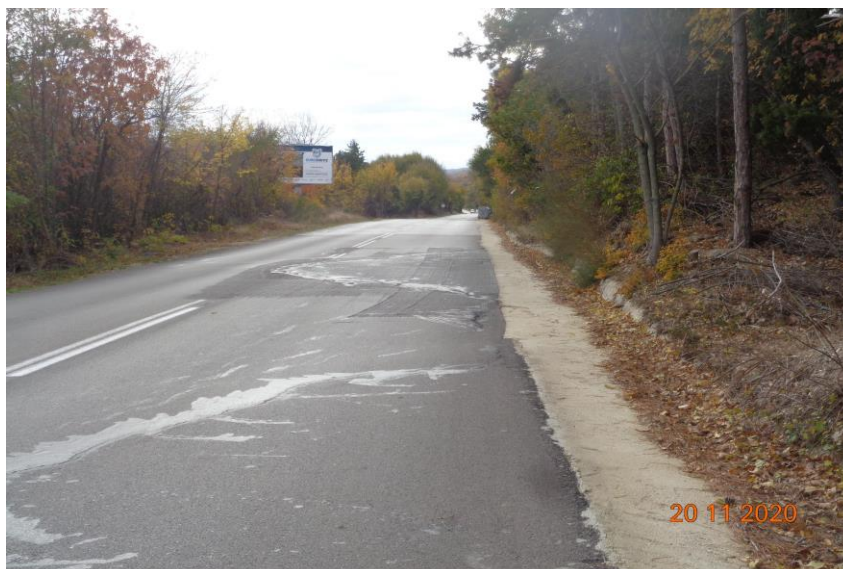
2. По **Път I-9** в преасфалтираните зони **отново ясно се виждат пукнатини**, потъвания и издувания на пътното платно.

**пукнатини в преасфалтиран участък по път I-9**

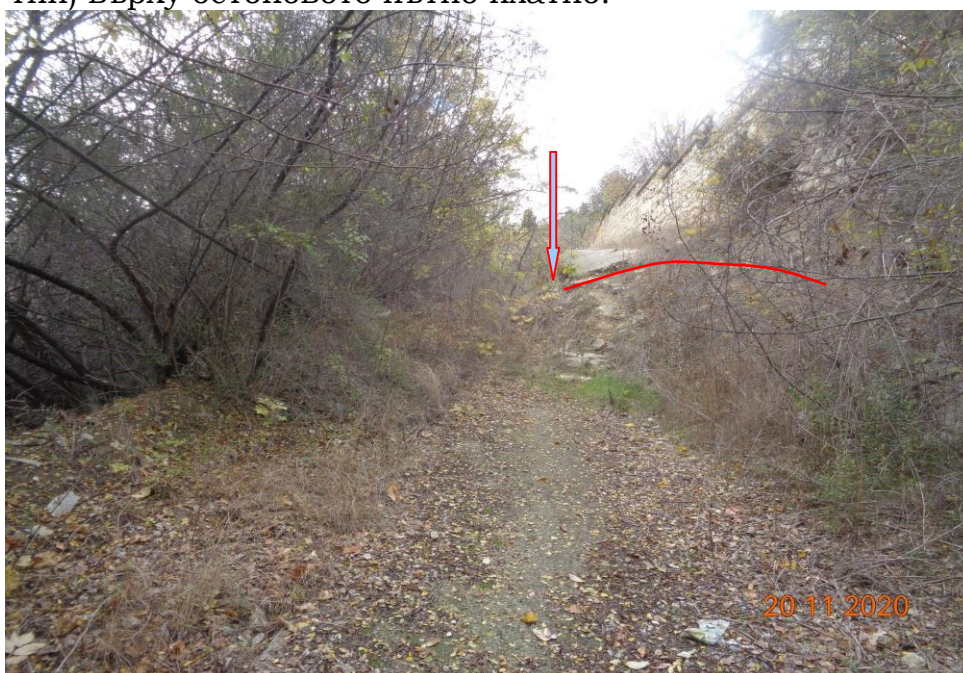
- по обслужващия асфалтов път (там където отстъпът на свлачище 6 пресича пътя); пътят продължава да потъва по посока на свлачището; деформациите около отстъпа са нарастнали значително спрямо огледа от 2019 г.;

**пресичането на обслужващия път от отстъпа на свлачище 6 и нарастналото денивелирание на пътя**

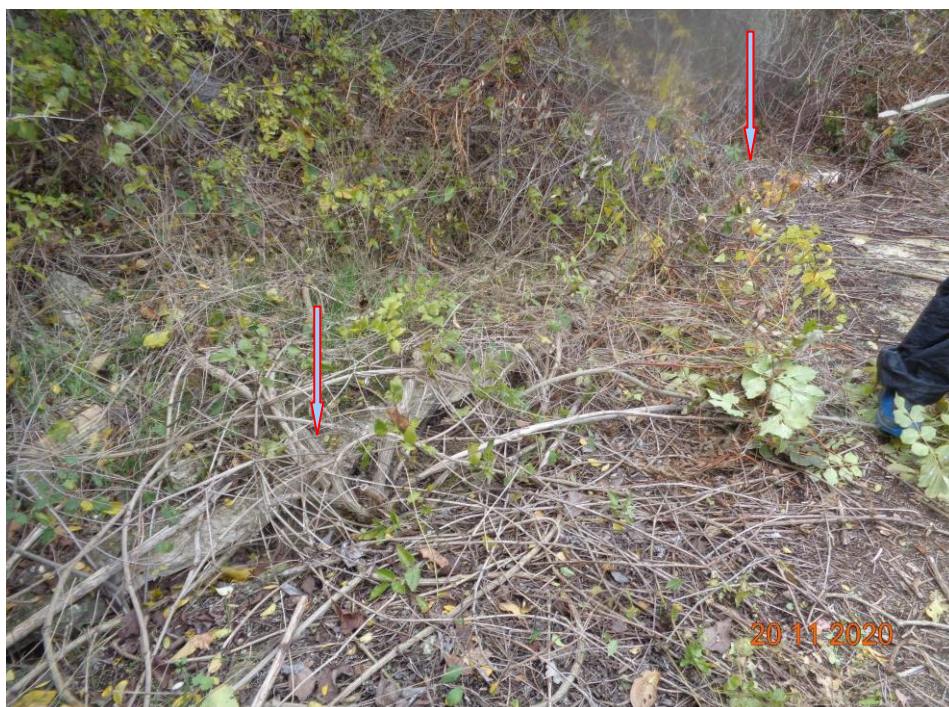
- по същия обслужващ път (на по-ниска кота) за първи път се наблюдава скъсване и косо (почти вертикално) издигане и надхлъзване на тротоарни плочи (балчишки тип) върху бетоновото пътно платно.

**издигане на тротоарни плочи с обратен наклон**

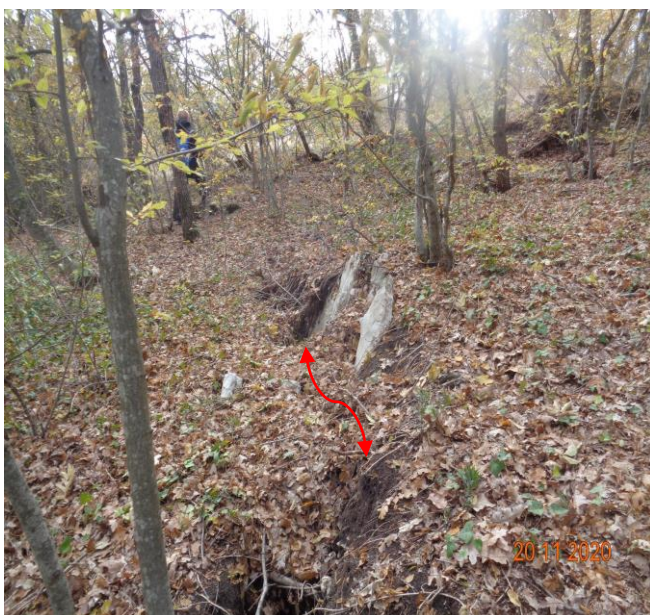
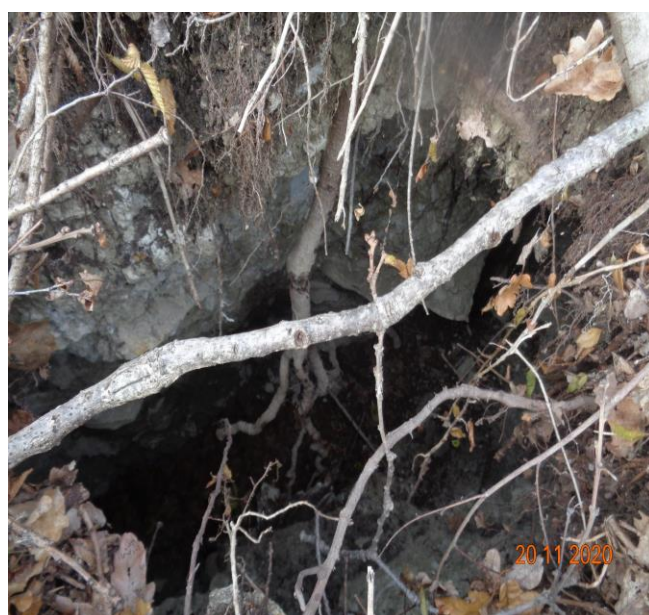
- пукнатината под пътя (на около 10м от пътя) изглежда затихнала; тя е отворена до 40 см, но е запълнена със земна и листна маса;
- пукнатината в гората над пътя е отворена вече до 70-80 см и е дълбока повече от 2-3 м;
- връзката между двете пукнатини вероятно е работеща пукнатина по пътното платно в района на спирка „Фара”, посока Варна.

**пукнатината в гората над път I-9 вече е отворена до 80см**

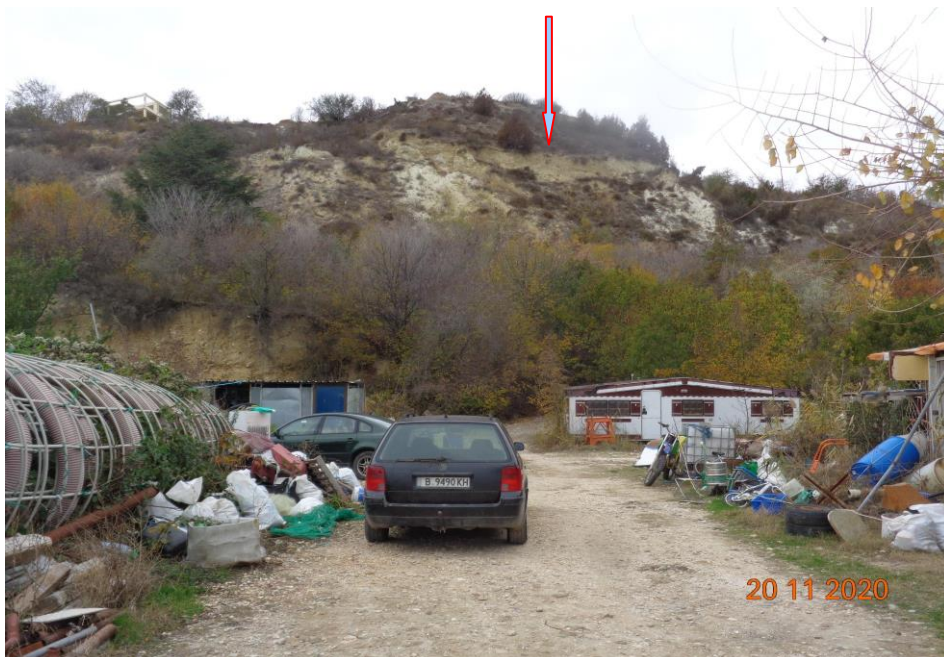
По откоса към морето (бреговия клиф) се виждат отворени пукнатини, по които се отцепват земни маси. По насипа зад дамбата (около ИС223) има отворени пукнатини. Пукнатини и деформации от натискови усилия се виждат по самата дамба и по скалната защита пред нея.

**изсипване от височина на земни маси (около ИС223)**

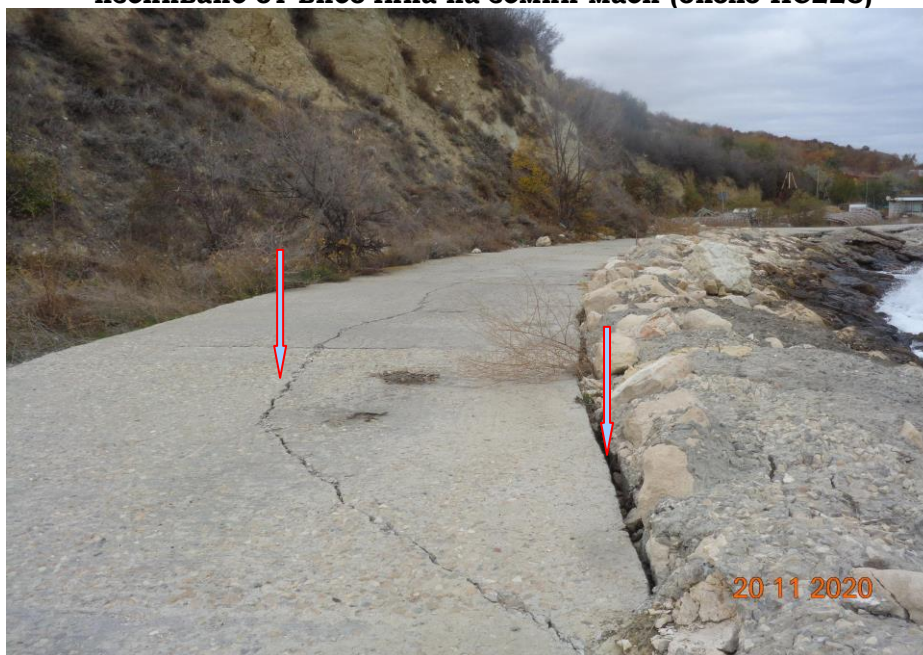
**пукнатина и отделяне на заскалявката по дамбата**

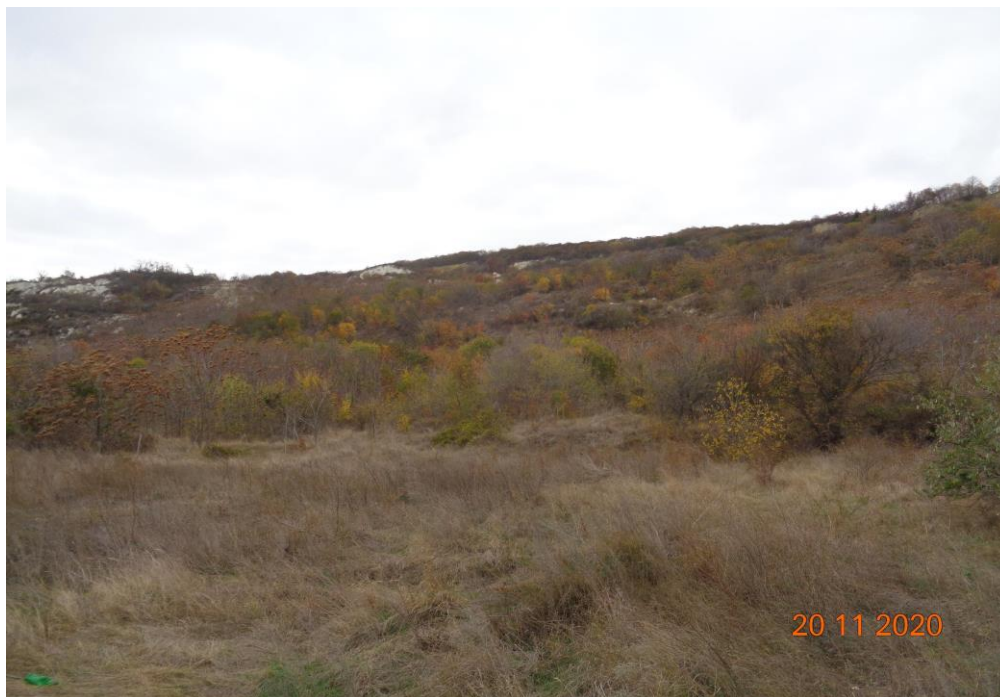
морската абразия, която в отделни участъци видимо отнема земни маси от склона и причинява деструктуриране на скалите.

**поглед към централната част на свлачището**

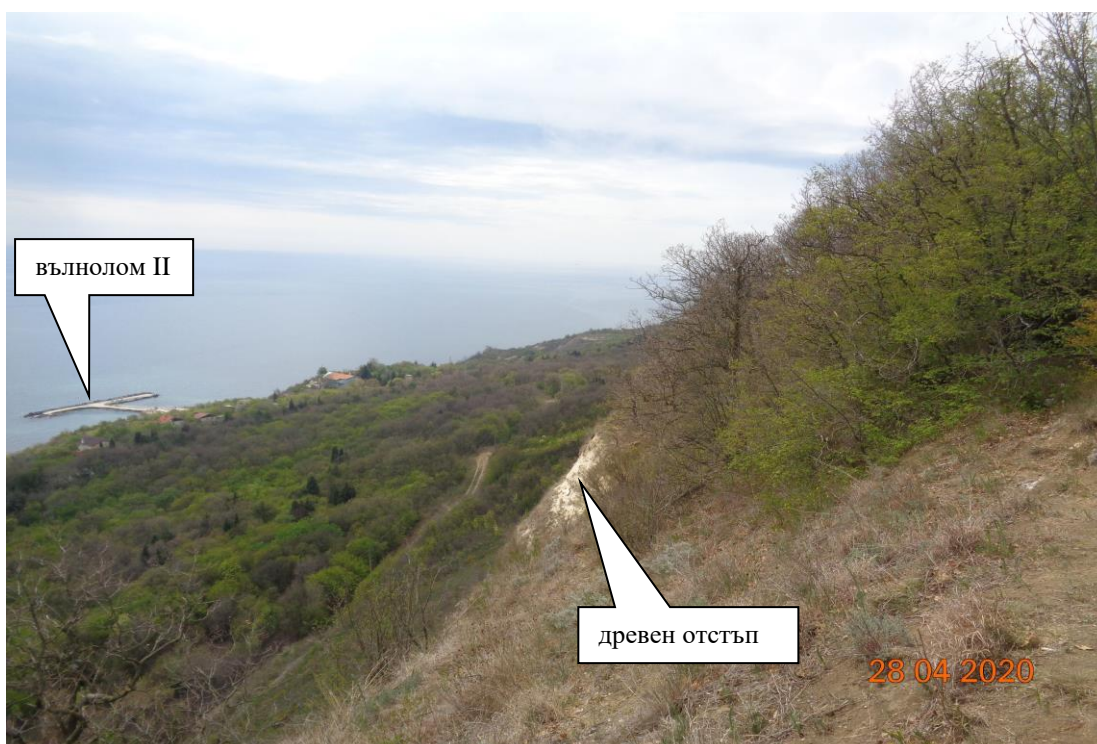
Установената, през 2015 г., *пукнатина под ръба на древния отстъп* (с дължина 150 м, отворена до 30 см и денивелирана до 1.0 м) е затихнала. Запълнена е със земна маса и листа. Не са установени други пукнатини, подобни на нея.

**ПОГЛЕД ОТ ДРЕВНИЯ ОТСТЪП**

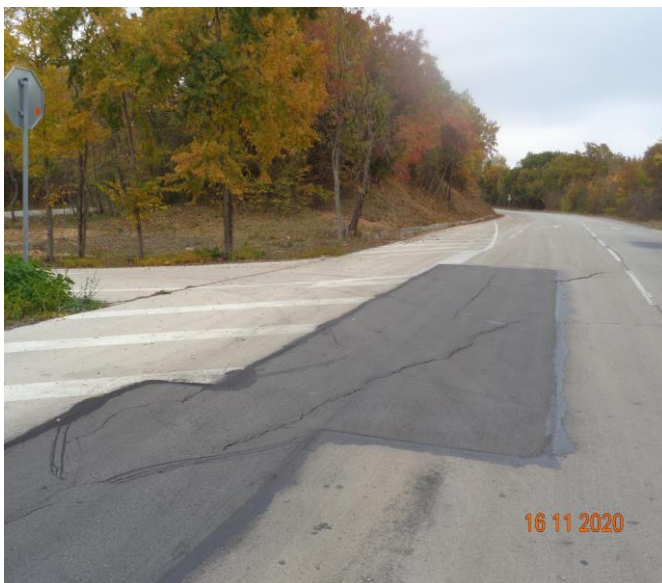
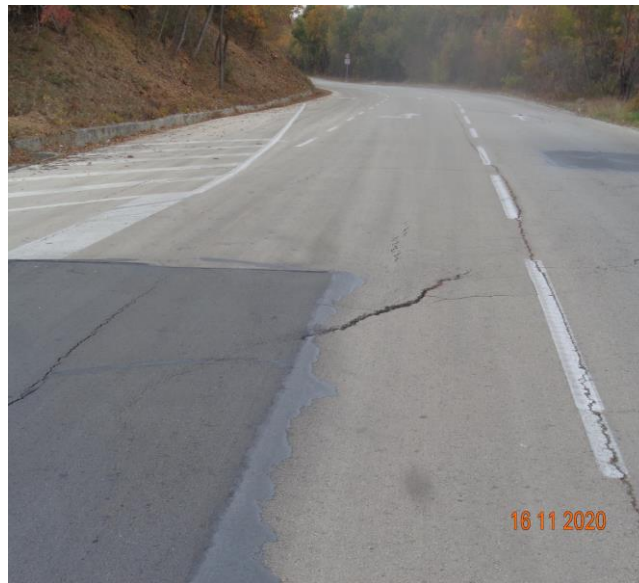
1. **По пътните платна**, посока Балчик, в района на обръщача (пункта на КАТ), отворената и денивелирана до 2-3 см пукнатина, установена при огледа от 2019 г., е преасфалтирана. В новоасфалтирания участък има нови пукнатини, някои от тях – денивелирани до 2-3 см. Множество пукнатини има и на други места по пътните платна.

Пукнатини по път I-9

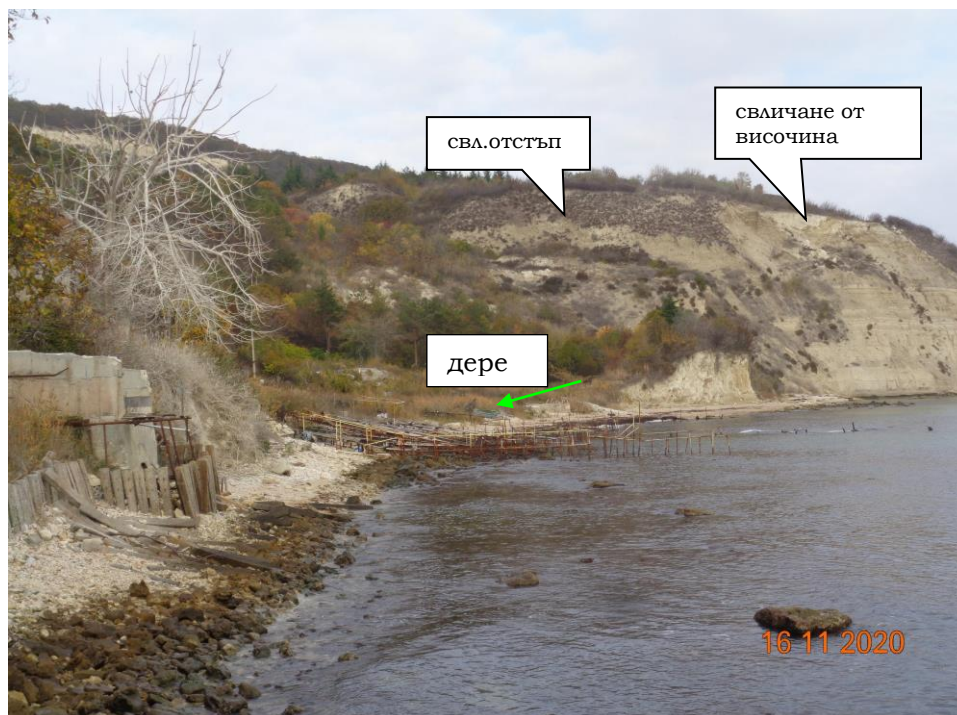
Северната част на свлачище сп.,„Панорама“ е подложена на активна морска абразия, резултатите от която личат на много места в крайбрежната част.

**поглед към северния борд на свлачище сп. "Панорама"**

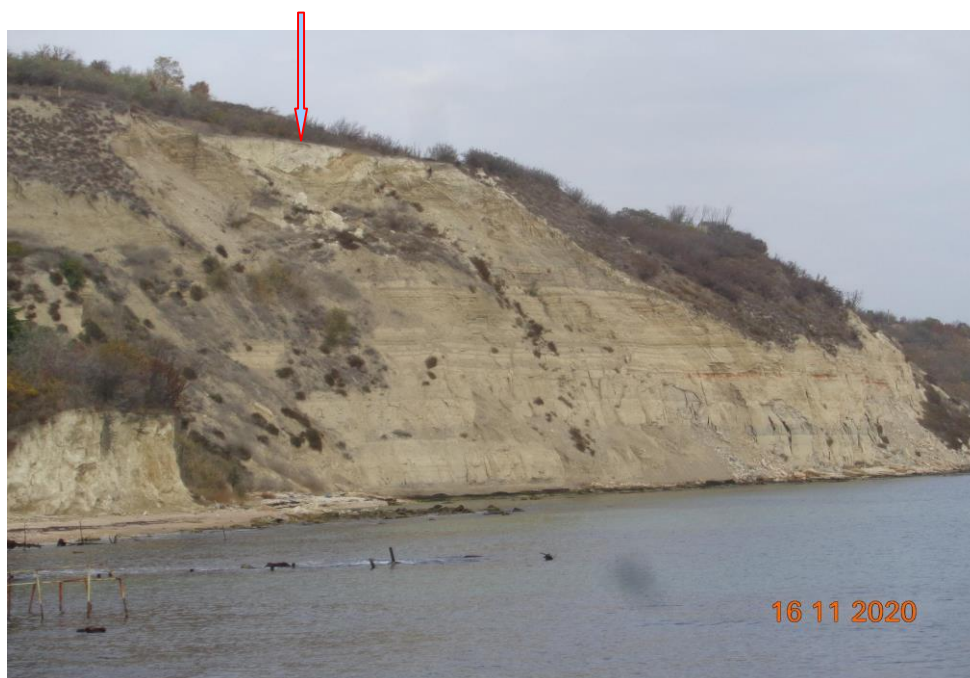
**сваличането от височина**

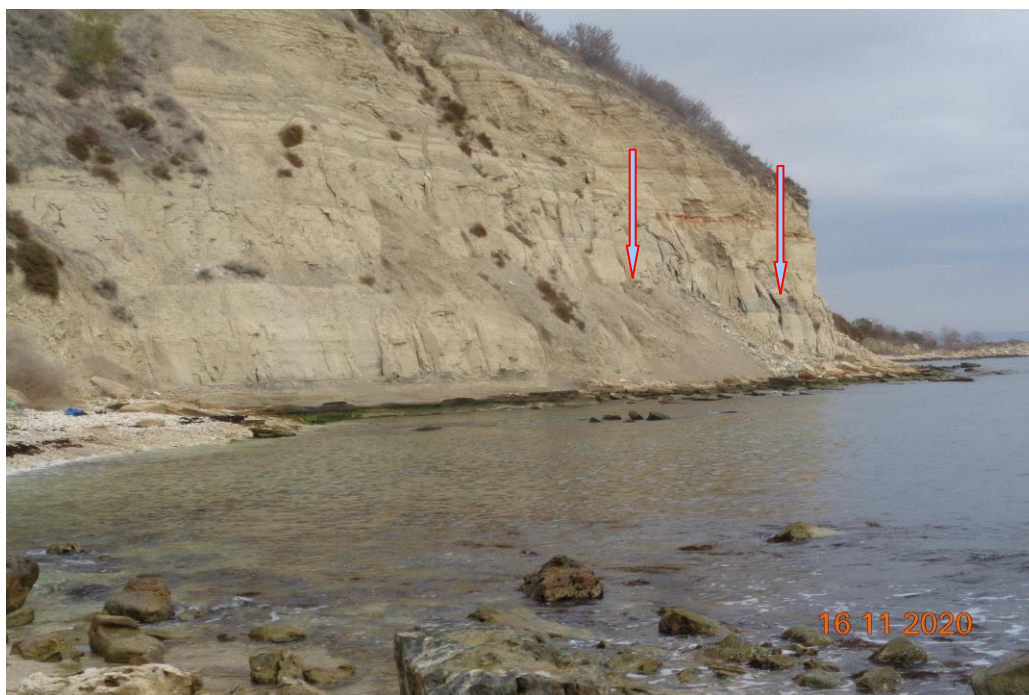
**конуси от деформиран материал и пукнатини на натиск  
в основата на бреговия склон**

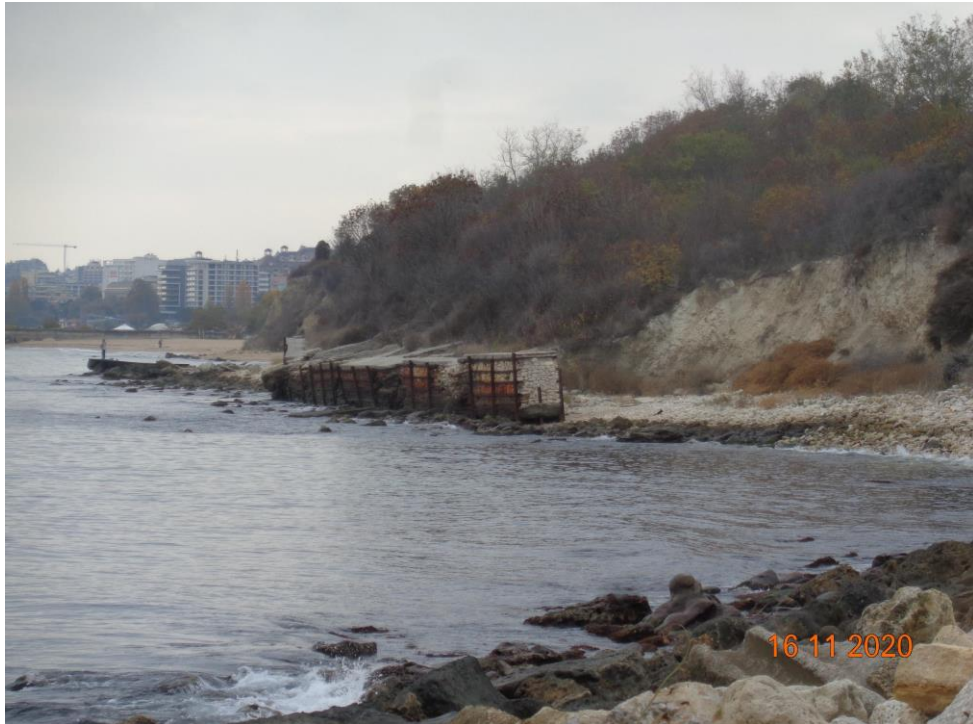
При сегашния оглед (2020 г.) е установено, че стената е напълно отделена от склона и не може да изпълнява ролята си на защита на брега от морската абразия.

**2020 г. - брегозащитната стена**

До момента, на свлачище сп.„Панорама“ не са изпълнявани укрепителни и брегозащитни мероприятия. Липсата на брегозащита определя морската абразия като важен фактор при активизирането на свлачищата.

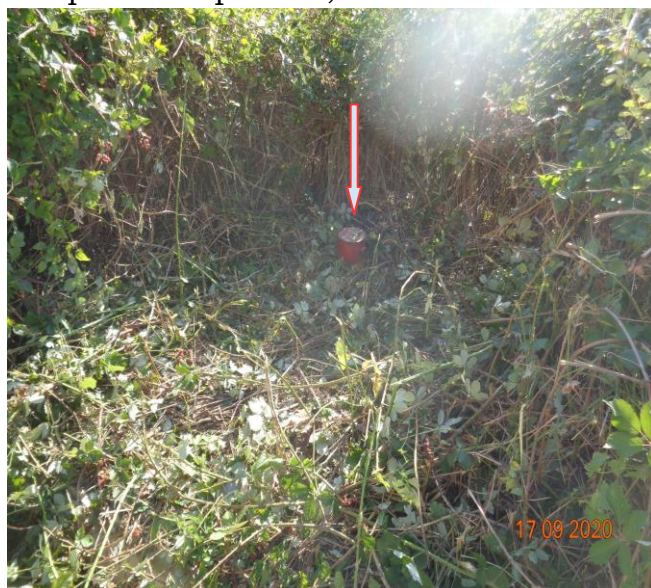
1. Изпълнените тераси и откоси между конструкциите в свлачищното тяло са обрасли с високи треви и капинак. Това изключително затруднява достъпа до елементите на КИС. За достъп до елементите и силовите конструкции са направени просеки, по които е изпълнен визуалния оглед.

**осигурен достъп до пиезومتر 7**

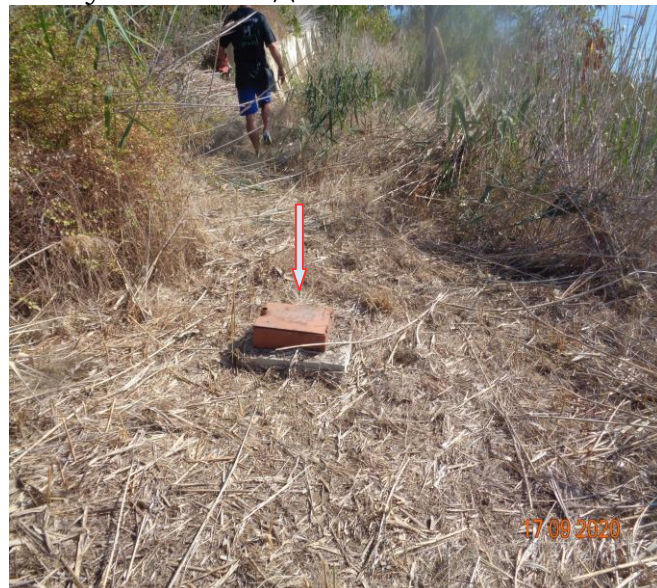
**и ИС 2**

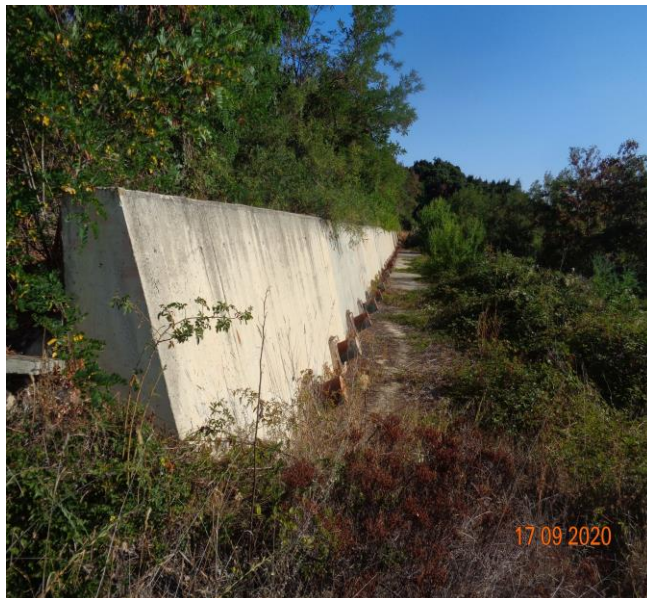
**ПАК2**

3. Видимата част от силовите конструкции е в добро състояние. Капаците на анкерите от ПАК са корозирали, а на места липсват.

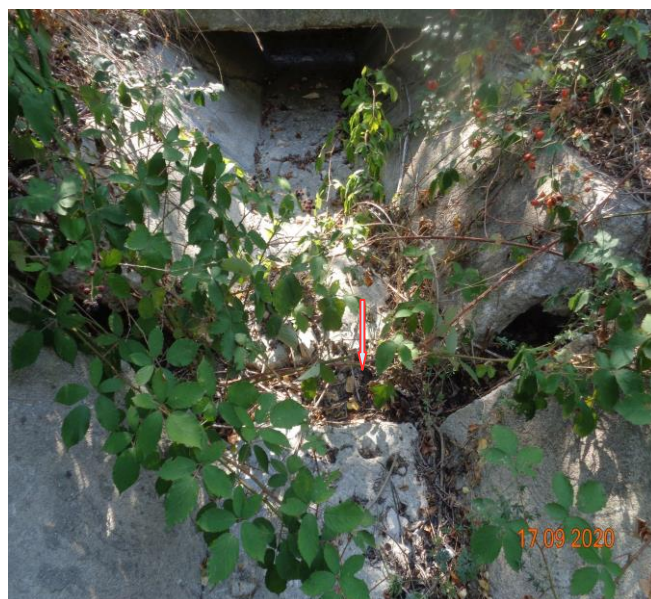
**деформации в монолитния канал**

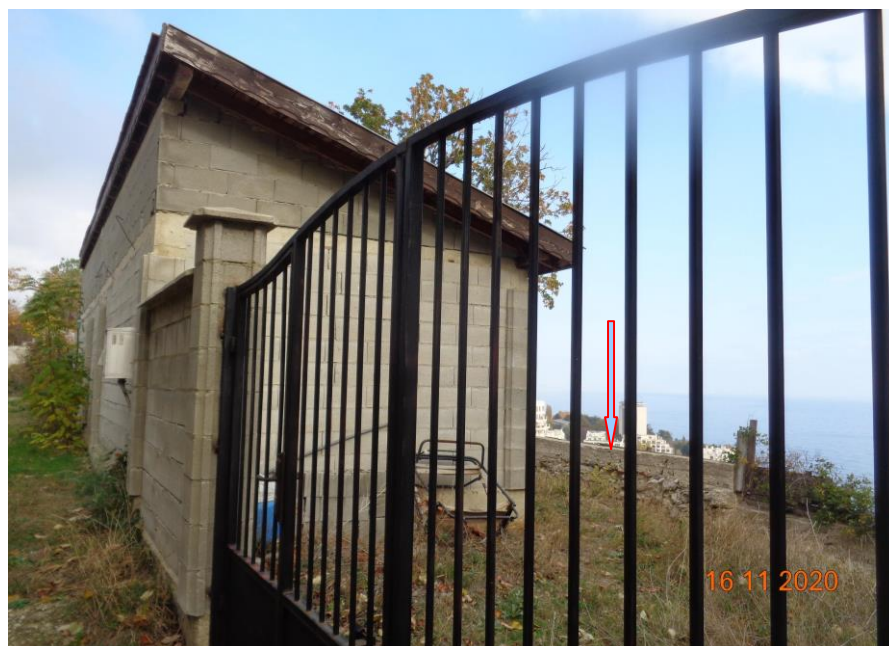
Въпреки това, в някои от парцелите се извършват строителни дейности – те са оградени с нови масивни огради, в един от тях има нова постройка.

**застрояване на ръба на свлачищния отстъп**

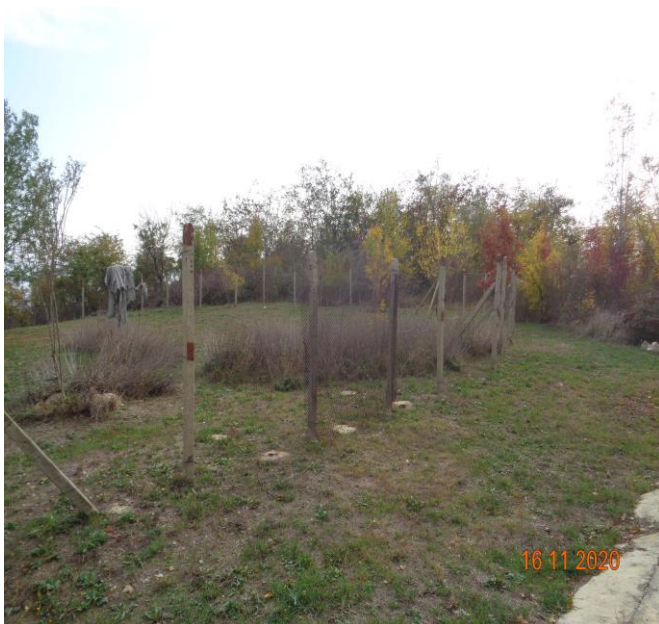
**ограда на частен имот**

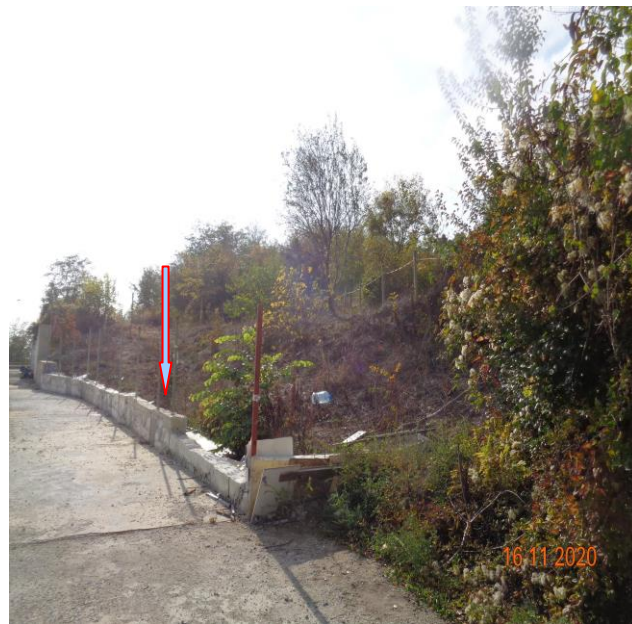
**зидана от собственик стена върху  
ростверка на пилотно-анкерната  
конструкция**

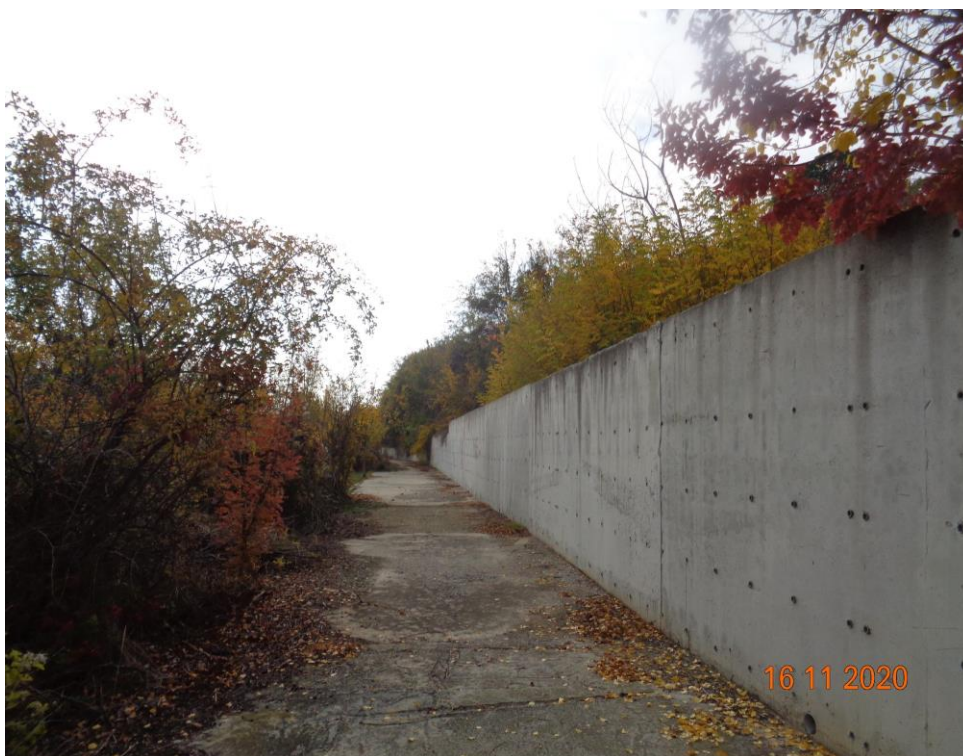
Канавките зад силовите конструкции са запълнени с отпадъци и листа, и не могат да изпълняват предназначението си. На места, върху съоръженията са израстнали къпинови храсти и увивна растителност.

**пилотна конструкция 4**

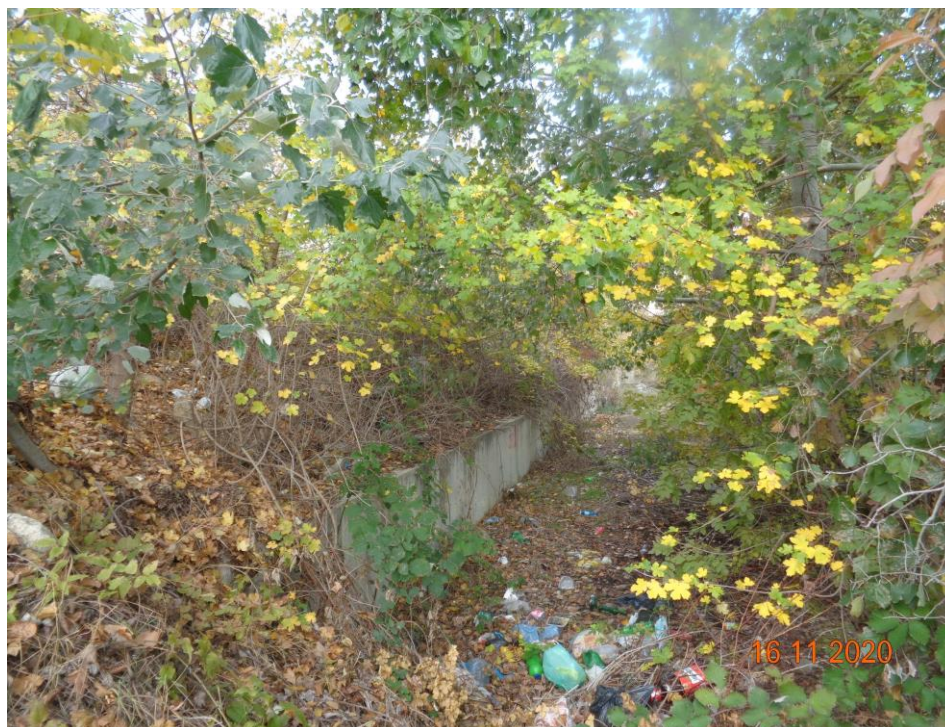
**пилотна конструкция 5**

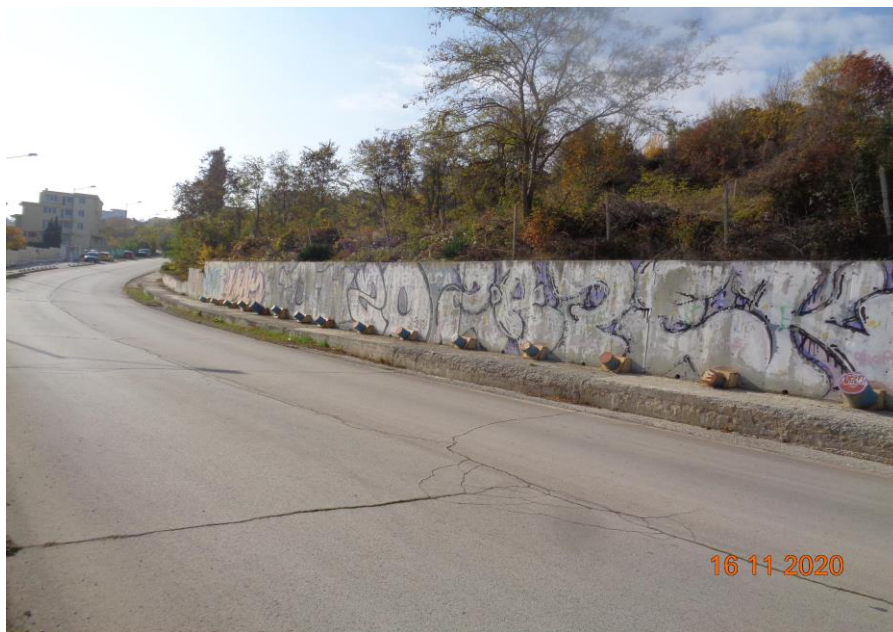
Асфалтовата настилка на път VAR 1082 (бивш IV-90023) не е ремонтирана, спрямо огледа от 2019 г., когато са установени пукнатини, отворени до 1 см по източното пътно платно, в северния край на пилотно анкерната конструкция (изградена западно от пътя). Към момента на огледа, пукнатините са запълнени и обрасли.

**пилотно-анкерната конструкция и пукнатини по пътните платна**

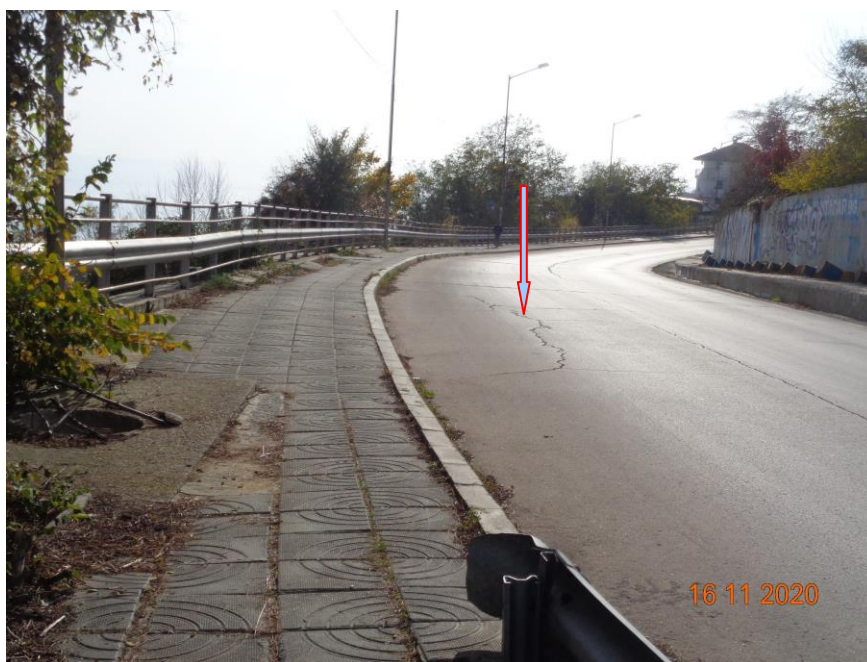
При огледа, по източния тротоар е установена шахта без капак, която крие риск за преминаващите пешеходци.

**пукнатини по източното пътнo платно и крайпътна шахта без капак**

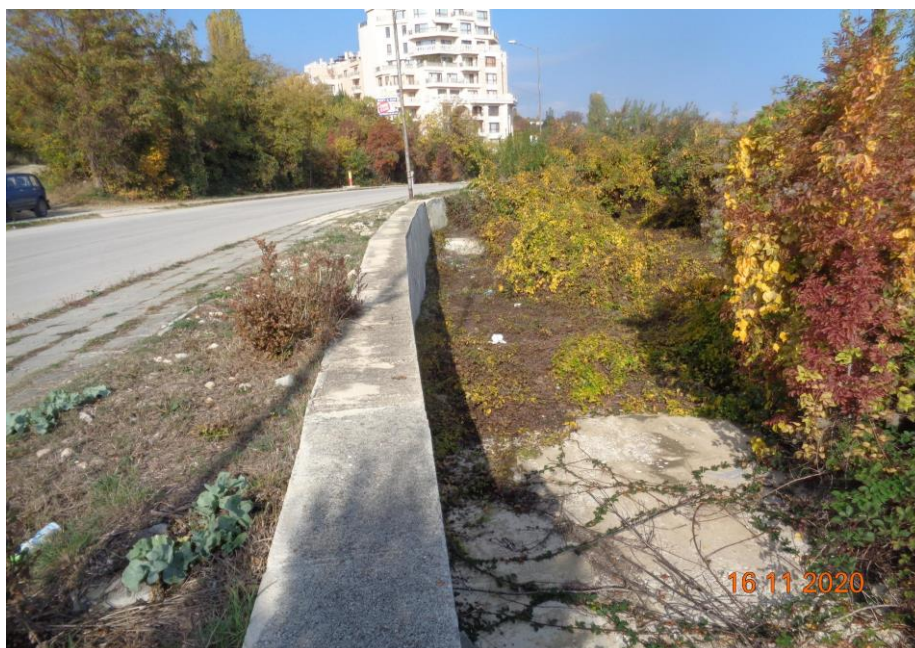
Ростверка на пилотна конструкция 3 (ПК-3), изпълнена под пътя, е обрасла с растителност, на места върху него има изхвърлени битови отпадъци.

**пилотна конструкция 3**

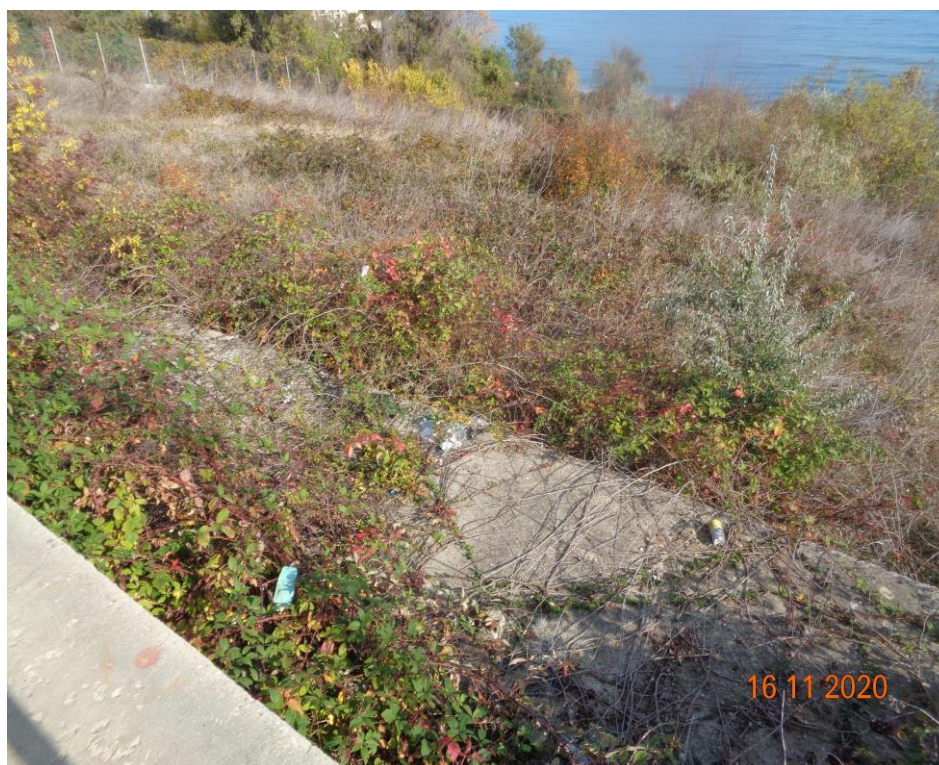
Територията между ПК-1 и ПК3 е трудно проходима. Свлячището е обрасло с високи треви, къпини, храсти, дървета. Има и заградени единични имоти (с възстановена собственост), които са недостъпни.

**поглед от пътя към морето и свлячищното тяло**

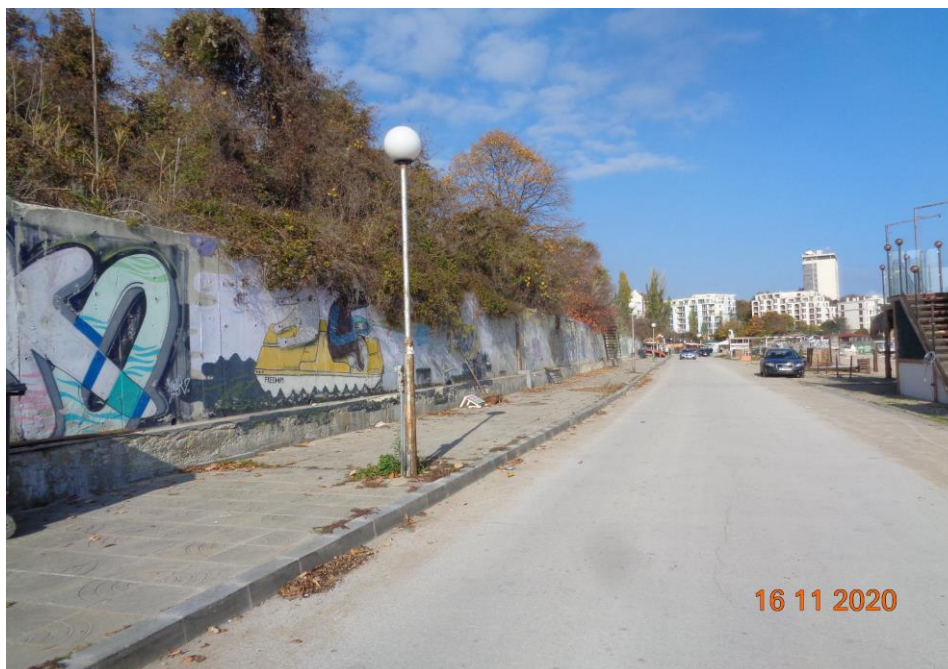
Пилотна конструкция 1 (ПК-1) е в сравнително добро състояние, с изключение на нарушеното бетоновото покритие на подпорната стена на конструкцията.

При огледа от 16.11.20 г. водата е спряла да тече.

**пилотна конструкция 1**

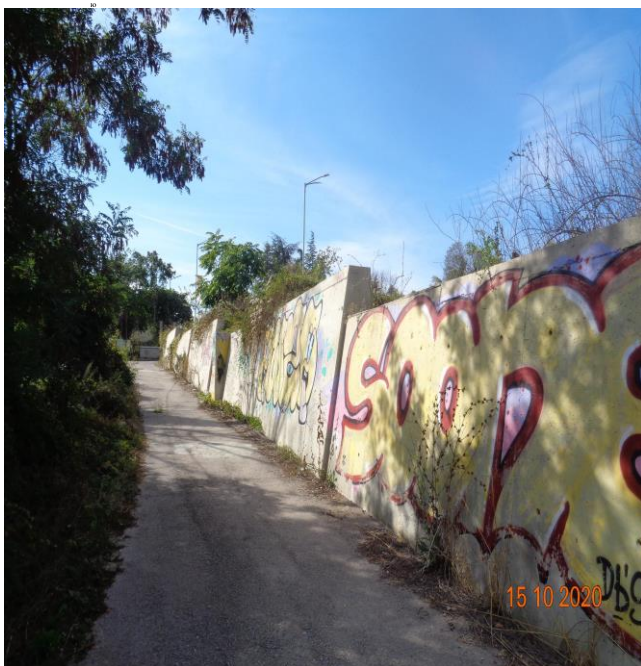
**2.Под път I-9** - пилотните конструкции, разположени пред съществуващата под път I-9 подпорна стена и пред северния вход на съществуващия подлез са в добро състояние.

**подпорна стена и ростверк на  
пилотна конструкция под път I-9**

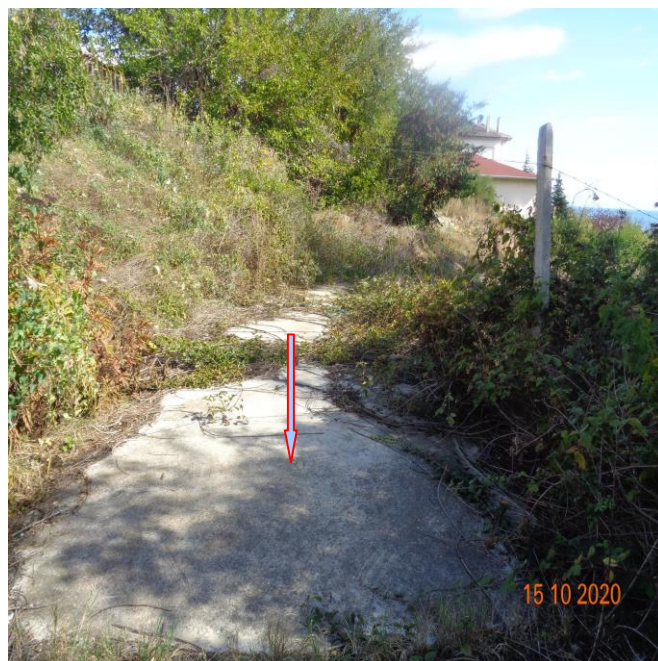
Подлезът също е ремонтиран.

**ростверк на конструкцията  
при северния вход на подзеца**

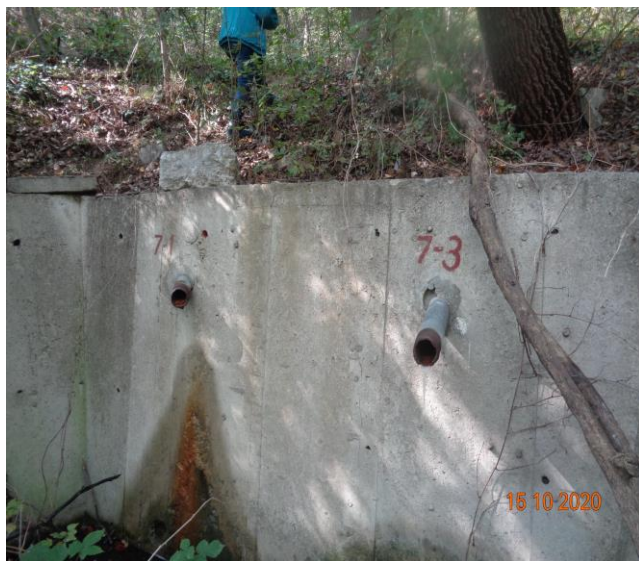
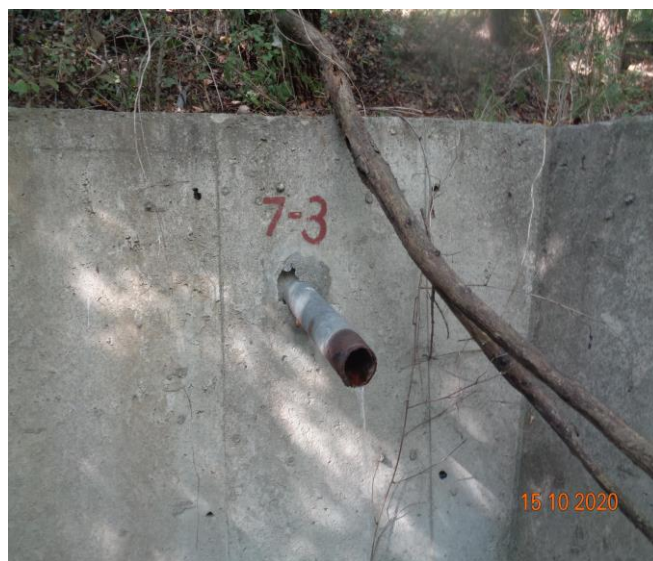
и 7-4, 7-5, 7-6. ХСД 7-1 и 7-3, които в продължение на дълъг период на наблюдение са все сухи. Към момента на огледа текат с дебити съответно: ХСД 7-1 –  $Q = 0.010$  л/сек; ХСД 7-3 –  $Q = 0.025$  л/сек.

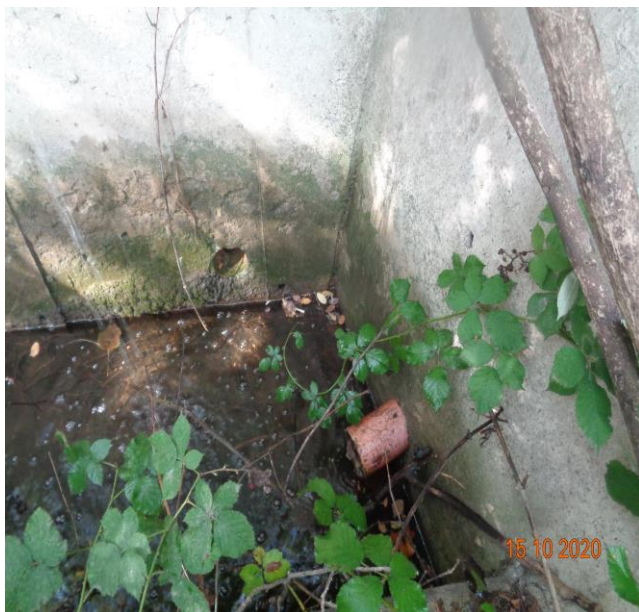
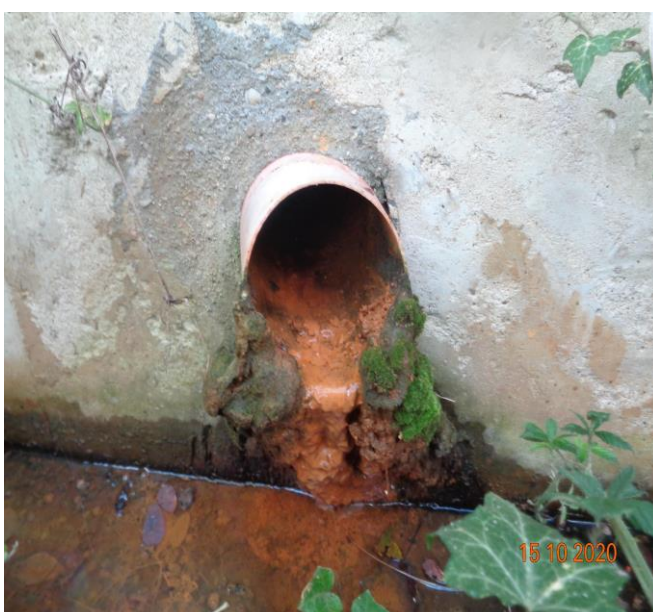
ХСД 7-4, 7-5, 7-6 текат слабо. Около устието на ХСД 7-4, 7-5, 7-6 е изпълнена събирателна шахта-открита, от която чрез изтичало, водата се отвежда до дерето. Към момента на огледа, устието и на трите ХСД и шахтата са затлачени с бигор, кал, изгнила листна маса и имат нужда от почистване.

**събирателната шахта около устието на ХСД 7-4, 7-5 и 7-6**

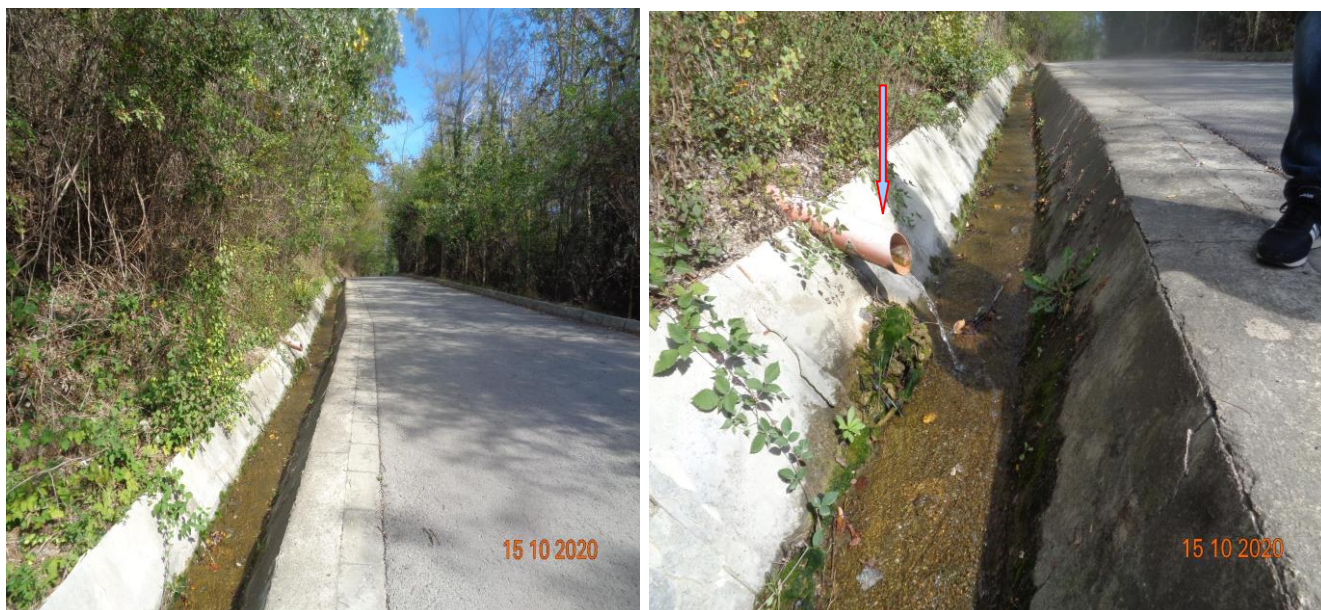
**6. Отводнителната канавка** покрай пътя към Рибарското селище е в добро състояние. Тя е част от отводнителната система на път I-9. В нея са заустени и водите от вертикална шахта 2 /ВШ 2/.

Замерено е количеството вода, което изтича от изтичалото на ВШ-2 – 0.150 л/сек.

**отводнителната канавка покрай пътя към Рибарското селище и изтичалото на ВШ-2**
