# "ГЕОЗАЩИТА" – ЕООД

## ГОДИШЕН ДОКЛАД

по Договор № РД-02-29-52/23.03.2020 г.

**“ПРЕВАНТИВНИ ДЕЙНОСТИ, СВЪРЗАНИ С РЕГИСТРИРАНЕ И МОНИТОРИНГ НА СВЛАЧИЩНИТЕ РАЙОНИ НА ТЕРИТОРИЯТА НА РЕПУБЛИКА БЪЛГАРИЯ, НА РАЙОНИТЕ С ЕРОЗИОННИ ПРОЦЕСИ ПО ДУНАВСКОТО КРАЙБРЕЖИЕ И РАЙОНИТЕ С АБРАЗИОННИТЕ ПРОЦЕСИ ПО ЧЕРНОМОРСКОТО КРАЙБРЕЖИЕ В ОБЛАСТИТЕ: ДОБРИЧ, ШУМЕН, ВАРНА, БУРГАС, СЛИВЕН И ЯМБОЛ”**

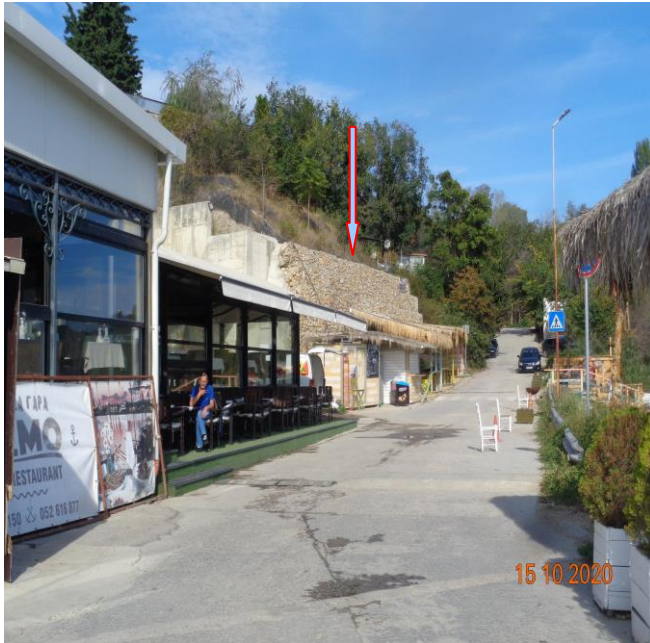
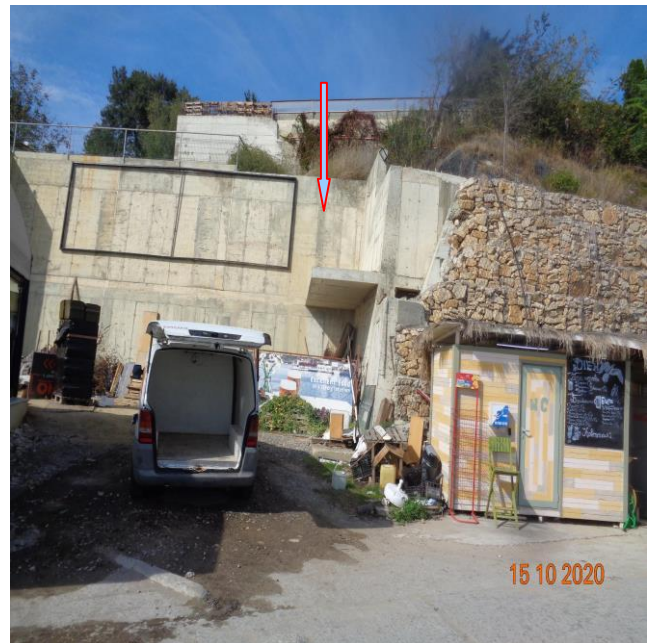
**стена от габioni пред свлачище VAR 06.10135-05-11 и стена от бетон, изградена в съседен имот**

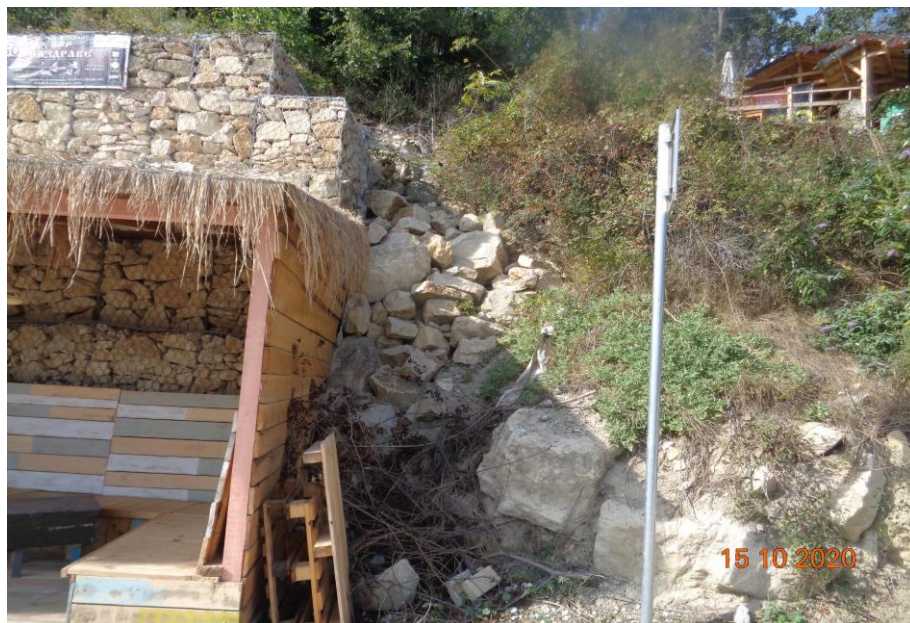
Свлачище VAR 06.10135-05-10 /посока Евксиноград/ не е изцяло укрепено.

**северен край на стената от габioni и неукрепеното свлачище VAR 06.10135-05-10 в съседство**

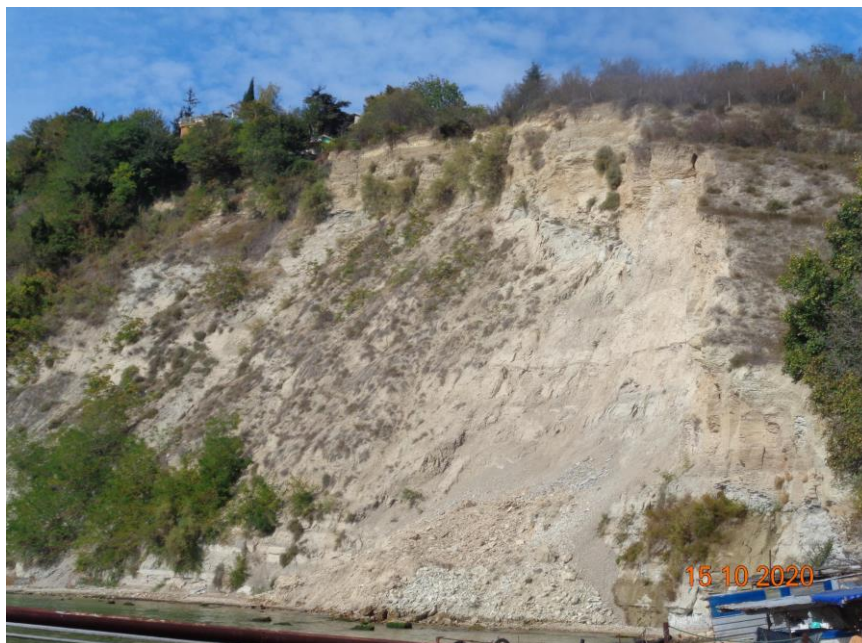
Към момента, по този склон е проявен свлачищно-срутищен процес. Във височина се виждат свежи язви от обрушен скален материал, над които се оформят неустойчиви скални козирки. В подножието на склона, в конусовидна форма, са натрупани свлечените земни маси.

**локално свличане по крайбрежния склон югозападно от буна 109**

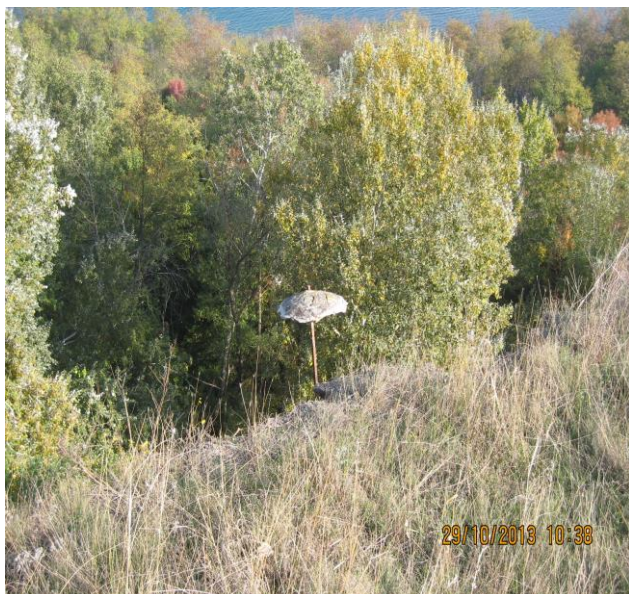
2013 г. – репер от наблюдателната мрежа стърчи в свлачищния отстъп

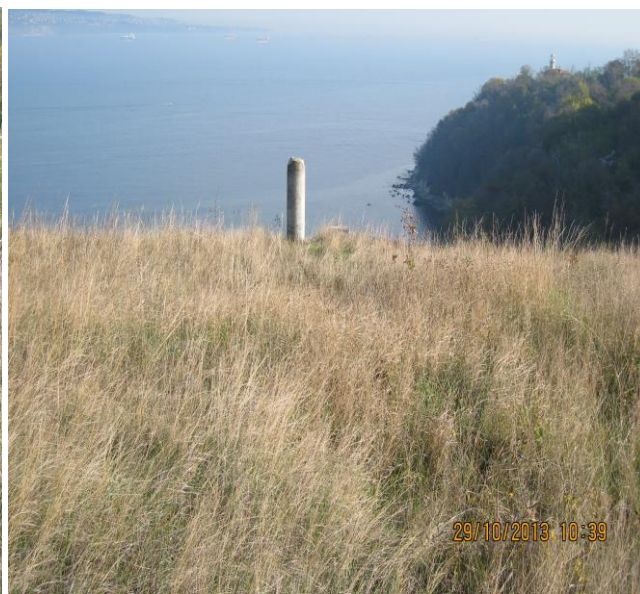
2013 г. – Опорен блок (ОБ) от реперната мрежа е на ръба на свлачищния отстъп

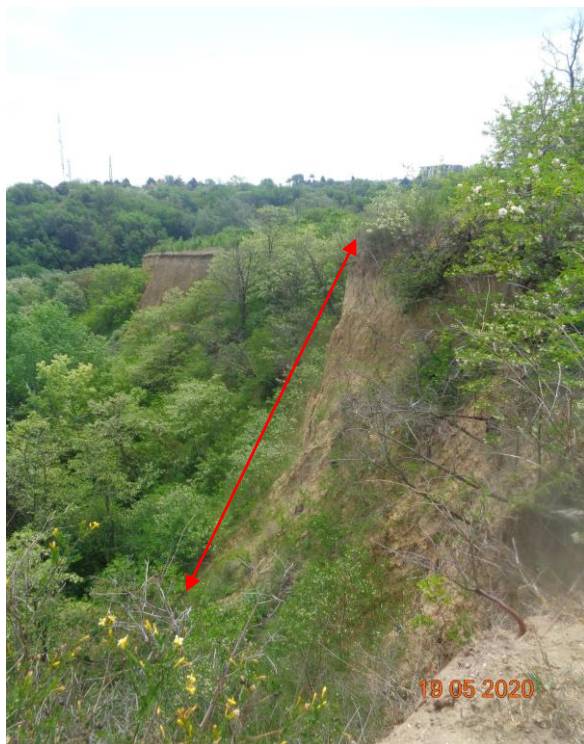
2020 г. – свлачищен отстъп

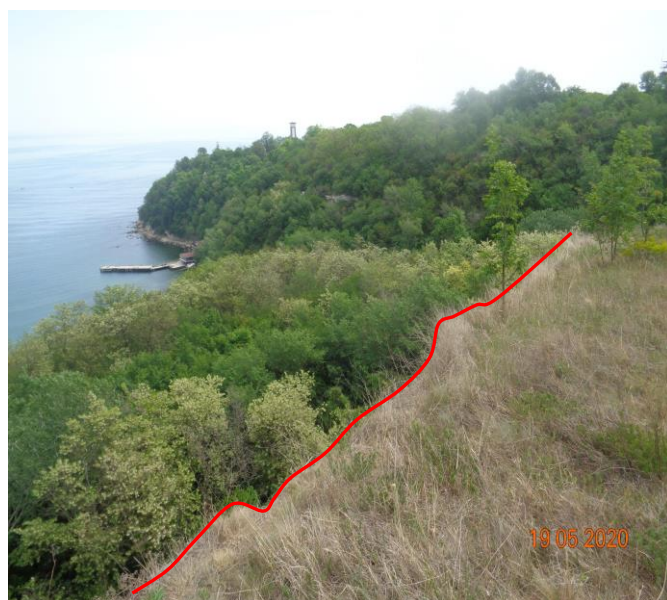
е увеличила, но затова, че отстъпът е навлязъл навътре в сушата, може да се съди по липсващите опорен блок (ОБ) и репер, част от геодезичната реперна мрежа, които при предишен оглед от 2013 г. се намират на горния ръб на отстъпа.

2020 г. – ръб на свлачищния отстъп-геодезичния репер и ОБ-то ги няма

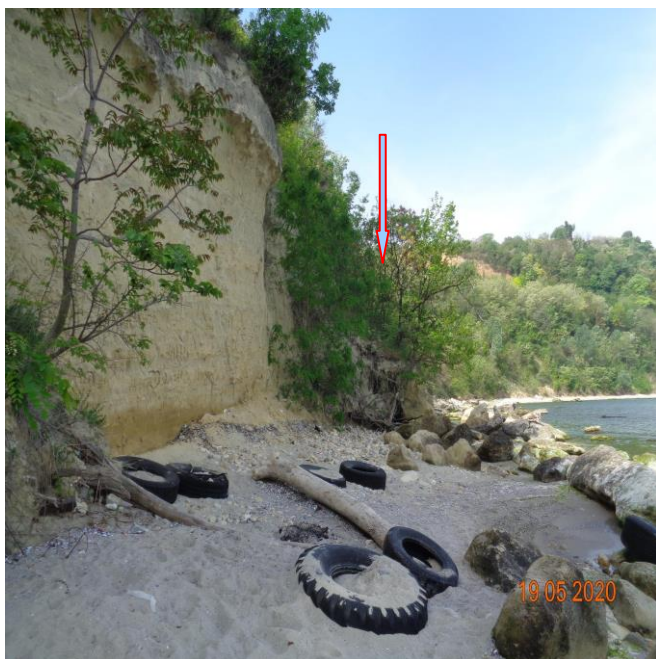
• В участъка между съществуващия мостик и голямото овражно дере, в подножието на клифа, от срутване или ерозионно-абразионна дейност, е проявено свлачище VAR 06.10135-42. По плажа са натрупани валуни, чакъли и скални блокове с размери до 2-4 м.

**скално обрушване по клифа - VAR 06.10135-42**

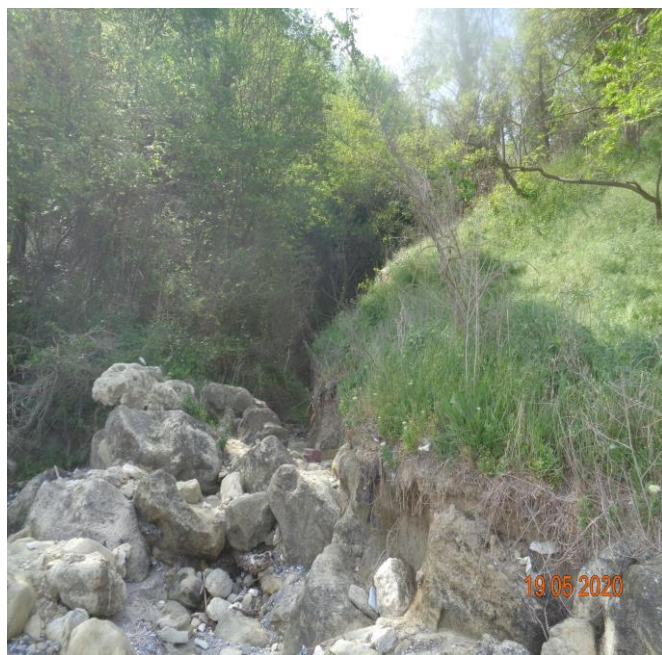
В плажната зона излиза и устието на голямото овражно дере. Прави впечатление, че устието е силно стеснено, което означава, че земните маси от свлачището го притискат и затрупват. Пред устието са натрупани скални блокове, които са придвижени по дерето от поройни води.

**скално натрупване при устието на дерето**

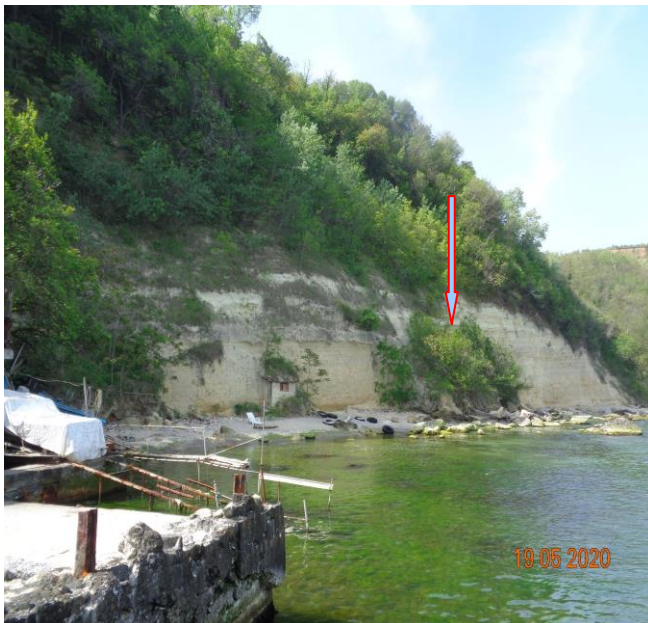
**участъка между мостика и овражното дере**

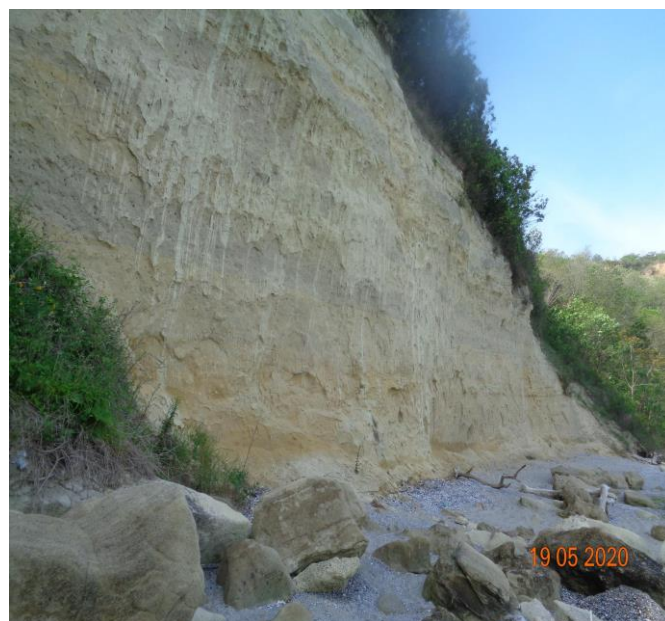
*Клифът* е с височина до 8.0-10.0 м, изграден от пясък, прослоен от маломощни скални и полускални прослойки от пясъчник. В основата на клифа се наблюдават насипни конуси от протекъл пясък. В момента на огледа не се наблюдава дрениране на води по клифа.

**вертикален откос на клифа, изграден от от пясъци**

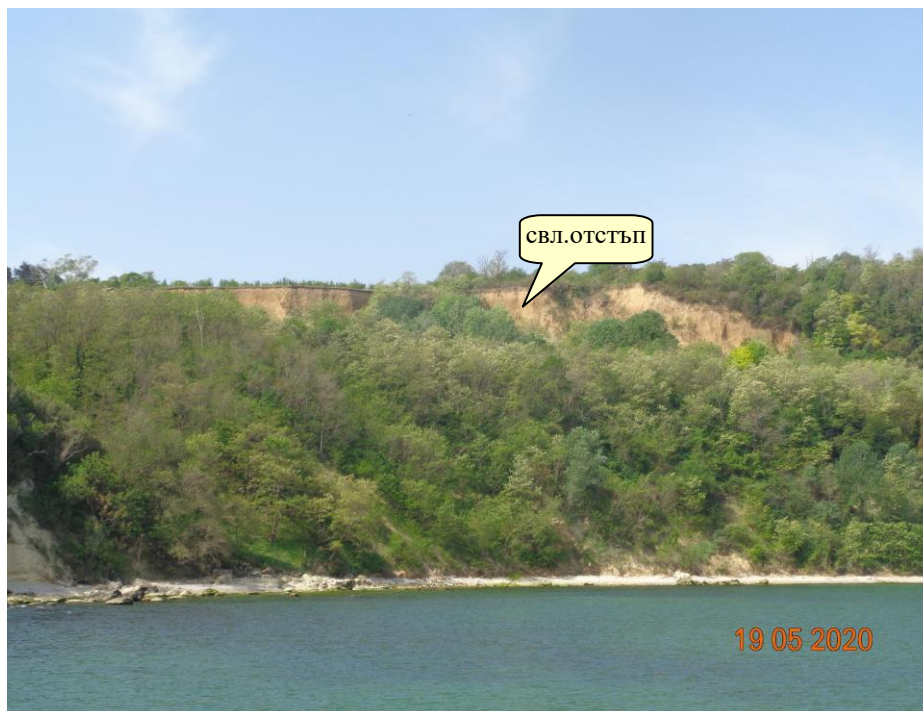
**свлачище VAR 06.10135-11-поглед от морето**

1. Да се изпълнят ППР и се приеме обща укрепителна схема.
2. Да се изгради наблюдателна мрежа за следене динамиката на процесите.

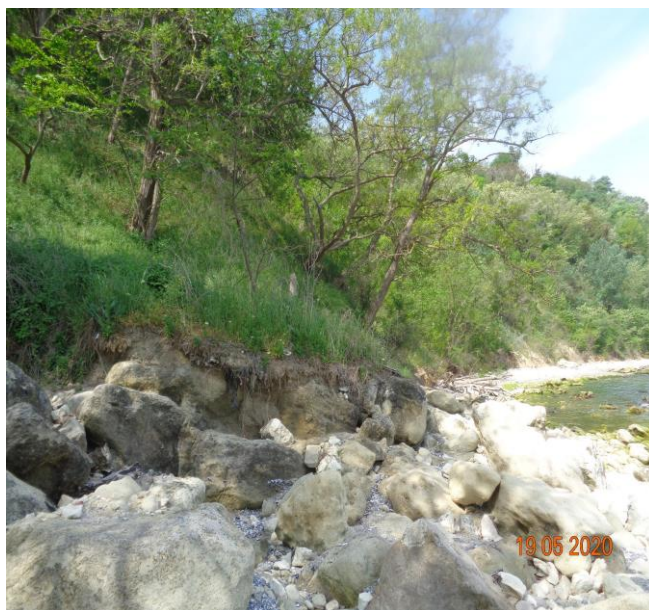
**десен борд на свлачище VAR 06.10135-11- при устието на овражното дере  
наклонени дървета**

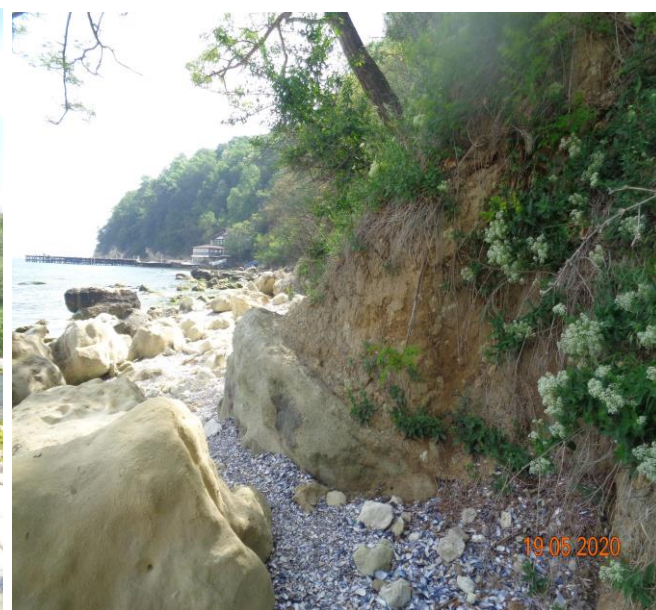
**валово издигане на пластовете**

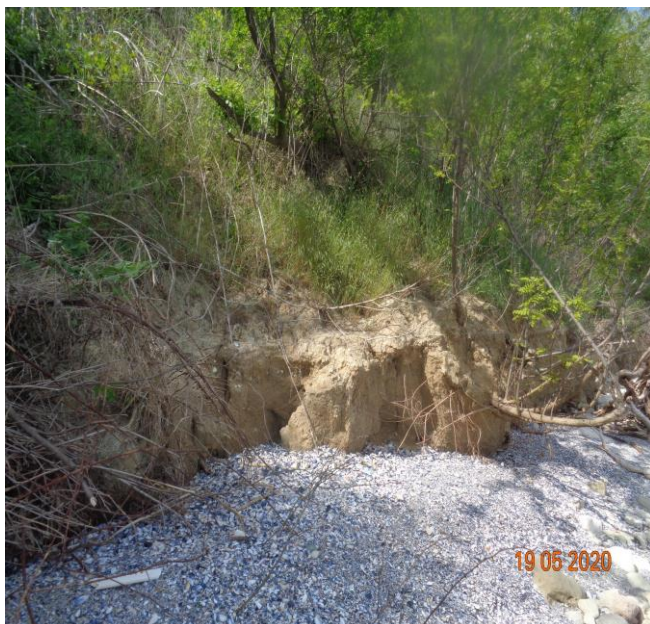
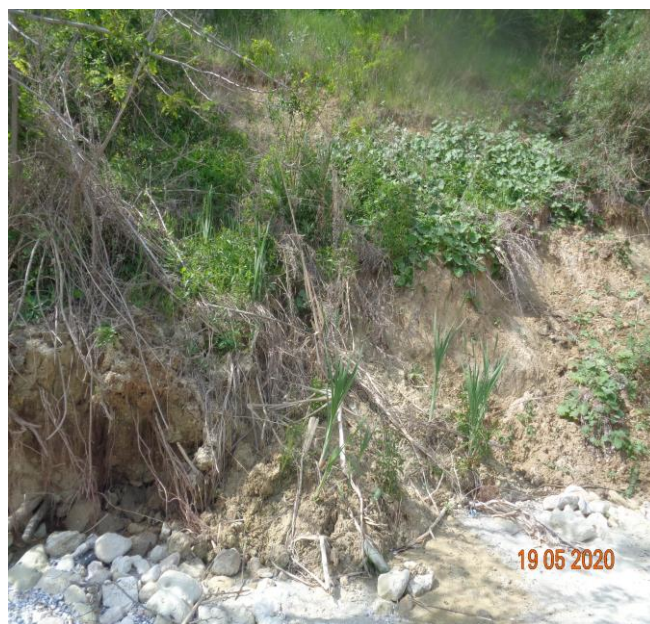
**свлечени земни маси върху плажната ивица**

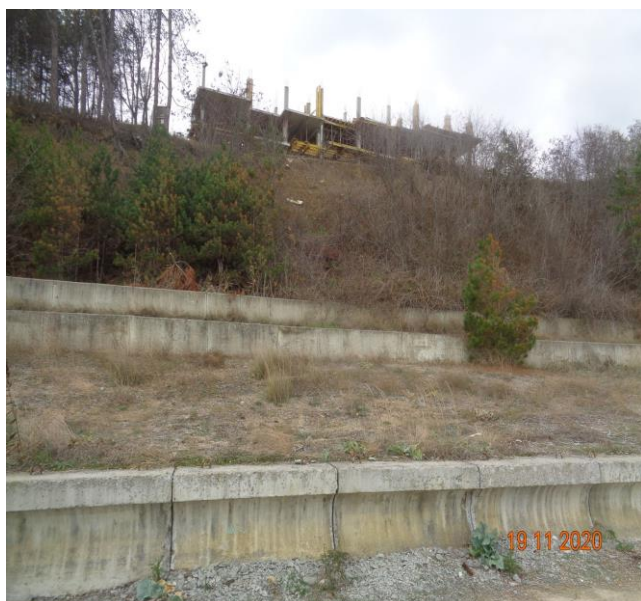
**VAR 05.07598-03**

1. В свлачища с регистрационни номера VAR 05.07598-03 и VAR 05.07598-04 са изпълнените укрепителни мероприятия - брегоукрепителна дамба, бетонови стъпаловидни стени, укрепващи мрежи и др. Те изпълняват предназначението си. Няма признаци за активни свлачищни процеси.

Брегоукрепителната дамба се нуждае от частични ремонтно-възстановителни работи по бетонното покритие на участъци от парапета, настилната и вълнобойните стени.

**укрепителни мероприятия**

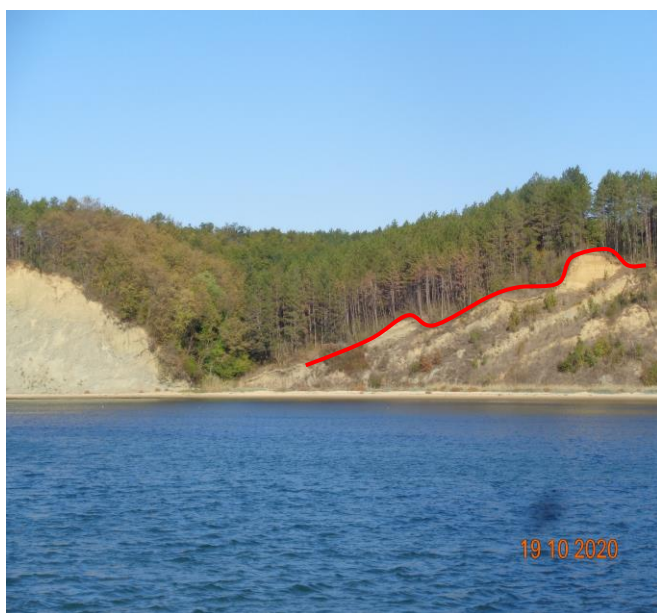
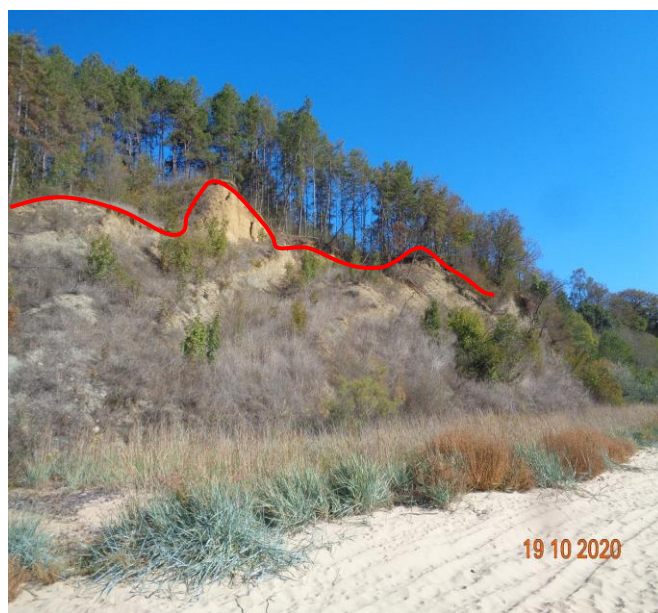
2. В свлачище с регистрационен номер VAR 05.07598-02 не са изпълнявани укрепителни мероприятия. В резултат на оформената пясъчна ивица, крайбрежния откос е предпазен от морската абразия и видимо свлачището изглежда затихнало. Може да се приеме за потенциално.

**десен борд и горна граница на свлачище 4 (VAR 05.07598-02)**

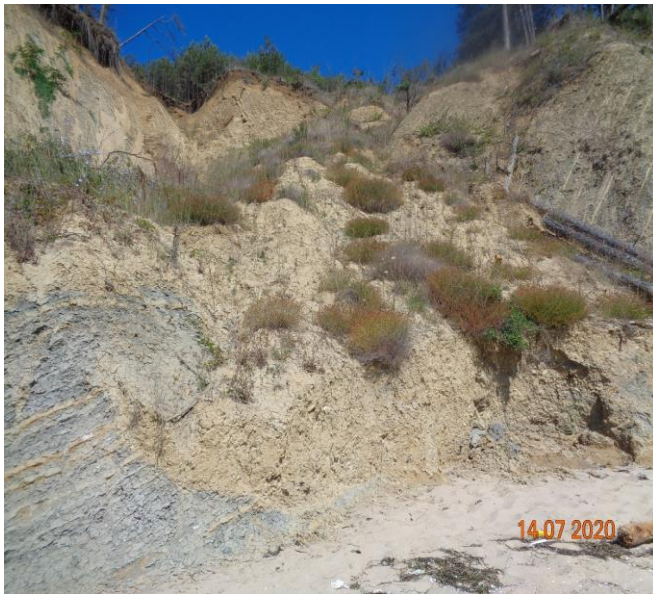
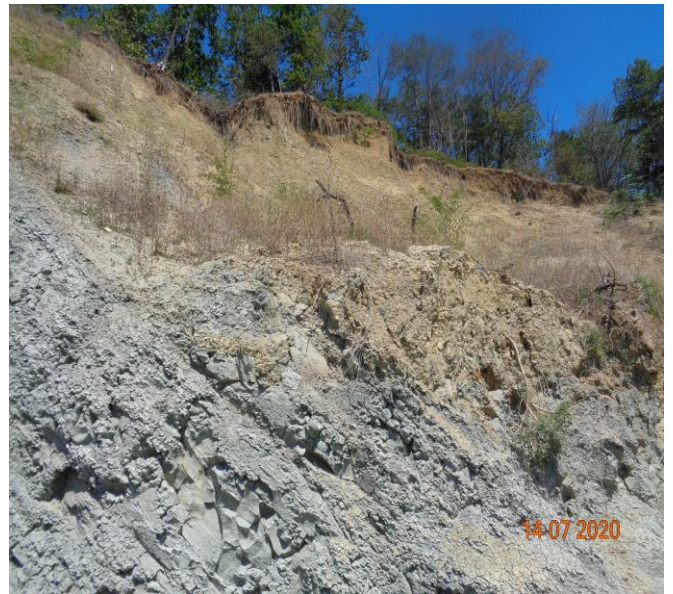
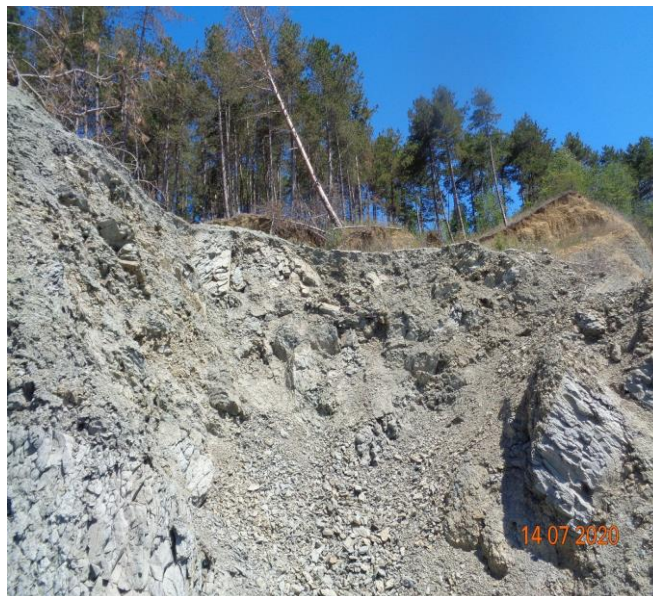
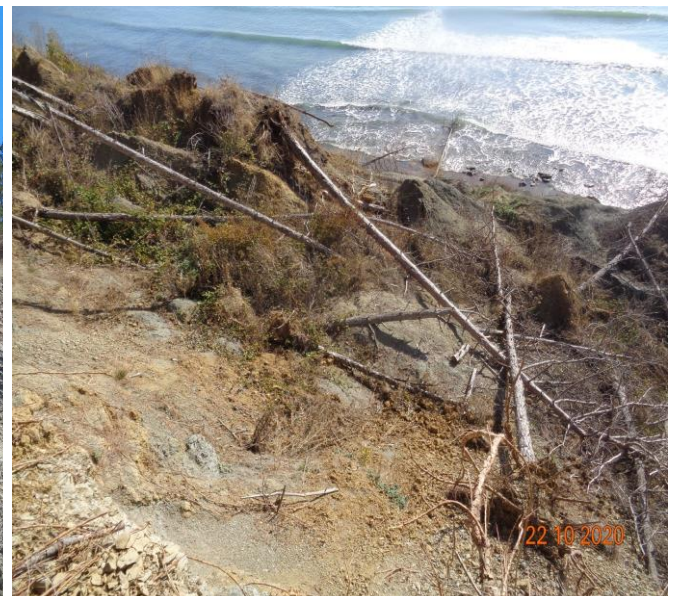
3. В останалата част от крайбрежната ивица свлачищните, срутищните и изветрителните процеси са активни. Има ново възникнали локални свлачища, старите са разширени. Локалните свлачища са със средна ширина 30-40 м и дължина до 20-25 м. Обхващат крайбрежния откос по цялата му височина. Има зони, в които по пукнатини са отцепени земни маси във височина. Откъсването и падането им е мигновен процес и особено опасен за преминаващи хора по тясната плажна ивица.

**новопроявени свлачища по крайбрежния склон**

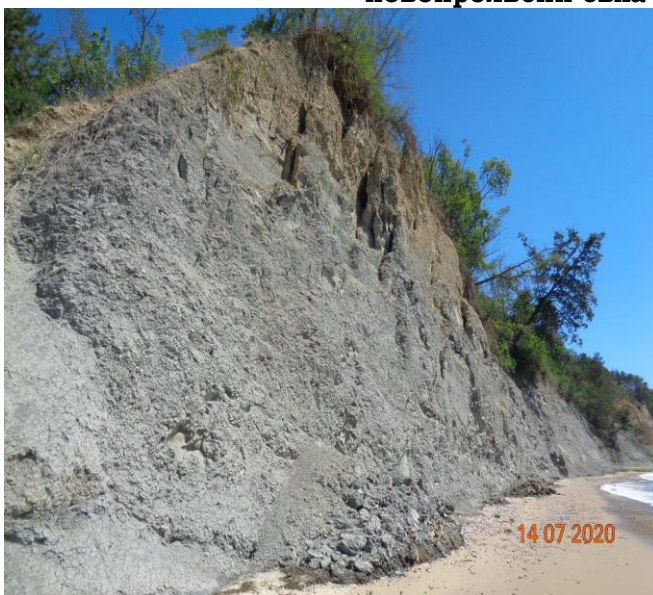
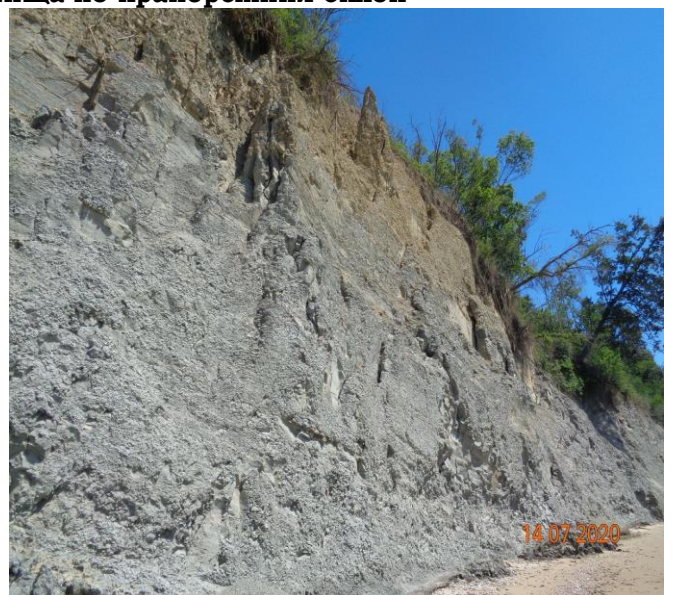
**отделени по пукнатини земни маси**

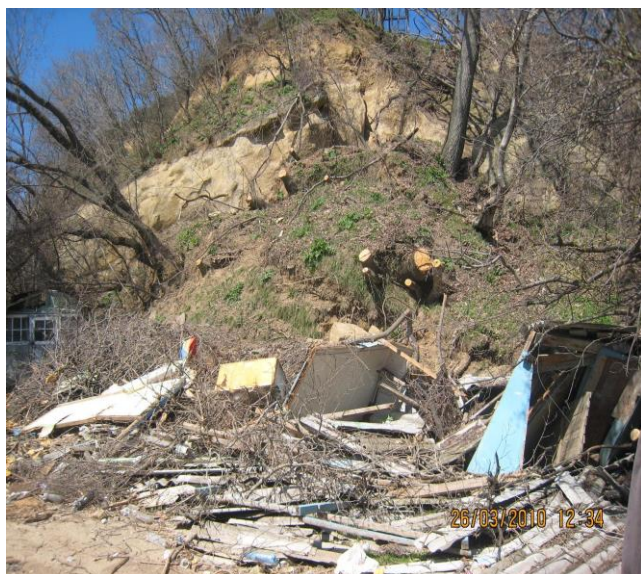
**26.03.2010 г.**

В резултат основно на водонасищане от повърхностни води се е проявило срутище-свлачище от големи скални късове. Засегнатия участък има ширина около 30 m и дължина около 20 m. При активизирането му са разрушени две рибарски бараки. На място са дадени указания за преместване на рибарските бараки, които са застрашени от такива процеси.

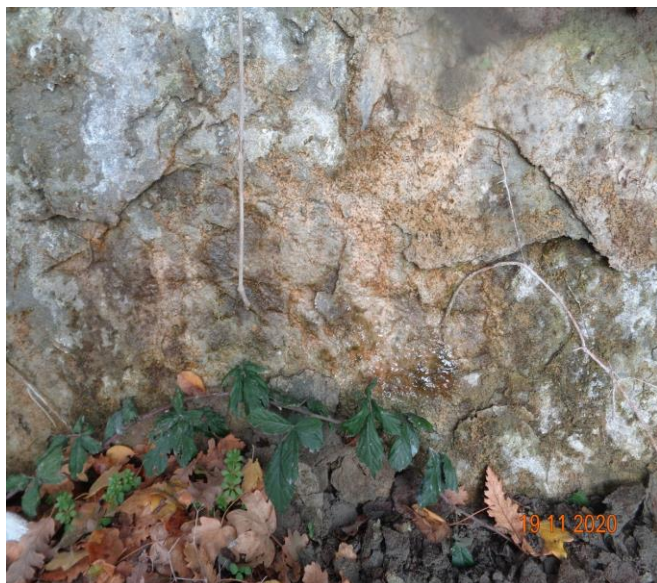
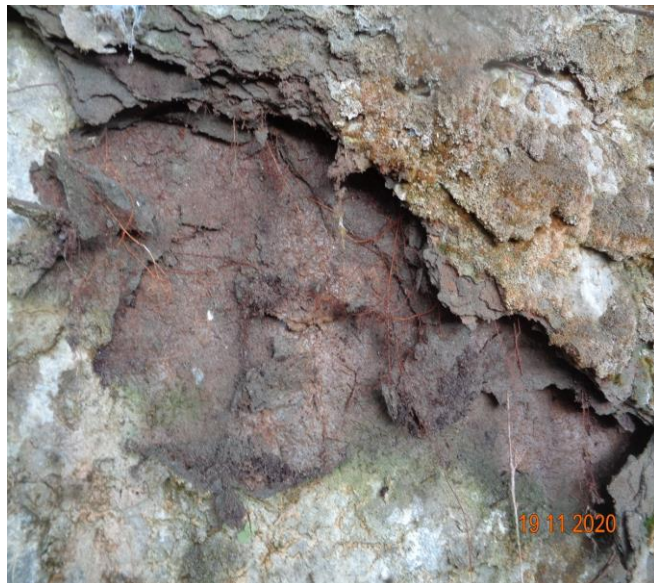
4. След свлачището по откоса се ракрива пясъчник с глинесто-варовита спойка, в който по пукнатини дренира слабо вода. В резултат пясъчника се разпада до пясък.

**дрениране на вода в пясъчник по откоса**

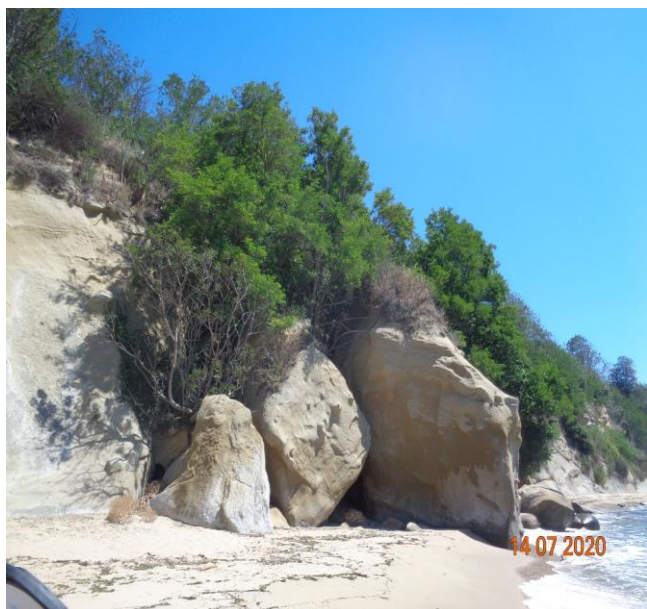
5. На около 35 м източно от края на регистрираното свлачище-срутище в пясъчната ивица има големи скални блокове пясъчник с размери 2.0/3.0/2.0 м. Установено е второ срутище-свлачище, чиято ширина, измерена по плажната ивица е 55 м. Дължината, по посока на движението е около 20 м.

**14.07.2020 г.-скални блокове на плажа**

За запазване стабилитета на свлачището и безопасността при ползване на плажната ивица в района е необходимо да се изпълнят укрепителни и/или защитни мероприятия.

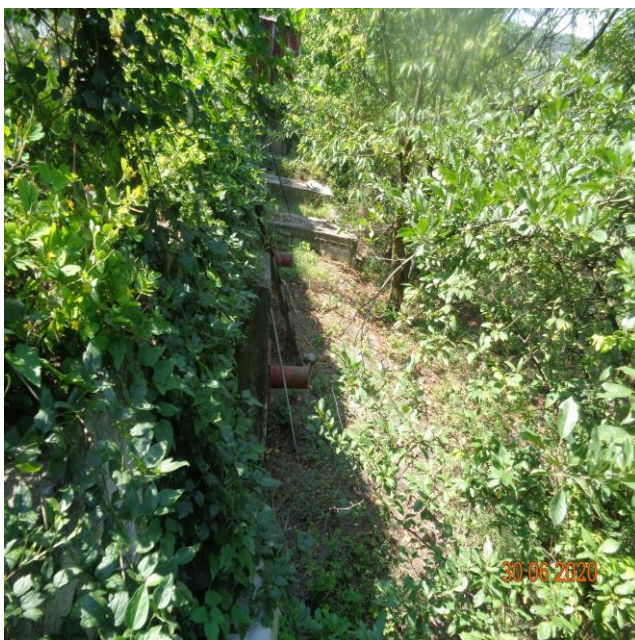
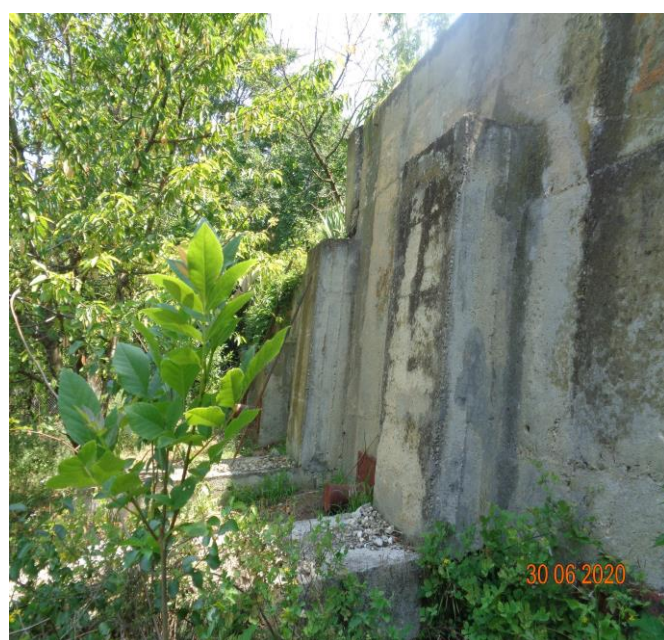
Съоръженията имат нужда от поддръжка. Металните капаци на анкерите са корозирали. На места, конструкциите са с нарушено бетоново покритие от системно изтичане на повърхностна вода или вода, с която се поливат градините на собствениците на имотите – в повечето случаи конструкциите се използват за терасиране на стръмните терени.

**сн.1,2 - силови укрепителни съоръжения**

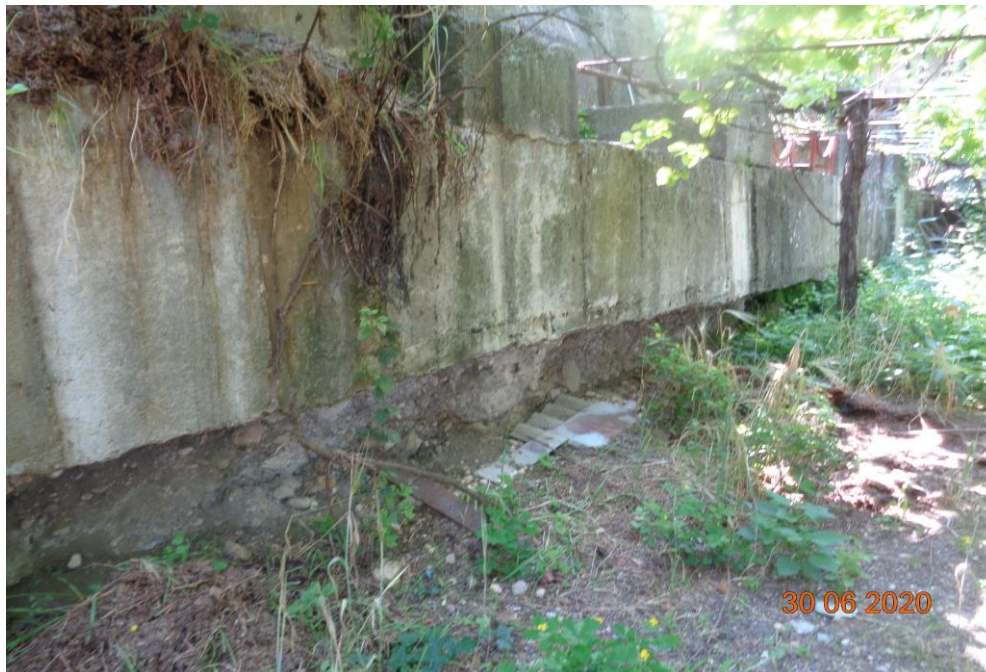
Пред конструкцията се вижда потъване на терена с 40 до 60 см, оголване основата на ростверка в участък с дължина около 10 м и оголване на единични пилоти.

**сн.3 – оголване основата на ростверка**

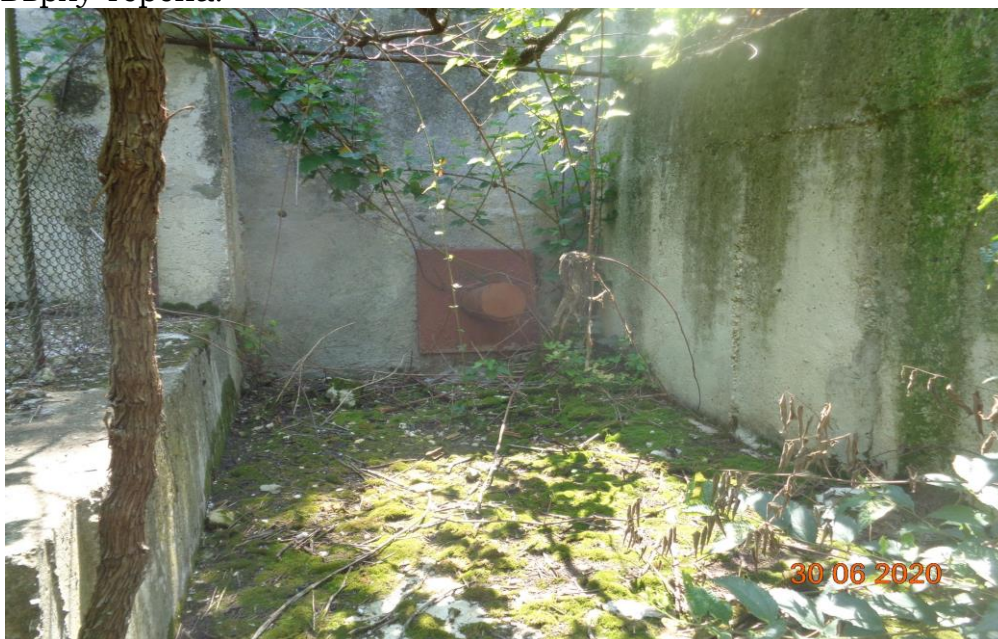
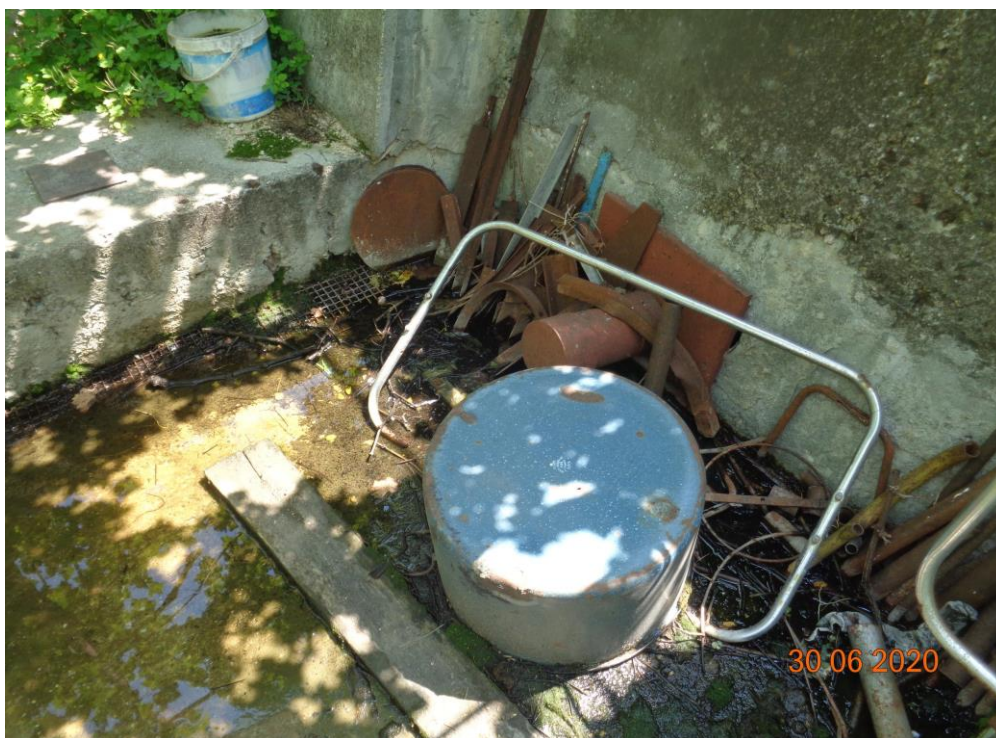
Има видими белези от задържане и разлив на много вода по конструкцията – бетона е силно зеленясал, върху ростверка има оформено заблатяване. Над конструкцията има зеленчукова градина, по конструкцията - клетки на животни /кокошки, зайци/, пред нея – насипване на тор и други животински и растителни отпадъци.

**сн.4,5 – заблатяване по пилотно-анкерната конструкция в имота „Овеч“ 10**

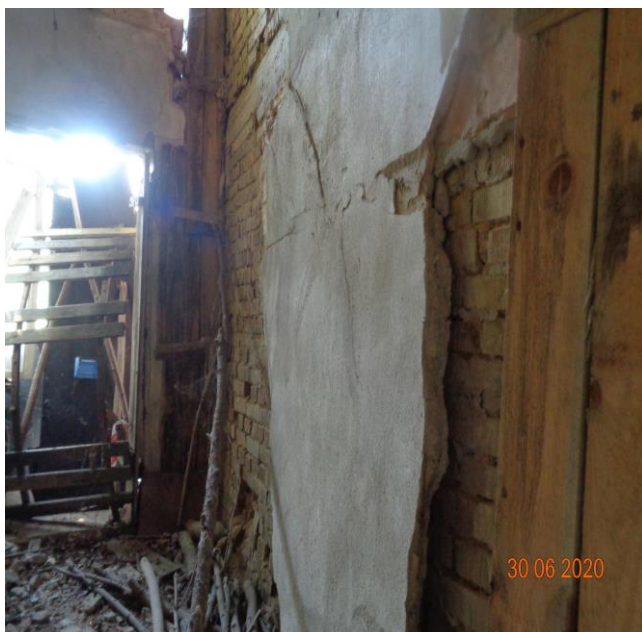
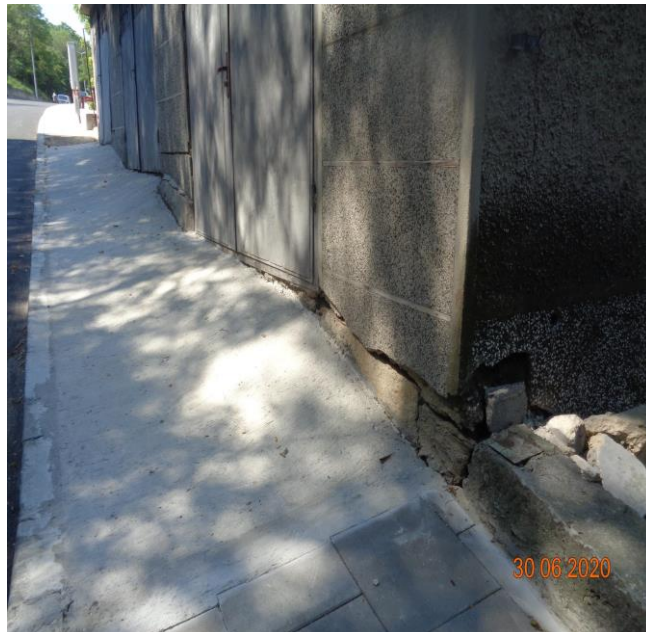
**сн.9,10 – нарушения в сутерена /ляво/ и по гаражите  
видни нарушения по първи етаж - отвън /ляво/ и вътре**

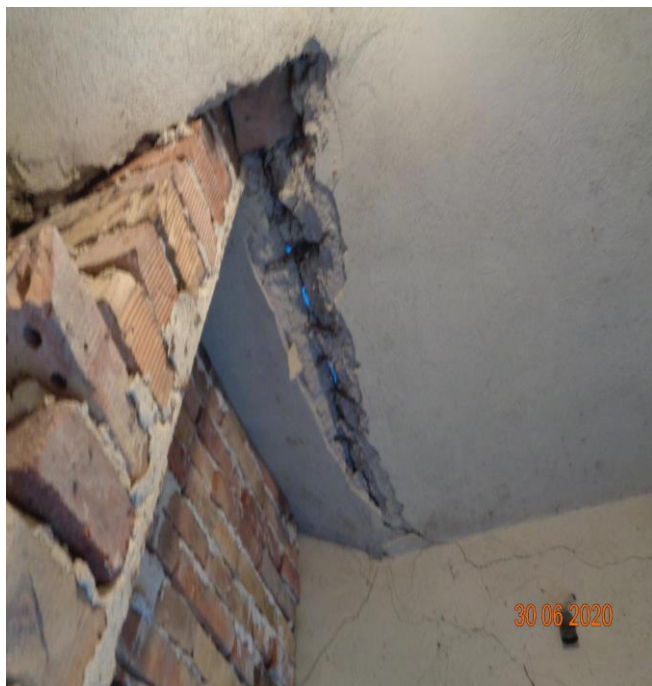
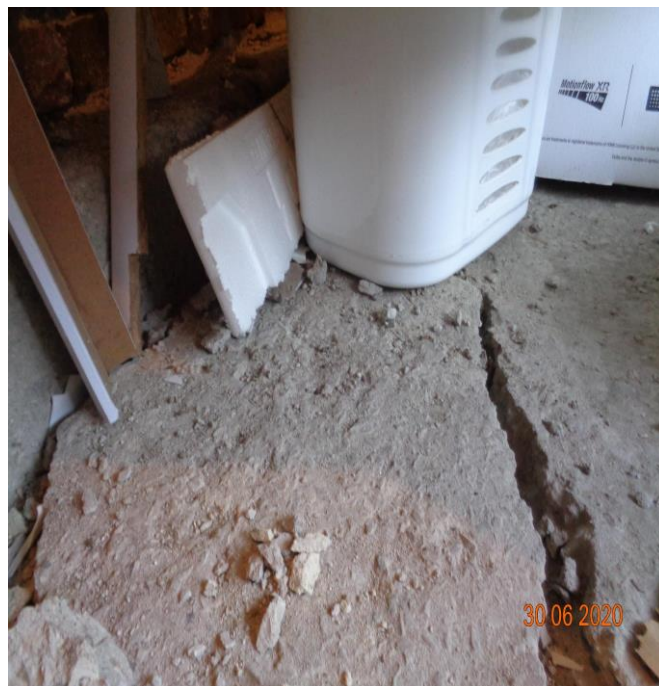
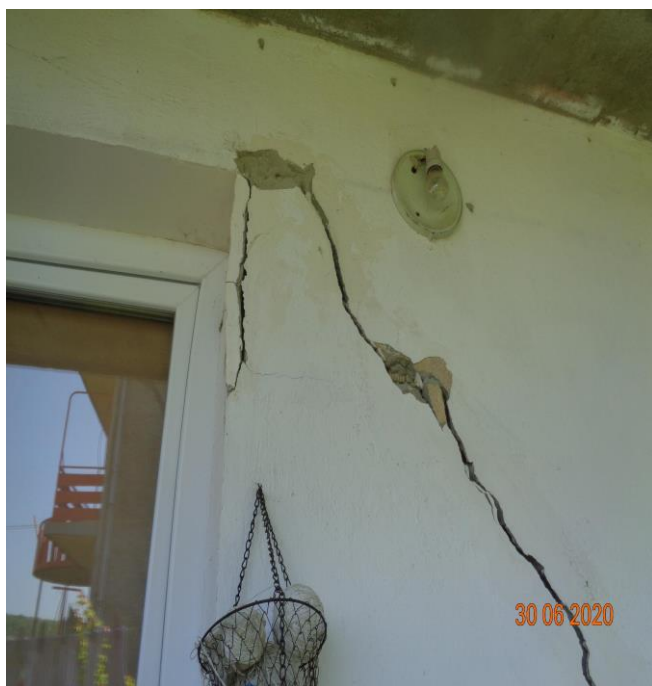
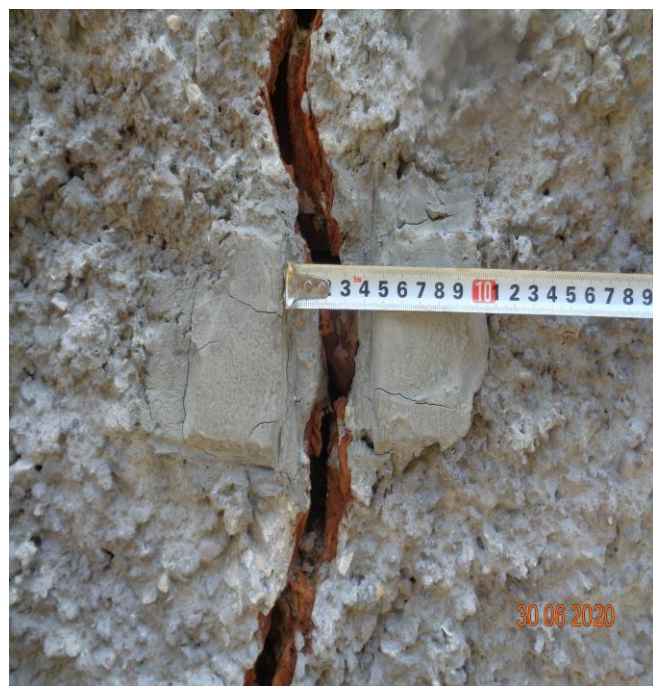
**сн. 11, 12, 13 и 14**

Повече потъва предната /западна част/ на сградата. Пукнатините в тази част са по-отворени /снимки 11,12,13,14/.

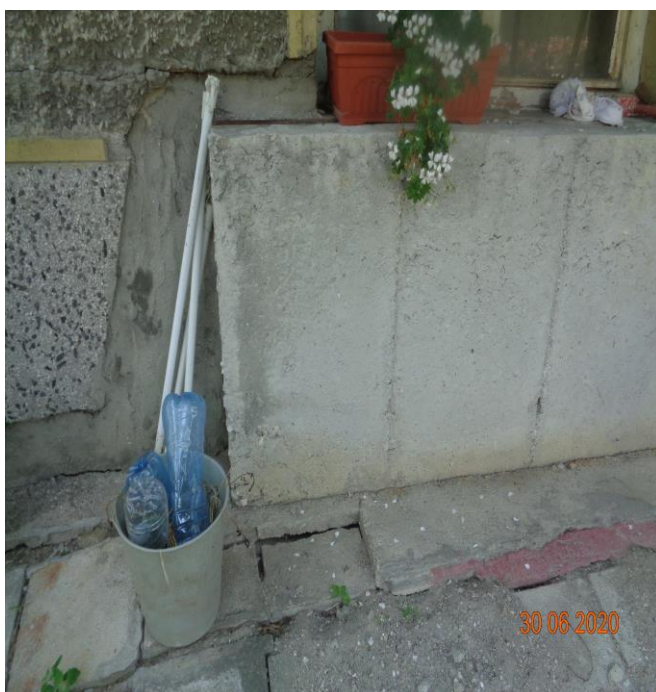
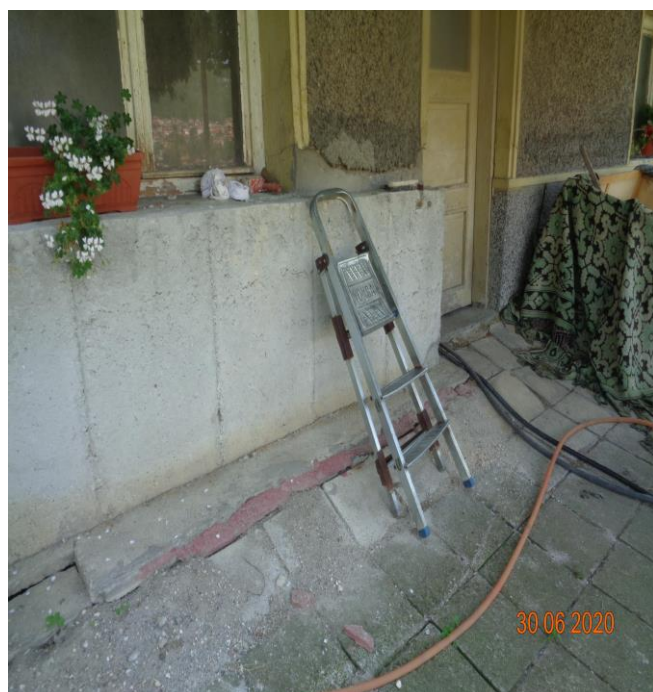
Това е къщата с потъването на терена пред ростверка.

**сн.15,16 – пукнатината, маркирана в червен цвят е линия на свл.отстъп**

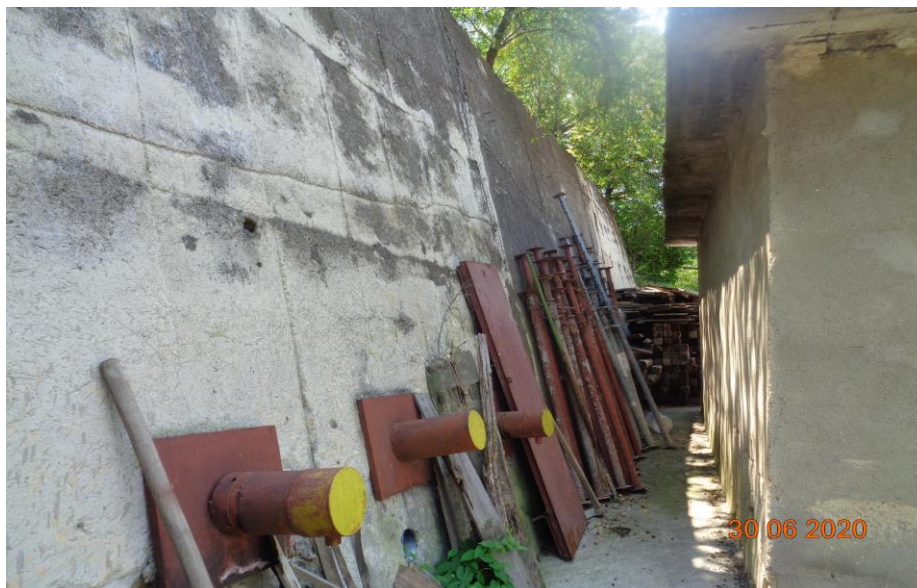
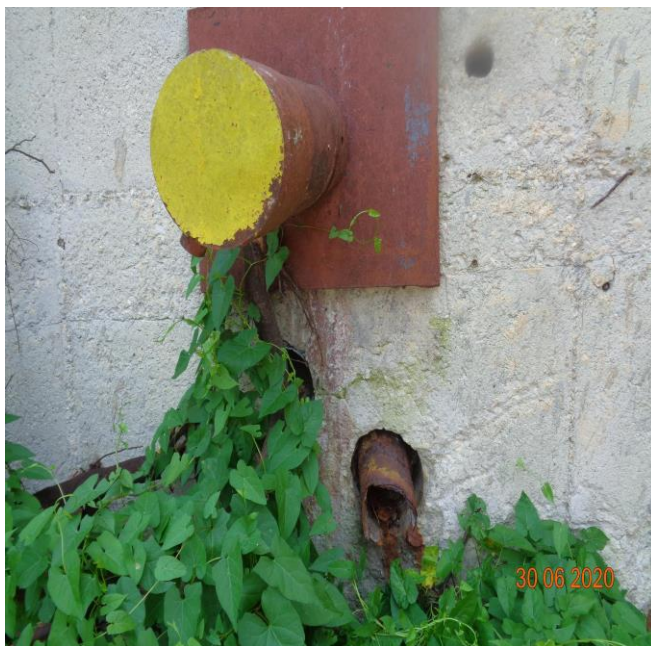
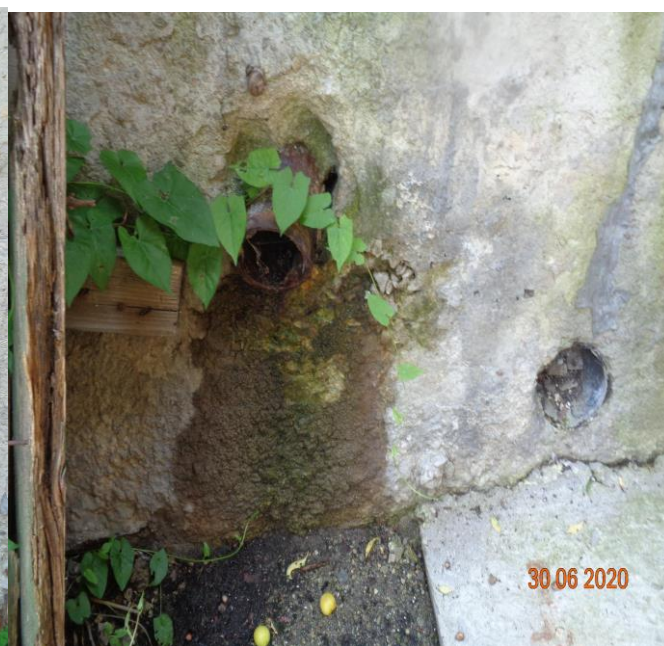
▪ В имота на ул. "Хр.Ганчев" № 9 е извършен оглед на укрепителното съоръжение – анкерирана подпорна стена с ХСД. Съоръжението е в добро състояние. Слабо тече само едно ХСД /снимки 17,18,19/.

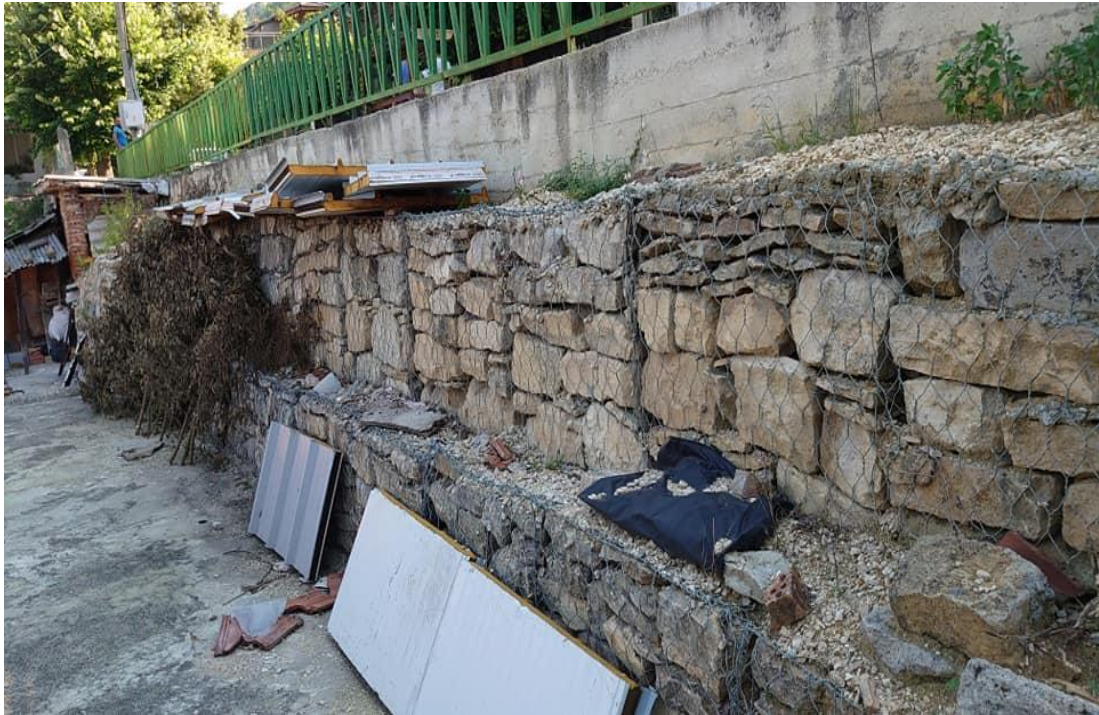
сн.1- 30.06.2020 г. - стената от габioni на ул.“Калипетровски“ №№ 14,16,18
