# "ГЕОЗАЩИТА" – ЕООД

## ГОДИШЕН ДОКЛАД

по Договор № РД-02-29-52/23.03.2020 г.

**“ПРЕВАНТИВНИ ДЕЙНОСТИ, СВЪРЗАНИ С РЕГИСТРИРАНЕ И МОНИТОРИНГ НА СВЛАЧИЩНИТЕ РАЙОНИ НА ТЕРИТОРИЯТА НА РЕПУБЛИКА БЪЛГАРИЯ, НА РАЙОНИТЕ С ЕРОЗИОННИ ПРОЦЕСИ ПО ДУНАВСКОТО КРАЙБРЕЖИЕ И РАЙОНИТЕ С АБРАЗИОННИТЕ ПРОЦЕСИ ПО ЧЕРНОМОРСКОТО КРАЙБРЕЖИЕ В ОБЛАСТИТЕ: ДОБРИЧ, ШУМЕН, ВАРНА, БУРГАС, СЛИВЕН И ЯМБОЛ”**

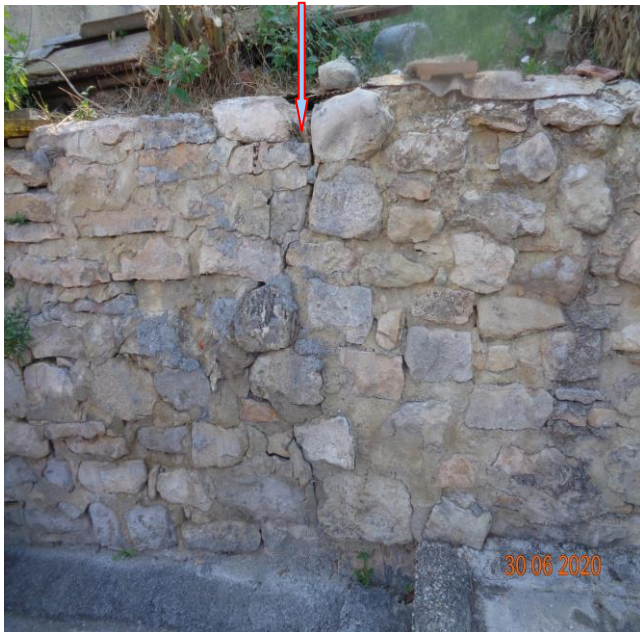
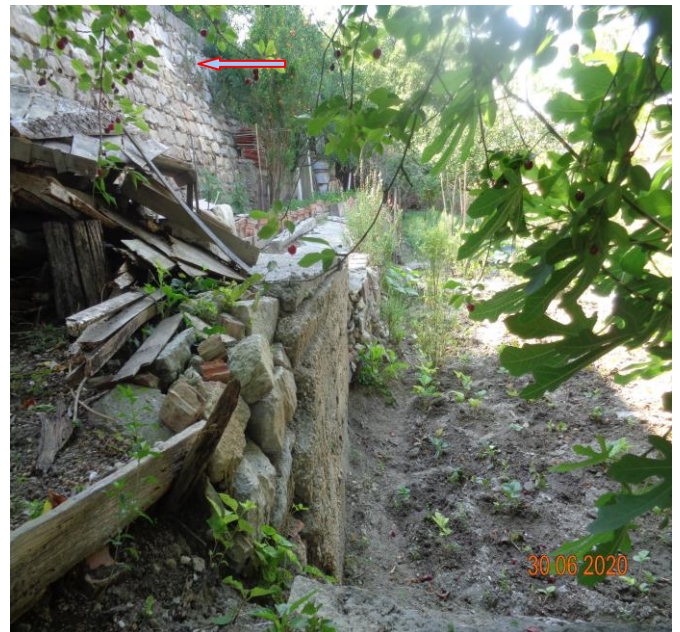
- На много места по улици и в дворовете, по подпорни стени от суха каменна зидария се виждат пукнатини, деформации или подувания, но те могат да се свържат по-скоро с лошо строителство или действие на повърхностна вода или вода, която се ползва за поливане.

сн.2,3 - 30.06.2020 г. - пукнатини и подуване по стени от каменна зидария

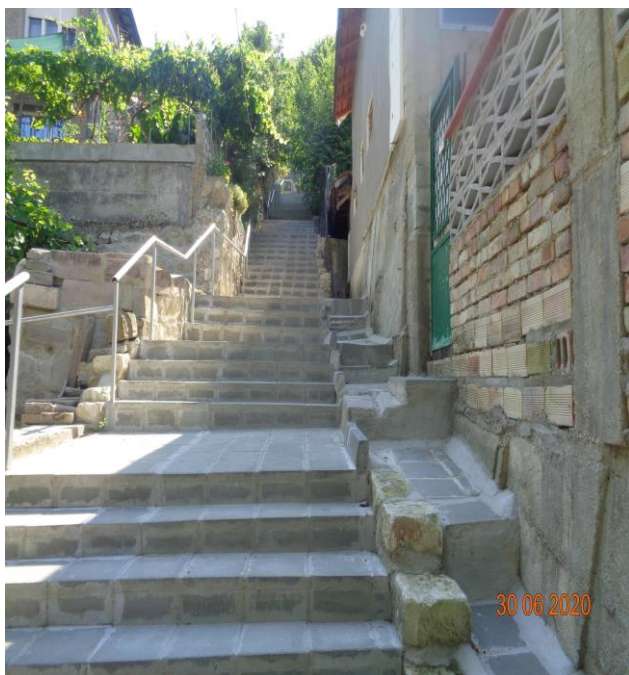
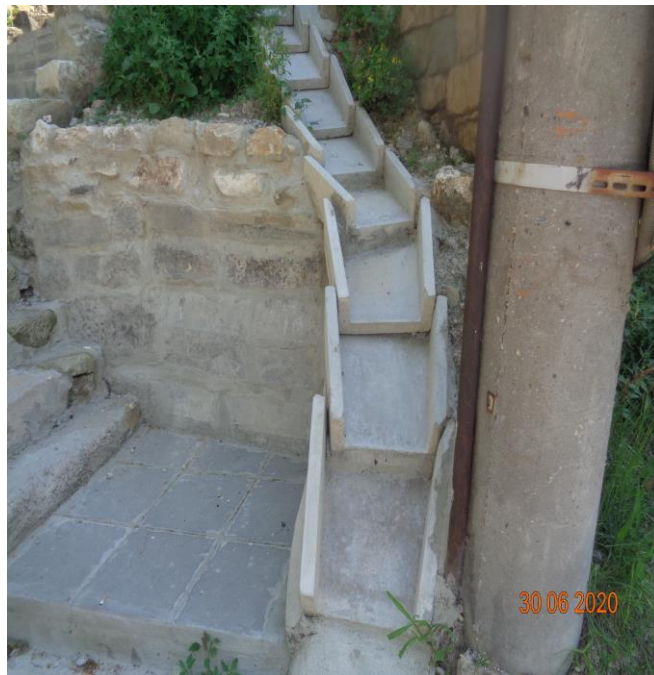
сн.4,5 - 30.06.2020 г. - ул.“Венелин“

Няма видима промяна в сравнение с огледа от 2016 г.

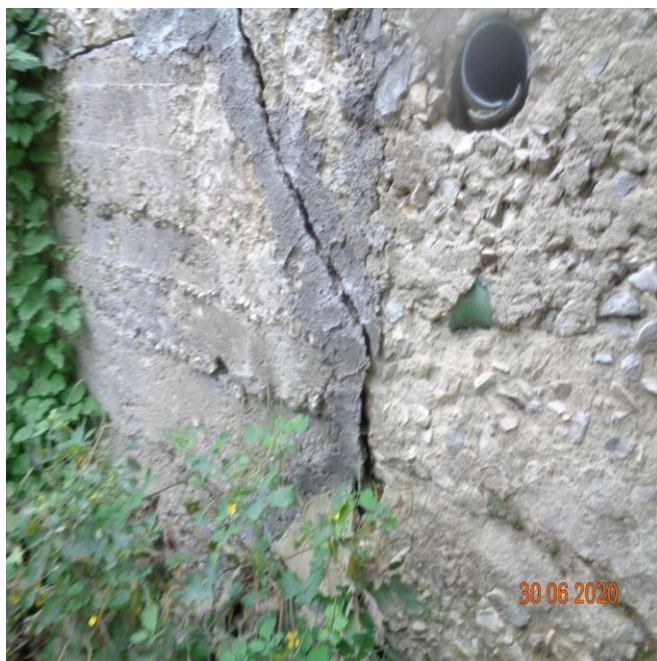
Установените пукнатини и деформации са свързани с некачествено строителство.

сн.8 – пукнатина по оградна стена

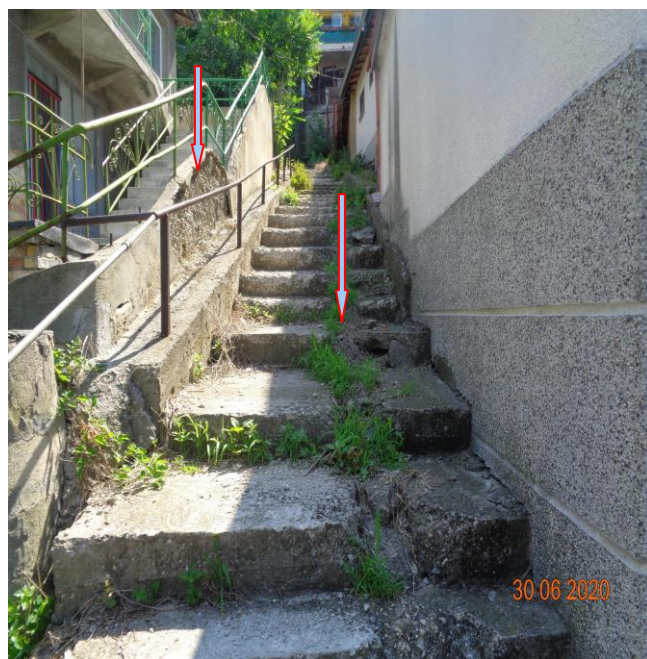
сн.9 – нарушения от теч на води

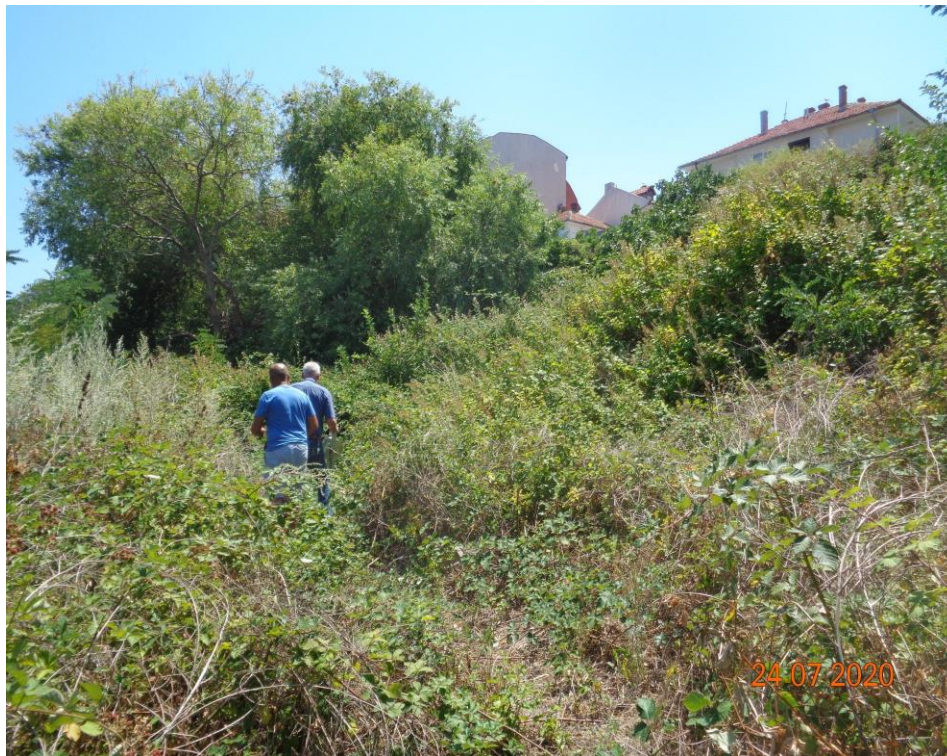
**сн.1**

3. Теренът в централната част на свлачището е непроходим поради гъста растителност. Там до където се стига, по разчистенана пътека за измерване на пиезометрите и инклинометрите, по терена не се установиха пукнатини и деформации - *сн1*.

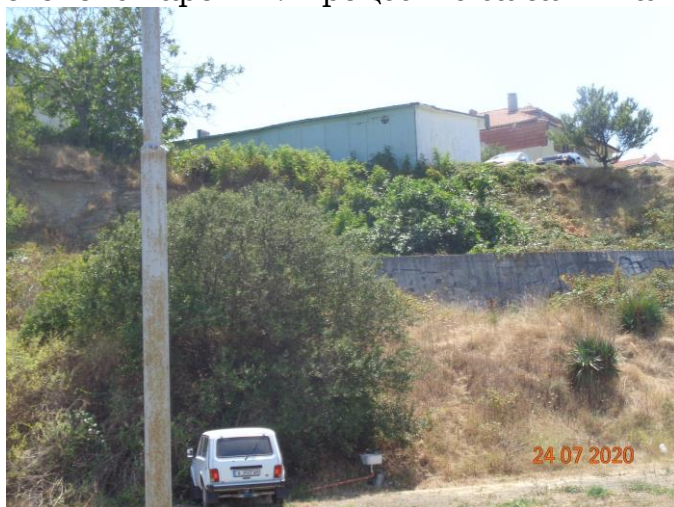
**сн.2**

4. В зоната на Срутища 1 и 2 няма ново обрушване и срутване на скални блокове варовик. Процесите са затихнали - сн.2 и сн.3.

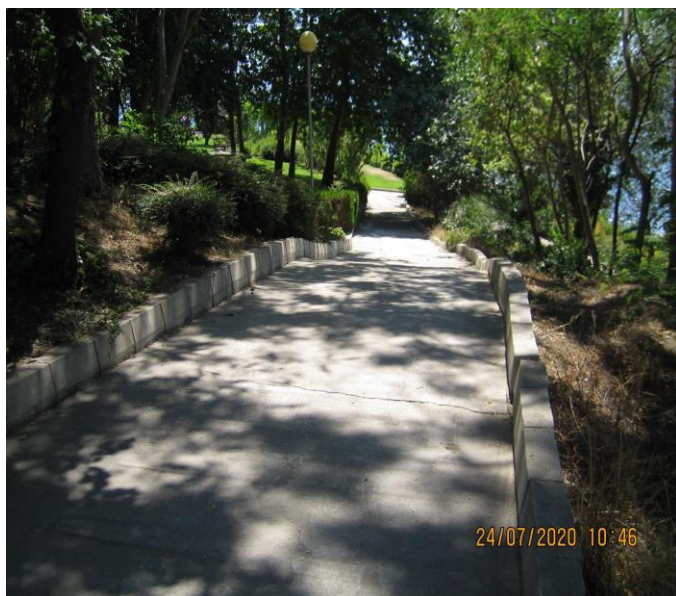
**сн.2**

3. По пешеходните алеи и планировъчните стени има стари отворени до 1-2 см пукнатини. На места има потъване на алеите, което се дължи на преовлажняване на насипите - *сн.2*, *сн.3*, *сн.4* и *сн.5*. На Изток от Зона 2 също няма признаци за активни движения – *сн.6*.

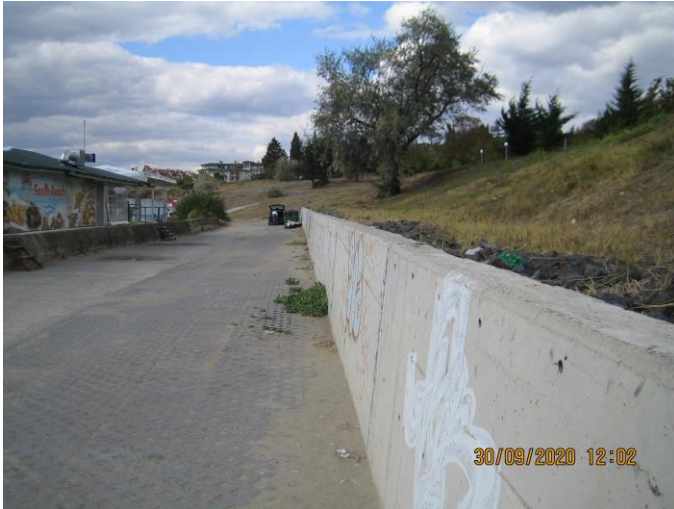
**сн.1**

2. В тялото на свлачището няма деформации и пукнатини. Няма подуване на терена във вала. Изградените в тази зона подпорни стени са без деформации и нарушения - *Сн.1* и *Сн.2*.

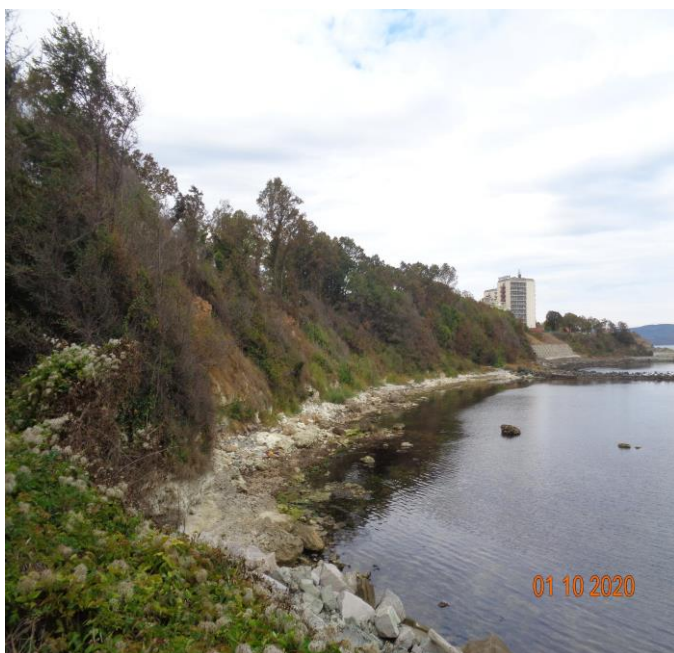
**Сн.1**

2. В участъка от т.1 до т.2 с дължина около 160 м бреговият склон е изграден от нормално залягащи сарматски седименти-песъчливи варовици, варовити пясъчници и слабо споени пясъци. Плажовата ивица е с ширина 2-3 м и е представена от едър и дребен чакъл и отделни валуни със същия литоложки състав - Сн.1 и 2. Въпреки тясната плажова ивица, характерния литоложки строеж предполага слаба абразията от морето.

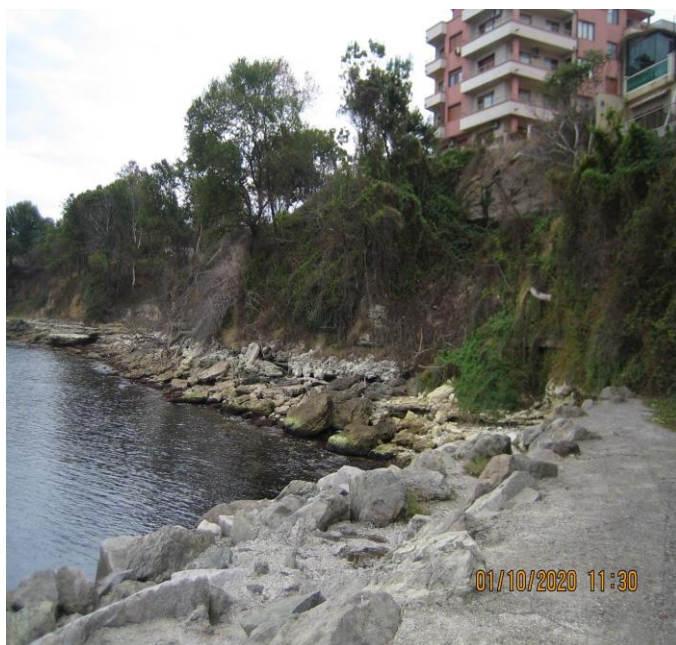
4. В участъка от т.3 до т.4 с дължина около 200 м бреговият склон е изграден от нормално залягащи сарматски седименти - пясъчливи варовици, варовити пясъчници прослоени от слабо споени пясъци. Плажовата ивица е с ширина 0-4 м. Представена от едър и дребен чакъл, валуни и плочи със същия литоложки състав - Сн.3 и Сн.4. Характерния литоложки строеж предполага слаба абразията от морето.

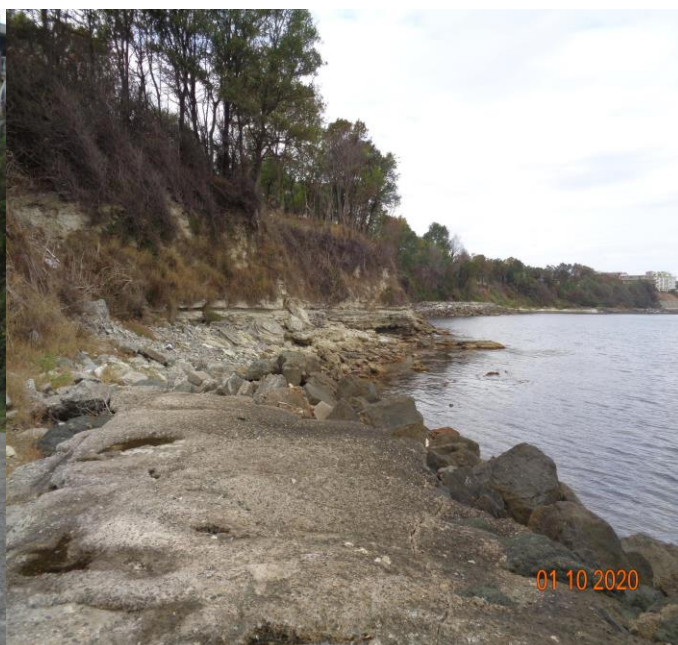
Сн.4

5. В участъка от т.4 до т.5 с дължина около 240 м бреговият склон е защитен от каменно-насипна дамба с бетонно покритие - Сн. 4.

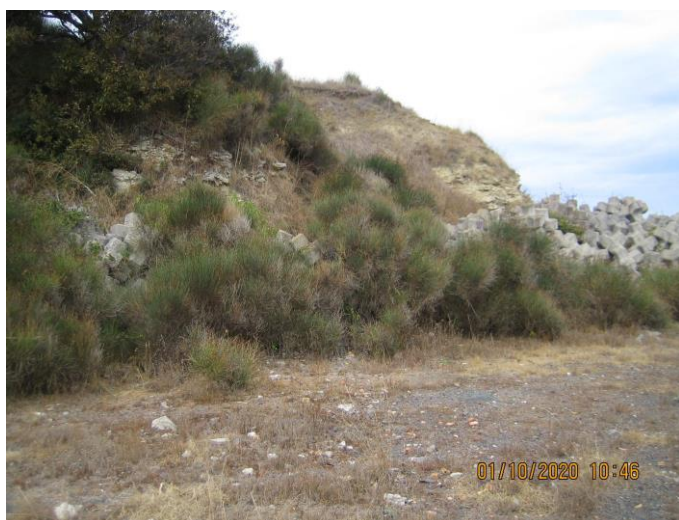
**Сн.3**

3. По бреговият склон се разкриват нормално залягащи сарматски седименти - пясъчливи варовици, варовити пясъчници прослоени от слабо споени пясъци - Сн.3 и Сн.4. По ръба на места се разкриват глини с дебелина до 2-3 м.

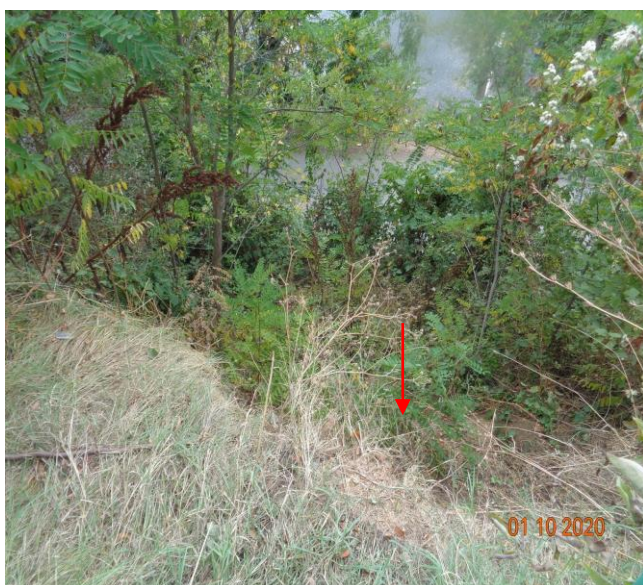
2. В района на парка, над подпорна стена 4, в участък с дължина 15 м има деформации по терена, оградната мрежа е наклонена и има свлечени земни маси, изтекли като консиситентен поток. Най-вероятна причина е преовлажняване на част от насипите от поливната система.

**свлечени земни маси**

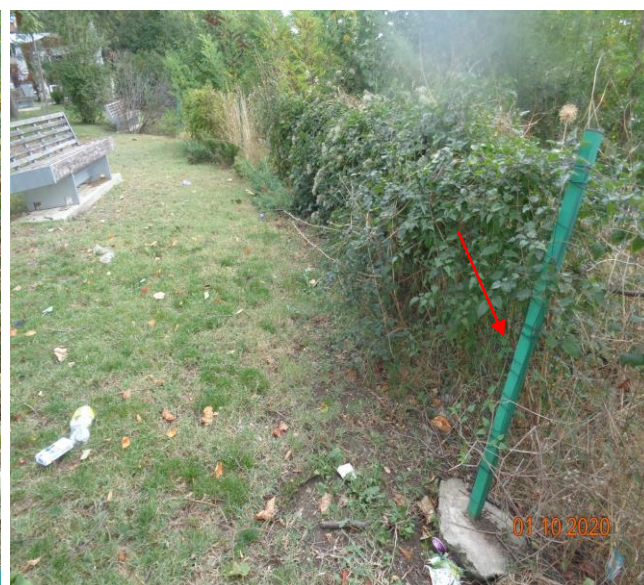
**наклонена оградна мрежа**

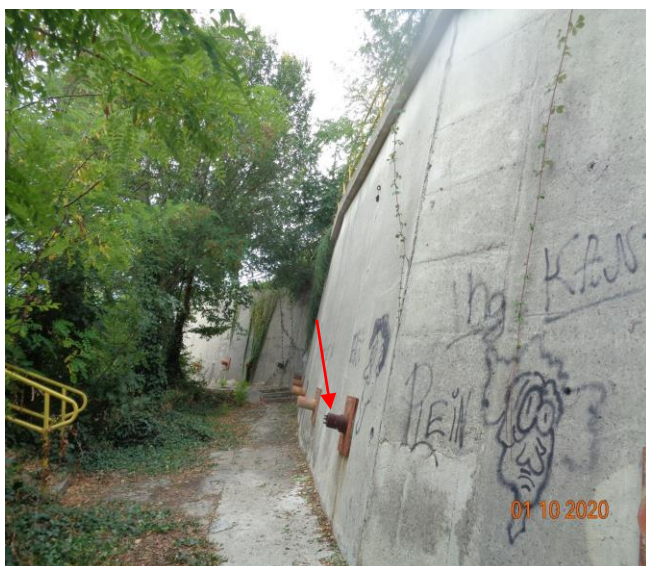
3. Металните капаци на анкерите от Анкерирана стена № 5 (AK5) са корозирали и се нуждаят от антикорозионна защита и боядисване. Липсват капаци на анкери. От един от барбаканите в южната част на АК5 дренира вода, която се задържа в основата на стената.

**липсващ капак на анкер**

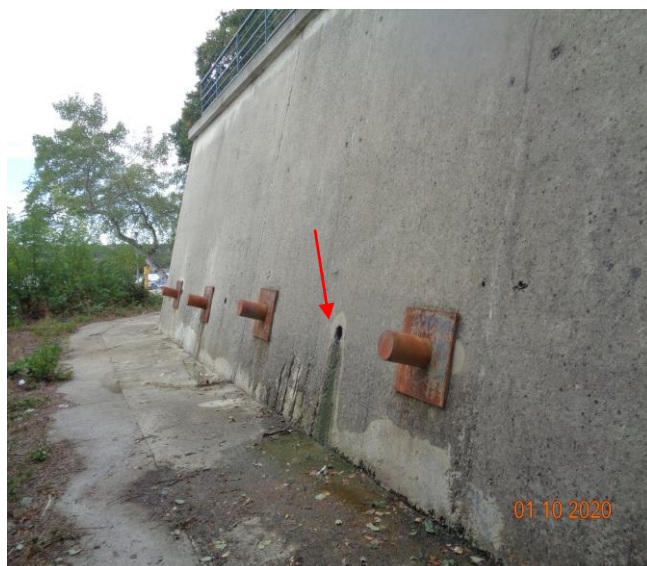
**корозирали капаци**

**дренираща вода**

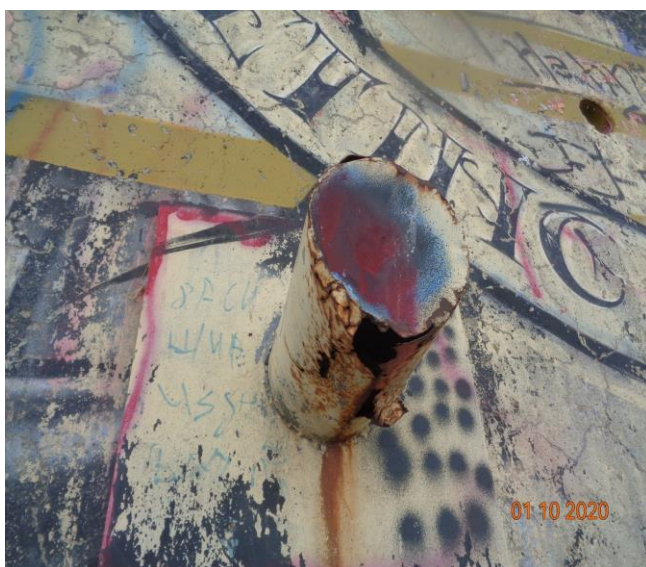
4. Аналогично е състоянието на АК2. Металните капаци се нуждаят от антикорозионна защита и боядисване. И тук липсват капаци на анкери.

**счупен капак на анкер**

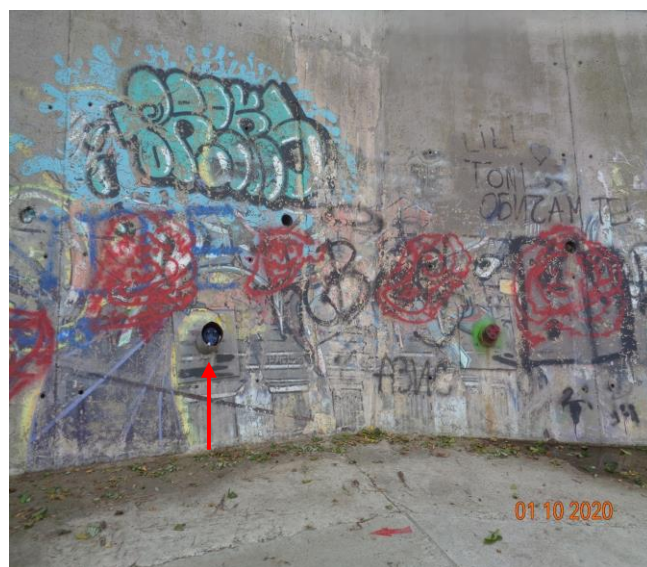
**липсващ капак**

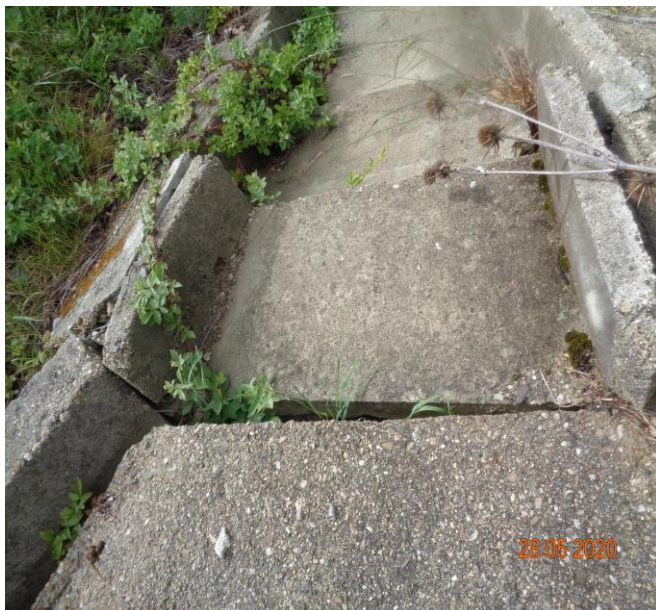
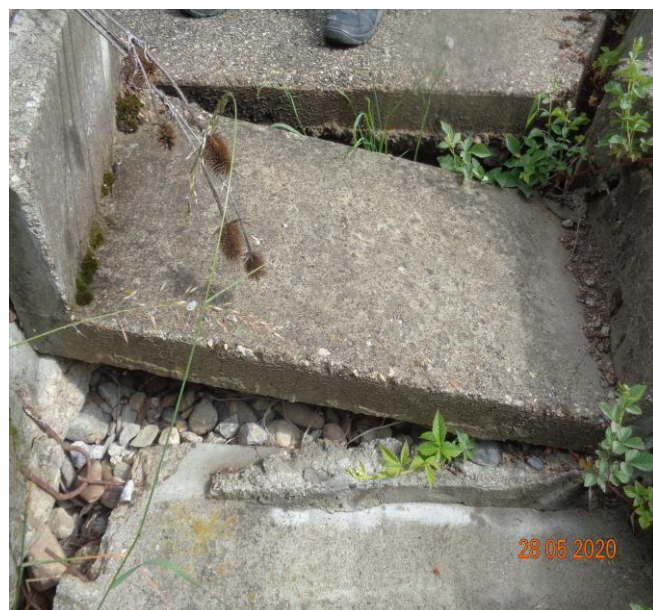
2. Установените при огледа през 2016 г. деформации по бордюрите и отделни елементи от охранителните канали (в частта около пътя) са се увеличили. Това води до проникване на повърхностните води под елементите на отводнителните канавки и деформации на земната основа.

**локални деформации по охранителните канали**

2. Да се извършат ремонтни работи по изградените съоръжения и почистване на охранителните канали, за да се осигури нормалната им експлоатация.

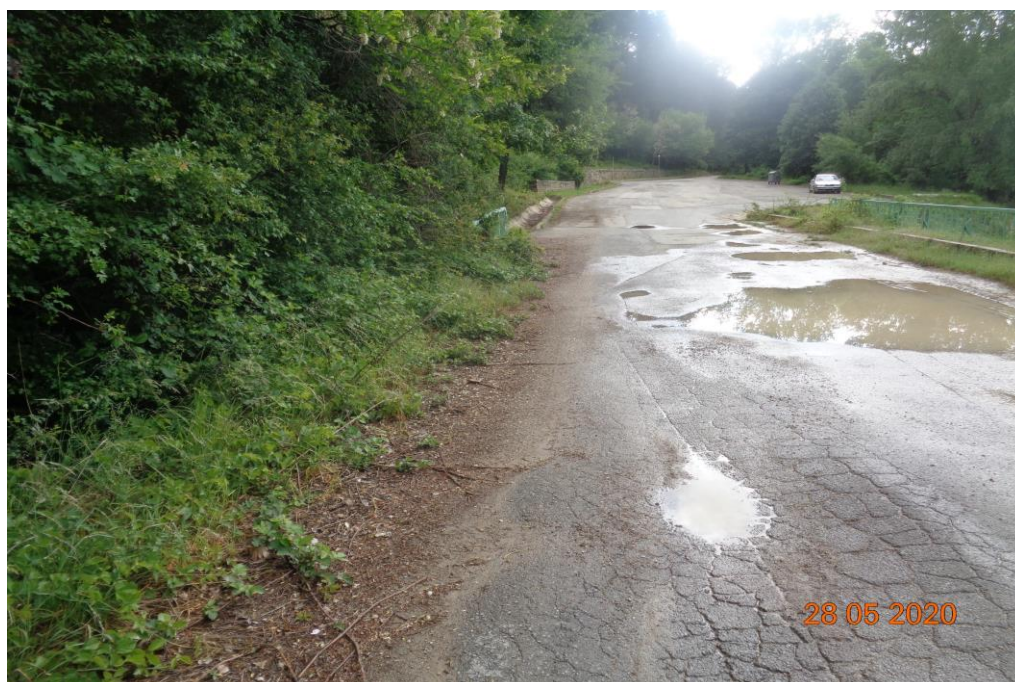
3. По пътя, в участък с дължина около 5 м, западно от клон 1 на охранителния канал, е видимо хлътването на настилката по посока на склона - продължава улягането на насипа под регулата на пътя. В оформената негативна форма се задържат повърхностни води.

**хлътване на настилката на пътя и задържане на вода**

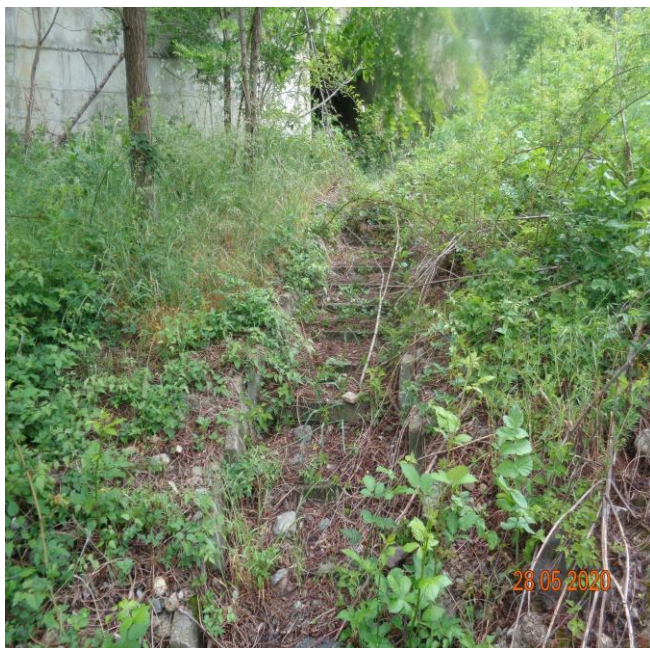
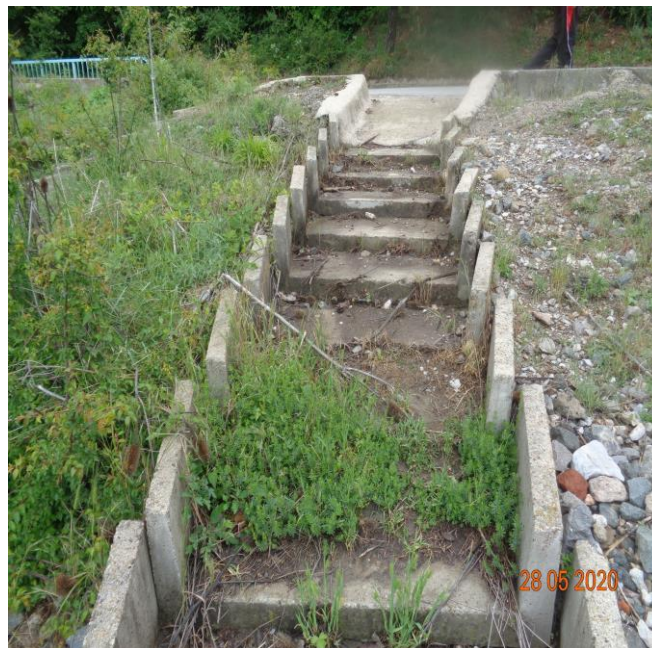
4. Голяма част от охранителните канали са обрасли с гъста растителност, има натрупани наносни материали. Това затруднява провеждането на повърхностния отток и съоръженията не могат да изпълняват предназначението си.

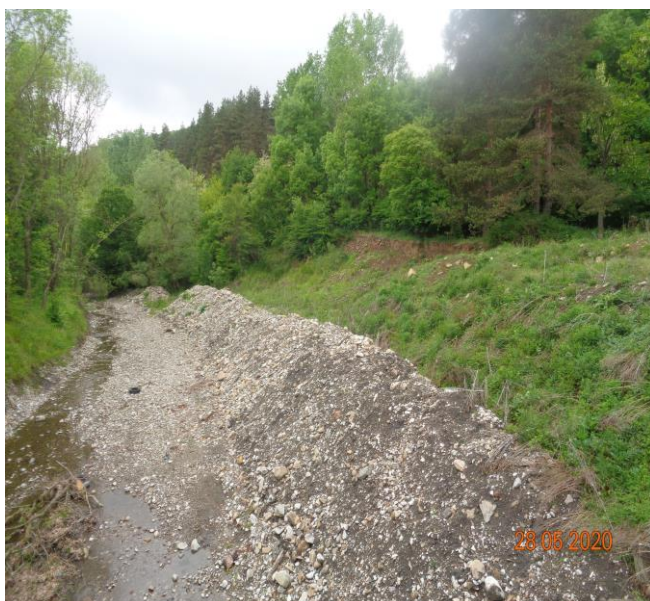
Към момента на огледа, речното русло е почистено и в основата на склона в близост до моста е оформена дига.

**дига в реката**

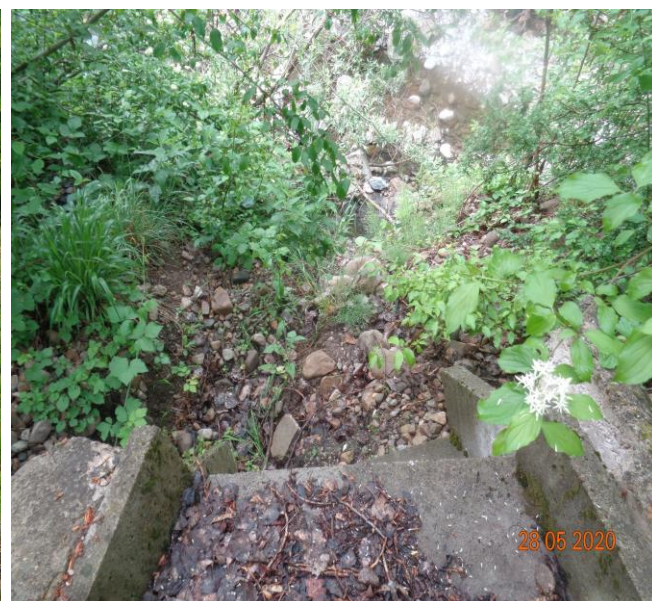
В речното корито са паднали още 2 от елементите (през 2016 г. са били три броя отделени от охранителното съоръжение, а сега е само един).

**телескопичните улеи на охранителен канал - клон 4 са откъснати**

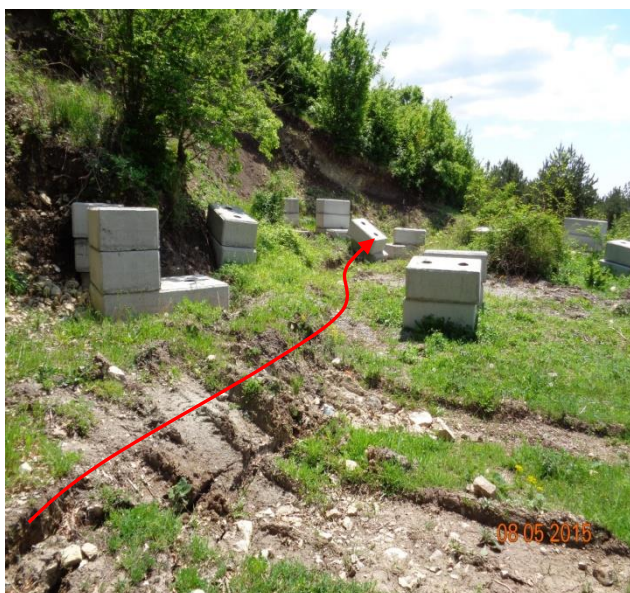
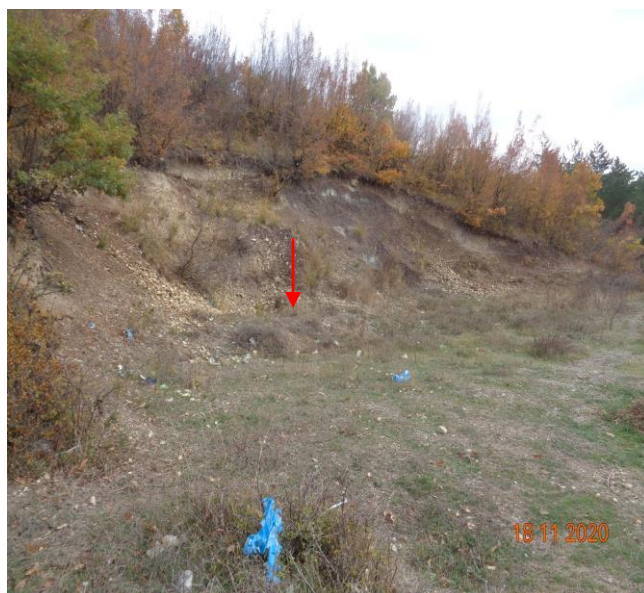
1. Горната граница на свлачище с номер SLV 20.68117-02 /отстъпа/ е заличен. Пукнатината е запълнена и затревена.

**горна граница-свлачищен отстъп**

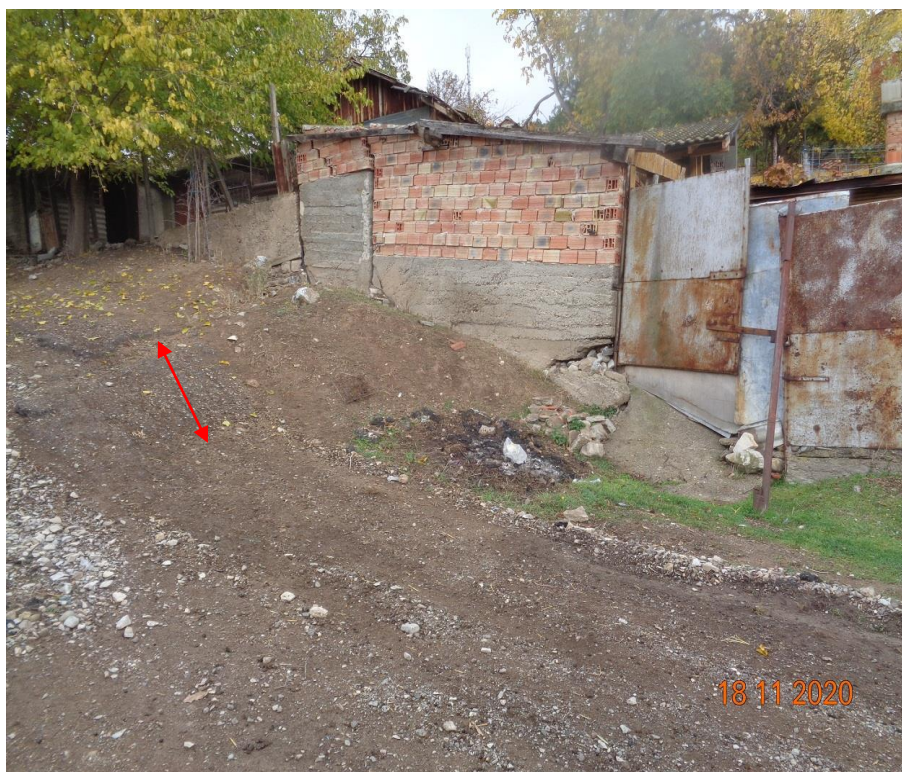
3. Пукнатините, маркиращи горната граница на локалното свлачище по ул. "Мир" също са запълнени. Стоят пукнатините по сградите в източната част на улицата. Отстъпът личи като денivelация в улицата до 1.0 м.

**свлачищен отстъп на локалното свлачище**

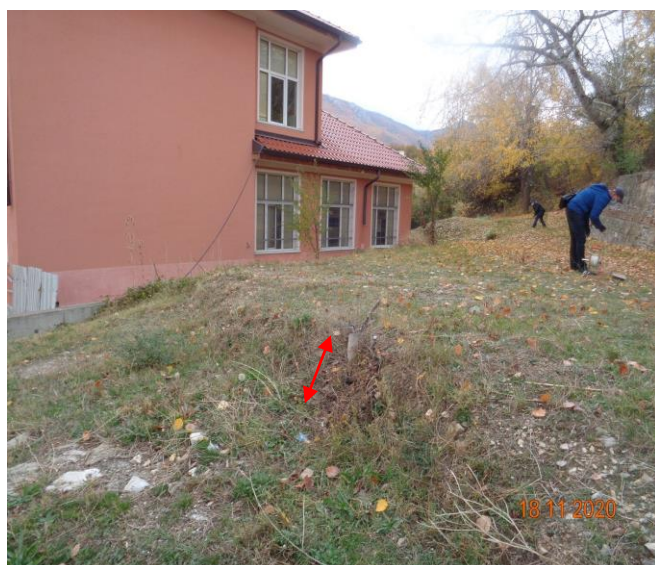
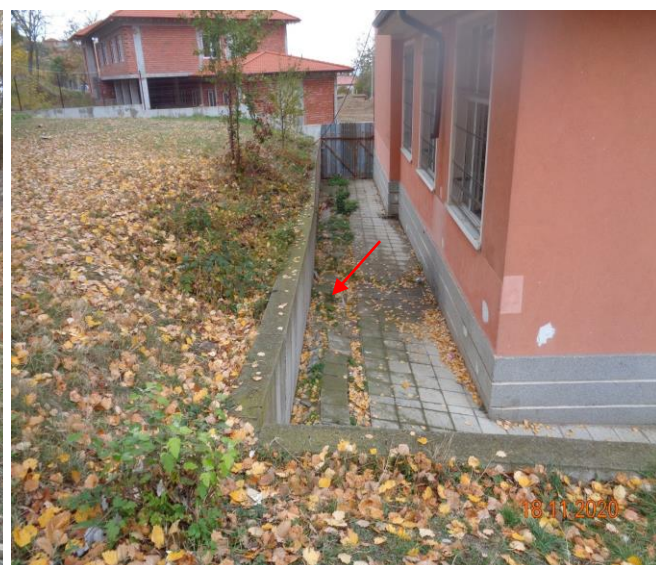
4. Визуално е трудно да се установят промени в свлачищния вал, който е проявен в непосредствена близост до сградата на училището. Ясно личат типичните деформации на натиск - подуване и пукнатини по терена, подпорните стени, в бордюрите на тротоара, повдигане на плочките в основата на стената и дължина и ширина на сградата.

**на терена**

**в основата на подпорната стена**

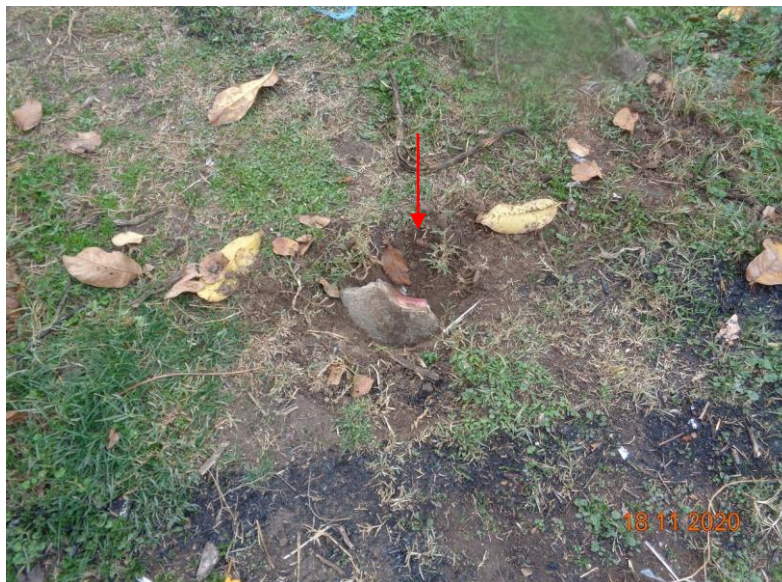
За следене колебанието на водните нива е изградена мрежа от 10 бр. Пиезометри. От тях П6 и П9 са запушени през 2018 г. П3 е затрупан от наноси на улицата. На П4 е разбит и отнесен капака, но измерването в момента е възможно.

**разбития П4**

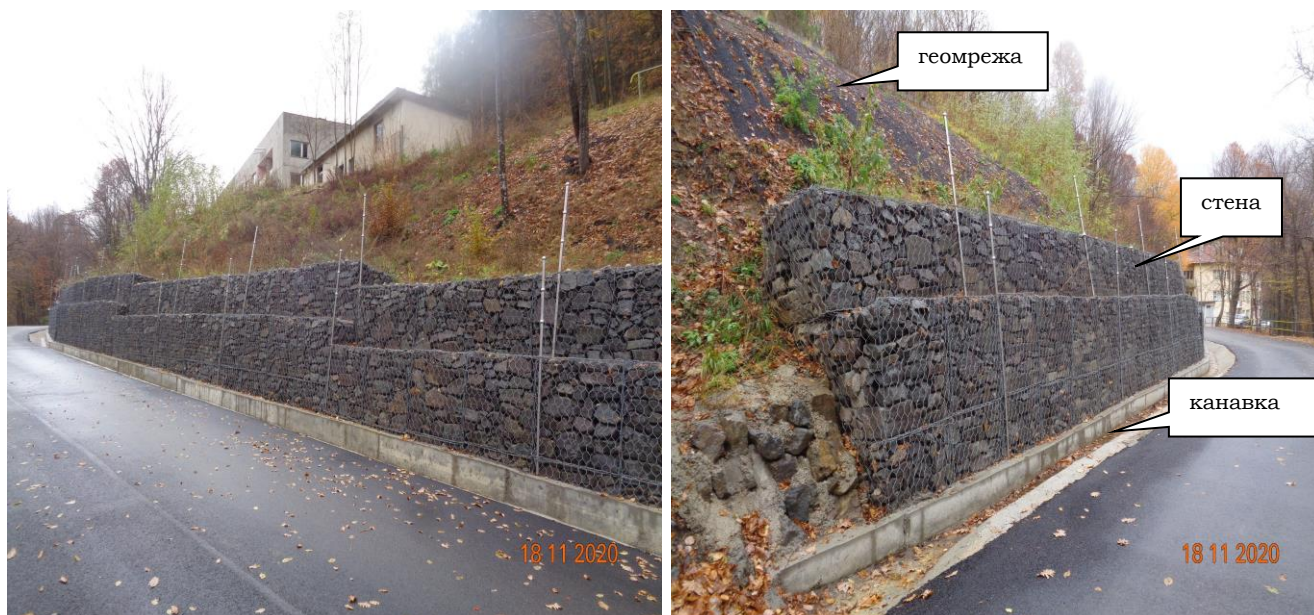
1. На свлачището са изпълнени укрепителни мероприятия – в петата му стена от три реда габиони, теренът над стената е преоткосиран и покрит с геомрежа.

2. Пред стената е изпълнена бетонова канавка за отвеждане на повърхностните и проникналите в терена води.

**общ изглед-стена от габioni, облицована канавка и геомрежа**

3. Изградените укрепителни мероприятия изпълняват предназначението си. Склонът е укрепен и затревен. По терена и съоръженията няма деформации.

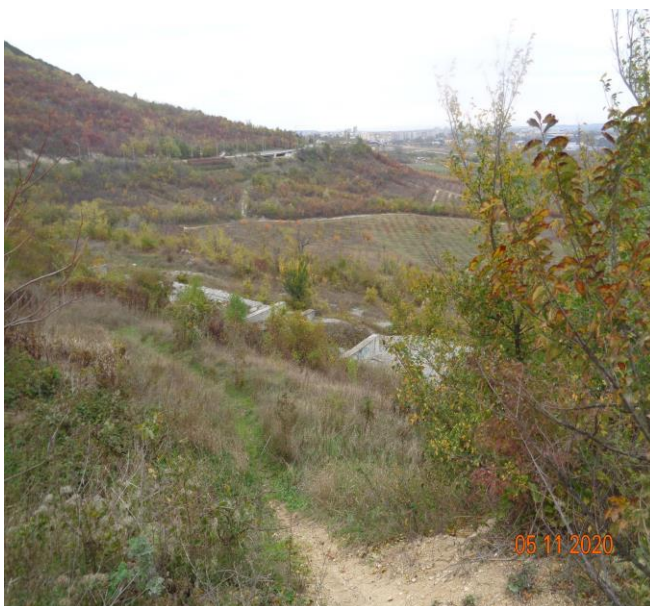
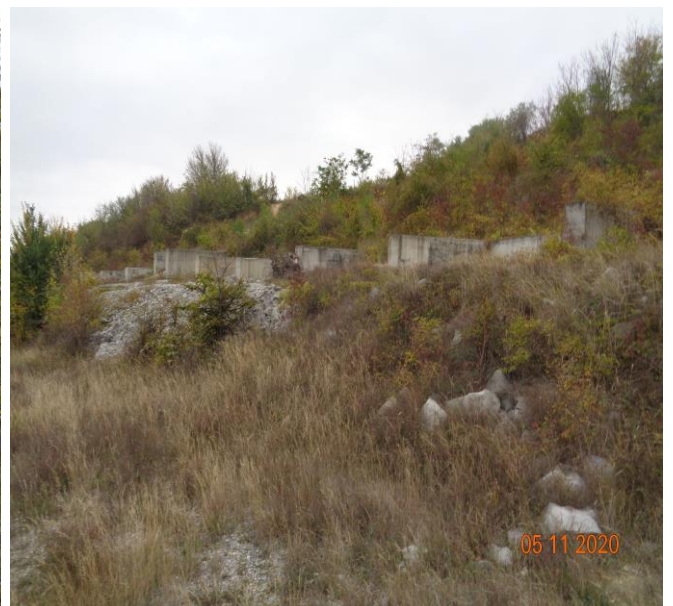
1. Изградените укрепителни мероприятия изпълняват предназначението си. Свлачището е спокойно, няма пукнатини по терена и съоръженията, затревено е. По главния свлачищен отстъп няма никакви деформации. Няма дрениране на подземни води.

**поглед отгоре**

**поглед отдолу**

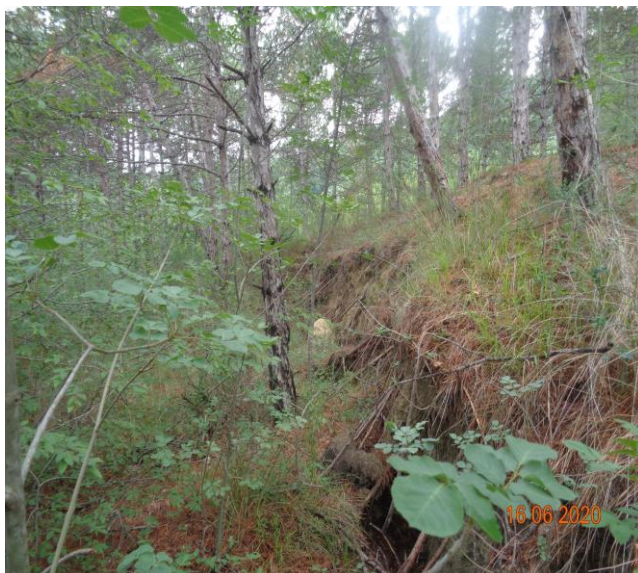
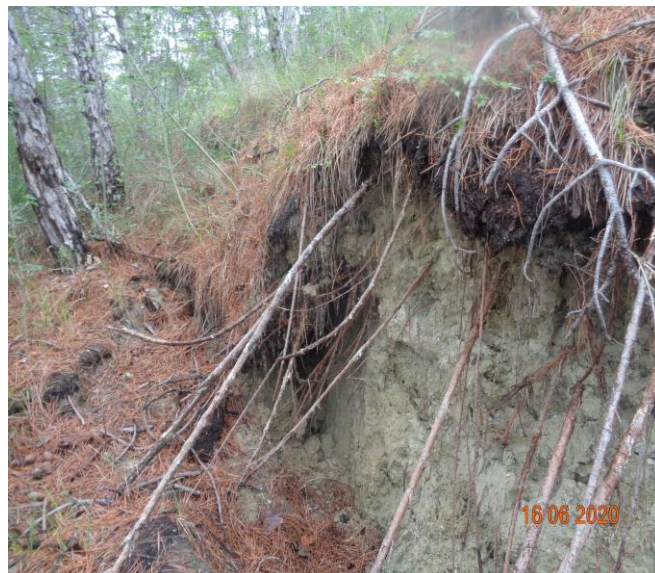
- свлачищният отстъп е ясно изразен и видим по терена; в сравнение с 2015 г. височината му е увеличена; пътят за рибарското селище, в частта на свлачището, е силно издигнат /като от свлачищен вал/; по крайпътния откос се виждат множество пукнатини – това може да са пукнатини на изветряне или пукнатини на опън/натиск.

**2020 г. - свлачищният отстъп**

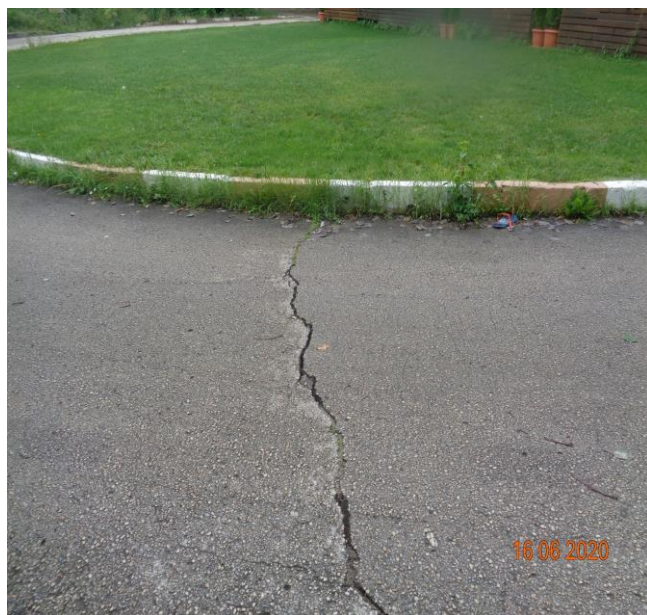
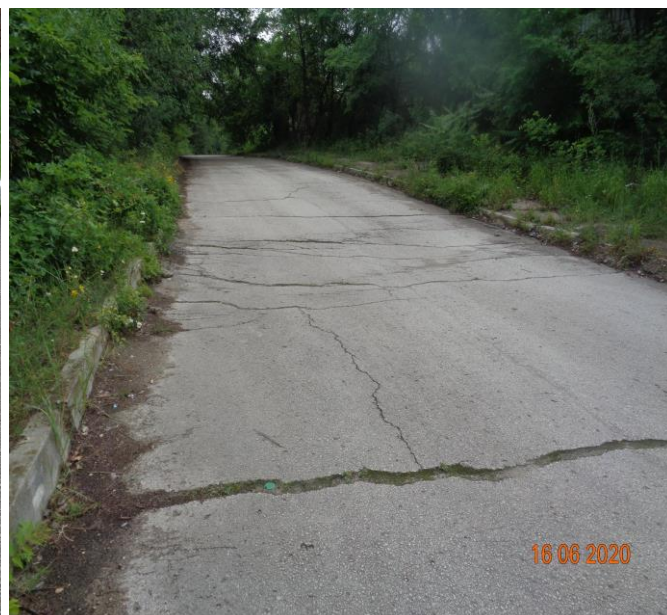
- свлачището изглежда затихнало, свлачищните форми са заличени, брегът е обрасъл с влаголюбива растителност/папур; по асфалтовата настилка на обръщача личат свежи пукнатини; пукнатини се виждат и по пътното платно северно от обръщача.

**2020 г. отворени пукнатини по асфалта на обръщача и по пътя северно от него**
