# **ОБОБЩЕН ГОДИШЕН ДОКЛАД 2020 г.**

## **РЕГИСТРИРАНЕ И МОНИТОРИНГ НА СВЛАЧИЩНИ РАЙОНИ**

**"ГЕОЗАЩИТА" ЕООД - клон ПЕРНИК**

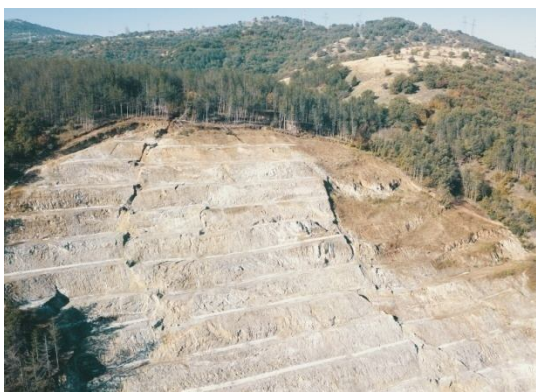
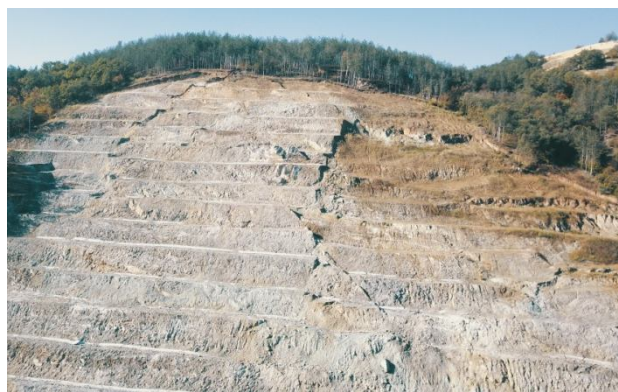
От извършените подробни визуалните обследвания на терените, прилежащи към новостроящото се трасе на АМ „Струма” ЛОТ 3.1 „Благоевград - Крупник” в участък от km 365<sup>+783</sup> до km 366<sup>+080</sup> се установи свличане на строителния изкоп, прилежащ към дясната лента от АМ „Струма”.

Общ изглед на свлачищния участък, заснет с дрон към 20.10.2020 г.

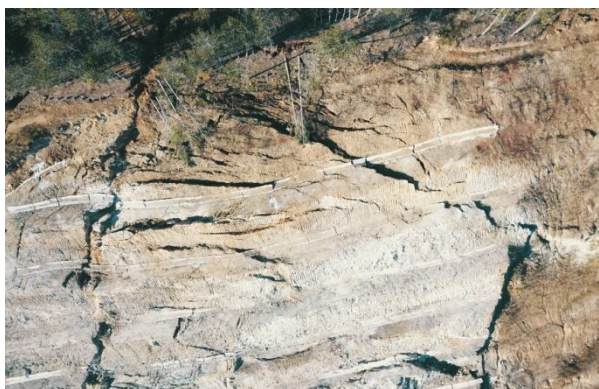
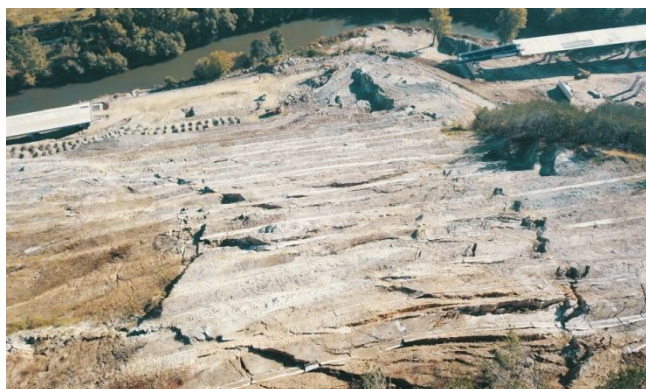
Поглед отгоре към свлачищния участък, заснет с дрон

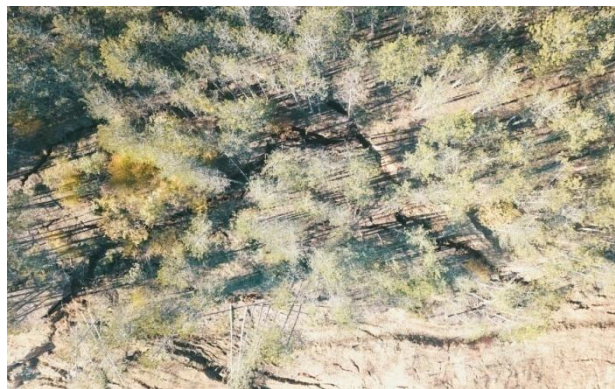
Главният свлачищен откос е развит извън границите на оформения с берми откос, в борова гора над откоса.

Поглед отгоре към свлачищния откос, заснет с дрон

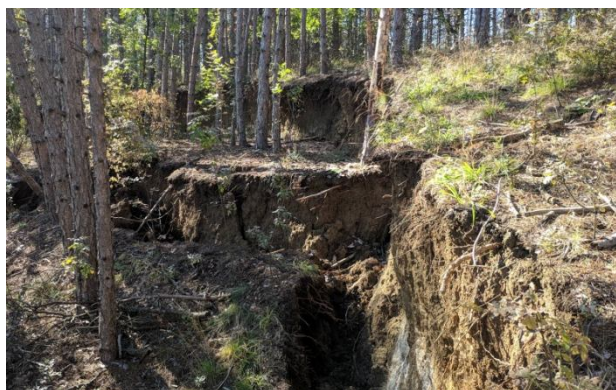
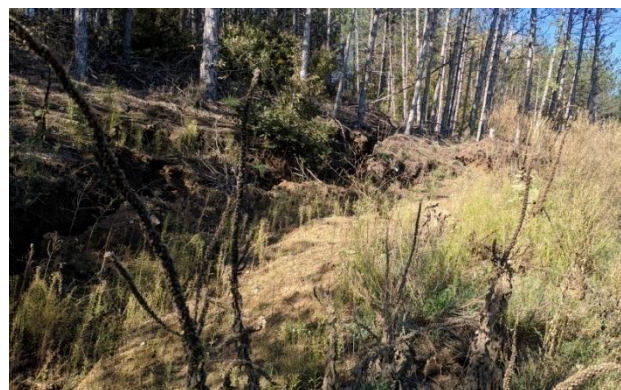
В северозападната част откосът е с денивелация около 2.5-3 m, а в югоизточната част височината на откоса намалява до 0.6-0.8 m. Констатирани са множество вторични отстъпи в свлачищното тяло. В резултат на активния свлачищен процес са повалени и изкоренени много борови дървета. Откосът е развит в глинесто-чакълести материали.

Главен свлачищен откос

- в основата на ската да се изгради контрафорс с местен материал с височина 12 m;
- да се разтовари активната зона на свлачището чрез изземване на нарушените земно-скални маси в билото.

5. Предвид създадената критична ситуация считаме за необходимо спешно изпълнението на аварийните мерки, предписани от проектанта на обекта.

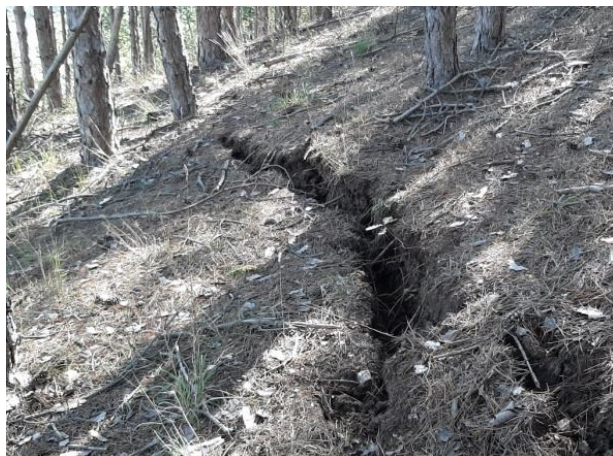
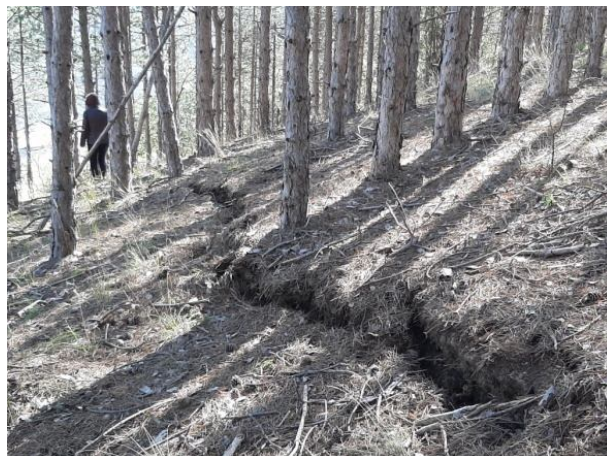
Констатиран са денивелирани пукнатини на опън над главния свлачищен откос в посока югоизток. Пукнатините са с ширина около 0.3-0.5 m. Наличието им е указание за разширяване на процеса в югоизточна посока.

Пукнатини на опън над главния свлачищен откос

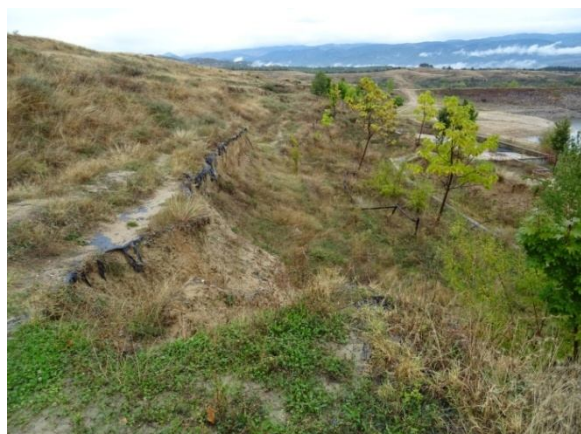
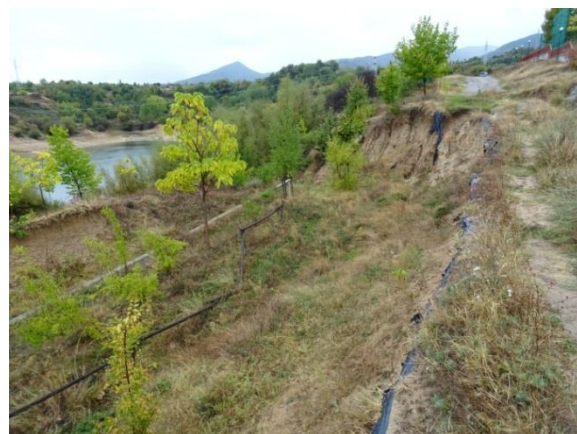
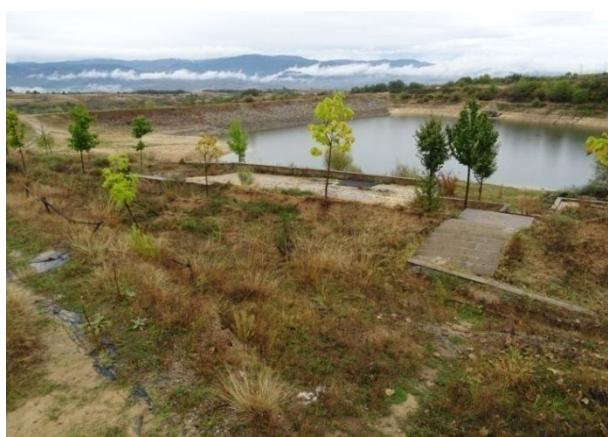
При извършеното визуално инженерно-геоложко обследване на свлачищен участък при микроязовир „Сушица“ се установи, че бреговият откос се намира в състояние на естествено преоткосиране.

Обхватът на процеса остава непроменен в сравнение с регистрираните през 2016 г. свлачищни граници, въпреки периодичната активност на процеса.

Теренът е спокоен, като се наблюдава естествено заличаване на свлачищните елементи, заобляне на формите и обилно затревяване.

Изглед към свлачищния участък при микроязовир „Сушица”

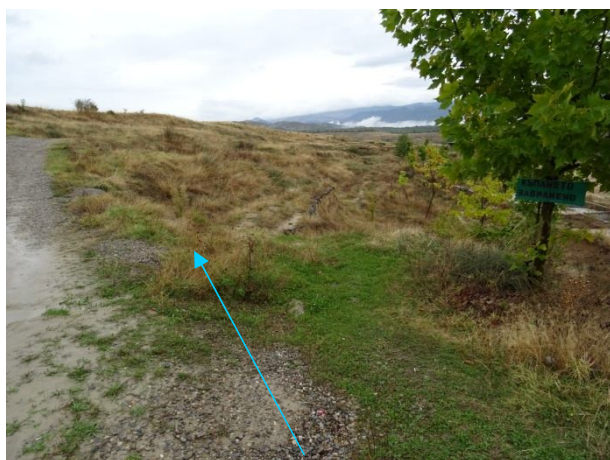
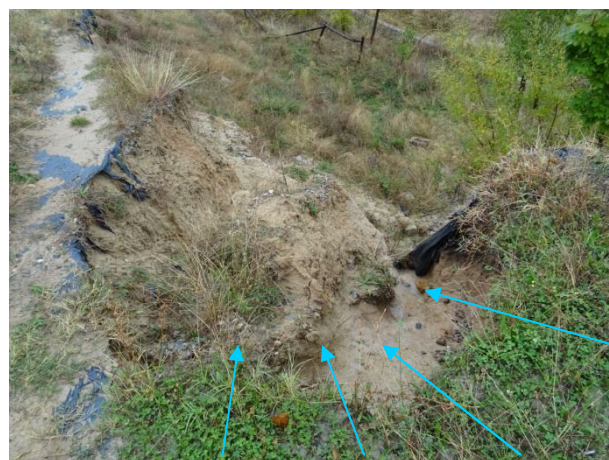
В югозападния край на участъка се наблюдава оврагообразуване вследствие нерегулирания повърхностен отток. Мястото се явява гравитачно най-ниска точка и представлява колектор на повърхностни води. Негативният ефект включва обилно оводняване в горната част на свлачищния участък и сериозна предпоставка за активизиране на свлачищните процеси от югозападния край.

Посока на повърхностния отток

3. Предвид установения геоложки риск е задължително община Гоце Делчев да предприеме действия по ревизия на констатираните тръби през свлачищната зона и регулиране на повърхностния отток.

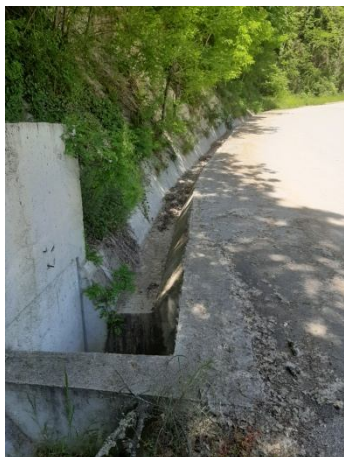
Въз основа на извършените подробни визуални обследвания се установи, че свлачищния участък се намира в стабилизирано състояние. Изградените укрепителни съоръжения се намират в добро функционално състояние. Повърхностните облицовани канавки и шахти са чисти и могат да поемат и отвеждат оттока от атмосферните валежи.

Облицован окоп

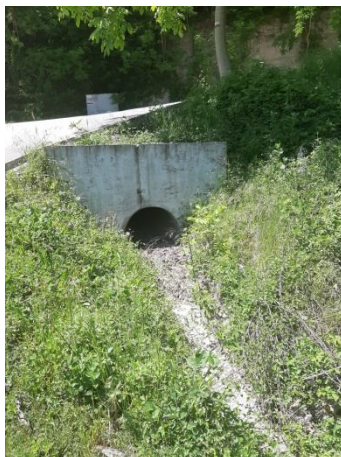
Шахта с облицована канавка и подкопен дренаж

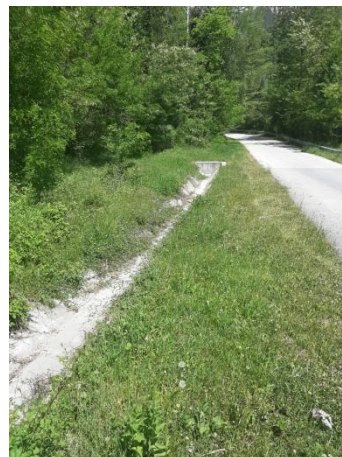
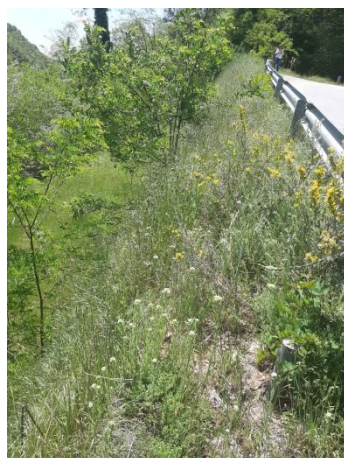
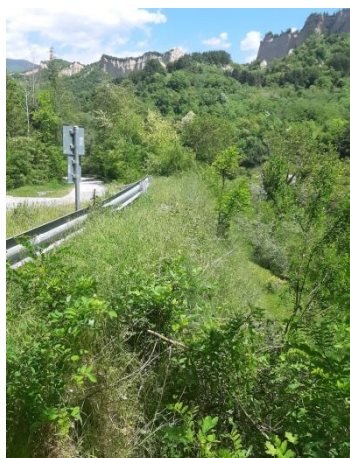
Силовата армонасипна гравитачна конструкция с височина 6 m изпълнява своето предназначение и укрепва платното на пътя. Конструкцията е гъвкава и адаптивна към теренните и геоложки условия. Тя е напълно затревена и са създадени условия за естествено вписване в околната среда.

Затревена армонасипна конструкция

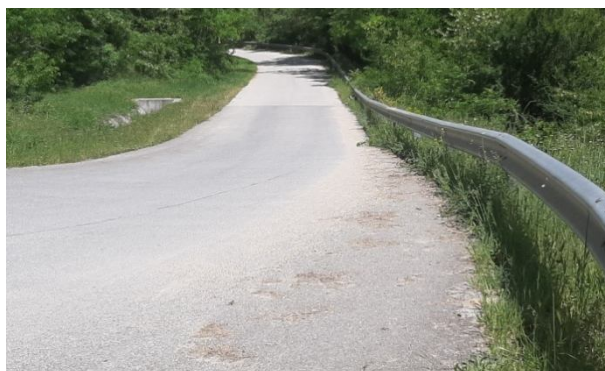
Пътното платно е без деформации и функционира нормално.

Пътно платно в участъка с реализирани укрепителни мероприятия

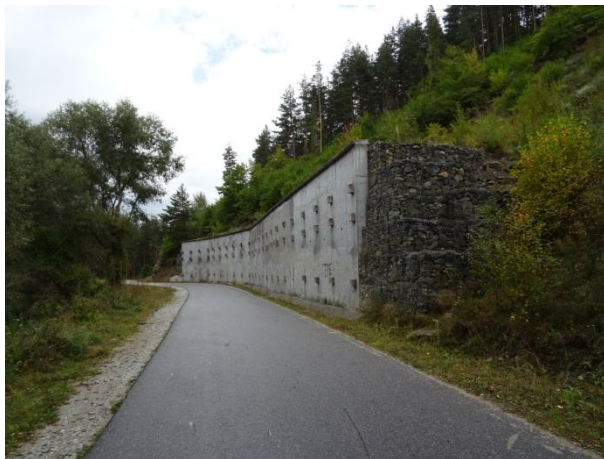
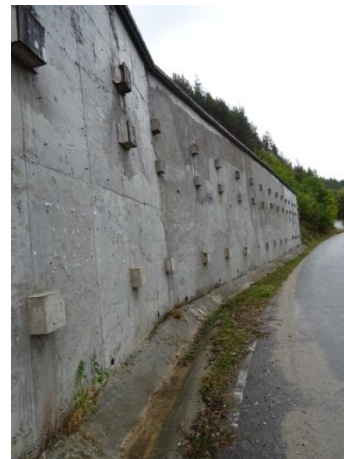
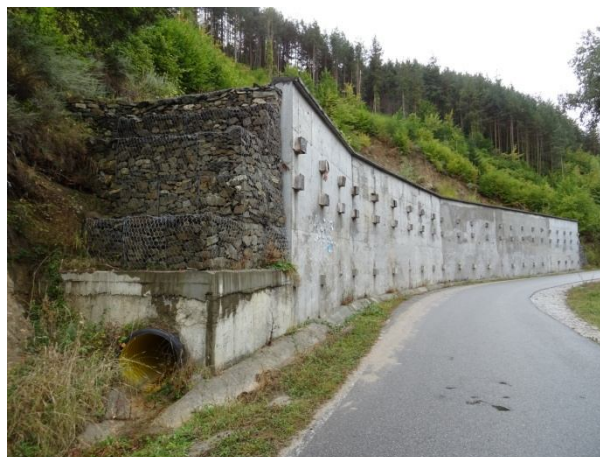
В резултат на извършения инженерно-геоложки оглед се установи, че изградената през 2015 г. силова конструкция за стабилизиране на свлачищния участък изпълнява укрепителната си функция и е в добро експлоатационно състояние.

Силов пилотно-подпорна конструкция

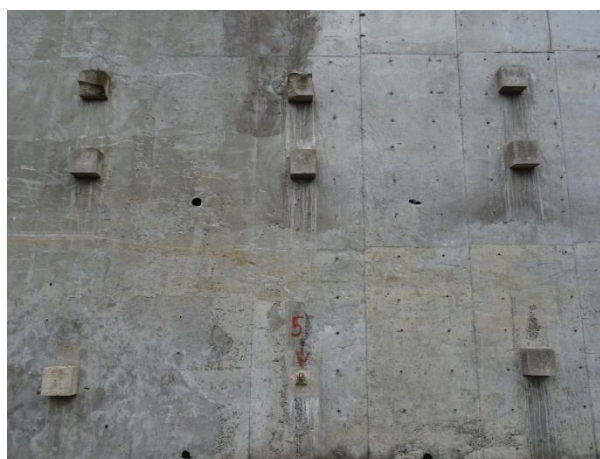
Установи се, че 8 бр. от бетоновите шапки на анкерите са паднали и анкерите са оголени.

Оголен анкер

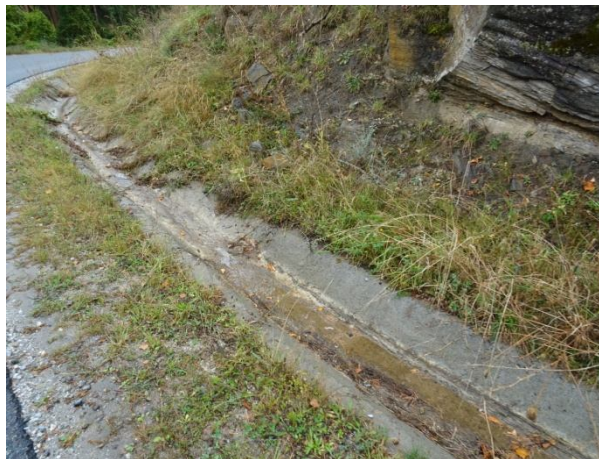
Отводнителната канавка е чиста и може да провежда повърхностните води. По време на огледа се установи, че в канавката се събират повърхностни води и безпрепятствено се отвеждат извън свлачищното тяло.

Облицована повърхностна канавка

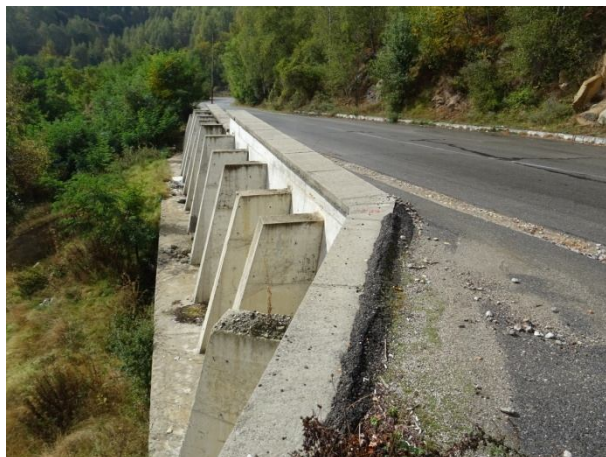
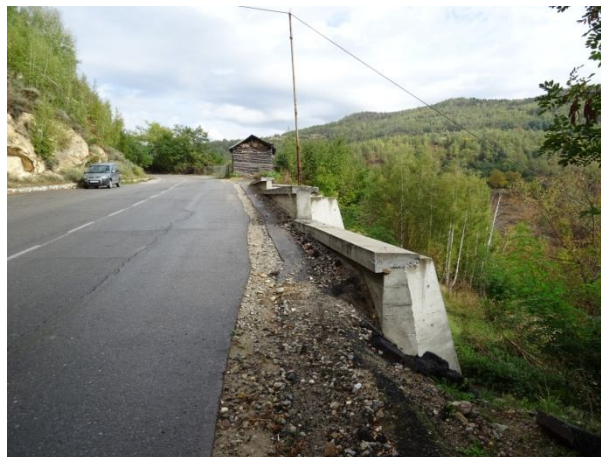
В резултат на извършения инженерно-геоложки оглед се установи, че изградената през 2013 г. силова конструкция за стабилизиране на свлачищния участък и пътното платно изпълнява укрепителната си функция и е в добро експлоатационно състояние.

Стоманобетонна рамкова пилотно - ростверкова система

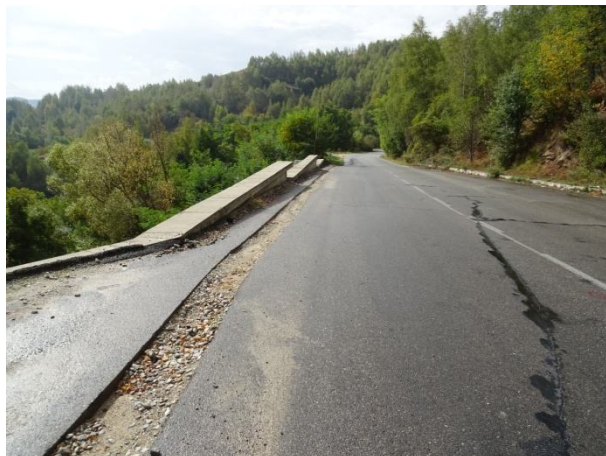
Констатира се, че в близост до съоръжението на пътното платно е положен оптичен кабел. Направеният изкоп е разположен на около 0.6 m успоредно на подпорната стена. Не е извършено асфалтиране на изкопа, което позволява повърхностните води да постъпват директно към укрепителното съоръжение.

Положен оптичен кабел

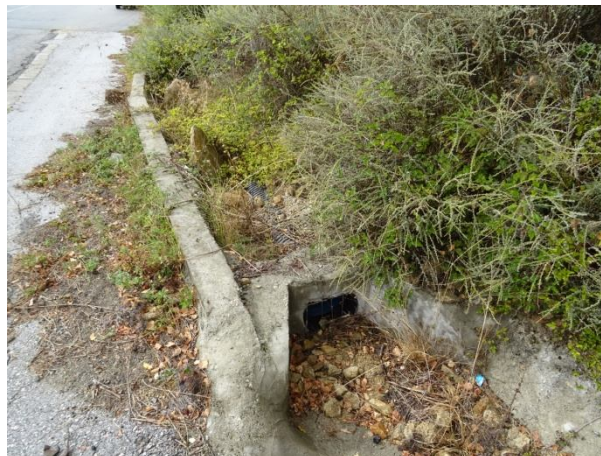
Закритият канал над пътното платно се нуждае от почистване за да може да провежда повърхностните води.

Канал над укрепения участък

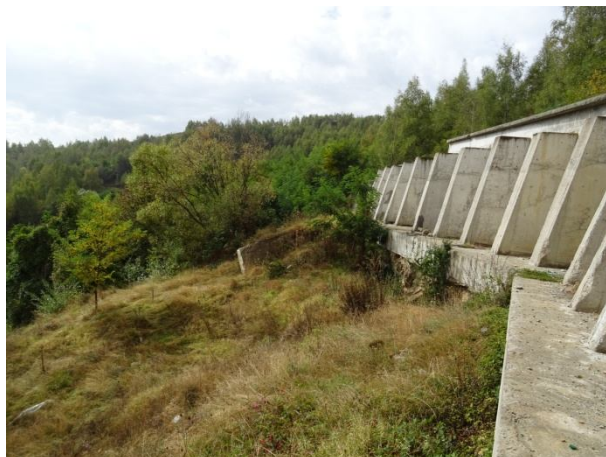
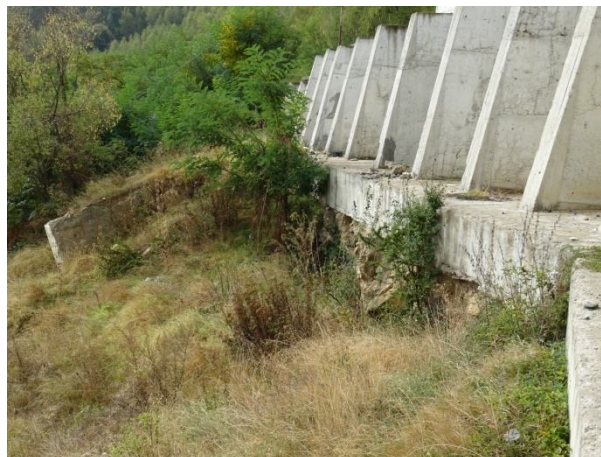
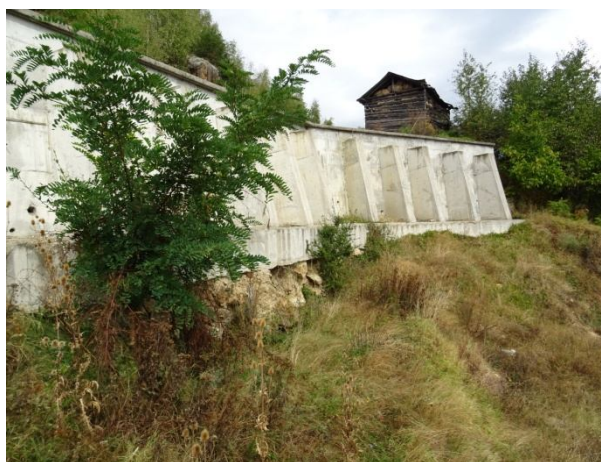
Теренът под ростверка е силно затревен и спокоен. Това е указание за затихване на процеса и временно стабилизиране на свлачищния процес, развит през 2015 г.

Оформен откос при активизирането на процеса през 2015 г.

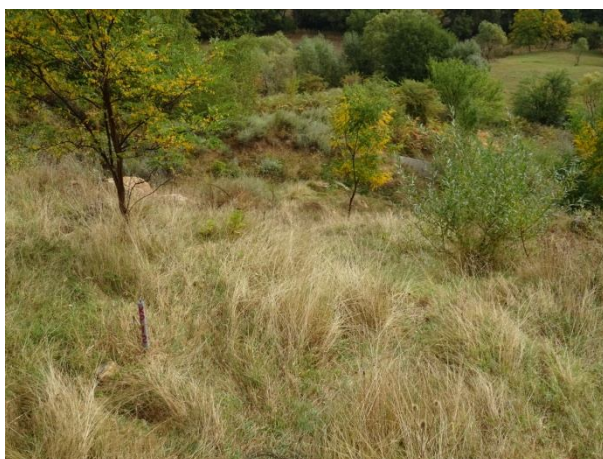
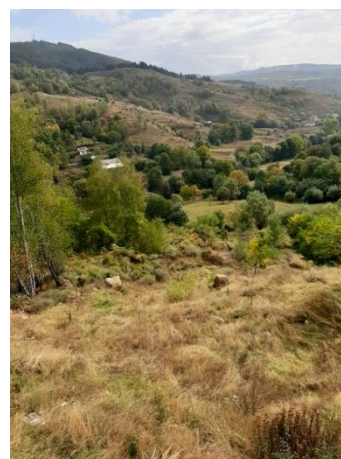
В свлачищното тяло, под укрепителната конструкция не се установиха деформации и пукнатини.

Свлачищно тяло

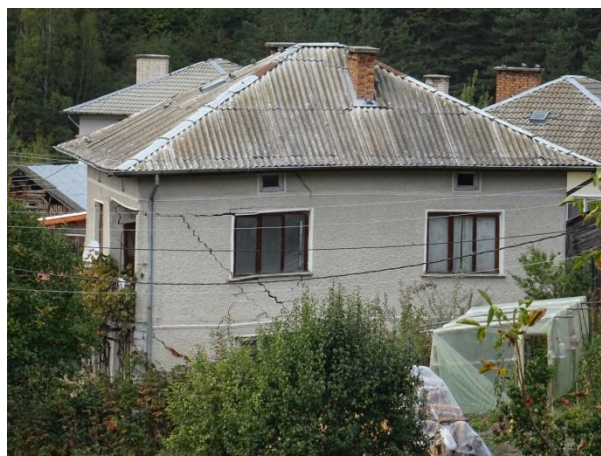
Старите силно деформирани сгради в имотите са със значителни нарушения в конструкциите им и е необходимо да бъдат разрушени и премахнати.

Сграда с деформации в имот пл.сн. № 49

4. Силно деформираните сгради в имоти с пл.сн. №№ 47 и 49 са застрашени от самосрутване, което крие опасност за здравето и живота на собствениците. Необходимо е общинските власти да предприемат законови действия за защита от инциденти и злополуки.

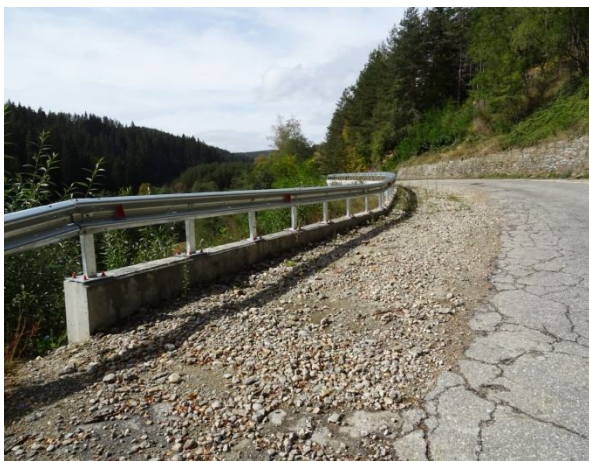
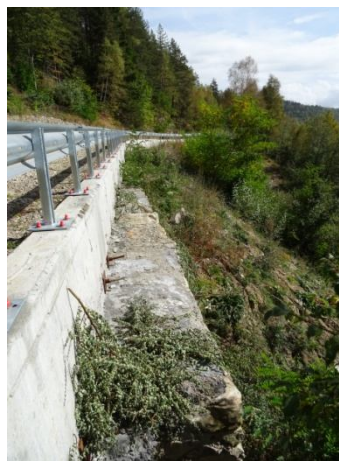
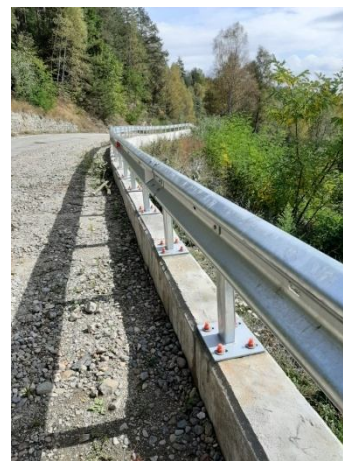
Силово укрепително съоръжение в участък при km 0<sup>+200</sup>

При огледа на укрепителната конструкция в участъка при km 0<sup>+200</sup> се установи, че в западния край на съоръжението ростверкът е подкопан от свободно стичащи се повърхностни води.

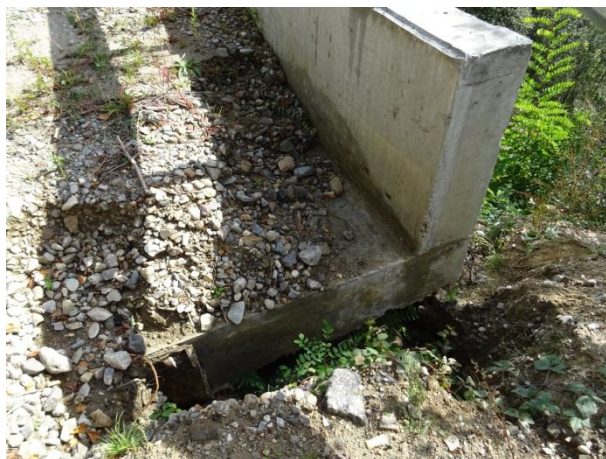
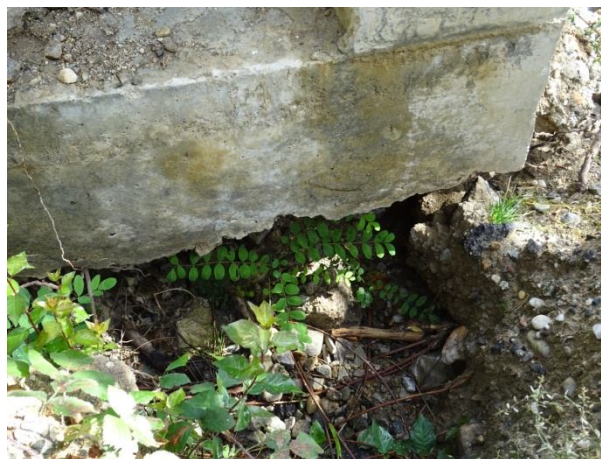
Подкопан ростверг от свободно стичащи се повърхностни води

2. Повърхностните отводнителни съоръжения не са довършени, в резултат на което ростверкът при km 0<sup>+200</sup> е повърхностно подкопан в западния край от свободно стичащи се повърхностни води.

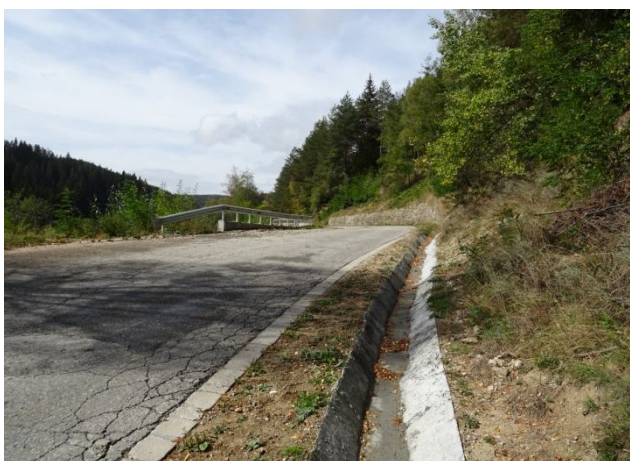
В този участък няма изградена повърхностна канавка над пътното платно, поради наличие на подпорна каменно-зидана подпорна стена. В източната част на съоръжението, от другата страна на пътното платно повърхностната канавка е облицована и в добро състояние.

Облицована повърхностна канавка

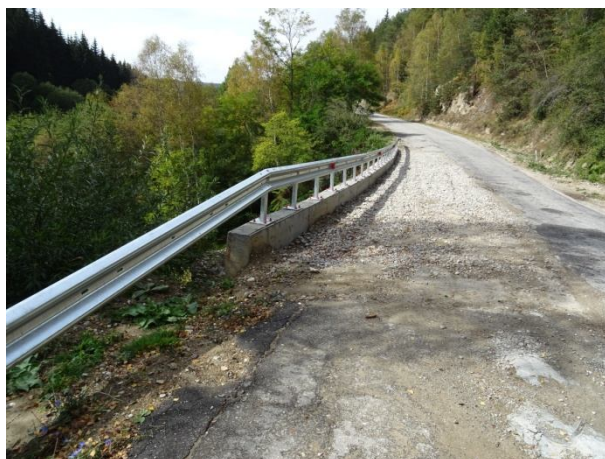
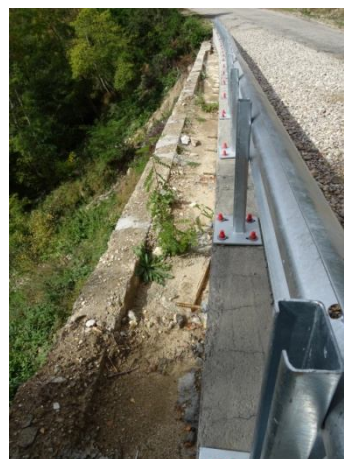
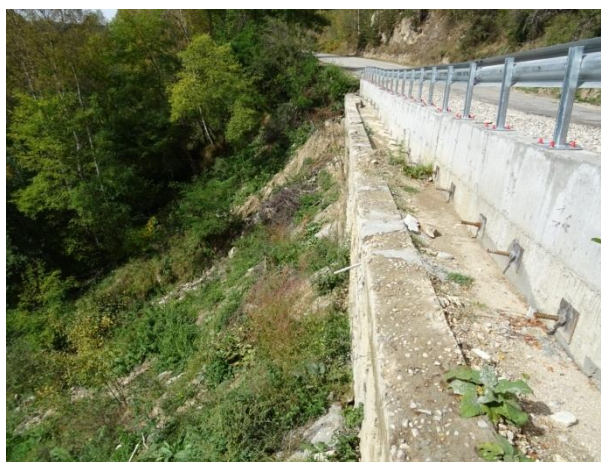
Укрепителната конструкция в участъка при km 0<sup>+400</sup> е в добро експлоатационно състояние.

Укрепителна конструкция в участък при km 0<sup>+400</sup>

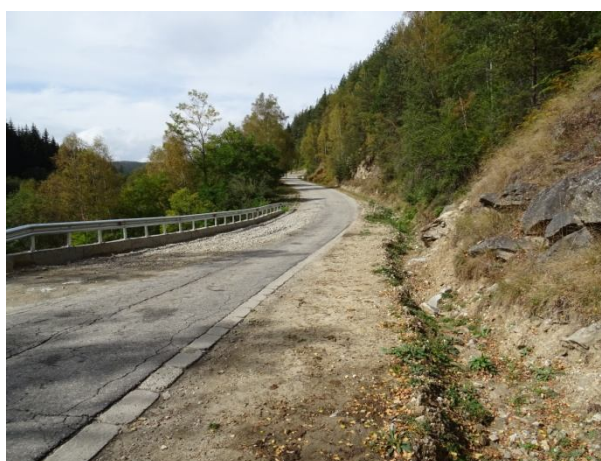
Повърхностната отводнителна канавка над пътното платно е почистена, но не е облицована.

Земна отводнителна канавка

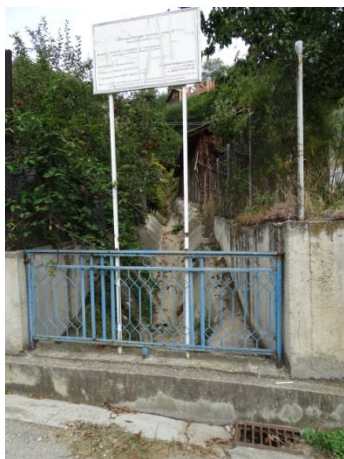
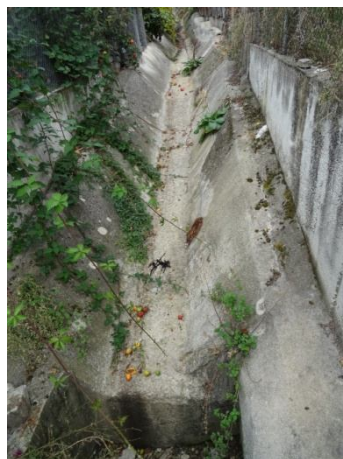
Корекцията на съществуващото местно дере е изпълнена от армиран бетон. Преминава през съществуващ тръбен водосток на горния местен път и през тръбен водосток на долния местен път се зауства в р. Бистрица. Откритата част на канала е чиста, бетона е здрав. Тръбните водостоци не са затлачени и поемат повърхностния отток.

Корекция на съществуващо дере и отвеждане на водите му в р. Бистрица

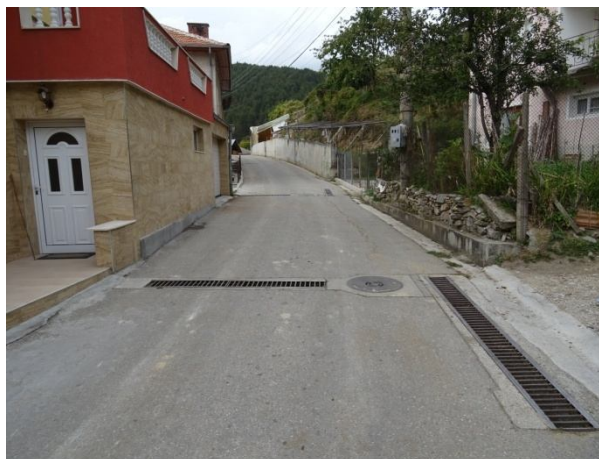
Отводнителните канали и канализационен клон, изградени по горното улично платно се намират в добро експлоатационно състояние. Чрез тях не се допуска оводняване на свлачищното тяло от повърхностни и битови води.

Напечни и надлъжни водосъбирателни открити канавки

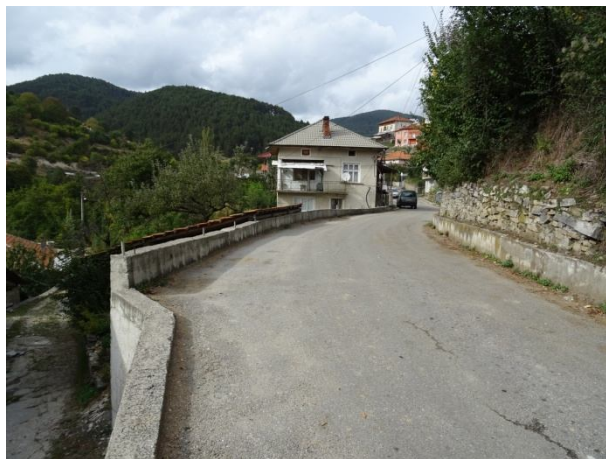
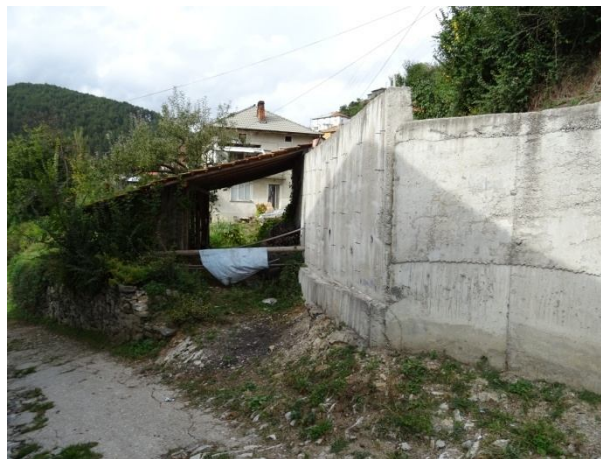
Изградените подпорни стени в долната част на свлачището укрепват склона, върху който са разположени жилищни сгради. По тях не се установиха деформации и пукнатини.

Подпорна стена

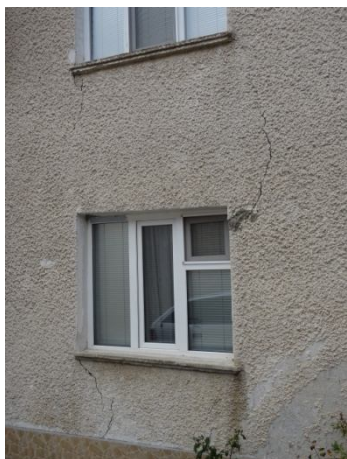
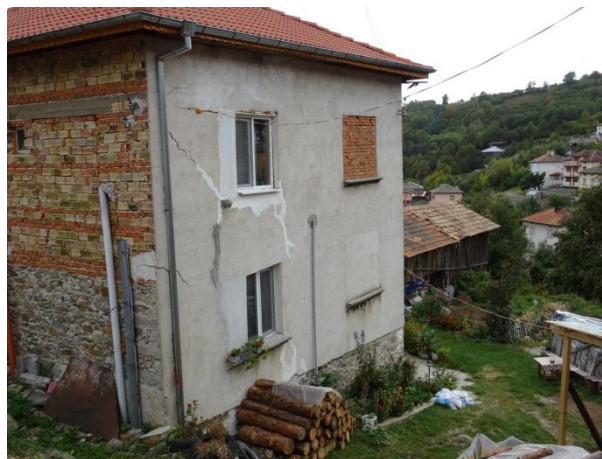
От извършения оглед на сградите, разположени в района на свлачището се установи, че след изграждане на укрепителните съоръжения нови пукнатини по тях не са регистрирани. Изключение правят две сгради, намиращи се в непосредствена близост до десния борд на свлачището. Пукнатините по тях продължават да се разрастват и са достигнали до 2-3 cm в ширина.

Жилищни сгради с деформации

Причините за продължаващите деформации по тези сгради са конструктивната им неиздържаност – плитко фундирани, без пояси и колони и липсата на силови укрепителни съоръжения в петата на склона под тях.

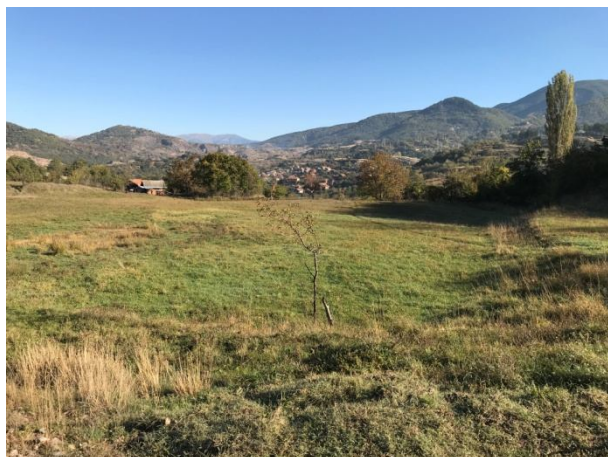
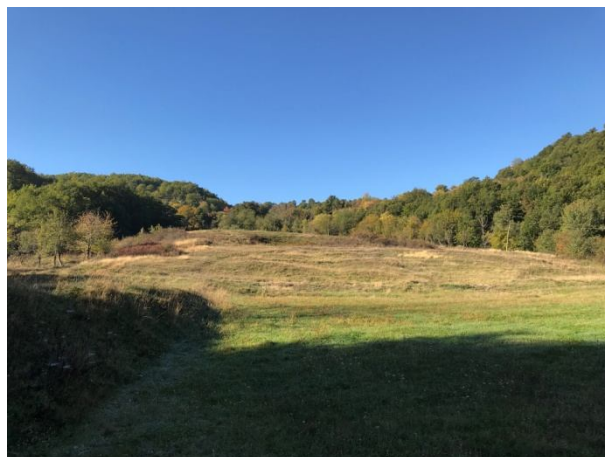
В горната си част участъкът се намира във временно стабилизирано състояние, където се наблюдава типична свлачищна морфология на терена с множество позитивни и негативни форми. Най-вероятно в тази зона свлачищните сили се проявяват под формата на бавно „пъззене” на масива, което рефлектира върху стабилитета на долните подучастъци.

Общ изглед към свлачищния участък

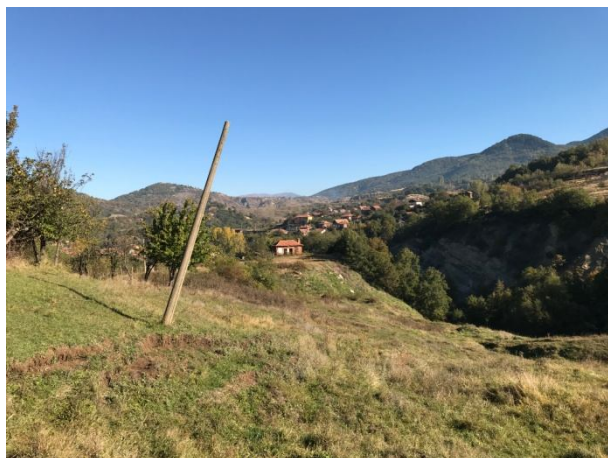
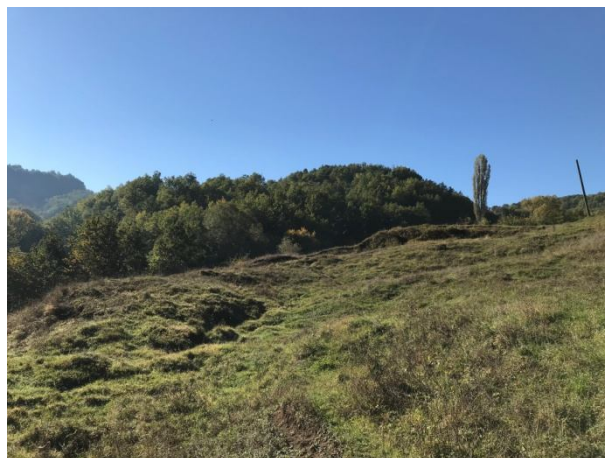
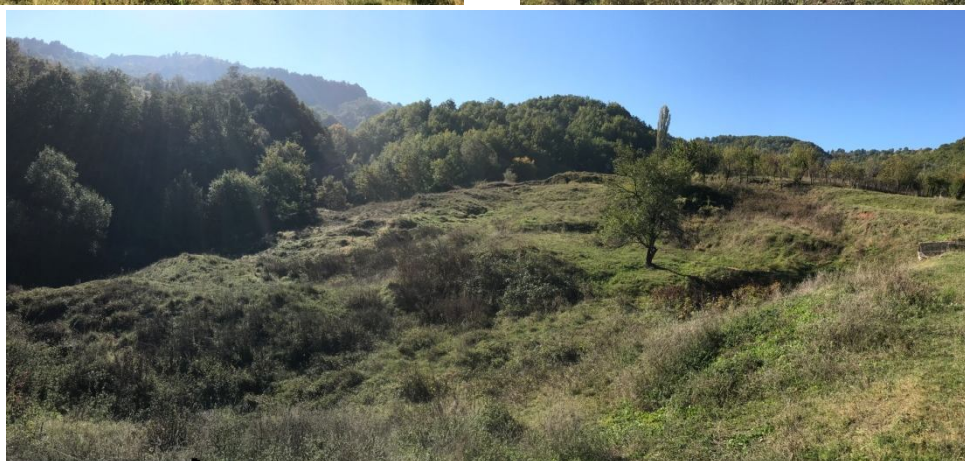
При свлачищен подучастък № 1 ясно се наблюдават свлачищните деформации по терена. Тази зона се явява най-активната за свлачището и проявява по-висока податливост към свличане и периодична активност, регистрирана при всеки сравнителен оглед на обекта в

последните години, особено при интензивни валежи. Пукнатините са видими и пресни, което потвърждава предходната теза.

Свлачищен подучастък № 1

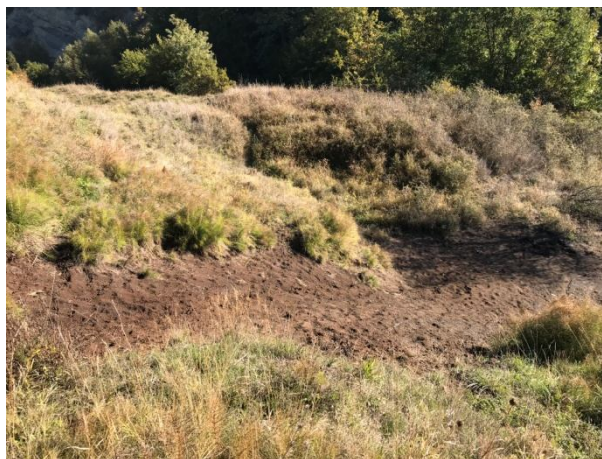
За свлачищен подучастък № 2 видимо също е характерна периодична активност, проявена чрез повърхностна ерозия по стръмния наклон на терена, обусловена от морфоложки и климатични причини.

Свлачищен подучастък № 2

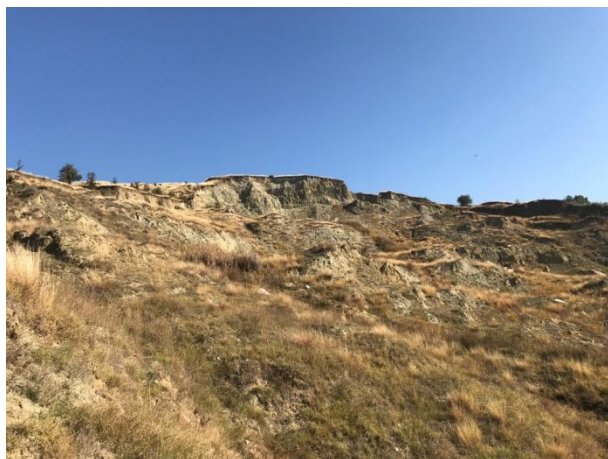
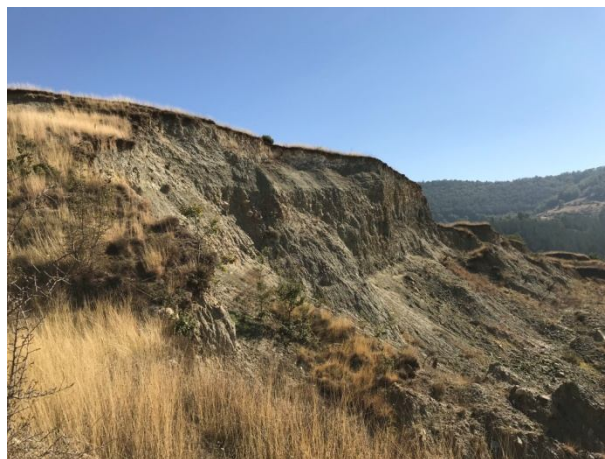
По свлачищния откос на „Натин рид” ясно личи изменената морфология, която в приповърхностния слой основно е вследствие повърхностна ерозия по податливия на преоткосиране вертикален откос.

Свлачищен откос на циркус „Натин рид”

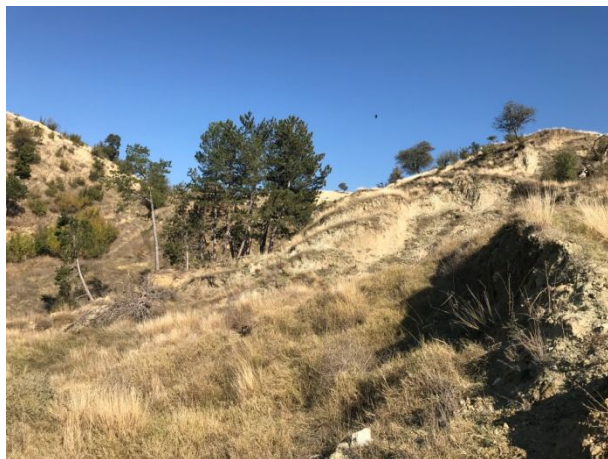
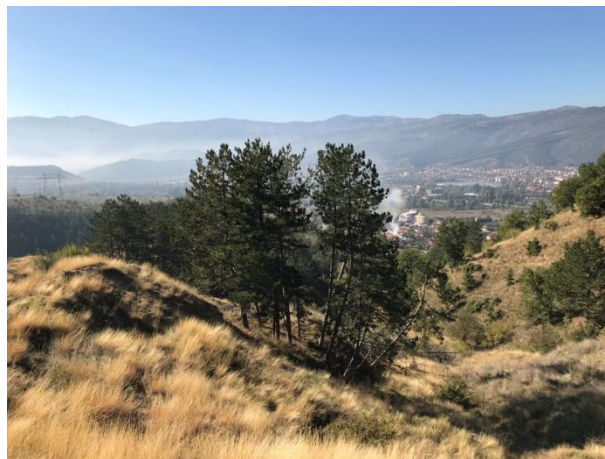
Страничното свличане, регистрирано северозападно от зона 5 (съгласно геодезическото райониране на свлачищния участък), се развива делапсивно по склона, като може да се очаква мащабно свличане на земни маси в бъдещи периоди след интензивно водонасищане вследствие обилни валежи. Тенденцията е склонът да достигне естествено гранично състояние, за да се елиминират или да намалеят до временно състояние на устойчивост на масива активните свлачищни сили.

Странично свличане

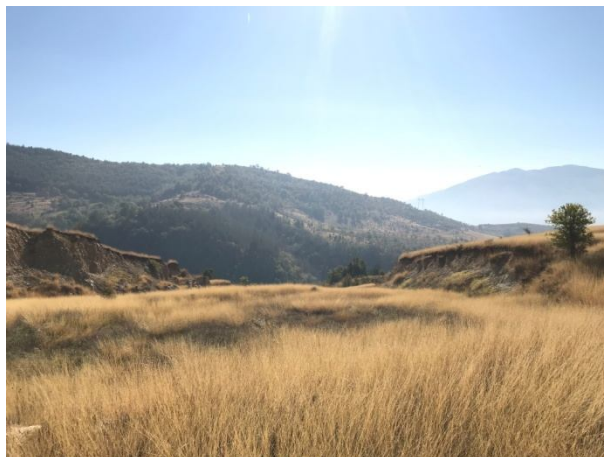
Към момента на огледа в междинно разположения район на свлачищния клин не се наблюдава изменение в морфологията на терена и тази зона може да се отнесе към по-слабо активните.

Свлачищен клин

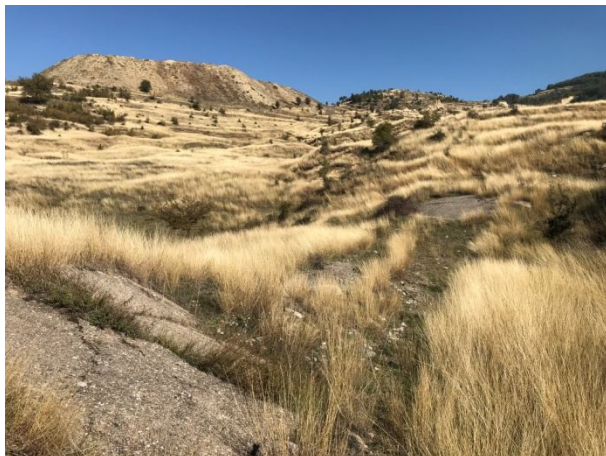
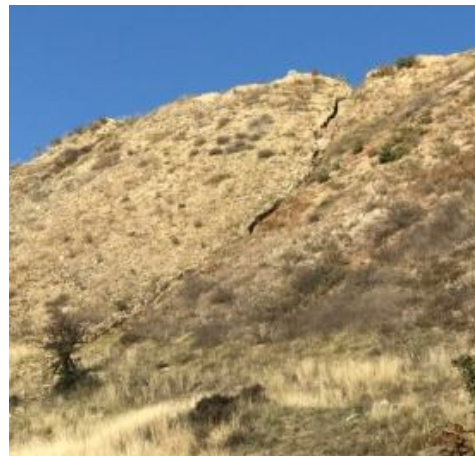
Откосите на табана до отворения за открит добив котлован естествено се затревяват. На места по тях се наблюдават повърхностни процеси на оврагообразуване. Насипът е все още неуплътнен и е податлив към свличане особено след водонасищане. Върху общата устойчивост на района от значение са и външни въздействия – сеизмично натоварване или нерегламентирано и необезопасено възобновяване на минния добив в и извън концесионните граници на рудник „Ораново”.

Табан-насипище и оврагообразуване по южния му откос

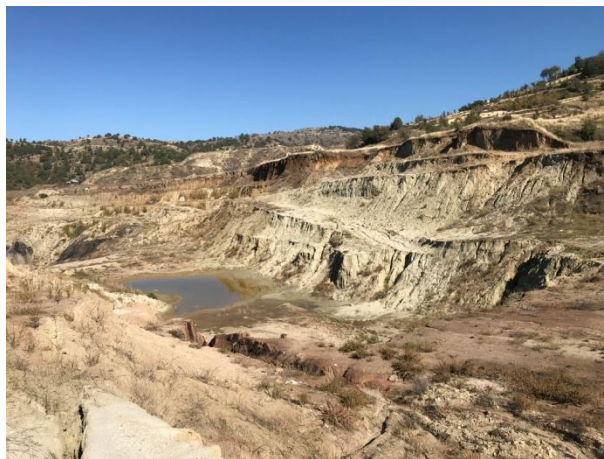
Към момента на огледа добивът е преустановен, но реализираните през 2018 г. изкопни работи видоизмениха съществено ландшафта североизточно от табана.

Котлован от извършвания открит добив

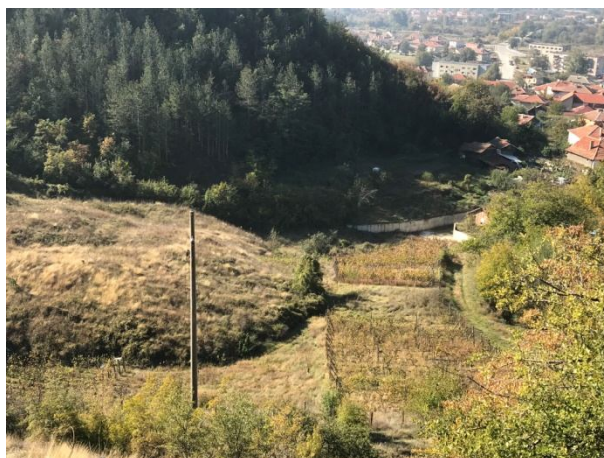
Най-активният подучастък на свлачище „Ораново” остава най-ниската зона 5, където максималното регистрирано преместване за последния цикъл е при репер № 35 със стойност 0.597 m. Контролен репер № 35 се намира на 175 m изток-югоизточно от свлачищния език на циркус „Натин рид”.

Свлачищен език

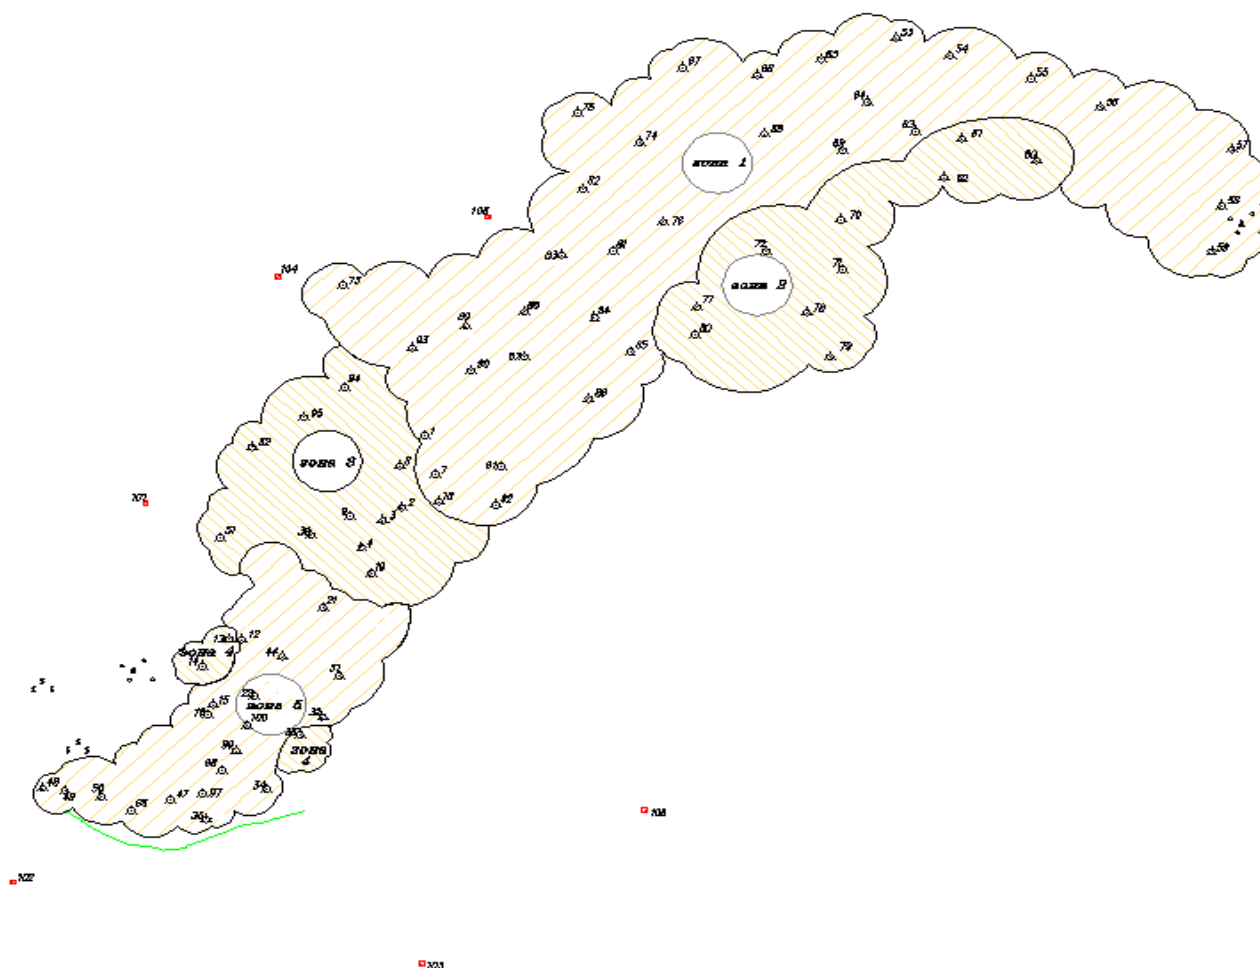
Зониране на свлачищния участък съобразно констатираните деформации:

Зони 1 и 2 обхващат свлачищен участък „Милчова чука”, а зони 3, 4, 5 и 6 – свлачище „Натин рид”.

Анализът на деформациите показва активност на свлачищния процес в североизточната зона на „Милчова чука”. Това е една от най-активните части на свлачищния участък.

Анализът на деформациите показва най-голяма активност на свлачищния процес в южна част на свлачищния участък в района на „Натин рид“.

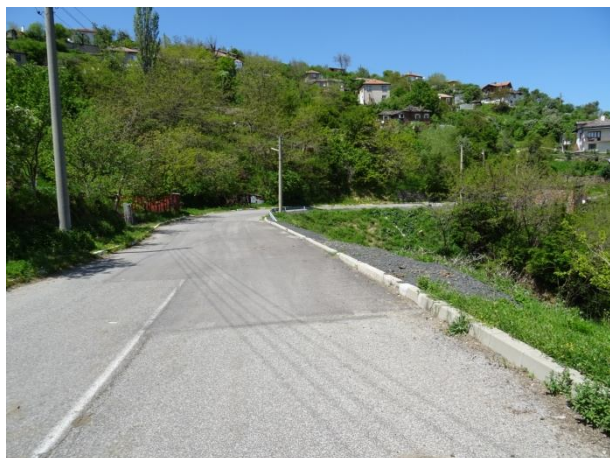
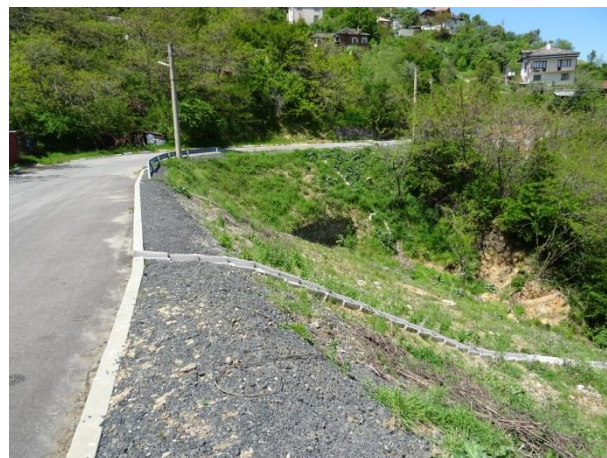
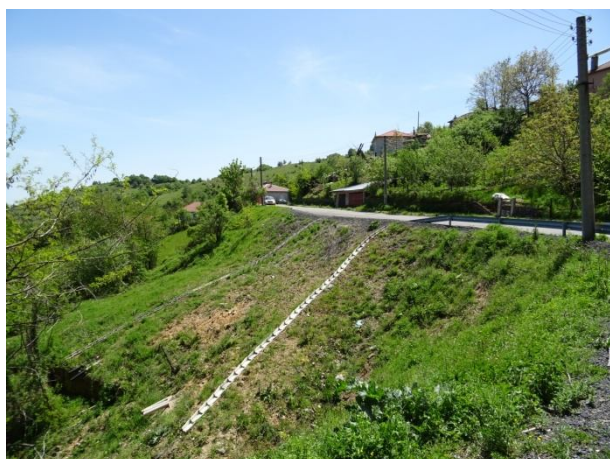
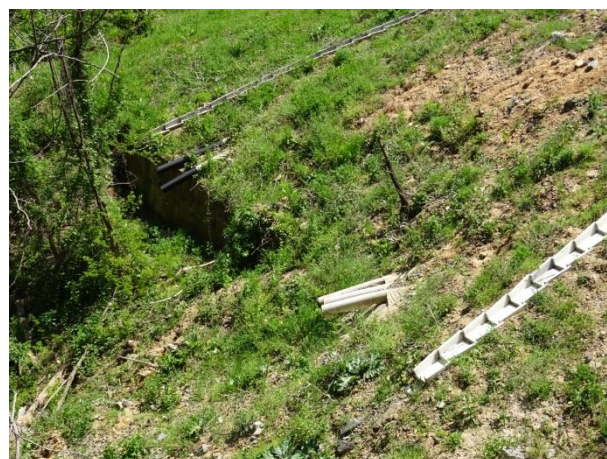
Извършени дейности

Пътното платно е възстановено, като е извършено засипване с трошен камък за изравняване на пътя. Положени са бордюри за регулиране на оттока по платното и по стръмния откос са изградени 3 бр. италиански улеи за въвеждане на водите директно в дерето, към което се свличаха земни маси. В петата на стръмния откос се наблюдават гофрирани тръби с неясен произход, които вероятно са дренажни.

По асфалтовата настилка и по банкета липсват деформации или други индикатори за активни свлачищни процеси.

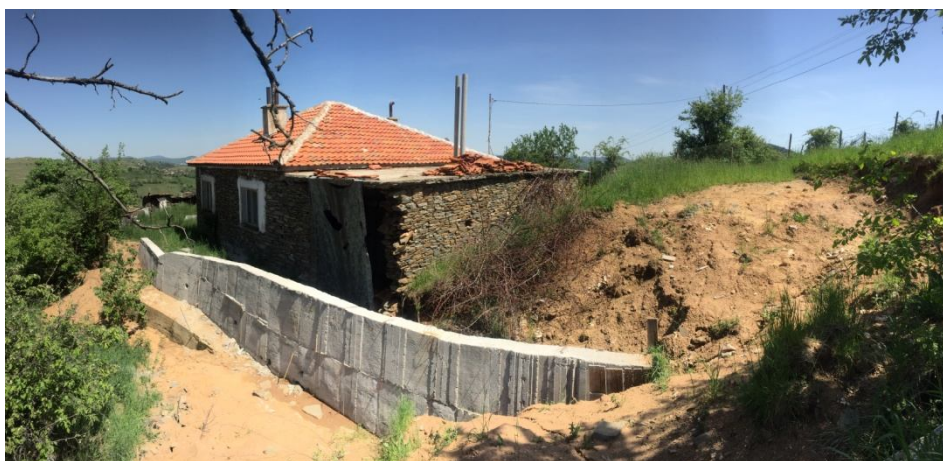
Поради отсъствие на собствениците на засегнатата жилищна сграда, частични сведения за приложените дейности дадоха местни жители. Изградена е подпорна стена през март, 2020 г. с височина около 2 m. Техническа документация за укрепването в „Геозащита“ не е постъпвала.

Подпорна стена под засегнатата къща
