# **ОБОБЩЕН ГОДИШЕН ДОКЛАД 2020 г.**

## **РЕГИСТРИРАНЕ И МОНИТОРИНГ НА СВЛАЧИЩНИ РАЙОНИ**

**"ГЕОЗАЩИТА" ЕООД - клон ПЕРНИК**

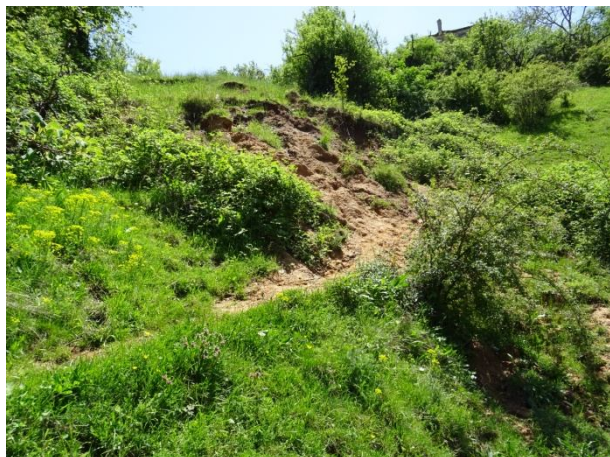
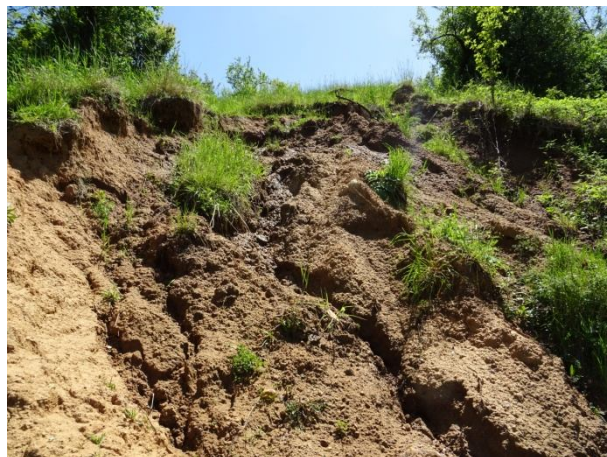
Възникналото свличане на земни маси и развития консистентният поток по стръмния склон, водещ до ерозионно дере, може отново да се активизира в периодите на обилни валежи. Наблюдават се и елементи на оврагообразуване.

Консистентен кален поток

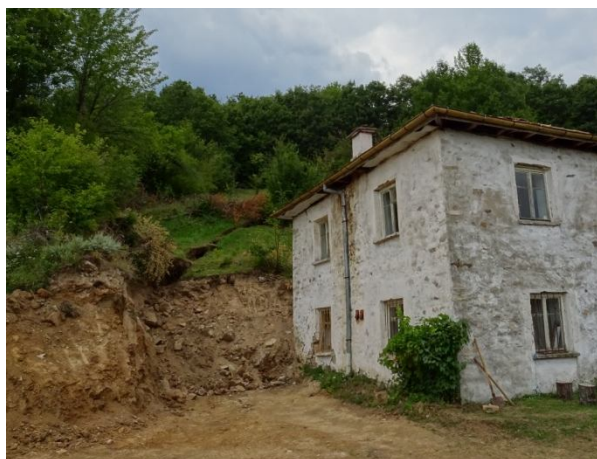
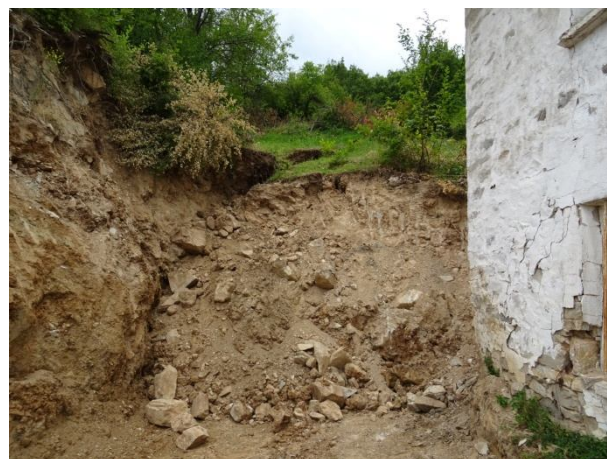
При извършеното визуално инженерно-геоложко обследване на свлачищен участък в мах. „Звезда” на с. Гърбище се установи активизиране на процеса. По данни на живущите в района новото свличане на земни маси се е случило около средата на юли, 2020 г. след обилни валежи.

Част от регистрираните свлачищни елементи и деформации по терена в периферията на свлачищното тяло са частично заличени. Не се наблюдава изменение в площния обхват спрямо предишен сравнителен оглед, но основната част на свлачището зад жилищната сграда, собственост на Мюмюн Халилов, се намира в активно състояние.

Нововъзникнало свличане зад засегнатата жилищна сграда

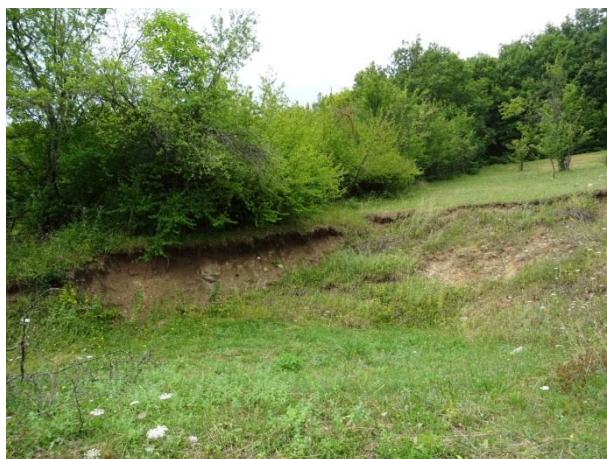
Десен свлачищен борд

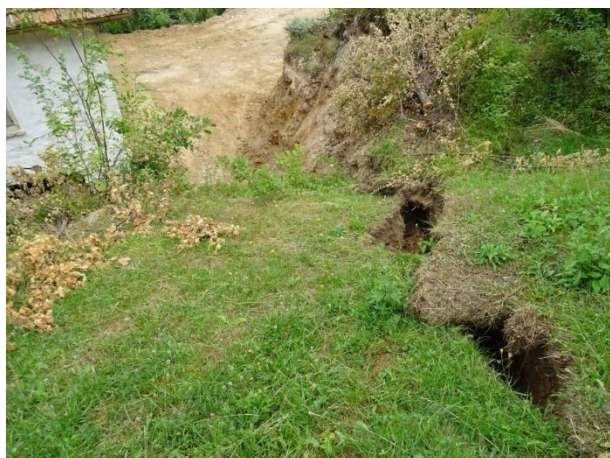
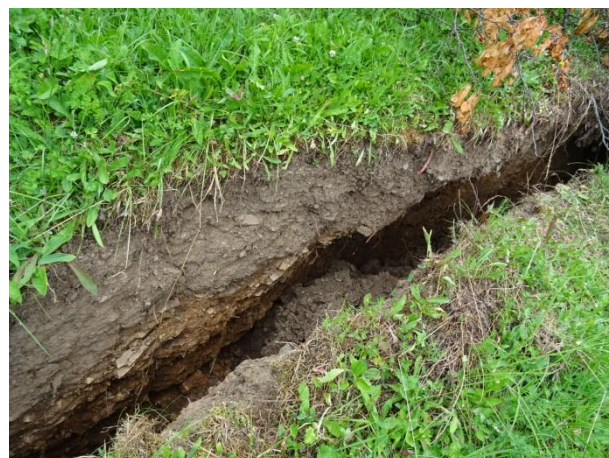
Наблюдават се пресни дъговидни пукнатини на опън по стръмната част на откоса. Основната пукнатина е с ширина 0.5 m и дълбочина 0.8 m. Пред нея е налице по-малка неиздържана теренна пукнатина с ширина 3-4 cm. Оформен е вторичен свлачищен участък с вече установената посока на движение към засегнатата двуетажна жилищна сграда.

Пукнатина, оформяща вторичен свлачищен участък

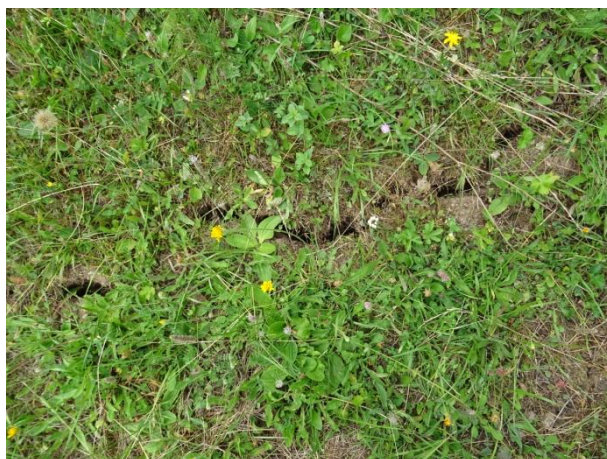
Теренна пукнатина

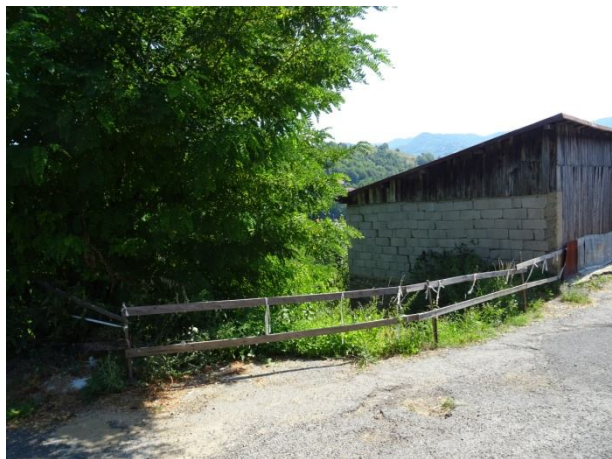
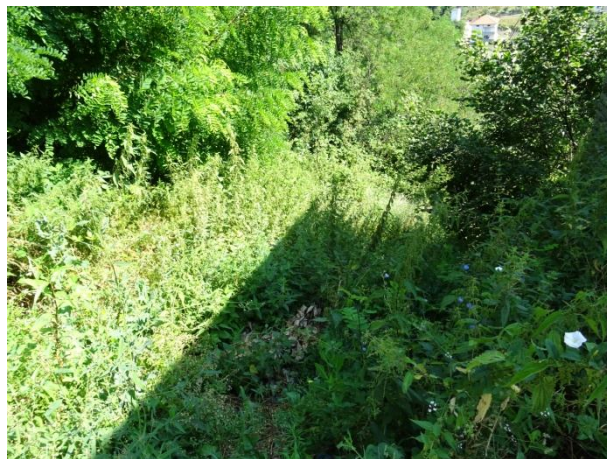
При извършеното визуално инженерно-геолошко обследване на свлачищен участък в мах. „Стара Падина“ на с. Падина не се наблюдава видима промяна в площния обхват на свлачището и може да се констатира, че то се намира във временно стабилизирано състояние.

Теренът е спокоен, като се наблюдава естествено заличаване на свлачищните елементи, заобляне на формите и затревяване на откоса.

Изглед към свлачищния участък

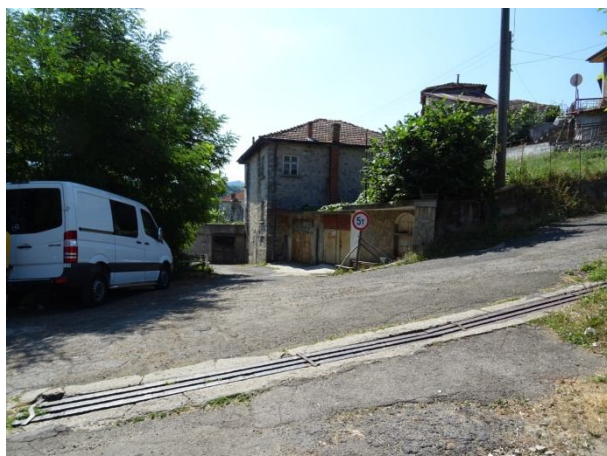
Западно от свлачищния участък има съществуваща линейна шахта за регулиране на повърхностния отток. Към момента на огледа шахтата е проводима.

Съществуваща отводнителна шахта

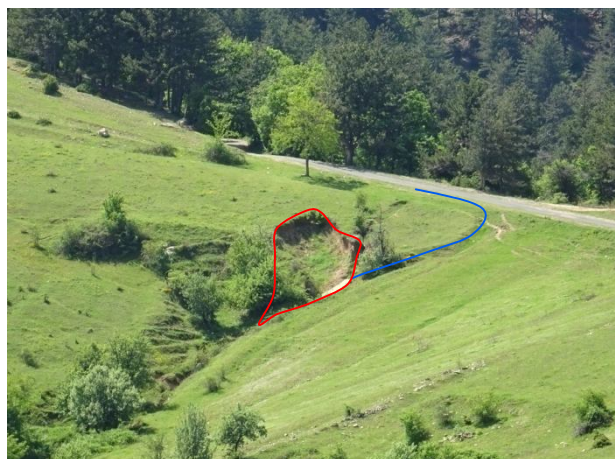
За ограничаване разширението на процеса в северозападна посока към път KRZ 1008 е изпълнен земен водосточен улей, който да регулира повърхностния отток, така че водите да се изливат в долната част на свлачищното тяло.

Свлачищен циркус и водосточен улей

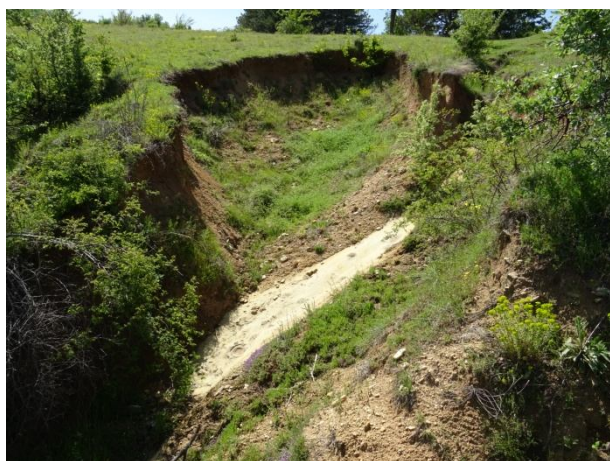
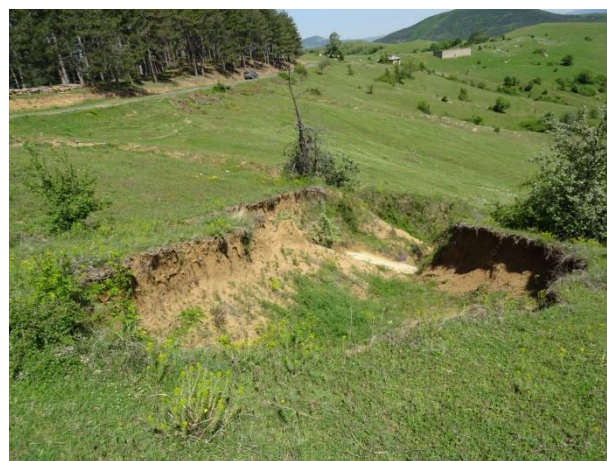
Свлачищното тяло е с оголена циркусообразна форма и с приблизителни размери 55/35 m, като е засегнало площ около 2 dka. Ясно изразени са границите на локалния участък чрез откос в състояние на естествено преоткосиране с височина около 1.2 m и свлачищни бордове. Свлачищен език не се наблюдава, тъй като разструктурените земни маси периодично изтичат като консистентен кален поток в оформения естествен овраг при обилни валежи и снеготопене.

На терена се наблюдава оголване на хлъзгателната повърхнина, която представлява добре издържан скален ерозионен базис на дълбочина около 2.5 m. По оформените свлачищни елементи е налице и слабо естествено дрениране на подземни води.

Свлачищен циркус

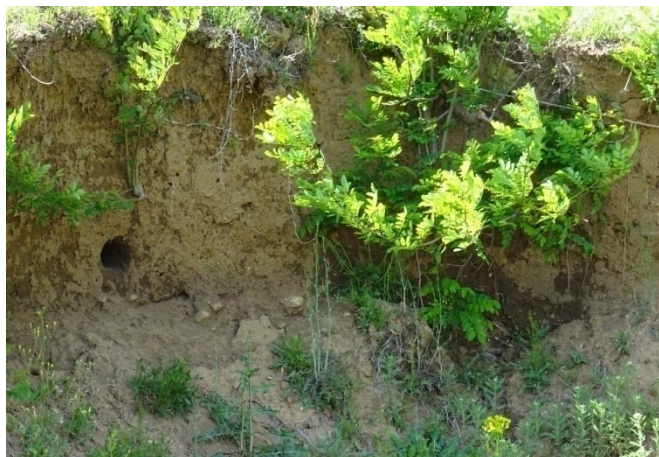
При настоящия оглед се установи наличие на скъсана тръба при свлачищния откос, която е с неясен произход и предназначение. Най-вероятно това е основната причина за възникване на свлачищния процес, спомогнат от сеизмични натоварвания през 2006 г.

Скъсана тръба и проявено слабо дрениране

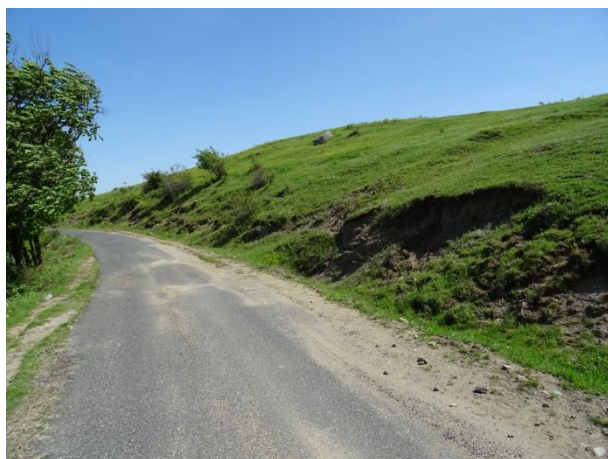
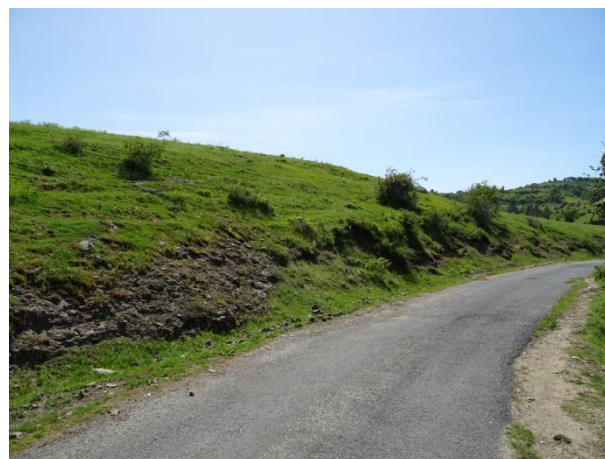
Свлачищен участък при km 1<sup>+500</sup> на път KRZ 1008

Към датата на огледа повърхностните елементи на регистрираното свлачище са напълно заличени, без ясни граници. Считаме, че свлачищният участък се намира в потенциално състояние.

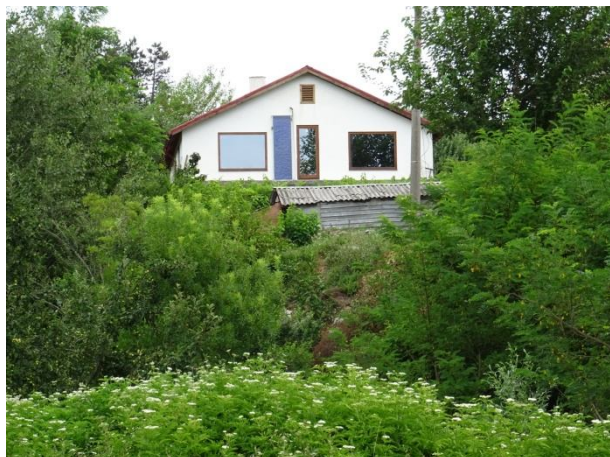
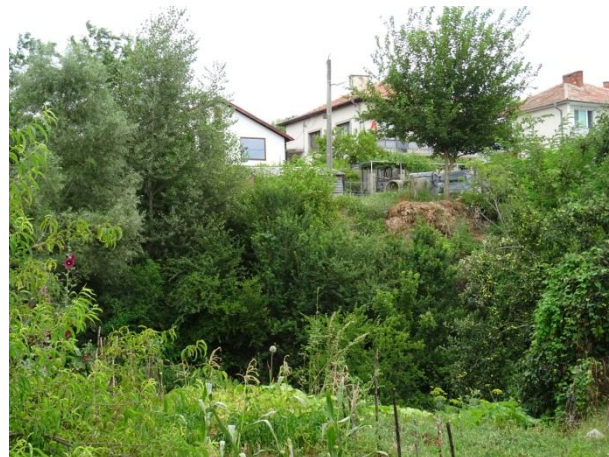
При извършеното инженерно-геоложко обследване на свлачище на склон в края на ул. “Върбица” в кв. 17 на гр. Джебел се установи, че участъкът се намира във временно стабилизирано състояние.

По цялото си протежение в юг-югоизточна посока, където не е приложена корекция на дерето, откосът е подложен на засилена ерозия през периоди на обилни валежи, при което той става периодично неустойчив и опасен за жилищните сгради и терени на частни имоти в района на засегнатата част от ул. „Върбица”.

Изглед към свлачищния участък

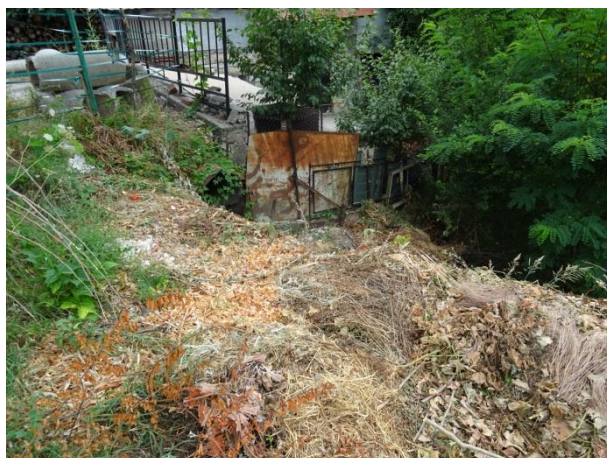
Въпреки интензивното затревяване на откоса, от ул. „Върбица” се наблюдава депониране на битови отпадъци по склона към дерето. Полагането на антропогенни обемни пластове, включващи строителни, битови и органични отпадъци може да има дестабилизиращ ефект върху откоса, тъй като позволяват инфилтрация на повърхностния отток в дълбочина.

Изглед към горната част на откоса

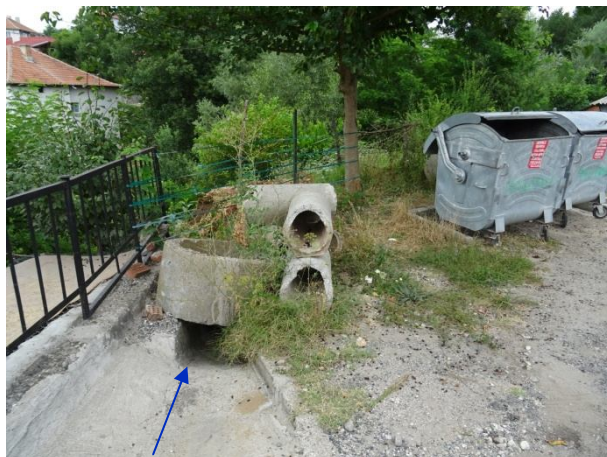
В края на ул. „Върбица” от страната на дерето е изпълнена облицована бетонова канавка, чиито води се изливат директно по откоса. Към момента на огледа съоръжението е проводимо.

Облицована канавка

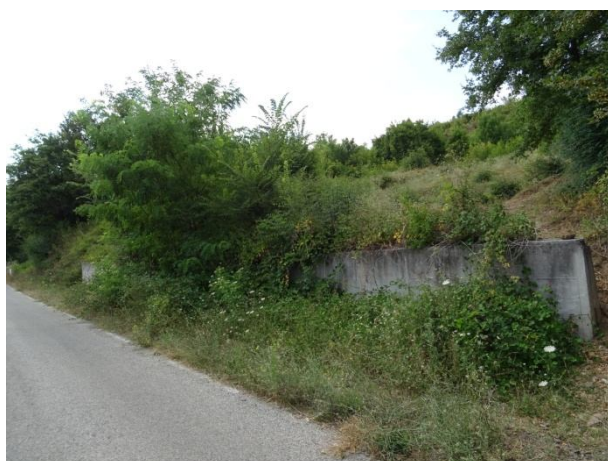
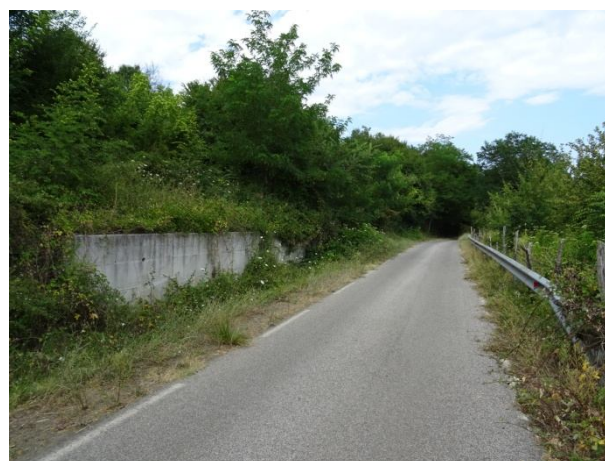
При извършеното визуално инженерно-геоложко обследване на свлачищен участък на път KRZ 2026 /III-508, Джебел - Рогозче/ - Душинково - Полянец - мах. "Китка" при km 7<sup>+176</sup> се установи, че теренът около укрепения участък е видимо спокоен.

Укрепен участък на път KRZ 2026 при km 7<sup>+176</sup>

Асфалтовата настилка пред подпорната стена е без нарушения, а теренът е затревен.

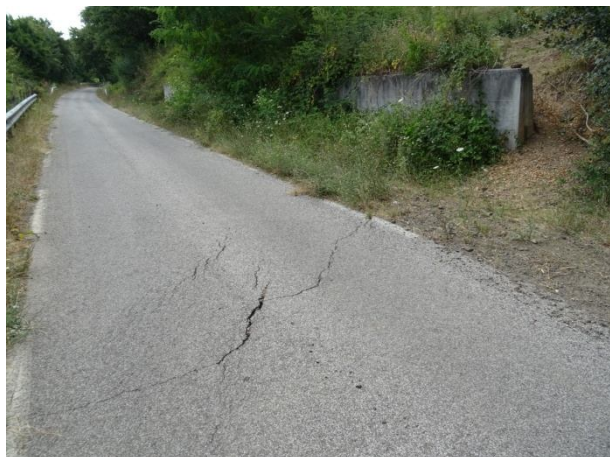
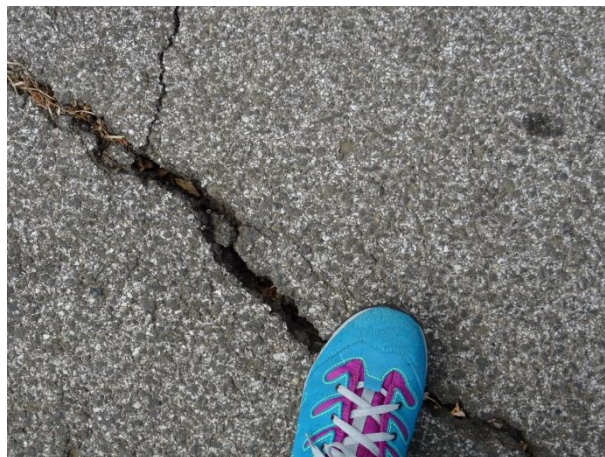
В източния край на стената се наблюдава косо разположена пукнатина по пътя с ширина 2-3 см. Възможно е тази пукнатина да е индикация за разширение на свлачищния участък в източна посока. Вероятно изграждането на стената да е част от аварийно мероприятие и фундаментите и са плитко заложени, без да е достигната здрава основа. С времето са променени инженерно-геоложки условия и към момента се наблюдават признаци на загуба на устойчивост.

Деформации в източния край на подпорното съоръжение

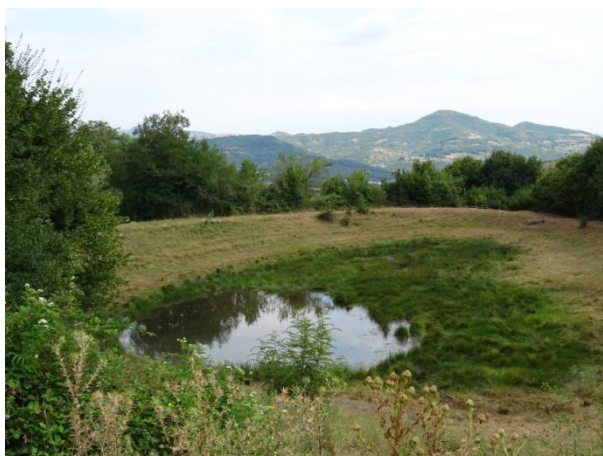
Малкият водоем, намиращ се южно от участъка, е с намален обем спрямо предишни огледи.

Водоем

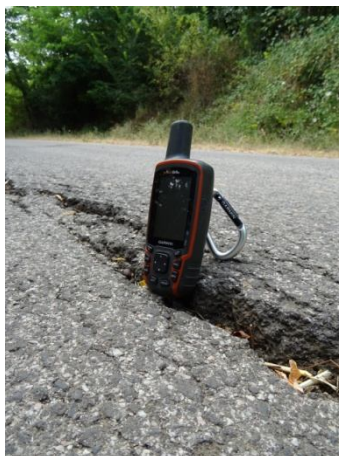
Наблюдават се неиздържани дъговидни пукнатини по реновирания през 2015 г. път, на места с денивелация 4-5 cm. Ширината на пукнатините е около 2 cm. Общата дължина на засегнатия участък е около 100 m. Размерите на активизирания се участък се променят на 18/100 m, като засегнатата площ е 1.47 dka.

Денивелация на пукнатина

2. Предвид установения геоложки риск е необходимо предприемане на действия за изпълнение на укрепителни и повърхностно-отводнителни мероприятия на база проучвателни и

проектни работи, съобразени с изискванията на Наредба 12/03.07.2001 г. на МРРБ за проектиране на геозащитни строежи, сгради и съоръжения в свлачищни райони и в съответствие с изискванията на Закона за устройство на територията /ЗУТ/ и на указателни писма с изх. №№ 03-01-7/21.01.2015 г. и 03-01-7/24.02.2016 г. на МРРБ.

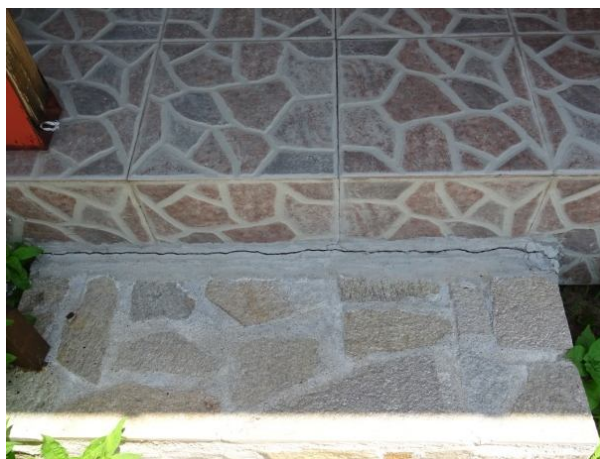
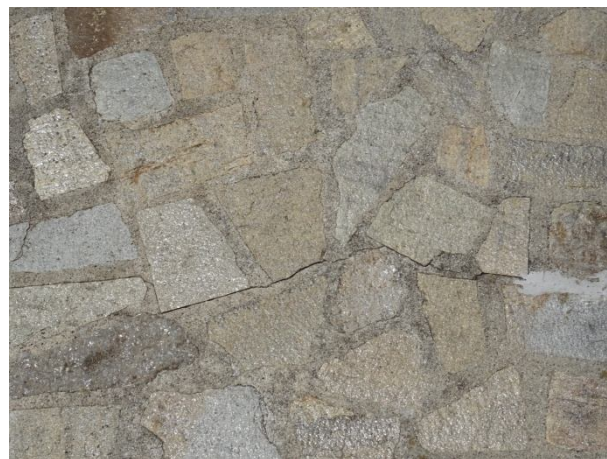
С оглед нормалното функциониране по време на активния туристически сезон на засегнатия частен имот като хотелски комплекс „Сандим“, собствениците ежегодно извършват текущи ремонти през пролетта. Въпреки извършените ремонтно-възстановителни действия, се наблюдават нови хоризонтални и вертикални деформации по стените и плочниците в района на хотела, повтарящи посоката на старопроявените при възникването на геодинамичния процес през 2015 г.

Очевидно е наличието на процес на бавно “пъзлене” на склона, в резултат на което периодично се констатира нови деформации по терена. За пълно охарактеризиране на геодинамичните процеси на засегнатия комплекс се препоръчва изграждане на контролно-измервателна система /КИС/.

Нови деформации по плочниците

5. За пълно охарактеризиране на геодинамичните процеси на засегнатите терени във вилната зона на с. Брош се препоръчва изграждане на контролно-измервателна система /КИС/.

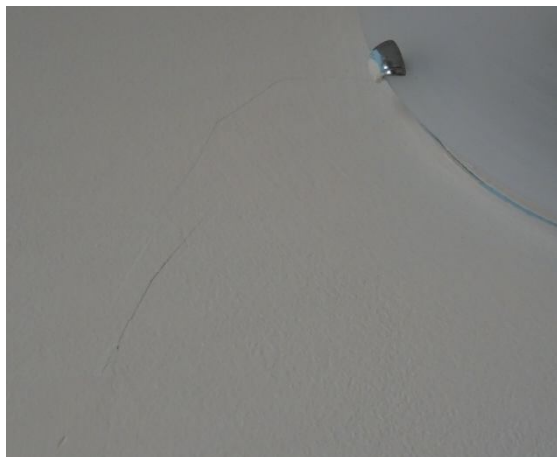
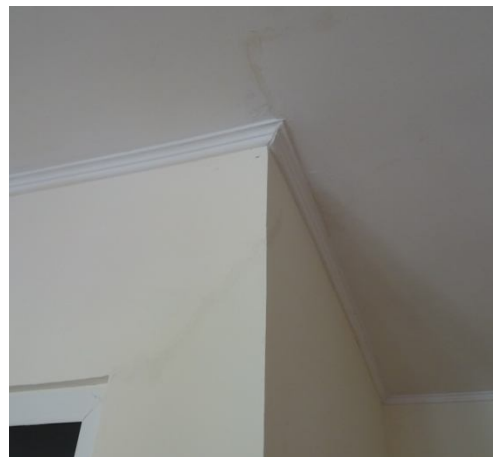
По данни на собствениците последният ремонт на хотелските стаи и площадките в комплекса е реализиран през месец май. До момента на огледа (за 2-3 месеца) са се появили нови хоризонтални и вертикални пукнатини с ширина до 2 mm по стените и външните площадки, което дава скорост на преместване около 0.03 mm/d. Деформациите се наблюдават по цялата площ на стените – от подовите до таваните.

Нови пукнатини в хотелските стаи

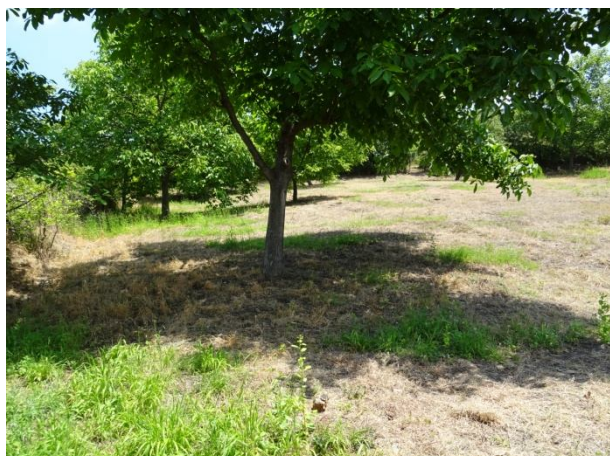
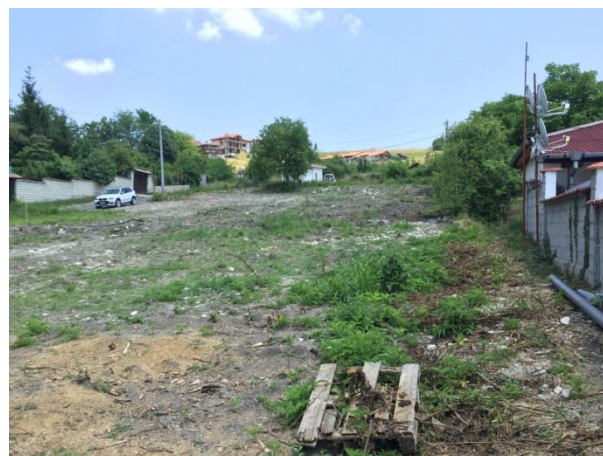
Незастроените терени около хотелски комплекс „Сандим” (имоти, отстоящи на североизток и северозапад от него) изглеждат видимо спокойни и не се констатира нарушения.

Терени, отстоящи на североизток и северозапад от хотел „Сандим”

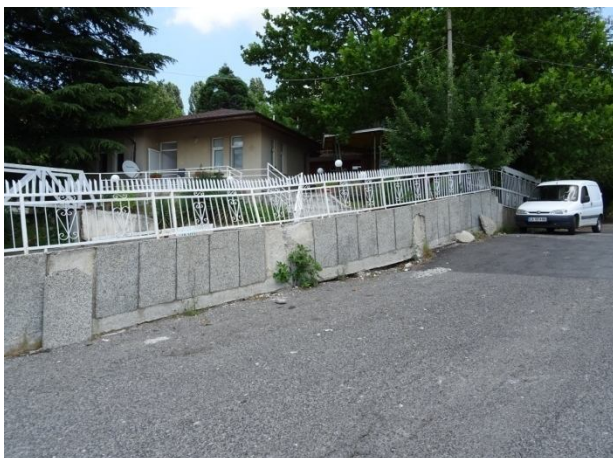
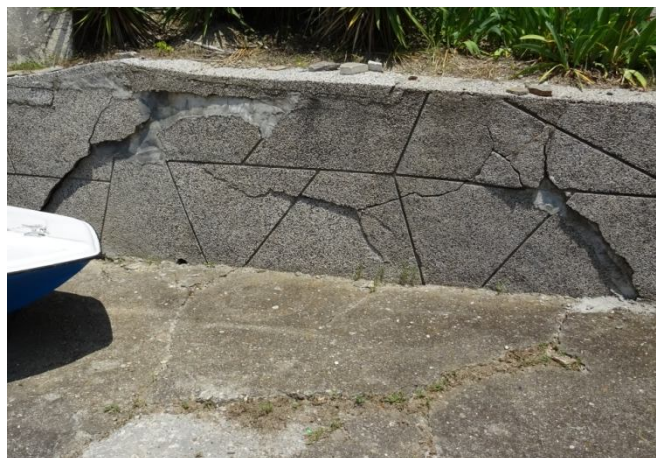
Деформациите в района на гребната база са проявени вследствие сложна система от вертикални и хоризонтални опънни и усукващи свлачищни сили, довели до слягания на терена,

отваряне на пукнатини по площадките и стълбищата, скъсване на метални парапети и усукване на оградни елементи.

Деформации по облицовката на терасираща подпорна стена

5. Предвид установения геоложки риск е необходимо предприемане на действия за изпълнение на укрепителни и повърхностно-отводнителни мероприятия на база проучвателни и проектни работи, съобразени с изискванията на Наредба 12/2001 г. на МРРБ за проектиране на геозащитни строежи, сгради и съоръжения в свлачищни райони и в съответствие с изискванията на Закона за устройство на територията /ЗУТ/ и на указателни писма с изх. №№ 03-01-7/21.01.2015 г. и 03-01-7/24.02.2016 г. на МРРБ.

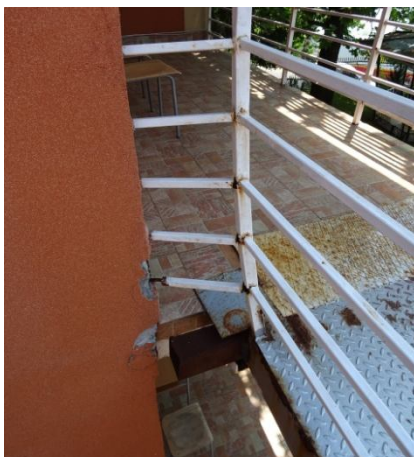
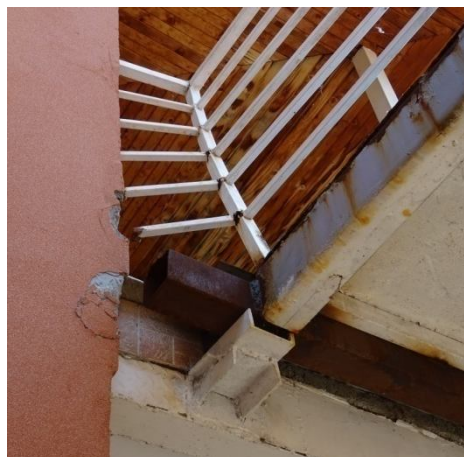
Деформации на усукване в централната част на комплекса

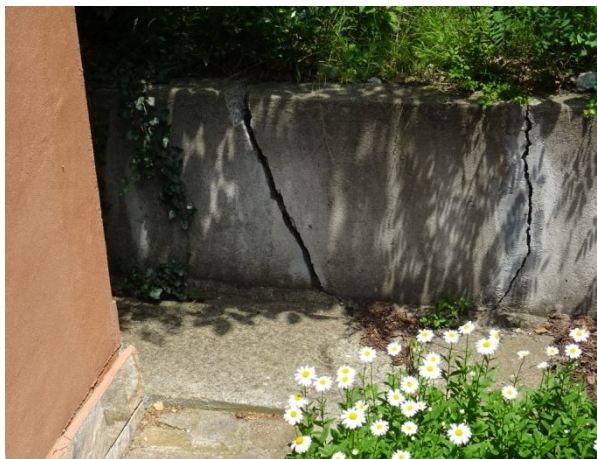
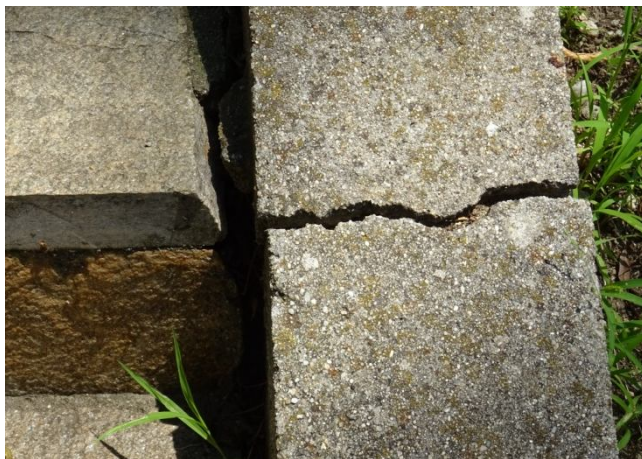
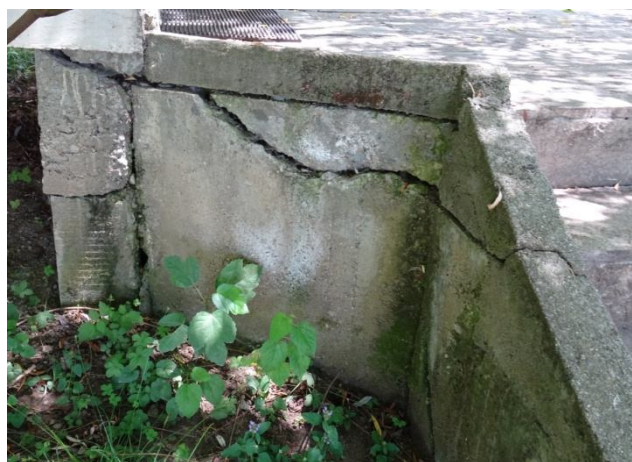
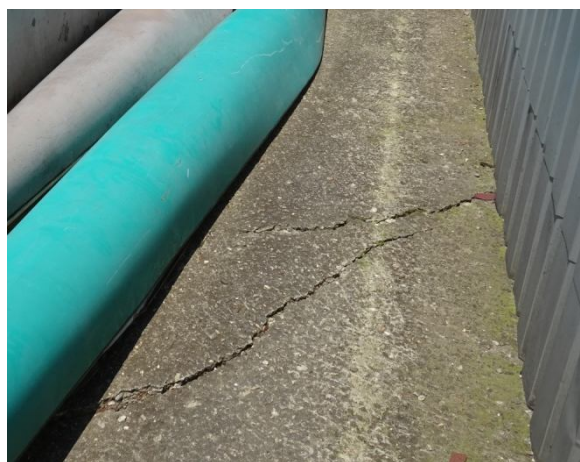
При визуален сравнителен оглед на терена не се установява промяна в площния обхват, но пукнатините на опън в района постепенно и бавно се отварят, въпреки периодично извършващите се текущи ремонти на сградите, стълбищата и плочниците.

Характерът на проявление на пукнатините показва, че геодинамичният процес представлява бавно “пъзене” на склона, в резултат на което периодично се констатира новите деформации по терена или разширение на вече проявените.

Деформации по сгради, стълбища и плочници

Съществуващите отворени пукнатини създават предпоставка за дълбока инфилтрация на повърхностни води и загуба на устойчивост на целия масив към чашата на язовира. За ограничаване постъпването на повърхностен отток е наложително предприемането на действия по регулярно тампониране на пукнатините.

4. За пълно охарактеризиране на геодинамичните процеси на засегнатите терени в района на гребната база се препоръчва изграждане на контролно-измервателна система /КИС/.

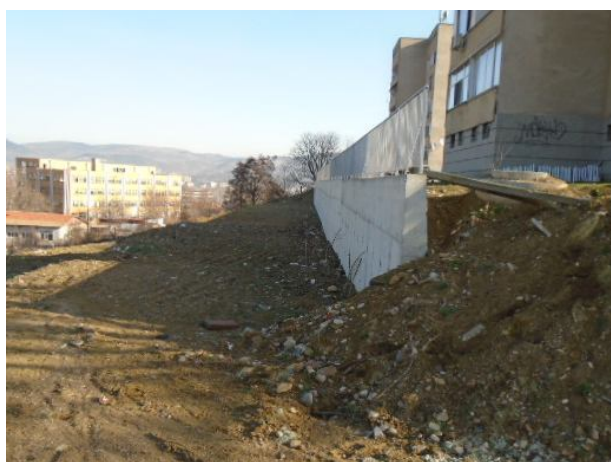
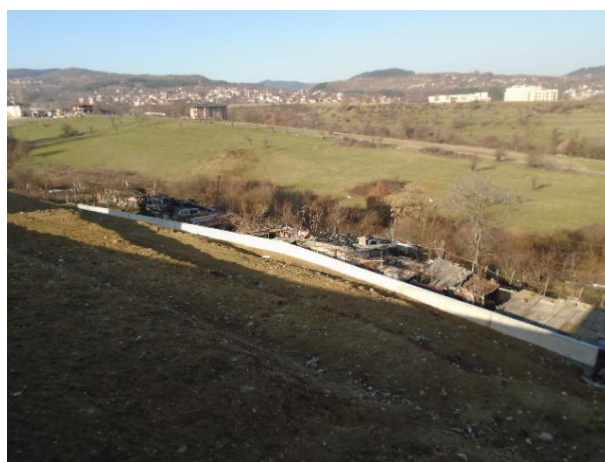
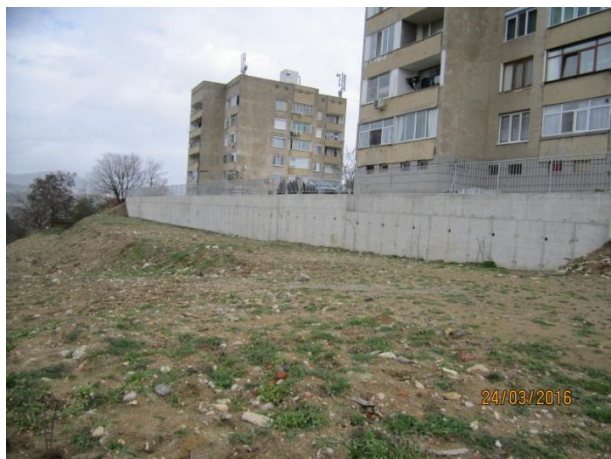
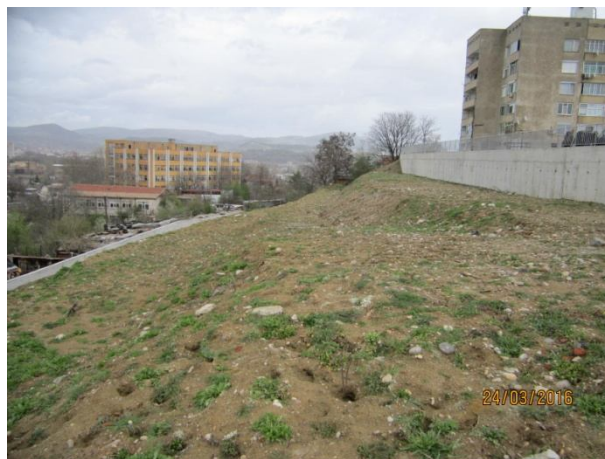
През февруари-март, 2015 г. „Делчев ГЕО” ООД – Кърджали съставя инженерно-геоложки доклад за обекта, на базата на който са изградени 2 реда стоманобетонени подпорни

стени, терасиращи откоса към западното пространство пред засегнатите жилищни блокове. Приложена е вертикална планировка със заравняване на терена. Височината на двете стени е около 2 m, дължините са около 70 m, а дебелините – 20-25 cm. Стената, разположена по-близо до блоковете отгоре е завършена с предпазен метален парапет, а долната е без шапка. Изградени са 4 перпендикулярни дренажни ребра с ревизионни шахти между двете стени за отводняване на участъка. Заустването на повърхностния отток е заложено в канали в двата края на подпорните стени към съществуващото ерозионно дере северозападно от засегнатия склон.

Укрепителни мероприятия, приложени в кв. „Веселчане”

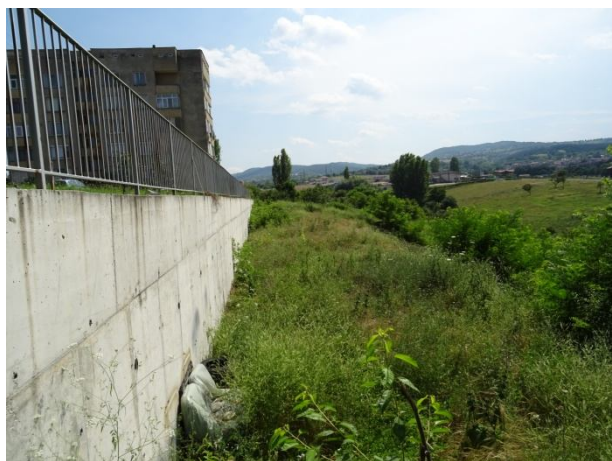
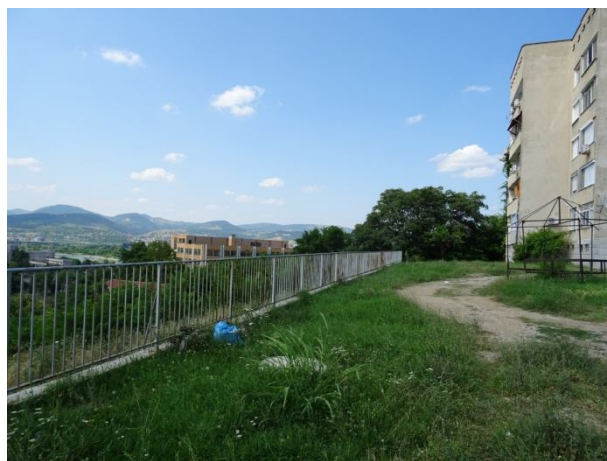
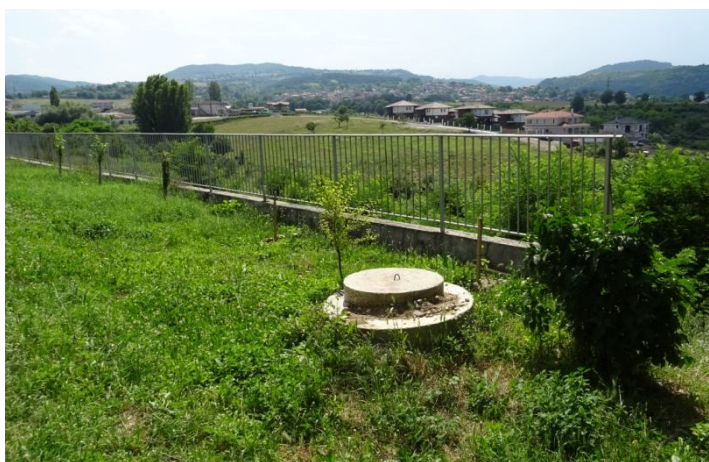
Към момента на огледа приложените укрепителни и отводнителни мероприятия напълно изпълняват предназначението си.

Състояние на подпорно съоръжение

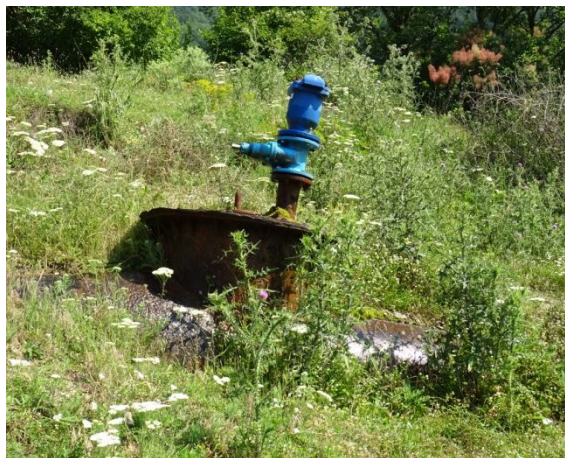
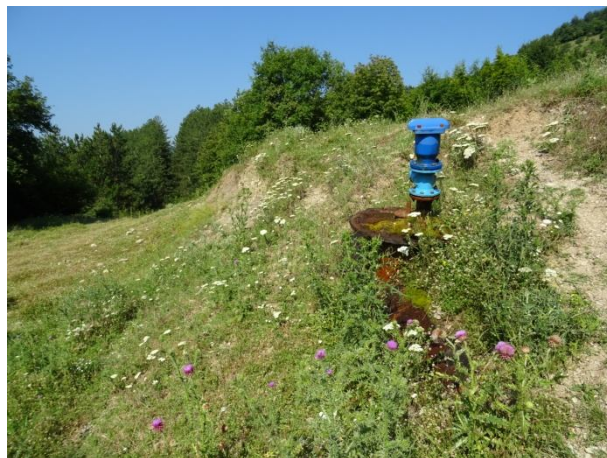
Теренът около засегнатата шахта-въздушник № 53 е леко влажен, като се наблюдава слаб теч от шахтата. Регистрираното сълзене е с незначителен дебит и към момента не може да активизира на свлачищните процеси, но при по-сериозен теч и особено в комбинация с обилни валежи може да предизвика мащабно развитие, оголване на тръбопровода и аварийна ситуация. Необходимо е да се направи ревизия в района на засегнатия участък от стопанисващото магистралния водопровод предприятие с превантивна цел.

Шахта-въздушник № 53

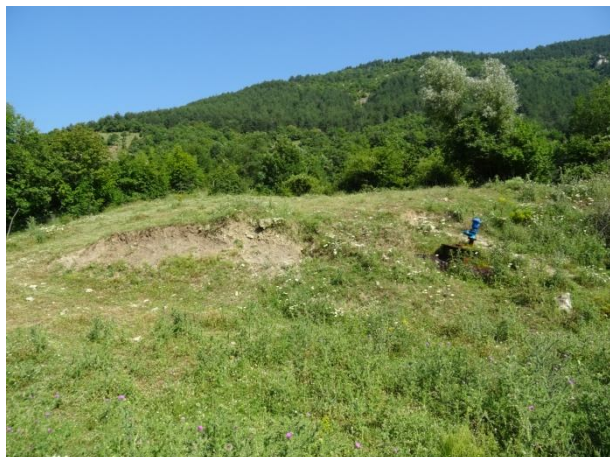
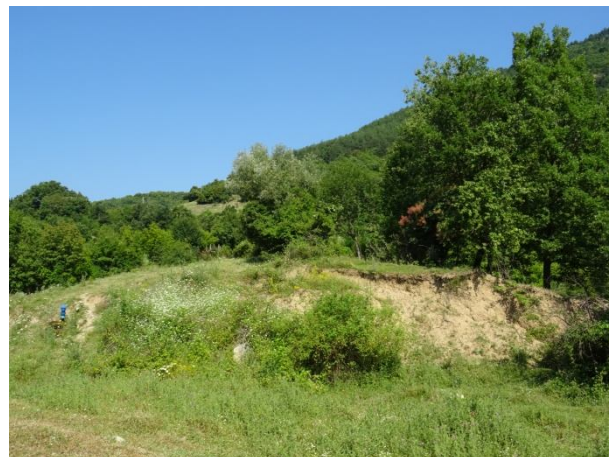
Свлачищният масив проявява периодична активност с различна степен на пълзене в зависимост от атмосферните условия и сезонната влажност.

Главен свлачищен откос при шахта-въздушник № 53

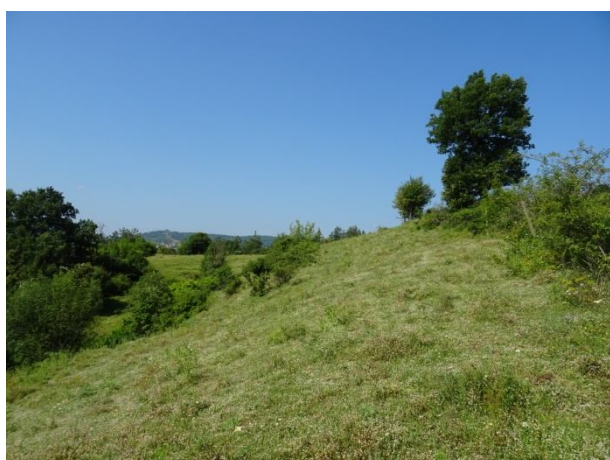
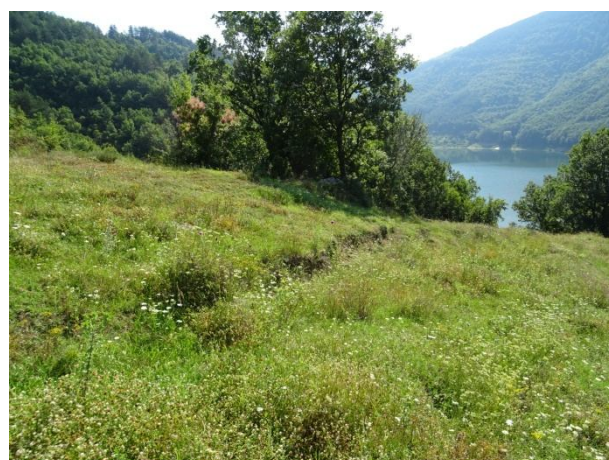
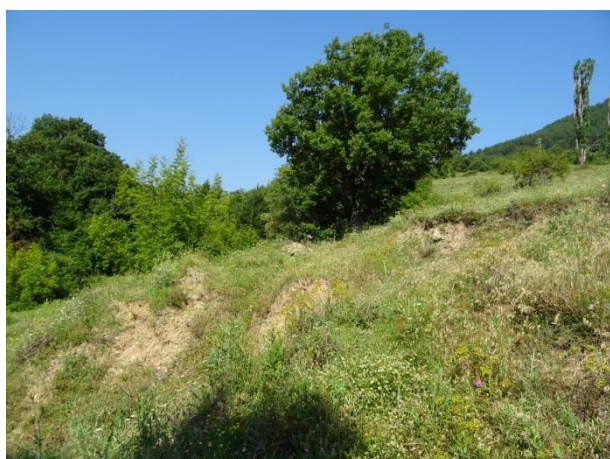
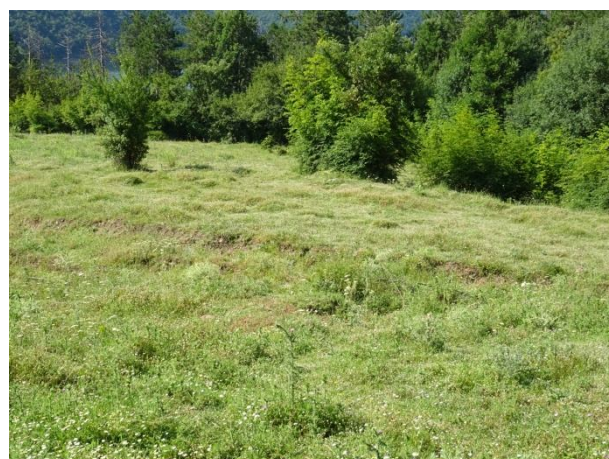
Теренът е спокоен, като се наблюдава естествено заличаване на свлачищните елементи и заобляне на формите.

Заличаващи се свлачищни елементи по терена

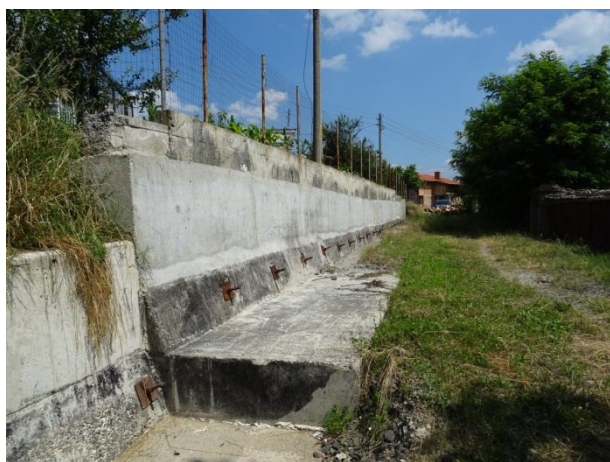
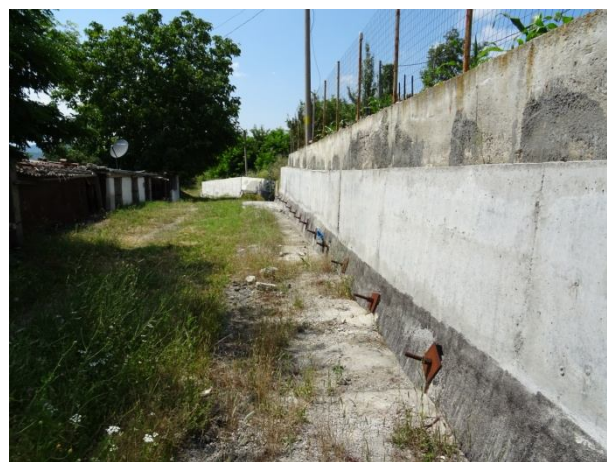
По изградената анкерирана стена не се наблюдават пукнатини и деформации.

Състояние на укрепителната конструкция

Анкерите са във видимо добро техническо състояние с изключение на двата, наблюдавани още при изграждането на укрепителната система през 2016 г.

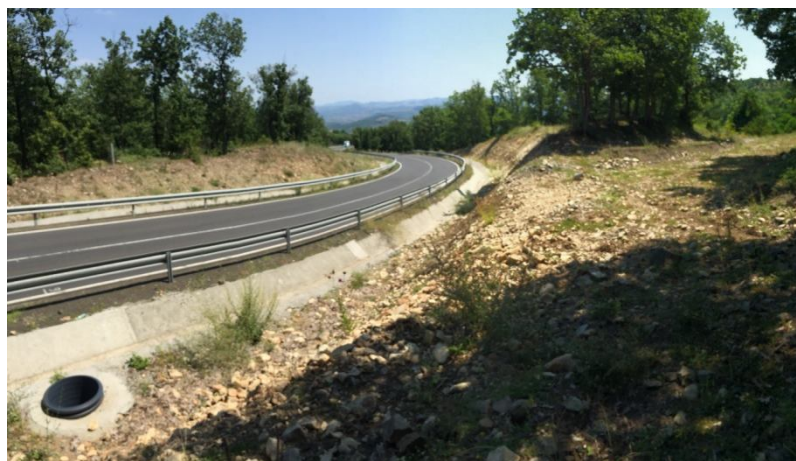
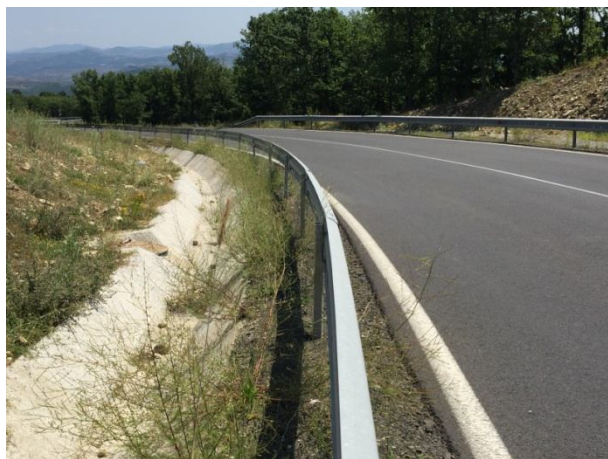
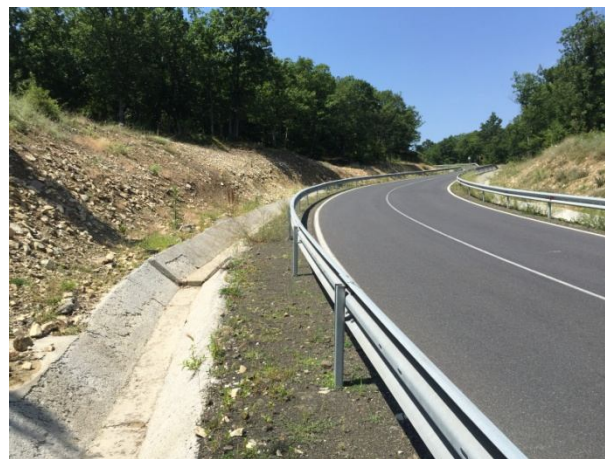
Към момента на огледа по пътното платно не се констатира пукнатини или деформации по асфалта. По терена в района не се наблюдават други деформации.

Състояние на изместеното пътно трасе

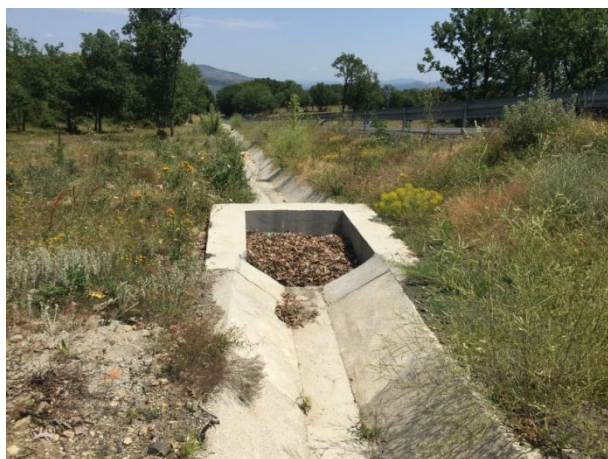
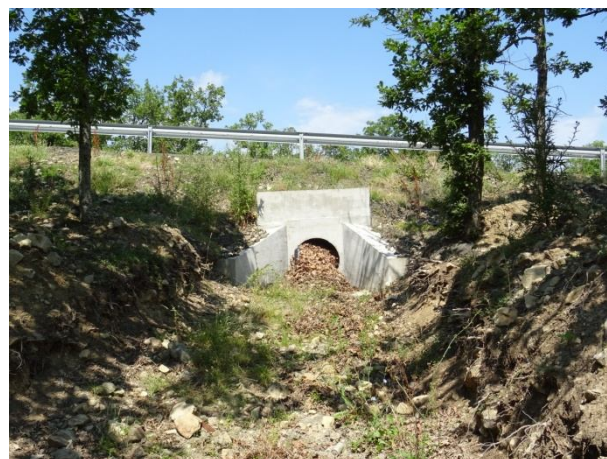
Изградената отводнителна канавка в участъка е почистена и в добро функционално състояние. Новоизграденият тръбен водосток в долната част на свлачищния участък е запълнен с шума при входа и изхода му. Необходимо е да се извършва периодично превантивно почистване на отводнителните мероприятия.

Вход и изход на водостока

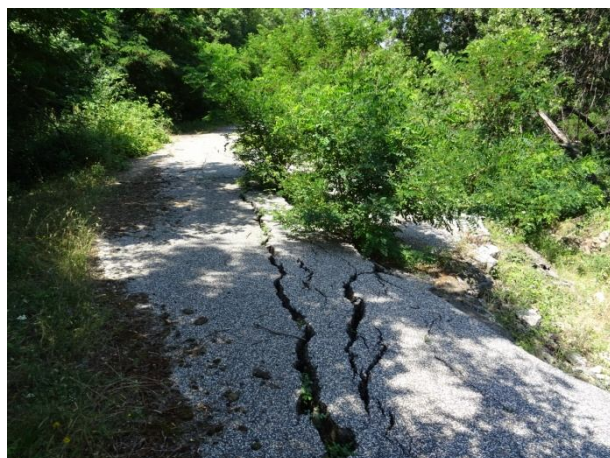
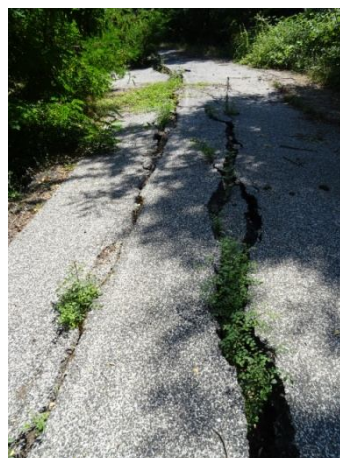
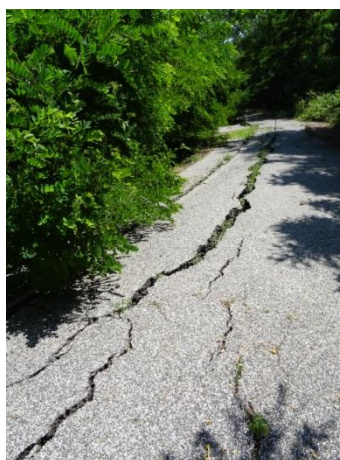
Към момента на огледа свлачищният участък остава с непроменен обхват, без да застрашава новото трасе на пътя. Свлачищните деформации се заличават с времето и избуяването на растителността. В голяма част от старото трасе теренът е рекултивиран, с което е възвърнат частично естественият облик на околната среда в района на свлачищния участък.

Свлачищни деформации

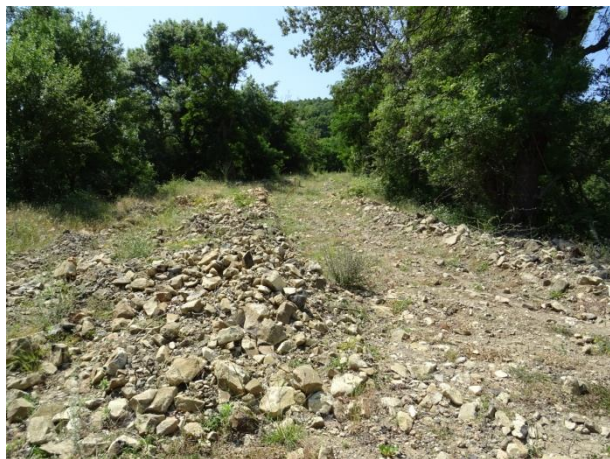
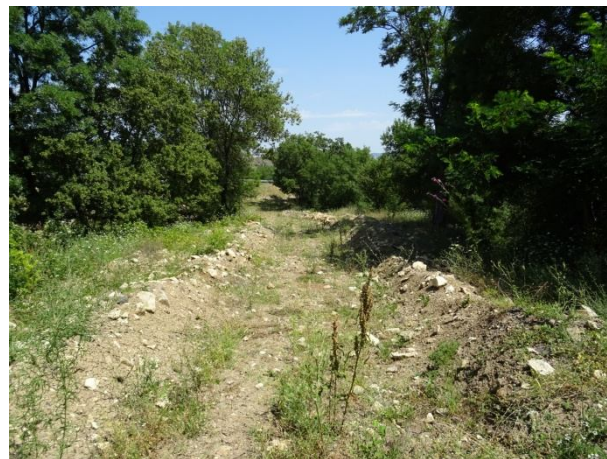
Рекултивация на старото пътно платно

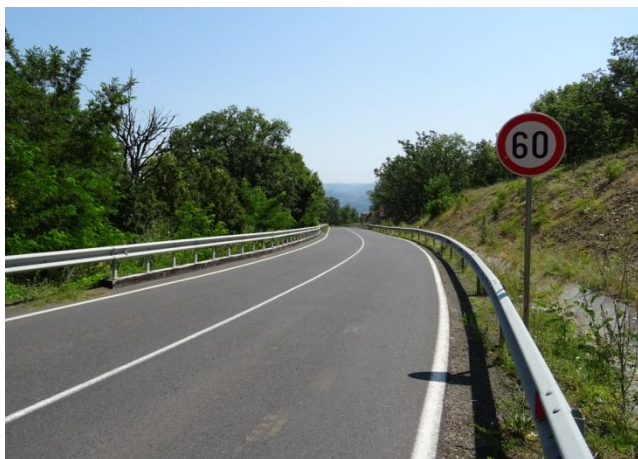
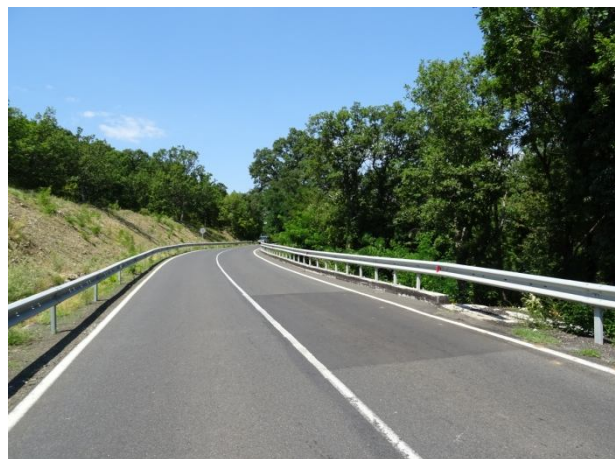
При извършеното инженерно-геоложко обследване на свлачище на път II-59 Момчилград – Звездел – Крумовград при km 18<sup>+200</sup> се установи, че участъкът се намира в стабилизирано състояние.

Укрепен участък при km 18<sup>+200</sup>
