# **ОБОБЩЕН ГОДИШЕН ДОКЛАД 2020 г.**

## **РЕГИСТРИРАНЕ И МОНИТОРИНГ НА СВЛАЧИЩНИ РАЙОНИ**

**"ГЕОЗАЩИТА" ЕООД - клон ПЕРНИК**

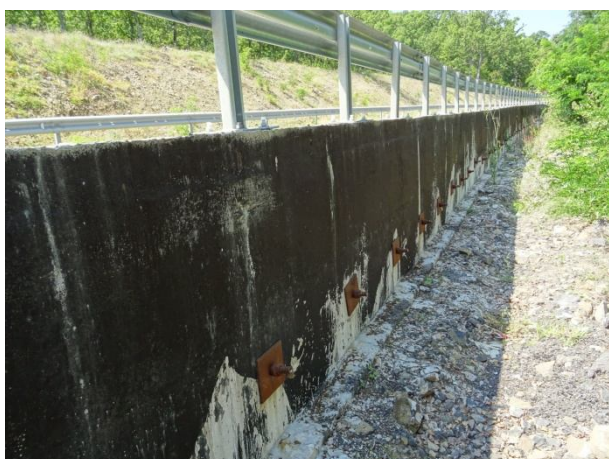
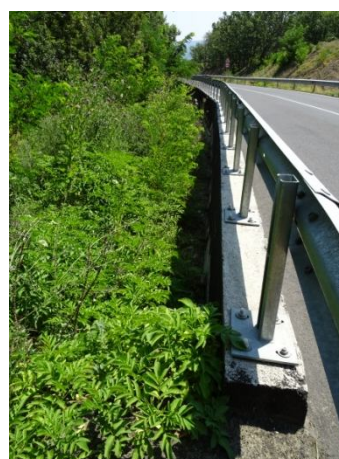
На участъка е изпълнена анкерирана подпорна стена под пътното платно с дължина около 45 m, като над стената е изградено ново пътнo легло и платното е преасфалтирано. Участъкът е обезопасен с еластична ограда от двете страни на пътното платно.

Подпорно съоръжение

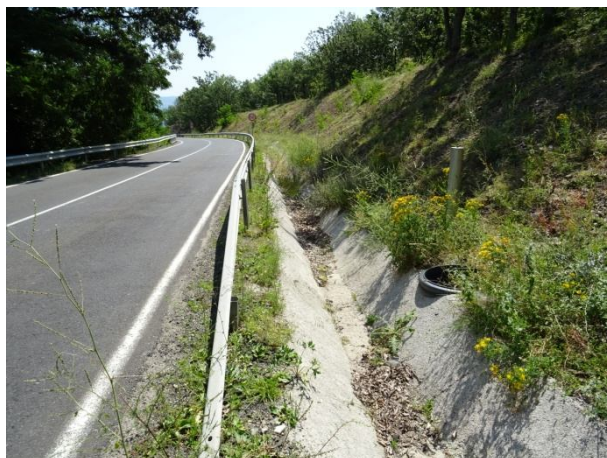
Регулирането на повърхностния отток е решено с трапецовидна облицована отводнителна канавка от горната страна на път II-59 с дренажна система и ревизионни шахти,

както и бетонов улей за отвеждане на водите извън границите на свлачищния участък и подпорната стена.

Отводнителни съоръжения в границите на засегнатия участък

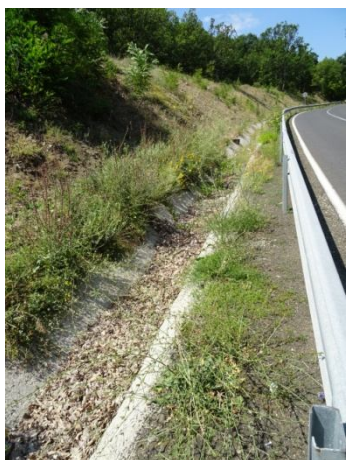
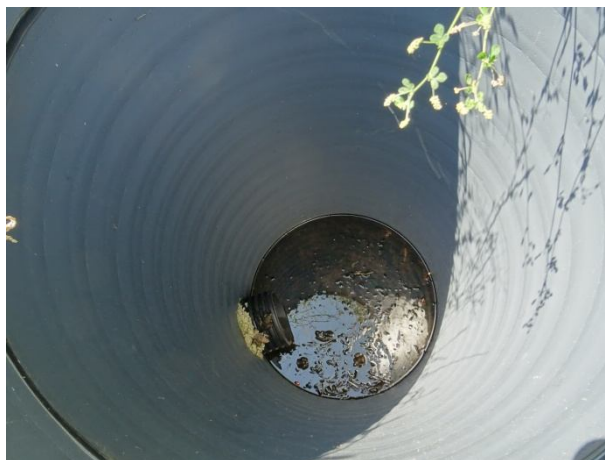
Съществуващата канавка с подкопен дренаж откъм ската е в добро състояние и функционира нормално. Шахтите са чисти и видимо имат капацитет за по-големи водни количества. Отводнителната канавка се нуждае от периодично почистване на наносния материал, но може да се приеме, че е в добро функционално състояние.

Състояние на отводнителните съоръжения

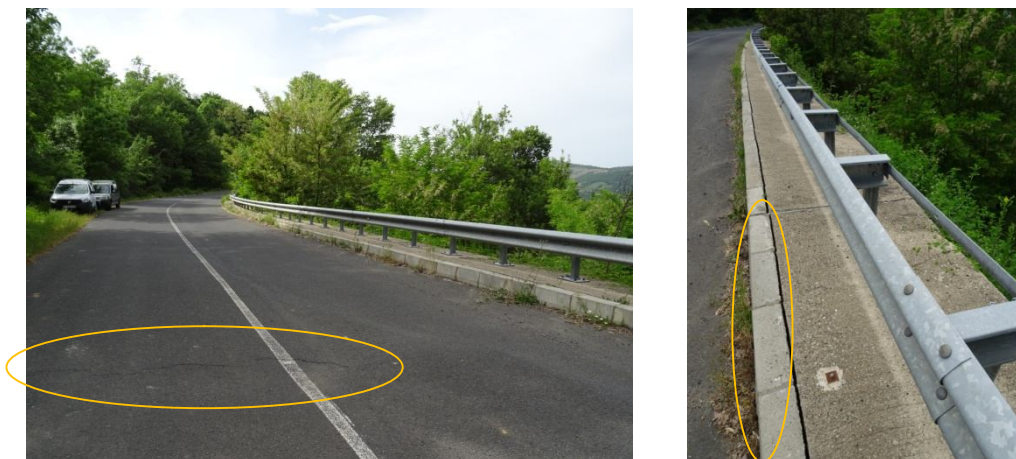
Констатирани са напречна и надлъжна пукнатини по асфалтовата настилка с ширина до 0.5 cm. Тези деформациите не са предизвикани от свлачищни процеси. Необходимо е да бъдат запечатани с дзифт.

Наблюдава се отвор между бордюра и подпорната стена с ширина до 1 cm.

Деформации в обсега на укрепения участък

3. Наблюдават се пукнатини по асфалтовата настилка, които е необходимо да бъдат запечатани с дзифт.

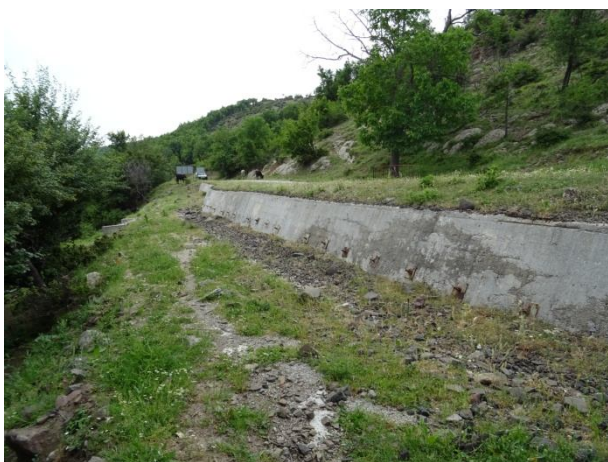
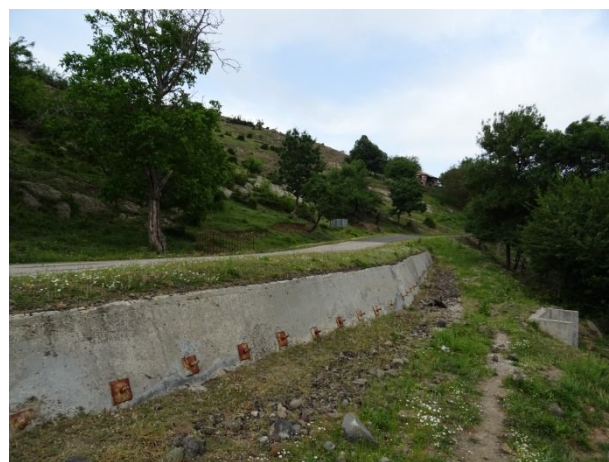
Теренът е видимо спокоен, като не се наблюдават деформации по асфалтовата настилка или съоръженията.

Състояние на укрепителните съоръжения

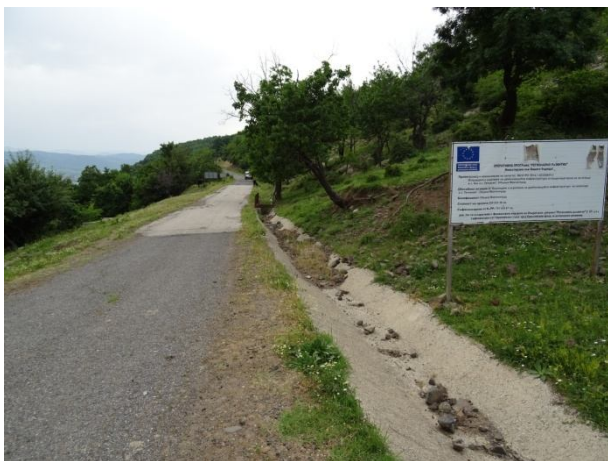
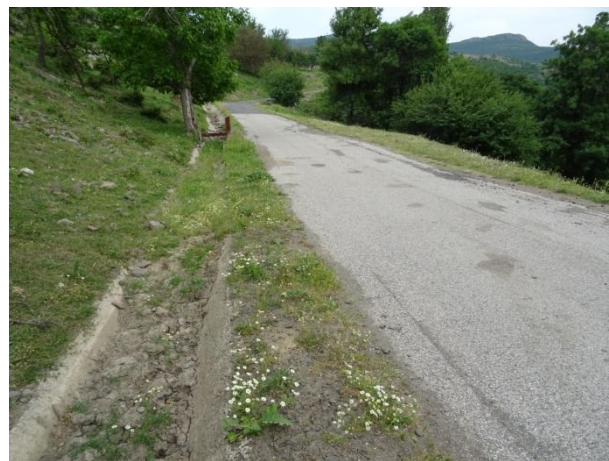
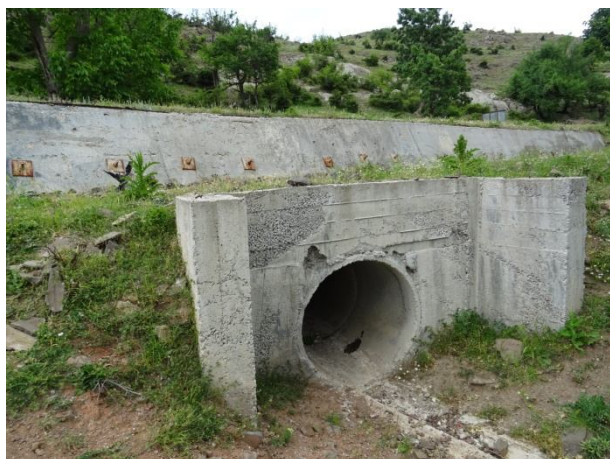
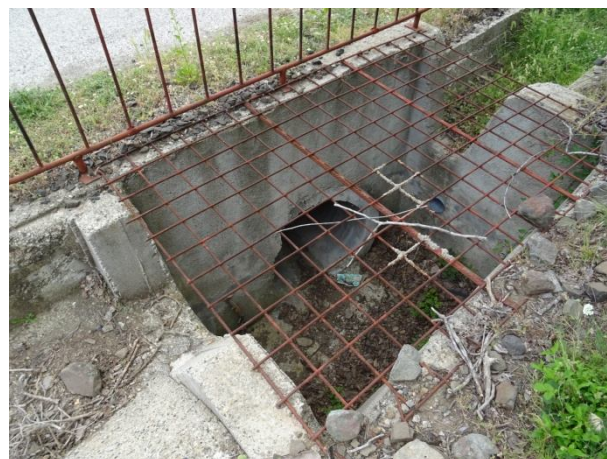
Укрепителните и отводнителните мероприятия изпълняват своето предназначение. Тръбният водосток е напълно проводим. Налице е затлачване на канавката над укрепения участък. Необходимо е да се извърши почистване с превантивна цел.

Състояние на отводнителните съоръжения

3. Необходимо е да се извърши почистване на канавката, за да се елиминира възможността от поява на деформации в границите на укрепения участък.

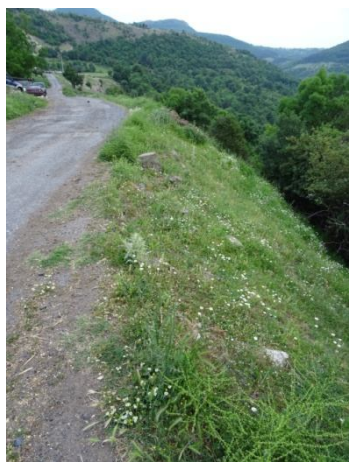
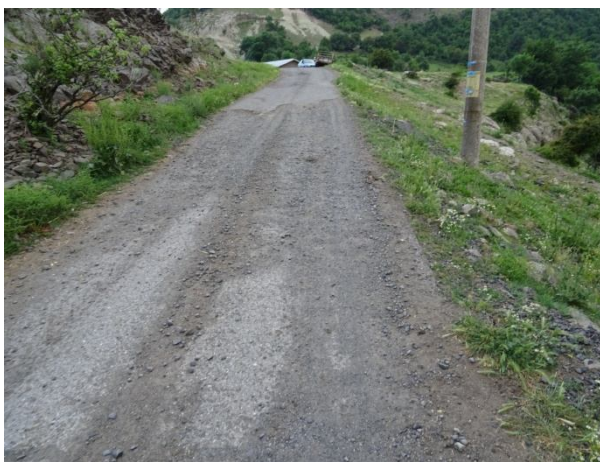
Свлачищният процес към момента на огледа е затихнал, като свлачищните елементи са заличени.

Състояние на път KRZ 1370

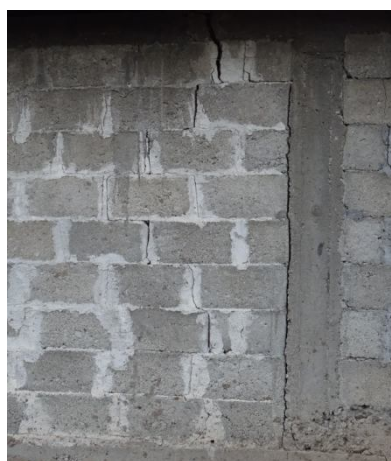
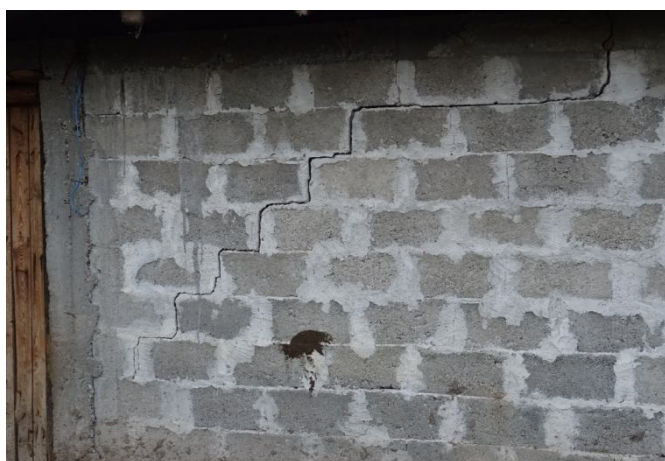
При настоящия оглед се констатираха пукнатини по стопанските сгради, които по данни на местни жители са възникнали при активизирането на геодинамичния процес през 2015 г.

Деформации по стопански сгради

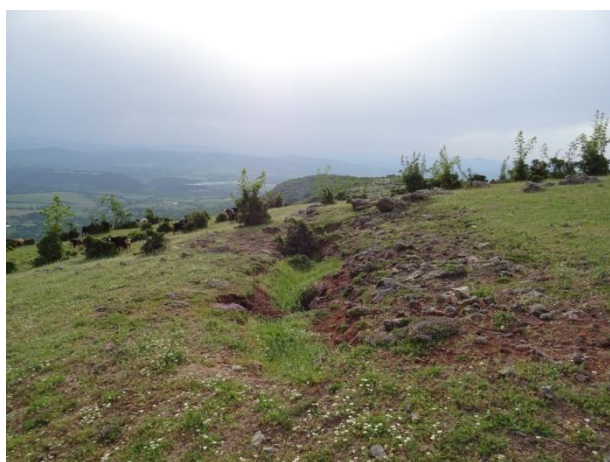
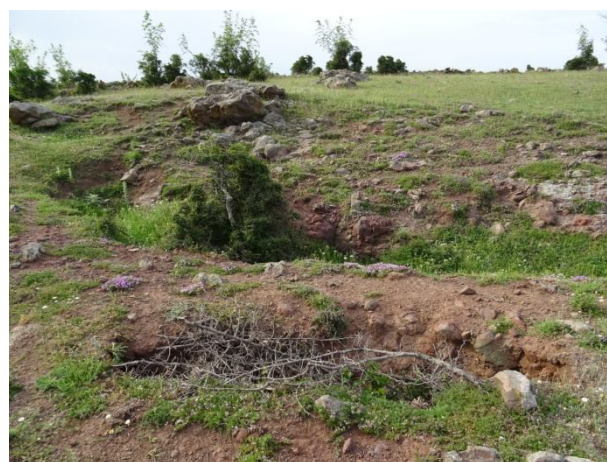
По данни на местни жители в скалния масив над жилищните сгради в мах. „Язла” се развива мащабно скално напукване и пропадане, където са се заклецвали и едри животни. По

време на огледа се установи, че съществуват множество негативни форми по терена с неясен произход. При визуалното обследване на места се констатира и кухини под повърхността на терена. Въпреки направения опит дълбочината на кухините не е установена. Направеното наблюдение ни дава допълнителна информация за геоложкия строеж на масива и неговата нарушена структура. Възможно е констатираните и ясно оформени каверни да имат връзка със свлачищно-срутищните процеси в жилищната част на махалата. За по-пълна информация и установяване на същинските причини за геодинамичните процеси в района е необходимо да се извърши детайлно инженерно-геоложко и хидрогеоложко проучване на терена в по-широк обхват.

Негативни форми по терена

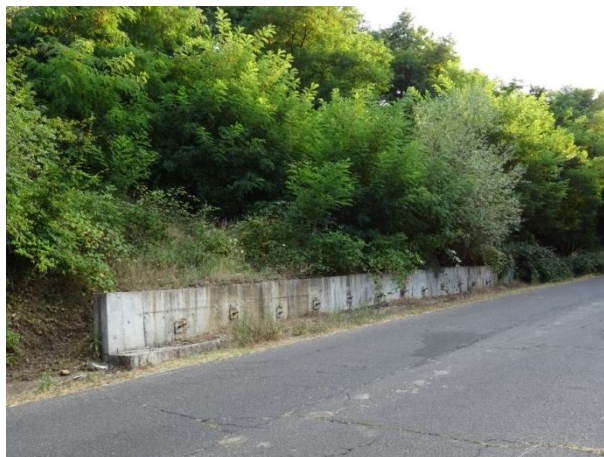
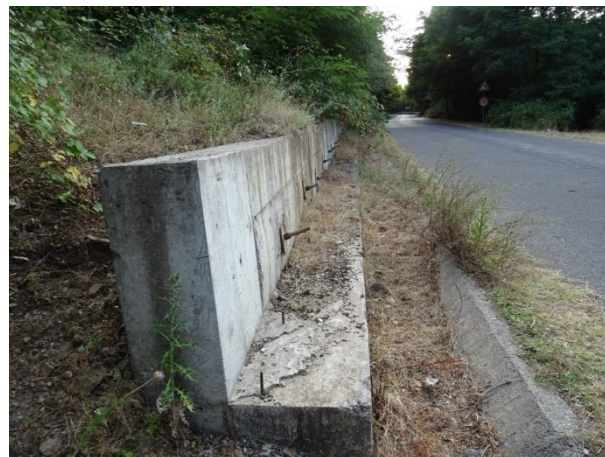
Долна пилотно-анкерна конструкция

По изградените съоръжения не се наблюдават деформации и може да се счита, че изпълняват укрепителното си предназначение.

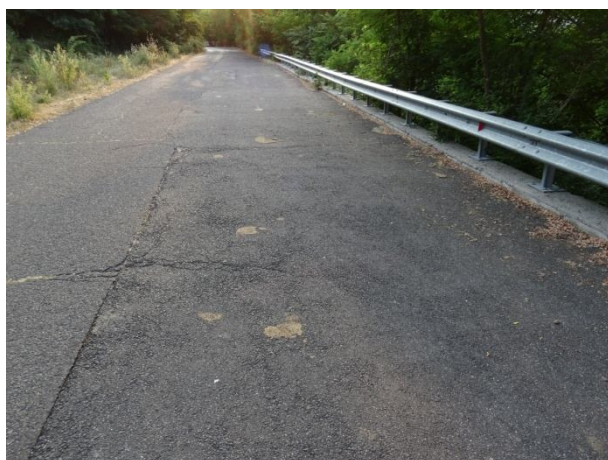
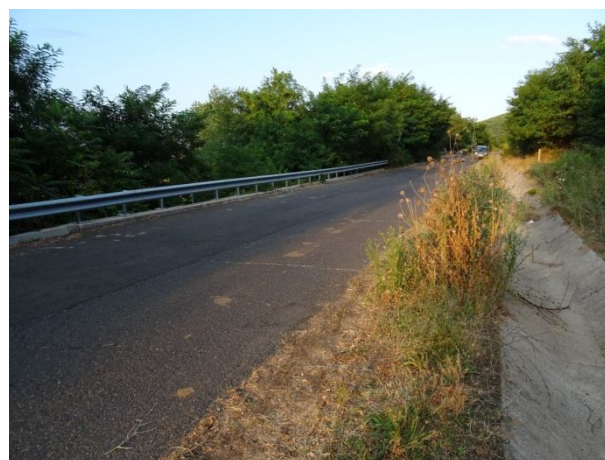
Горна пилотно-анкерна конструкция

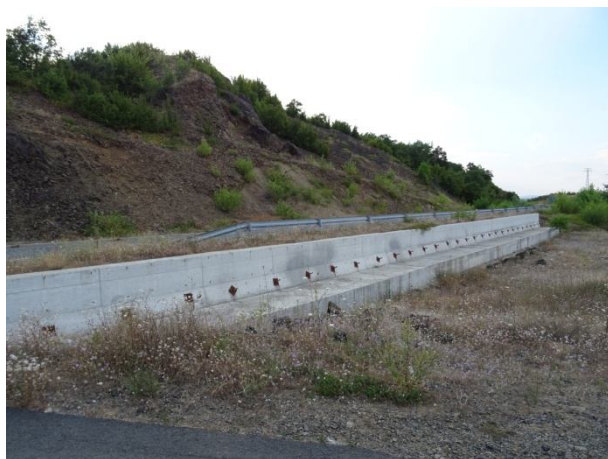
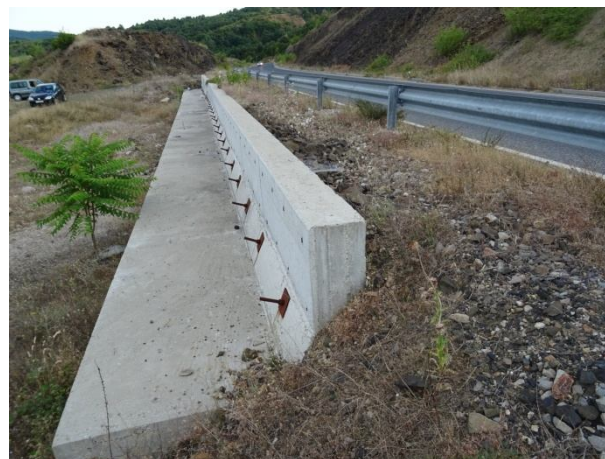
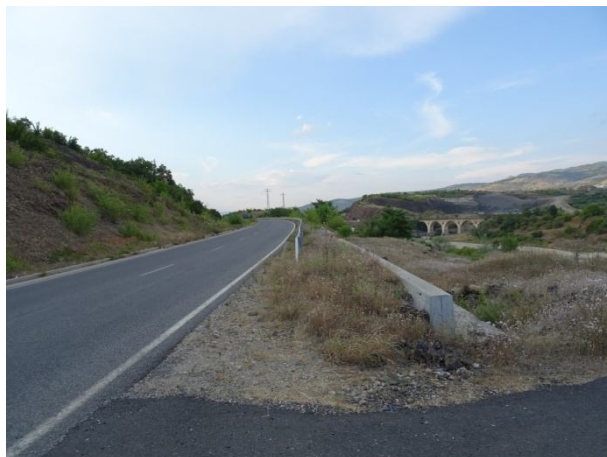
При извършеното инженерно-геоложко обследване на свлачище на път I-5 Кърджали - Момчилград - ГКПП „Маказа” от км 351<sup>+840</sup> до км 351<sup>+870</sup> се установи, че участъкът се намира в стабилизирано състояние. Свлачището е укрепено през 2014 г. с пилотно-анкерна конструкция.

Общ изглед към укрепения участък

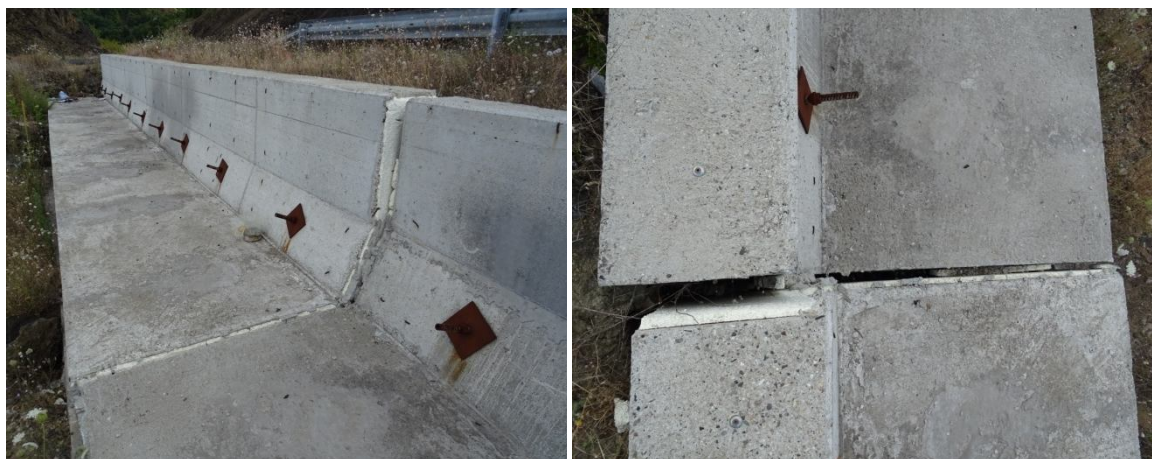
При огледа се установи, че по асфалтовата настилка на път I-5 се наблюдава неиздържана линейна пукнатина с дължина около 3 m, следваща нивелетата на пътя. По силовото съоръжение /пилотно-анкерна конструкция/ е налице отместване на южния сегмент от конструкцията в източна посока (към р. Върбица). Оформен е отвор по дилатационната фуга с ширина 5-6 cm. Деформацията е разположена планоно непосредствено под пукнатината без мащабно проявление, което дава основание да смятаме, че са налице по-големи свлачищни сили (към момента овладяеми от приложените силови мероприятия) в южната част на свлачищния участък и/или бавно да изпускат един или няколко от анкерите в южния сегмент на конструкцията.

Дилатационна фуга между южния и средния сегмент на съоръжението

Като цяло приложената пилотно-анкерна конструкция изпълнява предназначението си, но е необходимо да се извърши превантивна експертна конструктивна оценка за обекта.

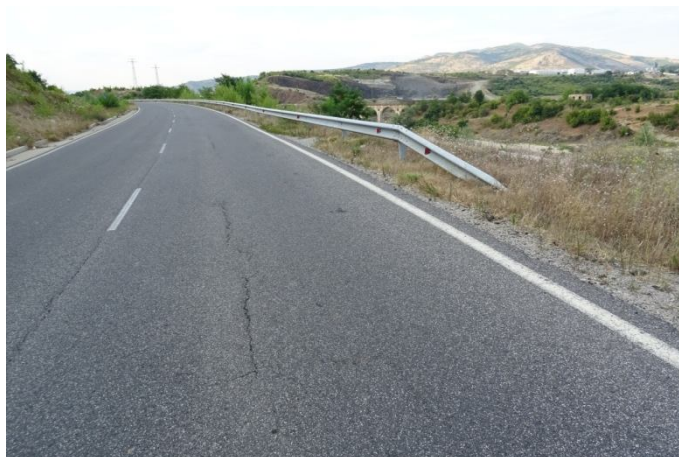
Линейна пукнатина по асфалтовата настилка

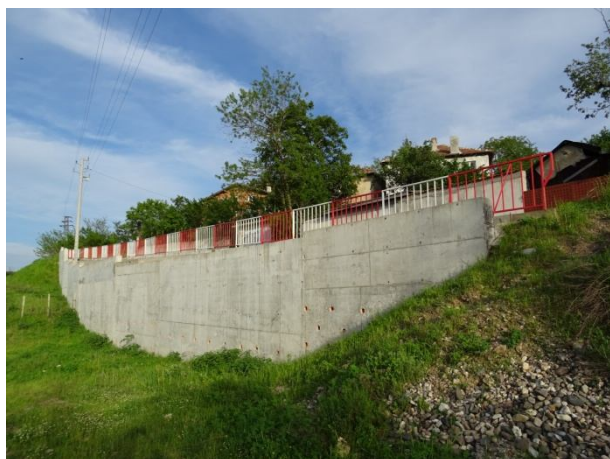
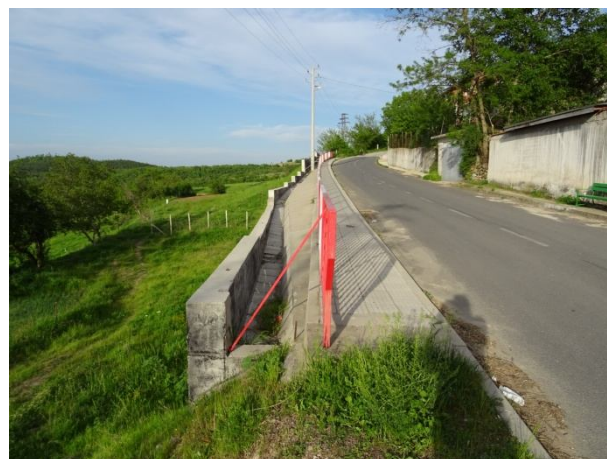
Укрепителните и отводнителните съоръжения са проводими и напълно изпълняват предназначението си.

Укрепителни мероприятия при свлачищен участък в с. Габрово

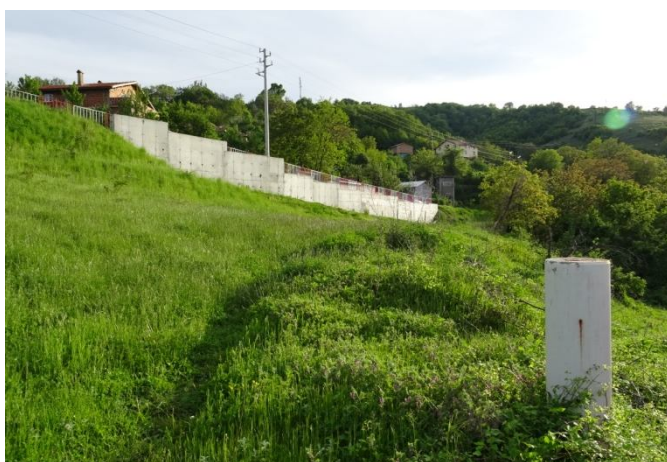
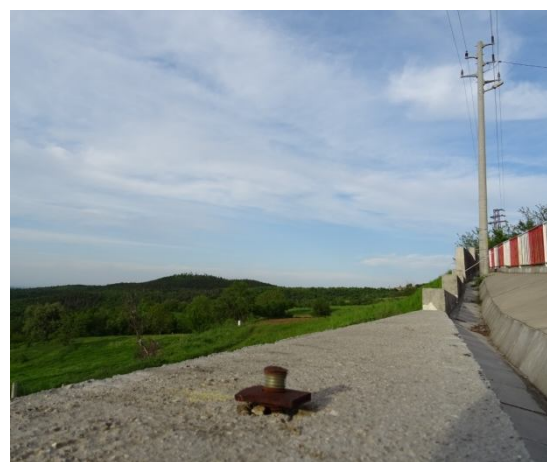
За доказване ефективността на подпорното съоръжение е изградена контролно-измервателна система /КИС/ в обхвата на съоръжението и в свлачищния контур, съгласно изискванията на Наредба 12/2001 г. на МРРБ за проектиране на геозащитни строежи, сгради и съоръжения в свлачищни райони и в съответствие със Закона за устройство на територията /ЗУТ/.

Елементи на КИС

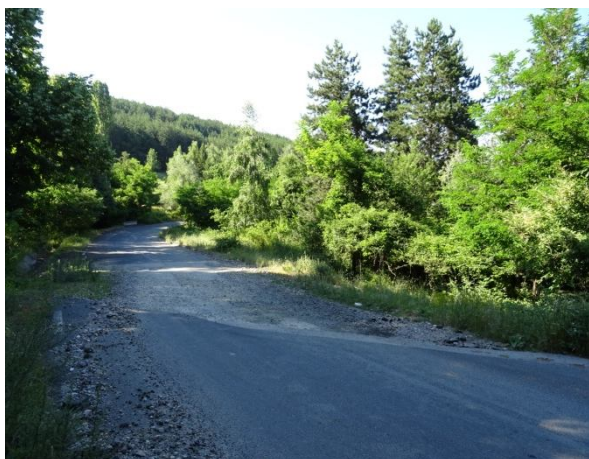
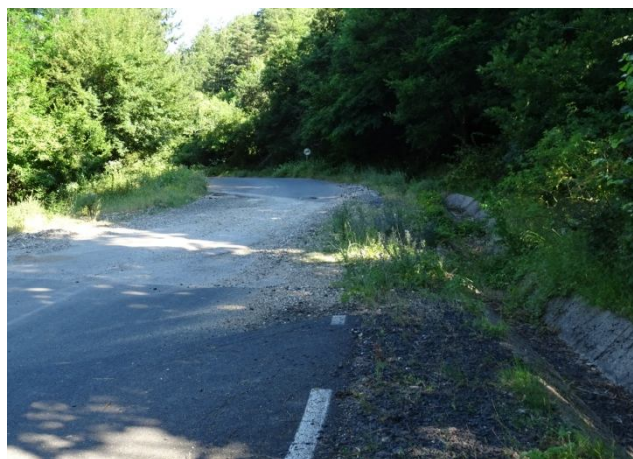
По десния борд ясно личи пропадането на пътното платно спрямо предишни огледи на обекта, което дава основание за определяне състоянието на участъка като активен. Денивелацията на оформеното стъпало е 8-10 cm и възпрепятства нормалното преминаване на автомобили в отсечката. Съществува реална опасност и от пътнo-транспортни произшествия в участъка.

Десен свлачищен борд

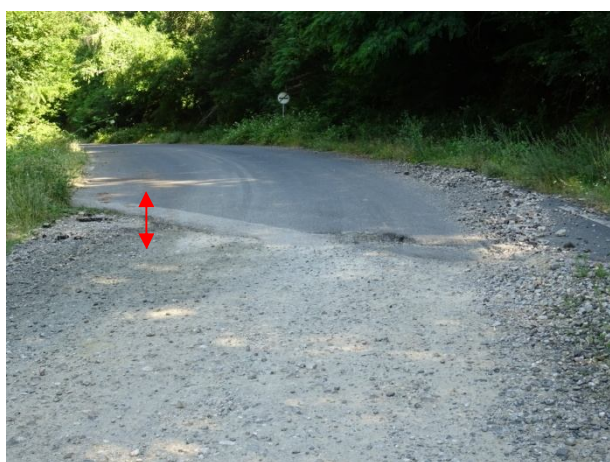
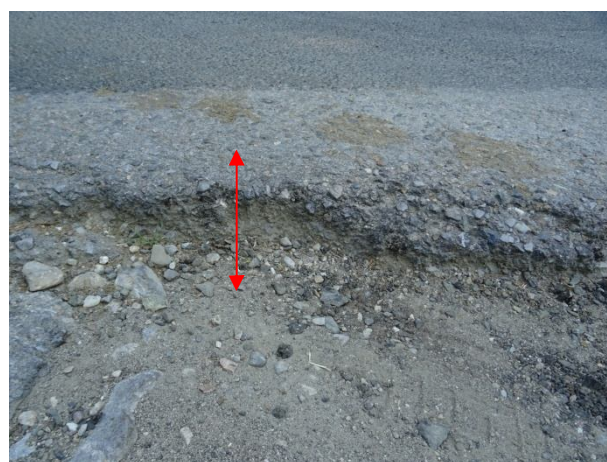
Оформено стъпало при десния борд

2. По десния борд на свлачищния участък е оформена денивелирана пукнатина на опън с височина 8-10 cm, която възпрепятства нормалното преминаване на моторни превозни средства.

4. Предвид установения геоложки риск, за стабилизиране на геодинамичния процес е необходимо изпълнението на укрепителни и повърхностно-отводнителни мероприятия на база проучвателни и проектни работи за изясняване инженерно-геоложките и хидрогеоложките условия в региона, съобразени с изискванията на Наредба 12/2001 г. на МРРБ за проектиране на геозащитни строежи, сгради и съоръжения в свлачищни райони и в съответствие със Закона за устройство на територията /ЗУТ/.

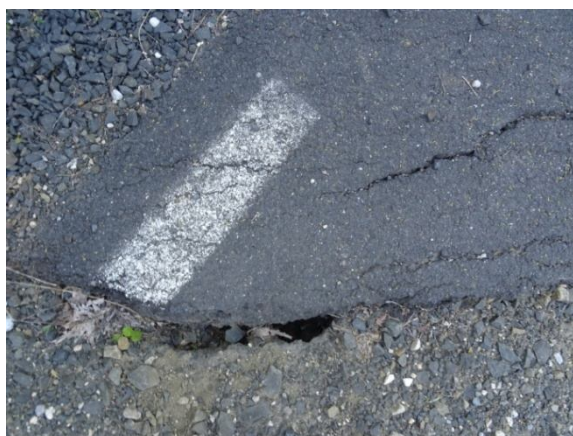
Край десния свлачищен борд ясно изразени са пукнатини на опън с ширина до 1-1.5 cm. Оформени са и малки каверни под асфалтовото покритие, което е индикатор за суфозия. Възможно е да съществува подземен воден отток с по-висок коефициент на филтрация, преминаващ косо на пътното платно в този участък, за което съдим и по наличните овлажнени зони над свлачищния участък и пътя.

Деформации при десния борд

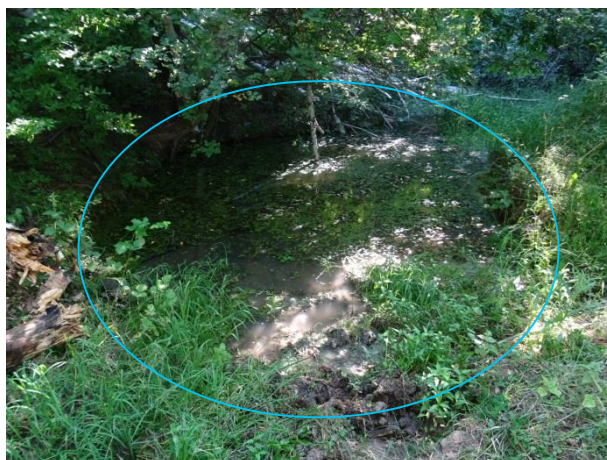
Над път KRZ 1433 се наблюдава негативна заблатена форма с площ около 10 m<sup>2</sup> и 2 чешми, които към момента на огледа са с малък дебит.

Заблатен участък

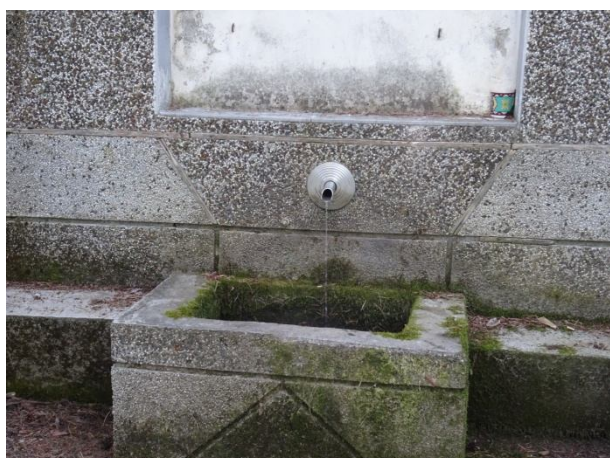
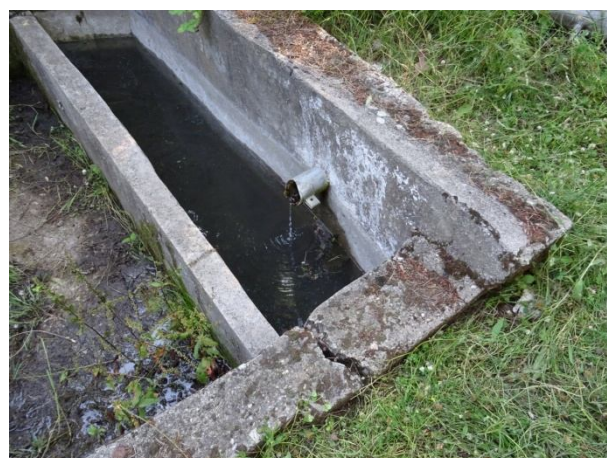
Водохващания над свлачищния участък

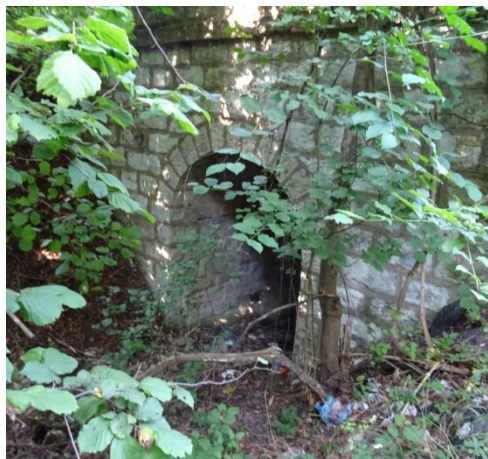
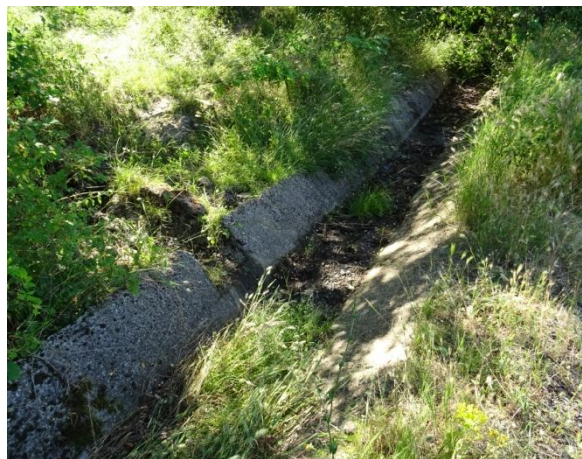
Под пътното платно в границите на регистрирания свлачищен участък преминава староизграден водосток, в района на който се наблюдава нерегламентирано изхвърляне на битови отпадъци. Това позволява задържане на високи водни нива при обилни валежи и снеготопене.

При огледа се установи, че отводнителната канавка над път KRZ 1433 е частично затлачена.

Отводнителни съоръжения в границите на свлачищния участък

Наложително е почистване на водостока, ерозионното дере и превантивна ревизия на регулиращите отводняването съоръжения по-често през годината.

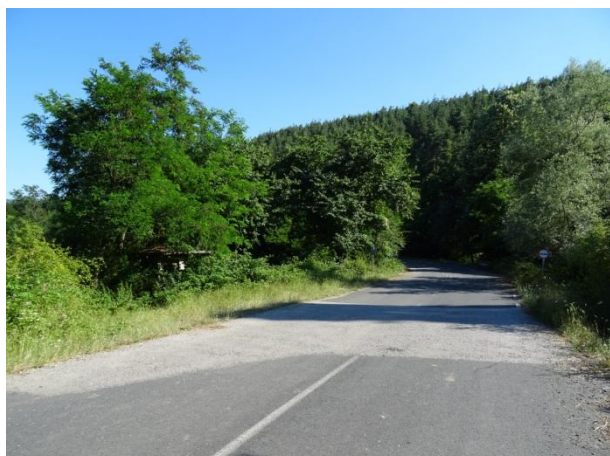
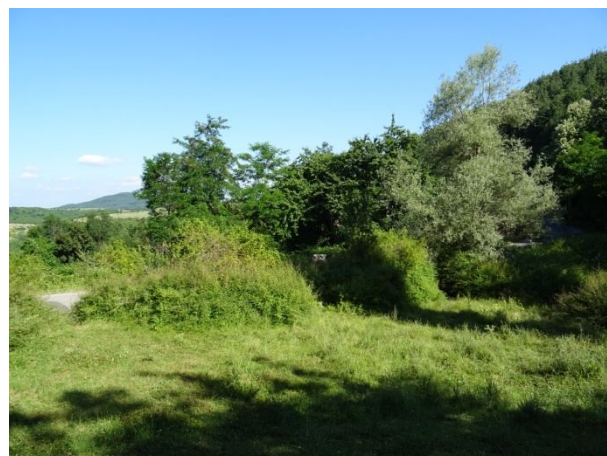
Северният край на свлачищния участък (левият свлачищен борд) е в състояние на временно стабилизиране, без да се наблюдават деформации по пътното платно и терена.

Състояние на терена при левия борд

Възможно е склонът да е подложен на бавни премествания с характер на „пълзене“, които не могат да бъдат установени с визуален инженерно-геоложки оглед. С превантивна цел и за пълно охарактеризиране на геодинамичните процеси на засегнатите терени на пътен участък при с. Свободиново се препоръчва изграждане на контролно-измервателна система /КИС/ за измерване на хоризонталните и вертикални премествания.

3. За пълно охарактеризиране на геодинамичните процеси се препоръчва изграждане на контролно-измервателна система /КИС/.

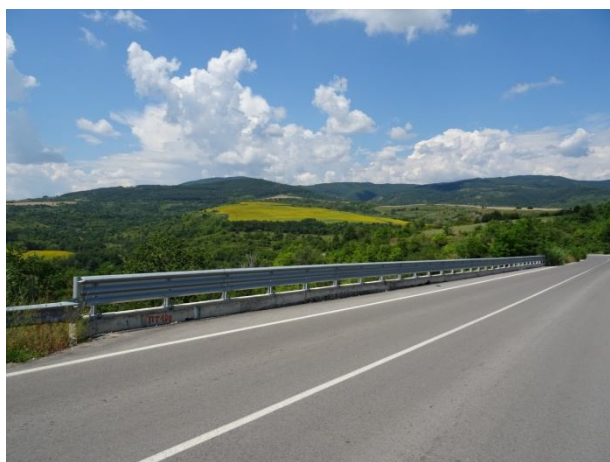
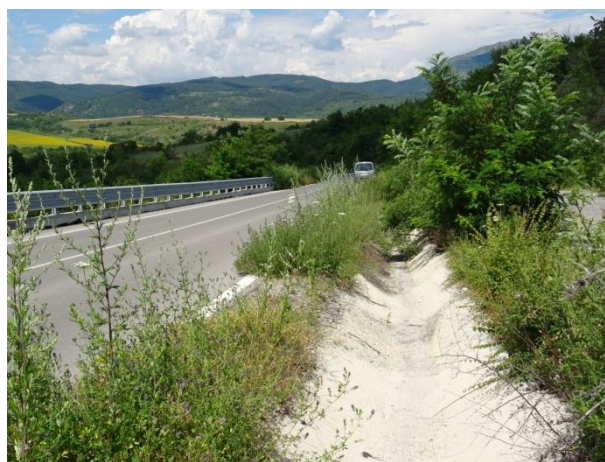
Общ изглед от възстановената и укрепена част от пътя и отводнителния канал

- Отводнителният канал функционира нормално и изпълнява функцията си по отвеждане на дъждовните води, идващи по ската.
- По видимата част на подпорната стена не се забелязват недопустими деформации или напуквания. В средата на стената един от анкерите е без опорна плоча и закотвящ болт, което го прави неработещ. През един спрямо този се забелязва неестествено изкривяване на частта от анкера след болта, вероятно изкуствено предизвикано, без ясна причина за това.

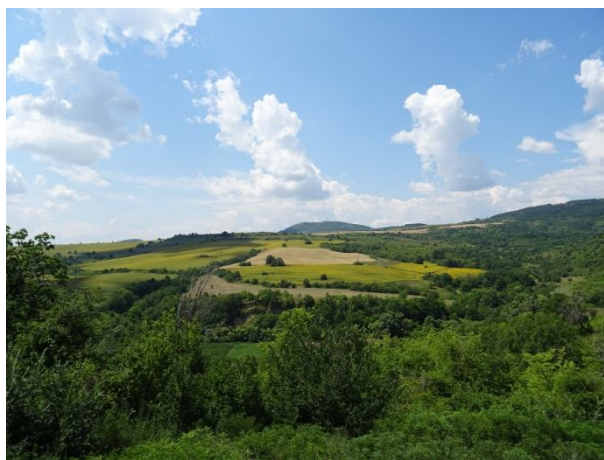
- Еластичната ограда, изградена по короната на стената е в много добро състояние.
- Асфалтовото покритие е гладко, без деформации или напуквания.
- Маркировката е видима и изпълнява предназначението си.
- Теренът от склона след пилотната система е без видими свлачищни прояви и естествено залесен.

Изглед на терена под стената надолу по склона

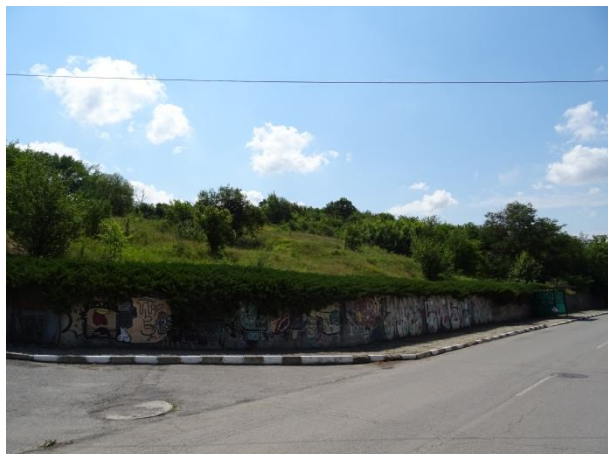
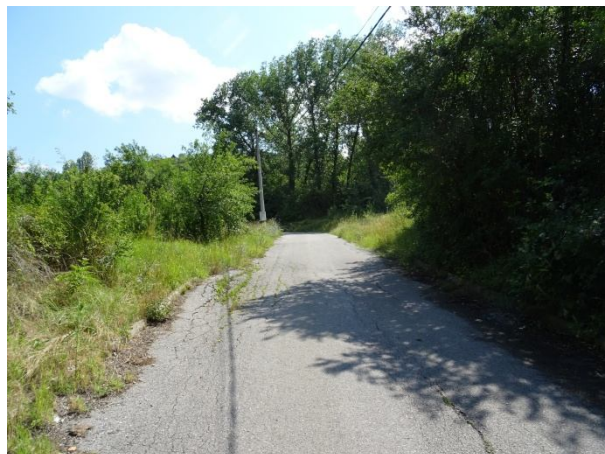
В резултат на извършения подробен визуален оглед на укрепения свлачищен участък в кв. “Христо Ботев” на гр. Бобов дол се констатира, че изградената пилотна система с подпорна стена по границата на централната улица при езика на свлачището е без видими деформации или напуквания и изпълнява функциите си. Тротоарът и асфалтовото покритие са без съществени изменения. Не се наблюдават и промени в състоянието на терена при короната на стената. Страничната улица, граничеща с десния борд на свлачището е в добро функционално състояние.

Общ изглед на стената, централната и странична улици

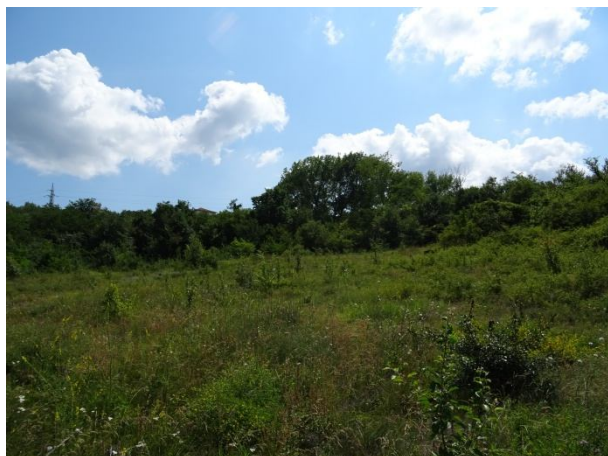
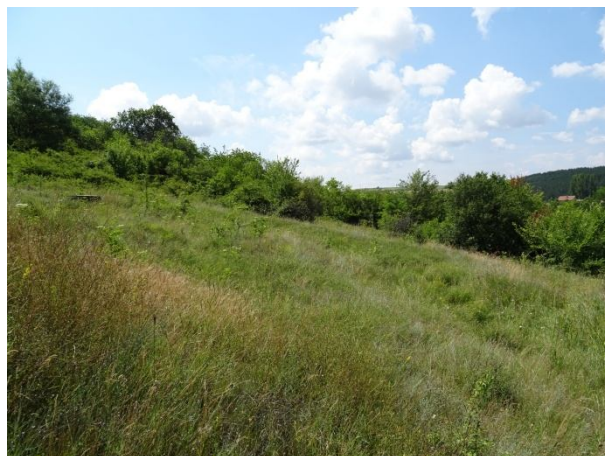
В близост до откоса на свлачището не се наблюдават изменения по терена. Съществуващата над него ж.п. линия Бобов дол – Дупница не е засегната от свлачищни деформации.

Изглед в ляво и дясно на откоса и състояние на терена под него

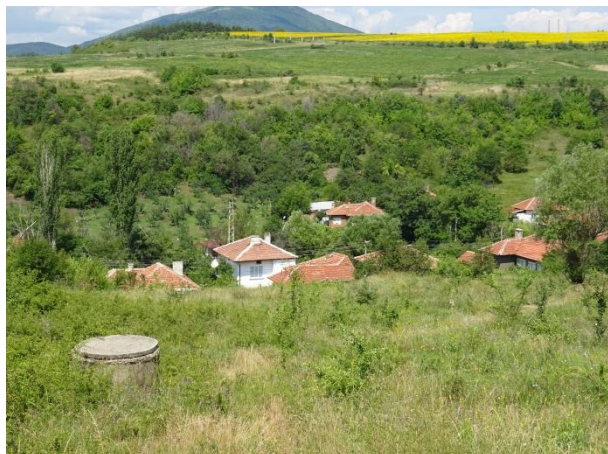
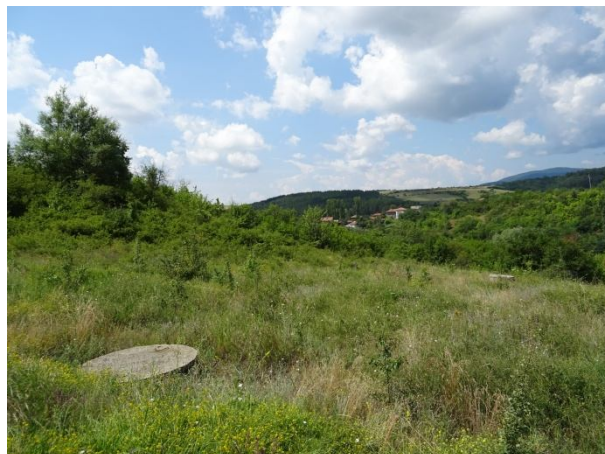
Не са констатирани деформации и промени по терена на свлачищното тяло. Изградената дренажна система функционира нормално и ефективно.

Състояние на свлачищното тяло и част от шахтите на дренажната система

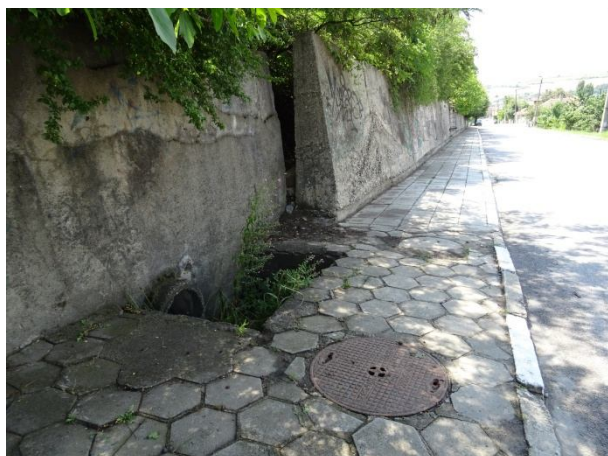
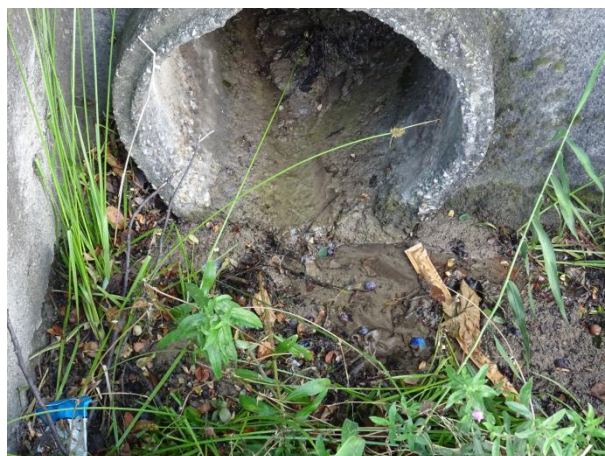
В края на стените при левия борд на свлачището има приемна ст.б.шахта, която работи нормално и отвежда прихванатите води в канализацията.

Състояние на приемната ст.б. шахта и отходната тръба

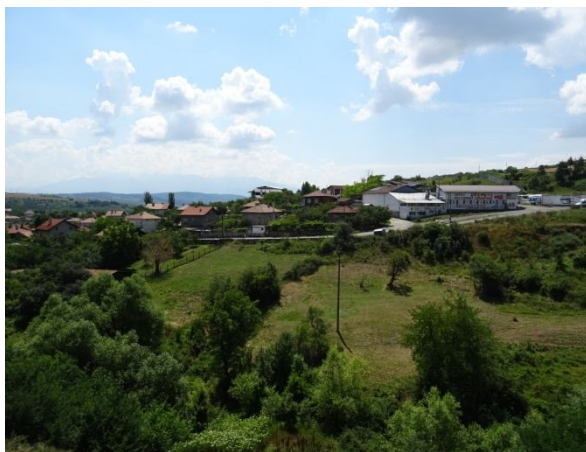
От извършените подробни визуални обследвания върху терена се констатира, че свлачищният участък в мест. „Цаган”, гр. Бобов дол се намира в стабилизирано състояние.

Общ изглед на укрепения участък

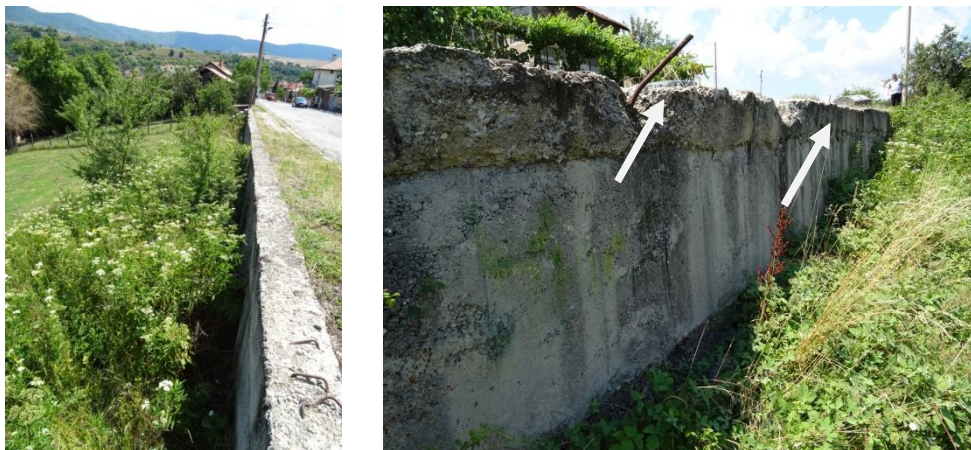
Изградената стоманобетонова подпорна стена, разположена по ул. „Еделвайс” е в добро функционално състояние. По съоръжението не се установиха пукнатини и деформации. Забелязва се начална фаза на повърхностна ерозия на бетона основно при короната на стената.

Силово укрепително съоръжение и нарушения в бетона при короната на стената

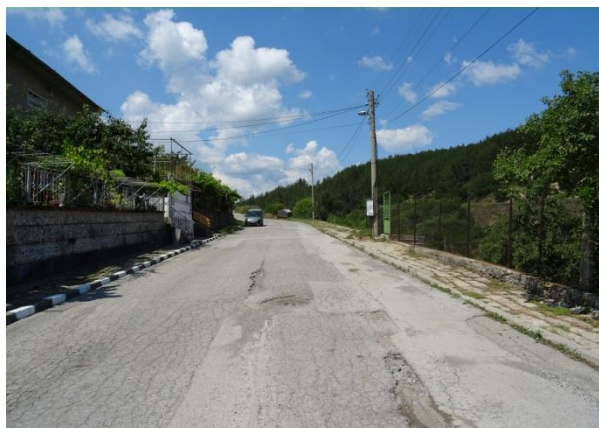
Уличното платно функционира нормално. По асфалтовата настилка не се наблюдават пукнатини, предизвикани от свлачищни процеси.

Част от съществуващите ел. ст.б. стълбове по тротоара на улицата са с леко отклонение от вертикалата.

Състояние на улицата, тротоарите и платното

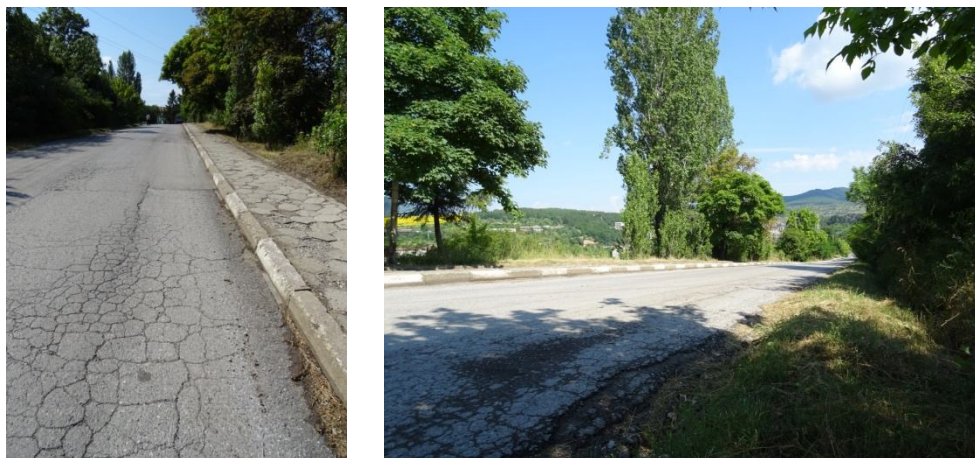
Гарантирана е сигурността на уличното платно /ул. „Димитър Благоев“/ в района на „Минно-спасителна служба“ и нормалната му проходимост.

Уличното платно в района на „Минно-спасителна служба“

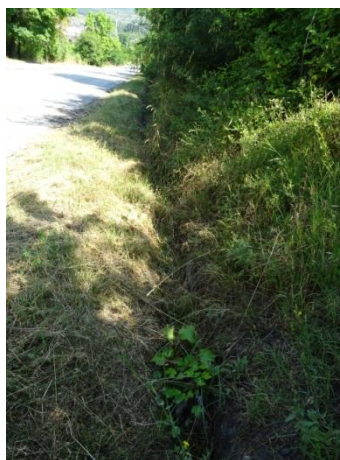
Отводнителната повърхностна канавка по банкета на уличното платно е обрасла с тревна растителност и е затлачена с течение на времето. Проводимостта ѝ е затруднена, поради което е необходимо да бъде ревизирана и почистена.

Затлачена повърхностна канавка

7. Отводнителната повърхностна канавка по банкета на уличното платно е обрасла с тревна растителност и е затлачена с течение на времето. Проводимостта ѝ е затруднена, поради което е необходимо да бъде ревизирана и почистена.

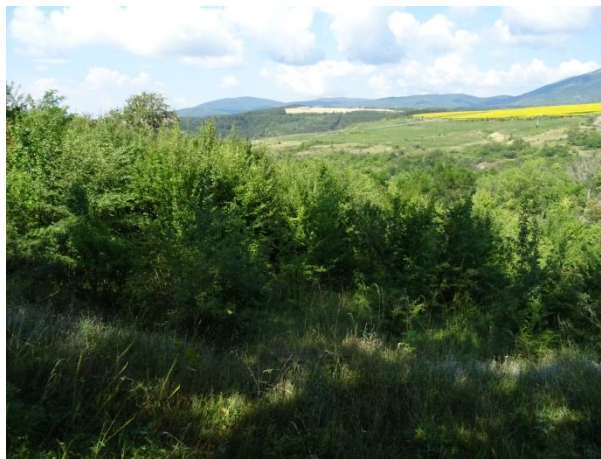
При огледа не се установиха признаци за активни свлачищни процеси в свлачищното тяло. Склонът е гъсто залесен с акациев дървета с дълбока коренова система, които задържат приповърхностните почвени пластове.

Акациеви дървета в свлачищното тяло

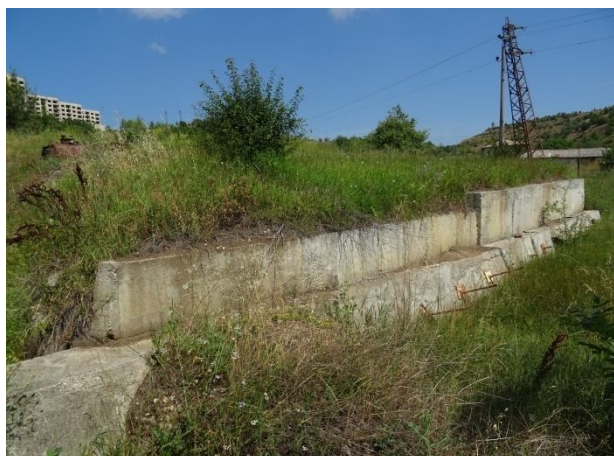
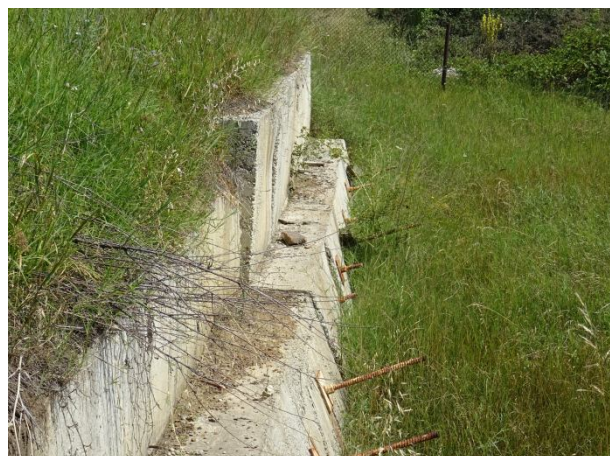
Изградената **анкеризирана пилотна система 1** зад трафопоста е без конструктивни изменения и изпълнява функциите си. Не се наблюдават деформации или напуквания в тялото на ростверка.

Състояние на пилотна система 1 над трафопоста

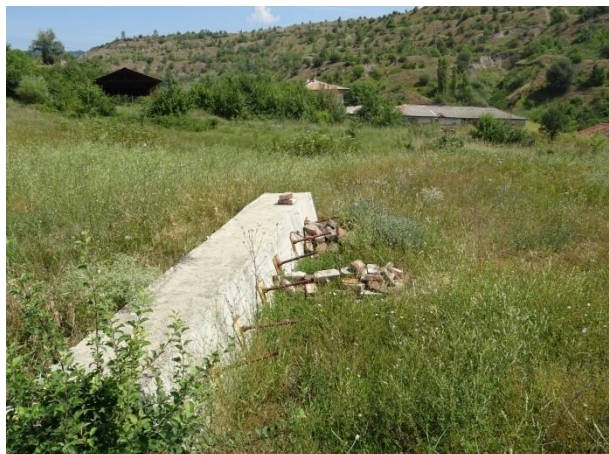
Втората **анкеризирана пилотна система 2**, изпълнена над вишката също е в добро функционално състояние, без видими пукнатини или деформации.

Състояние на част от пилотна система 2 над вишката

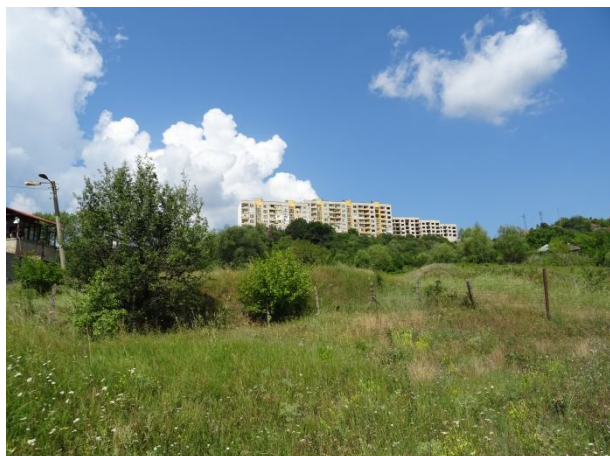
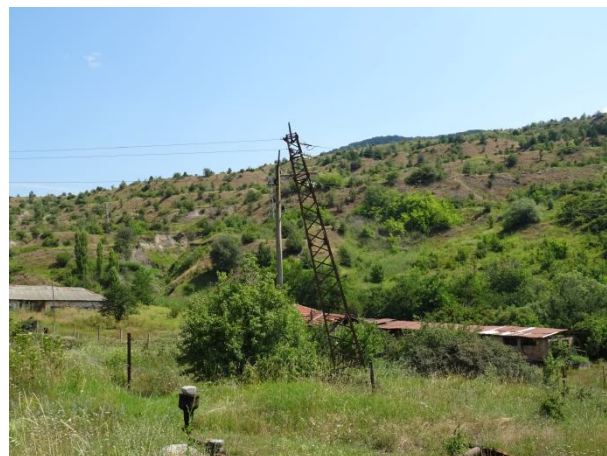
Теренът на свлачищното тяло е видимо спокоен. Констатира се накланяне на ел. железорешетъчен стълб по посока обратна на свличането, като жиците в горната част са силно опънати.

Състояние на терена под откоса на свлачището и наклонения ж.р.стълб

2. Необходимо е наклонените ст.б. и ж.р. стълбове от електропреносната мрежа да бъдат изправени във вертикално положение, поради риск от внезапна загуба на устойчивост при лоши метеорологични условия и достигане на определен наклон от вертикалата. В това състояние е възможна авария от преплитане, както на кабелите от самата ел. мрежа, така и с телената ограда на затвора с риск от офазяване на последната. **Препоръчваме незабавно да се направи оглед от ел. специалисти на състоянието на електропреносната мрежа и да се отстранят рисковете за преплитане с оградата.**

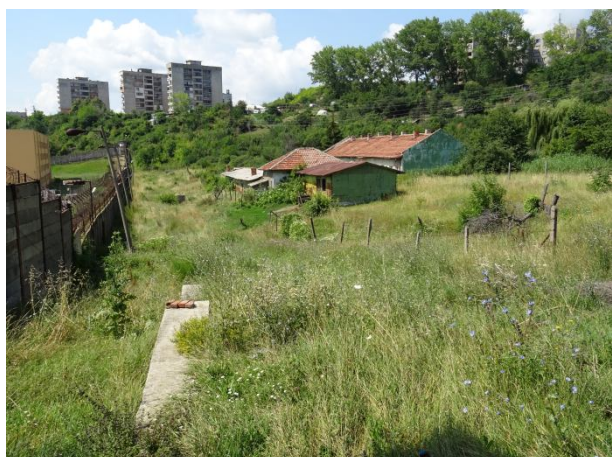
Състояние на част от стената на пилотна система 2

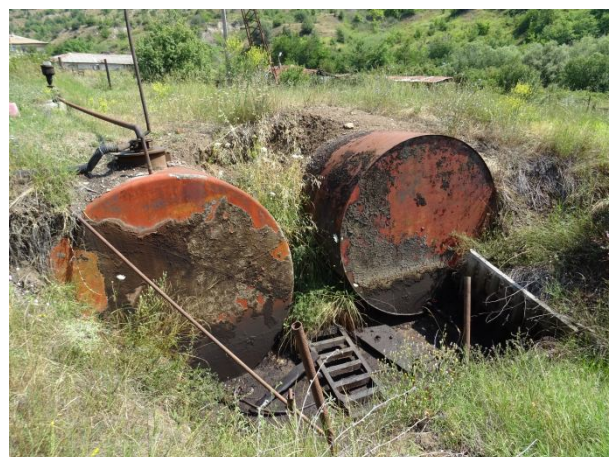
Двете цистерни за гориво са изолирани и не функционират, като състоянието им е без видими изменения през годините.

Цистерни за гориво
