# **ОБОБЩЕН ГОДИШЕН ДОКЛАД 2020 г.**

## **РЕГИСТРИРАНЕ И МОНИТОРИНГ НА СВЛАЧИЩНИ РАЙОНИ**

**"ГЕОЗАЩИТА" ЕООД - клон ПЕРНИК**

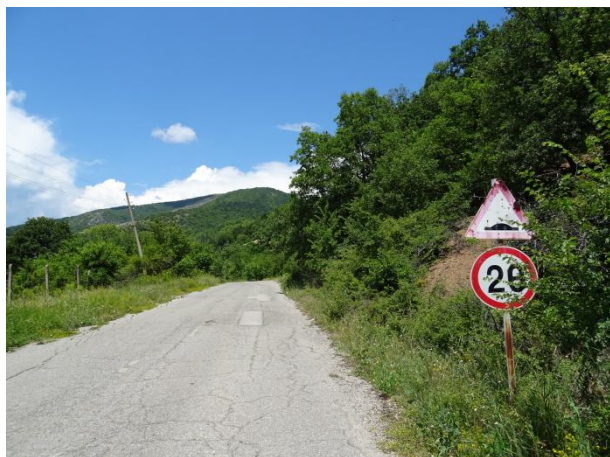
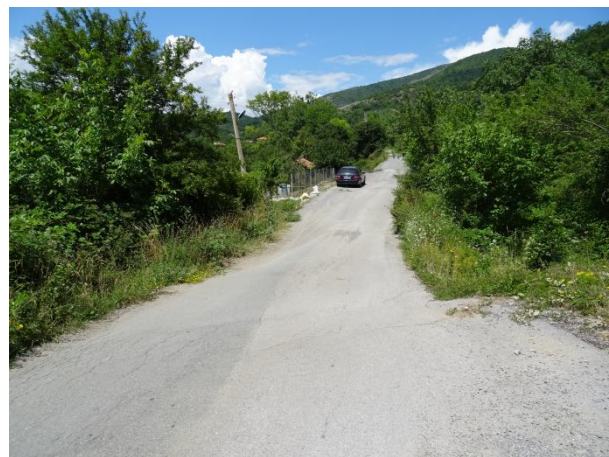
Свлачищният участък е сигнализиран по пътя със знак за неравности по настилка, като скоростта е ограничена до 20 km/h. Пътното платно след знаците е силно пропаднало с видимо отклонение от нивелетата особено в участъка около водостока. Вълнообразно деформирана е настилката.

Сигнализиране на участъка и състояние на пътя след знаците

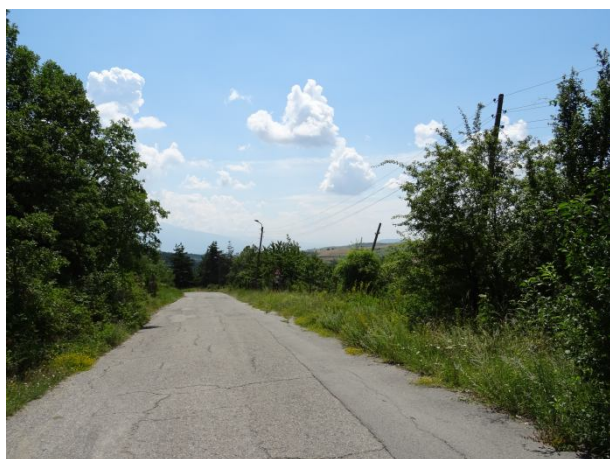
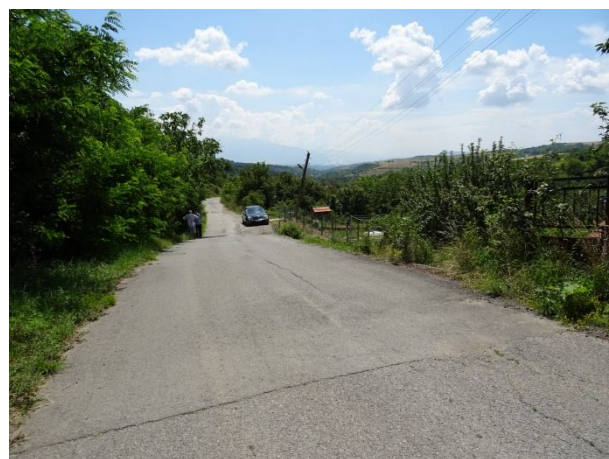
Ел. ст. б. стълбове са с отклонение от вертикалата с наклон по посока на свличането, включително три от тези извън обхвата на регистрирания участък при левия борд на свлачището под пътя. Съществуват деформации и пукнатини по асфалтовото покритие на пътя.

Силно наклонените ел.стълбове при левия борд извън обхвата и в рамките на свлачището

2. Препоръчваме редовно почистване на отводнителните съоръжения (канавка и водосток) преди началото на влажните сезони.
3. Наклонените ел.ст.б. стълбове са с голямо отклонение от вертикалата и риск от внезапна загуба на устойчивост. Препоръчваме действащите такива да бъдат пренаредени и поставени във вертикално положение, като задължително се фундират в подложката под свличащия се материал.

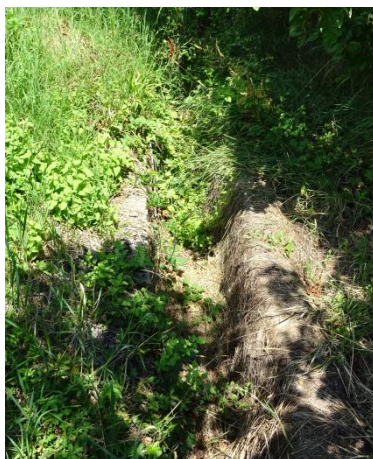
От периодични почиствания преди влажните сезони се нуждаят канавката и водостока, поради натрупване на наносен материал и влаголюбива растителност намаляващ пропускателната им способност с риск от преливане на събраните води през пътя.

Състояние на канавката над пътя

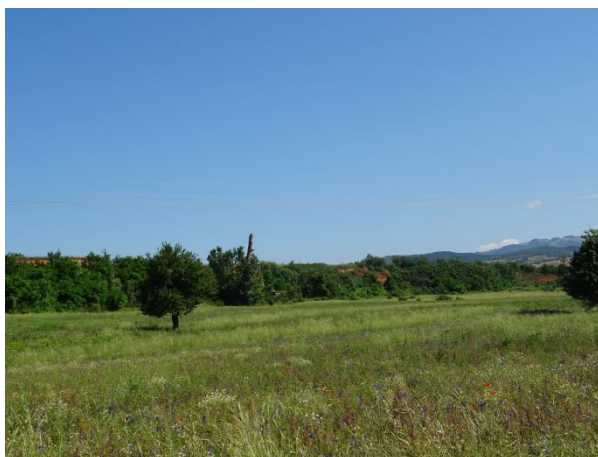
Откосът е видимо спокоен без изменения. Не се наблюдават премествания или наклоняване на железорешетъчните стълбове за високо напрежение и опъване кабелите на електропровода. Чешмата под гробищния парк към момента на огледа бе с намален дебит, а водите от нея се попиват в почвата.

Свлачищен откос

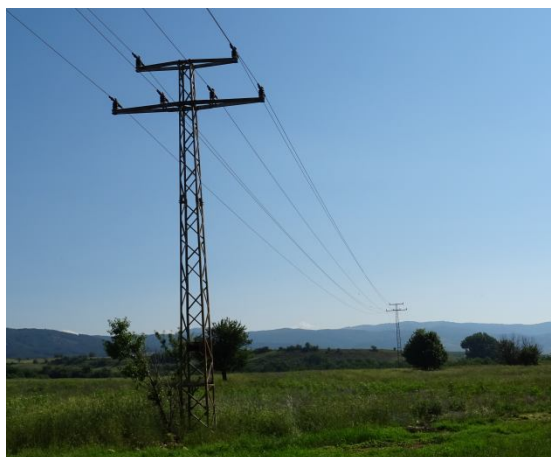
Ж.р. стълбове за високо напрежение в свлачищното тяло

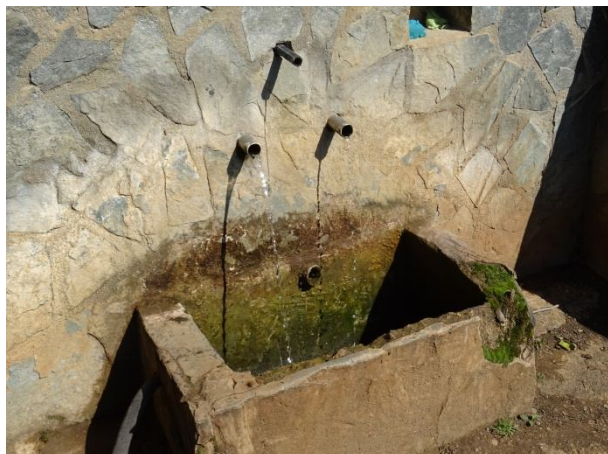
Чешма под гробищния парк

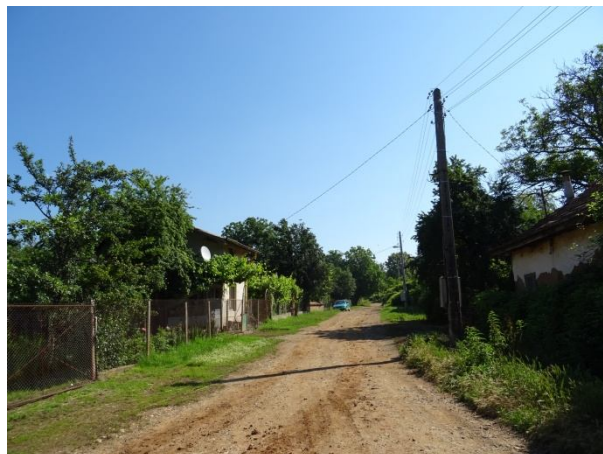
Сгради в свлачищното тяло

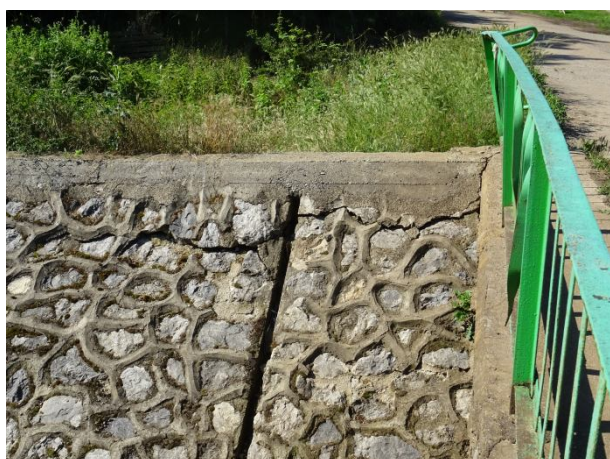
При езика на свлачището се установи, че извършената корекция на реката като цяло е без изменения. Констатира се хоризонтална отворена пукнатина с дължина около 1.5 m и ширина до 5 cm по изградената каменна облицовка по левия бряг на реката непосредствено преди моста, малко под бетоновия пояс.

Пукнатина по каменна облицовка по левия бряг

3. По изградената каменна облицовка по левия бряг на реката непосредствено преди моста има хоризонтална отворена пукнатина с дължина около 1.5 m и ширина до 5 cm.

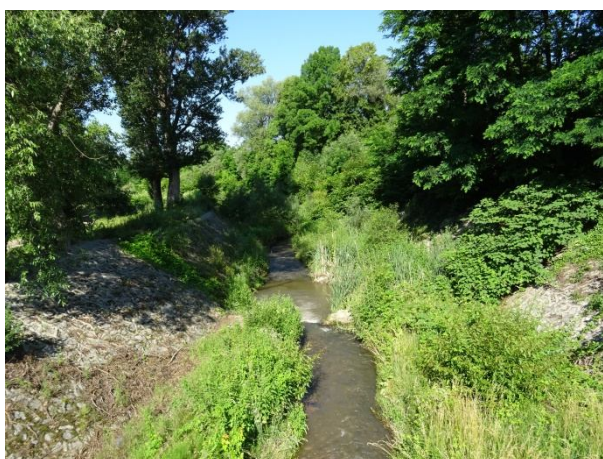
Корито на р. Джубрена

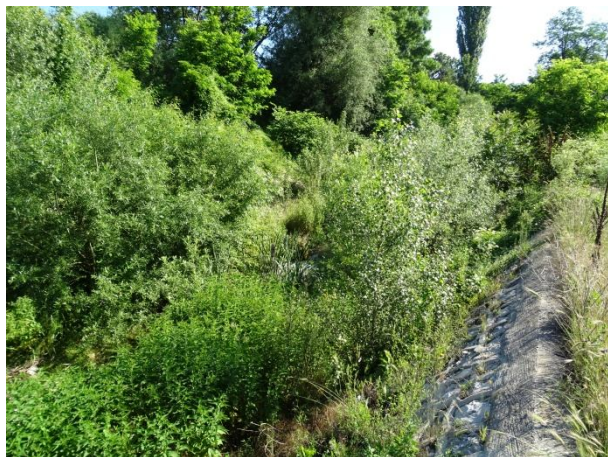
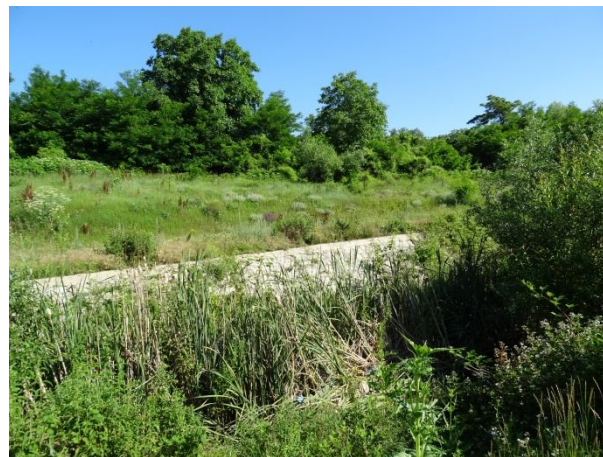
Коритото на реката е с отложени наноси, силно обрасло, както по дъното, така и по облицовката, което затруднява визуалния оглед. Не се виждат двата изхода на дренажните ребра за оценка на тяхното състояние и функциониране.

Силно обрасло корито на р. Джубрена.

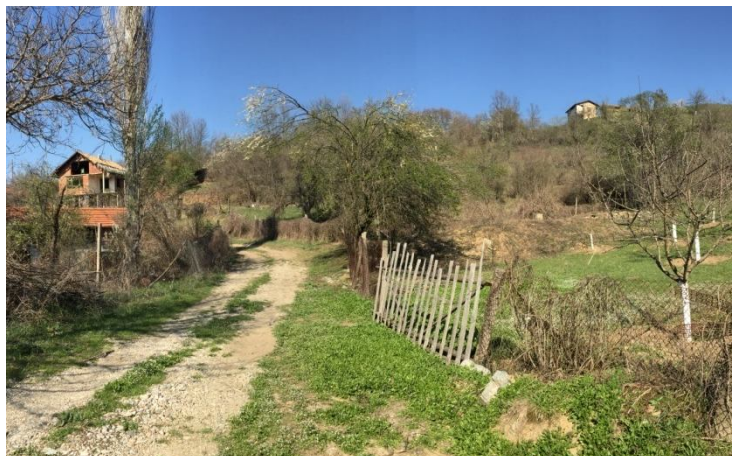
В резултат на извършените визуални обследвания се установи, че свлачищният участък се намира във временно стабилизирано състояние. Въпреки традиционно влажния пролетен сезон, към момента на огледа не се наблюдават нови деформации по терена или дрениране на води в свлачищния обсег.

Изглед към свлачищния участък

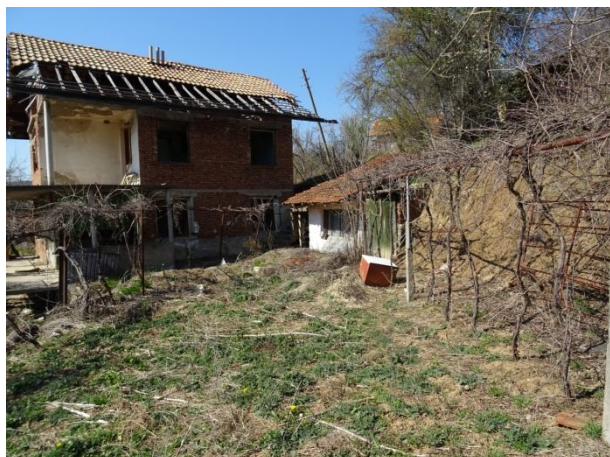
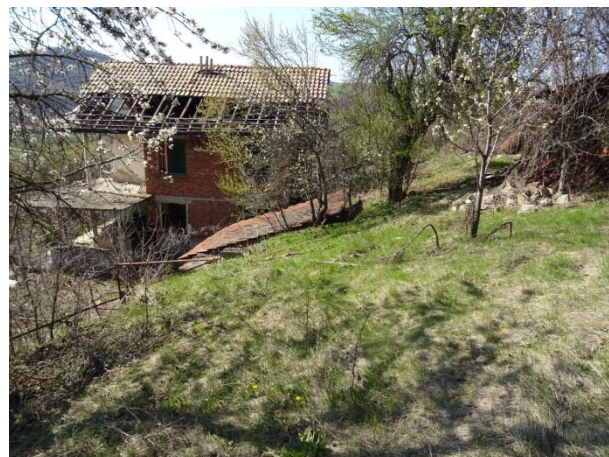
Въпреки липсата на ясно изразени съвременни свлачищни белези съществуващите деформации по терена подсказват за бавно „пъзлене“ на целия масив към р. Елешница.

Състояние на терена около къщата на Здравчо Манчев

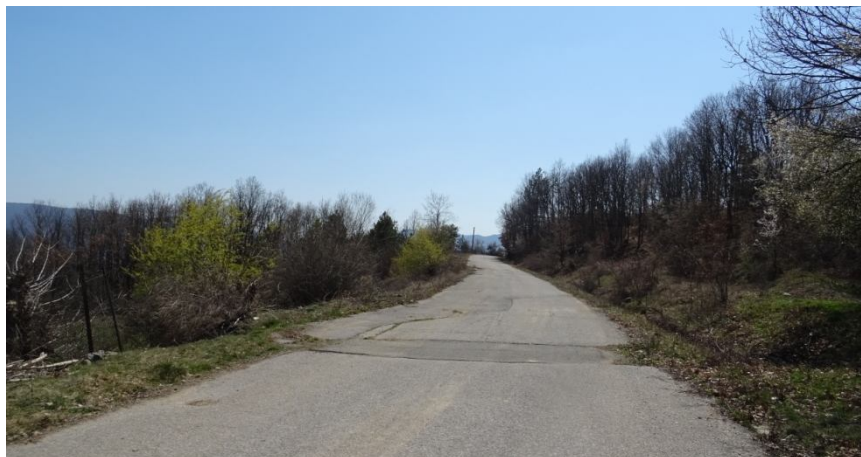
При извършеното инженерно-геоложко обследване на разглеждания обект на път KNL 3166 /III-6222 Смоличано – Пелатиково/ – Страдалово – Раково - /III-6224/ при km 1<sup>+300</sup> в мах. „Очипалци” на с. Пелатиково се констатира, че извършените укрепителни мероприятия на участъка изпълняват своето предназначение.

Изглед към участъка

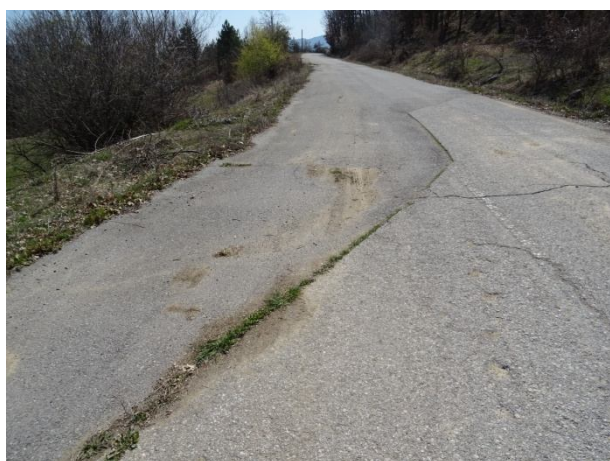
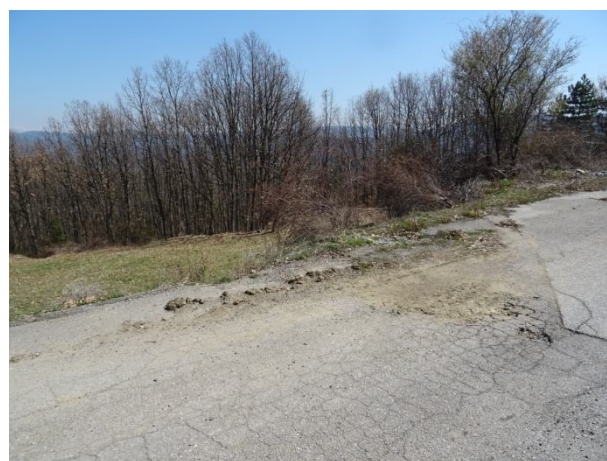
Наблюдават се леко слягане с денивелация до 5 cm в северния край и оформяне на мрежовидни пукнатини по асфалтовата настилка в южния край на укрепения участък, които вероятно са се появили вследствие недобро уплътняване на пътното легло при изграждането му в двата края на участъка.

Граничните места между различно положените по време асфалтови настилки представляват линейни отвори до 2 cm, през които повърхностните води лесно инфилтрират в материалите от пътното легло. Препоръчително е те да бъдат запечатани с дзифт (черна смола за спойка на пътни настилки), за да се ограничи такова негативно въздействие и да се възпрепятства нарушаване целостта на съоръжението в бъдеще.

Деформации в двата края на укрепения участък

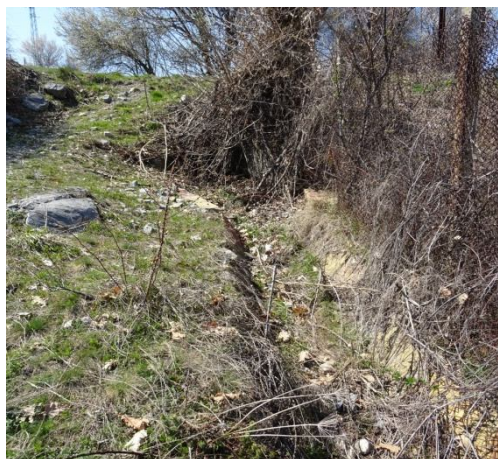
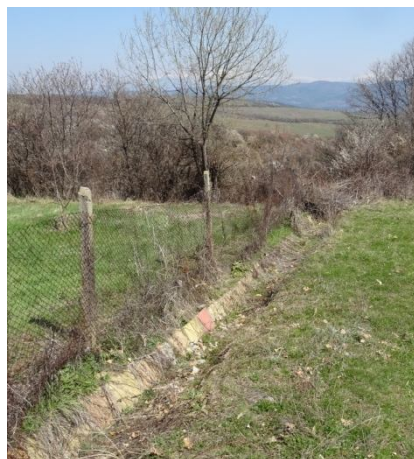
По време на огледа се констатира, че трапецовидният улей, който извежда водите от водостока, е натрупан с клони в двата края. Необходимо е да бъде възстановена проходимостта на канала. Преливането му би могло да компрометира укрепителното съоръжение, поради което е препоръчително да бъде почистен.

Натрупани клони в двата края на канала под водостока

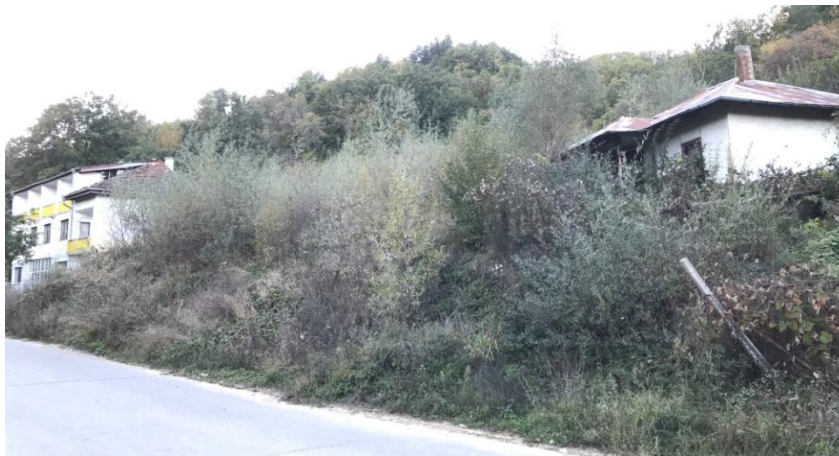
Теренът е сух и спокоен, като се наблюдава естествено заличаване на свлачищните елементи, заобляне на формите и обилно затревяване с висока и избуяла растителност, скриваща почти изцяло кирпичената къща в северната част на разлива.

Изглед към разлива-език

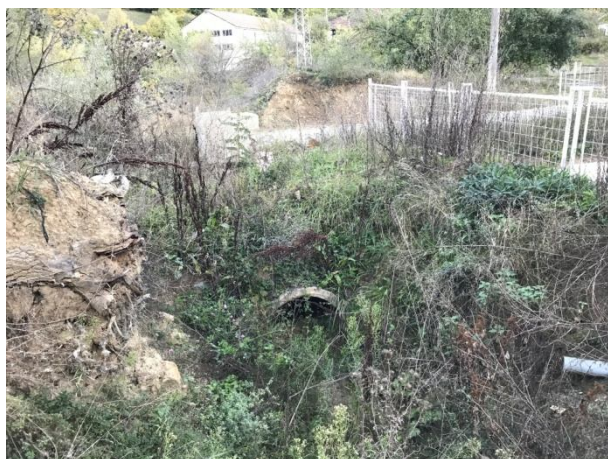
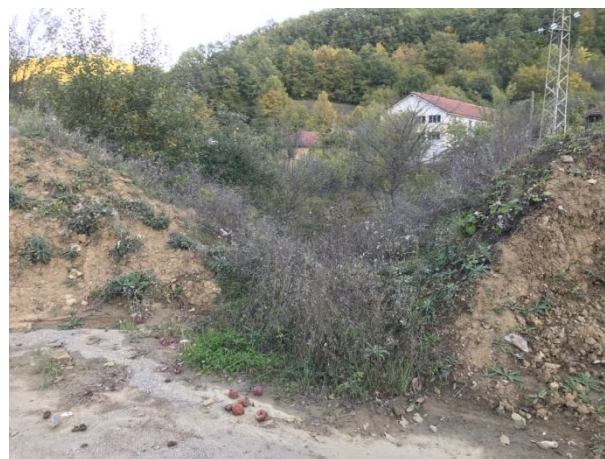
Тръбният водосток при масивната сграда, за който при предишния оглед през април, 2020 г. се констатира намалена проводимост с около 50 %, не е почистен през изминалото полугодие. При липса на превантивни мерки, свързани основно с ограничаване на водонасищането на материалите в свлачищния циркус, геоложкият риск за активизиране на свлачищните процеси нараства.

Състояние на входа и изхода на водостока

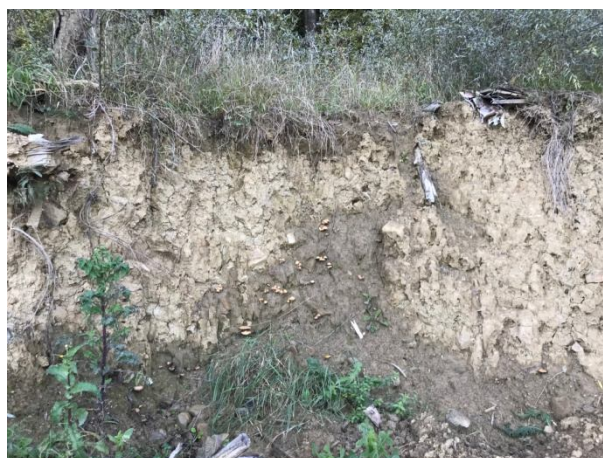
По оголените откоси зад масивната жилищна сграда ясно личи дрениране и задържане на влага на дълбочина до около 1 m. Това е основна предпоставка за развитие на повърхностна площна ерозия по тях и оврагообразуване.

Влажни петна по изкуствен откос при масивната жилищна сграда

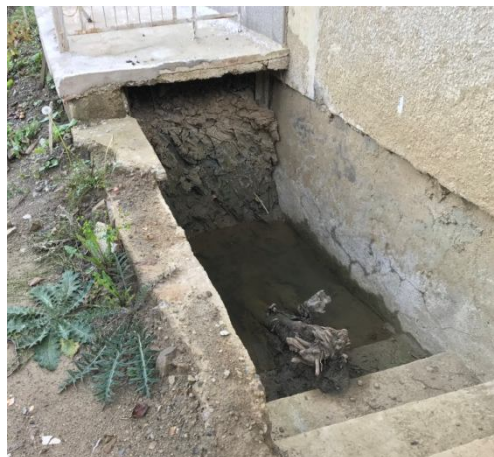
По време на огледа се установи, че стълбището към сутерена на къщата е затлачено с кал и е запълнено с вода, което позволява инфилтрация в дълбочина и възможност за корозирание на арматурата от фундамента на сградата.

Кални отложения и задържане на води при подхода към сутеренните помещения на сградата

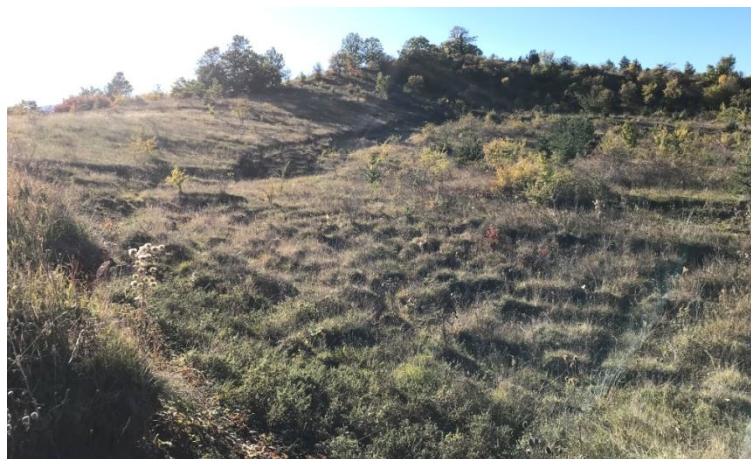
В горната част на свлачищния циркус образуванията при свличането харниши и главният свлачищен откос са частично затревени. Това е указание за затихване на процеса и в горната част на свлачищния масив, но не е изключена възможността за бавното му „пълзене”. Предвид доказани през годините механизъм на развитие на процеса, при интензивни валежи и снеготопене е възможно ново активизиране на кални потоци.

Свлачищен откос с оформени харниши

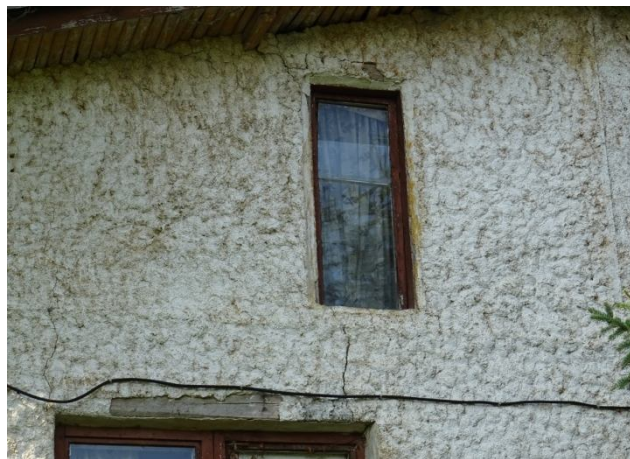
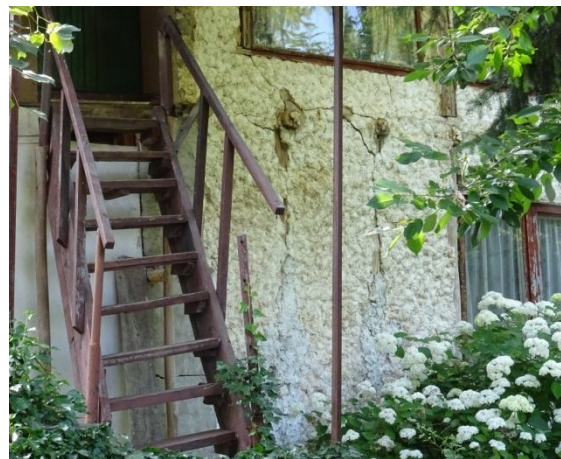
Видими са деформациите по терена, предизвикани по време на възникването и активизирането на свлачищните процеси, макар и слабо заличени. Пукнатини по жилищни сгради също се наблюдават.

Конструктивни деформации

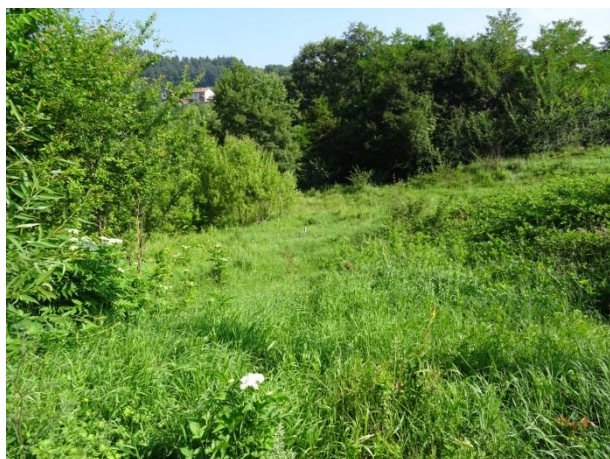
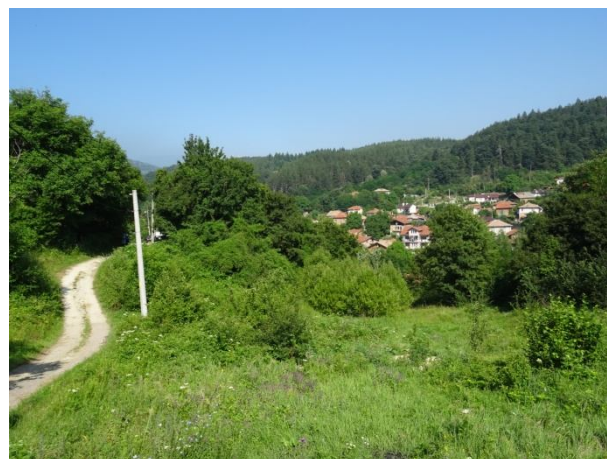
В средната част на свлачищното тяло са налице негативни форми. Към момента на огледа, поради временно засушаване, не са запълнени с повърхностни води. В тези зони се наблюдава влаголюбива растителност, което е признак за високи подземни води.

Негативни форми в границите на свлачищния участък

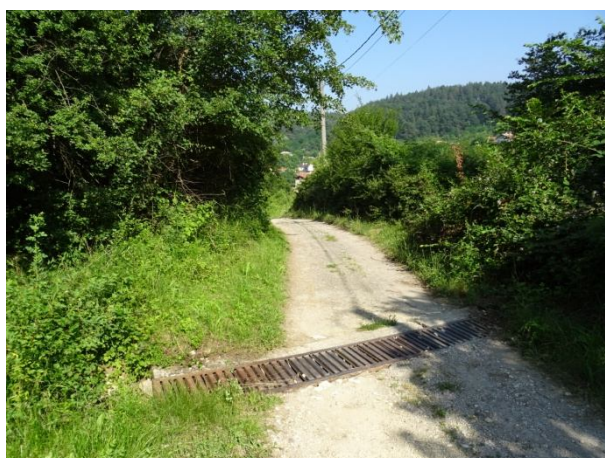
Отводняването в кв. 26 на с. Габровица е спомогнато чрез мрежа от отводнителни шахти. Към момента на огледа е налице проводимост на шахтите в района на засегнатия участък.

Отводнителна шахта

3. Необходимо е превантивно периодично почистване на отводнителните шахти.

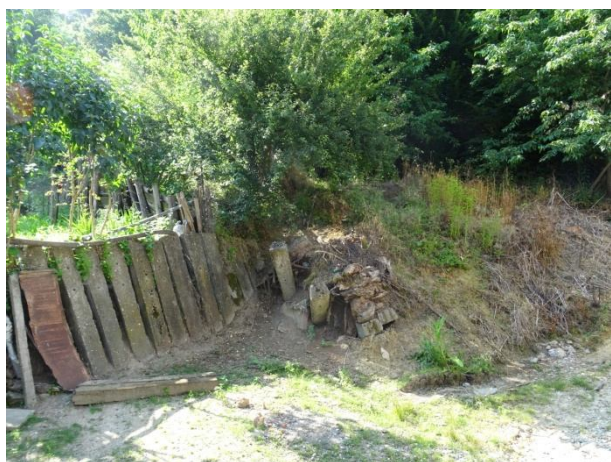
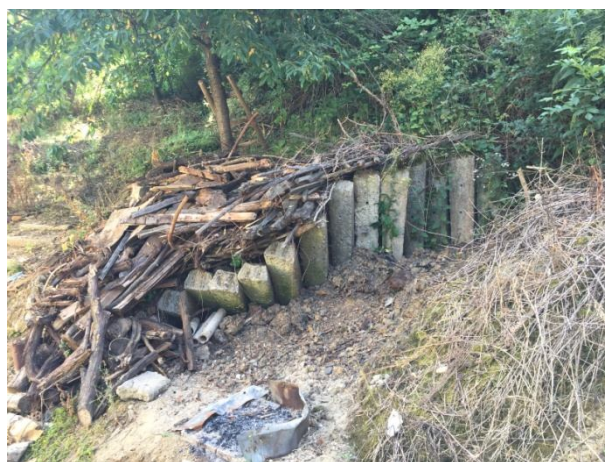
На неустойчивия откос живущите в района са приложили укрепителни мероприятия с подръчни средства, които при никакви обстоятелства не могат да бъдат приемани за дълготрайни и осигуряващи спокойствие на местните хора.

Аварийно укрепване на откоса с траверси

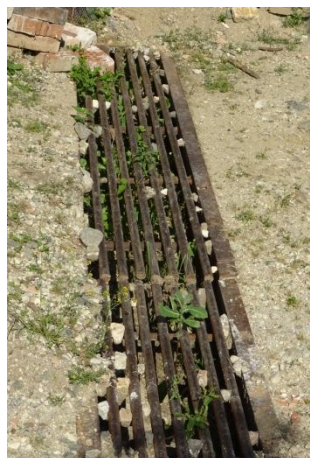
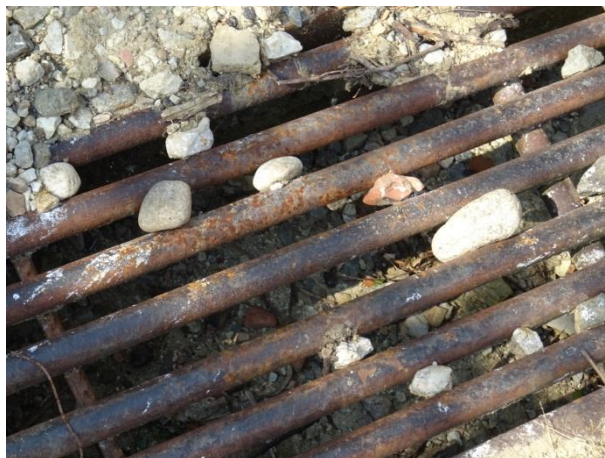
Отводняването в кв. 25 на с. Габровица е спомогнато чрез мрежа от отводнителни шахти. Към момента на огледа е налице относителна проводимост на шахтите в района на засегнатия участък. Необходимо е шахтите да бъдат почиствани след всеки интензивен дъжд, за да се осигури ефективността им.

## Отводнителна шахта

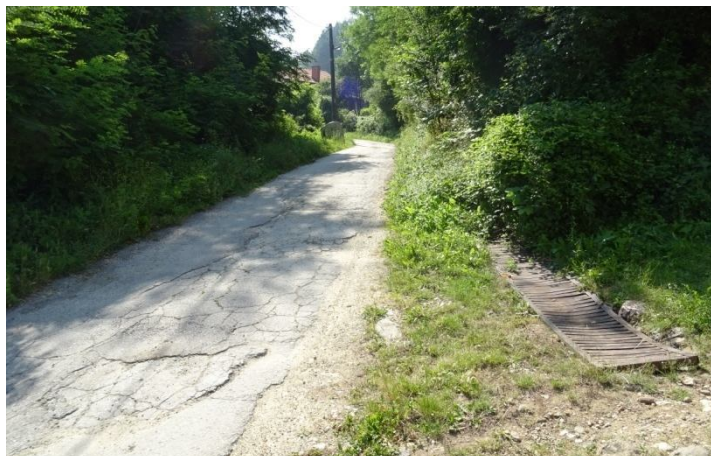
Уличното платно, макар и с нарушена асфалтова настилка, е с нормална проходимост.

Улично платно

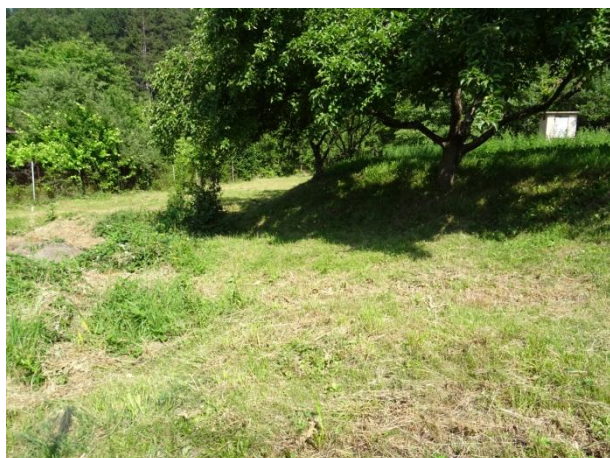
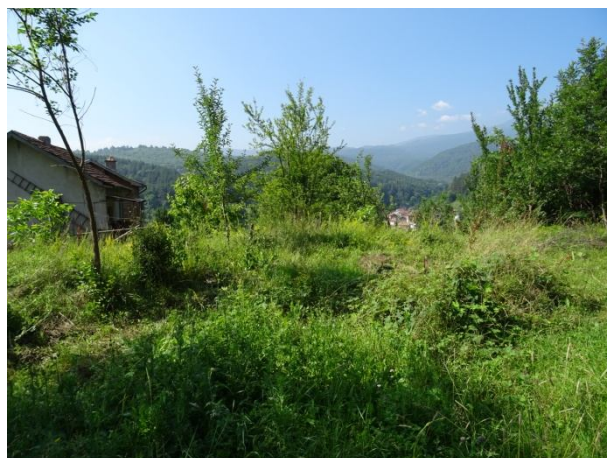
Заоблени свлачищни форми

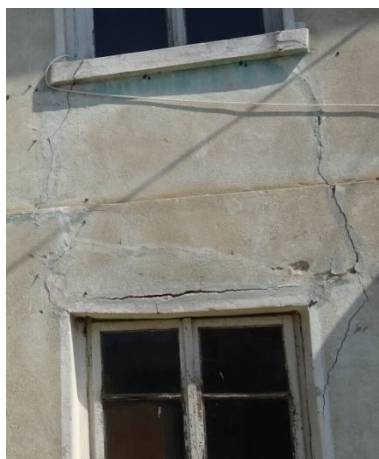
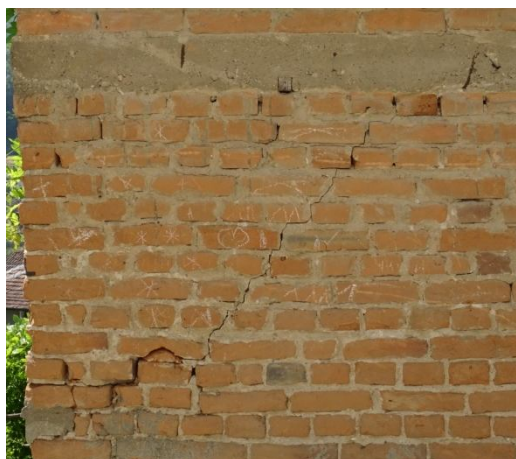
Наблюдават се множество деформации по фасади на жилищни сгради, масивни огради и настилките по улиците в границите на свлачищния участък.

Пукнатини по фасади

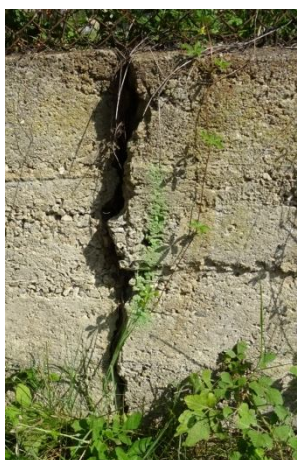
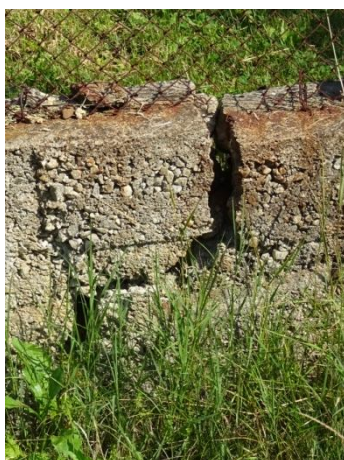
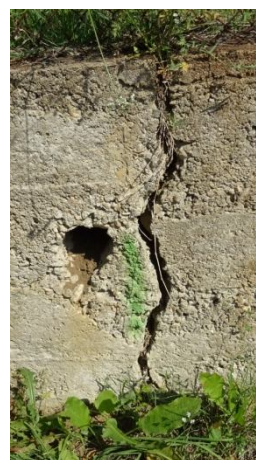
Състояние на бетонови фундаменти

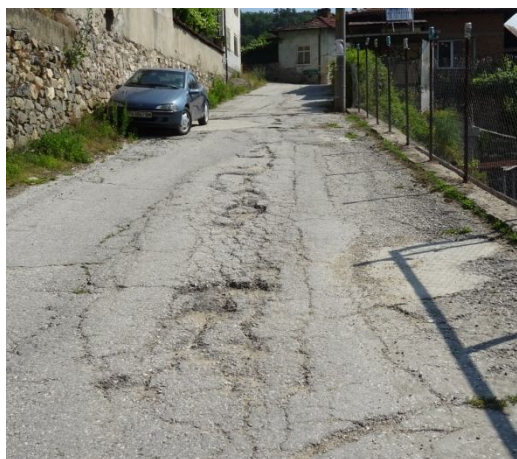
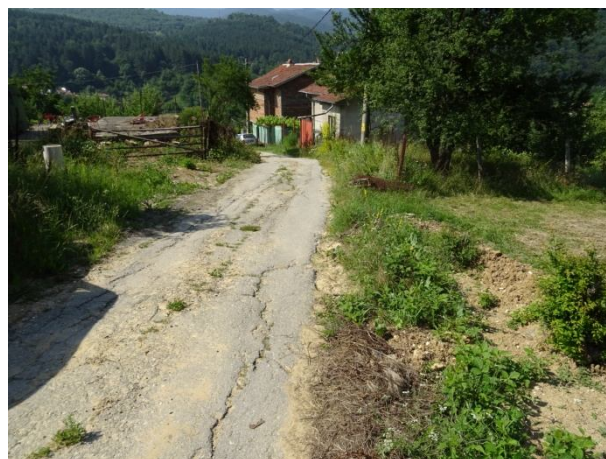
Нарушени асфалтови настилки

Уличните платна, макар и с нарушена асфалтова настилка, са проходими.

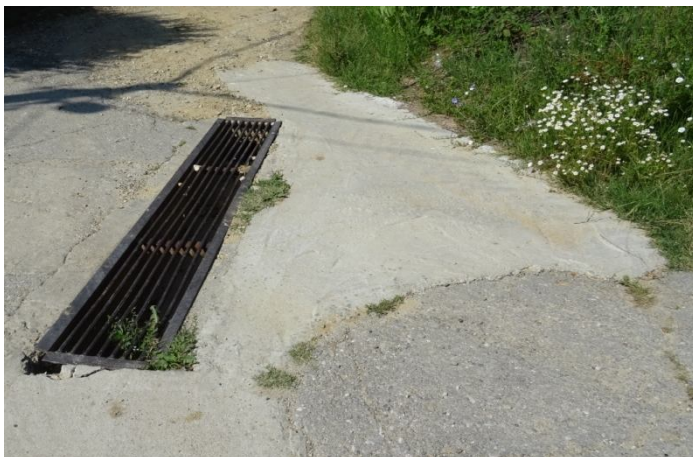
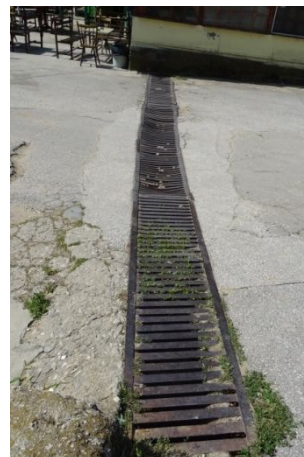
Отводняването в кв. 17 и кв. 18 на с. Габровица е решено чрез мрежа от линейни отводнителни шахти с метална решетка за по-лесно почистване. Към момента на огледа е налице относителна проводимост на шахтите в района на засегнатия участък. Необходимо е шахтите да бъдат почиствани след всеки интензивен дъжд, за да се осигури максималната им проводимост.

Отводнителни шахти

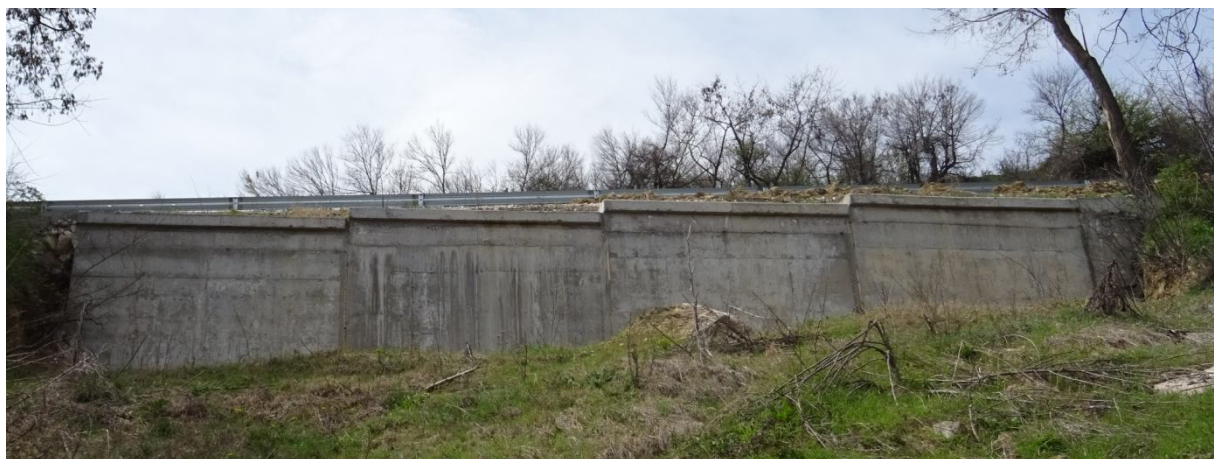
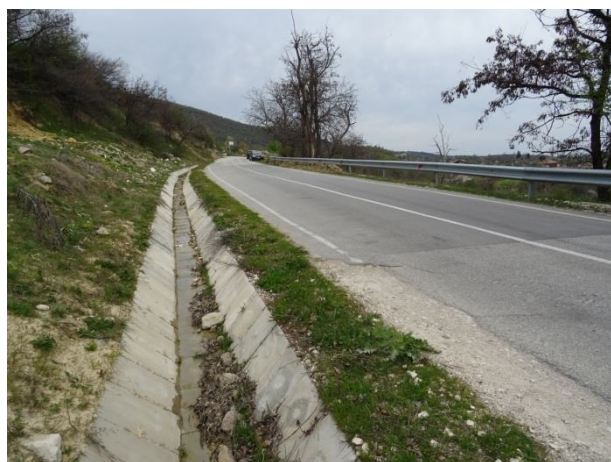
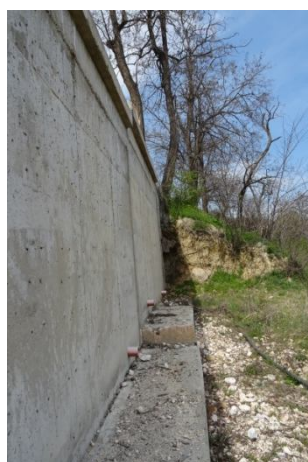
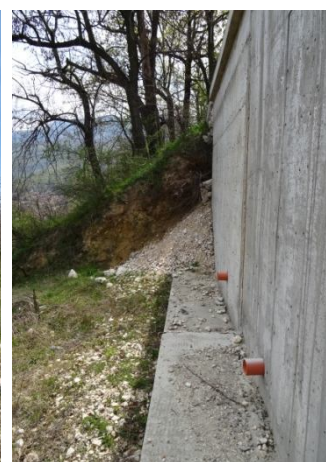
Въведените укрепителни и отводнителни съоръжения напълно изпълняват предназначението си и по пътното платно не се наблюдават деформации.

Изглед към укрепения участък

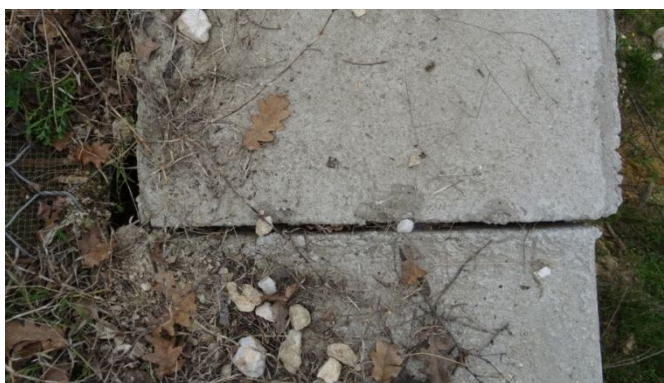
При настоящото обследване се наблюдава образуване на каверна на границата между първа и втора ламела от подпорната стена. Необходимо е пространството да бъде запълнено и отворът да бъде запечатан, за да се елиминира възможността за компрометиране на съоръжението.

Образуване на каверна зад стената

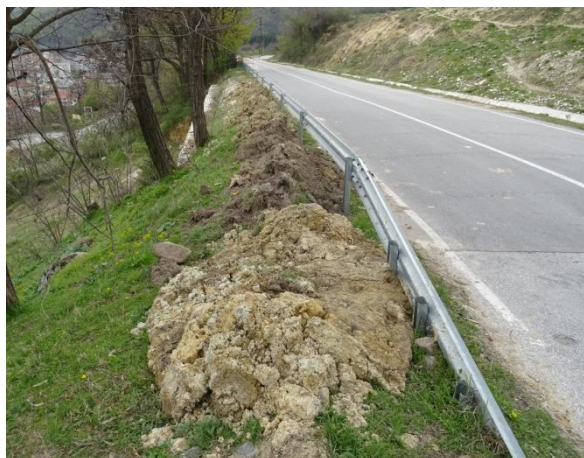
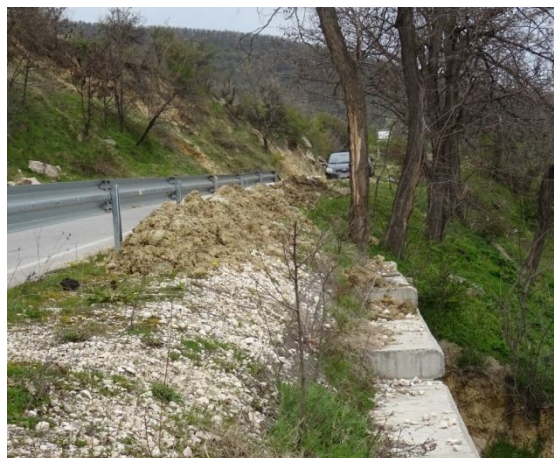
При разчистване на материали от ската са натрупани земни маси над подпорното съоръжение, което има негативен ефект върху стената. Необходимо е депонираните маси да

бъдат преместени извън границите на укрепения участък, без да се създават предпоставки за нови свличания по склоновете в района на път PAZ 1181.

Натрупани земни маси над стената

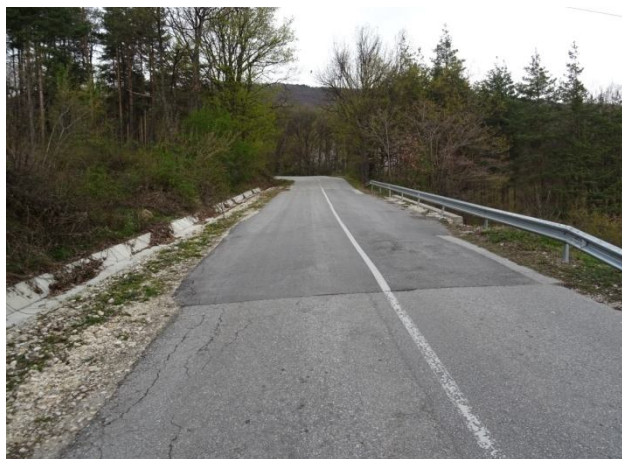
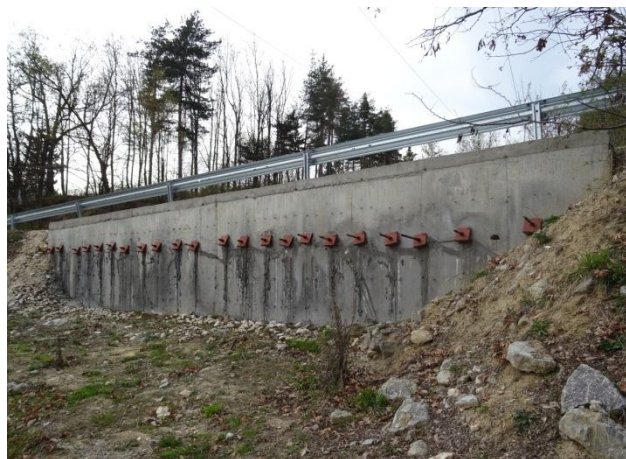
Към момента на огледа укрепителните съоръжения изпълняват предназначението си и укрепват склона.

По пътното платно не се наблюдават деформации. Отводнителната канавка е напълно проводима.

Изглед към укрепения участък

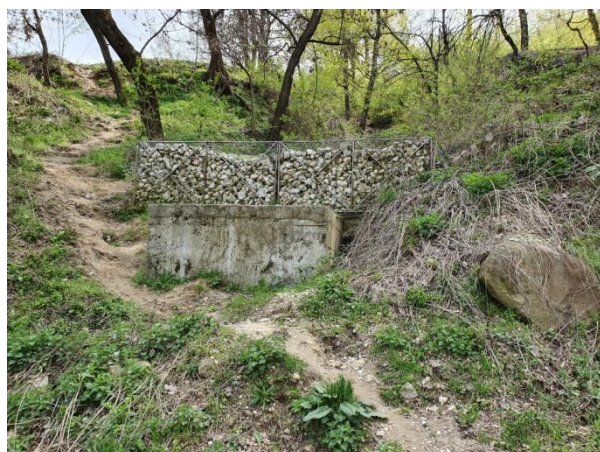
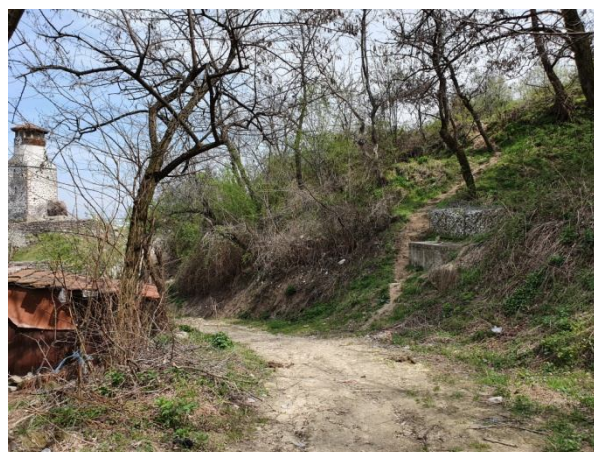
Поставените габиони на изток от участъка са без деформации в конструкцията.

Защитни габиони в дерето

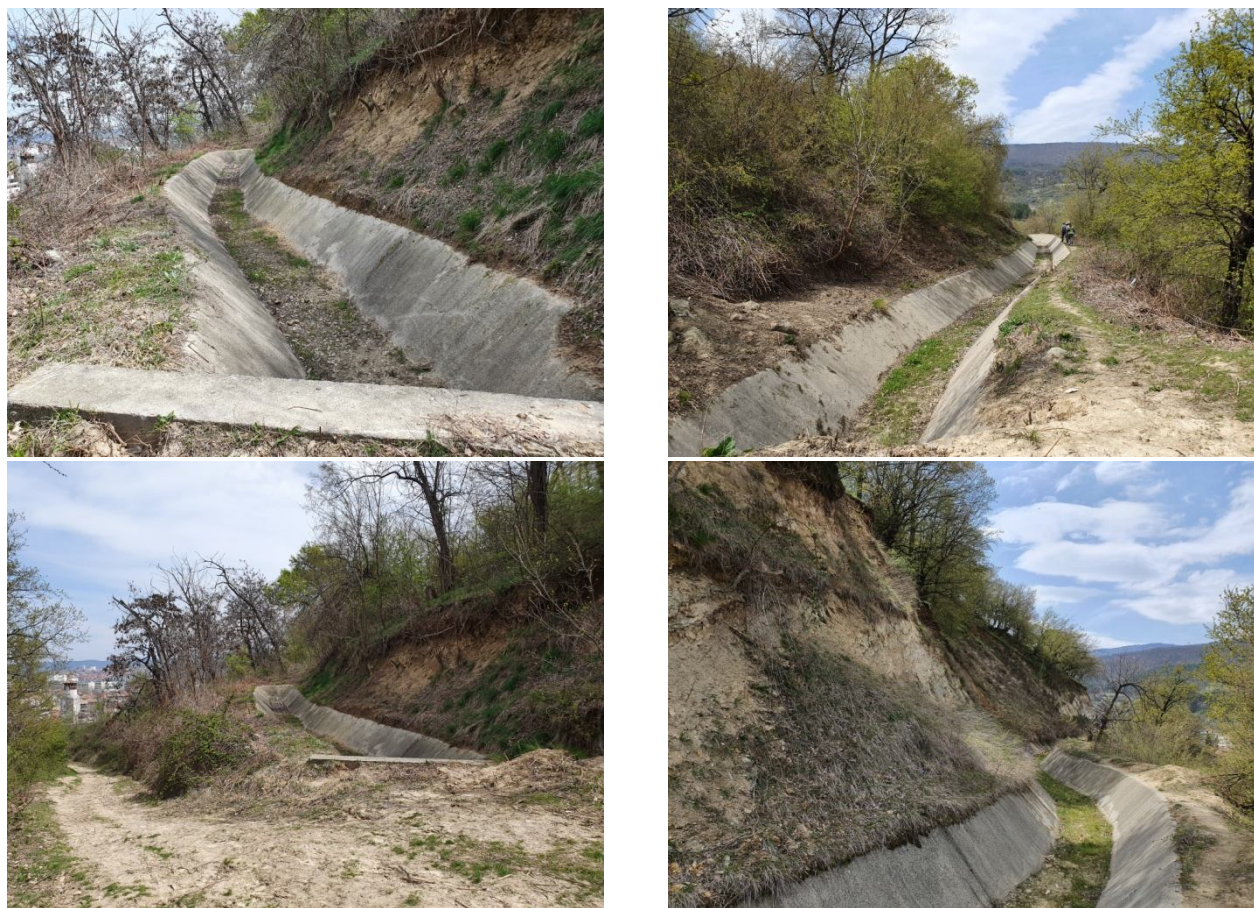
Основното отводнително съоръжение е в добро експлоатационно състояние. Каналът е редовно почистван и пропускателната му способност е нормална.

Към момента на огледа в него не бе установен воден отток.

Отводнителен канал

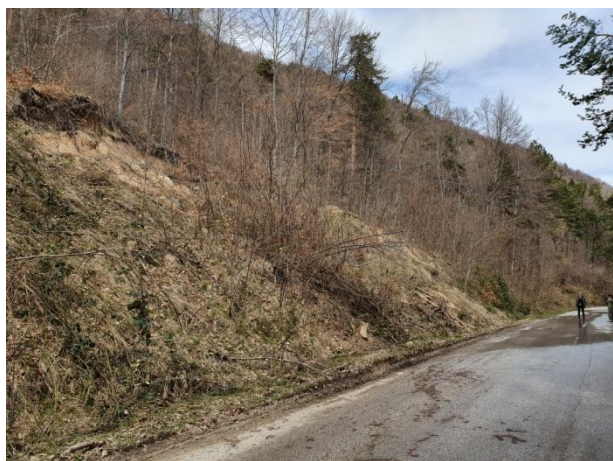
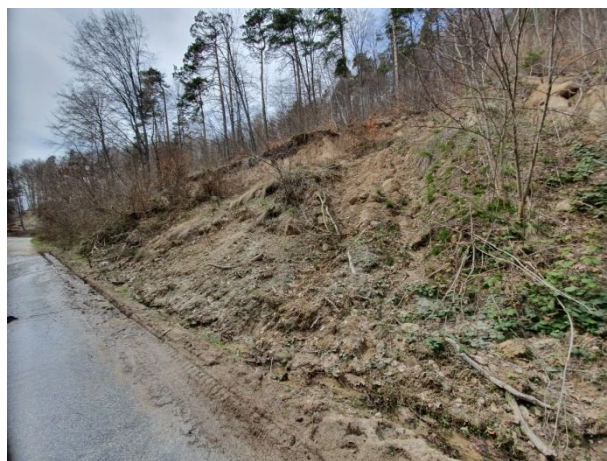
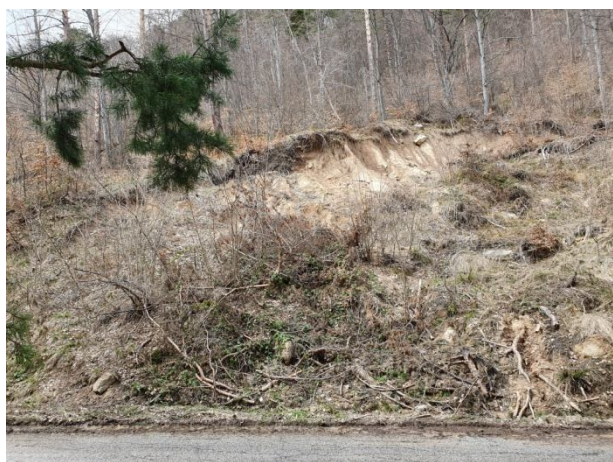
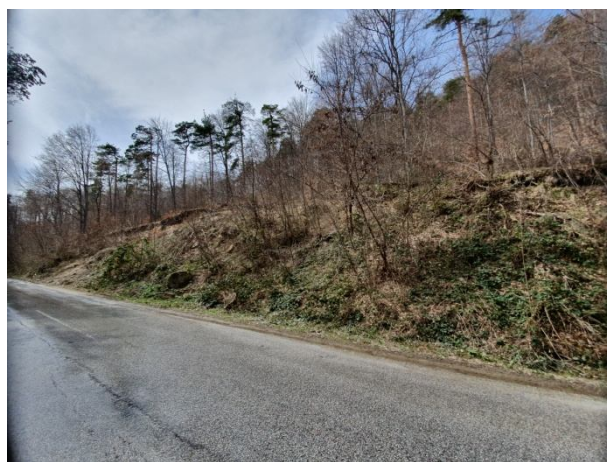
Наблюдават се ясно изразени свлачищни елементи: главен свлачищен откос с височина до 0.3-0.6 m, преминаващ през двата циркуса, разположен на 15 m по склона над пътя и ясно изразени свлачищни бордове, затварящи плавно свлачищно тяло, достигащо до пътното платно.

В резултат на протичащия геодинамичен процес периодично се свличат разструктурени земни маси, възпрепятствайки нормалната проходимост на пътя, поради намален габарит на пътното платно. Съществуващата земна канавка е затрупана и повърхностните води се стичат нерегулирано по пътя.

Активно състояние на свлачищен участък при km 29<sup>+050</sup>

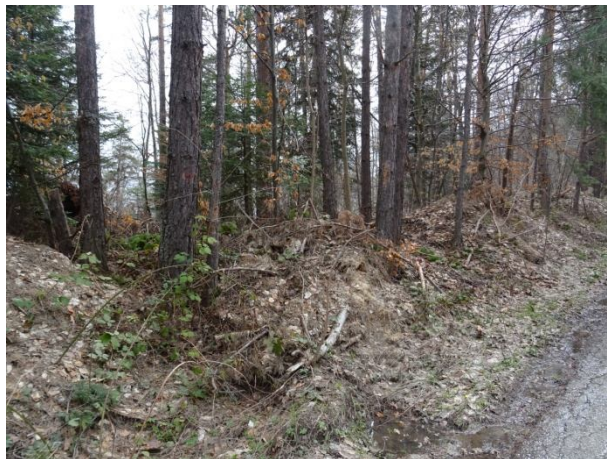
При огледа се констатира, че разчистените земни маси се натрупват нерегламентирано на срещуположната страна на платното. С това се създават условия за водонасищане на терена откъм въздушния откос и предпоставка за възникване на деформации на пътния насип.

Натрупани земни маси от разчистването под пътния участък

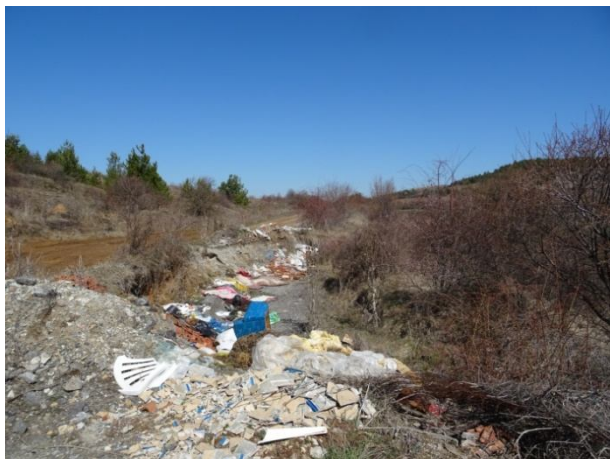
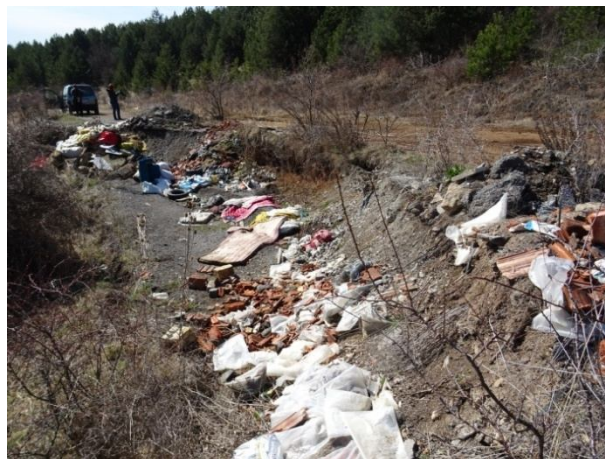
По цялата дължина на откоса се установяват неправомерно изхвърлени битови отпадъци и строителни материали, които оказват негативно влияние върху устойчивостта на свлачището и позволяват по-лесна инфилтрация на повърхностни води в дълбочина.

Свлачищен откос и нерегламентирано депониране на отпадъци

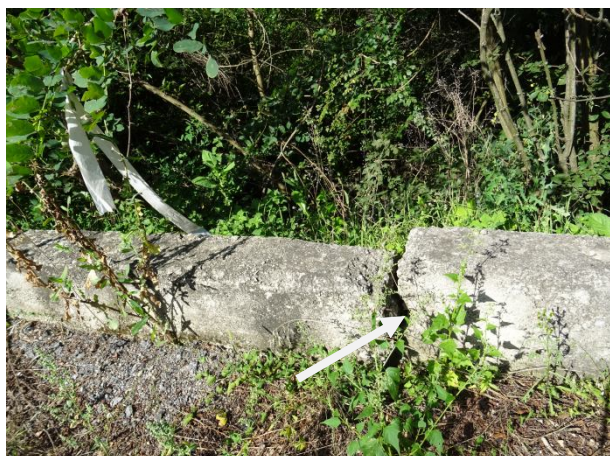
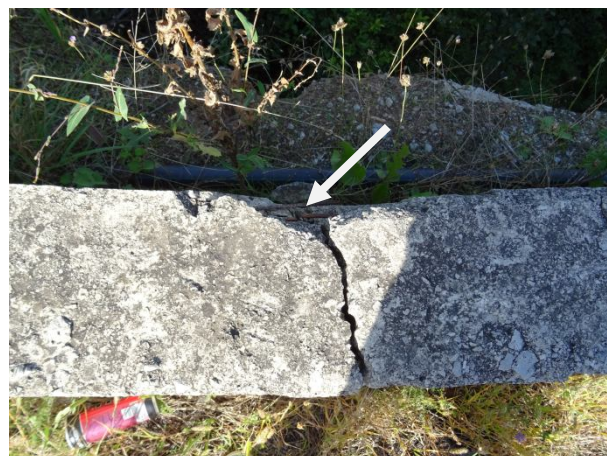
Скъсана надлъжна монтажна армировка при вертикалните пукнатини

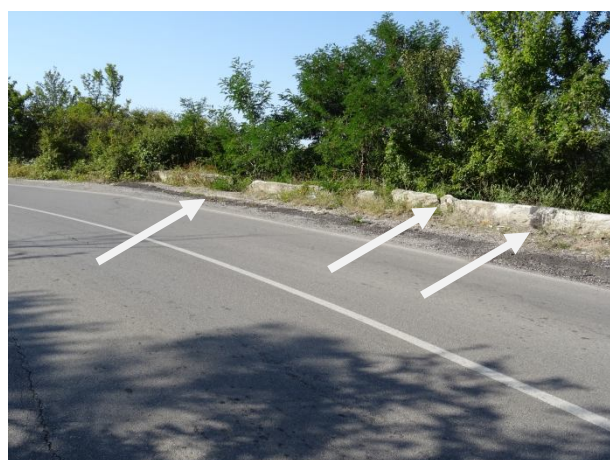
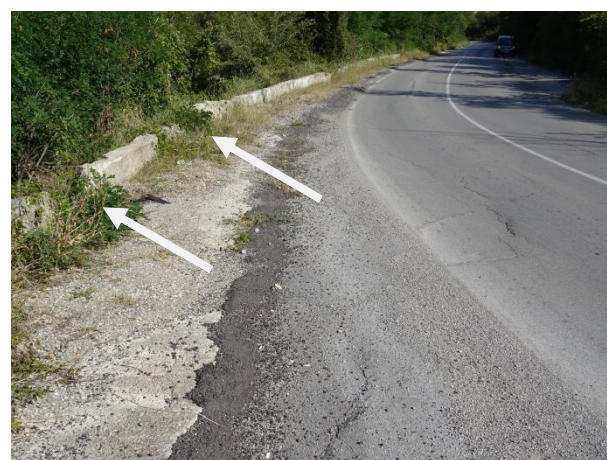
На места липсва част от подпорната стена
