# **ОБОБЩЕН ГОДИШЕН ДОКЛАД 2020 г.**

## **РЕГИСТРИРАНЕ И МОНИТОРИНГ НА СВЛАЧИЩНИ РАЙОНИ**

**"ГЕОЗАЩИТА" ЕООД - клон ПЕРНИК**

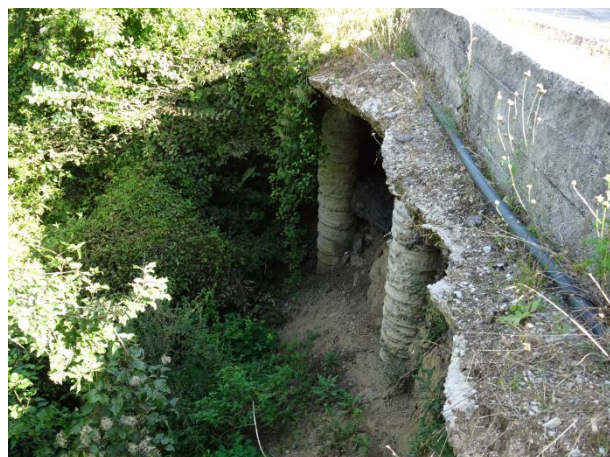
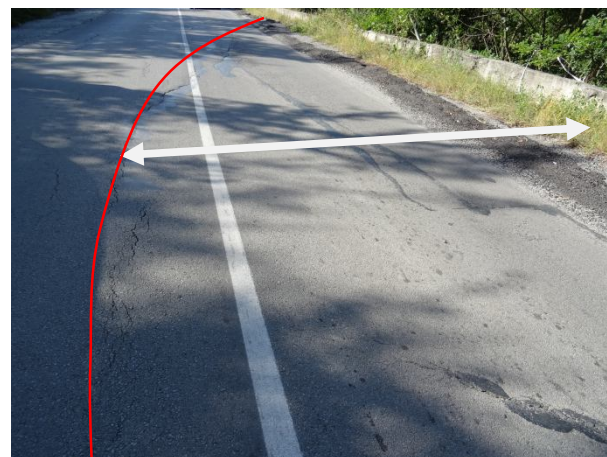
Част от пилотите са оголени със засилена ерозия на почвата между тях. Дъгообразната пукнатина очертава вероятната засегната зона от пътното платно.

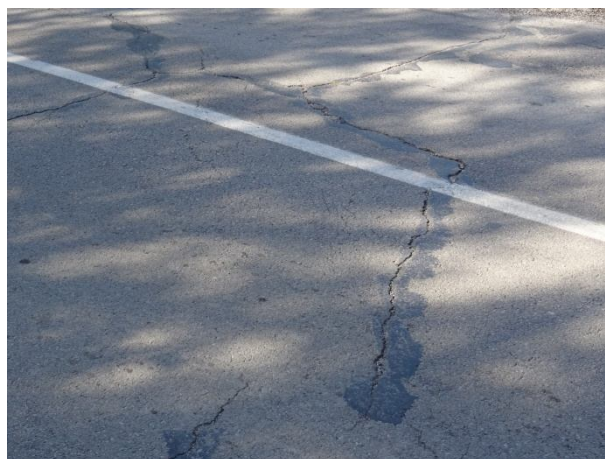
Пътното платно, както в застрашения участък, така и извън него, е с множество отворени пукнатини и деформации.

Отворени пукнатини и неудачен опит за затварянето им с асфалтов мастик

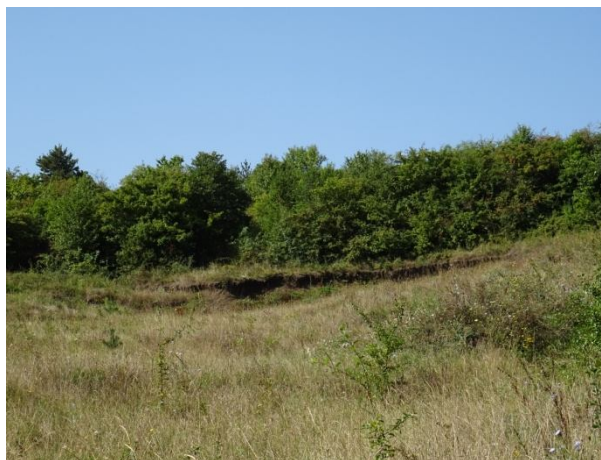
Не се наблюдават визуално съществени изменения при главния свлачищен откос и останалите елементи на свлачището. Последните две години са сравнително сухи с по-малко количество валежи и към момента на огледа не се наблюдава задържане или изходища на води

в или около засегнатия участък. Не се констатира и придвижване на земни маси при езика на свлачището към улицата.

Състояние при главния свлачищен откос

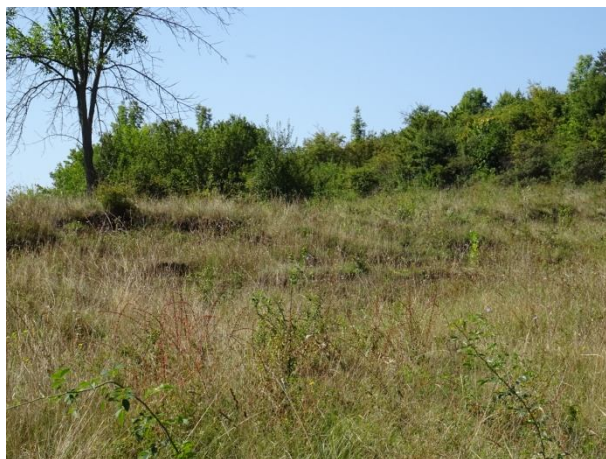
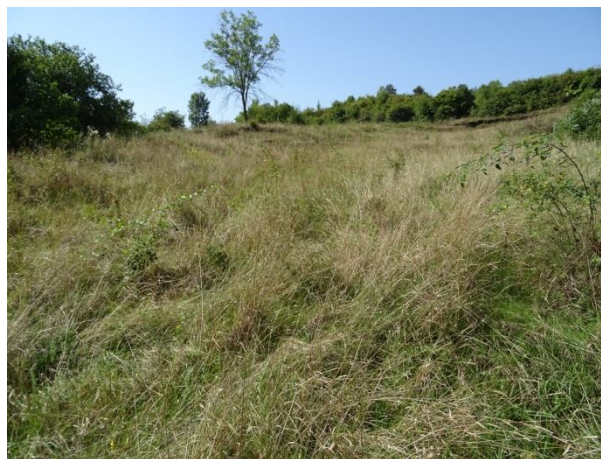
Изгледи от свлачищно тяло

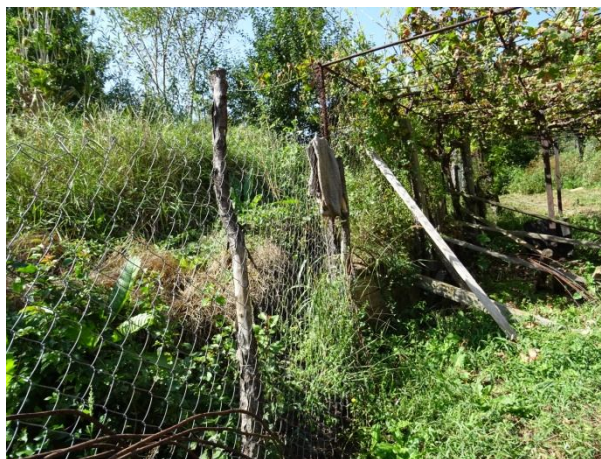
Ляв борд засегнал ограда на УПИ VI-123

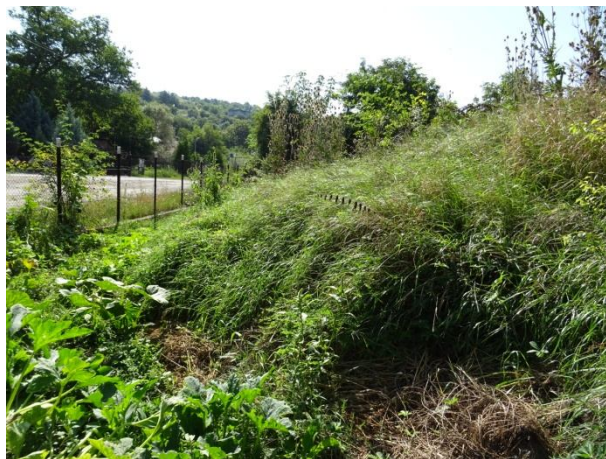
Свлачищен език

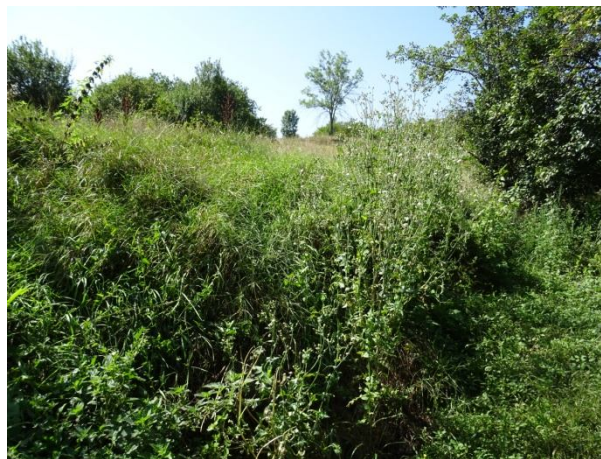
Ляв свлачищен борд

1. Към датата на огледа /01.09.2020 г./ свлачищен участък в мест. "Куиловец", с. Големо Бучино с идентификационен № PER 32.15504-05 се намира в **потенциално** състояние.

2. Предвид установения геоложки риск, за стабилизиране на свлачищния масив е необходимо изпълнение на противосвлачищни и повърхностно-отводнителни мероприятия на база проучвателни и проектни работи, съобразени с изискванията на Наредба 12/2001 г. на МРРБ за проектиране на геозащитни строежи, сгради и съоръжения в свлачищни райони и в съответствие с изискванията на Закона за устройство на територията /ЗУТ/. Предприемане на действия без проектно решение са недопустими.

4. За оценка динамиката на свлачищния процес препоръчваме изграждане на контролно-измервателна система /КИС/ с наблюдения през 6 месеца /сух-влажен сезон/.

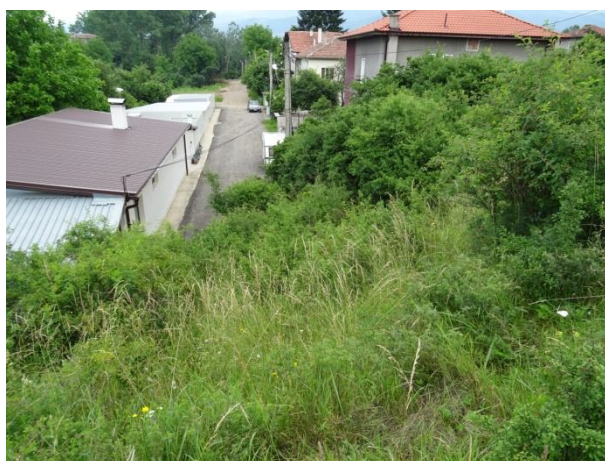
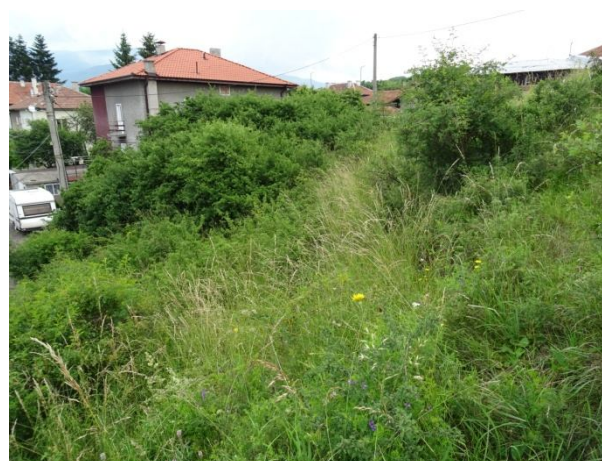
Към момента на огледа не се констатираха нови деформации или пукнатини в свлачищното тяло.

Откосът е без видими изменения в състоянието през изминалия период.

Поглед от откоса към тялото на свлачището

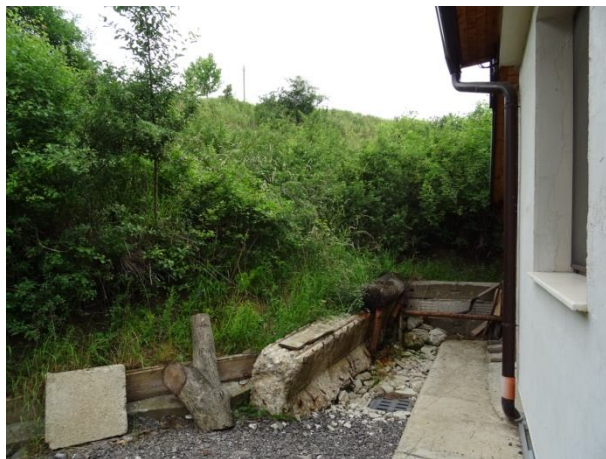
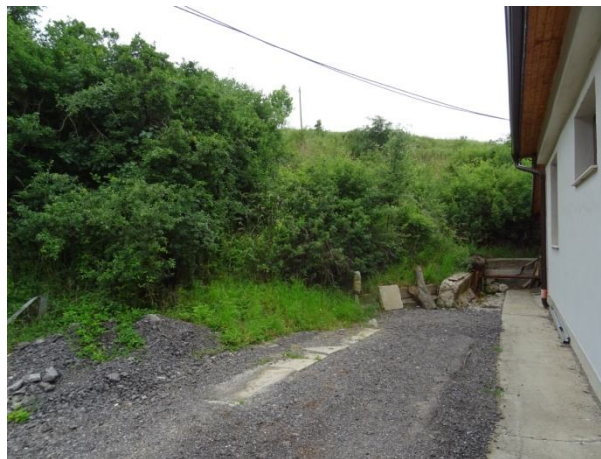
При езика на свлачището също не се наблюдават съществени изменения. Временното укрепване с греди не е нарушено. Допълнително е била асфалтирана част от улицата и са изградени две нови отводнителни решетки за отвеждане на повърхностните води от улицата към дерето.

Поглед откъм улицата към езика на свлачището – подпиране на базиса с траверси, асфалтиране на улицата с неплътен асфалтобетон и отводнителна решетка

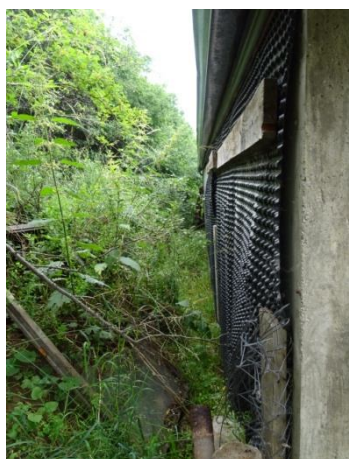
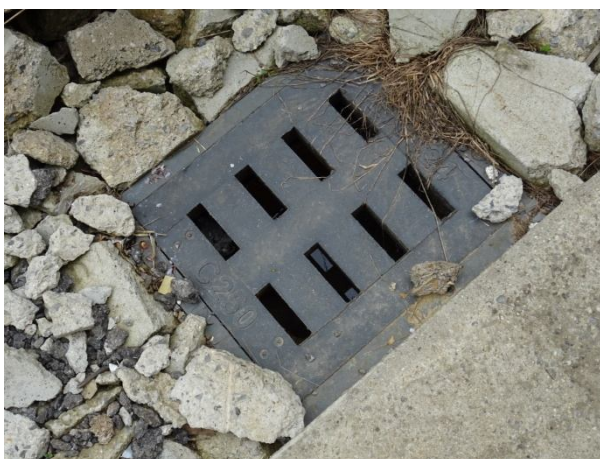
Зад новоизградената подпорна стена /от собствениците/ не се наблюдават изменения в релефа на откоса.

Състояния на откоса зад новоизградената подпорна стена и дъждовна решетка

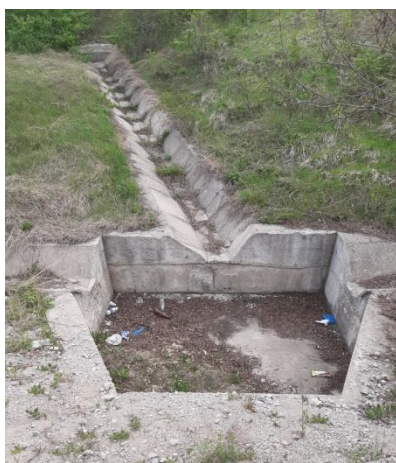
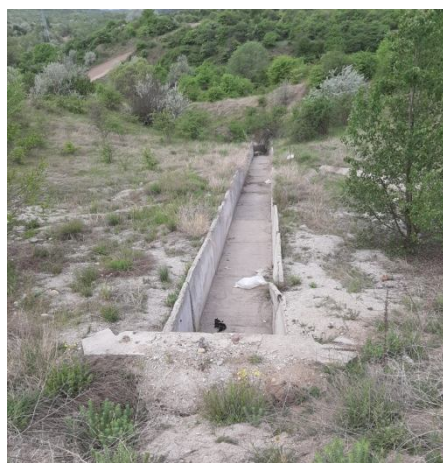
Изградените съоръжения /водосток, отводнителни канали на втока и оттока/ са в добро функционално състояние и изпълняват ефективно своето предназначение.

Изглед от втока и оттока на водостока

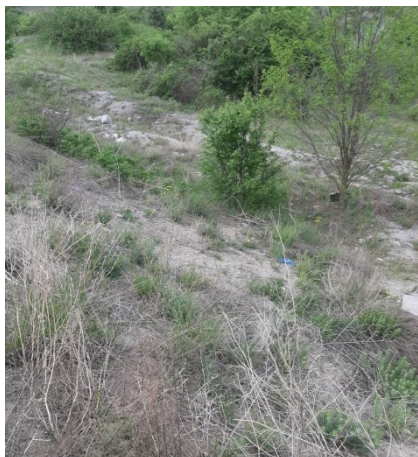
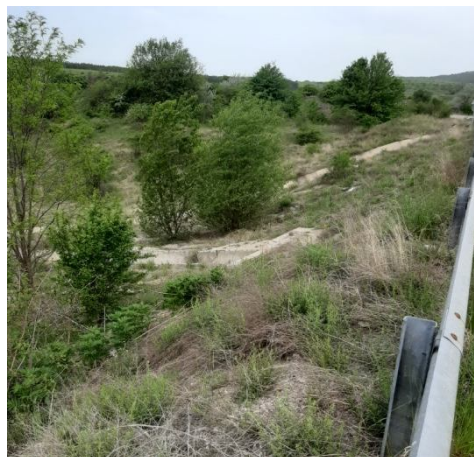
По откосите на пътното платно не се установиха обрушвания, провадания и слягания.

Изглед на откосите на пътното платно

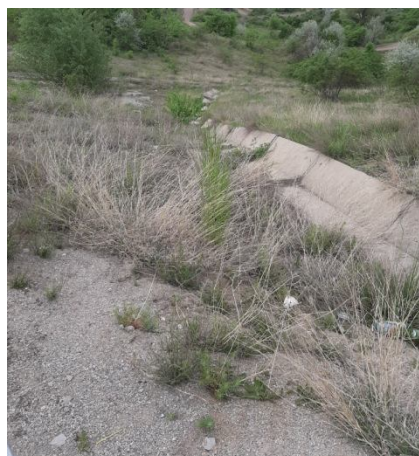
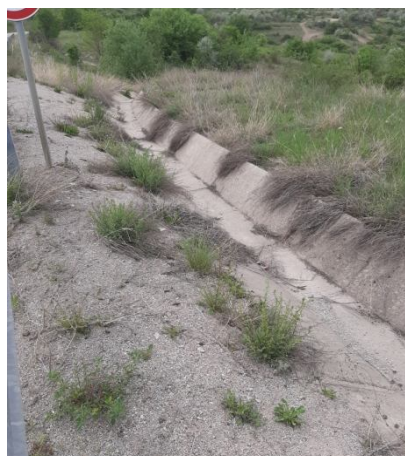
Повърхностните облицовани канавки са чисти и могат да поемат и отвеждат оттока от атмосферните валежи.

Облицовани повърхностни канавки

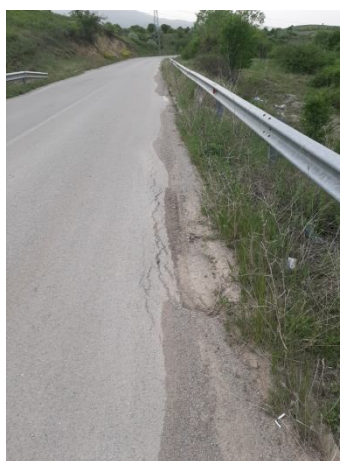
Пътното платно е без деформации и функционира нормално.

Функциониращо пътното платно

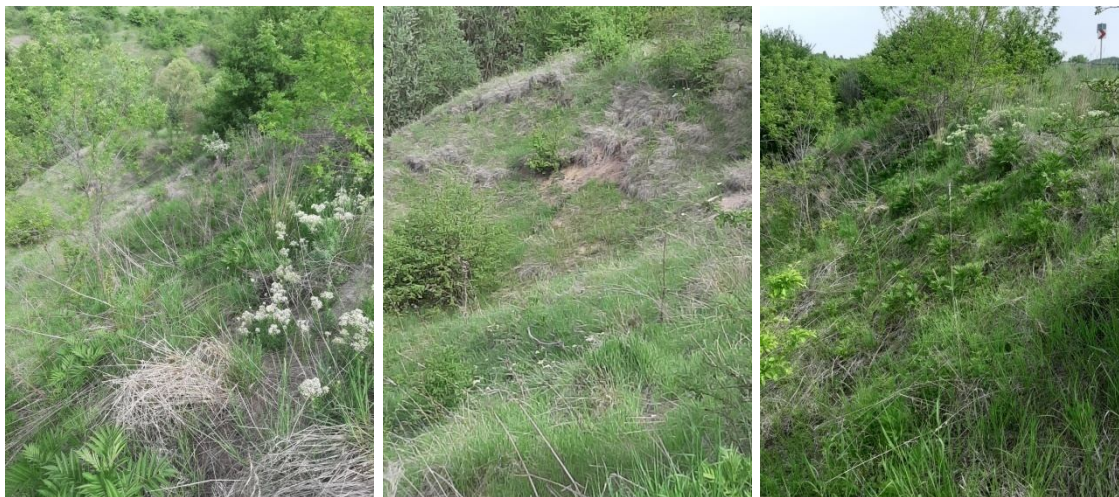
Не се установи промяна в площния и дълбочинен обхват на свлачището.

Общ изглед от свлачищното тяло

Свлачищното тяло е силно затревено. Свлачищните елементи с течение на времето са започнали да се заличават.

3. За трайно укрепване на свлачищния участък е необходимо изпълнението на силови укрепителни и повърхностно-отводнителни мероприятия на база проучвателни и проектни работи, съобразени с изискванията на Наредба 12/2001 г. на МРРБ за проектиране на геозащитни строежи, сгради и съоръжения в свлачищни райони и в съответствие с изискванията на чл. 96 от Закона за устройство на територията. Предприемане на действия без проектно решение са недопустими.

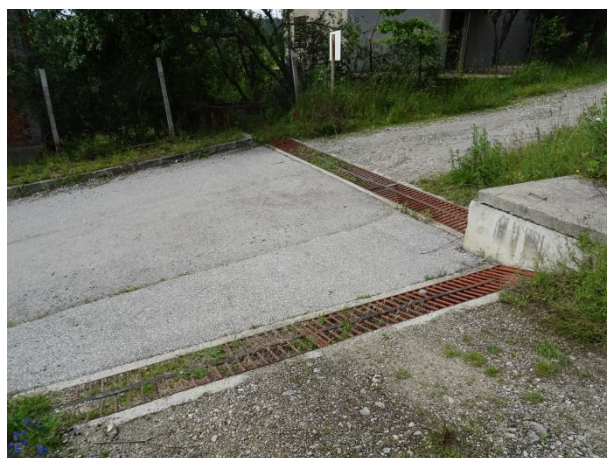
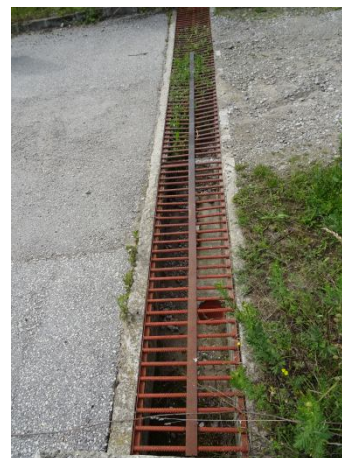
Двете напречни дъждоприемни решетки пресичащи повърхностните води във високата част на улицата функционират, но е необходимо периодично да бъдат почиствани. Към момента на огледа те са частично запълнени с наносен материал, без да са запушени отводнителните тръби.

Дъждоприемни решетки

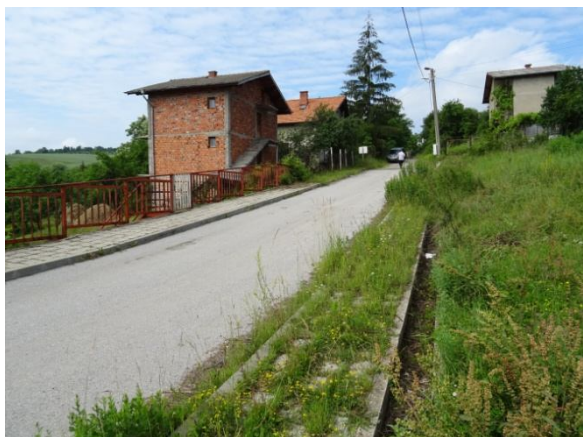
Отводнителната канавка над улицата на места е затлачена с намалена пропускателна възможност, но функционира и не се забелязват деформации.

Отводнителната канавка

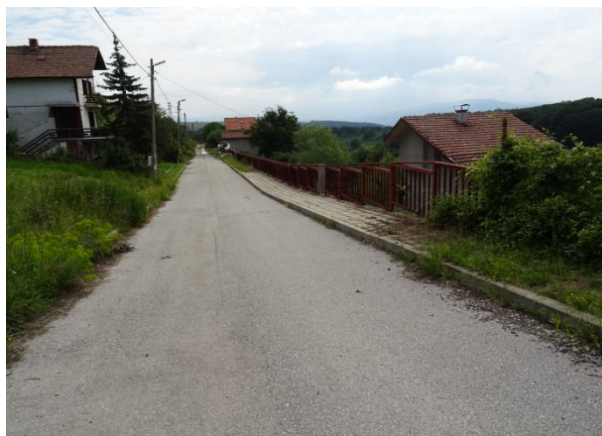
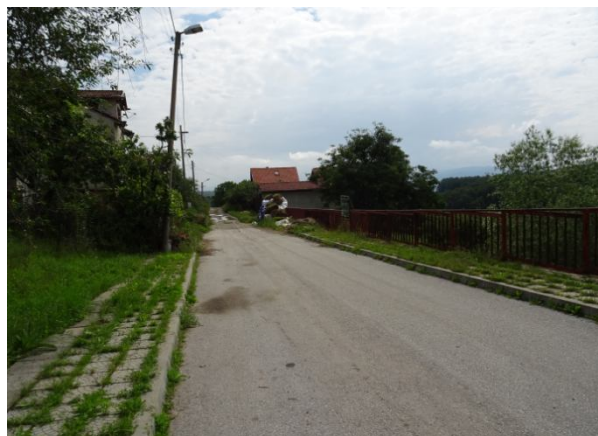
Не се наблюдават пукнатини или деформации по уличното платно и тротоарите зад подпорната стена.

Уличното платно и тротоари

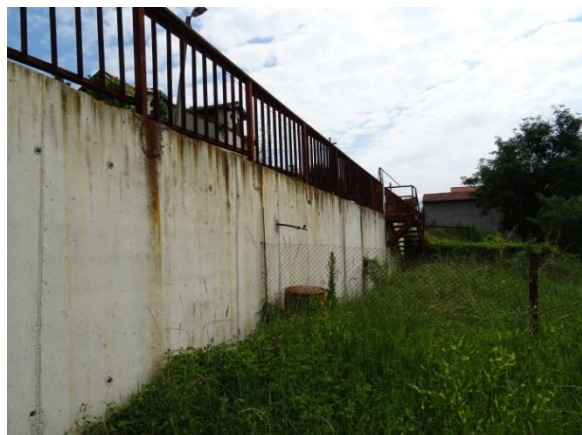
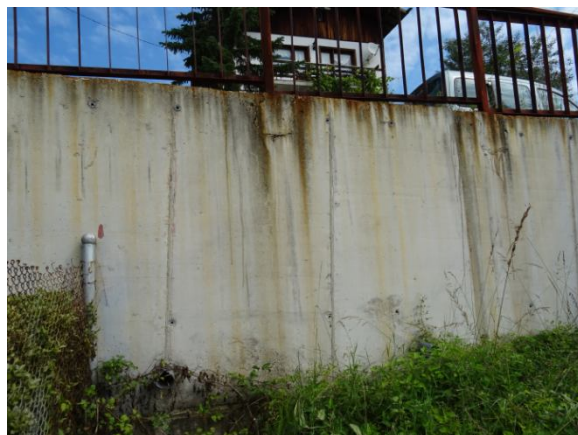
По тялото на изградената подпорна стена не се констатира пукнатини или деформации. Металните парапети и площадки на места са с паднала боя и с начална фаза на корозия.

Подпорна стена

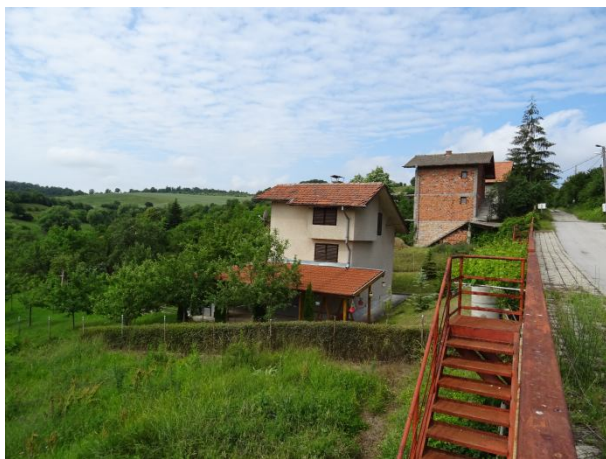
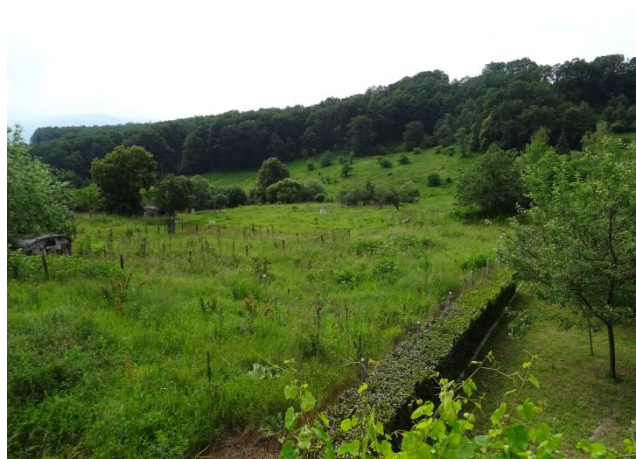
По шахтите на изградените дренажни ребра в тялото на свлачището, не се констатира деформации. Теренът е видимо спокоен, допълнително са засадени много овощни дървета при десния борд от собственика на имота.

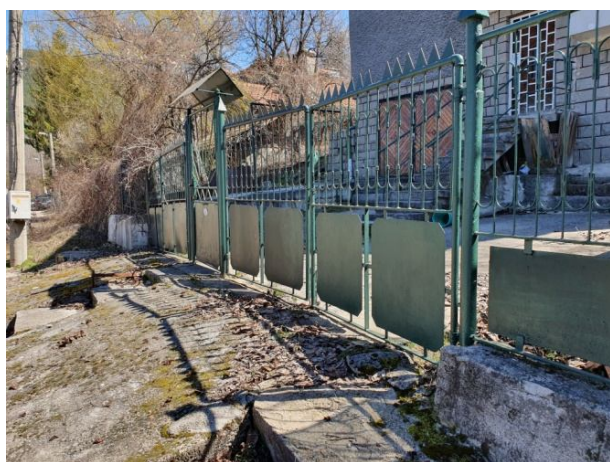
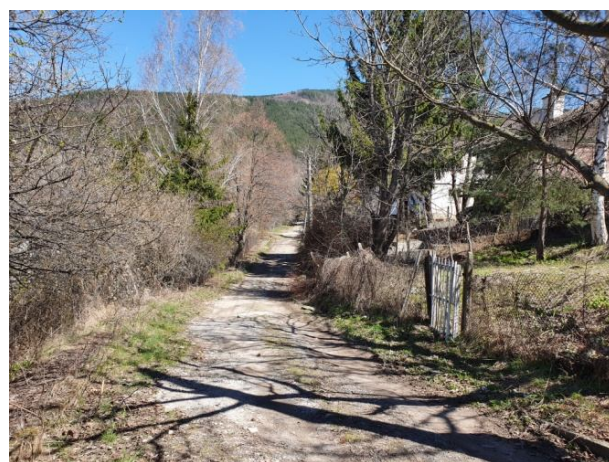
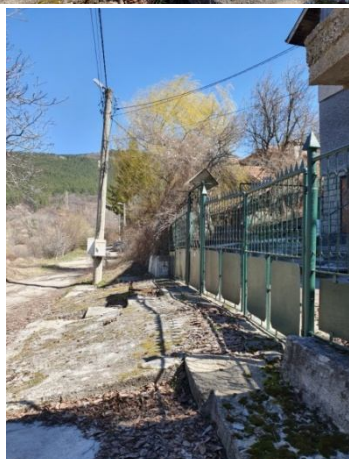
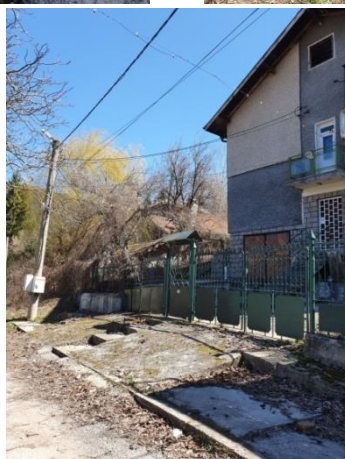
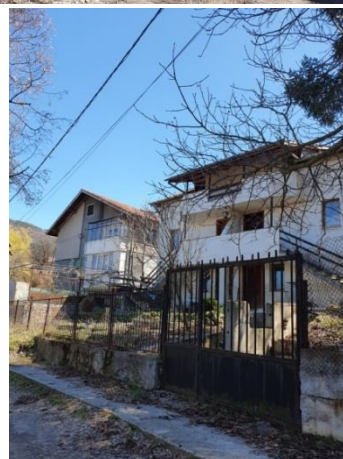
Платното на ул. „Пловдив” не е асфалтирано и е подложено на повърхностна ерозия. Липсват благоустройствени мероприятия и при валежи повърхностните води се стичат нерегулирано в условията на съществуващия естествен наклон на терена. Наблюдава се цялостно слягане на пътното платно. Визуално се констатира наклон от вертикалата на някои електрически стълбове по улицата.

Състояние на уличното платно и тротоарните пространства на ул. „Пловдив”

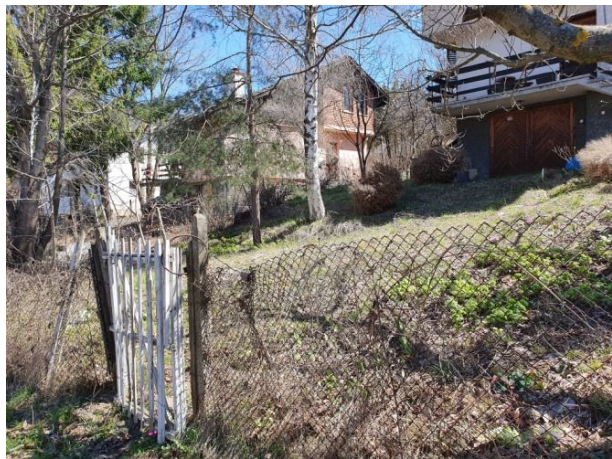
ул. „Пловдив”

Поради липса на канализационна мрежа в участъка и постоянно овлажняване от повърхностни и битови води по улицата се наблюдават влажни зони.

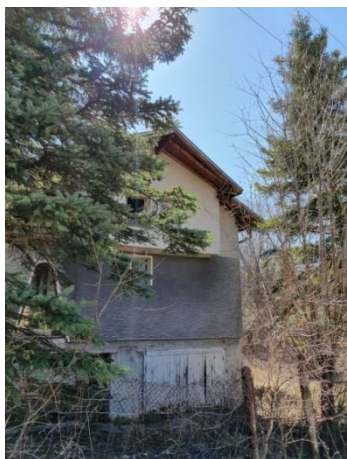
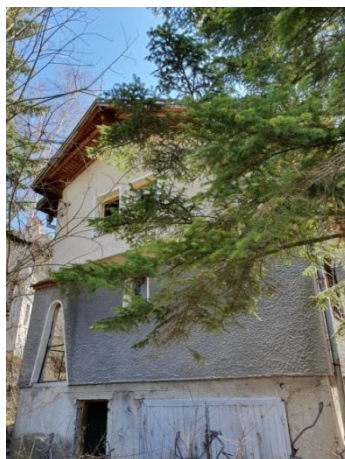
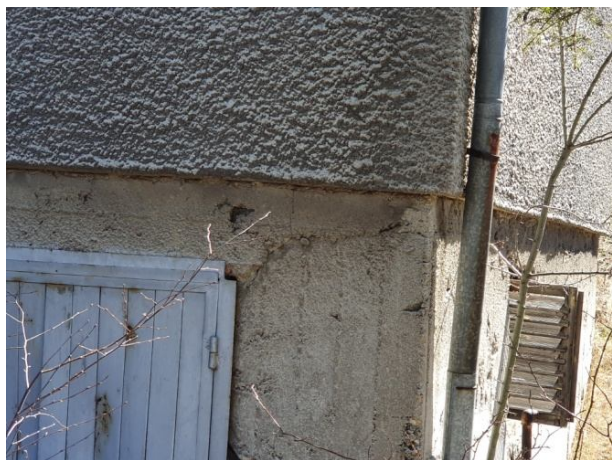
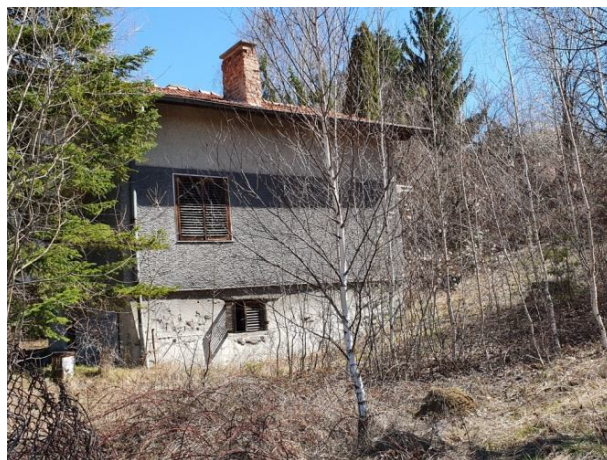
Наклонени терени на дворни места

Състояние на жилищните сгради по ул. „Радомир”

Не са регистрирани нови деформации по изградените жилищни сгради, част от които са деформирани и наклонени още при първото активизиране.

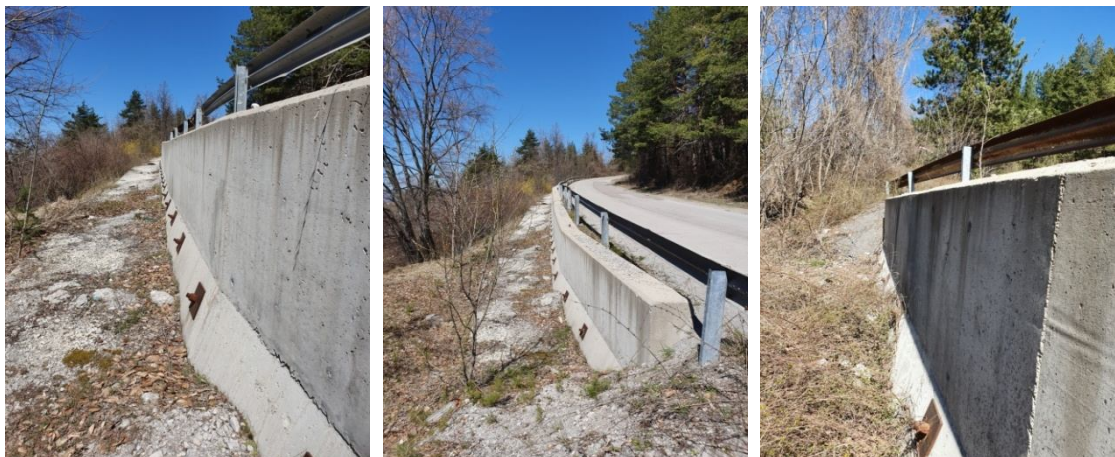
При огледа се установи, че на пътния участък при **km 5<sup>+200</sup>** с регистрирано свличане, е извършено укрепване откъм нарушения въздушен откос с пилотно-анкерна конструкция. Конструкцията включва 55 бр. прътови анкери изпълнени под пътя в отсечка около 100 m. Подпорната стена е стоманобетонова с височина 1.5-2 m.

Изпълнена пилотно-анкерна конструкция при km 5<sup>+200</sup>

По визуални наблюдения липсват деформации, както по съоръжението така и по асфалта на пътното платно.

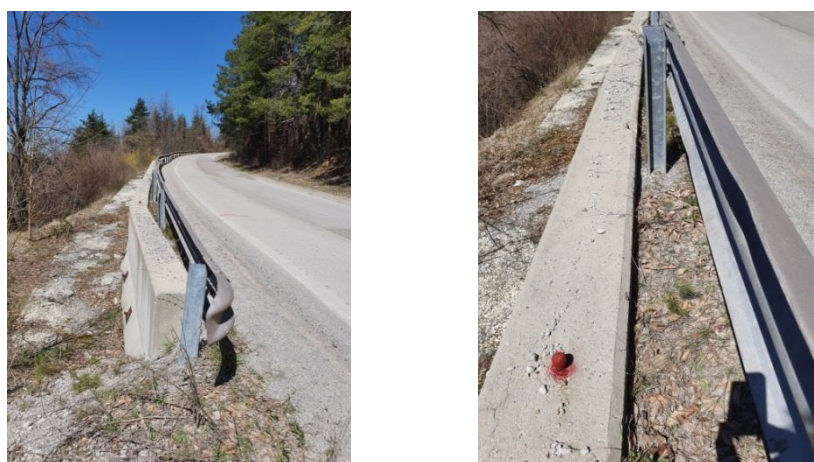
Изградена контролно-измервателна система

Техническа документация за изпълненото съоръжение в „Геозащита” липсва. Поставени са репери за геодезическо наблюдение състоянието на участъка.

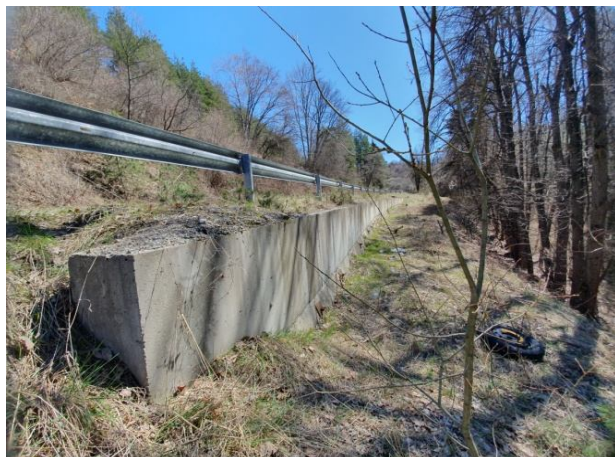
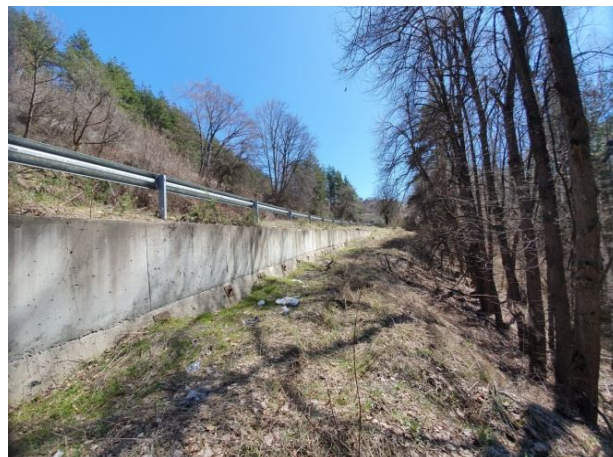
На пътния участък при **km 4<sup>+500</sup>** с изпълнено укрепване от пилотно-анкерна конструкция от 25 анкера, не се наблюдават деформации по пътната настилка и стената.

Подпорна стена и анкери при km 4<sup>+500</sup>

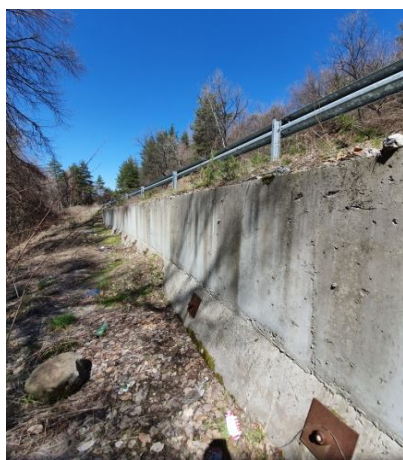
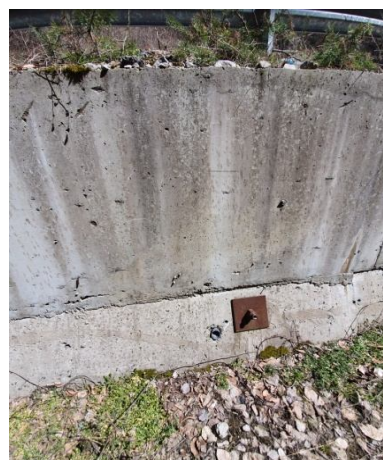
Корозия по планките

Забелязва се засилена корозия по планките на анкерите, което е признак за лоша експлоатация на съоръжението. Наблюдава се и натрупване на отточни наноси примесени с битови отпадъци в основата на стоманобетонната стена, които покриват част от анкерите.

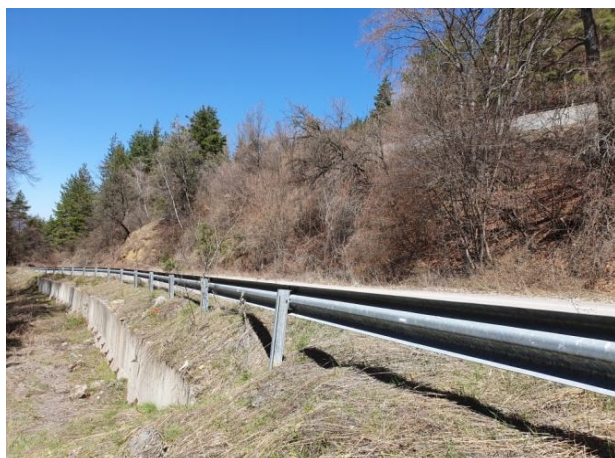
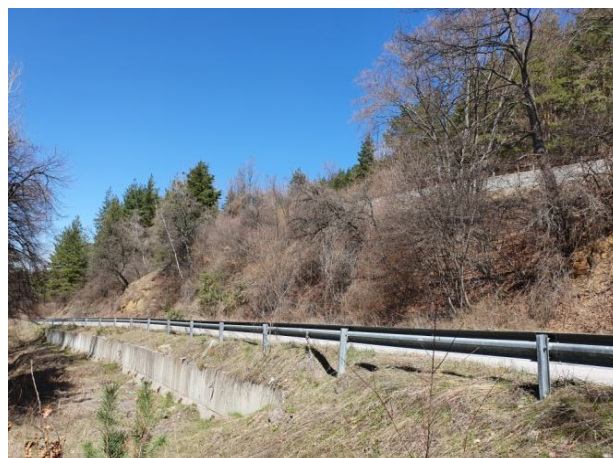
Общ изглед на двата участъка и укрепителните съоръжения

2. Деформации, както по съоръжението така и по асфалта на пътното платно, в посочените участъци не са констатирани.

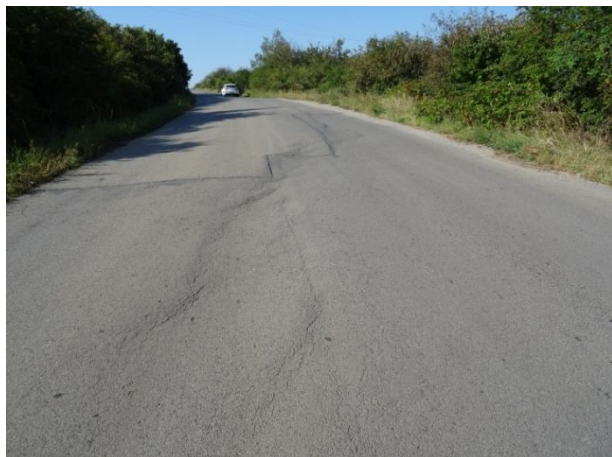
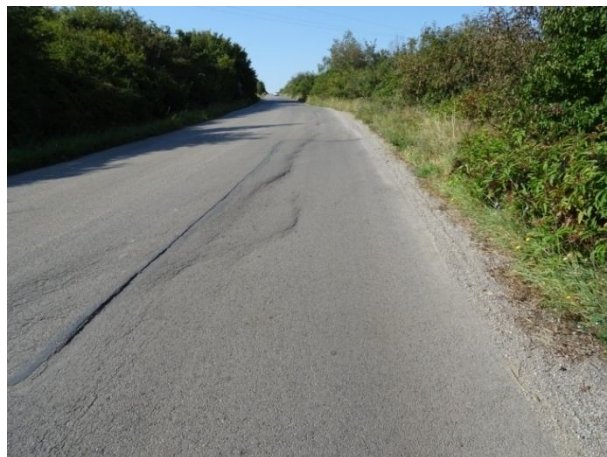
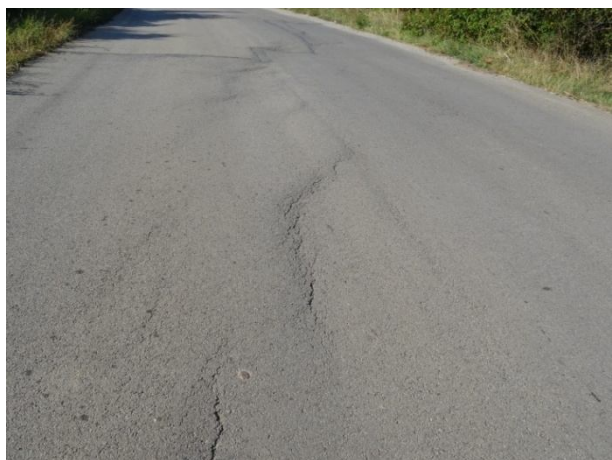
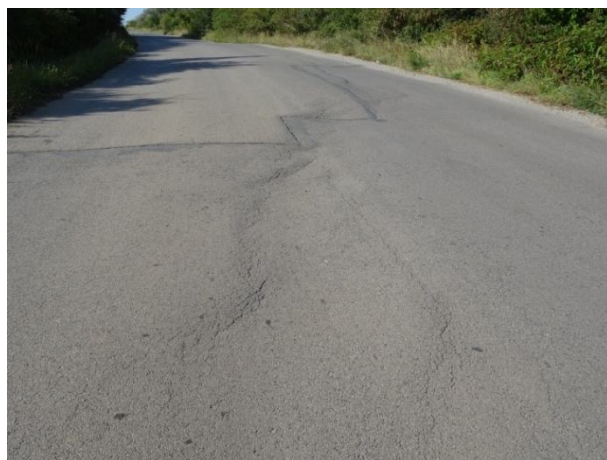
При откоса на свлачището се наблюдават ясно изразени деформации по асфалтовото покритие на пътя. Те имат дъгообразен характер, почти по старите граници със слаба денивелация от порядъка на 1 до 4 cm.

Ясно изразени дъгообразни деформации с пукнатини и денивелация по пътното легло

5. Считаме за необходимо спешно изпълнение на укрепителни и отводнителни мероприятия на база проучвателни и проектни работи за изясняване инженерно-геоложките условия в района, съобразени с изискванията на Наредба 12/2001 г. на МРРБ за проектиране на геозащитни строежи, сгради и съоръжения в свлачищни райони.

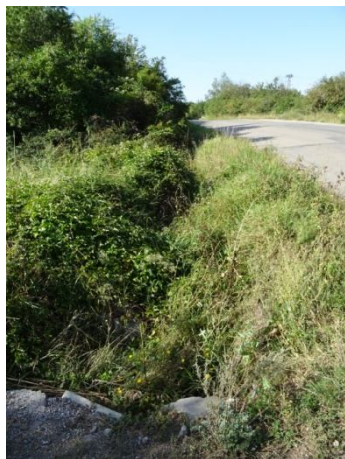
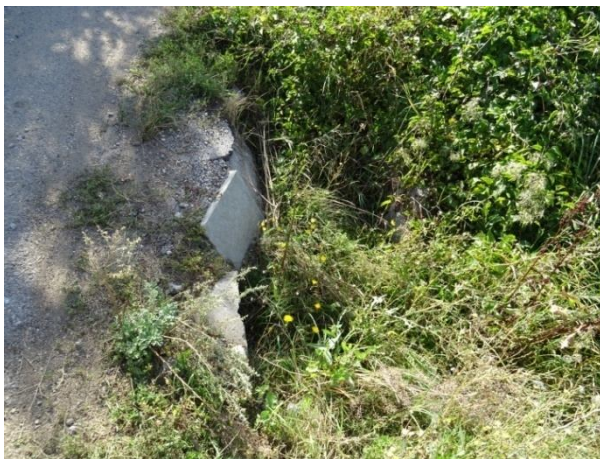
Изградената над пътя канавка е в лошо състояние – на места плочите са разместени и пропускат води към настилка на пътя. Силно затревена е от влаголюбива растителност и задържа прихванатите дъждовни води. Водосточната тръба под черния път е с ненарушена пропускателна способност.

Състояние на отводнителната канавка и водосточната тръба под черния път

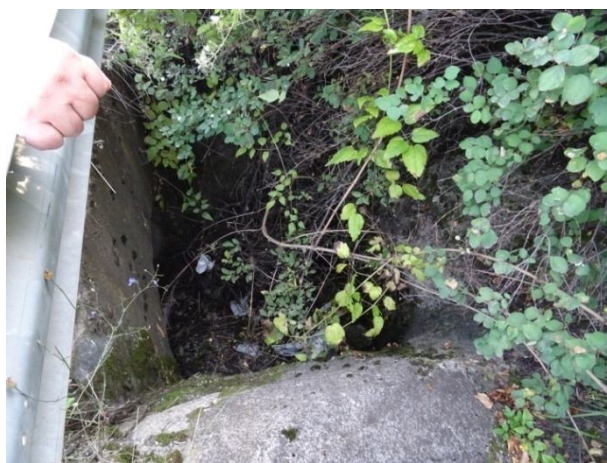
При водостока под пътя се установи, че приемната шахта е частично затлачена от наноси. По асфалтовата настилка по дължината на водостока се наблюдават две асфалтови почти кръгли кръпки, които вероятно са се получили в следствие разместване тръбите на водостока, изтеклите водите извън тях са предизвикали изнасяне на част от земните маси през водостока включително и от настилка на пътя.

Състояние на приемната шахта на водостока, минаващ под пътя

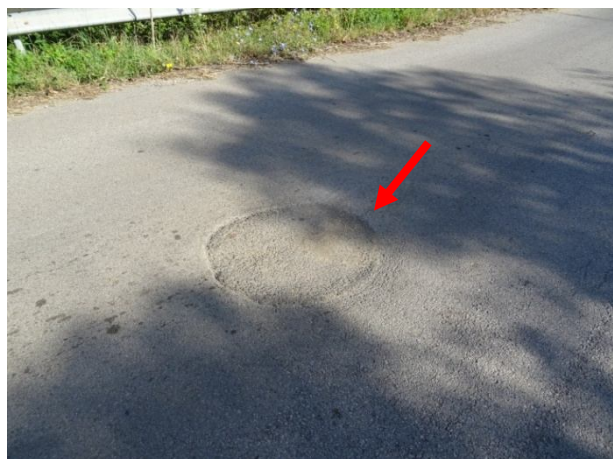
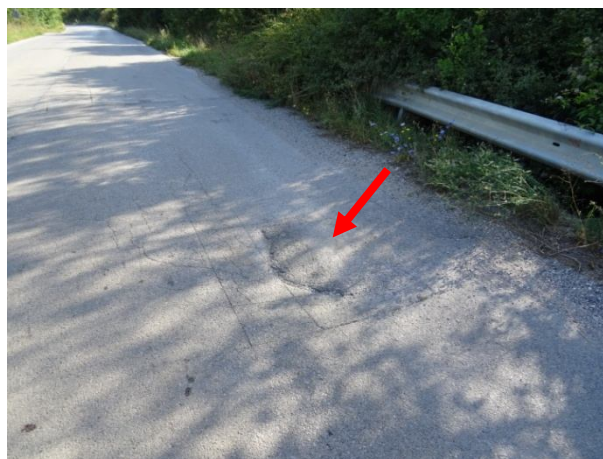
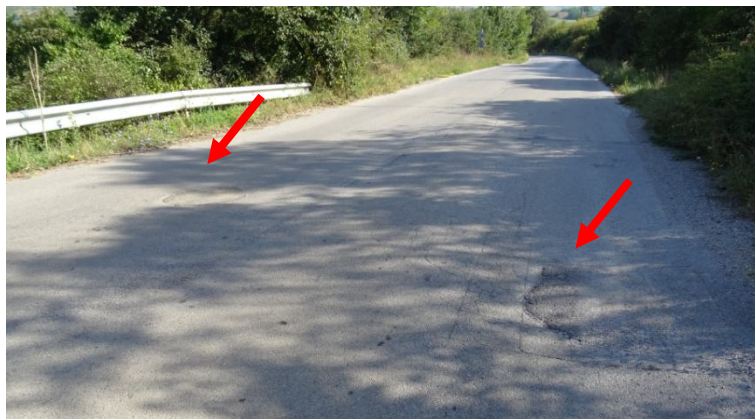
Състояние на асфалтовото покритие над водостока и двете кръгли кръпки

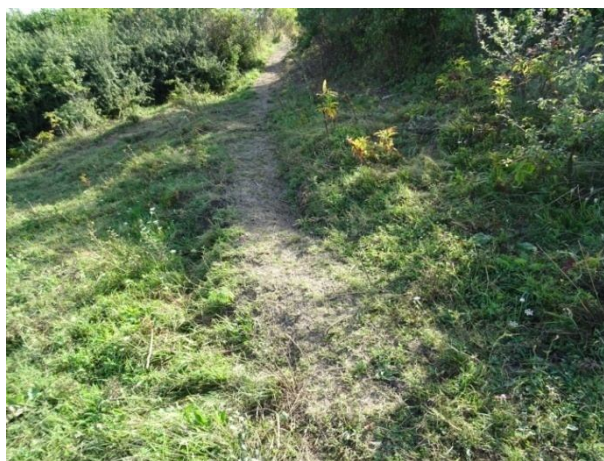
При езика на свлачището не се наблюдават визуално съществени промени.

Изглед към свлачищния език под път III-6032

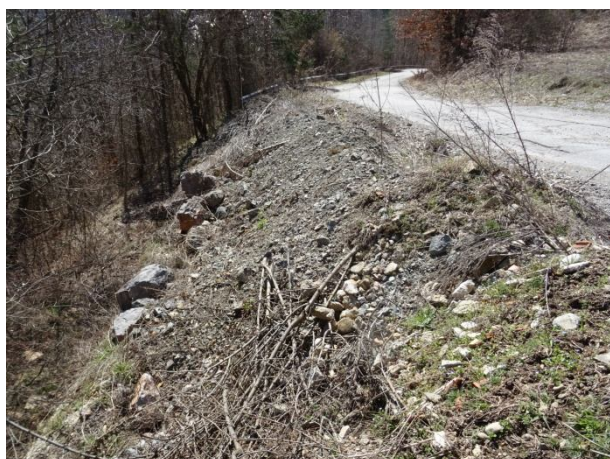
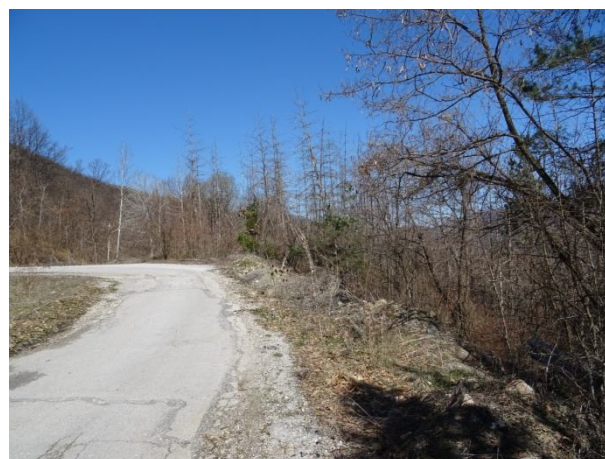
В резултат на извършените визуални обследвания се установи, че изградената подпорна стена при участъка е пропаднала с около 1.5 m, но към момента на огледа свлачищният участък

се намира във временно стабилизирано състояние. „Геозащита” не е получила информация кога се е случило това пропадане. При активизиране на участъка между 2012 и 2016 г., вероятно нееднократно, като е възможно да е имало проявления и в периода след 2016 г., се оформя нова денивелирана пукнатина на срязване над укрепителното съоръжение. Установява се насипване с инертен материал за изравняване на пътния участък. Този товар, поради тежестта си и наличието на подпорно съоръжение в лошо техническо състояние, се явява дестабилизиращ фактор за откоса.

Състояние на участъка

Липсата на отводнителни мероприятия по пътя за с. Банкя позволява инфилтрация на повърхностни води с последващо оводняване на земната основа и пътното легло. Това се явява основна причина за ерозиране на асфалтовата настилка и проява на нови дъговидни и мрежовидни деформации над регистрирания откос. Наличието на видими отворени пукнатини дават основание да считаме, че при промяна на хидрогеоложките условия развитието на процеса ще продължава.

3. Считаме за необходимо ново изпълнение на укрепителни и отводнителни мероприятия на база проучвателни и проектни работи за изясняване инженерно-геоложките условия в района, съобразени с изискванията на Наредба 12/2001 г. на МРРБ за проектиране на геозащитни строежи, сгради и съоръжения в свлачищни райони и в съответствие със Закона за устройство на територията /ЗУТ/.

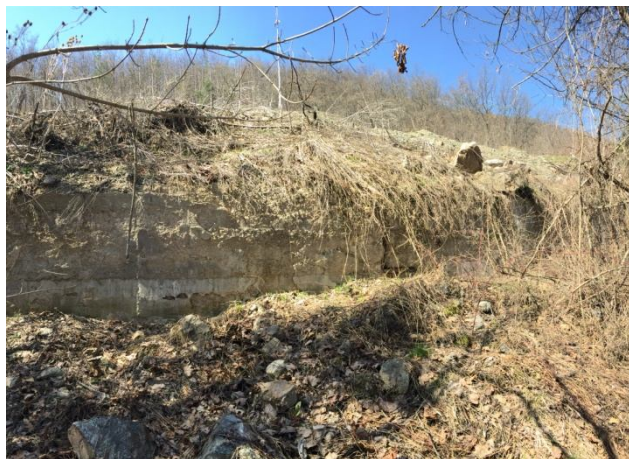
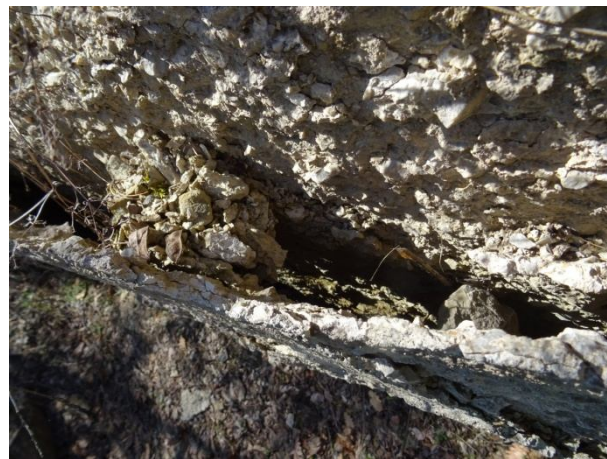
Бетонът на укрепителното съоръжение е силно ерозирал, вероятно поради лошо качество или неспазена технология на изпълнение. Подпорната стена е компрометирана при пропадането и не може да бъде се счита, че има укрепваща функция.

Състояние на подпорната стена

2. Изградената подпорна стена при участъка е пропаднала с около 1.5 m, след което за изравняване на пътния участък е насипан инертен материал. Подпорната стена е компрометирана и нефункционираща.

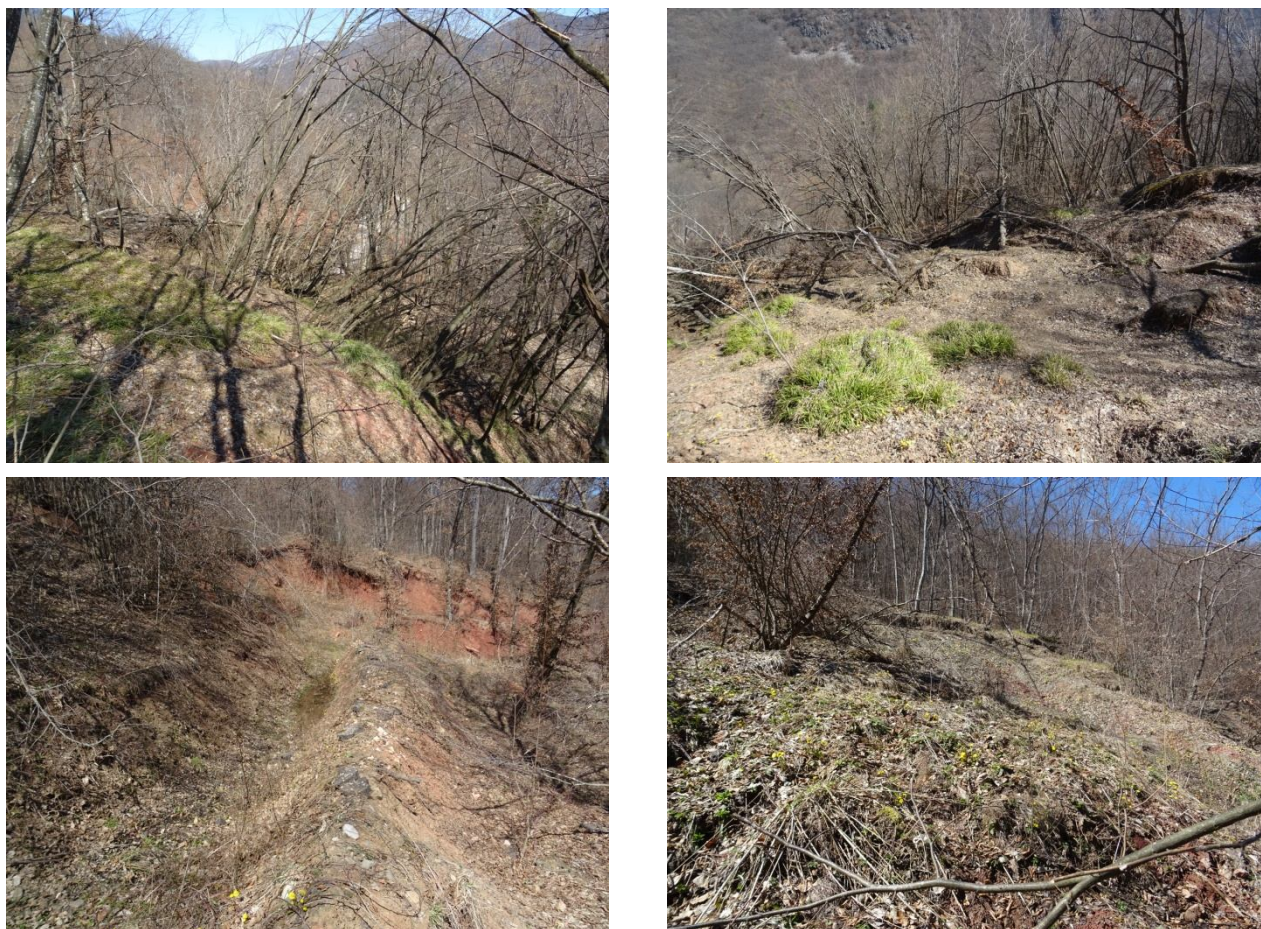
Главният свлачищен откос е с височина 1-1.5 m, разположен в терените, заети от горски фонд. Теренът е силно водообилен. Установени са нови позитивни и негативни форми, формирани в резултат на активността на процеса.

Изглед от свлачищното тяло в близост до главния свлачищен откос

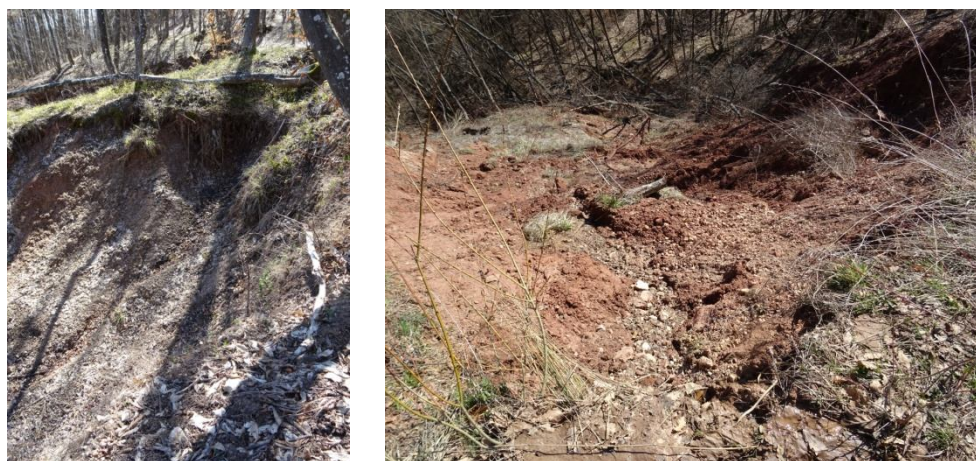
Свлачищни елементи

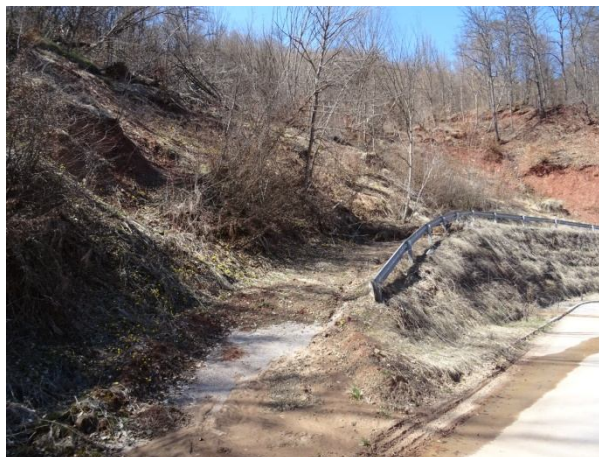
Свличащите се земни маси се натрупват върху локалната отбивка на пътя над горната армонасипна конструкция. Пътят е прекъснат, а канавката затрупана.

Затрупана локална отбивка

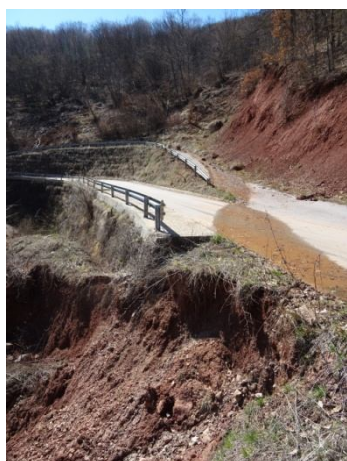
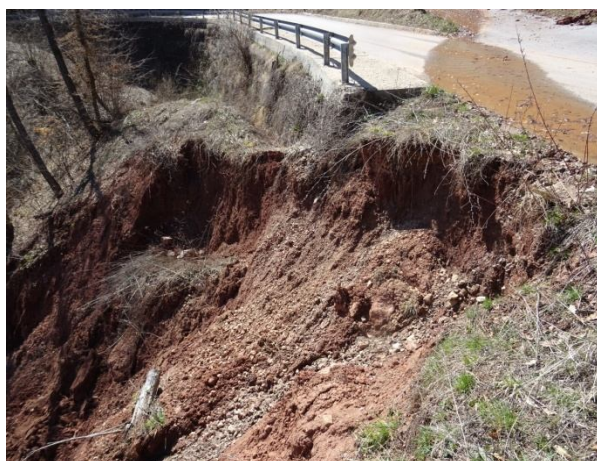
В свлачищното тяло се констатираха изходища на подземни води, които свободно се стичат по свлачищния терен и достигат до пътното платно. Тези води са причината за образуване на нов локален участък и под пътното платно. Участъкът е с фуниевидна форма и е разположен непосредствено до края на армонасипа в левия борд, което създава опасност за компрометиране на укрепителното съоръжение. Разширението на свлачището е с размери 20/8 m, с площ 0.2 dka.

Ново локално свличане под пътното платно

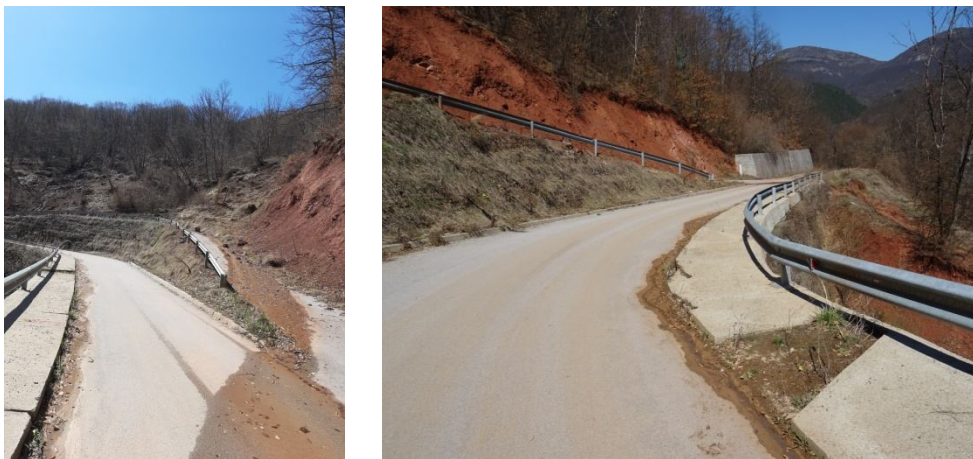
При настоящият оглед се установи, че изградените противосвлачищни армирани подпорни конструкции над и под пътното платно са в добро експлоатационно състояние. Не са констатирани деформации и конструктивни нарушения по укрепителните съоръжения.

Армирани насипни подпорни конструкции

Напречните дренажи и отводнителните канали тип "италиански улей" се нуждаят от ревизия и почистване от растителност, наноси и клони.
