# **ОБОБЩЕН ГОДИШЕН ДОКЛАД 2020 г.**

## **РЕГИСТРИРАНЕ И МОНИТОРИНГ НА СВЛАЧИЩНИ РАЙОНИ**

**"ГЕОЗАЩИТА" ЕООД - клон ПЕРНИК**

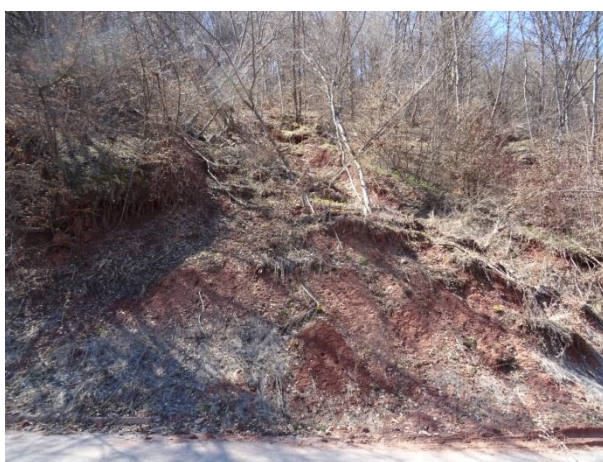
От извършените подробни визуални обследвания върху свлачищния участък се констатира отново, че свлачището е в активно състояние.

Общ изглед на свлачището

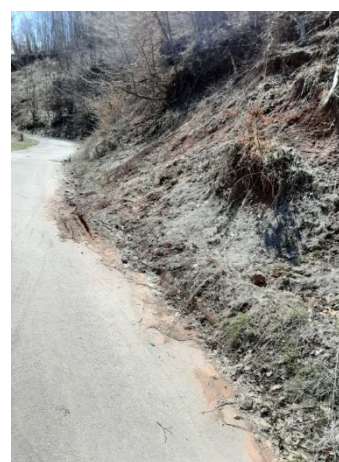
Засегнато пътно платно

Свлечените земни маси за изтекли на пътното платно, в резултат на което е намален габатита му. Създадени са условия за пътно-транспортни произшествия. Участъкът не е сигнализиран с пътни знаци.

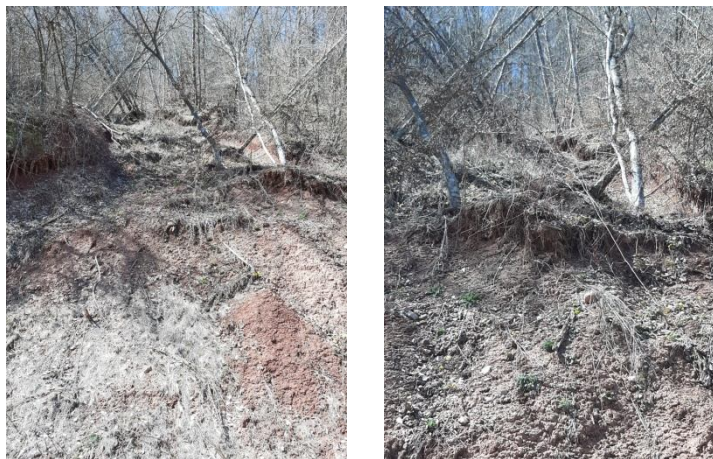
Свлачището е силно водонаситено. Със земните маси се свличат дървета, които са наклонени, повалени или изкоренени.

Активният участък достига приблизителни размери 40/18 m и площ от около 0.6 dka.

Свлачищно тяло

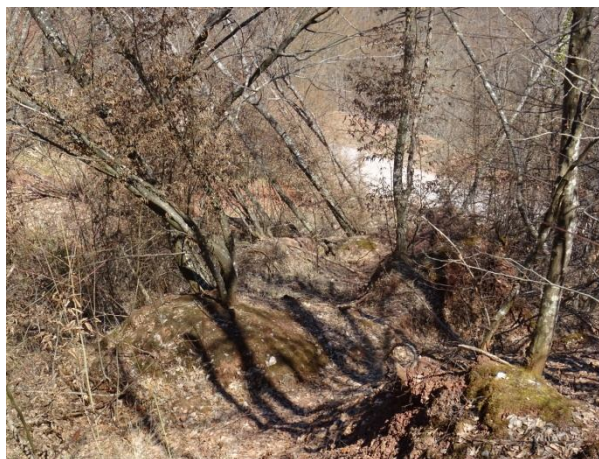
Във високата част, при главния свлачищен откос се наблюдава съединяване на свлачището с регистриран свлачищен участък PER 51.02645-05.

Главен свлачищен откос

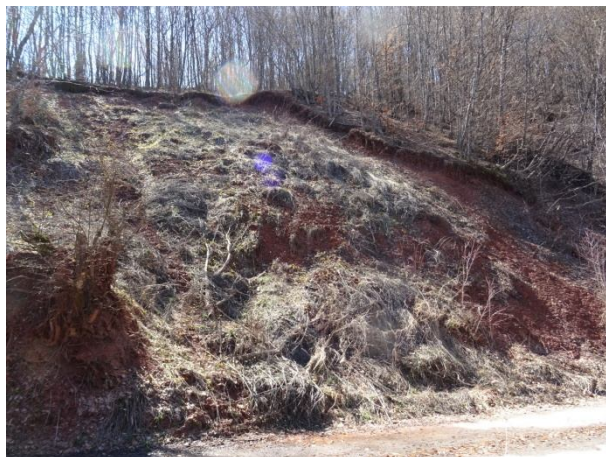
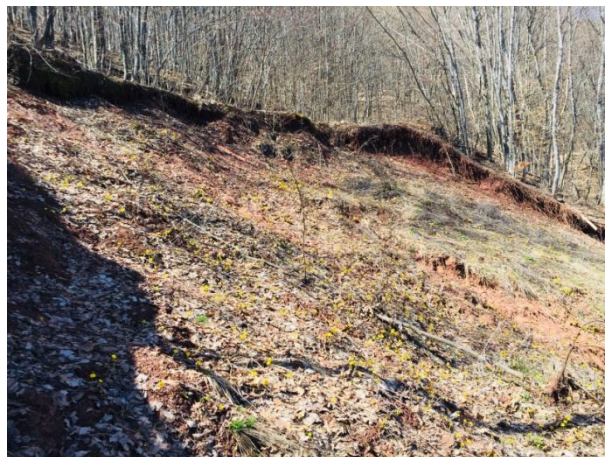
В резултат на извършените визуални обследвания върху терена на свлачищния участък се установи, че участъка се намира в потенциално състояние. Наблюдава се затревяване на свлачищното тяло, което е указание за временно затихване на свлачищния процес.

Общ изглед на свлачищния участък

Свлечените земни маси са достигнали до четвъртокласния пътен участък, като в участъка се наблюдава стеснение на пътното платно. Напълно затрупана и унищожена е крайпътната канавка.

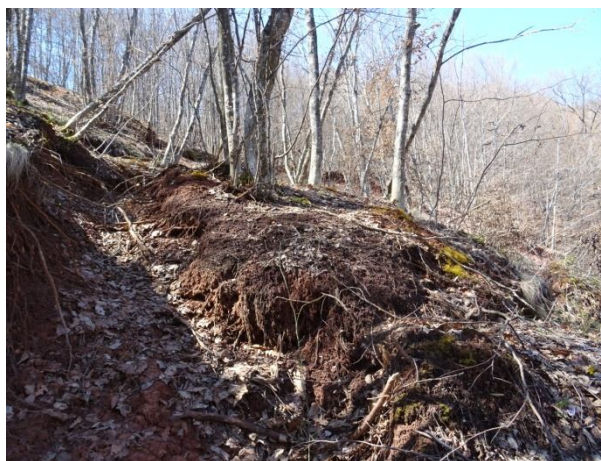
В свлачищното тяло се наблюдават свлачищни пакети, отместени заедно с дървесните видове. Голяма част от дърветата са наклонени по посока на склона. Съществува опасност от свличането им на пътното платно.

Свлачищен пакет с дървета

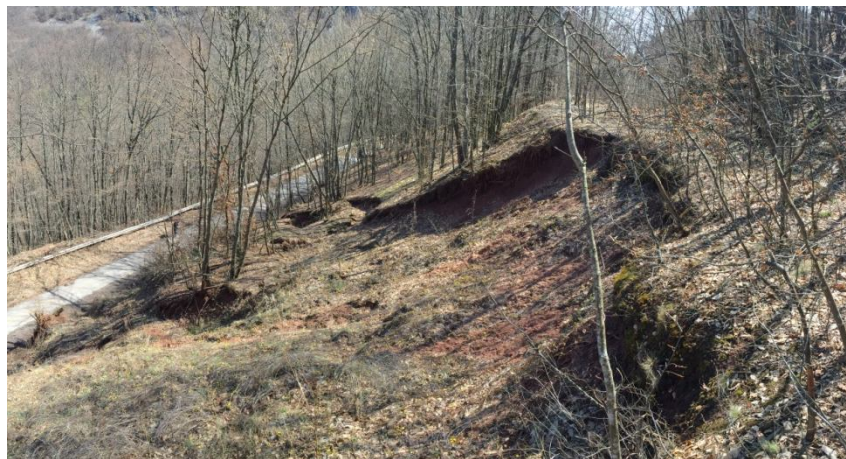
Свлачищният откос е ясно изразен с височина 0.80 m, като в отделни зони достига до 1.5 m. Откосът е засегнал временен горски път.

Панорамен изглед на свлачищния участък и главния свлачищен откос

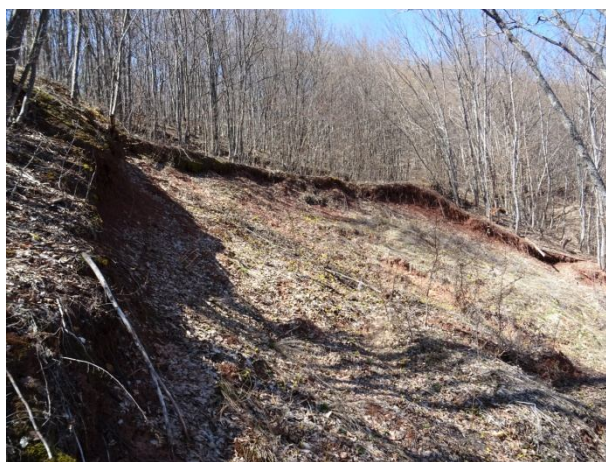
Свлачищен откос

Наличието на видими отворени пукнатини в откоса ни дават основание да считаме, че при промяна на хидрогеоложките условия, развитието на процеса ще продължава. Съществува реална опасност от ново свличане на земни маси и затваряне на единствената пътна връзка за с. Банкя.

5. Считаме за необходимо изпълнение на укрепителни и отводнителни мероприятия на база проучвателни и проектни работи за изясняване инженерно-геоложките условия в района, съобразени с изискванията на Наредба 12/2001 г. на МРРБ за проектиране на геозащитни строежи, сгради и съоръжения в свлачищни райони.

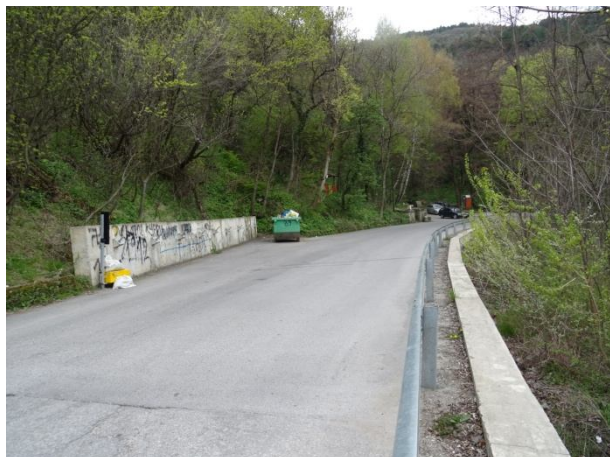
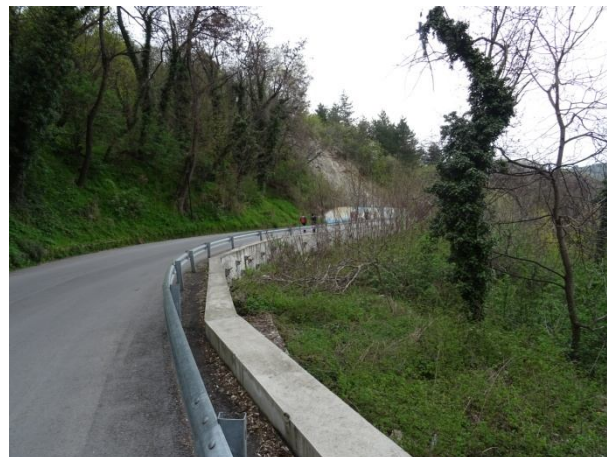
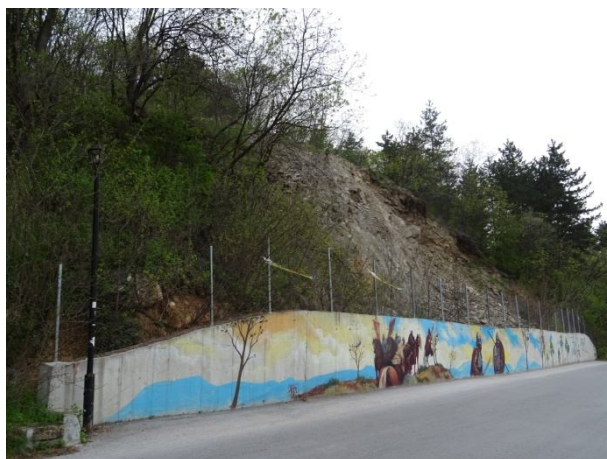
Въведените укрепителни и отводнителни съоръжения напълно изпълняват предназначението си и по пътното платно не се наблюдават деформации.

Стабилизиран участък на път PDV 3016 от km 1<sup>+640</sup> до km 1<sup>+920</sup>

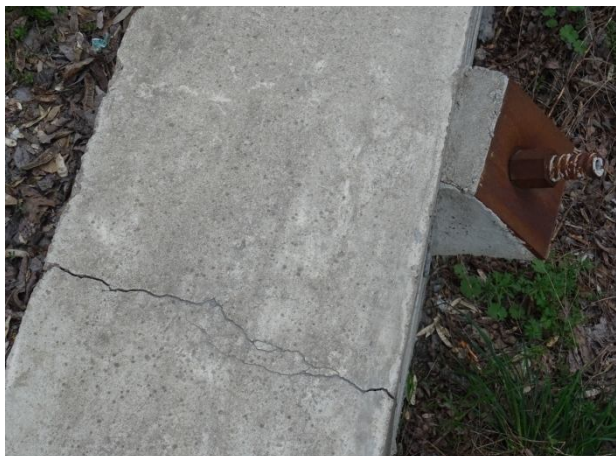
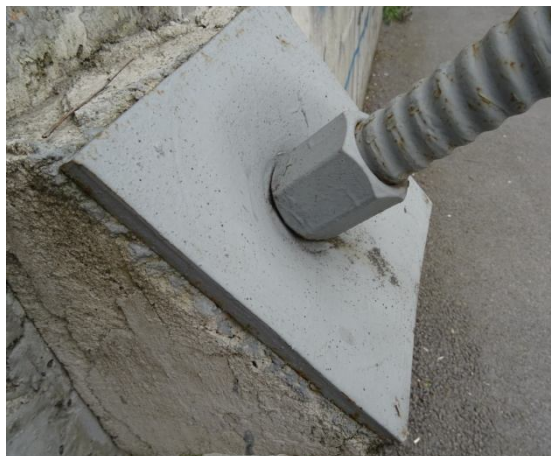
При настоящото обследване се наблюдава хлътване навътре при всички планки на анкерите, единична пукнатина в пилотно-анкерната конструкция в участъка между km 1<sup>+660</sup> и km 1<sup>+920</sup> и един от анкерите е скъсан.

Деформации по съоръженията

Възможна причина за такъв тип деформации е нарастване на свлачищния натиск, въпреки преосигуряването с натягането на анкерите на 60 % от работното им натоварване. Необходимо е да се състави експертиза от инженер-конструктор за състоянието на анкерите и това да се изпълнява периодично с превантивна цел.

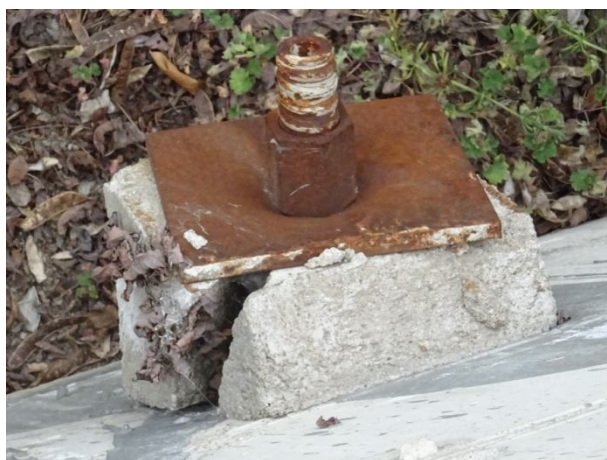
Скъсване на анкер

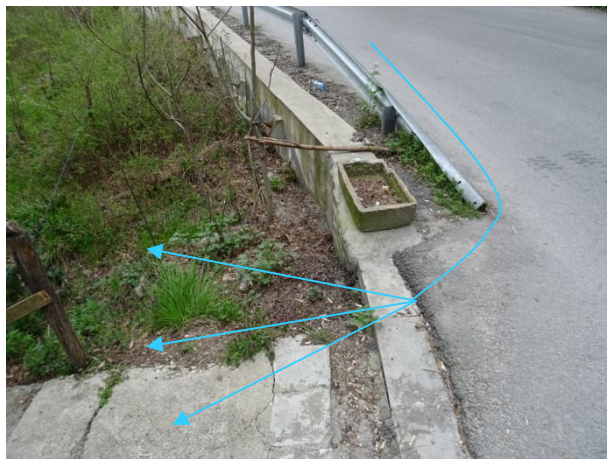
Повърхностните води се стичат по пътното платно и гравитачно намират най-лесния път надолу по склона. В участъците, където не е регулиран оттокът, са възможни подкопавания и компрометиране на съоръженията.

Естествено оттичане на повърхностния отток

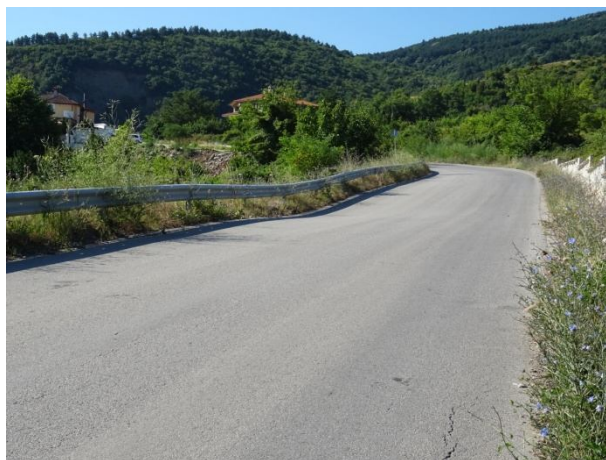
Регистрираното през 2015 г. пропадане на пътното платно е с непроменени размери.

Регистрирано пропадане

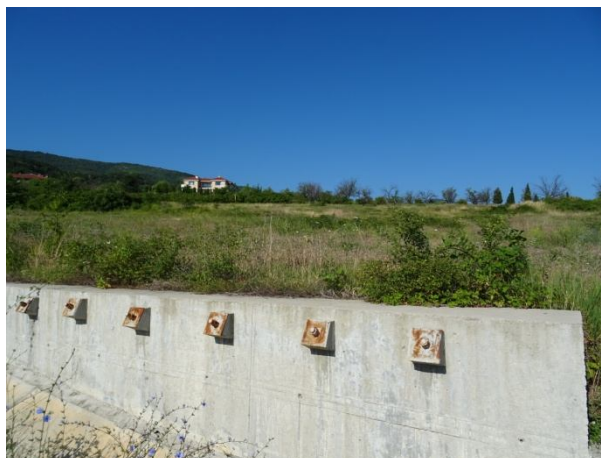
Изградената през 2015 г. анкерирана пилотна стена над пътя при km 1<sup>+625</sup> на път PDV 1015 /II-86 Пловдив - Асеновград/ - Асеновград, кв. “Горни воден” - ман. “Св. Св. Кирик и Юлита” е без конструктивни нарушения. Анкерите са в добро функционално състояние. По теренът над подпорното съоръжение не се установиха белези на активни свлачищни процеси.

Анкерирана пилотна стена и теренът над нея

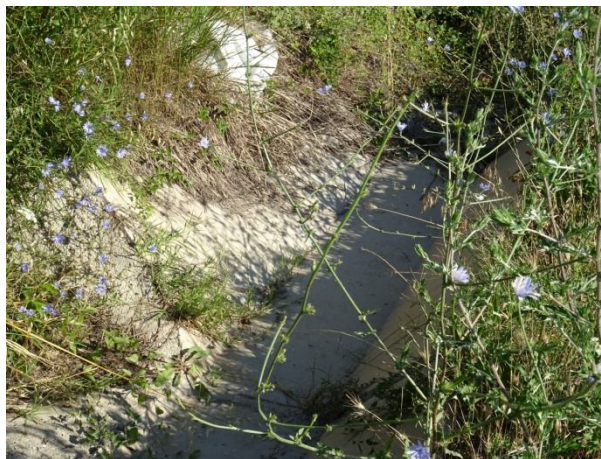
Изградената облицована повърхностна канавка в зоната на свлачищния участък е обрасла с тревна растителност и се нуждае от почистване.

Затревена облицована канавка

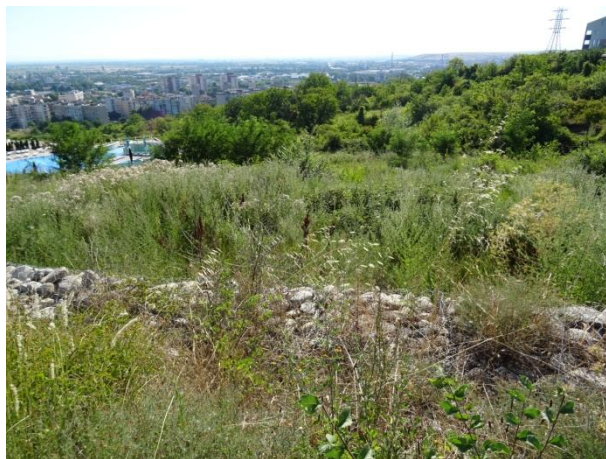
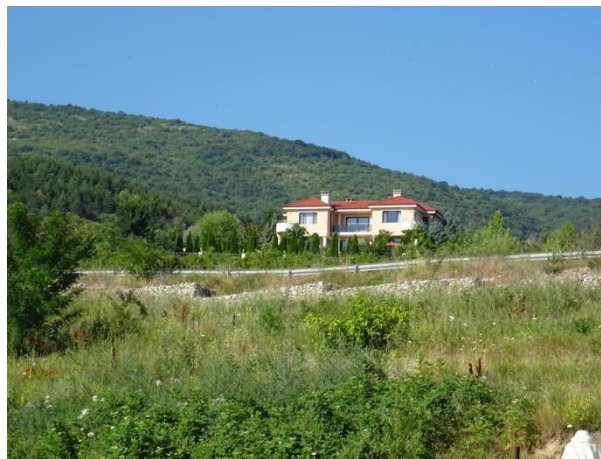
Регистрираното през 2015 г. оголване на пилотната система, разположена под пътното платно в секции №№ 4, 5 и 6 с около 1 m е без промяна в обхвата. Не се установиха нови деформации в габионите. По време на огледа не бе регистрирано дрениране на подземни води близост до оголените пилоти.

Габиони под пътното платно

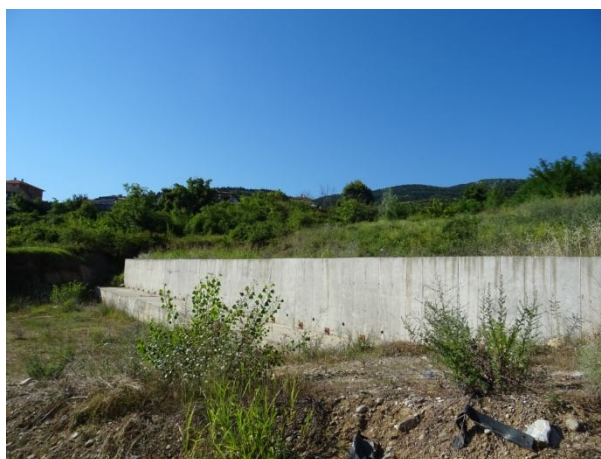
Изградената пилотна подпорна стена в езика на свлачището е в добро функционално състояние, без деформации и пукнатини.

Пилотна подпорна стена в езика на свлачището

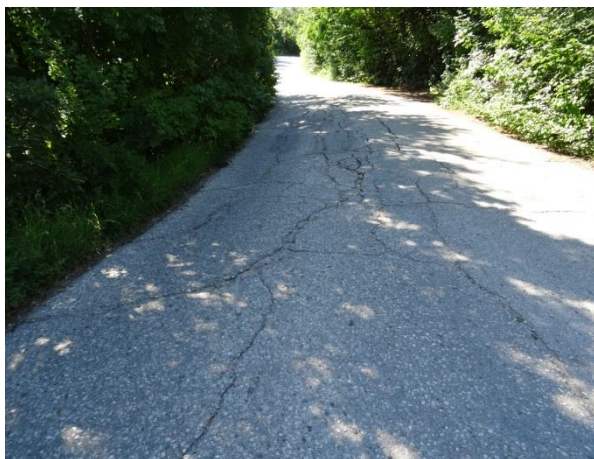
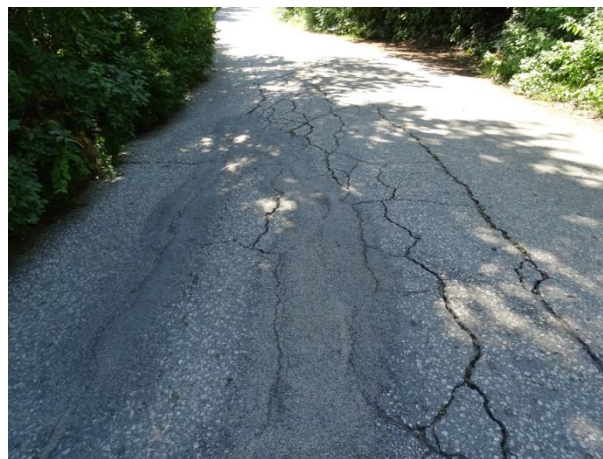
Регистрираните деформации и пукнатини по асфалтовата настилка на пътното платно са с непроменени размери.

Деформации по пътното платно при km 3<sup>+280</sup>

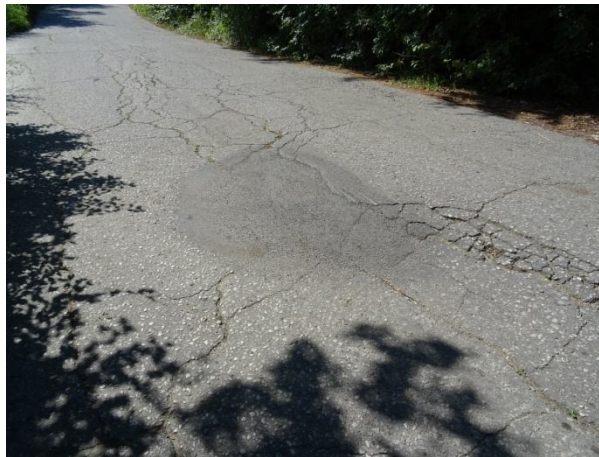
Установеното пропадане и слягане на пътното платно по посока движението на земни маси е с непроменени размери. Слягането на външната лента към откоса е от порядъка на 0.8-0.9 m.

Пропадането е с дължина около 75 m от към външната пътна лента. Констатирано се множество дъговидни и мрежовидни пукнатини по асфалтовата настилка. Регистрираните деформации по платното затрудняват движението по пътя. Създадени са условия за ПТП.

Силно нарушено асфалтово покритие

В участъка на пътя при km 3<sup>+280</sup> липсват отводнителни канавки. Нерегулираният повърхностен отток при обилни атмосферни валежи постъпва директно в отворените пукнатини и водонасища пътния насип в засегнатия участък.

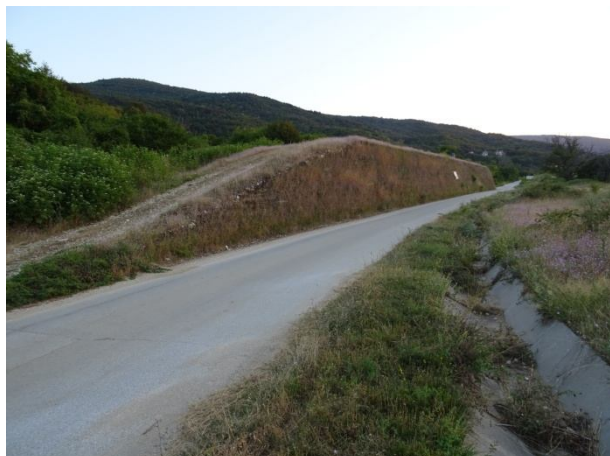
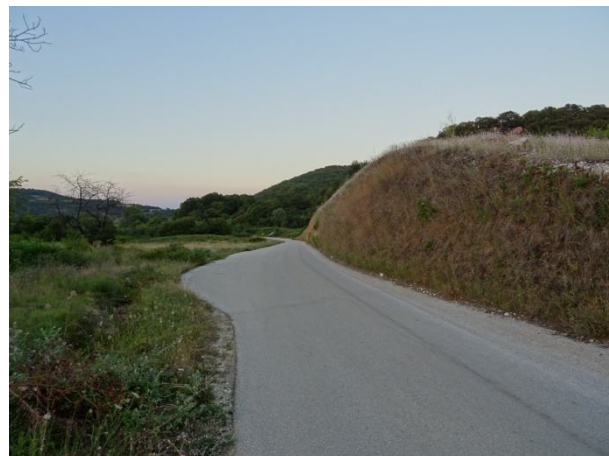
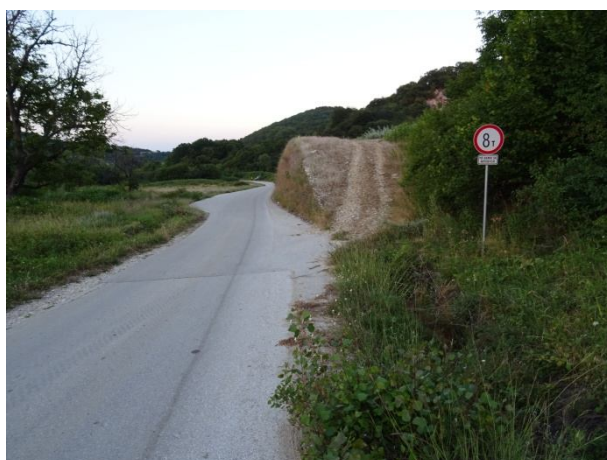
Изградената подпорна стена от армиран насип е в добро функционално състояние.

Състояние на укрепения участък

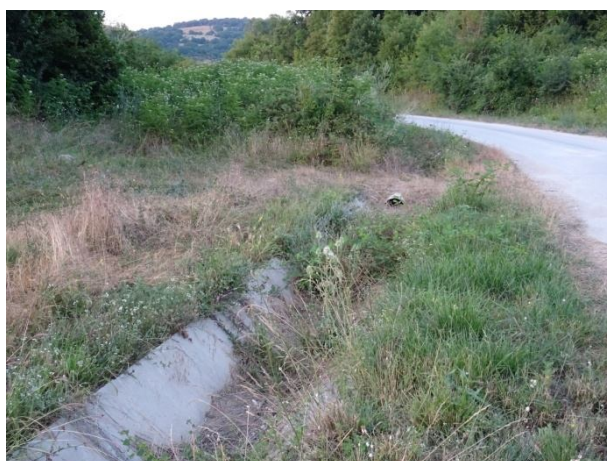
На места отводнителната канавка е затлачена от наноси и се нуждае от почистване.

Затлачена канавка

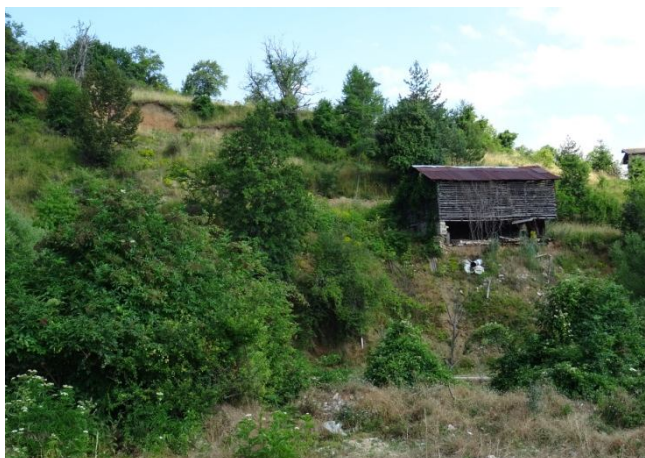
При извършеното визуално инженерно-геоложко обследване на свлачищен участък в кв. 6, 12, 13 и 14 на с. Борово се установи, че регистрираните свлачищни елементи и деформации по терена в границите на свлачищното тяло са частично заличени и заоблени.

Свлачищен участък в с. Борово

Теренът е видимо сух и спокоен. Участъкът се намира в гранично състояние, като свлачищния процес е временно затихнал. Не се наблюдава изменение в площния обхват спрямо предходния оглед на терена.

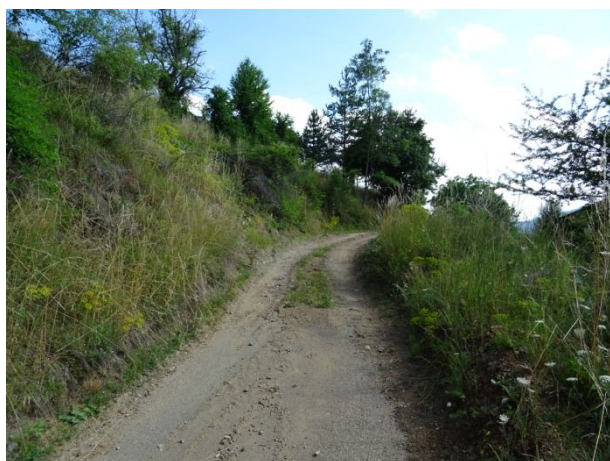
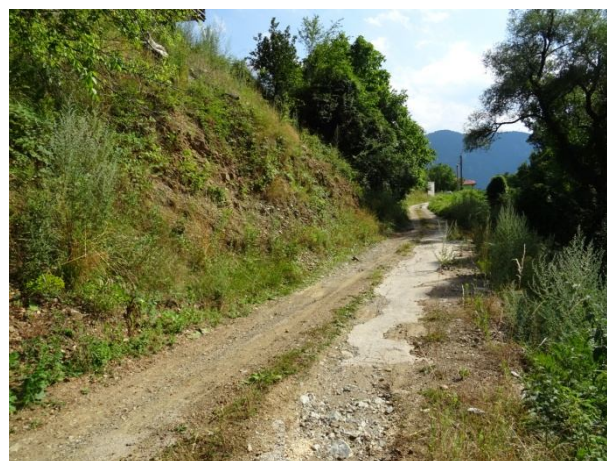
Натрупаните при свличането земни маси са отстранени от уличните платна и достъпът до кв. 12, 13 и 14 е възстановен.

Състояние на уличните платна, преминаващи през свлачищния участък

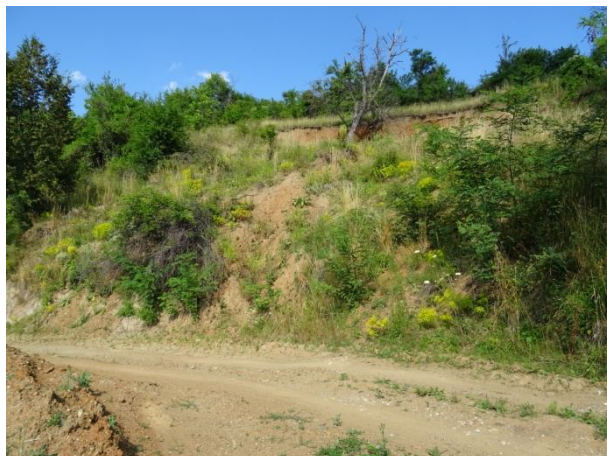
Разчистени земни маси при уличното платно между кв. 12 и кв. 14

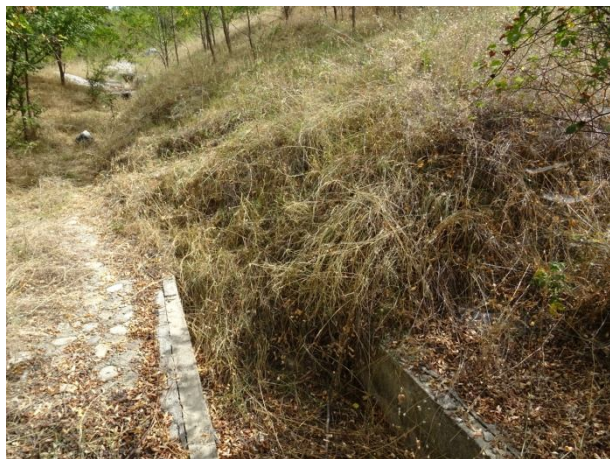
По терена ясно личат свлачищните деформации, възникнали при активизираната на геодинамичния процес през годините. По левия борд на канала е налице ново активизиране на локалните участъци, чието движение е регистрирано през 2017 г.

Първо свличане

4. В местата на двете локални свличания е необходимо допълнително укрепване след проектно решение, поради риск от съединяване на двата участъка и разширяване на застрашената зона.

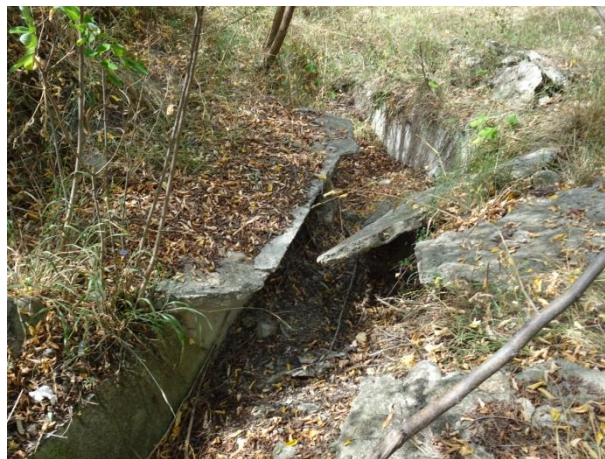
Второ свличане

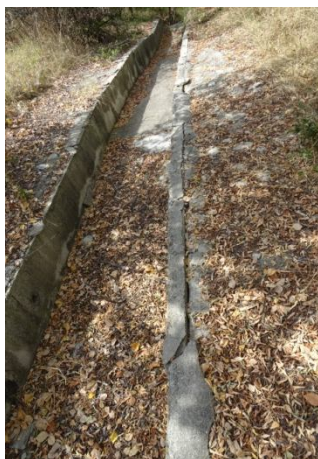
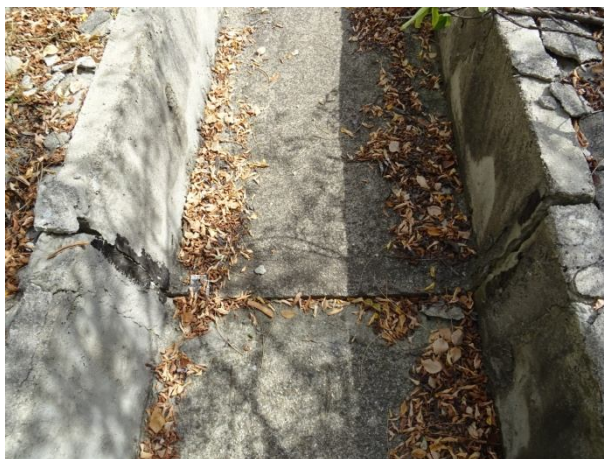
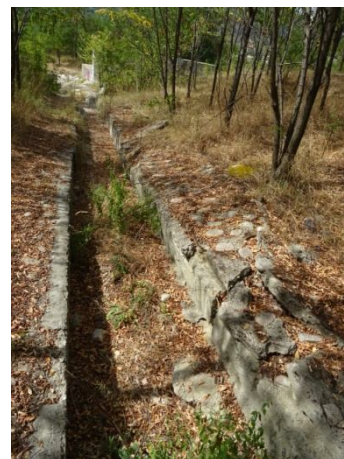
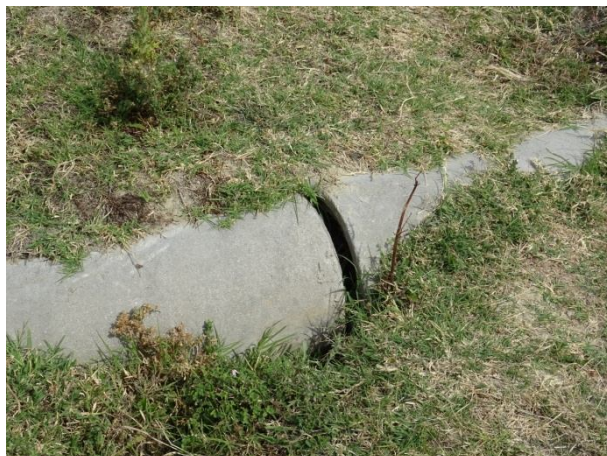
До настоящия момент на обекта са извършвани няколко проучвания и са изпълнени противосвлачищни мероприятия, част от които са компрометирани при последните активизирания на процеса и са във видимо лошо експлоатационно състояние.

Компрометирани съоръжения

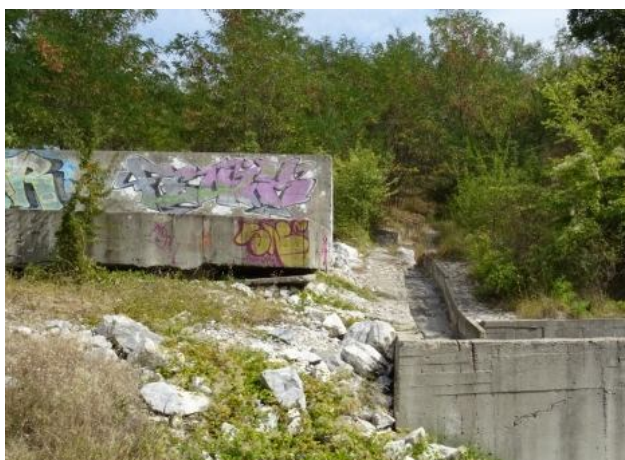
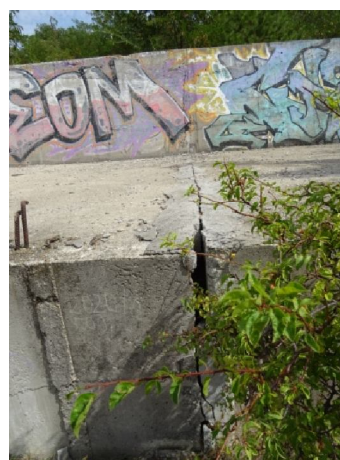
Състояние на 4-редова пилотна конструкция

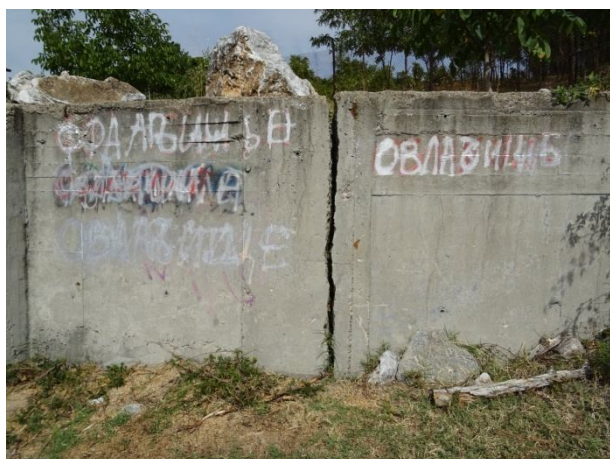
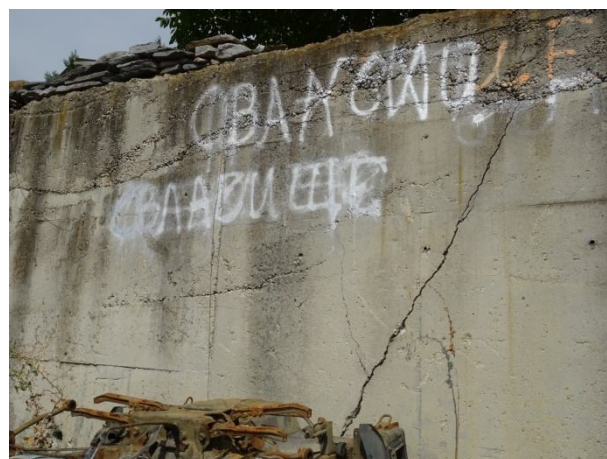
Пукнатини по подпорната стена

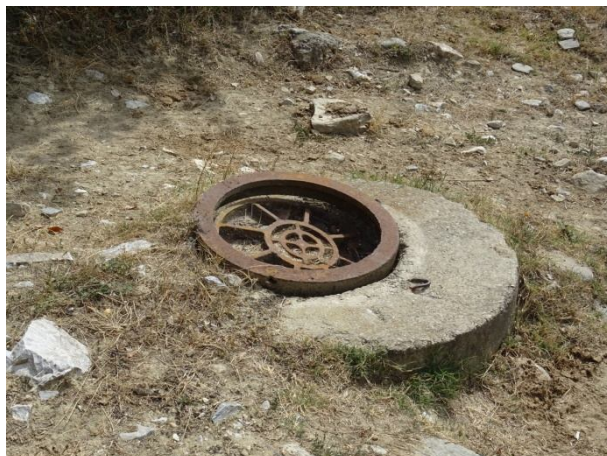
Рушаща се шахта

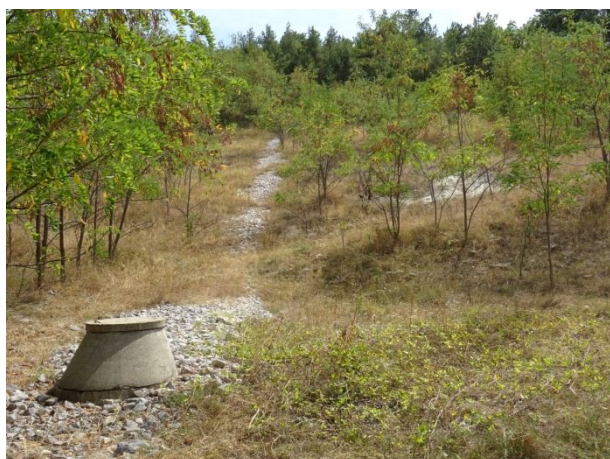
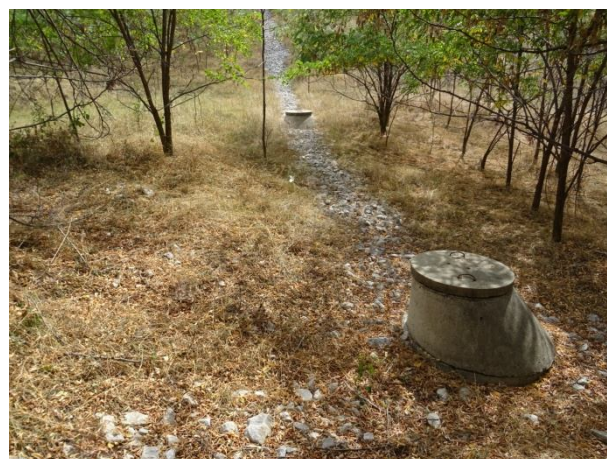
Приложените геозащитни и отводнителни мероприятия частично изпълняват предназначението си, но изследванията показват активност на процеса, класифицирайки обекта към *група 5* с максимална скорост на преместване на контролен репер с 0.51 mm/d, съгласно Наредба № 12/03.07.2001 г. на МРРБ.

Състояние на дренажни ребра и събирателни шахти

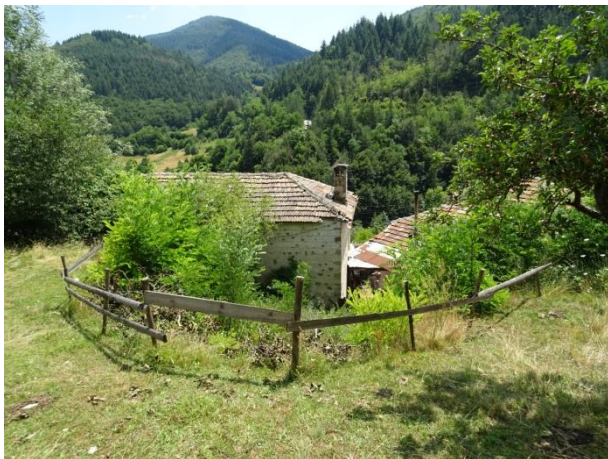
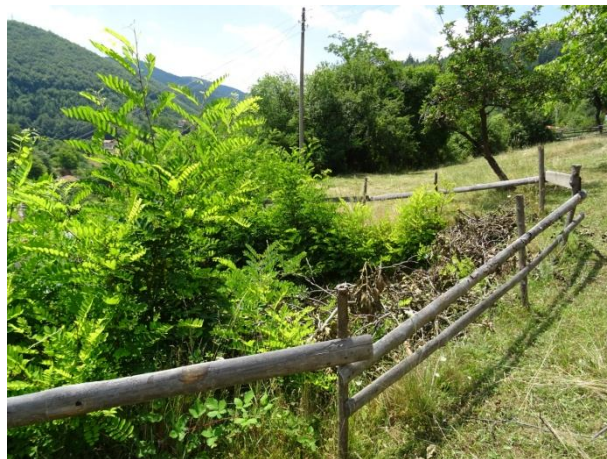
Свлачищното тяло е обрасло с гъста храстовидна растителност, което е указание за затихване на процеса.

Свлачищен участък в мах. „Долна” на с. Давидково

Възможно е разширение на процеса нагоре по склона. Оформеният висок свлачищен откос позволява естествено преоткосиране, което би довело до периодично свличане на кални земни маси по склона при интензивни атмосферни валежи.

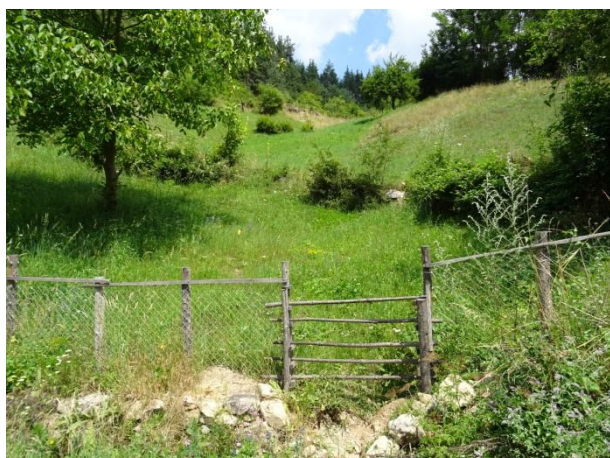
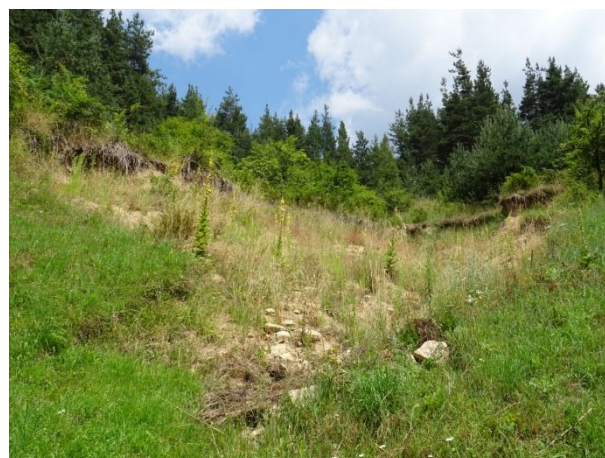
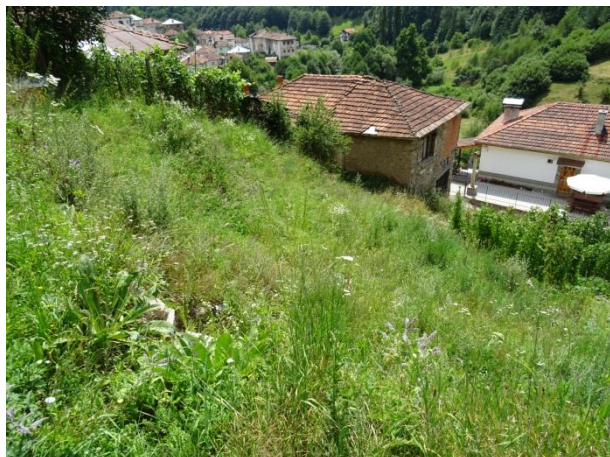
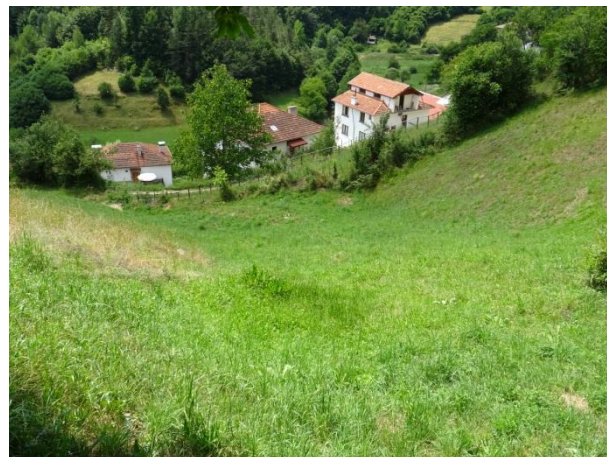
При извършеното визуално инженерно-геоложко обследване на свлачищен участък в кв. 4 и 5 на с. Малка Арда се установи, че регистрираните свлачищни елементи и деформации по терена в границите на свлачищното тяло са частично заличени и заоблени.

Свлачищният процес е със затихващи функции, като настъпва естествено затревяване на свлачищния откос и бордовете и се намира във временно стабилизирано състояние.

Естествено заличаване на свлачищните елементи

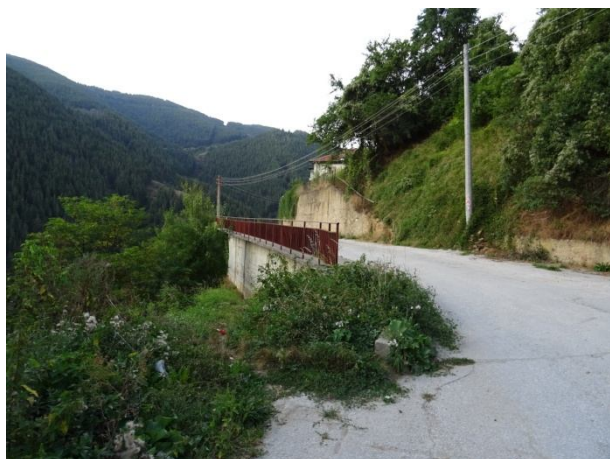
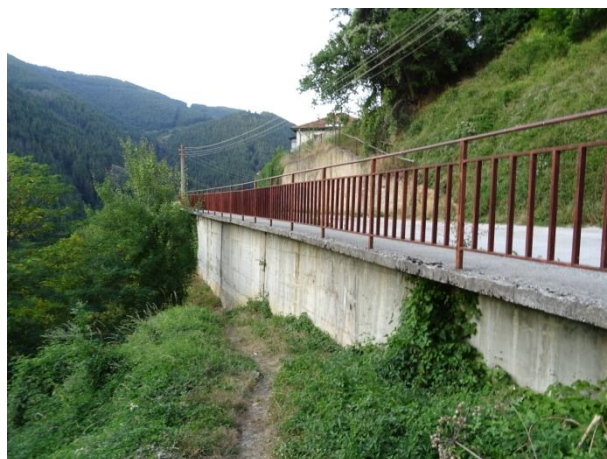
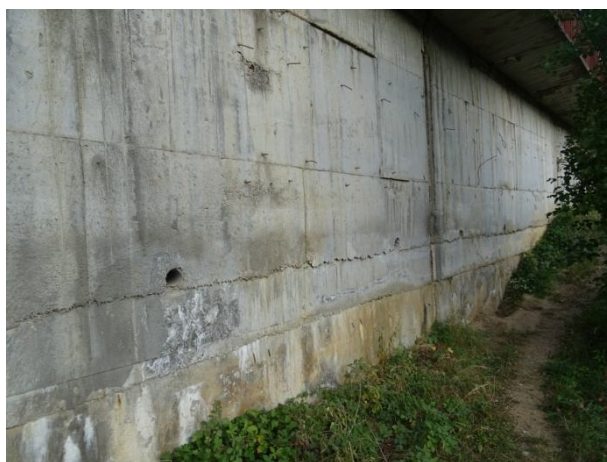
Подпорното съоръжение е в много добро техническо състояние, без забележки и напълно изпълнява укрепващата си функция.

Общ изглед на укрепителното съоръжение

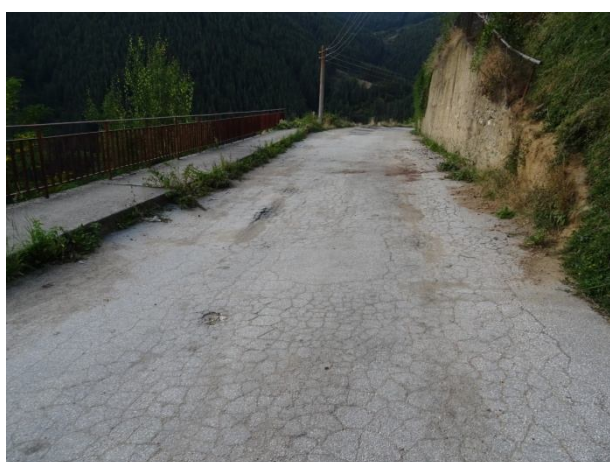
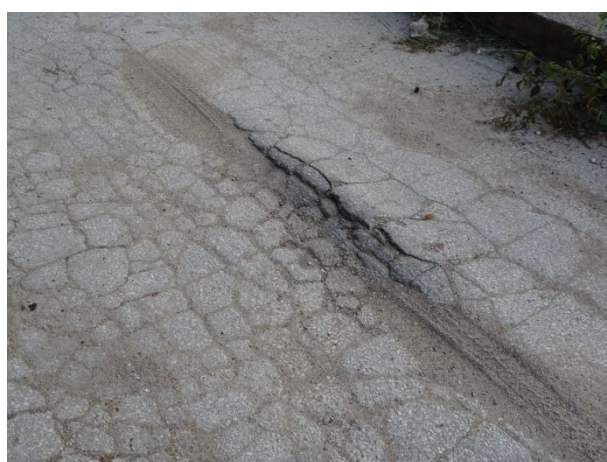
По асфалтовата настилка се наблюдават мрежовидни пукнатини, вероятно проявени вследствие недобра трамбовка на отдолу лежащите пластове.

Мрежовидни пукнатини по уличното платно

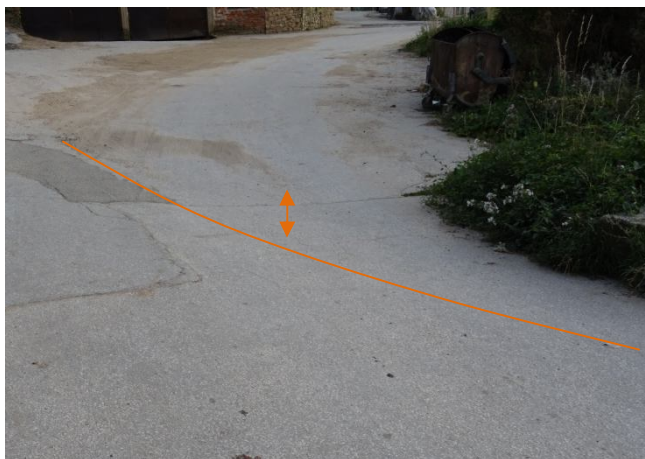
В южния край на укрепения участък е налице осезаемо слягане на уличното платно с плавна денивелация около 20 см. Възможна причина за деформацията също може да бъде недоброто уплътняване на пътното легло.

Слягане на пътния насип

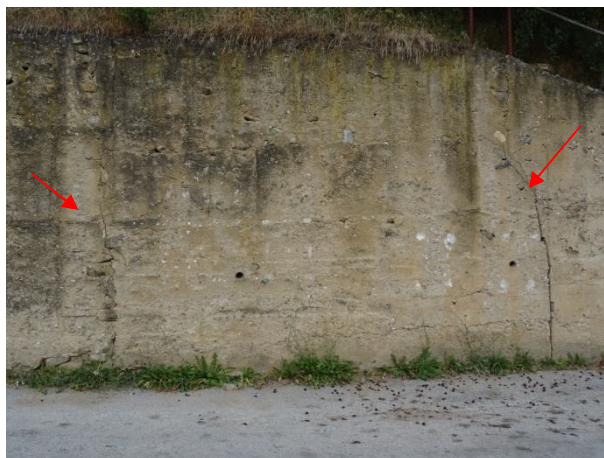
По съществуващата над уличното платно стара подпорна стена се наблюдават 2 почти вертикални пукнатини, за които в „Геозащита” не е постъпила информация кога са се появили. Поради голямата височина (5-6 m) и вероятността от преминаване на гаранционния срок на съоръжението е възможно развитие на процеса в източна посока.

Деформации по съществуваща стара подпорна стена над главната улица

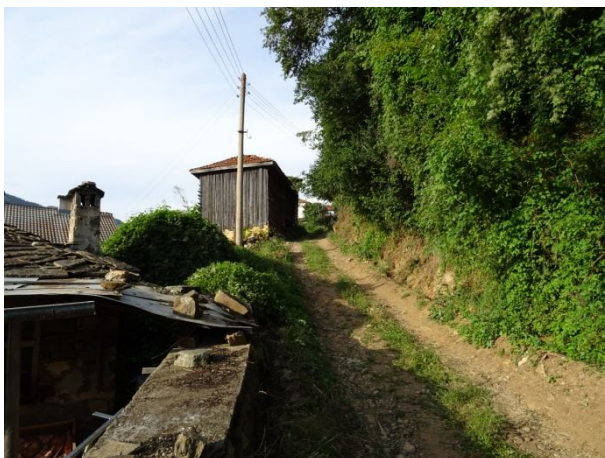
Северен участък

Теренът е спокоен, като се наблюдава естествено заличаване на свлачищните елементи, заобляне на формите и обилно затревяване на участъците.

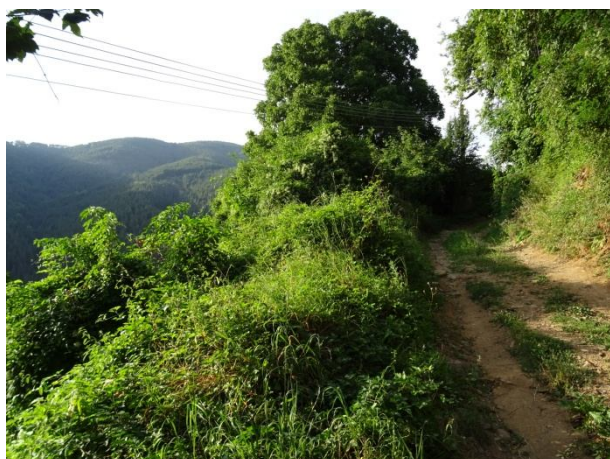
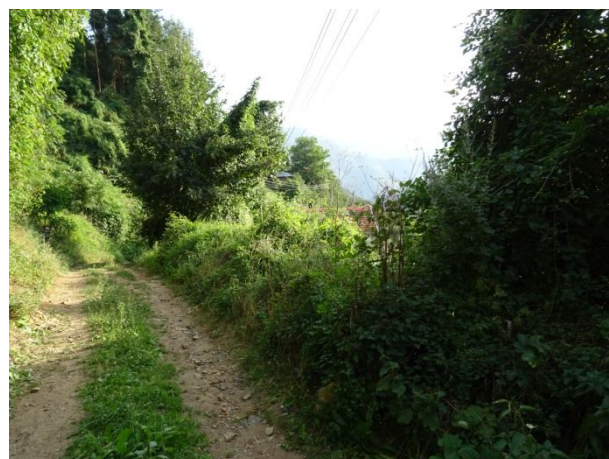
Южен участък

Обхватът на процеса остава непроменен в сравнение с регистрираните граници на свлачището.

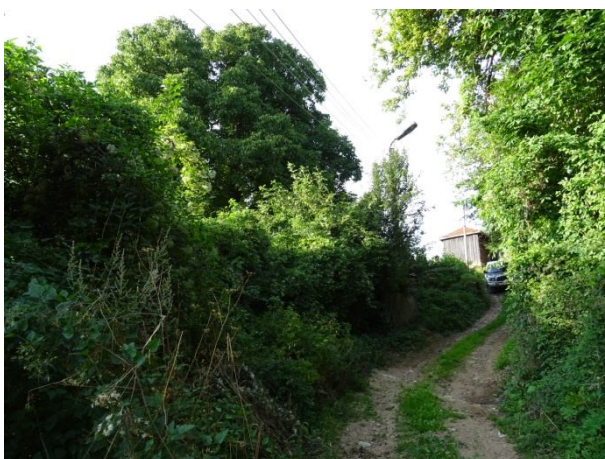
Избуяла растителност между двата участъка

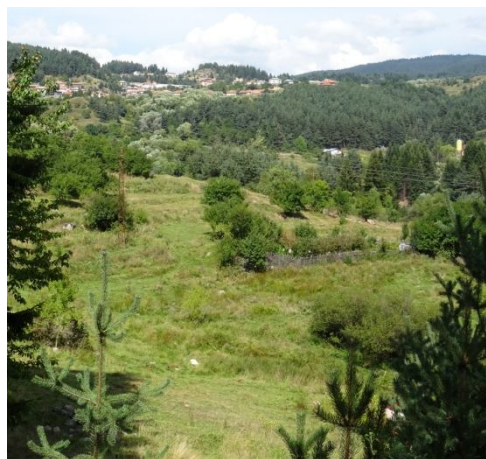
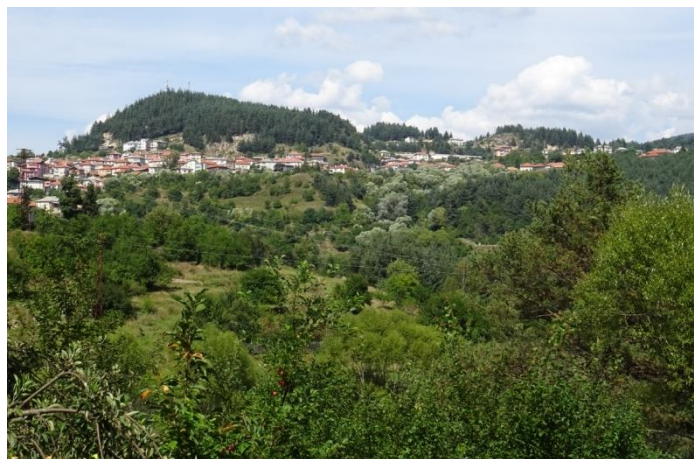
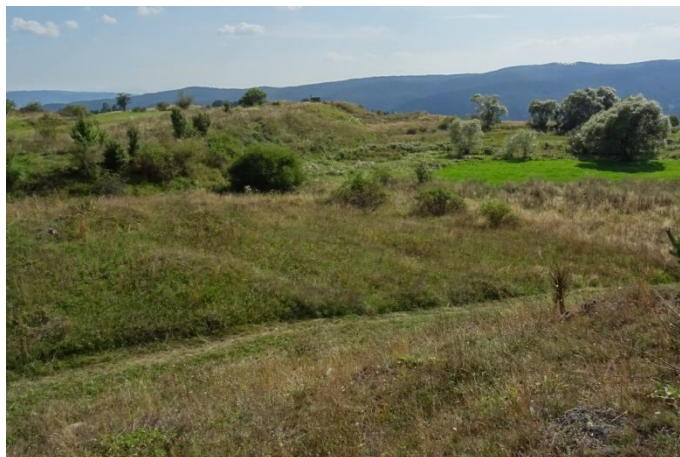
Терените по свлачищния склон изглеждат видимо спокойни. Земеделските имоти в границите на масива се обработват активно и е елиминирана възможността да се наблюдават естествени нарушения по терена.

Терени от свлачищен масив „Доспат”

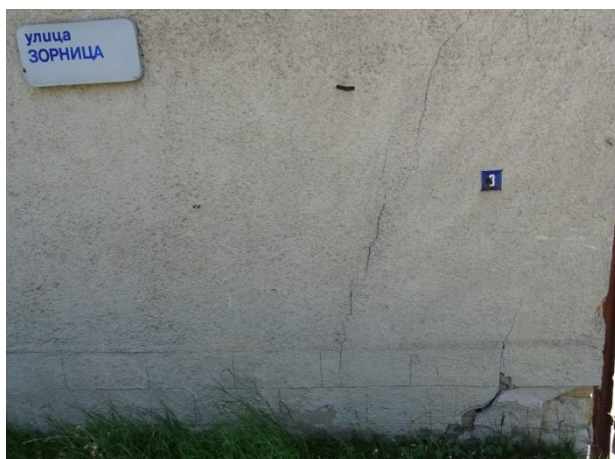
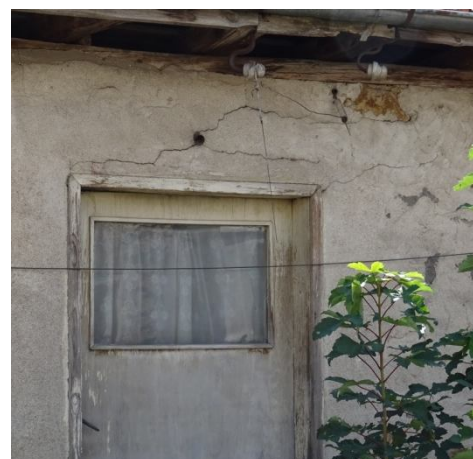
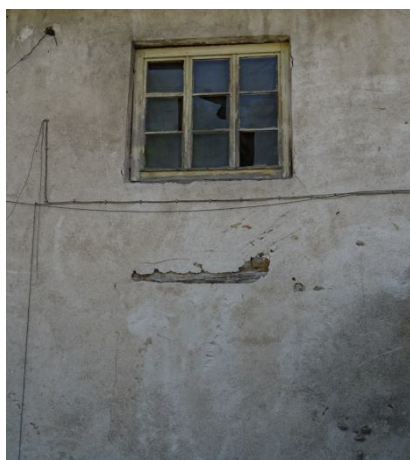
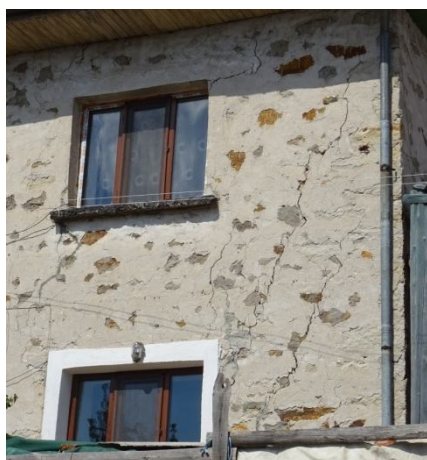
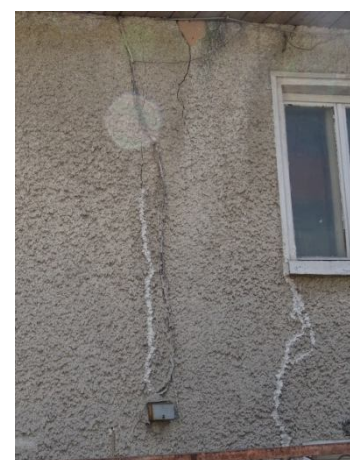
Пукнатините по фасадите на жилищните сгради по ул. „Зорница” не са заличени, но визуално не може да се определи размера им. Ако има такова, то е минимално, като е възможно в тази зона на свлачищния масив да е настъпило временно естествено стабилизиране.

Деформации по жилищни сгради

За укрепване на свлачищния масив е необходимо да се направи актуализация на инженерно-геоложките проучвания от 1997 г. До момента липсва проектно решение за геозащитни мероприятия.

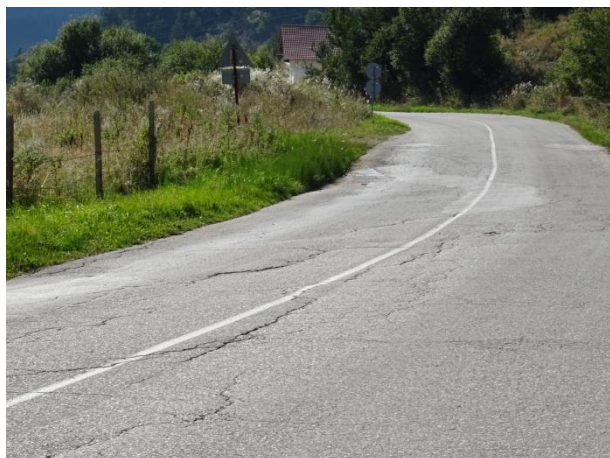
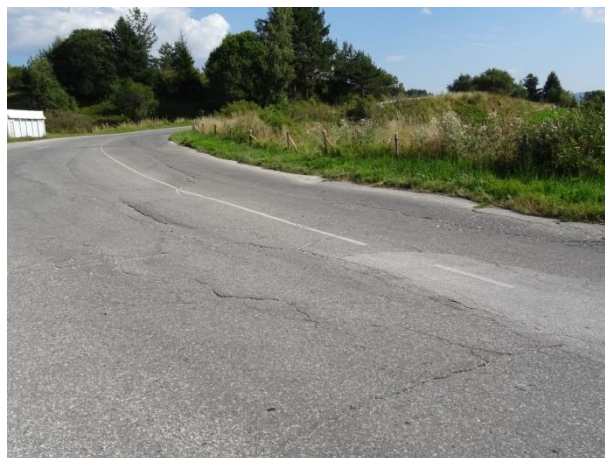
Настилката по път III-197 не е обновена, но и видимо не се наблюдава промяна в деформациите, регистрирани през 2014 г.

Състояние на пътното платно
