# **ОБОБЩЕН ГОДИШЕН ДОКЛАД 2020 г.**

## **РЕГИСТРИРАНЕ И МОНИТОРИНГ НА СВЛАЧИЩНИ РАЙОНИ**

**"ГЕОЗАЩИТА" ЕООД - клон ПЕРНИК**

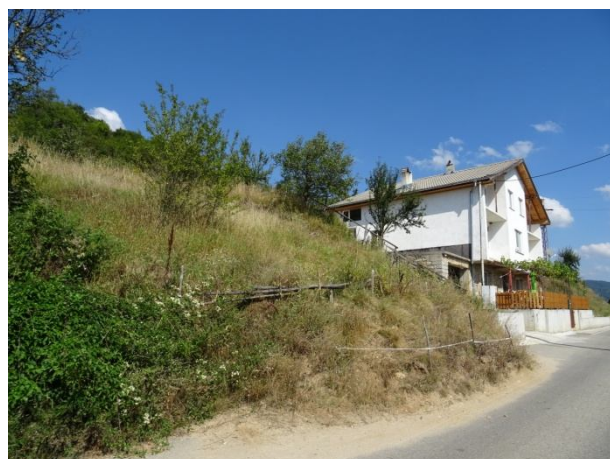
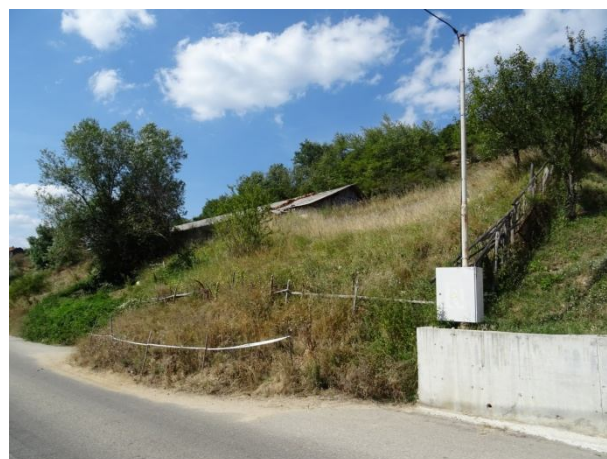
При извършеното визуално инженерно-геоложко обследване на свлачищен участък в кв. 19 на с. Црънча се установи, че е достигнато временно стабилизирано състояние.

Обхватът на процеса остава непроменен в сравнение с регистрираните през 2019 г. свлачищни граници.

Свлачищен участък в кв. 19 на с. Црънча

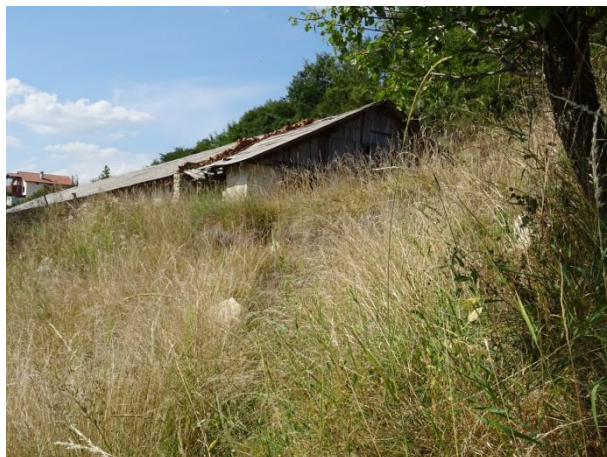
Теренът е спокоен, като се наблюдава естествено заличаване на свлачищните елементи, заобляне на формите и обилно затревяване.

Затревен свлачищен откос

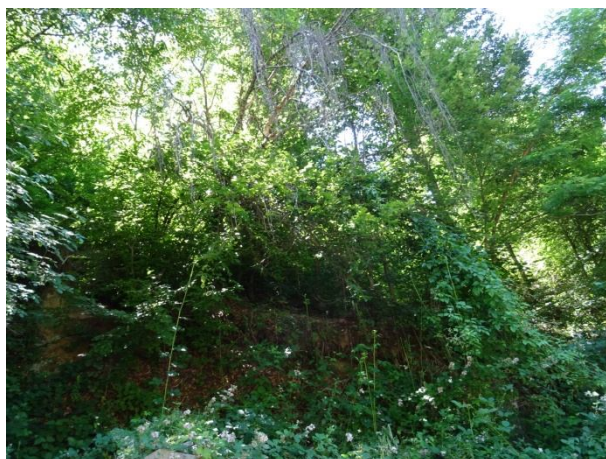
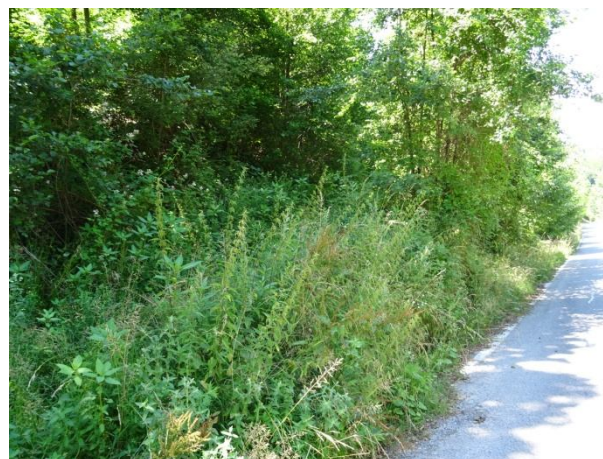
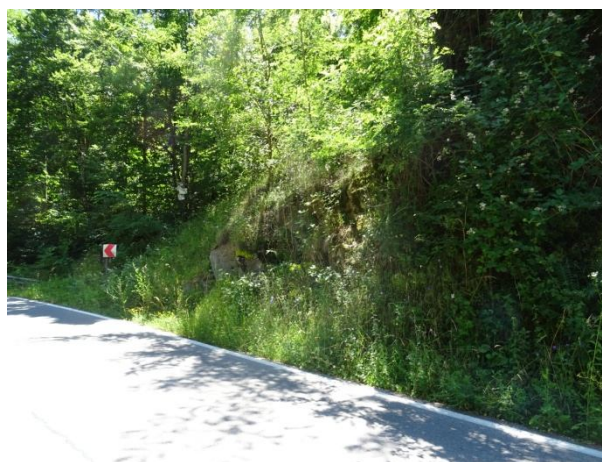
Участъкът е разположен на левия долинен скат на р. Хъмидинско дере преди големия ”S”-образен завой на пътя. Констатира се, че стръмният откос с височина до 8-10 m, изграден от силно изветрели и напукани скали /гнайси и гнайсошисти/ е силно обрасъл с храстовидна и дървесна растителност.

Обрасъл с гъста растителност откос

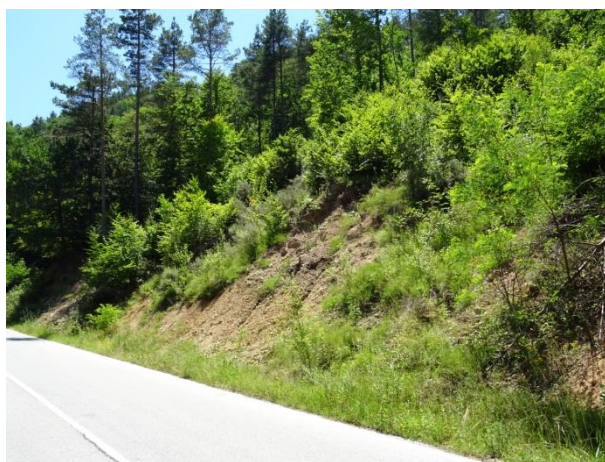
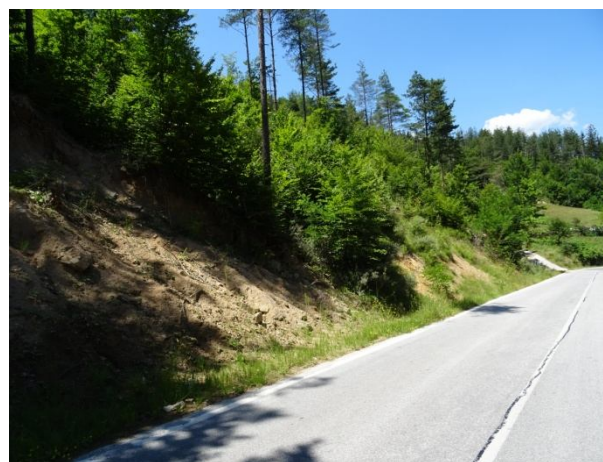
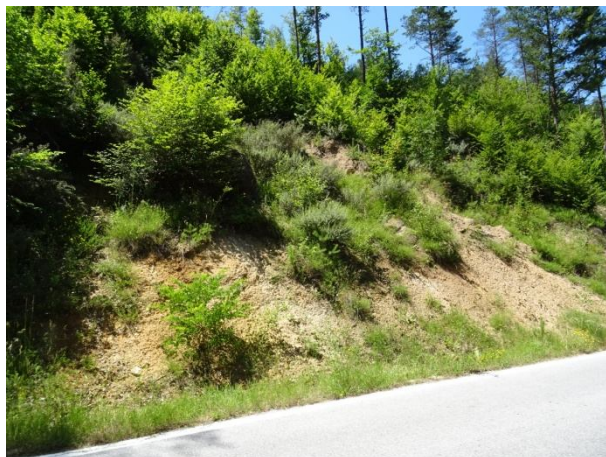
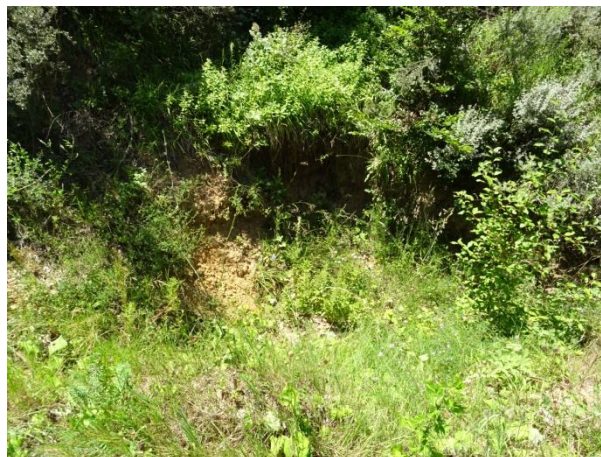
В резултат на извършените подробни визуални обследвания се установи, че свлачищният участък се намира в гранично равновесно състояние.

Общ изглед на свлачищния участък

Не се установи разширение на регистрирания площ обхват на свлачищния участък. В свлачищното тяло е започнал процес на затревяване, което е указание за затихване на процесите.

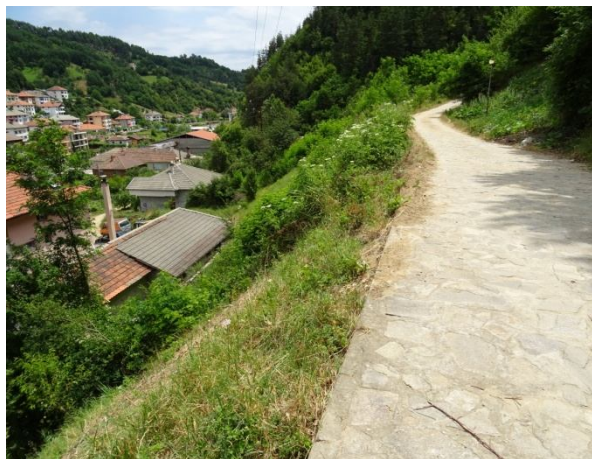
Свлачищният участък е развит в зоната между екопътеката и ул. „Шина Андреева“. Към момента на огледа не се установиха нови деформации и елементи по терена. Регистрираните граници на свлачищния участък са непроменени. Свлачищният участък е силно затревен. Свлачищният откос, оформен непосредствено под павираната екопътека, е в гранично състояние.

Поглед от откоса

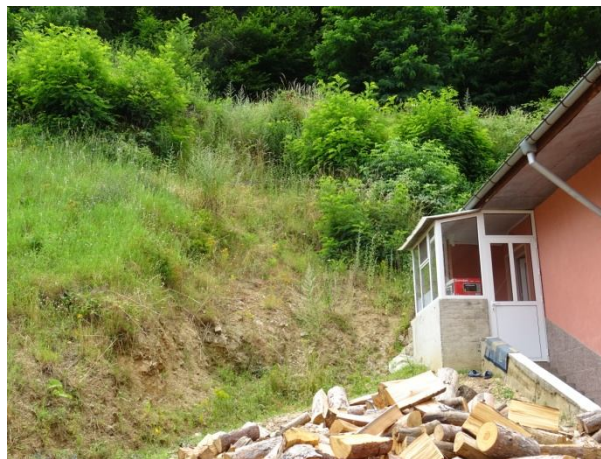
Общ изглед на свлачищното тяло

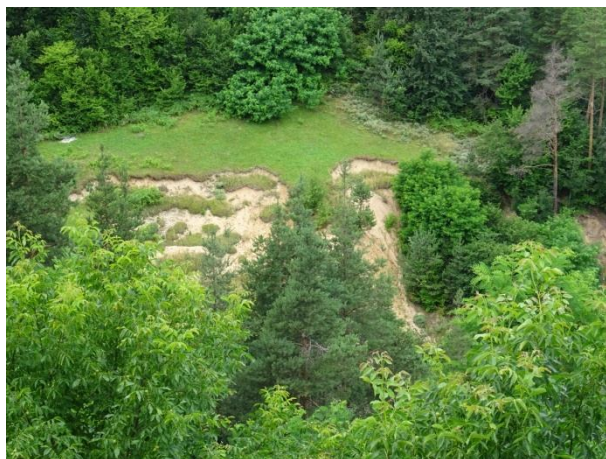
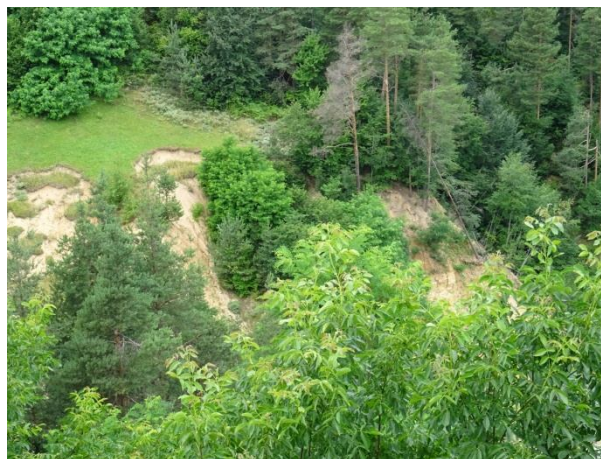
Свлачищният участък е развит по десния склон над екопътеката. Оформеният участък е с непроменени размери.

Установи се, че е започнал процес на затревяване в свлачищното тяло, което е указание за затихване на процесите.

Общ изглед на свлачищния участък

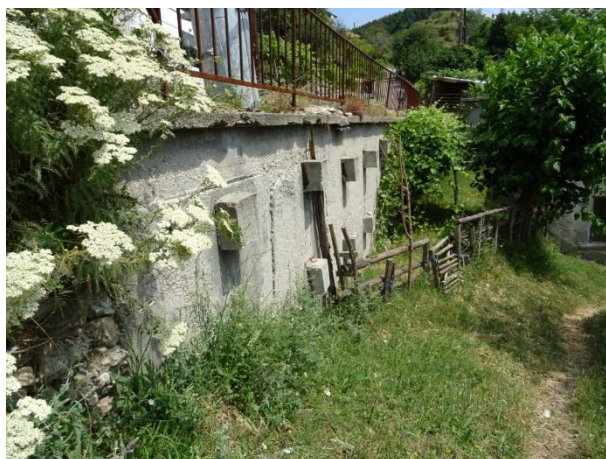
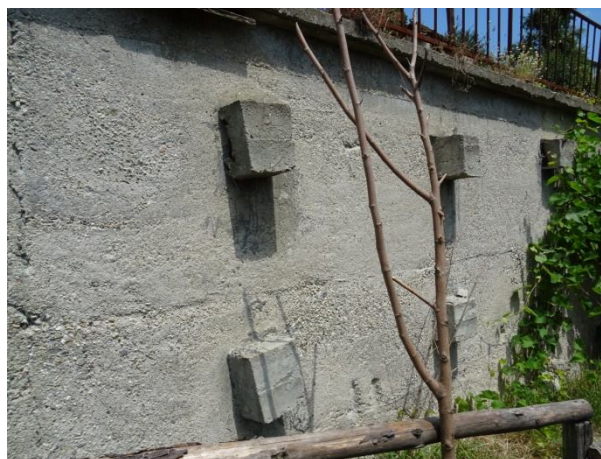
По стената не се установиха деформации и напуквания.

Първа подпорна анкерирана стена

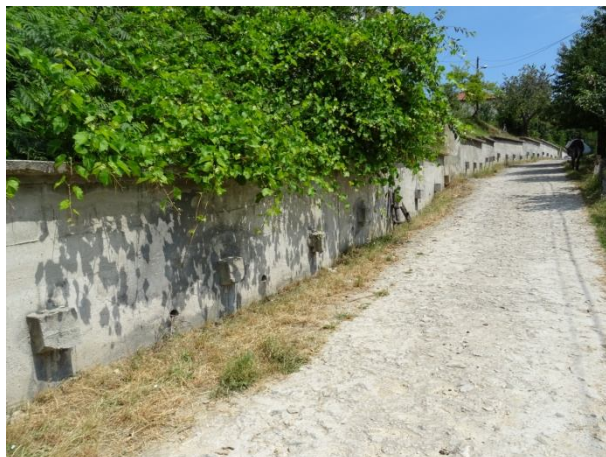
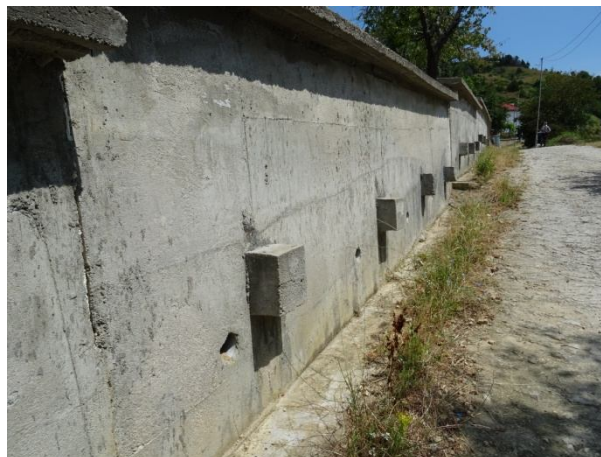
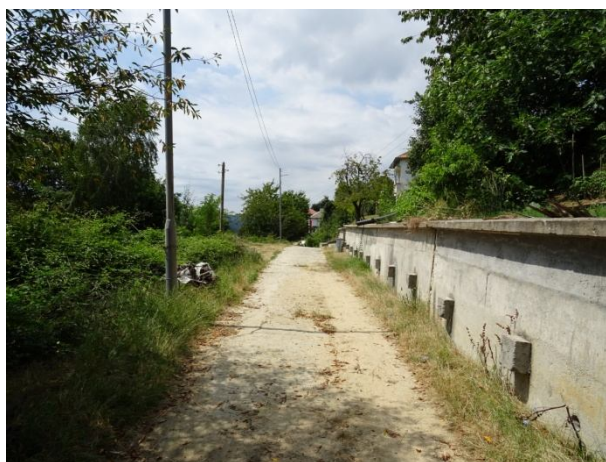
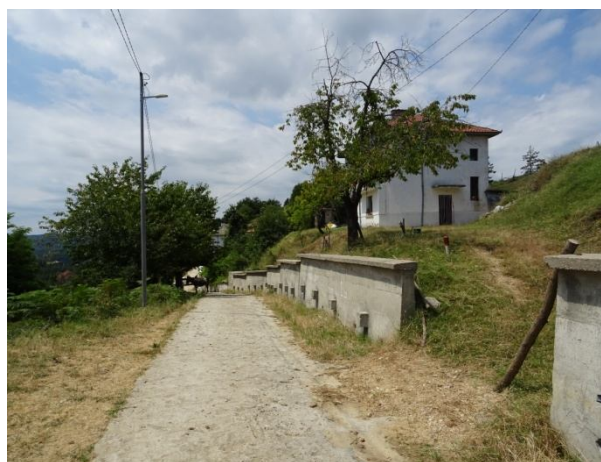
Втората подпорна стена е с обща дължина от 80 m, разположена откъм ската по уличното платно. Съоръжението е тип лека ъглова подпорна стена с височина 2 m, анкерирана с един ред анкери IBO R32S поцинковани (постоянни) с дължини 6 m. В основата на стената е изградена облицована трапецовидна канавка, улавяща повърхностните скатни води.

Втора подпорна анкерирана стена

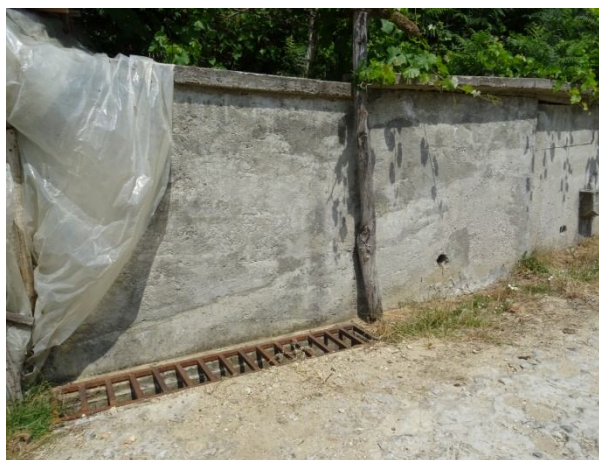
Повърхностно улично отводняване

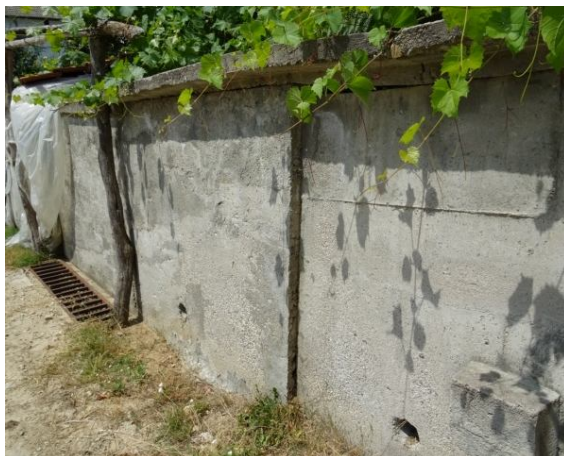
При активизирането през 2015 г. са регистрирани деформации на изместване на една ламела (по дилатационната фуга) по посока на движението на свлачището, с отместване до 2-3 см. Към момента на огледа деформациите са с непроменени размери.

Отместена ламела по дилатационната фуга

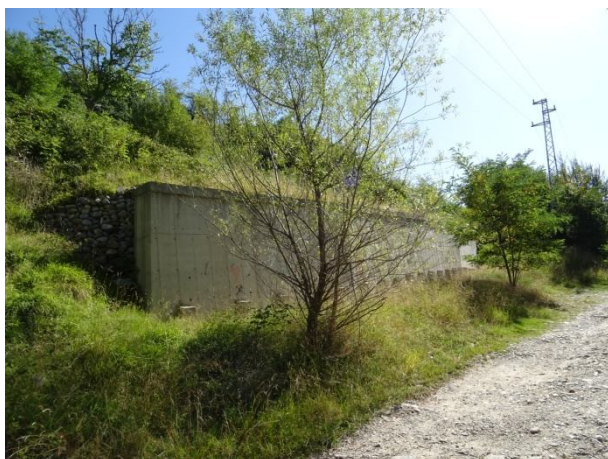
При извършеното визуално инженерно-геоложко обследване на свлачищен участък „Бял камък” в гр. Смолян се установи, че изградените противосвлачищни съоръжения – подпорна стена, анкерна конструкция, габиони, хоризонтални дренажи, отводнителна канавка са в добро техническо състояние и изпълняват функцията си.

Подпорна стена

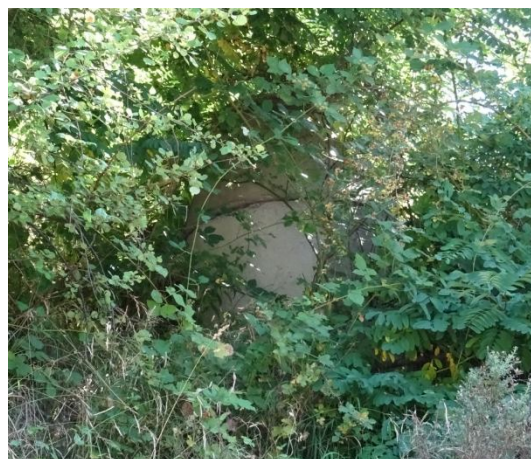
Събирателна шахта

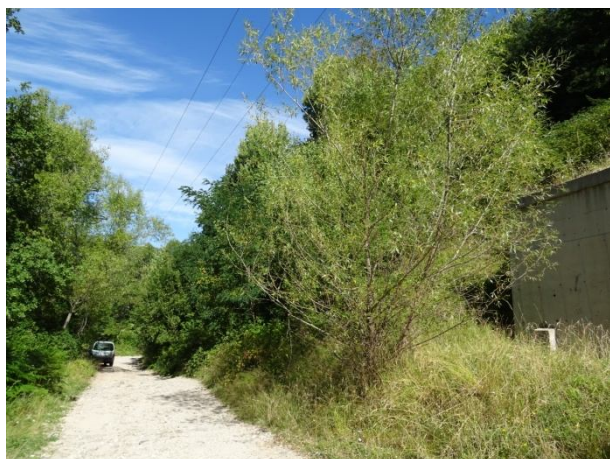
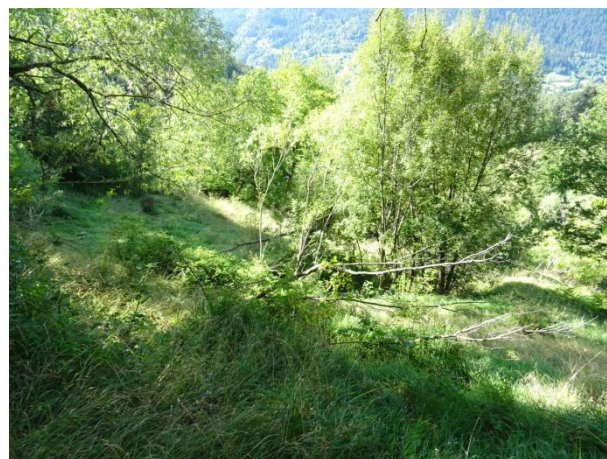
Терените извън укрепления участък изглеждат видимо спокойни и се наблюдава естествено обилно затревяване на склона.

Теренът встрани от укрепения участък

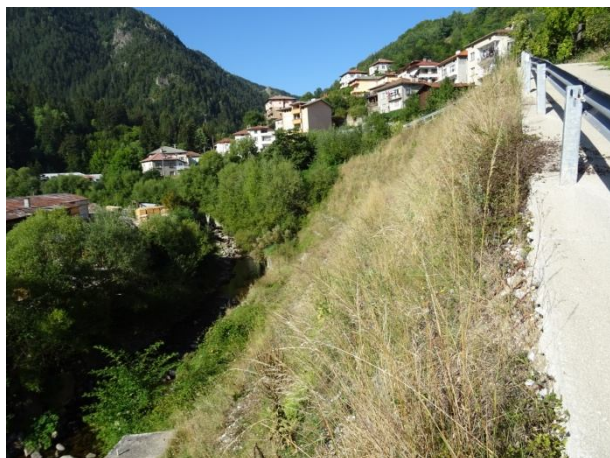
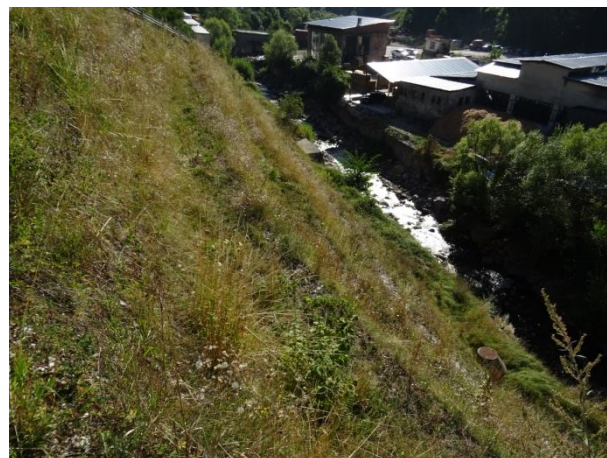
При извършеното визуално инженерно-геоложко обследване на укрепен свлачищен участък под ул. „Миньорска” №№ 53-55 в гр. Смолян се установи, че изграденият армиран насип е в много добро техническо състояние и напълно изпълнява заздравяващата си функция.

Състояние на армирания насип

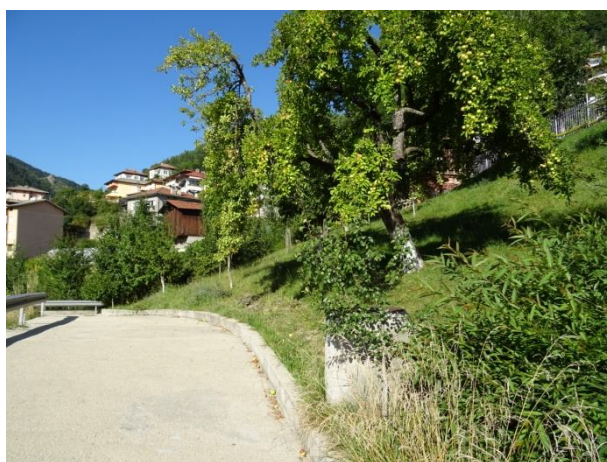
Терените по склона над свлачищния участък изглеждат видимо спокойни и се наблюдава естествено обилно затревяване на укрепения склон.

Изглед към терена над укрепения свлачищен участък

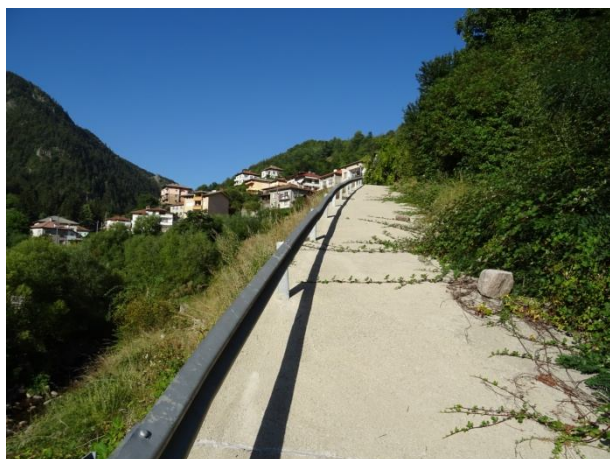
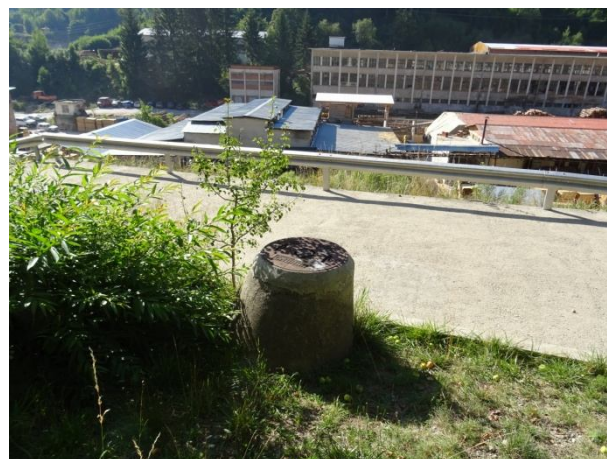
Бетоновата настилка с прилежащите отводнителни съоръжения са в добро състояние и изпълняват ефективно своето предназначение.

Елементи от укрепителната конструкция

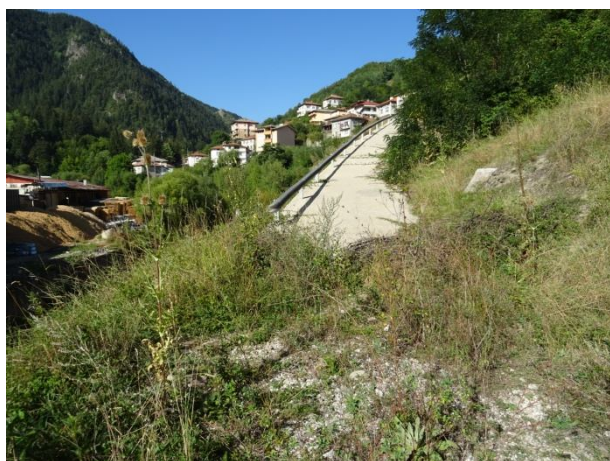
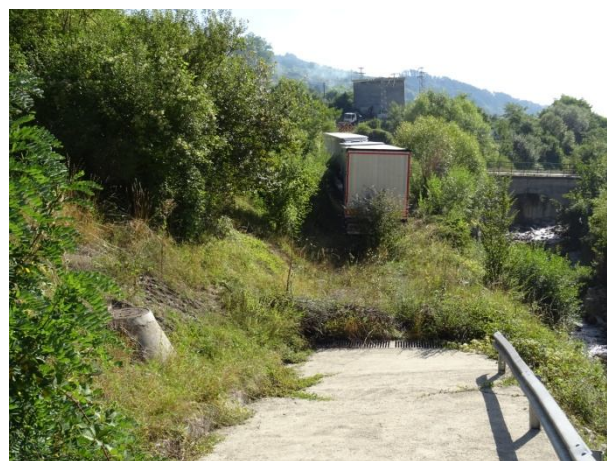
Обилно затревяване в източния край на укрепения участък

Към момента на огледа в обсега на подхода към укрепения участък са паркирани две тежкотоварни моторни превозни средства и едно ремарке, чието времетраене на престой не е ясно. За осигуряване безопасността на обекта е необходимо подходът към укрепения участък да е постоянно свободен.

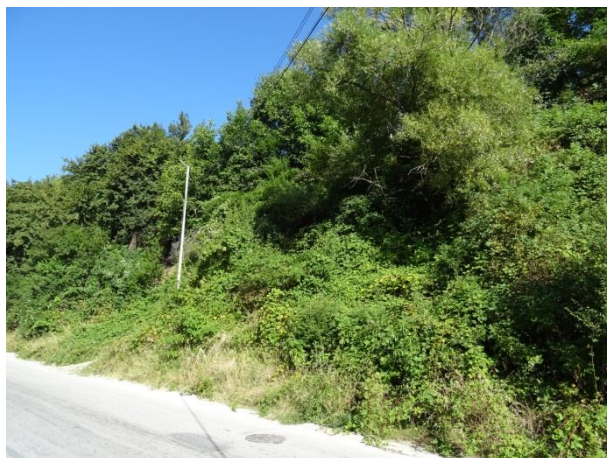
Обхватът на процеса остава непроменен в сравнение с регистрираните през 2015 г. свлачищни граници.

Общ изглед към свлачищния участък от ул. „Миньорска”

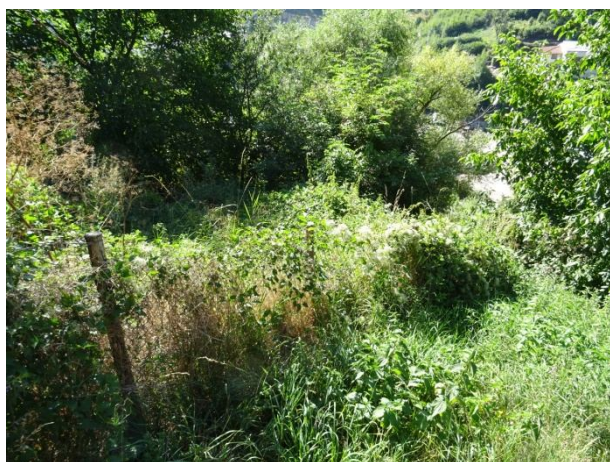
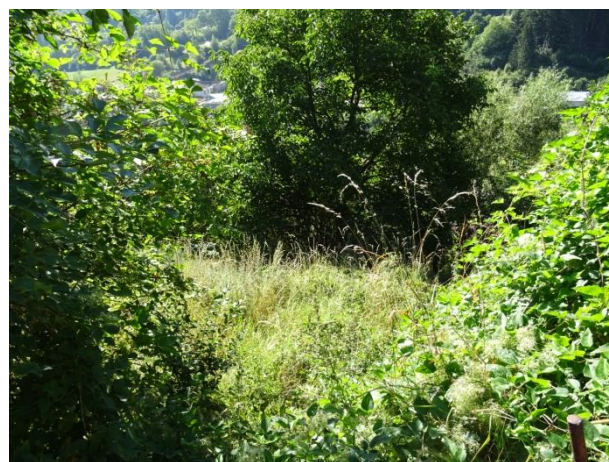
Теренът е спокоен, като се наблюдава естествено заличаване на свлачищните елементи, заобляне на формите и обилно затревяване.

Затревяване на откоса и заличаване на свлачищните елементи

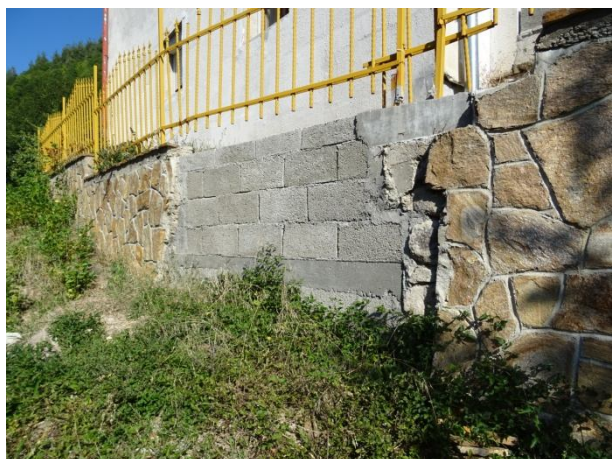
Разрушената част от оградната подпорна стена е възстановена от собствениците на УПИ IX-912.58. Деформациите по стълбището и плочниците не са заличени.

Възстановен зид

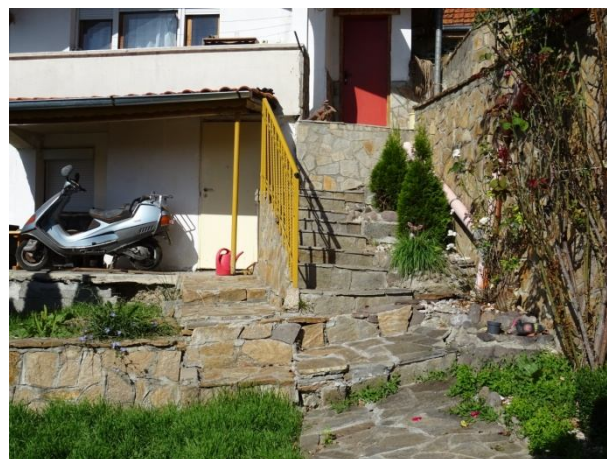
Състояние на стълбището с плочниците

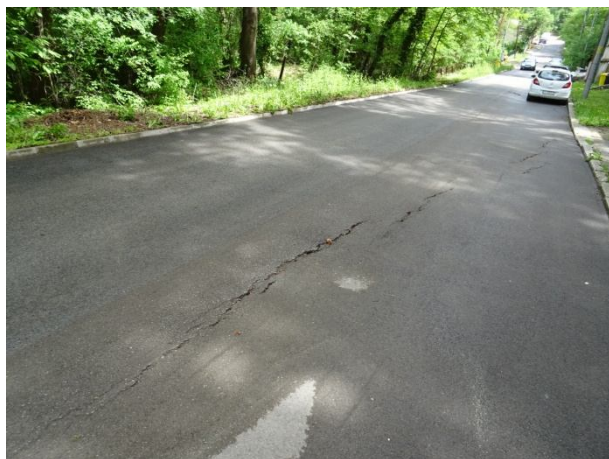
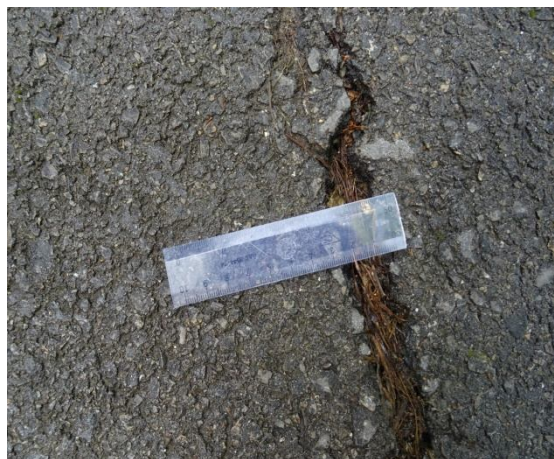
В резултат на извършените визуални обследвания се констатираха нови деформации на преасфалтираното улично платно. Изразените денивелирани пукнатини по асфалта са концентрирани в близост до десния борд на регистрираното свлачище "Републиканска".

Установени нови деформации по уличното платно

Извършените през годините режимни наблюдения и констатираните периодични активизирания, доказват необходимостта от прилагането на укрепителни съоръжения в тази част на улицата.

За трайно стабилизиране на засегнатия участък е предвидено изграждането на следните съоръжения:

- пилотна система, обединена в общ ростверк с подпорна стена, по регулацията на ул. ”Републиканска”; състои се от 94 бр. пилоти;
- Стоманобетонова подпорна стена с променлива височина, поради попадането ѝ в участък от пътя с вертикална крива;
- за ограничаване влиянието на повърхностните води и регулиране на повърхностния отток се предвижда изпълнение на покрит отводнителен канал по ул. ”Републиканска”;
- за понижаване нивото на подземните води се предвижда изпълнението на 3 бр. дренажи;
- вертикална планировка.

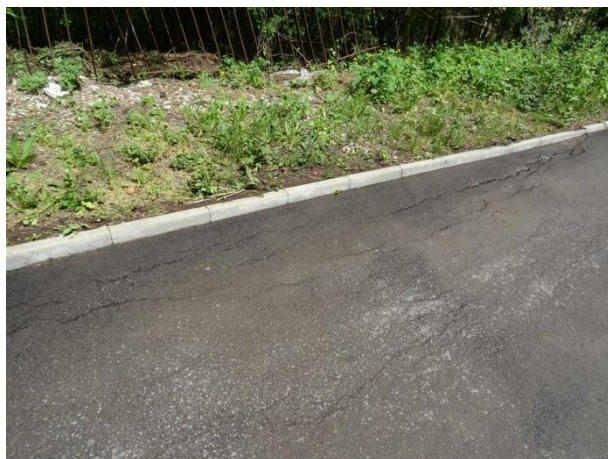
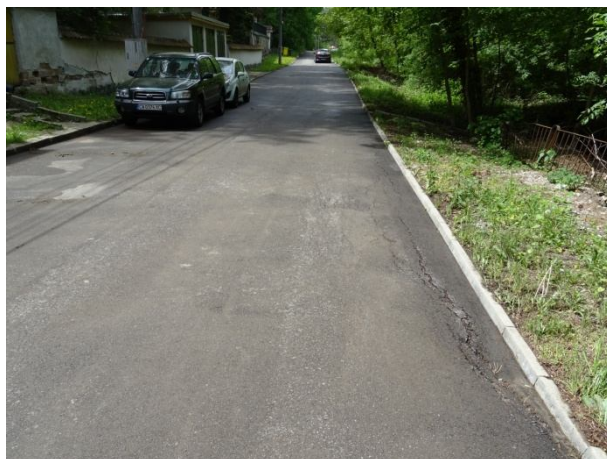
В посока на свличането се забелязва и пропадане на асфалтовата настилка. Вероятно тези деформации продължават и по терена, който е силно затревен и обрасъл с храсти.

Констатира се разширяване на площния обхват в посока десния свлачищен борд.

Пропадане на платното

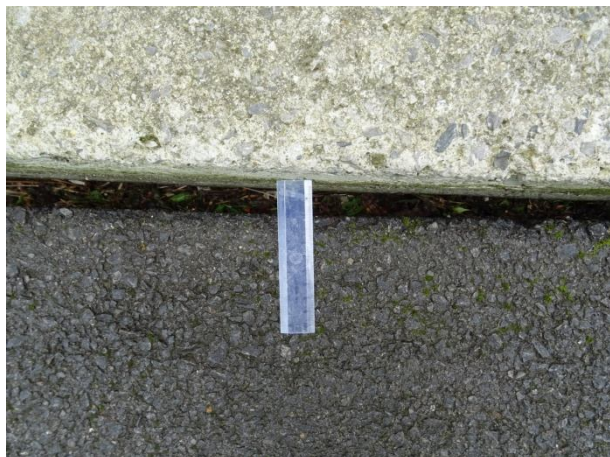
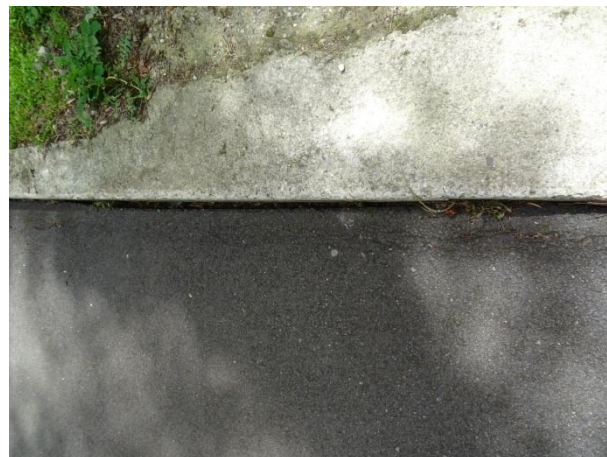
В резултат на хоризонтални премествания се наблюдава оформена пукнатина на границата между асфалтовата покривка и бордюра, достигаща ширина до 2 cm.

Направените констатации по време на огледа са белег за продължаващо развитие на свлачищния процес в участъка.

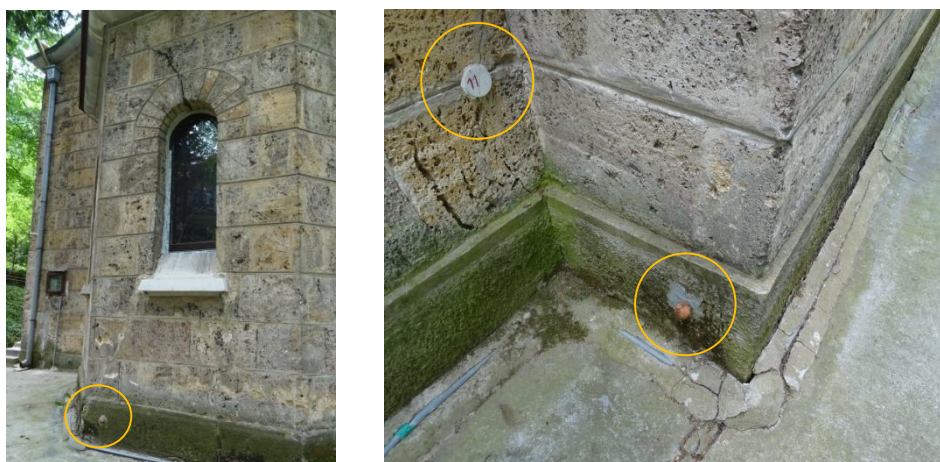
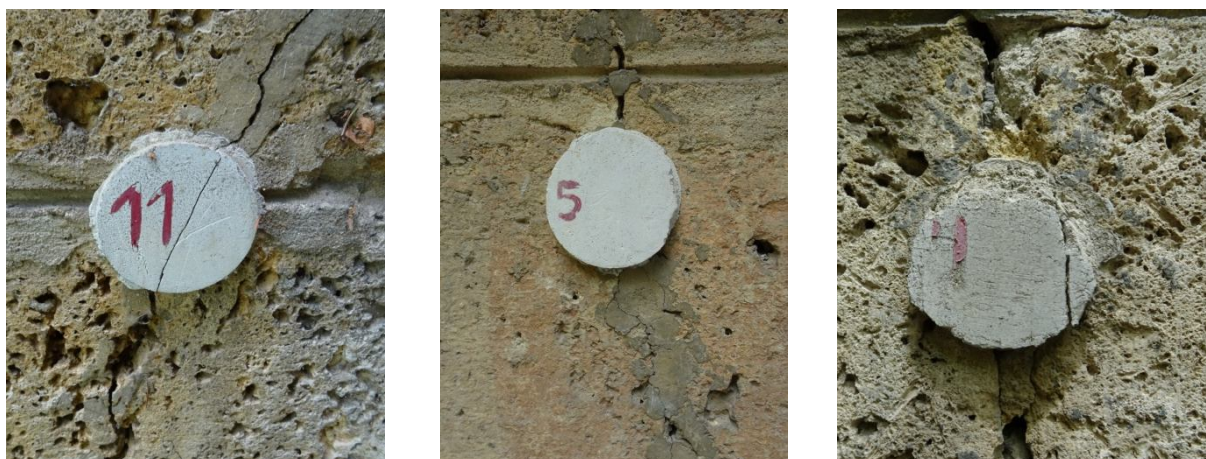
Терените около сградата на църквата и прилежащия стръмен откос към ул. “Майор Коста Паница” са видимо спокойни, но се наблюдава разширение на пукнатините по сградата на църквата. Ширината на пукнатините е до 3 mm.

Ежегодните геодезични измервания на КИС на обекта потвърждават активността на процеса.

Репери и гипсови марки по фасадата

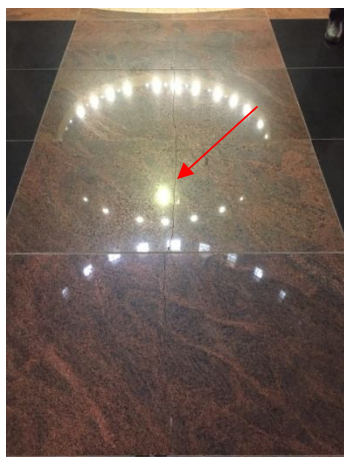
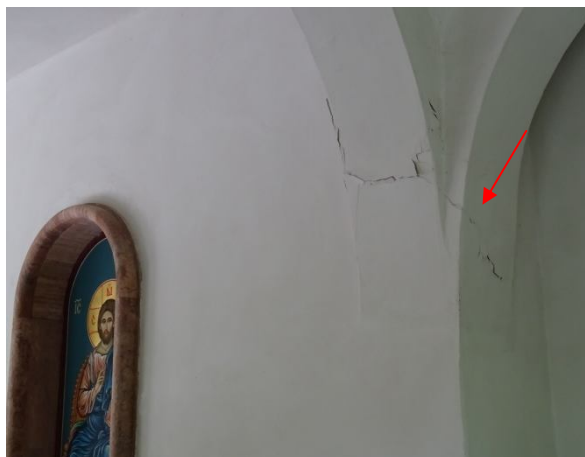
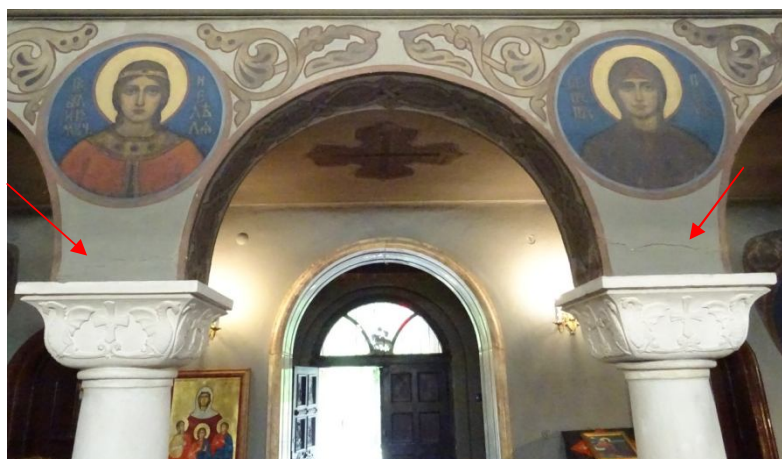
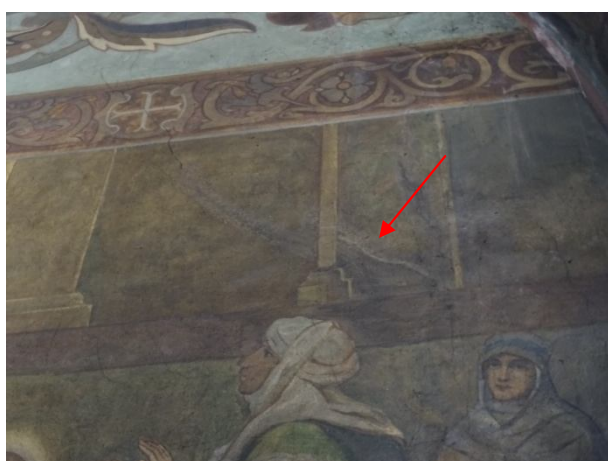
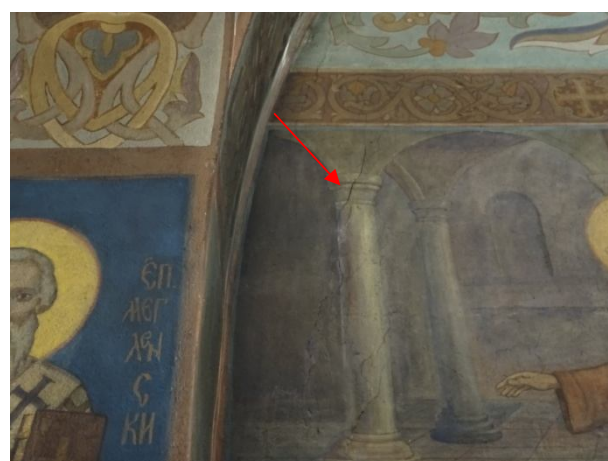
По регистрираните при предишни огледи пукнатини се установяват видими разширения.

В преддверието на храма се наблюдават нови преобладаващо напречни пукнатини по една от носещите колони.

Деформации във вътрешната част на храма

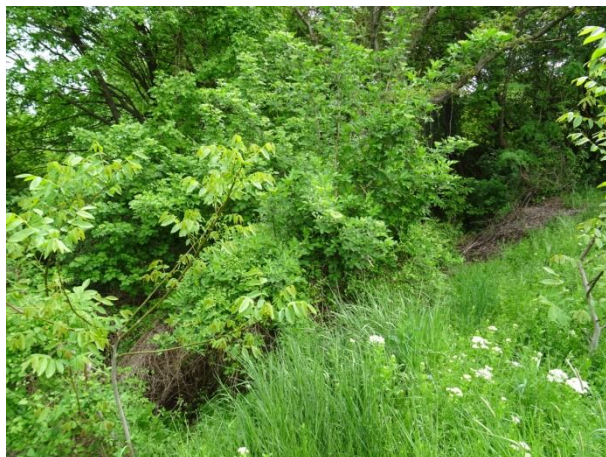
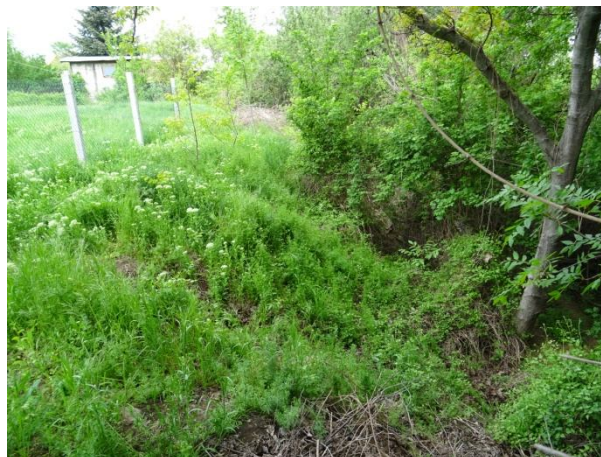
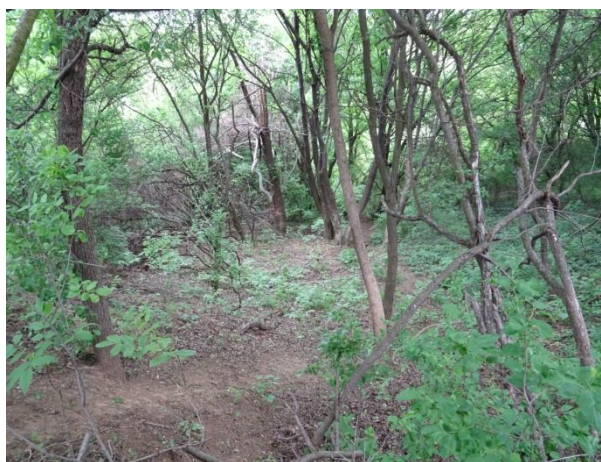
Свлачищният участък е с непроменен площен и дълбочинен обхват. Теренът е видимо спокоен, като липсват признаци за активни свлачищни проявления.

Главният свлачищен откос с височина 2-3 m не е разширил обхвата си. Откосът е образуван непосредствено до имоти от регулационния план на гр. Баня.

Изглед от свлачищен участък № 1

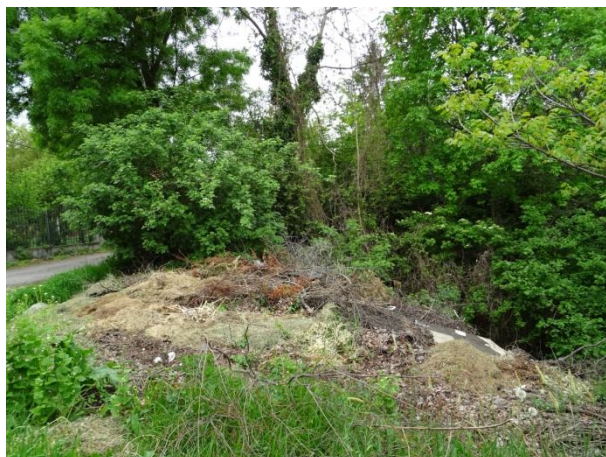
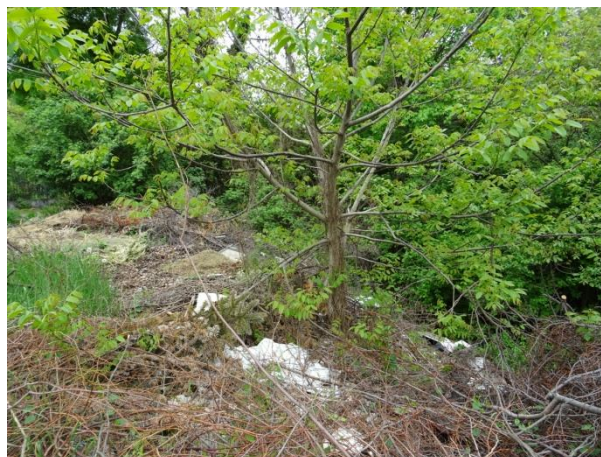
Десният борд на свлачищния участък граничи с дълбоко ерозионно дере, което към момента на огледа е обрасло с храстовидна и тревиста растителност. Установи се наличие на нерегламентирано изхвърляне на битови отпадъци в дерето. Тези отпадъци оказват негативно влияние върху устойчивостта на свлачището и позволяват по-лесна инфилтрация на повърхностни води в дълбочина.

### Натрупани битови отпадъци по десния борд на свлачищния участък

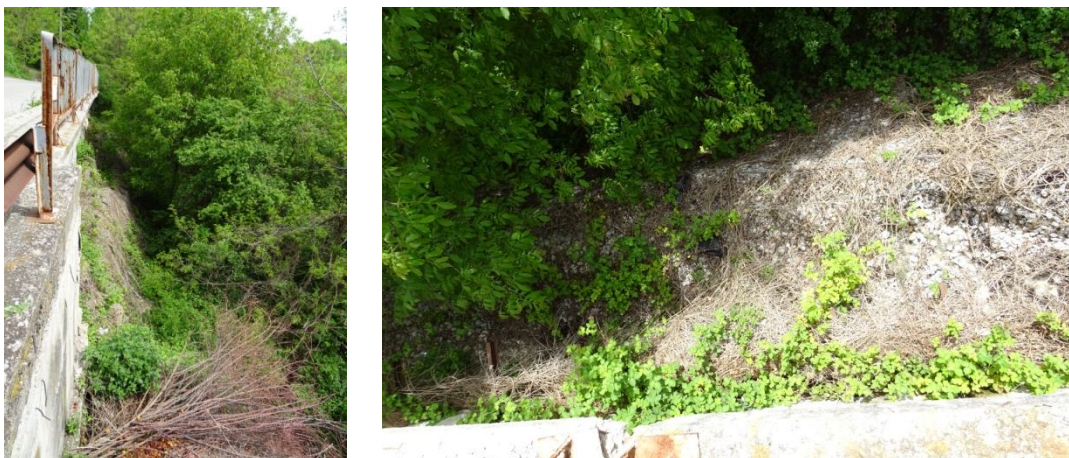
Изградената стомано-бетонната подпорна стена, разположена върху сондажно-изливни пилоти се намира в добро функционално състояние. По съоръжението не се установиха пукнатини и деформации.

Силово укрепително съоръжение

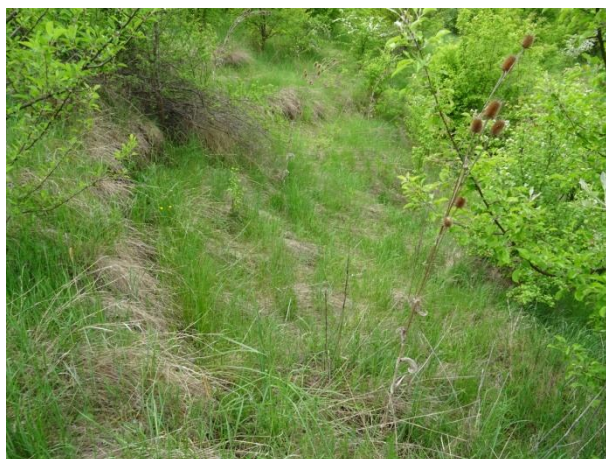
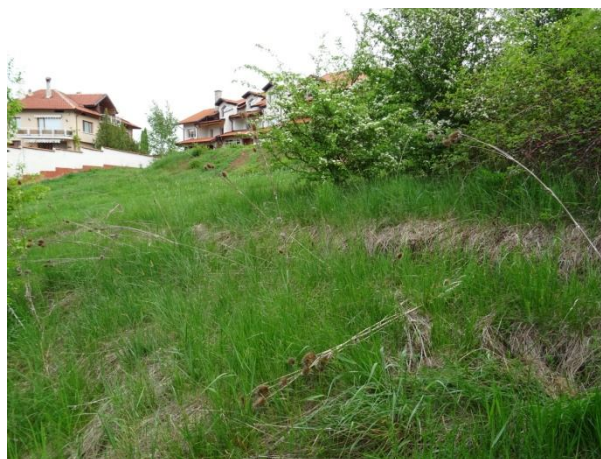
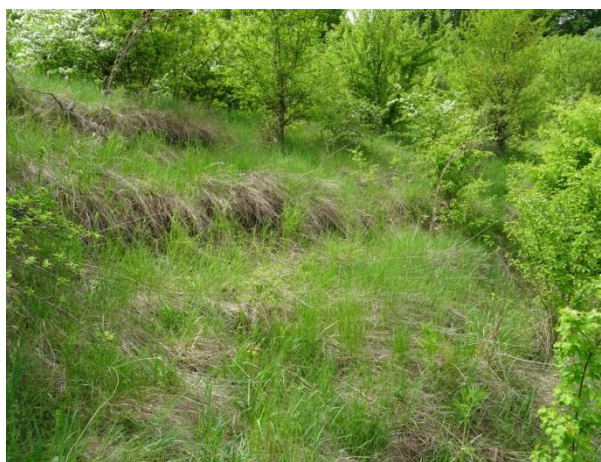
Главен свлачищен откос и свлачищни бордове

Голяма част от свлачищните пукнатини и форми са заличени от буйната тревна и храстова растителност.

Главният свлачищен откос и свлачищните бордове са в условия на естествено преоткосиране.

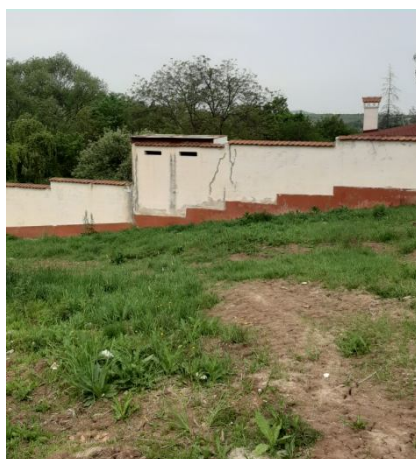
Пукнатините по масивната оградна стена в базиса на склона, които са проявени при възникване на свлачището са видими и не са отремонтирани.

### Пукнатини по оградна стена

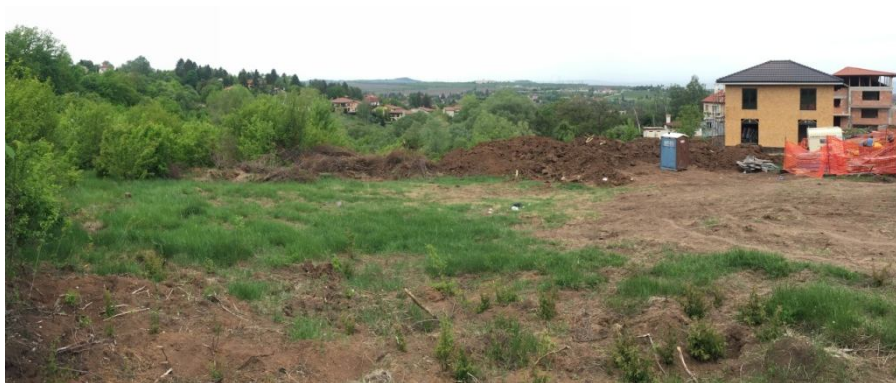
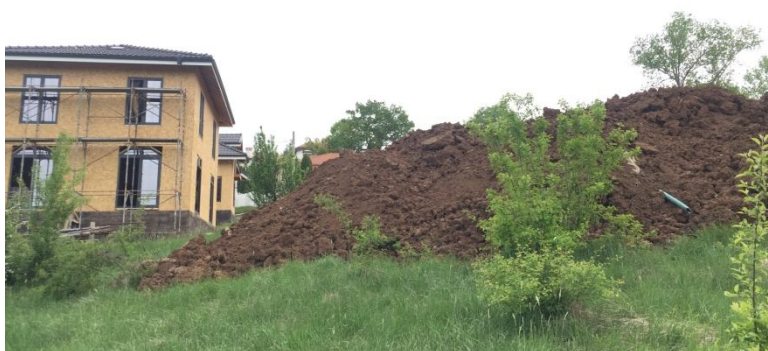
В непосредствена близост до свлачището, на здрав терен в процес на изграждане са 4 бр. сглобяеми жилищни сгради. В близост до десния свлачищен борд са депонирани земни маси, които допълнително натоварват терена.

Депонирани земни маси в близост до десния свлачищен борд

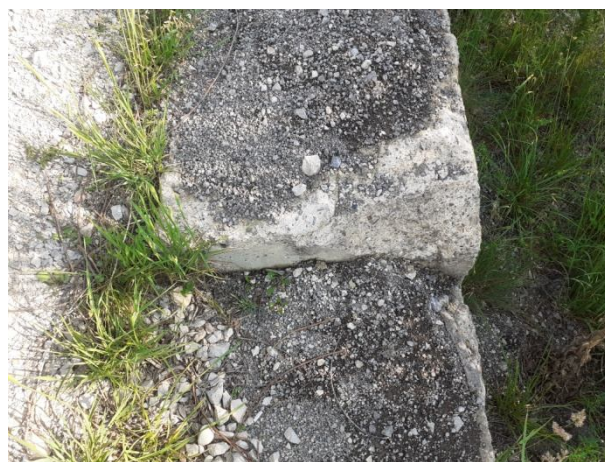
По пътното платно не се констатира пукнатини или деформации по асфалта. Изпълнените сигнални ивици са прави. Няма деформации и по надлъжния профил на мантинелата откъм откоса. Не се констатираха и размествания в подпорната стена откъм ската. По стената се наблюдава начален стадий на повърхностна ерозия на бетона по видимата повърхност. На около 10 m под пътя се наблюдава силно наклонен ел. стълб по посока на наклона на откоса. По терена под укрепения участък не се наблюдават други деформации.

Повърхностна ерозия на бетона

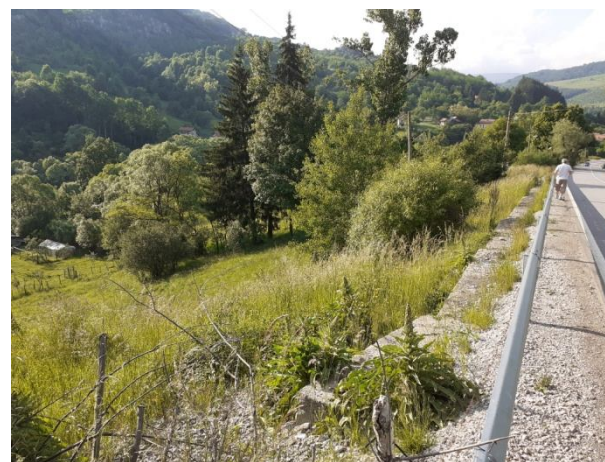
Теренът под укрепения участък

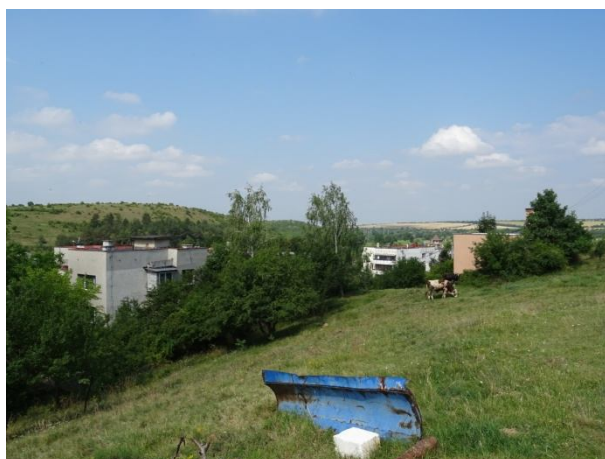
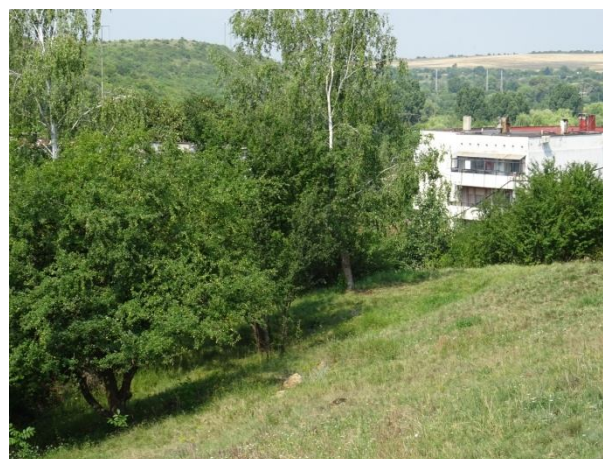
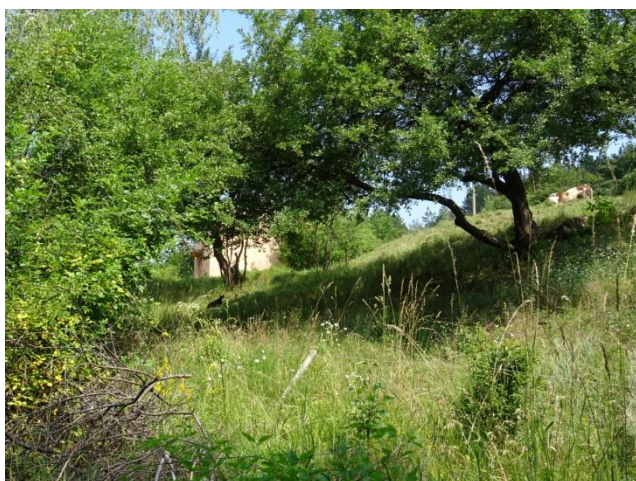
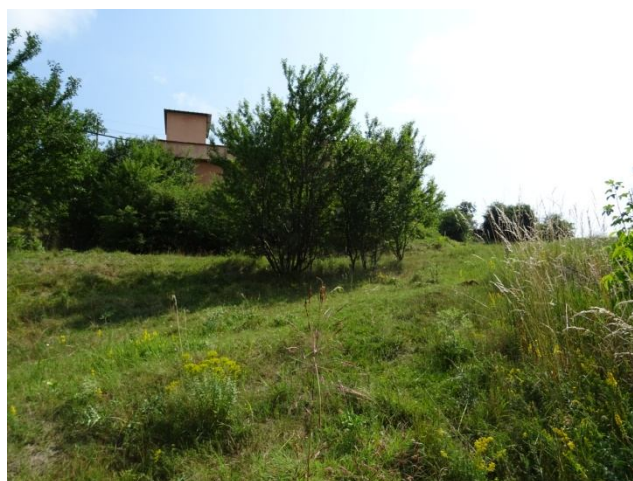
Голяма част от свлачищните пукнатини и форми са заличени от тревна растителност.

Общ изглед на свлачищния участък

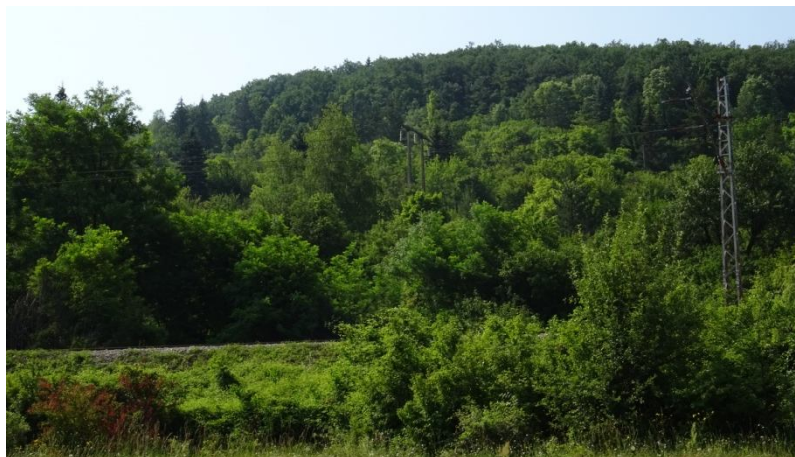
Свлачищното тяло силно е обрасло с храстовидна и дървесна растителност.

Общ изглед на свлачищния склон

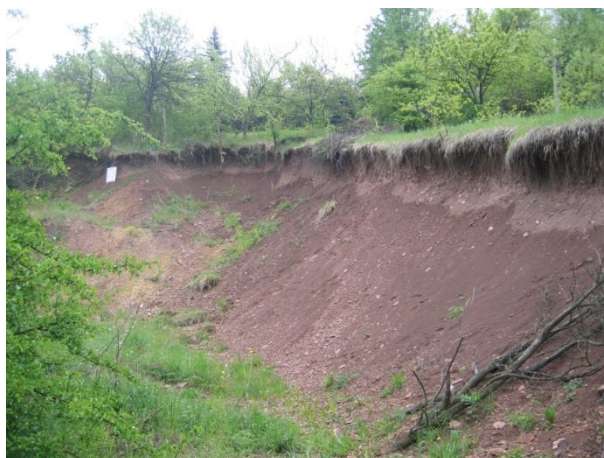
Главният свлачищен откос, който е с височина 6-7 m се намира в състояние на естествено преоткосиране. По терена над откоса не се установиха пукнатини на опън и срязване.

Главен свлачищен откос
