# **ОБОБЩЕН ГОДИШЕН ДОКЛАД 2020 г.**

## **РЕГИСТРИРАНЕ И МОНИТОРИНГ НА СВЛАЧИЩНИ РАЙОНИ**

**"ГЕОЗАЩИТА" ЕООД - клон ПЕРНИК**

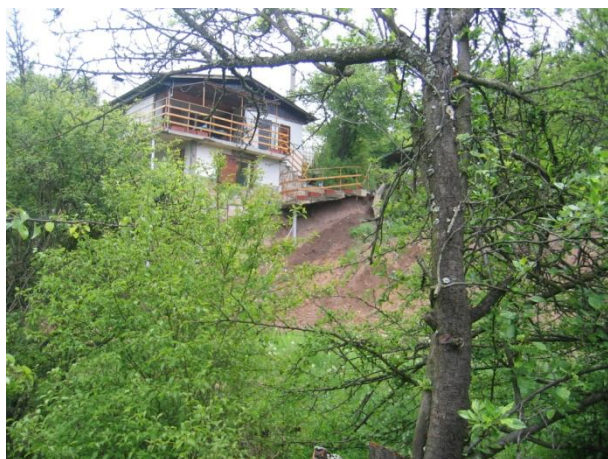
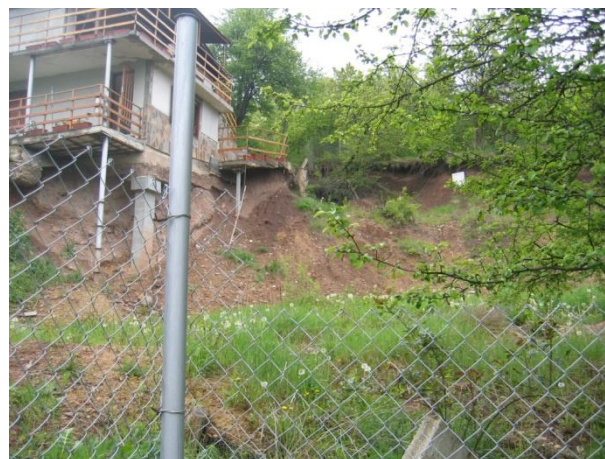
Масивната жилищна сграда, разположена в непосредствена близост до откоса, се намира в добро състояние. След изграждането на колони и укрепването ѝ от собственика по сградата не са констатирани пукнатини и деформации.

Засегната жилищна сграда

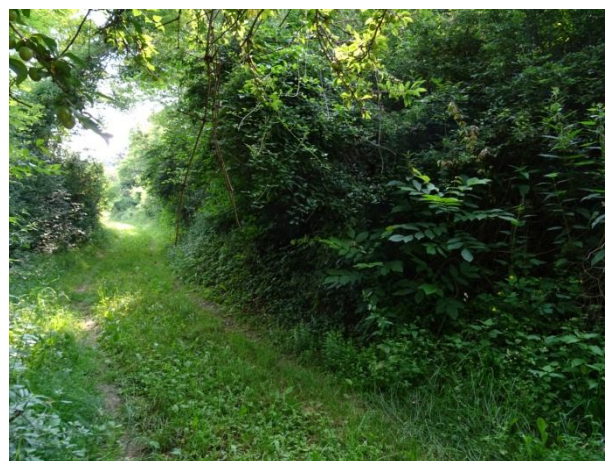
Свлачищният език, достигнал до черен път, преминаващ в непосредствена близост до ж.п. линията е обрасъл с дървесна растителност. Не се установи промяна в площния му обхват. Уличното платно е проходимо.

Свлачищен език

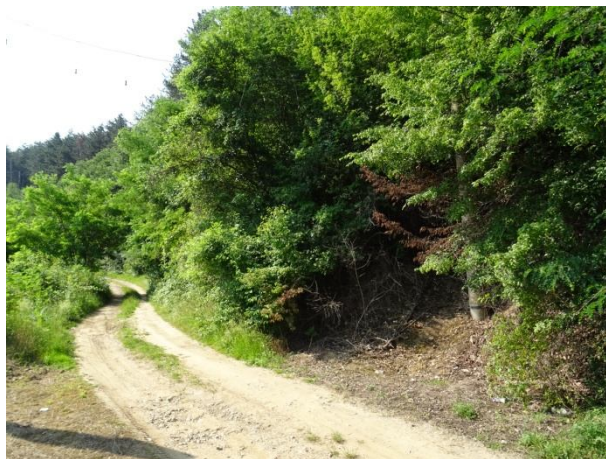
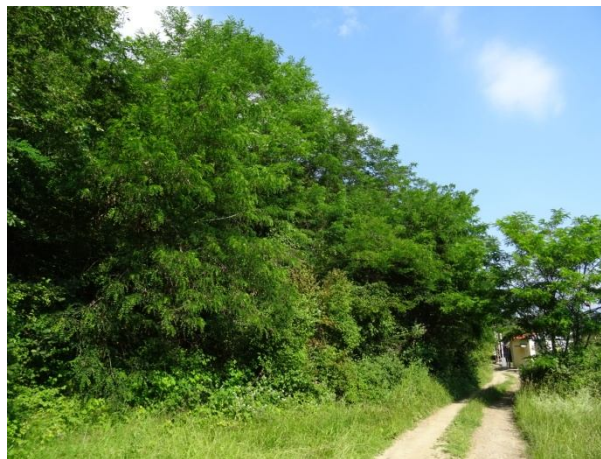
Свлачищното тяло силно е обрасло с гъста храстовидна и дървесна растителност. Свлачищните елементи са заличени.

Общ изглед на свлачищния склон

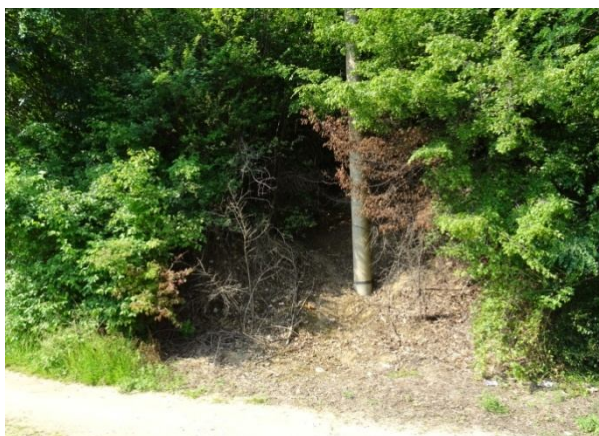
Не се наблюдава преместване или наклоняване на електрическия стълб, разположен в непосредствена близост до левия свлачищен борд.

Ел. стълб до левия свлачищен борд

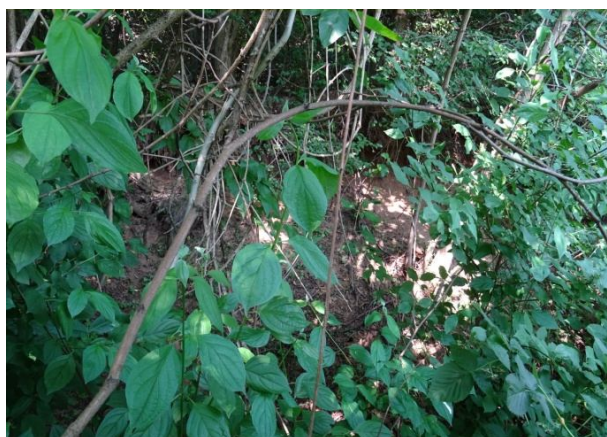
Главният свлачищен откос с височина около 2 m се намира в състояние на естествено преоткосиране. Свлачищният терен е силно обрасъл с дървесна растителност.

Главен свлачищен откос

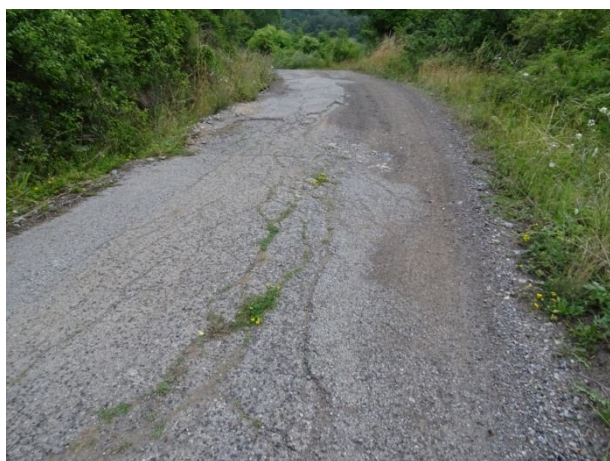
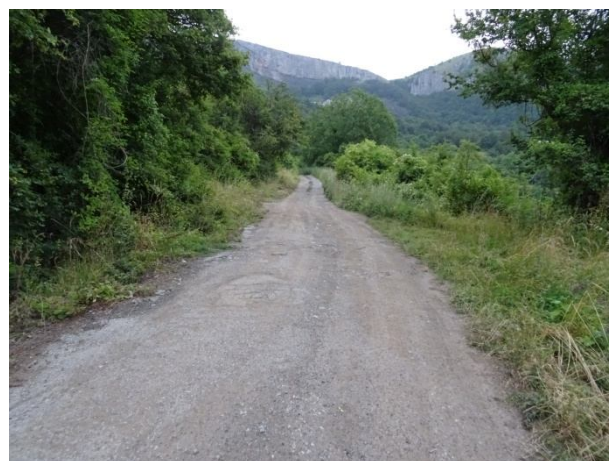
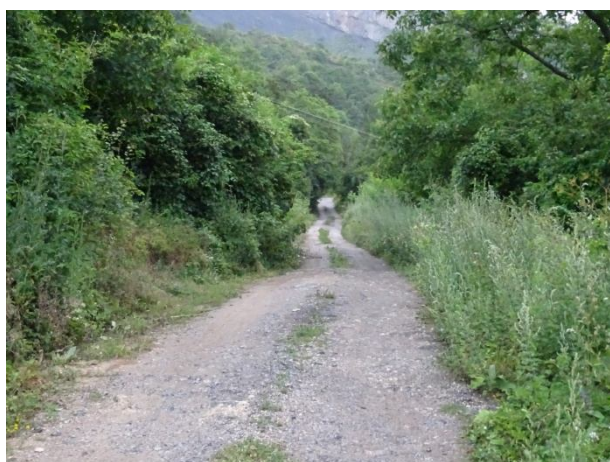
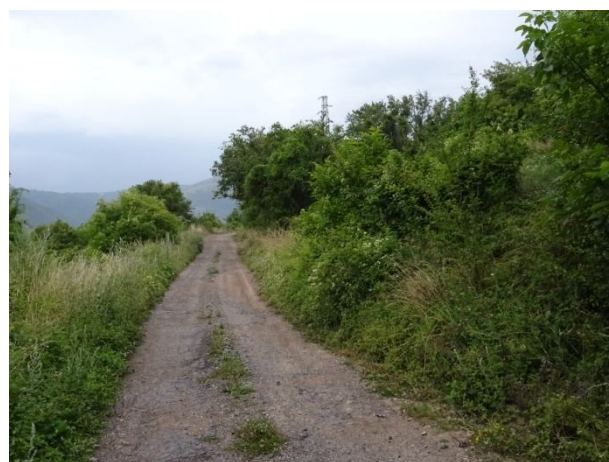
По пътното платно се констатира деформации, които в голяма степен са свързани със свлачищните процеси, други са в резултат на захабената с годините настилка. Не се наблюдава развитие на геодинамичен процес с видими морфологични изменения на терена.

Състояние на свлачищния участък

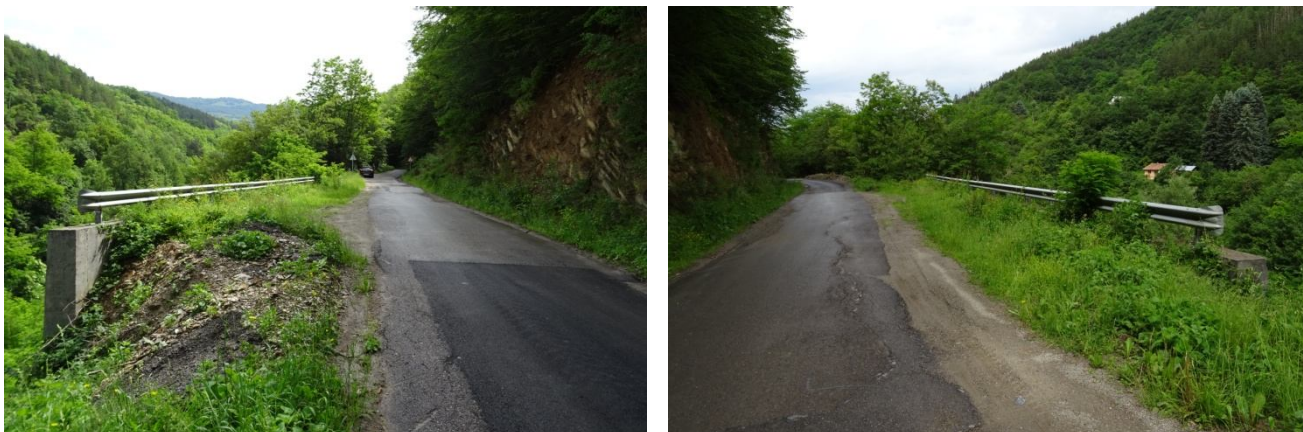
На разглеждания свлачищен участък през юли, 2015 г. са приложени стабилизиращи мероприятия, включващи стоманобетонова подпорна стена с дължина 32 m и височина около 3 m.

Укрепен свлачищен участък на път SFO 3611 при km 4<sup>+300</sup>

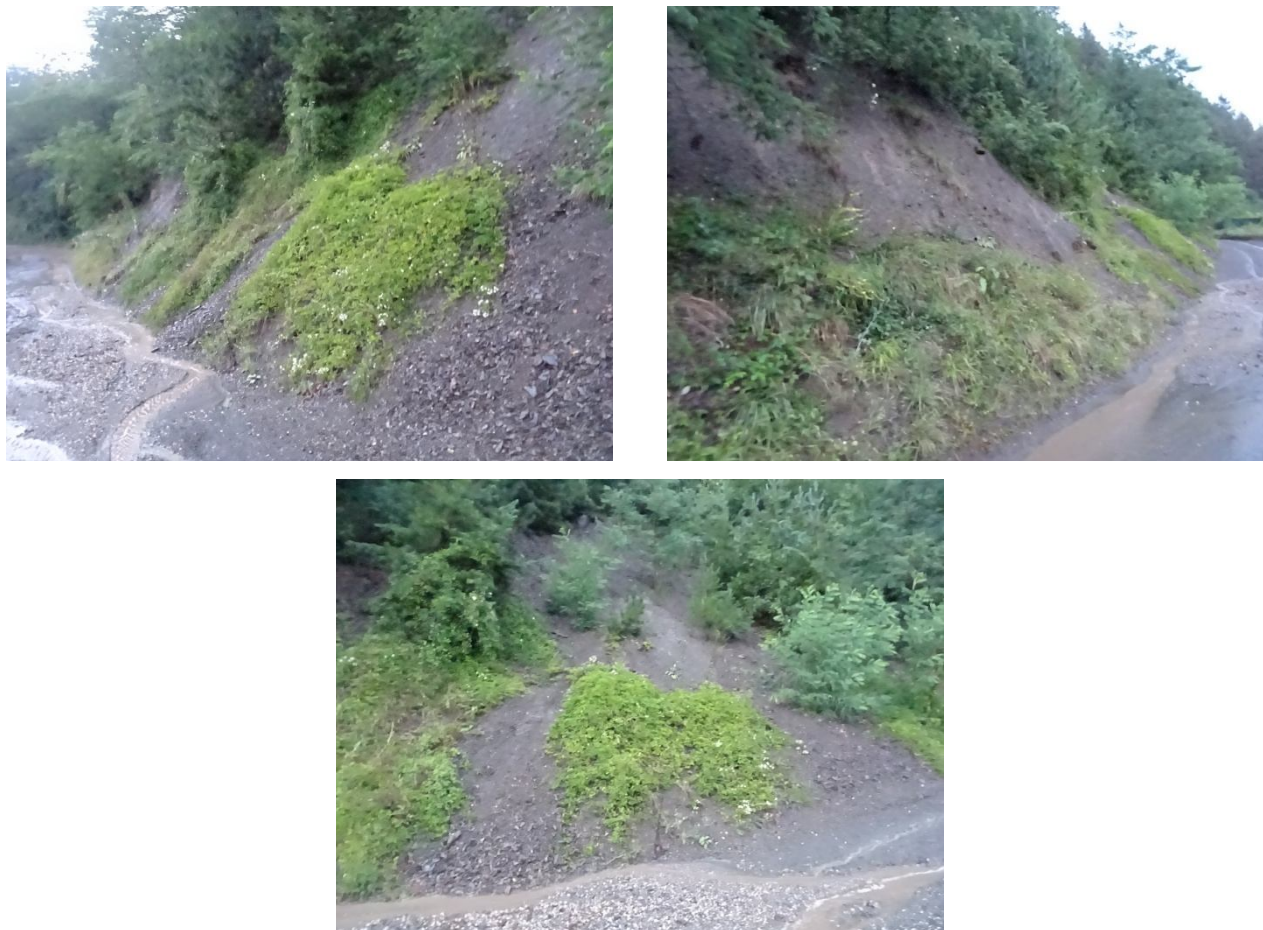
Свлачищните елементи и деформации по откоса в границите на свлачищното тяло са частично заличени. На места ясно личи активната площна ерозионна дейност на повърхностния отток по откоса в периоди на обилни валежи. В периферните части е налице известно затревяване и естествено залесяване с борови фиданки, което има частичен биологичен заздравяващ ефект.

Изглед към свлачищния участък

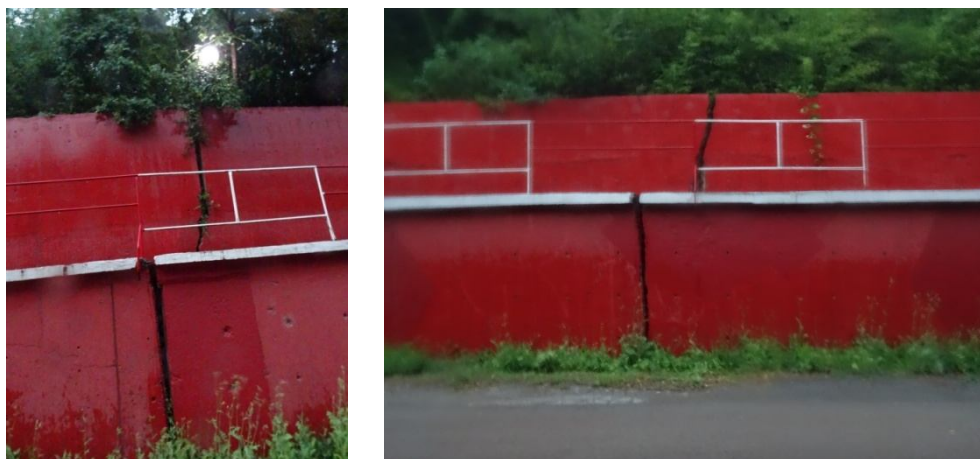
Най-видни са деформациите по съществуващата подпорна стена над път III-164 Своге – Искрец – Бучин проход. Пукнатините по компрометираната стена са с ширина 10-12 cm.

Деформации по подпорната стена на път III-164

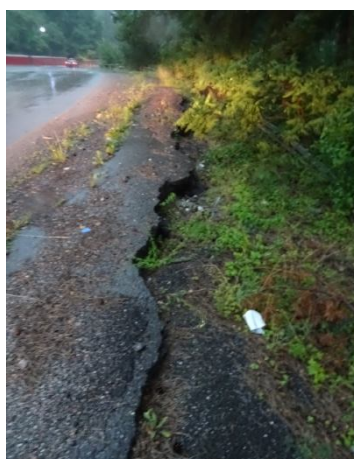
По въздушния откос на пътя ясно е видимо слягането на откоса към коритото на р. Искрецка.

Слягане към р. Искрецка

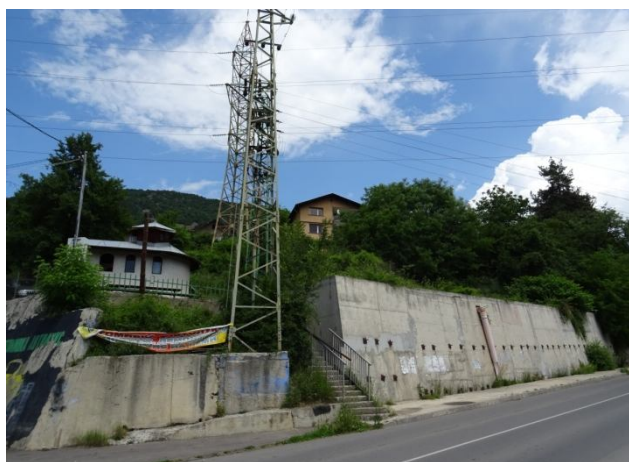
При извършеното инженерно-геоложко обследване на свлачище на склонов участък, прилежащ на път II-16 София – Мездра в мест. „Шарената чешма” на гр. Своге се установи, че участъкът се намира в стабилизирано състояние.

Общ изглед към укрепения свлачищен участък

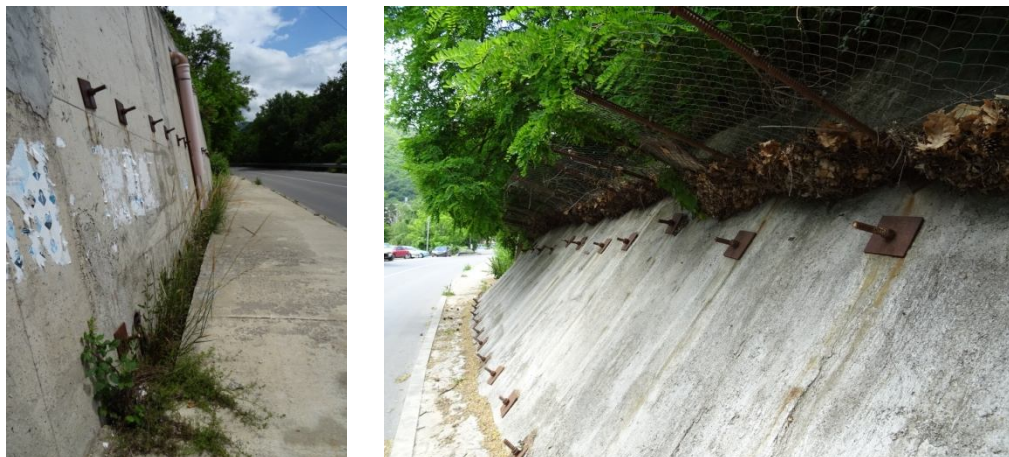
Изградената подпорна конструкция над пътното платно към момента на огледа е в добро функционално състояние. Противосвлачищните съоръжения функционират нормално и изпълняват предназначението си.

Състояние на подпорната стена

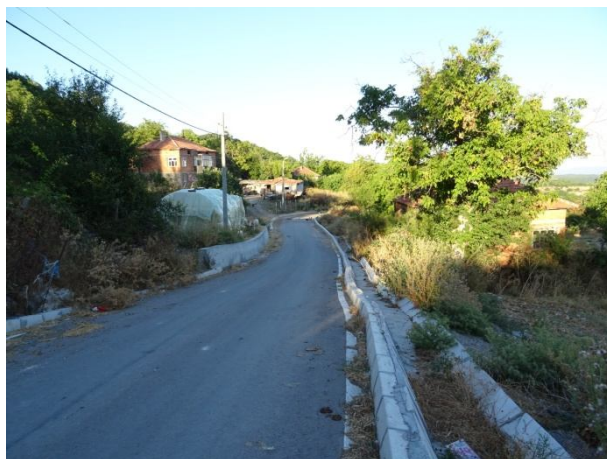
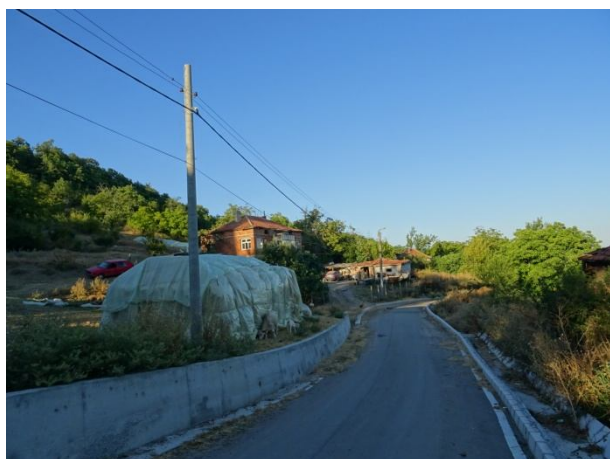
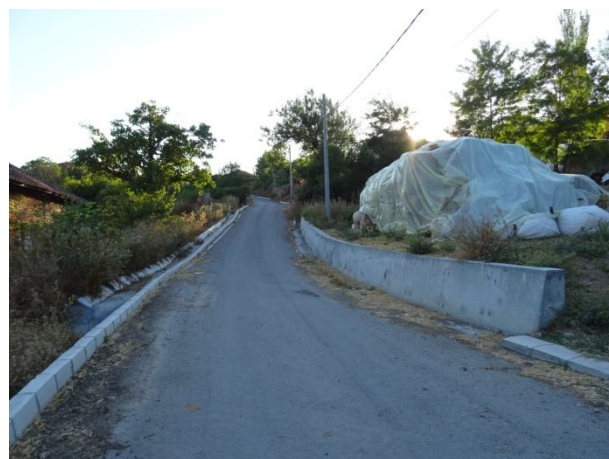
При извършеното инженерно-геоложко обследване на свлачище в кв. 2 и 4 на с. Долно Съдиево се установи, че в участъка са извършени геозащитни мероприятия и състоянието на терена е видимо стабилизирано.

По сведения на местни жители изградената подпорна стена над уличното платно с дължина около 25 m и с ширина в горната си част около 30 cm е изпълнена през **2019 г.** Подробна техническа документация за извършените строително-монтажни дейности в „Геозащита” не е постъпвала.

Укрепен свлачищен участък

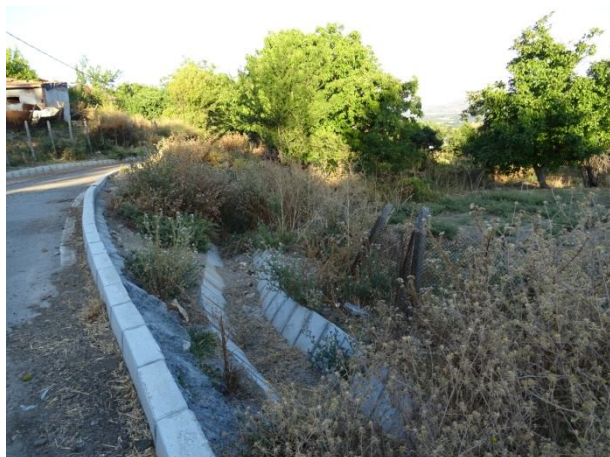
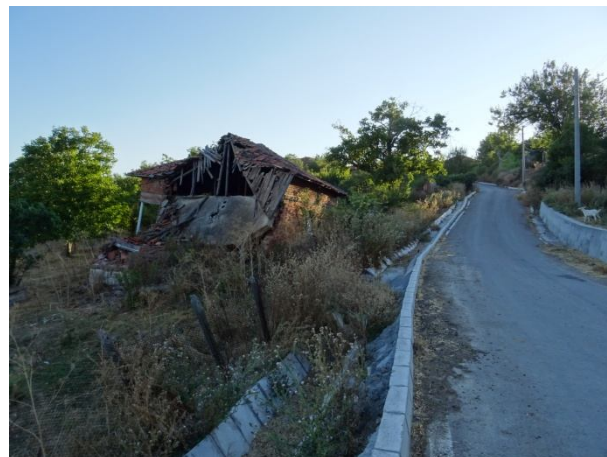
Под улицата е изпълнена облицована трапецовидна канавка за регулиране на повърхностния отток. Необходимо е канавката и шахтите да бъдат почистени за възстановяване на проводимостта им и гарантиране устойчивостта на приложените инженерни съоръжения.

Състояние на отводнителната канавка

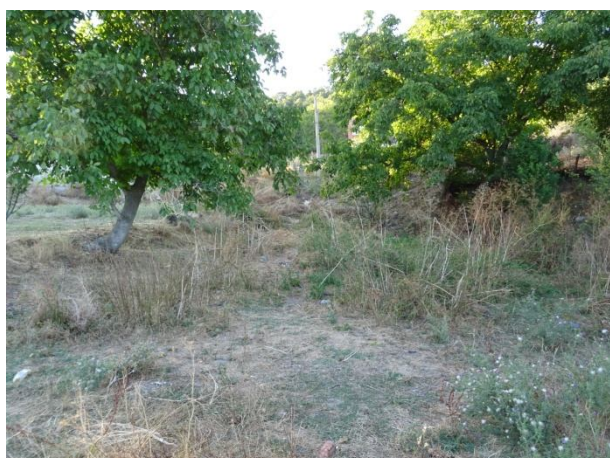
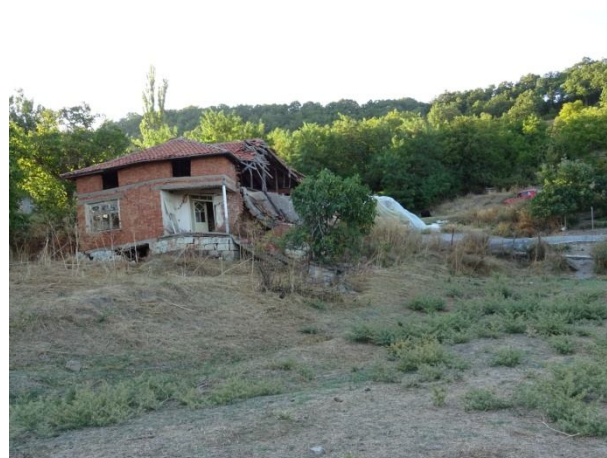
Теренът под уличното платно е видимо спокоен. Свлачищните деформации са заличени напълно, като геоморфологията на терена е придобила заоблени форми.

Геоморфология на обследвания терен под уличното платно

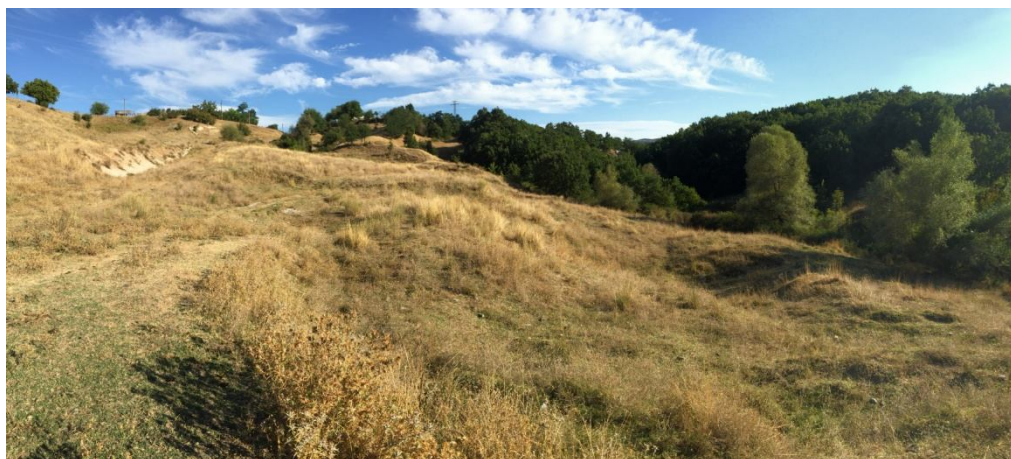
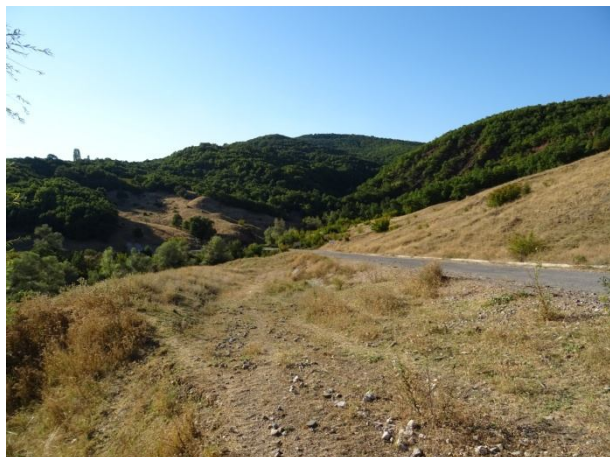
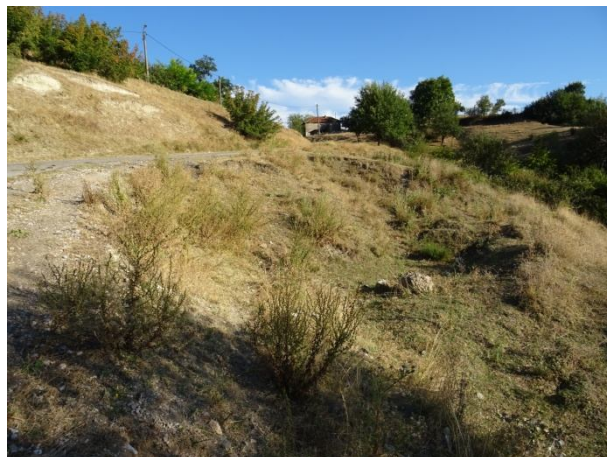
Констатирано е, че теренът под укрепения участък на път НКВ 3100 е силно засегнат от периодически активни свлачищни процеси. Геоморфологията на терена е типично свлачищна с множество изпъкнали и вдлъбнати заоблени форми. На места активността на процеса се наблюдава като оформяне на плитки локални консистентни свличания.

Геоморфология на терена под път НКV 3100

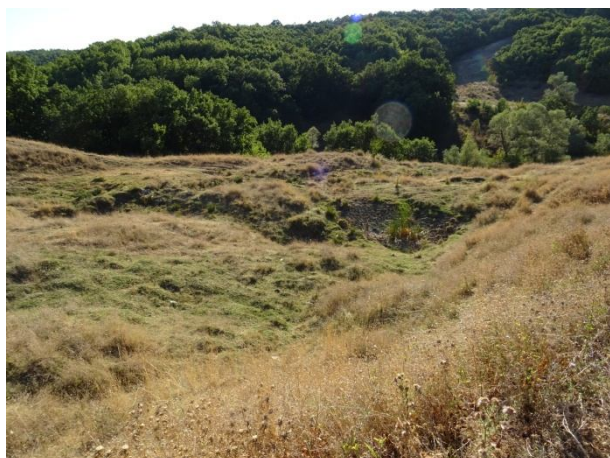
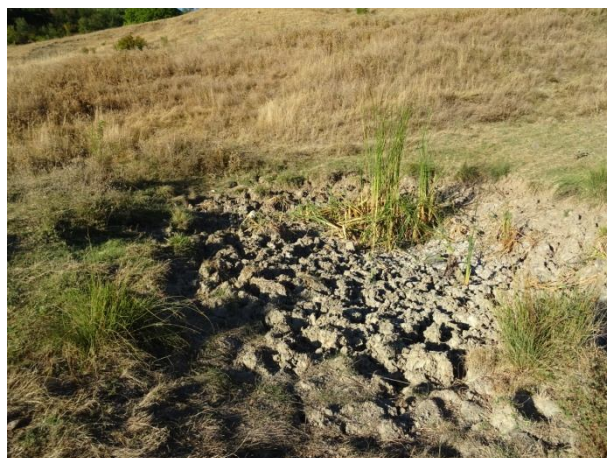
В негативните образувания, особено в периоди на интензивни валежи и снеготопене, се наблюдава продължително задържане на повърхностни води. Регистрираното заблатяване в негативната форма под пътя е намалило своя площен обхват и е пресъхнало, вероятно заради оскъдните валежи в периода, предшестващ огледа.

Негативни форми

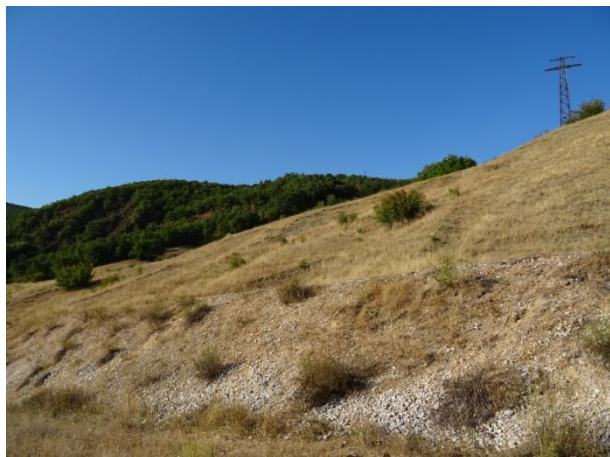
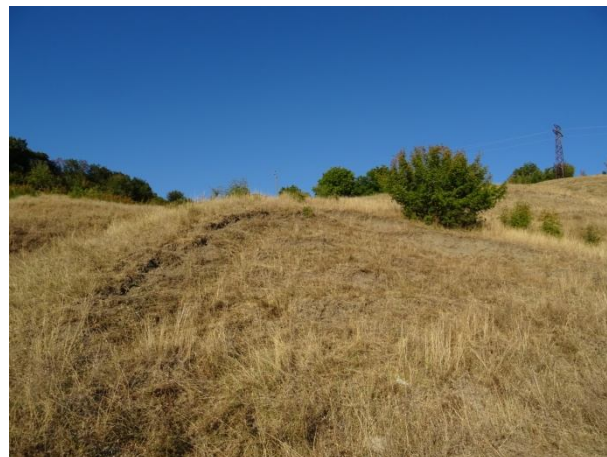
Свлачищните обриви над път НКV 3100 се намират във временно стабилизирано състояние и към момента на огледа не създават проблеми на пътното платно. При преовлажняване и активна площна ерозия по склона се наблюдава повърхностно свличане на горния почвен слой и затлачване на отдолулежащата отводнителна канавка.

Състояние на откоса над път НКV 3100

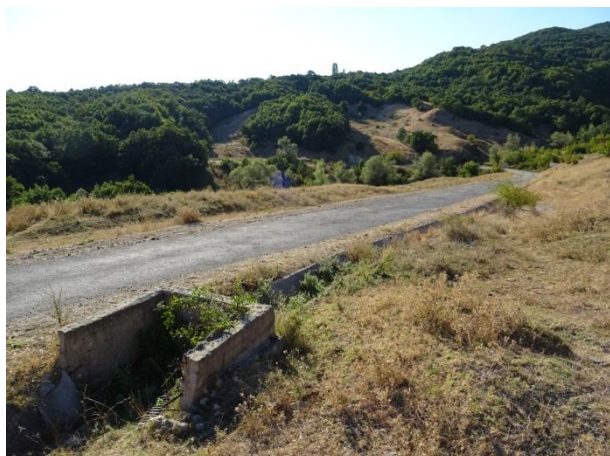
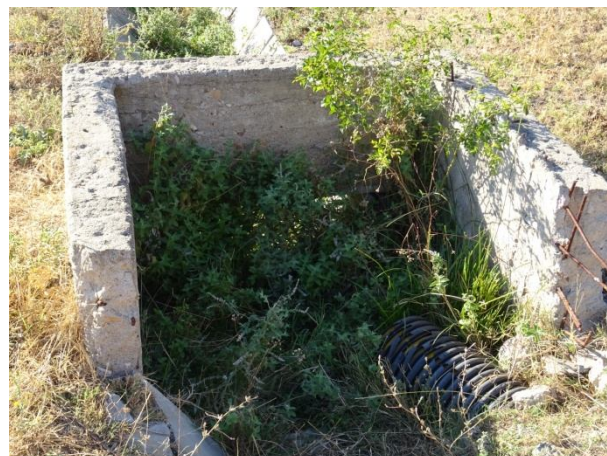
Водоприемната шахта и облицованата канавка са затлачени и занемарени, обрасли с растителност. Необходимо е да се извърши почистване на съоръженията, за да се възстанови тяхната проводимост и да се осигури регулиране на повърхностния отток.

Нарушени отводнителни съоръжения

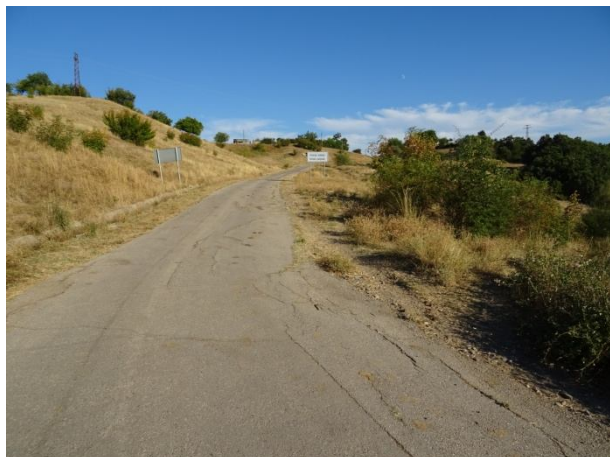
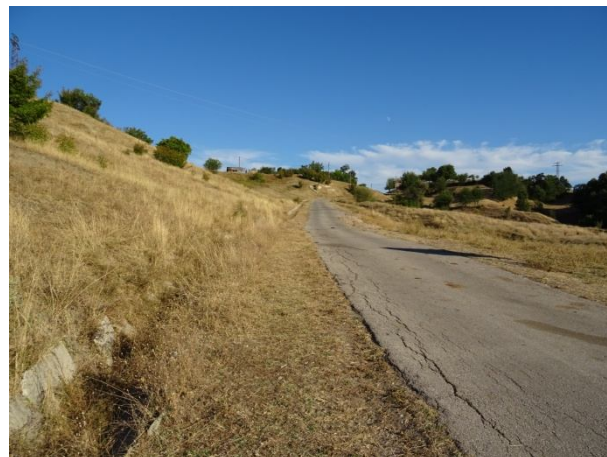
В участъка между табелата за влизане в селото и съществуващия водосток при хоризонталната крива, пътната настилка е деформирана от дъговидни пукнатини, разположени в план северозападно от регистрирания свлачищен участък.

Деформации по път НКV 3100

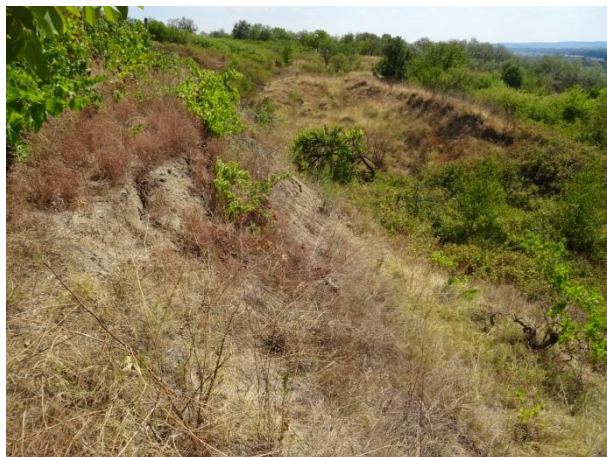
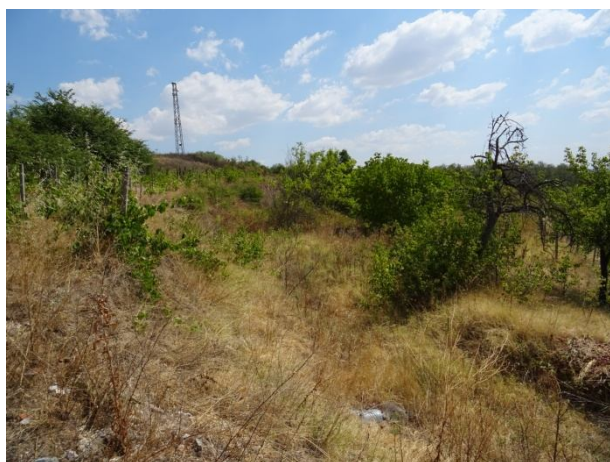
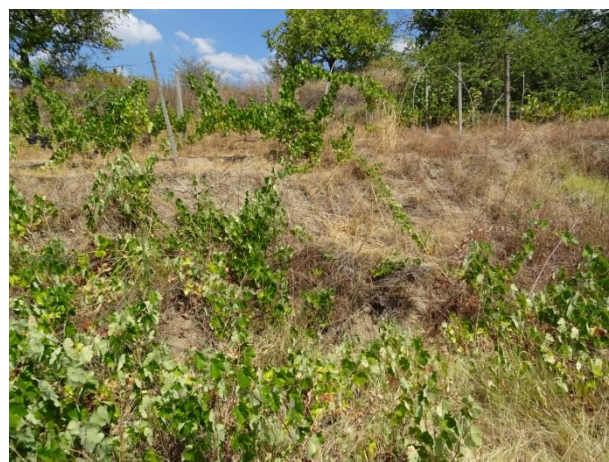
Теренът е спокоен, като се наблюдава естествено заличаване на свлачищните елементи, заобляне на формите и затревяване на откоса.

Свлачищен участък в мест. „Якька”

Свлачищният участък остава с непроменен обхват. Деформациите се заличават с времето и избуяването на растителността.

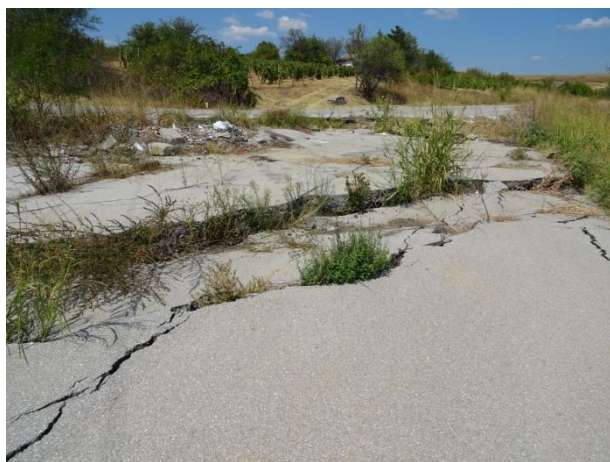
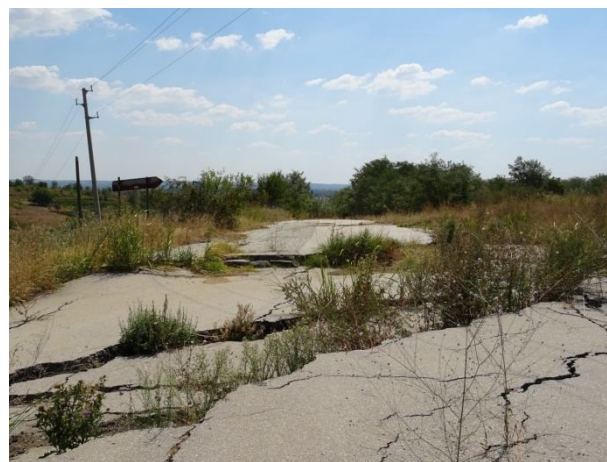
Свлачищни елементи на пътното платно

Теренът е видимо спокоен и свлачищният участък остава с непроменен обхват. Наблюдава се естествено заличаване на свлачищните елементи по терена чрез заобляне на формите и затревяване. Деформациите по изоставеното пътно платно бавно се заличават с времето и избуяването на растителността. Към момента на огледа районът е обрасъл с буйна дървесна и храстовидна растителност и е засушен.

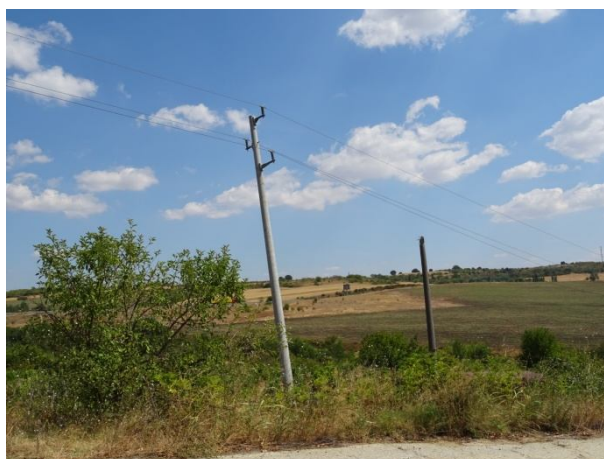
Подменен електрически стълб
