# "ГЕОЗАЩИТА"- ЕООД - ВАРНА

## ГОДИШЕН ДОКЛАД

по Договор № РД-02-29-52/23.03.2020 г.

**“ПРЕВАНТИВНИ ДЕЙНОСТИ, СВЪРЗАНИ С РЕГИСТРИРАНЕ И МОНИТОРИНГ НА СВЛАЧИЩНИТЕ РАЙОНИ НА ТЕРИТОРИЯТА НА РЕПУБЛИКА БЪЛГАРИЯ, НА РАЙОНИТЕ С ЕРОЗИОННИ ПРОЦЕСИ ПО ДУНАВСКОТО КРАЙБРЕЖИЕ И РАЙОНИТЕ С АБРАЗИОННИТЕ ПРОЦЕСИ ПО ЧЕРНОМОРСКОТО КРАЙБРЕЖИЕ В ОБЛАСТИТЕ: ДОБРИЧ, ШУМЕН, ВАРНА, БУРГАС, СЛИВЕН И ЯМБОЛ”**

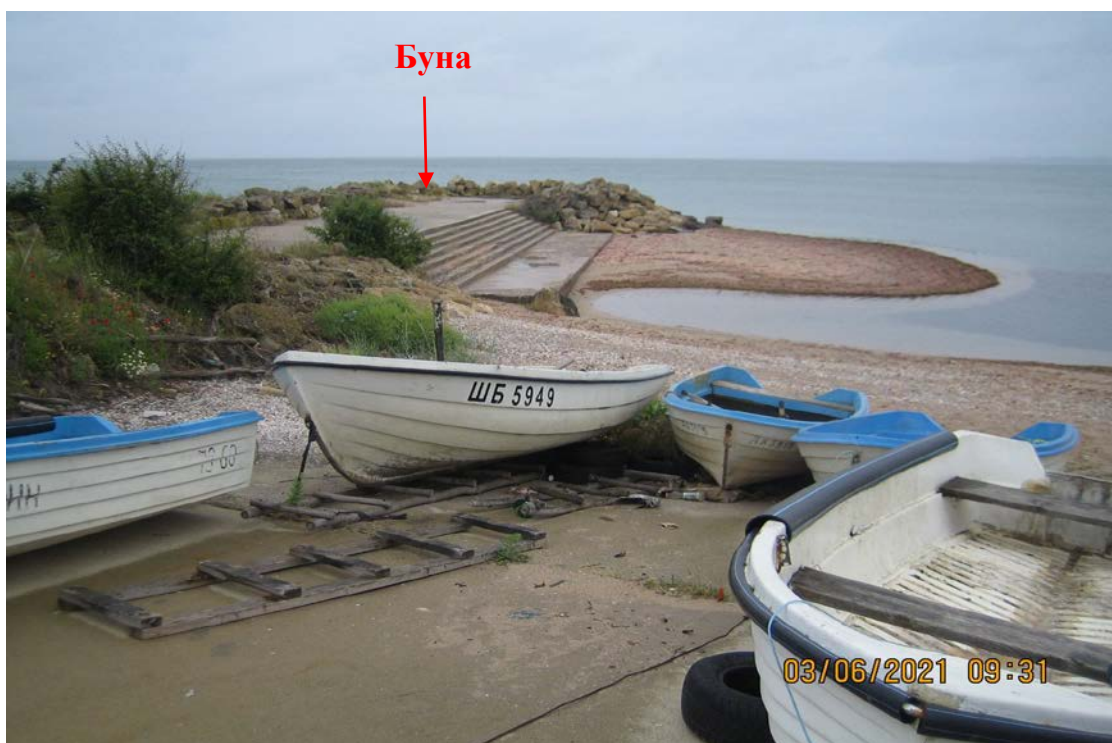
**сн. 1**

На свлачището е извършен инженерно-геоложкият оглед на 03.06.2021 г. Брегът, предмет на огледа, е с дължина около 440 м, вписан в регистъра на свлачищата с рег. № DOB 29.24102-01 – **приложение 1**. Защитен е изцяло от брегоукрепителни съоръжения, състоящи се от монолитни подпорни стени, дамба от скални блокове с тегло 15-100 кг, буна с дължина около 60 м и рибарски хелинг - **сн.1 и 2**. Дамбата е с каменно-насипна защита от скални блокове с тегло 100-500 кг. Пред защитата в централната и част е образуван пясъчен плаж с ширина около 4-6 м - **сн.4**.

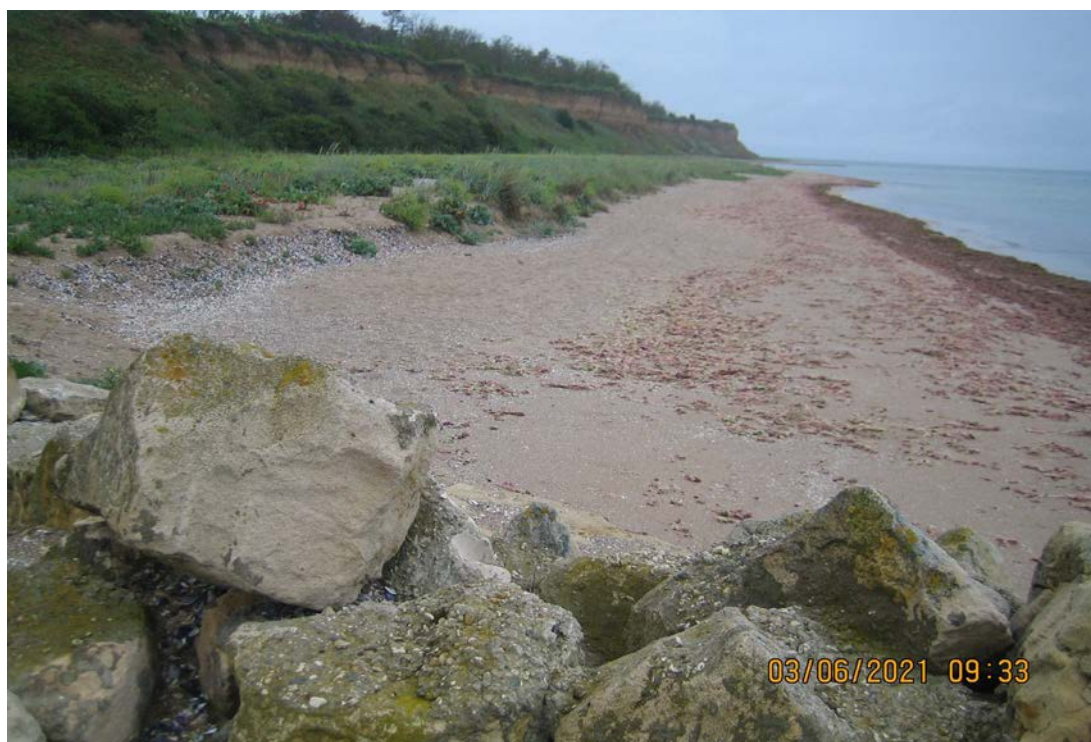
**сн.3**

На север от буната плажът е от пясък и натрошени мидени черупки. Преди изграждането на буната ширината му е променлива от 3 до 6 м. Към момента на огледа плажът започва почти от върха на буната, където е с ширина около 60 м. На североизток, след около 220 м плавно достига ширина до 3-6 м - **сн.3**.

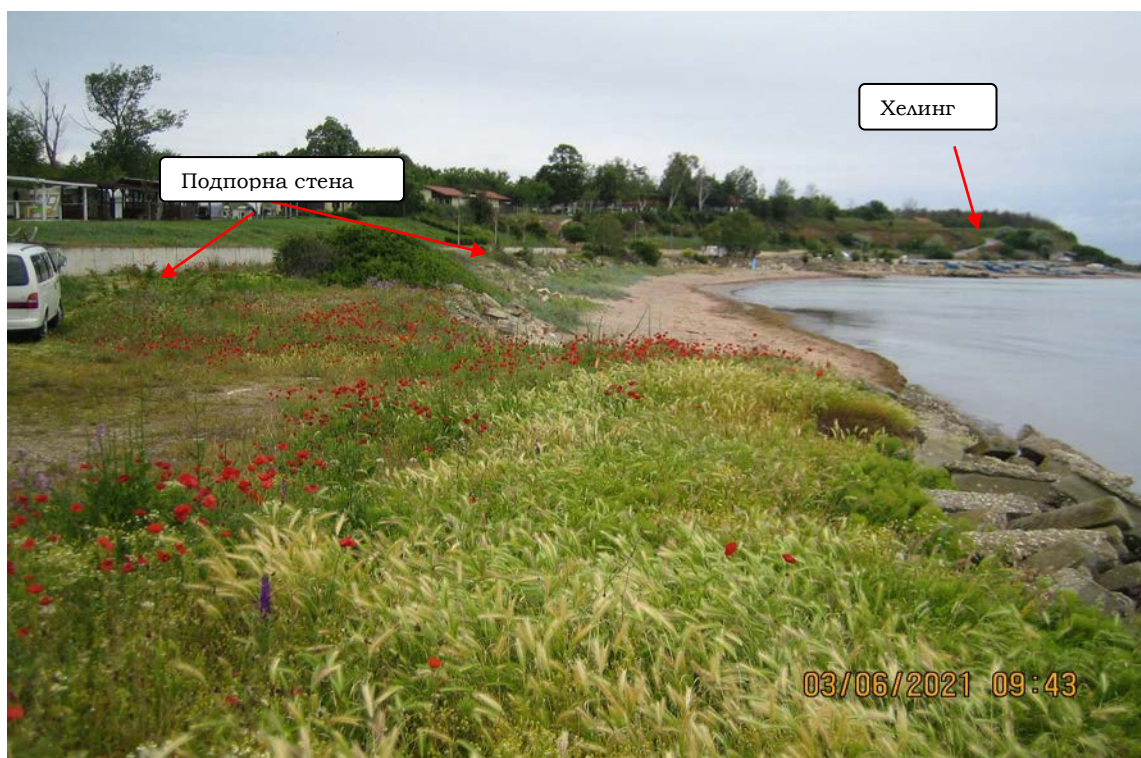
**сн.4**

3. На север от буната образувалата се широка плажова ивица предпазва брега от абразия и разрушаване. Откосът е стръмен, обрасъл с растителност и само горната му 1/3 от височината е вертикална и там е подложен на изветрително-денудационни процеси.

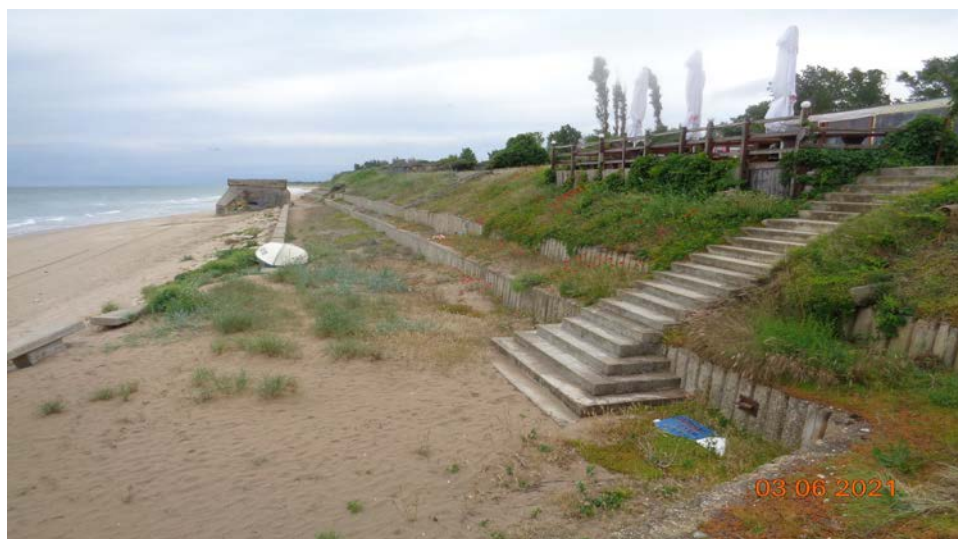
**сн. 1**

1.Изграденото брегоукрепително съоръжение /**приложение 1, сн.1**/, с изключение на двата му края е без нарушения и деформации. Следствие на интензивно изнасяне на подложката при бури, по една секция от бетонния парапет в северния и южния край са потънали и разместени. Потъването е 0.40 до 1.20 м - **сн.2 и 3**. Дамбата е подкопана и е унищожен технологичния път от южната страна - **сн.3**.

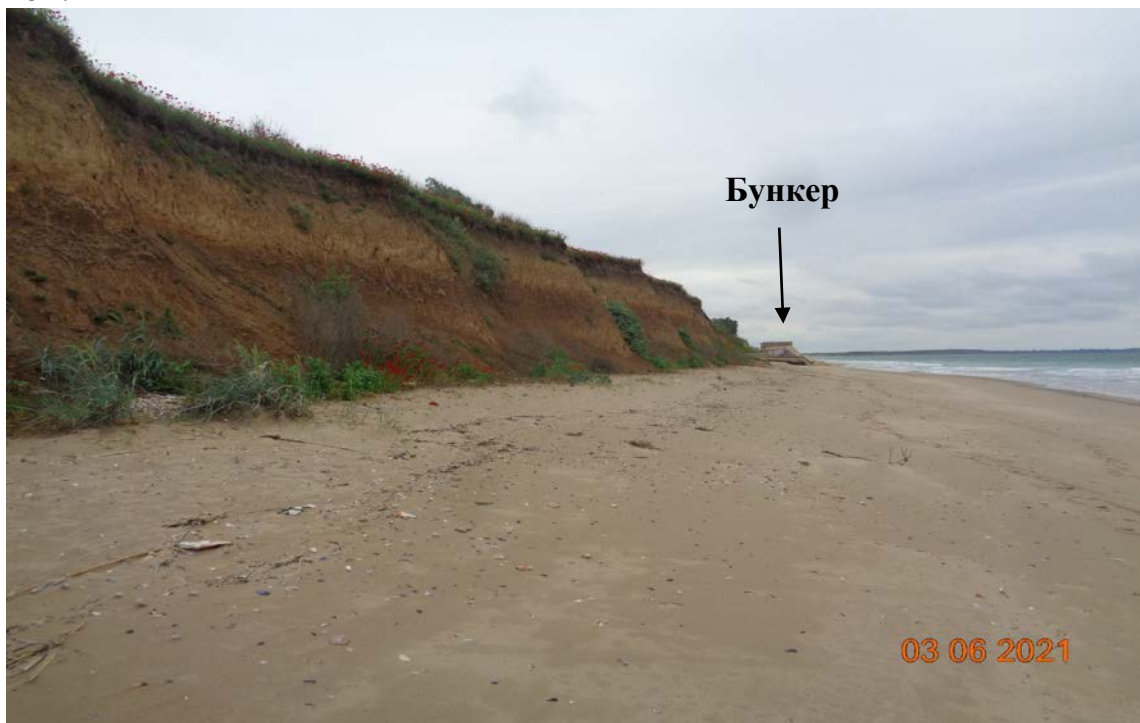
**сн.4**

**2.** На югоизток от изграденото съоръжение почти вертикалният откос от брега е подложен на абразионни процеси при силни вълнения с активно изнасяне на материали, подсилено и от изветрително-денудационните процеси – приложение 2, **сн.4 и 5**. Следствие на тези неблагоприятни физико-геоложки явления и процеси, брегът отстъпва бавно към сушата.

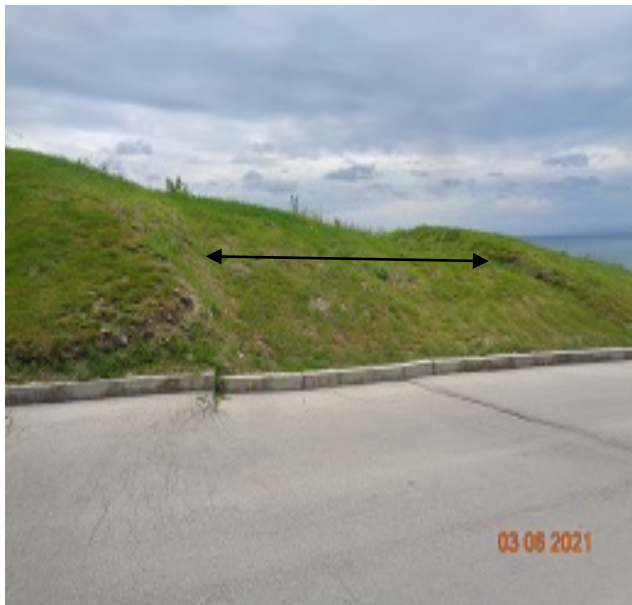
4. По асфалтовия път към голф игрището има видими деформации – пукнатини, потъване и издигане. Най-големите са деформациите в близост до левия борд, в близост до входа на голф игрището. Деформираният участък от

пътя има дължина около 55 м. В терена под пътя ясно личи потъване между две денивелирани пукнатини, което оформя свлачищен клин.

**сн.1- свлачищен клин под пътя в левия борд**

1. Свлачището е активно.
2. Да се извършат ППР и приеме обща схема за укрепване на участъка с изпълнение на укрепителни и брегозащитни съоръжения.
3. За точното определяне дълбочината на хлъзгателните повърхнини, да се изпълни профил от инклинометрични сондажи, а за следене на повърхностните деформации - да се изгради мрежа от наблюдателни геодезични репери.

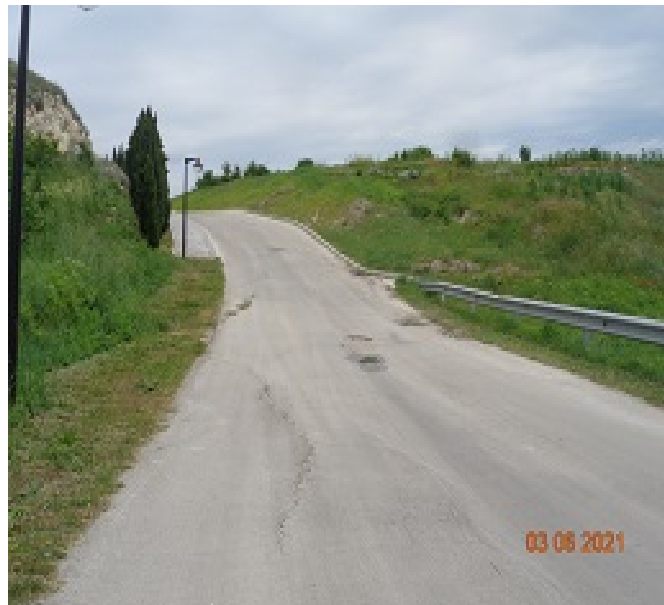
**сн.2- нагъване на пътя към входа на голф игрището**

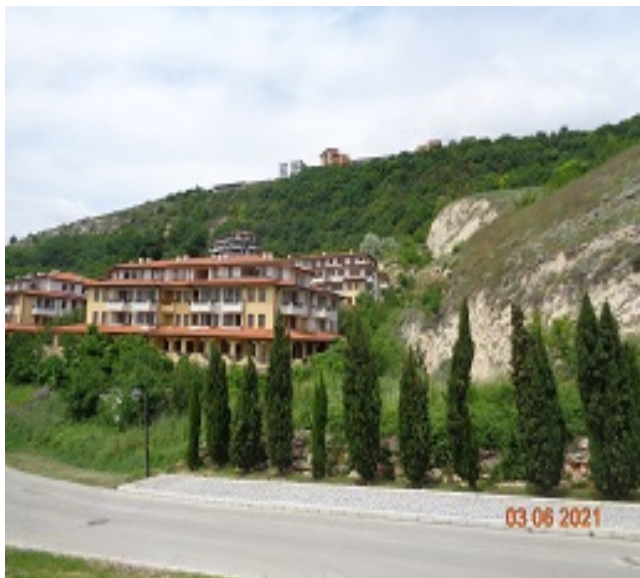
**сн.3—по масивните сгради има деформации двете сгради до пътя са наклонени назад**

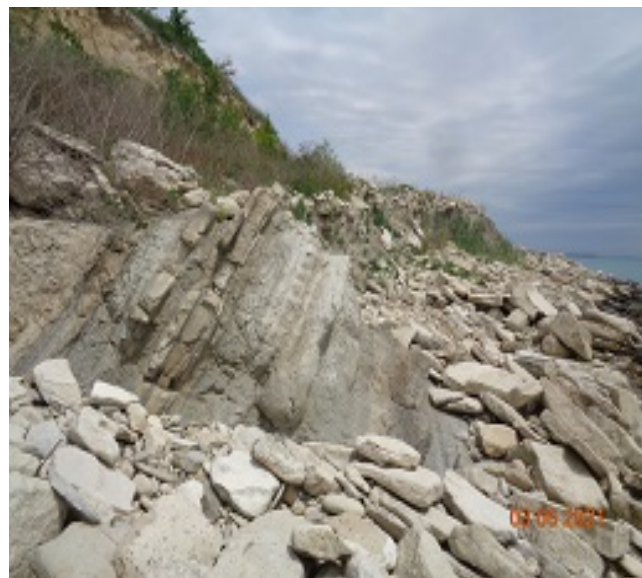
6. Свлачището достига до морския бряг. Свлачищният вал е ясно изразен в левия (източния) борд. Валът е с височина до 3.0-4.0 м. Представлява издигане на глинни, скални късове с различни размери и сивосини мергели. Мергелите, които в естествения терен са с хоризонтален пласторед, във вала са наклонени до вертикални.

**сн.4- наклонени до изправени пластове във свлачищния вал**

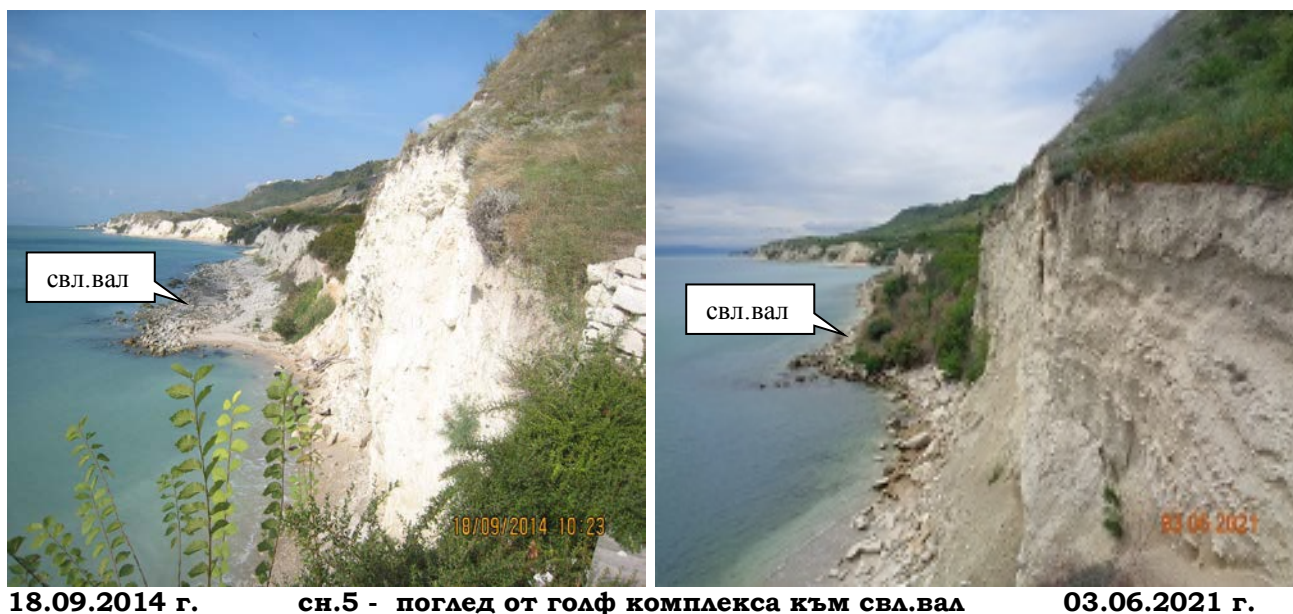
7. Морската абразия продължава да отнема земни маси в предната част на свлачището, което води и до неговата активност. На снимка 5 ясно се вижда намаляването на земните маси от свлачищния вал за периода 2014-2021 г.

сн.5 - поглед от голф комплекса към свл.вал

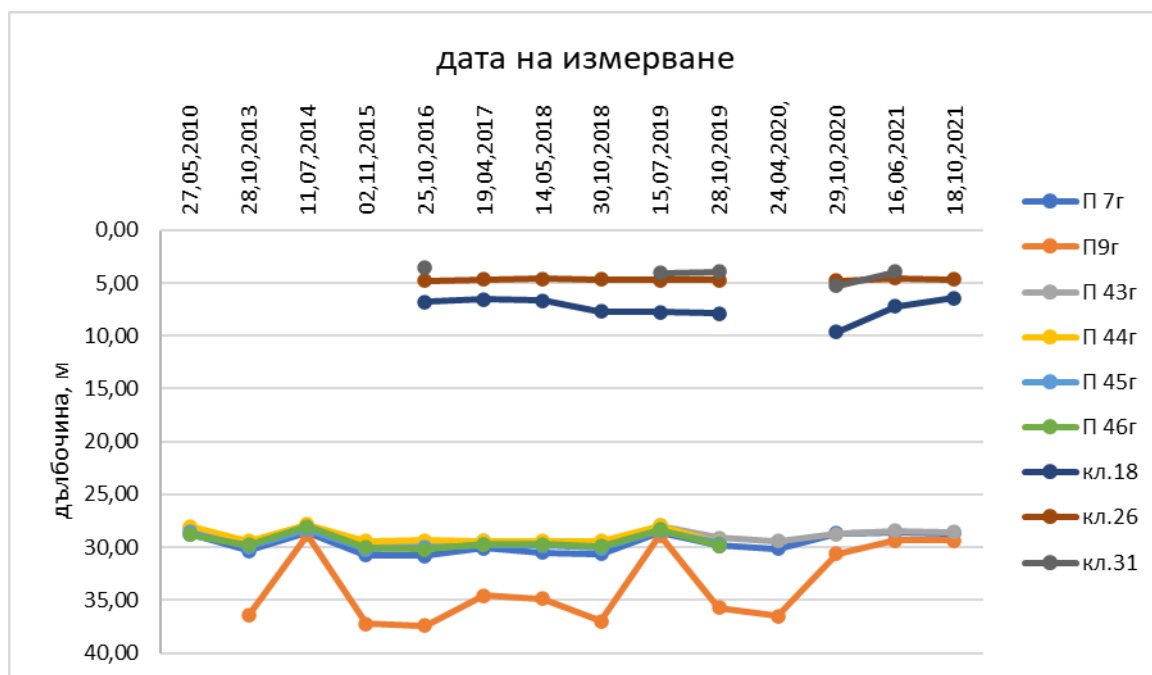
### 1. колебание на подземните води в измерените пиезометри и кладенци на платото

На графиката ясно се вижда, че през 2021 г. в П9г се задържа сравнително високо водно ниво, регистрирано от октомври 2020 г. При измерването през април 2020 г. е установено ниво на дълбочина 36.48 м. При второто измерване през октомври 2020 г. нивото на подземните води е на дълбочина 30.61 м, т.е. има покачване с 5.87 м. През 2021 г. подземните води остават на дълбочина 29.30 м. През 2019 г. разликата в дълбочината на подземните води през юли и октомври е 8.01 м.

В периода на наблюдение от 2002 до 2009 г. водното ниво в П9 е на дълбочина около 29.0 м – от 28.82 м до 30.36 м. След 2009 г. до 2020 г. на три пъти е установено екстремно покачване. Установеното покачване в П9г е значително и не е от естествен произход. Вероятната причина е **авария във ВиК** мрежата.

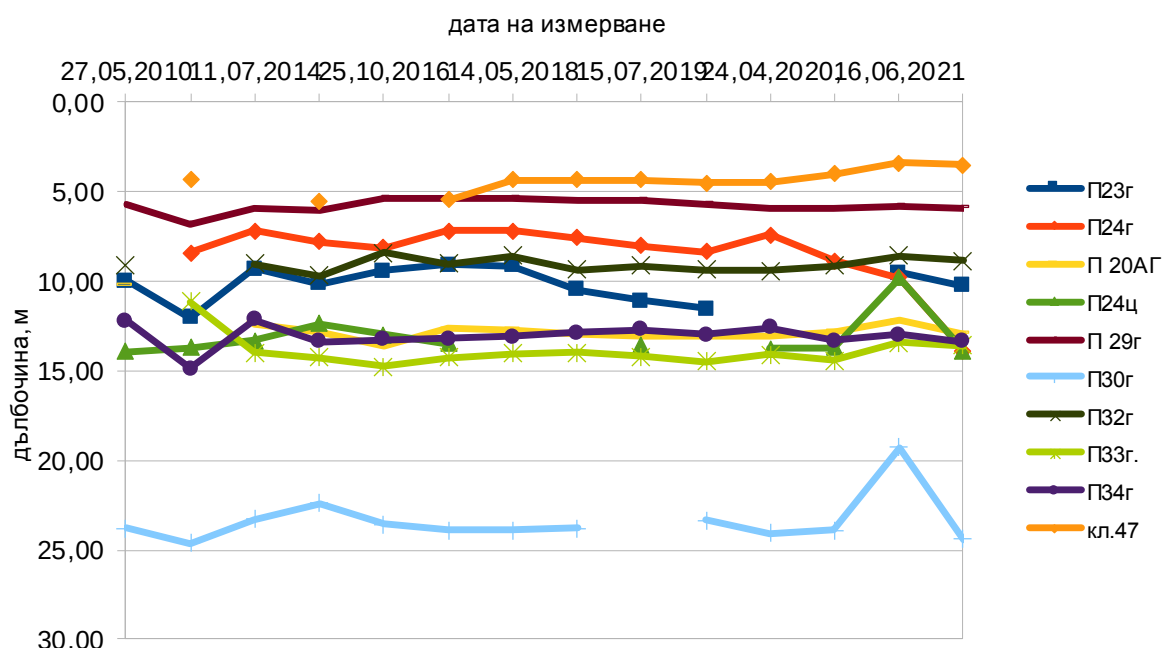
## 2. колебание на подземните води в измерените пиезометри и кладенци в свлачището

При измерване на подземните води през месец юни 2021 г. е установено рязко покачване в три от пиезометрите – П 23г, 24ц и 30г. В П23г покачването е с 2.0 м спрямо последното измерване през октомври 2019 г. В П24ц – покачването е с 3.90 м до 9.79 м, което от 2003 г. е най-високото измерено ниво. В П30г – покачването е с 4.07 м до 19.30 м, което също е най-високото измерено ниво. През месец октомври подземните води спадат съответно в П23г – 0.70 м, в 24ц – 4.07 м и в П30г – с 5.12 м. До 2021 г. такива големи колебания не са установявани и затова считаме, че вероятната причина е **авария във ВиК мрежата**.

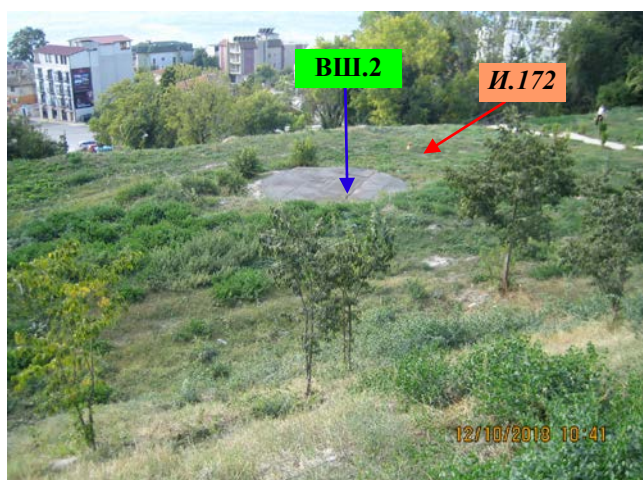
**сн.1**

След овладяване на аварийната ситуация е изготвен проект за укрепване, включващ вертикална планировка, ХСД от шахти /**Сн.1**-ВШ.2 и И.172/ и площадки и анкерно укрепване на хотела от 2 площадки - **Сн.2**. Съгласно проекта, устойчивостта на свлачището се гарантира при понижение на водното ниво с 4-5 м. Изградената дренажна система осъществи понижения 12-13 м, които се поддържат и до момента. Сумарно от изградената водопонизителна система на свлачището се дренират води със среден дебит около 1.2 л/сек.

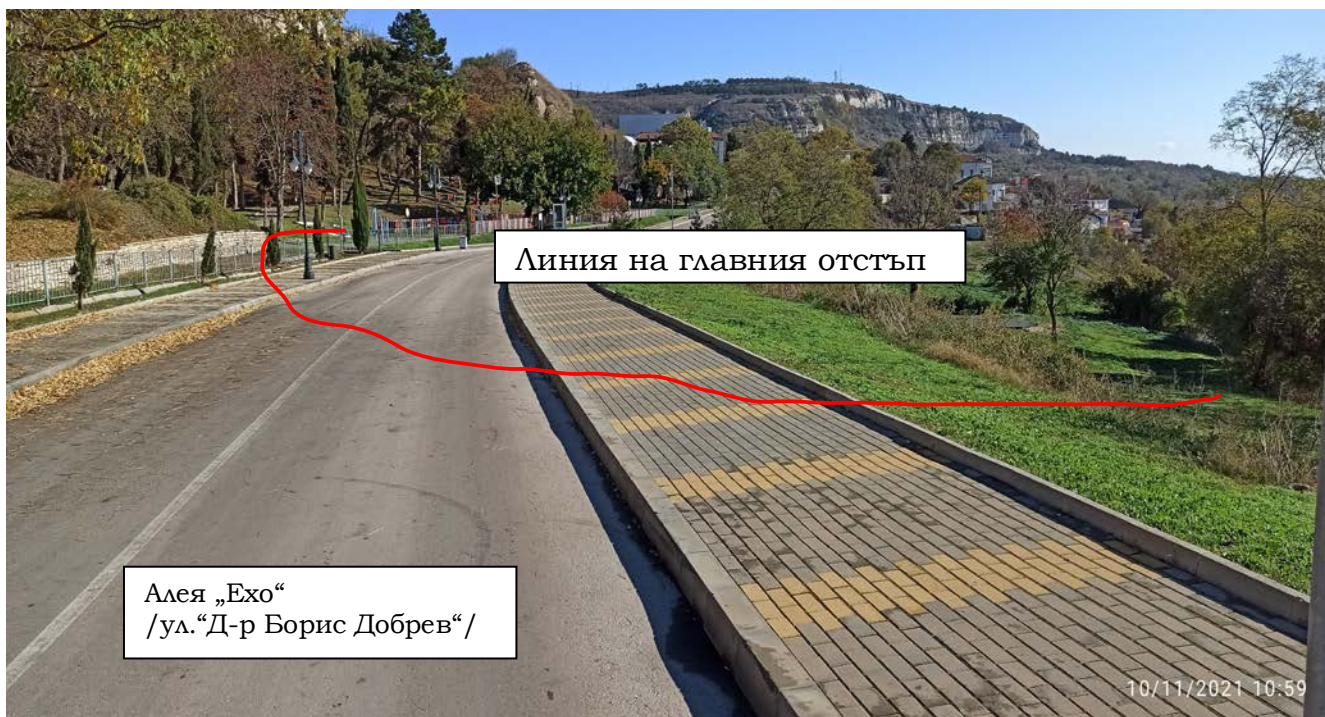
**сн.3**

**1.** По изградената инфраструктура и терена не се установиха пукнатини и деформации характерни за активност на свлачището. Визуално по горната му граница, линията по която възникна главния свлачищен отстъп /**сн.3 и 4**/, в зоната на вала на свличане и в тялото на свлачището /**сн.5**/ няма пукнатини и деформации.

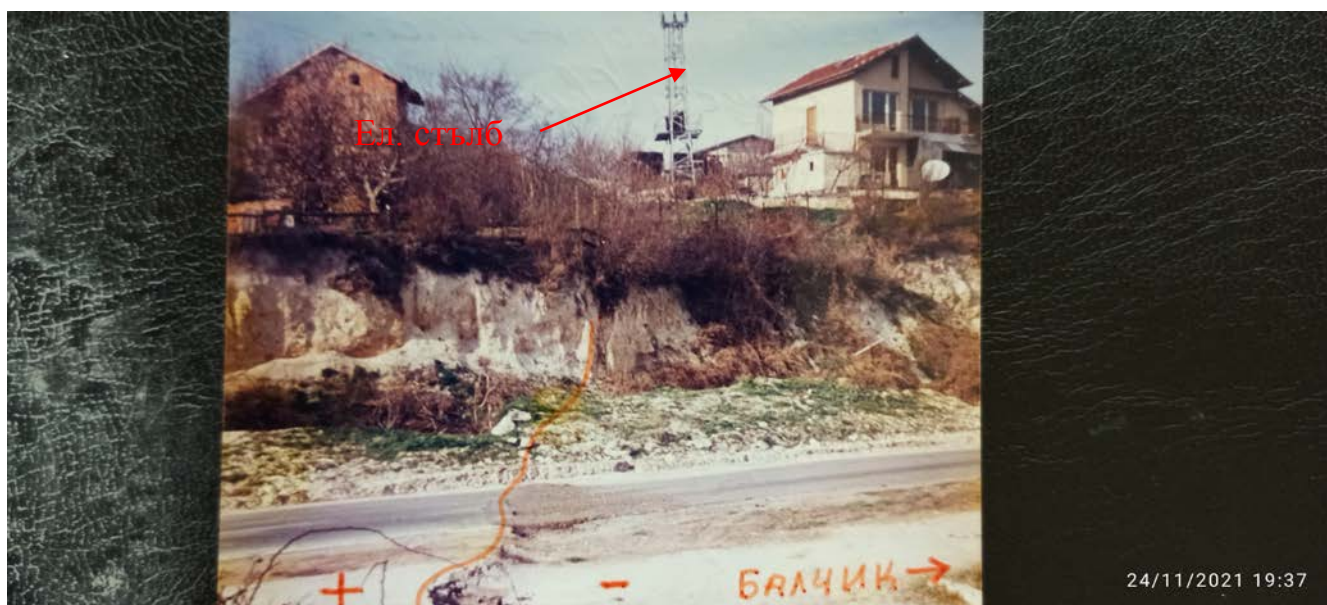
1. По горната му граница на пътя Балчик-Албена има денивелация около 5-7 см по пукнатина към двата борда, която е регистрирана и при предишни огледи /05.11.2014 г., 19.10.2016 г., май, 2017 г., юли 2019 г./. На **сн.1** е даден пътя в тази зоната при активизирането на 05.03.1998 г. На **сн.2** е пътя на 11.11.2021 г.

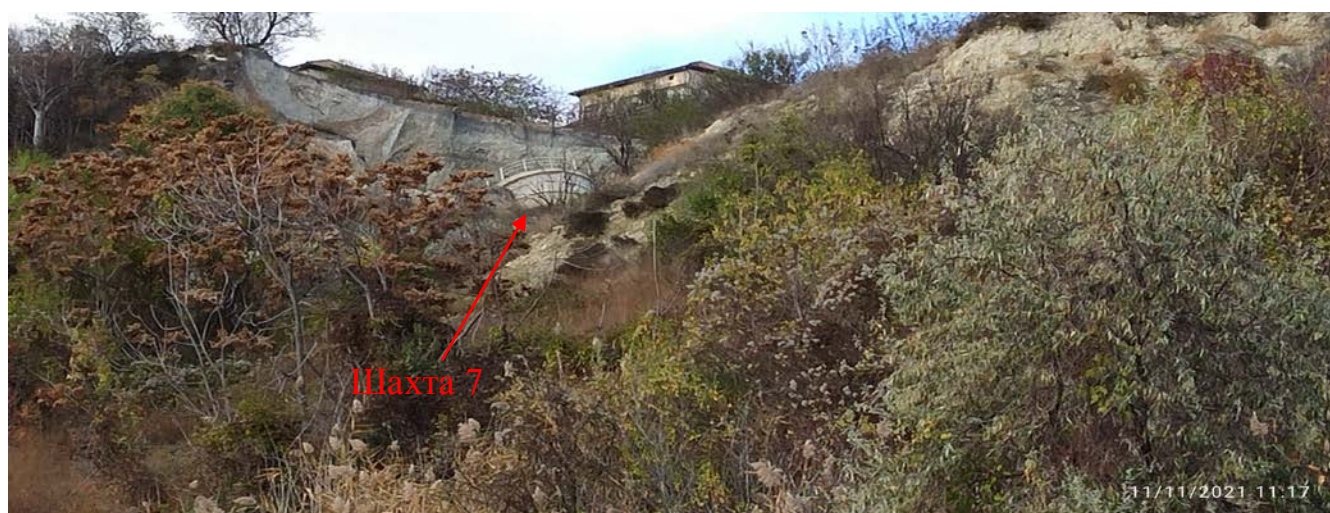
**сн.3**

2. Установеното на 19.20.2016 г. свличане в зоната на ВШ7 с оголването на 5 пръстена от нея и 7 пръстена /7 м/ при огледа от май 2017 г. е довело до нейното свличане, констатирано юли 2019 г. Към момента на огледа шахтата е приблизително в положението установено през юли 2019 г. или е потънала с още 1.00 м - **сн.3, сн.4**.

3. Теренът под шахтата е със свежи отворени пукнатини, които свидетелстват за активни свлачищни процеси. В основата на шахтата земните маси са преовлажнени.

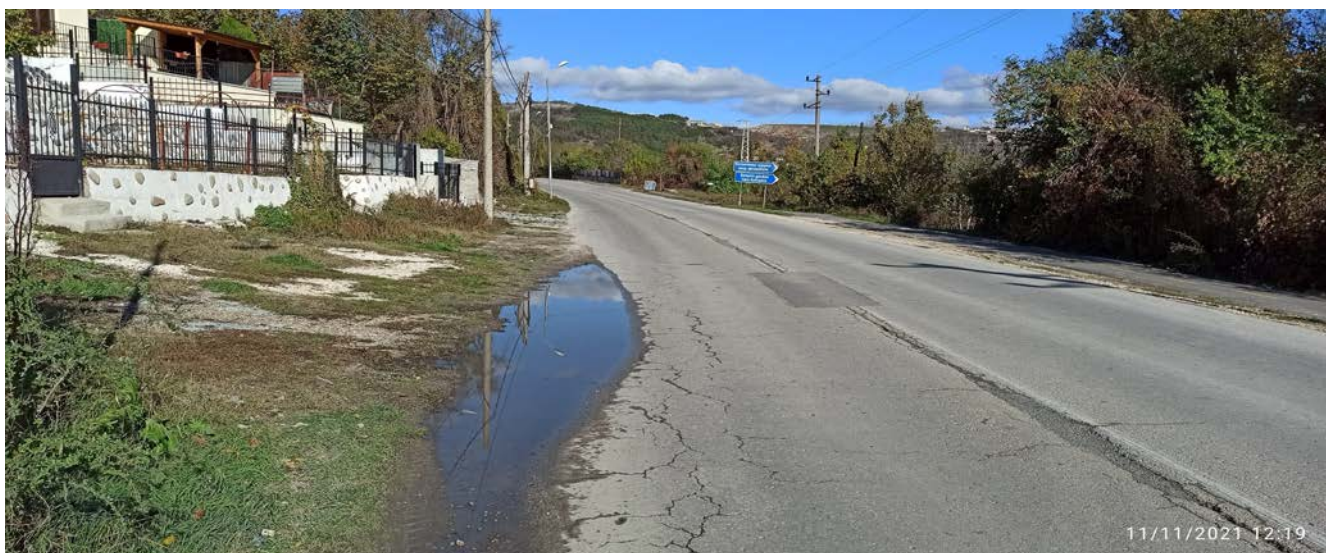
**сн.1**

1. По горната граница на свлачището, по границата на „Консистентно“ свлачище не се установиха пукнатини и деформации от свлачищен характер - **сн. 1**.

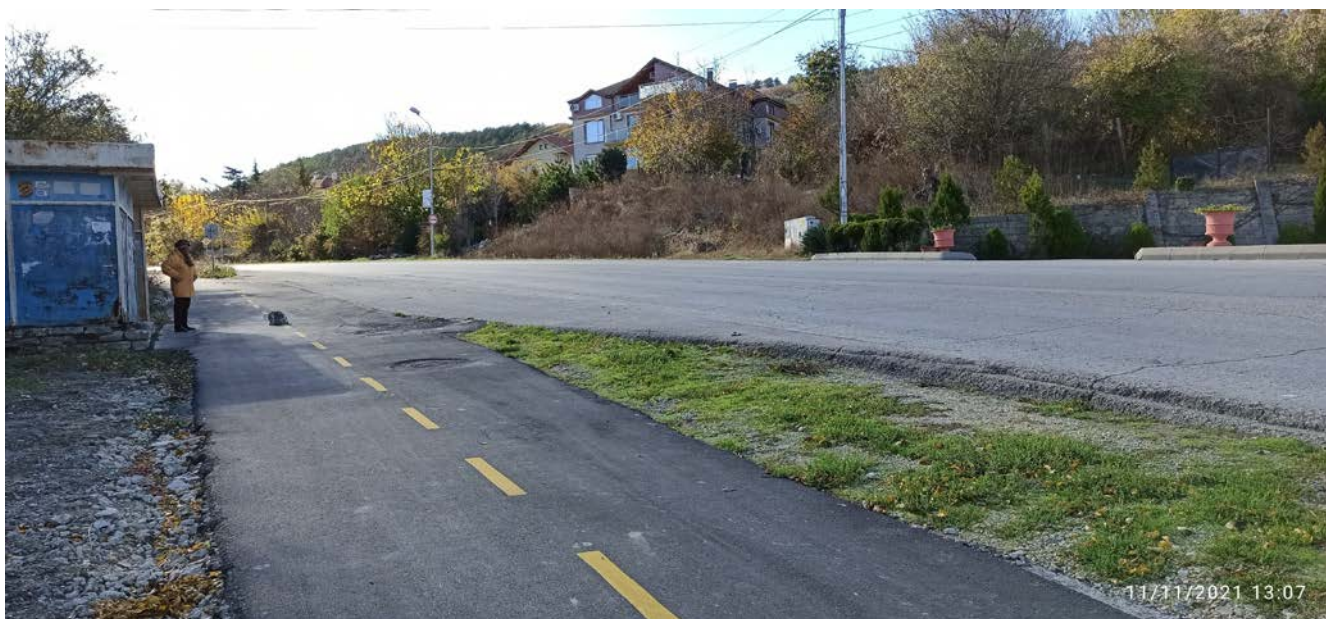
**сн.2 - 11.11.2021 г.**

2. Няма деформации във вала на свличане при х-л „Париж“ и при автобусната спирка до климатичното училище - **сн. 2, 3**, при бившата поч. станция на АПК и в двореца - **сн. 4, 5**.

3. На **сн.3 и 5** е даден вала на свличане при активизирането към **02.04.1998 г.**, а **сн.2 и 4** към момента на огледа - **11.11.2021 г.**

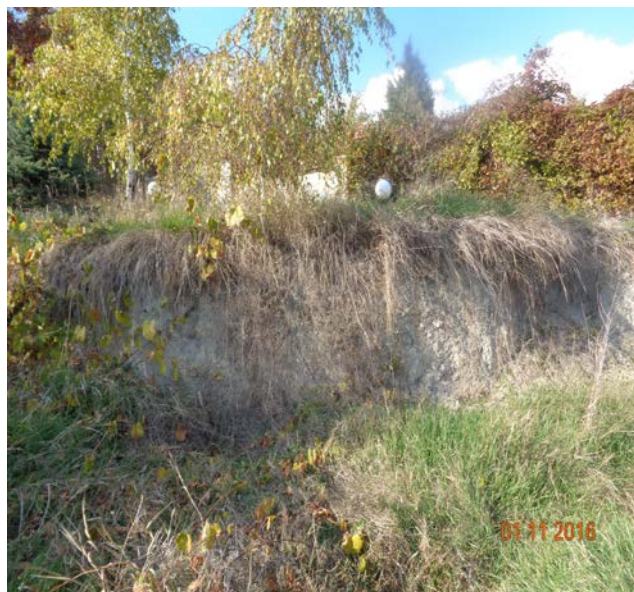
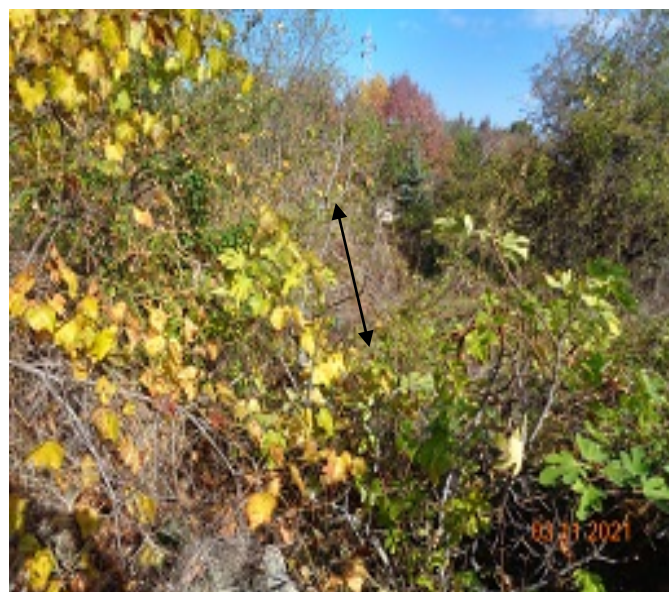
**сн. 1 - 01.11.2016 г.**

- имотите, засегнати от свлачище № VAR 02.54145-01-01-01 са обрасли с високи треви и храсти. Видимо изглеждат изоставени. Пукнатините, маркиращи свлачищния отстъп в централната част и в десния борд ясно личат на терена, но имат по-заоблени форми и също са затревени. Не са установени нови пукнатини.

**свлачищният отстъп в ПИ 29**

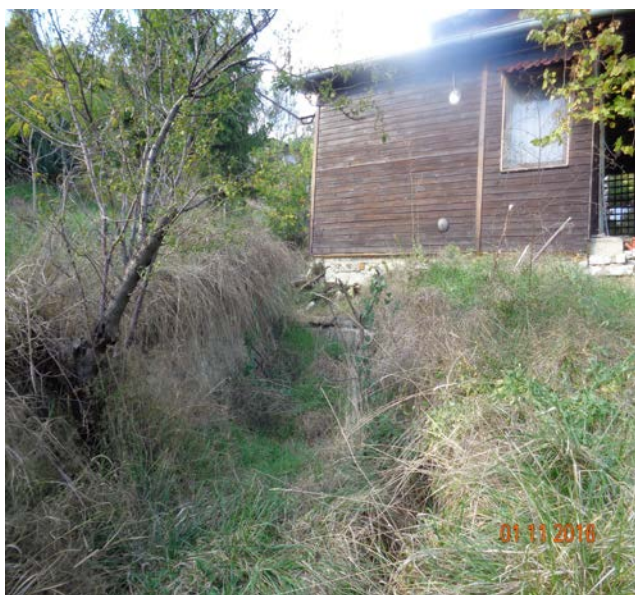
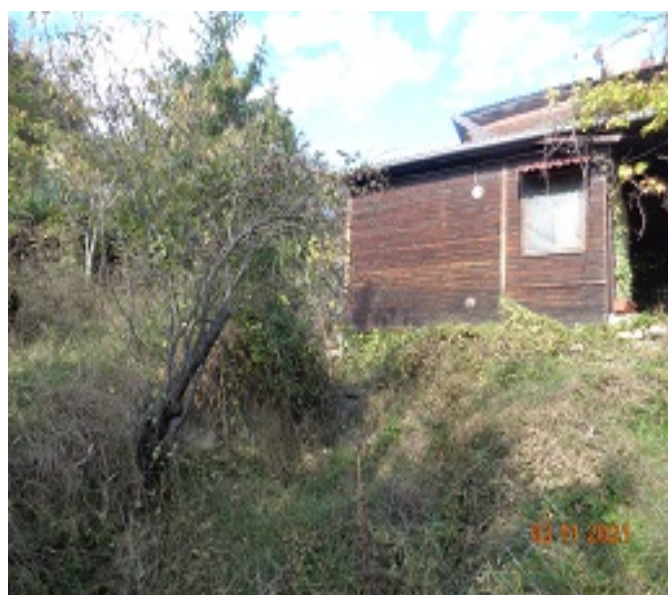
**сн. 2 - 01.11.2016 г.**

**свлачищният отстъп в ПИ 30**

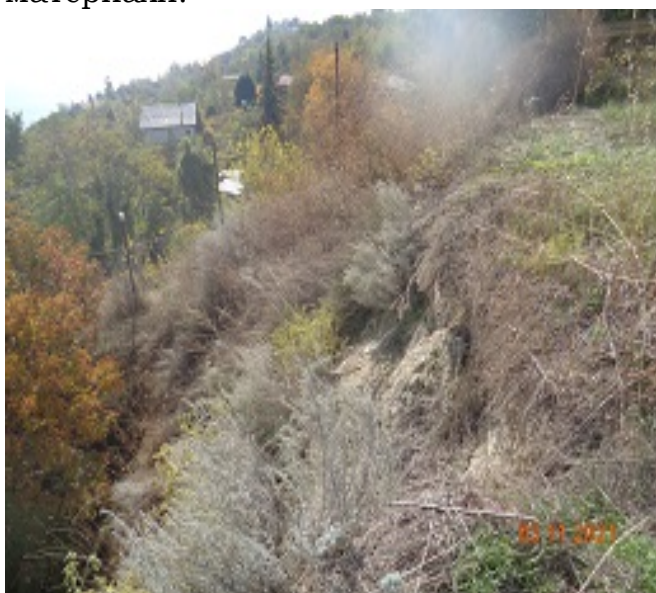
3. Видимо свежа и денивелирана около 70 см, е пукнатината-отстъп на свлачище „Острия завой“. Проследява се по ръба на откоса с дължина около 25 м. Спрямо 2020 г. има потъване на земни маси по пукнатината.

**сн.3 - пукнатината-отстъп на свл. „Острия завой“**

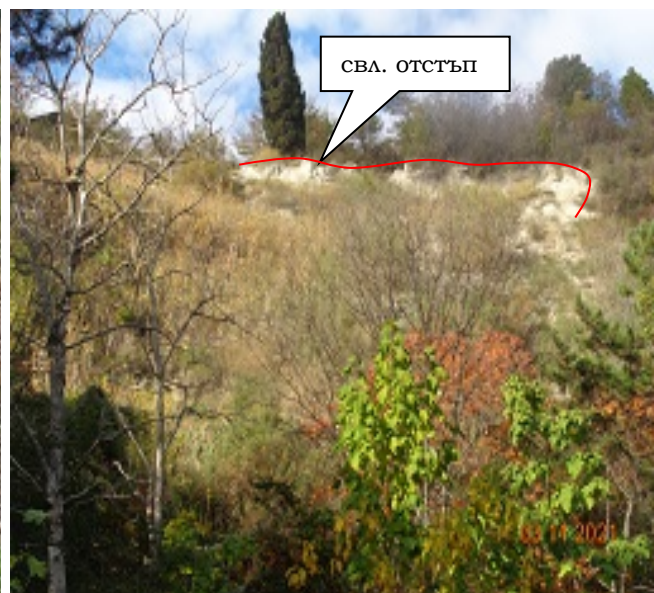
4. Направен е оглед и на ПС на Община Аксаково, чиято територия се намира в подножието на стръмния склон, по който се изсипват свлечените земни маси. Теренът над базата е много стръмен с денивелация между ниската и високата му част повече от 50 м. В този склон остава изтичалото на ВШ 3, за което се предполага, че е скъсано от свлачищните процеси. В подножието си склонът е затревен и залесен. Не е установено явно дрениране на води, възможно е водите от скъсаното изтичало да филтрират в свлечените материали.

**сн.4 - поглед на свлачището от ПС на Община Аксаково**

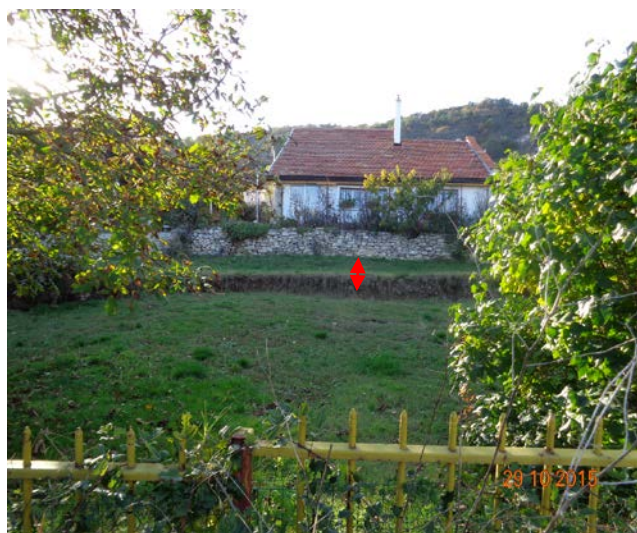
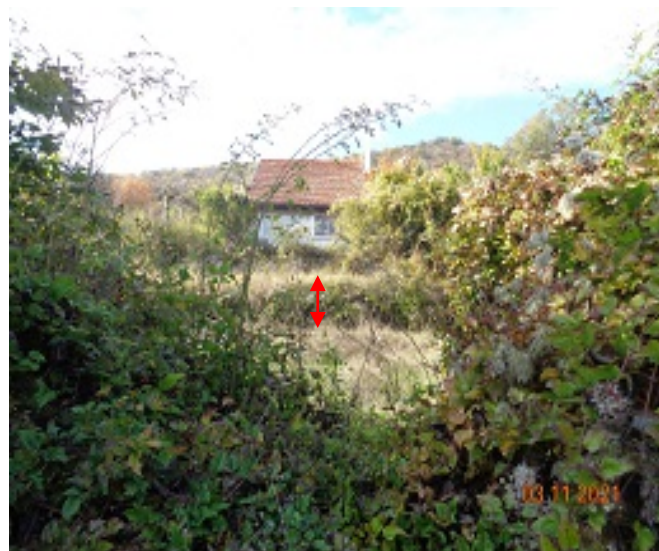
сн.1. 29.10.15 г.

5. По път I-9 и над него няма пукнатини и деформации със свлачищен характер. Най-близката пукнатина до пътя е в ПИ78, на разстояние 25 м и в ПИ 206 – на 35 м.

пукнатина-отстъп в ПИ 206

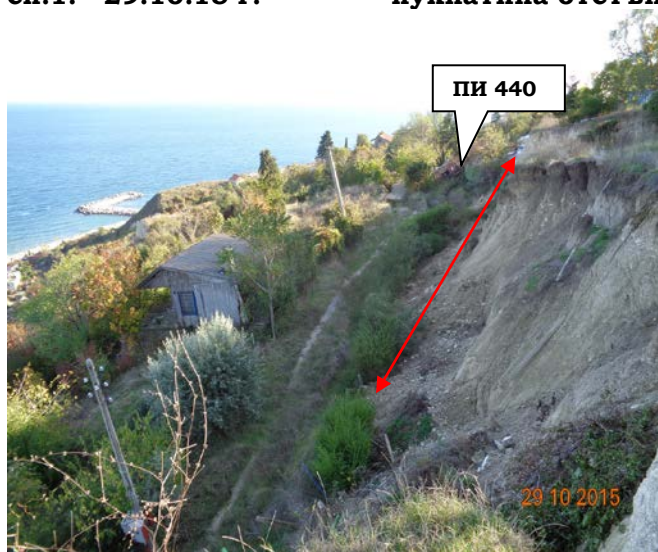
сн.2. 29.10.2015 г.

4. Най-запазени в предишен вид и видими по терена и сградите са деформациите над главния свлачищен отстъп в имоти №60 и 61. По плочките пред сградите в ПИ 59 и ПИ 60 личи подуване.

главен свлачищен отстъп

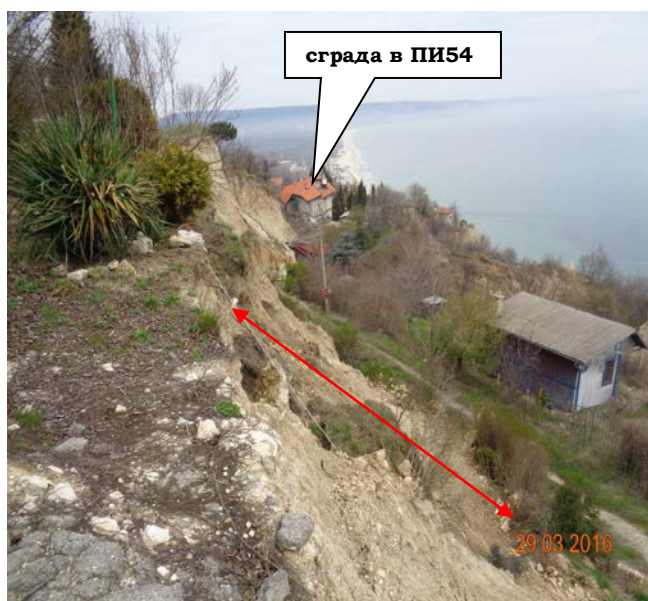
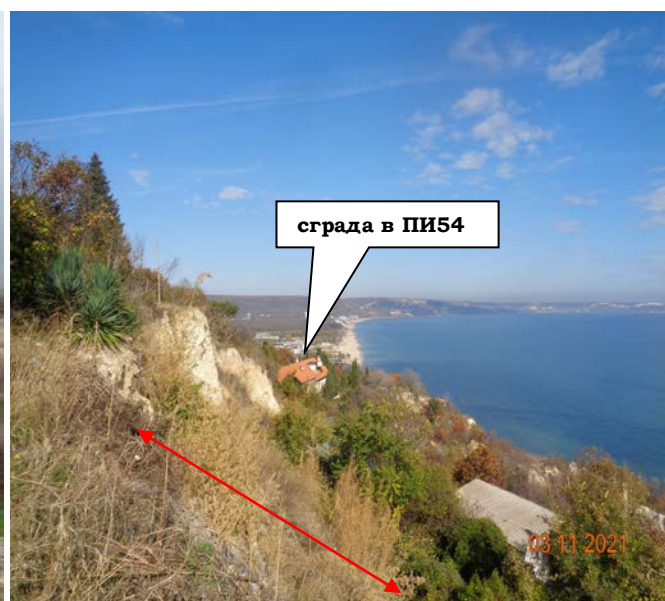
сн.4. 29.03.2016 г. главен свлачищен отстъп

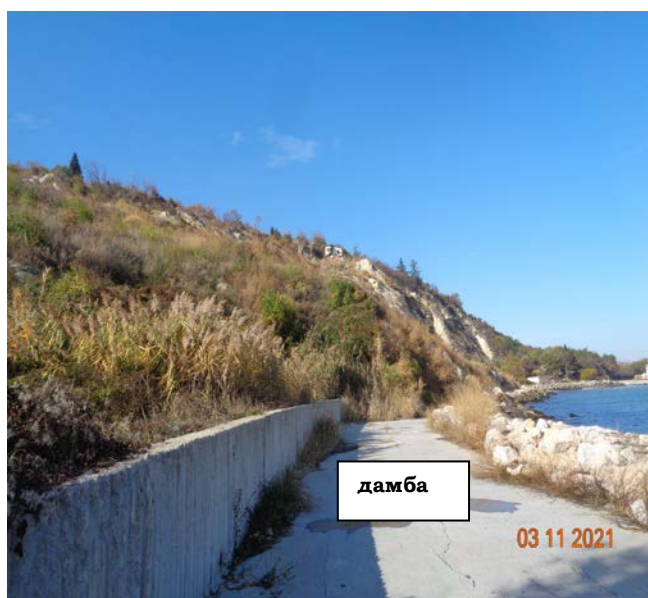
сн.5- изсипани земни маси върху дамбата

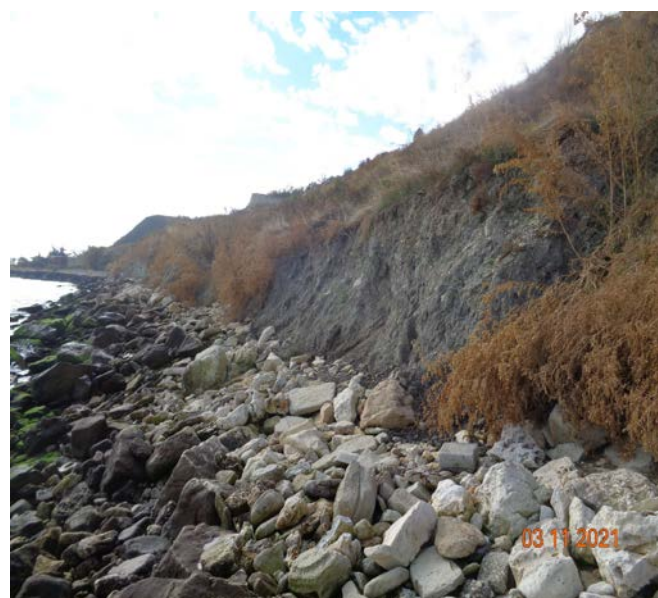
сн.6 – отнемане на свлечените земни маси

6. По крайбрежния откос, продължава отнемането от морето на земните маси, свлечени върху дамбата.

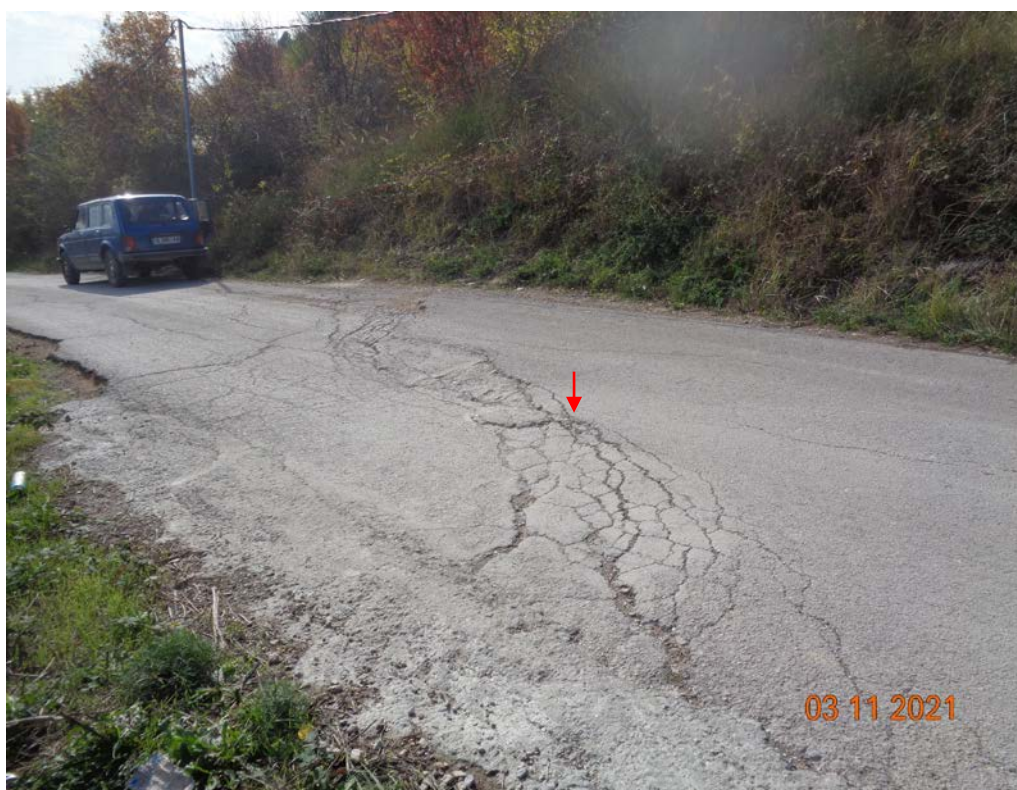
2. Продължават бавните деформации по технологичния път между ВШ4 и ВШ5, изразени в потъване и пропадане на настилката.

В участъка пред старата бетонова шахта, по технологичния път има коси пукнатини, които са денивелирани и видимо имат свлачищен характер. По терена извън пътя пукнатините не могат да се проследят заради високата и гъста растителност.

**сн.1 деформация на технологичния път**

3. Да се ограничи ползването на технологичния път, като не се допуска неговото претоварване от превозните средства.

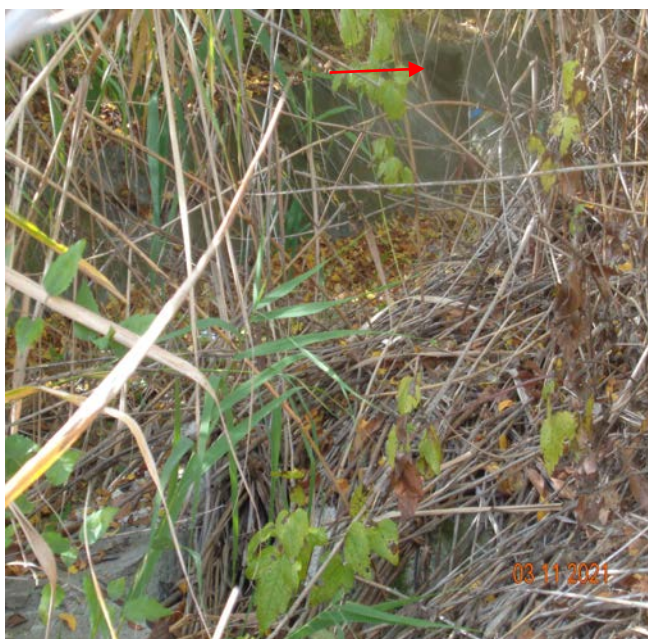
3. В северния край на свлачище сп. Обзор е изпълнена бетонова канавка за отвеждане на водите от водостока на път I-9. В нея е заустено изтичалото на ВШ 6. От изтичалото не тече вода. Канавката е запълнена в т.ч. с боклуци и не може да изпълнява предназначението си.

**сн.2 изтичалото на ВШ6**

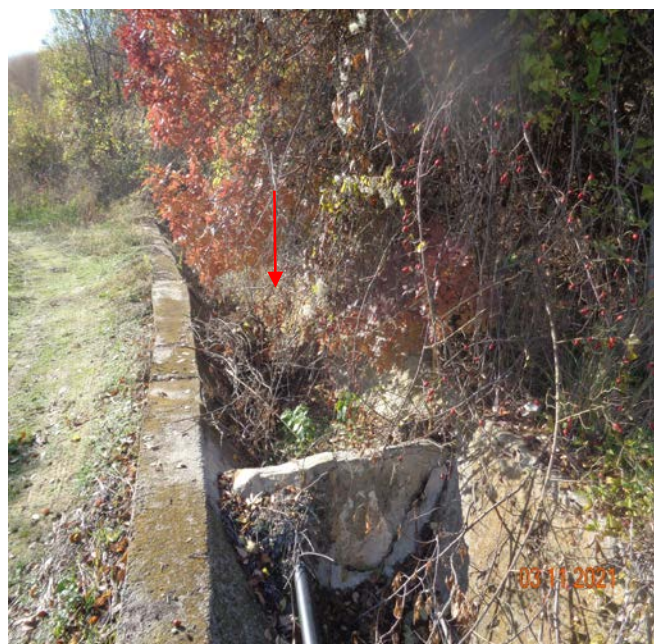
**сн.3 запълнената канавка**

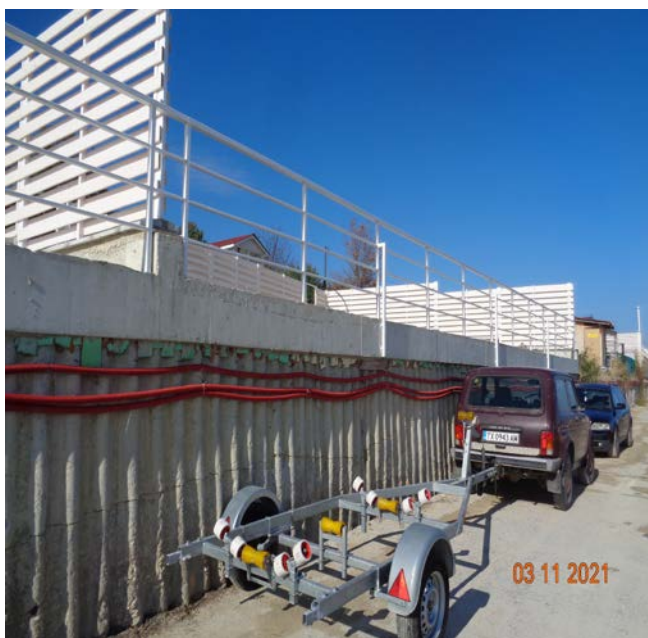
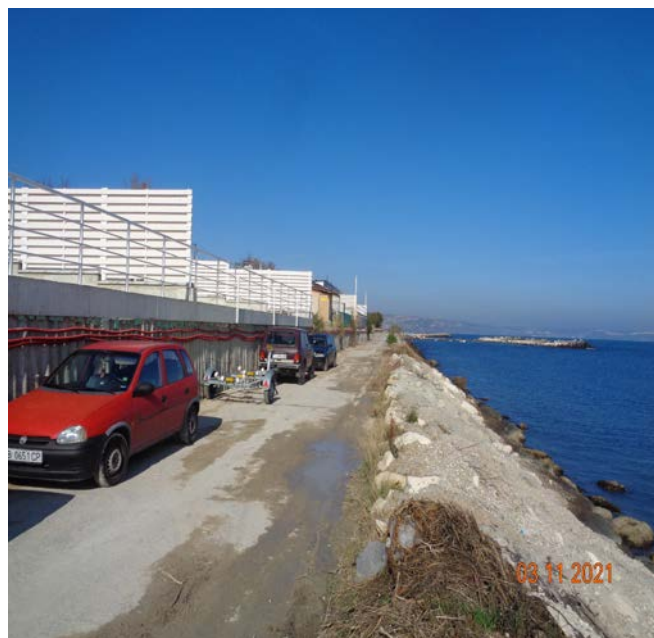
4. Продължава изграждането на нови постройки в ниската част на свлачището. Върху подпорната стена над брегозащитната дамба продължава изграждането на нови постройки. Предназначението на стената е да укрепва мощните насипи зад нея (от 8 до 13 м), изградени за контрафорс, при вертикалната планировка на свлачището и не отчита натоварване от бъдещо застрояване.

**сн.4 и 5 – постройки върху подпорната стена**

4. При експлоатацията на територията да се спазват нормативните документи за свлачищни терени и с наложена строителна забрана.

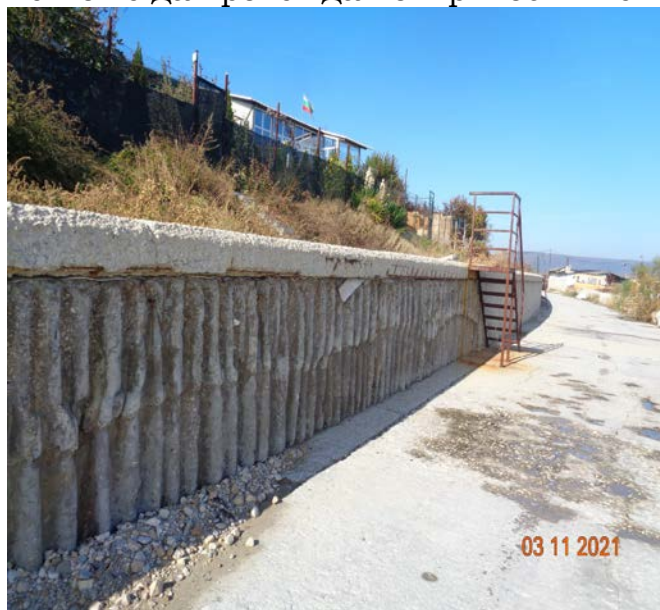
5. Изпълнената подпорна стоманобетонена стена - надлъжно край дамбата от вълнолом III до вълнолом V е в добро състояние. В северната част има участък, в който бетонното покритие е нарушено и армировката е оголена. В

по-голямата част, канавката зад подпорната стена е пълна с боклуци и храсти и не може да провежда повърхностните води.

**сн.6. участък на подпорната стена с оголена армировка**
