# "ГЕОЗАЩИТА"- ЕООД - ВАРНА

## ГОДИШЕН ДОКЛАД

по Договор № РД-02-29-52/23.03.2020 г.

**“ПРЕВАНТИВНИ ДЕЙНОСТИ, СВЪРЗАНИ С РЕГИСТРИРАНЕ И МОНИТОРИНГ НА СВЛАЧИЩНИТЕ РАЙОНИ НА ТЕРИТОРИЯТА НА РЕПУБЛИКА БЪЛГАРИЯ, НА РАЙОНИТЕ С ЕРОЗИОННИ ПРОЦЕСИ ПО ДУНАВСКОТО КРАЙБРЕЖИЕ И РАЙОНИТЕ С АБРАЗИОННИТЕ ПРОЦЕСИ ПО ЧЕРНОМОРСКОТО КРАЙБРЕЖИЕ В ОБЛАСТИТЕ: ДОБРИЧ, ШУМЕН, ВАРНА, БУРГАС, СЛИВЕН И ЯМБОЛ”**

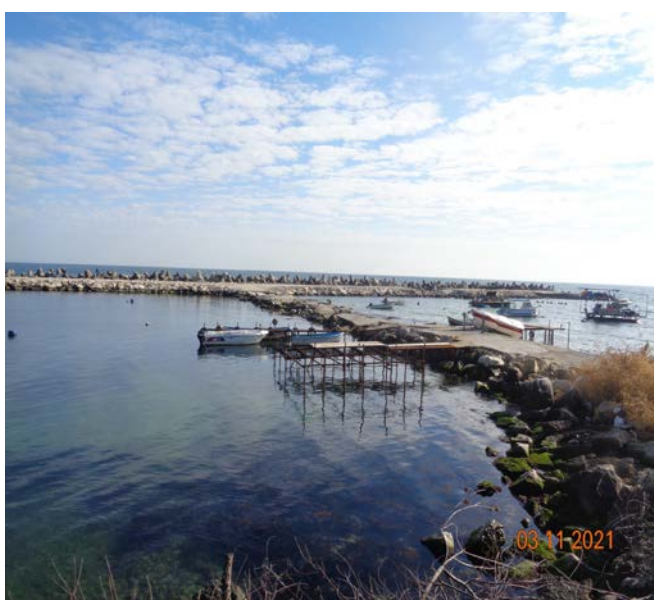
**сн.9 ВЪЛНОЛОМ IV**

6.Продължава деформирането на Вълнолом III и вълнолом IV с констатирани големи повреди и прекъсвания. На места липсва защита от тетраподи. Разрушена е защитата от скалните блокове и ядрото, като са образувани каверни под настилката. В тези участъци настилката е начупена и разрушена, което я прави опасна за преминаване на хора и техника. Препоръчваме да се прекрати достъпа до тях.

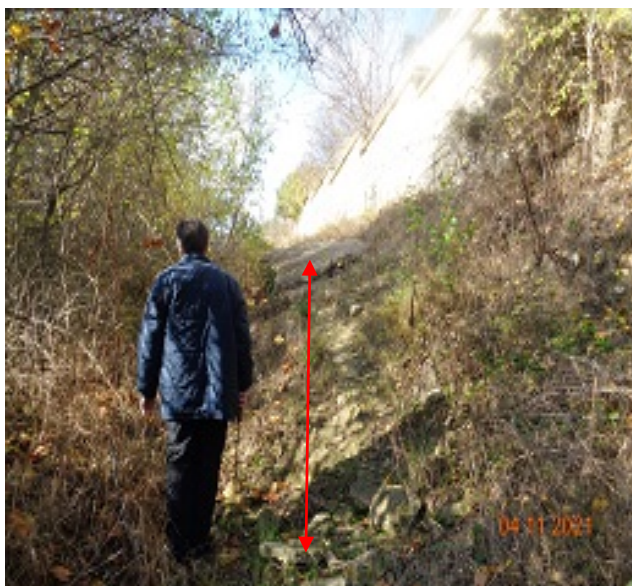
2. По крайбрежния откос, между път I-9 и дамбата теренът е силно насечен от пукнатини с пропадания и издигания по тях, но пукнатините са запълнени и обрасли с трева. По главния свлачищен отстъп и в основата му няма отворени, действащи пукнатини. Ясно личи нарастването на свлачищния отстъп по вътрешния път – висок е повече от 1.60 м - сн.1.

**сн.1 – свл.отстъп прекъсва вътрешен път**

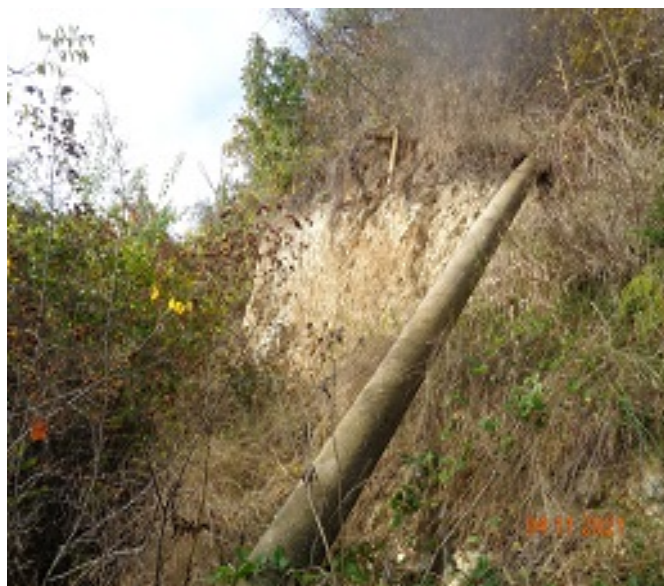
**сн.2 – съборен ел.стълб от свл.отстъп**

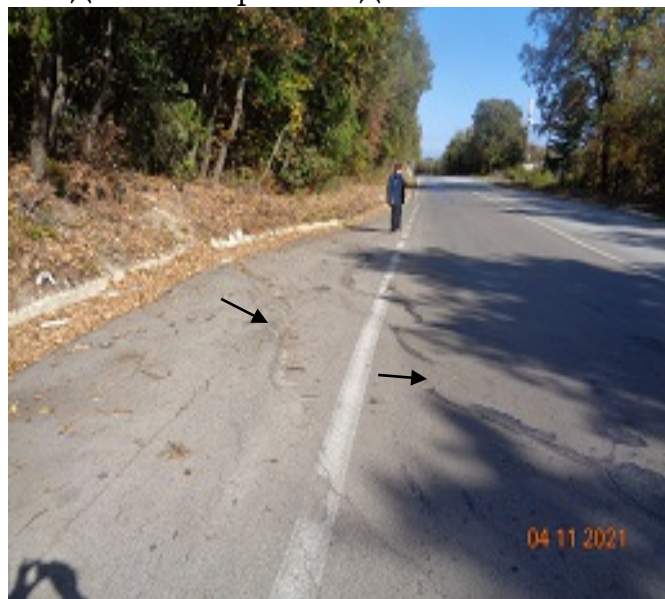
**сн.6 – пукнатини пресичат пътя и се проследяват в гората над него**

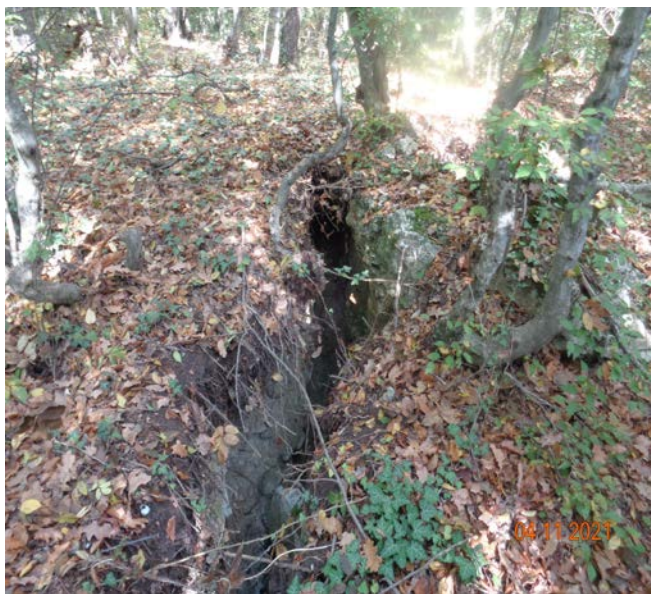
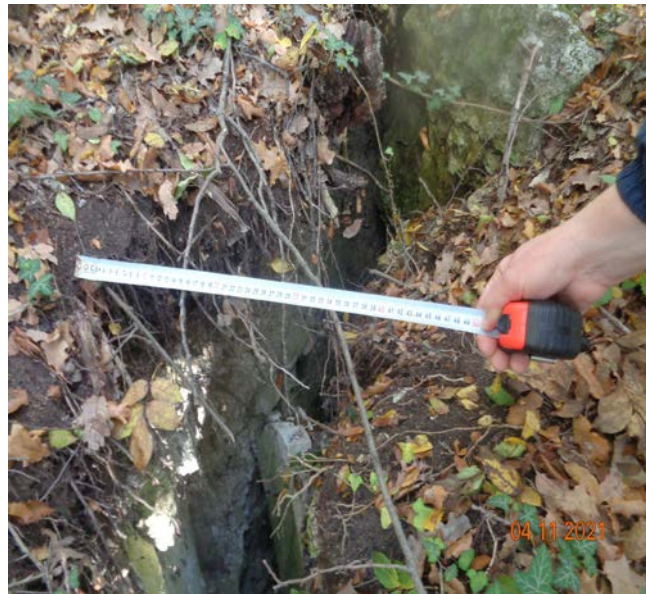
4. В гората над пътя пукнатините са се увеличили като дължина и ширина. По съществуващите сгради и вътрешни пътища във вилната зона, над пътя, няма нови пукнатини и деформации.

**сн.7 и 8 - пукнатини в гората над път I-9**

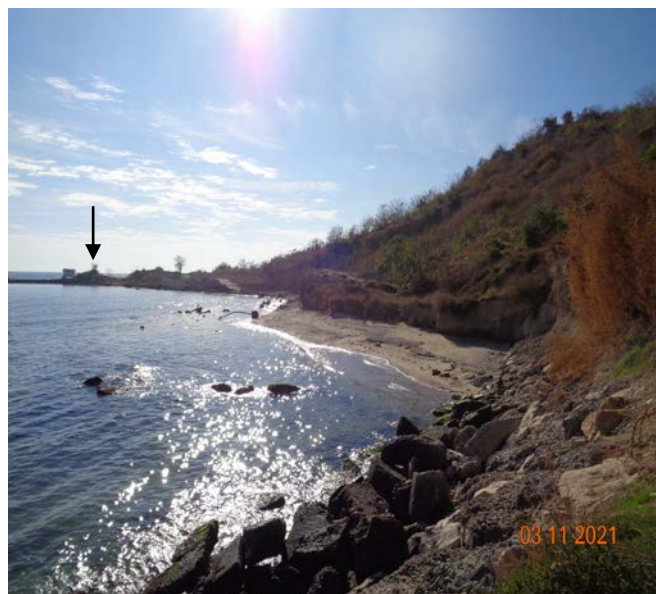
В централната част, свлачището е силно обрасло, без видими действащи пукнатини. В предната част, където е разрушена дамбата и траверсът (напречната връзка) на вълнолом I продължава изземване на свлечените земни маси от морето.

**сн.10 – отнемане на свлечени земни маси от морето, в дъното траверса на вълнолом I**

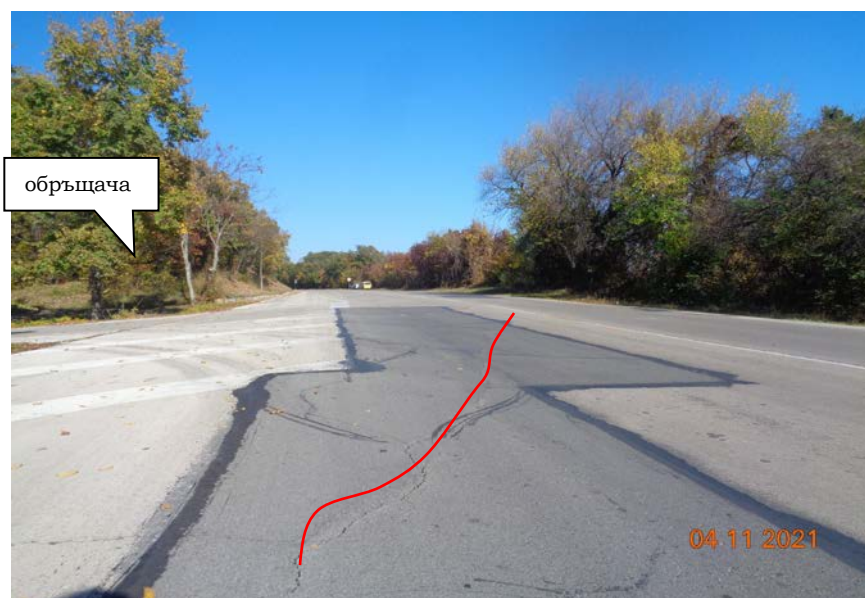
**Пътните платна**, в района на обръщача (пункта на КАТ), периодично се преасфалтират. В новия асфалт отново има пукнатини, някои от тях денивелирани до 2 см. Линията на най-видимата пукнатина следва проявените стари деформации по пътя.

**Сн.2. Пукнатини по път I-9**

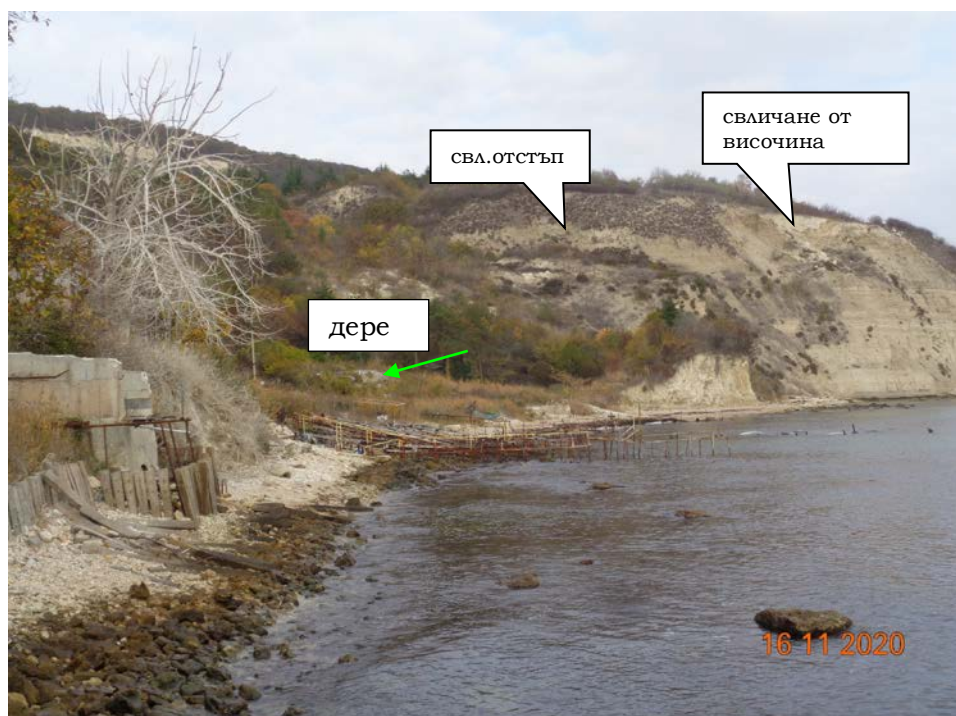
**Сн.3.2020 г. - Поглед към северния борд на свлачище сп. „Панорама“**

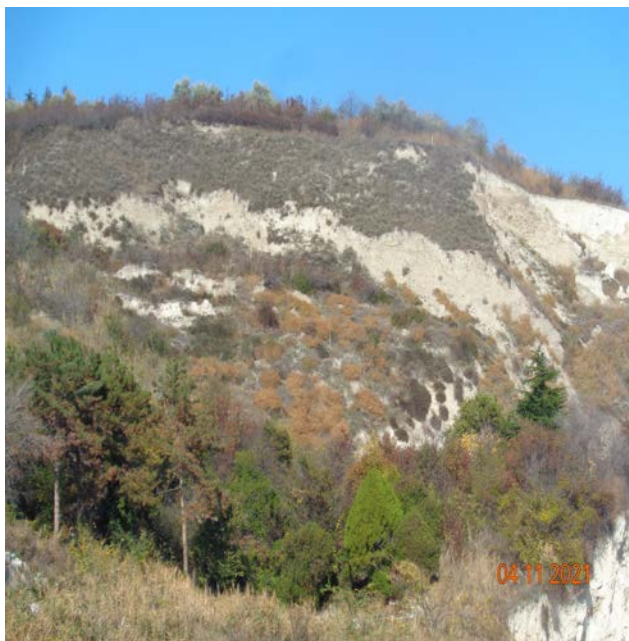
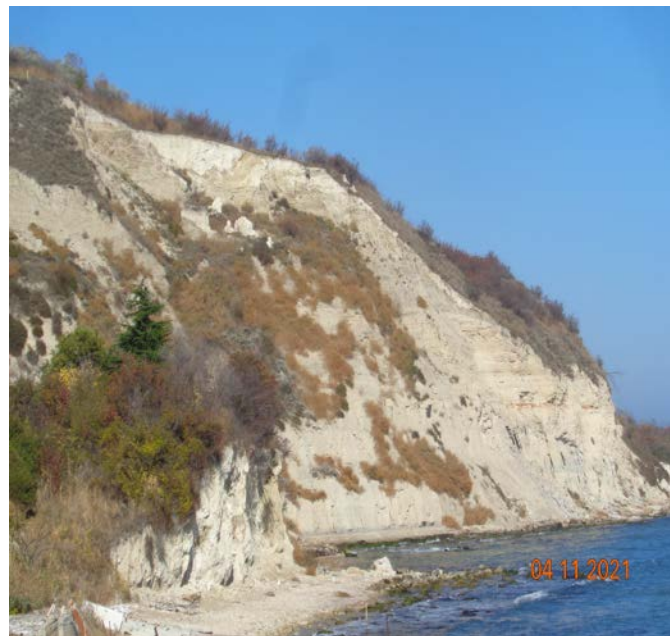
Видима промяна има в свлачищния пакет, разположен северно от съществуващото овражно дере. Продължава свличането на земни маси по посока на дерето и морето, като засегнатият участък се разраства навътре в склона.

**Сн. 4, 5. 2021 г. - Поглед към северния борд на свлачище сп. "Панорама"**

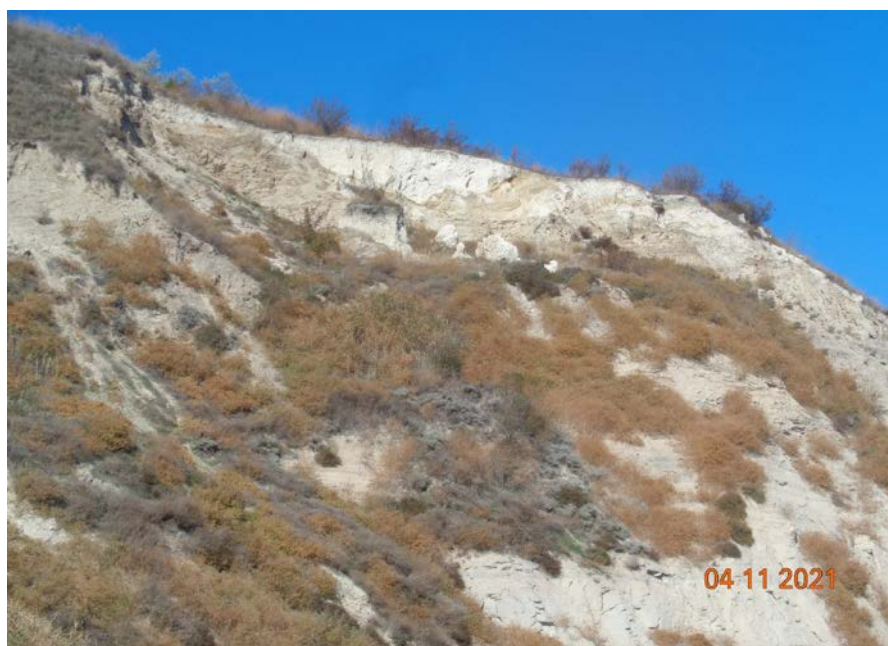
**Сн.6. 2021 г  
свличането от височина е формирало видимо по-голяма циркусообразна форма**

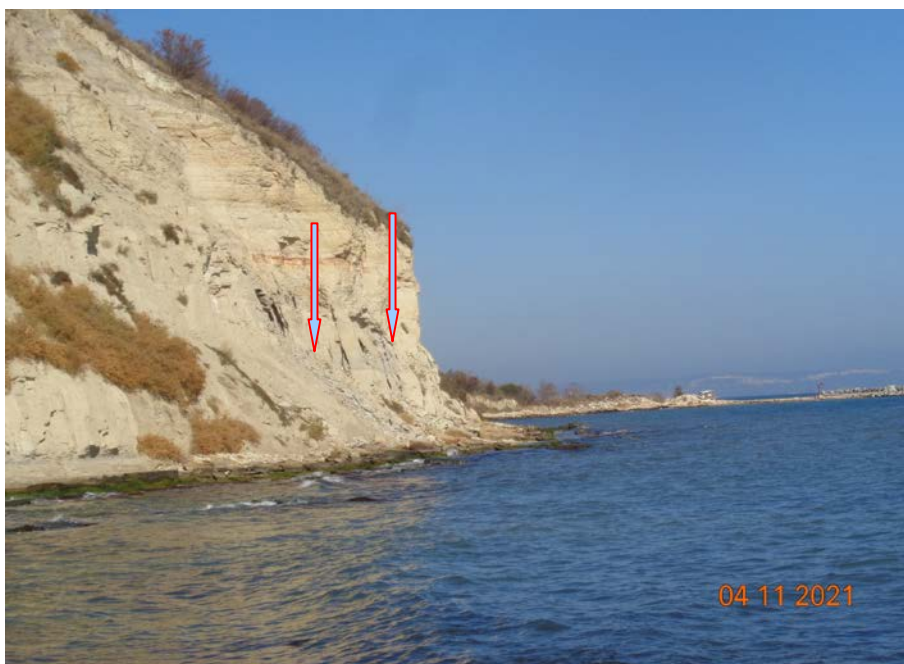
**Сн.7. 2021 г.**

**конусите от деструктуриран материал и пукнатините на натиск в основата на бреговия склон са по-големи и по-ясно изразени**

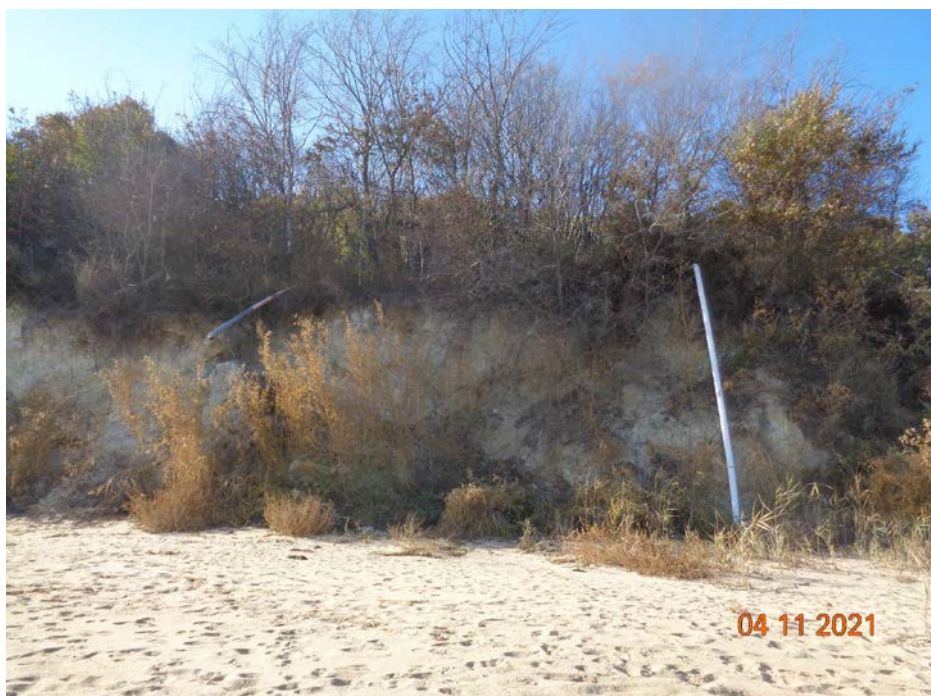
На много места по клифа стърчат PVC тръби с различен диаметър, които вероятно отвеждат повърхностни и/или битови води - част от терените в близост до морето се ползват като къмпинги и почивни бази.

**Сн.8. PVC проводи, стърчащи по клифа**

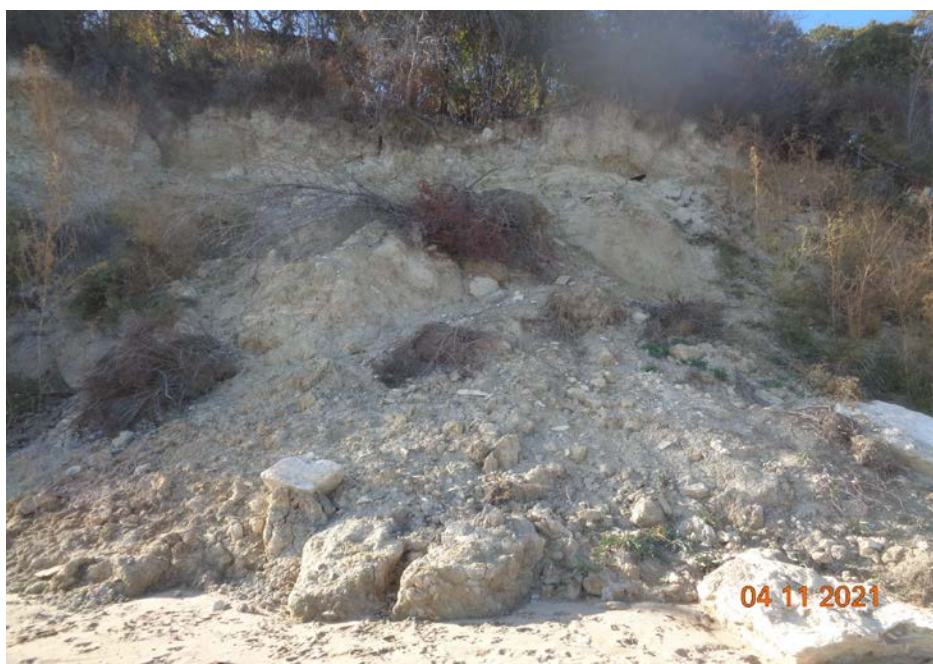
Клифът е оголен, стръмен и подложен на изветрителни процеси. Виждат се изветрителни пукнатини, по които се отцепват земни и скални късове, има локални свличания на земни маси върху плажната ивица.

**Сн.9. Локално свличане на земни маси по клифа**

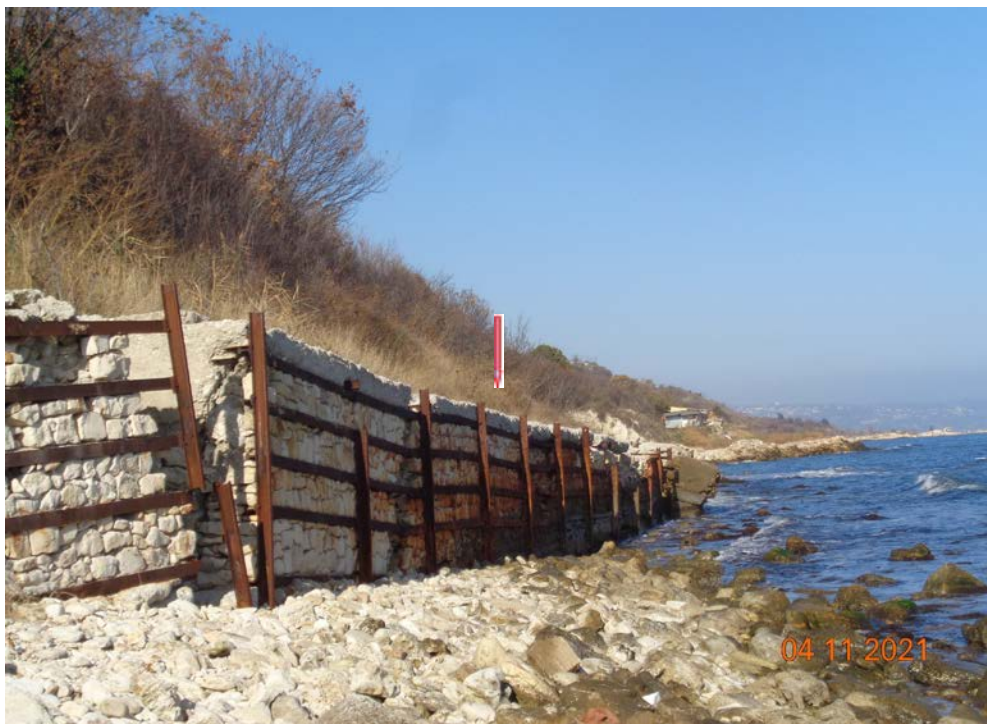
При сегашния оглед (2021 г.) е установено, че блокове от нея вече се отделят и падат в морето.

**Сн.10. 2021 г. - Брегозащитната стена и откъснат блок от нея**

До момента, на свлачище сп.„Панорама“ не са изпълнявани укрепителни и брегозащитни мероприятия. Липсата на брегозащита определя морската абразия като важен фактор при активизирането на свлачищата.

1. Да се изпълни КИС, в т.ч. инклинометрични и пиезометрични сондажи.
2. Да се изпълнят ИГП и се разработи обща укрепителна схема.

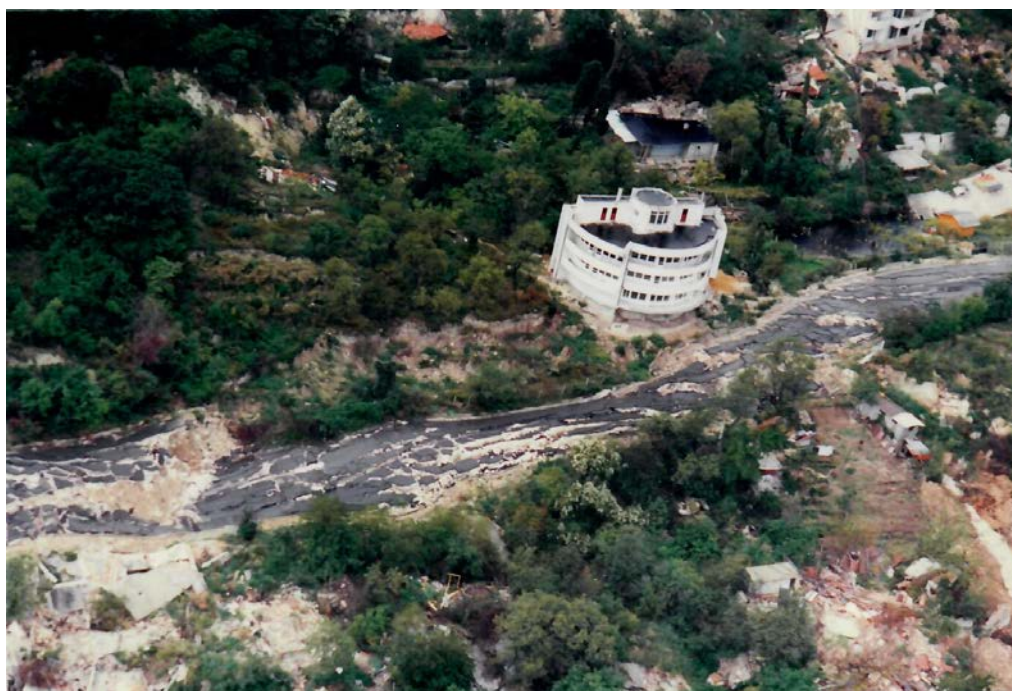
До месец юли 1998 г. са установени премествания на земни маси с максимална скорост 110.37 мм/ден. За сградата в имот със стар номер 3304, известна като „наклонената къща“ е установено преместване в посока на морето с 19 м за периода от 01.04 до 20.05.1998 г.

**„наклонената къща“ и път IV-90023 след катастрофалното свличане през април 1997 г.**

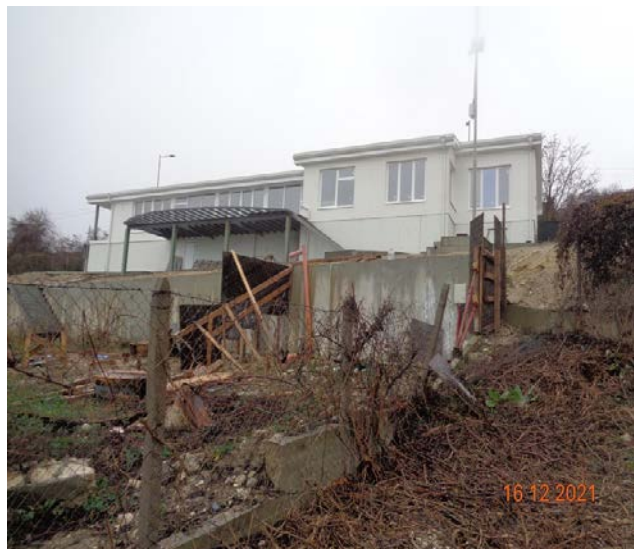
По време на измерване на елементите на КИС са констатирани строителни работи – прокарване на пътища, вертикална планировка на имоти и сгради.

**нов строеж между път VAR 1082  
(бивш IV-90023) и ПК 1**

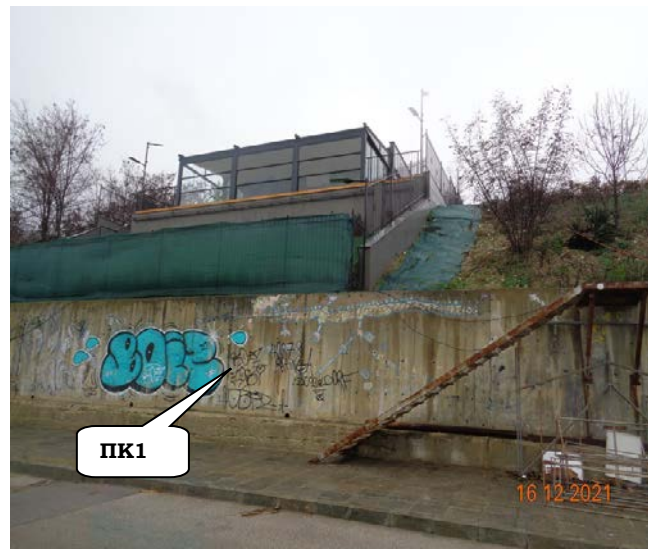
**нов строеж над ПК1**

Районът на свлачище „Кабакум“ се намира в територия с наложена строителна забрана съгласно заповед № РД-02-14-300 от 21.04.1997 г. на МТРС – София.

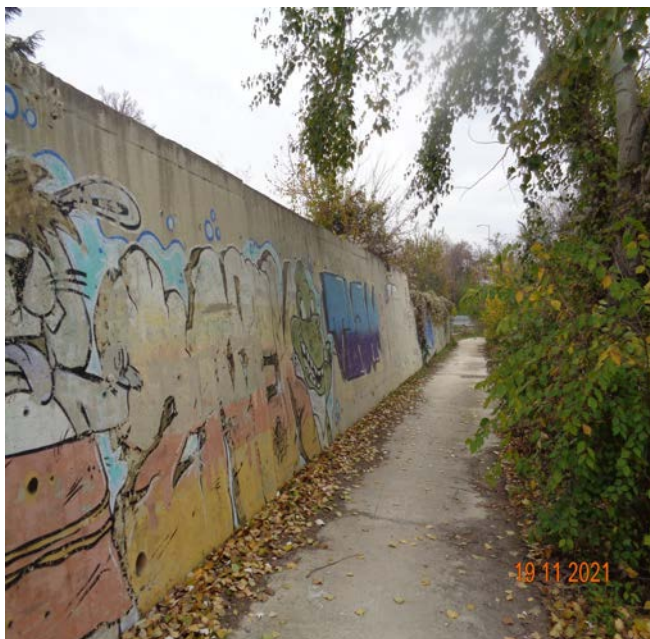
**2. Под път I-9** - пилотните конструкции, разположени пред съществуващата под път I-9 подпорна стена и пред северния вход на съществуващия подлез са в добро състояние.

**Подпорна стена и ростверк на пилотна конструкция под път I-9**

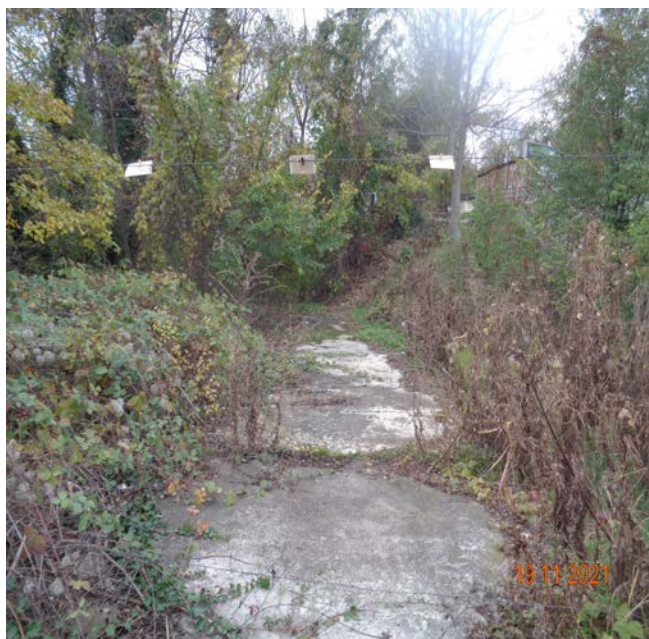
**Ростверк на конструкцията при северния вход на подлеза**

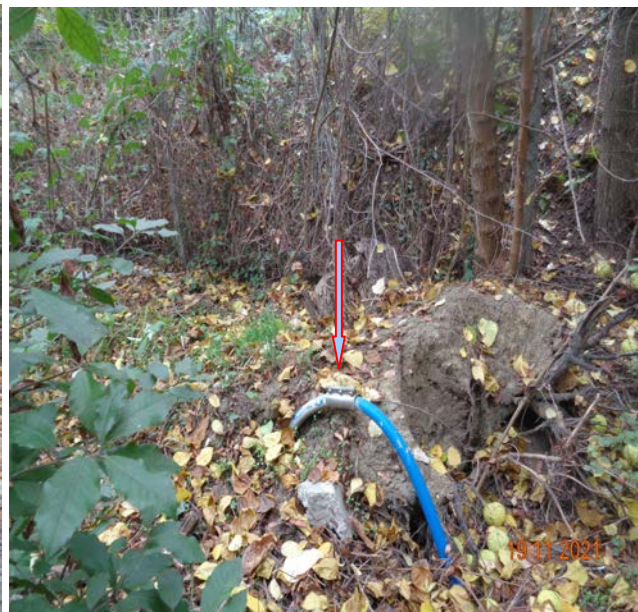
В и К аварията, установена при огледа от октомври 2020 г., причинила заблатяване на терена на свлачището е отстранена. На провеждащия водата маркуч е поставена метална скоба.

**Аварията на ВиК провода е отстранена**

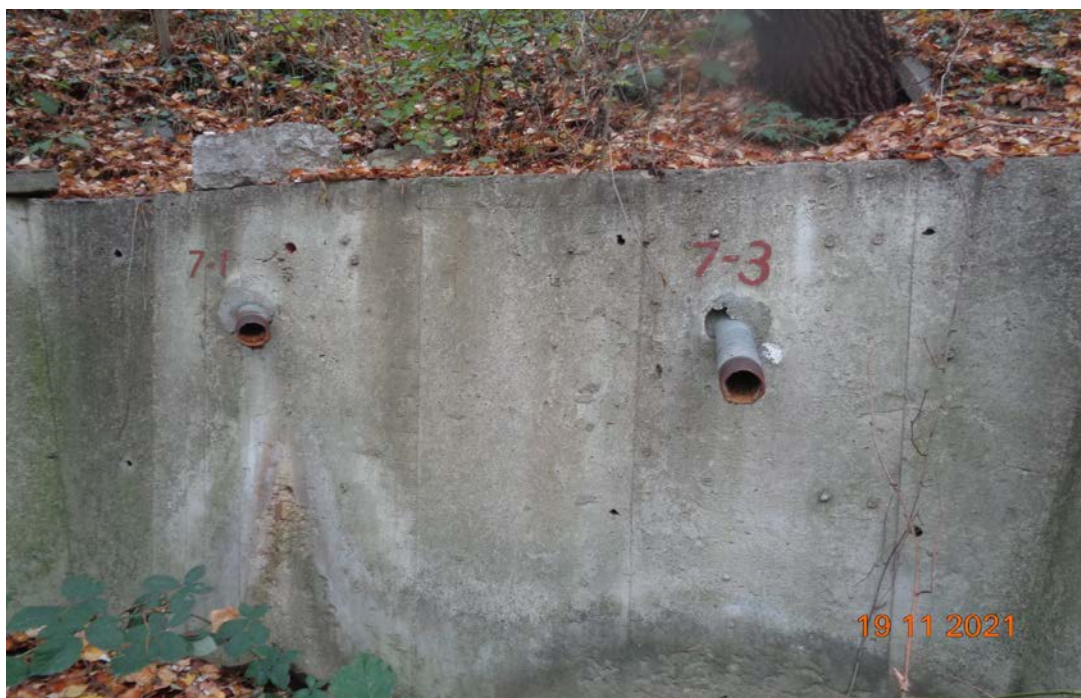
**ХСД 7-1 и 7-3**

ХСД 7-1 и 7-3 са сухи.

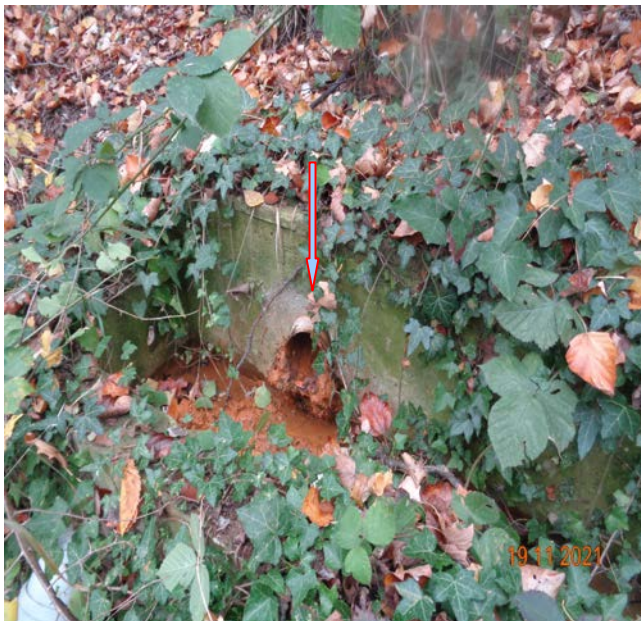
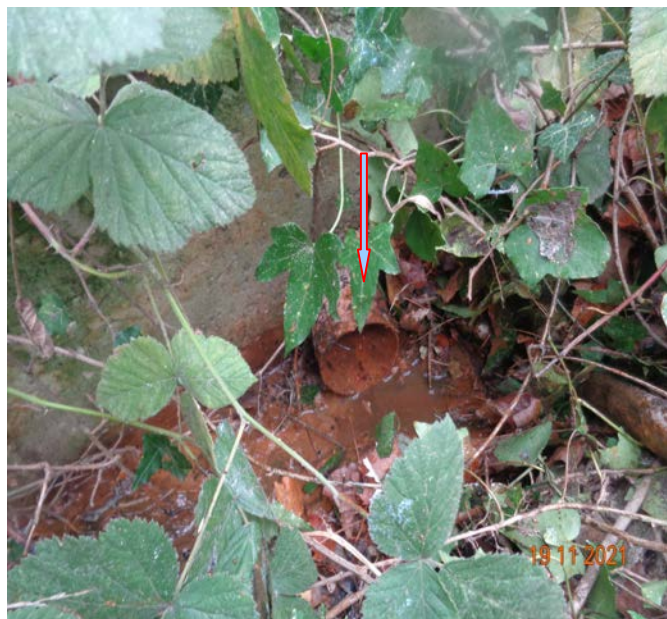
**Събирателната шахта около устието на ХСД 7-4, 7-5 и 7-6**

ХСД 7-4, 7-5, 7-6 текат слабо. Около устието на ХСД 7-4, 7-5, 7-6 е изпълнена събирателна шахта-открита, от която чрез изтичало, водата се отвежда до дерето. Към момента на огледа, устието и на трите ХСД и шахтата са затлачени с бигор, кал, изгнила листна маса и имат нужда от почистване.

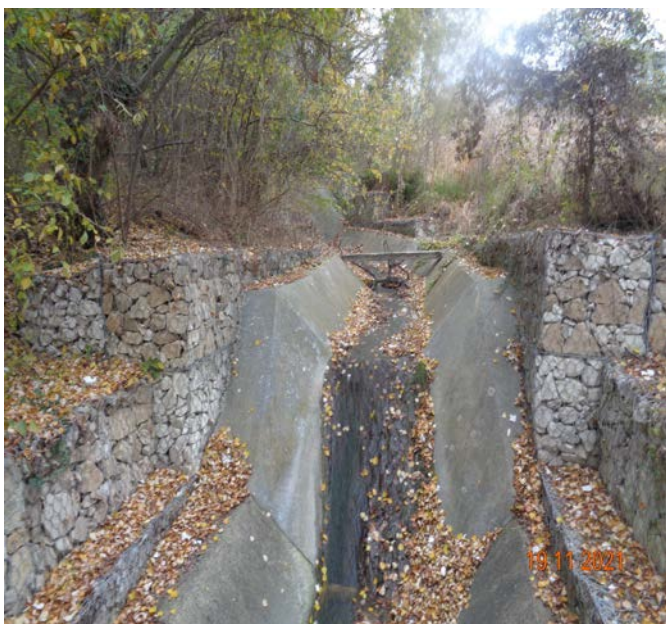
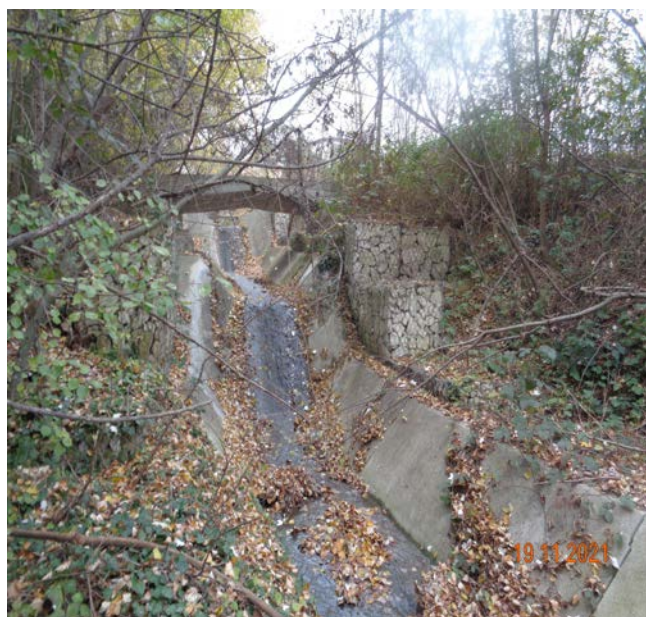
**Корекция на дере „Траката“**

**5. По дерето** - състоянието на коригираната част на дерето е добро и изпълнява предназначението си.

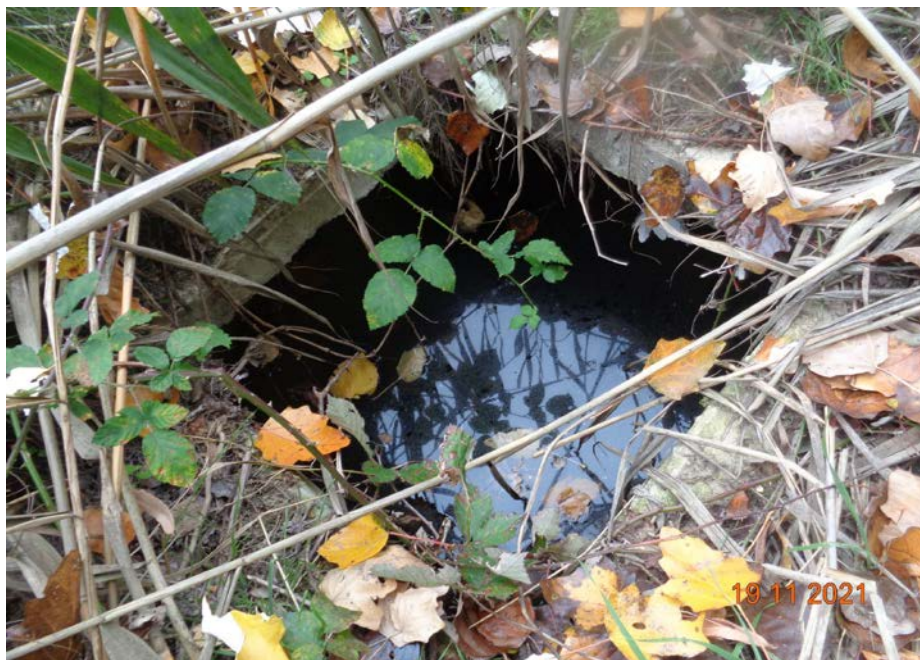
При огледа, сред растителността е открита *събирателната шахта*. Шахтата е пълна догоре с вода, което предполага, че затлаченото с бигор изтичало /установено при огледа от 2020 г./, което отвежда водата от нея до дерето, е почти непроходимо /не провежда вода/.

**Събирателната шахта , пълна с вода**

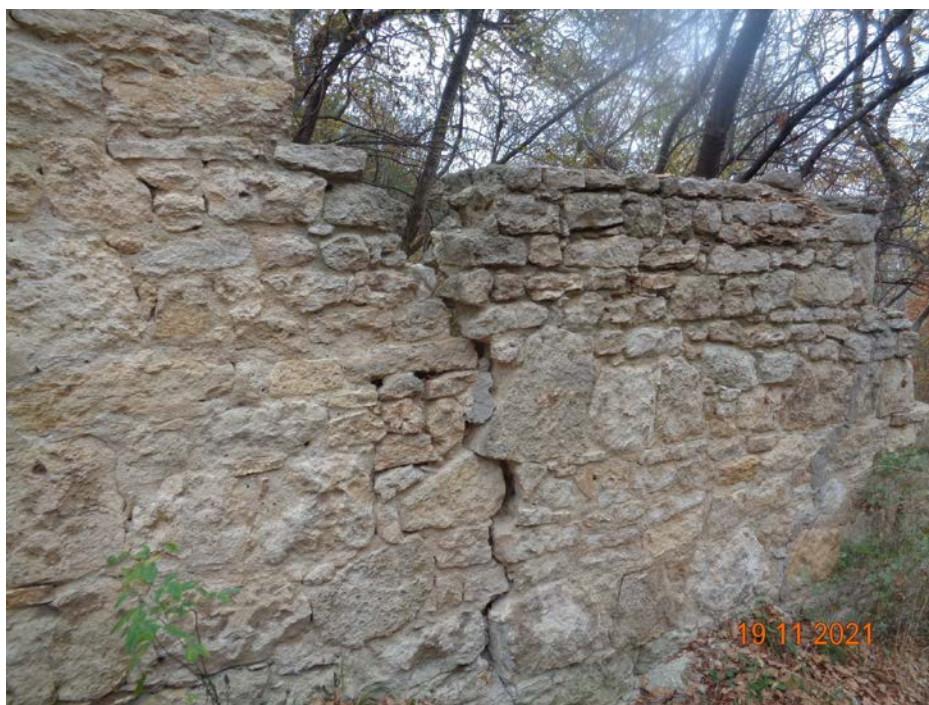
В по-ниската част на дерето, на границата със стопанство „Евксиноград“, каменната ограда на стопанството продължава да се руши.

Нарушена е целостта на оградата на стопанство „Евксиноград“

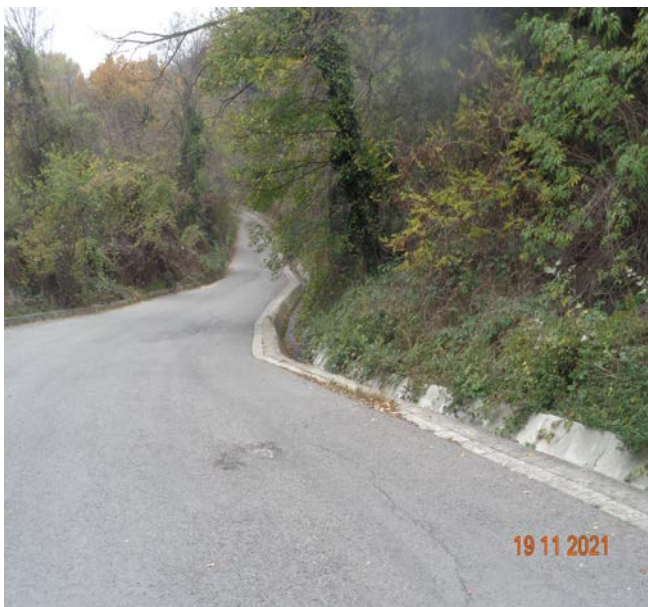
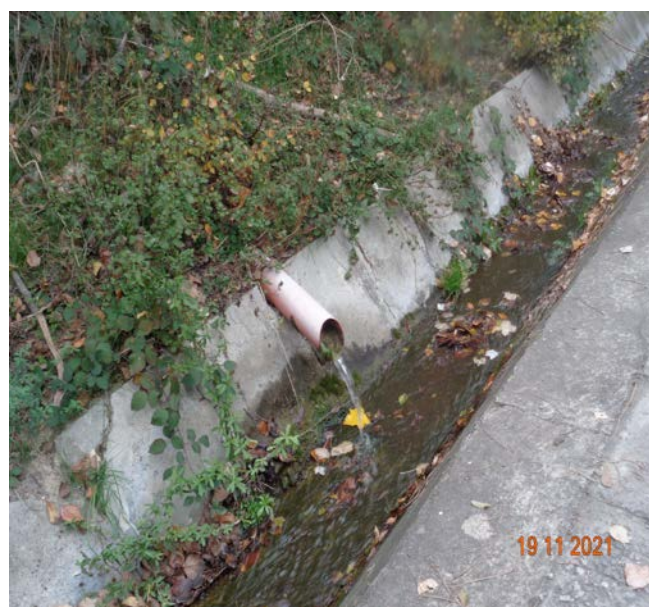
**Отводнителната канавка покрай пътя към Рибарското селище и изтичалото на ВШ-2**

**6.Отводнителната канавка** покрай пътя към Рибарското селище е в добро състояние. Тя е част от отводнителната система на път I-9. В нея са заустени и водите от вертикална шахта 2 /ВШ 2/. Замерено е количеството вода, което изтича от изтичалото на ВШ-2 – 0.150л/сек.

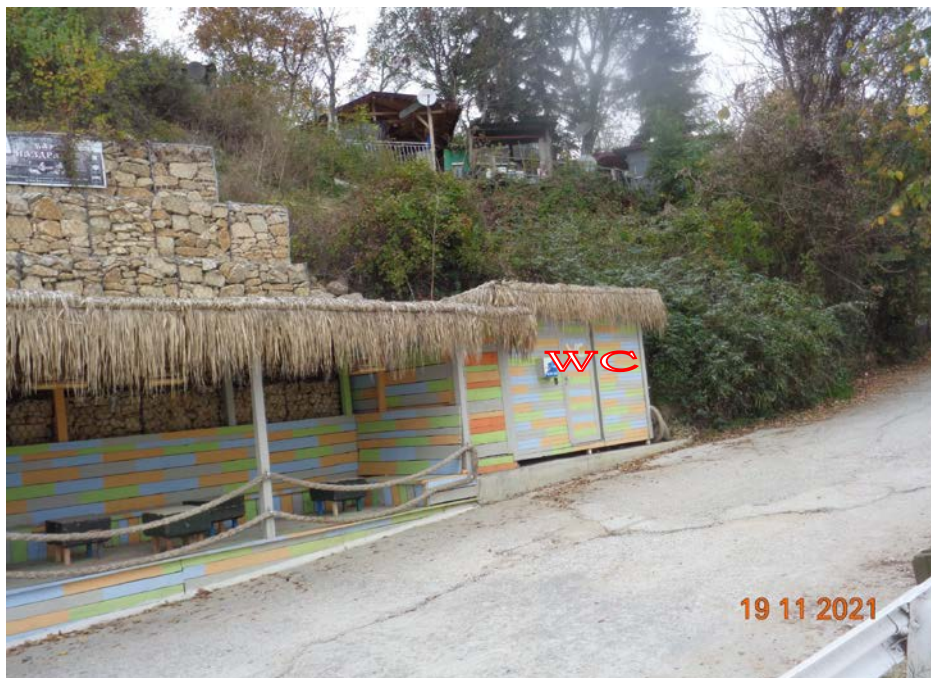
Свлачище VAR 06.10135-05-11 и част от VAR 06.10135-05-10 са укрепени с подпорна стена от габиони. Към момента на огледа, стената е в добро състояние, пред нея е изградено лятно заведение за хранене. Южно от стената с габиони/като достига до нея/, пред частен имот, е изградена стоманобетонна стена с височина около 5 м. „ГЕОЗАЩИТА“-Варна не разполага с информация за изпълнените стени.

Северен край на стената от габиони пред свлачище VAR 06.10135-05-11

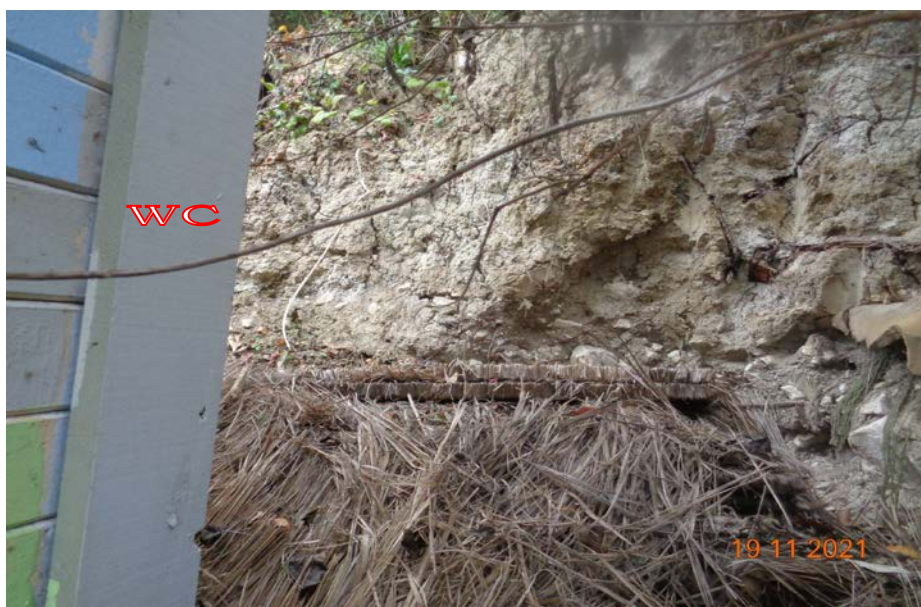
Свлачище VAR 06.10135-05-10/посока Евксиноград/ не е изцяло укрепено.

Неукрепения терен на свлачище VAR 06.10135-05-10 /зад WC на заведението/

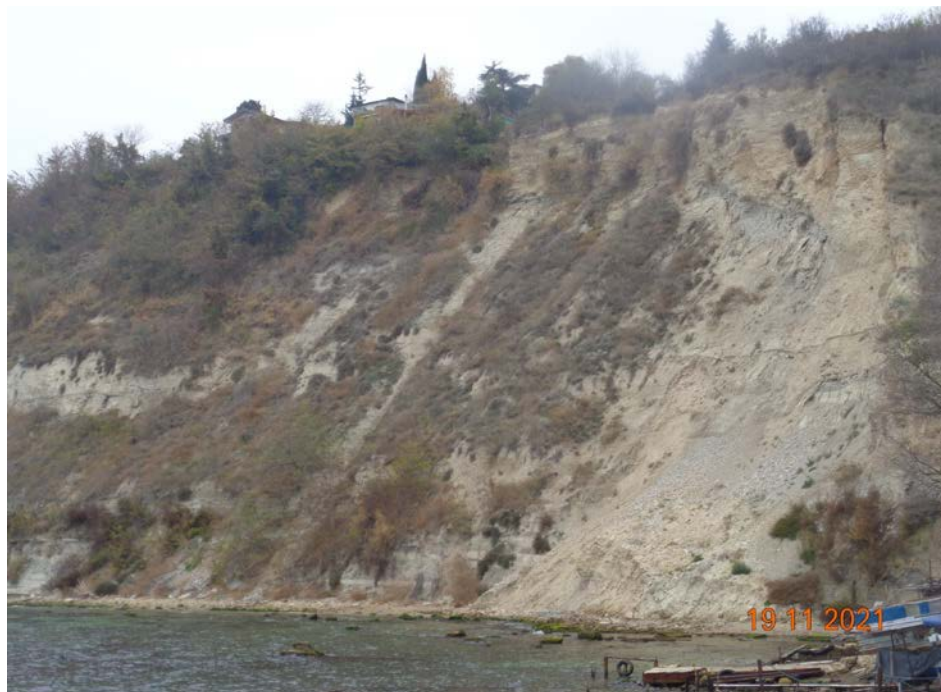
Продължава свличане/срутване по склона. В подножието на склона, в конусовидна форма, са натрупани свлечените/срутени земни маси.

**Локално свличане по крайбрежния склон югозападно от буна 109**

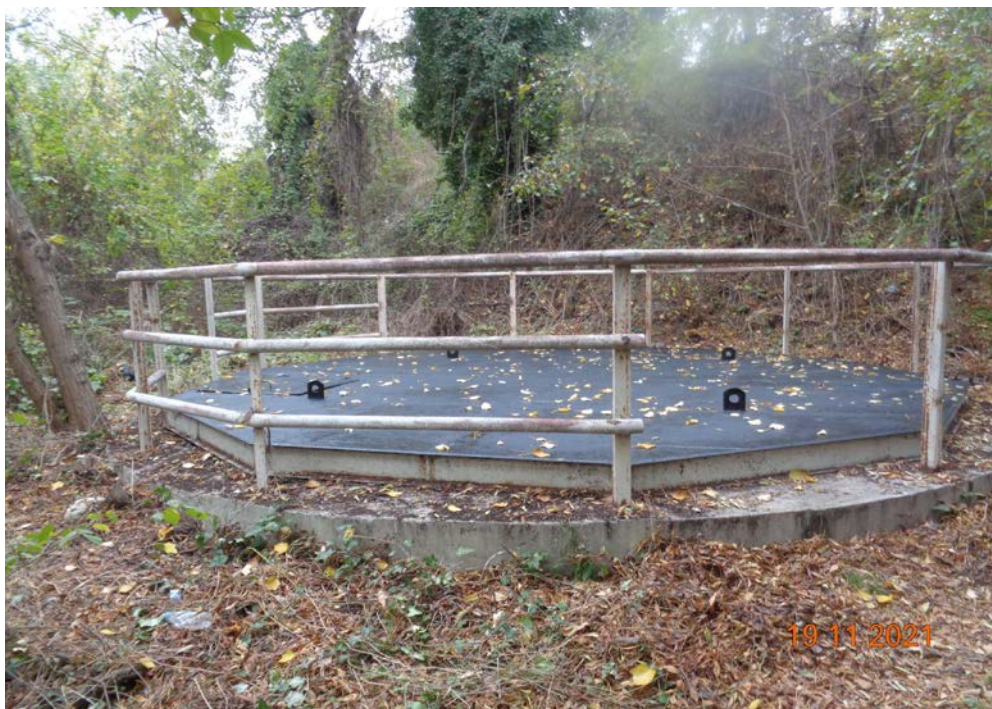
**Вертикална шахта 1 - ВШ-1**

Вертикални шахти ВШ-1 и ВШ-6 – достъпът до тях е затруднен, поради обрасла растителност/ВШ-1/ и ограждения на частен имот/ВШ-6/; съоръженията са в изправност и работят нормално.

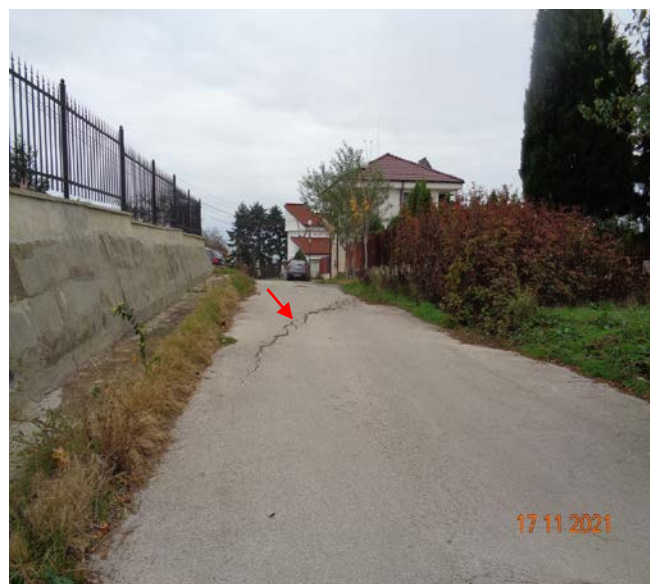
2. В зоната на свлачището, по новата 4 етажна масивна сграда в поземлен имот 10135.5510.608, по терена и улицата, няма пукнатини и деформации. На около 10м преди кръстовището с ул.“Калиакра”, по ул.,„Фичоза“ има коса пукнатина с денивелация, като потъналата част е по посока на свлачището. Пукнатината много прилича на свлачищна, но се вижда само по асфалтовата настилка.

**сн.2 – денивелирана пукнатина по улицата**

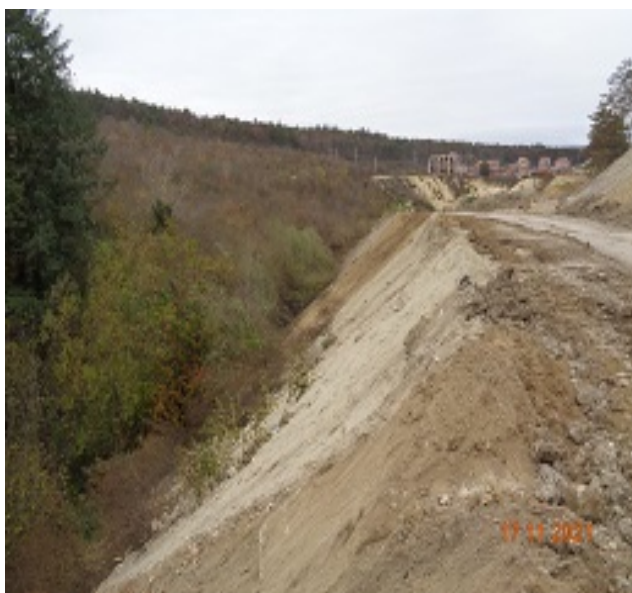
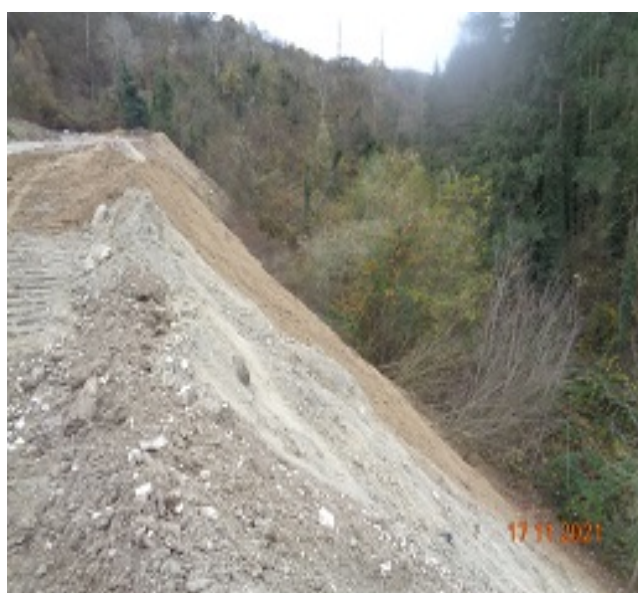
**сн.4**

Извън коригираната част на дерето, петата на изпълнените насипи достига непосредствено до дъното на дерето. По откоса на насипа към дерето материалите видимо изглеждат рахли, несвързани и неуплътнени – сн.4 и сн.5. Съществува реална опасност при интензивни валежи част от тези земни маси да се изсипят в дерето, което ще наруши нормалния отток на водата.

**откосите на насипите към дерето извън корекцията**

На база направените констатации, считаме, че е възможно свличане на земни маси по откосите на изпълнените насипи в дерето. Тъй като не разполагаме с документация за укрепване на свлачището, препоръчваме да се направи проверка за изпълнението на насипите и съответствието им с проекта за укрепване.

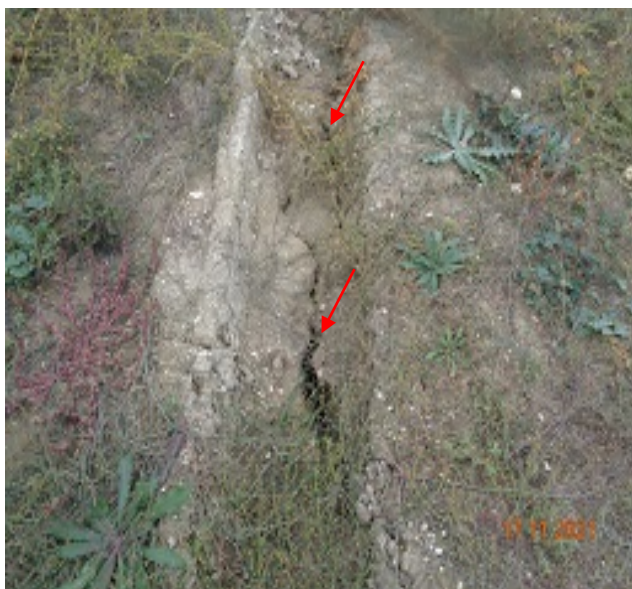
**сн.6 и 7**

В изпълнените насипи в зоната между ул. "Розова долина" и ръба на насипа се наблюдават свежи, отворени от 1 до 10 см пукнатини, успоредни на улицата – сн.6 и 7.

**отворени пукнатини в насипите**

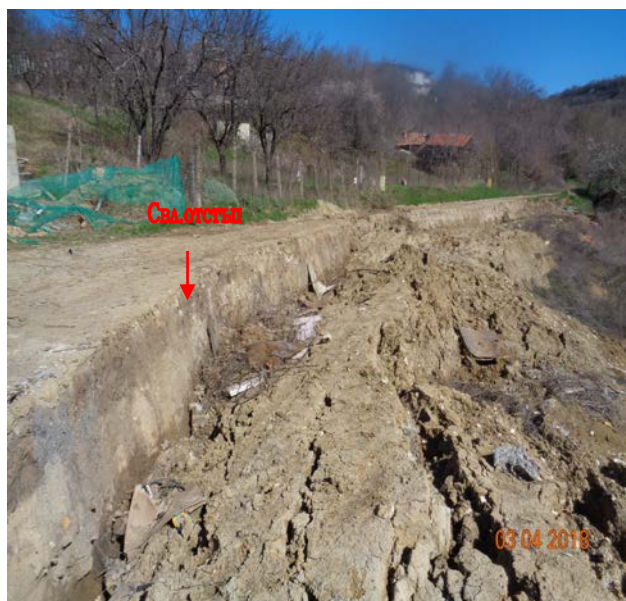
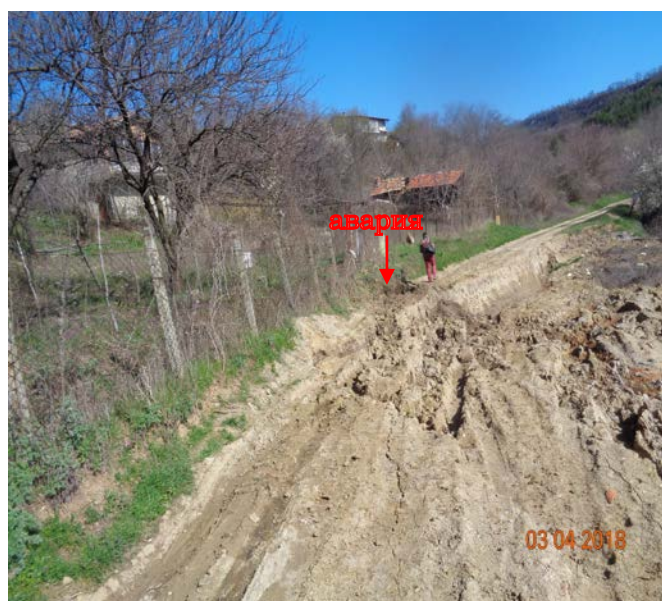
По време на огледа на 03.04.2018 г., в направен изкоп, се вижда авария на стоманения водопровод Ø80 и връзки/разклонения от него.

2018 г. - Главен свлачищен отстъп и ВиК авария

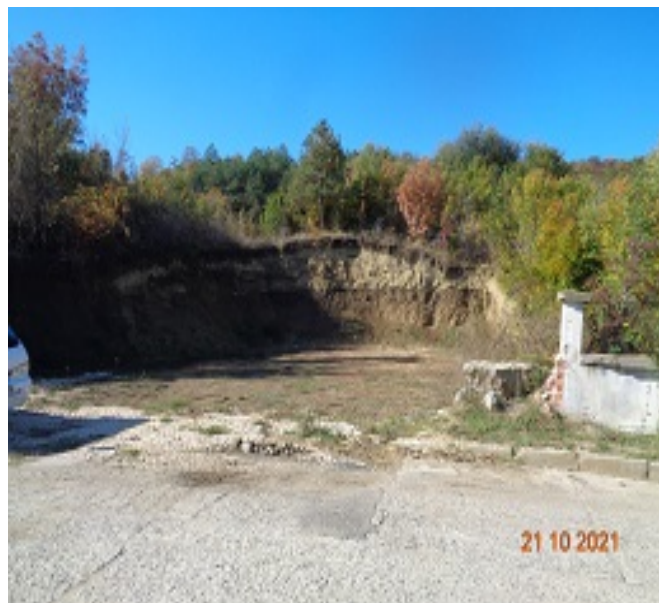
5. В езика на свлачището в ПИ 240 са извършени изкопни работи, при което са отнети земни маси от контрафорса на свлачището. Това може да се отрази в бъдеще неблагоприятно върху устойчивостта на терена.

**сн.4 - иззети земни маси от свл.език**

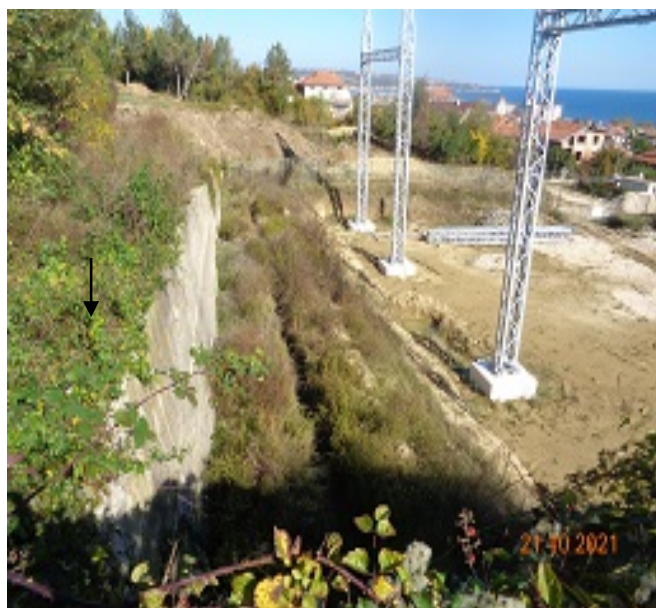
6. В ПИ с идентификатор 53045.531.943 се извършва строителство на подстанция. Под подпорната стена на ПИ 943 има изкоп пълен с вода. В района на строежа и около него няма активизиране на свлачищни процеси.

**сн. 5 – подстанция в ПИ 943 и изкоп с вода**
