# "ГЕОЗАЩИТА"- ЕООД - ВАРНА

## ГОДИШЕН ДОКЛАД

по Договор № РД-02-29-52/23.03.2020 г.

**“ПРЕВАНТИВНИ ДЕЙНОСТИ, СВЪРЗАНИ С РЕГИСТРИРАНЕ И МОНИТОРИНГ НА СВЛАЧИЩНИТЕ РАЙОНИ НА ТЕРИТОРИЯТА НА РЕПУБЛИКА БЪЛГАРИЯ, НА РАЙОНИТЕ С ЕРОЗИОННИ ПРОЦЕСИ ПО ДУНАВСКОТО КРАЙБРЕЖИЕ И РАЙОНИТЕ С АБРАЗИОННИТЕ ПРОЦЕСИ ПО ЧЕРНОМОРСКОТО КРАЙБРЕЖИЕ В ОБЛАСТИТЕ: ДОБРИЧ, ШУМЕН, ВАРНА, БУРГАС, СЛИВЕН И ЯМБОЛ”**

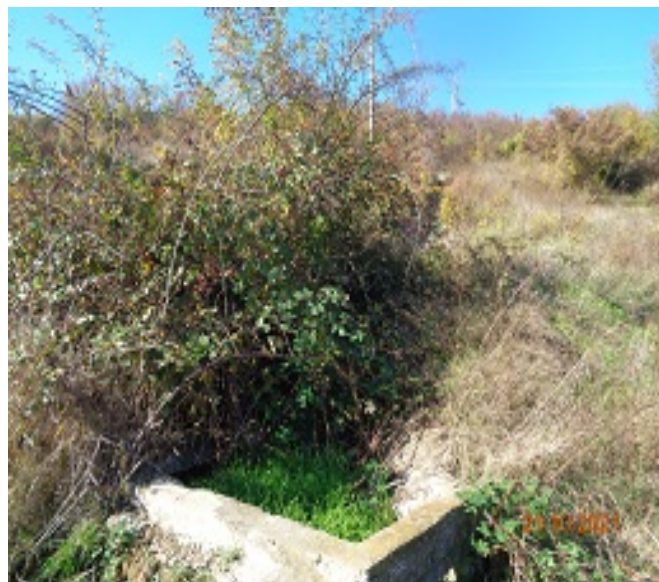
сн.2 - запълнена канавка над северния борд

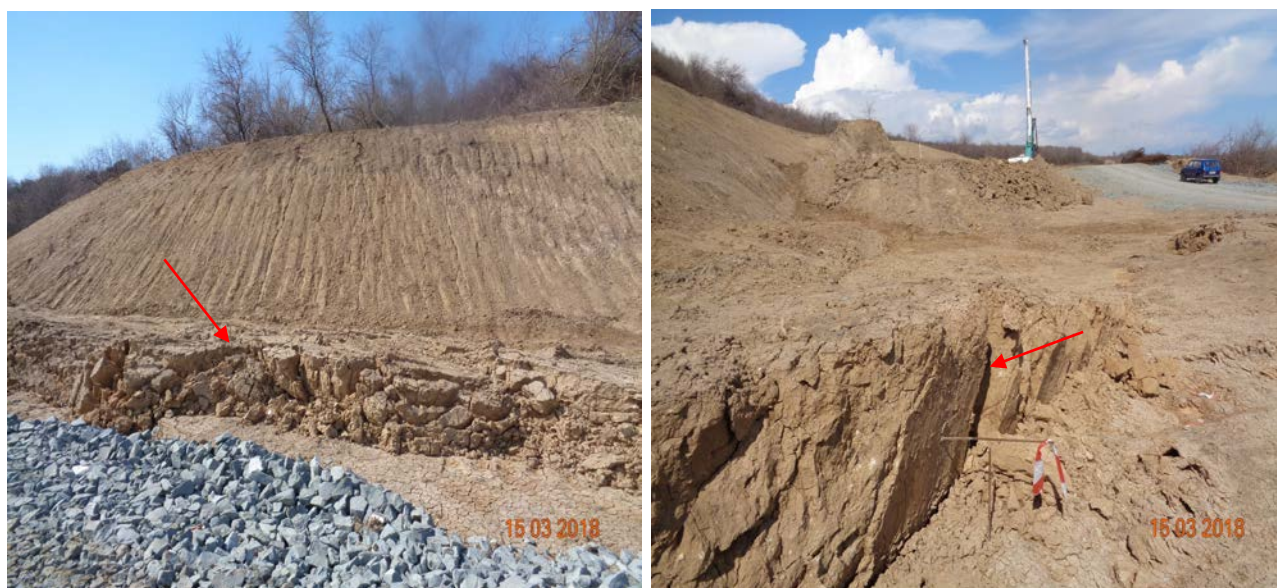
Има ясно изразен вал на изтласкване, който достига и засяга дренажа зад пилотната конструкция и шахта (РШ4) от него. Изразява се в подуване и издигане на земните маси от дълбочина.

**вал на изтласкване 15.03.2018г.**

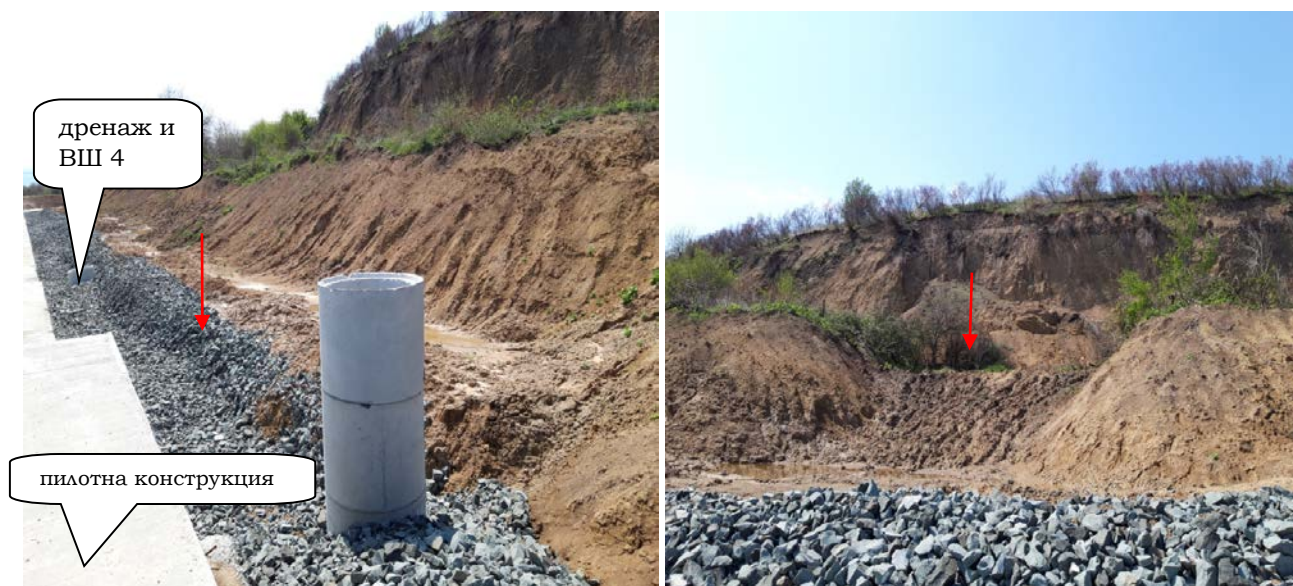
**вал на изтласкване 16.04.19 г. траншея в свлачището**

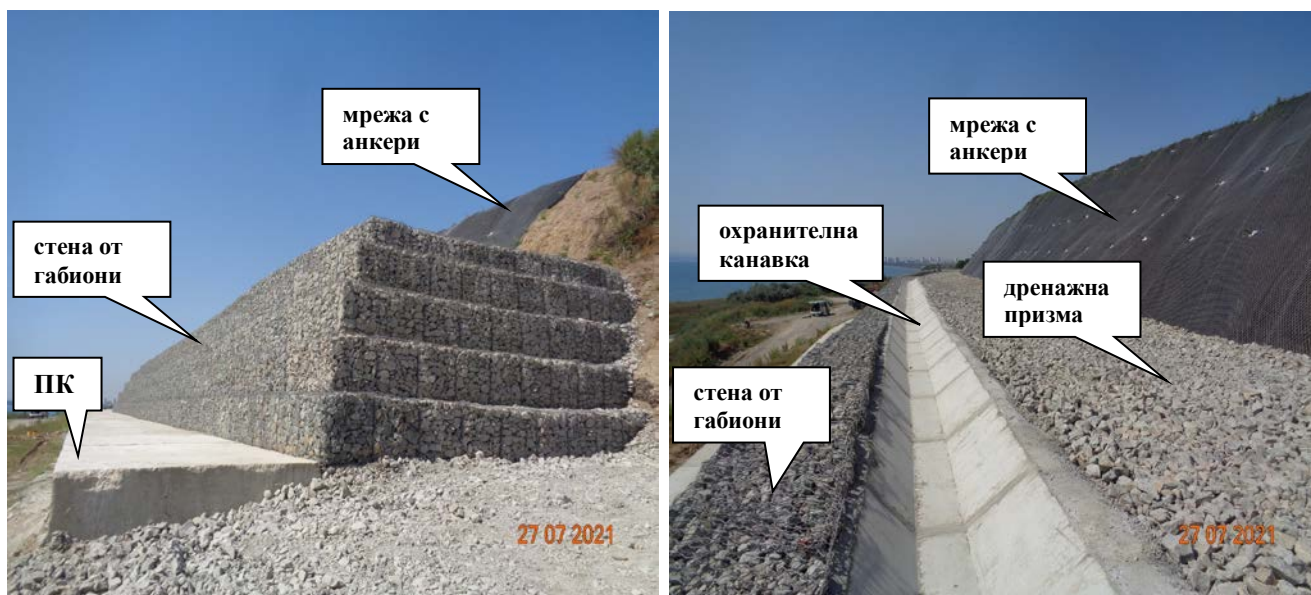
**изпълнени укрепителни мероприятия**

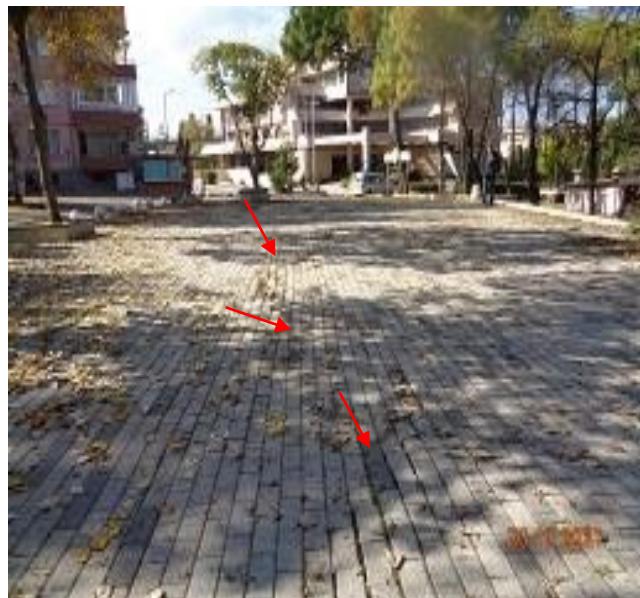
1. В новоизградената пешеходна зона (на мястото на стария тротоар), приблизително около старите деформации се наблюдава пукнатина, по която има отваряне и издигане на плочките. Към момента не е ясен произхода на пукнатината. Не може категорично да се определи като свлачищна деформация.

**сн.1 20.10.2021 г. – пукнатина и деформирани плочки по нея**

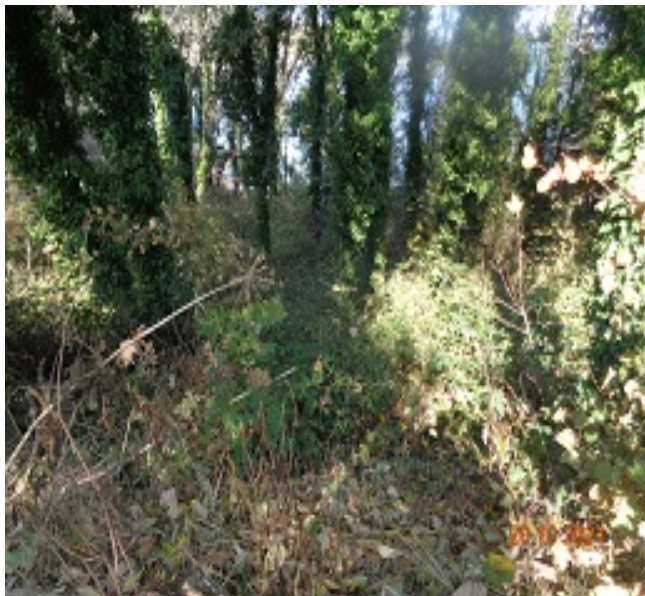
**сн. 2 - свлачищното тяло е залесено**

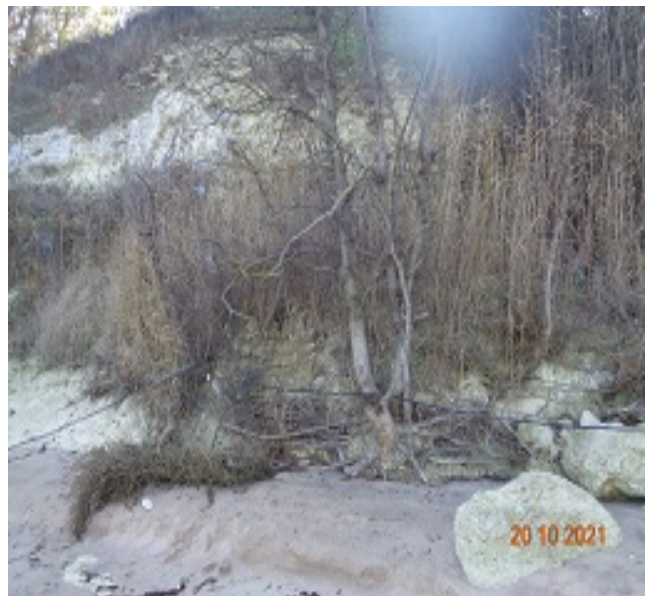
5. Продължава свличането на земни маси и скални късове от височина и изсипването им върху плажната ивица. От двете страни на металната стълба от

**сн.3 - свличане на земни маси върху плажната ивица**

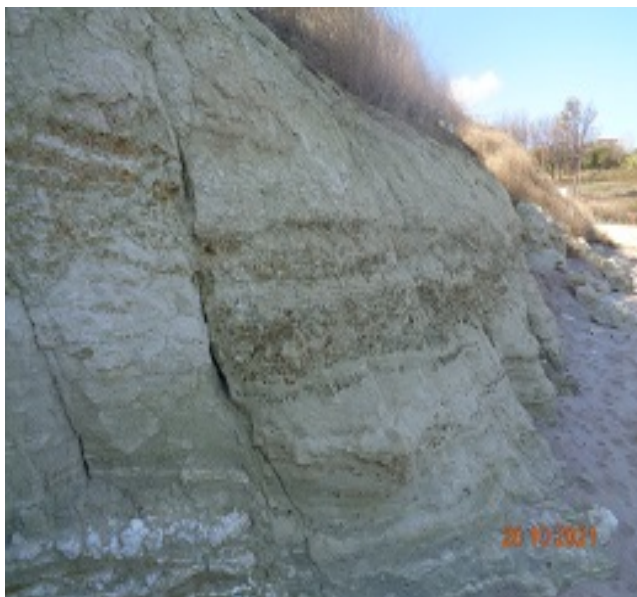
7. През 2018 г. са установени изкопни работи в зоната на вертикалния откос до левия борд на свлачище № BGS 13.48619-03 (участък с дължина около 65 м от дерето на юг). Склонът е оголен и на него се разкриват варовици и глини. Оформени са стръмни до вертикални участъци с височина около 5 м, видимо неустойчиви, оголените варовици са напукани.

**сн. 4 - напукани варовици над плажа**

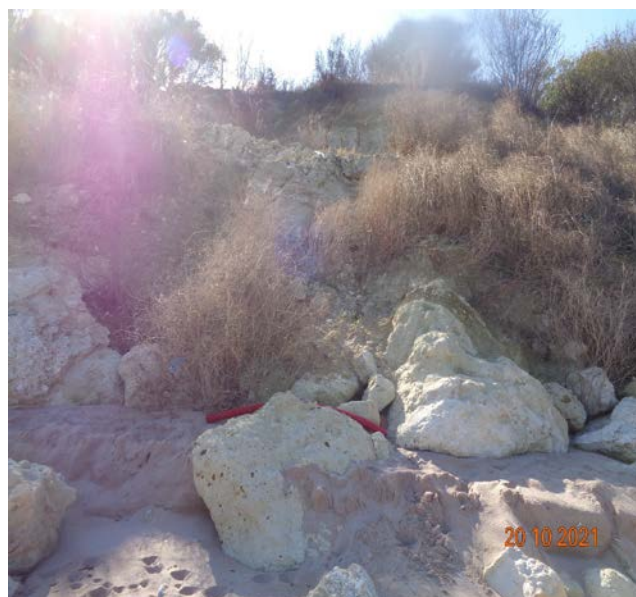
**сн. 5 - паднали късове варовик на плажа**

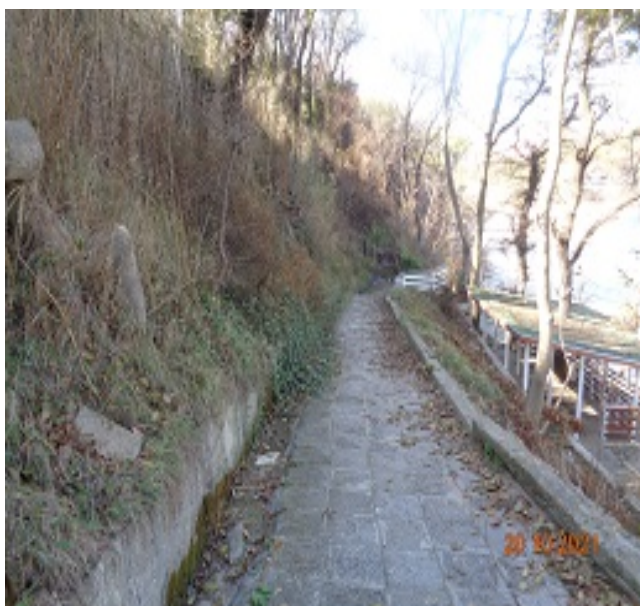
1. След изпълнените ремонтни работи по улицата, склонът под нея (откосът към морето) е сух. Към момента по откоса не дренират води.

**сн.1 – по крайбрежния откос не денират води**

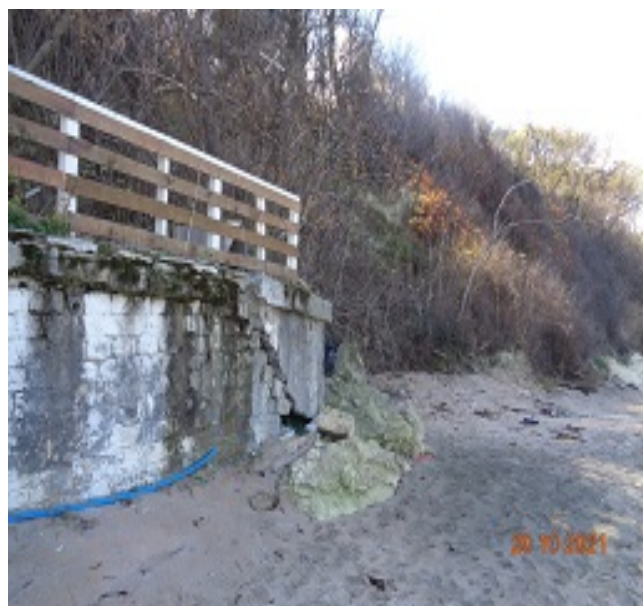
2. По стълбището няма нови пукнатини. Деформациите в стената в края на стълбището са стари. Спрямо последния оглед през 2018 г. са се увеличили.

**сн.2 – деформации в края на стълбищната площадка**

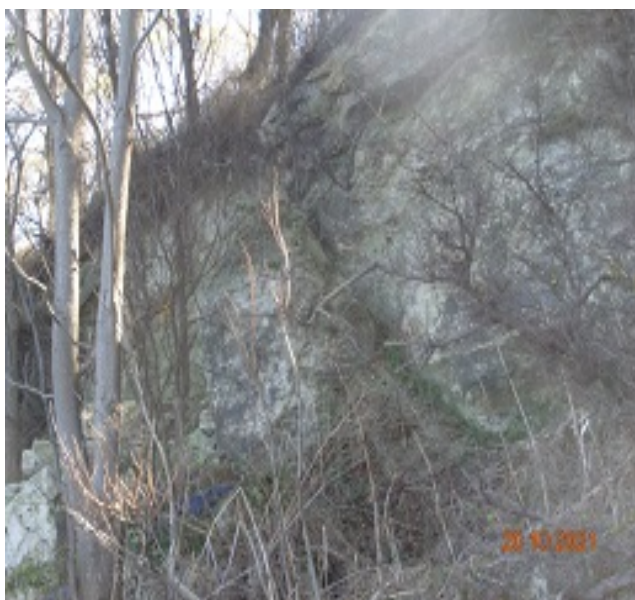
3. По крайбрежния склон източно от стълбите се разкриват варовици, изветрели и напукани. В петата на откоса има единични паднали скални късове. Има опасност от падане на други скални късове от изветрелите варовици.

**сн.3 – напукани варовици**

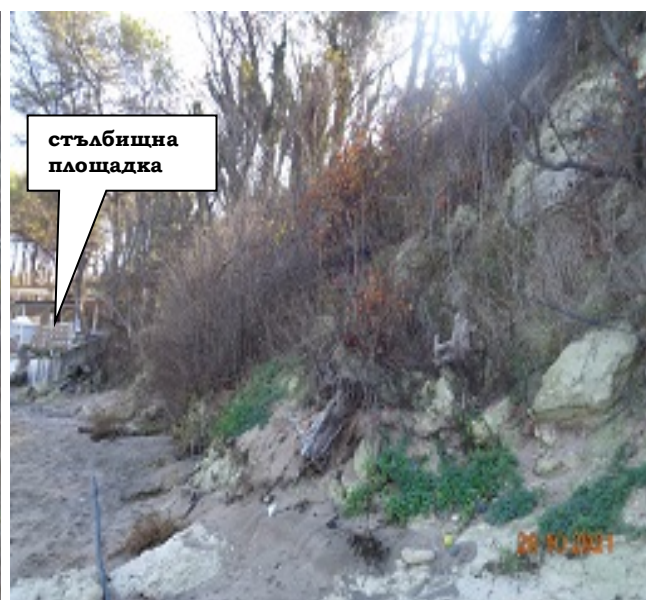
4. По откоса западно от стълбите, непосредствено до стълбищната площадка, има локално свличане на земни маси – зеленикави и бели варовити глинени омесени с късове варовик. Приоткосното свлачище има ширина, измерена по плажната ивица е 30 м и дължината от 5 до 8 м. Свлечените земни маси са върху плажната ивица, която има ширина 12 м.

**сн.4 – свличане на земни маси на плажа**

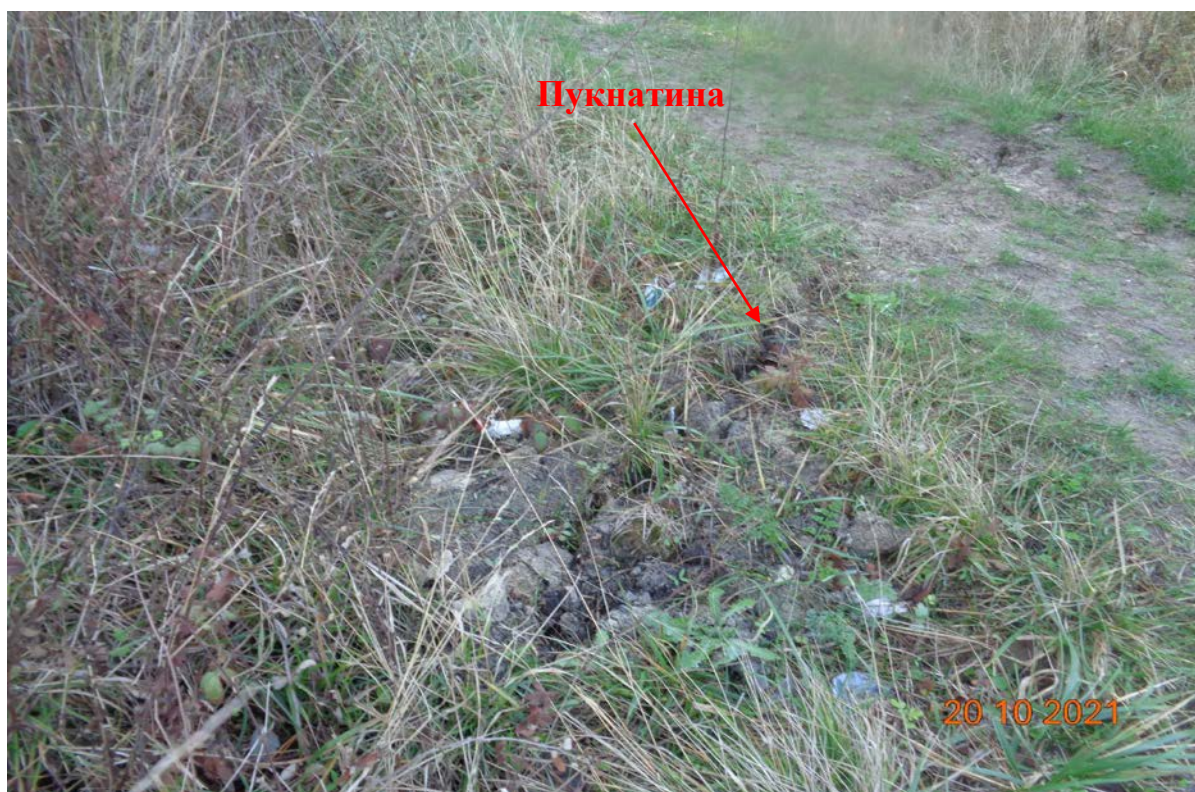
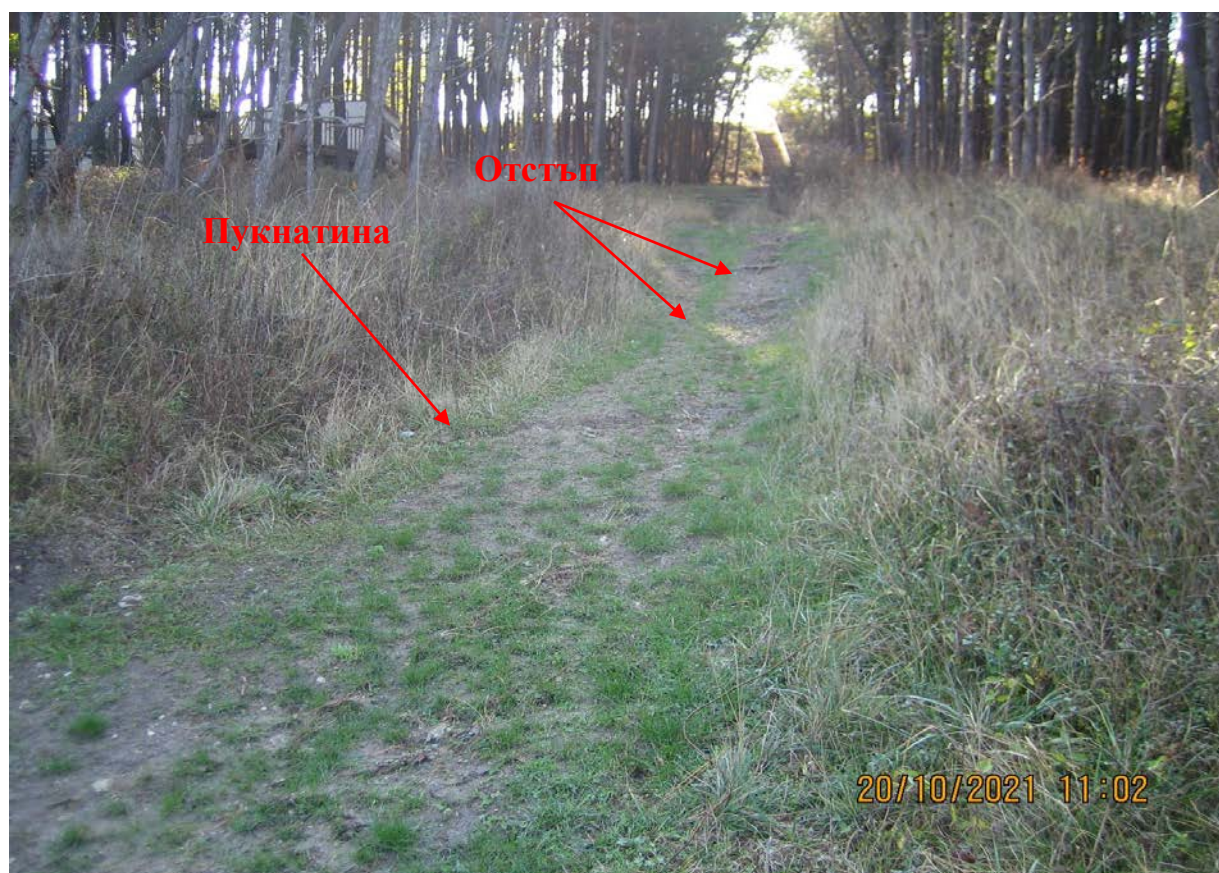
1. Бяха обследвани четири пътеки и алеи, които преминават от главния отстъп до вала на свличане, като само по една се установи вторичен свлачищен отстъп и отворена до 6.00 см пукнатина - **Сн.2 и 3**. Пукнатината е на около 20 м над вала на свличане, а отстъпа, който е с денивелация 60 см е на около 30 м над вала. Проследяват се по терена на около 10-15 м. Поради непроходимост няма ясна представа за цялата дължина.

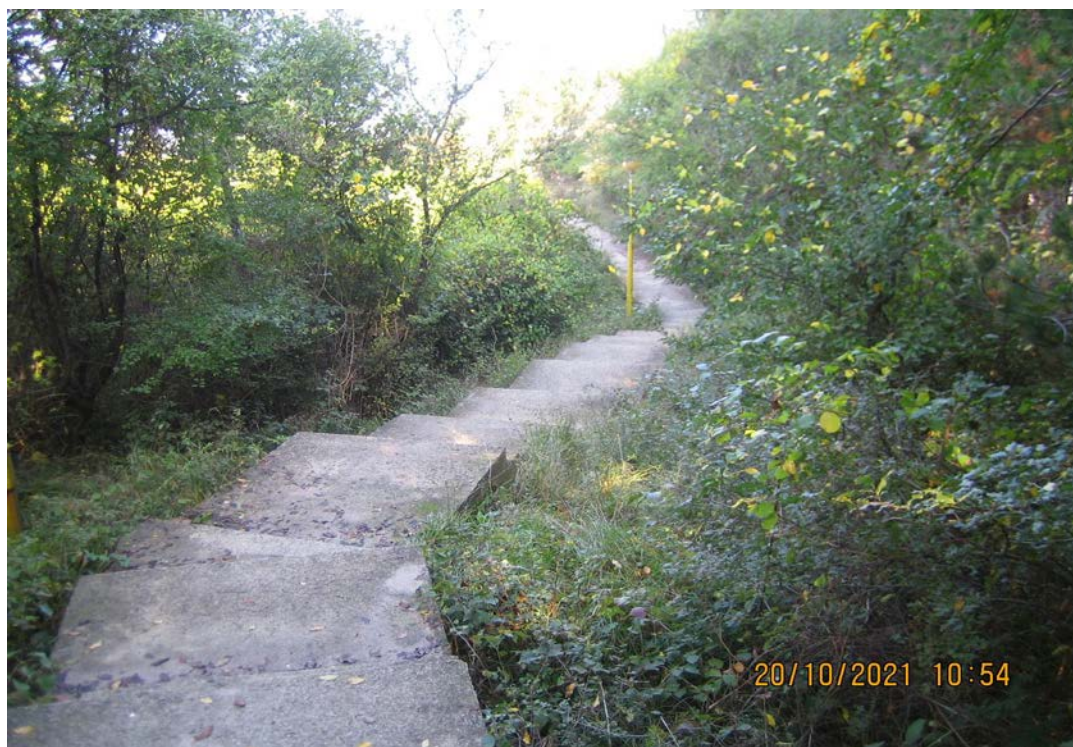
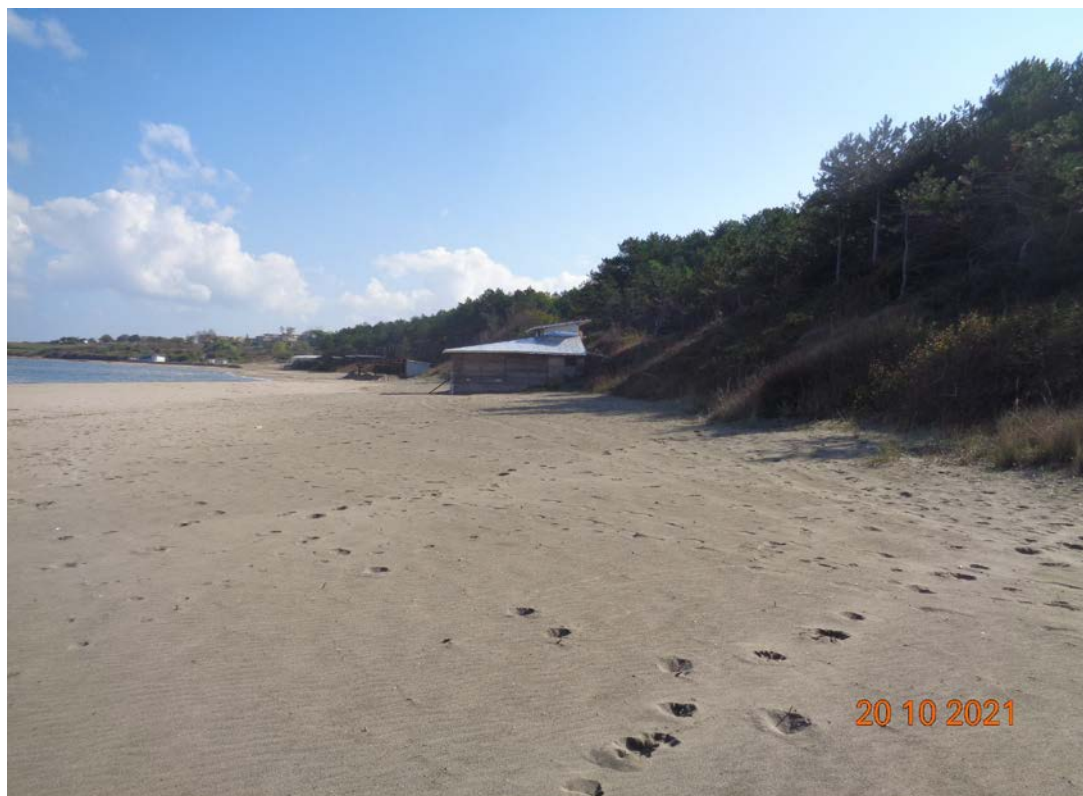
2. По всички останали пътеки, по бетонните стълби на най-западната /Сн.1/, в зоната на главния отстъп и във вала на свличане /Сн.4/ няма деформации и пукнатини.

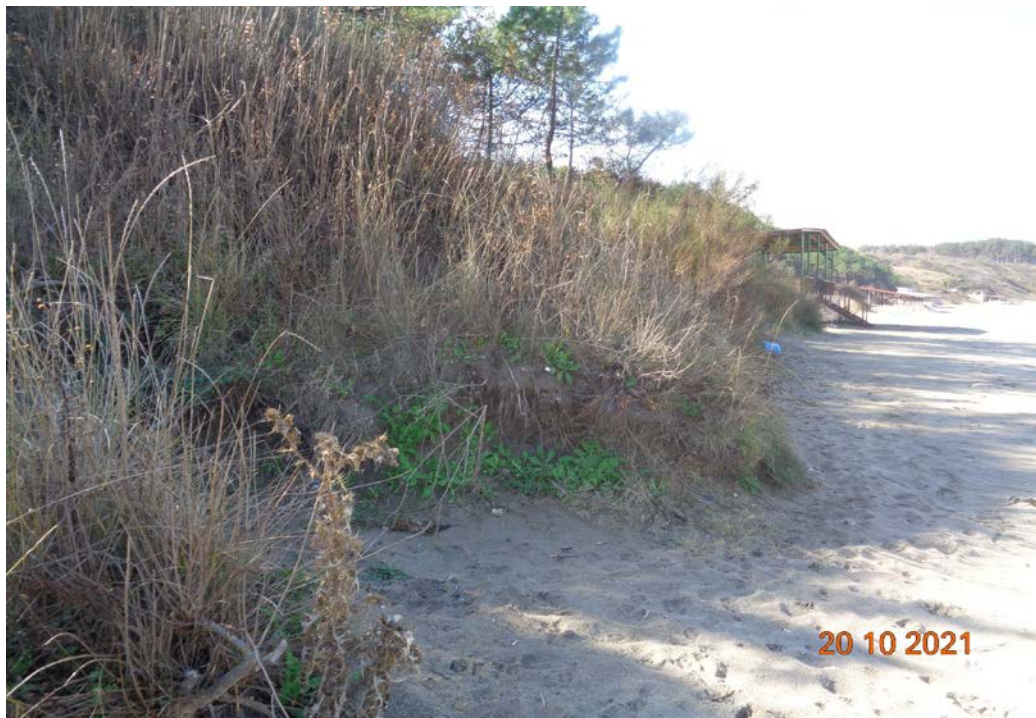
3.В източната 1/3 от свлачището до последното заведение на плажа /“Котва“/, на 6 м от него и на 10 м нагоре по склона беше установен отстъп с дължина около 40 м - **Сн.5** - вала под отстъпа. Оформен е локален циркус с дължина 10м и ширина, измерена по плажа – 45м.

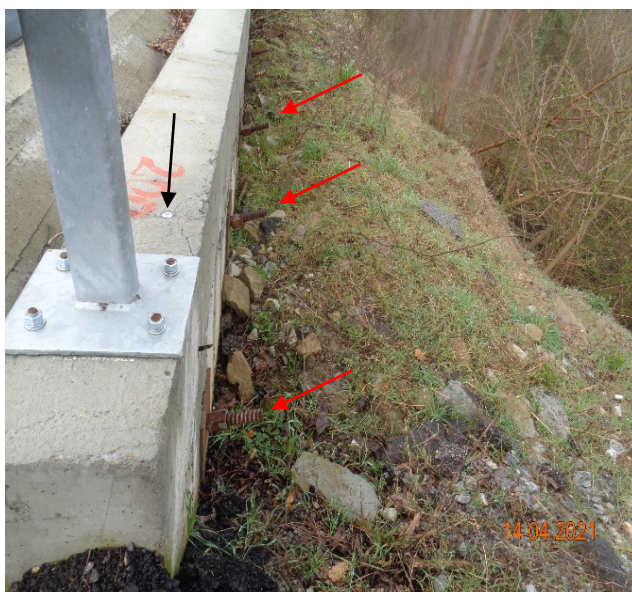
**сн. 2 - геодезичен репер и анкери**

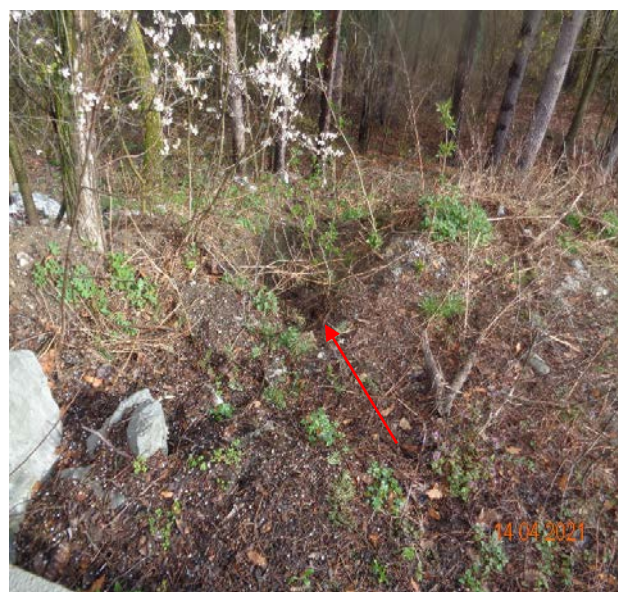
**сн. 3 - овражна форма**

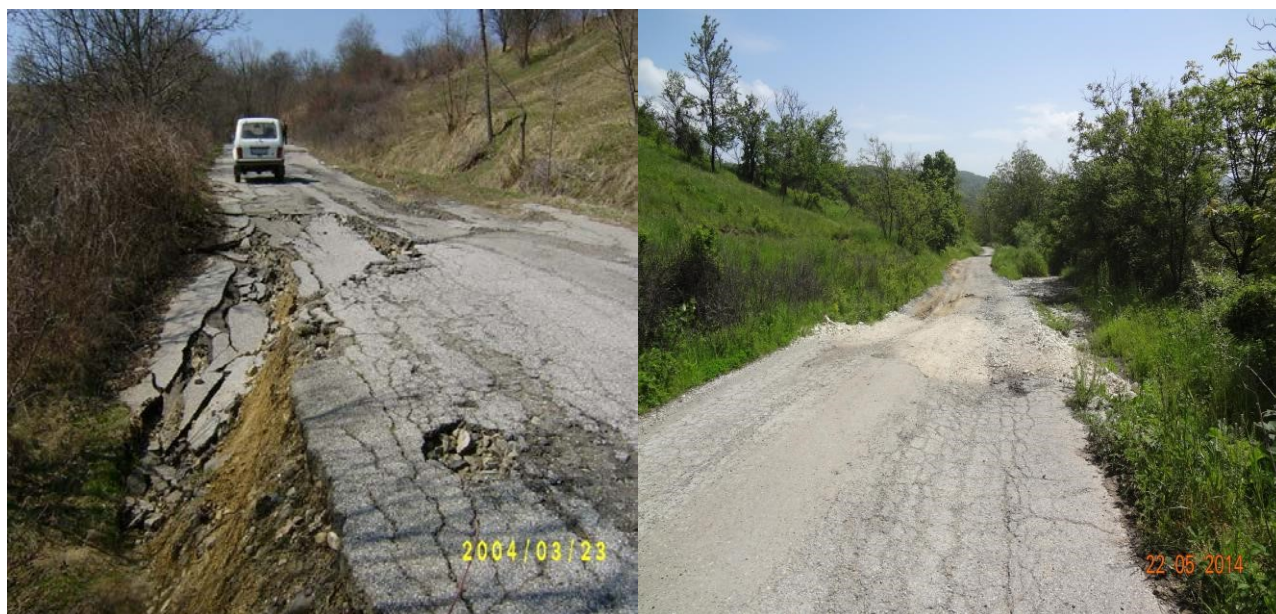
5. Последното регистрирано активизиране на свлачището е на 17.02.2005 г. В резултат е разрушена лявата лента на пътя в участък с дължина от около 100 м. Използваема е само дясната лента при ограничени условия.

7. При огледа на 22.05.2014 г. е установено, че засегнатия участък от пътя е насипан и пътя се използва за движение. Теренът над и под пътя е затревен с висока растителност и няма добра видимост. Ясно личат свлачищните пукнатини – отворени и денивелирани само в края на настилката при десния и левия борд и пукнатината по терена над пътя. Пукнатината над пътя маркира свлачищния отстъп и служи като канавка за повърхностните води при валежи, като ги довежда до пътя. В участък с дължина около 50 м от пътя и новонасипаните маси са потънали.

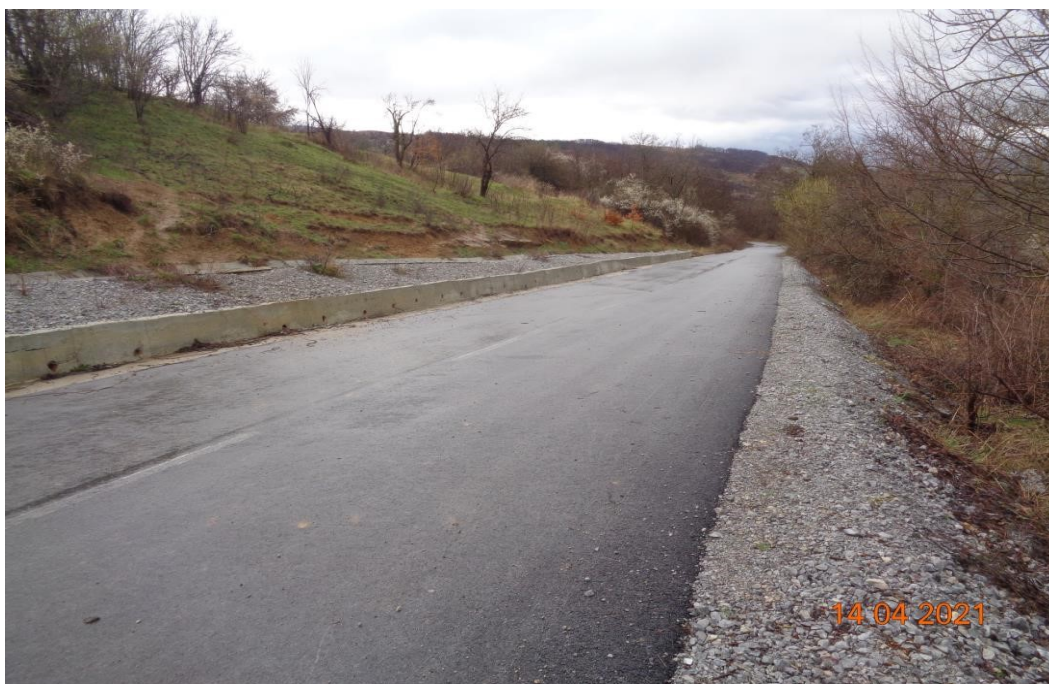
Тъй като не разполагаме с проекта за укрепване, допускаме, че мероприятията са насочени към възстановяване на пътя и че участъкът от склона в зоната на свлачището остава потенциално опасен.

**Сн 1. - общ изглед на пътя с изпълнените укрепителни мероприятия поглед от запад на изток**

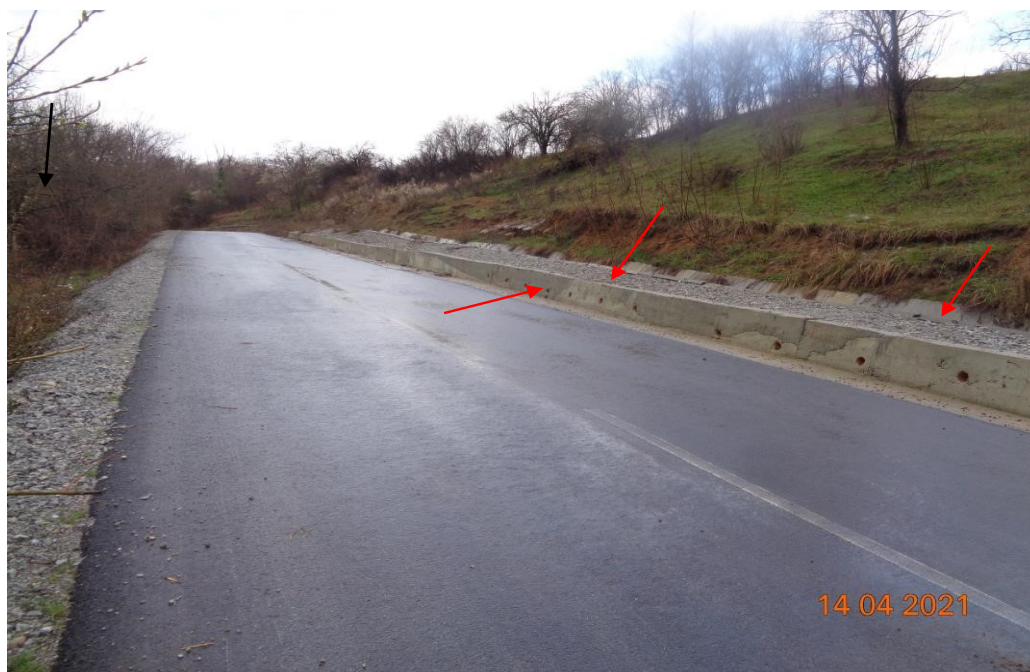
**сн. 2 – общ изглед от изток на запад и изпълнените съоръжения стена с барбакани, дренажна призма, канавка**

Препоръчваме след текущо измерване на елементи на КИС (нямаме данни за изграждане), и получените резултати да се вземе решение за периодичността на бъдещите режимни изследвания.

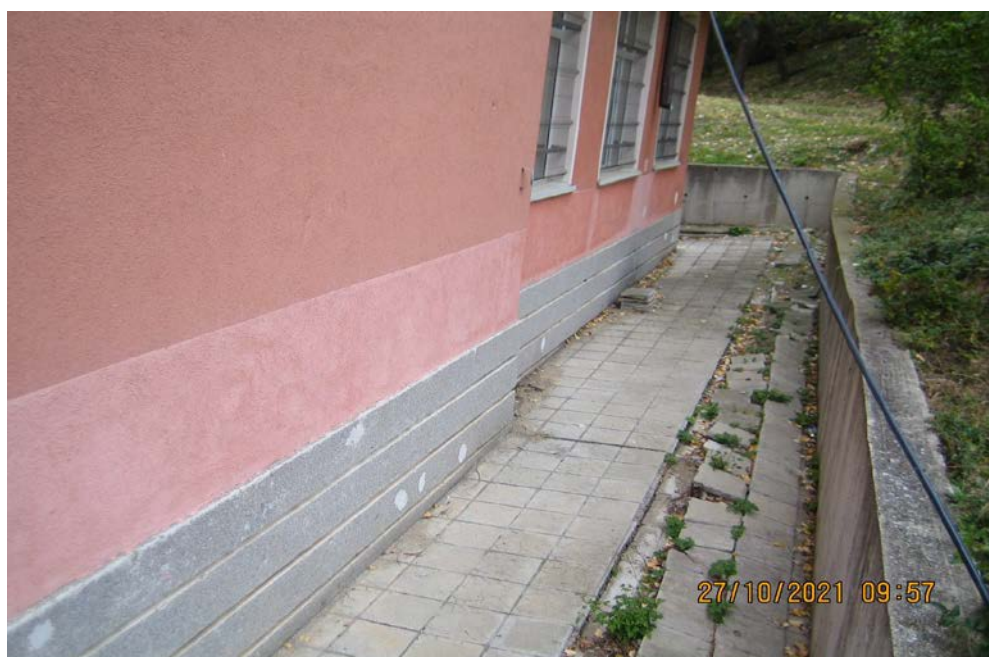
**Сн.2**

3. Създава се впечатление, че получените деформации /подуване/ и пукнатини по терена и подпорните стени във вала на свлачището са се увеличили в сравнение с огледа от 13.11.2020 г. - **Сн.2, Сн.3, Сн.4.**

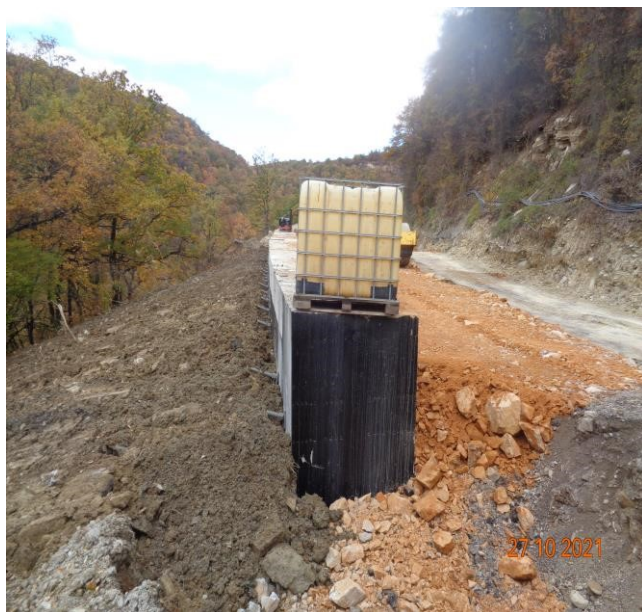
**поглед по посока на гр. Елена**

2. В края на засегнатото от свлачището (дясно) пътното платно е изпълнена пилотна конструкция с ростверк. Ростверкът е анкерирен.

3. В момента на огледа се изпълняват дейности по пътните платна.

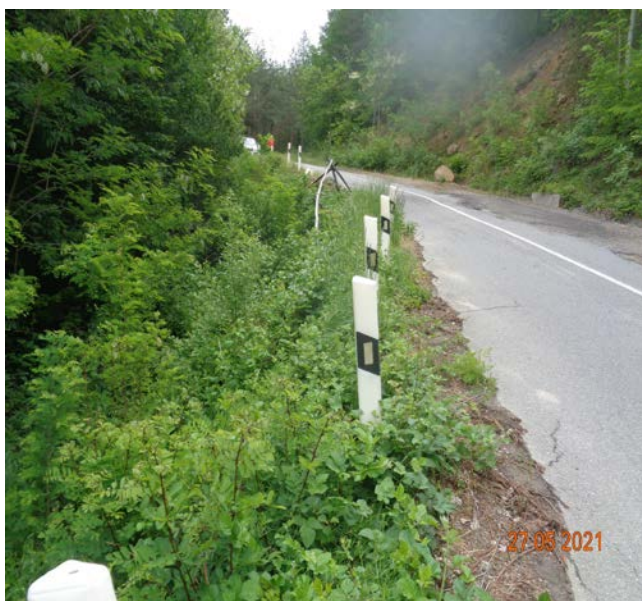
1. На свлачището не са изпълнявани укрепителни мероприятия.
2. Свлачището е затревено и самозалесено с храсти. Видимо изглежда спокойно.
3. Използваемо е само едното пътно платно. Изпълнените по време на ИГП пиезометри са унищожени.
4. Облицованата канавка над свлачището е обрасла с трева, на места запълнена с паднали скални късове от склона над нея.
5. Пукнатините по засегнатото пътно платно (над свлачищния отстъп) са запълнени. В тази зона пътя е потънал до 0.30 м.
6. Няма видими признаци за активни свлачищни процеси.

**сн1. - общ изглед към свлачището  
поглед от запад на изток**

7. По данни на кметския наместник на с.Бяла Паланка има проект за укрепване на пътя и се очаква неговото изпълнение.

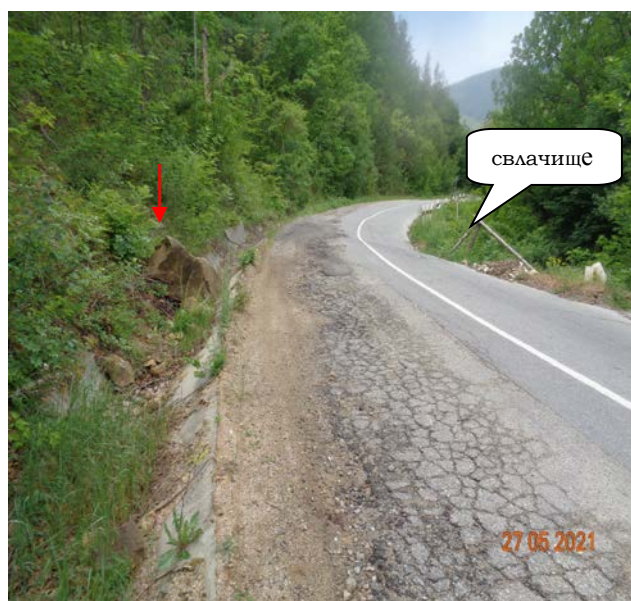
**сн.2. – поглед от изток на запад  
на преден план-запълнената канавка**

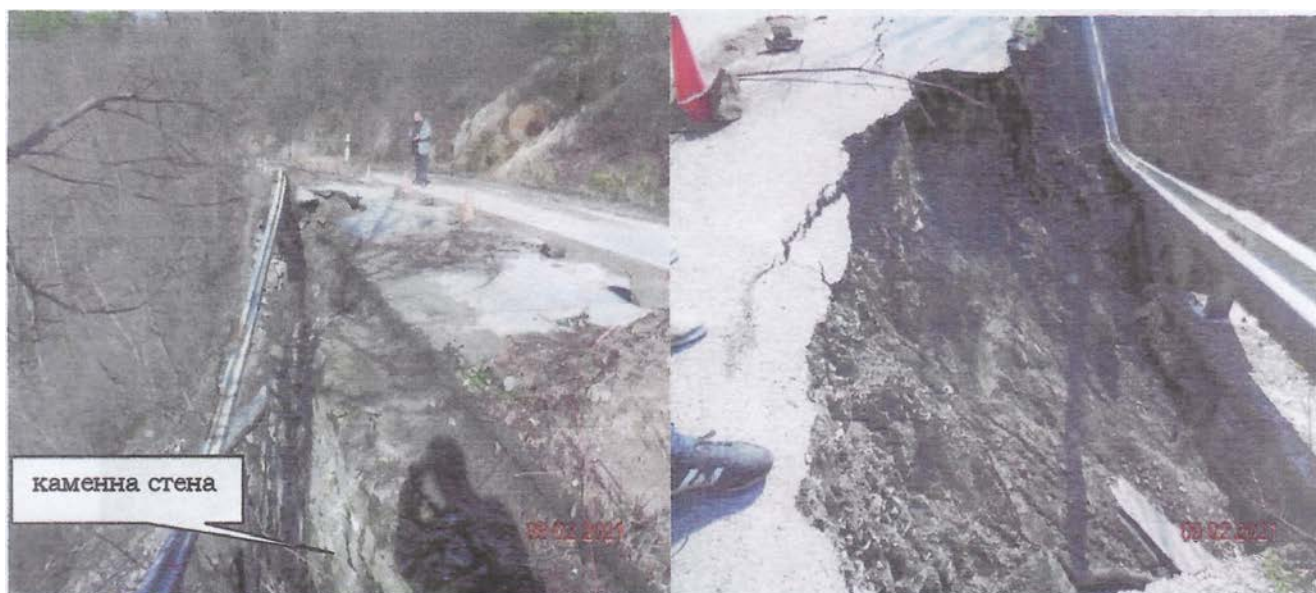
Свлечени са земни маси с чакъли, вероятно насип при изграждане на пътя. Разрушено е почти половината пътно платно с асфалта, мантинелата виси във въздуха. От двете страни на свлачището има стена от суха каменна зидария, с която е укрепен пътния откос при строителството. В зоната на свлачището стената е разрушена.

Основната причина за активизиране на свлачищните процеси е преовлажняване на земните маси от повърхностни и/или подземни води. Надлъжния наклон на пътя по посока на свлачището, не е осигурено оттичането на водите от откоса над пътя.

Съгласно Наредба 12 на МРРБ свлачището се категоризира като:  
 клас IV — с повърхност до 1000 м<sup>2</sup> и дълбочина до 4.0 м;  
 категория В - застрашава път с местно значение;  
 група няма инструментални данни, приемаме за пълзящ склон.

За нормалната експлоатация на пътя в засегнатия от свлачището участък препоръчваме :

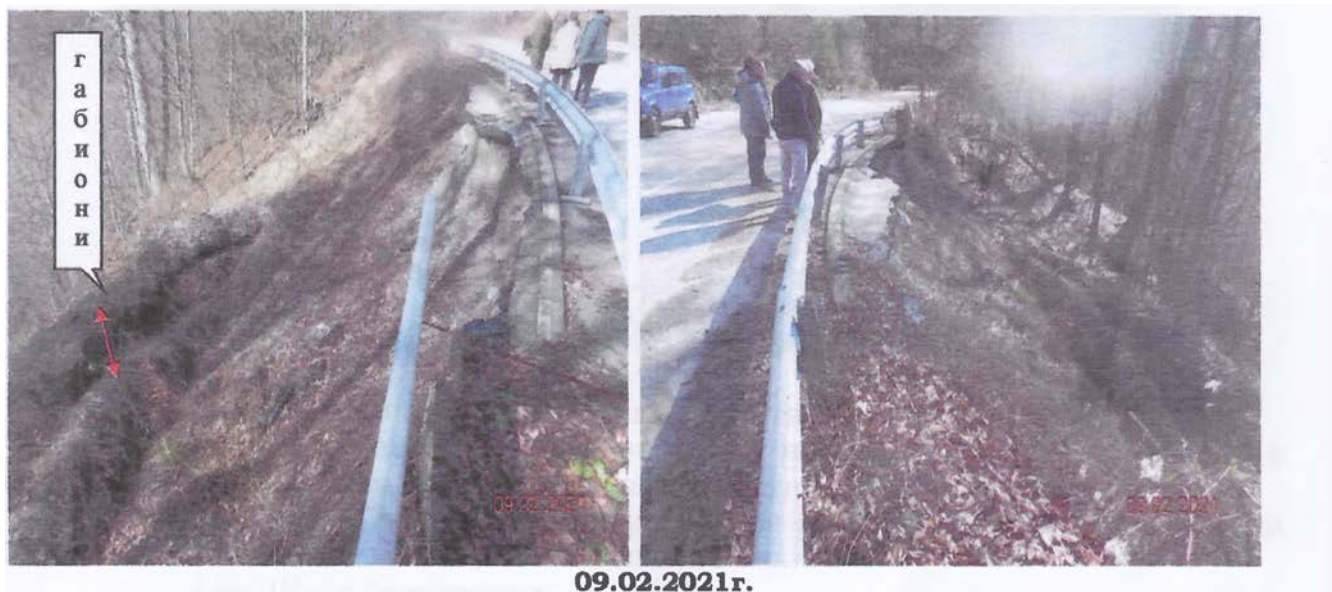
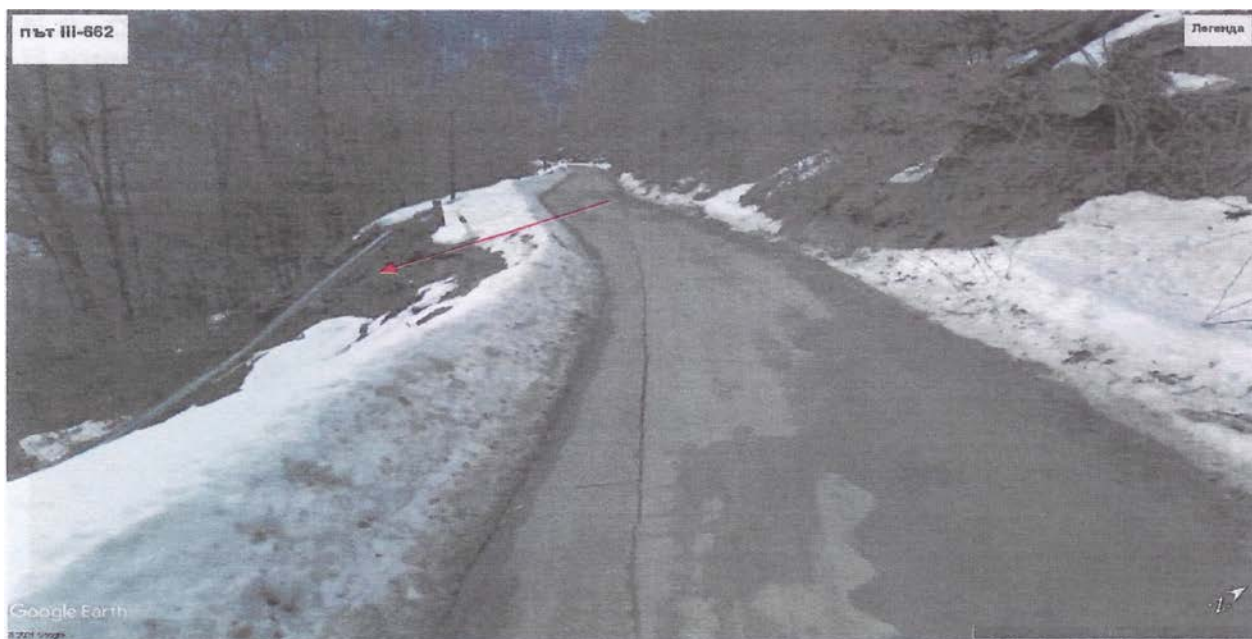
На 09.02.2021 г. по време на огледа е установено активизиране на свлачището по откоса на пътя, страна река. От свличането са разрушени и придвижени по откоса два реда габиони.

В основата на склона над пътя има земна канавка, запълнена с листа, която задържа водата. Наклонът на пътя е по посока на свлачището.

Към момента пътните платна и мантинелата не са засегнати и движението се осъществява нормално. Вероятно трасето на пътя е разширено към смона, защото от свличането е засегнат стар асфалт.

Основната причина за активизиране на свлачищните процеси е преовлажняване на земните маси от повърхностни и подземни води.

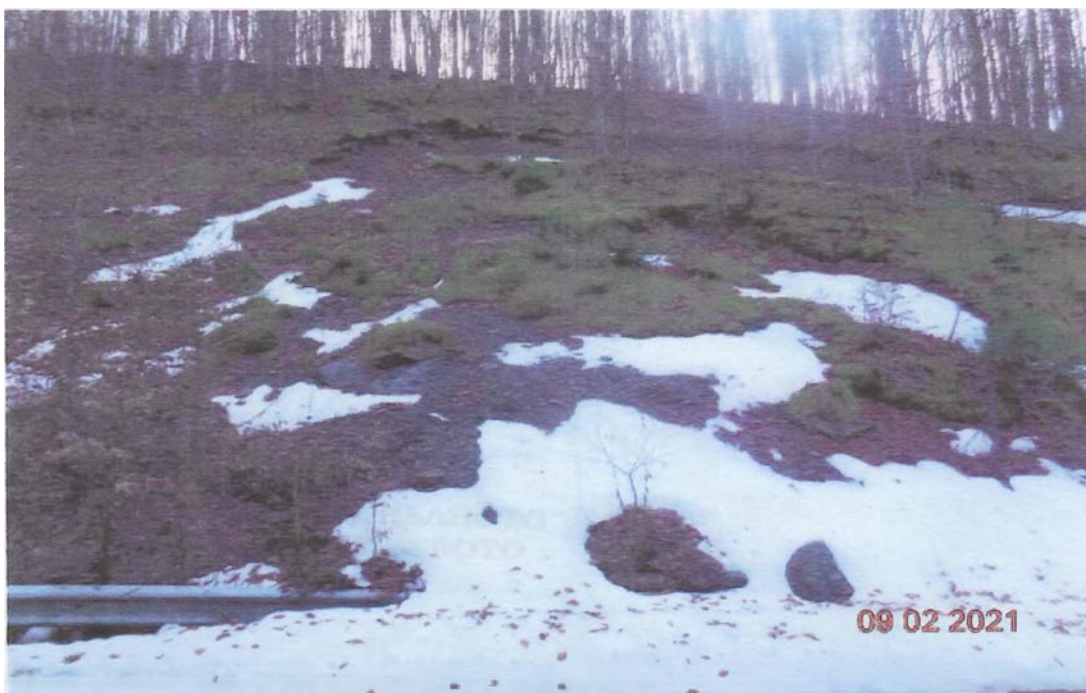
**3.Път III – 662 – Твърдица – Елена - Свлачище 5 от km 40<sup>+240</sup>  
до km 40<sup>+270</sup> - SLV 24.72165-07**

В участък от пътя от km 40<sup>+240</sup> до km 40<sup>+270</sup>, по откоса над пътя има свличане на земни маси. Свлачището е с ясно изразени граници по терена, маркирани от денивелирана до 0.60 м пукнатина. Свлича се повърхностния извегрителен слой, преовлажнен от повърхностна вода. В основата на откоса има канавка и водосток. Свлечените земни маси достигат до основата на откоса, непосредствено до водостока и са затрупали канавката след него. Пътят не е засегнат пряко, по него няма деформации. Има риск при разрастване на свлачищния процес земни маси да паднат върху пътните платна.

Свлачището има ширина, измерена по пътя 30 м и дължина около 10 м.

Основната причина за активизиране на свлачищните процеси е преовлажняване на земните маси от повърхностни и/или подземни води.

За осигуряване на нормалната експлоатация на пътя в засегнатия участък препоръчваме да се водят периодични наблюдения и при увеличаване на деформациите да се предприемат аварийни мероприятия и сигнализиране на участъка, за трайно укрепване в засегнатия от свличане участък е необходимо изпълнение на ППР в съответствие с указанията на ЗУТ.
