**ОБОБЩЕН ГОДИШЕН  
ДОКЛАД  
2021 г.**

**РЕГИСТРИРАНЕ И МОНИТОРИНГ  
НА СВЛАЧИЩНИ РАЙОНИ**

**"ГЕОЗАЩИТА" ЕООД – клон ПЕРНИК**

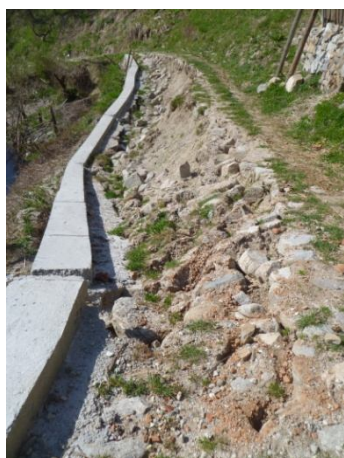
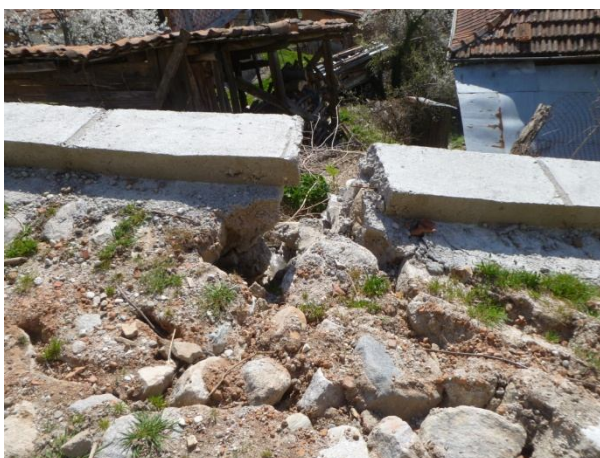
Главният свлачищен откос, с височина 0.8-1 m е оформен на уличното платно, в резултат на което улицата е напълно прекъсната в участък с дължина 30 m. Разрушена е каменно-зидана подпорна стена, изградена през 2014 г.

Разрушена каменно-зидана подпорна стена /2015 г./

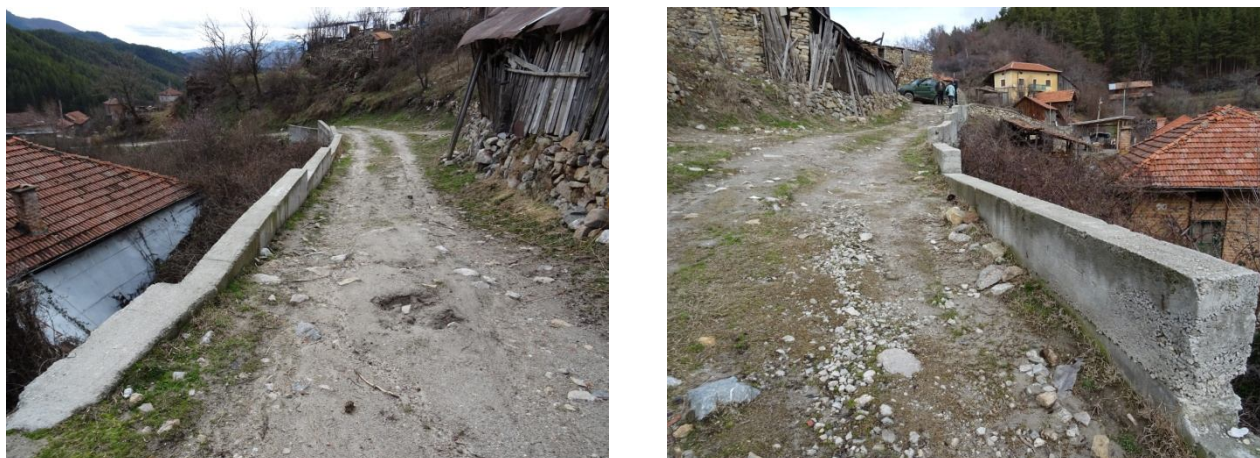
В резултат на извършените подробни визуални обследвания на свлачищния участък в с. Гостун се установи, че е извършено възстановяване на разрушената през 2015 г. подпорна стена. Изградената подпорна стена е на границата на частен имот и улично платно. Улицата не е благоустроена, липсва асфалтова покривка. Стената е с дължина 30 m и височина до 1.5 m.

Възстановено улично платно

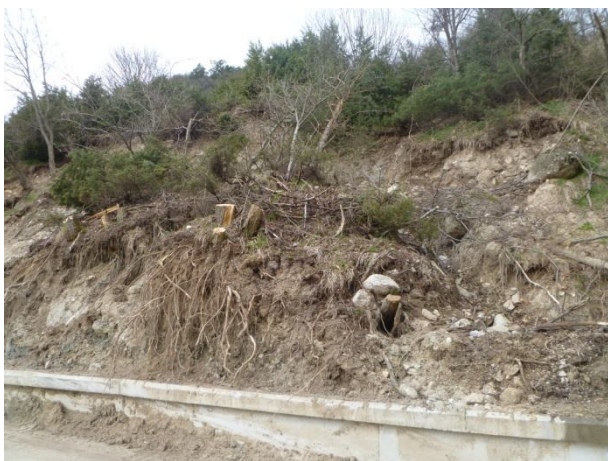
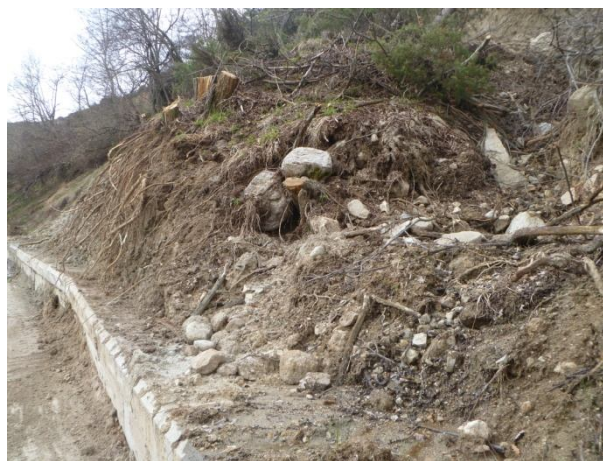
При възникването на процеса са оформени ясно изразени свлачищни елементи – главен свлачищен откос с височина до 1.5 m и свлачищни бордове. Свличат се елувиални глинесто-песъчливи материали, сред които се срещат и ръбести скални късове. При свличането са повалени дървета, част от които аварийно са изрязани, с оглед безопасността на пътното платно.

Общ изглед на свлачищния участък /2015 г./

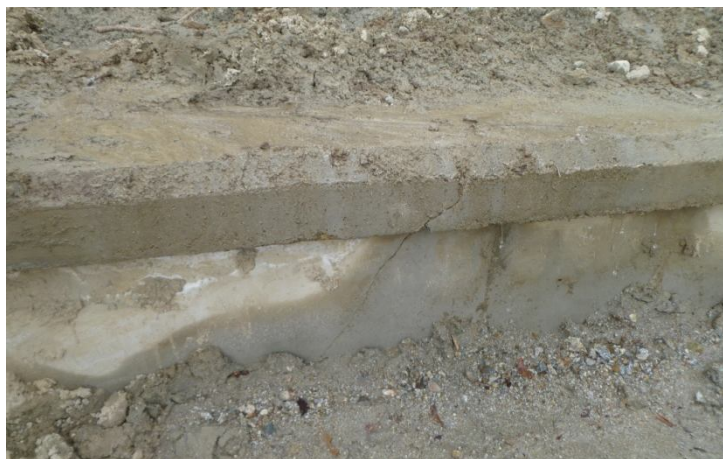
В резултат на протеклия свлачищен процес са засегнати площи от горския фонд е затрупана съществуваща повърхностна канавка и са проявени напуквания и деформации по ниската подпорна стена, оформяща пътното платно.

Пукнатини по стена, оформяща пътното платно /2015 г./

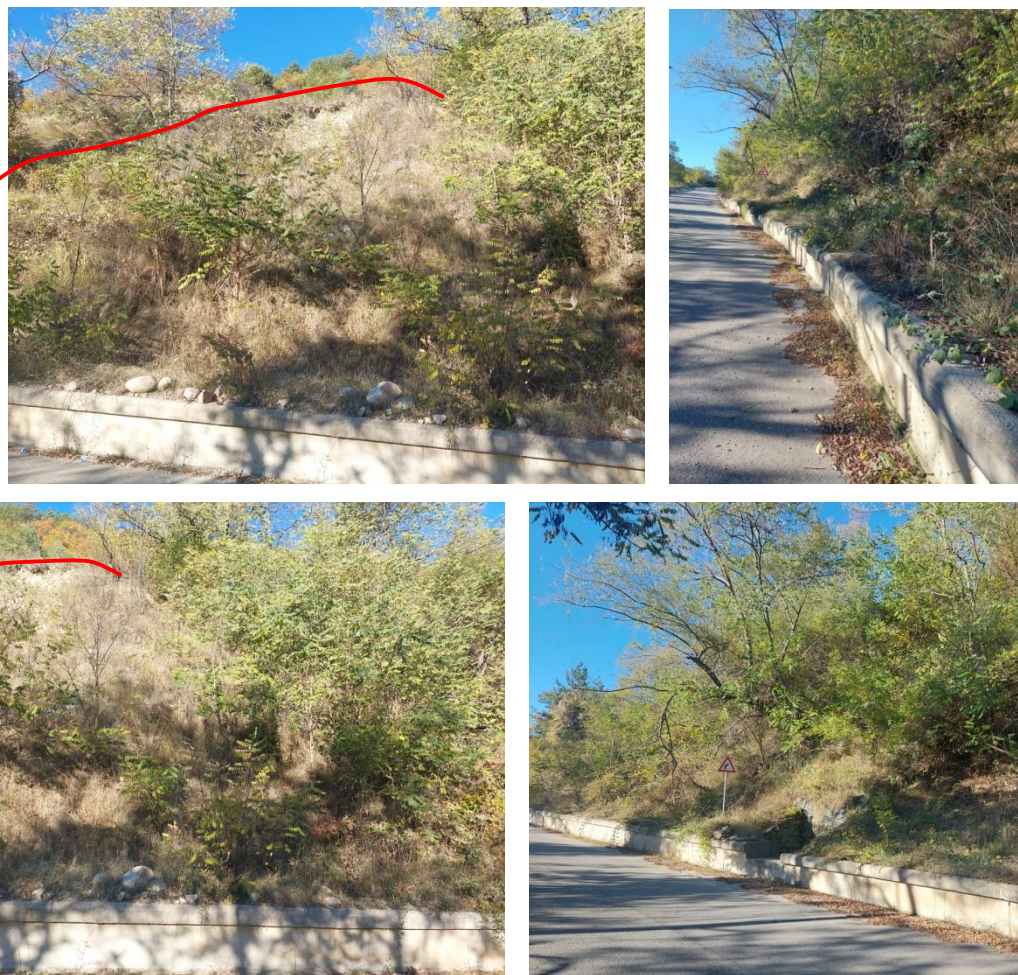
Свлачищното тяло е силно затревено и обрасло с храстовидна и дървесна растителност. Не са изпълнявани противосвлачищни съоръжения за защита на пътното платно.

Общ изглед на свлачищния участък и пътното платно

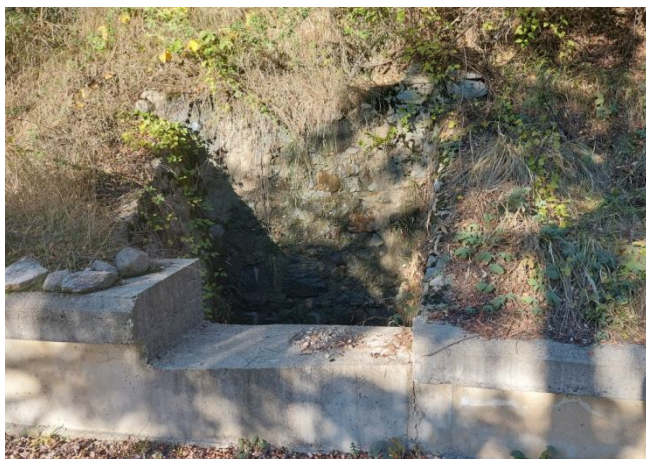
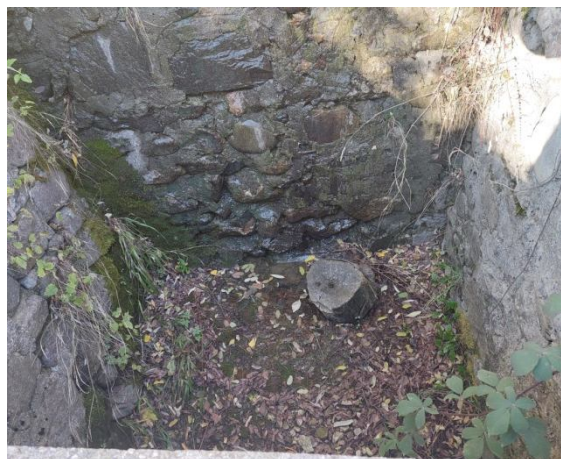
В близост до левия свлачищен борд е изграден водосток. Шахтата при втока на водостока е изпълнена чрез каменна зидария. По време на огледа се констатира, че по стената на шахтата откъм склона се стичат повърхностни води и постъпват в изграденото отводнително съоръжение. Шахтата е чиста и провежда водите под пътното платно.

Изградена шахта /вток на водосток/

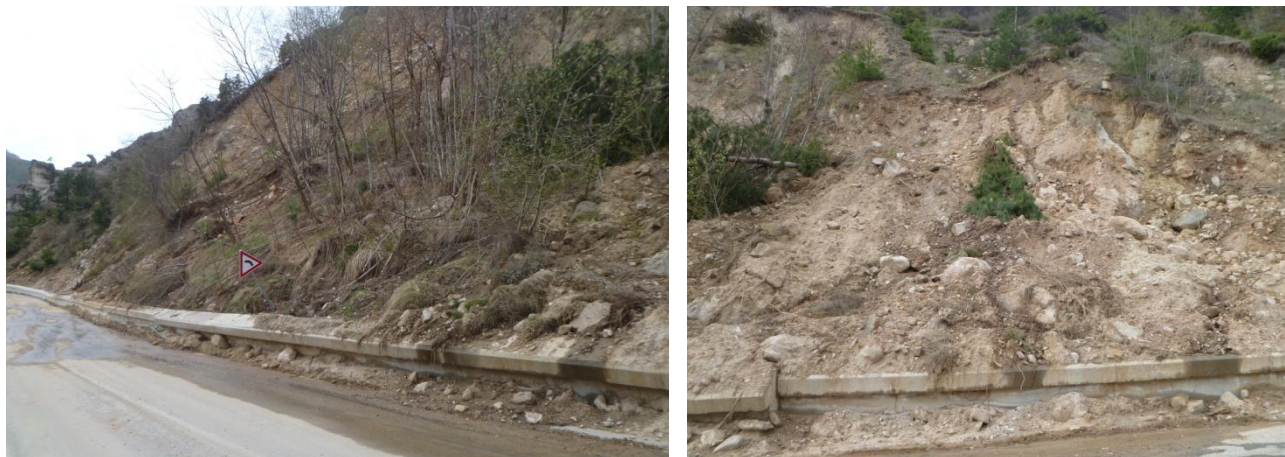
Главният свлачищен откос, с височина до 1 m е оформен по склона над пътното платно. Свлечените земни маси са изтекли на пътното платно и напълно са прекъснали достъпа до селото.

Общ изглед на свлачищния участък /2015 г./

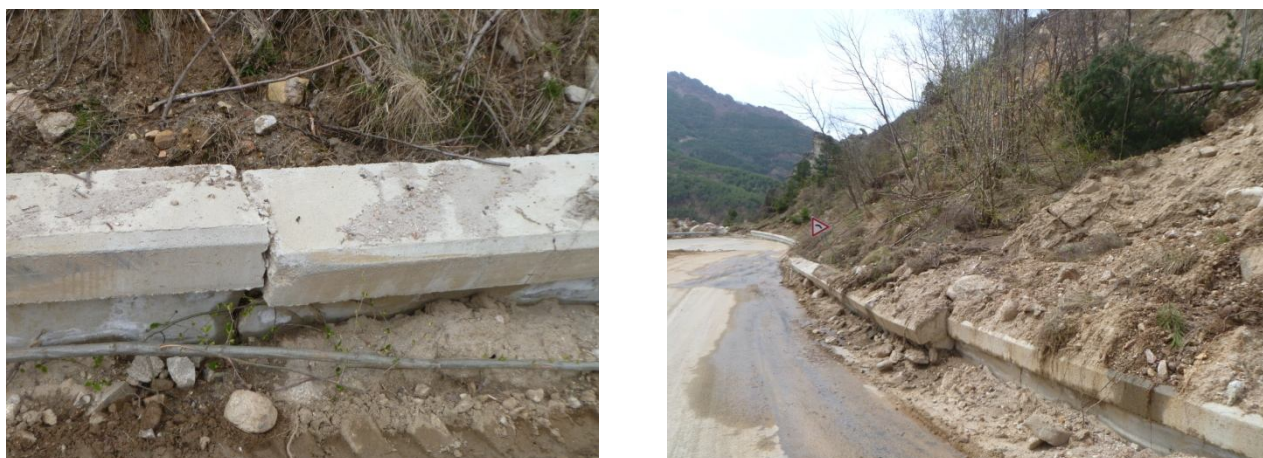
В резултат на проявения свлачищен процес е обърната и деформирана ниската джоб-стена в участък около 40 m, оформяща пътното платно и напълно е затрупана крайпътна отводнителна канавка.

Деформирана стена на пътното платно /2015 г./

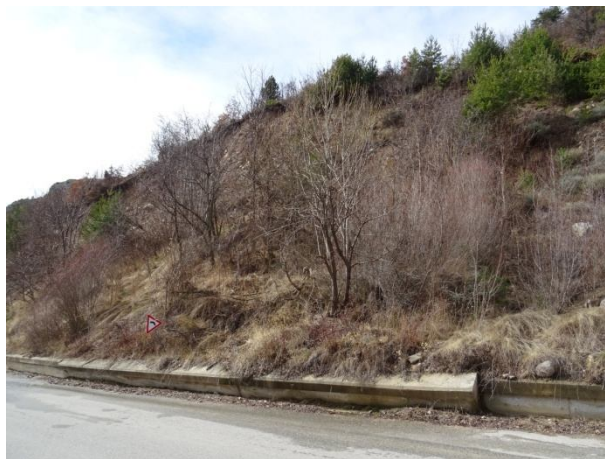
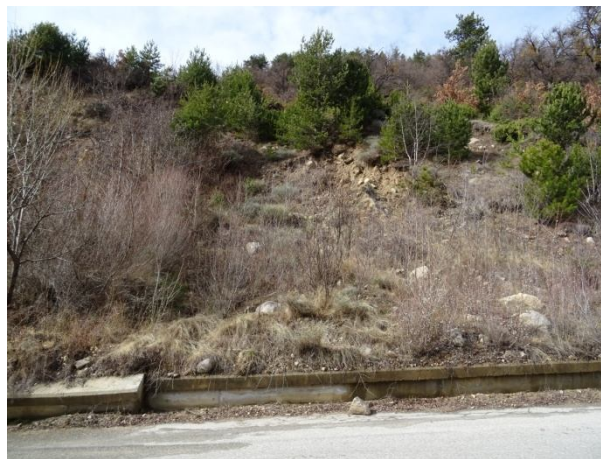
**Констатирано е разширение** на свлачищния участък, като размерите му са достигнали 25/85 m и площ от **1.64 дка**.

Общ изглед на свлачищния участък /02.2021 г./

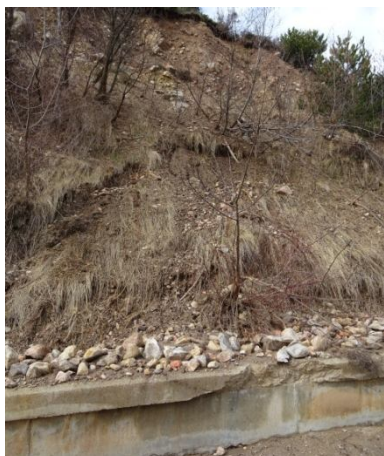
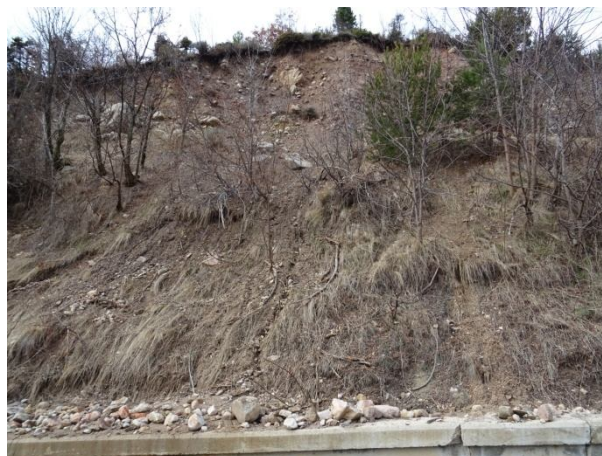
Наблюдавани са ясно изразени свлачищни елементи – главен свлачищен откос с височина 1.5-2 m и бордове, оформени при хлъзгането. Свличат се глинесто-песъчливи материали, сред които се срещат и конгломератни късове с различни размери.

Главен свлачищен откос /02.2021 г./

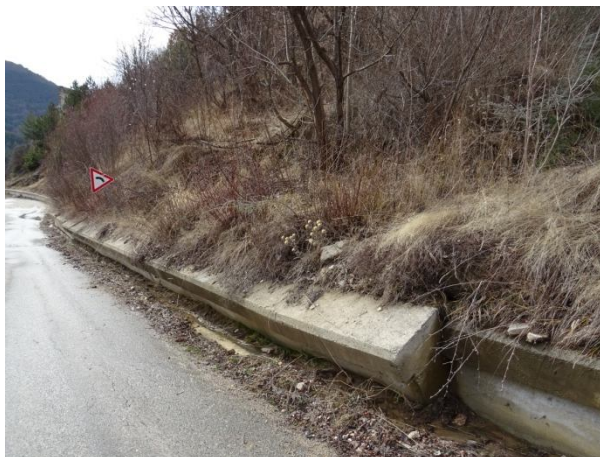
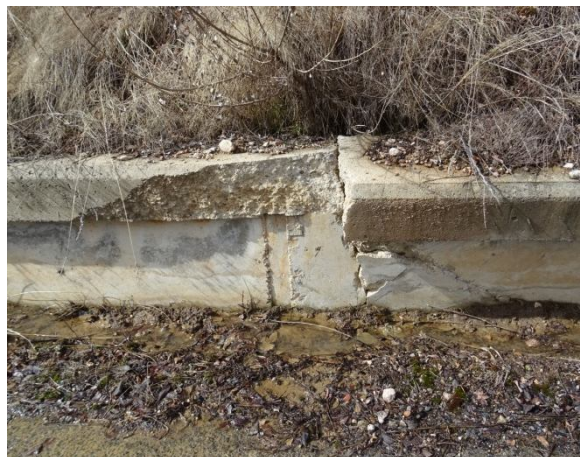
При активизирането на свлачищния процес оформящата пътното платно ниска джоб-стена е претърпяла още деформации. Силно наклонена е и разрушена в участък около 40 m.

Разрушена ниска стена на пътното платно /02.2021 г./

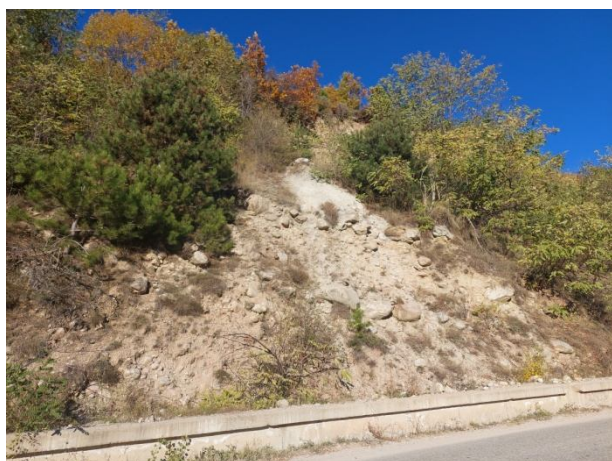
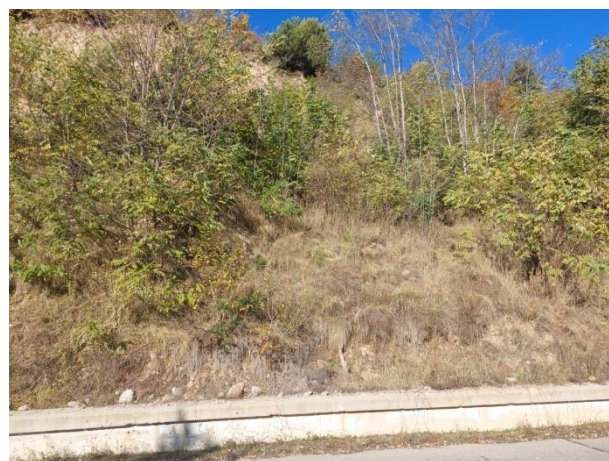
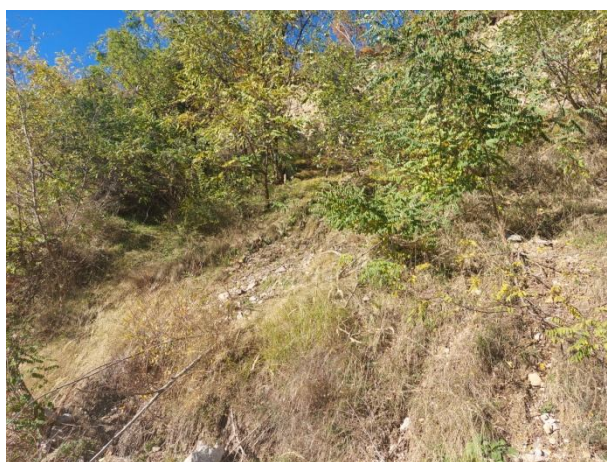
Общ изглед на свлачищния участък

Визуално не се установиха нови свлачищни елементи спрямо регистрираните. Площният обхват на процеса е непроменен.

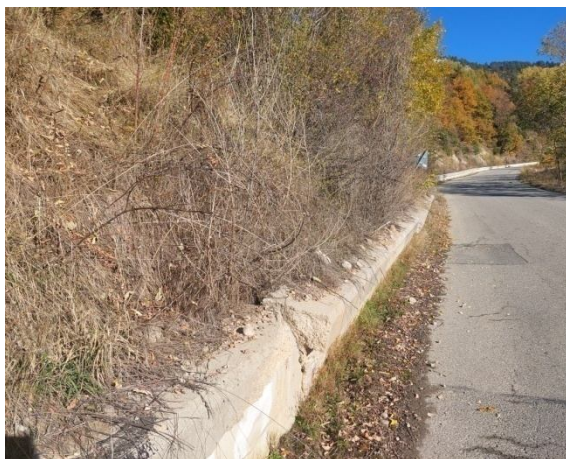
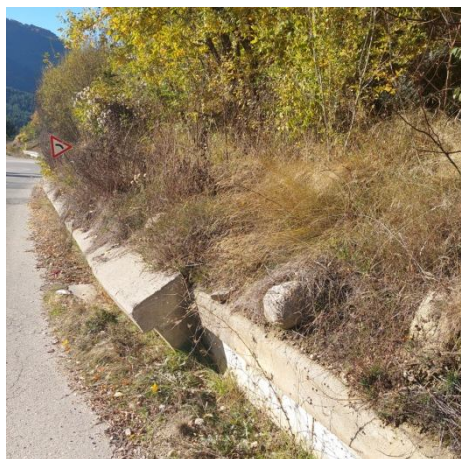
В резултат на проявените свлачищни процеси е напълно компрометирана ниската джоб-стена, оформяща пътното платно откъм ската в участък от 85 m. Стената е силно наклонена към пътя. Към момента на огледа не се констатира увеличение на деформацията в сравнение с регистрираното отклонение през февруари, 2021 г.

Компрометирана ниска джоб стена на пътното платно откъм ската

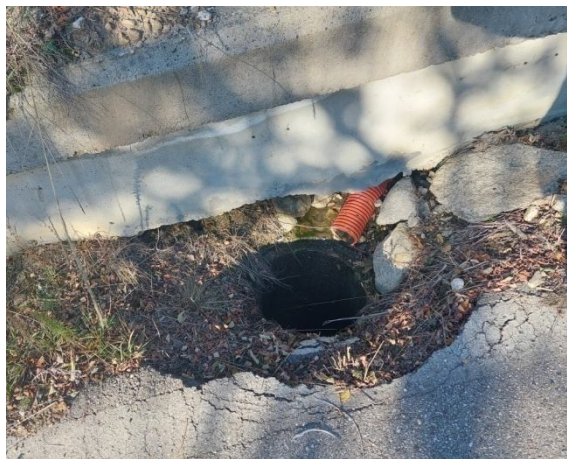
В непосредствена близост до десния свлачищен борд съществува шахта на втока на водосток, която при активизирането на свлачищните процеси през февруари, 2021 г. е разрушена.

Към момента на огледа се установи, че не е извършено възстановяване на шахтата. Голяма част от повърхностните води вероятно не достигат до тръбата на водостока, преминават под стената и се изливат директно на пътното платно.

Компрометирана шахта на втока на водосток на пътя

3. Разрушената шахта на втока на водосток на пътя /при десния свлачищен борд/, при активизирането на свлачищните процеси през февруари, 2021 г. не е възстановена. Голяма част

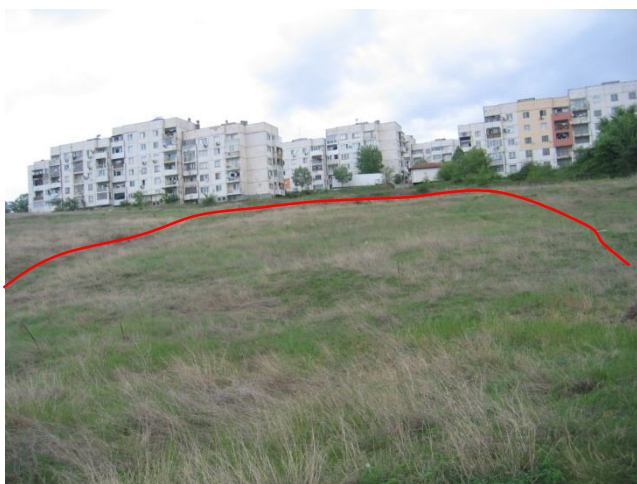
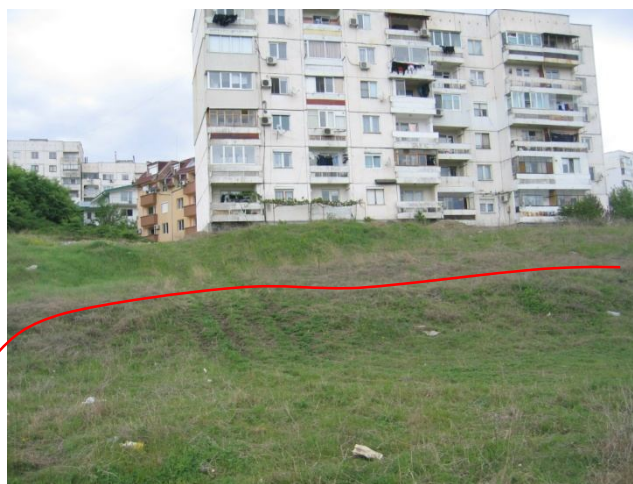
Свлачищният процес е **възникнал през 1987 г.** при прокопаването на канал за канализация. Изкопът е оставен незасипан дълго време и е силно оводнен от обилни атмосферни валежи. Дълбочината на свличане е между 3 и 5 m.

Общ изглед на свлачищния участък /2015 г./

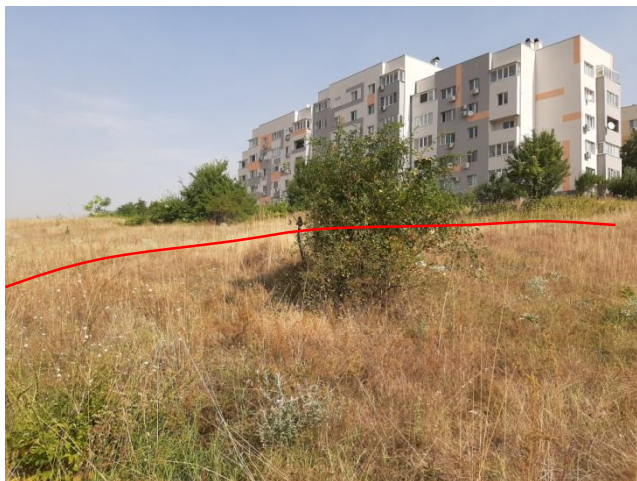
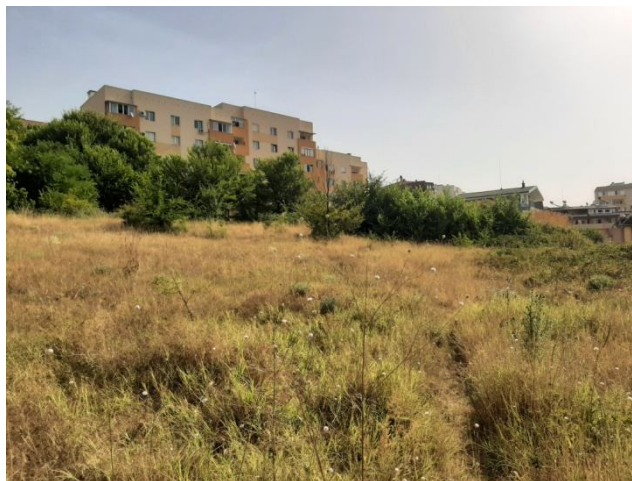
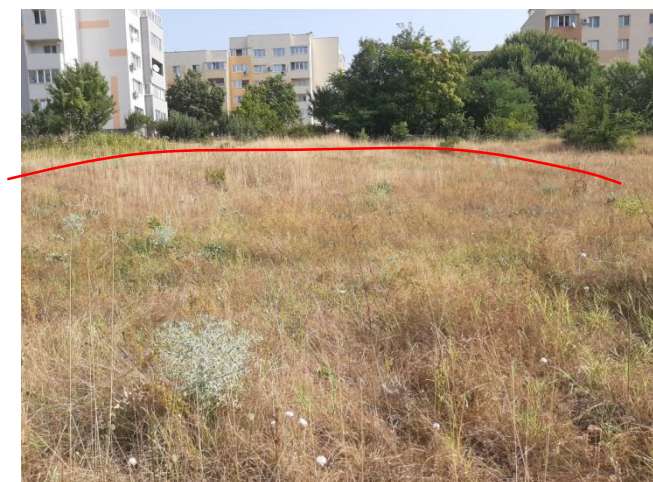
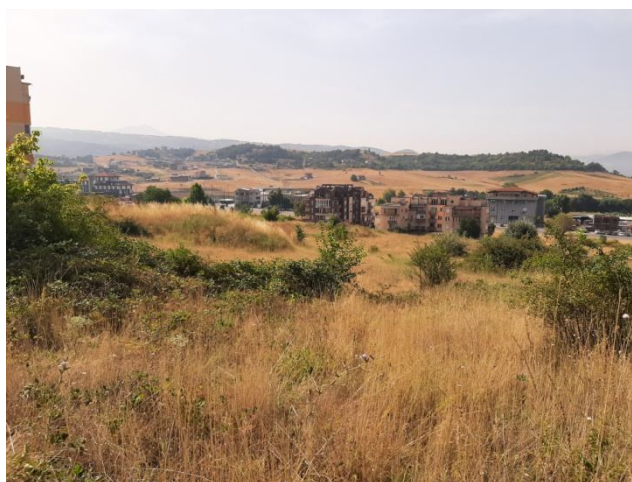
Общ изглед на свлачищния участък

Главният свлачищен откос е ясно изразен с височина 0.5-0.6 m, независимо от затреввяването на терена. Не се наблюдава разрастване на процеса. По терена липсват нови свлачищни деформации, което ни дава основание да считаме, че към датата на огледа геодинамичният процес временно е затихнал.

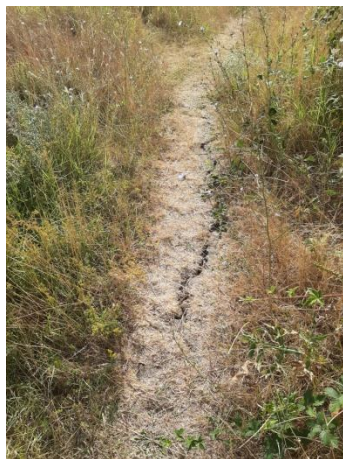
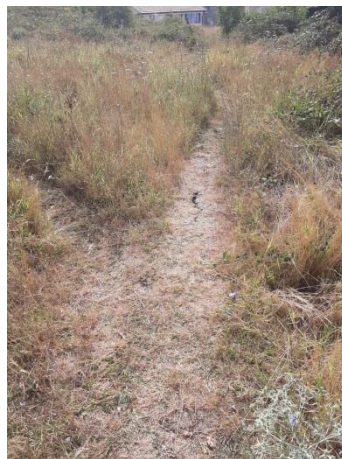
Наблюдават се пукнатини на съсъхване по терена, които са възникнали в резултат на високите температури през лятото и липсата на влага в приповърхностния глинест пласт. Теренът на свлачищното тяло е обрасъл с гъста тревиста растителност.

Пукнатини на съсъхване

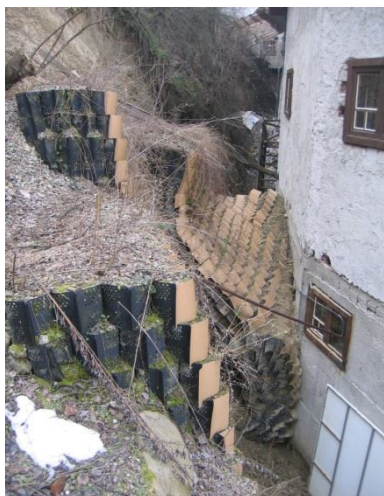
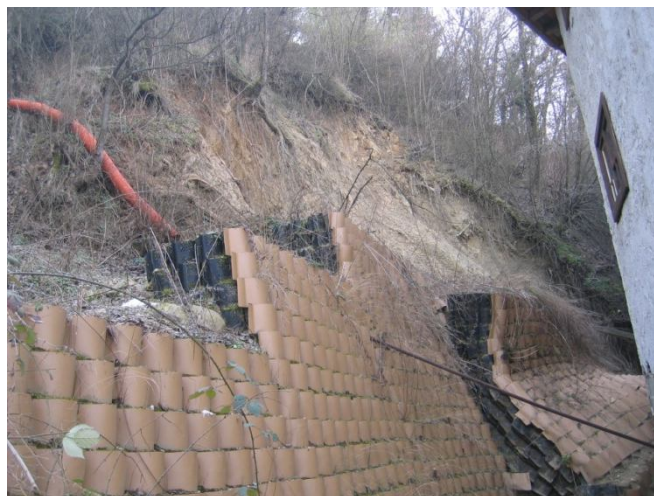
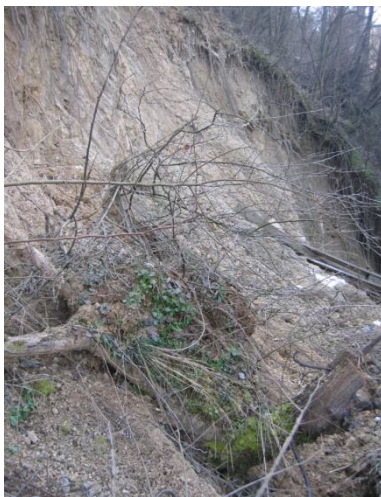
През **2010 г.** в резултат на падналите интензивни валежи и снеготопене е възникнал свлачищен процес над короната в укрепената част на откоса. Засегната е част от изградената геомрежа с дължина около 5 m, като нарушената конструкция е опряла в югозападната фасада на хотела. Напълно е ограничен достъпа зад сградата.

Изгледи от участъка /2010 г./

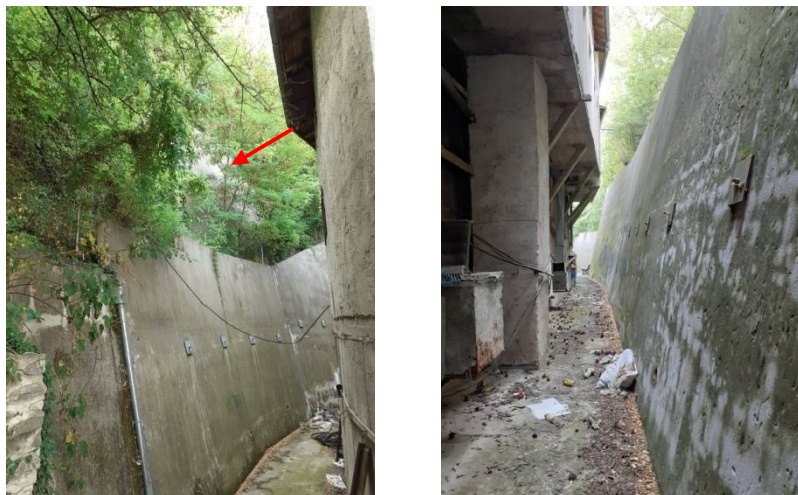
Подпорната стена, изградена по границата между парк „Ловен дом” и хотел „Кристо” и тази на второ ниво са в добро функционално и якостно състояние. Не се наблюдава отклонение от първоначалното им местоположение. Няма констатирани деформации или пукнатини в бетона.

В ляво – състояние на долната и горна стени при Ш2, а в дясно – при Ш1

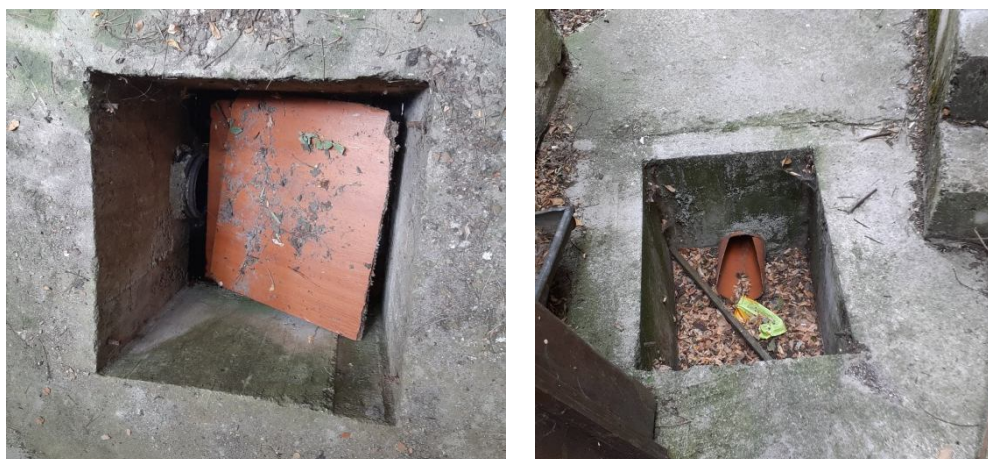
Изградената дренажна и регулираща повърхностните води система функционира нормално. Липсват металните решетки на двете ревизионни шахти, което е неблагоприятно за тяхната работа, поради повишен риск от запушване с едри материали. Констатира се запълването им със строителни отпадъци и шума.

Състояние на Ш1 (вляво) и Ш2 (вдясно)

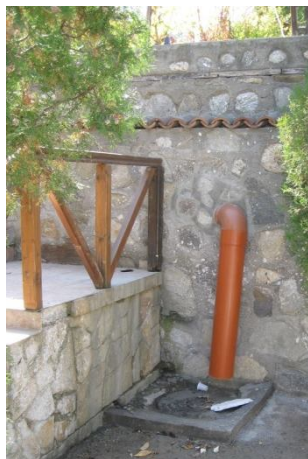
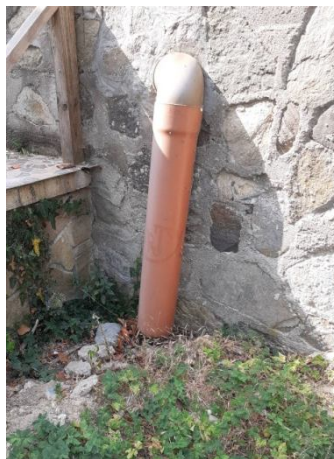
При заустването на дренажната система към уличната шахта се установи, че последната е зарита и водите се изливат по улицата.

Състояние при заустиването – 2011 г. на снимката вляво и 2021 г. вдясно

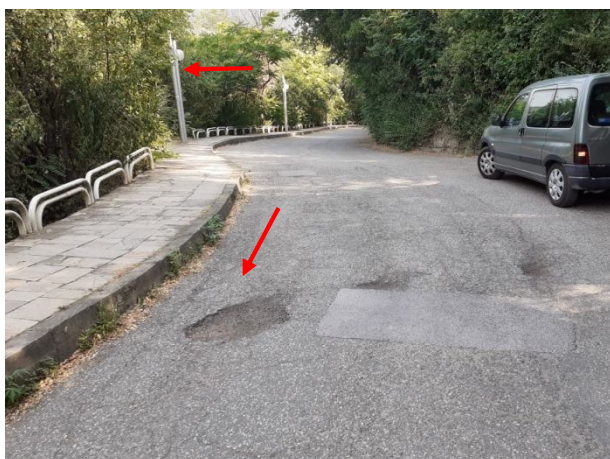
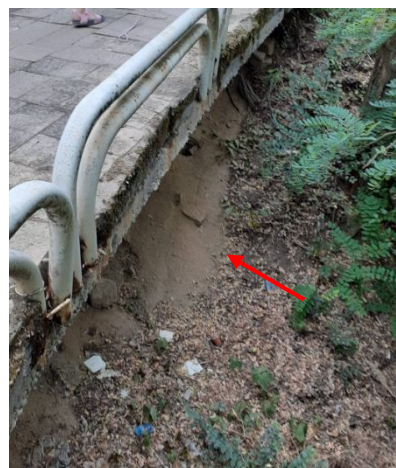
Тротоарът и настилка, положена на пътя над свлачищния участък, са в добро състояние, без деформации или напуквания, подсказващи за разширяване на свлачището. Забелязва се отклонение на металните стълбове за осветление от вертикалата в посока на наклона на ската.

Констатира се процес на повърхностна ерозия на почвата от откоса при тротоарната настилка, като част от изградената крайна бетонова основа и парапета са увиснали във въздуха.

Състояние на тротоара и пътя над свлачищния участък. Има леко накланяне на стълбовете за осветление от вертикалата по посока на наклона. Наблюдава се ерозия на почвата, подкопаваща основите на тротоара и нарушени участъци от асфалтовата настилка с риск от оводняване на почвата под тротоара.

4. Препоръчваме констатирания ерозионен процес, подкопаващ основата на тротоара от пътя непосредствено над свлачищния обрив, да бъде овладян чрез изграждане на противоерозионно съоръжение на база одобрено проектно решение или становище. При разширението му съществува реален риск от разрушаване на част от тротоара и парапета и дори настилката на пътя.

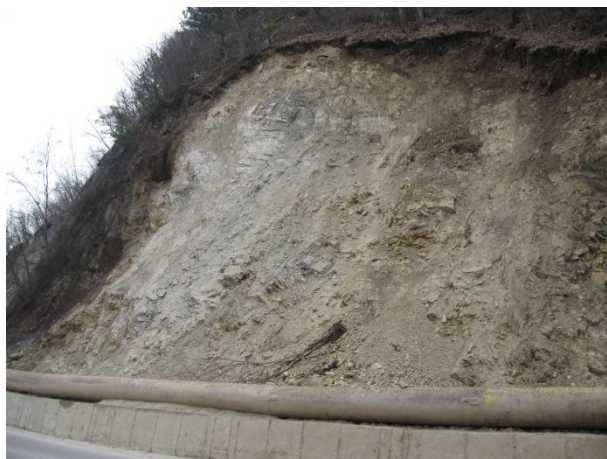
Общ изглед на засегнатия участък /2015 г./

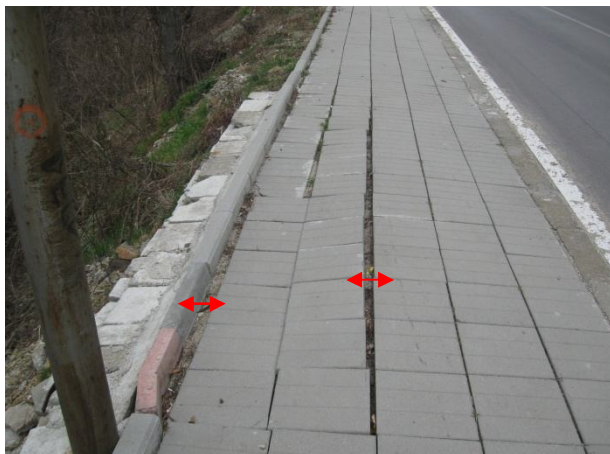
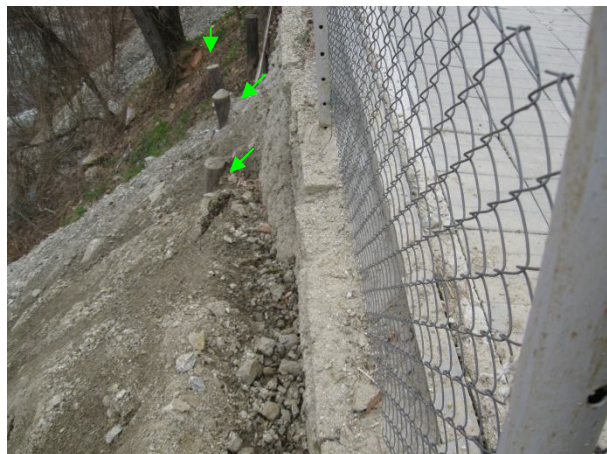
Регистрирани са деформации по пътното платно, а по изградения тротоар откъм от ската са установени видими слягания и пропадания. За укрепване на тротоарната част са изпълнявани дървени пилоти за укрепване на откоса.

Слягания по тротоар откъм откоса на р. Бистрица с изпълнени дървени пилоти /2015/

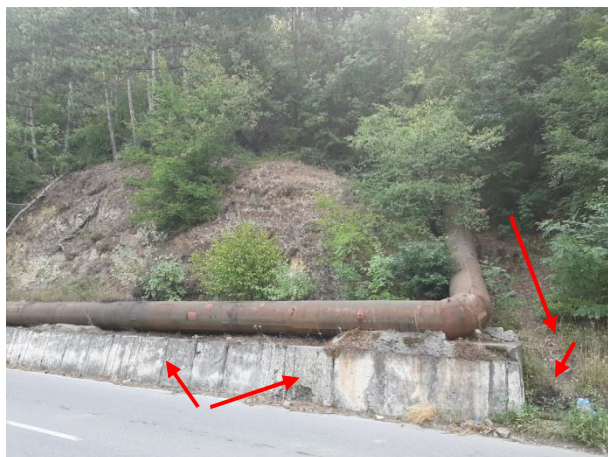
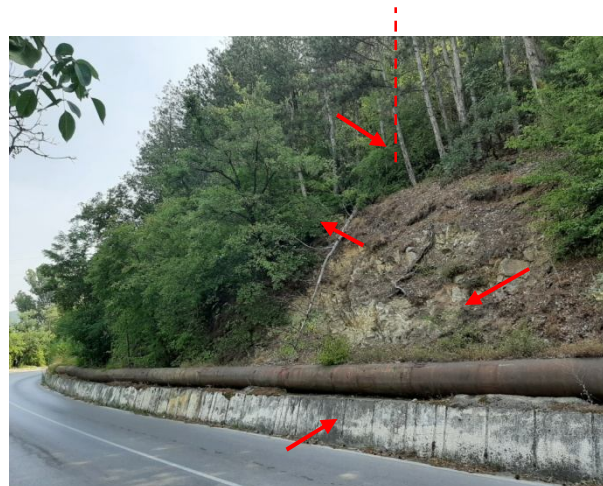
В началото на участъка (от към Благоевград) се наблюдава, че зад стоманения водопровод свличащият се от ската почвен и скален материал се е натрупал на купчини зад него, на места достигнал до най-високата му точка, прехвърлил го е и се отлага пред подпорната стена по платното на улицата. При откоса се установи повалено дърво, а тези зад него са наклонени по посока на склона. По съществуващата бетонова стена, върху която е положен водопровода, по цялата ѝ дължина не са оставени барбакани. Отводняването, както на повърхностните, така и на подпочвените води става през дренажа зад стената. Оттичането на водите от него става посредством стоманената тръба изведена на около 1 m странично от страницата на стената. Поради липса на канавка между ската и пътя е направен опит водите да се ограничат посредством натрупани едри камъни. Независимо от сухия период, в който бе извършен огледа, от дренажа капеше вода, овлажняваща почвата. Вдясно на водопровода стичащите се от ската повърхностни води са оформили своеобразен почвен улей, отвеждащ ги в същата точка.

В ляво – началото на стената и водопровода. Зад стената на нивото на пътя е края на дренажа. От дясно на тръбата е оформен земен улей за оттичане на водите от ската. На дясната снимка се вижда свлечения на купчини материал зад водопровода, падналото дърво и наклонените дървета зад откоса. По цялата дължина пред стената се наблюдава свлечен материал при ръба й с пътя. Започнало е самозалесяване на откоса.

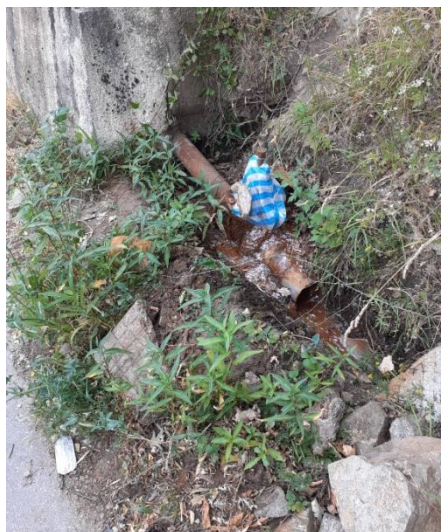
Вижда се края на дренажната тръба, оформения земен улей и изкуствено натрупаните едри камъни, възпрепятстващи оттичането на водите.

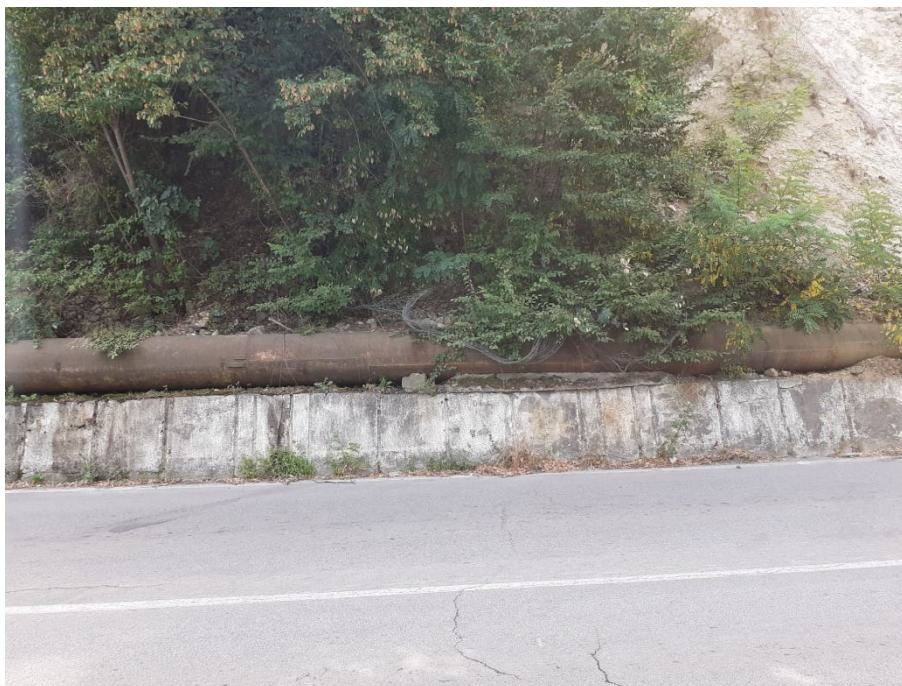
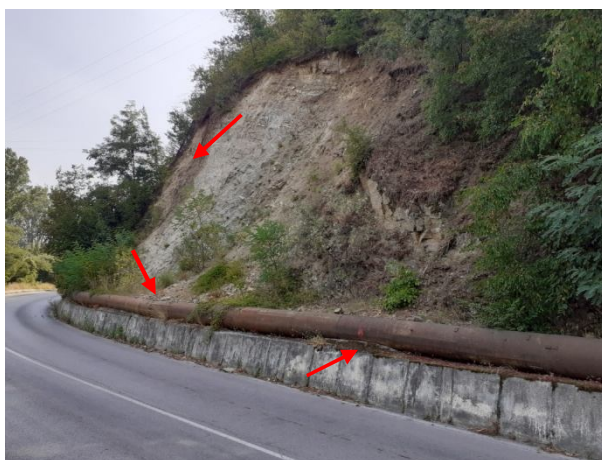
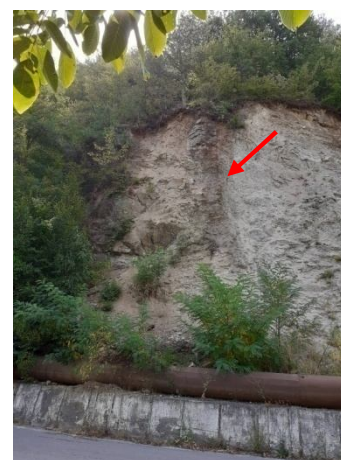
Наблюдава се засилена ерозия по откоса. По цялата дължина на участъка се забелязват локални струпвания на свлечен материал зад тръбата на купчини. Част от него са преминали над тръбата и са паднали на платното пред стената. Повече от половината от съществуващата през 2015 г. стоманена мрежа, захваната към стоманени въжета, прихванати с анкери зад откоса и по ската, вече се е свлякла зад водопроводната тръба или липсва. На много места е започнал процес на самозалесяване на терена предимно с трева, храсти и акациев дървета. За да се задържи местоположението на стоманената тръба от въздействието на свлечащия се скален материал, зад нея на няколко места е изпълнено подпиране отпред посредством своеобразен бетонов клин. В средата на подпорната стена при короната ѝ непосредствено под водопровода

се наблюдава почти хоризонтална пукнатина в бетона. Забелязват се и слабо отворени напречни пукнатини в асфалта без денивелация между двата им края.

Вижда се натрупания материал зад тръбата, свлечената мрежа, подпирането с бетонов клин, пукнатината в бетона на стената при короната ѝ, самозалесяването (вляво) и отклонението на дърветата от вертикалата, оголването на терена (вдясно), падналия пред стената на пътното платно скален материал и оформените пукнатини в асфалта.

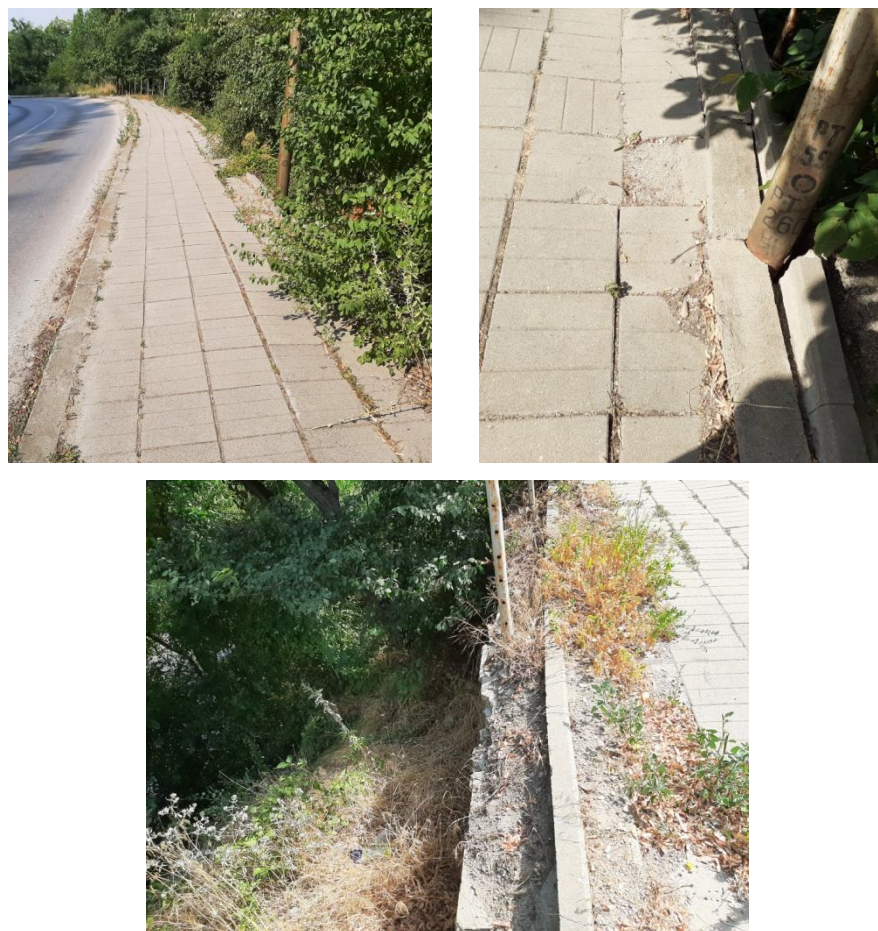
При тротоара и терена на откоса към река Бистрица не се забелязват съществени изменения. Има слабо отваряне на фугите между отделните плочки и бордюри основно при стълбовете за осветление. Самите те са без осветителни тела, не се вижда да са свързани въздушно с кабели и по всяка вероятност не функционират. Откоса се е самозалесил с храсти, трева и акации.

Състояние на тротоара и склона към р. Бистрица

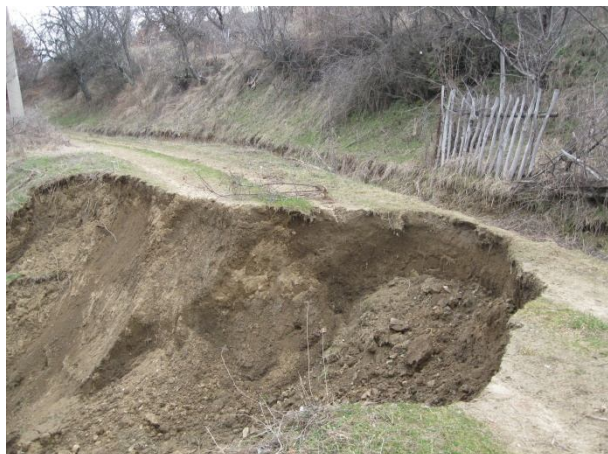
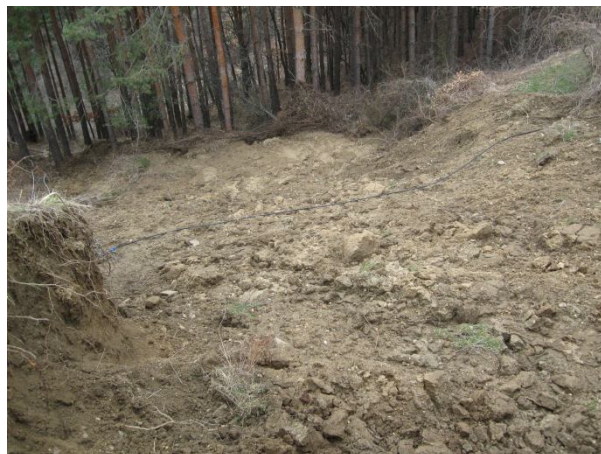
Общ изглед на свлачищния участък /2015 г./

Констатирани са ясно изразени свлачищни елементи: главен свлачищен откос, почти вертикален с височина около 3 m, ляв и десен борд с височина до 1.5 m и език изтекъл, като кален поток по склона.

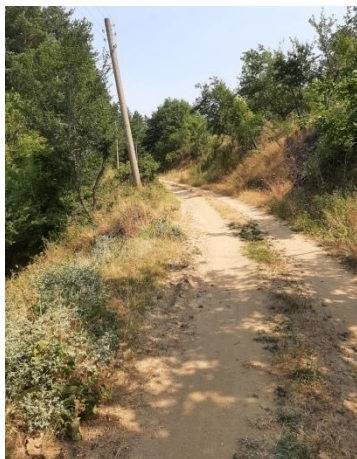
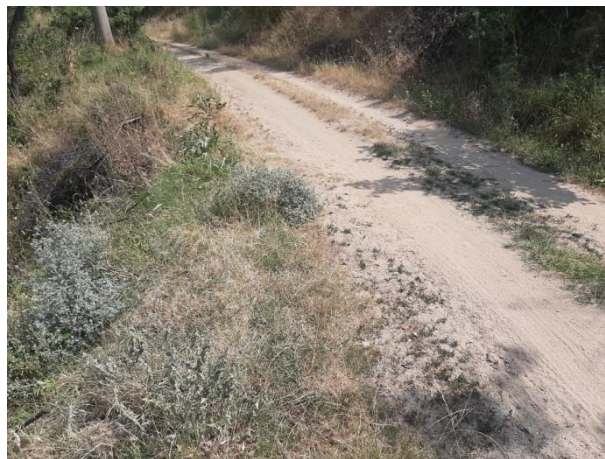
При възникването на свлачищните процеси през 2015 г. е била прекъсната единствената пътна връзка за махалите „Буровска“ и „Тачаковска“. Към момента на огледа се установи, че черния път аварийно е възстановен чрез насипване на земно-скална маса.

Общ изглед на възстановеното пътно платно

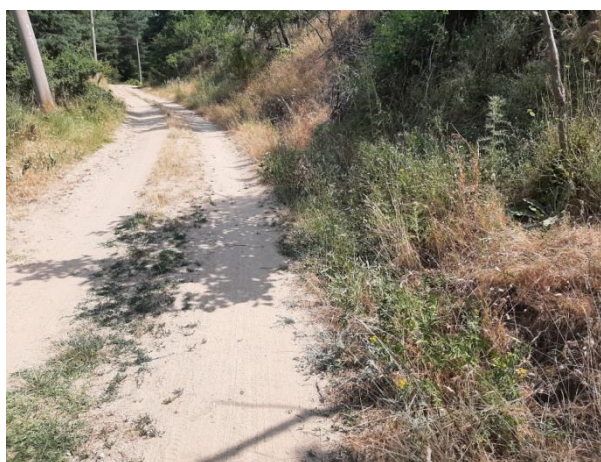
Пътят е проходим, с възможност за преминаване на леки и тежкотоварни автомобили. Съществуващата земна канавка по пътното платно е силно обрасла с тревиста растителност и е с понижена проводимост. При обилни валежи канавката няма да може да поеме водния отток и повърхностните води ще постъпват директно в свлачищното тяло.

Състояние на крайпътната земна канавка

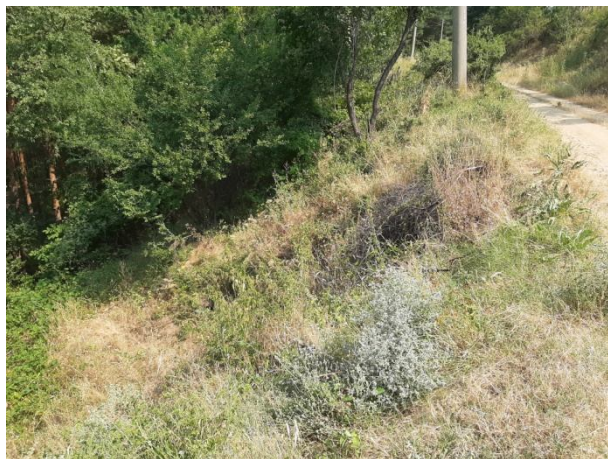
На терена ясно личат двата свлачищни борда – ляв и десен, с височина до 1.5m.

Десен свлачищен борд

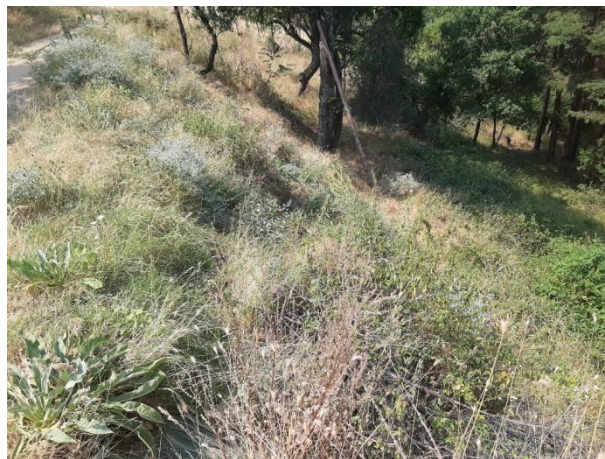
Ляв свлачищен борд

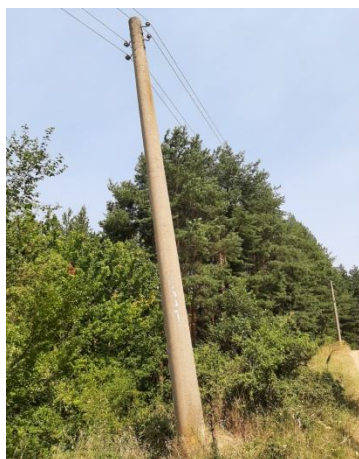
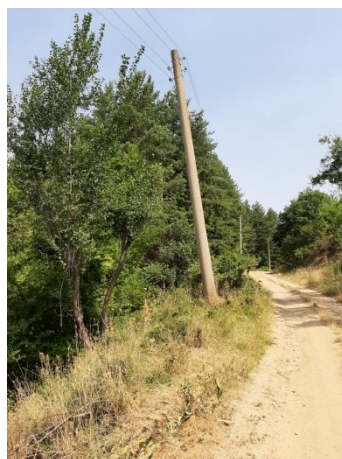
Към момента на огледа се установи, че ел. стълб, разположен в непосредствена близост до десния свлачищен борд, е силно наклонен и изведен от вертикалното си състояние. Жиците са обтегнати.

Наклонен ел. стълб

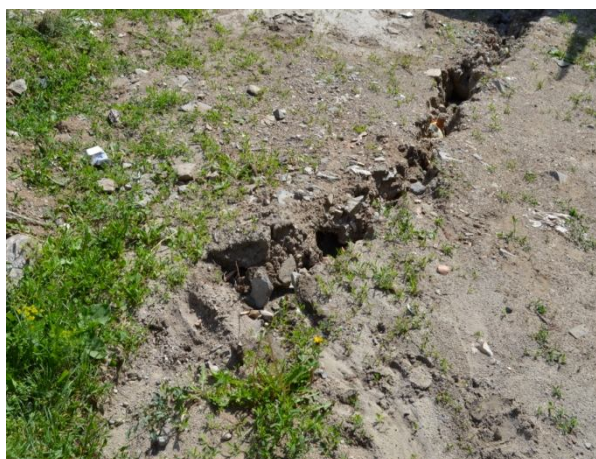
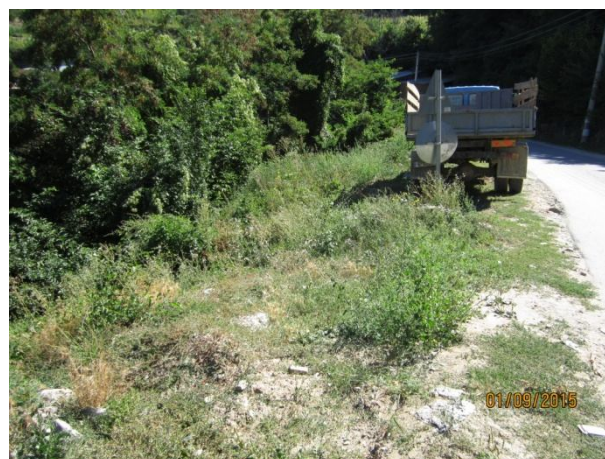
Регистрираният свлачищен участък е с приблизителни размери 10/30 m и площ от около 0.3 дка. Главният свлачищен откос е дъгообразен, разположен на банкета на пътното платно с височина 0.20-0.30 m и дължина около 30 m. Под пътното платно е оформен висок откос с височина около 5-6 m.

Общ изглед на свлачищния участък /2015 г./

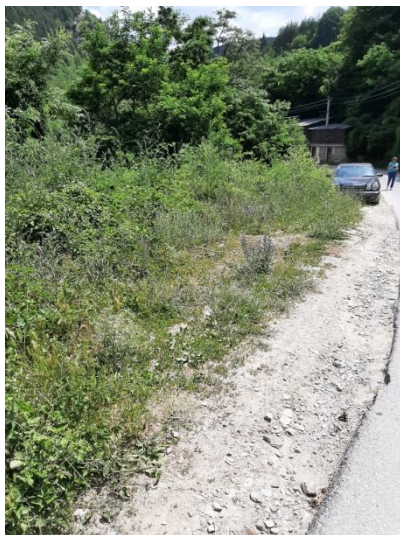
От извършените инженерно-геоложки обследвания се констатира, че свлачищният участък на път ВЛГ 1112 /III-1905, Марчево - Гърмен/ - Лещен - Горно Дряново - Ковачевица, в землището на с. Горно Дряново се намира в потенциално състояние. Регистрираният главен свлачищен откос, разположен на банкета на пътя с височина 0.20-0.30 m и дължина около 30 m е заличен, чрез аварийно насипване на земно-скални маси. Вероятно аварийното възстановяване е извършено след възникването на свлачището през 2015 г.

Местоположение на главен свлачищен откос
