**ОБОБЩЕН ГОДИШЕН  
ДОКЛАД  
2021 г.**

**РЕГИСТРИРАНЕ И МОНИТОРИНГ  
НА СВЛАЧИЩНИ РАЙОНИ**

**"ГЕОЗАЩИТА" ЕООД – клон ПЕРНИК**

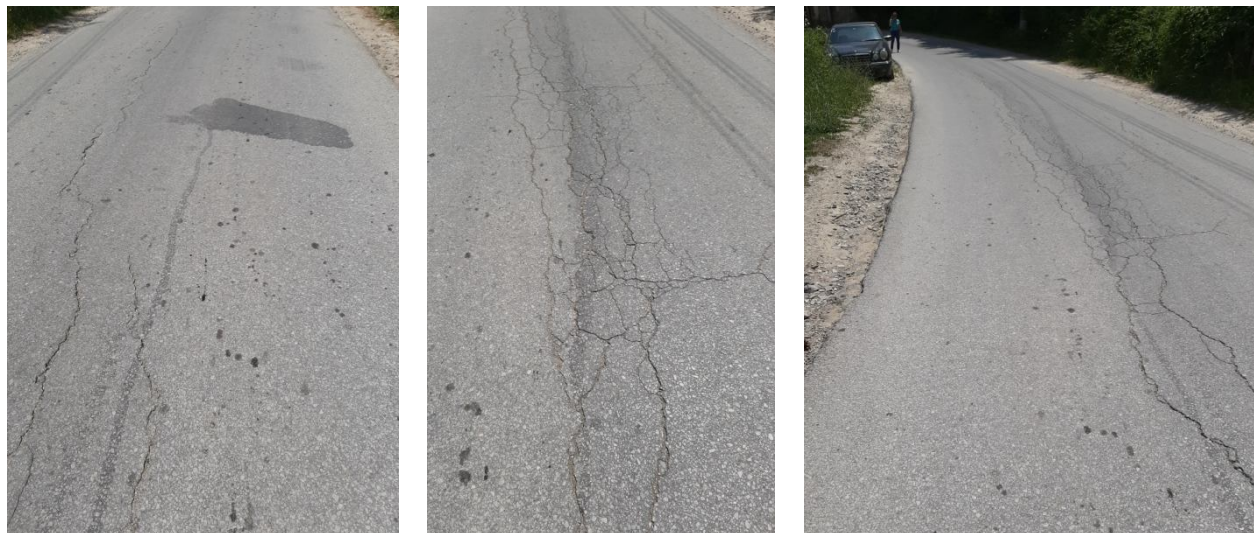
При огледа се установи, че по асфалтовата покривка на пътното платно, непосредствено над главния свлачищен откос са налице множество пукнатини на опън, които са възникнали в резултат на загубата на устойчивост на склона под пътя.

Тези пукнатини са предпоставка за водонасищане на пътния насип и понижаване на якостно-деформационните му характеристики.

Пукнатини на опън по пътното платно

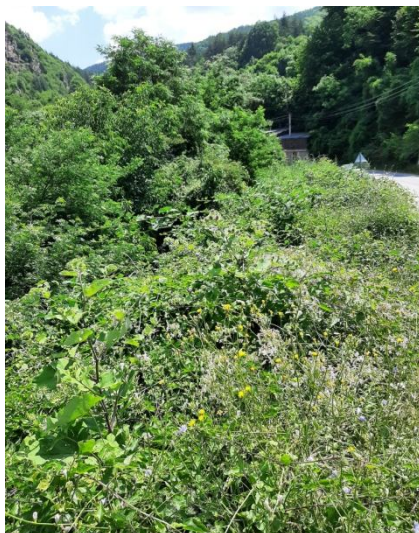
Под пътното платно е оформен висок откос с височина около 5-6 m. Наличието на висока дървесна и храстовидна растителност заличава част от свлачищната морфология надолу по склона.

Храстовидна и дървесна растителност в свлачищното тяло

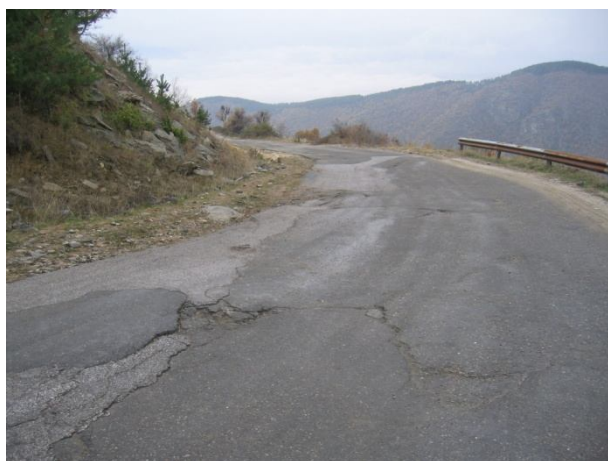
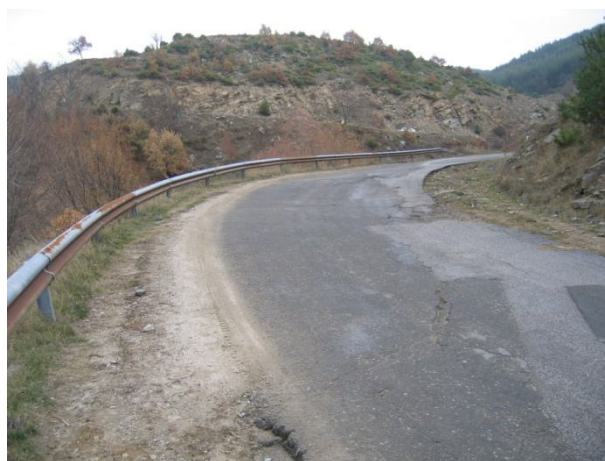
Регистрирани са ясно изразен главен свлачищен откос с височина около 0.2-0.3 m, проявен на пътното платно и свлачищни бордове.

Изглед от участъка /2004 г./

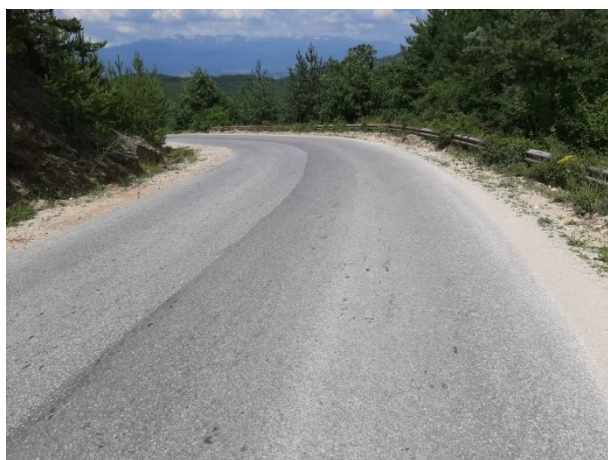
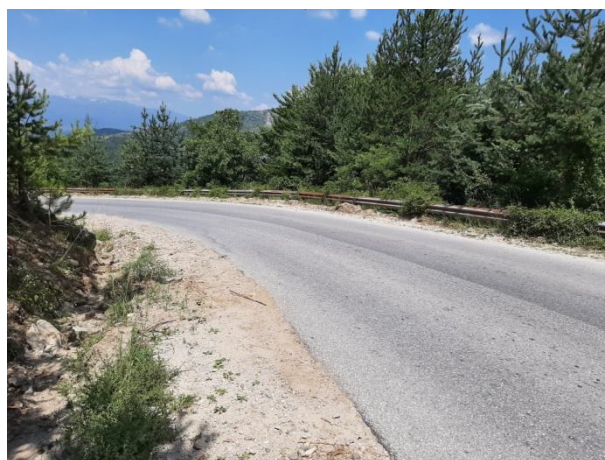
Установи се, че е извършена рехабилитация на пътното платно в годините назад и свлачищните деформации по пътното платно са заличени.

По асфалтовото покритие не се констатираха нови деформации, което е указание, че свлачищния процес е временно затихнал.

Свлачищен участък на път Гърмен – Лещен

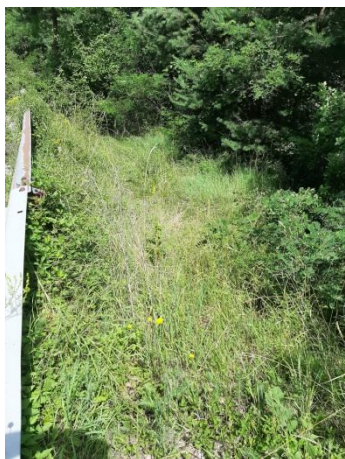
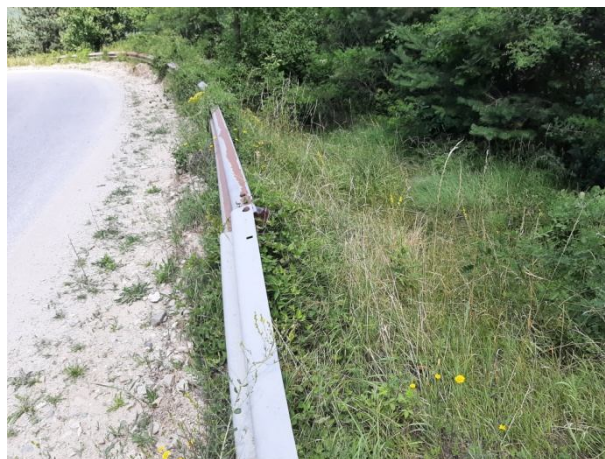
Въздушният откос на пътя е силно затревен и обрасъл с храстовидна и дървесна растителност. Не са изпълнявани противосвлачищни съоръжения за защита на пътното платно.

Затревен и залесен въздушен откос

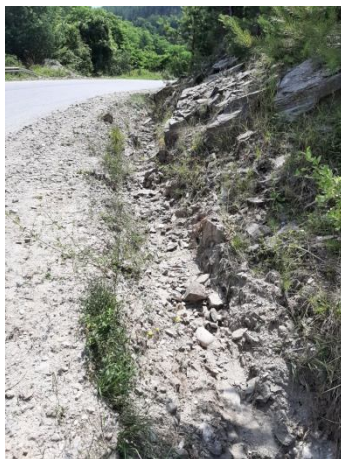
При рехабилитацията на общинския път е изградена земна отводнителна канавка за отвеждане на водния отток на пътното платно. Канавката е почистена и може да функционира нормално.

Земна отводнителна канавка

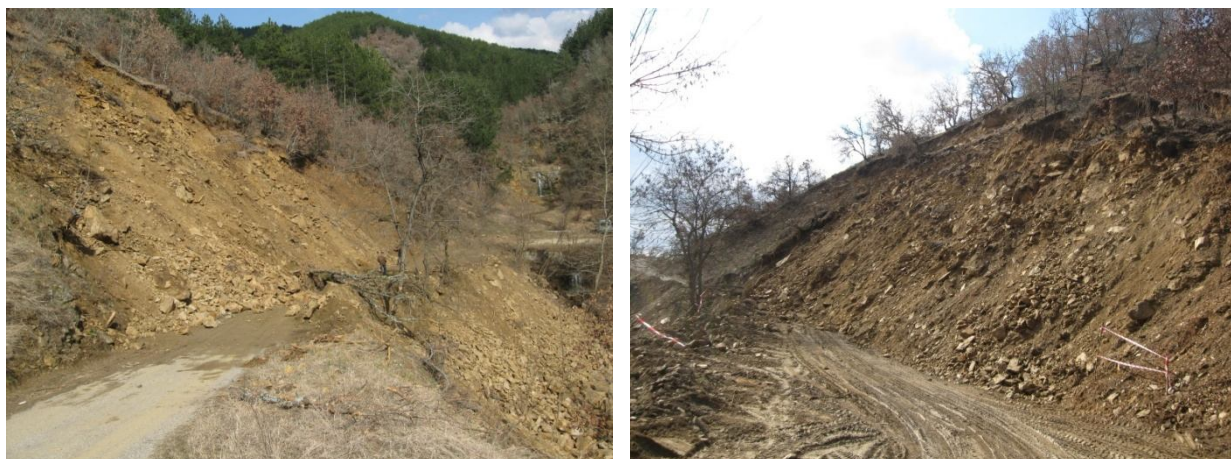
Общ изглед към циркуса и състоянието на пътното платно

Срутищно-свлачищният циркус, чиято вежда е с денивелация 4 m, обхваща в най-изразената си част около 30 m от склоновия откос. Пътят е бил прекъснат за движение в участък с дължина 85 m, като обрушващи се скални маси постоянно са затрупвали пътното платно.

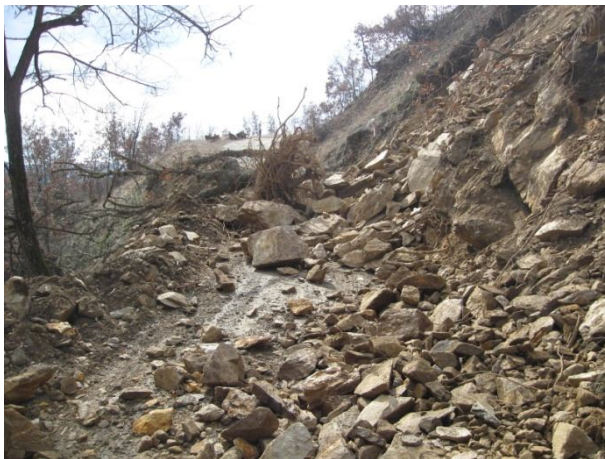
Срутени скални маси, затрупали път BLG 3173 при km 5<sup>+000</sup>

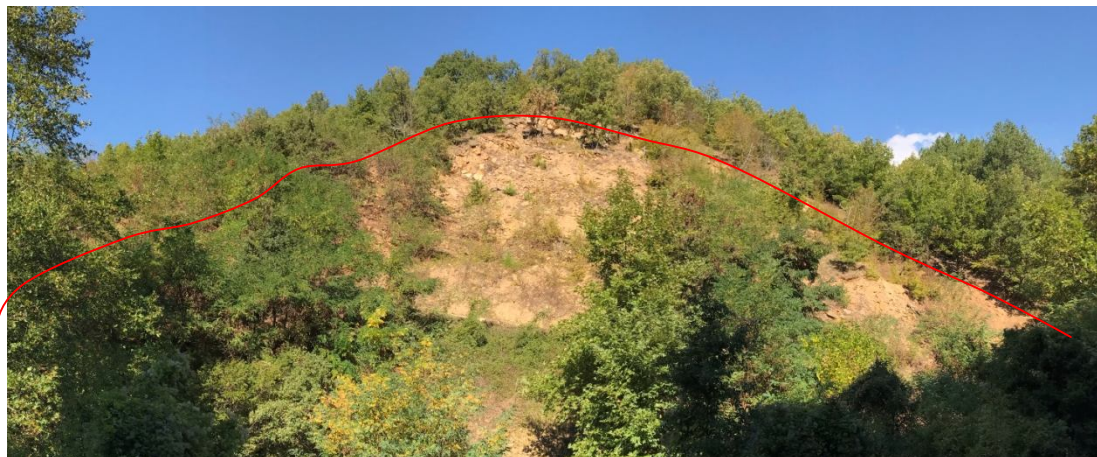
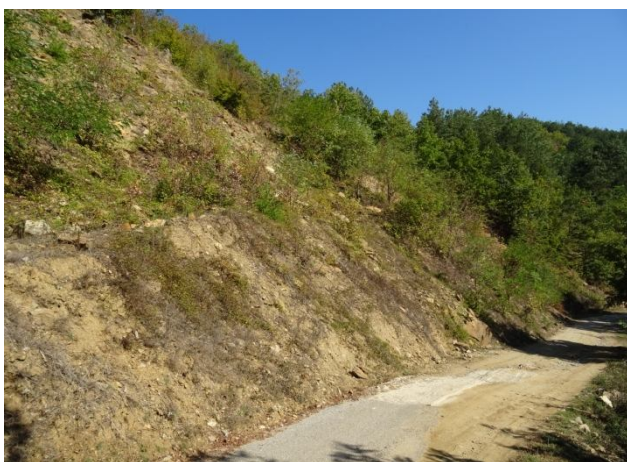
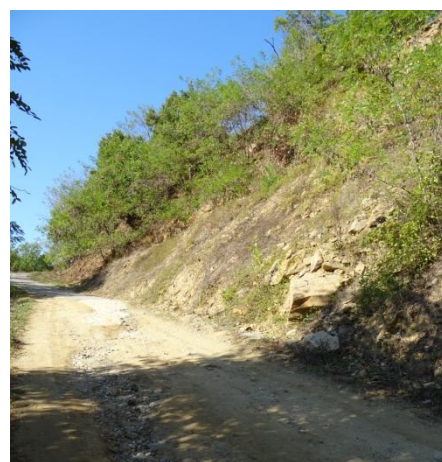
При настоящия оглед се установи, че за обекта не са реализирани трайни геозащитни мероприятия, като наблюдаваните и регистрирани деформации при първоначалния инженерно-геоложки оглед не са заличени.

Общ изглед към нарушения участък

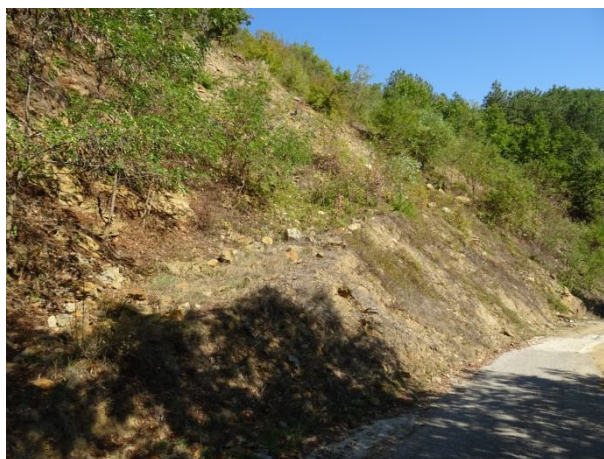
Свлачищният участък по склона е обрасъл с разнообразна растителност. С превантивна цел са оформени берми по откоса. Възможно е и част от залесяването да е изкуствено с укрепителна цел.

Изкуствено оформяне на берми

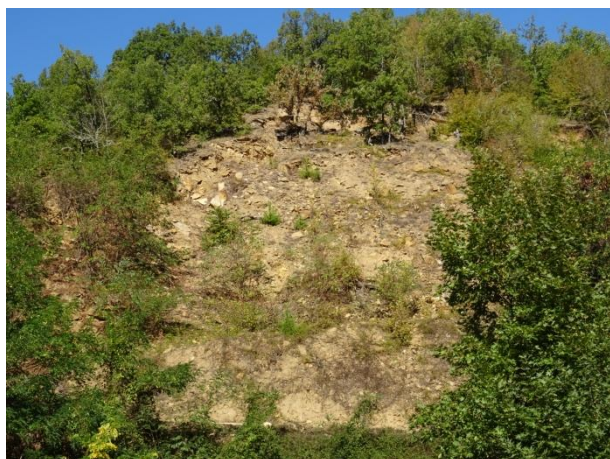
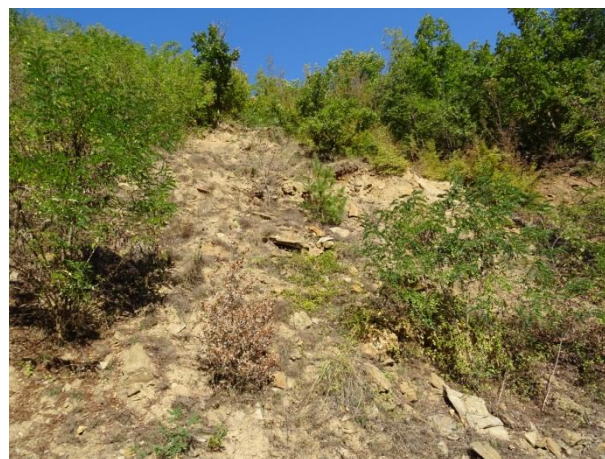
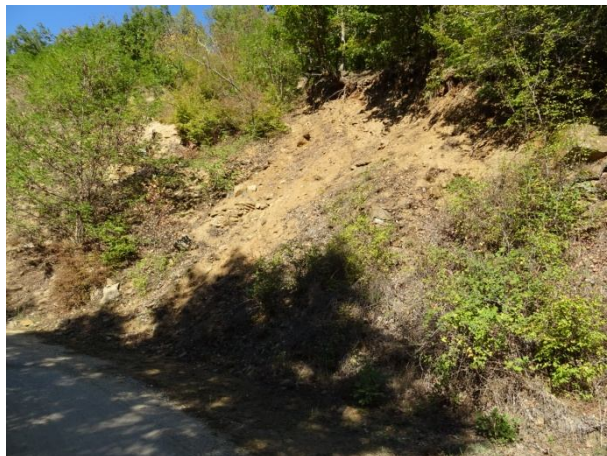
Някои зони са по-оголени и силно ерозирани, което е в пряка връзка с по-големите наклони и засилена повърхностна ерозия. Тези зони са потенциално опасни за преминаващите по път ВLG 3173 хора, животни и моторни превозни средства, поради което е наложително откосът да бъде обезопасен.

Стръмни и ерозирани зони

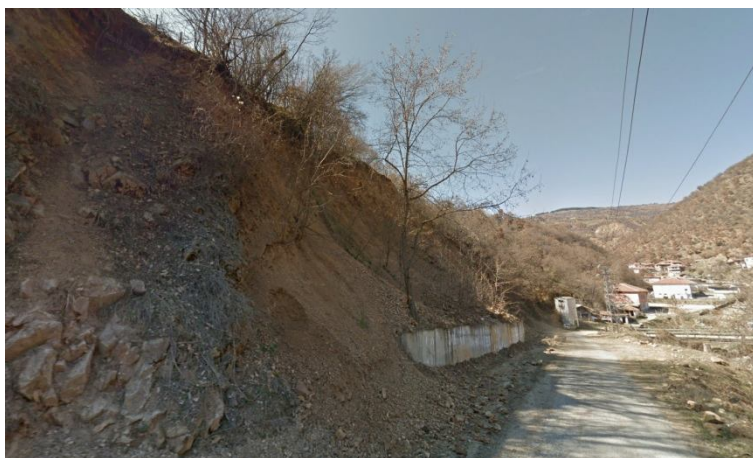
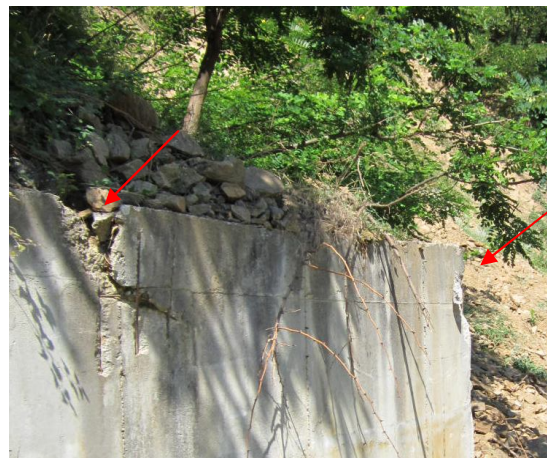
Свлечените земно-скални маси са преляли и над съществуваща стоманобетонова подпорна стена с дължина 25 m и височина 1.8 m. В резултат частично е деформирана горната северозападна част на стената.

Изображение от Google Street View /март, 2012 г./ Деформации по стената /юли, 2015 г./

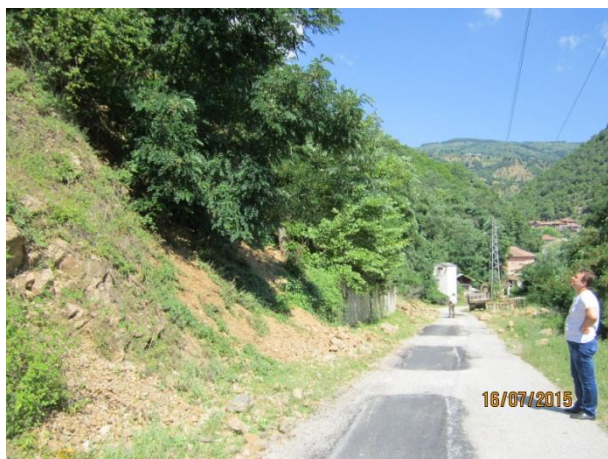
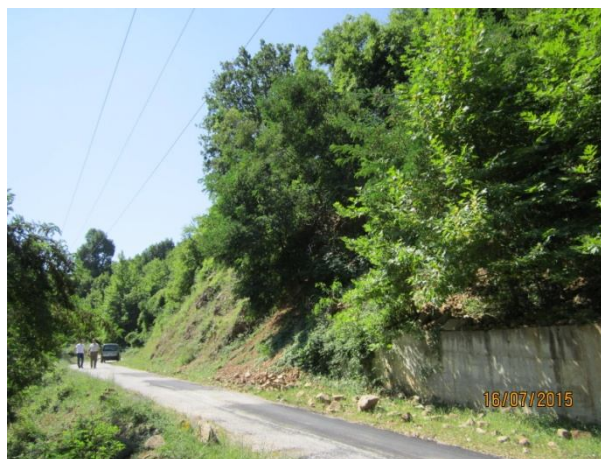
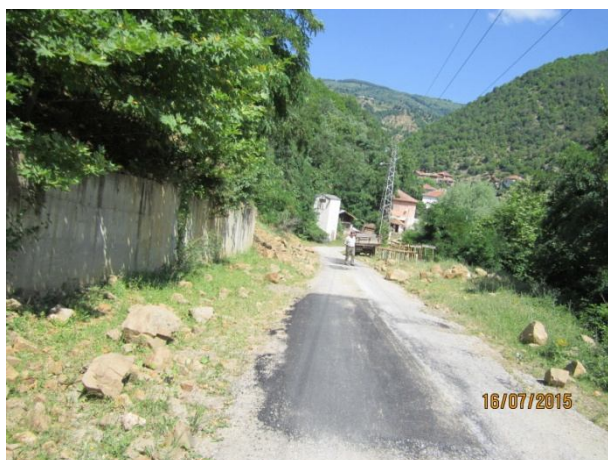
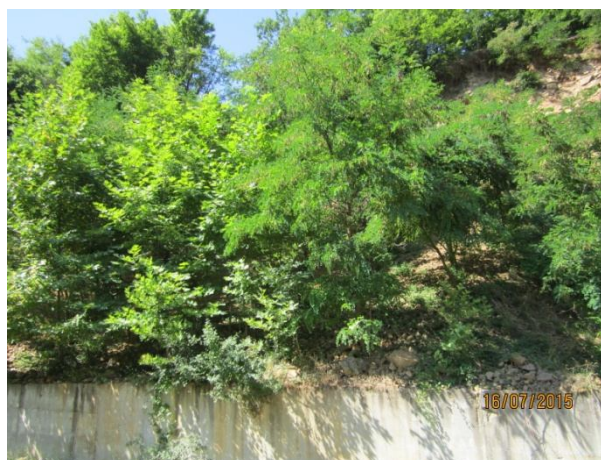
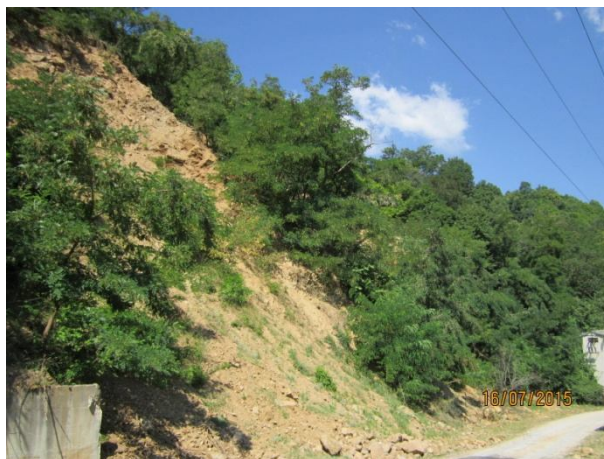
Срутищно-свлачищен участък на път BLG 2171 при km 4<sup>+100</sup> /юли, 2015 г./

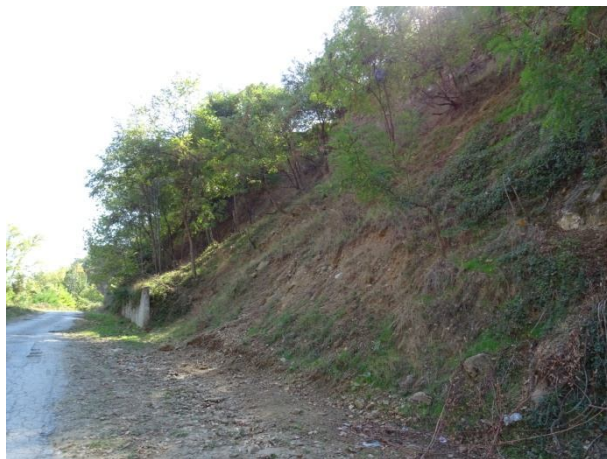
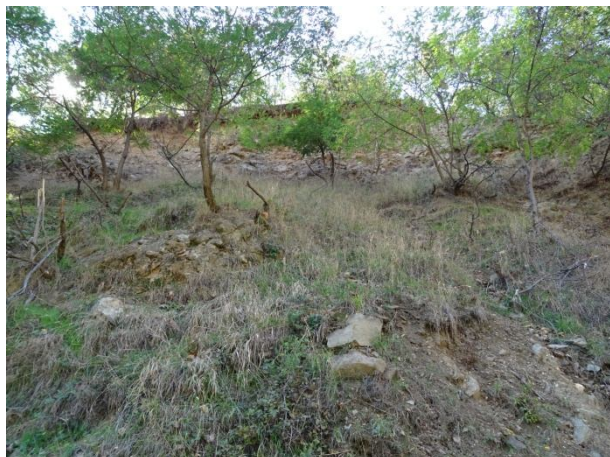
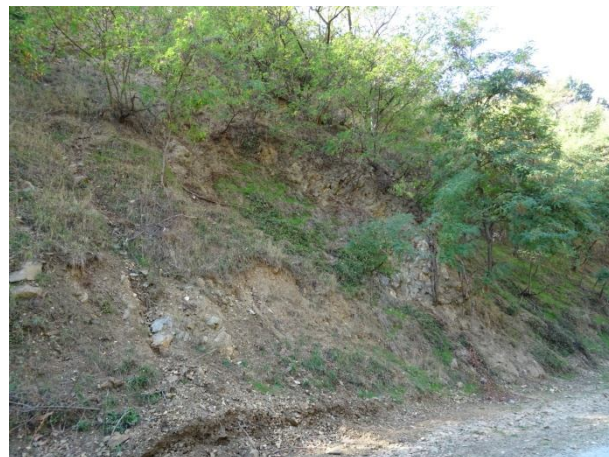
По откоса се наблюдават зони с интензивна площна ерозия. Възможно е процесът на свличане и обрушване на скално-земни маси да се е активизирал периодично, особено след интензивни валежи. В миналото вероятно е реализирано аварийно обрушване по ската за премахване на опасни и неустойчиви скали. Сигнали за нарушения на устойчивостта на участъка в „Геозащита” не са постъпвали.

Състояние на срутищно-свлачищния участък

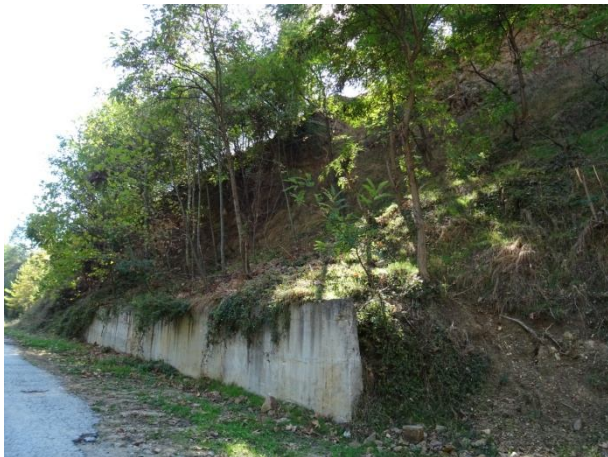
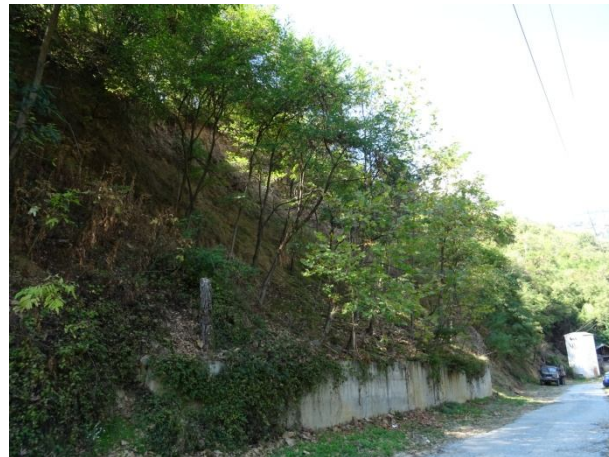
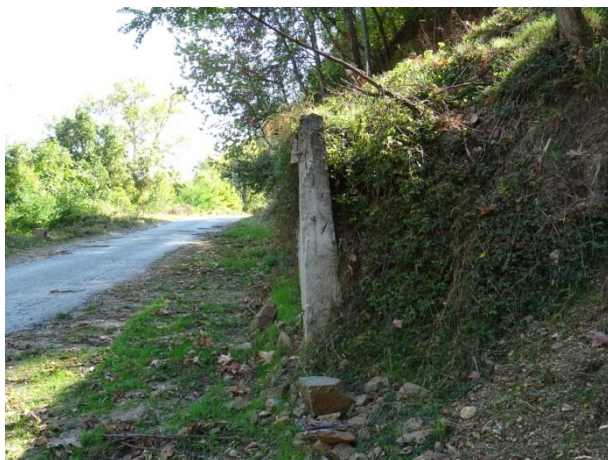
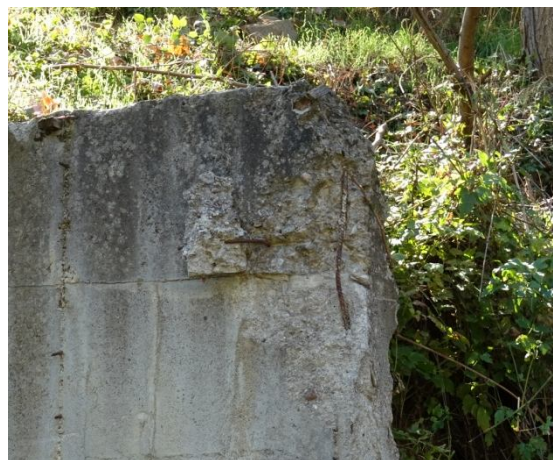
По старата деформирана подпорна стена не са установени нови деформации и съоръжението има неефективна защитна функция. Предвид граничното състояние на устойчивост на откоса и потенциалната възможност от развитие и разширение на процеса е задължително предприемането на действия по обезопасяване и укрепване на участъка чрез ново техническо решение.

Състояние на съществуващото съоръжение /подпорна стена/

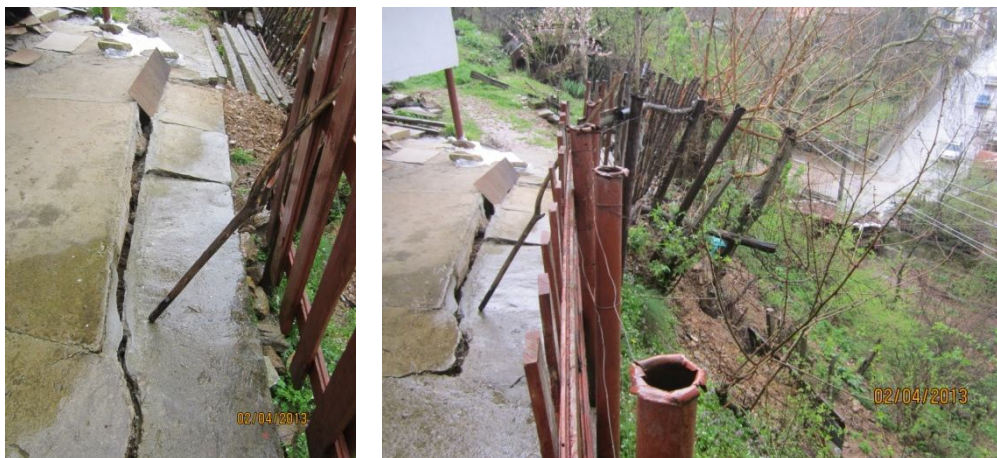
Оформен е фронтален свлачищен участък с размери 6/12 m, обхващащ площ от 0.06 дка. Свлачищният откос е под формата на денивелирана пукнатина на опън с денивелация около 10 cm.

Денивелирана пукнатина на опън

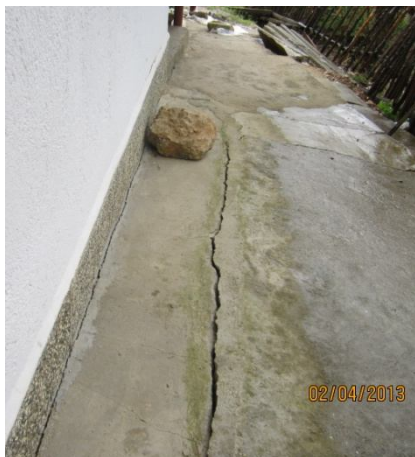
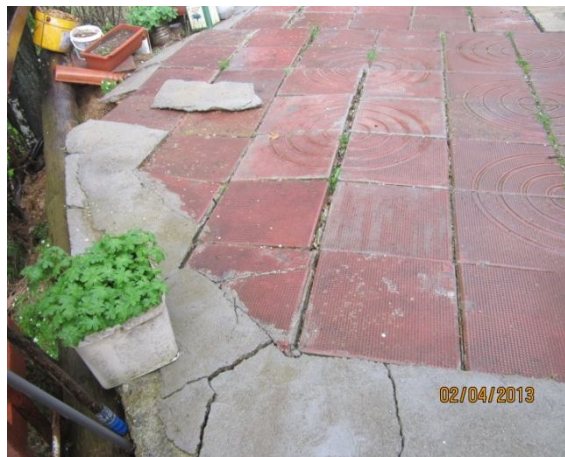
Пукнатината е отворена и се проследява по бетоновата площадка пред едноетажната жилищна сграда по протежение на цялата ѝ дължина. Пукнатината отстои на около 0.3-0.4 m от фундаментите на сградата. В резултат на проявения процес е разместен и деформиран външният плочник пред сградата.

Деформирана външна бетонова площадка и плочник

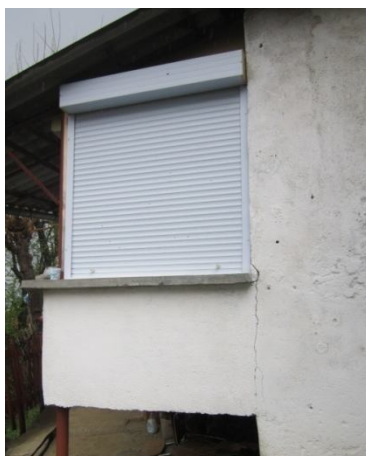
В резултат на протеклия свлачищен процес по югозападната стена на сградата са се образували вертикални пукнатини.

Проявена вертикална пукнатина

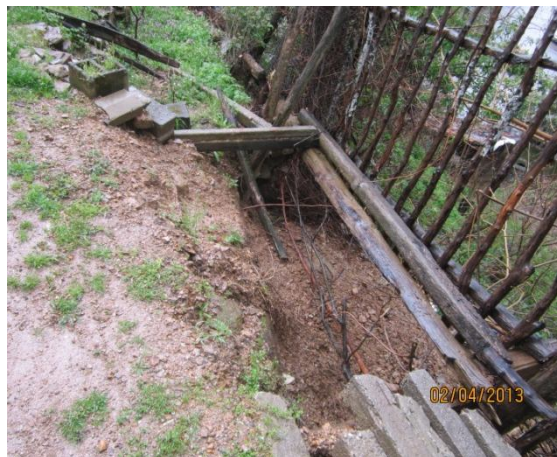
В резултат на протеклия процес е засегната и разрушена оградата, ограничаваща имота.

Деформирана ограда

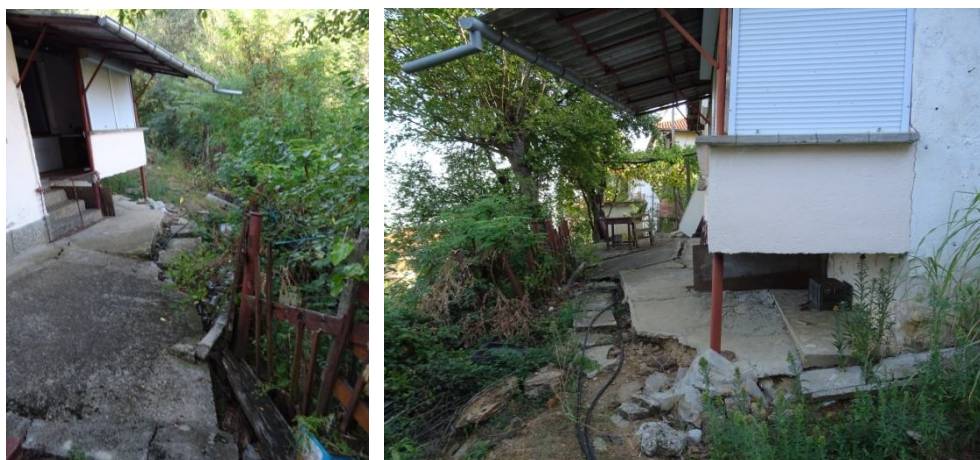
Общ изглед към засегнатия участък пред жилищната сграда

При настоящия оглед се установи, че наблюдаваните деформации по терена в засегнатата от свлачищни процеси зона не са заличени.

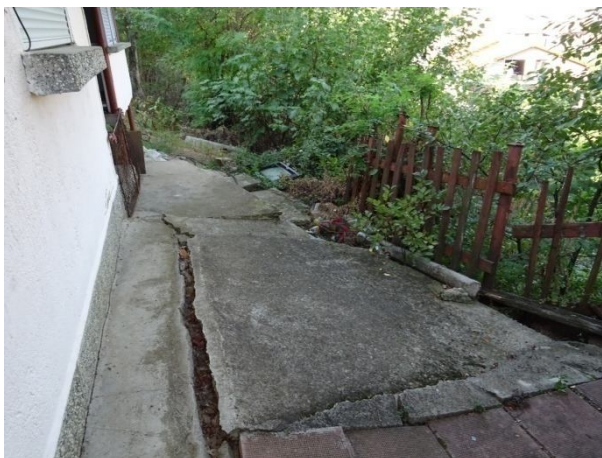
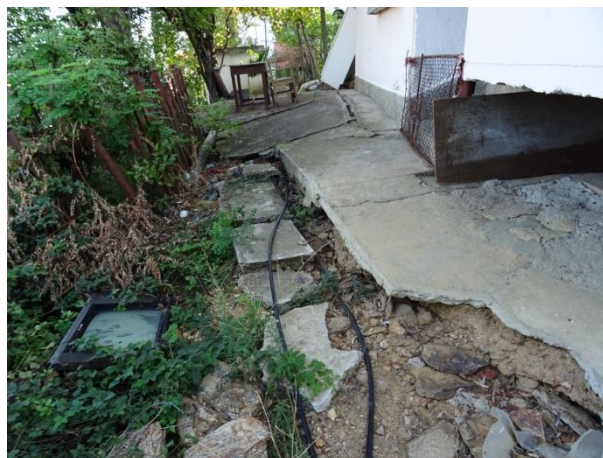
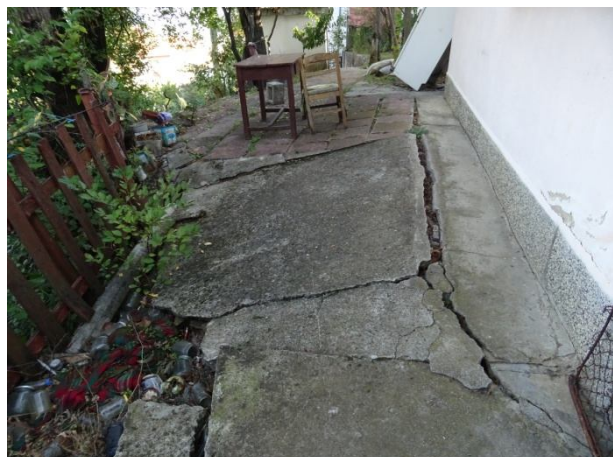
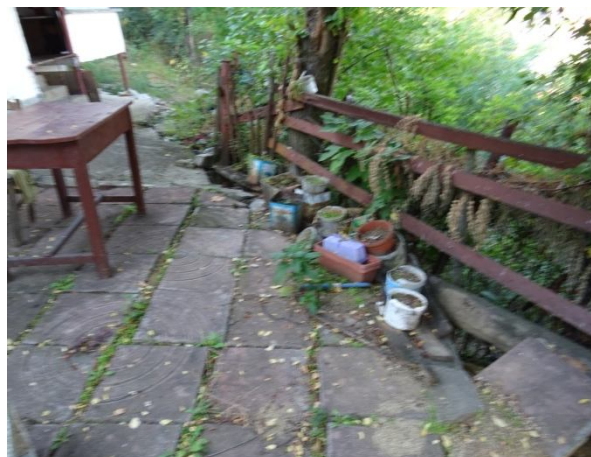
Поради липсата на аварийно-възстановителни дейности, зоната на слягане визуално се е удълбочила. Възможно е геодинамичният процес да се проявява с много бавно пълзене на масива, предвид малката стойност на денивелацията за сравнително дългия период на визуалните обследвания.

Състояние на външната бетонова площадка и плочника

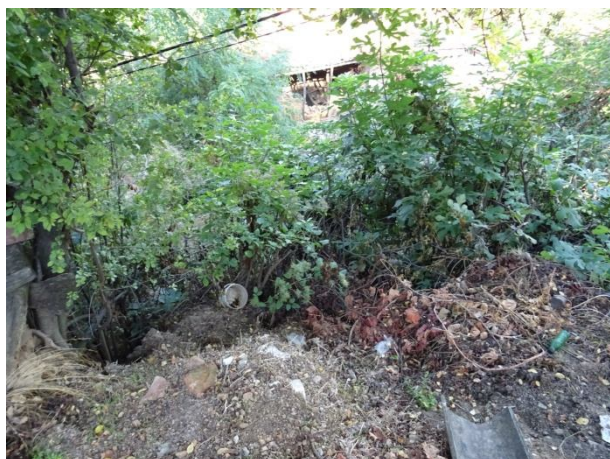
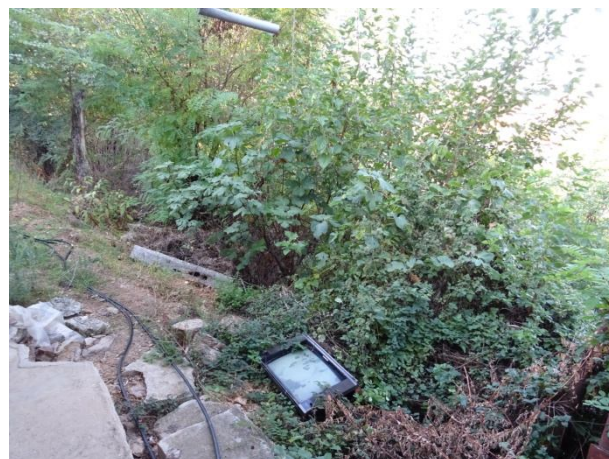
Към момента на огледа теренът е сух и липсват признаци и изразени свлачищни елементи на скорошни активизирания. Визуално нови деформации не са установени и обхватът на процеса остава непроменен.

Състояние на терена под площадката

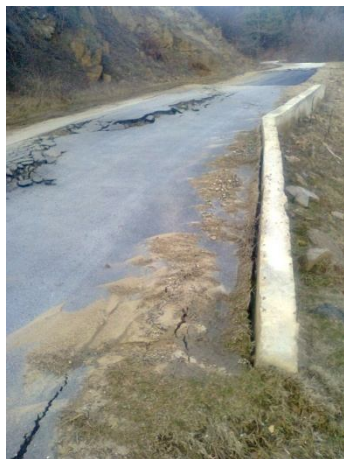
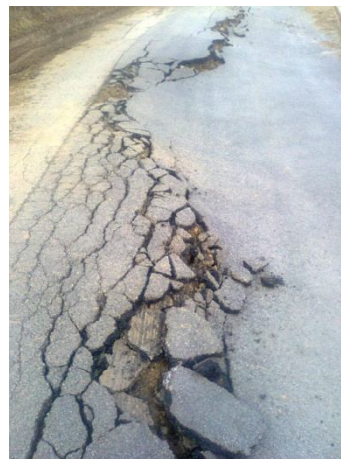
Състояние на пътното платно /05.02.2015 г./

Наблюдаваните свлачищни деформации на пътното платно са слягане на едната лента от платното, образуване на денивелирани пукнатини на срязване и опън и общо дестабилизиране на пътния насип.

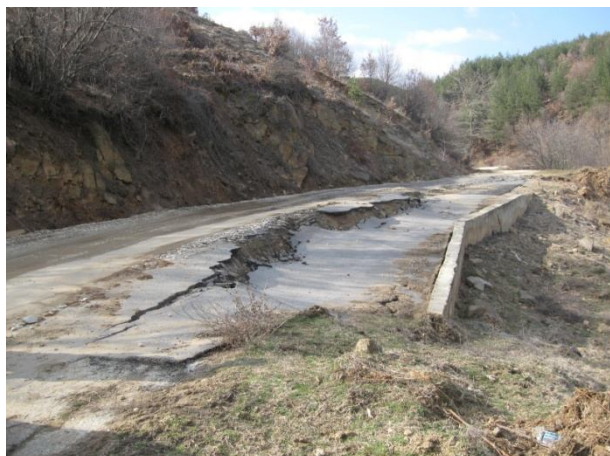
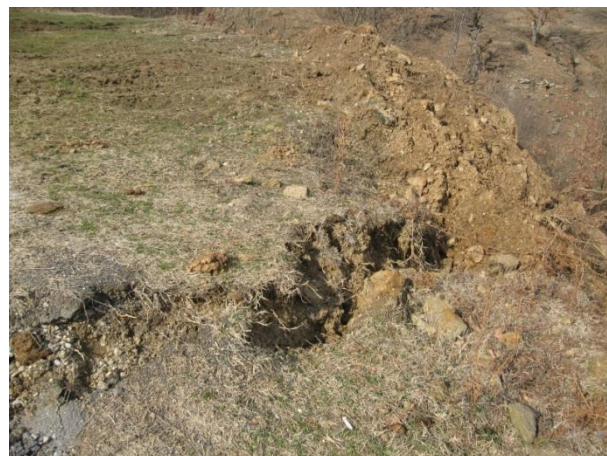
Състояние на пътното платно

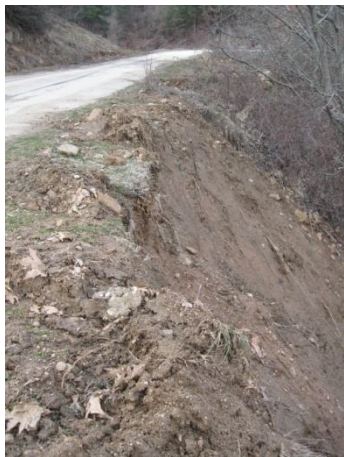
Свлачището отстои на 25 m от участък № 1 и е с размери 15/25 m. Оформен е свлачищен откос с височина 0.4 m непосредствено под платното за движение.

Свлачищен откос /2015 г./

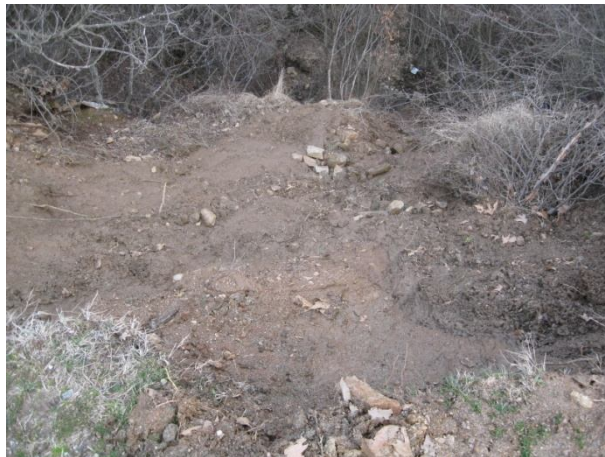
Изтичане на водонаситени земни маси /2015 г./

Наблюдавано е консистентно протичане и изнасяне на оводнени земни маси гравитачно по стръмния откос.

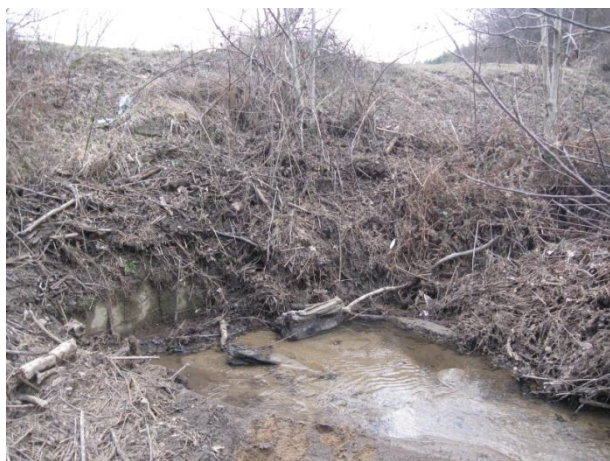
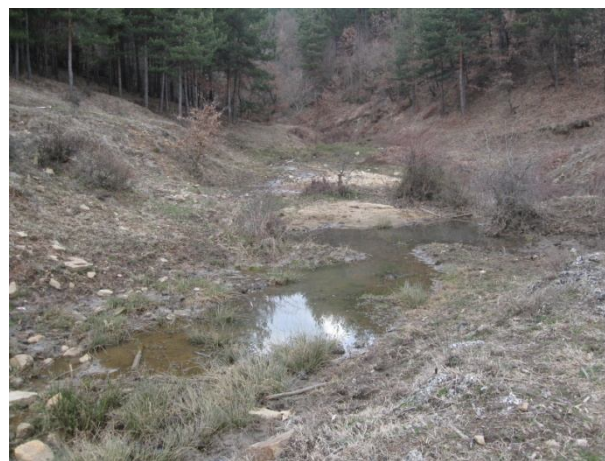
Водостокът е слабо проводим, поради затлачване, което води до задържане на повърхностни води. Канавката е необлицована и нефункционираща.

Замочуряване пред входа на водостока, поради затлачване /2015 г./

Поради липсата на отводняване и наличие на отворени пукнатини на опън, пътните насип и легло се водонасищат, което е главна причина за ускоряване процеса на свличане.

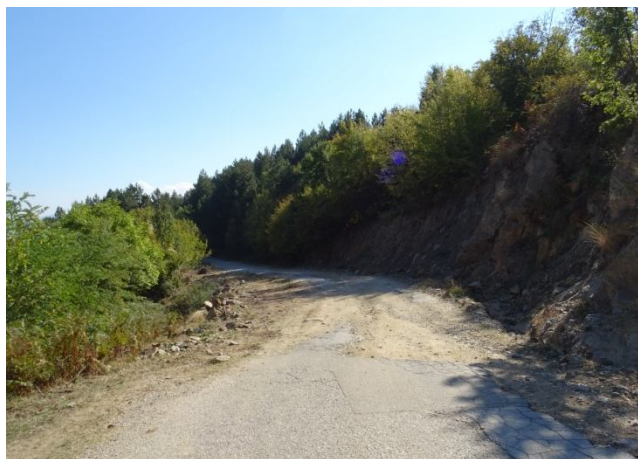
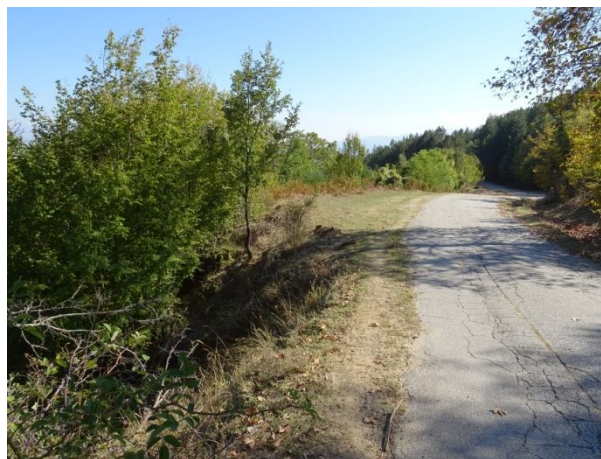
Общ изглед към свлачищни участъци №№ 1 и 2

Поради липсата на аварийно-възстановителни дейности за пътните участъци в периода от регистрирането на свлачищните процеси до днес се е обособила централна зона на слягане в участък № 1 с дължина около 40 m. Възможно е геодинамичният процес да се проявява с много бавно пълзене на масива, предвид малката стойност на денивелацията.

Нарушеният пътен участък е засипан с трошен камък за изравняване на платното, като движението се извършва аварийно с повишено внимание по изместеното трасе навътре към склона. Участъкът не е обезопасен чрез сигнализиране с подходящи пътни знаци за стеснение на пътя и за видимост през нощта и при лоши метеорологични условия.

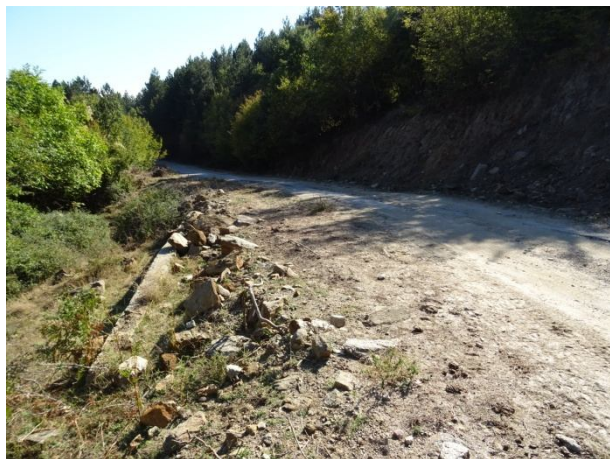
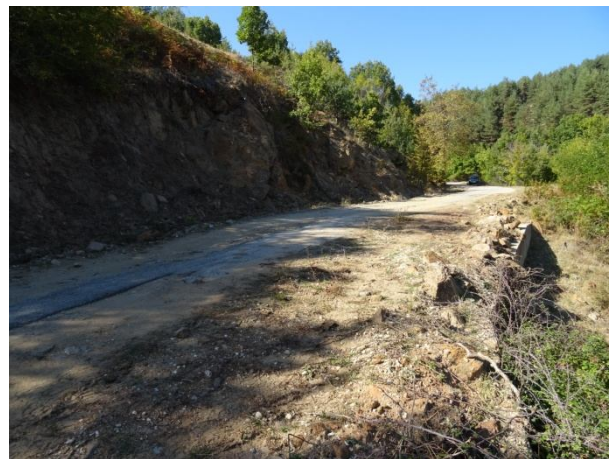
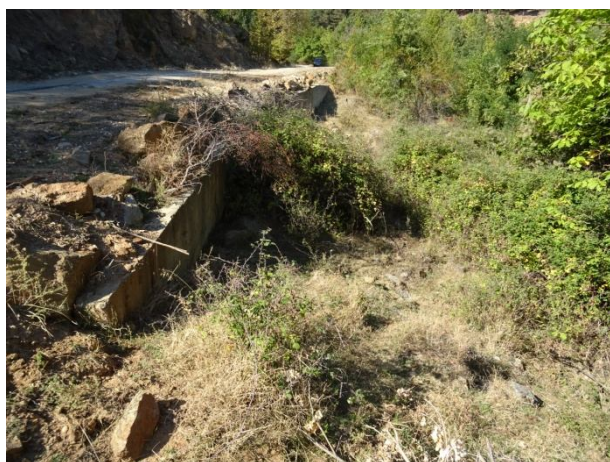
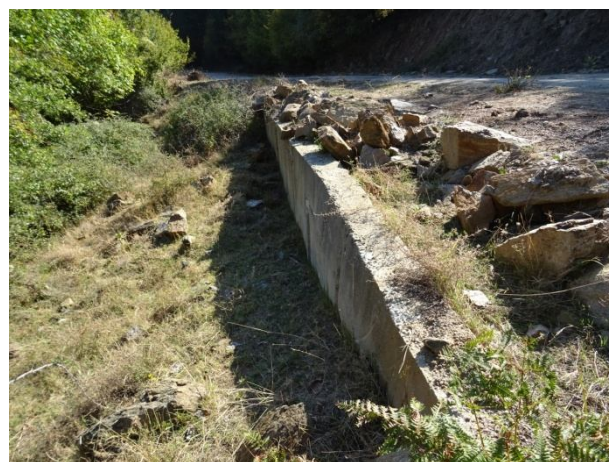
Изглед към свлачищен участък № 1 и компрометираната подпорна стена

Подпорната стена е напълно компрометирана. Земната канавка е запълнена от скални отломки.

- възстановяване на разрушения банкет посредством армиран насип и преасфалтиране на пътните участъци, засегнати от деформации.

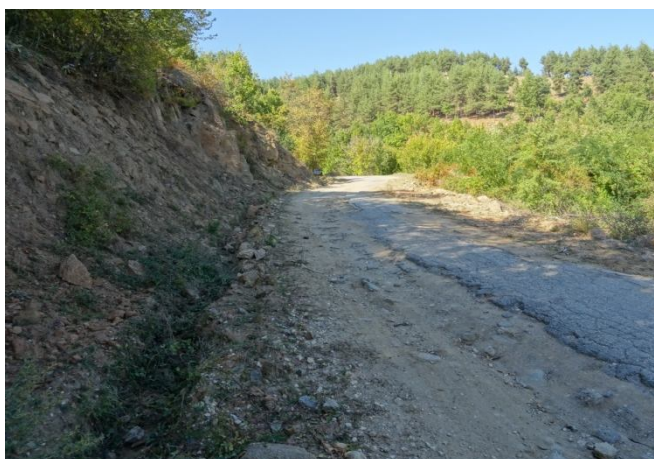
Земна „неотводнителна” канавка

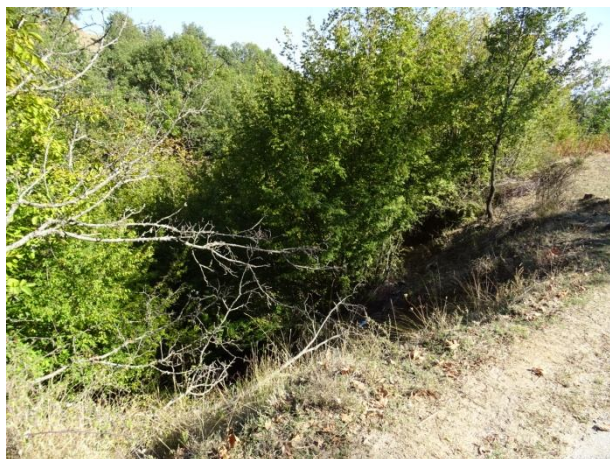
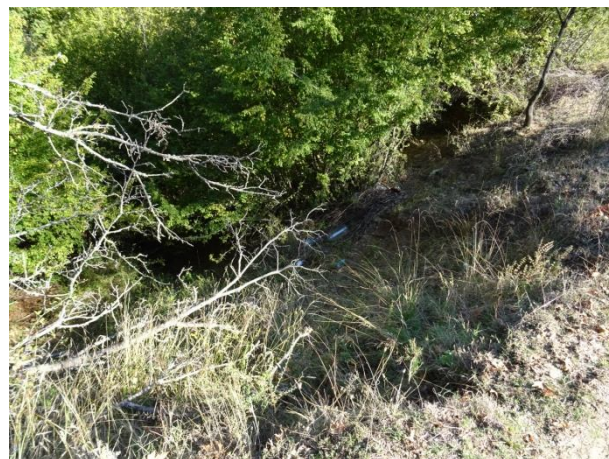
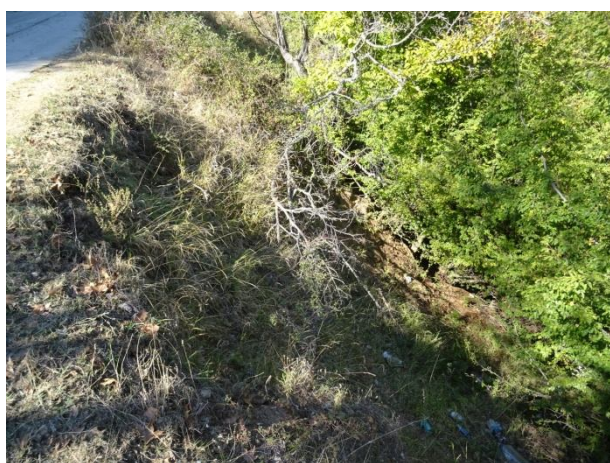
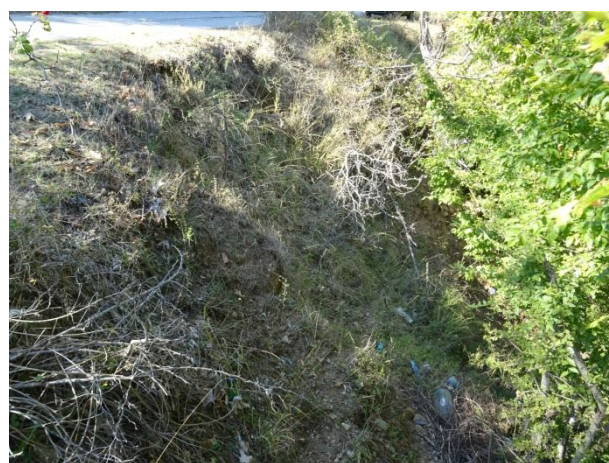
При свлачищен участък № 2 е засегнат склонът под банката на пътя. През годините не са се появили предпоставки и условия за активизиране на процеса, което се доказва от липсата на разширение на процеса и констатираното естествено заличаване на свлачищните елементи.

Свлачищен участък № 2 в условия на естествено преоткосиране

Към момента на огледа теренът е сух и липсват признаци и изразени свлачищни елементи на скорошни активизирания. Визуално нови деформации не са установени и обхватът на процеса остава непроменен.

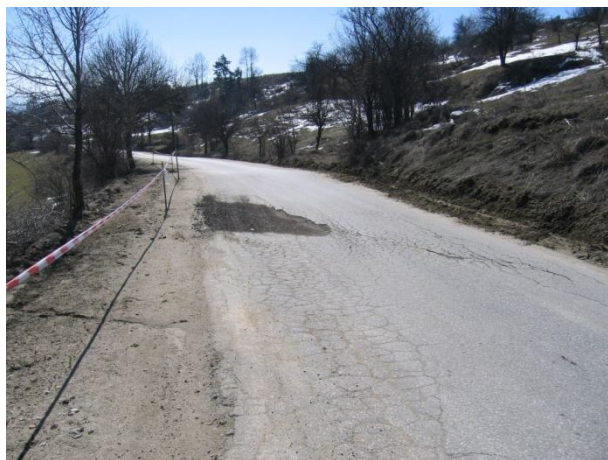
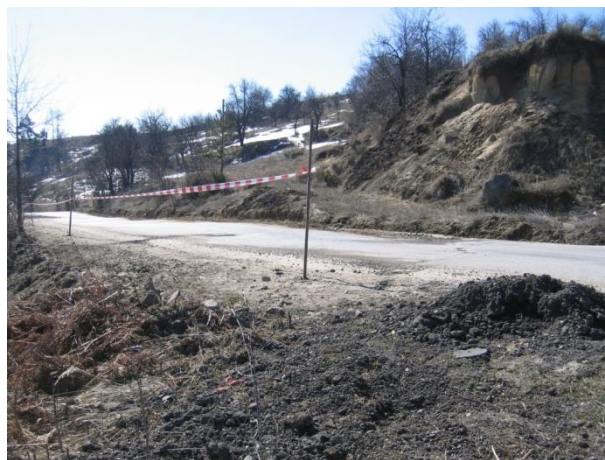
Констатирани са нарушения на пътната настилка, изразени като пукнатини на опън и срязване. Наблюдавано е пропадане на пътното платно с амплитуда до 0.2 m. Свлачищните деформации са установени в участък от пътя с дължина около 30 m.

Засегнато пътното платно /2005 г./

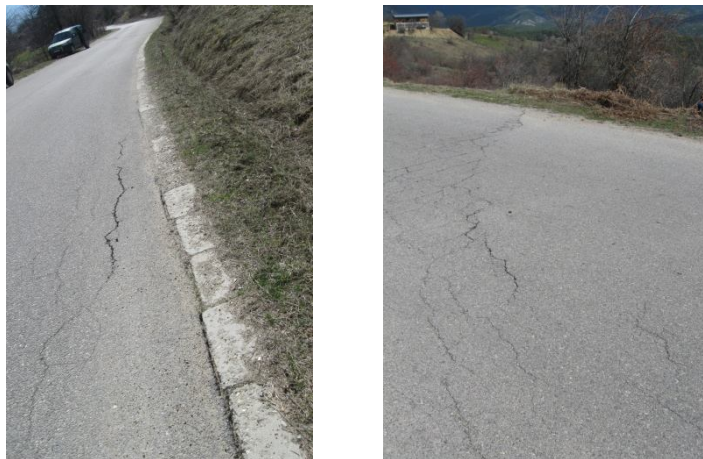
През 2015 г. е констатирано активизиране на процеса. Деформациите по пътното платно са увеличени с амплитудата на пропадане до 0.5 m. Регистрирани са нови пукнатини по асфалтовата настилка.

Пукнатини по пътното платно /2015 г./

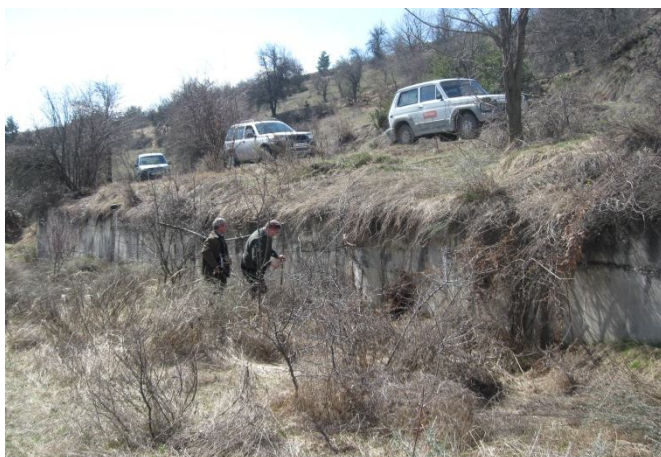
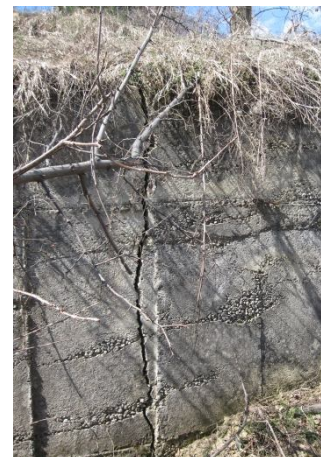
В близост до левия свлачищен борд пътният насип е укрепван с масивна бетонова стена с височина около 2 m и дължина около 40 m. В централната част на стената е регистрирана добре издържана вертикална пукнатина с ширина 2-3 cm. По подпорното съоръжение липсват барбакани за дрениране на пътния насип.

Изглед от участъка с изградената подпорната стена Проявена вертикална пукнатина /2015 г./

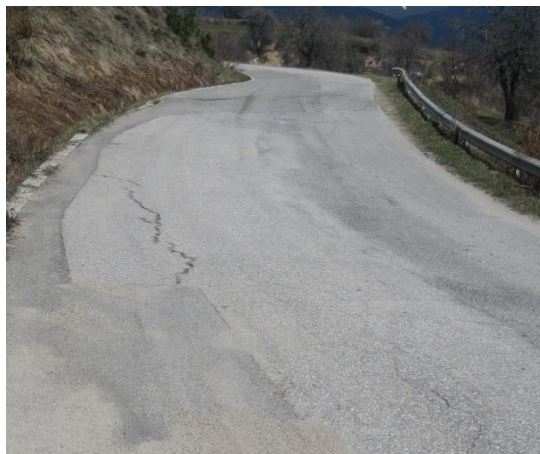
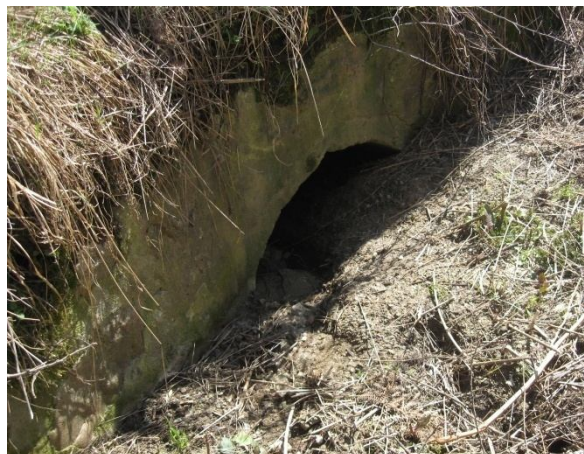
В засегнатия пътен участък съществува водосток  $\varnothing$  800 mm, който е бил запълнен с наноси. Създадени са били условия за оводняване на земната основа и материалите на пътния насип, което е и основната причина за проявените деформации на пътното платно.

Проявени деформации на пропадане и затлачване на водостока /2015 г./

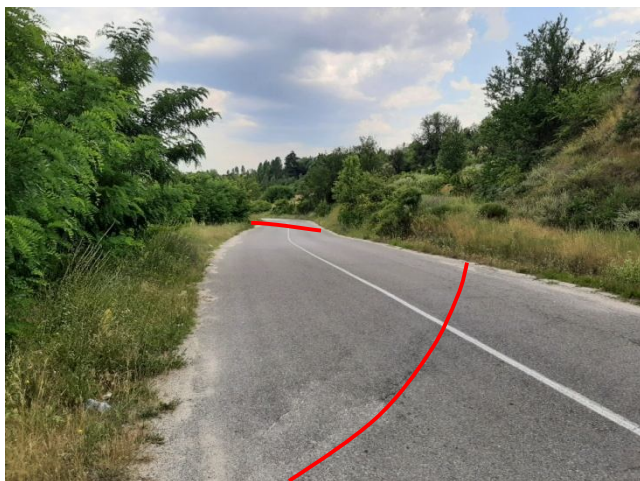
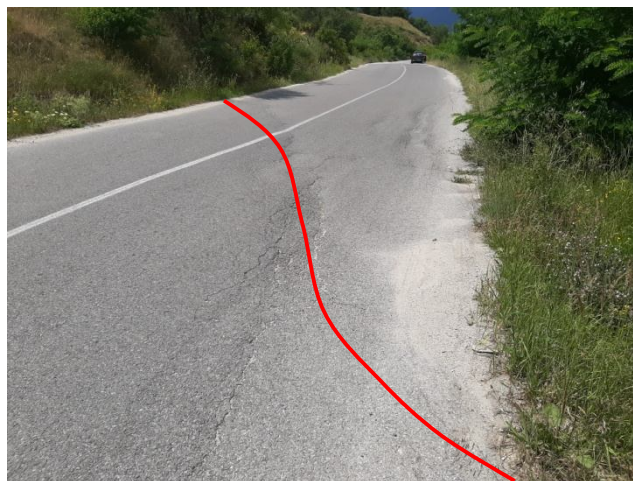
Пътното платно е засегнато в участък с дължина около 30 m. В границите на свлачищния участък пътя е силно деформиран. Наблюдават се ясно изразени денивелирани отворени пукнатини. Пукнатините се проследяват и в двете ленти за движение. В отделни зони се констатира слягане на пътното платно с амплитуда около 20-30 cm, по посока наклона на склона. Нарушена е нормалната носимоспособност на пътното платно.

Засегнат общински път

Тези деформации са регистрирани при активизирането на свлачищните процеси през 2015 г. Към момента на огледа не се констатира разширение на проявените деформации. Не се установи наличие на нови пукнатини по асфалтовата покривка.
