**ОБОБЩЕН ГОДИШЕН  
ДОКЛАД  
2021 г.**

**РЕГИСТРИРАНЕ И МОНИТОРИНГ  
НА СВЛАЧИЩНИ РАЙОНИ**

**"ГЕОЗАЩИТА" ЕООД – клон ПЕРНИК**

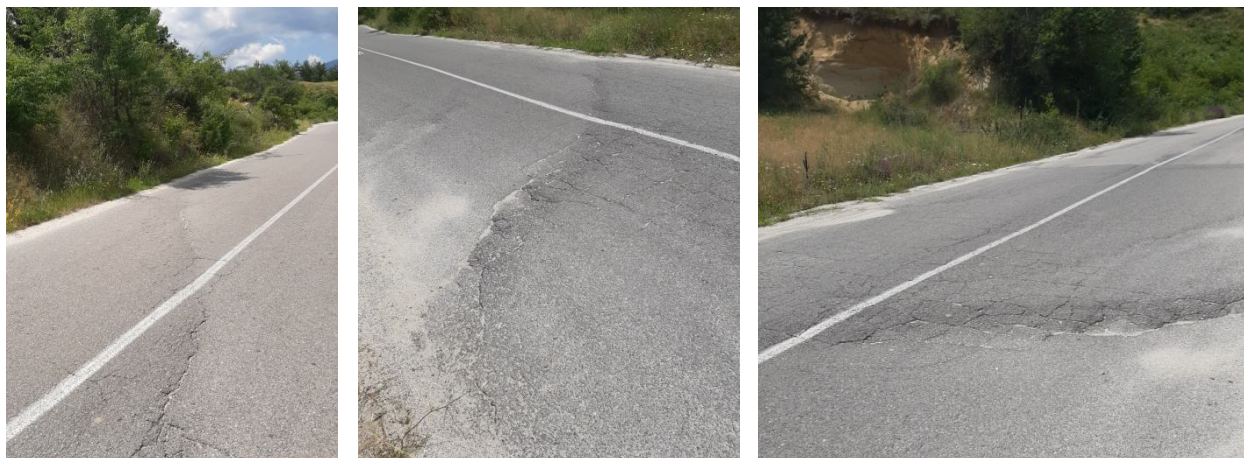
Движението на моторни превозни средства е затруднено. Проявените деформации по пътното платно могат да бъдат предпоставка за пътно-транспортни произшествия.

Ясно изразени деформации по пътното платно

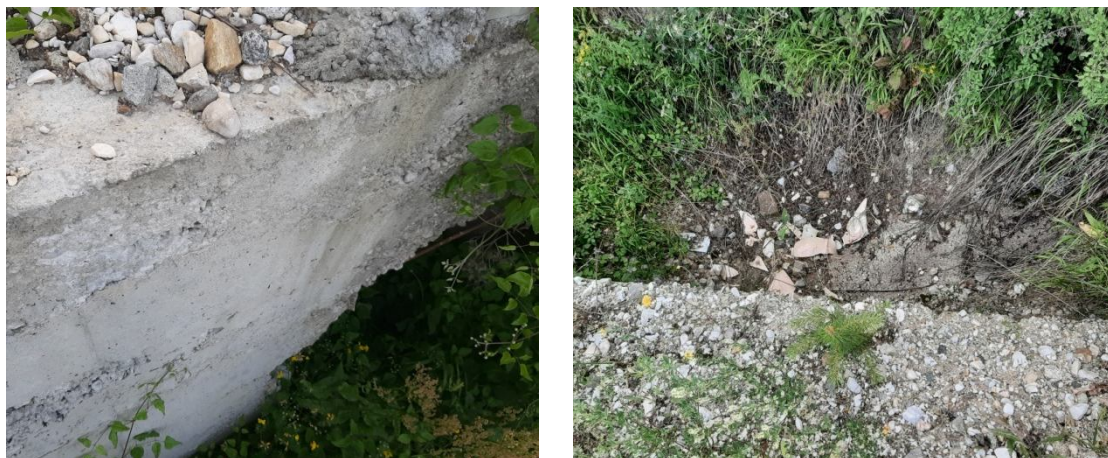
Съществуващият водосток, попадащ в свлачищното тяло е запълнен с наноси и строителни отпадъци. Водостокът не е почистван и проводимостта е силно намалена.

Запушен водосток

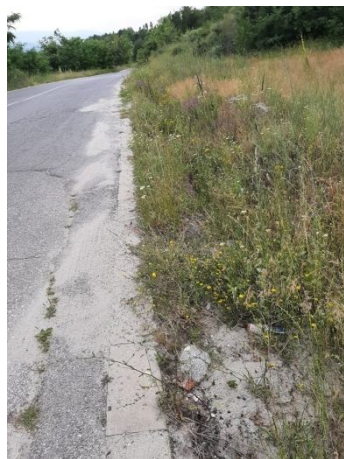
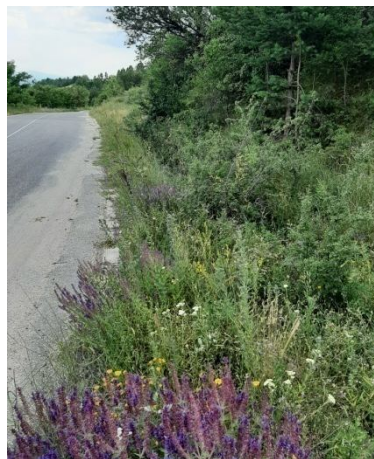
Изградената над пътя земна отводнителна канавка е в лошо състояние. Канавката е силно затревена с влаголюбива растителност и задържа прихванатите дъждовни води. Водният отток свободно се излива по пътното платно и водонасища пътният насип.

Затлачена и непочистена земна отводнителна канавка

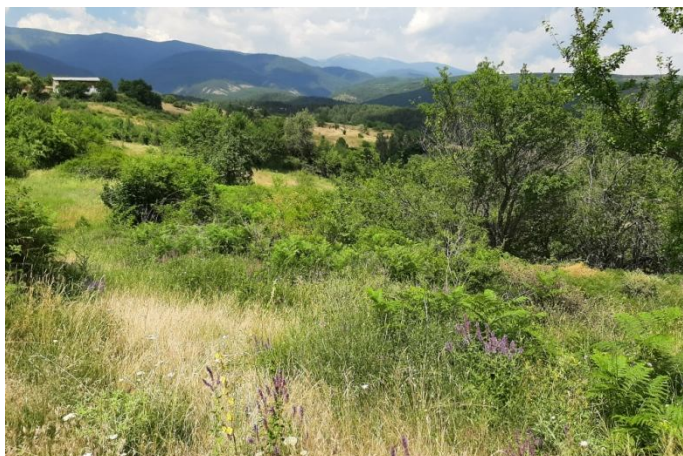
Геоморфологията на засегнатия участък над и под пътното платно е типична за свлачищни райони. Наблюдават се негативни и позитивни форми в релефа, независимо от буйната тревиста растителност.

Общ изглед на свлачищното тяло по склона под пътното платно

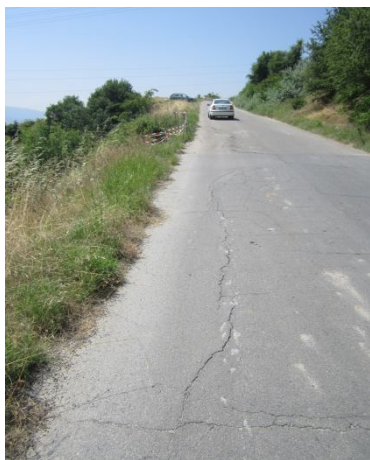
Свлачищният участък на общински път BLG 2258 /III-198, Катунци - Чучулигово/ - Враня - Хърсово - Виногради - /III-109/ при km 2<sup>+250</sup> в землището на с. Хърсово е **възникнал през 2012-2013 г.** В участъци с обща дължина около 50 m са наблюдавани видими слягания и пропадания на банкета и част от асфалтовата настилка, маркирани от добре издържани денивелирани (дъговидни) пукнатини с амплитуда до 0.2 m. Засегната е площ от 0.67 дка.

Общ изглед от участъка

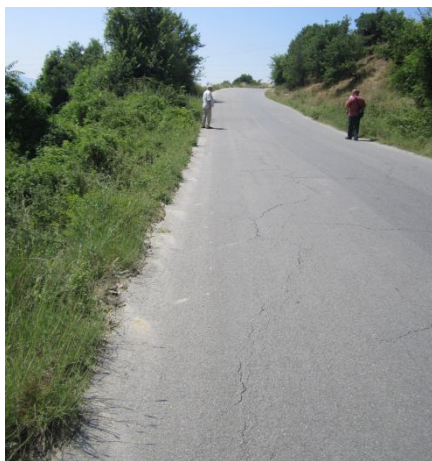
На около 100 m в североизточна посока се е оформила негативна теренна форма откъм ската, явяваща се естествен водосбор на повърхностните води.

Общ изглед от участъка при североизточния водосток /юли, 2013 г./

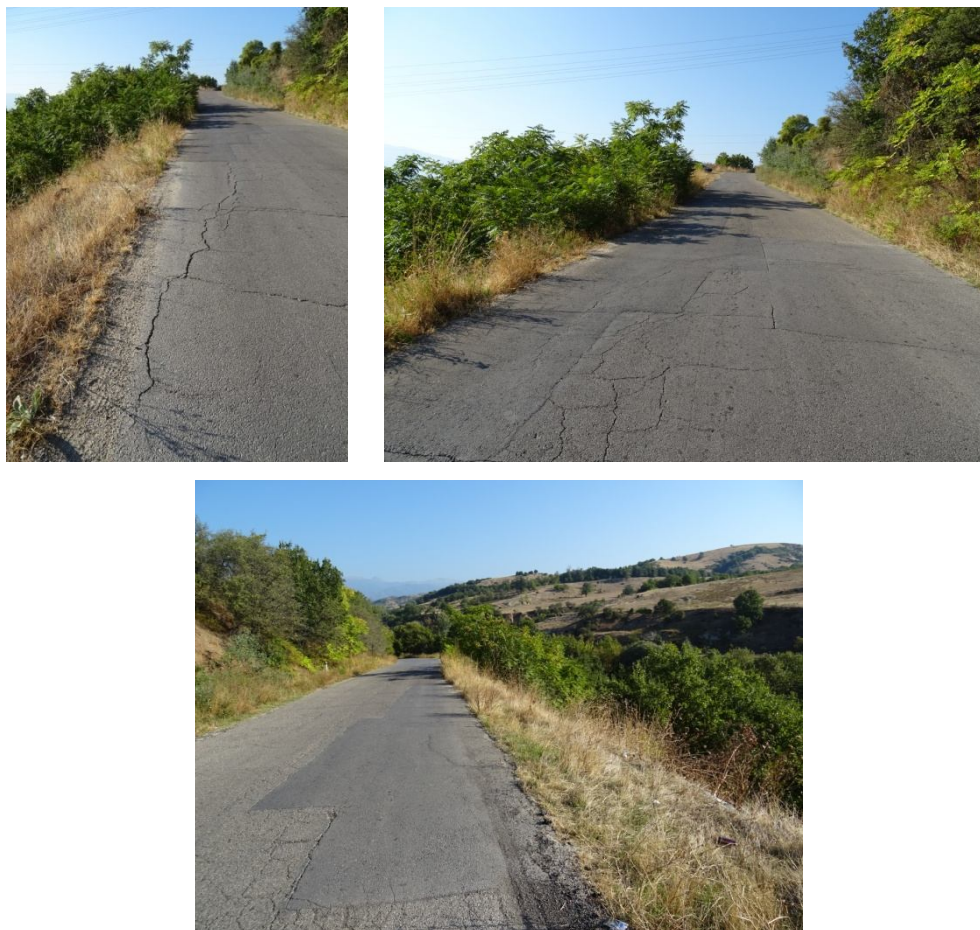
При настоящия оглед се установи, че наблюдаваните деформации по асфалтовата настилка в засегнатата от свлачищни процеси зона от път BLG 2258 не са заличени.

Деформации по платното на път BLG 2258

- ремонт, почистване и облицоване на съществуващите земни канавки;
- ревизионно обслужване, отпушване и почистване на съществуващите водостоци;
- възстановяване на разрушения банкет посредством армиран насип и преасфалтиране на пътните участъци, засегнати от деформации.

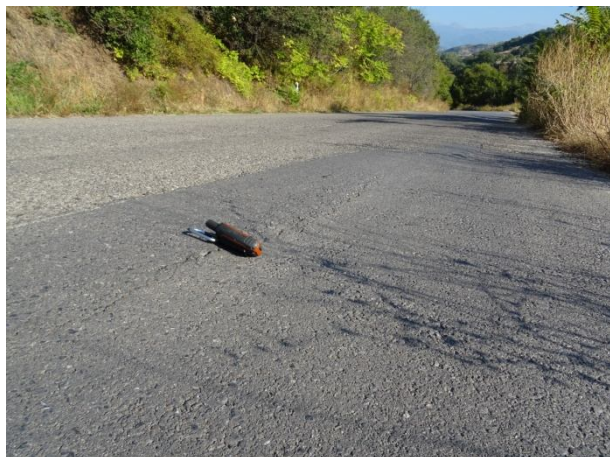
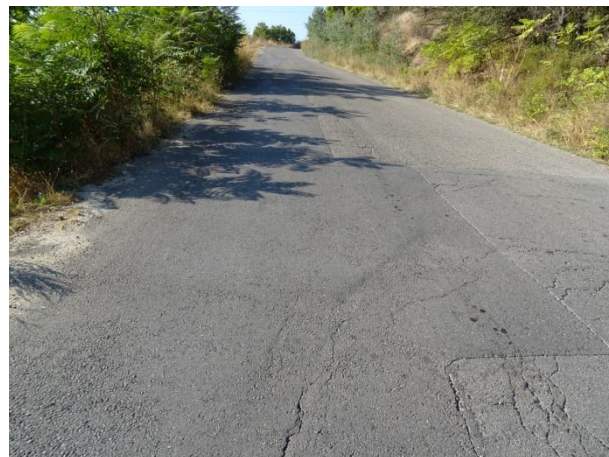
Поради липсата на аварийно-възстановителни дейности за пътния участък в периода от регистрирането на свлачищния процес до днес се е обособила централна зона на слягане, изразена чрез денивелирана пукнатина в средата на външната пътна лента за движение с дължина на напукването около 50 m . Възможно е геодинамичният процес да се проявява с много бавно пълзене на масива, предвид малката стойност на денивелацията.

Слягане в централната част на засегнатата зона

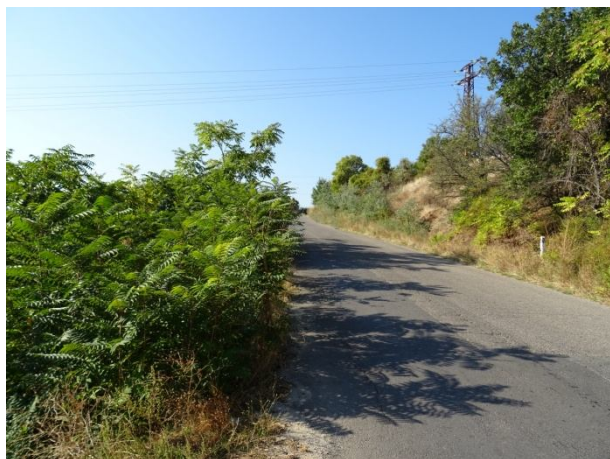
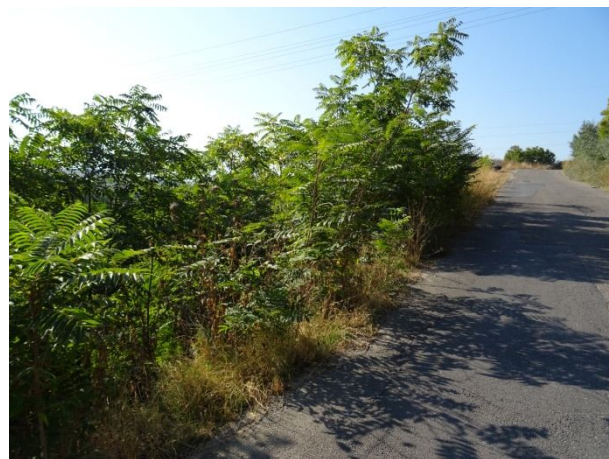
Свлачищният участък по склона е обрасъл с акациеви фиданки. Възможно е залесяването да е изкуствено с превантивна цел от местни живущи.

Състояние на свлечения участък

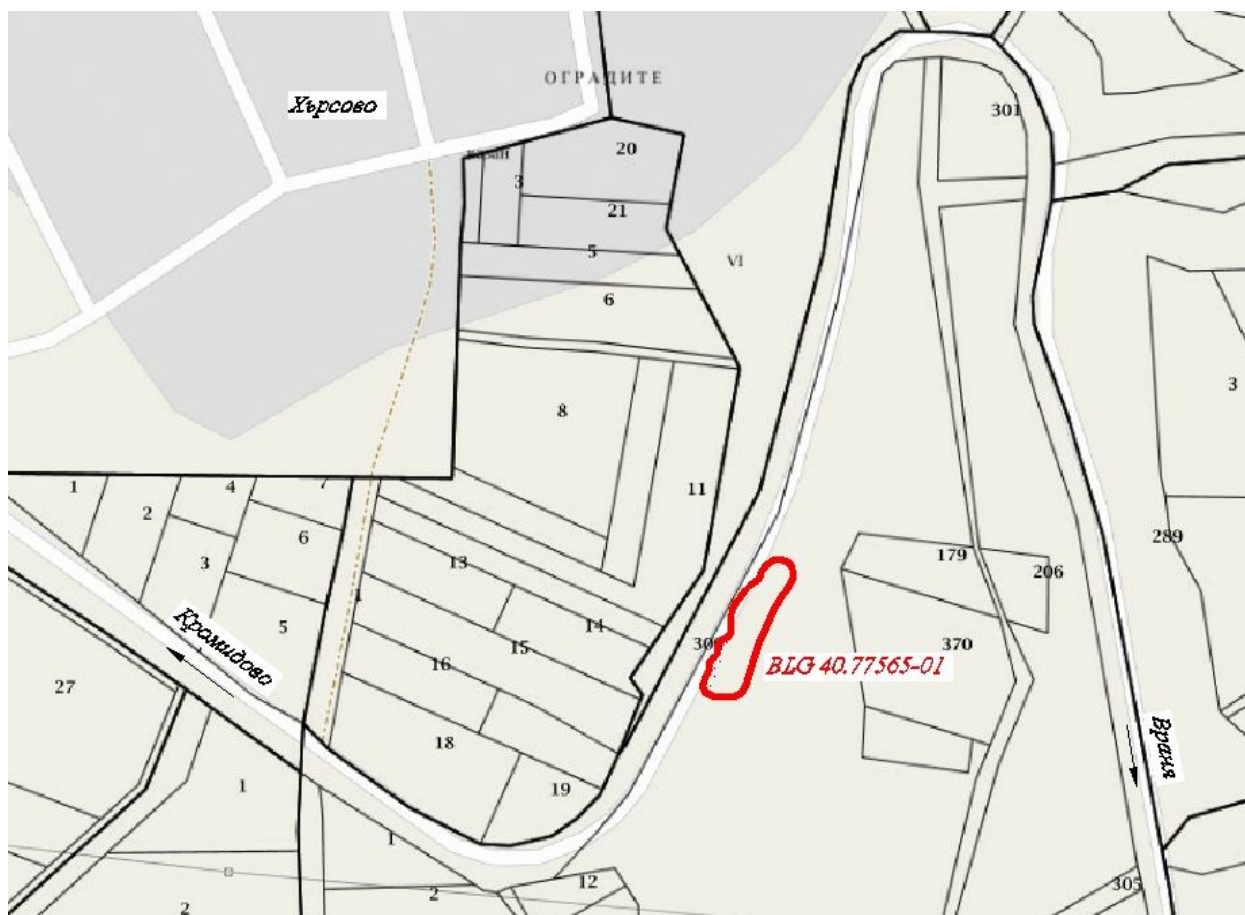
Ситуиране на свлачищния участък

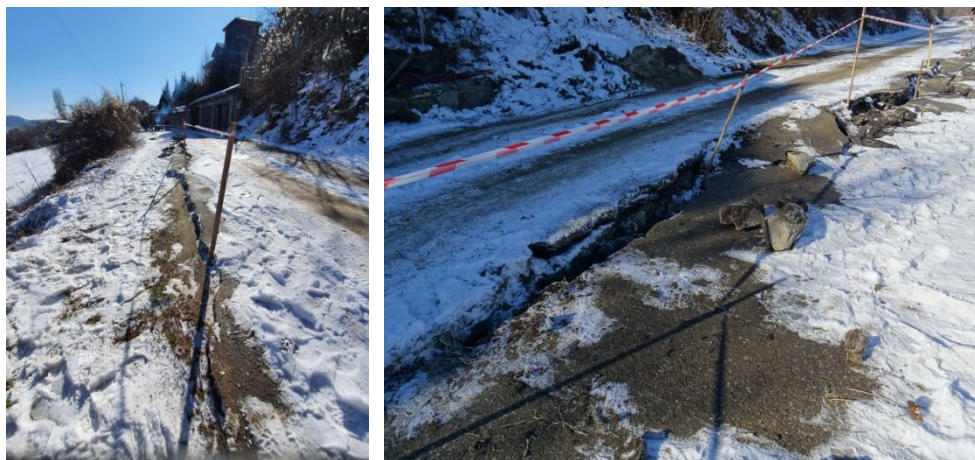
Свлачищният процес първоначално възниква в средната част на склона, като образува свлачищен откос на уличното платно, свързващо новата част на селото с Архитектурен резерват с. Долен. Установено е пропадане на външната лента на платно в участък с дължина 56 m. Тази улица е единствената пътна връзка към Архитектурния резерват. Свлачищният откос е с денивелация около 0.20 - 0.40 m.

Свлачищен откос на улично платно

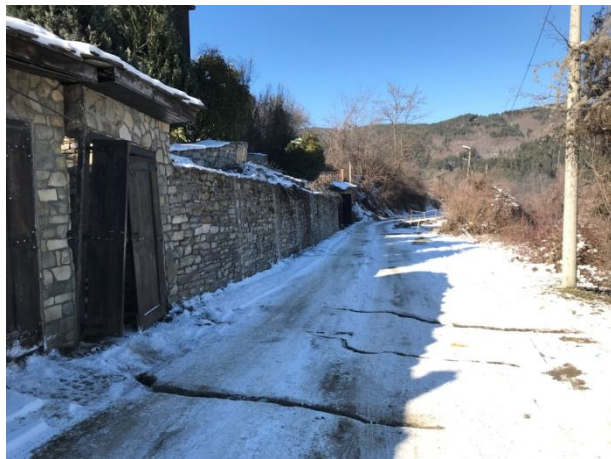
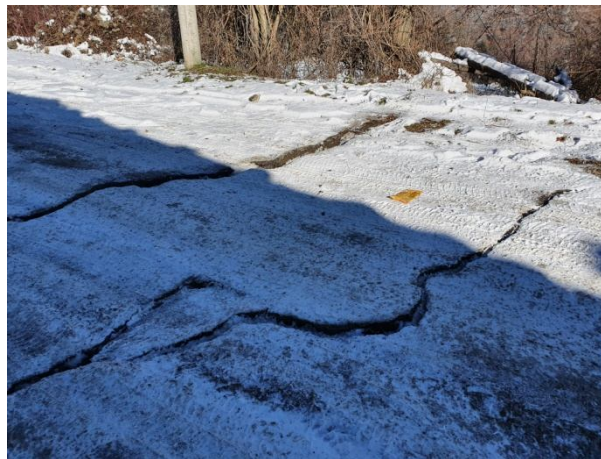
Ясно изразена е деформацията на десния свлачищен борд, пресичащ уличното платно. Констатирани са три успоредни една на друга пукнатини, разположени перпендикулярно на уличното платно. Пукнатините са отворени с ширина до 5-6 см.

Десен свлачищен борд, пресичащ уличното платно

В резултат на проявения свлачищен процес е засегнат ел. стълб, който видимо е наклонен, а жиците са опънати. Левият свлачищен борд достига непосредствено до друг ел. стълб, който е застрашен.

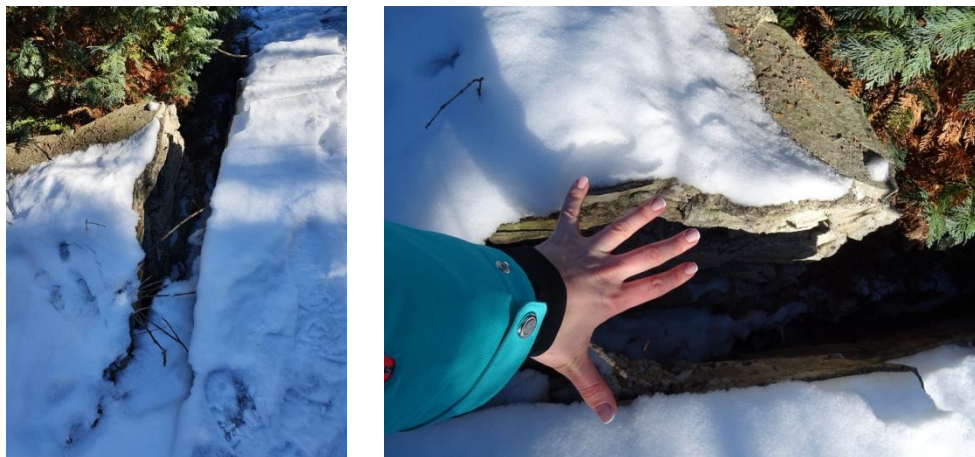
В непосредствена близост до сградите /на около 1-1.5 m/ е оформена отворена пукнатина на срязване с ширина около 0.20 m /главен свлачищен откос/. Теренът е силно оводнен и в пукнатината на срязване се наблюдава дрениране на акумулирани подземни води.

Отворена пукнатина на срязване в УПИ I-571

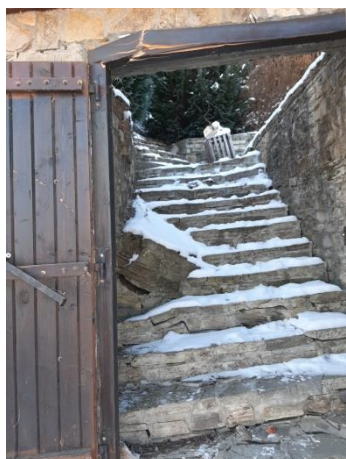
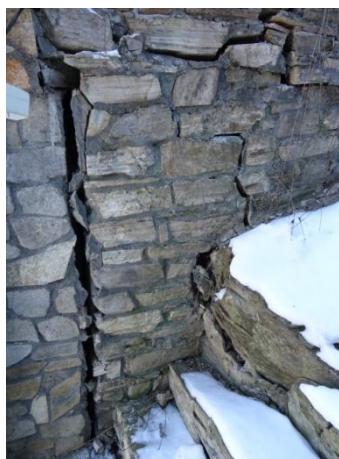
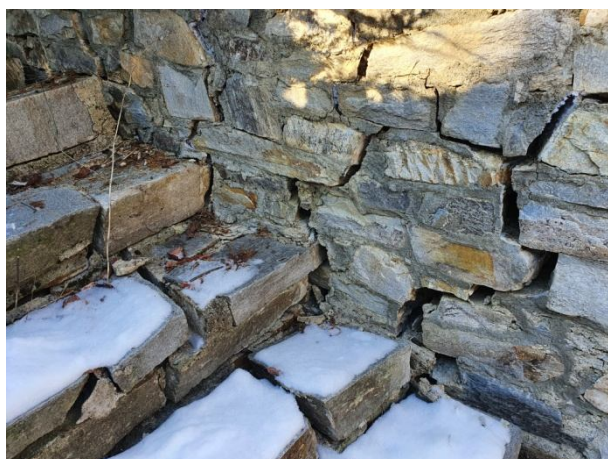
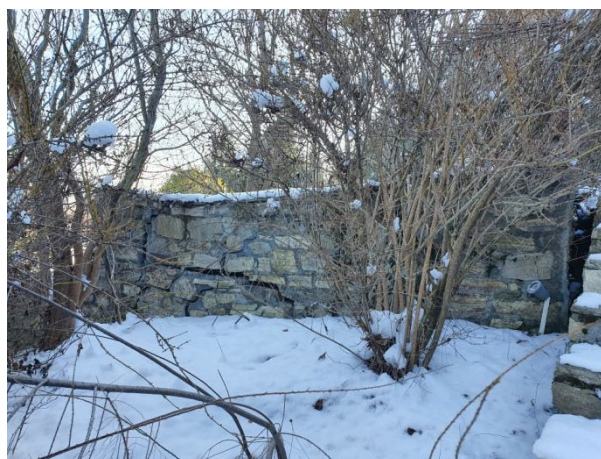
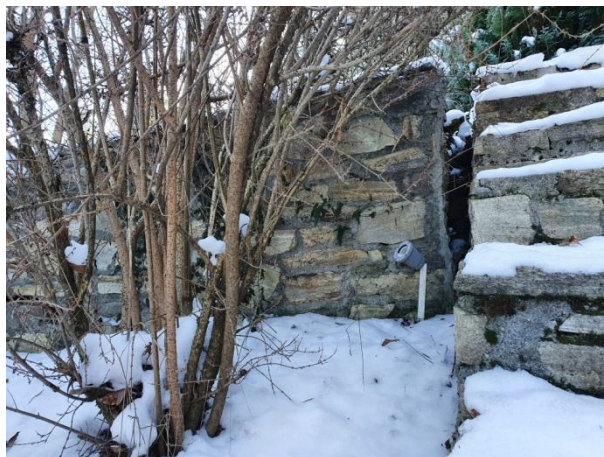
В резултат на увеличен активен земен и хидродинамичен натиск се установи напукване, разместване и наклоняване на всички изградени каменно-зидани стени, стълбища и стълбищни площадки в имота.

Деформирани стълбища, площадки и стени в УПИ I-571

От свлачищният процес са деформирани и разрушени две дървени входни врати към УПИ I-571, с покривите над портите, като раз местването им е в хоризонтална и вертикална посока с около 0.2-0.3 m. Оголено и скъсано е арматурното желязо в подпорния зид.

4. От свлачищният процес са деформирани и разрушени две входни врати към УПИ I-571, с покривите над портите, като разместването им е в хоризонтална и вертикална посока с около 0.2-0.3 m. Регистрирано е напукване, разместване и наклоняване на всички изградени каменно-зидани стени, стълбища и стълбищни площадки в имота.

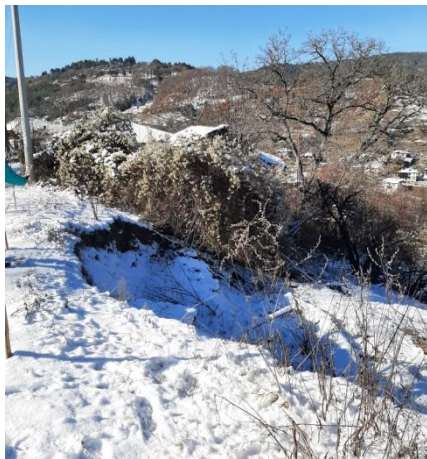
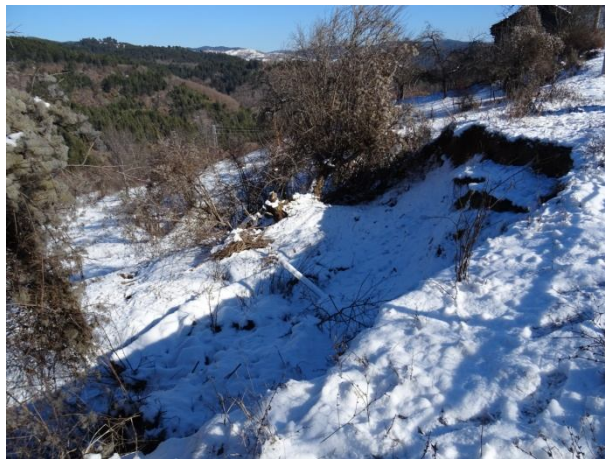
В резултат на възникналия геодинамичен процес е оформен свлачищен участък с размери 18/16 m, засягащ площ около 0.29 dka.

Геодинамичният процес е маркиран от свлачищен откос с височина около 1.7 m. Свлачищните бордове са с ясни граници в горната част, маркирани от денивелирани пукнатини на срязване. Базисът на участъка попада в земеделски имоти и след надхлъзване на земни маси по терена е образуван свлачищен език.

Свлачищен участък в кв. 30 на с. Долен

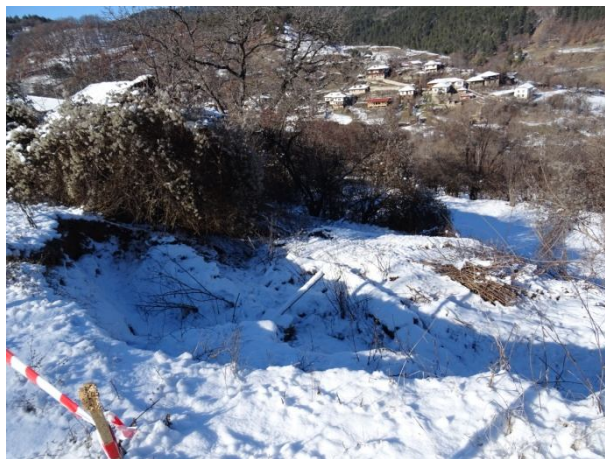
Разструктурени материали надолу по склона

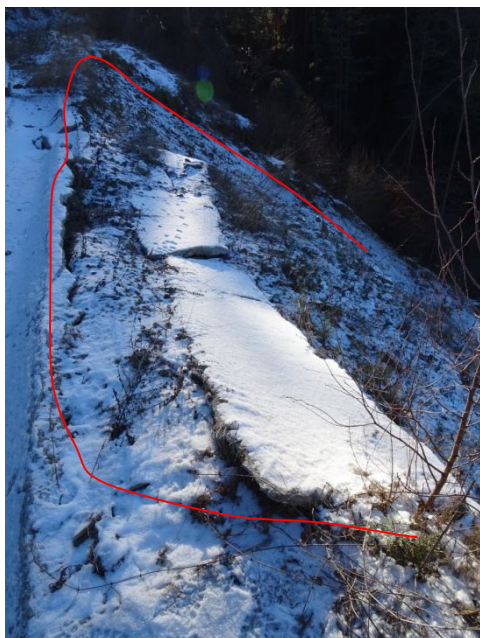
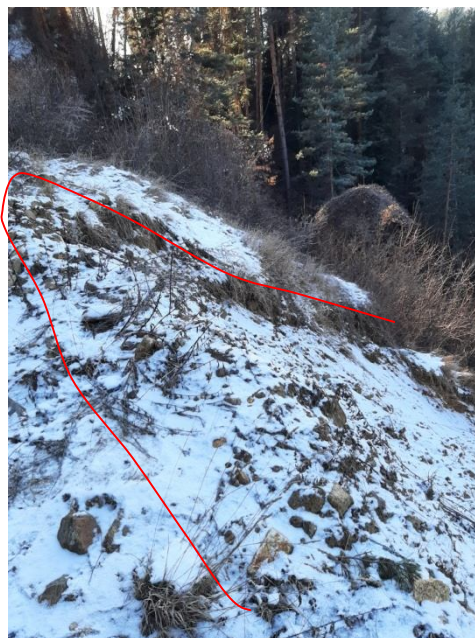
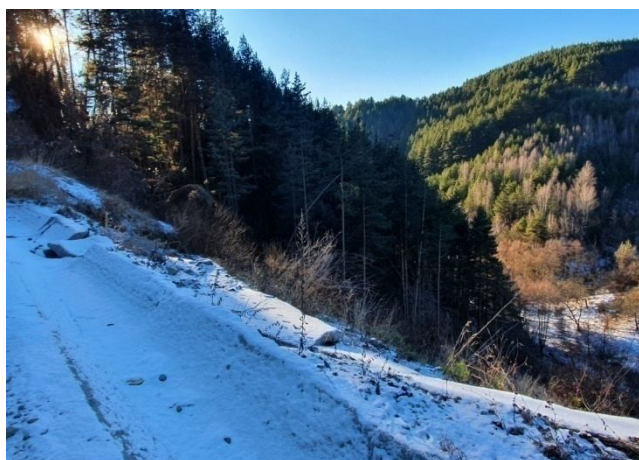
Оформен е свлачищен циркус под пътното платно с размери 55/24 m, обхващащ площ от 1.04 дка. Главният свлачищен откос, с височина около 1 m е разположен на въздушния откос на пътното платно и отстои на около 0.5-0.6 m от асфалтовото покритие.

Главен свлачищен откос

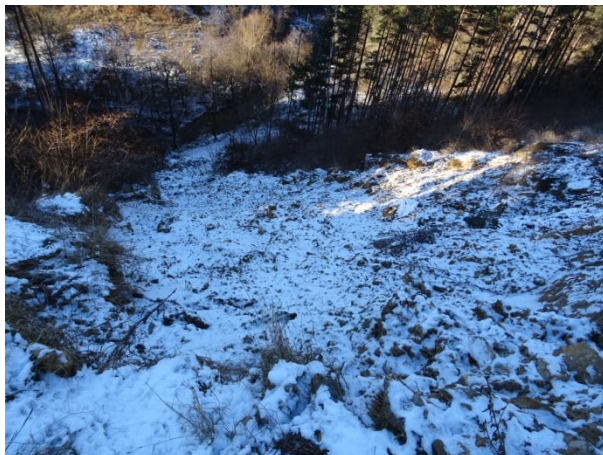
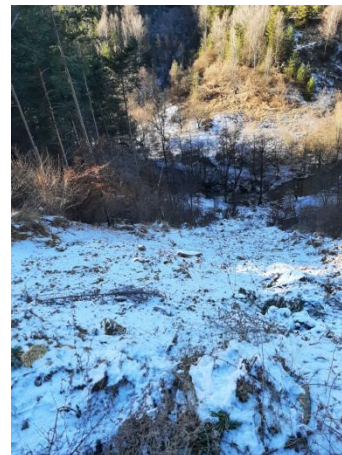
Свлечените материали са изтекли под формата на кален поток надолу по стръмния склон. Засегнати са площи от горския фонд, като в резултат на процеса са повалени дървета.

Свличат се разструктурени материали от пътния насип и чакълест глинест пясък с включения от коренна скала.

Свлечени материали по склона

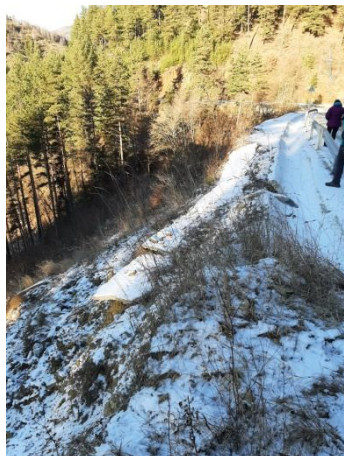
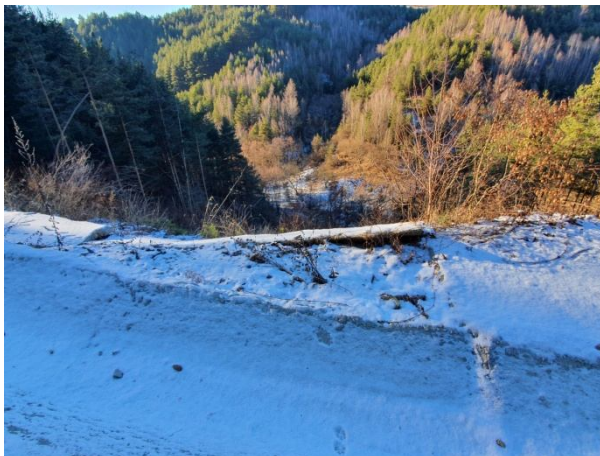
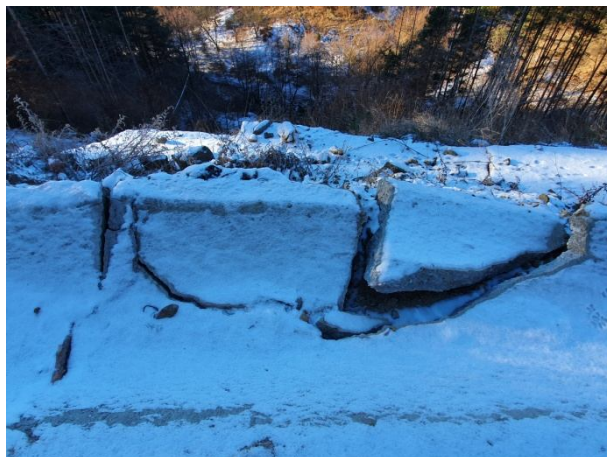
Към момента на огледа се установи, че облицован пътен окоп е частично разрушен в участъка след армонасипа в посока с. Жижево. Деформацията настъпва в резултат на активен свлачищен процес. В тази си част съоръжението е компрометирано и не може да отвежда повърхностните води извън зоната на свличане.

Разрушена част от облицования пътен окоп

3. В резултат на проявените геодинамични процеси частично е разрушен облицован пътен окоп на укрепен свлачищен участък с идентификационен № BLG 42.29372-03 при km 1<sup>+800</sup>. Деформацията на облицованата канавка е в зоната след армонасипа в посока с. Жижево. Съоръжението е компрометирано и не може да отвежда нормално повърхностните води от пътното платно.

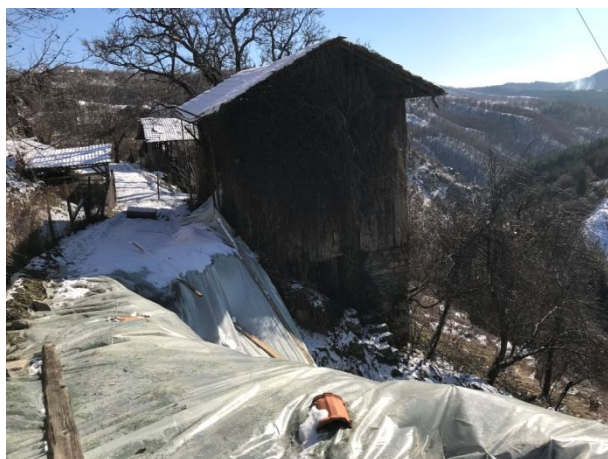
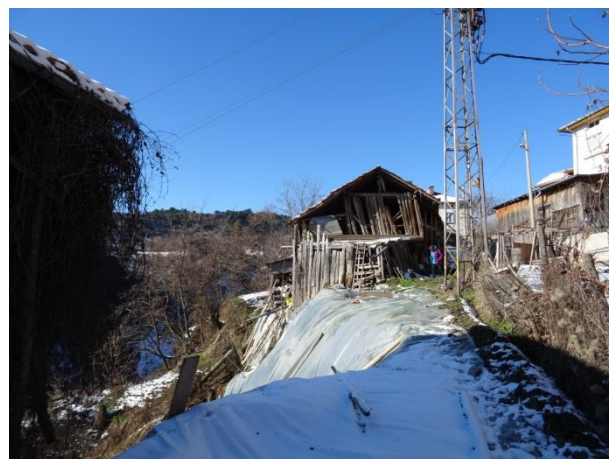
Общ изглед към свлачищнич участък към 18.01.2021 г.

Оформен е циркусообразен свлачищен участък, изтекъл под формата на консистентен кален поток надолу по стръмния склон към местно дълбоко ерозионно дере. Приблизителните размери на свлачищния участък са 38/20 m, заемайки площ от 0.35 dka.

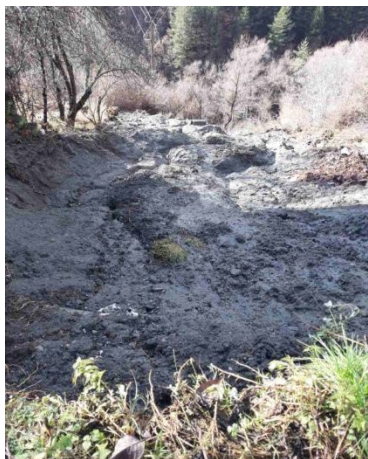
/12.01.2021 г./

### Свлачищен циркус

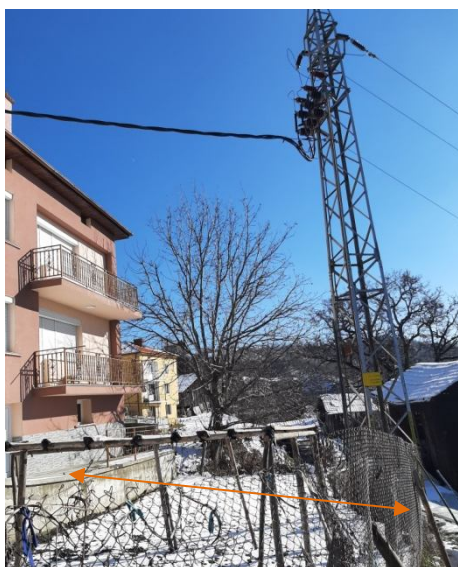
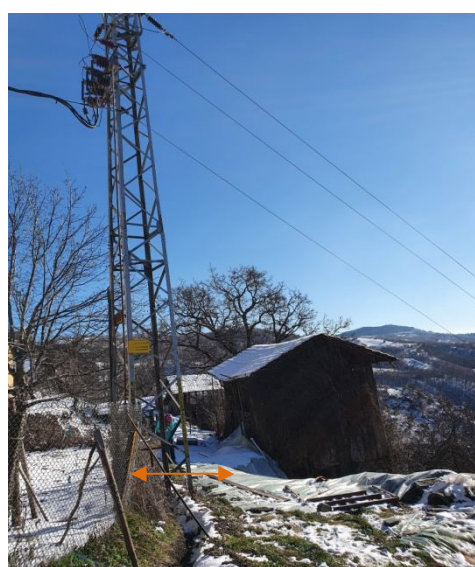
Отстояние на жилищната сграда от ж.р. стълб и свлачищния откос

Застрашени от свлачищните процеси са железорешетъчният електрически стълб, жилищната сграда и двете стопански постройки, между които е реализирано свличането. Към момента на огледа по конструкцията на сградите и съоръженията не са установени деформации.

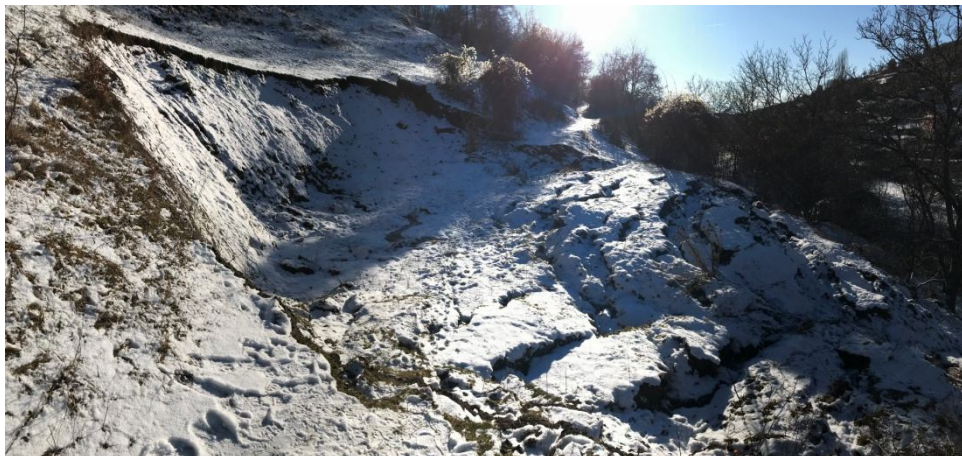
Общ изглед към свлачищния участък

В резултат на възникналия геодинамичен процес е оформен свлачищен участък с циркусообразна форма и размери 39/20 m, засягащ площ около 0.75 dka.

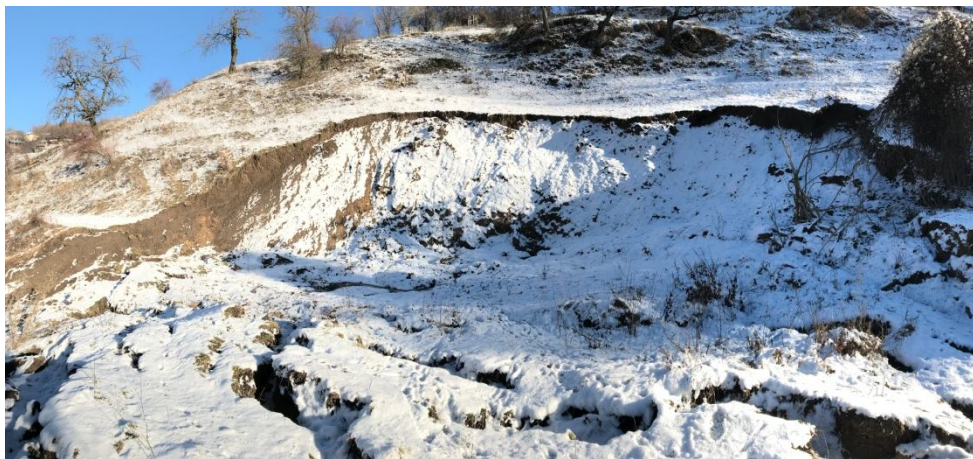
Геодинамичният процес е маркиран от свлачищен откос с височина около 4 m. Свлачищните бордове са с ясни граници от денивелирани пукнатини на срязване. Базисът на участъка образува свлачищен език и достига местното отточно дере, където е възможно заприщване и повишаване на водните нива.

Фронтален изглед към свлачищния участък

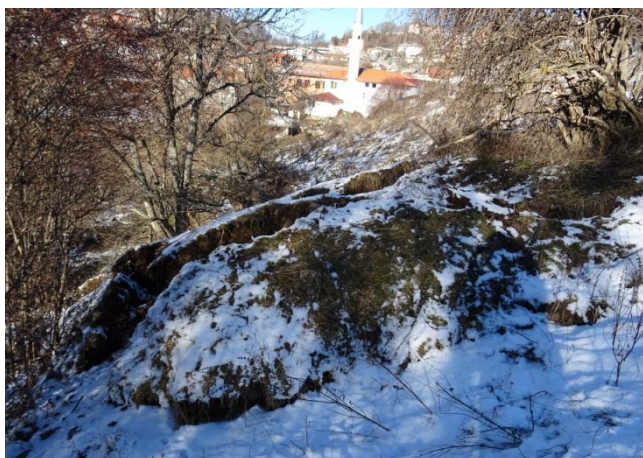
В средната част на циркуса се наблюдава надхлъзване на земните маси по терена, образувайки характерна свлачищна морфология и обриви надолу по склона. Вследствие развитието на геодинамичния процес и загубата на устойчивост в тази част на склона, деласивните земни маси са разструктурени.

Надхлъзване по терена

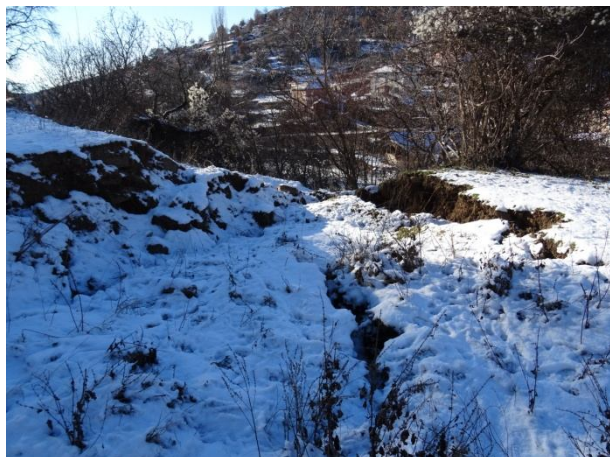
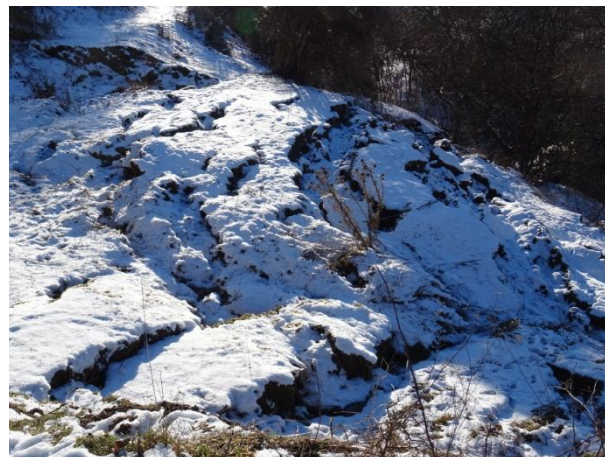
Разструктурени земни маси

Засегнат и прекъснат от свлачищните процеси е участък от пътя за гробищния парк в с. Фъргово след имоти 66 и 68 по регулационния план на с. Фъргово и земеделски имоти в мест. „Оградите” в непосредствена близост до селото. Пътят осигурява достъп и до земеделските земи на местните жители. В близост няма изградени електроразпределителни, съобщителни или водопреносни комуникации.

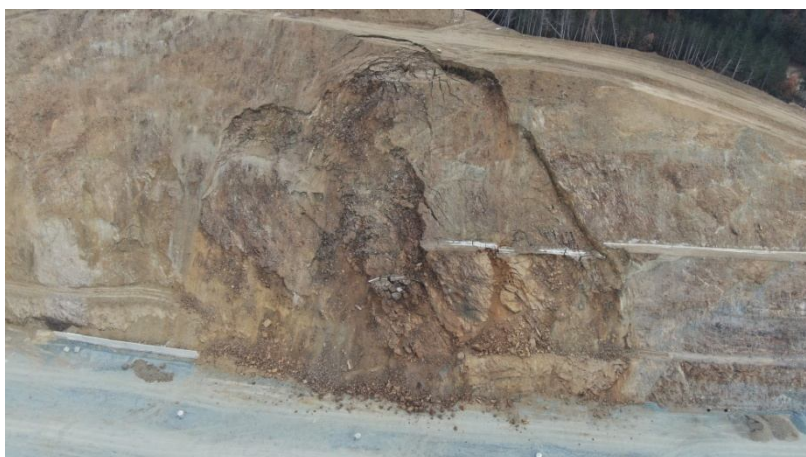
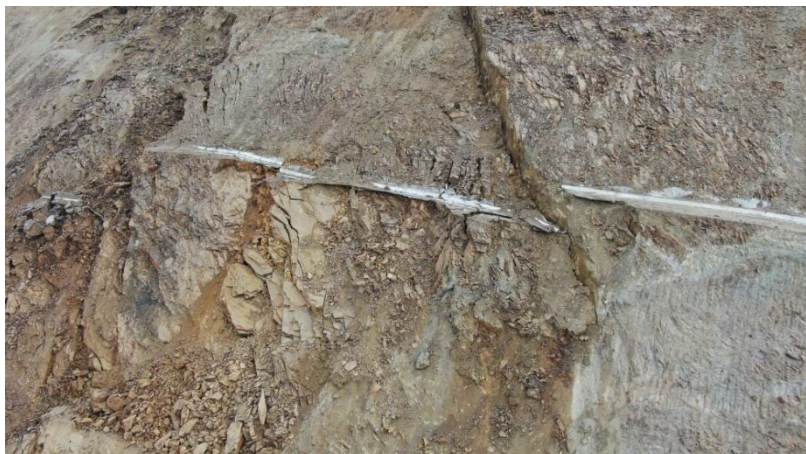
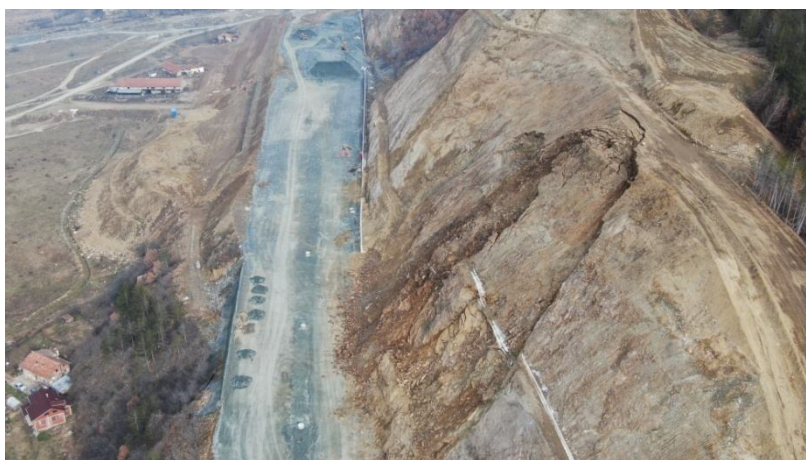
От извършените подробни визуални обследвания на терените, прилежащи към новостроящото се трасе на АМ „Струма“ ЛОТ 3.1 Тунел „Железница“ в участък от km 369<sup>+280</sup> до km 369<sup>+510</sup> се установи, че на строителния откос, прилежащ към лявата лента от АМ „Струма“ е възникнал свлачищно-срутищен процес.

Свлачищно-срутищният процес е развит на склон със западна експозиция и наклон около 40°, попадащ в сервитута на магистралата.

Общ изглед на засегнатия участък заснет с дрон към 13.04.2021 г.

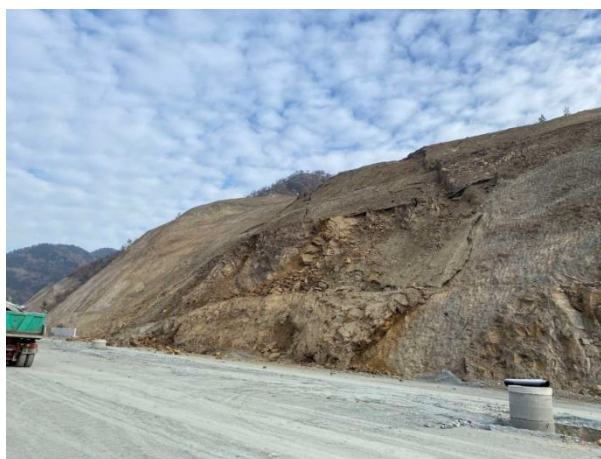
Изглед на участъка към 13.04.2021 г.

В разглеждания участък теренът е преоткосиран с берми на три нива. На втората берма /отдолу нагоре/ е изградена бетонова отводнителна канавка. Денивелацията на преоткосирането е около 50-55 m.

В процеса на строителството, след проливни атмосферни валежи края на декември, 2020 г. и началото на януари, 2021 г. откосът губи устойчивост и възникват активни свлачищно-срутищни процеси.

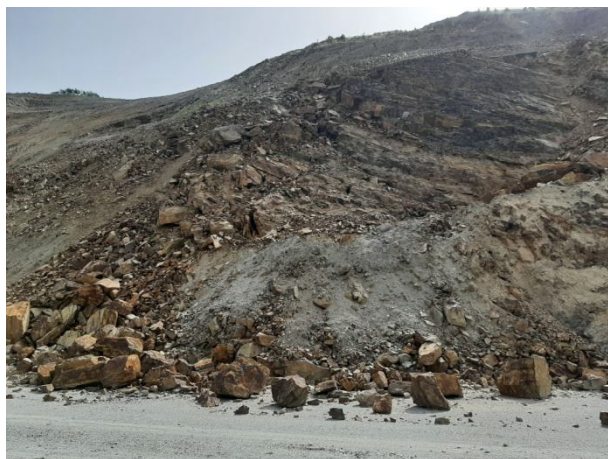
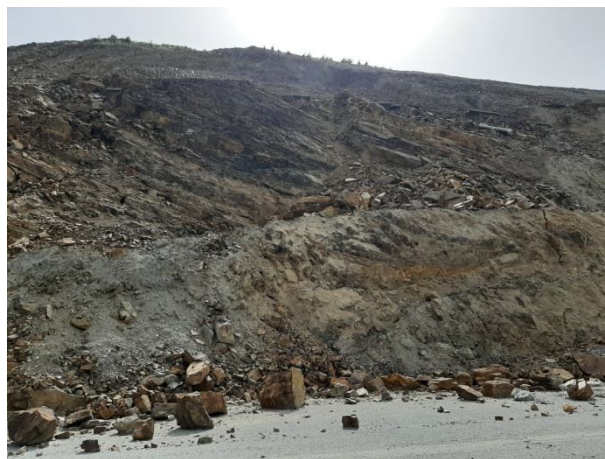
Общ изглед на свлачищно-срутищния участък

Оформен е свлачищен отстъп с височина около 2 m, достигнал до третата берма, като е нарушена част от изпълнената тераса.

3. В резултат на активният геодинамичен процес са разрушени три берми по откоса, унищожена е бетонова отводнителна канавка, изградена в средната част на строителния откос. Засегнати са площи от сервитута на автомагистралата.

8. Проектните решения за стабилизиране на откоса трябва да се основават на физическия модел, характеризиращ дълбочината на структурното разрушение на скалния масив и критичните хлъзгателни повърхнини.

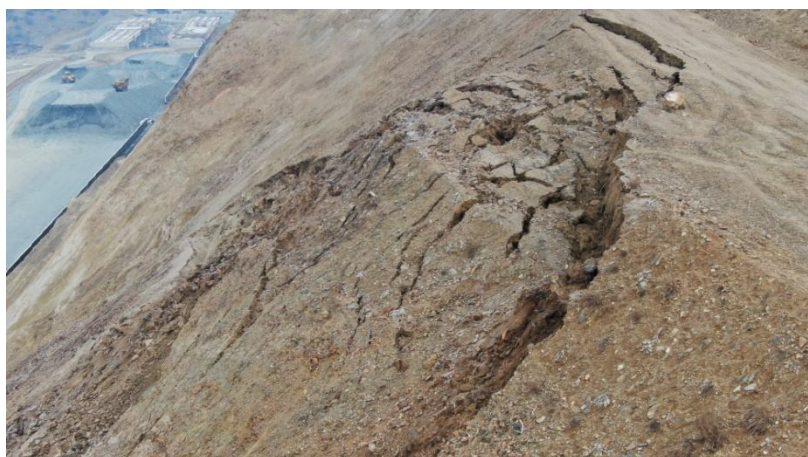
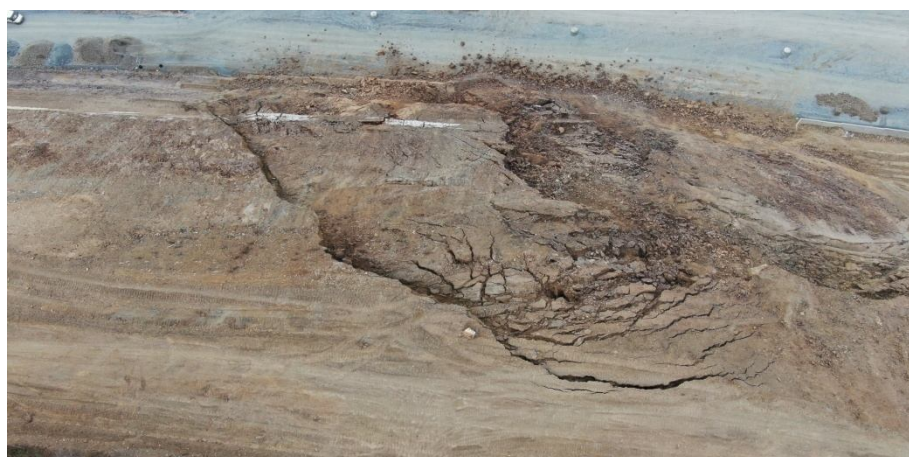
Общ изглед на откоса на засегнатия участък заснет с дрон към 13.04.2021 г.

В геоложко отношение при отстъпа се разкриват изветрителни продукти на гнайсите и амфиболитите. Сред скалните блокове се наблюдават зони от песъчливи и песъчливо-глинести отложения.

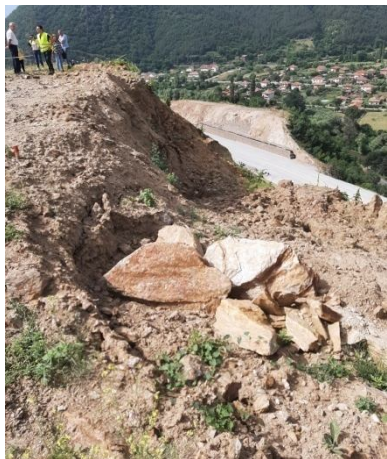
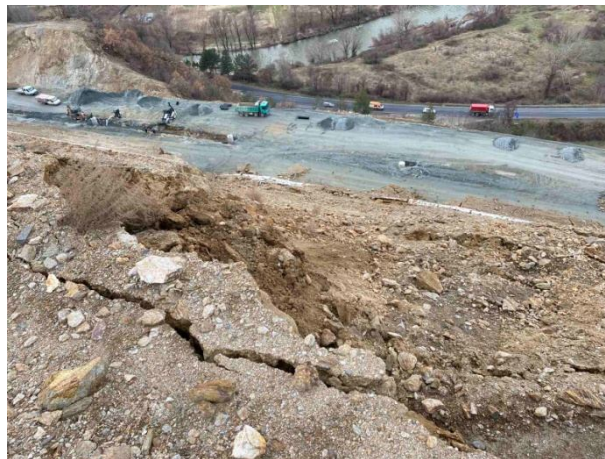
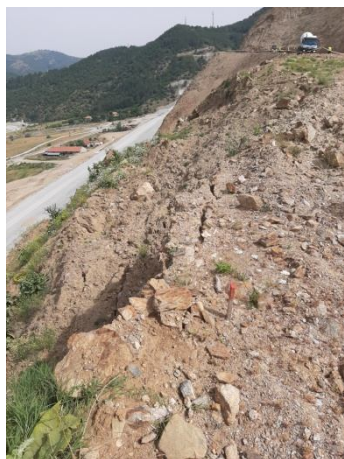
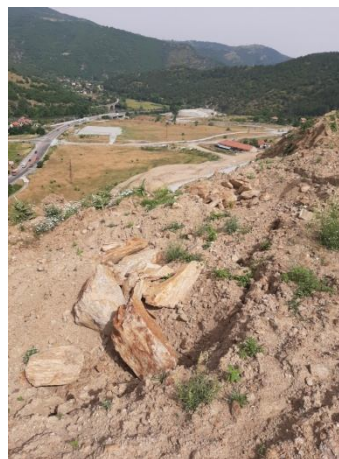
Главен отстъп към 22.06.2021 г.

Срутищно-свлачищният процес е пряко свързан с локалните геолого-тектонски и структурни характеристики на масива.

Тази тектонски нарушена структура на склоновия масив оформя дестабилизирана (разхлабена) зона на скалния откос над пътя и е предпоставка за развитие на срутищно-свлачищни процеси. По визуални признаци, вследствие видимо разструктуриране на променлива дълбочина (от 2 до 5 m) се хлъзгат структурно-оформени скални пакети по повърхнината, съвпадаща с общия наклон на склона. Зоната на хлъзгане силно се влияе от дълбочината на изветряне на скалния масив и тектонското му нарушение в дълбочина.

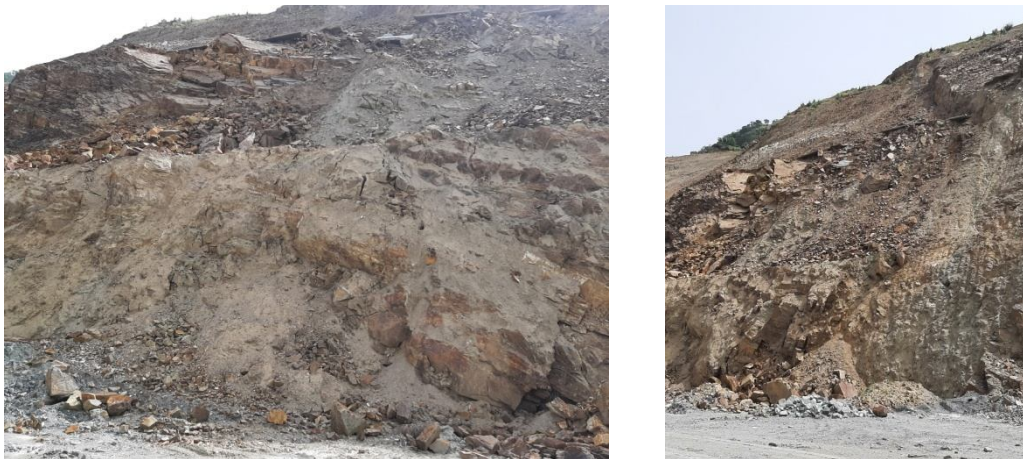
Скално разкритие в долната част на склона

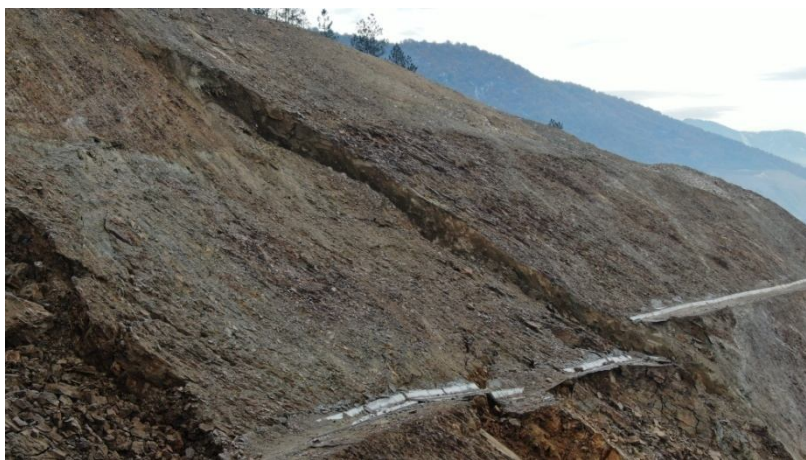
Добре оформени са северният и южният контур на засегнатия участък, с денивелация до 1-1.2 m.

Контури /бордови граници/ на дестабилизирания участък, заснети с дрон към 13.04.2021 г.

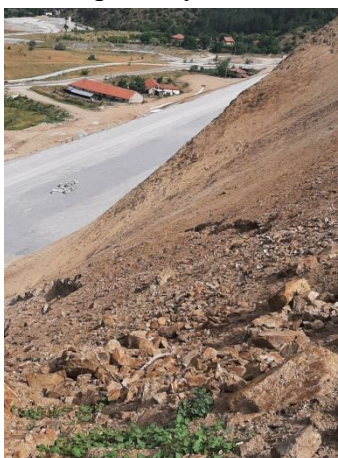
Ляв борд на участъка към 22.06.2021 г.

В базиса на склона /при платното на автомагистралата/ се констатира, че в скалния масив са образувани множество пространствено издържани пукнатини, с различен генезис, относително гладки и без запълнител. Пукнатините в масива са различно пространствено разположение. Тези пукнатини са с добра филтрационна проницаемост.

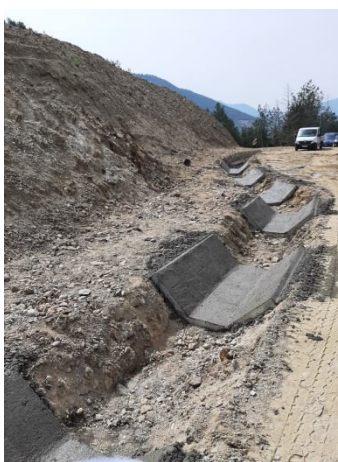
Бетонова канавка в процес на изграждане

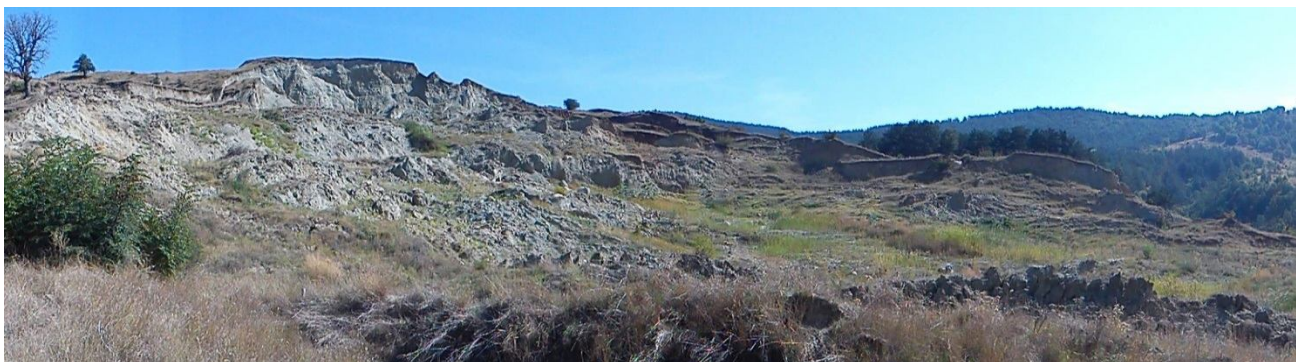
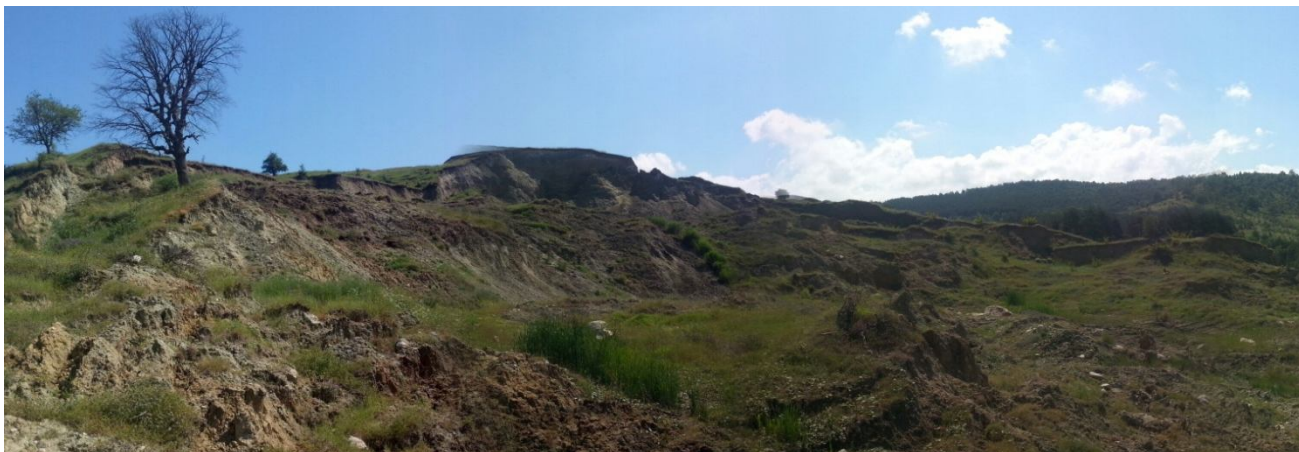
Панорамен изглед към главния откос на свлачищен циркус „Натин рид“

При активизиране на свлачищен циркус „Натин рид“ през пролетта на **2015 г.** са регистрирани следните размери:

- по направление на движението на свлачищните маси – 658 m;
- напречно на движението – в горната зона 207 m, в средната зона 153 m, в долната зона 105 m;
- площ – 84 дка.
