**ОБОБЩЕН ГОДИШЕН  
ДОКЛАД  
2021 г.**

**РЕГИСТРИРАНЕ И МОНИТОРИНГ  
НА СВЛАЧИЩНИ РАЙОНИ**

**"ГЕОЗАЩИТА" ЕООД – клон ПЕРНИК**

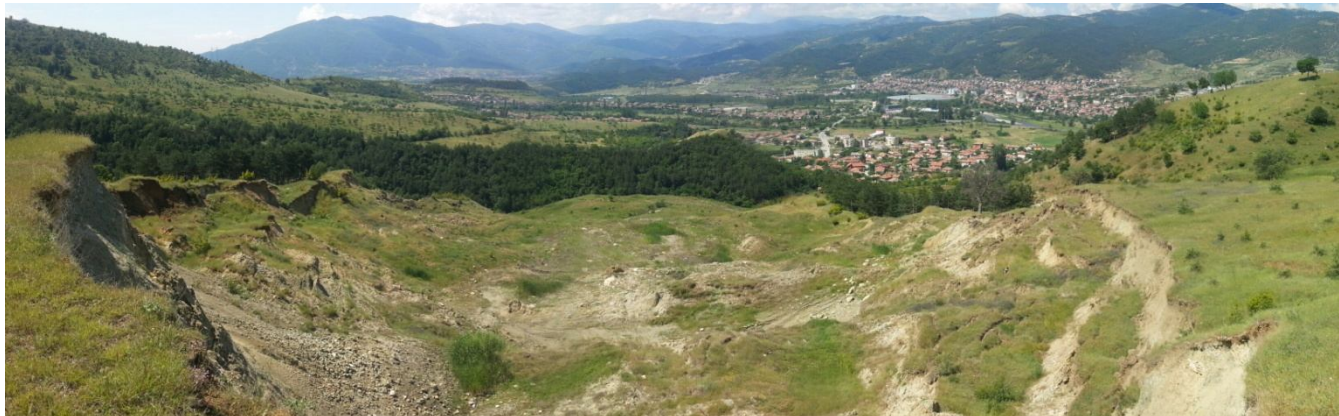
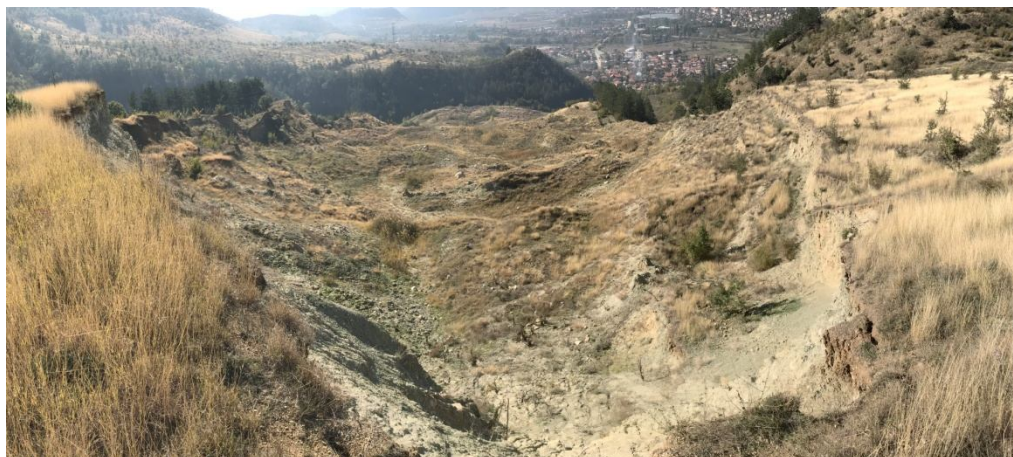
Панорамен изглед от откоса към циркус „Натин рид” и гр. Симитли

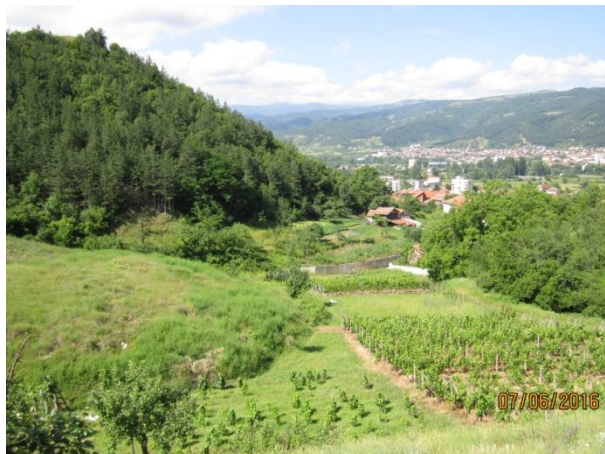
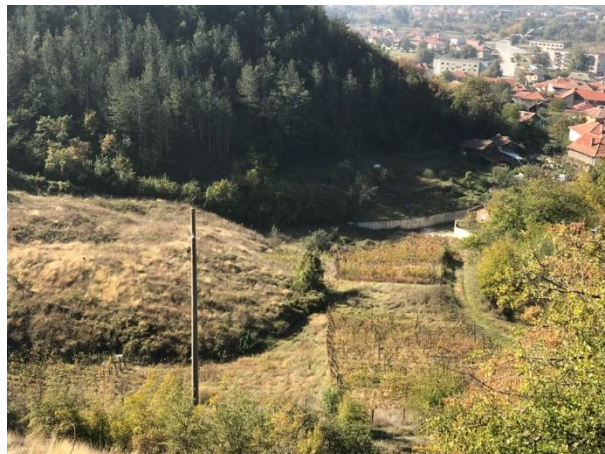
Свлачищен език

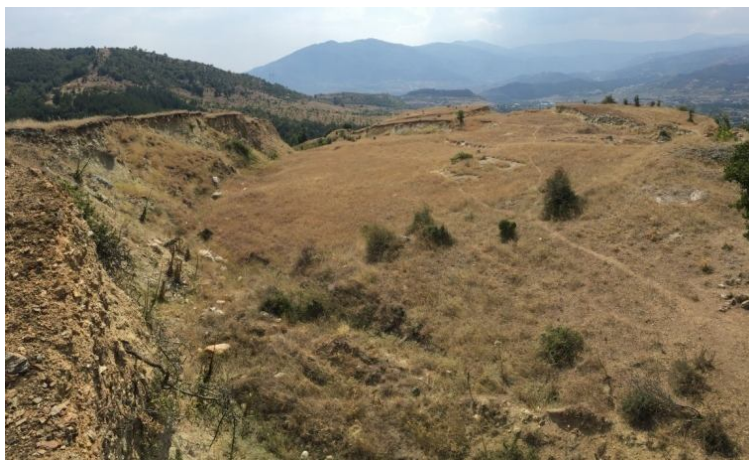
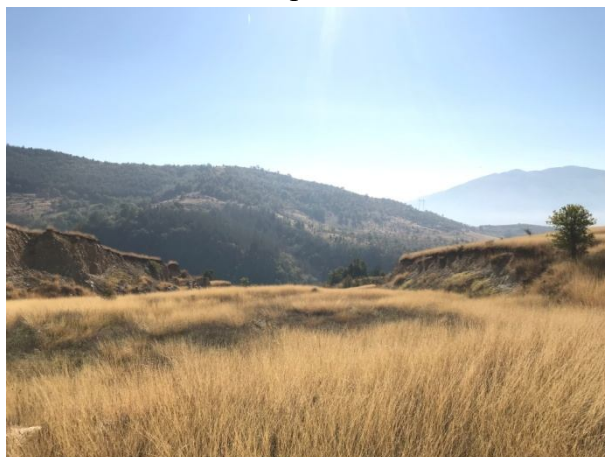
Свлачищен клин над циркус „Натин рид“

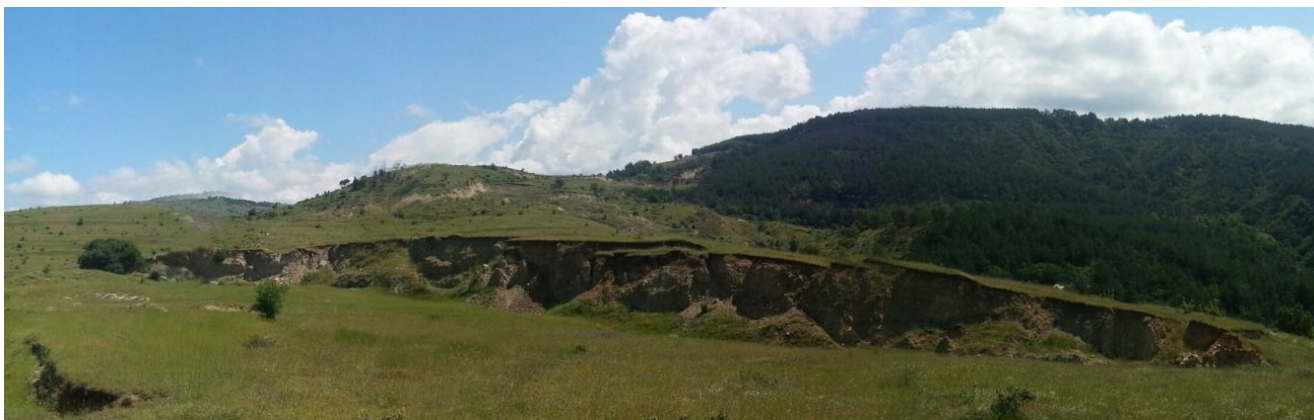
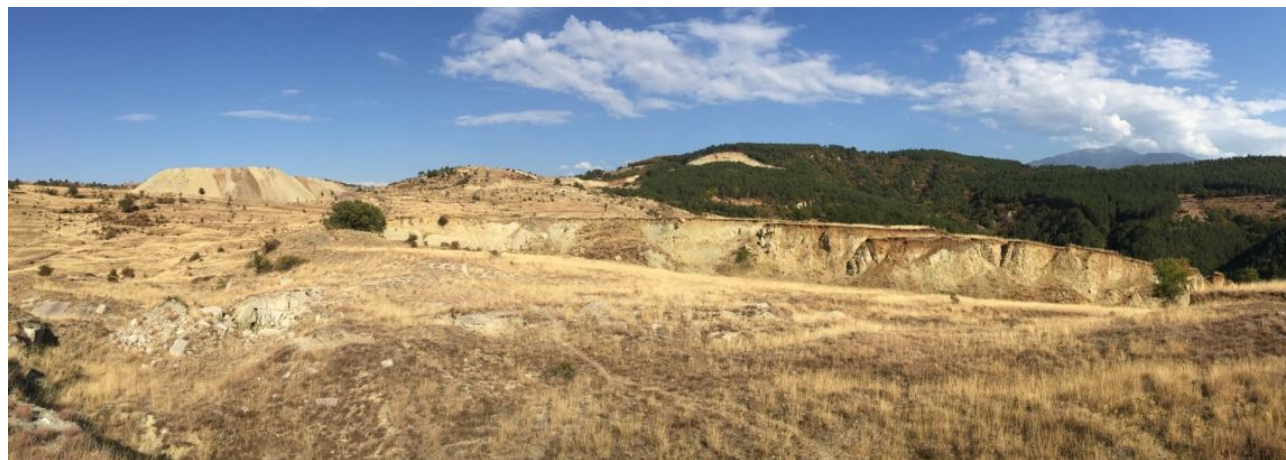
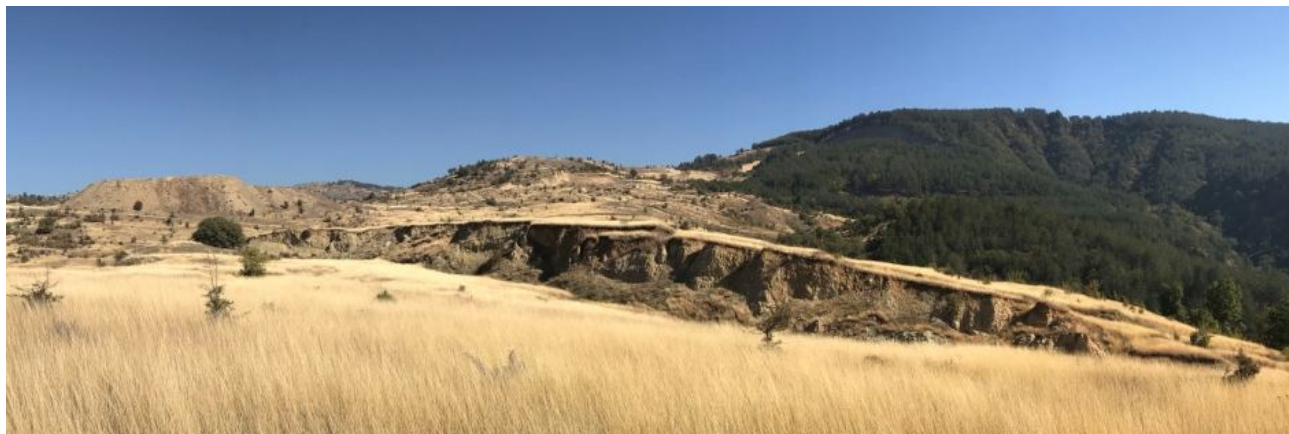
В най-североизточната част (източно от “Милчова чука”) откосът продължава да се увеличава и през **2008 г.** на места вече надхвърля 4 m. В източна посока, на около 300 m, откосът рязко сменя посоката си на 200-220°, като височината му надхвърля 10 m в горната част на склона и затихва в началото на Орановския дол. През септември, **2013 г.** е констатирано допълнително увеличаване на откоса, който на места вече е над 20 m. Откосът е оформен по установена разломна структура.

Панорамен изглед към мулдата и мест. „Милчова чука“

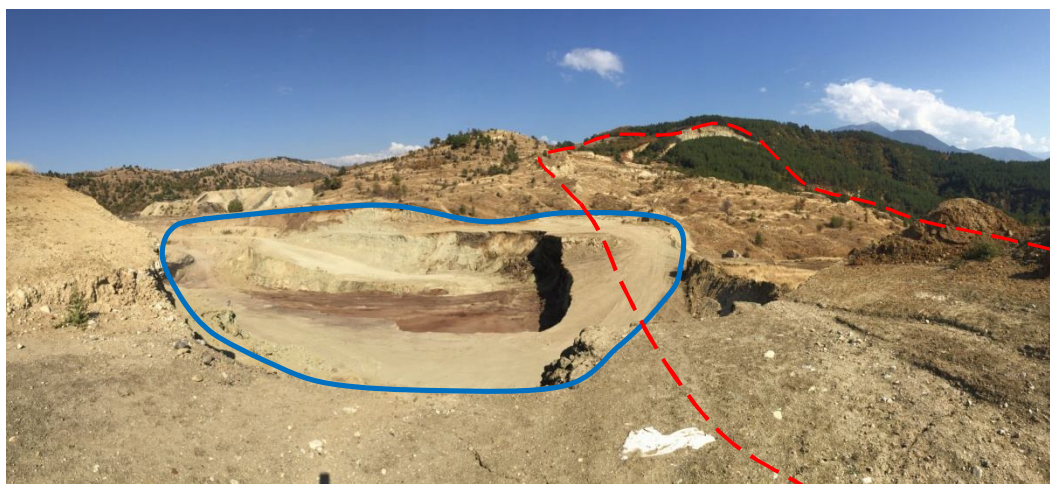
Откосите на котлована от извършвания открит добив попадат в свлачищна територия. Унищожени са контролни репери. Поради положените насипи е нарушена видимостта между основни и контролни репери.

Общ изглед към **котлована** и **свлачищния район** /октомври, 2018 г./

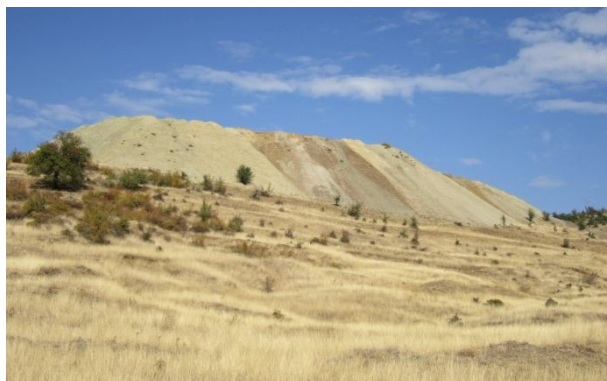
Натрупаните земни маси от разработката формират табан-насипище с площ около 7 дка и средна височина около 10-15 m. Създадено е допълнително натоварване върху склоновия масив от порядъка на 234000 t.

Табан-насипище /октомври, 2018 г./

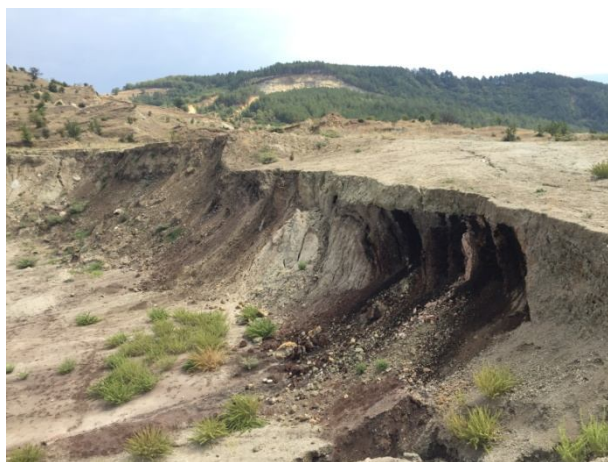
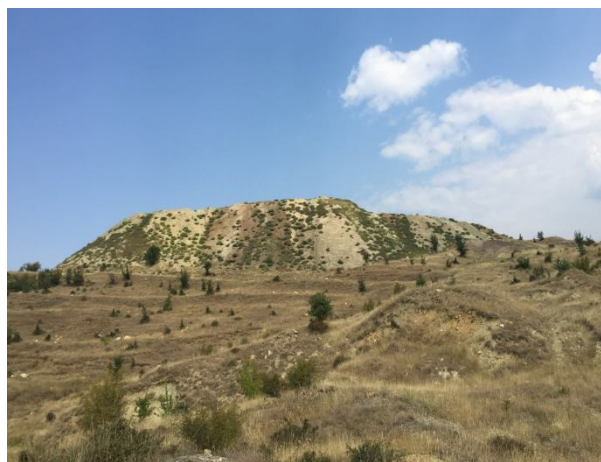
/септември, 2019 г./

Табанът-насипище е обрасъл с тревиста и храстовидна растителност, но депонираните земни маси с тежестта си създават условия за дестабилизиране на целия масив и предпоставки за внезапни обрушвания и свличания.

Откос на котлована след преустановен добив

Общ изглед на табана

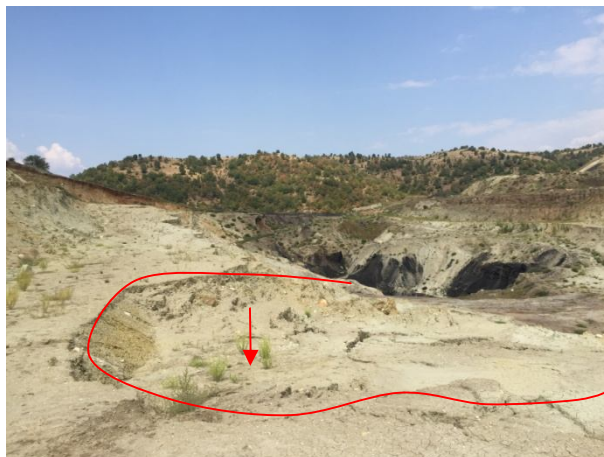
Част от пукнатините на опън край неустойчивите откоси на котлована са се превърнали в дълговидни откоси с височина до 50-60 см, образувайки нови свлачищни участъци.

Нови свлачищни деформации /септември, 2019 г./

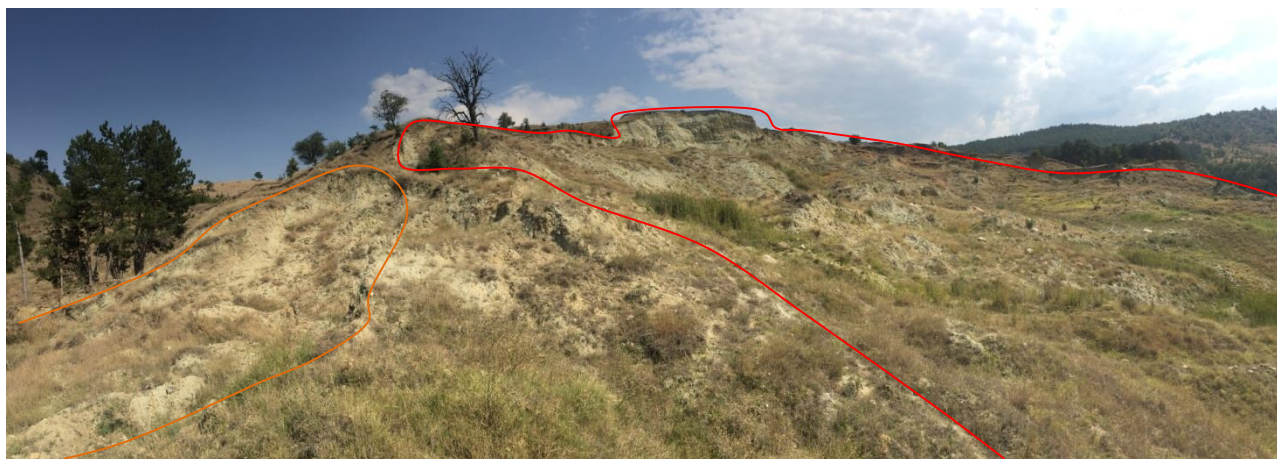
Главният свлачищен откос на циркус „Натин рид“ е в условия на постоянно естествено преоткосиране, като в съседното на основния десен борд дере се наблюдават нови свличания.

Основен свлачищен циркус и нови свличания в близост до десния борд /2019 г./

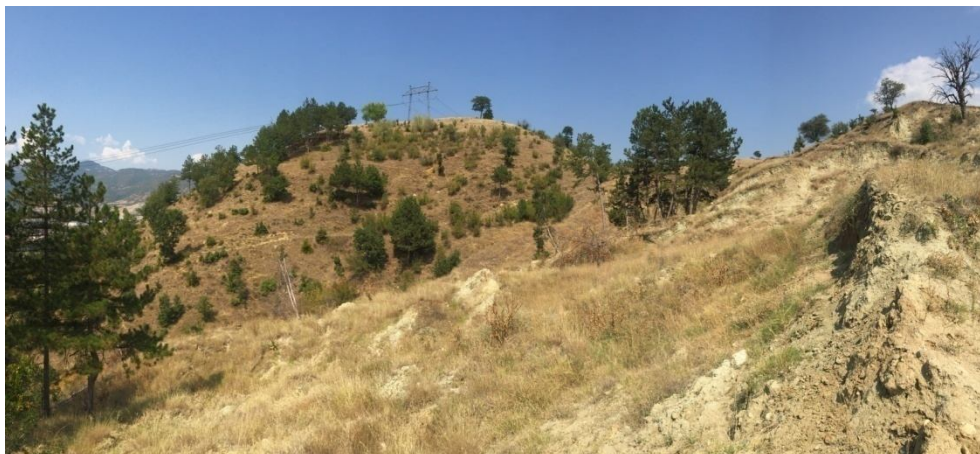
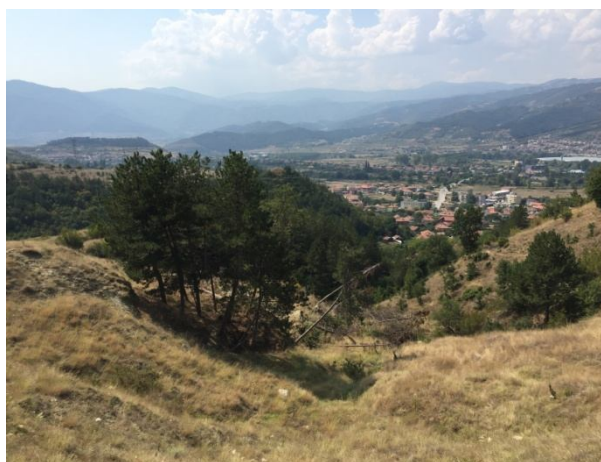
При десния борд на свлачище „Натин рид“ се наблюдават нови деформации и разширяване на процеса нагоре по склона. Образувани са свлачищни стъпала и са изкоренени дървета.

Нови свлачищни деформации извън обсега на основния свлачищен циркус /2019 г./

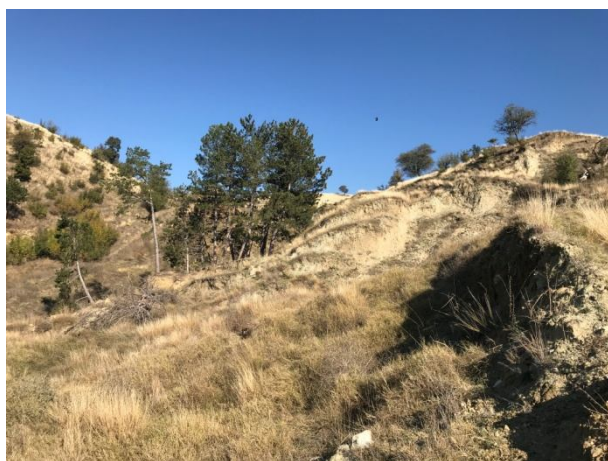
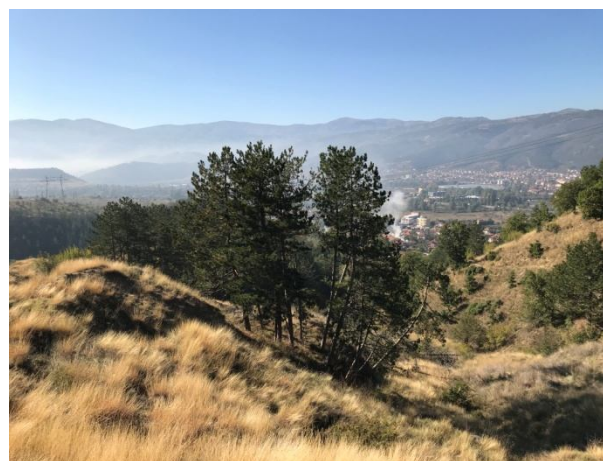
Странично свличане /октомври, 2020 г./

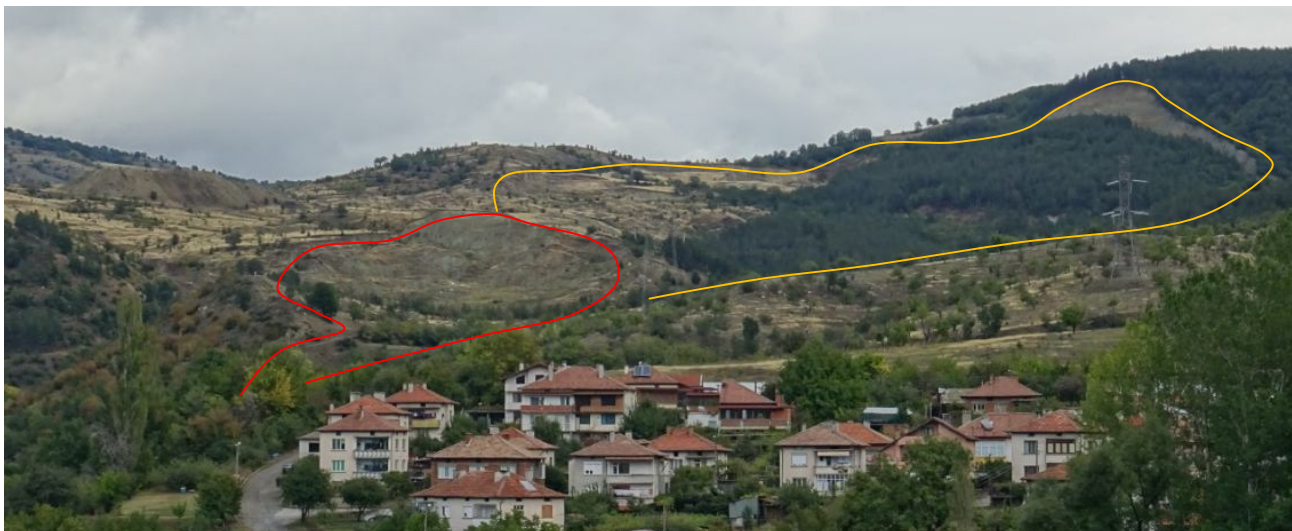
През **октомври, 2020 г.** резултатите от геодезическите измервания отново показват активност на свлачищните процеси.

Панорамен изглед към свлачищните циркуси „Натин рид” и „Милчова чука” /октомври, 2020 г./

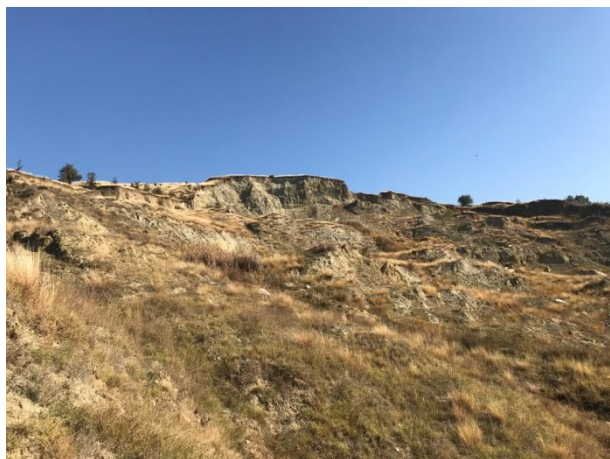
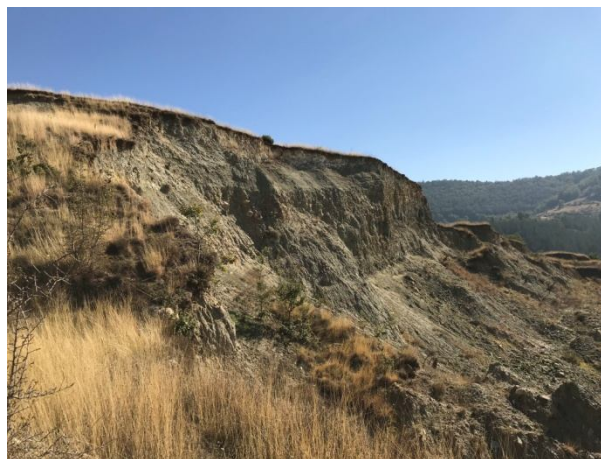
Свлачищен откос на циркус „Натин рид” /октомври, 2020 г./

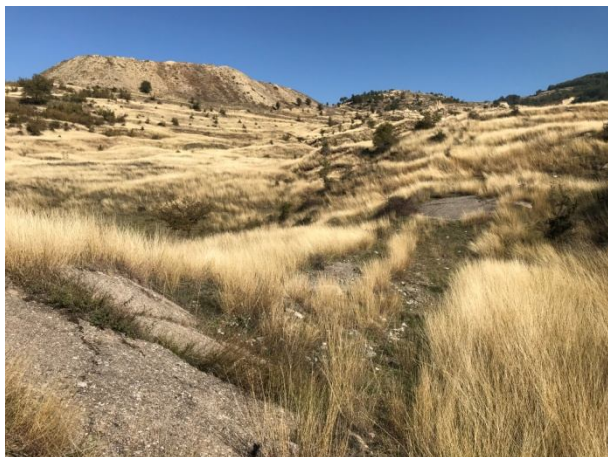
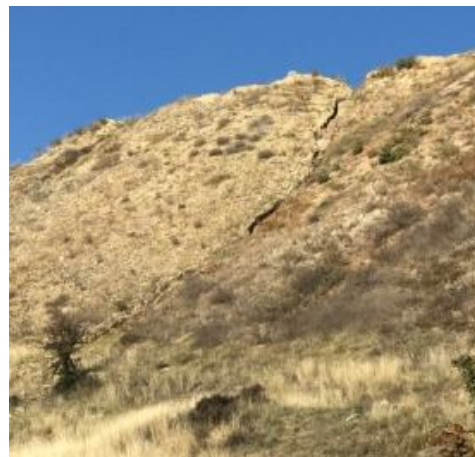
Откосите на табана до отворения за открит добив котлован естествено се затревяват. На места по тях се наблюдават повърхностни процеси на оврагообразуване. Насипът е недостатъчно уплътнен и е податлив към свличане особено след водонасищане. Върху общата устойчивост на района от значение са и външни въздействия – сеизмично натоварване или нерегламентирано и необезопасено възобновяване на минния добив в и извън концесионните граници на рудник „Ораново”. Добивът е преустановен, но реализираните през 2018 г. изкопни работи са видоизменили съществено ландшафта североизточно от табана.

Табан-насипище и оврагообразуване по южния му откос /октомври, 2020 г./

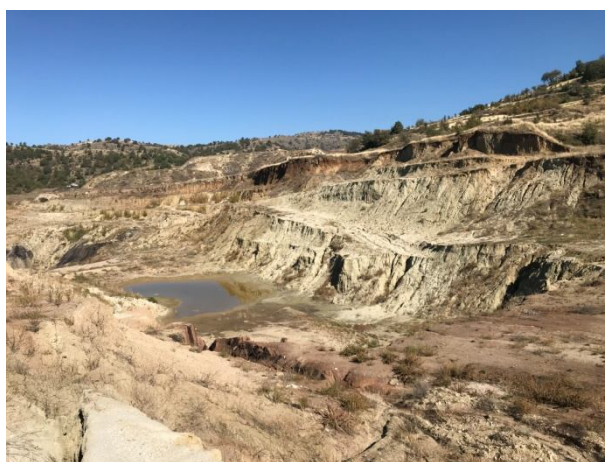
Котлован от извършвания открит добив /октомври, 2020 г./

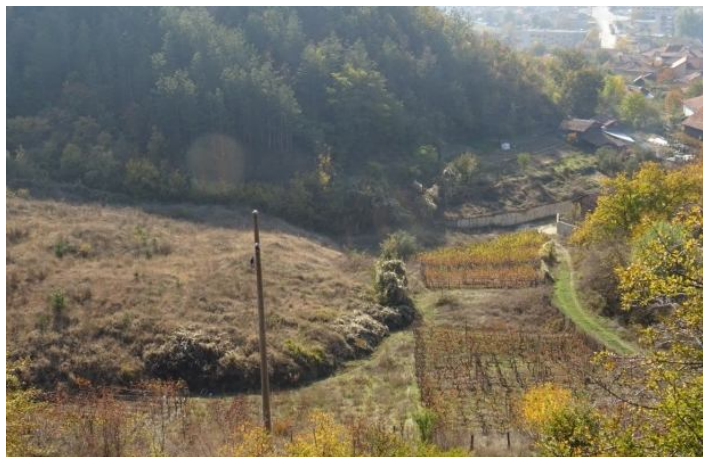
Установената тенденция на посоката на разпространение на деформациите в свлачищния участък към регулационните граници на кв. „Ораново“, гр. Симитли /към съществуващите жилищни и стопански постройки/ се запазва. Рискът активните свлачищни деформации да предизвикат бедствена ситуация остава висок.

При настоящото измерване е установено, че свлачището (свлачищният език) отстои на около 50 m от регулационните граници на кв. „Ораново“, гр. Симитли.

Свлачищен език /ноември, 2021 г./

Препоръчително е следващото измерване да се извърши до шест месеца след настоящото измерване при благоприятни метеорологични условия.

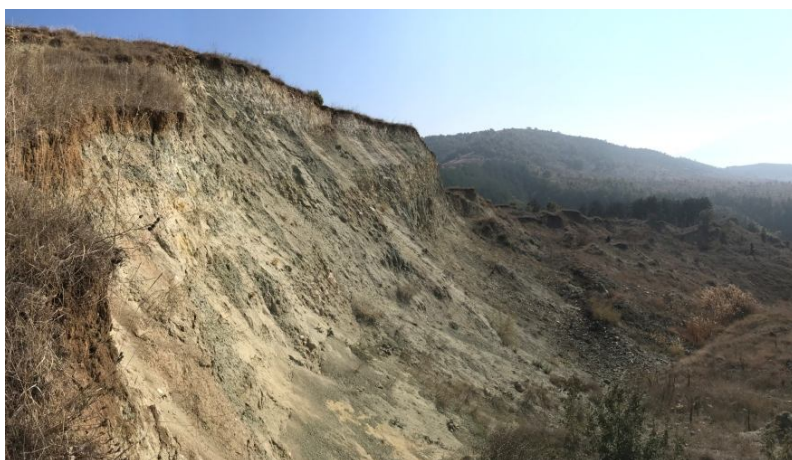
Свлачищен откос на циркус „Натин рид“ /ноември, 2021 г./

По свлачищния откос на „Натин рид“ ясно личи изменената морфология, която в приповърхностния слой основно е вследствие повърхностна ерозия по податливия на преоткосиране вертикален откос.

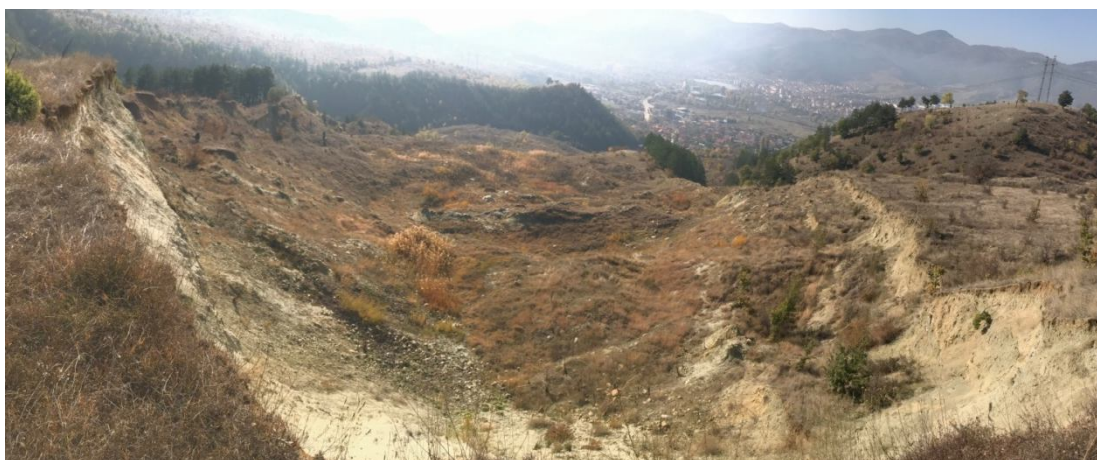
Изглед от свлачищния откос към кв. „Ораново“ /ноември, 2021 г./

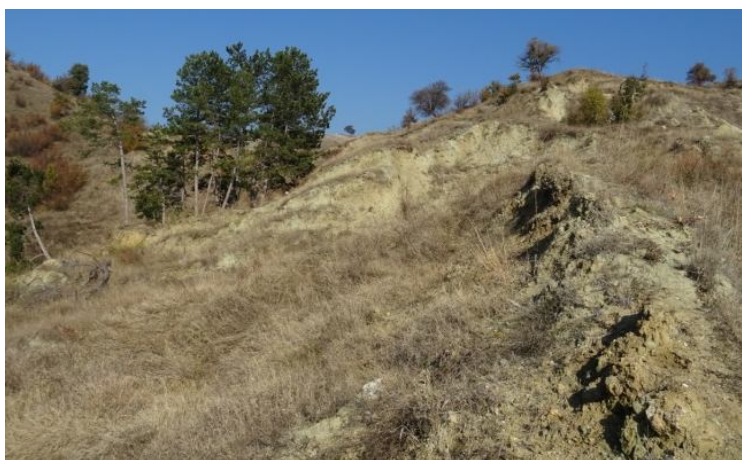
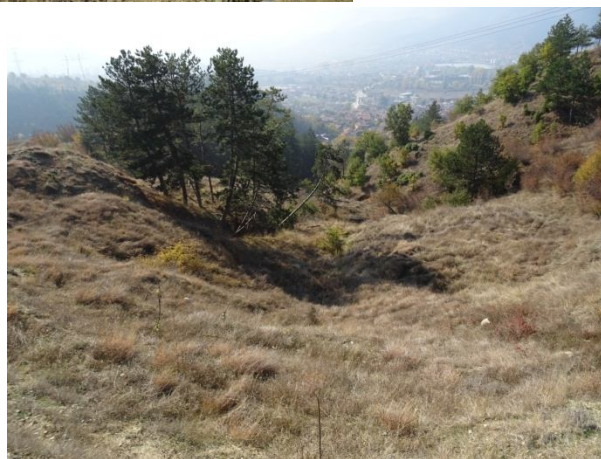
Страничното свличане, регистрирано северозападно от зона 5 (съгласно геодезическото райониране на свлачищния участък), се развива делтапсивно по склона, като може да се очаква мащабно свличане на земни маси в бъдещи периоди след интензивно водонасищане вследствие обилни валежи. Протичащите процеси в склона са с тенденция към естествено гранично състояние.

Зона на странично свличане /ноември, 2021 г./

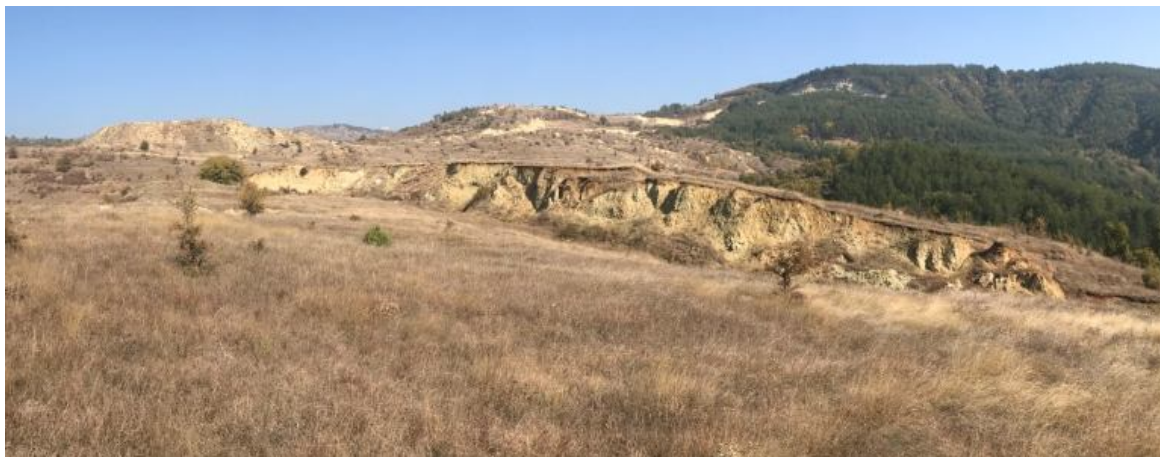
Изглед към мулдата, табана и откоса на свлачищен циркус „Милчова чука” /ноември, 2021 г./

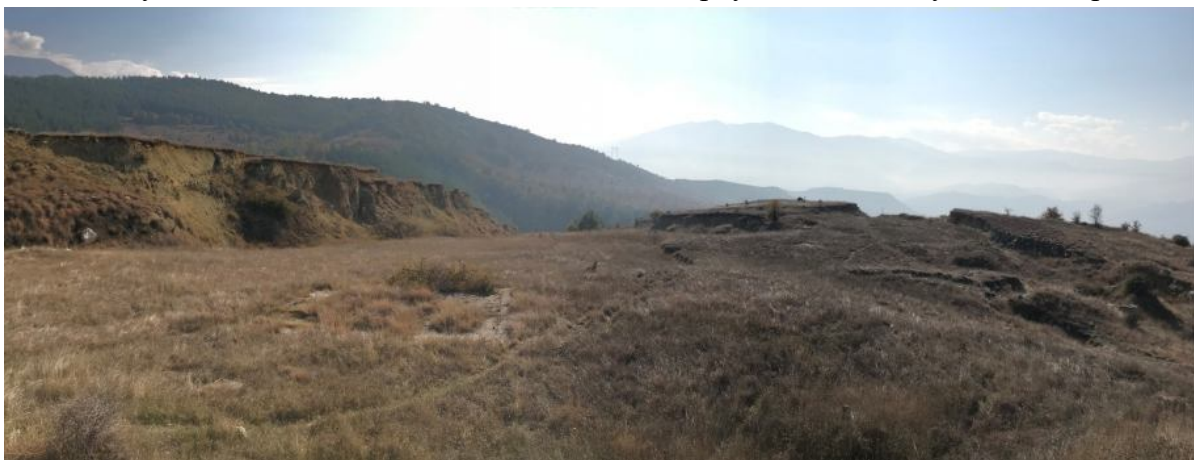
В междинната зона на свлачищния клин не се наблюдава изменение в морфологията на терена и тя може да се отнесе към по-слабо активните.

Свлачищен клин /ноември, 2021 г./

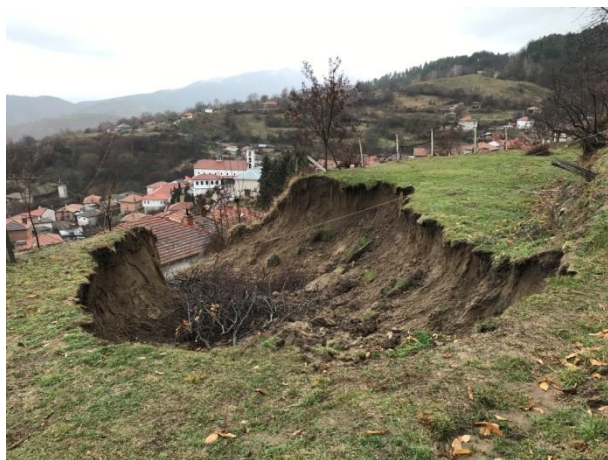
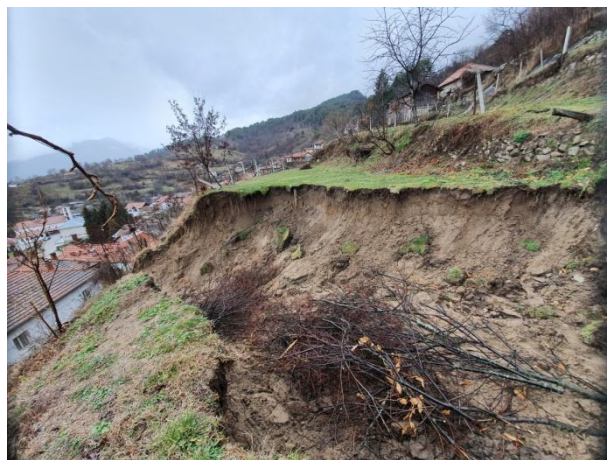
Свлачищният процес възниква като детрузивен в горната част на склона. Оформен е главен свлачищен откос и свлачищни бордове с височина около 2-3 m.

Главен свлачищен откос и свлачищни бордове

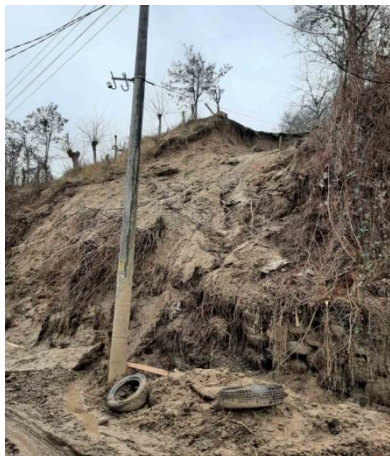
В горната част на засегнатия участък се свличат глинесто-песъчливи материали под формата на консистентни пакети, които след оводняването им в средната част преминават в разструктурена кална маса. При придвижването си калната маса се удря в жилищна сграда под уличното платно, прави завой и протича по улицата. Свлечените земни маси са достигали до 3 m височина. Белезите от калта личат по северозападната фасада на сградата, в която са опрели.

Свлачищен участък

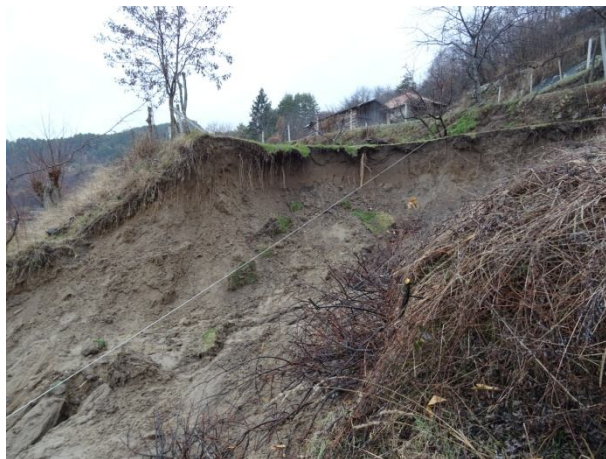
Десен свлачищен борд

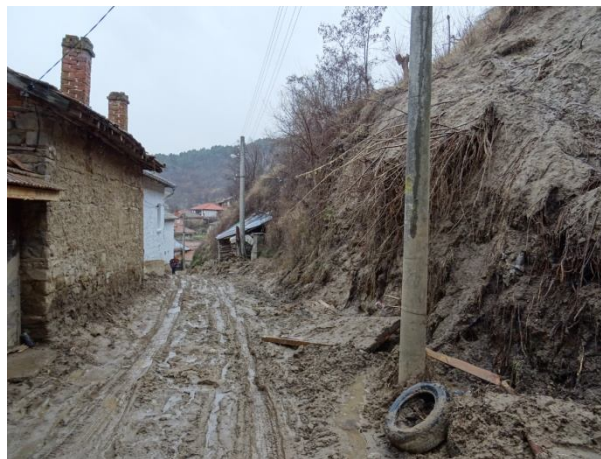
Сграда, в която са опрели свлечените маси

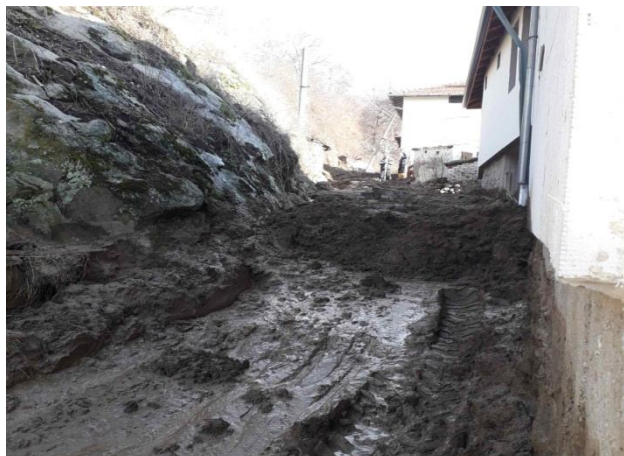
Разструктурената кална маса тръгва под формата на кален поток по уличното платно и влиза вътре в жилищна сграда.

Земна маса по уличното платно

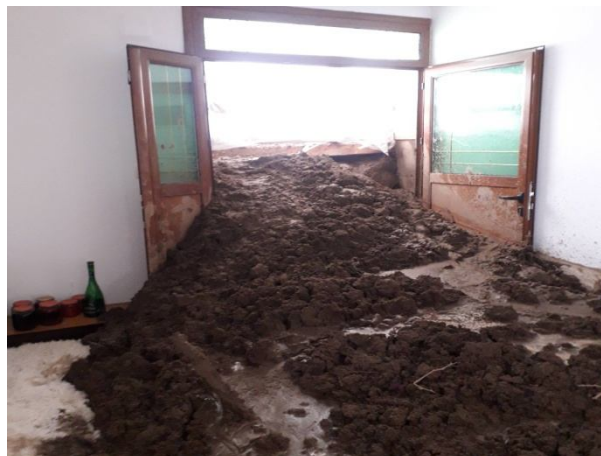
Земна маса вътре в жилищна сграда

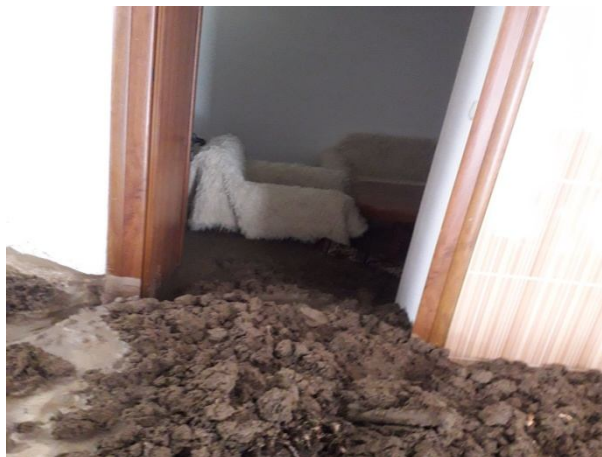
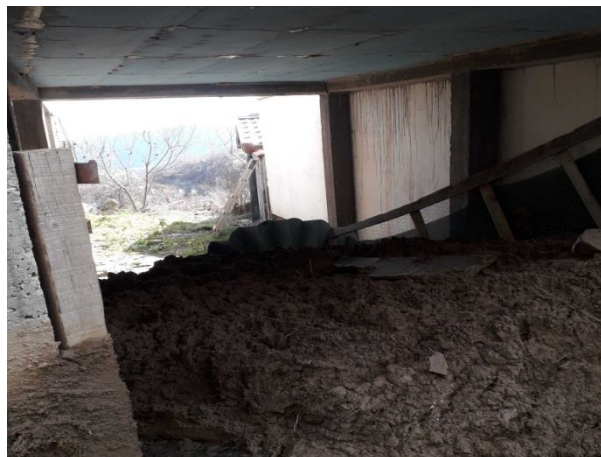
Земна маса вътре в жилищна сграда

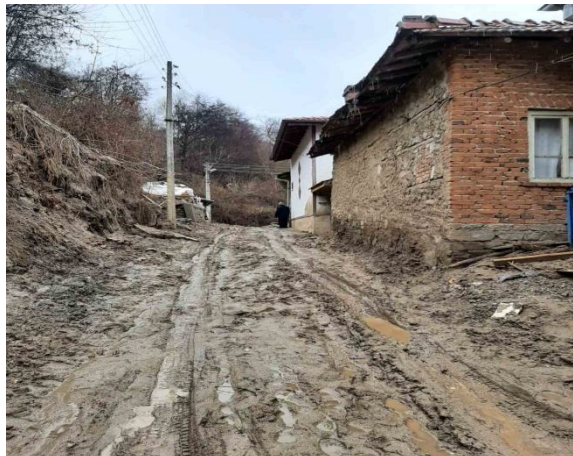
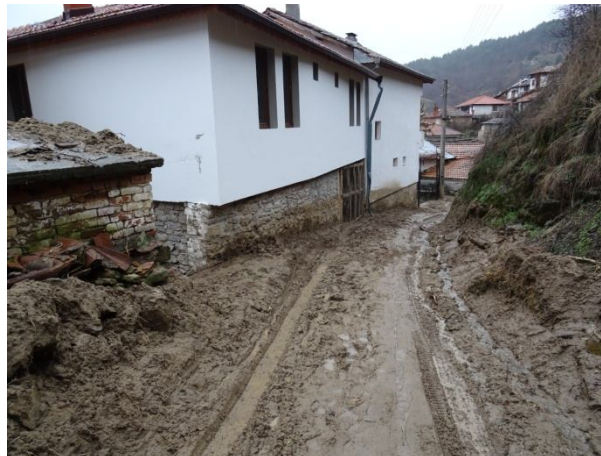
Към момента на огледа е извършено аварийно разчистване на калния поток от община Хаджидимово и уличното платно е проходимо.

Разчищено улично платно

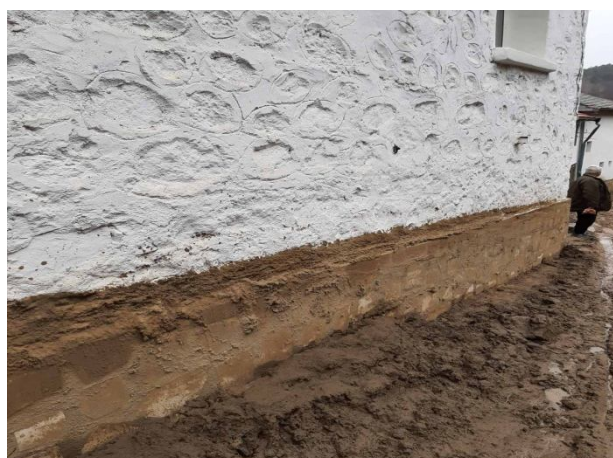
Следи от калния поток по жилищните сгради

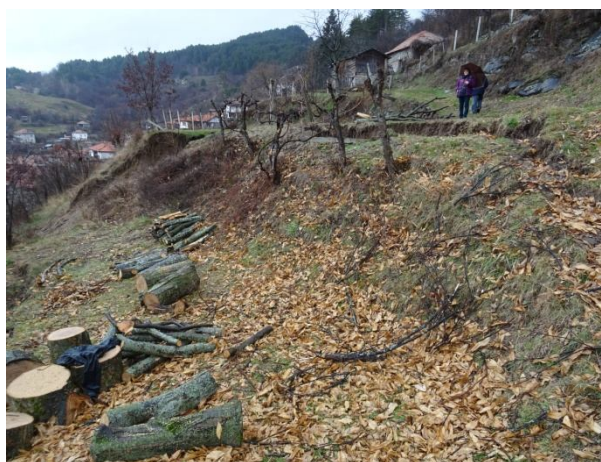
В резултат на извършените визуални наблюдения в района над главния свлачищен откос се установи наличие на две успоредни една на друга денивелирани пукнатини на срязване в североизточна посока. Пукнатините са отворени, с дължини съответно 14 m и 20 m и денивелация 20-40 cm. Наличието им е предпоставка за разширяване на свлачищния процес на северозапад.

Пукнатини на срязване

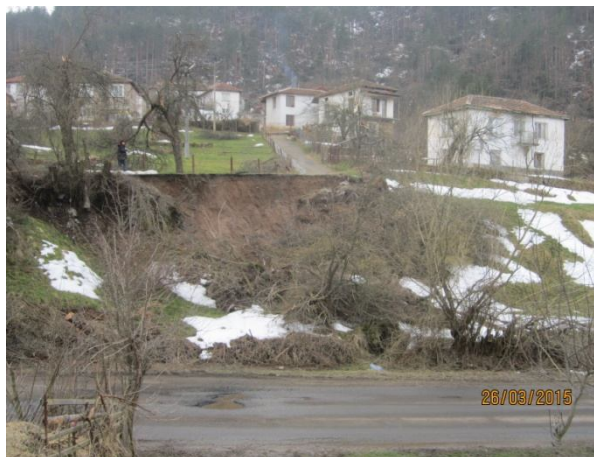
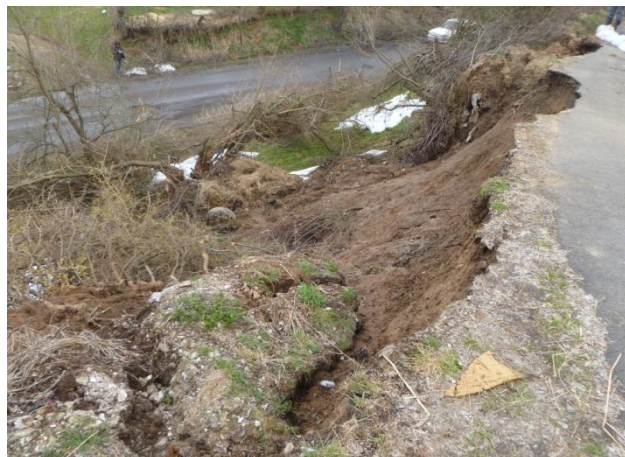
Оформено е фронтално свлачище с размери 10/35 m и свлачищен откос с височина около 1.5 m. Засегната е площ от 0.32 дка, включително участък от обслужваща улица с дължина около 35 m, като е обрушен пътният насип и част от асфалтовата настилка.

Общ изглед към свлачищния откос

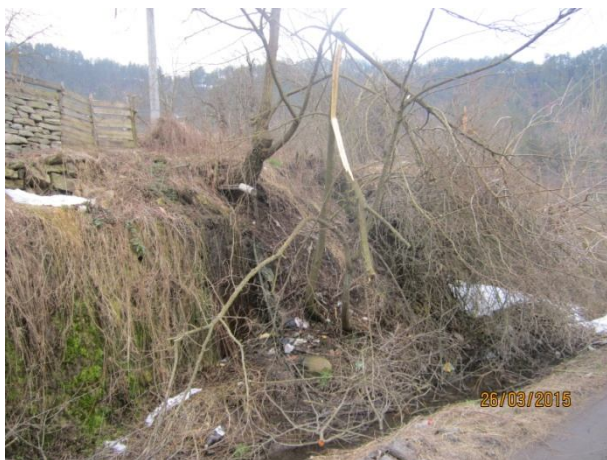
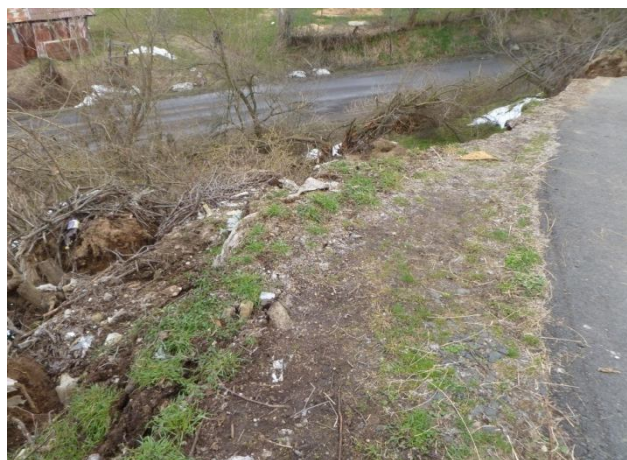
Отводняването в района на улицата е решено с канавка, която е неефективна, тъй като нерегламентирано се изхвърлят отпадъци в района на свлачището.

Нерегламентирано насипване на отпадъци в района на свлачищното тяло

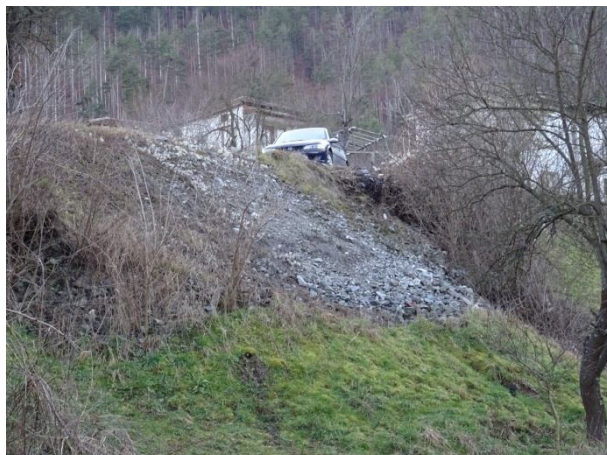
Засипване с трошен камък

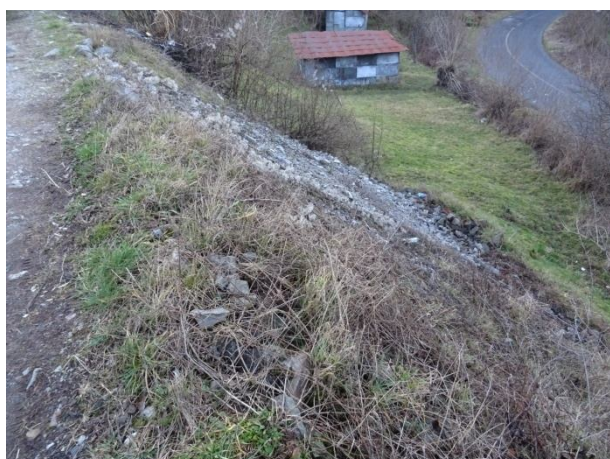
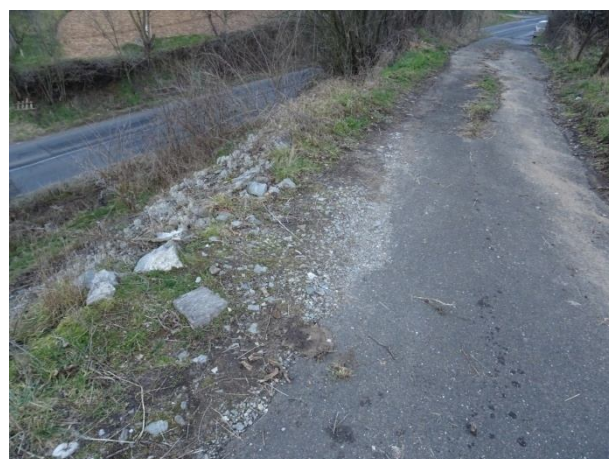
Възстановяване проходимостта по улицата към мах. “Сара”

Със засипването на свлачищното тяло са заличени регистрираните свлачищни елементи и деформации.

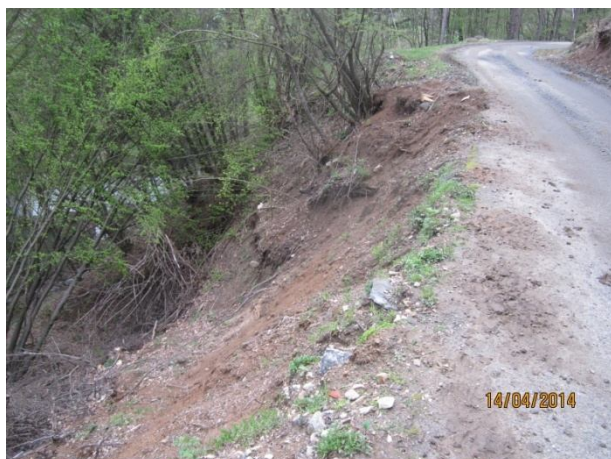
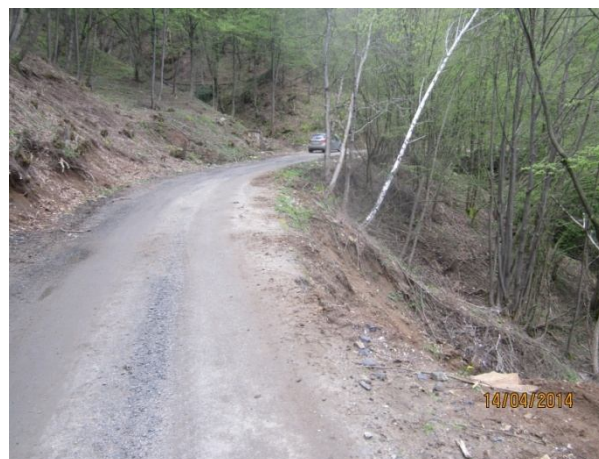
Оформеният свлачищен участък по въздушния откос под пътя е с фронтална форма и размери 10/15 m, обхващайки площ от около 0.15 dka. Засегнато е и частично платното на пътя за туристически обект „Дяволския мост”. Наблюдавани са наклонени дървета.

Главен свлачищен откос на пътното платно /април, 2014 г./

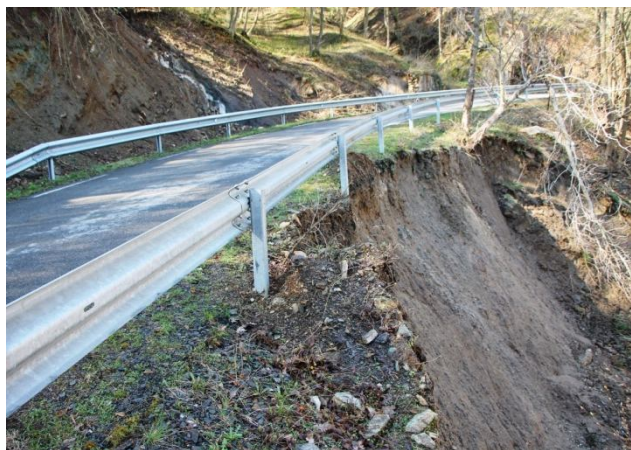
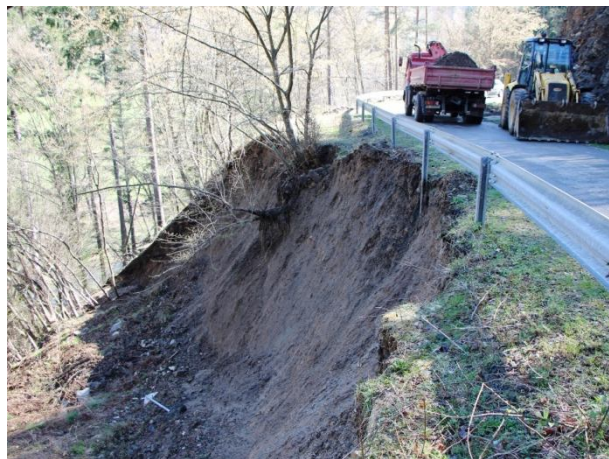
При обследването през **май, 2020 г.** се констатира разширение на процеса, засегнало пътното платно в участък от около 15 m. Размерите са изменени на 45/15 m, като е засегната площ от 0.73 dka. Свлечените земни маси са достигнали коритото на р. Ардинска, чиито ляв брегови откос е засегнат от геодинамичните процеси.

Активизиране на свлачищния участък /16.04.2020 г./

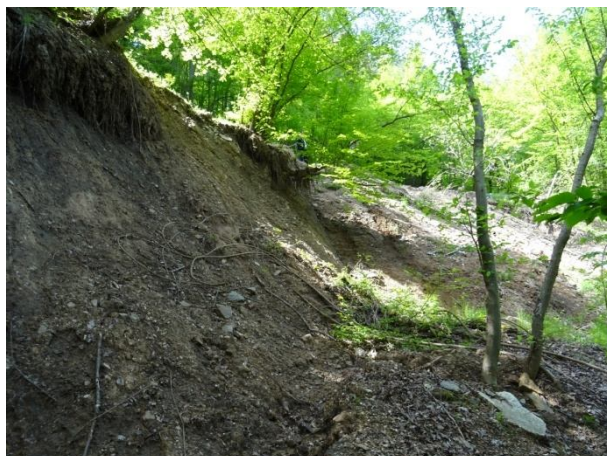
Главният свлачищен откос, с височина около 5 m е преминавал плавно в десен борд с височина около 6 m. Левият борд граничи с ерозионното дере и е със значително по-малка височина.

Десен свлачищен борд /май, 2020 г./

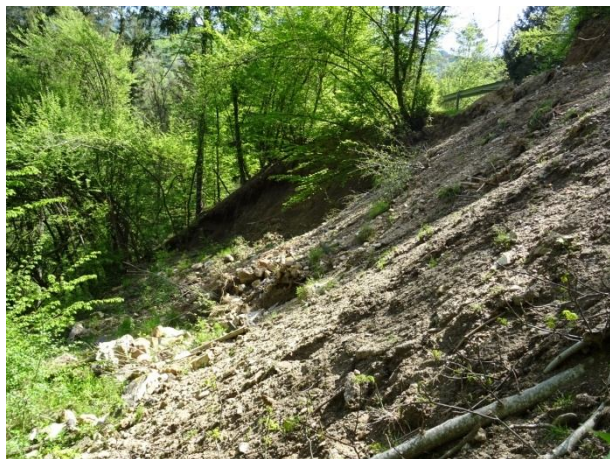
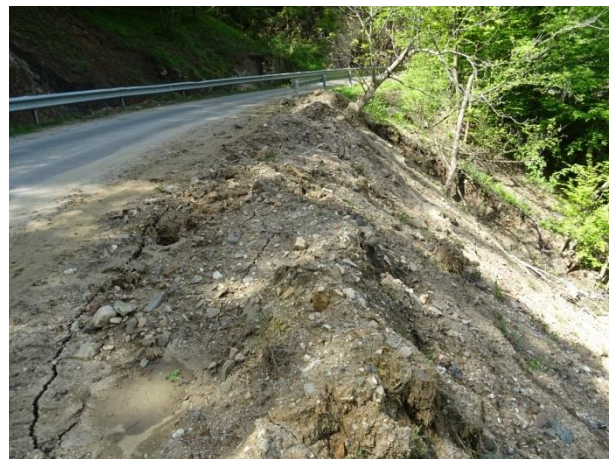
По изградения защитен неуплътнен насип през май, 2020 г са констатирани пукнатини вследствие слягане и срязване.

Насип на свлачищния участък с новопроявени пукнатини /май, 2020 г./

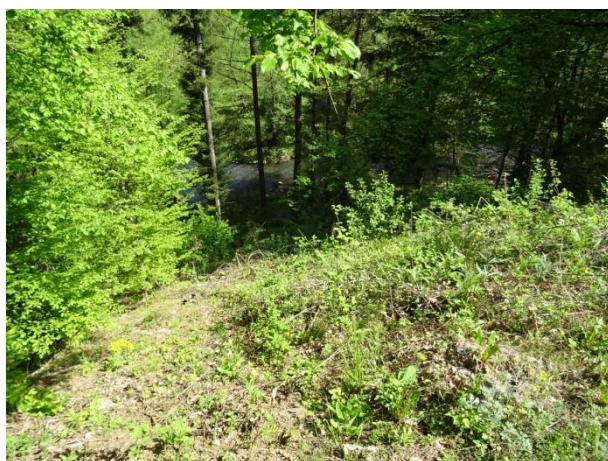
/май, 2020 г./

Незалесен откос

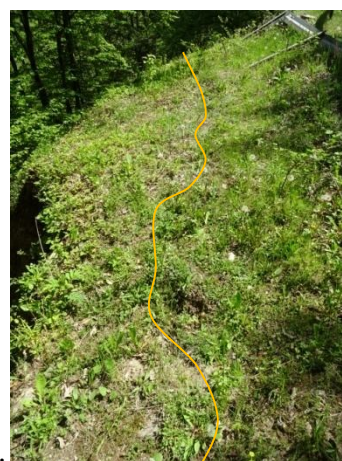
Теренна пукнатина

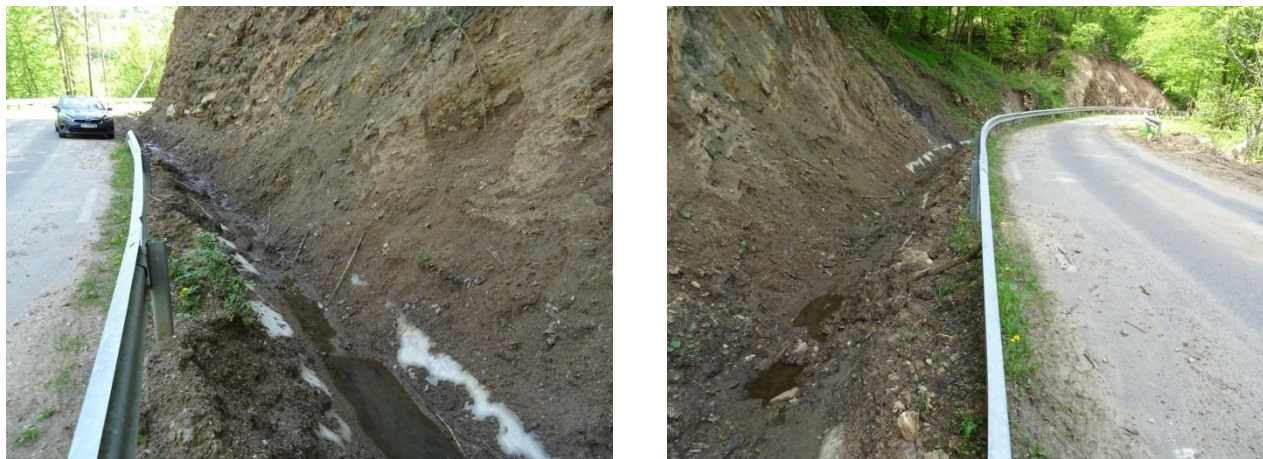
От вътрешната страна на пътя е изградена дълбока частично облицована трапецовидна канавка. При обилни валежи през земната канавка се просмуква голямо количество повърхностни води.

Филтрационният поток минава през пътния насип и вероятно достига пътното легло.

Отводнителна канавка на пътя /май, 2020 г./
