**ОБОБЩЕН ГОДИШЕН  
ДОКЛАД  
2021 г.**

**РЕГИСТРИРАНЕ И МОНИТОРИНГ  
НА СВЛАЧИЩНИ РАЙОНИ**

**"ГЕОЗАЩИТА" ЕООД – клон ПЕРНИК**

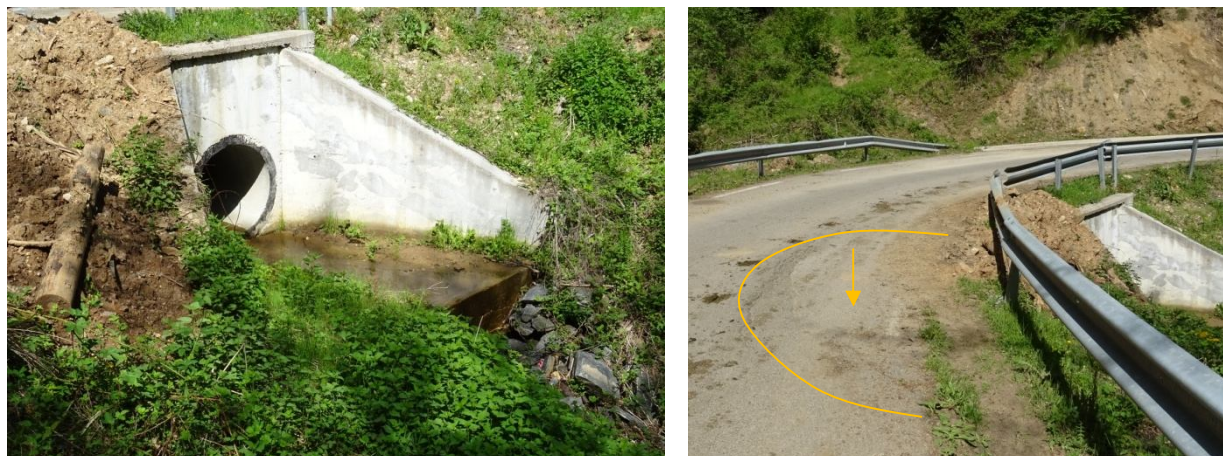
Главното отводняване в района се осъществява от тръбен водосток, изграден при дълбокото ерозионно дере, югозападно от засегнатия участък. Водостокът е напълно проводим, но в непосредствена близост до него се наблюдава слягане на пътното платно.

Водосток при югозападния завой /май, 2020 г./

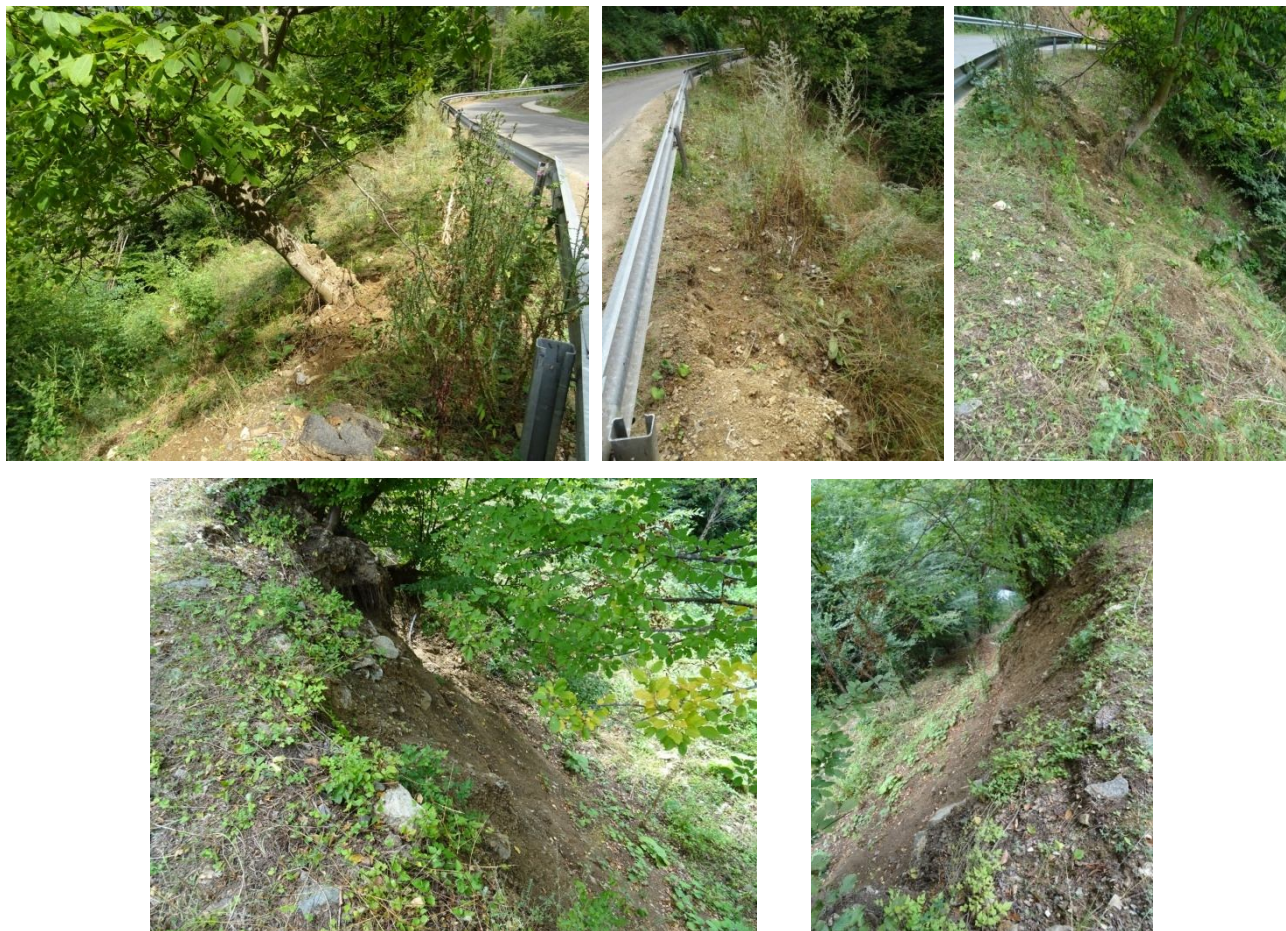
При извършеното инженерно-геоложко обследване на засегнатия от свлачищни процеси участък на път KRZ 1005 /III-865/ - Ардино - Дядовци - мест. „Дяволски мост” се установи, че обектът се намира в активно състояние. По оголения откос под пътя се наблюдава слабо затревяване, без заличаване на свлачищните елементи.

Свлачищен откос

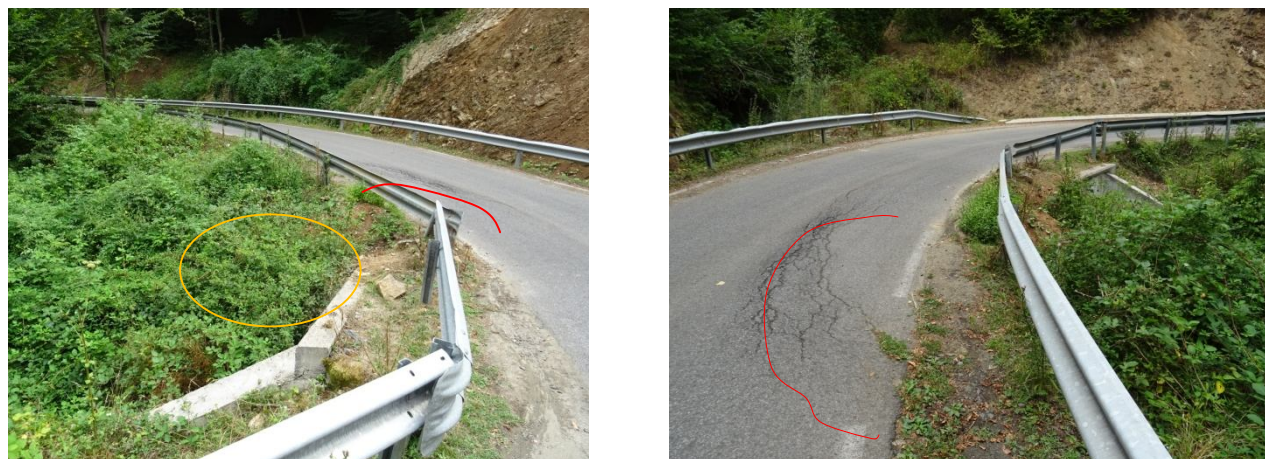
Теренът е влажен, като в района на водостока констатираното при предишно визуално обследване слягане вече е достигнало отстъп с височина около 15 cm.

Водостокът е напълно проводим. Забелязва се, че югоизточното крило при оттока на водостока е доста по-късо, което считаме за сериозна предпоставка за реализираното слягане, позиционирано точно над крилото.

Разположение на слягането спрямо югоизточното крило на водостока

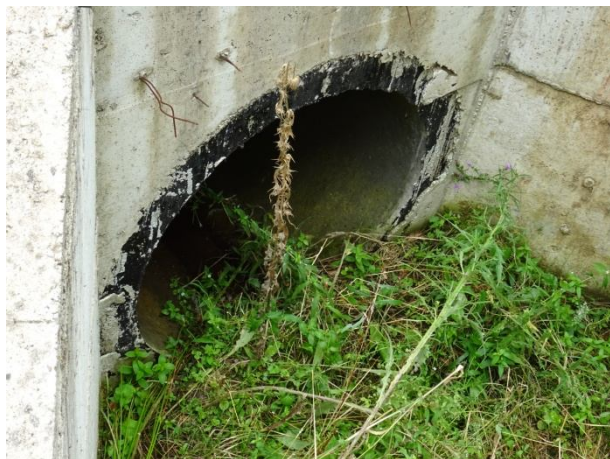
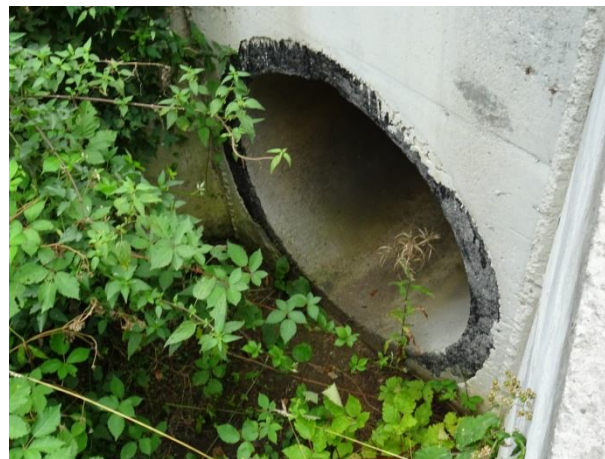
Вход и изход на водостока

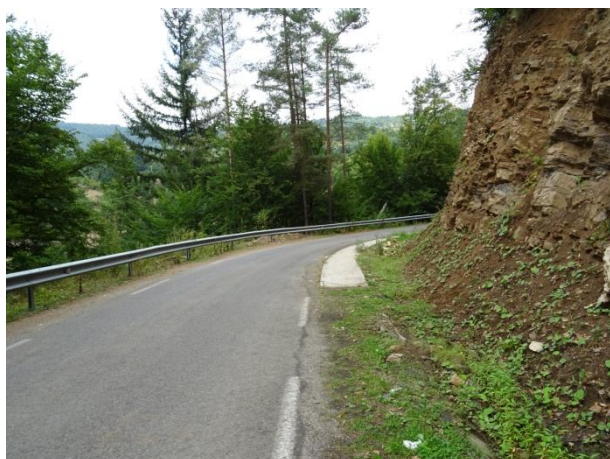
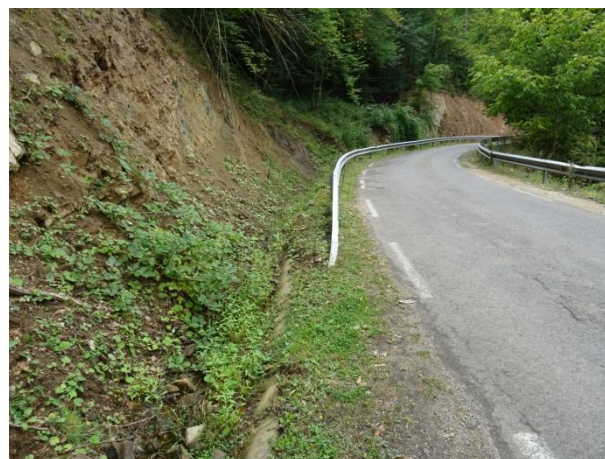
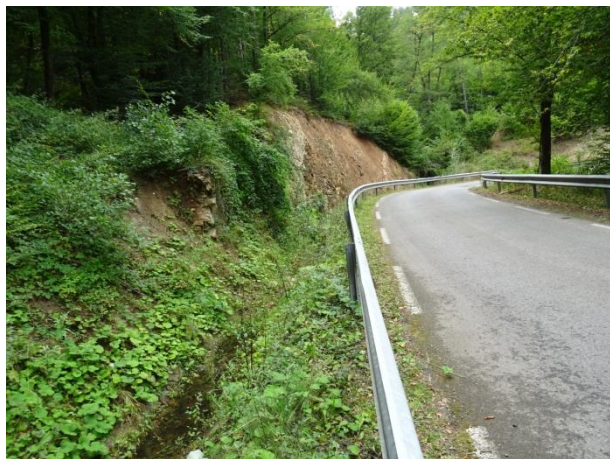
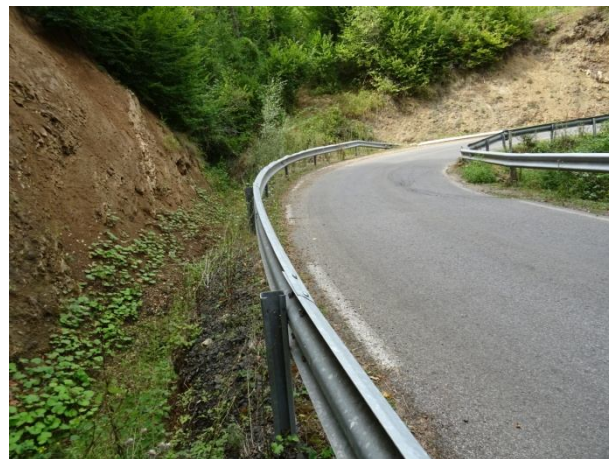
При настоящето обследване се констатира, че отводнителната канавка не е почистена и затлачването е довело до задържане на повърхностните води от вътрешната страна на пътя. Въпреки частичната бетонова облицовка на канавката, инфилтрацията на води не е елиминирана. Повърхностният отток се просмуква в пътното легло, особено в участъци, където канавката е земна, което е основна причина за активизиране и разширение на геодинамичните процеси. Отводняването и регулирането на повърхностните води в тази част от пътя трябва да залегне в техническото решение за укрепване на участъка. От съществено значение е канавката да се почиства редовно от натрупаните земни маси от склона, особено след валежи.

Това състояние и липсата на превантивно почистване може да доведе до ново аварийно състояние. Възможно е разширение на процеса в западна посока до констатираното слягане при водостока, обединяване на двата участъка и ново затваряне на пътя за Дяволския мост.

Затлачена канавка, която не е облицована по цялата дължина

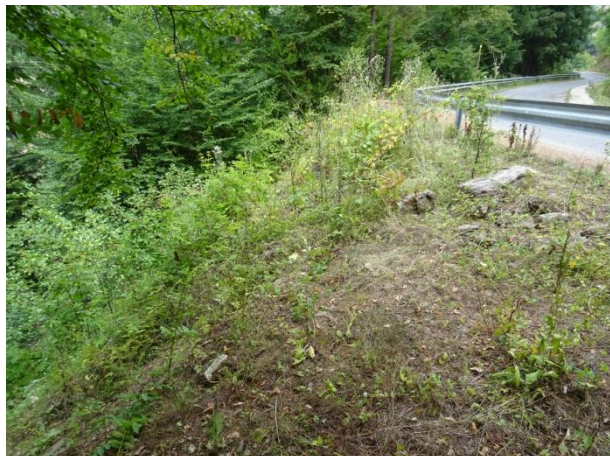
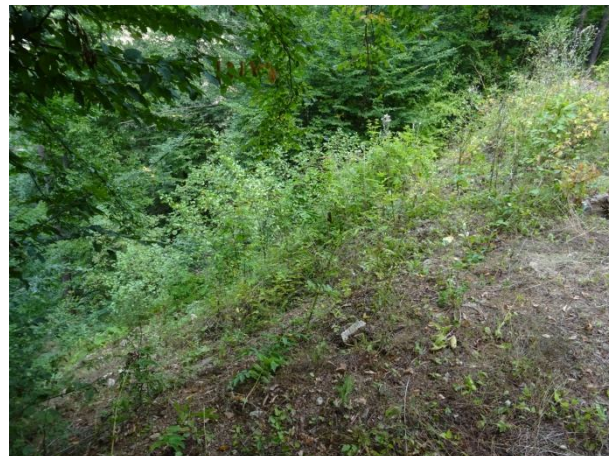
Пътното платно в източния край на регистрирания свлачищен участък е застрашено от цялостно прекъсване. Възможно е разширение до североизточния завой на пътя, където се наблюдава естествено оголване на склона под него. Част от техническото решение може да включва геозащитни мерки за полагане на мрежи и биологично заздравяване на откоса.

При невземане на спешни укрепителни мерки е възможно ново свличане с разрастване на процеса.

Потенциално опасен откос в източния край на свлачищния участък

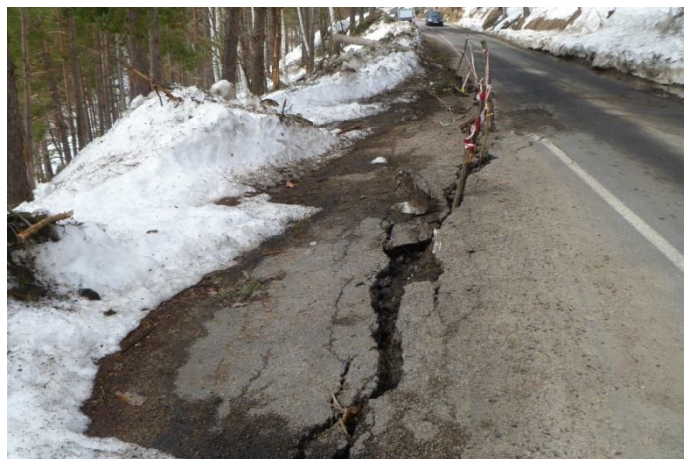
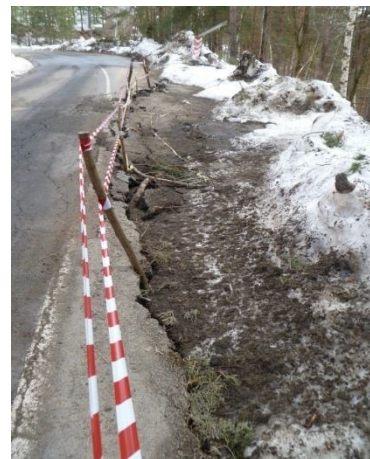
Оформено е свлачище с размери 20/20 m, обхващащ площ от около 0.33 dka. Пътят е засегнат в дясната лента за движение в участък с дължина 20 m. Част от пътният насип и земната основа са загубили устойчивост и се е образувал свлачищен откос с денивелация 0.4 m, тангиращ с осовата линия.

Прекъсната дясна лента от пътното платно /март, 2015 г./

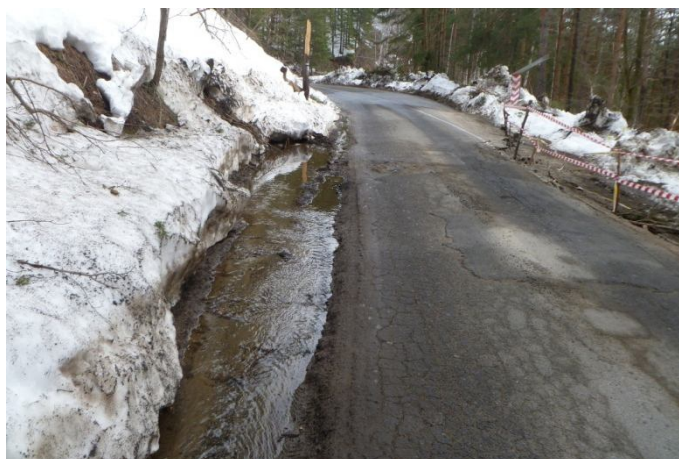
Повърхностната отводнителна канавка откъм ската при огледа от 2015 г. е затлачена. Наблюдава се задържане на повърхностни води непосредствено над засегнатия участък.

Задържане на повърхностни води /март, 2015 г./

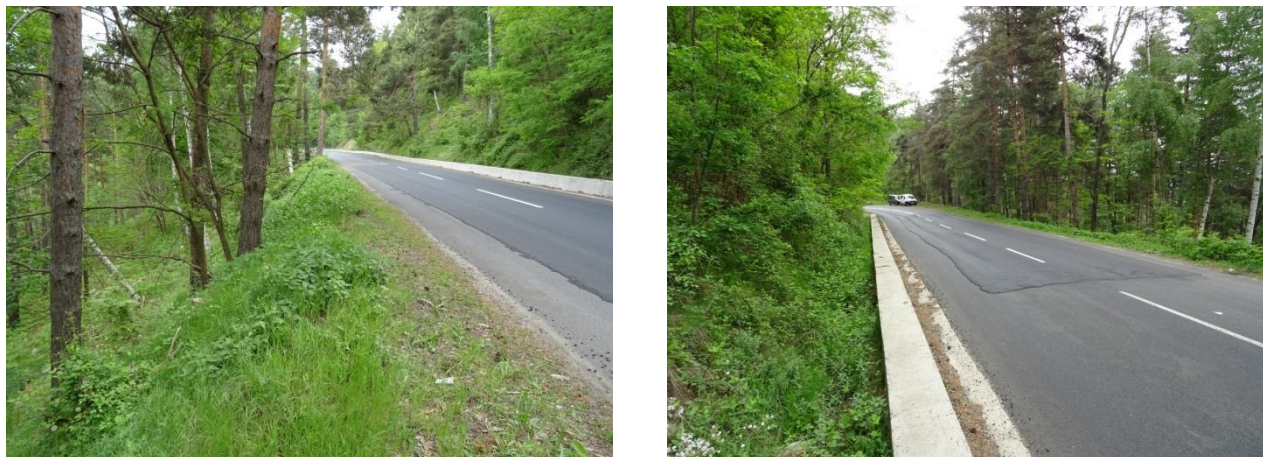
При обследване през **май, 2020 г.** е установено, че са извършени аварийни ремонтно-възстановителни работи (преасфалтиране) на засегнатия участък дни преди огледа. В резултат са заличени всички пукнатини по настилката, маркиращи границите на откоса на свлачищното тяло.

Възстановен пътен участък /май, 2020 г./

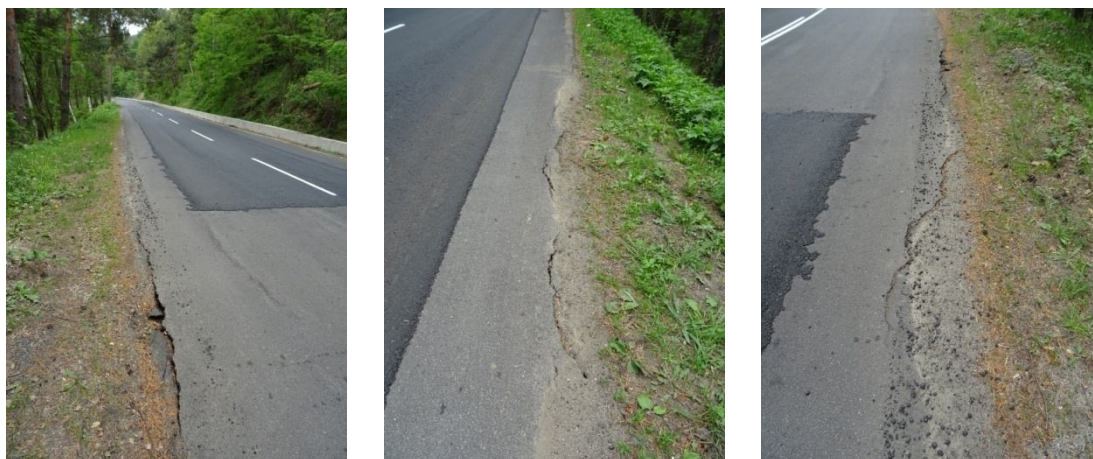
От страната на външния откос се наблюдавани дъговидни пукнатини, преминаващи плавно към откоса под пътя, основен индикатор за активността на геодинамичния процес.

Деформации в засегнатия участък /май, 2020 г./

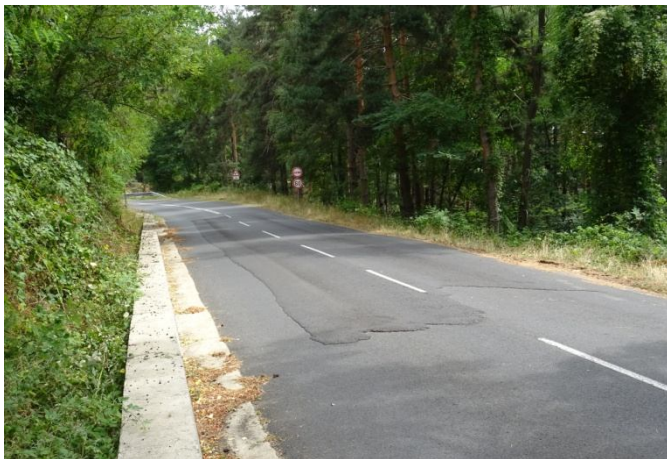
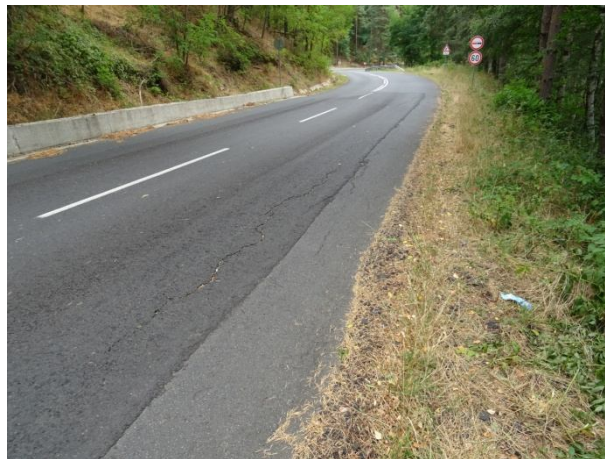
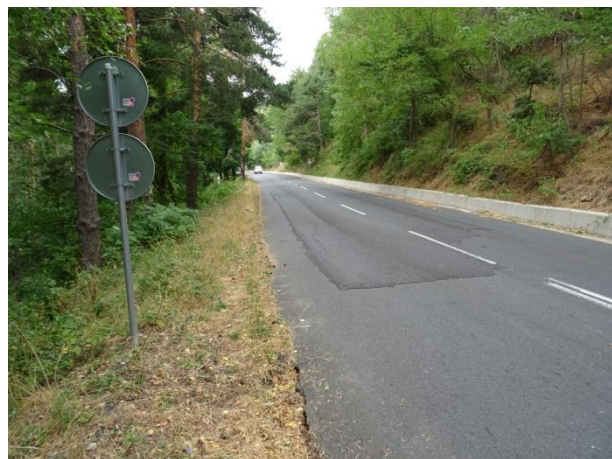
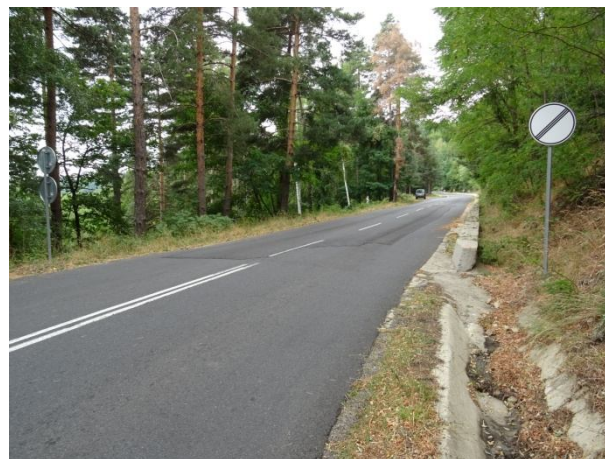
След визуалното обследване през май, 2020 г. не са провеждани допълнителни проучвания или строително-монтажни дейности. Не се наблюдава промяна в регистрираните тогава деформации на пътното платно.

Състояние на засегнатия участък

Теренът е сух и липсват признаци и изразени свлачищни елементи от активизирания през тази година. Визуално нови деформации не са установени и обхватът на процеса остава непроменен.

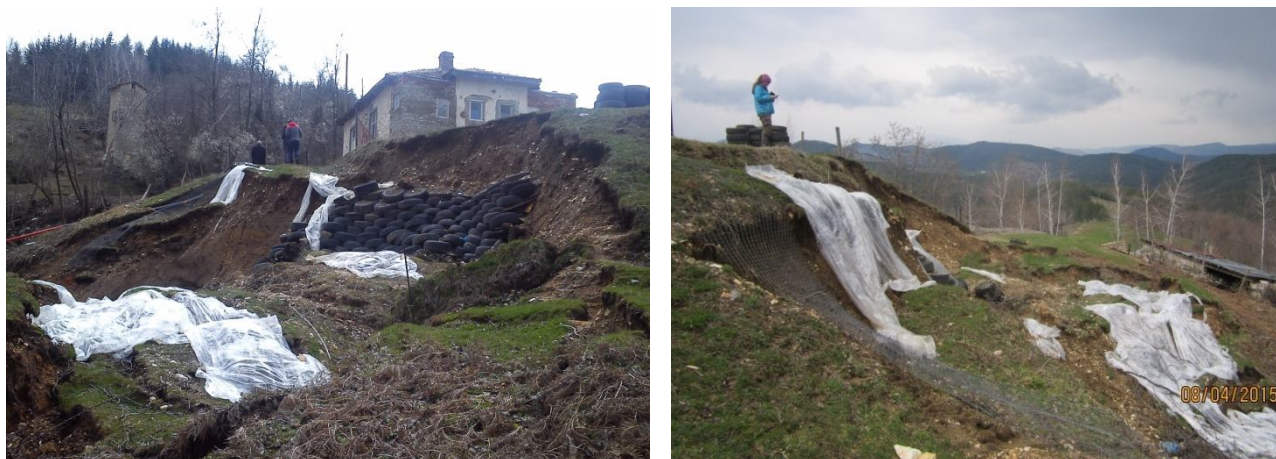
Възникналият геодинамичен процес е активизирал свлачище с приблизителни размери 15/25 m, което е засегнало район с площ около 0.32 dka. Свлачището е с ясно проявени свлачищни елементи – откос с височина около 3 m, бордове с пукнатини на срязване и пукнатини на опън, проявени в границите на свлачищното тяло.

Свлачищен участък в с. Чубрика /април, 2015 г./

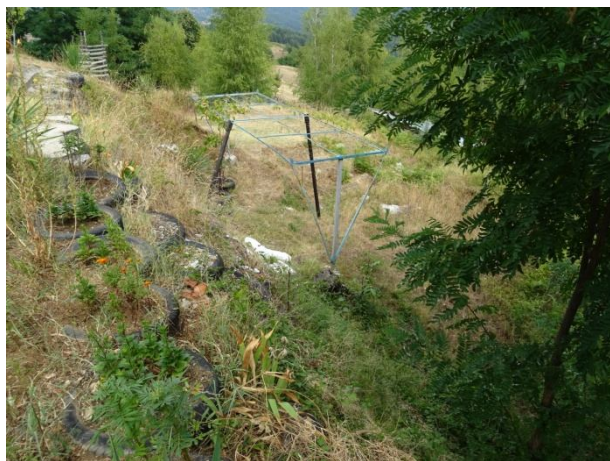
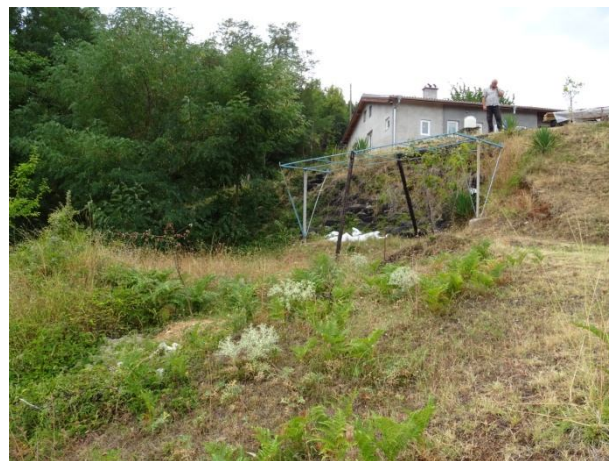
При извършеното визуално инженерно-геоложко обследване на свлачищен участък в с. Чубрика се установи, че обектът се намира във временно стабилизирано състояние. Регистрираното при възникването срязване по откоса е напълно заличено при благоустрояването на дворното място от страна на собствениците. По откоса към местното ерозионно дере, отстоящо на североизток от свлачищния участък се наблюдава затревяване и заличаване на наблюдаваните първоначално свлачищни елементи.

Благоустрояване чрез подръчни материали

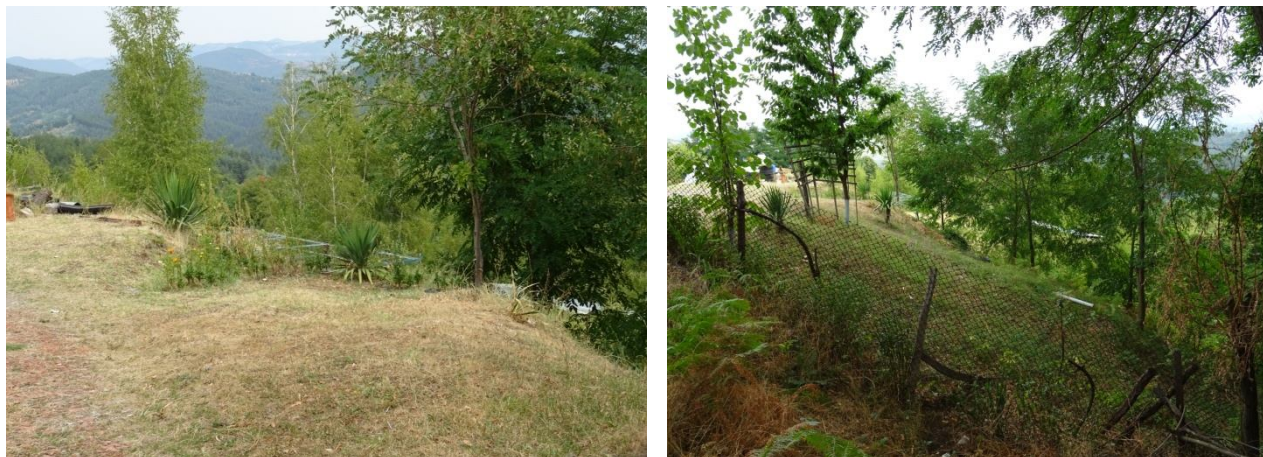
В района на свлачищния участък собствениците са направили изкуствено залесяване с акации и други растителни видове с превантивна цел за биологична защита и укрепване на засегнатия откос.

Залесяване на зоната към съществуващото дърво

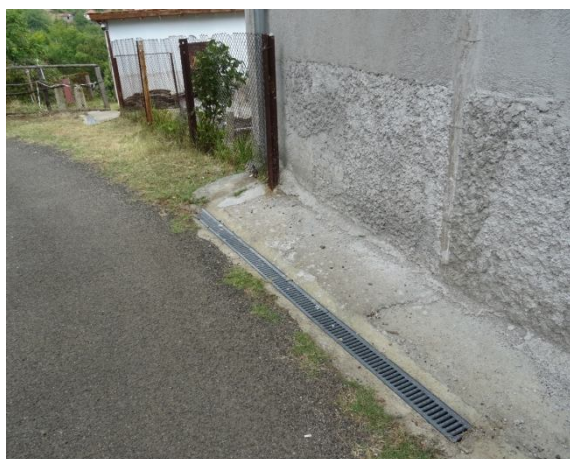
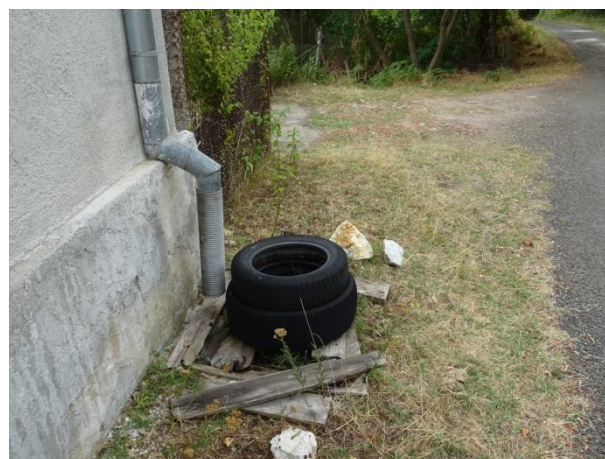
Собствениците са въвели и подобрения в отводняването на жилищната сграда. От страната на улицата повърхностният отток от уллиците контролирано се регулира чрез канали за отвеждане на водите към дърето. Поставени са и решетки.

Реализираното благоустройство е извършено по инициатива и финансиране от собствениците на засегнатия имот. Изпълнението на ремонтните и укрепителни дейности не са по проектно решение и не могат да се считат за трайни по смисъла на ЗУТ, но имат превантивна функция за защита на жилищната сграда.

Изпълнени подобрения в отводняването на жилищната сграда

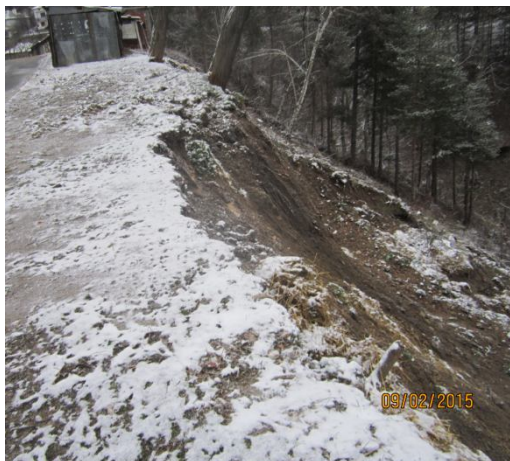
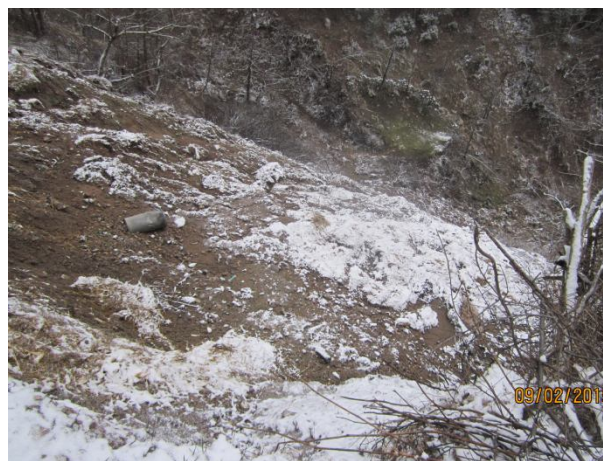
/февруари, 2015 г./

Наблюдавани са ясно изразени главен свлачищен откос с височина около 4 m, свлачищни бордове до 1 m и език, достигащ до талвега на дерето.

Главен свлачищен откос

Свлечени земни маси в дерето

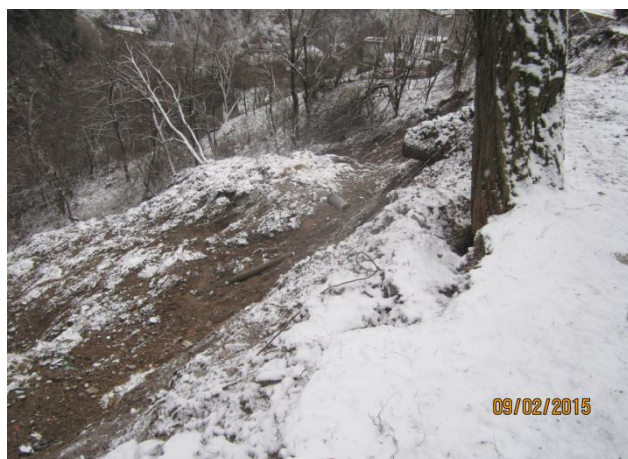
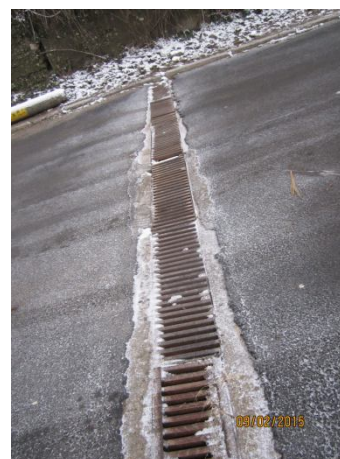
Изглед към свлачищния циркус и заустваща тръба на водоприемната шахта /февруари, 2015 г./

При ремонта и преасфалтирането на уличното платно в обсега над засегнатия склонов участък е заустен оттокът от изградена водоприемна шахта, което е и основна причина за дестабилизиране на откоса.

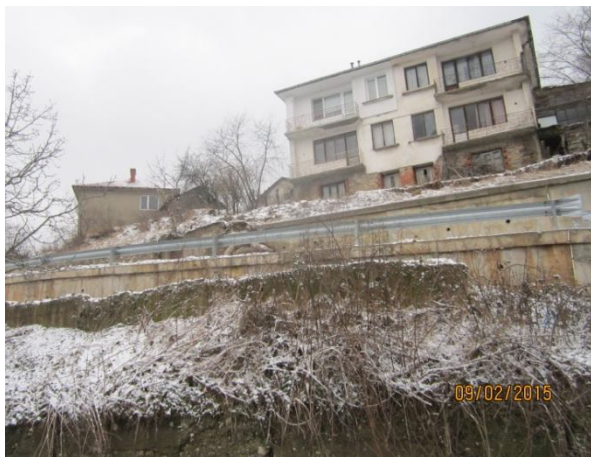
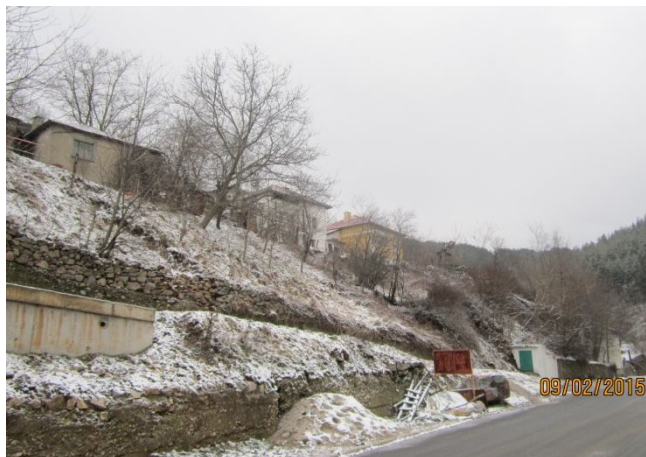
Над улицата е извършена вертикална планировка с подпорни стени за обособяване на обезопасено улично платно с достатъчен габарит за преминаване. Реализираните строително-монтажни дейности са съществували преди възникването на геодинамичния процес през 2015 г.

Съществуваща вертикална планировка

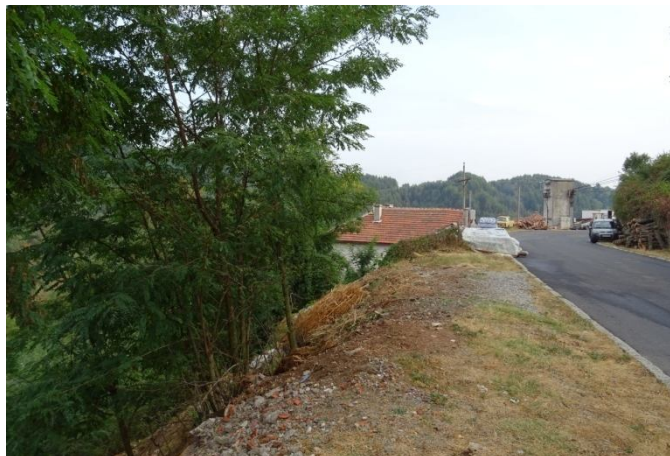
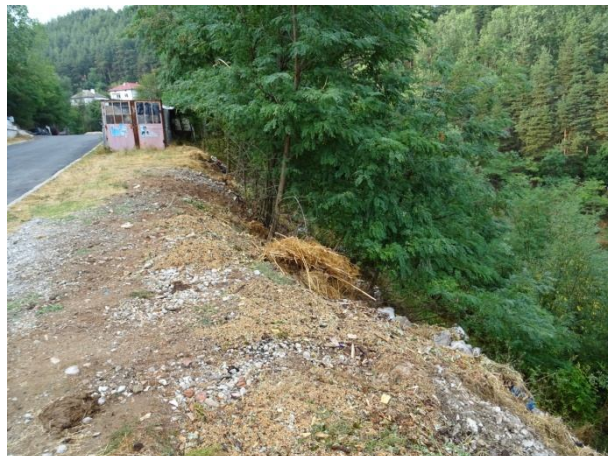
По откоса под пътя се наблюдава естествено залесяване, частично заличаване на свлачищните елементи и нерегламентирано депониране на органични и строителни отпадъци.

Състояние на свлачищния откос

Теренът е сух и липсват признаци и изразени свлачищни елементи от скорошни активизирания. Визуално нови деформации по откоса не са установени и обхватът на процеса остава непроменен. За активизиране на свлачищните процеси в периода 2015-2021 г. в „Геозащита” не е постъпил сигнал.

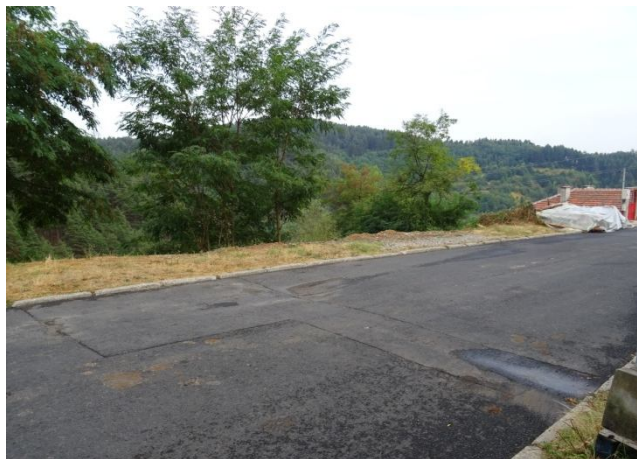
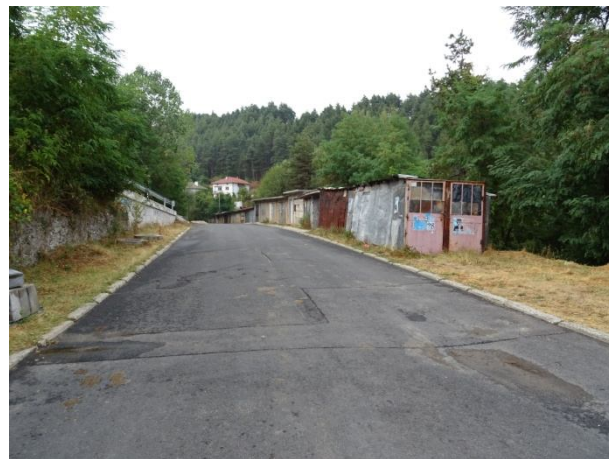
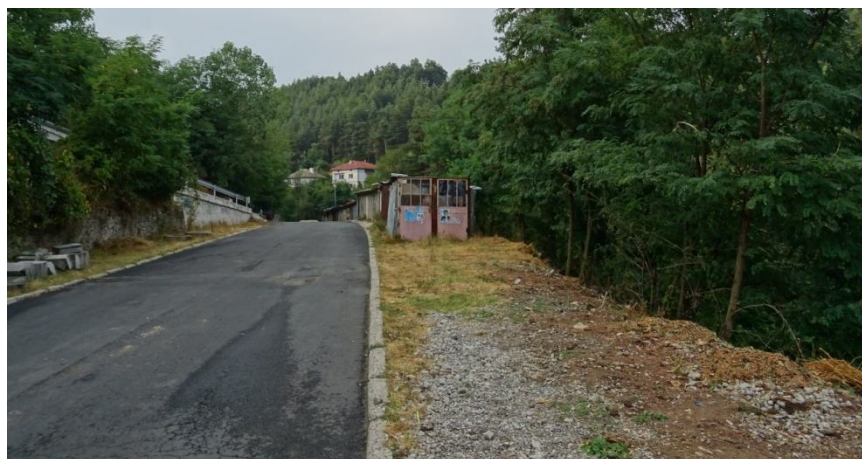
платно над свлачищния откос. Изразено е чрез плитка негативна форма на улицата и мрежовидно напукване на асфалтовата настилка.

Старите свлачищни деформации на уличното платно са заличени при преасфалтирането му, като е затворена и решетката на водоприемната шахта. При обследването не беше установено дали шахтата е все още функционираща.

Деформации по уличното платно

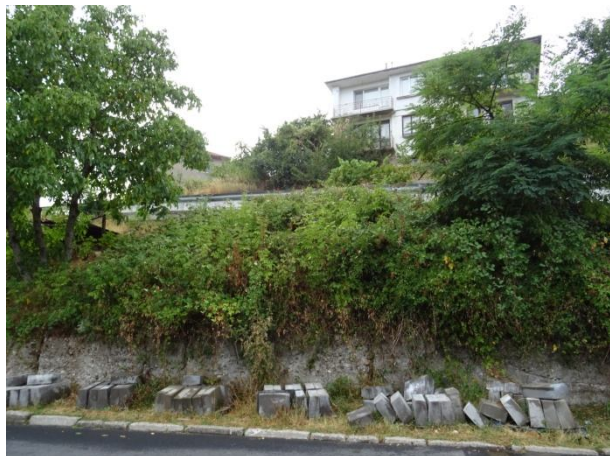
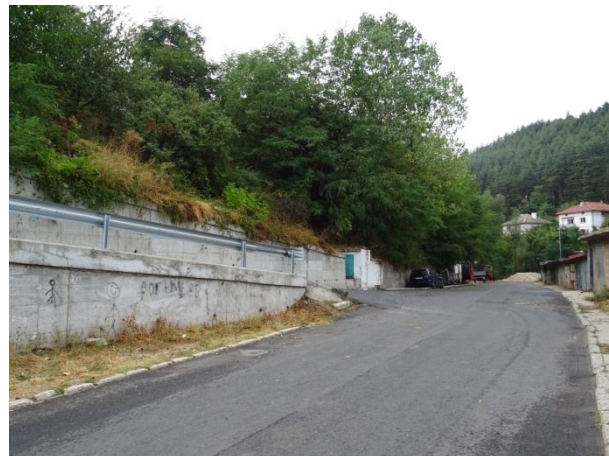
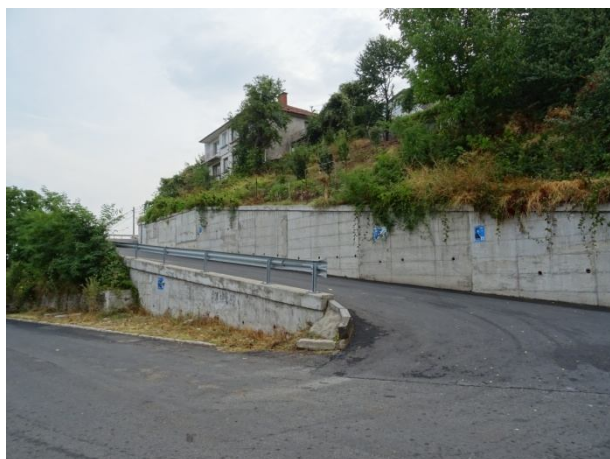
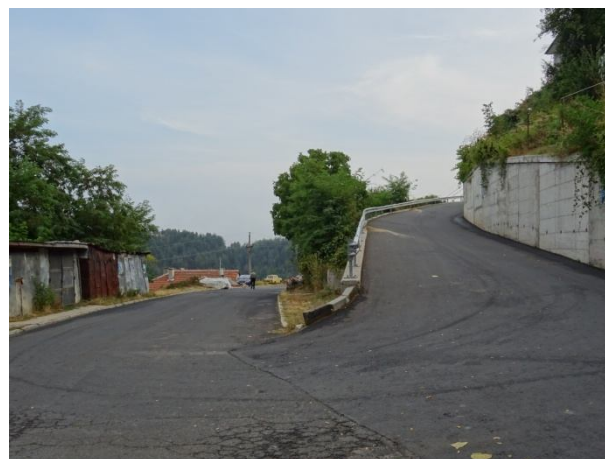
По съществуващите съоръжения над улицата не бяха констатирани деформации.

Състояние на подпорната стена над засегнатия участък

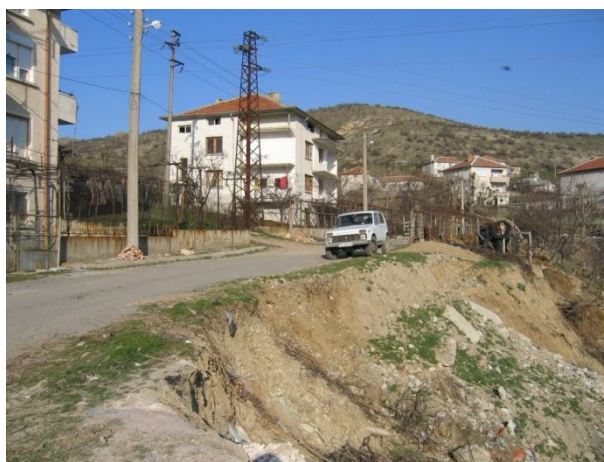
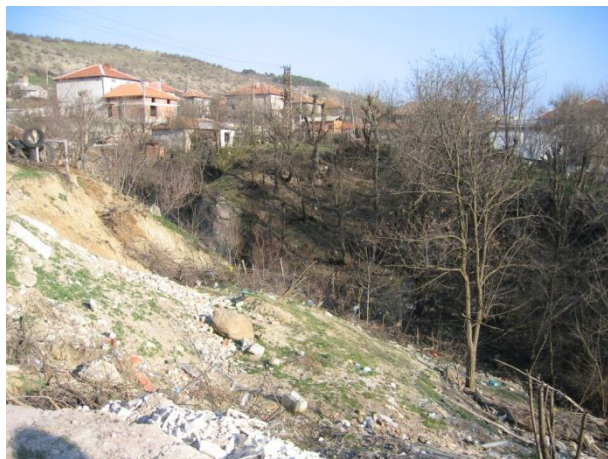
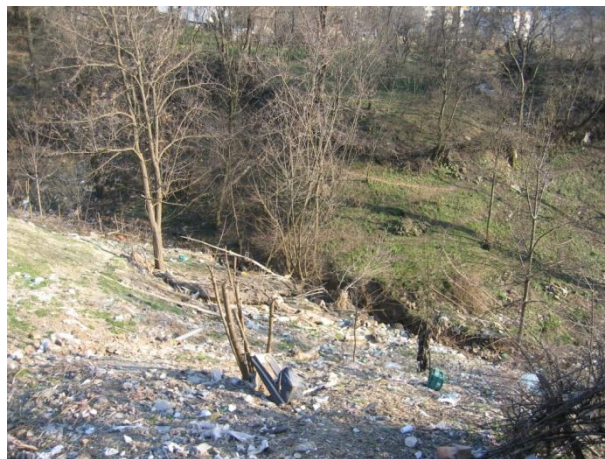
Свлачищният процес е **възникнал през януари-февруари, 2005 г.** след период с интензивни валежи и активно снеготопене. Оформени са главен свлачищен откос с височина до 3 m, ляв свлачищен борд с височина около 1 m и свлачищен език, който достига коритото на местно ерозионно дере. Фронталният участък е с размери 25/35 m и обхваща площ от 1.27 дка.

Свлечени са глинесто-песъчливи кватернерни материали със скални включения и силно изветрели и разструктурени мергелни шисти и туфити върху подложка от същите ненарушени палеогенски материали на дълбочина до 3.4 m.

Състояние на свлачищния участък към 24.03.2005 г.

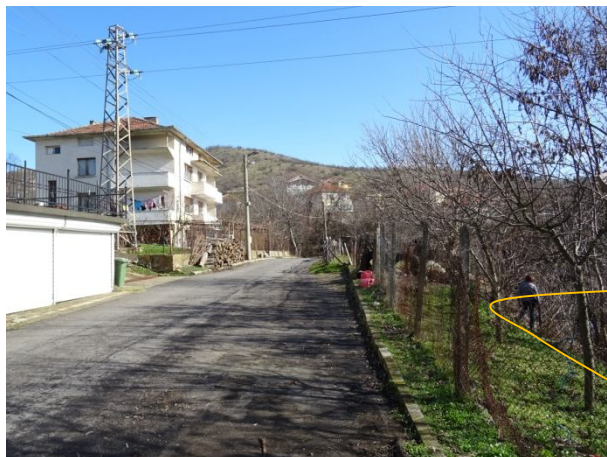
Улицата е разширена и преасфалтирана с оформяне на бордюри, като е регулиран повърхностният отток.

Благоустроено улично платно и над регистрираното свлачище

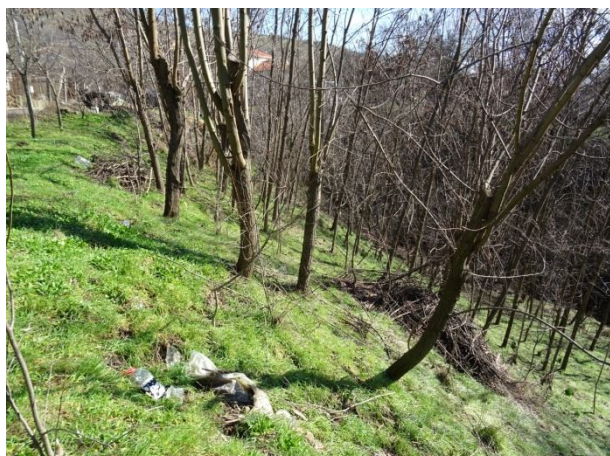
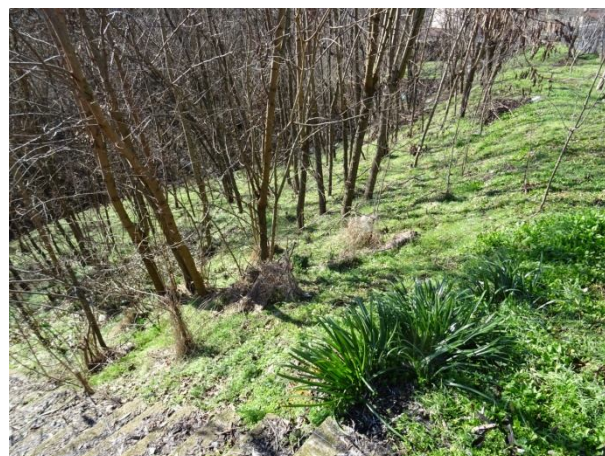
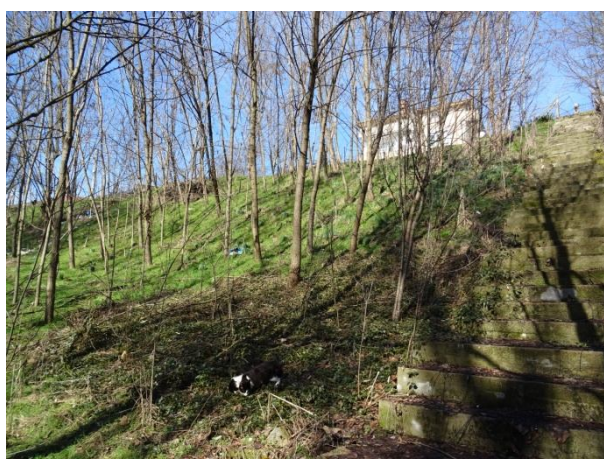
Реализирани са: биологично оздравяване, изградено е стълбище и в петата на откоса, от страната на дърето, са приложени контрафорсни мерки.

Извършени здравителни мероприятия

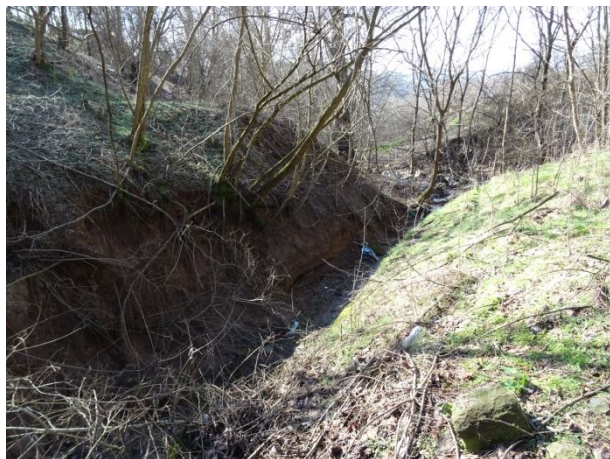
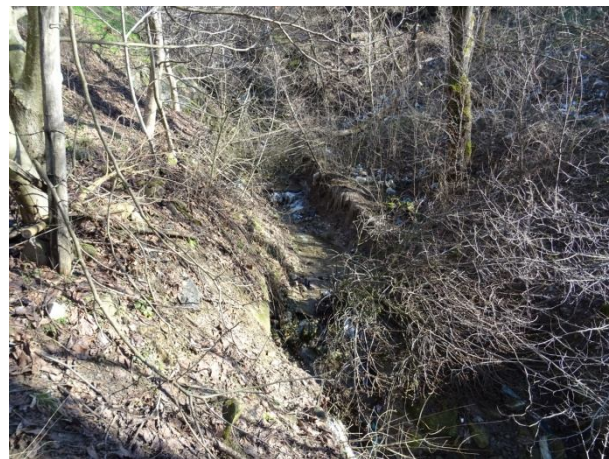
Състояние на дерето

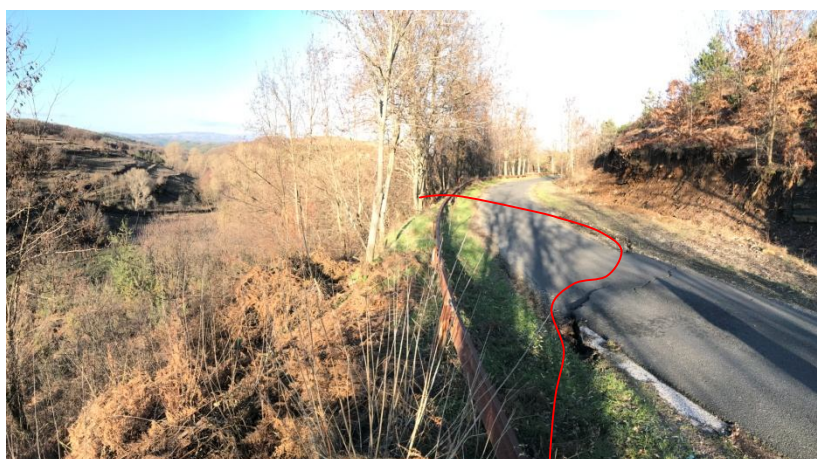
От извършените визуални обследвания се установи, че участък от пътното платно е силно деформиран с изразено пропадане на пътния насип в отсечка с дължина 30 m, характерно при развитие на свлачищни процеси. Засегнати са и двете ленти за движение, което затруднява нормалната проходимост на пътя.

Геодинамичният процес е възникнал внезапно в дните между 31.01-01.02.2021 г. след период на интензивни валежи.

Общ изглед на свлачищния участък

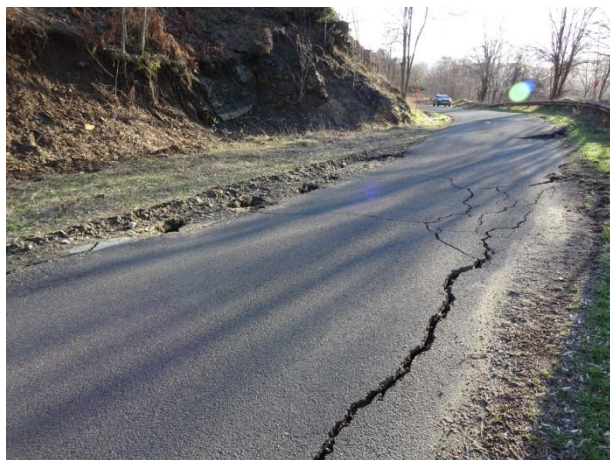
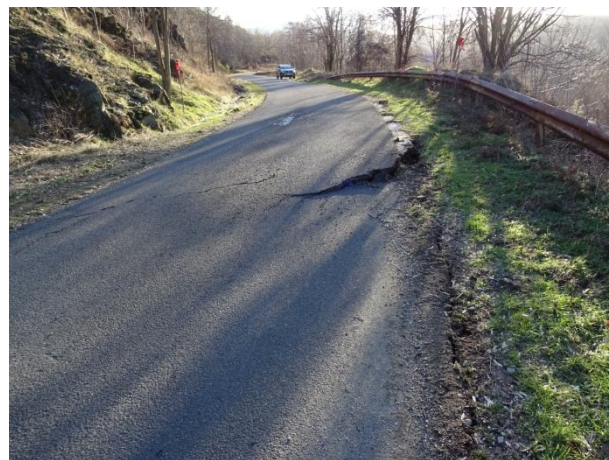
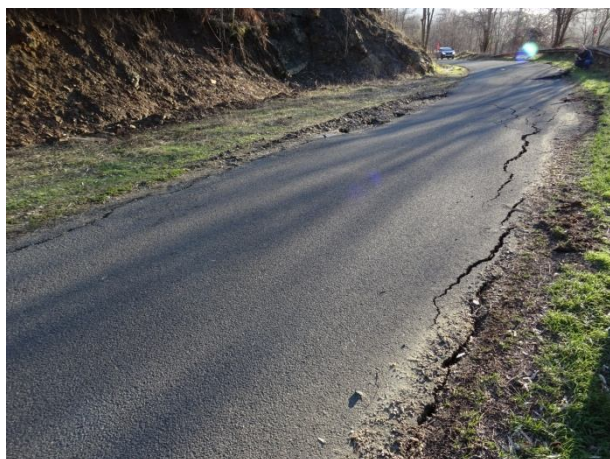
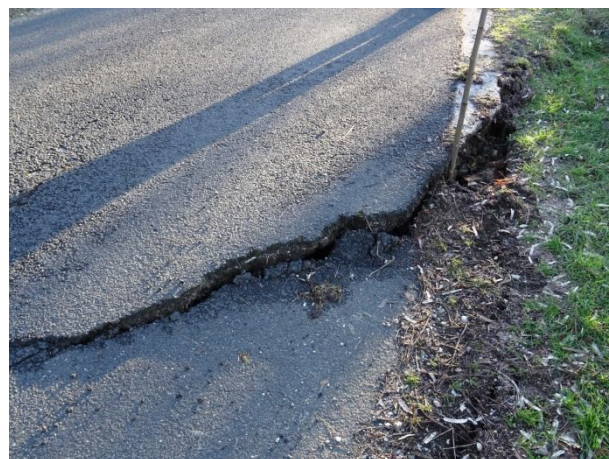
По асфалтовата настилка и банката откъм ската е оформена дъговидна денивелирана пукнатина на опън с височина до 0.4 m. При огледа са констатирани типични за свлачищен

процес деформации – дълбоки отворени пукнатини на срязване и опън откъм уширения банкет към ската.

Свлачищни деформации по асфалтовата настилка

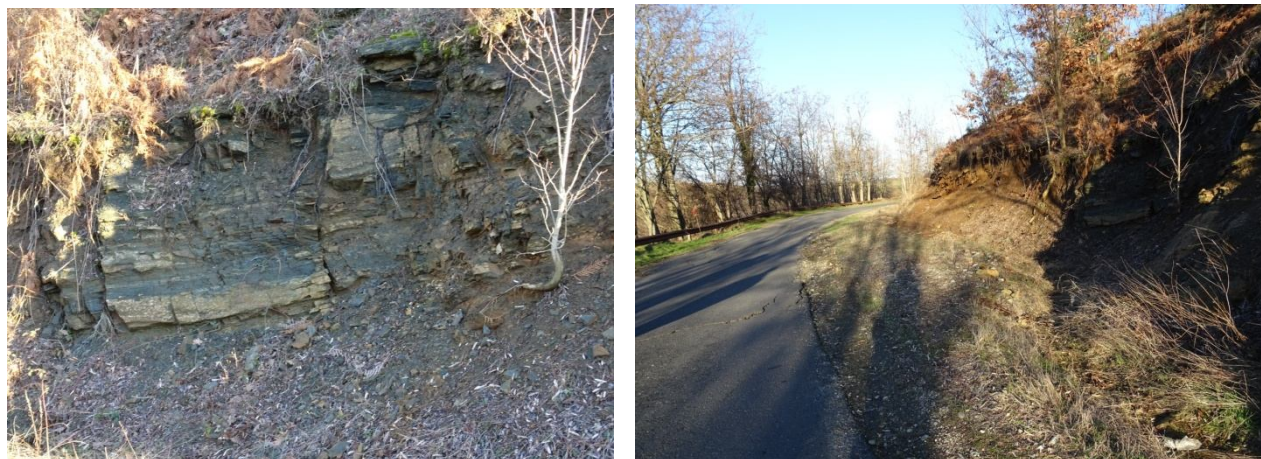
В района на засегнатия участък се разкриват силно изветрели и тектонски нарушени материали от гнайси и гнайсошисти. В отделни участъци скалата е силно грусирала и податлива на ерозия.

Разкритие на изветрели и напукани скали

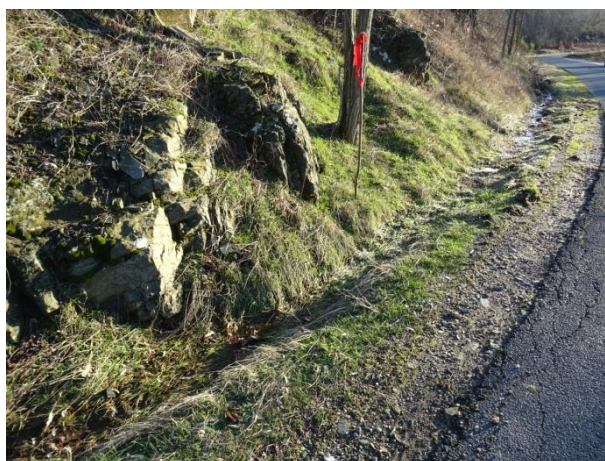
С цел превенция на пътя през 2015 г. е прокопана земна канавка, която да отвежда оттока встрани от проблемния участък. В този участък отводняването на пътя не е решено ефективно, липсва водосток и вероятно през земната канавка се просмукват водни количества, постъпващи директно в пътния насип и пътното легло.

При съществуващите инженерно-геоложки условия и честото водонасищане от повърхностни води на пътния насип, носимоспособността му рязко се влошава. С възникналото свличане е нарушена устойчивостта на пътния насип и земната му основа.

Открита земна канавка

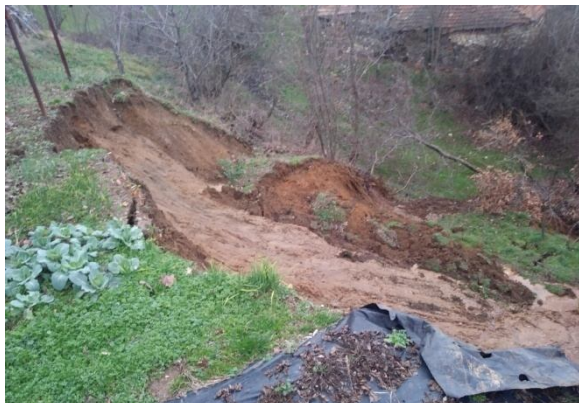
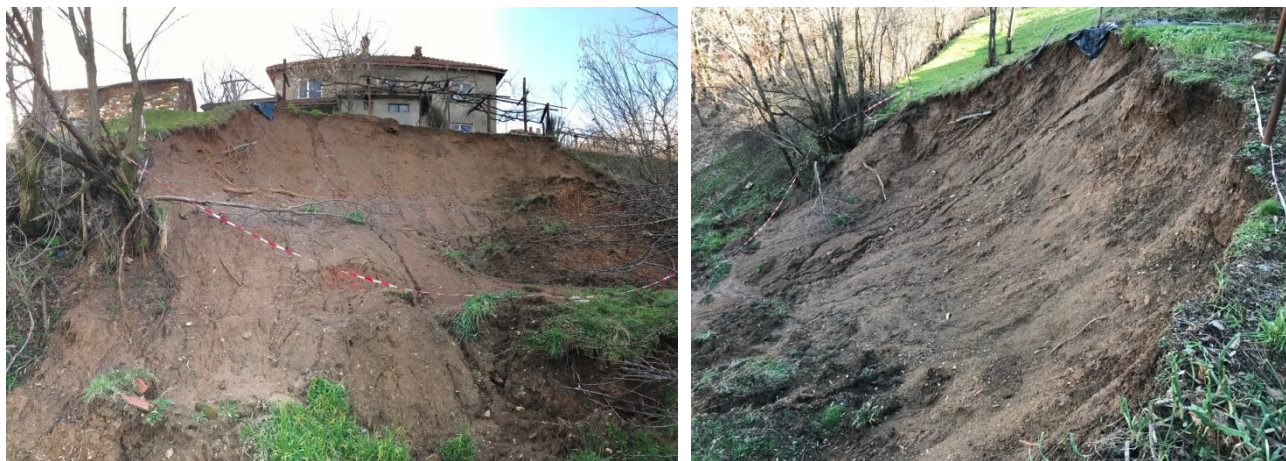
Свлачищният циркус е с размери 22/15 m, като е засегната площ от 0.3 дка.

Свлачищен участък в мах. „Войница”, с. Малък Девесил

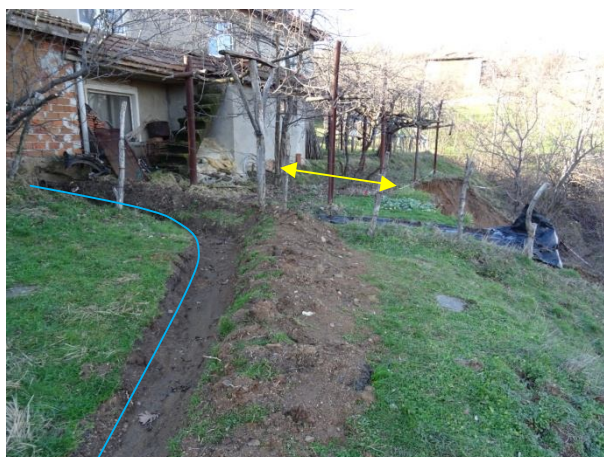
След свличането, за регулиране на повърхностните води, собствениците са прокопали земна канавка, която отвежда оттока встрани от откоса.

Отстояние на откоса и отвеждане на повърхностния отток
