**ОБОБЩЕН ГОДИШЕН  
ДОКЛАД  
2021 г.**

**РЕГИСТРИРАНЕ И МОНИТОРИНГ  
НА СВЛАЧИЩНИ РАЙОНИ**

**"ГЕОЗАЩИТА" ЕООД – клон ПЕРНИК**

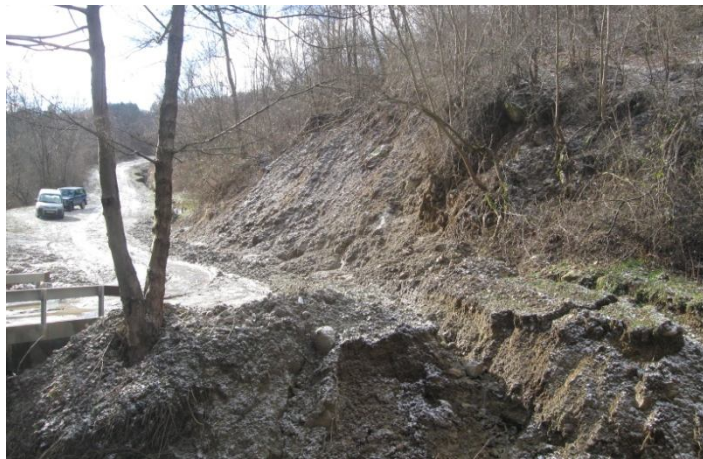
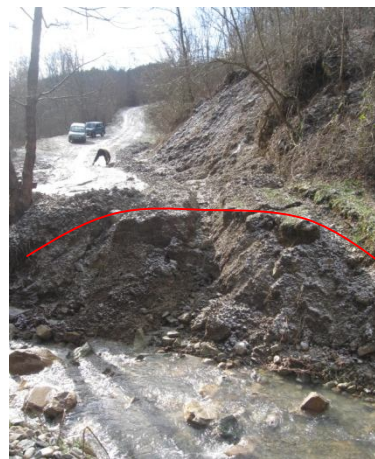
Засегнат брегови откос /участък № 1/

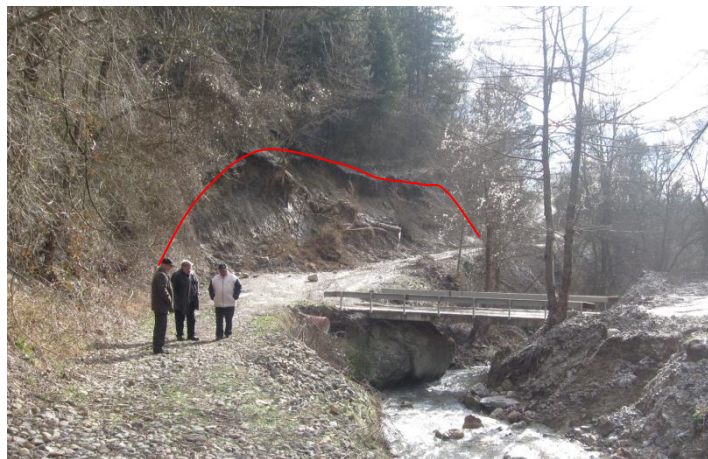
Откос с нарушена устойчивост над пътя /участък № 2/

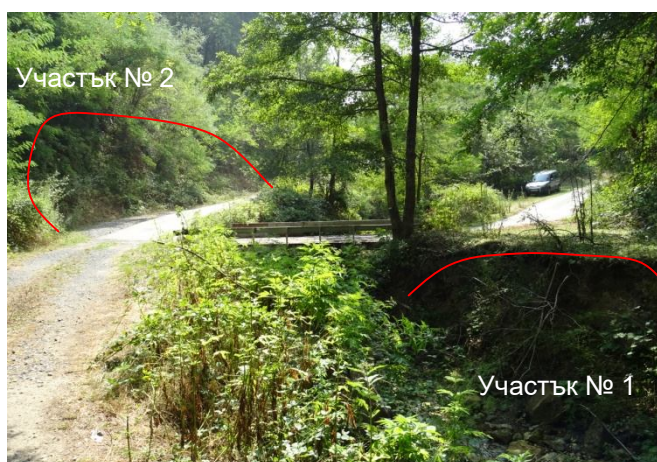
Теренът е сух и липсват признаци и изразени свлачищни елементи на активизирания през 2021 г. Възможно е в периода от регистрирането на участъците до настоящия оглед (2015-2021 г.) да е настъпвало активизиране на геодинамичните процеси, за което в „Геозащита” не е постъпвал сигнал. Визуално нови деформации не са установени и обхватът на процеса остава непроменен.

Засегнати свлачищни участъци

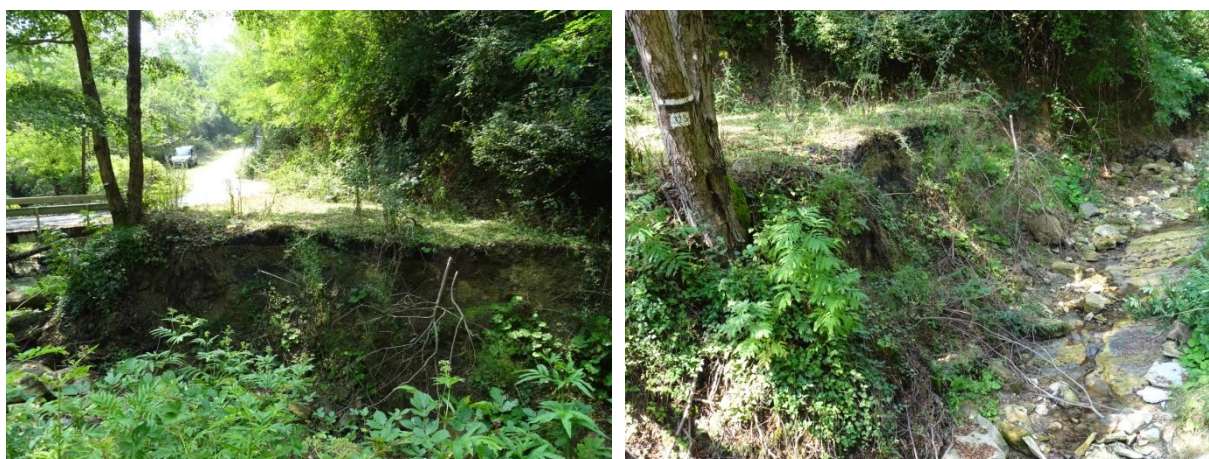
По засегнатите откоси се наблюдава затревяване и заличаване на свлачищните елементи.

Състояние на бреговия откос при участък № 1

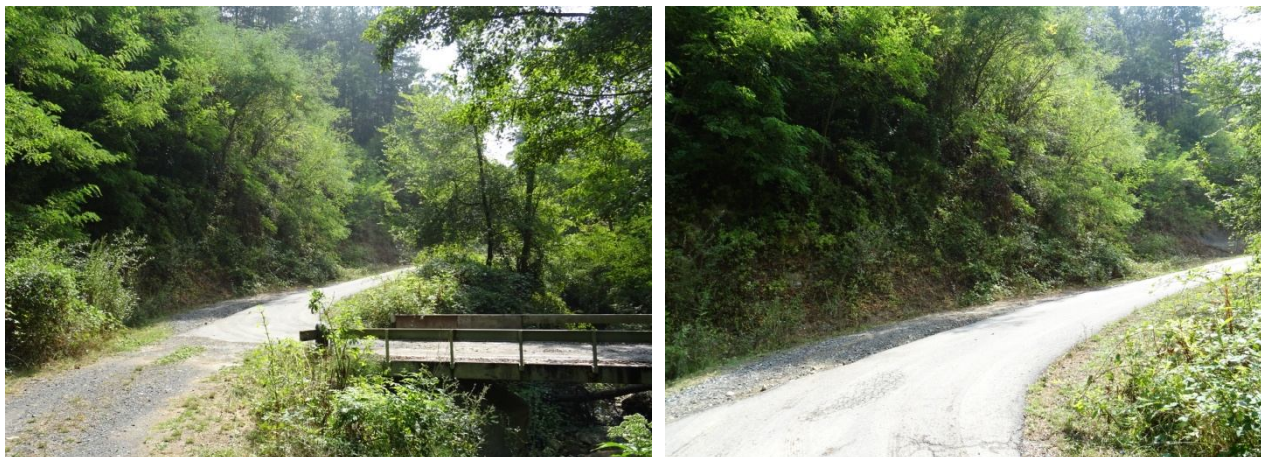
Състояние на бреговия откос при участък № 2

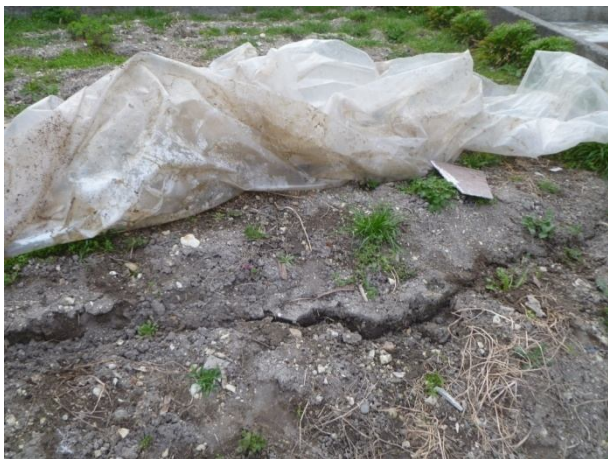
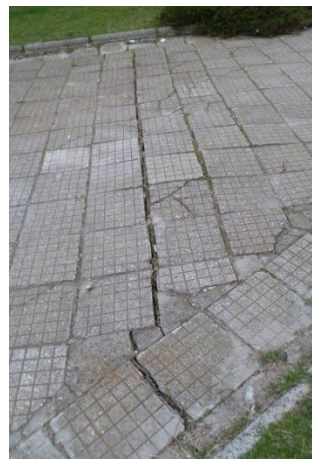
Главният свлачищен откос е проявен под формата на денивелирана пукнатина на срязване, развита в частни дворни имоти. В отделни участъци пукнатината е отворена с ширина до 5-8 cm. Пукнатината не е добре издържана по цялата си дължина, като в отделни участъци видимо не е проявена, но оформя дъга с дължина около 280 m. Установена е от юг в имота на Седиха Ферад Бекир, продължава на север, като видимо се проследява по пътното платно за гр. Кърджали, наблюдава се в двора на Основно училище „Св. Св. Кирил и Методи” и достига до имота на Исмигюл Ариф Сали, където преминава през средата на жилищната сграда.

Денивелирана пукнатина в двора на Гюрсел Бекир    Отворена пукнатина в училищния двор

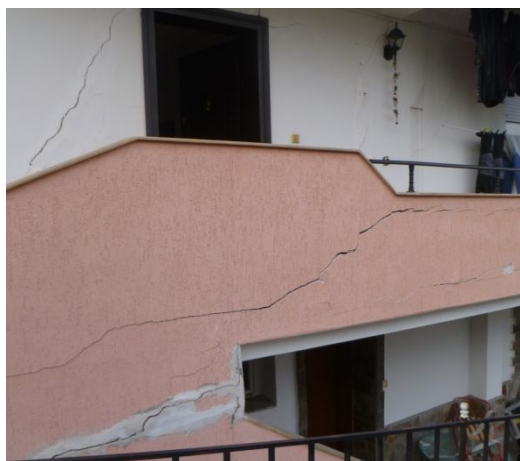
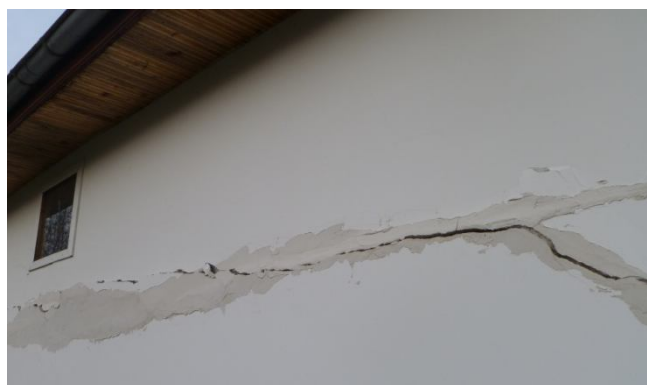
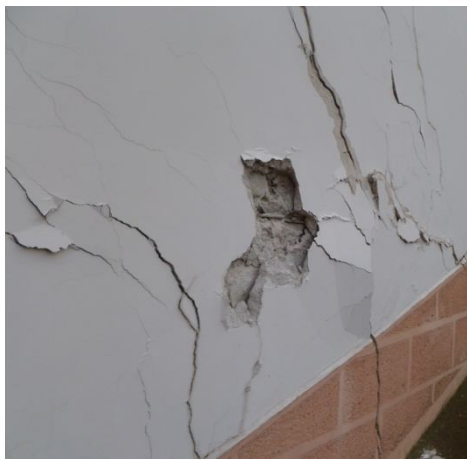
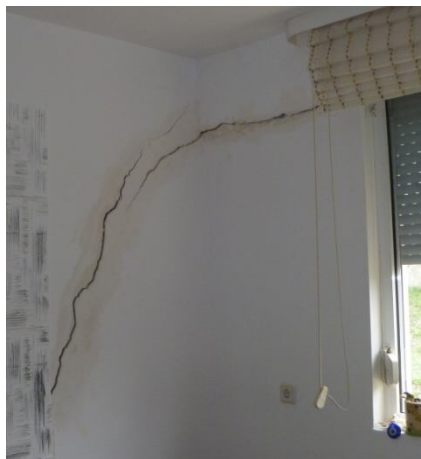
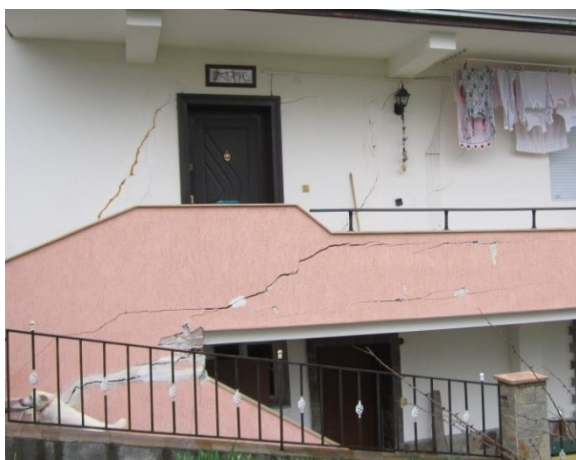
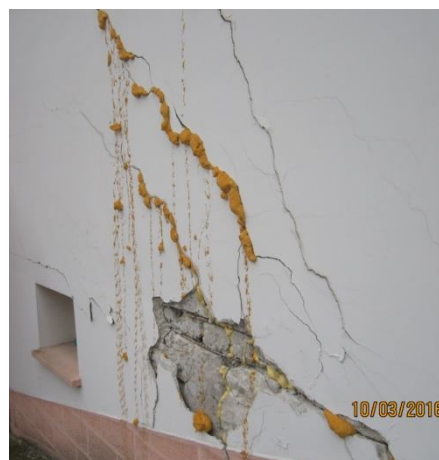
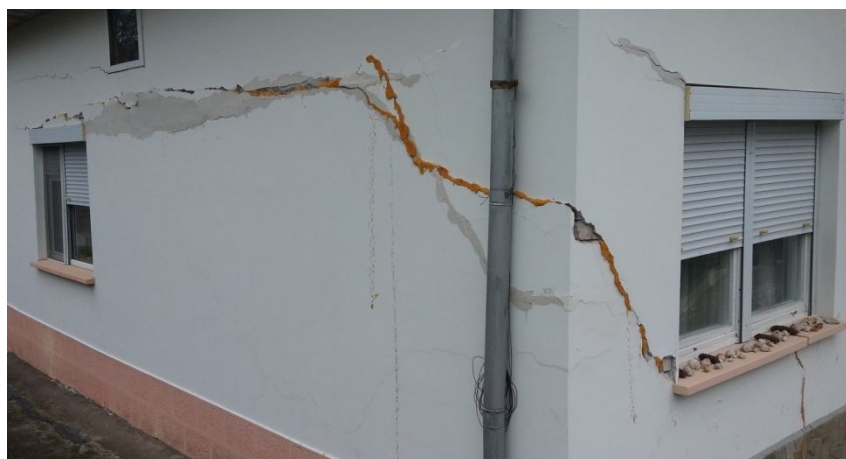
В резултат на проявения свлачищен процес силно е засегната двуетажна жилищна сграда, собственост на Седиха Ферад Бекир, около която се проследява денивелираната пукнатина. Сградата се състои от стара и нова част, като деформациите са развити по старата част. Установиха се пукнатини по първия и втория етаж. Пукнатините са хоризонтални и диагонални с ширина до 5-10 mm и са възникнали по всички външни и вътрешни стени на сградата.

По северозападната стена на сградата е образува деформация на разместване, като горният край на стената е хлътнал навътре с около 3-5 cm.

#### Проявени деформации по жилищната сграда

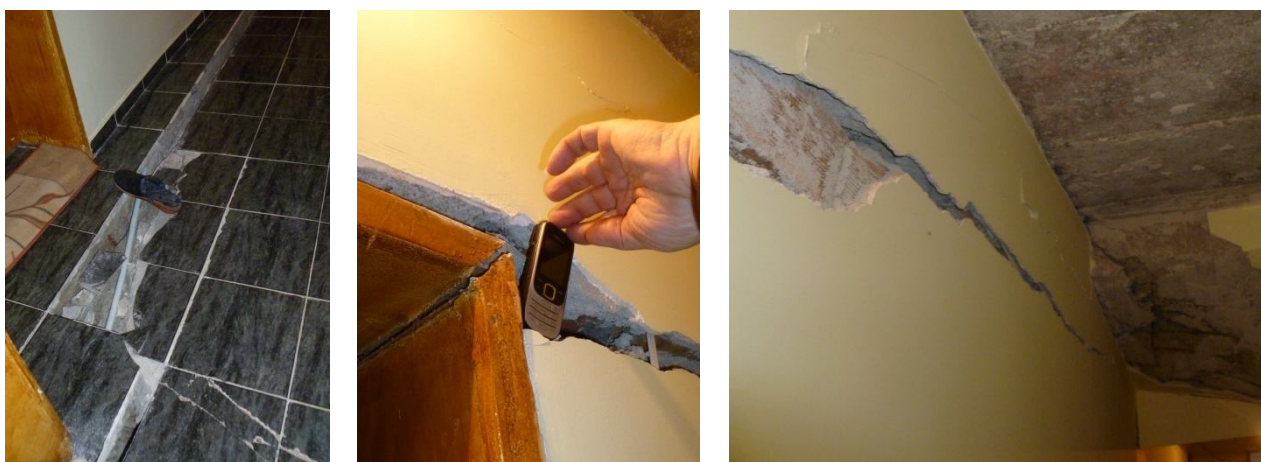
Основната деформация е проявена по пода на сградата, като е образувана денивелирана пукнатина с височина до 10 см, която разцепва сградата на две части с пропадане на предната част. Развитието на процеса е довело до усукване на врати и прозорци с невъзможност за отваряне. Образувани са вертикални и коси пукнатини по всички външни и вътрешни стени с ширина до 10 см. Нарушена е цялостната конструкция на сградата, поради което тя е негодна за обитаване.

Проявени деформации в жилищна сграда /март, 2015 г./

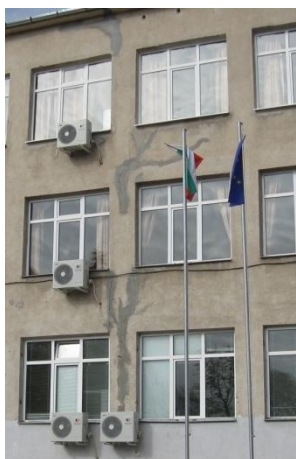
Напукана южна стена

Южната фасада на сградата е напукана в централната част, като пукнатината е проявена от ниво -1 до 3<sup>-ти</sup> етаж. Пукнатината е отворена с ширина до 3-4 mm.

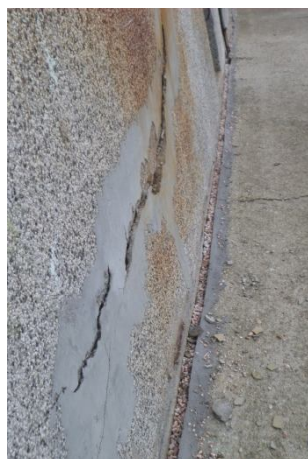
Пукнатини по източната стена

Източната фасада на сградата е с най-много напуквания и видимо деформиране по вертикалата. Установени се отворени пукнатини с ширина до 5 mm, разположени вертикално, хоризонтално и косо по цялата стена.

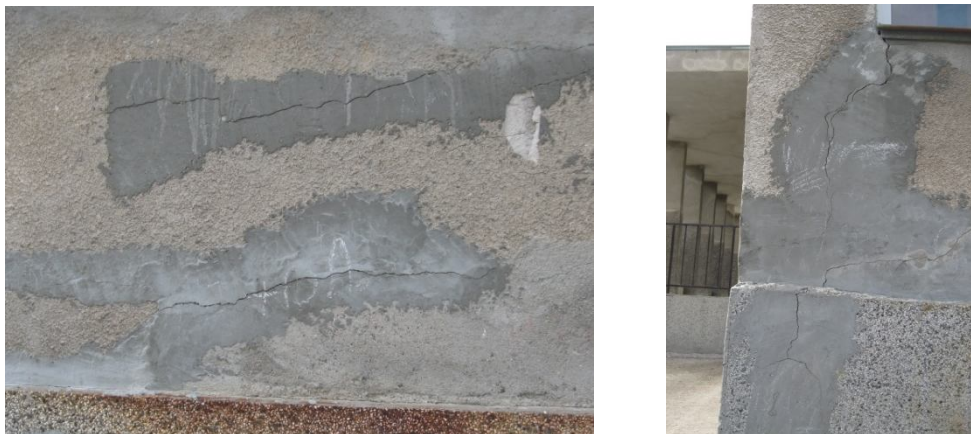
Деформации по източната стена /2016 г./

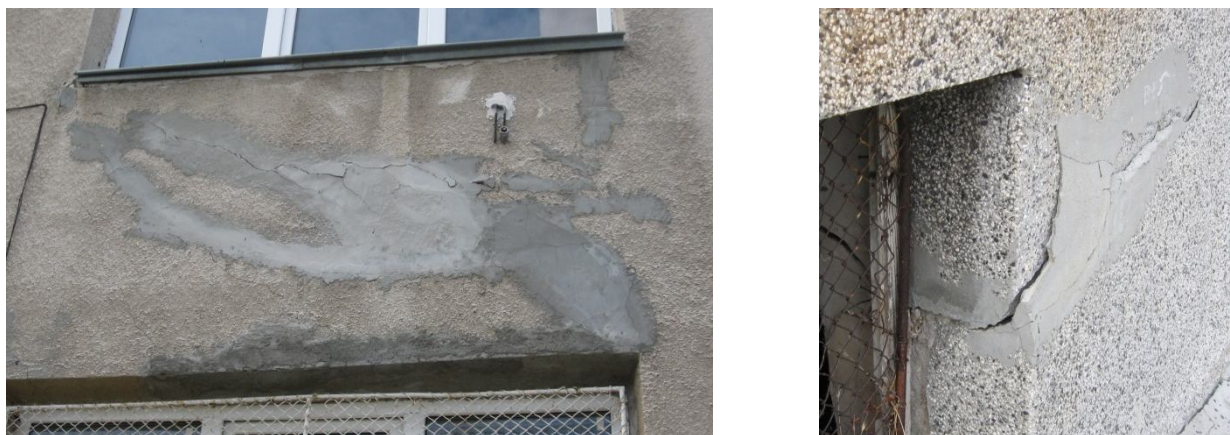
В отделни зони се наблюдава подуване на стената и мазилката. Някои от пукнатините са денивелирани. Около прозореца на приземния етаж е установено разместване с отклонение до 1 cm.

Подуване и разместване в отделни зони по фасадата /2016 г./

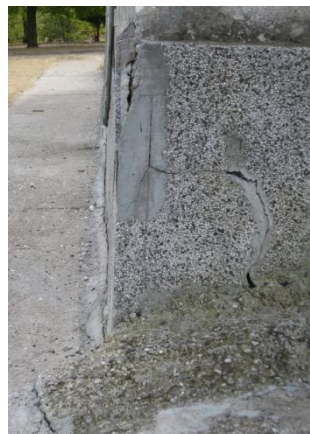
Силно засегнати от деформациите са югоизточния и североизточния ъгъл на сградата. Наблюдава се отлепване с пропадане на плочника от сградата по цялата източна стена с отваряне до 3-4 cm. Създадени са условия за втичане на повърхностни води, които директно оводняват фундаментите на сградата.

Деформации по североизточния ъгъл

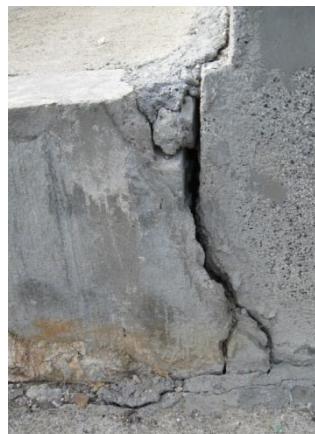
Деформация при югоизточния ъгъл

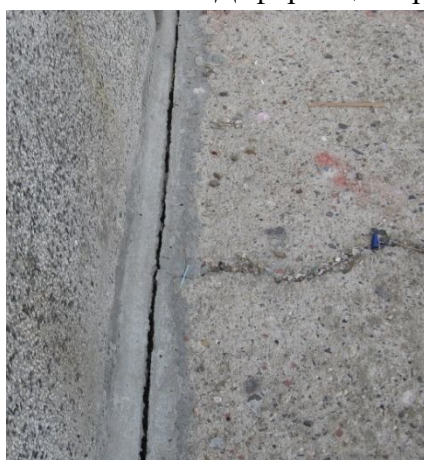
Отлепване на плочника от сградата /2016 г./

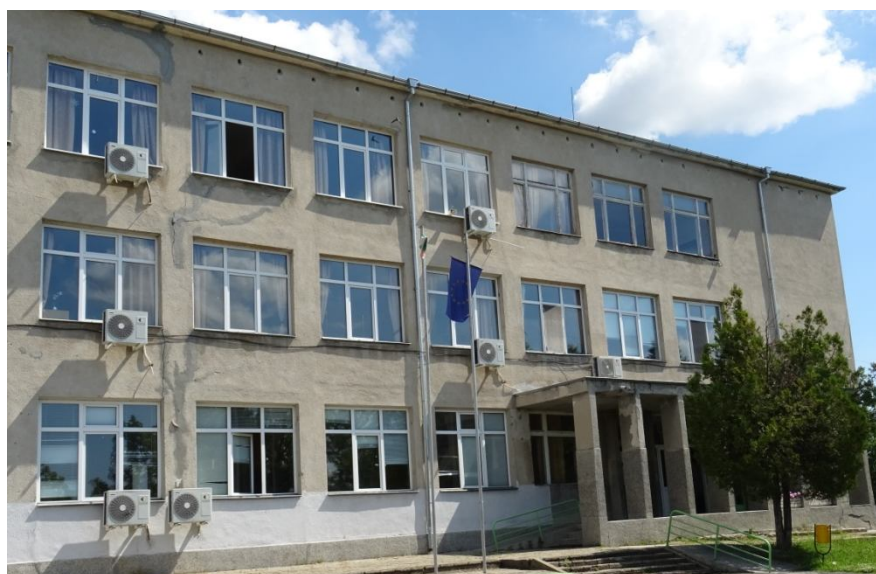
Южна фасада

Пукнатините по източната и южната фасади на училището са частично заличени чрез замазване с циментов разтвор. След 2015 г. по сградата не са прилагани допълнителни укрепителни мероприятия.

Деформации по фасадите на училището

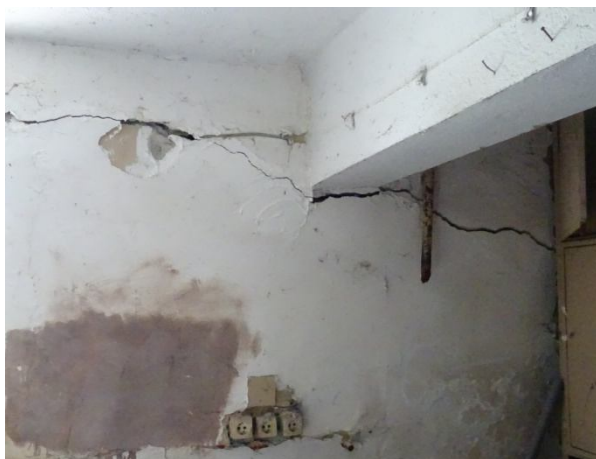
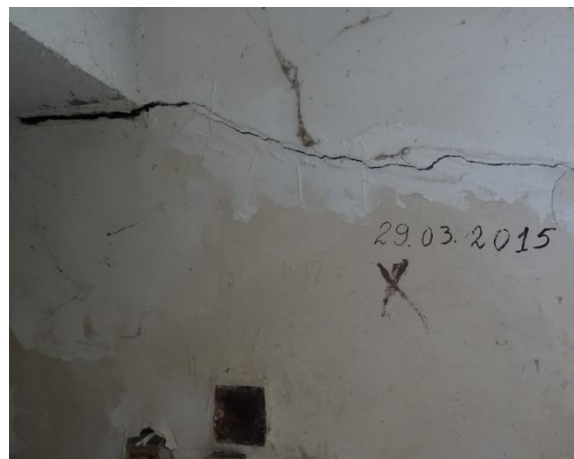
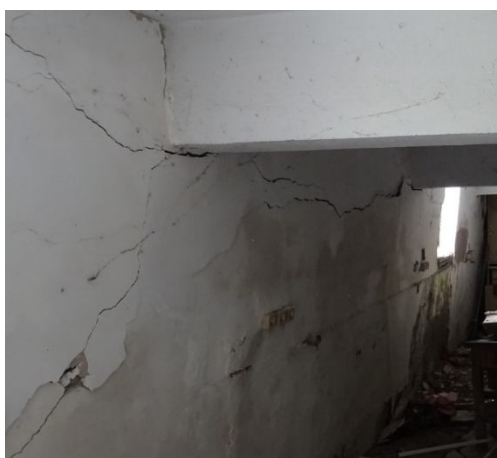
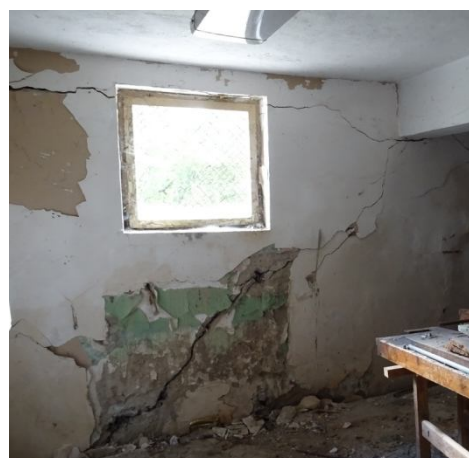
След извършеното замазване с циментов разтвор на пукнатините в учебната работилница на ниво -1 през 2015 г. е видимо отваряне с ширина до 1 см за изминалите 6 години, което е доказателство за продължаващи деформации в земната основа.

Деформации по стените в работилницата на ниво -1

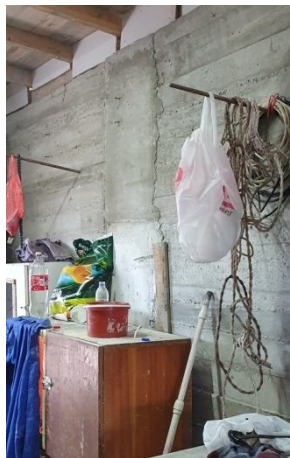
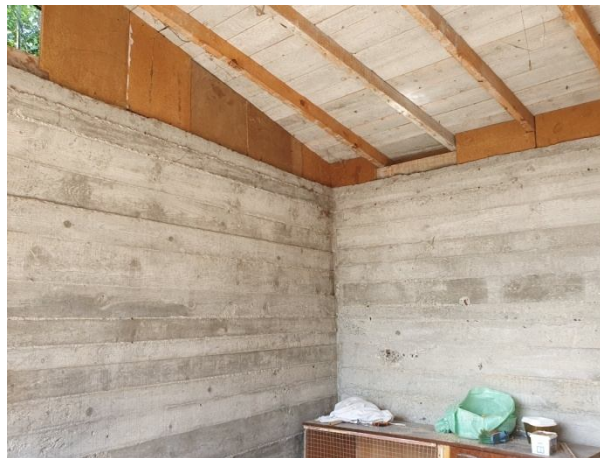
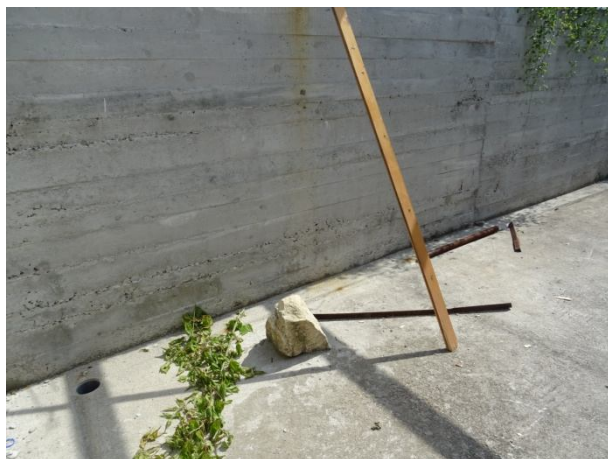
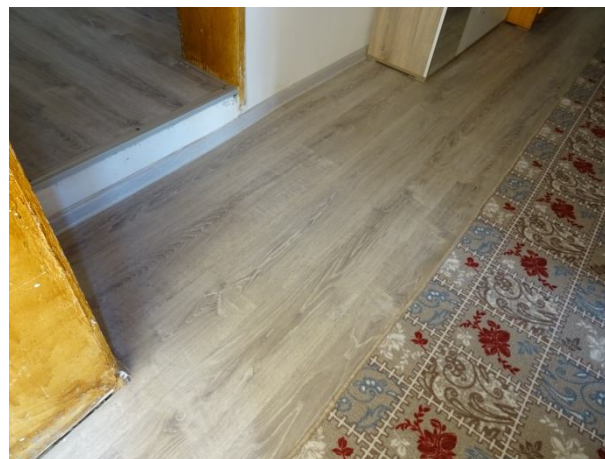
Едноетажната жилищна сграда, собственост на Исмигюл Ариф Сали и Ибрахим Насуф Сали е разположена в североизточния край на главната теренна пукнатина (ул. „Втора“). Семейството е предприело ремонтно-възстановителни дейности, със собствени средства за укрепване на дома, включващи допълнителни колони за конструктивно укрепване и дренажи. В резултат къщата е почти напълно възстановена и годна за обитаване. Строително-възстановителните работи по сградата продължават и в момента.

### Възстановена жилищна сграда

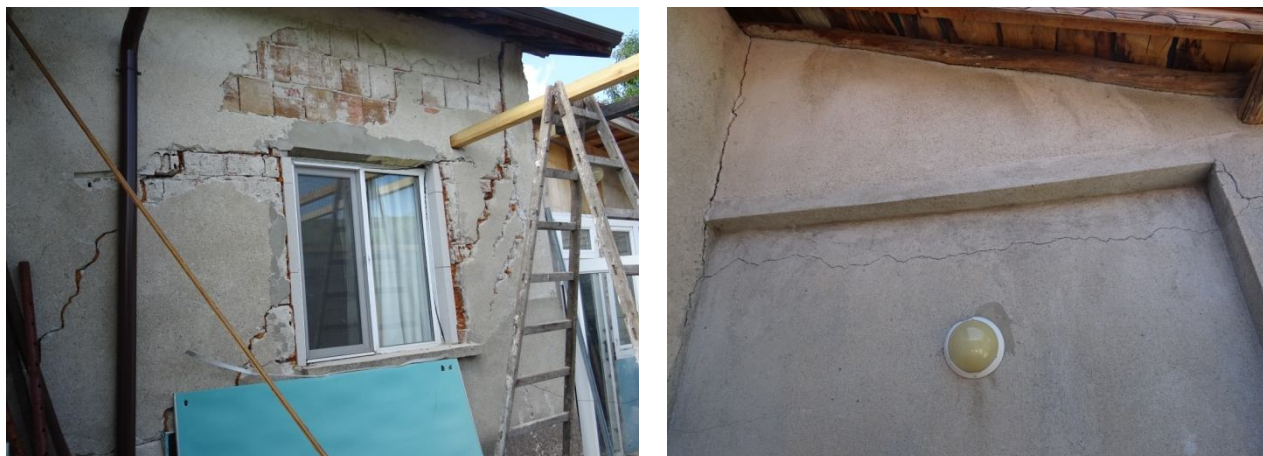
### Фасади за довършителни дейности

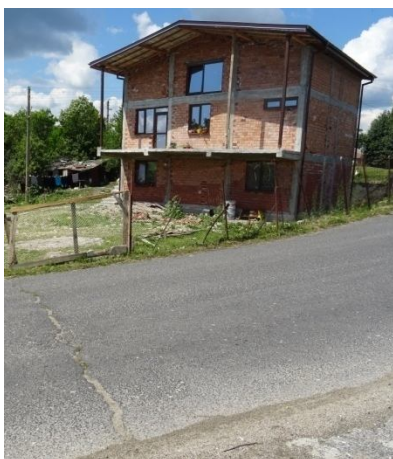
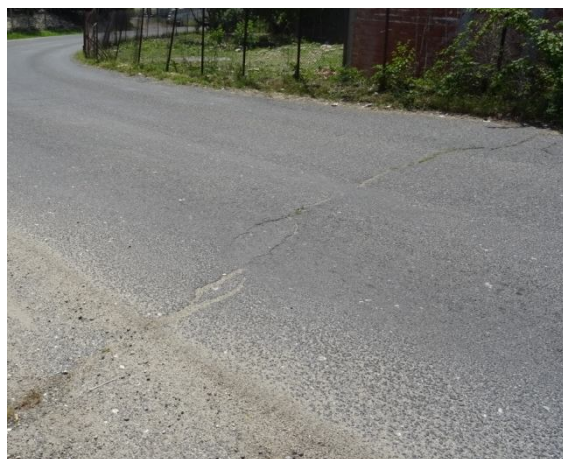
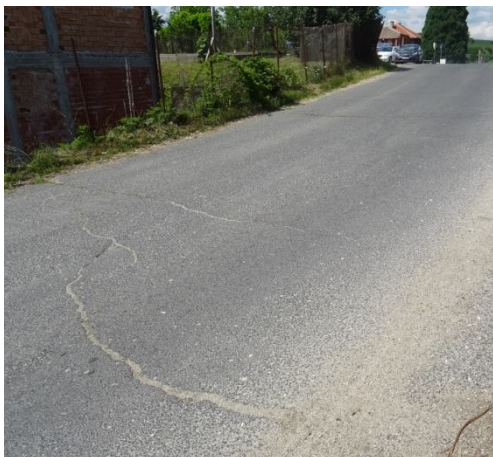
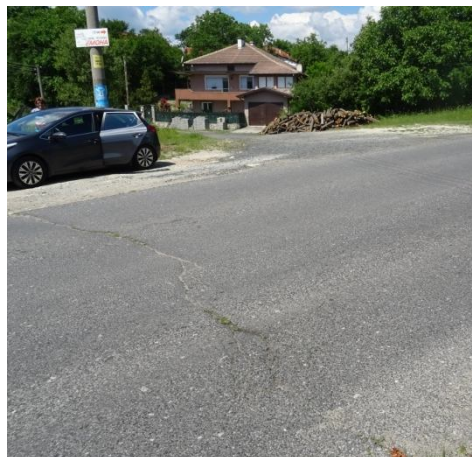
По общински път KRZ 1285 /I-5/ - Кърджали - Енчец - Бленика - Дъждовница - Пъдарци се наблюдават още от възникването на свлачищните процеси през 2015 г. коси пукнатини на пътното платно. До момента пукнатините не са тампонирани с битум. Това е аварийна мярка с положителен ефект. Отворените пукнатини са предпоставка за инфилтрация на повърхностни води в дълбочина и дестабилизиране на пътното легло.

Пукнатин и по асфалтовото покритие на път KRZ 1285

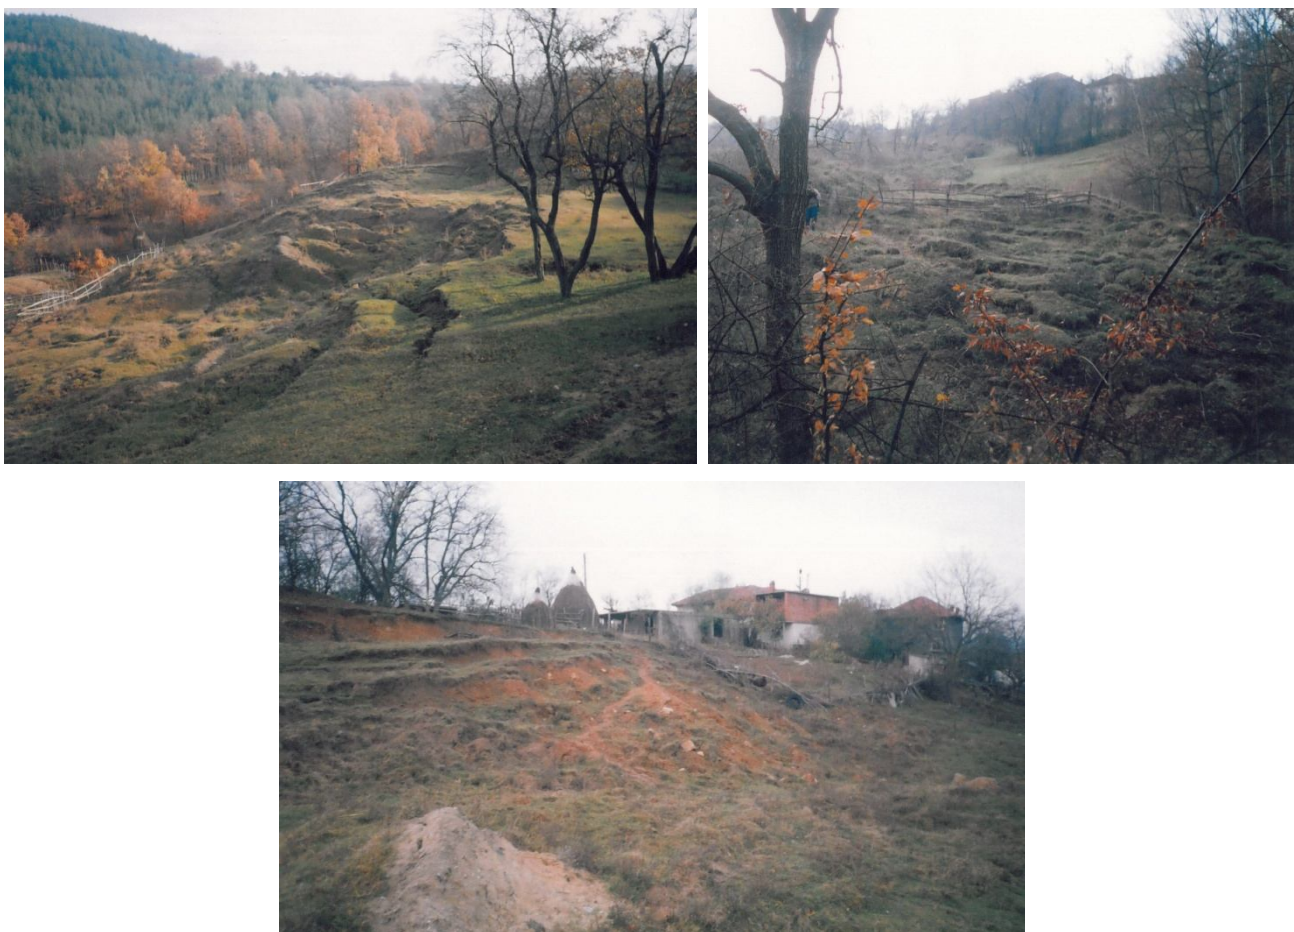
Към момента на възникването свлачищните елементи са били ясно изразени: свлачищен откос с височина до 4 m, ляв борд с височина до 2 m и свлачищен език, достигащ местно ерозионно дере с непостоянен воден отток. В базиса на склона дерето е било частично подприщено от свлечените земни маси.

Свлачищният терен е бил силно нарушен. Наблюдавани са множество пукнатини на срязване и опън. Характерно за масиви с драстично променена свлачищна морфология, негативните форми са били запълнени с атмосферни води и влаголюбива растителност. Сравнително малкият дълбочинен обхват и характерът на силно ерозираната подложка са предпоставка за наличието и на позитивни форми в геоморфологията на терена.

Свлачищни деформации /2004 г./

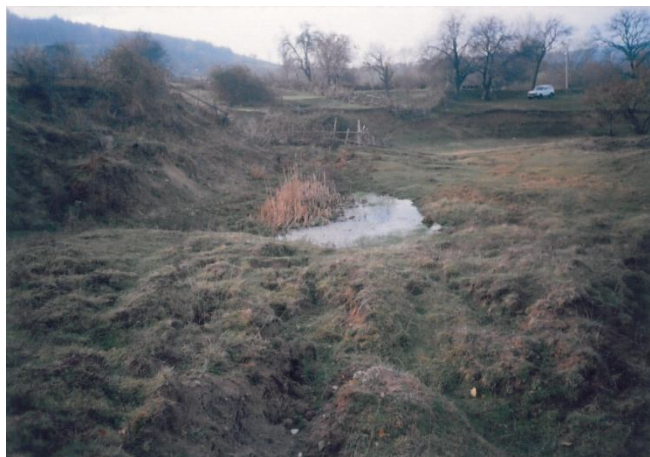
Замочурена негативна форма /2004 г./

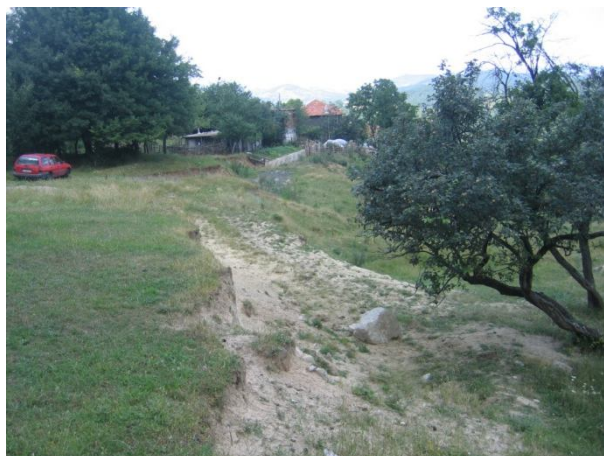
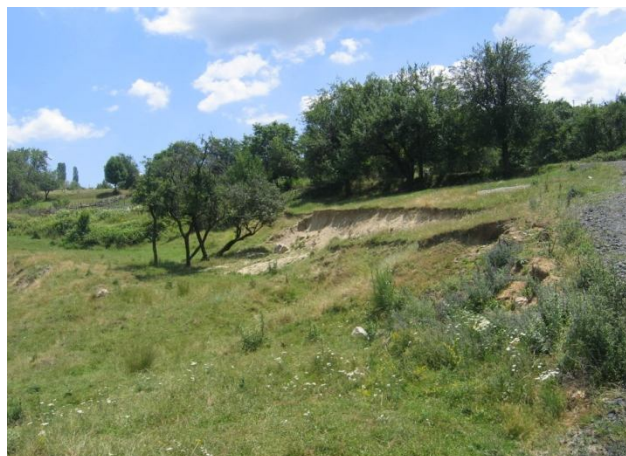
Към юли, 2010 г. е установено, че свлачищният участък е бил във временно затихнало състояние и са изпълнени аварийни укрепителни мероприятия само за защита на застрашените жилищни сгради.

Свлачищен откос /юли, 2010 г./

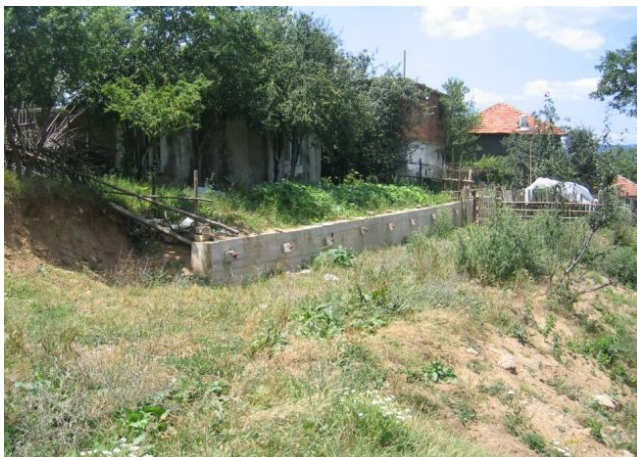
В обсега на левия свлачищен борд е изпълнено силово укрепване с 3 бр. анкерирани подпорни стени.

Южна подпорна стена /юли, 2010 г./

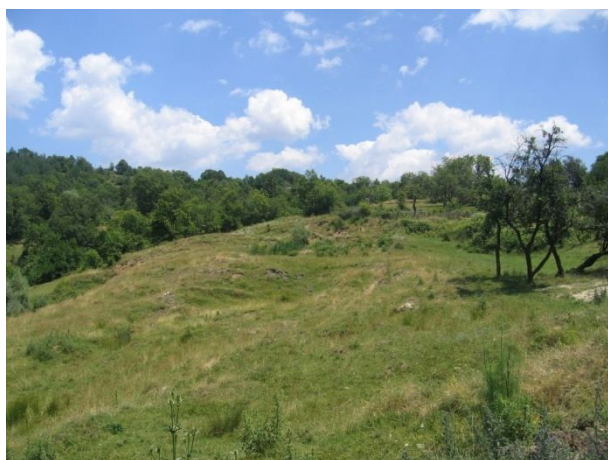
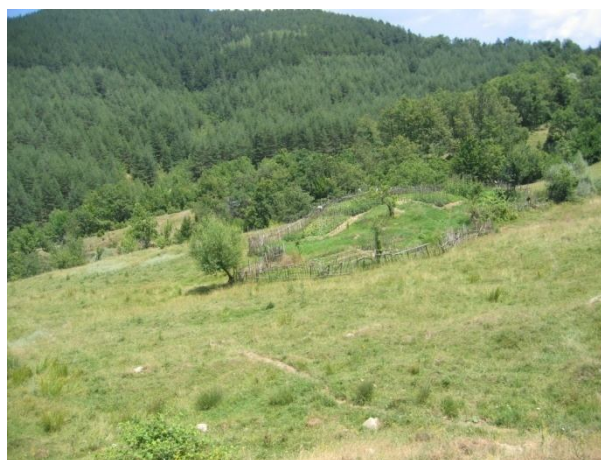
Състояние на терена /юли, 2010 г./

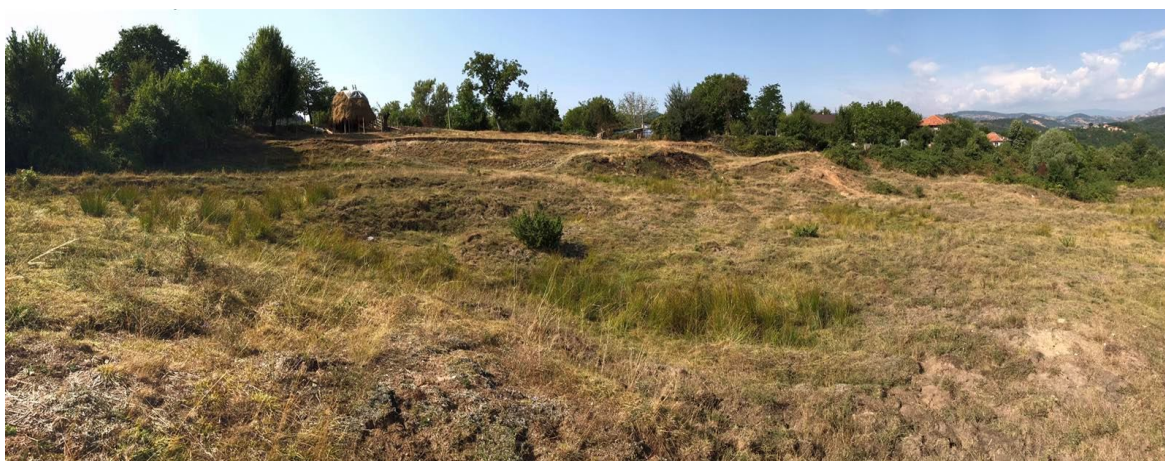
Свлачищният откос е оголен. Констатират се места със задържане на влага, маркирани от наличие на влаголюбива растителност. Белег за активност е ерозиралия свлачищен откос и напукванията във висока част на свлачищния масив, където теренът е оголен, без растителност. На места в по-ниската част, деформациите по терена са частично заличени по естествен начин.

Свлачищният масив вероятно е в гранично състояние на устойчивост и във влажни периоди и дори при слабо водонасищане, проявява активност под формата на консистентни потоци.

Изглед към свлачищния откос

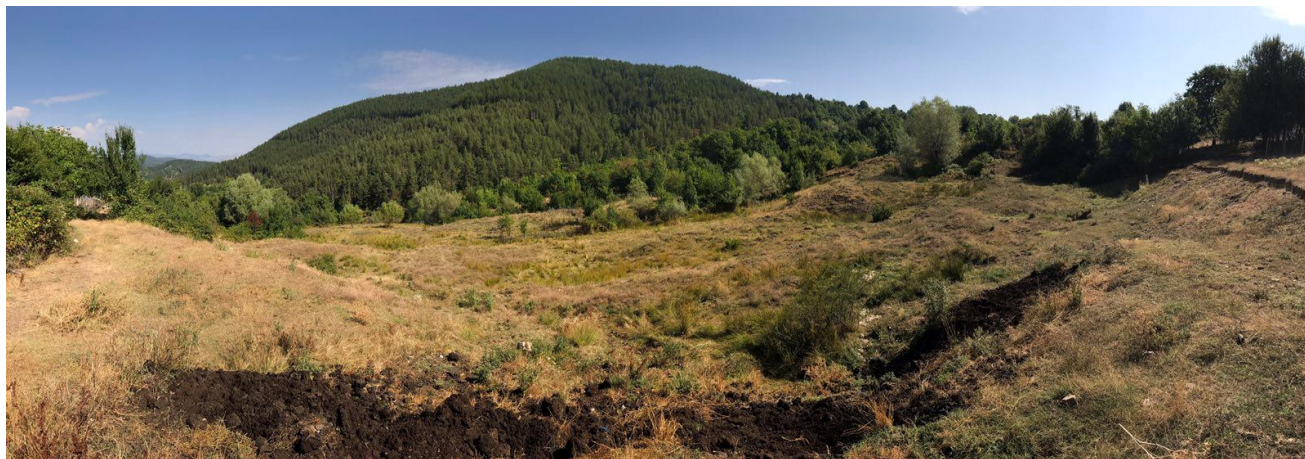
Изглед към свлачищния циркус

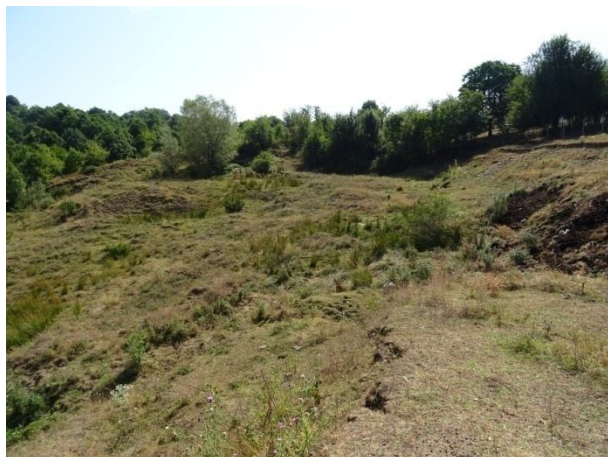
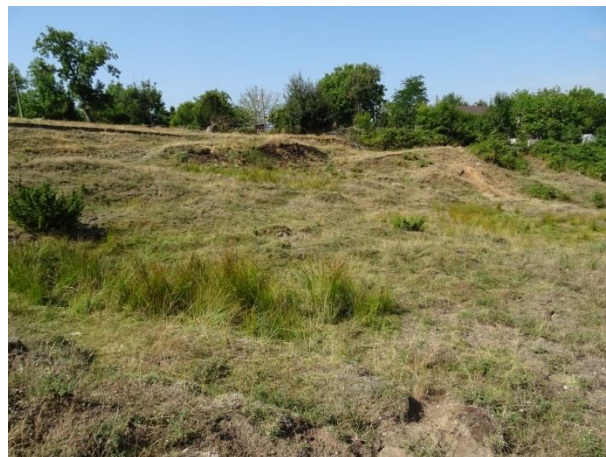
Теренът е силно разчленен, в границите на регистрирания обхват.

Изглед на свлачищния масив

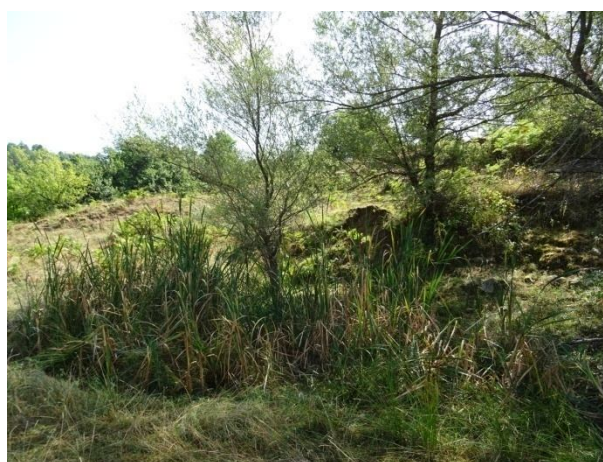
Влаголюбива растителност

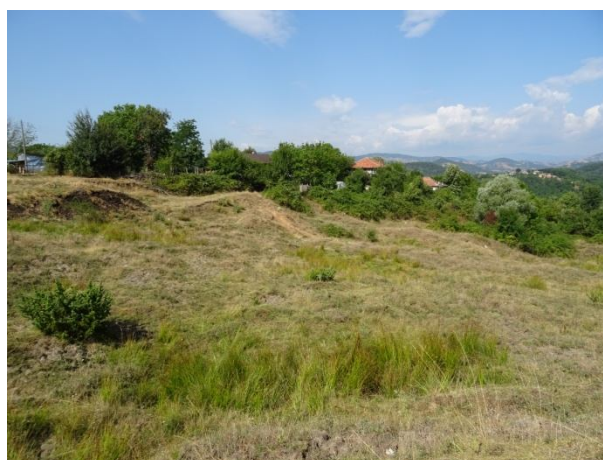
В обсега на левия свлачищен борд естественото залесяване е по-съществено, като изпълнените укрепителни съоръжения са скрити зад избуялата растителност.

Изглед към левия свлачищен борд

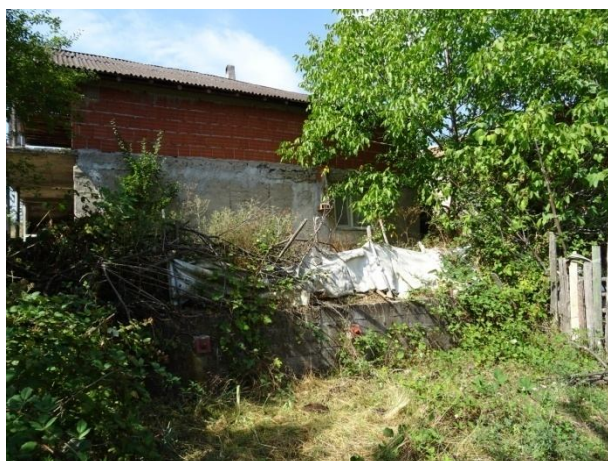
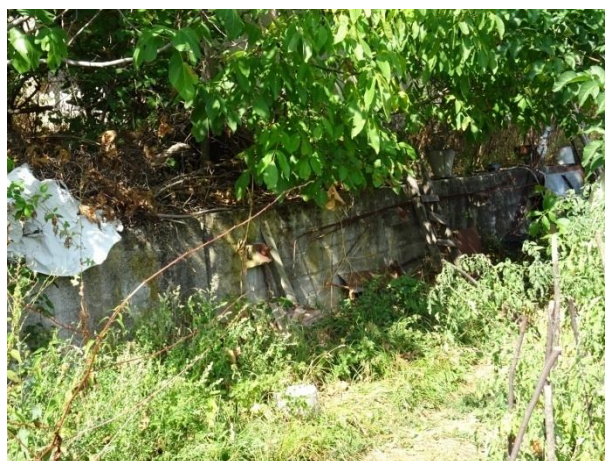
Югоизточната стена е най-дългата с дължина 24 m и отстои от свлачищния участък на около 7.5 m.

Състояние на югоизточната стена

Предвид направените констатации при настоящото обследване, считаме, че от община Кърджали е необходимо да се извърши конструктивна експертиза за техническото състояние на укрепителните съоръжения и в „Геозащита“ да представи техническата документация на изпълнението.

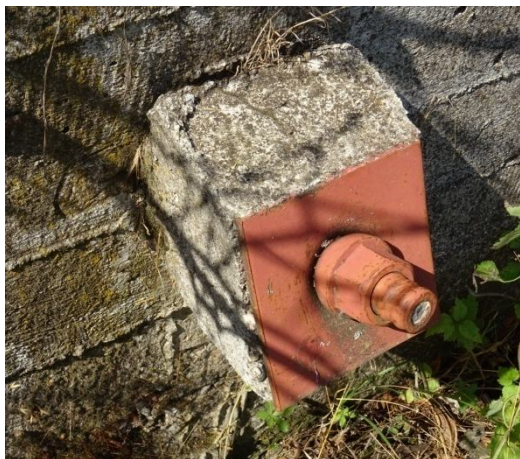
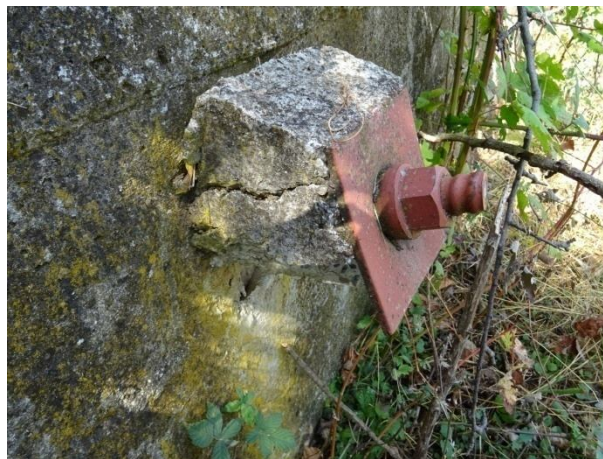
Изградените анкерирани подпорни стени са разположени пред жилищните сгради, ситуирани с ориентация северозапад-югоизток. При извършеното обследване се констатира, че на някои от анкерите бетоните шапки са напукани.

Нарушени бетонни шапки на анкерите

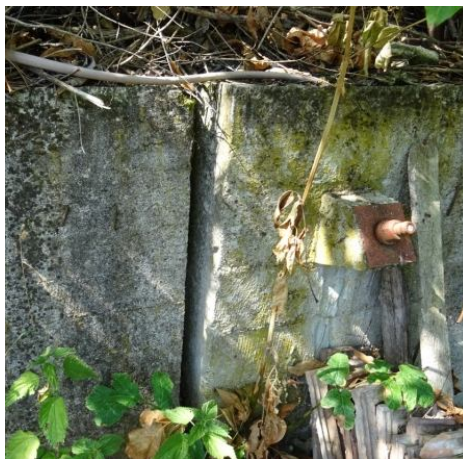
Деформации по стената

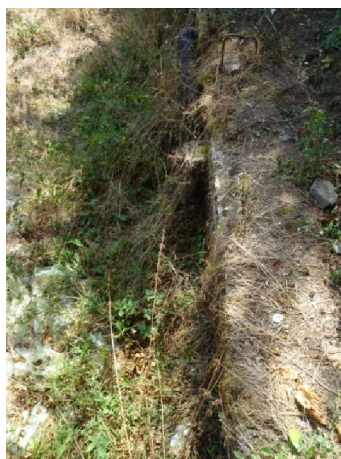
Средната стена е с дължина 12 m и отстои от свлачищния участък на около 10 m.

Средна подпорна стена

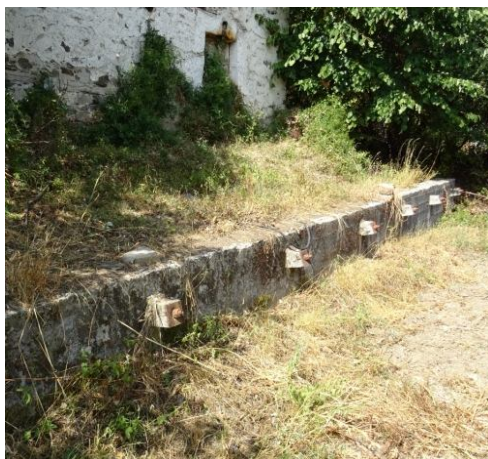
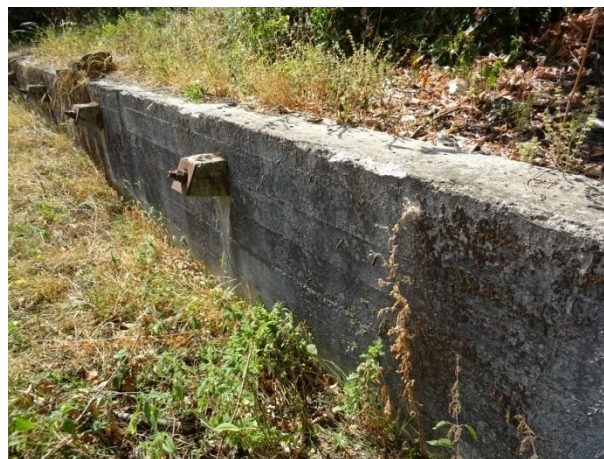
Северозападната стена е с дължина 13 m и отстои от свлачищния участък на около 18 m.

Анкерирана подпорна северозападната стена

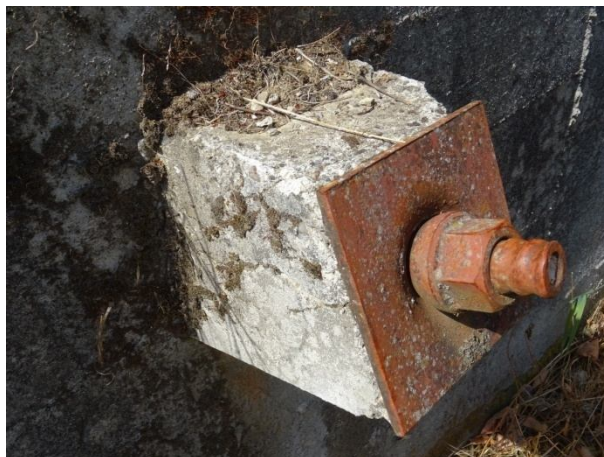
Анкер от стената

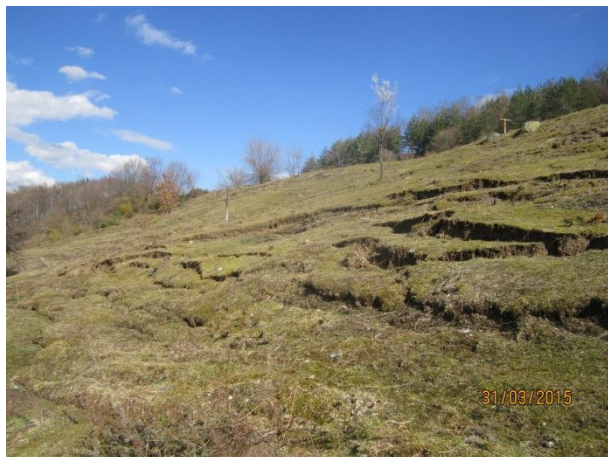
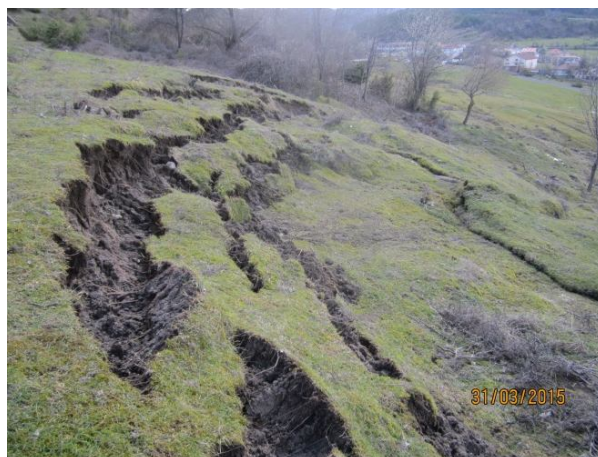
Свлачищият терен е ограничен от изразен главен свлачищен обрив и ясно формирани бордове. По терена са констатирани множество вторични откоси, стъпала и пукнатини на срязване.

Свлачищни обриви /март, 2015 г./

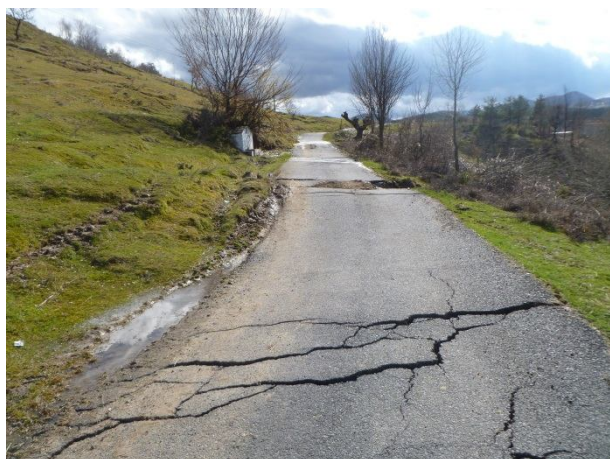
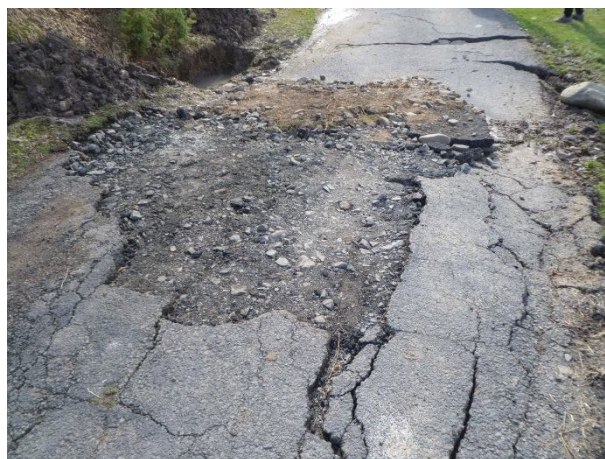
Пътят е деформиран в отсечка с дължина около 65 m. Констатирани са множество деформации. Засегнати са земеделски терени над и под пътя.

Деформации по пътното платно /март, 2015 г./

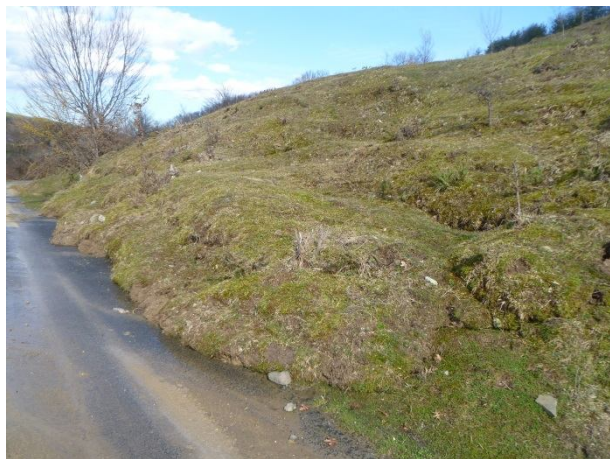
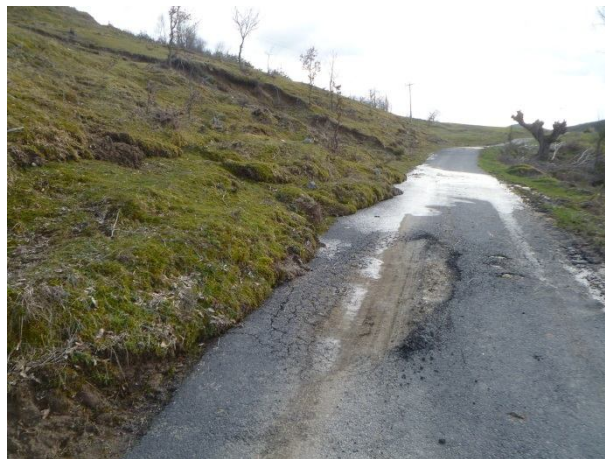
При възникването върху пътното платно са изтекли земни маси, формиращи морфоложки вторичен свлачищен език. От това пътят е бил силно стеснен и преминаването на МПС е затруднено.

Свлачищен език /март, 2015 г./

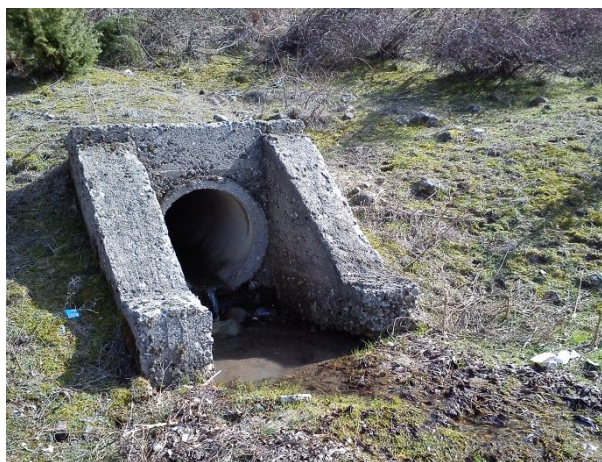
Застрашен от развитието на свлачищния процес е и път III-865 Ардино - Кърджали, отстоящ на около 30 m южно от участъка. В този участък, път III-865 Ардино – Кърджали се отводнява чрез тръбен водосток  $\varnothing$  1000, чиито отток е насочен към формирания се свлачищен масив и интензивно го водонасища.

Водосток на път III-865 /март, 2015 г./

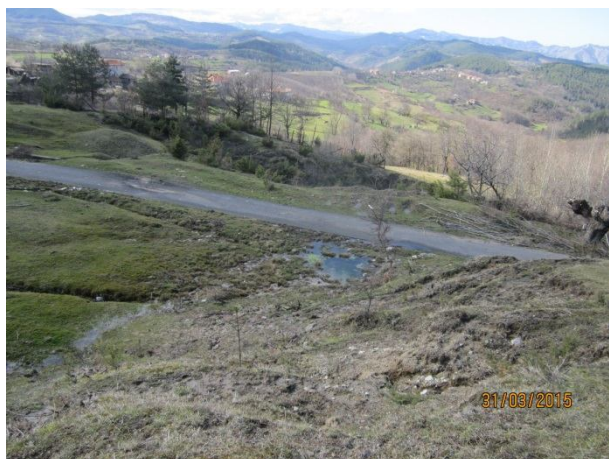
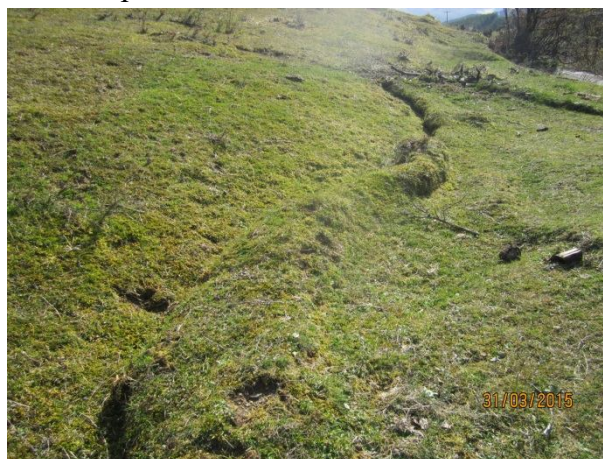
Образувани са негативни форми със замочурявания. Свлачищният процес достига базиса на местно ерозионно дере.

Негативни форми в свлачищното тяло /март, 2015 г./
