**ОБОБЩЕН ГОДИШЕН  
ДОКЛАД  
2021 г.**

**РЕГИСТРИРАНЕ И МОНИТОРИНГ  
НА СВЛАЧИЩНИ РАЙОНИ**

**"ГЕОЗАЩИТА" ЕООД – клон ПЕРНИК**

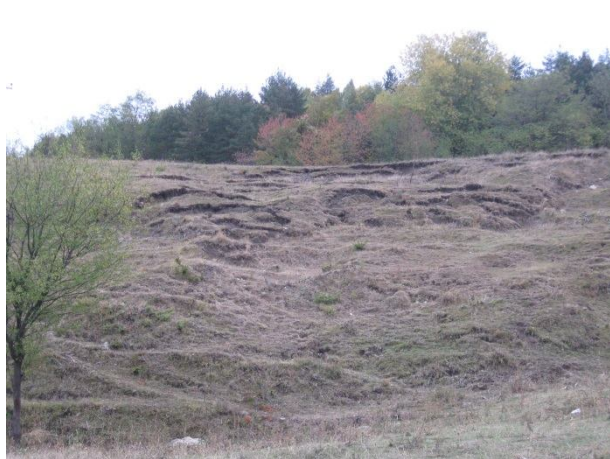
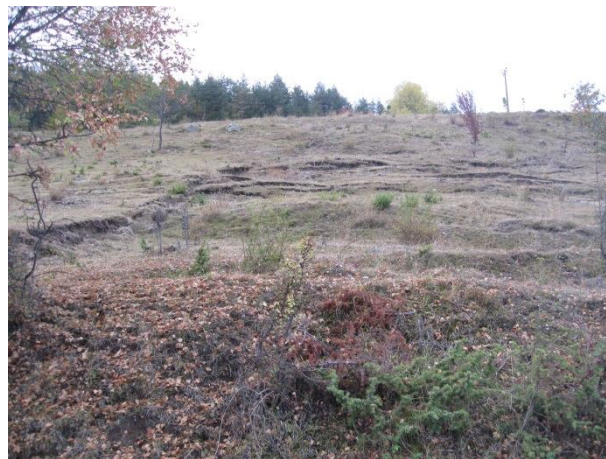
През **октомври, 2016 г.** се установява, че процесът не е затихнал и свлачището се намира в активно състояние. Констатирано е разширение в обхвата на свлачището по посока на главния свлачищен откос. Откосът отстои на около 20-25 m от републикански път III-865 Смолян – Кърджали. Височината на откоса е около 0.5-0.6 m.

Свлачището е нарастнало до приблизителни размери 125/90 m и е засегнало район с площ около 8.14 dka.

Нарушен свлачищен терен /октомври, 2016 г./

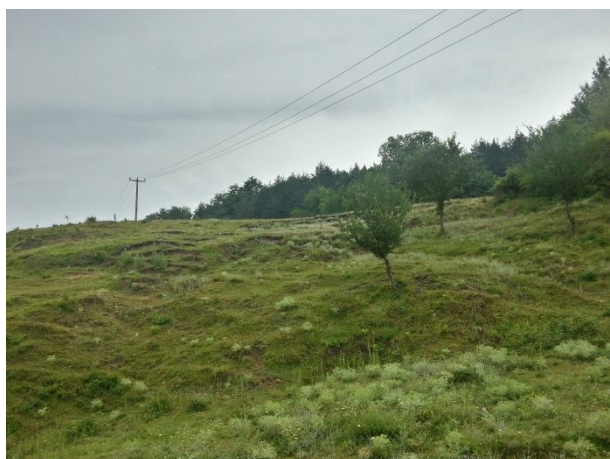
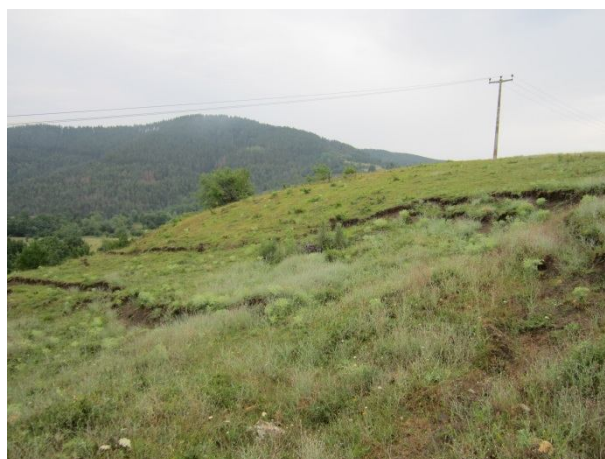
Свлачищният процес не е затихнал и по терена над и под пътя се образуват нови пукнатини и вторични свлачищни отстъпи.

Пукнатини по терена и вторични свлачищни отстъпи /юли, 2017 г./

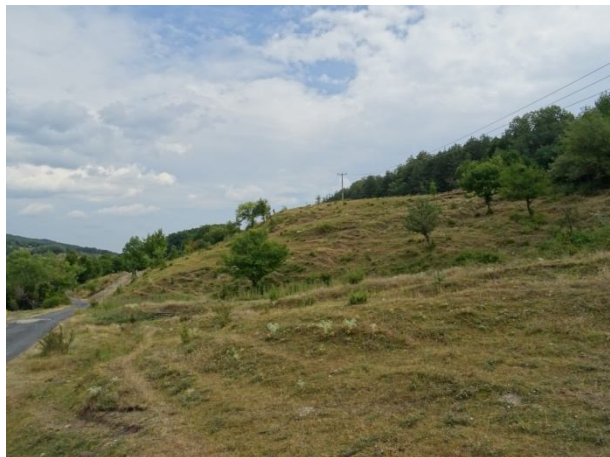
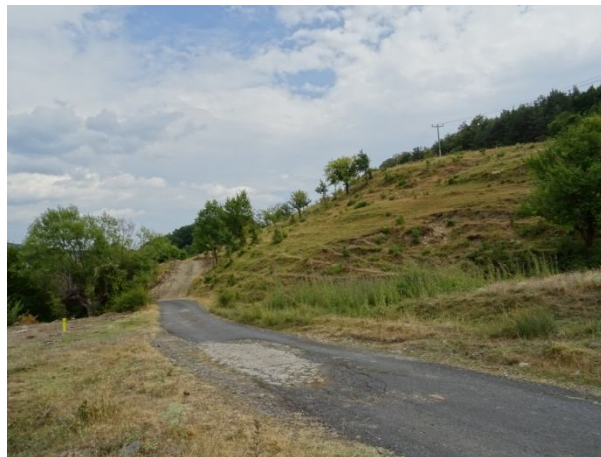
Свлачищният масив е видимо в гранично състояние на устойчивост и може да се приеме за временно стабилизиран. Много от деформациите по терена са частично заличени по естествен начин и се наблюдава затревяване на оголените свлачищни обриви.

Състояние на свлачищния масив

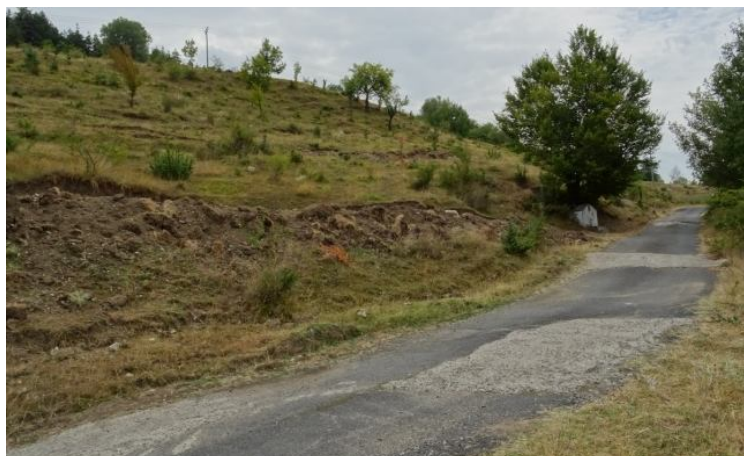
На пътното платно аварийно е изпълнена бетоново засипване в опит да се изгладят неравностите и да се осигури комфорт при преминаване на моторни превозни средства. След прилагане на укрепителни и отводнителни мероприятия се очаква проектното решение да включва пълно възстановяване на пътя за мах. „Билкова”.

Аварийно засипване с бетон за изглаждане на неравностите

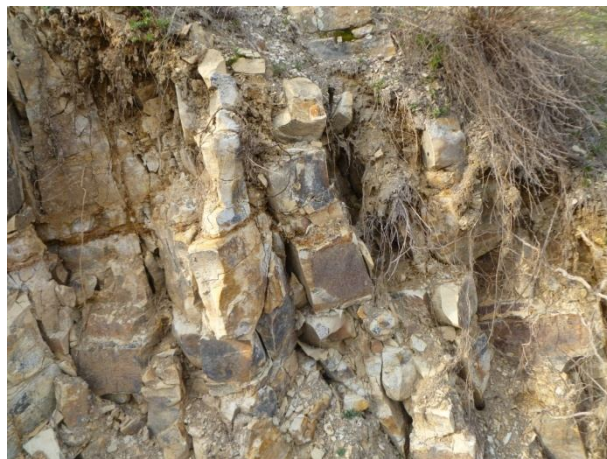
В естествени разкрития на скалния комплекс, попадащи в оформеното свлачищно тяло се наблюдава зона на стриване, получена при разрушаване на скалите в процеса на срязване.

Зона на стриване на скалите

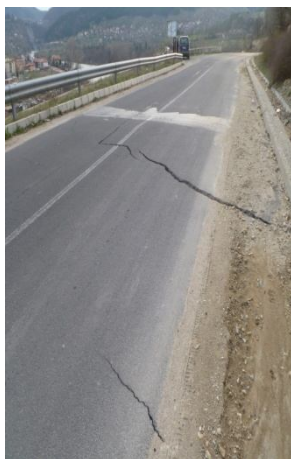
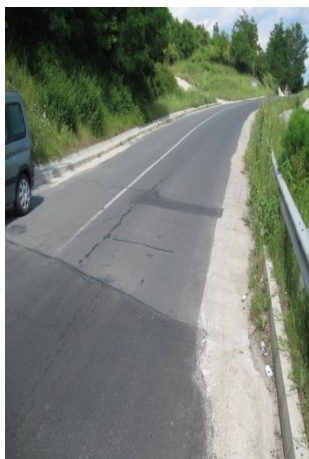
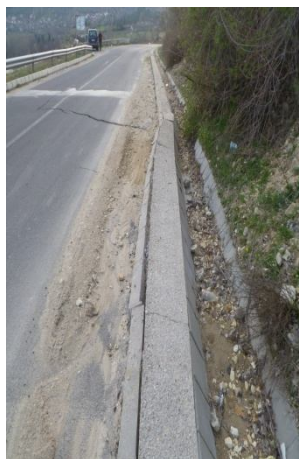
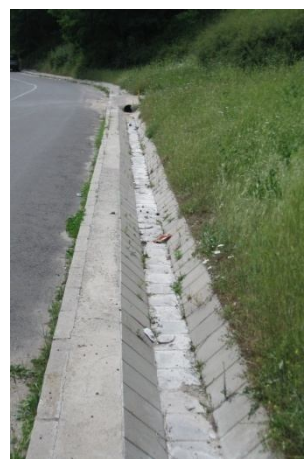
По пътното платно са се образували отворени пукнатини, разположени напречно на пътя, с амплитуда при пропадането в отделни участъци до 5 cm. Разрушена е част от крайпътната канавка. В засегнатия участък канавката е запълнена с отпадъци и не може да функционира нормално. Създадени са предпоставки за водонасищане на пътния насип и понижаване на якостно-деформационните му характеристики.

Проявени пукнатини на пътното платно и състояние на канавката от 03.2015 г. и 06.2016 г.

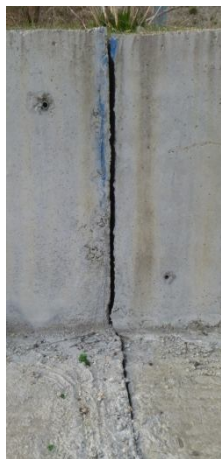
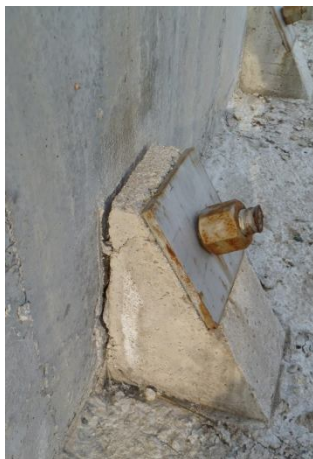
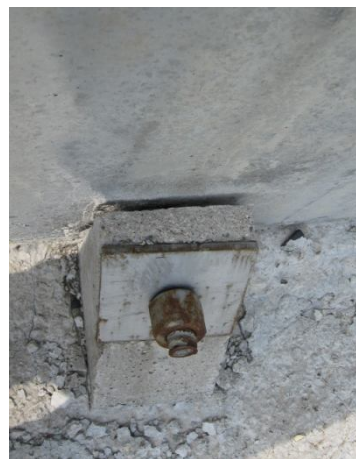
В резултат на свлачищния процес са възникнали деформации по изградената анкерирана подпорна стена. Наблюдава се отваряне на дилатационните фуги, изпускане на отделни анкери и пукнатини по ростверка. Регистрирано е увеличение на фуга и отместване плоча на анкер.

Деформации по фуга и анкер на стената

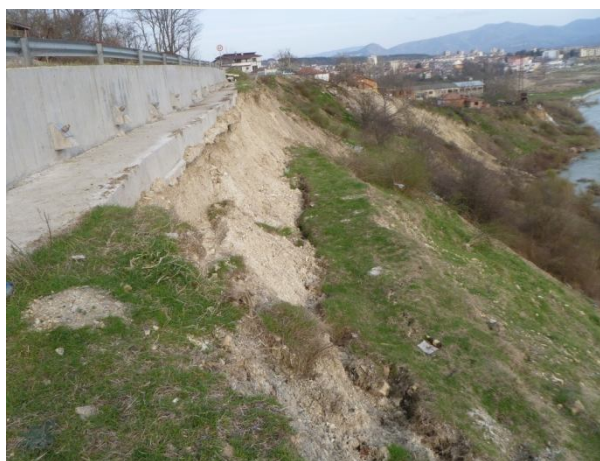
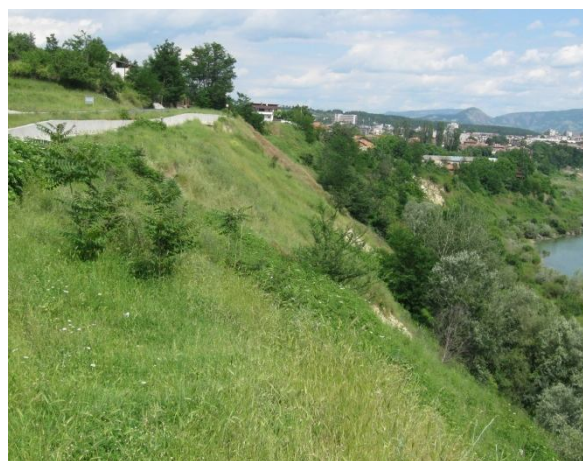
В района между укрепителното съоръжение и р. Арда /в ПИ 40909.16.11/ е оформен стръмен откос, по който са се образували три локални плитки свлачищни участъка. Общата засегната площ е около 4.8 дка. В близост до източния край на подпорната стена оформеният участък е достигнал до ростверка, като е оформен откос с височина 1 m. В западна посока свлачищните огнища не достигат до съоръжението, но е оформена денивелирана пукнатина, отстояща на около 2 m от стената.

Изглед към локалните свлачищия по откоса

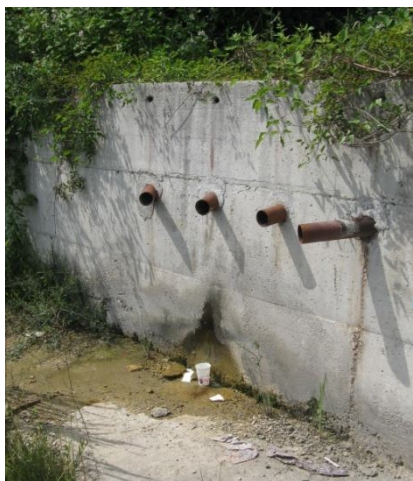
Изходящи тръби на ХДС

Към юни, 2016 г. обследваният скат е дълбоко дрениран, като се констатира, че само от една от тръбите на ХДС изтича незначително количество вода, а оттокът на р. Арда е намалял до минимум.

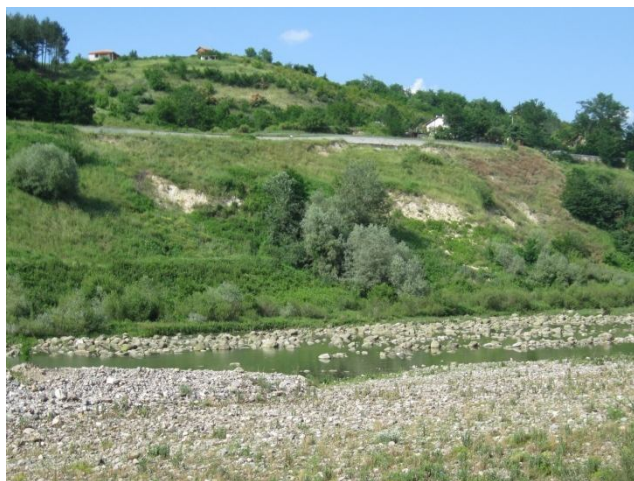
Русло на р. Арда

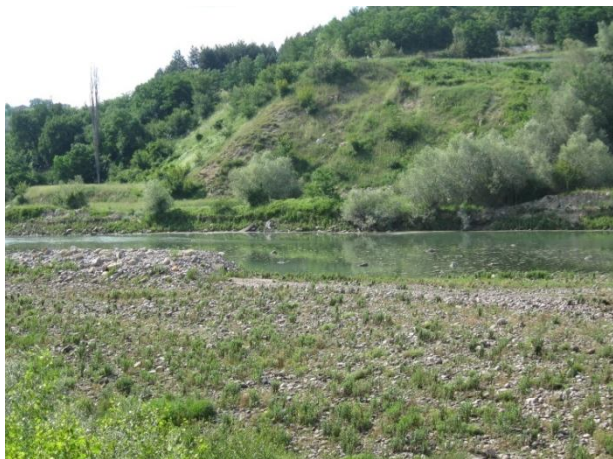
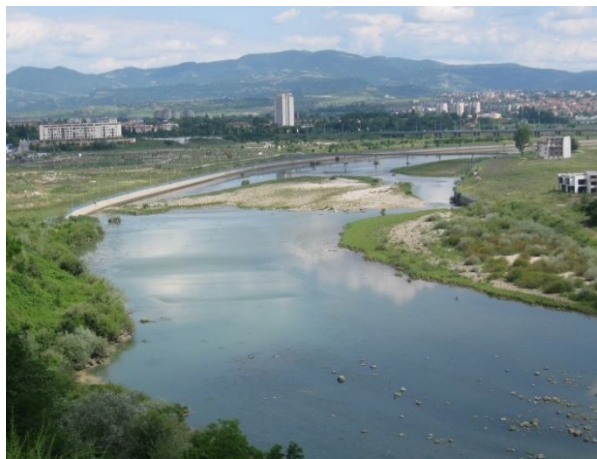
Периодичните изпускания на води от язовира са довели до формиране на наносни острови в руслото на реката, насочващи водите в петата на обследвания откос, като силно го ерозират и се създават условия за неговото дестабилизиране. При бързото оттегляне на водите /намален отток на р. Арда/ се създава и хидродинамичен натиск в петата на откоса, както и евентуално развитие на суфозионни процеси.

Руслото на р. Арда с наносни острови

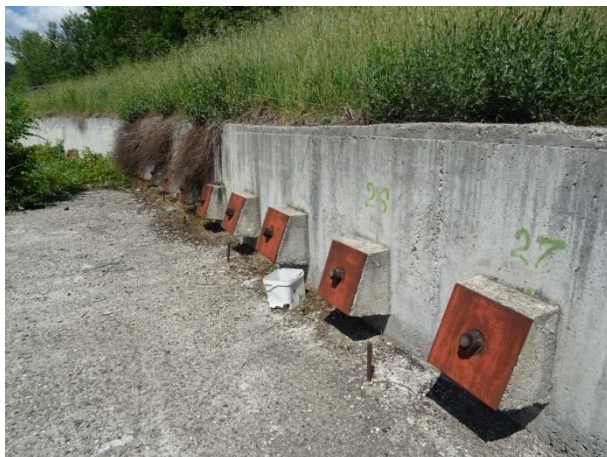
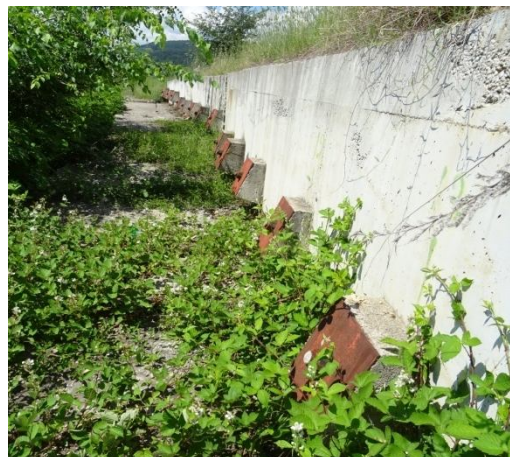
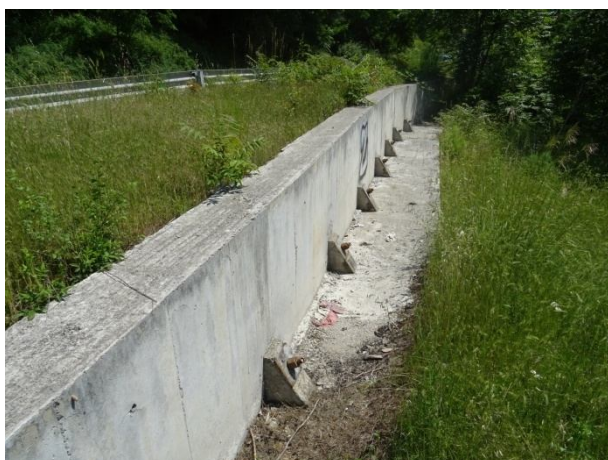
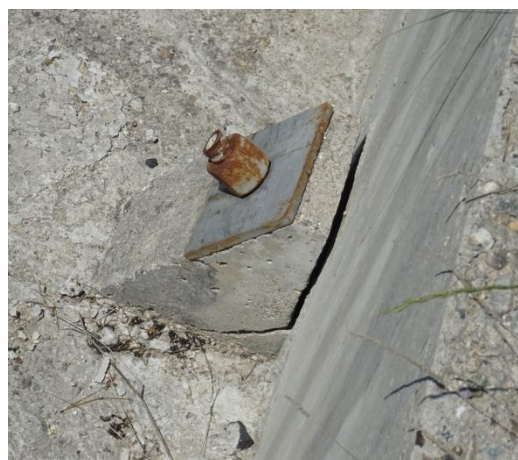
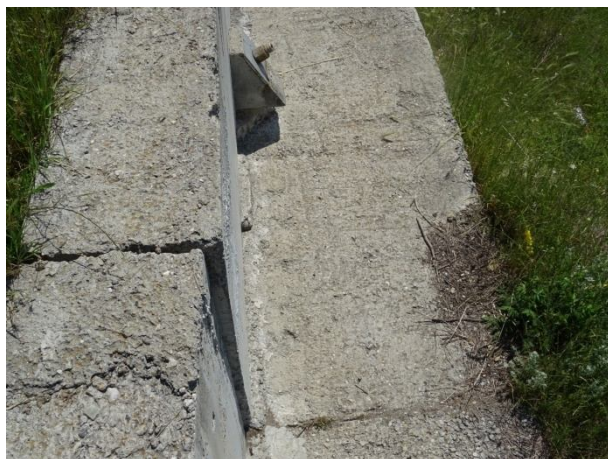
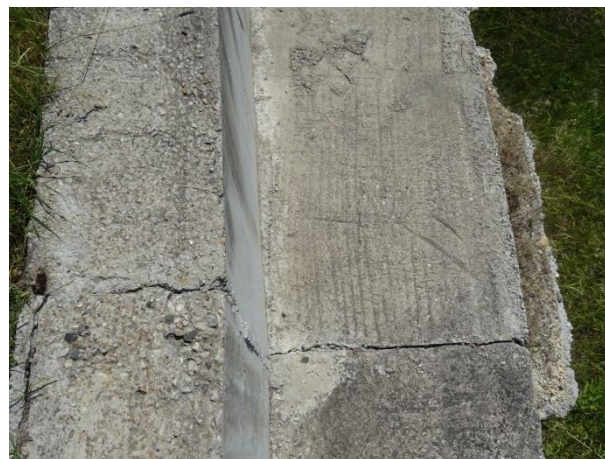
Деформациите по съоръженията са минимални и към момента изглеждат несъществени, но са индикатор за бъдещ проблем, въпреки валидната експлоатационна гаранция на изградените пилотно-анкерни системи.

Състояние на пилотно-анкерните съоръжения

Изградените стоманобетонени съоръжения са без поддръжка. Необходимо е община Кърджали да извършва периодично превантивно почистване в района на общински път KRZ 1285, за да може да се следи състоянието на съоръженията, предвид обстоятелствата и потенциалния свлачищен риск за обекта.

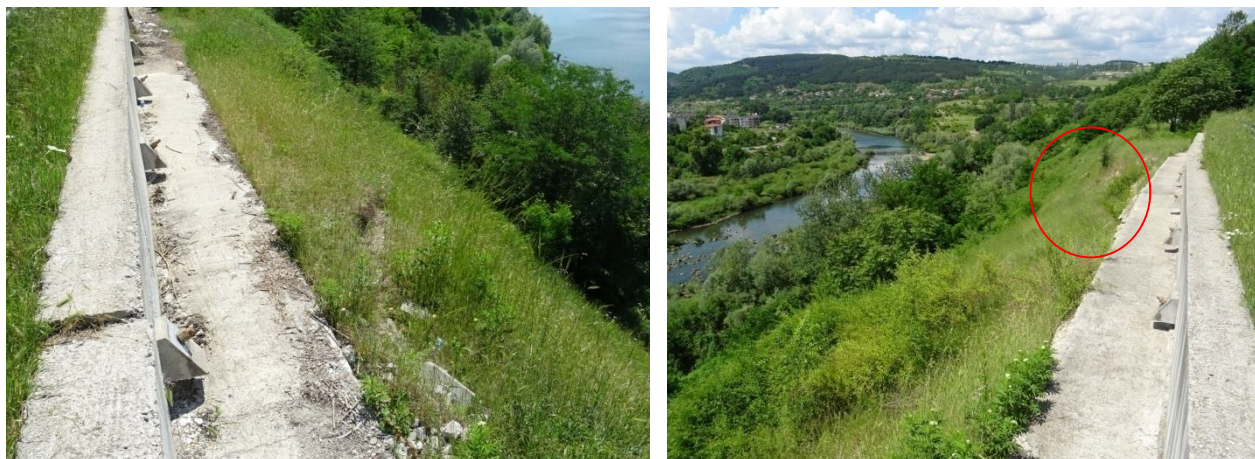
При най-източния от трите локални участъка в границите на регистрираното свлачище все още се наблюдава оголване под ростверка. Това са незаличените свлачищни обриви, регистрирани през 2015 г.

Този участък се явява най-близко разположен до регулационната линия на гр. Кърджали. Възможно е да съществува нерегламентирано заустване на битови води в близост до участъка, което да предизвиква повърхностни свличания в тази част на свлачището и непълно заличаване на елементите.

Наблюдавани свлачищни елементи

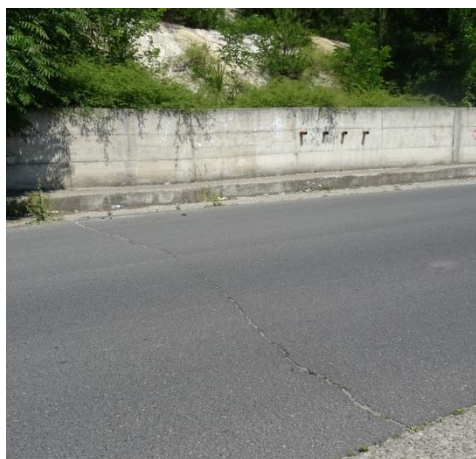
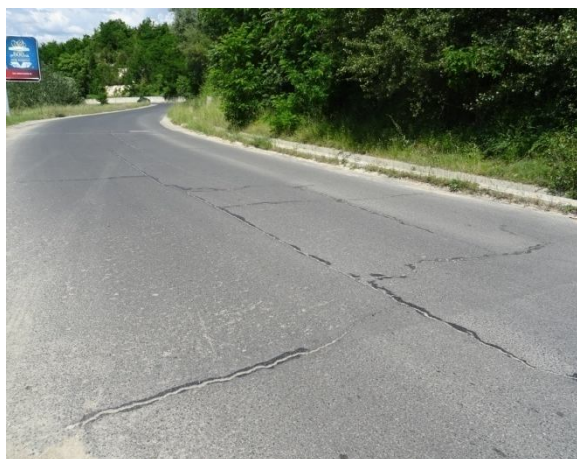
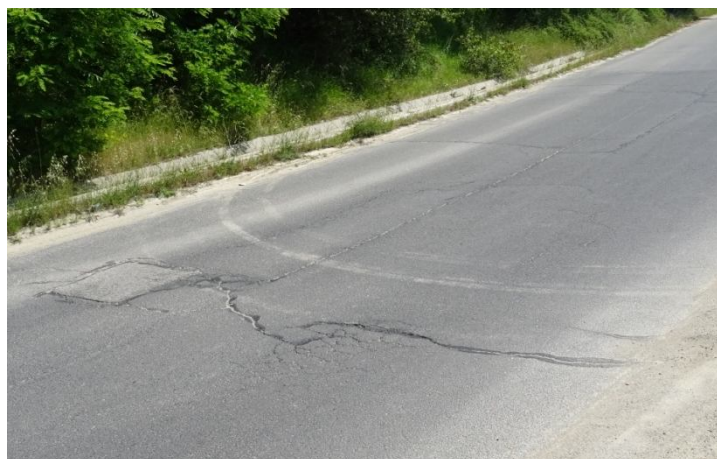
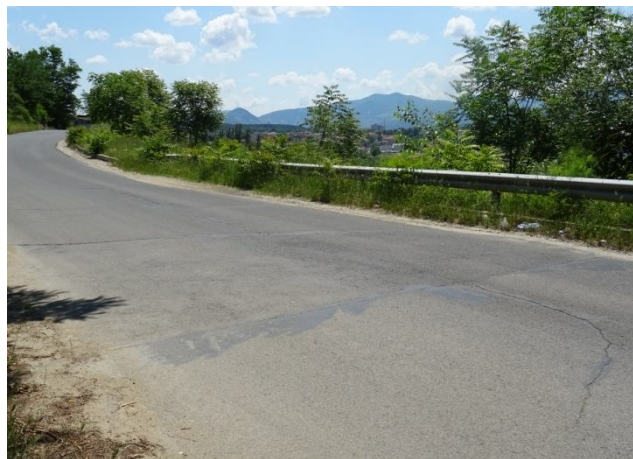
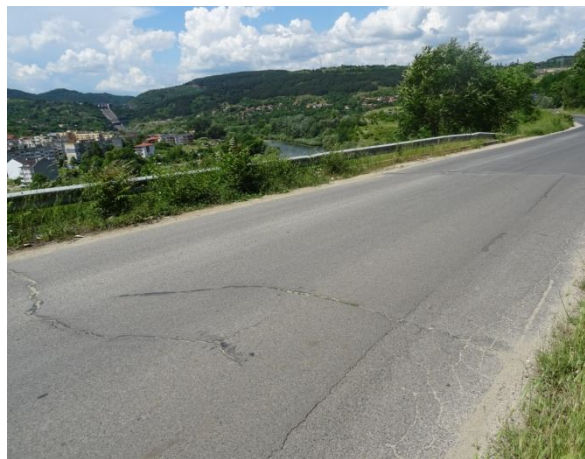
Голяма част от пукнатините по пътното платно не са тампонирани с битум. Това е аварийна мярка с положителен ефект. Отворените пукнатини са предпоставка за инфилтрация на повърхностни води в дълбочина и дестабилизиране на пътното легло.

Пукнатини по асфалтовата настилка

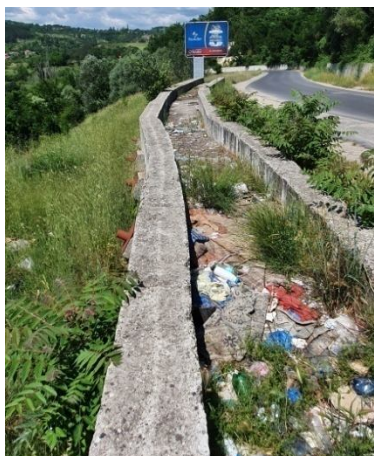
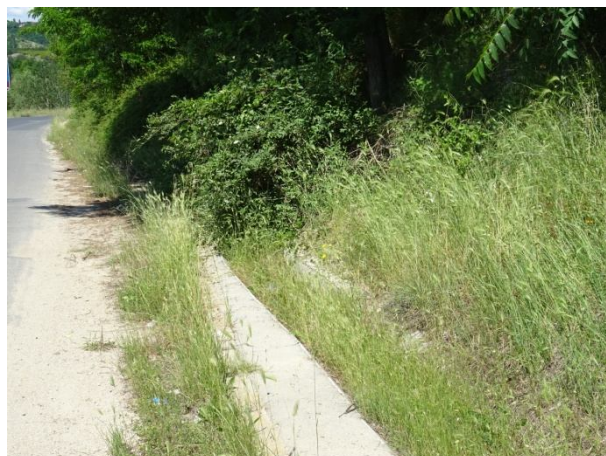
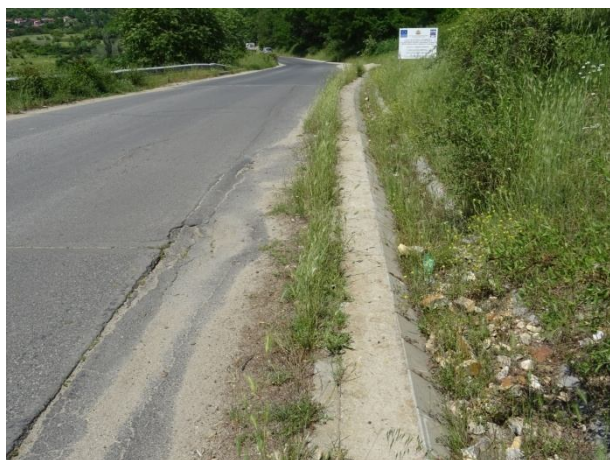
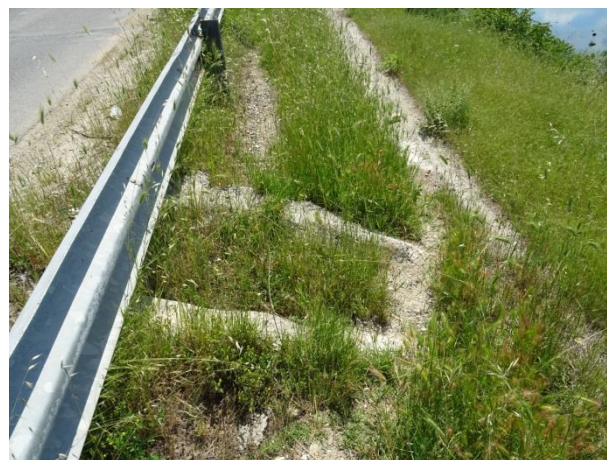
Отводнителните съоръжения в границите на регистрирания свлачищен участък са частично затлачени, вследствие на което проводимостта им е намалена. Необходимо е да бъде извършвано периодично почистване с превантивна цел.

Занемарени канавки

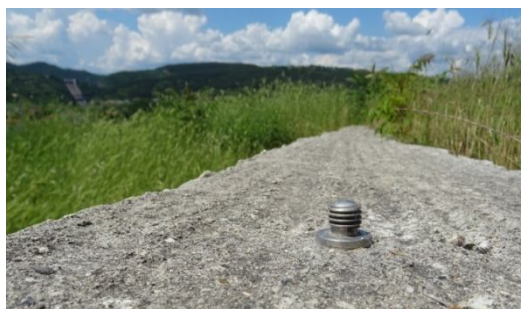
Репер от КИС

В участъка има изградена контролно-измервателна система /КИС/ за геодезически измервания. „Геозащита“ не разполага с данни за извършваните периодични наблюдения и анализ на резултатите. Предвид доказаната периодична нестабилност на свлачищния участък и констатирани деформации по приложените геозащитни съоръжения е необходимо да се извърши оглед и да се състави становище за състоянието на съществуващата мрежа с цел извършването на периодични измервания. Получените резултати от периодичните геодезически наблюдения ще характеризират динамиката на процеса в района.

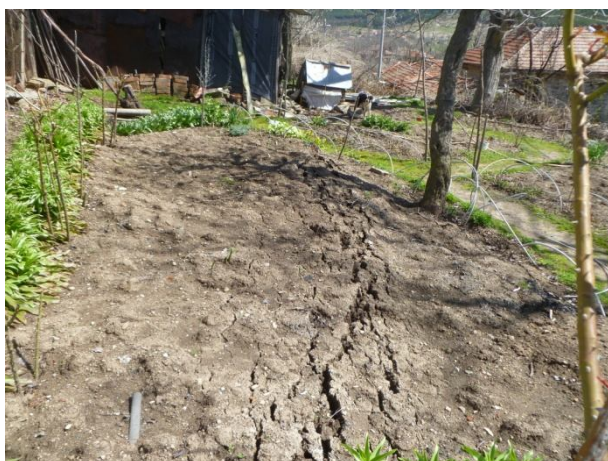
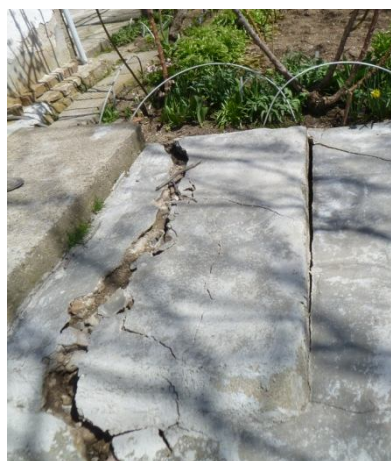
Главният свлачищен откос е бил проявен под формата на денивелирана пукнатина на срязване с амплитуда до 10 cm, която се проследява в дворните места и по улично платно. Пукнатината е оформила дъга с дължина около 110 m. В западната си част оформената пукнатина е отстояла на около 0.5 m от двуетажна масивна жилищна сграда, която не се е обитавала постоянно. По конструкцията на сградата не са установени деформации.

В резултат на проявения процес е деформирана бетонова площадка пред сградата и каменно-зидана оградна стена.

Проявени теренни деформации /март, 2015 г./

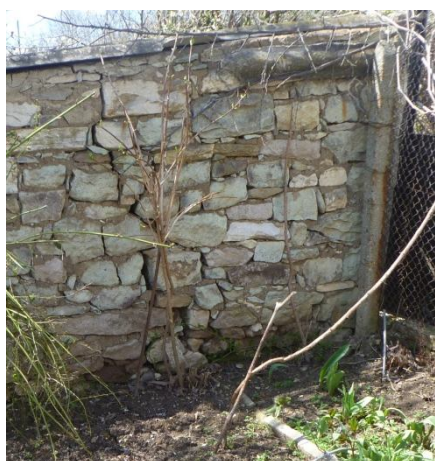
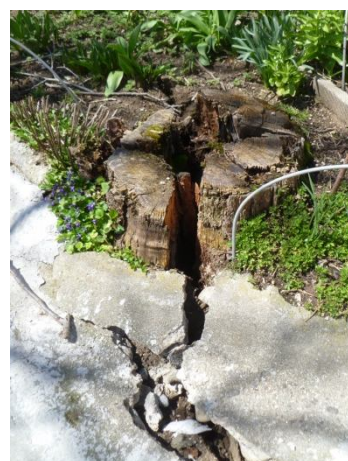
Деформирана оградна стена

Теренна пукнатина, разсичаща стар дънер

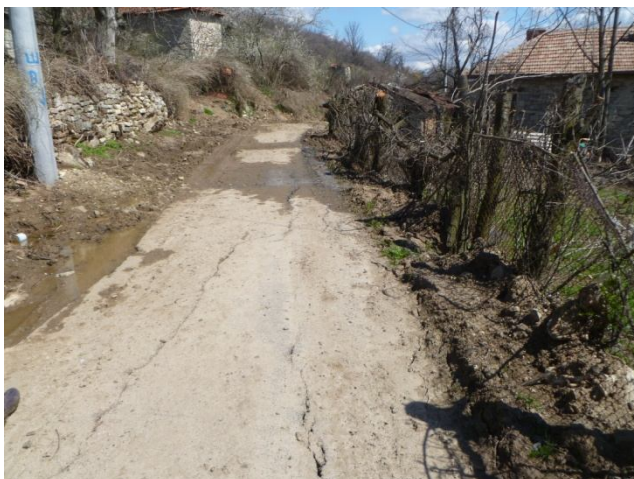
Пукнатината на срязване е наблюдавана и по асфалтовата настилка на уличното платно. В обхвата на свлачищното тяло попадат 2 броя електрически стълбове.

Пукнатини по улично платно /март, 2015 г./

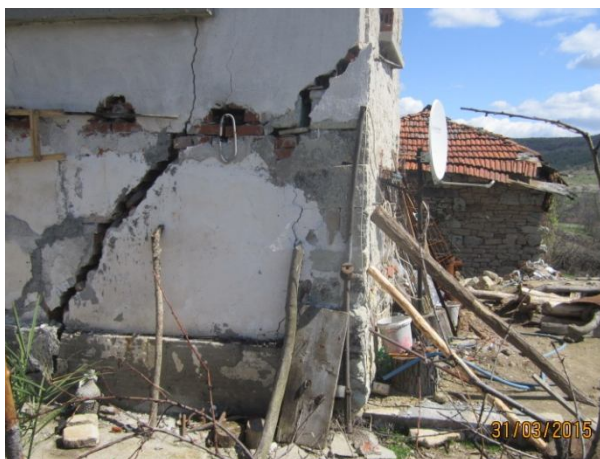
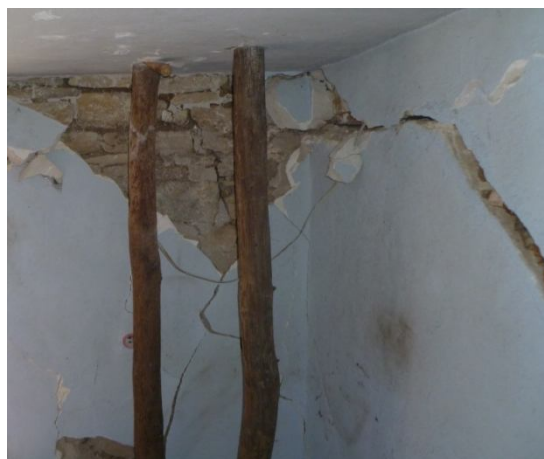
Двуетажната жилищна сграда, собственост на Осман Раим Ибрахим е обитавана от трима души. Сградата е била в критично състояние. Засегната е била цялата конструкция с видимо наклоняване и с вероятност от самосрутване. Наблюдавани са деформации по всички стени. Северозападният ъгъл на сградата е пропаднал с проявени размествания и деформации с ширина до 20 см. Отворени пукнатини са били проявени и по външни плочници.

Деформации по жилищна сграда /март, 2015 г./

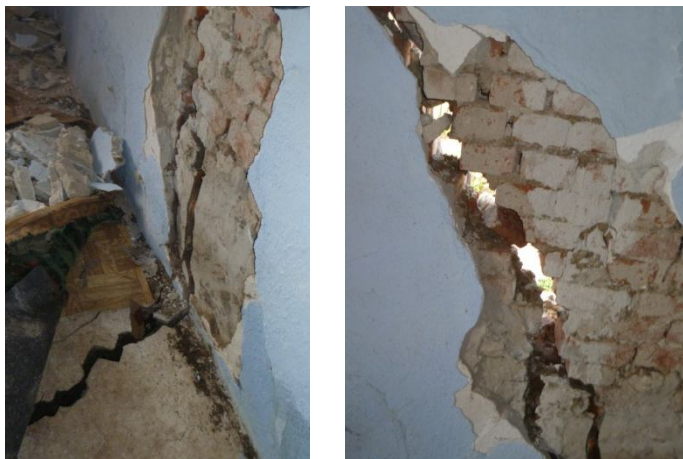
Деформации по западната стена /март, 2015 г./

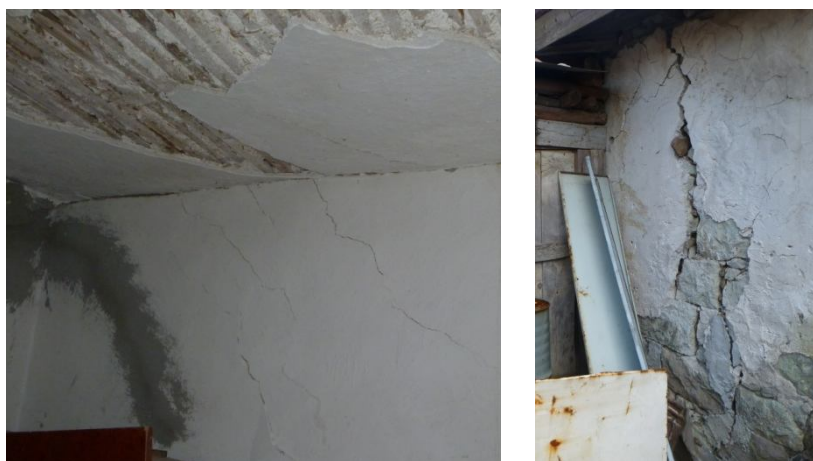
В същия имот е разположена и едноетажна полумасивна жилищна сграда, която е обитавана от двама човека. Сградата е била силно деформирана, като са установени диагонални и вертикални пукнатини по всички външни и вътрешни стени, както и по подовите замазки.

Пукнатини по вътрешни и външни стени /март, 2015 г./

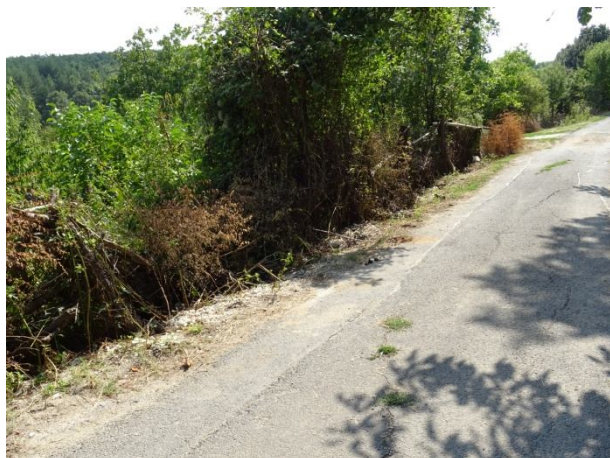
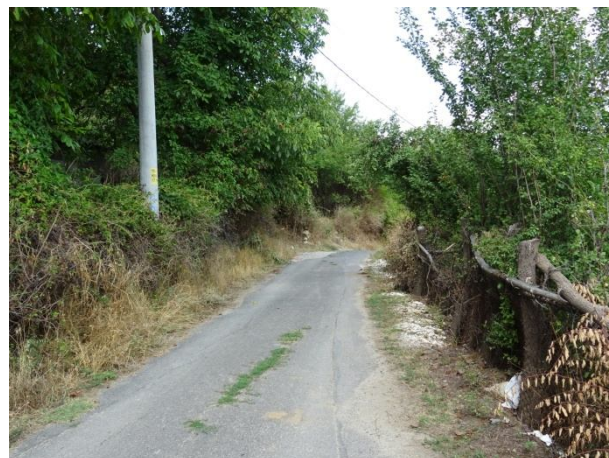
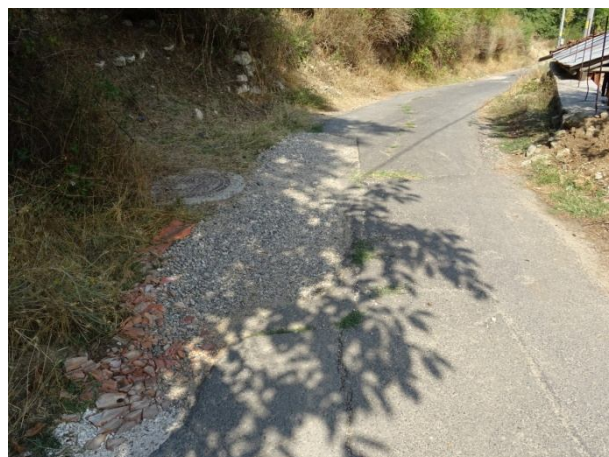
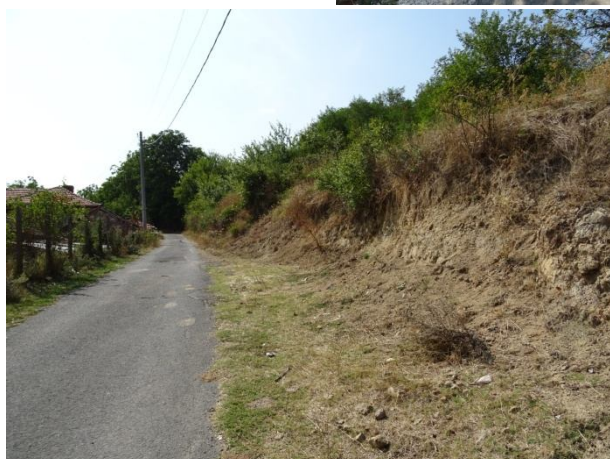
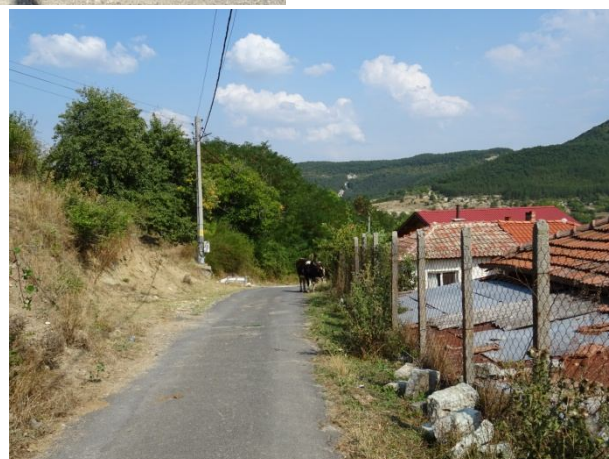
Състояние на уличната инфраструктура в засегнатия участък

Към момента на огледа теренът е сух и липсват признаци и изразени свлачищни елементи на скорошни активизирания. Визуално нови деформации не са установени и обхватът на процеса остава непроменен.

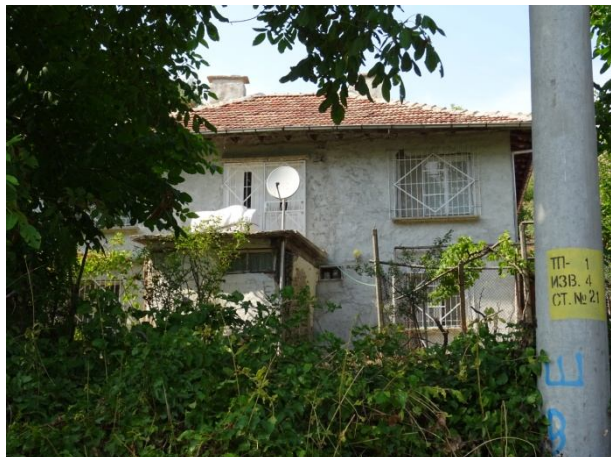
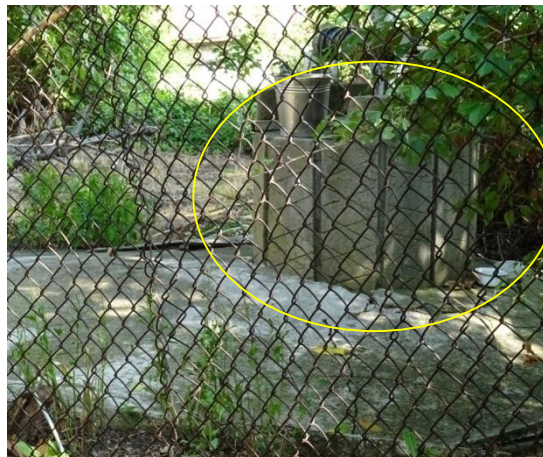
Живущите от засегнатата къща с шахтовия кладенец са емигрирали в чужбина, поради което не беше възможен достъпът до сградата. Къщата не е занемарена, но не може да се определи състоянието ѝ от разстояние.

Засегнати жилищна сграда и шахтов кладенец

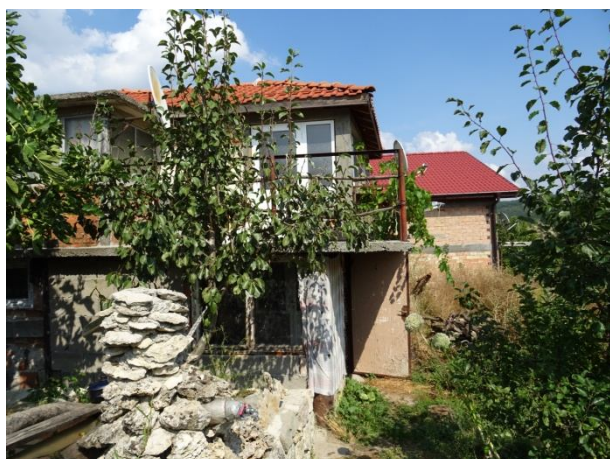
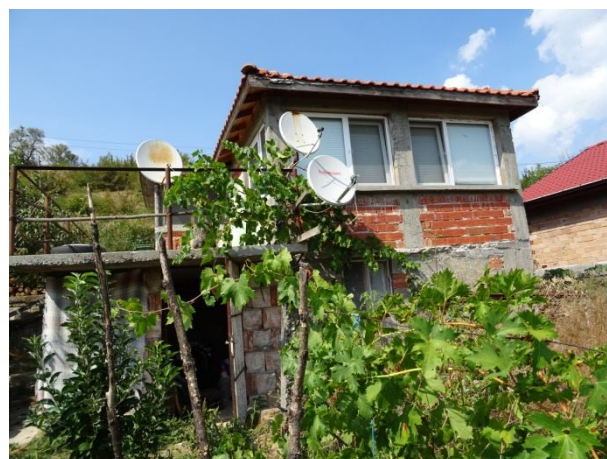
Собствениците на най-засегнатата жилищна сграда са възстановили частично сградата със собствени средства и труд, въвеждайки подобрения и усилване на конструкцията. Част от деформациите не са заличени.

Извършените строително-ремонтни дейности в засегнатия от свлачищните процеси имот вероятно не са извършени по проектно решение и не могат да се считат за трайни по смисъла на ЗУТ, но имат превантивна функция за защита на жилищната сграда.

Извършен частичен ремонт на жилищната сграда

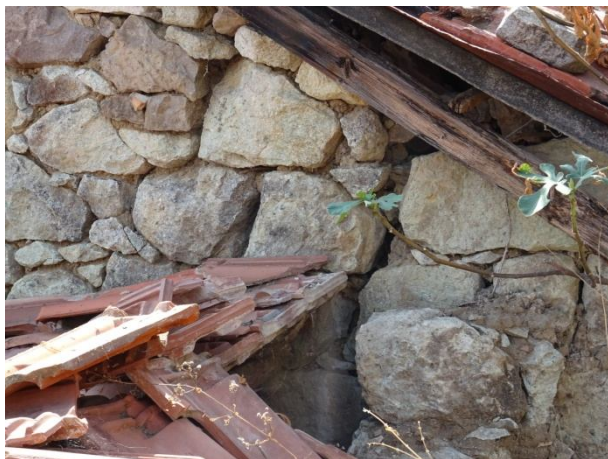
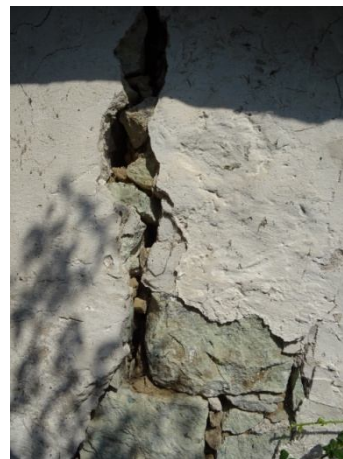
Незаличени деформации

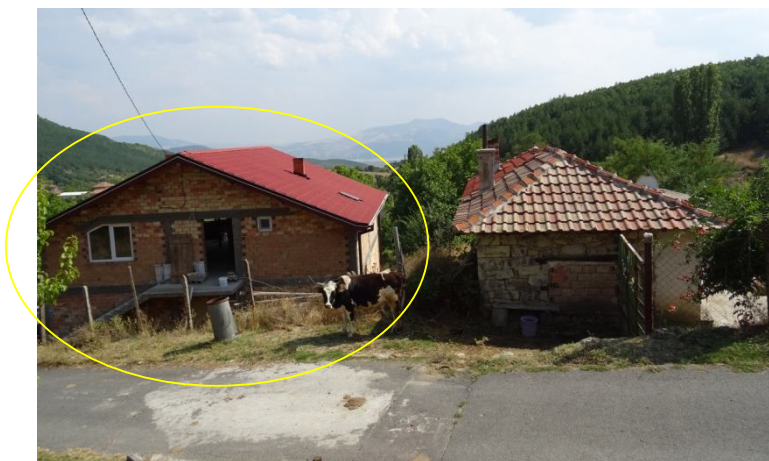
На мястото на засегнатата съседна сграда, разположена източно, е изградена нова еднофамилна къща на два етажа.

Новоизградена жилищна сграда

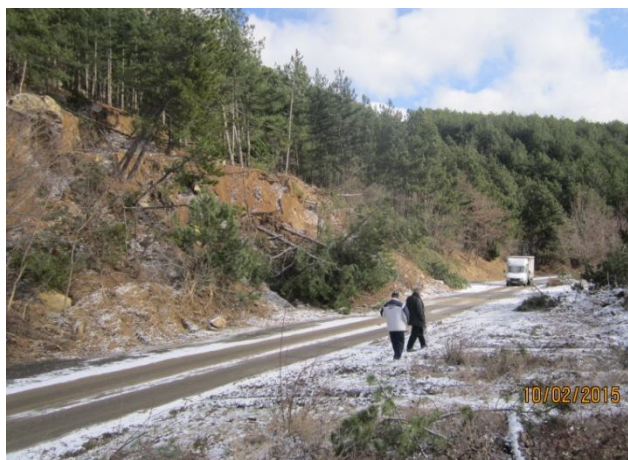
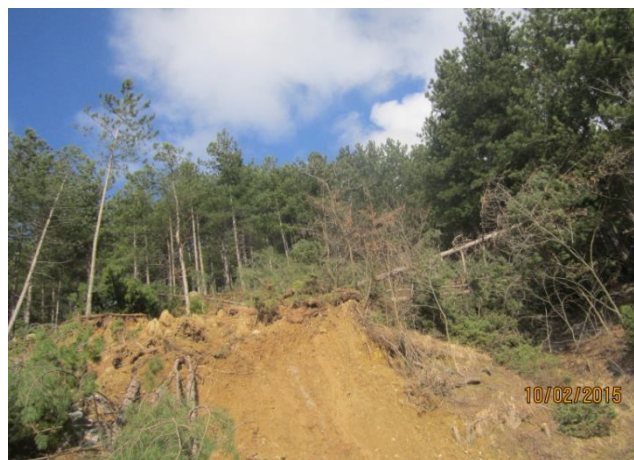
Засегнати от геодинамичния процес са площи от горски фонд, като при възникването е затрупана дясната лента за движение. Формираният се кален поток се е разлял по целия габарит на пътя, нарушавайки нормалната проходимост на пътя. Свлечени са жълтокафяви глинесто-песъчливи материали /глинясали туфобрекчи/, сред които се разкриват огромни скални блокове от органични варовици.

Изглед към засегнатия откос

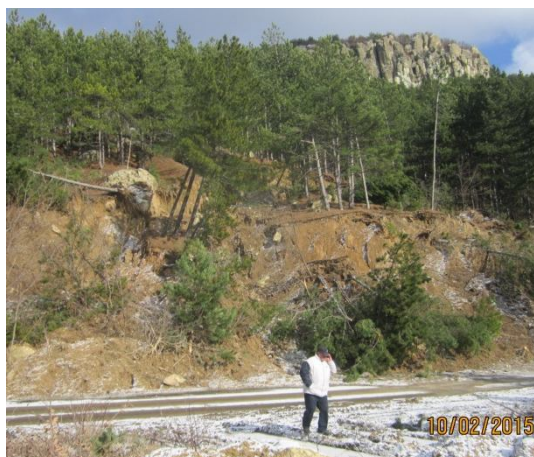
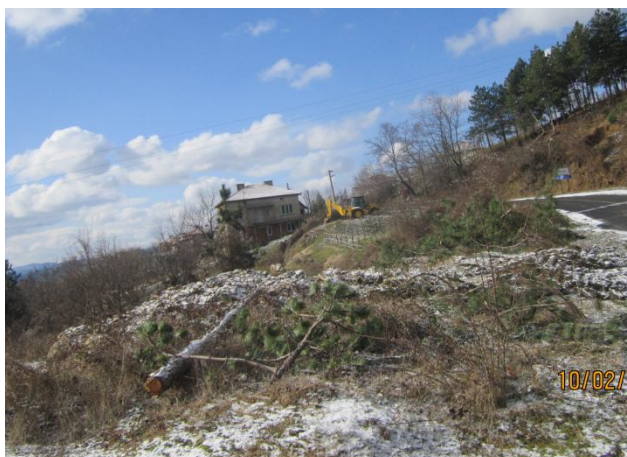
Аварийно почистените земно-скални маси са депонирани под пътя, а повалените и изкоренени иглолистни дървета са изрязани и премахнати.

Откос на свличане, свлачищен клин и депото за свлечените маси

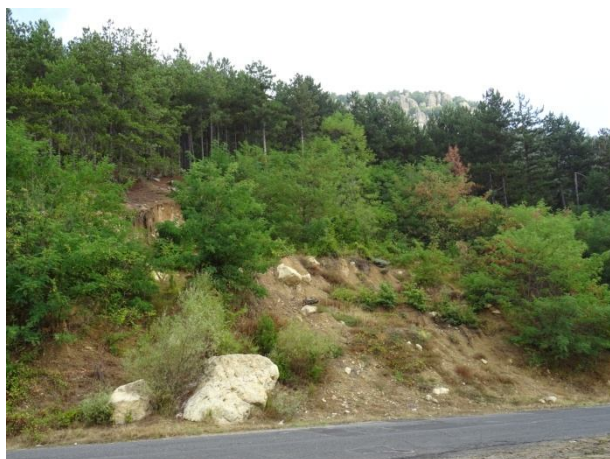
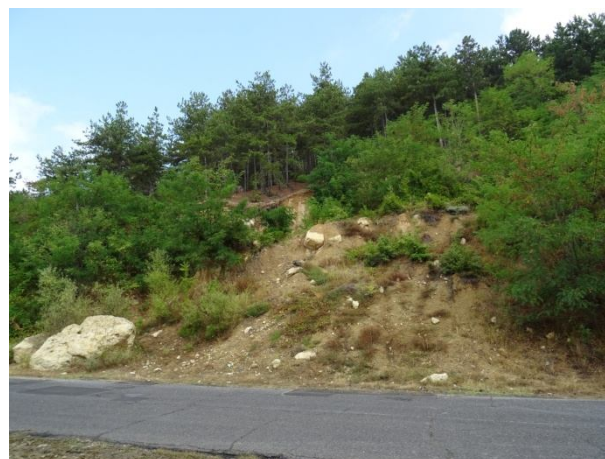
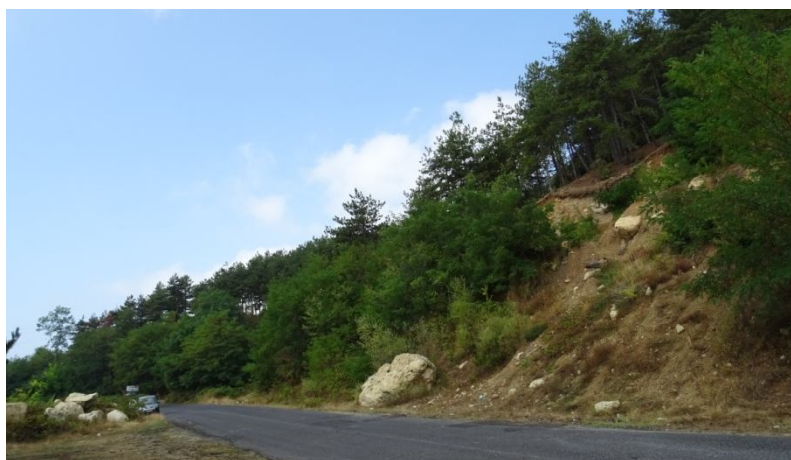
По откоса над пътя се наблюдава затревяване и частично заличаване на свлачищните елементи. Въпреки това, свлачищните откоси са ясно изразени към момента на огледа. Това ни дава основание да предполагаме, че след възникването на геодинамичния процес, в периода 2015-2021 г. е възможно да е имало активизиране на свлачищните процеси, макар и не толкова мащабно, за което в „Геозащита” не е постъпвал сигнал.

Срутищно-свлачищен участък на път KRZ 1285 при km 8<sup>+880</sup>

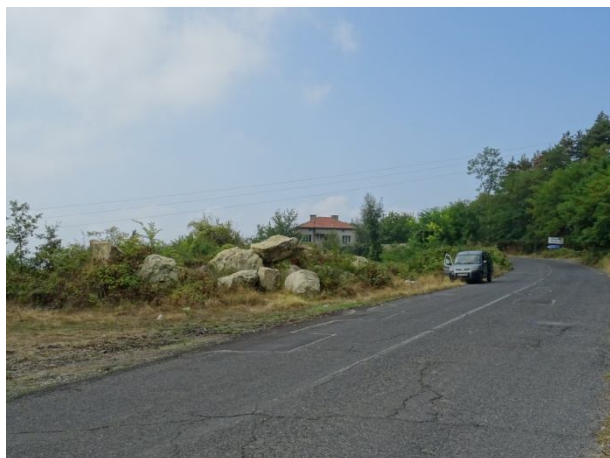
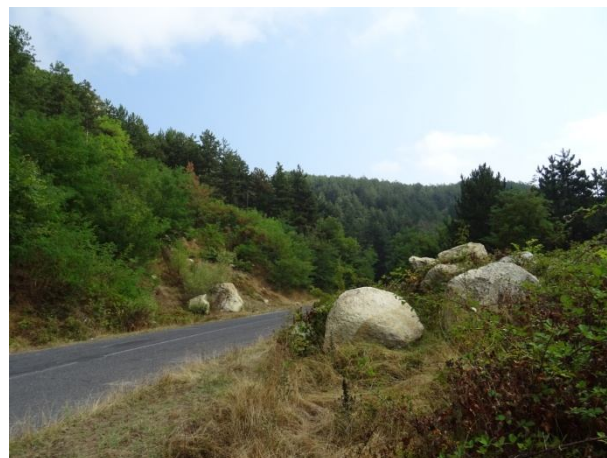
За възстановяване нормалното двупосочно преминаване по пътя свлечените земно-скални маси са депонирани на оформената равна площадка от външната страна на път KRZ

1285. Деформации по пътното платно вследствие развитието на свлачищните процеси не се наблюдават.

Депонирани земно-скални маси

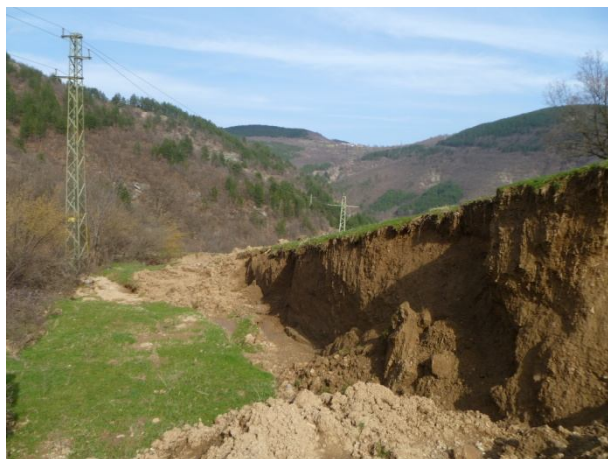
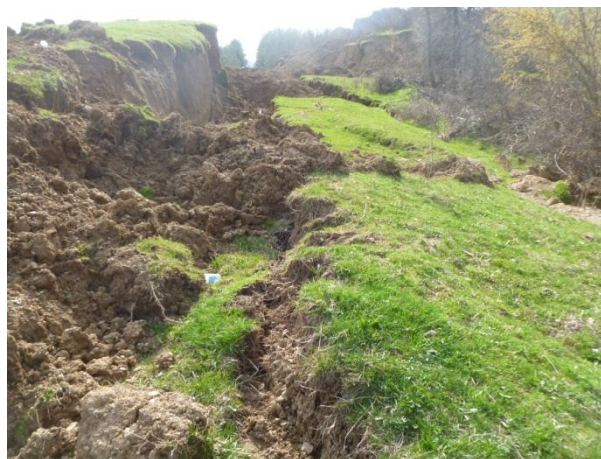
свлачищни бордове с височина около 1.2 m, вал на изтласкване, пукнатини на опън и срязване и свлачищен език с височина до 0.8 m, достигащ до чашата на яз. „Кърджали“.

Свлачищен клин /март, 2015 г./

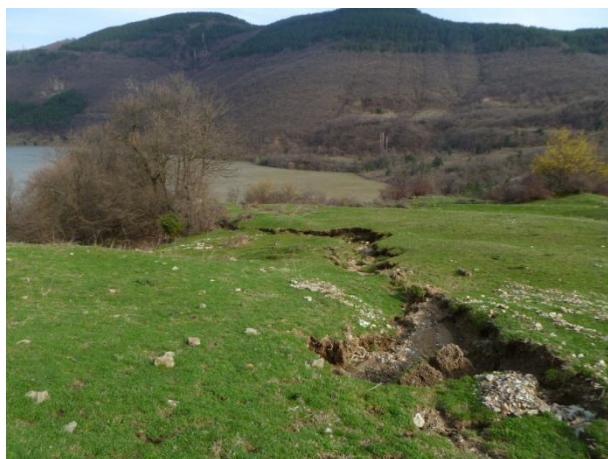
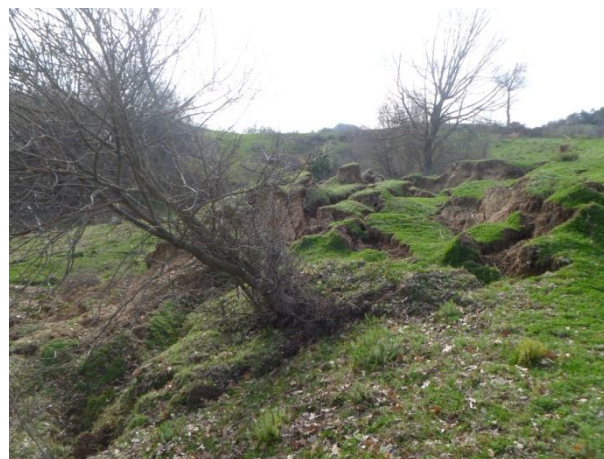
При мащабното активизиране на процеса се оформят и множество разкъсвания по терена. Деформациите са значителни.

Свлачищни нарушения по терена /март, 2015 г./

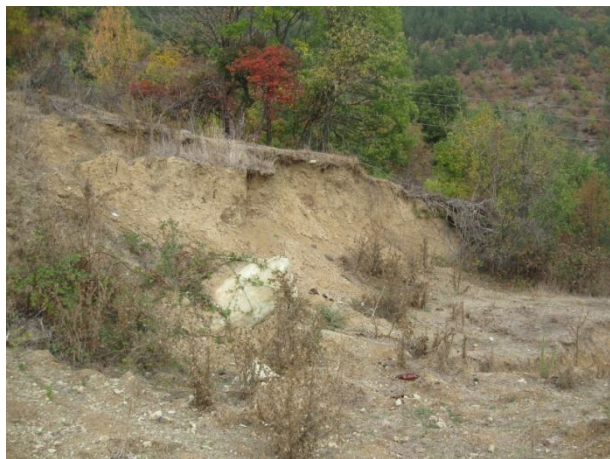
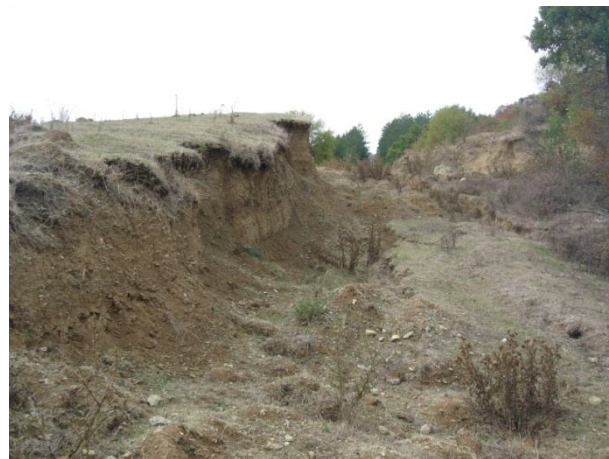
През **октомври, 2016 г.** се регистрира активизиране на процеса. Наблюдават се белези по терена, признак за бавно „пълзене“ на масива. Теренът на свлачището е силно нарушен от множеството пукнатини на опън и срязване, които са отворени и не са затревени. Констатирани са нови негативни форми, образувани в резултат на движението на земните маси.

Свлачищни деформации /октомври, 2016 г./

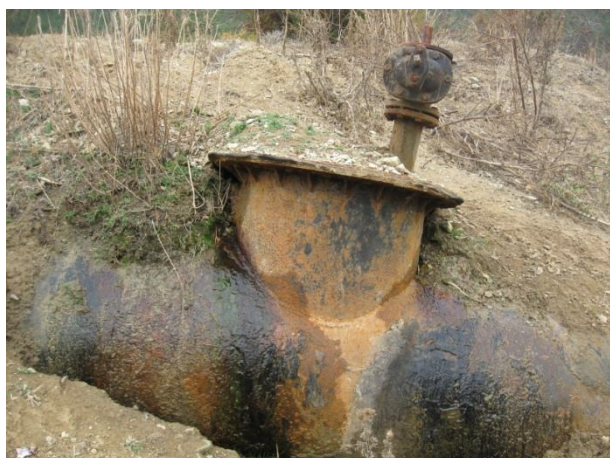
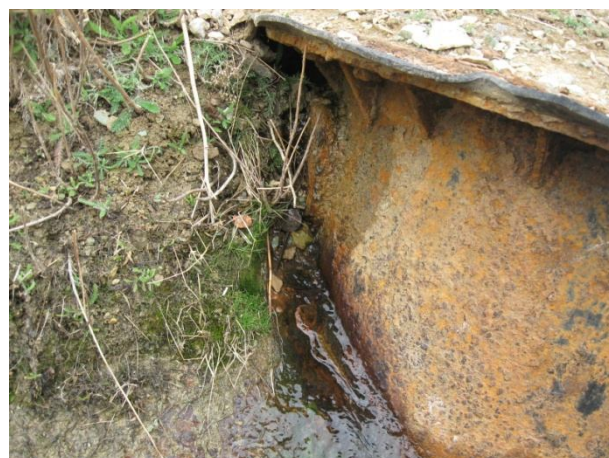
На видимата част на водопровода и въздушника се констатира постоянно изтичане на вода, която се инфилтрира в геоложките разновидности отдолу. Този постоянен и непрекъснат теч от водопровода водонасища свлечените земни маси и предизвиква бавно пълзене на масива.

Шахта-въздушник № 53 с постоянен теч на вода /октомври, 2016 г./
