**ОБОБЩЕН ГОДИШЕН  
ДОКЛАД  
2021 г.**

**РЕГИСТРИРАНЕ И МОНИТОРИНГ  
НА СВЛАЧИЩНИ РАЙОНИ**

**"ГЕОЗАЩИТА" ЕООД – клон ПЕРНИК**

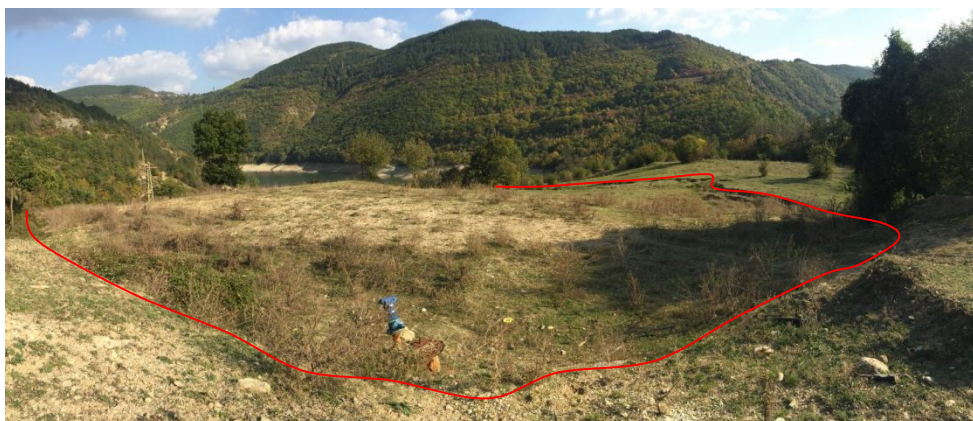
Към октомври, 2018 г. свлачищният процес е видимо затихнал.

Свлачищен участък /11.10.2018 г./

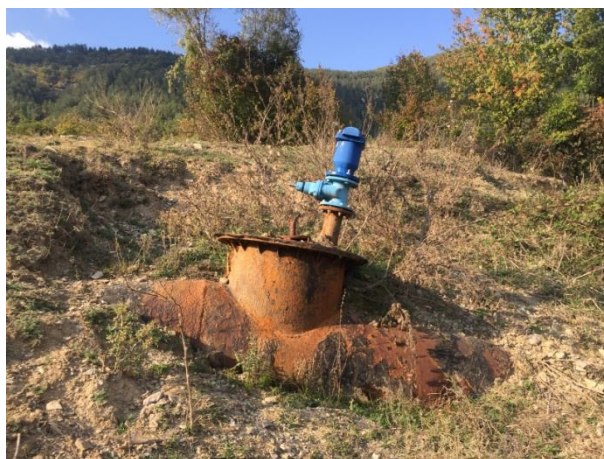
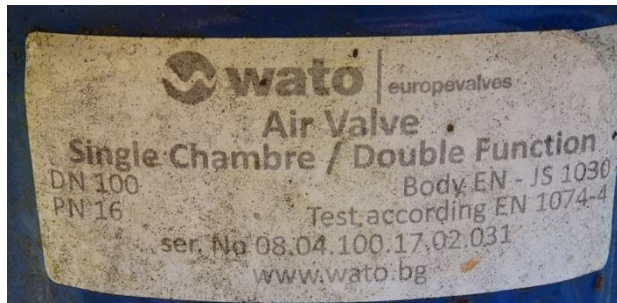
Теренът около засегнатата шахта-въздушник № 53 е сух, което дава основание да смятаме, че регистрираният теч на вода от шахтата през последните два огледа е овладян. В „Геозащита“ – клон Перник не е постъпила информация за извършвани ремонти или рехабилитации по трасето от съответното дружество в региона, стопанисващо магистралния водопровод, или от община Кърджали. Видимо е, че е предприето обновяване на обезвъздушителя на шахтата за запазване целостта на засегнатия тръбопроводен участък, но трайни мероприятия за укрепването на терена или изместването на трасето не са реализирани.

Подменен обезвъздушител /11.10.2018 г./

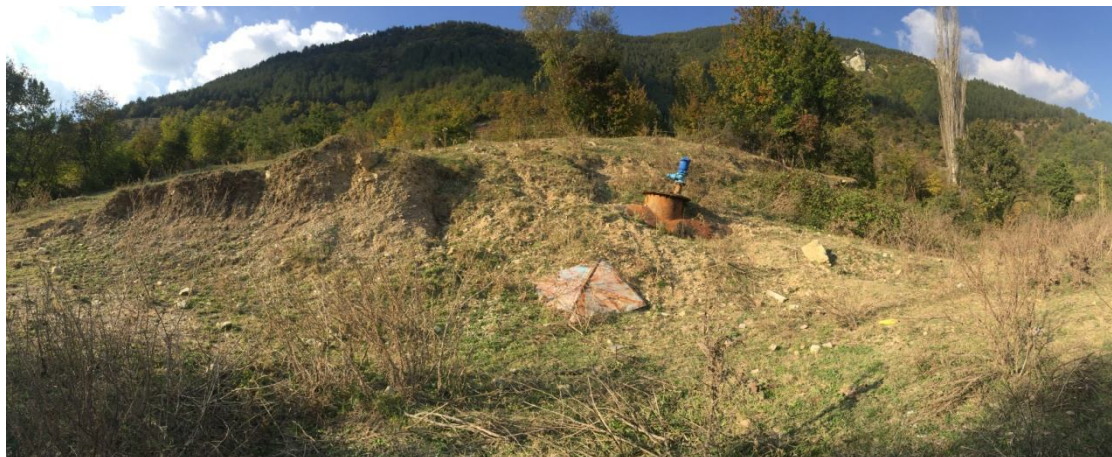
Обследваният свлачищен масив проявява периодична активност с различна степен на пълзене в зависимост от атмосферните условия и сезонната влажност в района. Поради сухият период, през който е направен огледът, се установи видимото затихване на процеса.

Главен свлачищен откос при шахта-въздушник № 53 /11.10.2018 г./

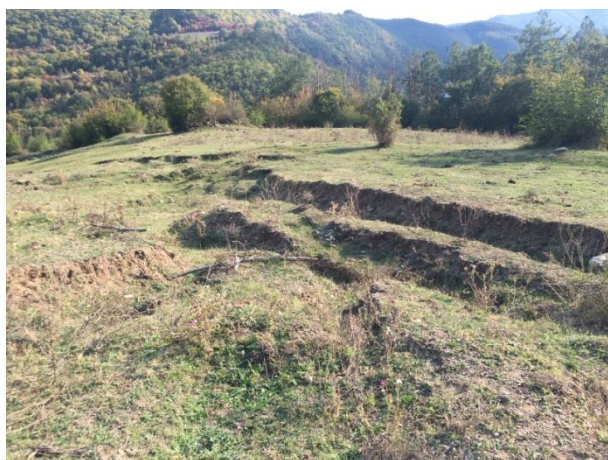
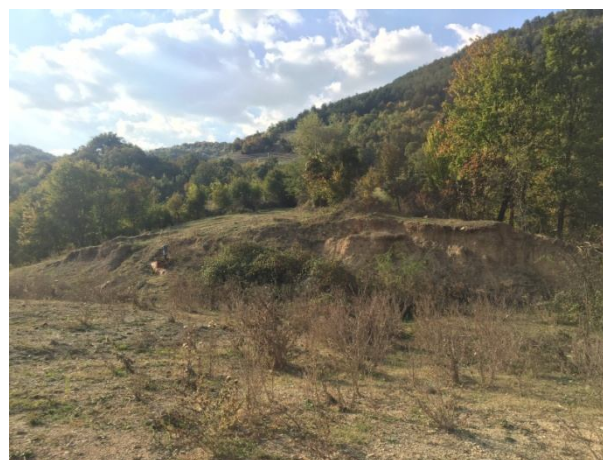
Свлачищни елементи по терена /11.10.2018 г./

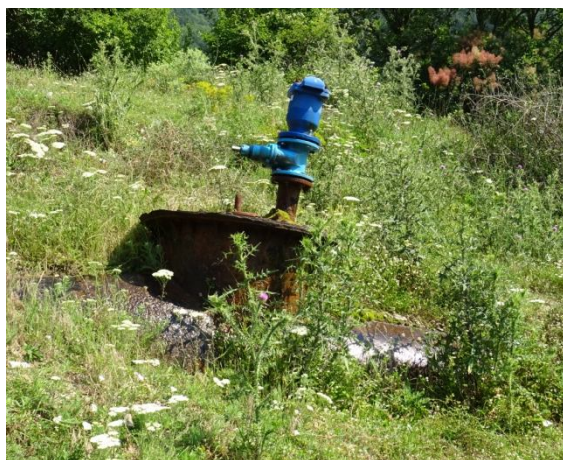
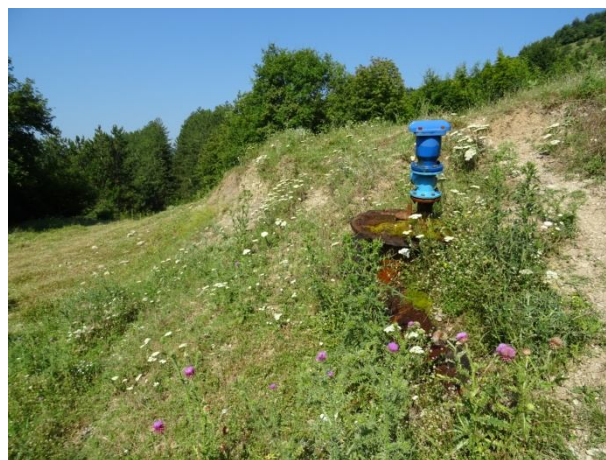
Към юли, 2020 г. участъкът се намира във временно стабилизирано състояние.  
Регистриран е слаб теч от шахтата с незначителен дебит, но теренът е спокоен.

Шахта-въздушник № 53 /юли, 2020 г./

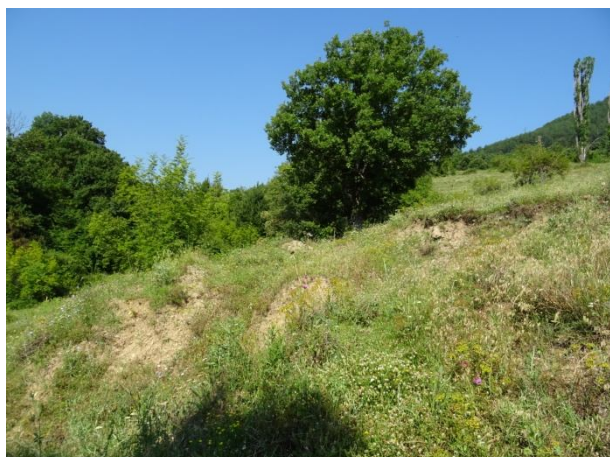
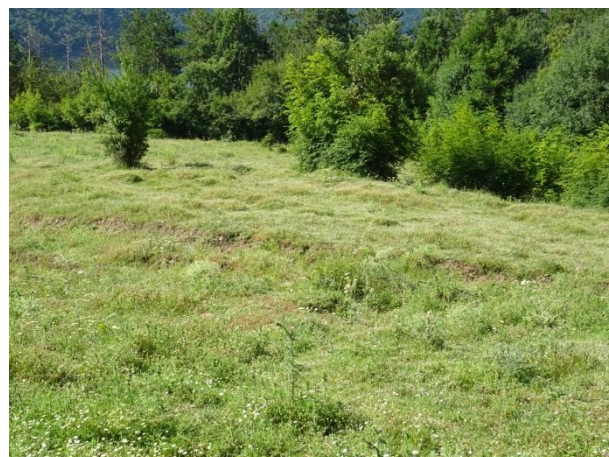
Заличаващи се свлачищни елементи по терена /юли, 2020 г./

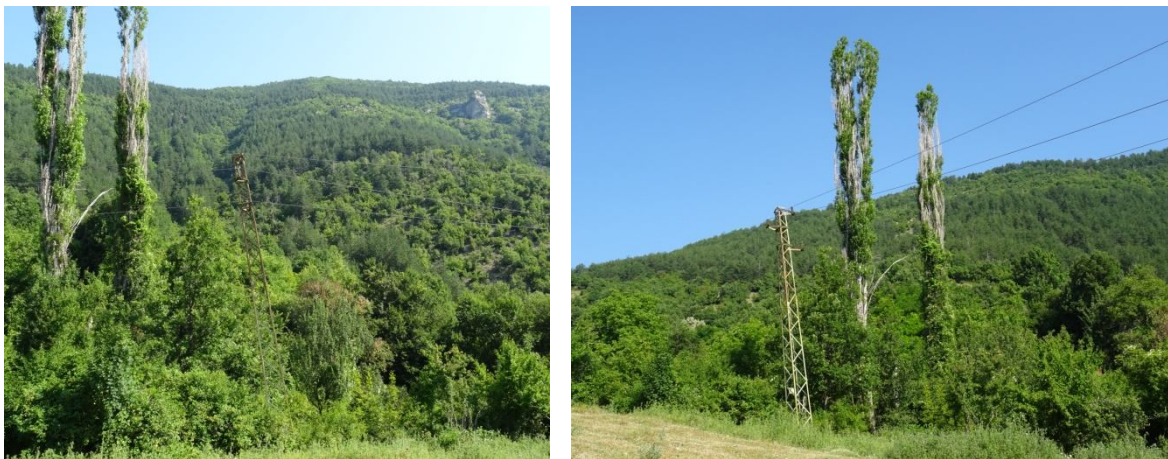
Електрически стълб № 124 от електропровод „Боровица“, засегнат при активизирането на свлачищния процес през 2015 г., е наклонен, като се наблюдава опъване на жиците.

Електрически стълб № 124 /юли, 2020 г./

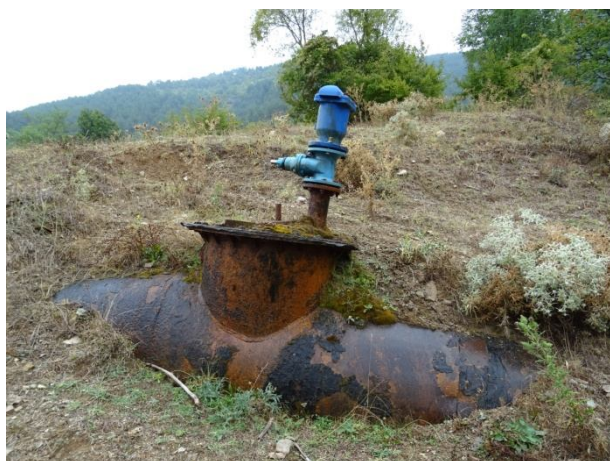
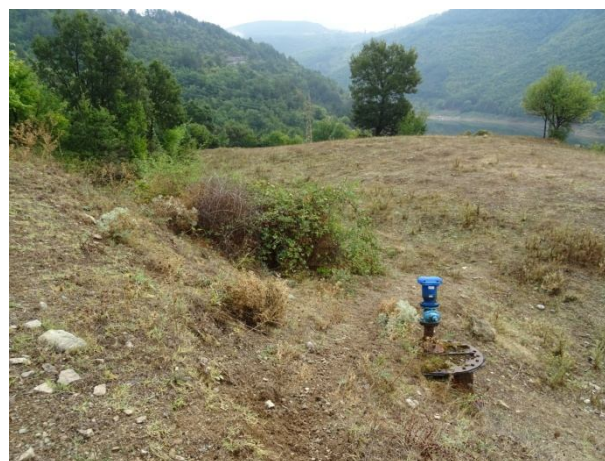
Шахта-въздушник № 53

При извършеното инженерно-геолошко обследване на свлачищен участък в района на km 18<sup>+200</sup> от трасето на магистрален водопровод  $\varnothing$  800 от яз. “Боровица” за гр. Кърджали при шахта-въздушник № 53 се констатира, че участъкът се намира във временно стабилизирано състояние.

Теренът около засегнатата шахта-въздушник е леко влажен. Течът от шахтата към момента на огледа изглежда овладян. При поява на сериозен теч и особено в комбинация с обилни валежи е възможно ново мащабно развитие, оголване на тръбопровода и създаване на аварийна ситуация.

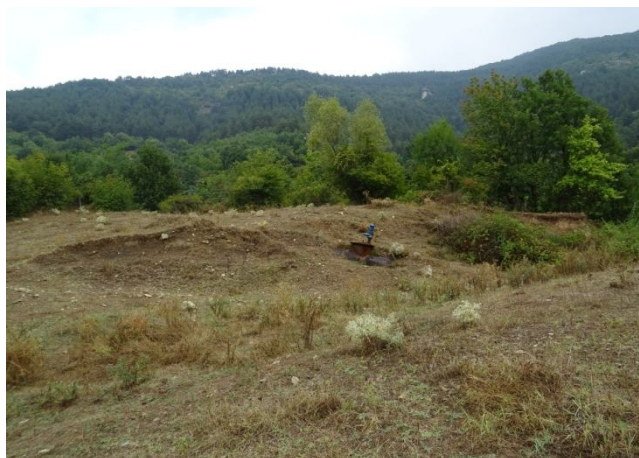
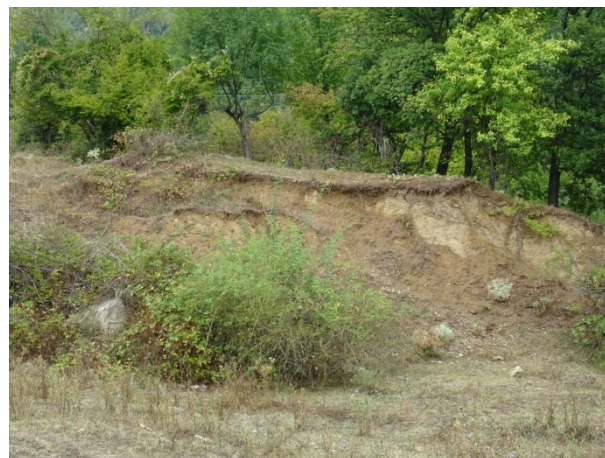
Въпреки констатираното състояние на шахтата, в района на свлачищния откос се наблюдава овлажняване на масива.

Овлажнен свлачищен откос при шахта-въздушник № 53

Необходимо е спешно да се извърши планираното и проектирано изместване на трасето на водопровода в северозападна посока преди да настъпят предстоящите влажни периоди през есента на 2021 г.

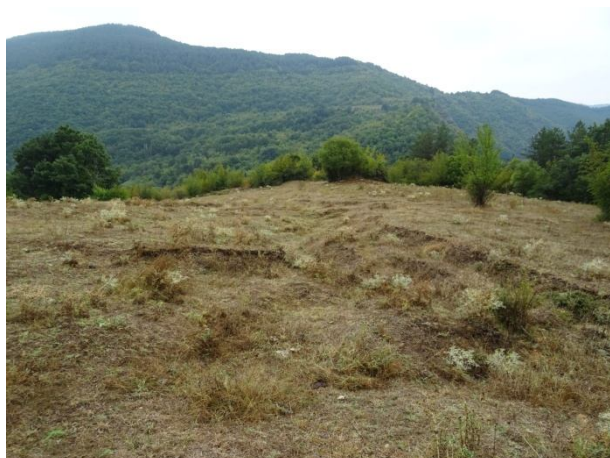
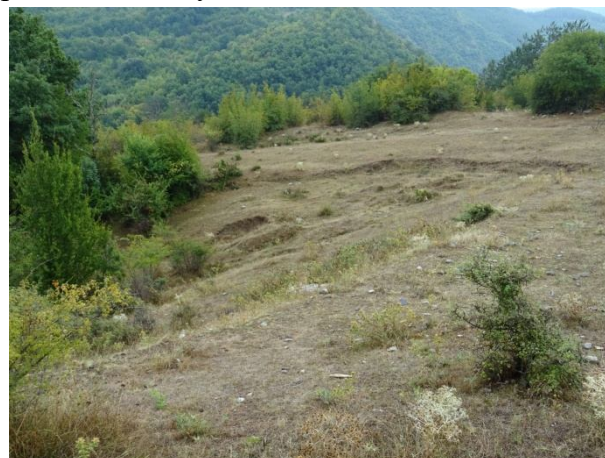
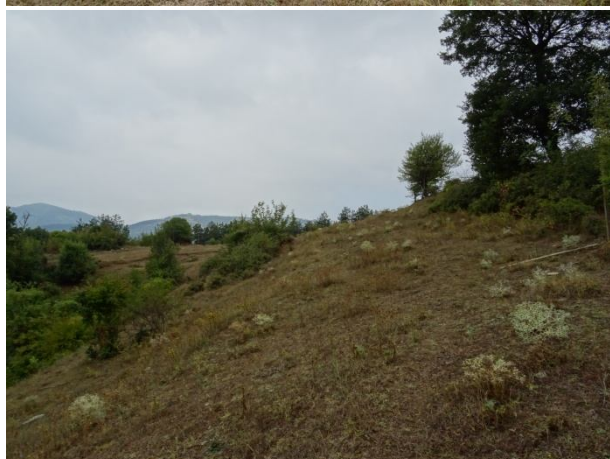
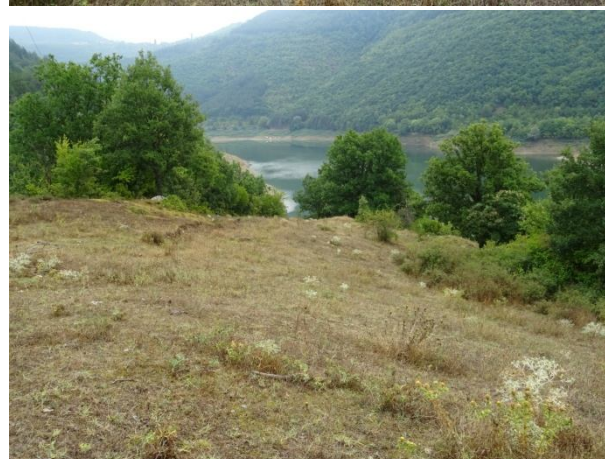
Към момента на огледа теренът е спокоен, като настъпва естествено частично заличаване на свлачищните елементи и заобляне на формите.

Заличаващи се свлачищни елементи по терена

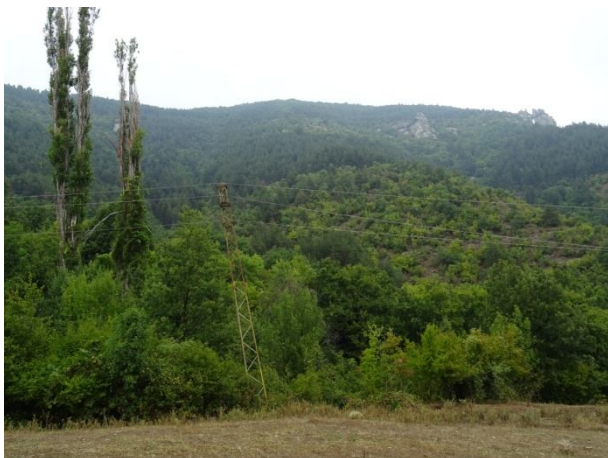
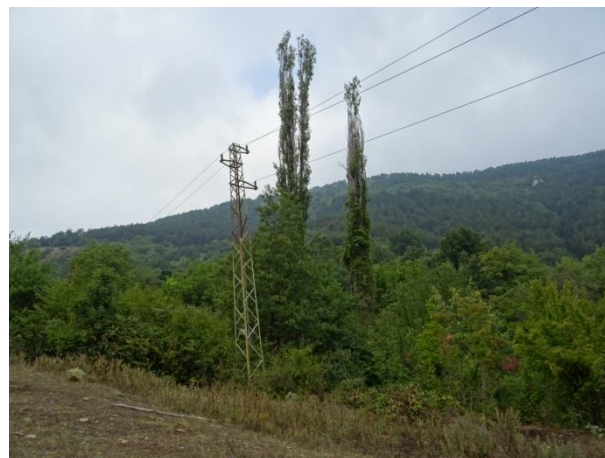
Електрически стълб № 124

електропровода, тъй като се наблюдава опъване на жиците. Възможно е скъсване при ново активизиране на процеса.

До момента не са предприемани мерки по изместване на трасето на електропровод „Боровица“, преминаващо през свлачищния участък. Необходимо е да се извърши ревизия на критично наклонения електрически стълб № 124 и да се даде проектно решение за

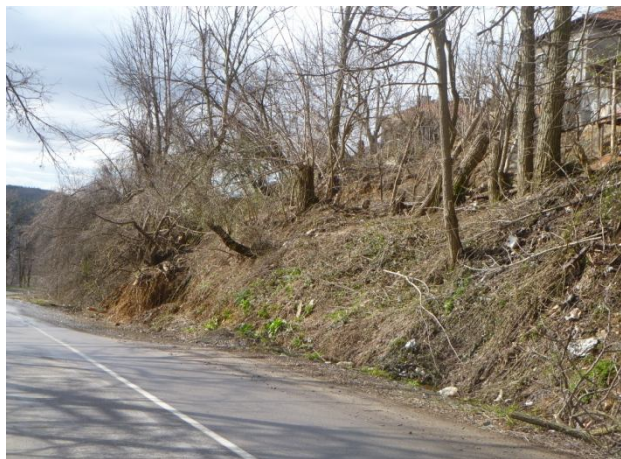
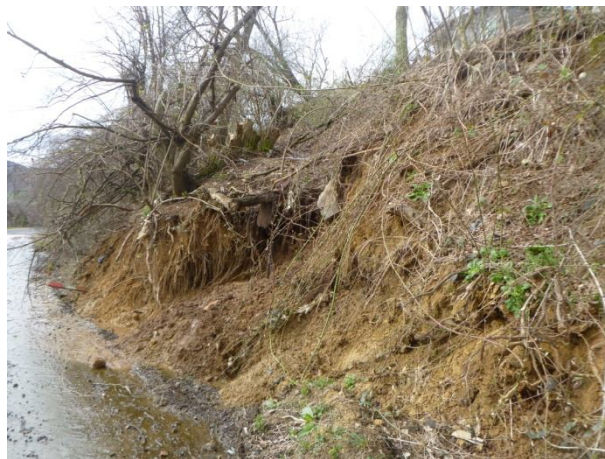
Свлачищният процес е **възникнал в началото на март, 2015 г.** вследствие интензивните валежи и снеготопене в района. В този период е настъпило обилно водонасищане на геоложките разновидности, изграждащи склона. При съществуващите геоложки и променените хидроложки и хидрогеоложки условия е възникнало локално свличане, съпроводено със срязване и хлъзгане. В засегнатия участък, дясното пътно платно (в посока Кърджали) е било наполовина затрупано от свлечени земни маси.

Свлечени земни маси

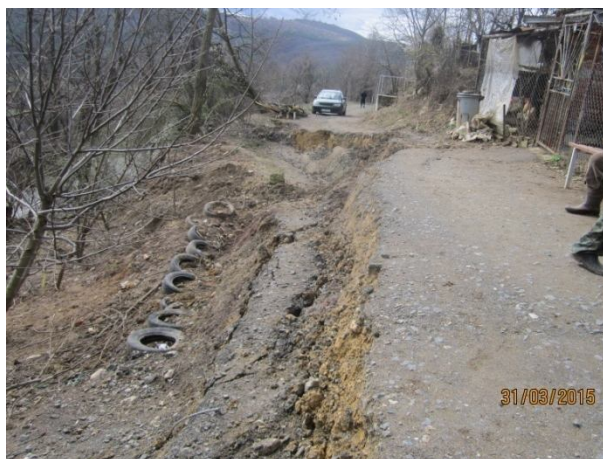
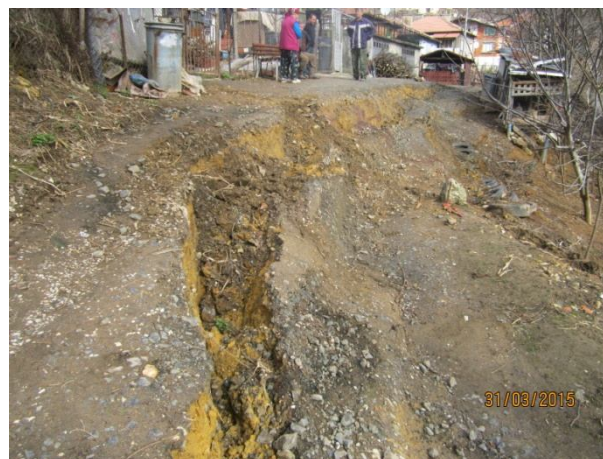
Възникналият геодинамичен процес е активизирал фронтално свлачище с размери 15/25 m. Свлачището е с площ около 0.44 dka. Наблюдаван е ясно изразен свлачищен откос по уличното платно с отстъп и денивелация до около 1 m.

Изглед към свлачищния откос

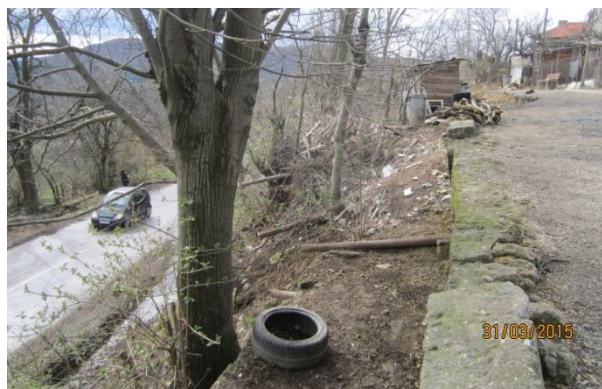
В района на свлачищния участък в с. Рани лист липсва канализационна мрежа и повърхностно отводняване. В резултат повърхностният отток интензивно водонасища геоложките разновидности на склоновия участък. При състояние на пълно водонасищане, в този участък са се създали условия за възникване на свлачищен процес.

Състояние на откоса и инфраструктурата в близост до свлачищното тяло

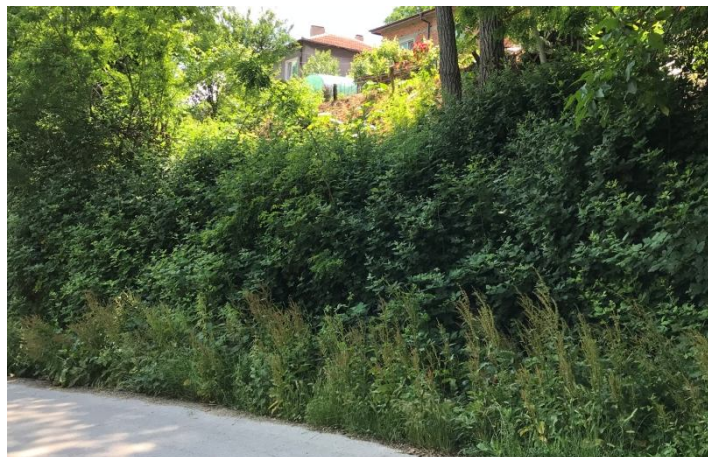
Обхватът на процеса е непроменен и не са установени новообразувани свлачищни елементи в сравнение с регистрираните при възникване на свлачището през 2015 г. Разширение на процеса в резултат на активизиране също не е установено. Свлачищната морфология е изцяло заличената от затревяването на терена.

Изглед към свлачищния откос от път III-5009

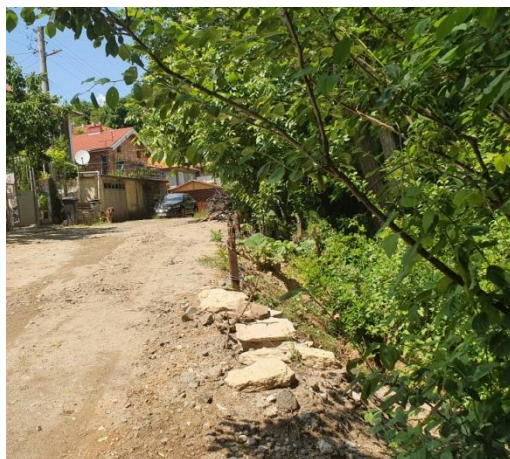
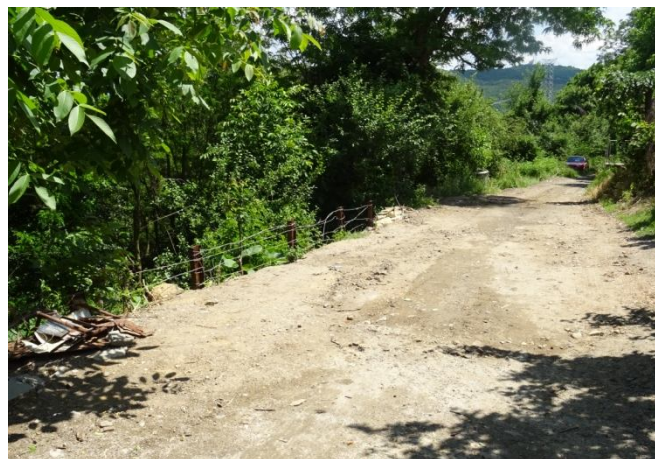
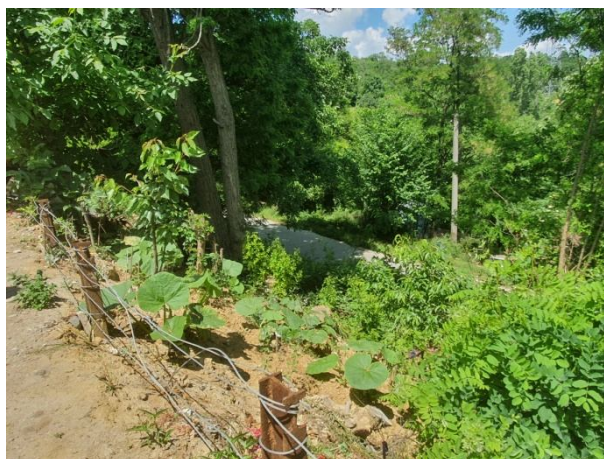
Откосът е частично засаден с агрокултури, като към момента на огледа е сух и спокоен. Поради наличните условия и предпоставки за участъка, при преовлажняването му съществува реална опасност от активизиране.

Изглед към свлачищния откос откъм уличното платно

Полагането на насип, което се явява аварийно мероприятие, не може да бъде прието за трайно укрепване на уличното платно.

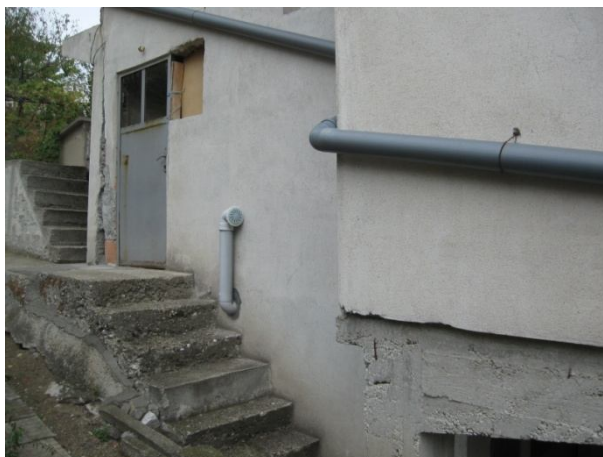
Основната деформация по сградата – пропадане на северозападния ъгъл с видимо усукване с около 10 cm към момента на огледа не е отремонирана и е ясно изразена.

### Деформация на изместване на сградата

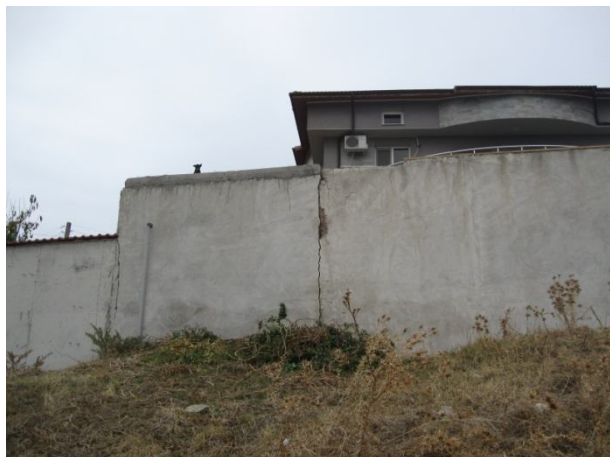
Източно от нарушената сграда, главният свлачищен откос преминава в непосредствена близост до двуетажна жилищна сграда. Установените деформации по оградната бетонова стена са с непроменени размери.

Деформации по оградна подпорна стена

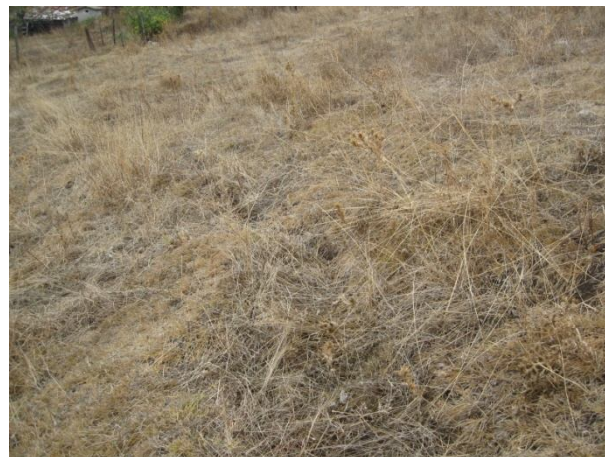
Отворени пукнатини по терена

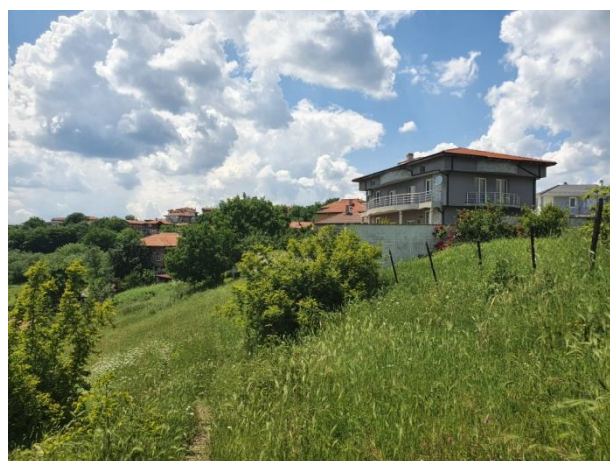
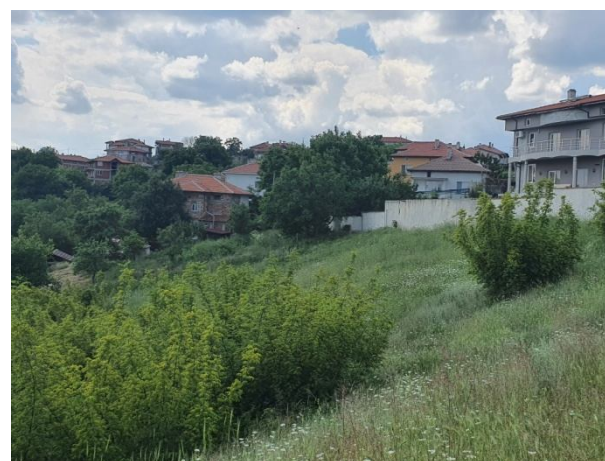
При извършеното визуално инженерно-геоложко обследване на свлачищен участък в кв. 7 на с. Сипей се установи, че свлачищният процес, обхванал площ от около 1 dka е в **потенциално състояние**. Установените теренни пукнатини в земеделските имоти при предишния оглед от 2016 г. са заличени. Теренът е сух и липсват признаци и изразени елементи на скорошни активизирания.

Изглед на изток към свлачището

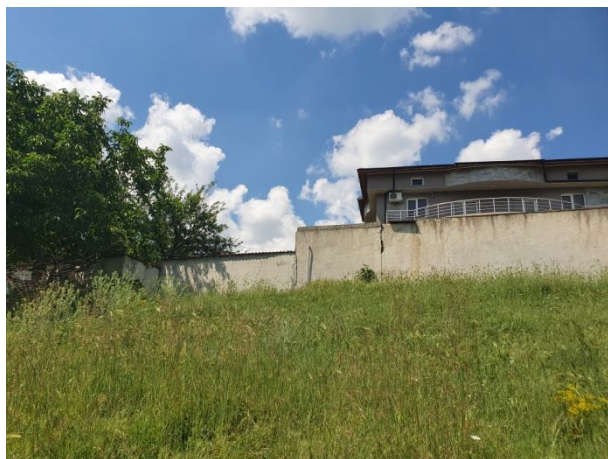
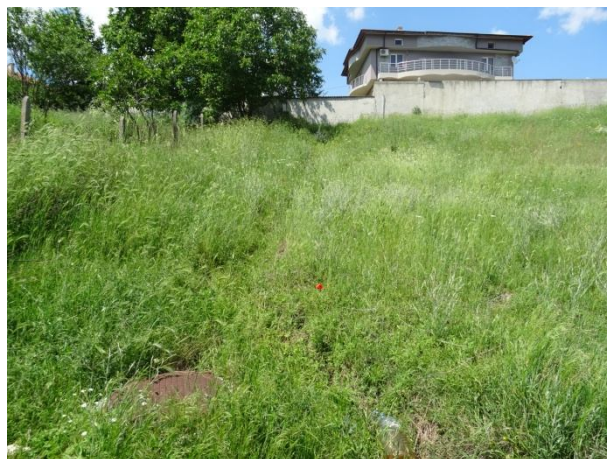
Констатираните в миналите обследвания напуквания по оградата на ПИ 66603.22.150 не са ремонтирани. Визуално нови деформации не са установени.

Поглед към южната масивна ограда на ПИ 66603.22.150

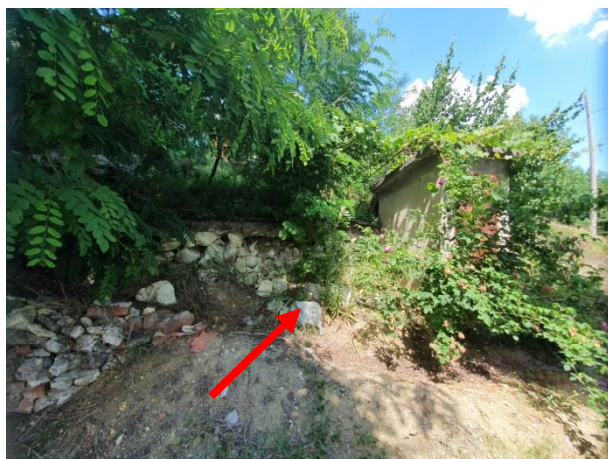
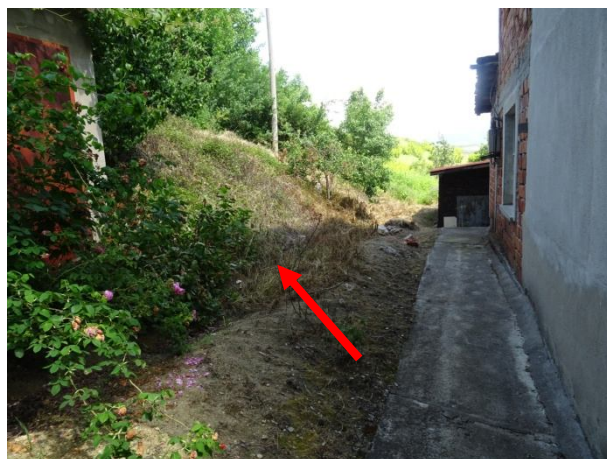
При настоящото обследване на най-засегнатия имот УПИ VI с деформираната жилищна сграда се установи, че собствениците на сградата самостоятелно са предприели действия за аварийни мерки за укрепване в границите на имота. Изпълнен е дренаж зад сградата (в участъка на главния свлачищен откос) с дълбочина 2.5 m с цел понижаване нивото на подпочвените води. В резултат на изпълненото аварийно съоръжение, процеса на свличане временно е затихнал.

Местоположение на изпълнения дренаж под формирания главен откос

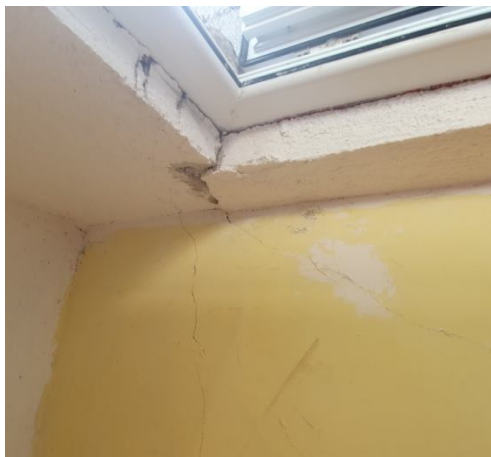
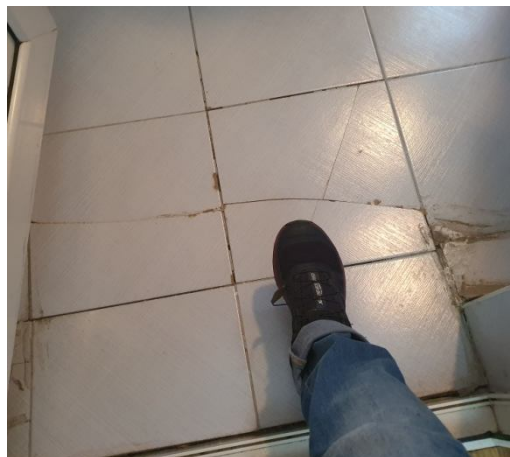
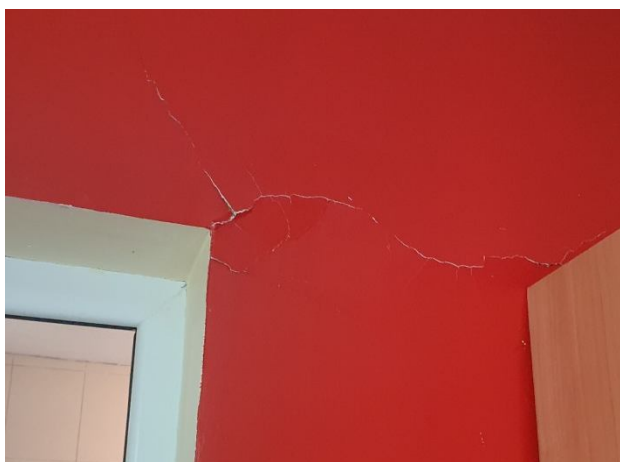
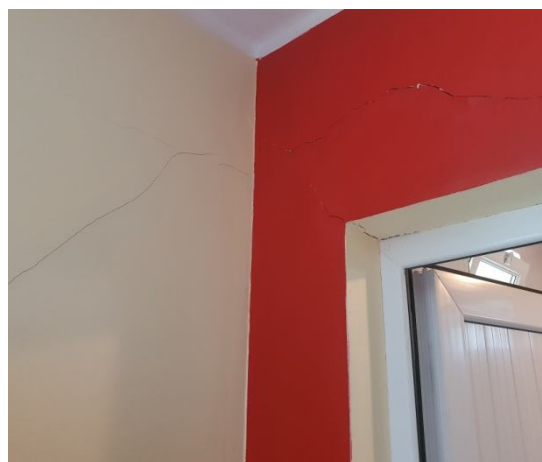
В присъствието на собствениците на имота бе направен оглед на нарушенията в помещенията отвътре и отвън. Констатирани са сериозни напуквания, изразени като коси пукнатини по стените и подовите покрития, достигащи 1 cm. Вероятна причина за продължаващите деформации са остатъчни напрежения на пълзене и слягане след възникване на процеса и липсата на цялостна геозащитна система за укрепване.

Напуквания по стените на сградата в УПИ VI

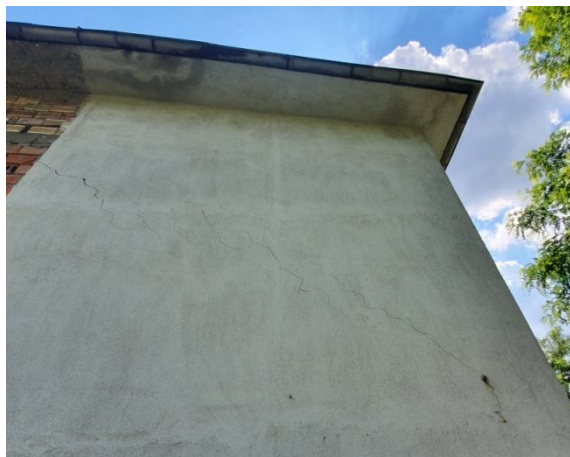
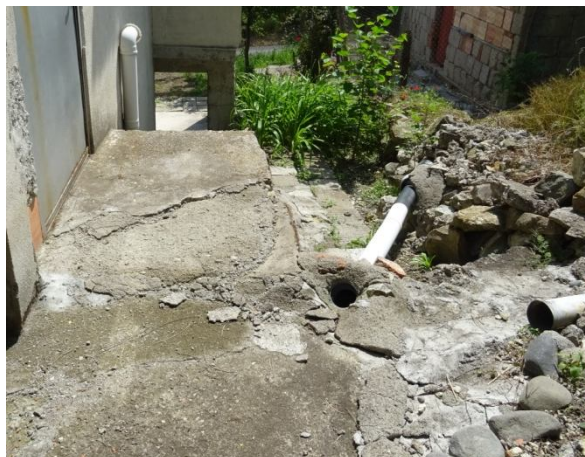
Най-сериозно пострадалата при свличането от 2015 г. е северозападната част от сградата. На места по конструкцията е извършен частичен ремонт – запълване на пукнатини по фасадата и конструктивно подсилване със стоманобетонени елементи.

Изглед към северозападната част на 3-етажната жилищна сграда с изразени деформации

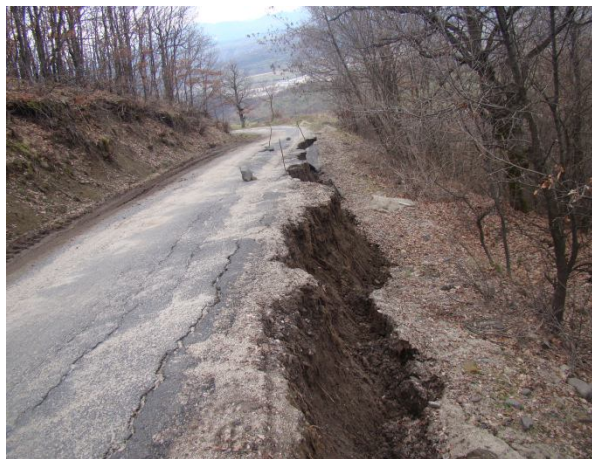
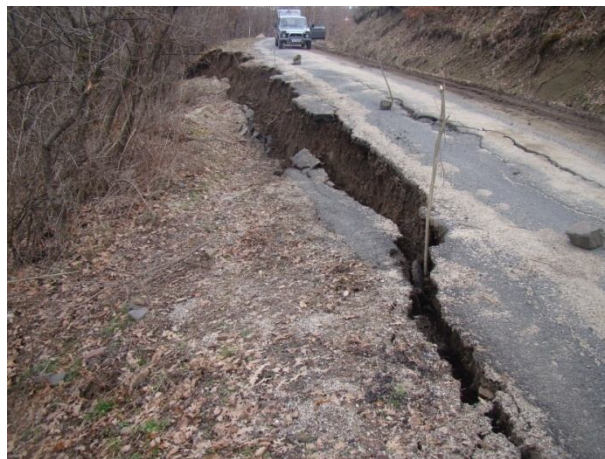
На пътния участък с дължина около 55 m при възникването е ясно изразен свлачищен откос с амплитуда на пропадане до 2 m в обсега на външната /северната/ пътна лента с площ около 1.02 дка. Приблизителните размери на свлачищния участък са 20/55 m.

Свлачищен участък /12.02.2013 г./

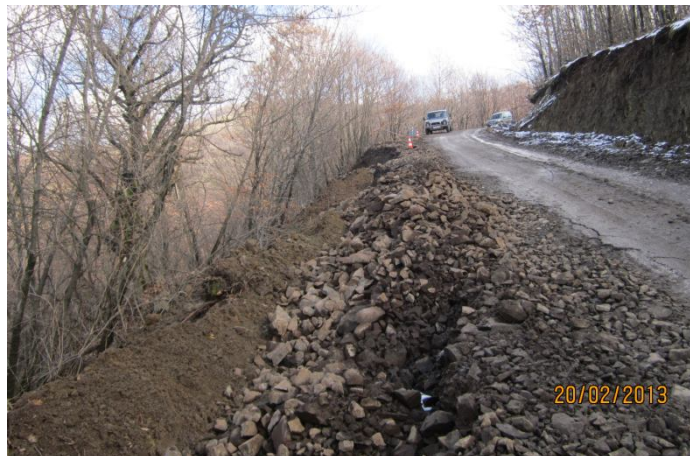
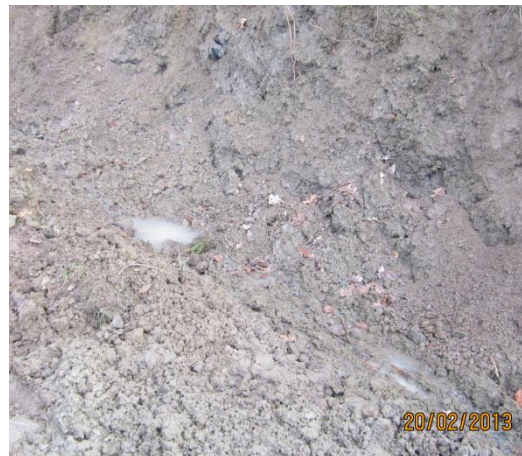
Извършено е изместване на пътя към ската, като изкопаните земни маси се депонирани в обсега на свлачищния циркус. В оформения открит окоп в петата на ската е наблюдавано дрениране на подземни води.

Извършени аварийни СМР и дрениране на води в петата на ската /20.02.2013 г./

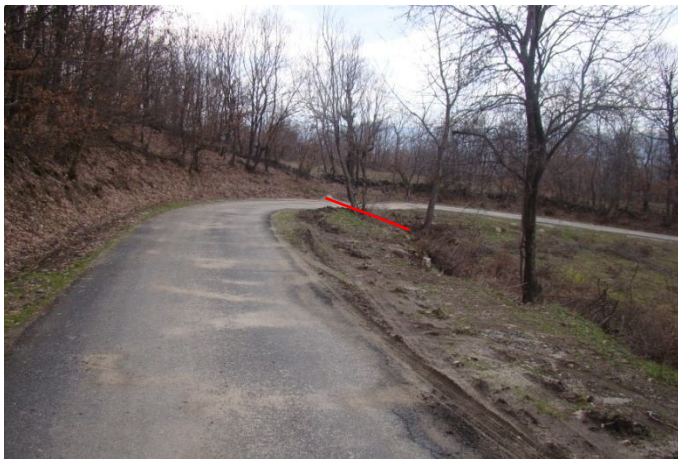
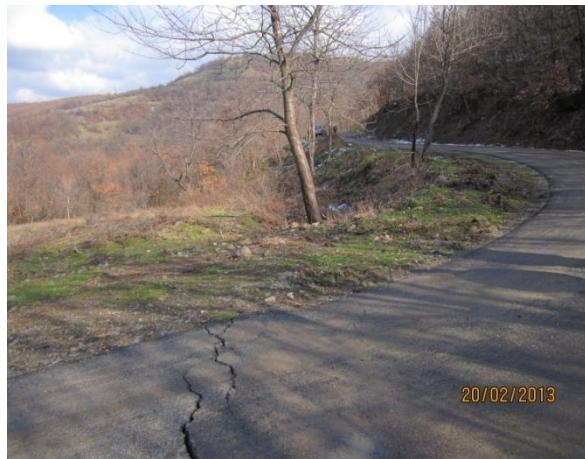
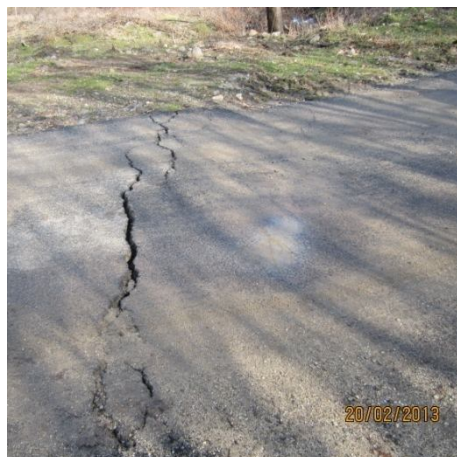
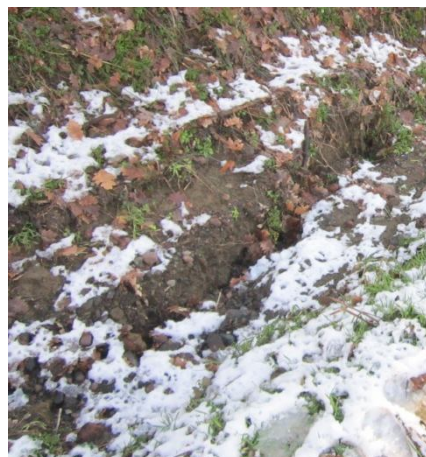
В юг-югоизточна посока от гореописания участък, на около 90 m от свлачището, пътят прави остър завой на север-североизток. По терена и асфалтовата настилка е констатирана добре издържана пукнатина на опън, като ширината ѝ достига на места до 5-6 cm, а засегнатият участък е с дължина около 70 m. В най-североизточната част в обсега на пътното плътно е наблюдавано и видимо пропадане на асфалтовата настилка с амплитуда до 20 cm.

Теренни деформации /февруари, 2013 г./

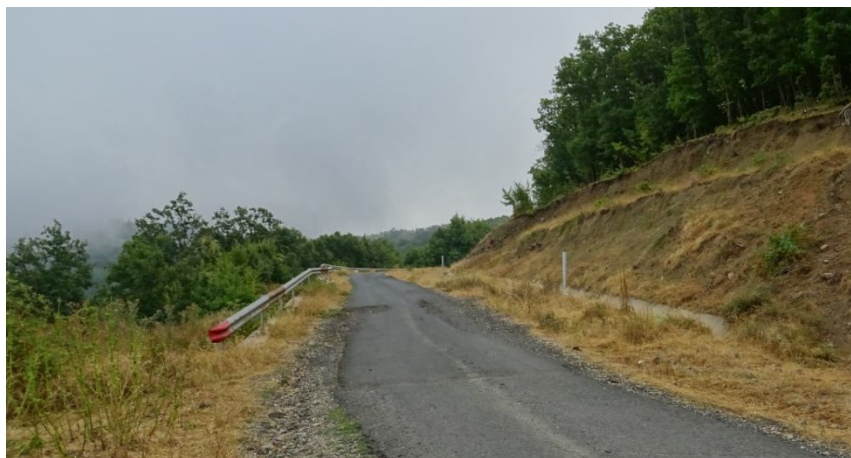
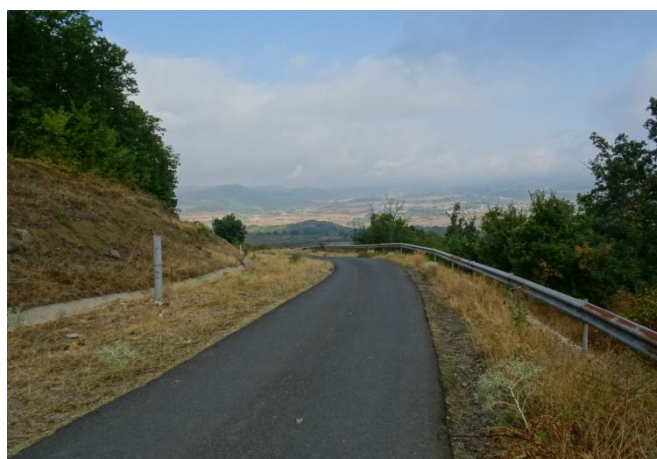
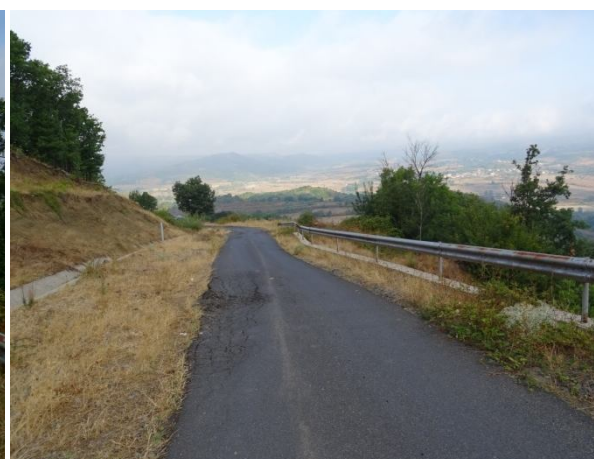
Укрепителното съоръжение е с дължина 105 m и представлява анкерирана подпорна стена. Положена е еластична предпазна ограда и е изградена облицована отводнителна канавка от вътрешната страна на пътя. Платното е с ограничен габарит, въпреки направената рехабилитация, като е извършено изместване на трасето с прибиране към ската.

Укрепен свлачищен участък на път KRZ 1373 от km 2<sup>+260</sup> до km 2<sup>+370</sup>

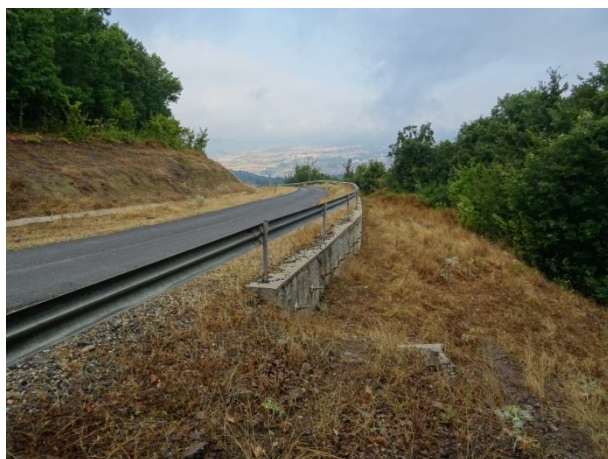
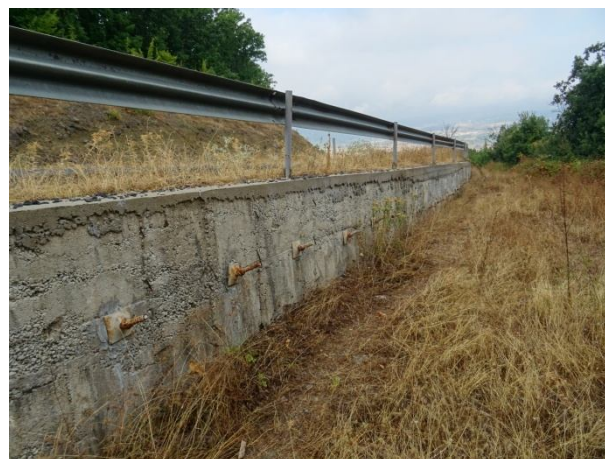
Състояние на анкерираното съоръжение

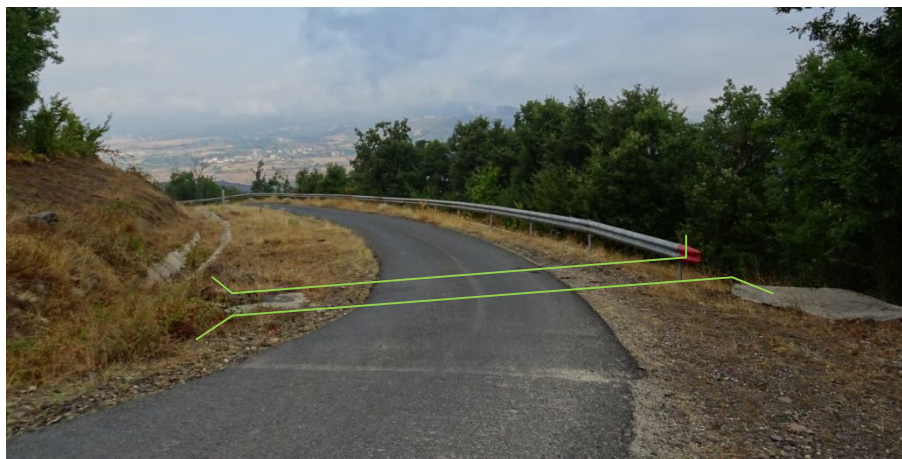
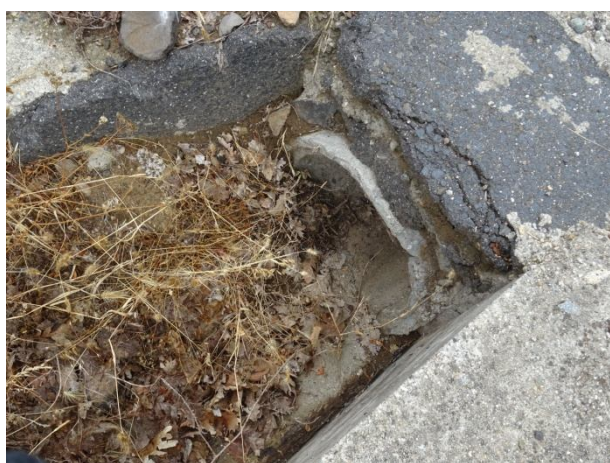
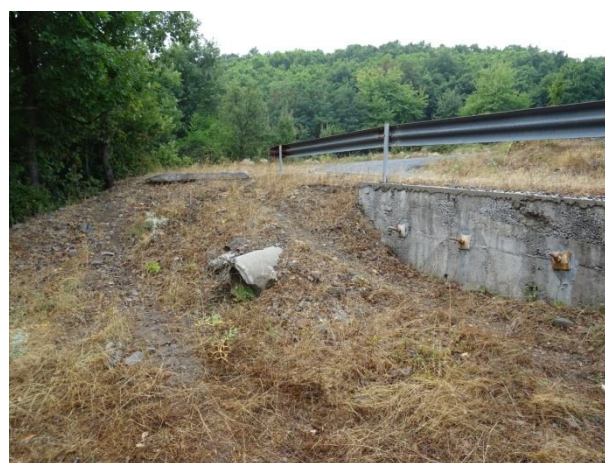
В югоизточния край на подпорната стена е изграден тръбест водосток  $\varnothing$  400 mm. Съоръжението е проводимо и защитава подпорната стена от повърхностния отток. Отводнителната канавка е частично затлачена.

Вход и отток на водостока

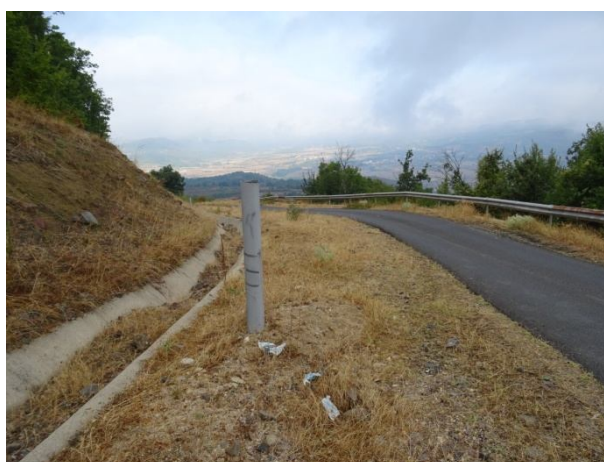
Изградени са репери от контролно-измервателна система /КИС/, като в „Геозащита” не е постъпвала техническа информация относно проекта на КИС, както и за извършените геодезически наблюдения за обекта.

Основни репери на КИС

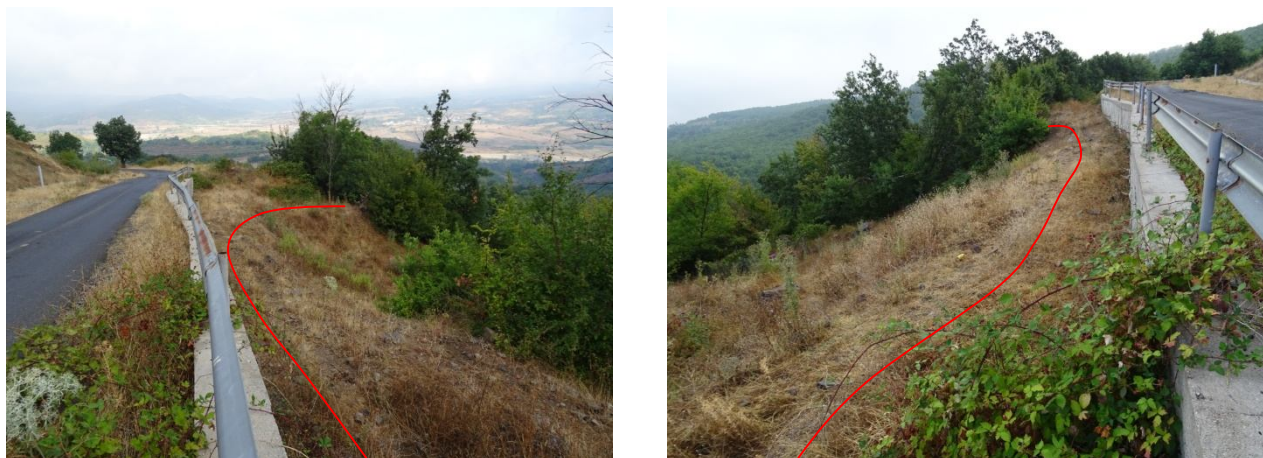
Теренът под пътя е сух, като старо проявените свлачищните елементи все още не са заличени. Липсват признаци за скорошни активизирания по склона под пътното платно.

Свлачищен склон

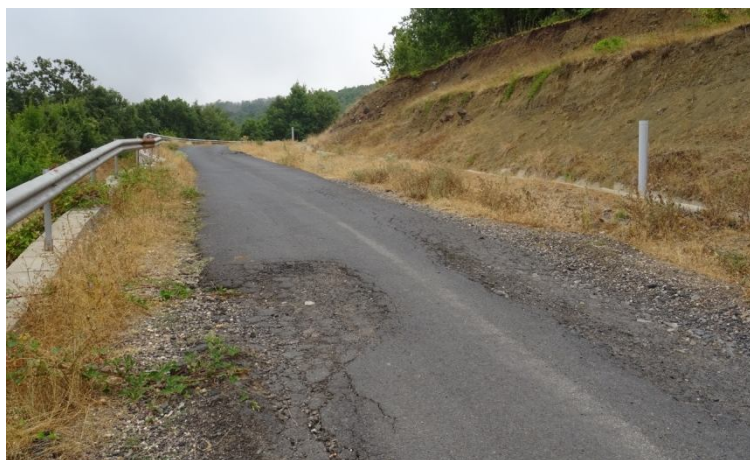
Наблюдават се деформации на няколко места по пътното платно под формата на площни мрежовидни пукнатини. Такъв тип деформации са признак за недобро уплътняване на пътното легло и възможна суфозия под асфалтовата настилка.

Мрежовидни пукнатини

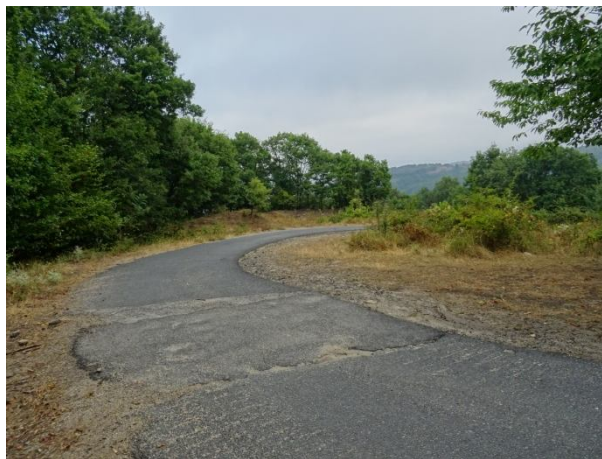
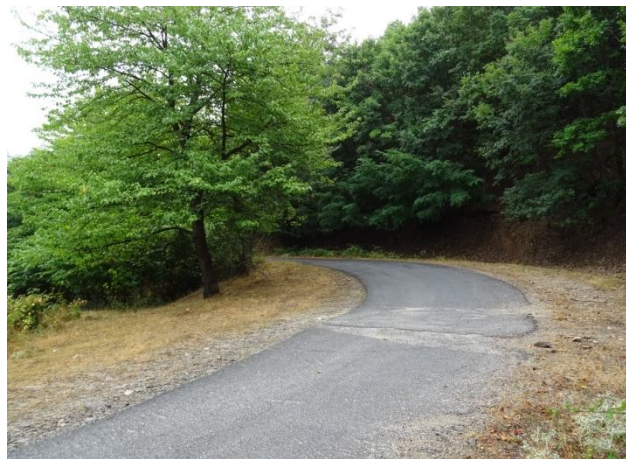
Издържаната пукнатина на опън в юг-югоизточна посока, на около 90 m от свлачището, е заличена чрез преасфалтиране на засегнатата зона. Участъкът е с неравно асфалтово покритие, но няма белези за развитие на геодинамични процеси.

Заличена деформация с преасфалтиране

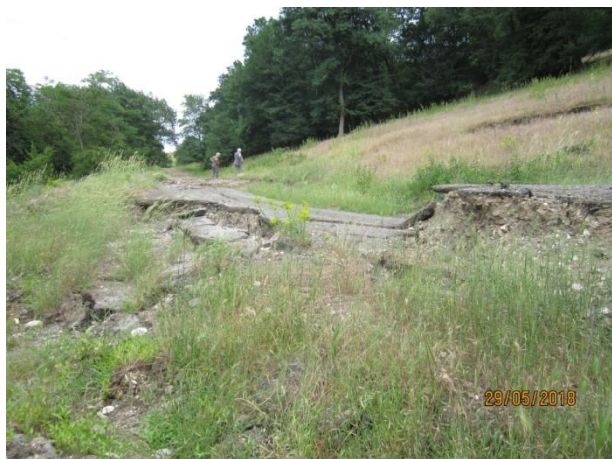
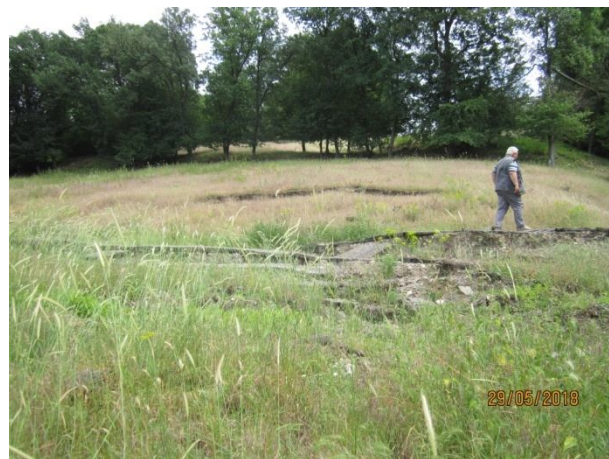
Пътят, свързващ хижа „Студен кладенец“ с вила за гости ”Крояците”, е засегнат в участък с дължина около 50 m.

Засегнат пътен участък /май, 2018 г./

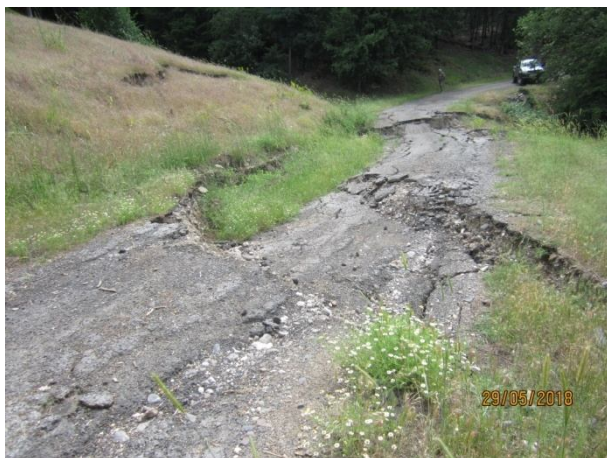
Оформен е циркусообразен свлачищен участък с приблизителни размери 185/60 m и обхващащ площ от 9.95 dka. Наблюдавани са ясно изразени свлачищен откос и бордове, маркирани от денивелирани пукнатини на срязване с амплитуди от 0.2 до 0.8 m. Видимото хоризонтално преместване на пътното платно в засегнатия участък е от порядъка на 1.5-2 m.

Денивелирани пукнатини на срязване
