**ОБОБЩЕН ГОДИШЕН  
ДОКЛАД  
2021 г.**

**РЕГИСТРИРАНЕ И МОНИТОРИНГ  
НА СВЛАЧИЩНИ РАЙОНИ**

**"ГЕОЗАЩИТА" ЕООД – клон ПЕРНИК**

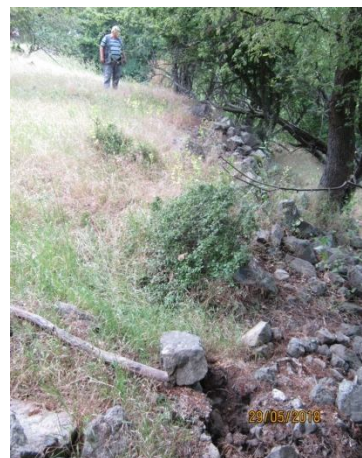
Теренът на засегнатия участък е бил силно нарушен от пукнатини на опън и срязване, като базисът на свличането е достигнал синор, оформен от каменен зид, обрасъл от габър и дъб.

Каменен зид /синор/ в базиса

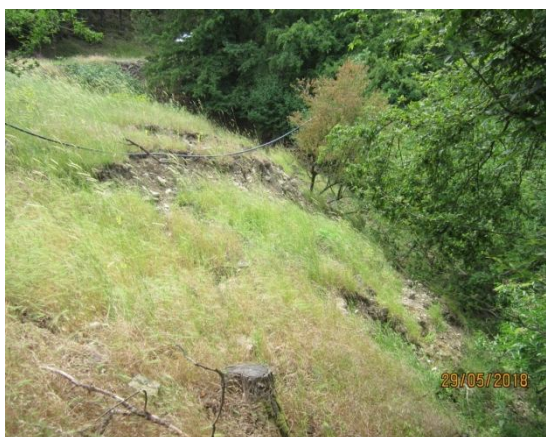
Свлачищният процес е с посока на запад към дълбоко ерозионно дере, за което свидетелства и вторичният свлачищен обрив в тази част.

Вторичен обрив към дерето

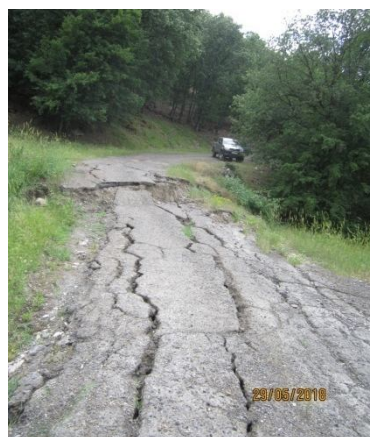
Ляв и десен борд на свлачището

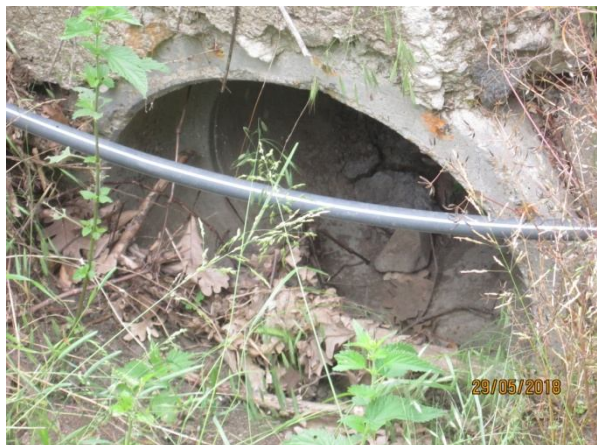
Съществуващият водосток на дерето е бил затлачен и частично непроеводим.

Вток на водостока

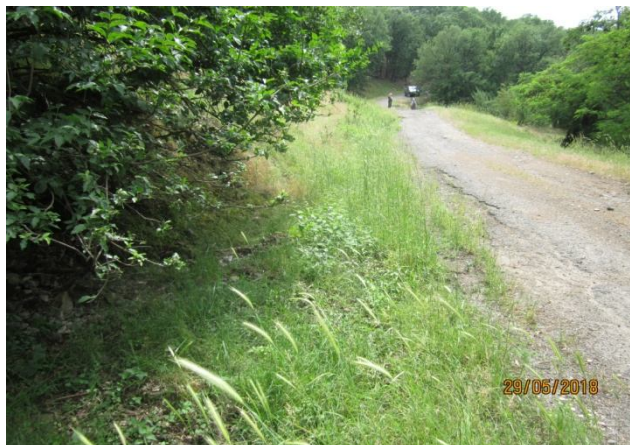
Не са установени мероприятия за регулиране на повърхностния отток от пътя, както и за водите от наличната негативна форма на около 75-80 m източно от десния борд, насочени директно в свлачищния участък.

Отводнителна канавка и отток от пътя, насочен към участъка

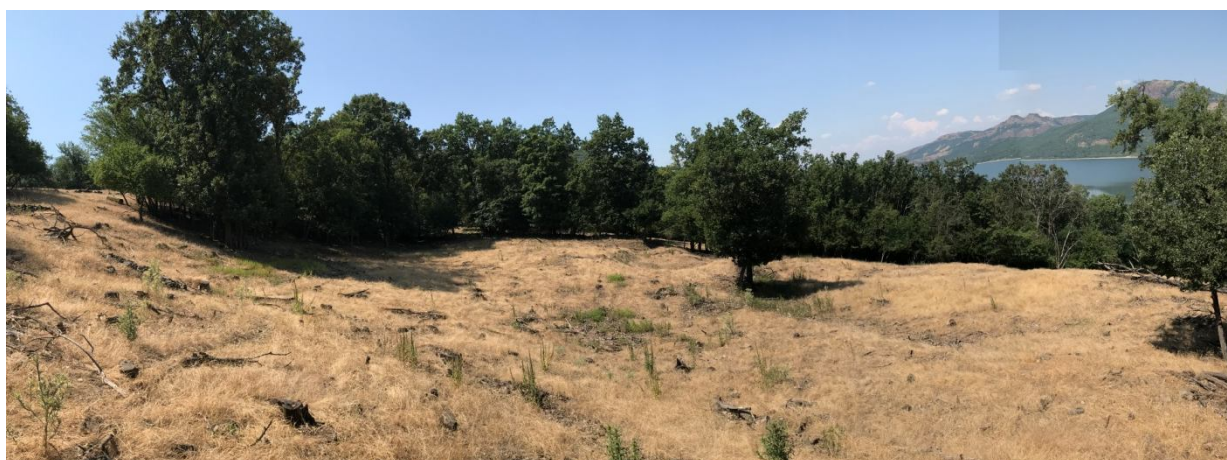
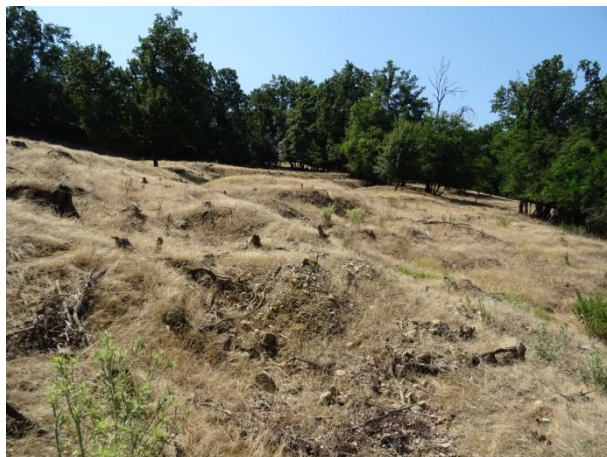
В периода 2018-2021 г. няма сведения за активизиране. Към момента на настоящия оглед участъкът се намира във временно стабилизирано състояние.

Типична свлачищна морфология на терена

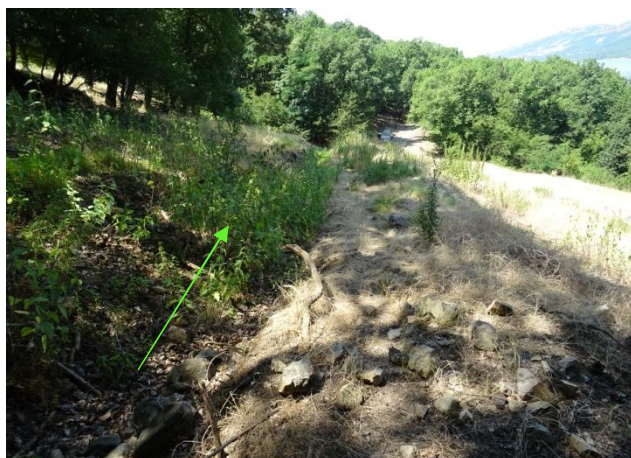
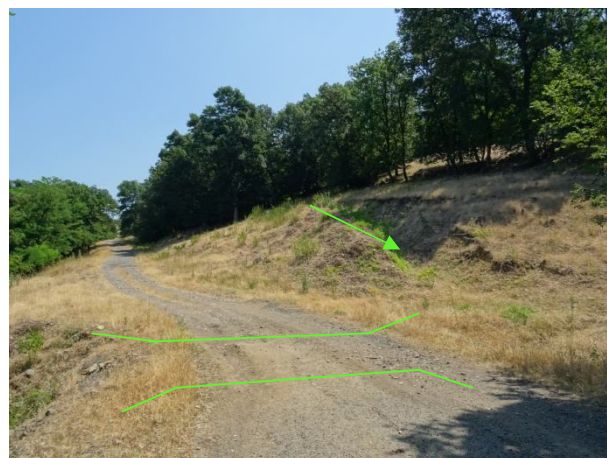
Отводнителна канавка над пътя с местоположение на водостока

При настоящото обследване се установи, че са изпълнени аварийни мерки, включващи възстановяване на нарушения пътен участък и ефективни отводнителни мероприятия за обекта. Прокопана е земна канавка над пътя за отвеждане на повърхностния воден отток към съществуващия водосток, разположен югозападно от свлачищния участък.

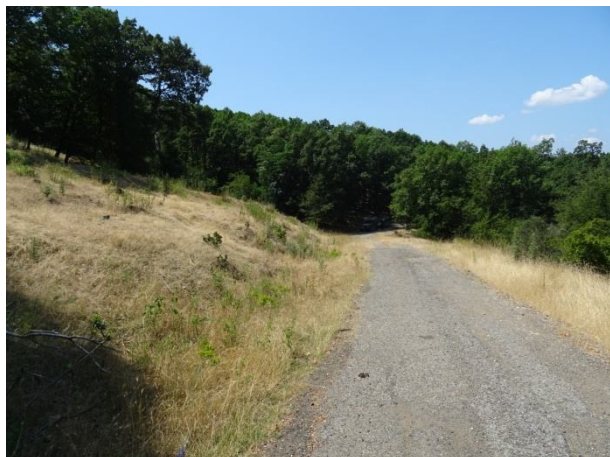
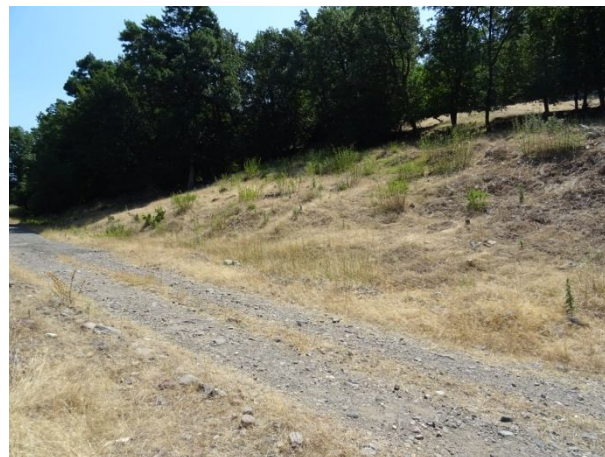
Възстановен път

Предприетите строително-монтажни дейности имат положителен ефект, но са аварийно възстановителни, поради което не могат да се приемат за трайно укрепителни мероприятия.

Пътят е засипан с трошен камък, насипът е уплътнен и достъпът до къща за гости “Крояците” е възстановен. Засегнатите при развитието на свлачищния процес комуникации също са възстановени.

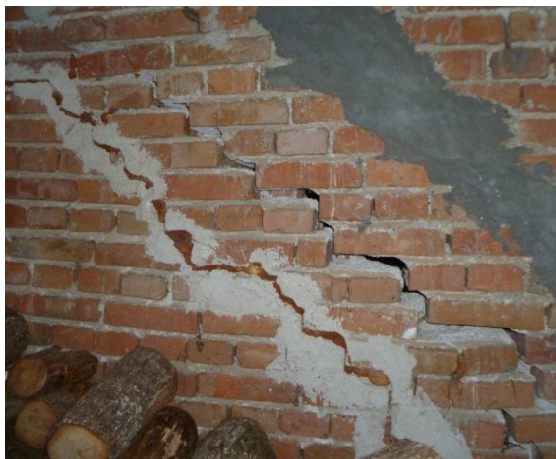
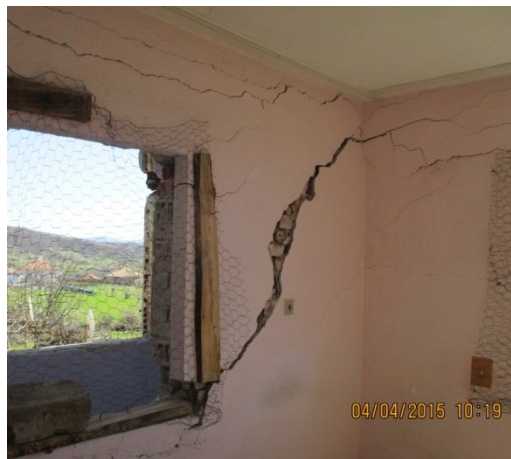
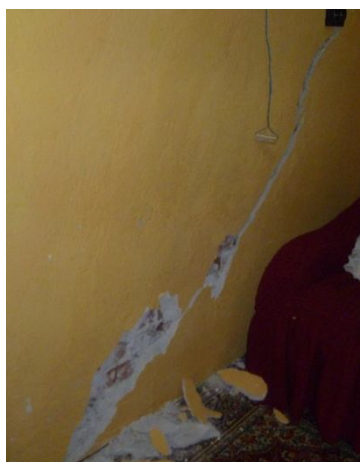
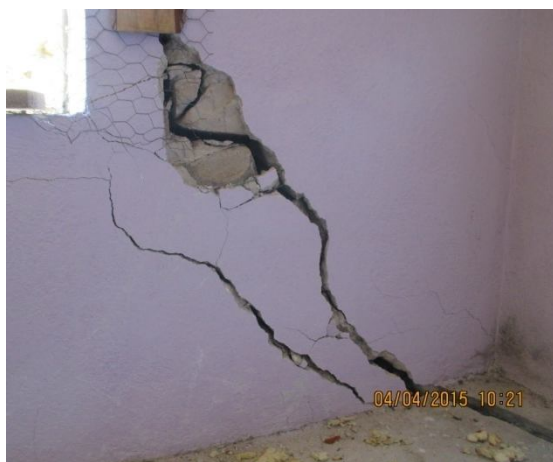
В жилищната сграда в имот 5, собственост на Фахри Хасан Мустафа, са констатирани значителни пукнатини и деформации. Сградата е масивна, двуетажна, гредоред, без колони. Деформациите се изразяват в значително напукване на стените. Регистрирани са хоризонтални и коси пукнатини по първия и втори етаж. Конструкцията на сградата е много чувствителна на хоризонтални деформации и вследствие развитието на процеса са образувани типични опънни и срязващи пукнатини с ширина до 2-3 cm по всички външни и вътрешни зидани стени.

Проявени деформации и пукнатини по сградата /март, 2015 г./

Констатираните деформации по жилищната сграда са признак за наличие на пропадане и приплъзване в земната основа.

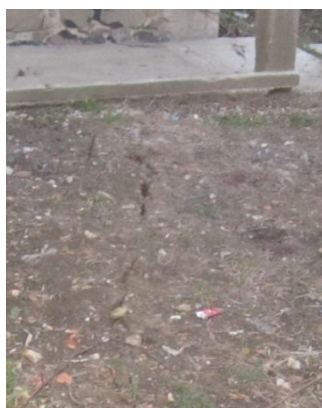
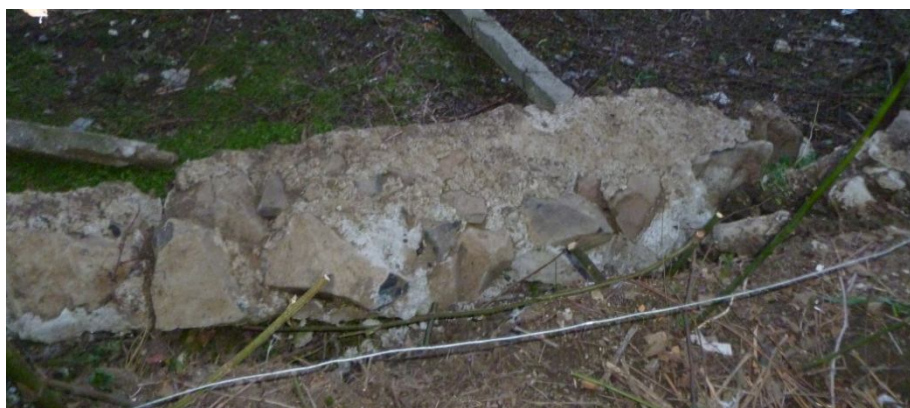
Отворена пукнатина на опън е регистрирана и по терена в дворното място в имот 5, която преминава в съседния имот 6.

Пукнатини по терена /март, 2015 г./

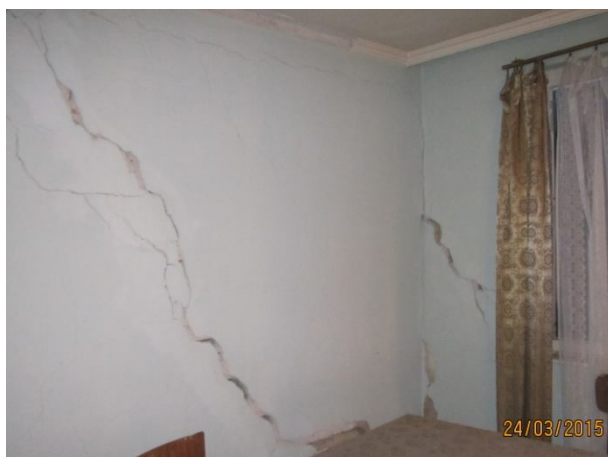
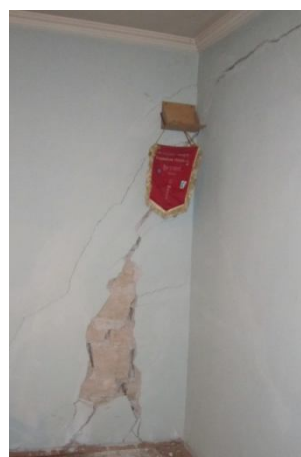
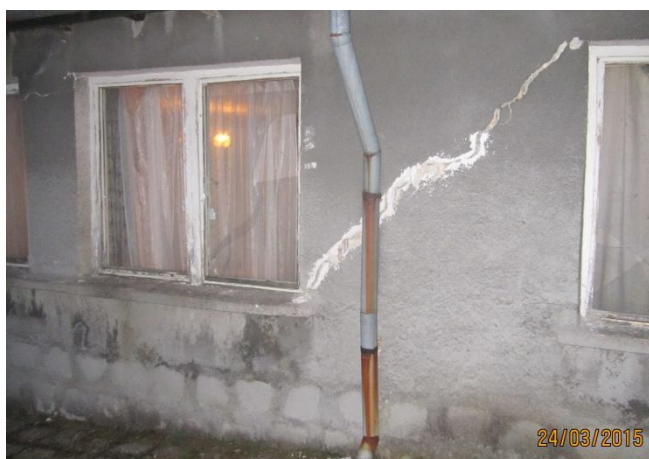
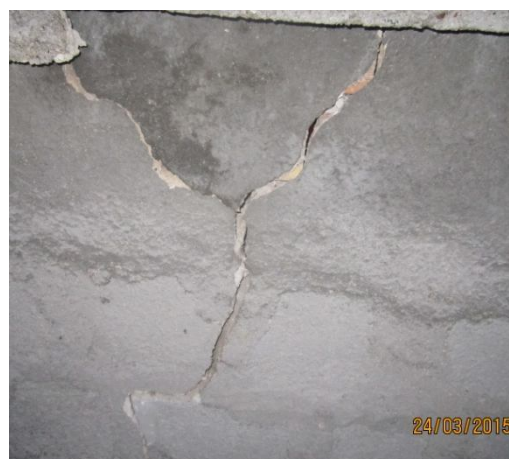
Деформации се установиха и по сградата на кметството в с. Пазарци, разположена северозападно от описаната по-горе жилищна сграда. Основните пукнатини са по северната

стена на сградата и по пода. Сградата се използва за административни цели и се обитава през деня.

Пукнатини в сградата на кметството /март, 2015 г./

Деформациите по конструкции на сградите са доказателство за променени условия на геоложката среда.

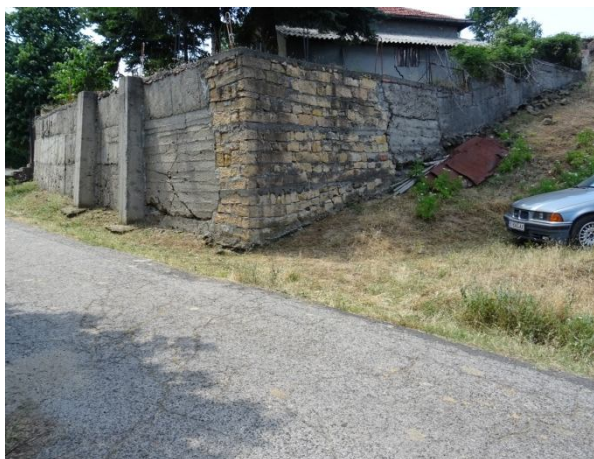
При извършеното визуално инженерно-геоложко обследване на свлачищен участък в с. Пазарци се установи, че свлачищният процес се намира във временно стабилизирано състояние. Установените през 2015 г. теренни пукнатини в засегнатите имоти са напълно заличени, с изключение на тези по уличното платно. Теренът е сух и липсват признаци и изразени свлачищни елементи на скорошни активизирания. Визуално нови деформации не са установени и обхватът на процеса остава непроменен.

Изглед към нарушената настилка на уличното платно и деформираната подпорна стена на кметството

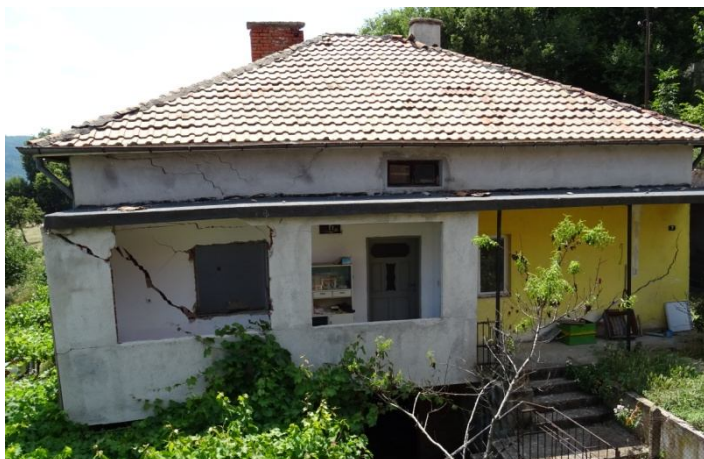
При настоящото обследване на имот 5 /съгласно предоставения от община Момчилград РП/ с деформираната жилищна сграда се установи, че собствениците са напуснали окончателно сградата и са се преместили в съседна къща.

Конструктивно нарушена жилищна сграда в имот 5

За деформациите по сградата не са правени опити за заличаване, като по сведения на съседни, живущите са напуснали дома си през 2016 г.

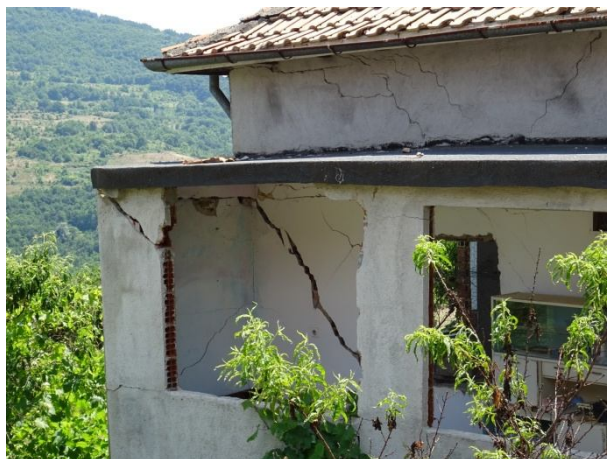
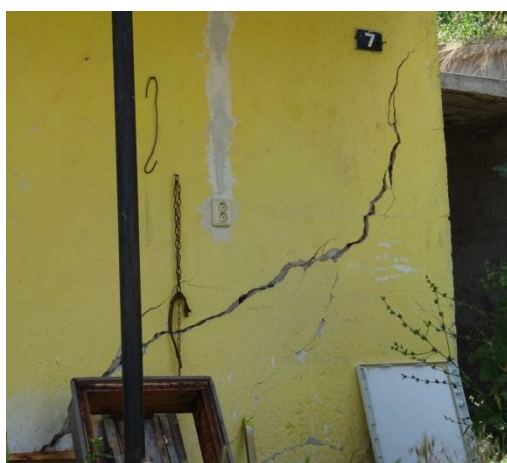
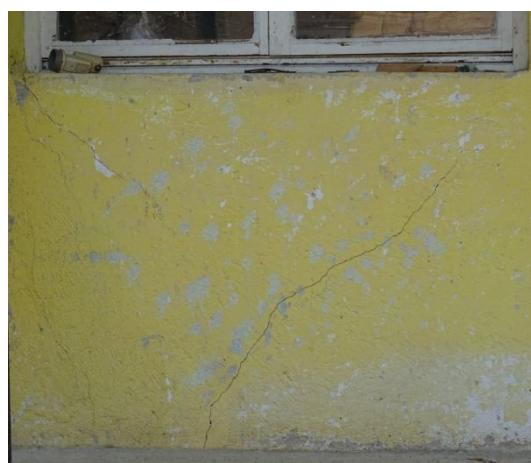
Наблюдават се пукнатините, регистрирани през 2015 г., като визуално не се установява разширение на деформациите. По подпорната стена от страната на улицата, изградена по време на вертикалната планировка за обособяване на по-равни терени на имота, също се констатира конструктивни нарушения. Североизточният ѝ край е видимо наклонен и в аварийно състояние.

Деформации по жилищната сграда

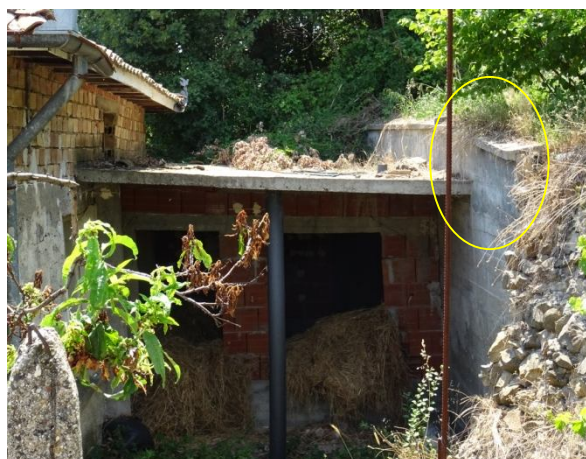
Наклонен ръб на подпорна стена

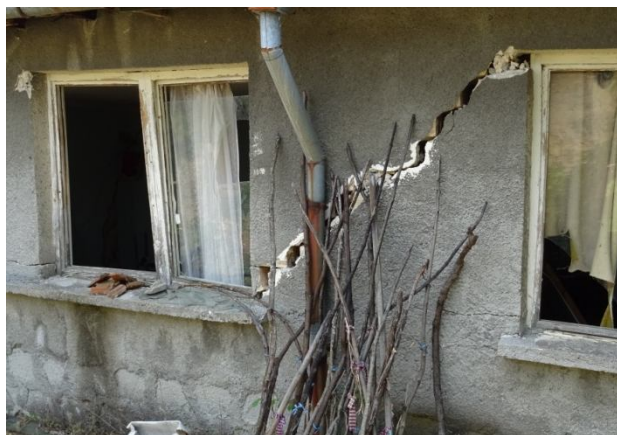
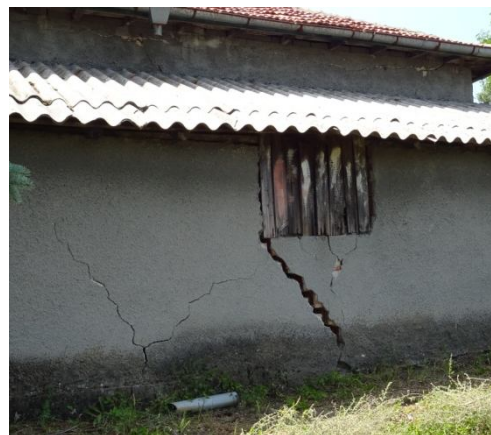
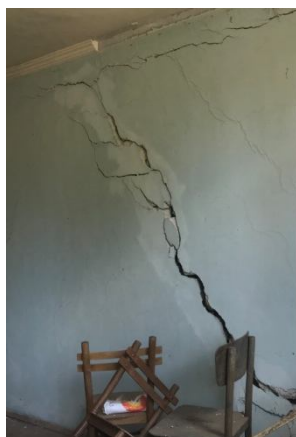
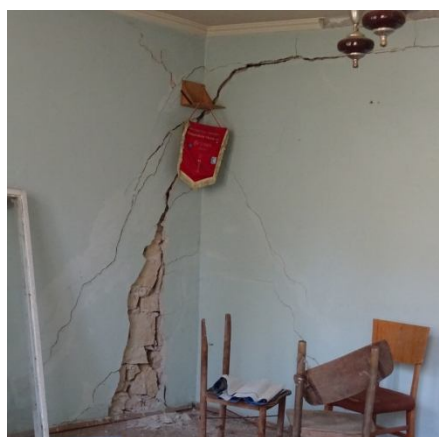
Само едно помещение от сградата на кметството се използва за административни цели, поради съществените нарушения в останалите помещенията, видими и отвътре, и отвън.

Констатирани са сериозни диагонални напуквания по стените на сградата и изкълчване на дървената дограма, което подсказва за усукващи сили. Вероятна причина за деформациите са остатъчни напрежения на пълзене и слягане след възникване на процеса и липсата на цялостна геозащитна система за укрепване.

Деформации по сградата на кметството

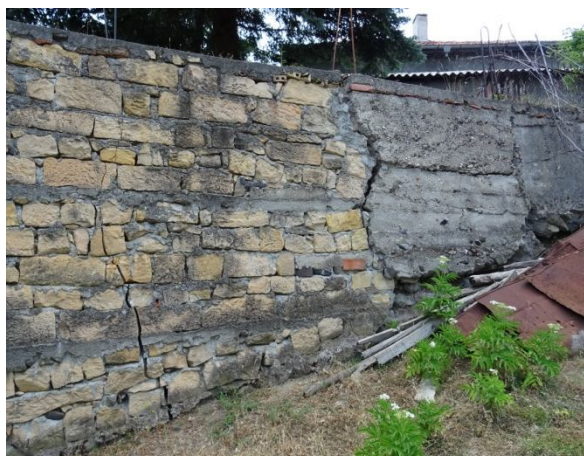
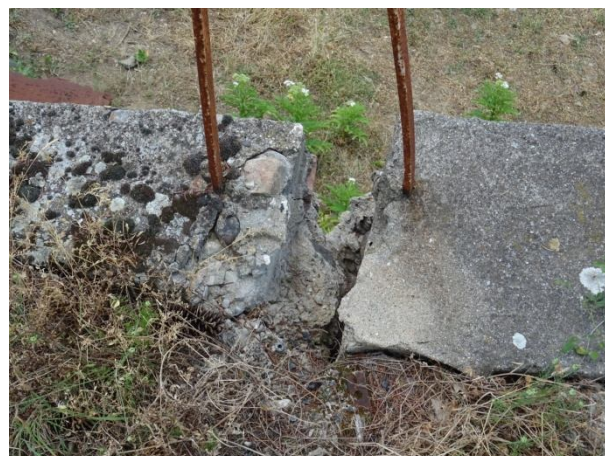
По подпорната стена, част от вертикалната планировка за имота на кметството, се наблюдават множество пукнатини, за които също не се констатира отваряне спрямо регистрираните през 2015 г.

Пукнатини по стената на кметството

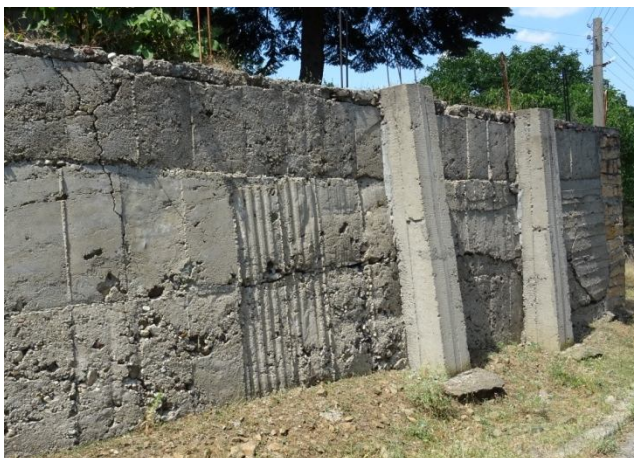
На съществуващата подпорна стена от страната на улицата в миналото (преди 2015 г.) е реализирано допълнително конструктивно подсилване със стоманобетонни колони.

Това предполага, че загуба на устойчивост в масива е настъпвала и преди регистрирането на процеса през 2015 г., за което в „Геозащита” не са постъпвали данни.

Допълнително укрепване чрез стоманобетонни колони

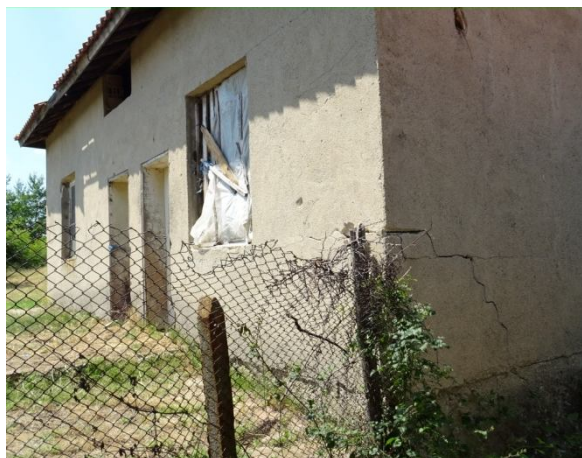
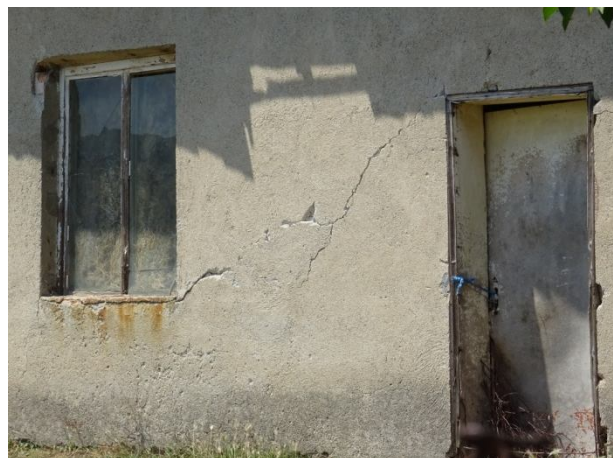
По фасадата на северозападно разположената спрямо кметството сграда, също се констатират конструктивни деформации. Сградата е необитаема.

Необитаема нарушена сграда

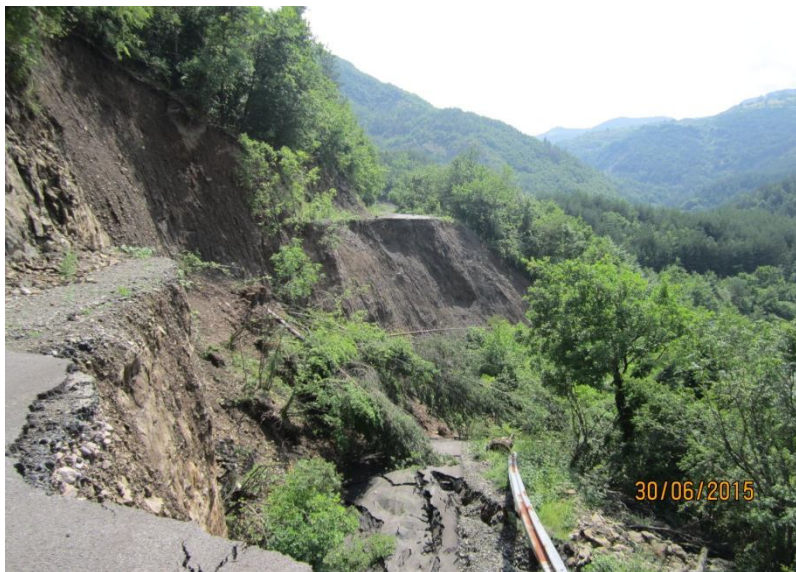
Процесът е проявен на склон със северозападно изложение, наклон до 15° и средна надморска височина 500 m. Свлачищният участък е с фронтална форма, размери 55/73 m и засяга площ от 4.01 дка.

Общ изглед към свлачищния участък

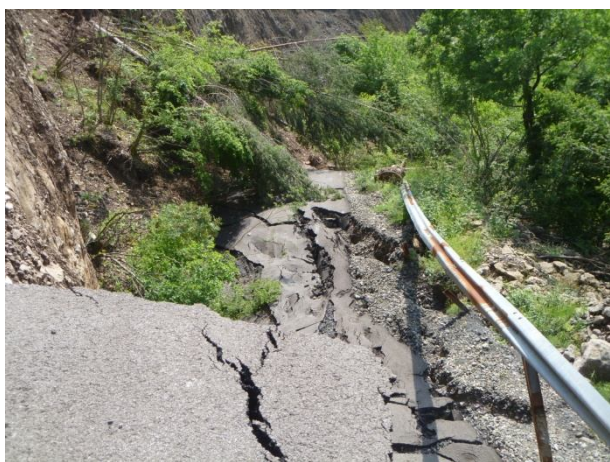
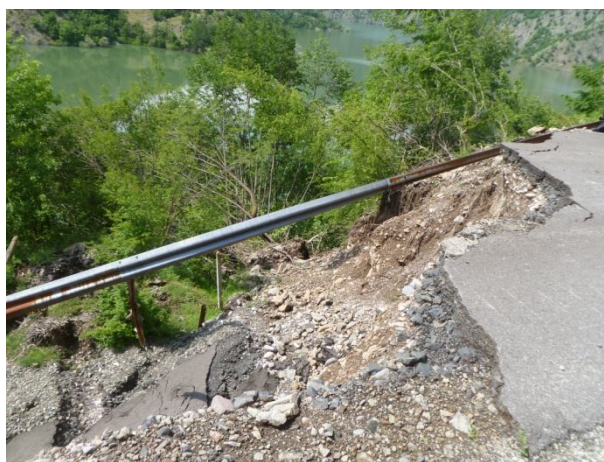
Прекъсната единствена пътна връзка за с. Безводно

Вследствие на проявения геодинамичен процес е напълно прекъснат в участък с дължина около 75 m на път KRZ 1436 /II-58/ - Комунига - Женда - яз. „Боровица” – Безводно, който до тогава се явява единствената пътна връзка за с. Безводно. Поради липса на алтернативен път, селото е било напълно изолирано. Към юни, 2015 г. достъпът до населеното място се осъществявал по горски временен път и с лодки през язовира. Прекъснатият пътен участък е бил затворен и сигнализиран.

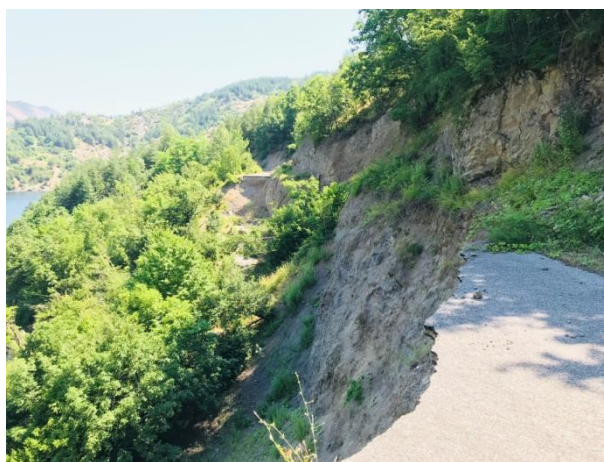
В периода 2015-2021 г. е възможно да е имало активизиране на свлачищните процеси, но към момента на настоящия оглед участъкът се намира в потенциално състояние.

Прекъснат от свлачищни процеси път

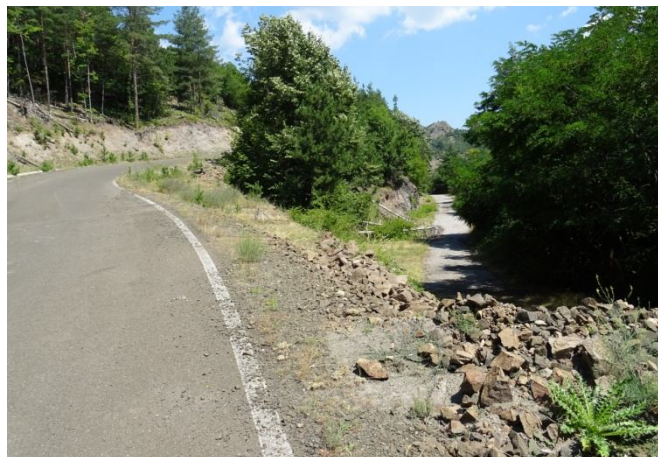
Изместване на трасето

На обекта не е реализирано укрепване, но временният обходен път за с. Безводно е асфалтиран и въведен в експлоатация, като ново трасе. Реализираното изместване на трасето е изградено в югоизточна посока на около 40 m от съществуващото.

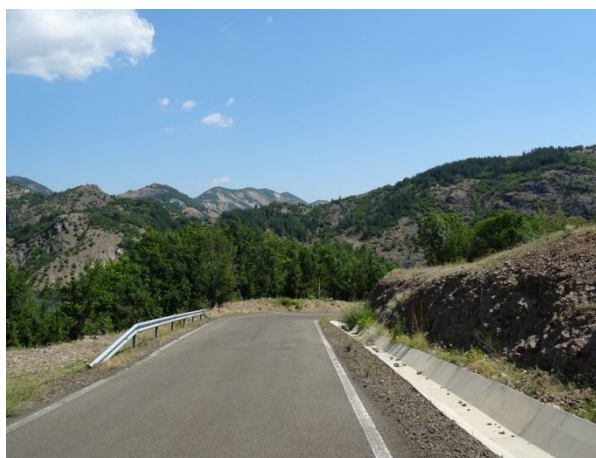
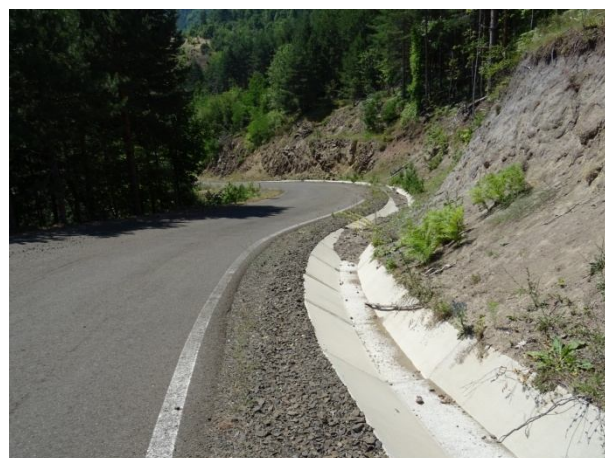
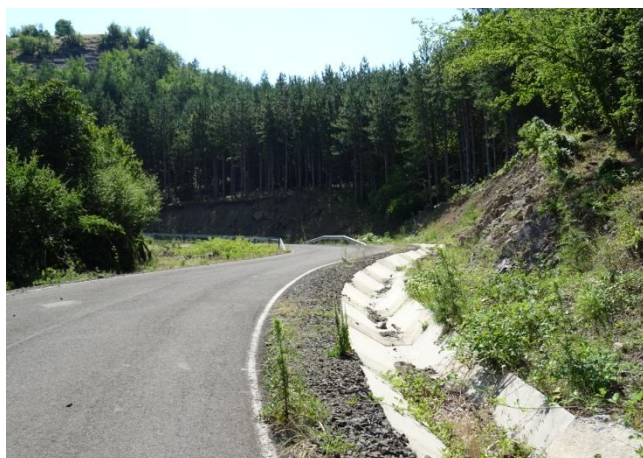
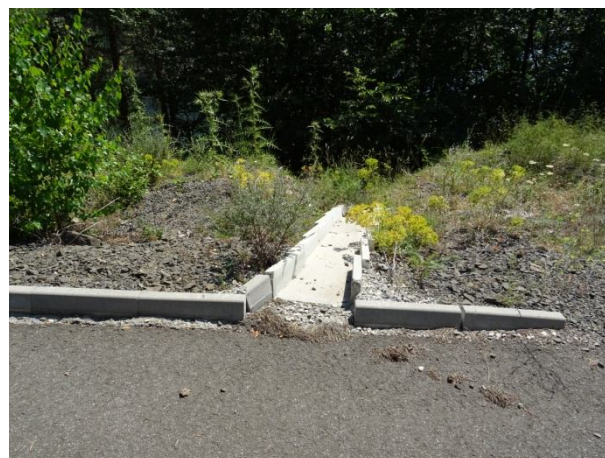
Новоизграден път

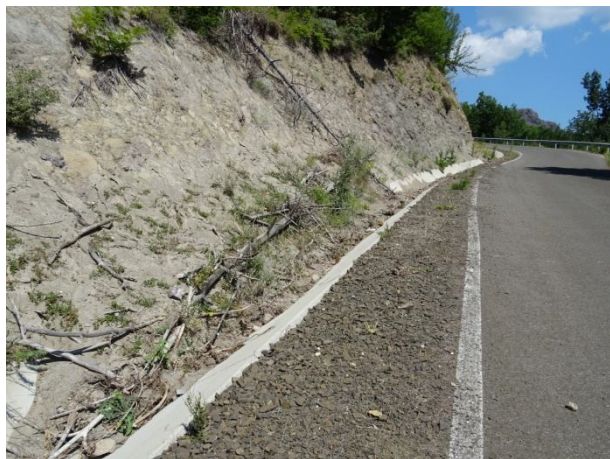
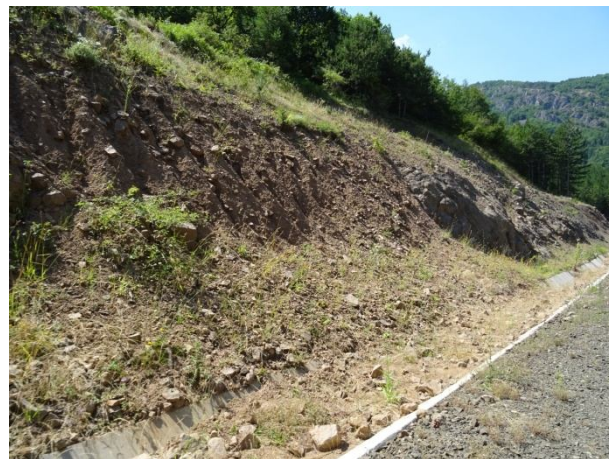
По цялото протежение на пътя е изпълнена облицована трапецовидна отводнителна канавка и е поставена предпазна еластична ограда на пътя. На места канавката е затлачена и е необходимо почистване, за да се предотврати преливането ѝ.

Затрупана канавка

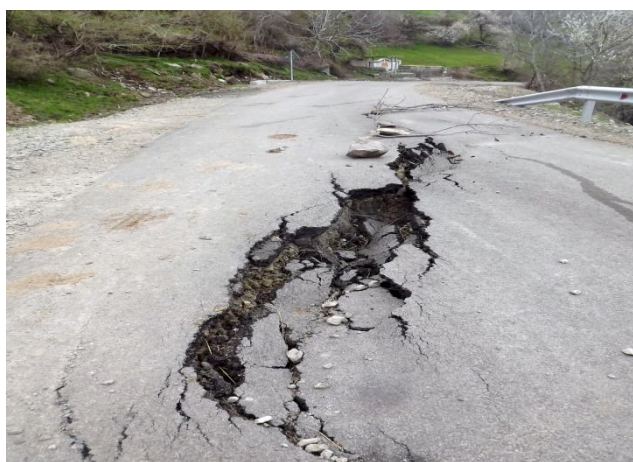
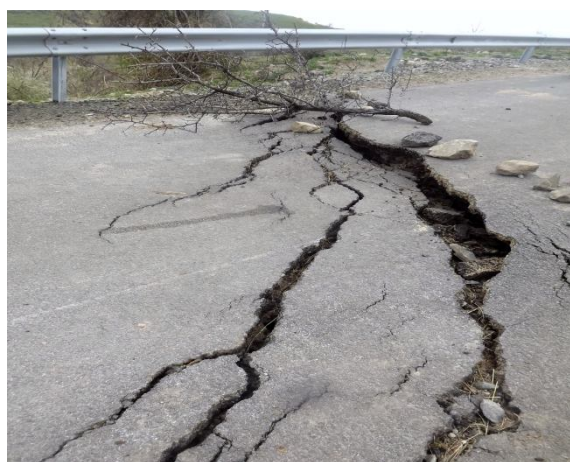
срязване с денивелация 0.3-0.4 m и свлачищен език под пътното платно. Засегната е лявата лента за движение в участък с дължина около 20 m. Деформирани са банкета на платното и еластичната предпазна ограда на пътя. Пътният насип е бил дестабилизиран и движението по пътя е било частично прекъснато.

Прекъснат участък от пътното платно /април, 2015 г./

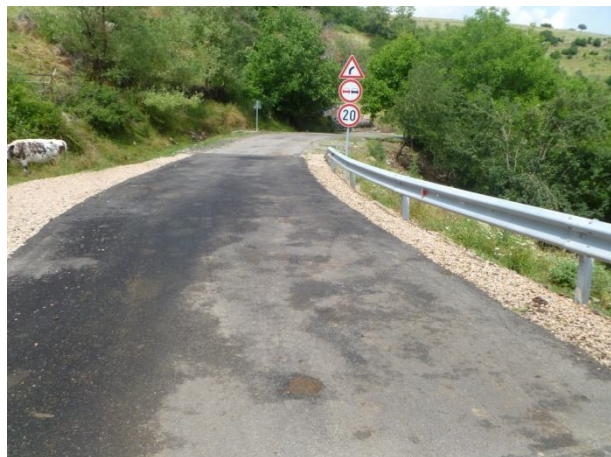
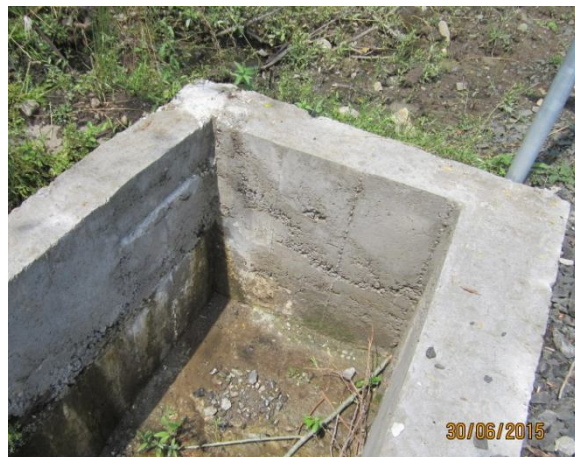
За възстановяване на единствената пътна връзка за селата Средска, Небеска, Женда, Соколите Безводно и яз „Боровица” община Черноочене е извършила ремонтно-възстановителни работи, включващи: възстановяване на пътното платно, изграждане на земна отводнителна канавка, почистване и възстановяване на съществуващ водосток.

Чрез изпълнените аварийни мероприятия към **юни, 2015 г.** пътното платно е с нормална проходимост, но е необходимо изпълнение на трайни укрепителни съоръжения, които да гарантират сигурността на пътя.

Ремонтно-възстановителни мероприятия за засегнатия пътен участък /юни, 2015 г./

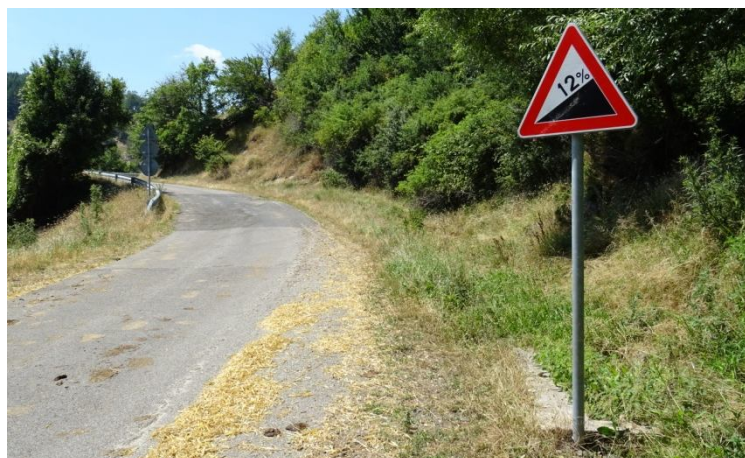
При извършеното визуално инженерно-геоложко обследване на общински път KRZ 1436 /П-58/ Комунига - Женда - яз. „Боровица” - Безводно при km 8<sup>+500</sup> в землището на с. Женда се установи, че свлачищният процес се намира във временно стабилизирано състояние.

Общ изглед към свлачищния участък

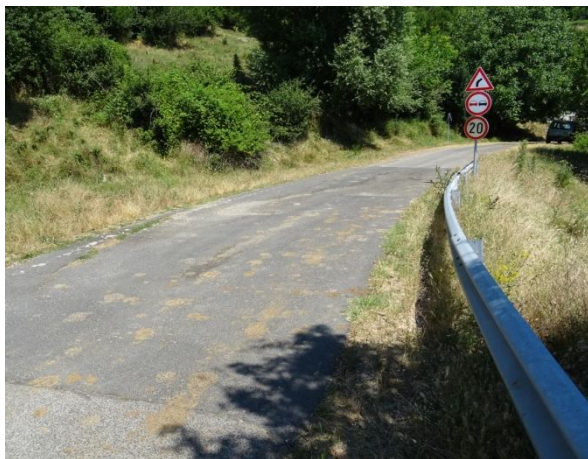
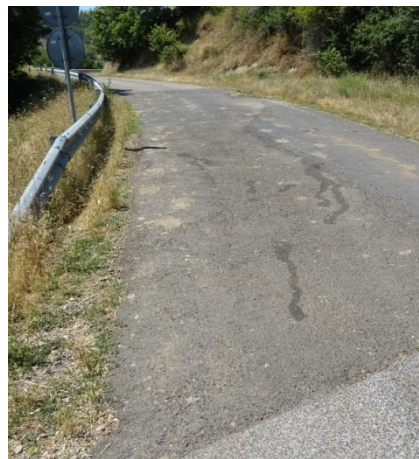
По асфалтовата настилка се наблюдават деформации, възникнали след аварийно-възстановителните работи, които доказват активизиране на свлачищните процеси в периода 2015-2021 г. Установена е отворена сравнително издържана денивелирана дъговидна пукнатина по средата на пътното платно.

Деформации по пътното платно

Наблюдават се отваряне на нови пукнатини по пътното платно, въпреки частичното им тампониране с битум, като аварийна мярка. Отворените пукнатини са предпоставка за инфилтрация на повърхностни води в дълбочина и дестабилизиране на пътното легло. Необходимо е на първо време да се тампонират всички отворени пукнатини, докато се приложат трайни укрепителни мероприятия.

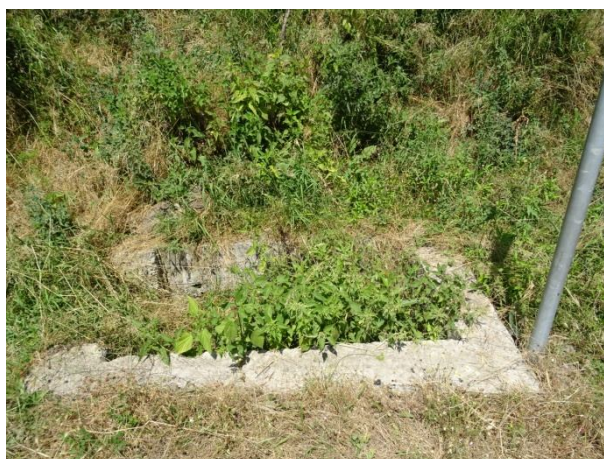
Повърхностна крайпътна канавка зад засегнатия участък не е открита. Установено е затлачване и намалена проводимост на отводнителното съоръжение в района на засегнатия участък. Предвид това за ограничаване влиянието на повърхностните води и обезопасяване на рисковия участък е необходимо да се извършва периодично превантивно почистване на шахтата.

Занемарена и затлачена събирателна шахта

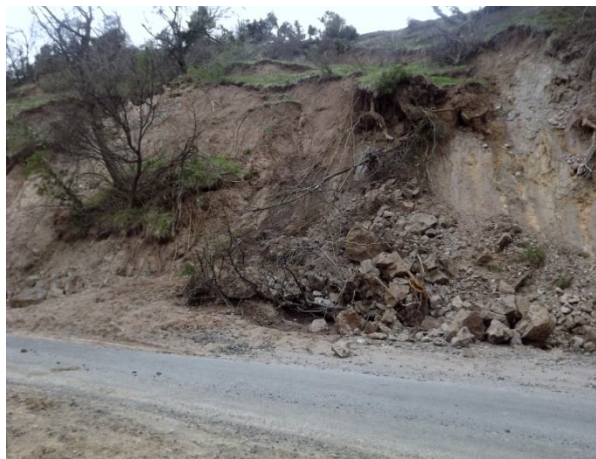
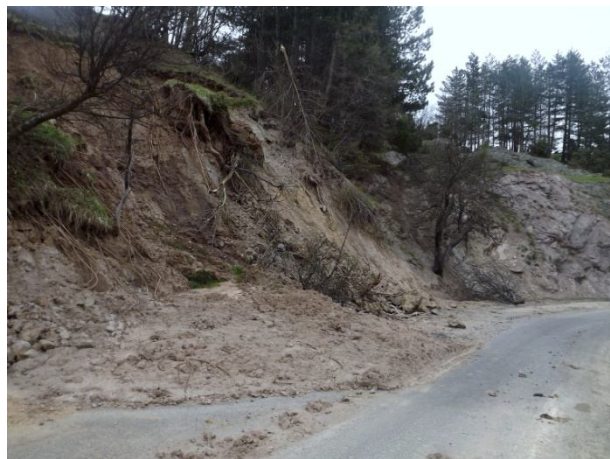
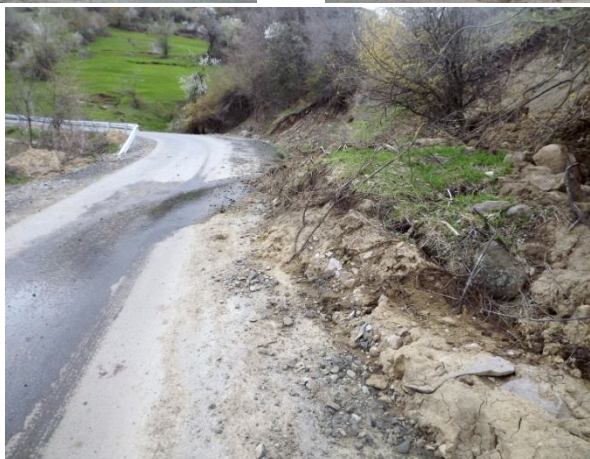
Свлачищният откос е бил ясно изразен, с височина около до 0.8 m. Свличат се елувиални глинесто-песъчливи материали, сред които се срещат и ръбести скални късове. При свличането са повалени дървета, които аварийно са премахнати с оглед безопасността на пътното платно. Свлечените земни маси са изтекли на пътното платно и са прекъснали дясната лента за движение в участък с дължина 40 m.

Общ изглед на свлачищния участък /април, 2015 г./

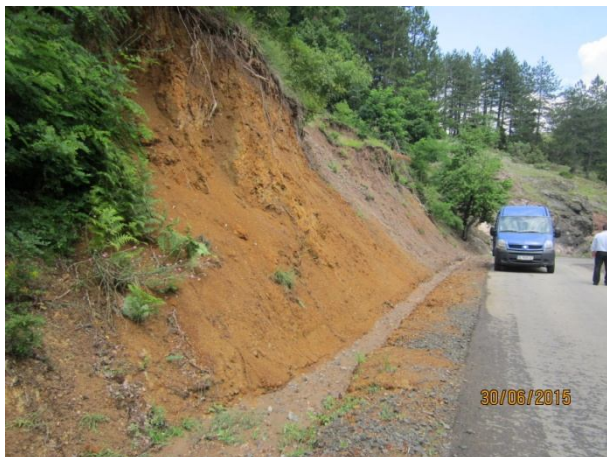
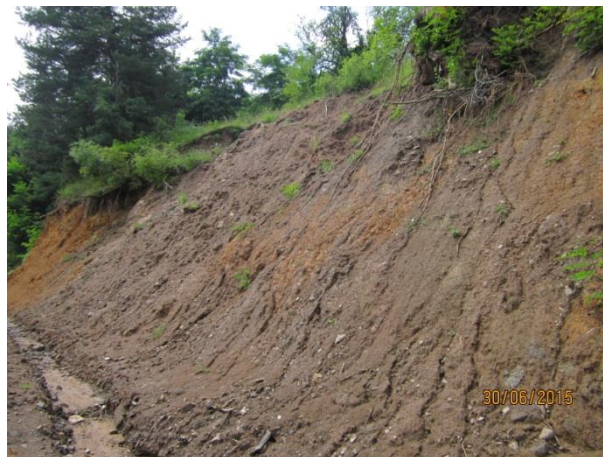
След възникването на процеса, Община Черноочене е предприела аварийно-възстановителни работи за осигуряване на достъп до населените места. Свлечените земни маси са разчистени и е прокарана отводнителна повърхностна земна канавка край пътното платно.

Изпълнени аварийно почистване на пътното платно и отводнителна канавка

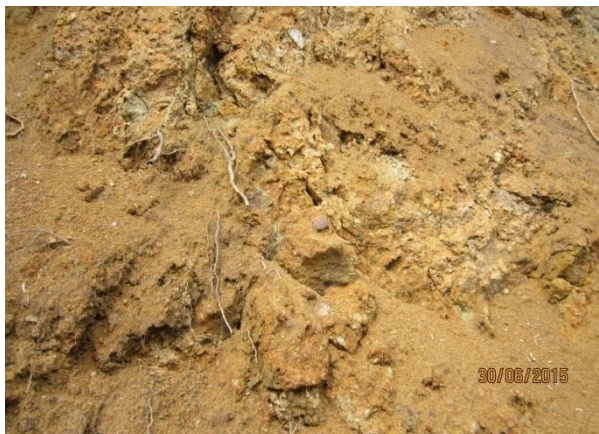
Оформният откос към юни, 2015 г. се намира в гранично равновесно състояние. Установени са отворени пукнатини по откоса, което е индикатор за неустойчив откос и предпоставка за ново активизиране на процеса.

Наличие на отворени пукнатини по откоса

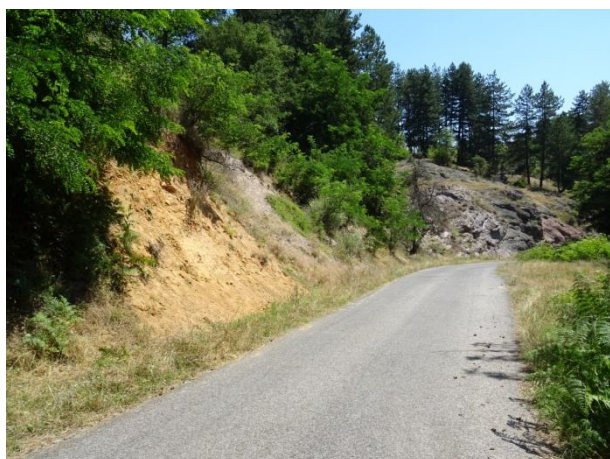
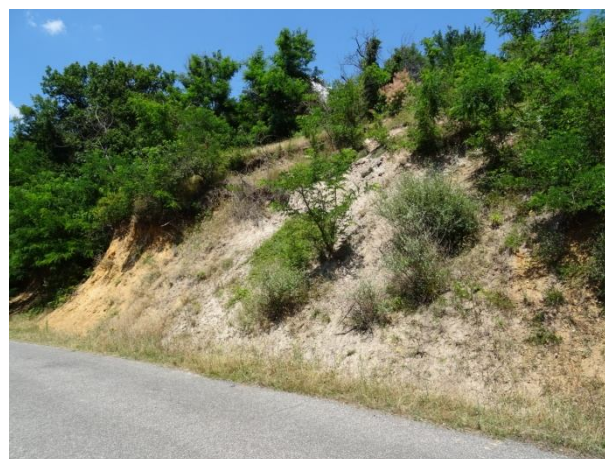
При извършеното визуално инженерно-геолошко обследване на общински път KRZ 1436 /П-58/ Комунига - Женда - яз. „Боровица” - Безводно при km 4<sup>+700</sup> в землището на с. Средска се установи, че свлачищният процес се намира във временно стабилизирано състояние, като деформациите са частично заличени.

Общ изглед към засегнатия откос

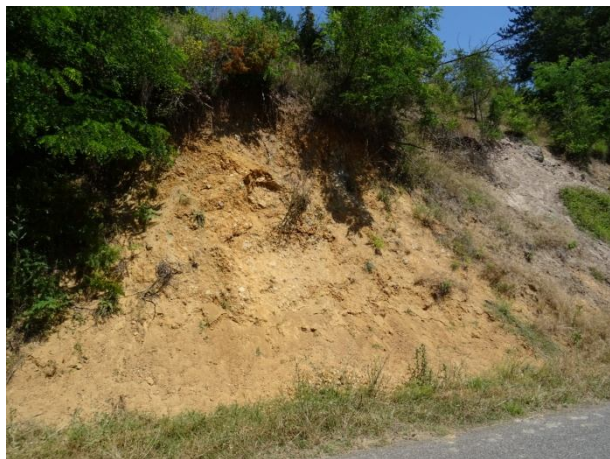
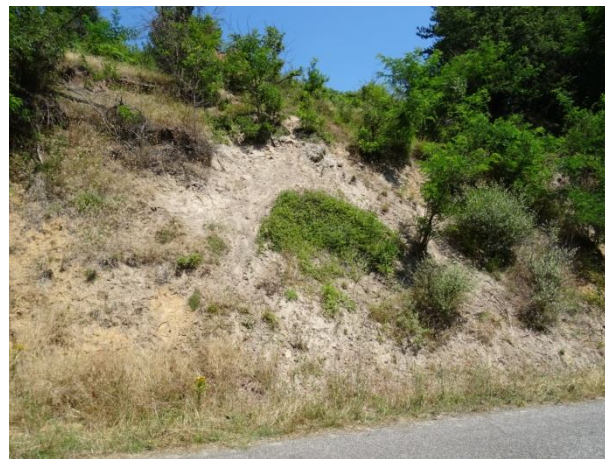
Свлачищен участък при km 4<sup>+700</sup>

Теренът е сух и липсват признаци и изразени свлачищни елементи от скорошни активизирания. Визуално нови деформации не са установени и обхватът на процеса остава непроменен.

В периода 2015-2021 г. е възможно да е имало локално активизиране на свлачищните процеси и ерозия по време на влажни периоди, тъй като откосът не е плътно затревен. При промяна на условията за гранично равновесие на ската, съществува реална опасност от ново свличане на земни маси и затваряне на пътя.

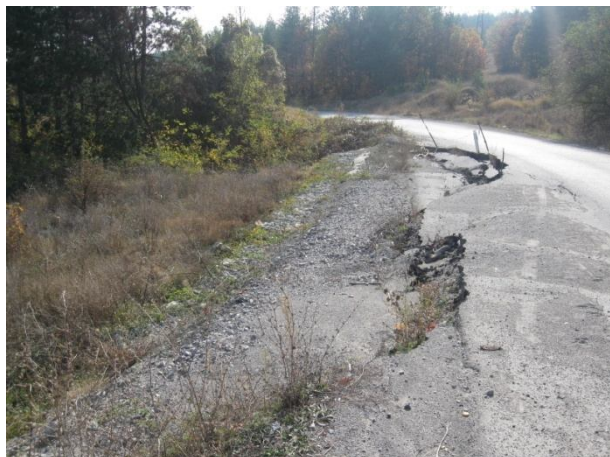
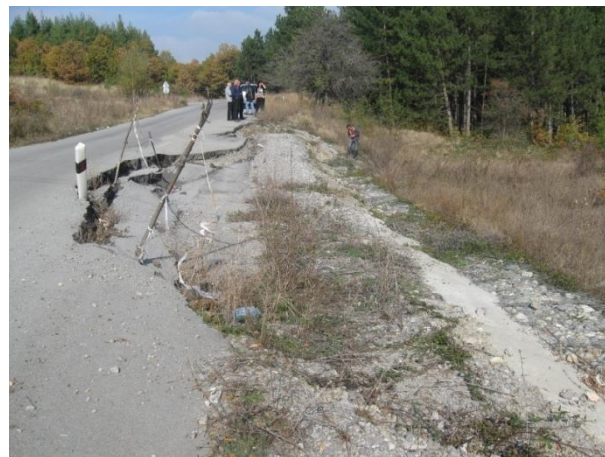
Главният свлачищен откос е бил оформен на самото платно. Откосът е с височина 0.5-0.6 m. Дясната лента за движение е напълно прекъсната в участък от 40 m.

Общ изглед на засегнатия пътен участък /2013 г./

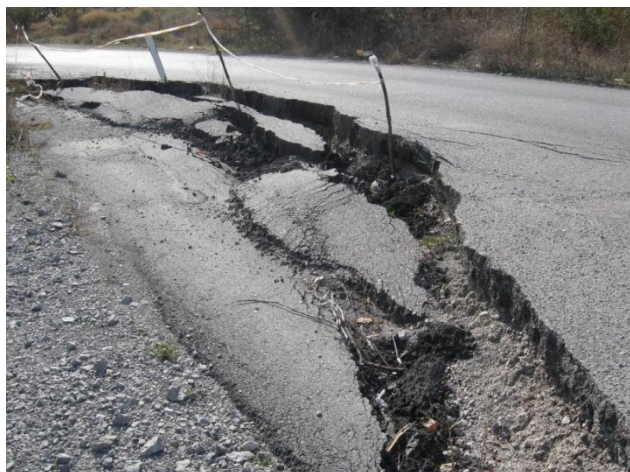
Главен свлачищен откос /2013 г./

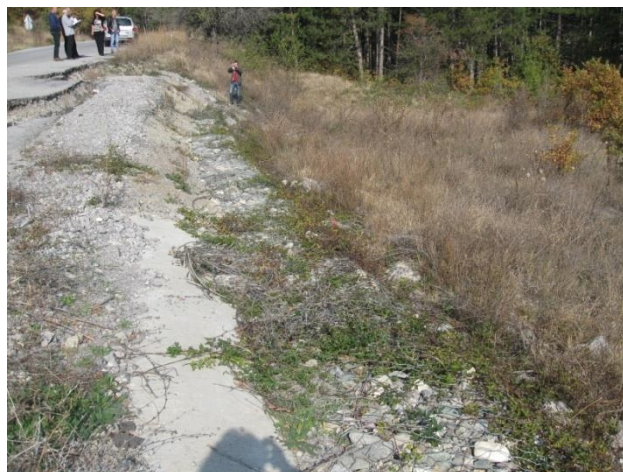
Свлачищното тяло има фронтална форма и размери 10/40 m и обхваща площ от около 0.4 дка. От протеклия процес е засегната конструкцията от габиони, изградена за укрепване на платното.

Компрометирани габиони /2013 г./

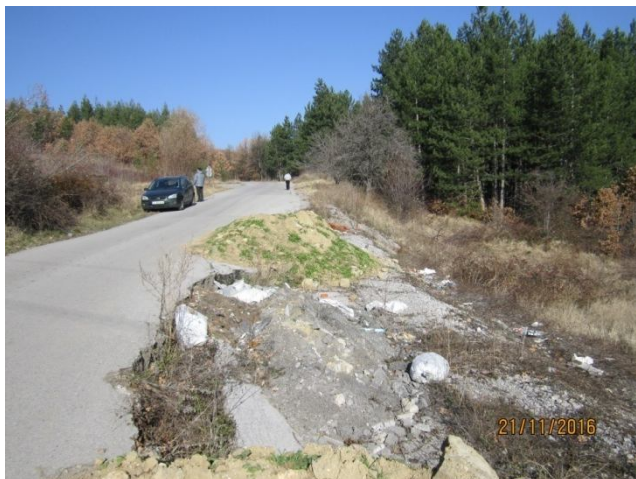
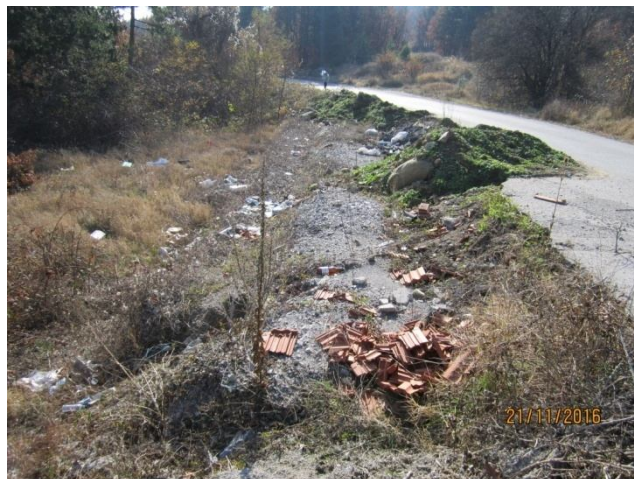
През **2016 г.** свлачищният процес отново се активизира. Дясната лента за движение е била напълно прекъсната. Движението по пътното платно се е осъществявало еднопосочно в зона с дължина около 60 m. Свлачищният участък достига приблизителни размери 15/55 m и обхваща площ от около 0.83 дка.

Свлачищен участък на път III-623 при km 14<sup>+900</sup> /2016 г./

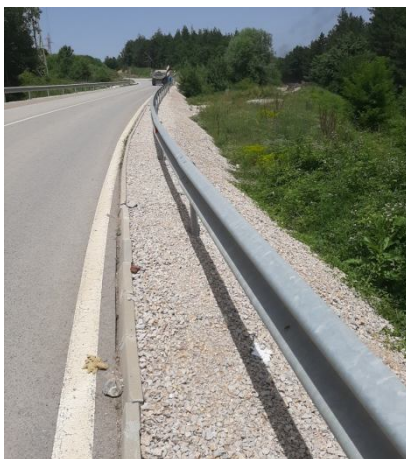
Констатира се, че републикански път III-623 /о.п. Кюстендил - о.п. Дупница/ - Мламолово - Бобов дол - Жедна в участъка при km 14<sup>+900</sup> е изместен в западна посока, като е изградено ново пътно трасе извън свлачищния участък.

Ново трасе на път Бобов дол – Жедна
