**ОБОБЩЕН ГОДИШЕН  
ДОКЛАД  
2021 г.**

**РЕГИСТРИРАНЕ И МОНИТОРИНГ  
НА СВЛАЧИЩНИ РАЙОНИ**

**"ГЕОЗАЩИТА" ЕООД – клон ПЕРНИК**

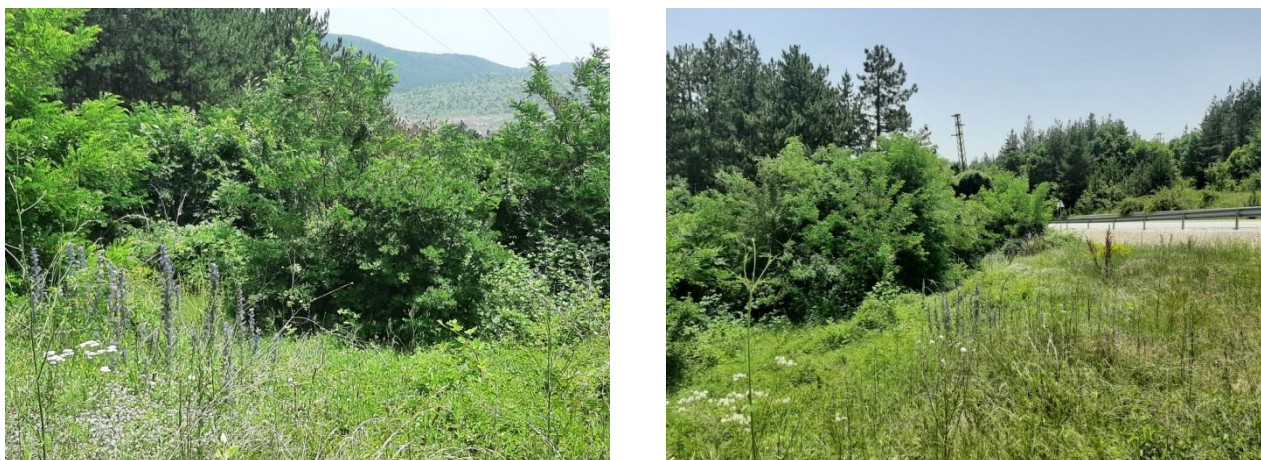
Не се констатира разширяване обхвата на свлачищния участък. Регистрираните граници на свлачищния участък са непроменени. Липсват нови свлачищни елементи и деформации. В свлачищното тяло не се констатираха свежи или отворени пукнатини и деформации, които да доказват активност на процеса. Наблюдава се естествено затревяване и самозалесяване с широколистна дървесна растителност в свлачищното тяло.

Самозалесяване на свлачищното тяло

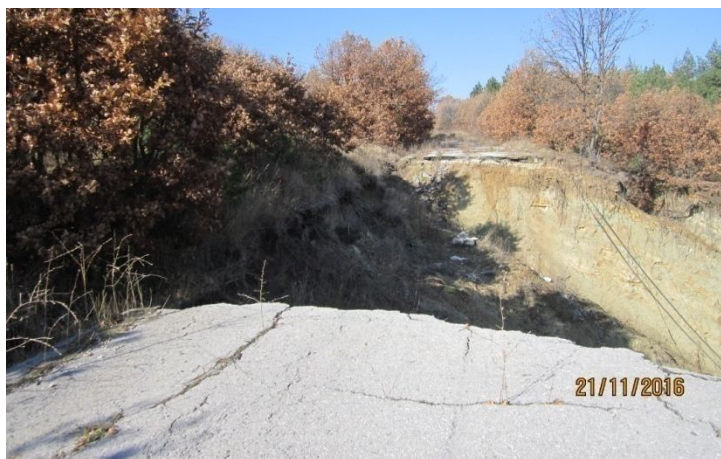
**През 2016 г. е констатирано активизиране на свлачищния процес.** Разширен е обхвата на геодинамичните процеси. Свлачищният циркус достига приблизителни размери 160/60 m и площ около 9.6 dka. Главният свлачищен откос е с височина 4-5 m, преминаващ в бордове с отчетливи граници и височина на откосите от същия порядък.

Свлачищно тяло /2016 г./

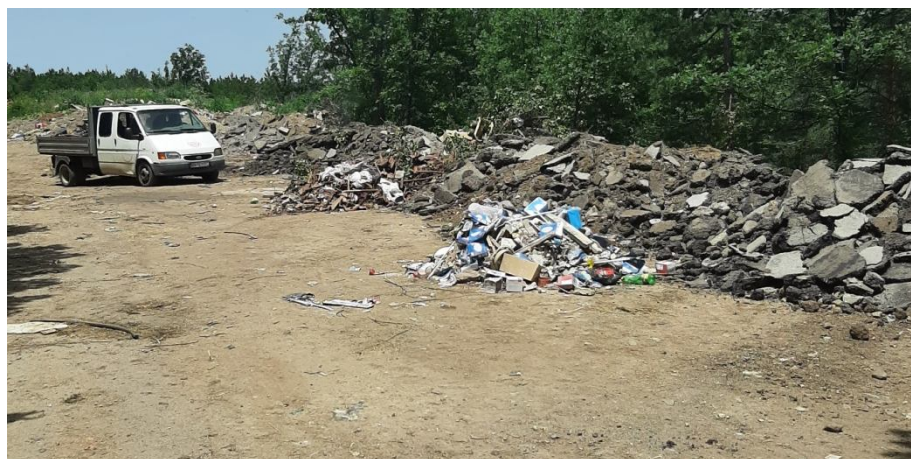
В района на свлачищния участък се извършва нерегламентирано изхвърляне на битови и строителни отпадъци. Главният свлачищен откос е затрупан напълно със строителни отпадъци. Склонът е допълнително натоварен и съществува възможност за активизиране на свлачищния процес.

Свлачищното тяло е запълнено с голямо количество битови отпадъци, които задържат оттока на повърхностните води и продължително овлажняват свлечените земни маси.

Строителни и битови отпадъци в района на главния свлачищен откос

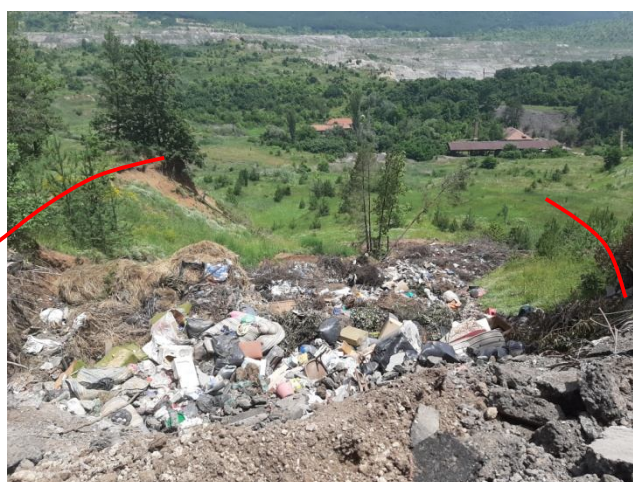
Общ изглед на свлачищния участък

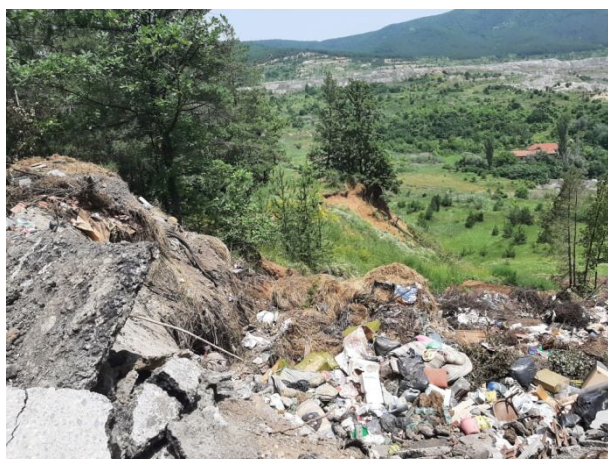
Ляв свлачищен борд

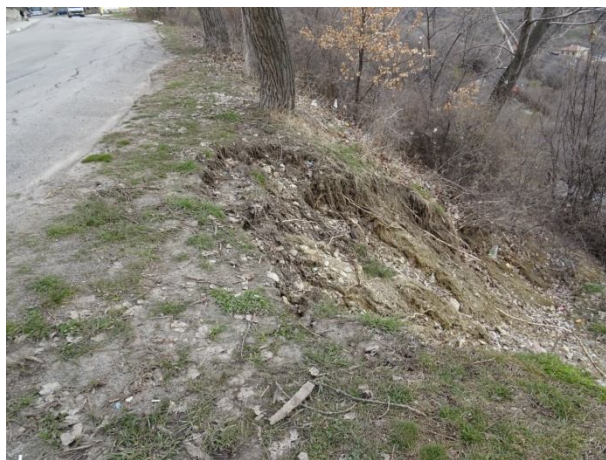
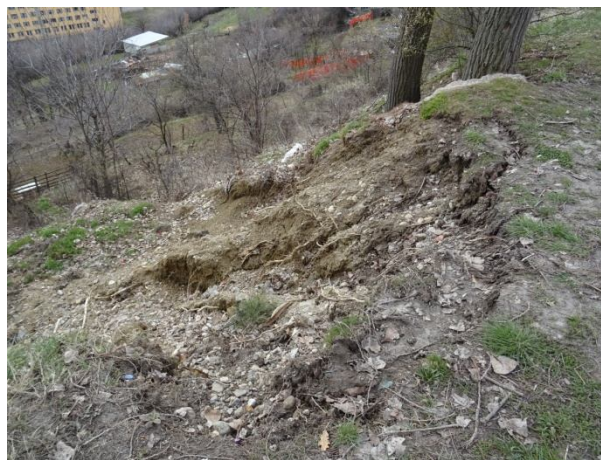
Констатираният свлачищен процес е възникнал през януари, 2021 г., след период на обилни валежи и критично водонасищане на терена.

Процесът на свличане основно е развит по въздушния откос на ул. „Дружба” при ОДЗ „Дружба”. Свлачищните граници по откоса са ясно изразени.

Свлачищен откос

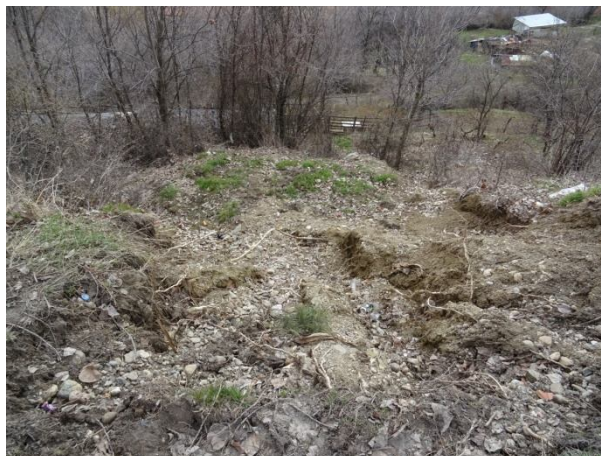
Свлечени земни маси

Свлачищният участък по склона е с циркусообразна форма и приблизителни размери 10/4 m, като обхваща площ около 0.05 дка.

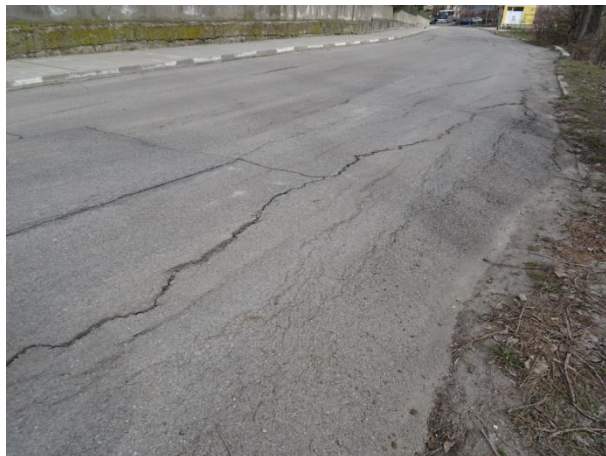
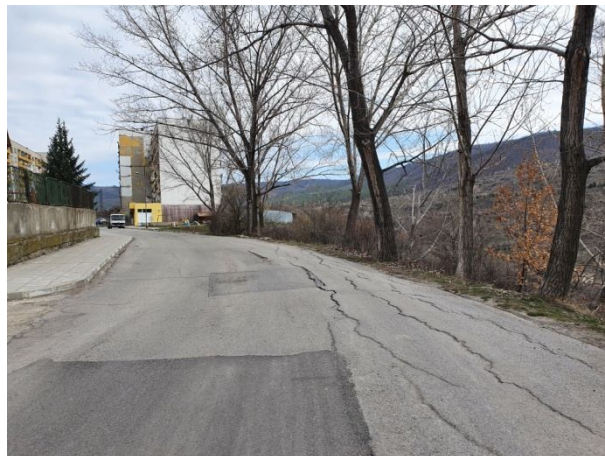
По платното на ул. „Дружба”, разположено непосредствено над свлачищния участък се наблюдават дъговидни денивелирани и отворени пукнатини с дължина около 12 m. Пукнатините обхващат цялата дясна лента за движение. В този участък се констатира слягане на уличното платно с амплитуда около 20 cm, по посока наклона на склона.

Деформации по уличното платно, разположени непосредствено над свлачищния участък

Констатираните деформации по уличното платно създават условия за директно постъпване на повърхностните води в леглото на пътя и водонасищане на пътния насип.

Деформациите на слягане и отворените пукнатини по асфалтовото покритие маркират потенциално застрашена от свличане зона от уличното платно.

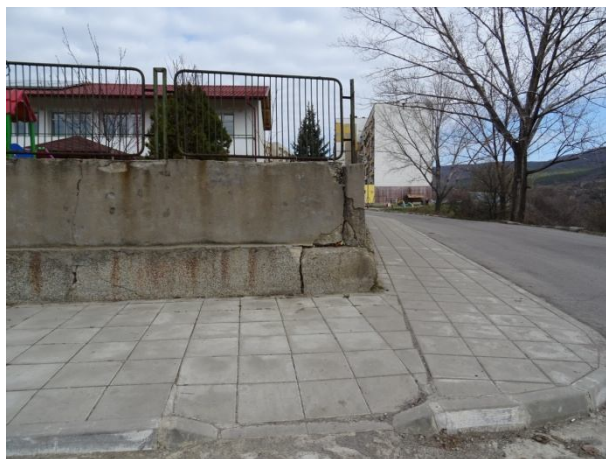
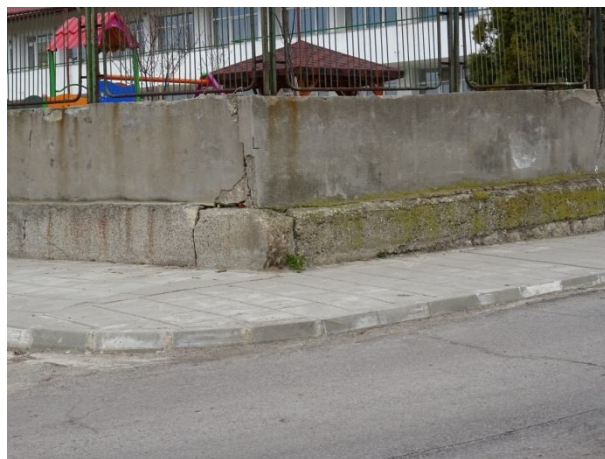
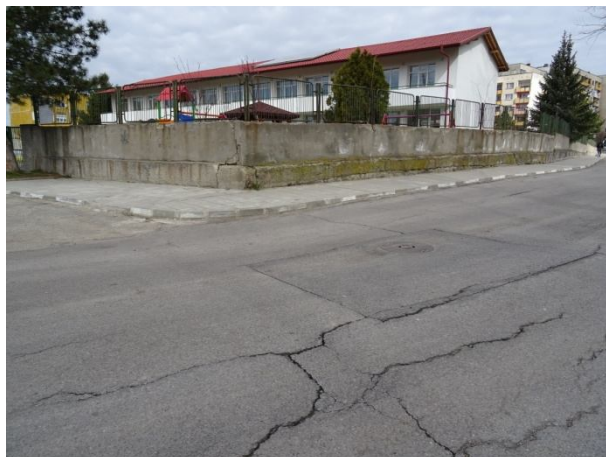
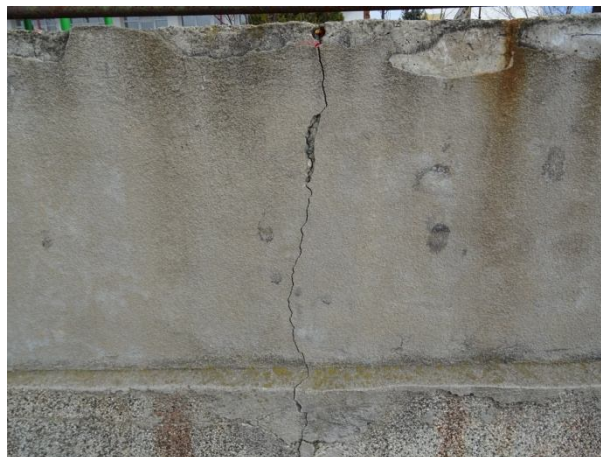
В западна посока, над уличното платно се намира ОДЗ „Дружба”. Имотът е ограден с плътна бетонова ограда с височина около 1.2 m. По оградата се констатира наличие на стари деформации и размествания, но и наличие на нови вертикални пукнатини.

Деформации по бетонова ограда на ОДЗ „Дружба”

Установените деформации по уличното платно и оградата на детската градина са белег за бавни движения на склона в източна посока. При продължаващото им развитие е възможно констатирания свлачищен участък да се разширява и да засегне уличното платно с прилежащите му подземни и надземни комуникации.

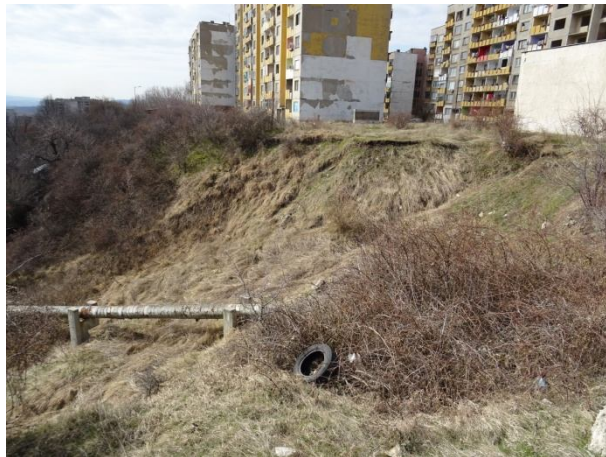
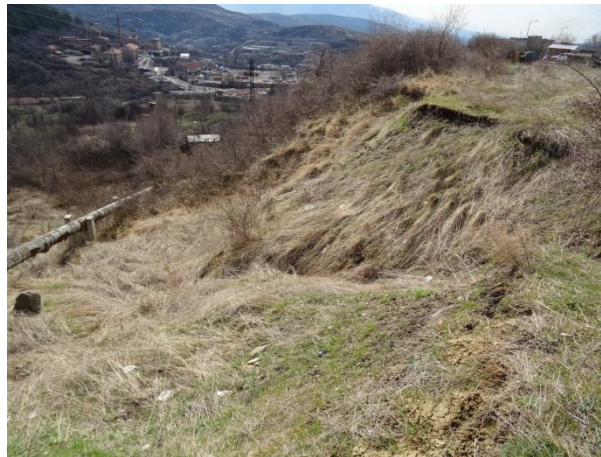
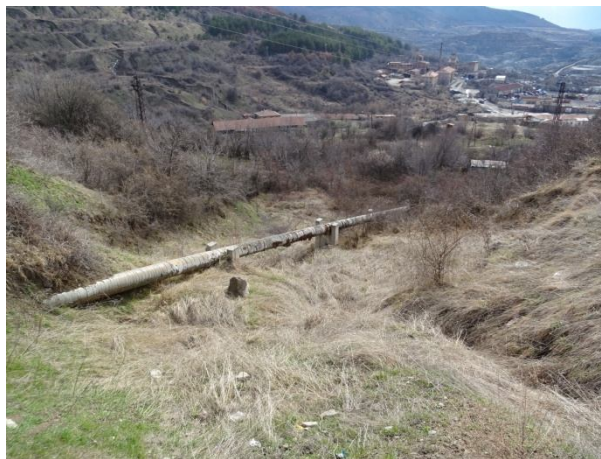
Оформен е ясно изразен циркус с откос около 2.5 m. Откосът отстои на около 3 m от действащ трафопост и на около 30 m от жилищните блокове на кв. „Миньор”.

Общ изглед на свлачищния участък

Свлачищният терен е силно затревен и към момента на огледа не се установиха нови свлачищни деформации и пукнатини.

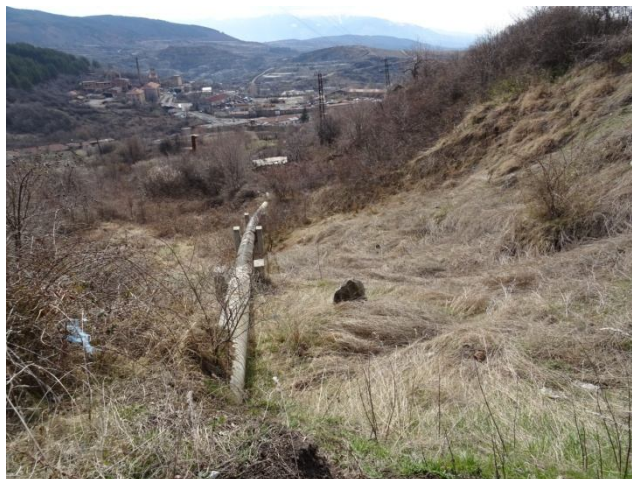
През свлачищния масив преминават два водопровода – довеждащ главен водопровод за питейна вода на гр. Бобов дол, стопанисван от „Кюстендилска вода” ЕООД и за промишлено водоснабдяване на Мини Бобов дол. Водопроводите в района са положени подземно. Те са от стоманени тръби ф 526 mm. В резултат на протеклите в миналото свлачищни процеси единият водопровод е оголен и към момента на огледа преминава въздушно през свлачищното тяло.

Довеждащ главен водопровод за гр. Бобов дол

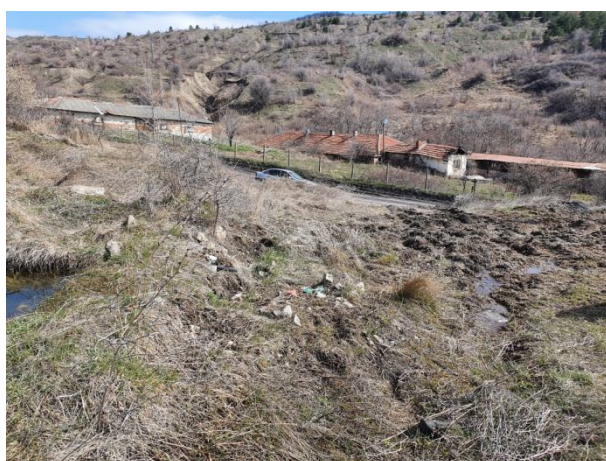
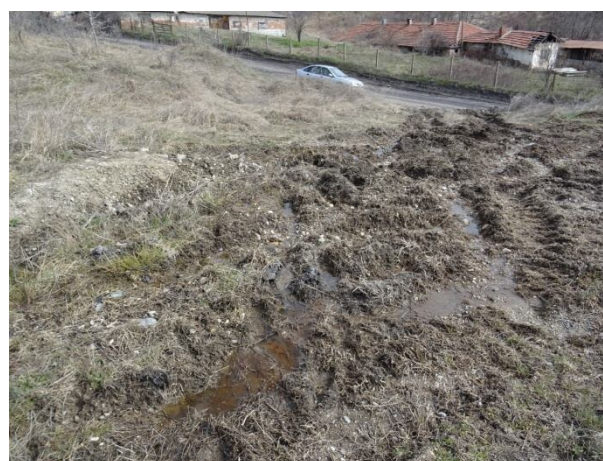
В резултат на свлачищните движения през годините са се получавали много аварии на водопроводите. От авариралите водопроводи на повърхността изтичат значителни количества вода. Една част от тях формира повърхностен отток, който преминава през терена, а друга се инфилтрира в дълбочина и формира водоносен хоризонт в кватернерните глини.

Към момента на огледа се установи отново авария в близост до съоръженията на Затвор Бобов дол. Водата се стича повърхностно по терена и водонасища приповърхностните геоложки разновидности, което е предпоставка за възникване на нови свлачищни процеси.

Теч от авария на водопровод

Община Бобов дол е разработила проект за „Реконструкция на довеждащ главен водопровод за гр. Бобов дол” за изместване трасето на водопровода извън свлачищния район.

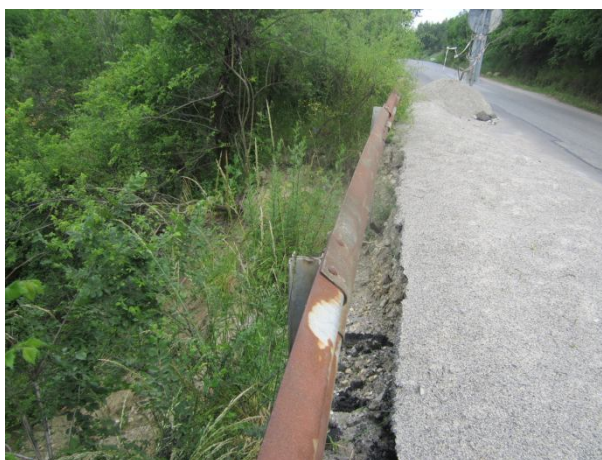
При възникването на процеса е образуван главен откос с височина около 2 m и бордове с височина до 1.5 m. Свлечени са насипни и кватернерни глинести материали. Нарушените земни маси са достигнали до североизточната стена на масивна жилищна сграда и стълбищата при входа ѝ.

В резултат на развития геодинамичен процес е разрушен е банкета на път III-623 /о.п. Кюстендил - о.п. Дупница/ - Мламолowo - Бобов дол - Жедна. Мантизелата на пътя и магистрален оптичен кабел за Гърция са били провиснали във въздуха.

Изглед от свлачищния участък /2014 г./ Свлечени земни маси до жилищната сграда /2014 г./

През 2014 г. от община Бобов дол са били предприети аварийни мероприятия. Извършено е възстановяване на асфалтовата настилка на външната лента и банкета в участък с дължина около 150 m.

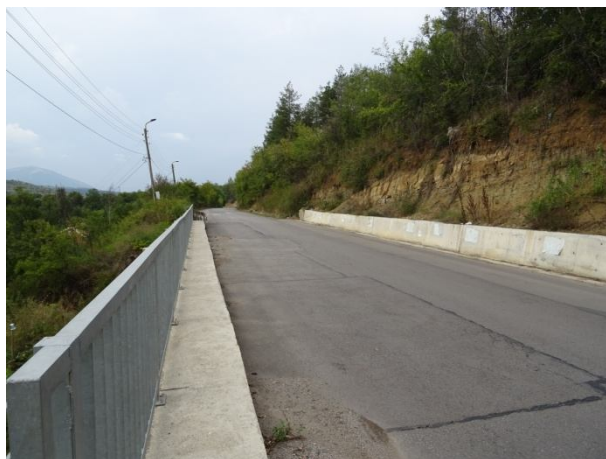
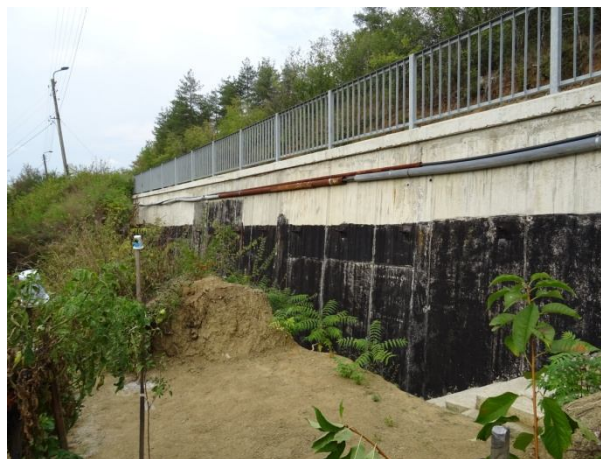
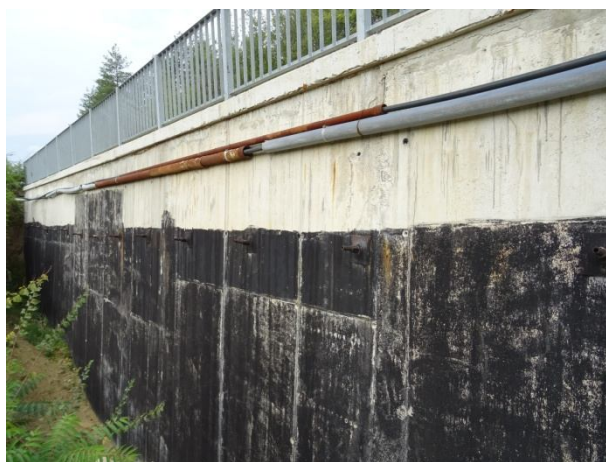
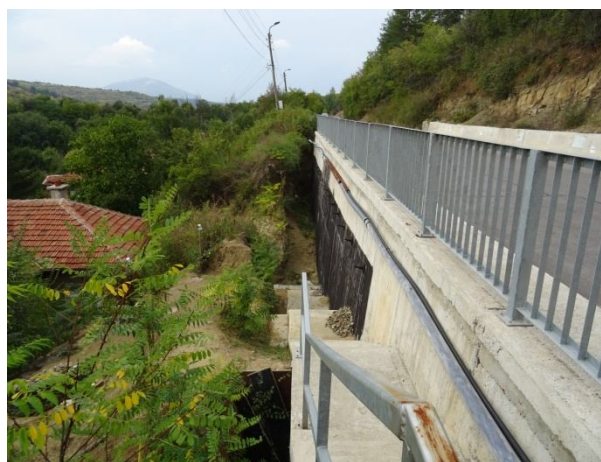
При извършване на инженерно-геоложките обследвания на свлачищен участък, прилежащ на път Ш-623 /о.п. Кюстендил - о.п. Дупница/ - Мламолowo - Бобов дол - Жедна и обхващащ УПИ ХХІІІ-269 в кв. 22 на с. Мламолowo се установи, че свлачището се намира в стабилизирано състояние.

Изградена укрепителна стоманобетонoва анкерирана подпорна стена

Укрепителните съоръжения вероятно са изпълнени в периода 2014-2015 г. като аварийни мероприятия. Укрепването е извършено посредством анкерирана подпорна стена. Стоманобетонoвата стена е изградена от долната страна на пътното платно (под пътя, при банкета). Тя е с дължина около 32 m и височина около 4.5 m. На короната на стената е монтирана предпазен парапет. Подпорната стена е анкерирана с 15 бр. анкери.

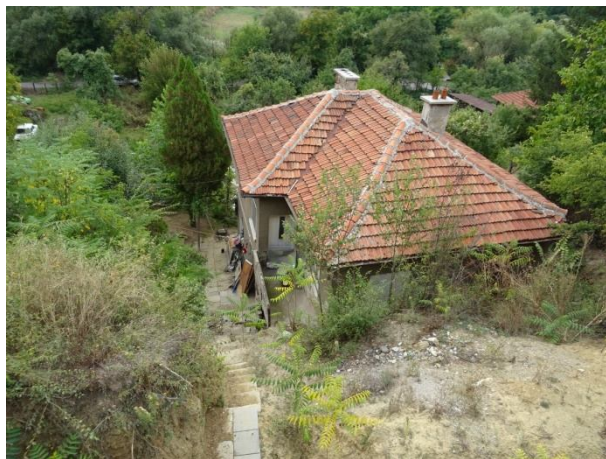
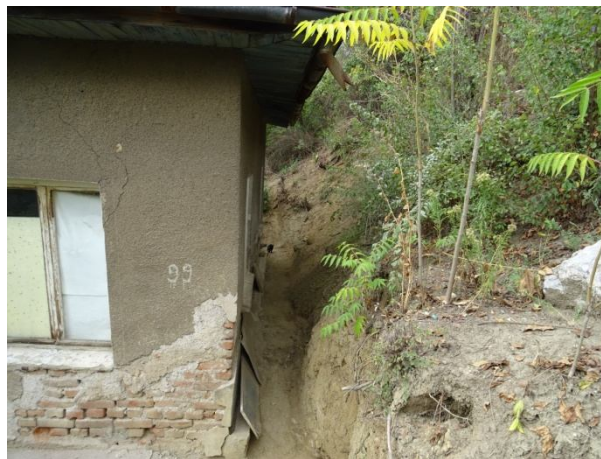
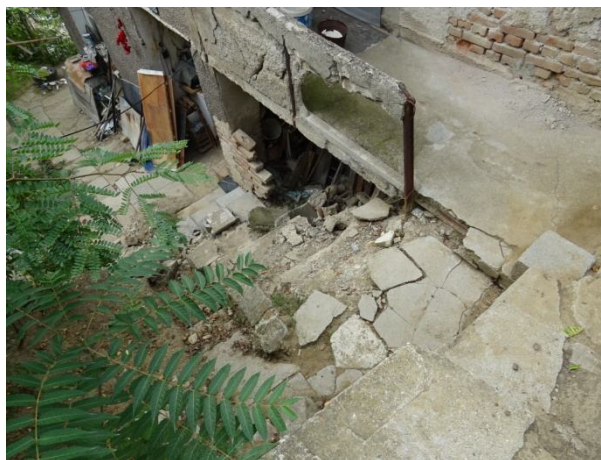
Напълно разчистени са свлечените земни маси, които през 2014 г. са били опрели в североизточната стена на масивна жилищна сграда и стълбищата при входа ѝ, разположена в УПИ ХХІІІ-269. Към момента на огледа между жилищната сграда и склона разстоянието е около 0.6-0.7 m.

Жилищна сграда в УПИ ХХIII-269

Наблюдават се деформации около външните прозорци на сградата, но те вероятно се дължат на амортизиране на конструкцията на сградата.

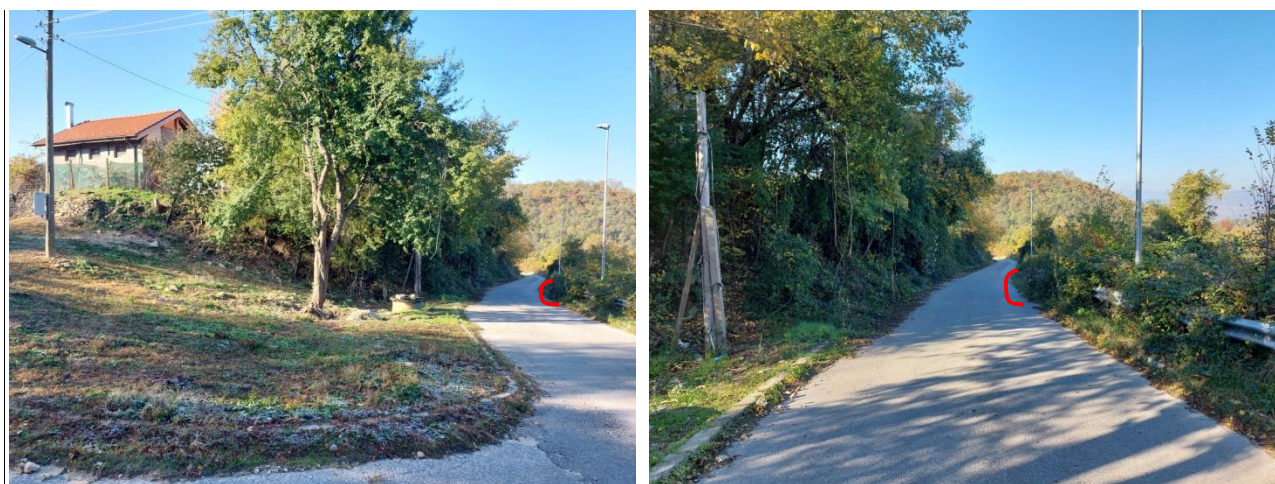
Общ изглед на пътното платно, засегнато от свлачищни процеси

Регистрираният главен свлачищен откос, разположен на банкета на пътя с височина до 1.5 m и дължина около 15 m, е заличен при аварийно насипване на земно-скални маси.

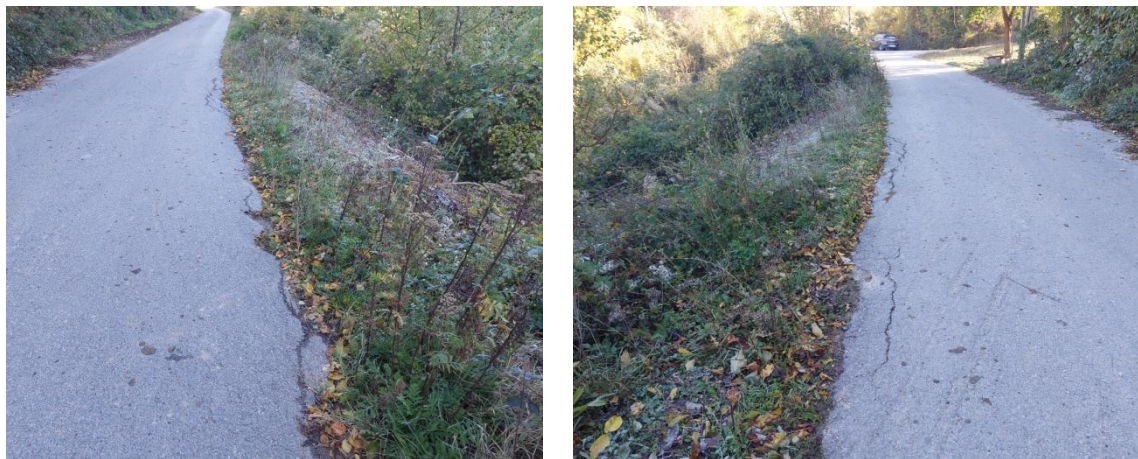
При огледа се установи, че по асфалтовата покривка на пътното платно, непосредствено над главния свлачищен откос, са образувани отворени пукнатини на опън. Пукнатините са с дължина около 5-6 m и засягат около 50 cm от лявата лента за движение, при въздушния откос. Тези пукнатини са предпоставка за водонасищане на пътния насип и понижаване на якостно-деформационните му характеристики.

Пукнатини на опън по пътното платно

В района на пътното платно липсва повърхностно отводняване и водите от ската се изливат нерегулирано в пътния насип и в свлачищния участък.

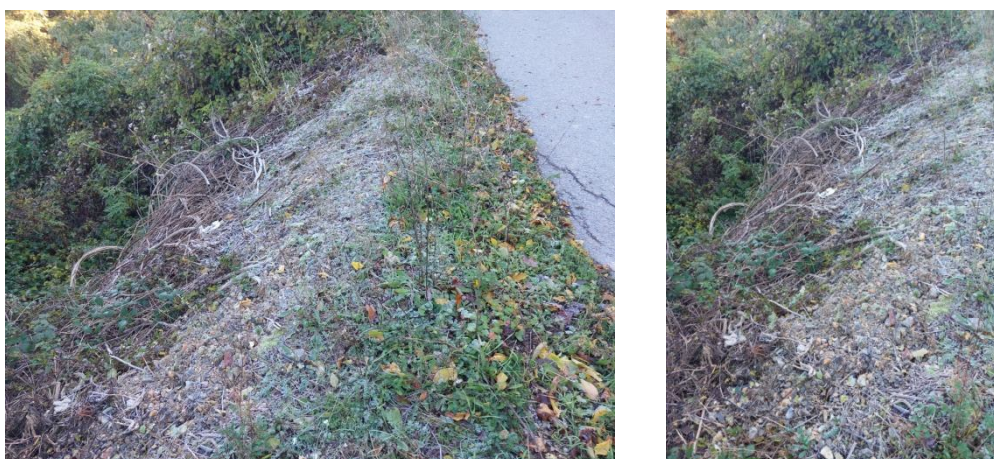
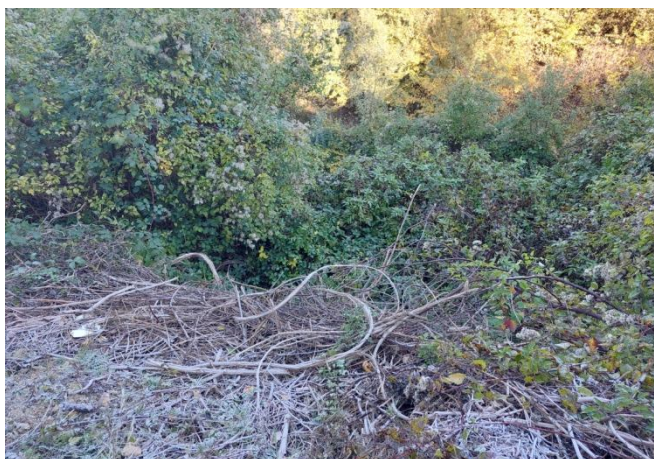
Под пътното платно е оформен висок откос с височина 5-6 m. Наличието на висока дървесна и храстовидна растителност заличава част от свлачищната морфология надолу по склона.

Храстовидна и дървесна растителност в свлачищното тяло

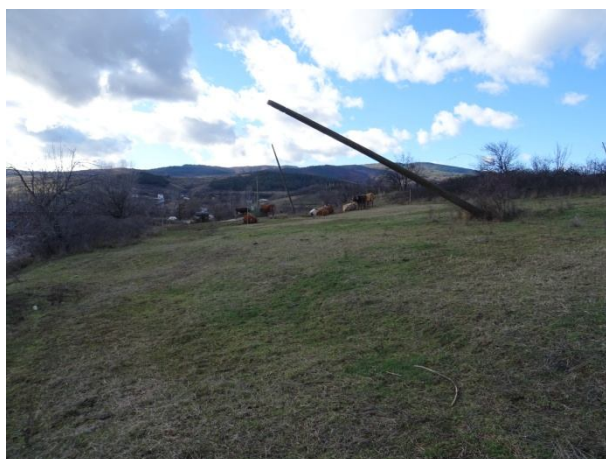
Наклонените 3 бр. електрически стълбове не са премахнати и съществува опасност от внезапно им падане. Електрическите кабели са свалени и стълбовете не са под напрежение.

Наклонен ел. стълб

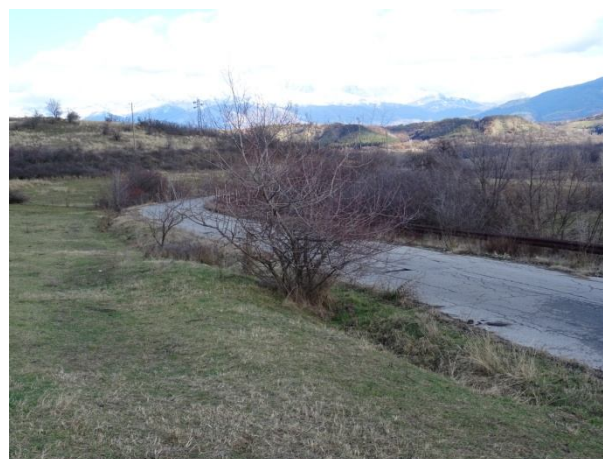
По свлачищният терен, разположен северозападно от пътното платно не са констатирани нови свлачищни деформации. Свлачищните граници не са ясно изразени. Засегнатата площ около 2.5 дка, с размери 35/70 m не е променена.

Свлачищно тяло

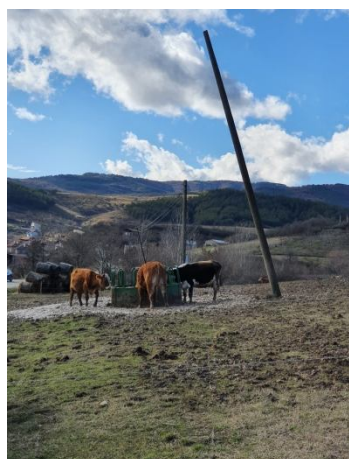
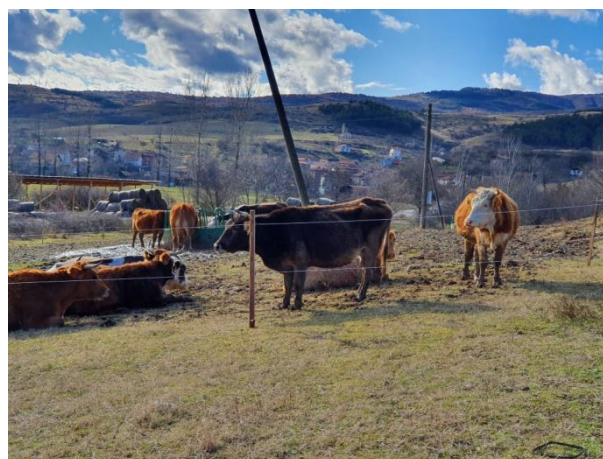
Наклонен ел. стълб в близост до хранилка за добитък

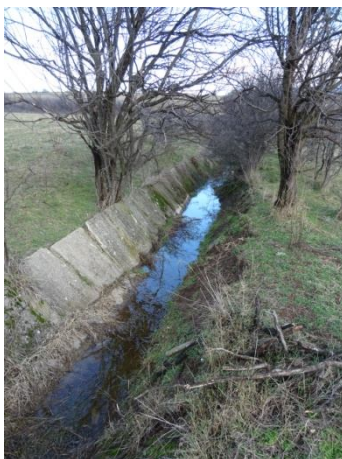
В най-високата част от засегнатата територия преминава облицован напоителен канал, част от който е разрушен от свлачищните процеси. Към момента на огледа през канала протичат водни количества, част от които се просмукват директно в свлачищния масив.

Облицован напоителен канал, преминаващ над свлачищния участък

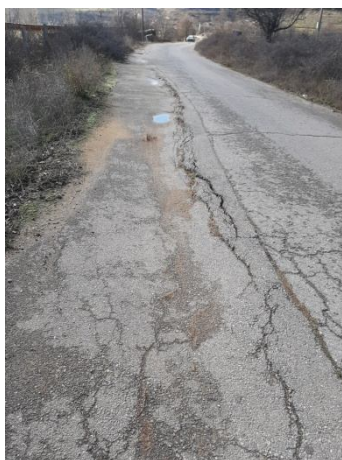
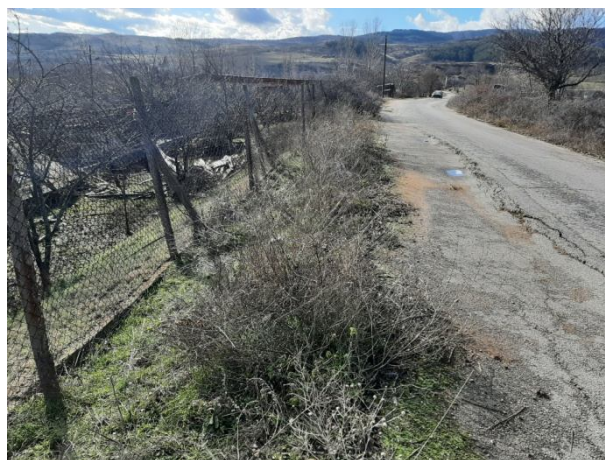
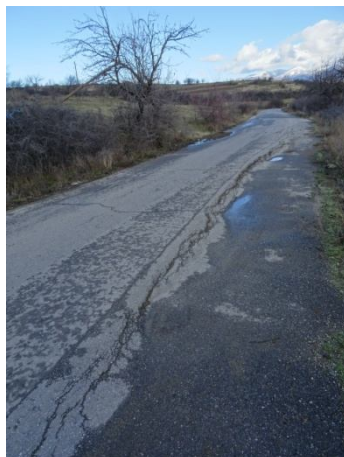
Непосредствено под свлачищния език преминава път KNL 2081 /KNL 2032 Бобошево - Мурсалево/ - Бураново - Крумово. От извършените визуални наблюдения се установи, че откъм въздушния откос на пътя има ясно изразено вертикално пропадане с амплитуда до 10 см. Деформацията е разположена почти по средата на пътното платно, около осовата линия. Засягната е лявата лента за движение, като е нарушена нормалната носимоспособност на пътната настилка. Засегнат е участък с дължина около 40 м.

Слягане на пътното платно

Основна причина за проявените деформации по пътното платно е липса на ефективни мероприятия за регулиране на повърхностния отток. В резултат водният отток от повърхностни води преминава неконтролирано под пътното платно и нарушава устойчивостта на пътния насип и земната му основа.

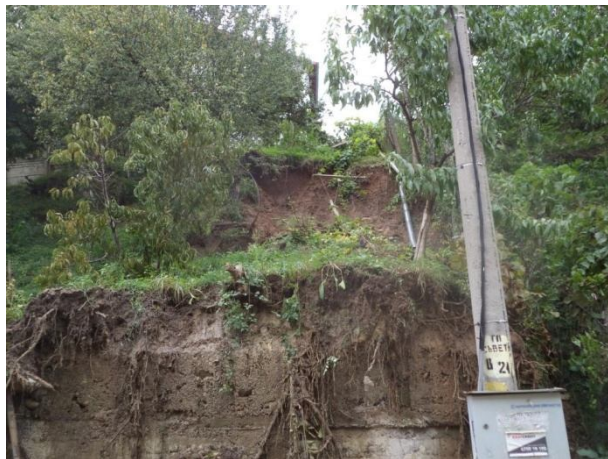
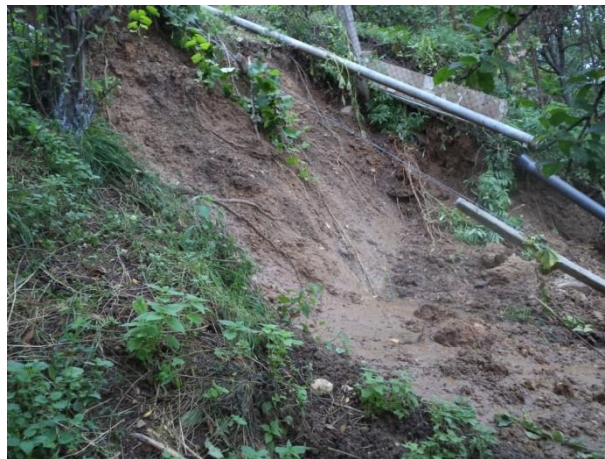
Свличането е засегнало площ около 0.03 dka с приблизителни размери 9/3 m, като е оформило свлачищни елементи със следните параметри: дълговиден свлачищен откос с височина около 1.5 m, свлачищни бордове, проявени при изразено срязване и хлъзгане,

Свлачищен участък над ул. „Юрий Гагарин“ /октомври, 2015 г./

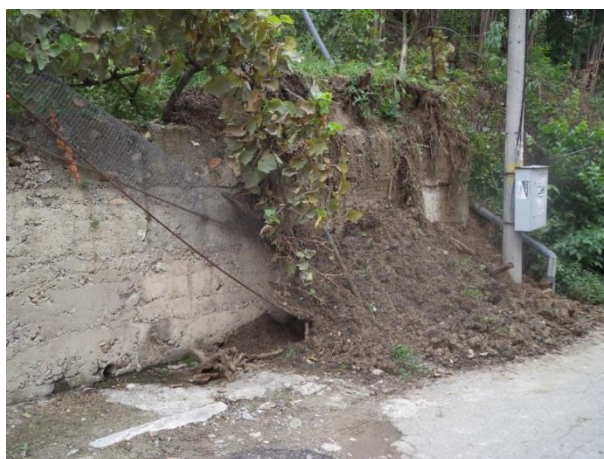
пукнатини на опън по терена /на около 5 m пред къщата, югозападно от свлачищното тяло/ и изтекли разструктурени земни маси върху уличното платно с видим обем около 2 m<sup>3</sup>, затрупали част от бетонен стълб на електропреносната мрежа.

Изтекли земни маси на улицата /октомври, 2015 г./

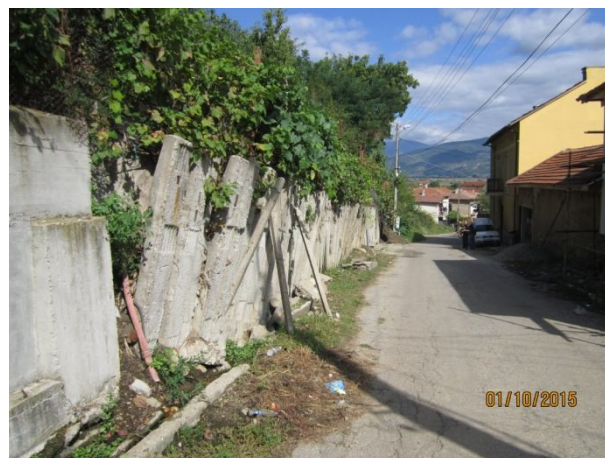
Конструктивно подсилване на жилищна сграда /вляво/ и деформации по подпорна стена в базиса на склона /вдясно/ /октомври, 2015 г./

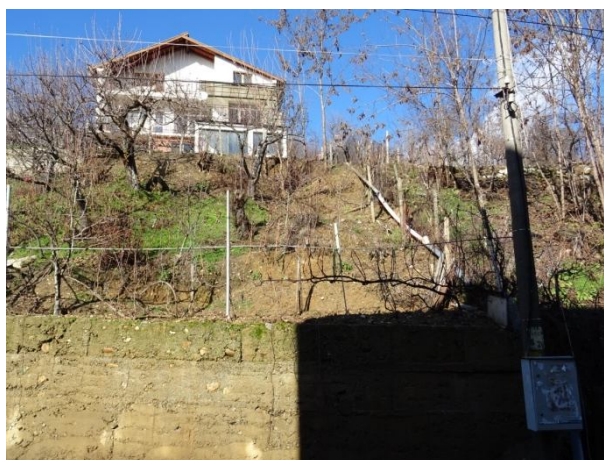
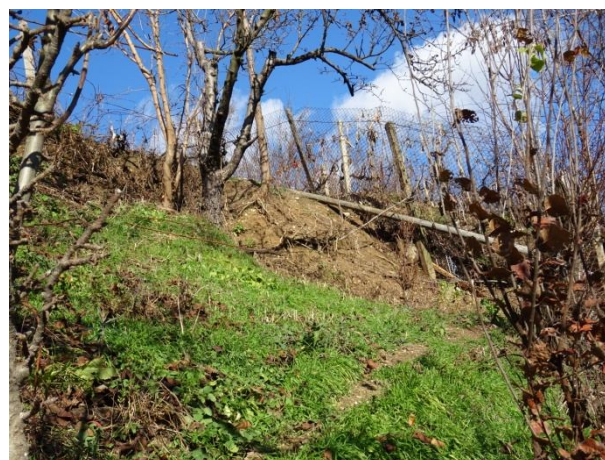
Свлачищен участък над ул. “Юрий Гагарин”

Към момента на огледа свлечените на уличното платно земни маси са почистени.

При разширяване на процеса съществува опасност за устойчивостта на конструкцията на сградата, подпорната стена и близко разположения електрически стълб на ул. “Юрий Гагарин”.

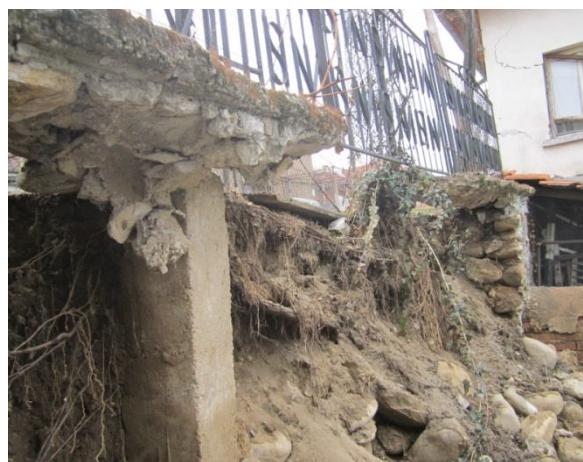
Разрушена е част /около 4 m/ от каменно-зидана подпорна стена с височина около 2 m, като е силно деформирано и стълбището към имота.

Разрушен подпорен зид /2012 г./

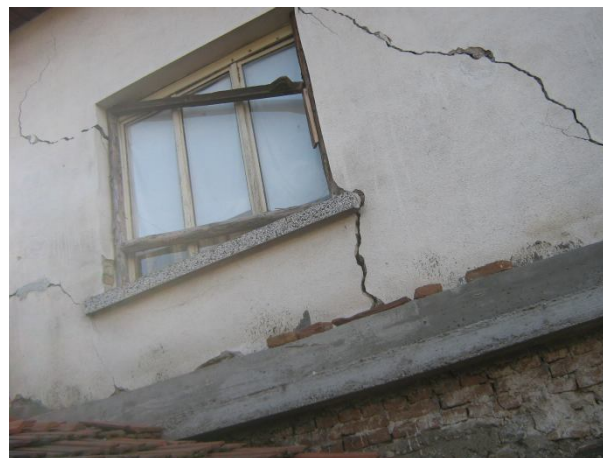
Най-значителни са деформациите по сградата в УПИ V-342, намираща се под улицата, западно от разрушения подпорен зид. Жилищната сграда е претърпяла значителни напуквания през 2003 г., под формата на добре издържани хоризонтални и коси пукнатини с ширина до 3

ст. На същата е изпълнено конструктивно укрепване - стоманобетонова рамка по североизточната ѝ стена.

Деформирана сграда с изпълнено конструктивно укрепване

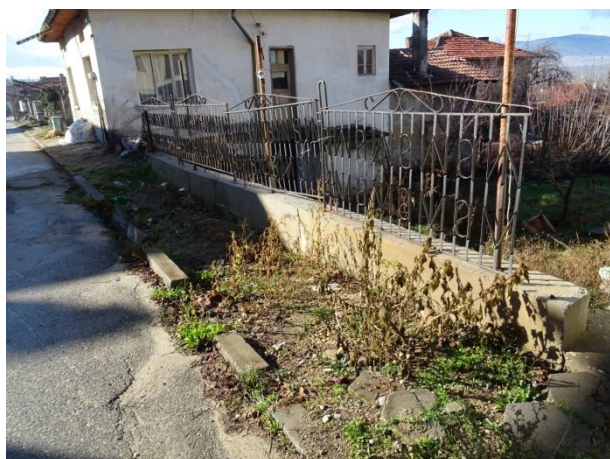
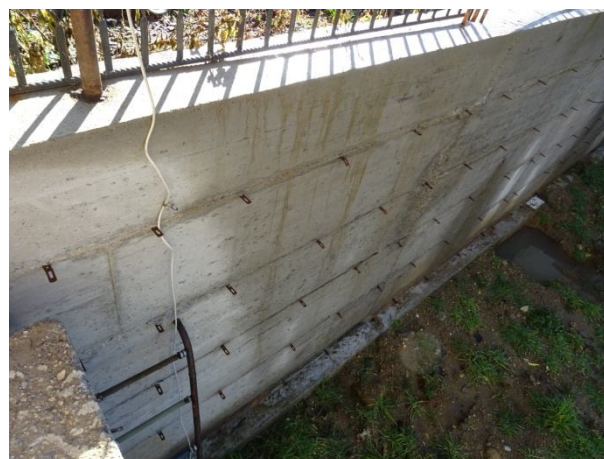
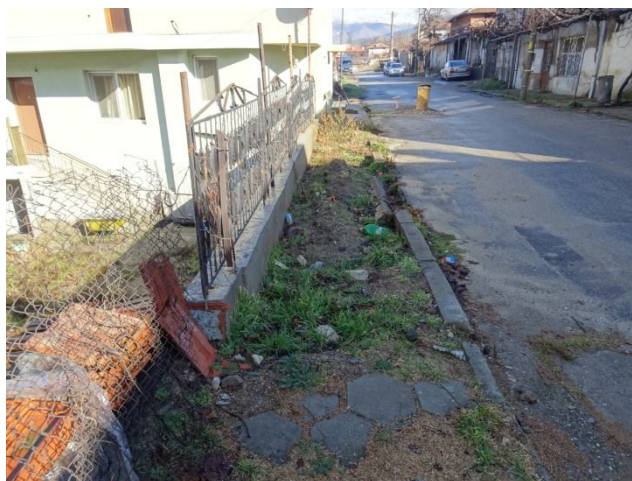
При извършеното визуално инженерно-геоложко обследване на свлачищен участък под ул. “Юрий Гагарин” в с. Пороминово се установи, че в УПИ IV-347 в кв. 31 е извършено укрепване. Издигната е нова стоманобетонова подпорна стена с дължина 9 m, височина 2.5 m и ширина 0.3m.

Укрепен свлачищен участък

Тротоарът по ул. “Юрий Гагарин” пред подпорната стена не е възстановен. Създадени са условия за постъпване на повърхностни води в обратния насип зад стената.

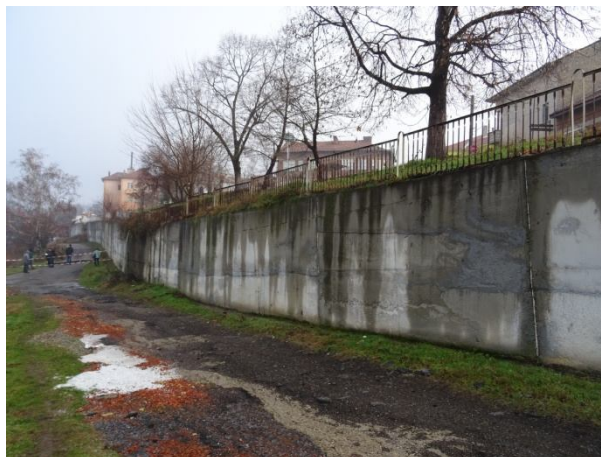
Ширината на короната е 0.35 m. Стената има само един ред барбакани с  $\varnothing$  50 mm, разположени ниско над фундамента /0.2-0.3 cm/. Голяма част от тях са запушени и не работят. По стената личат ясно белези от стичане на повърхностна вода от короната към фундамента, което е указание за постоянно водонасищане на терена зад стената.

Общ изглед на подпорната стена по ул. „Христо Ботев”

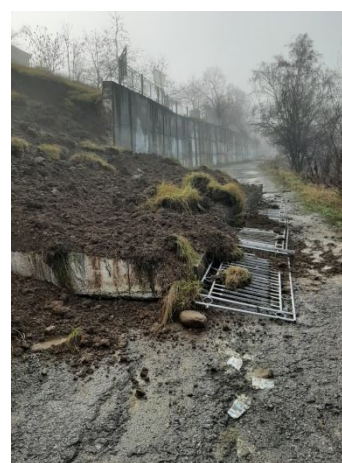
В резултат на възникналия процес подпорната стена напълно е разрушена в участък с дължина 9 m, като две платна от стената са се преобърнали и са паднали на ул. „Христо Ботев”. Свлечени са тъмнокафяви, глинесто-песъчливи и чакълести насипни материали, с които е запълнен по време на строителството участъка зад подпорната стена. По сведения на община Кочериново, между ул. „Христо Ботев” и ул. „Гоце Делчев” в непосредствена близост до кметството и по продължението на подпорната стена са полагани насипни материали с цел оформяне на вертикалната планировка и уличната регулация в квартала.

Разрушена подпорна стена

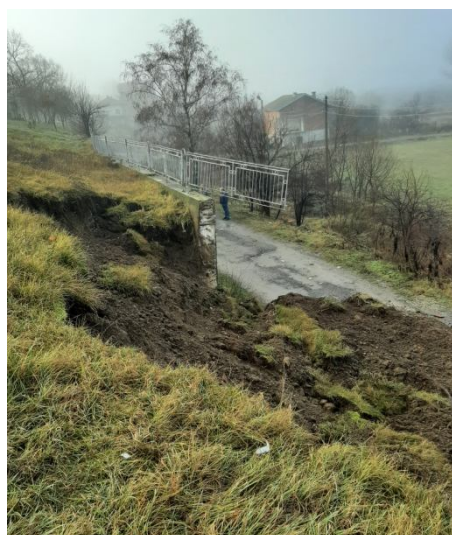
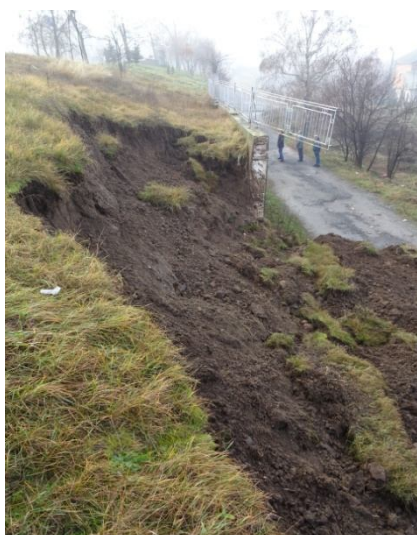
Теренът е силно оводнен и по оголения откос се наблюдава дрениране на акумулирани подземни води.

Свлачищен откос

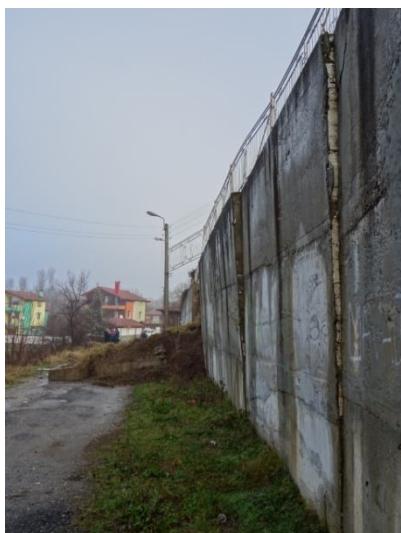
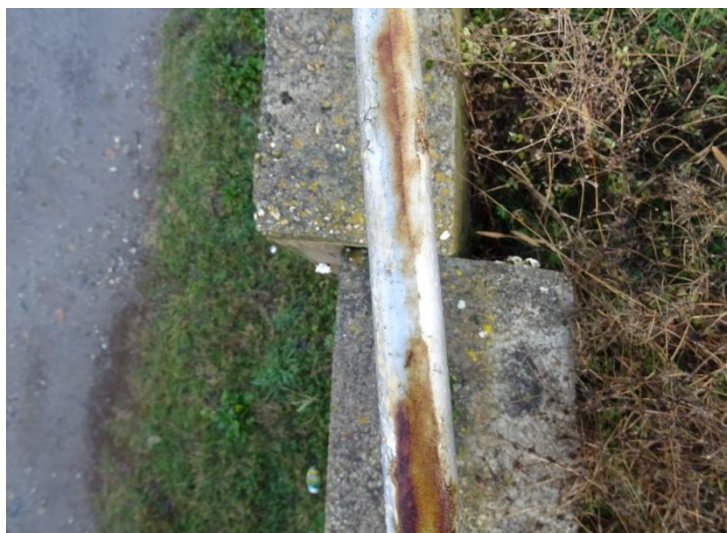
На югозапад от свлачищния откос, по терена се констатира наличие на денивелирани пукнатини на срязване с отстъп до 5 cm, проследяващи се на около 10-15 m. В резултат на увеличен активен земен и хидродинамичен натиск се установи разместване и наклоняване на още две платна от подпорната стена с дължина около 9 m. Деформацията на хоризонтално отместване при короната на стената е 15 cm.

Деформации по подпорната стена

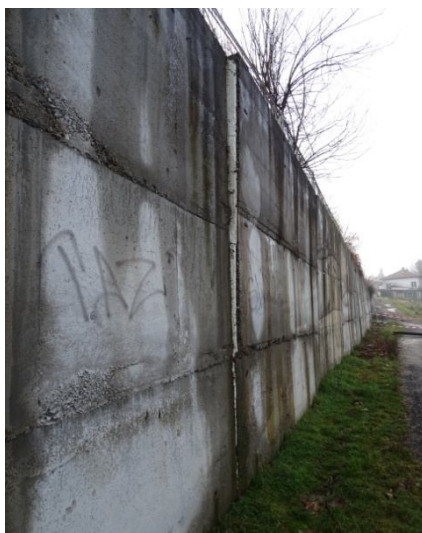
При направеният оглед на подпорната стена се установи, че има разместване и на шестата ламела /посока югозапад/ от реализираната авария. Разместването на ламелата в горният ѝ край е с по-малка амплитуда около 5-6 cm. По терена над нея не са установени видими деформации. Регистрираната деформация е белег за конструктивна нестабилност на стената.

Деформация на шеста ламела

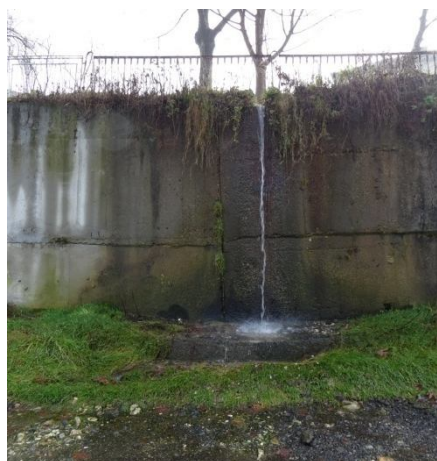
На около 60 m от разрушения участък на подпорна стена в югозападна посока има компрометиран преливник /шахта/ на водохващане. Излизайки от шахтата, големият воден отток директно водонасища терена зад подпорната стена и се излива нерегулирано върху фундамента на стената.

Теч на вода от шахта

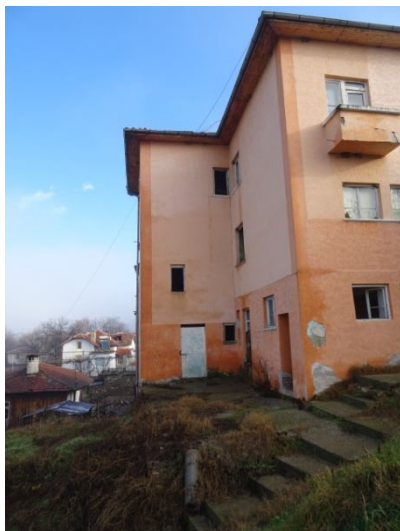
В непосредствена близост /около 11 m/ до активния свлачищен участък, в УПИ VIII-151 е разположена двуетажна сграда, в която се помещава кметството, лекарски кабинет и хранителен магазин. От извършените визуални обследвания на сградата не се установиха деформации и пукнатини по конструкцията ѝ. При развитие на свлачищния процес съществува реален риск за стабилността ѝ.

Сграда в непосредствена близост до активния свлачищен участък

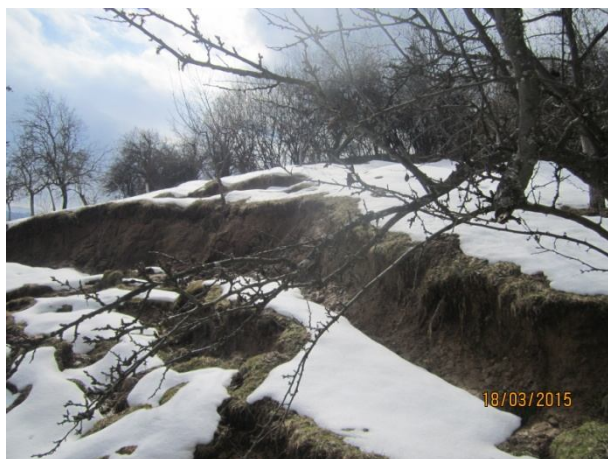
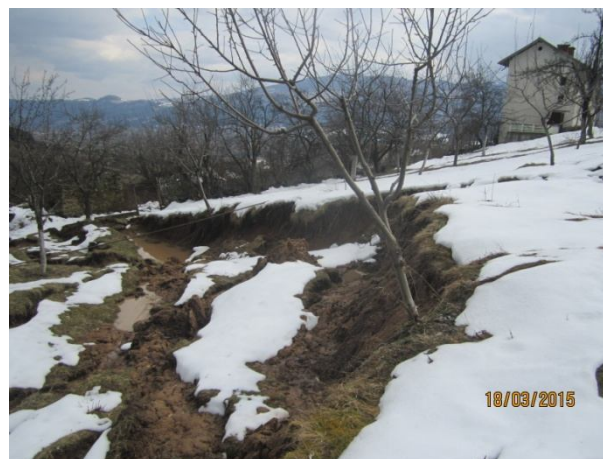
Вследствие свлачищните процеси е разрушен ограден подпорен зид, както и ограда от мрежа на бетонова основа, наклонен е бетонов стълб от електропреносната мрежа и е прекъснат пътят за къщите в горния край на махалата.

Състояние на свлачищния терен през март, 2015 г.

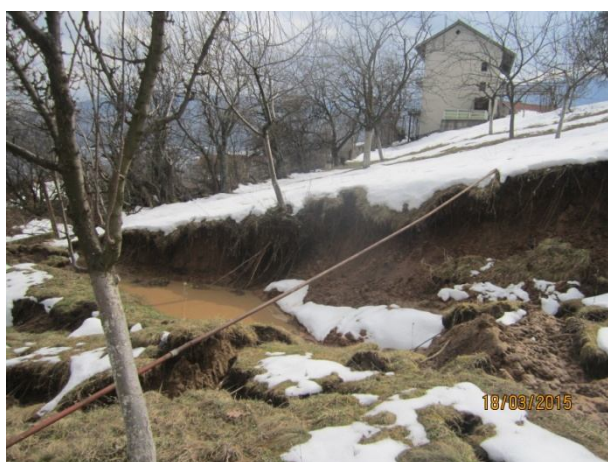
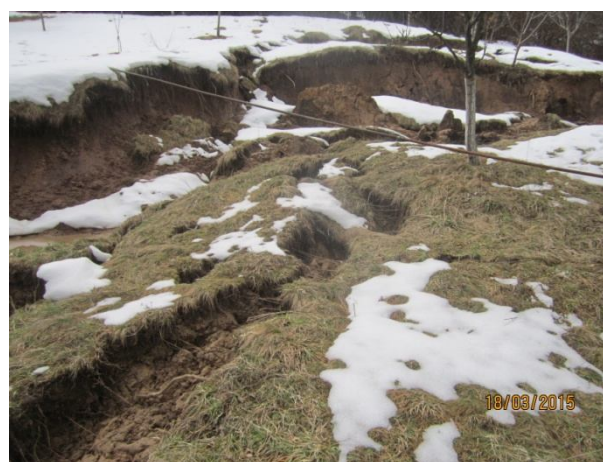
През тялото на свлачището преминава външно изнесен водопровод под формата на снадени маркучи, като липсват данни за захранването му.

Външно изнесен водопровод /март, 2015 г./
