**ОБОБЩЕН ГОДИШЕН  
ДОКЛАД  
2021 г.**

**РЕГИСТРИРАНЕ И МОНИТОРИНГ  
НА СВЛАЧИЩНИ РАЙОНИ**

**"ГЕОЗАЩИТА" ЕООД – клон ПЕРНИК**

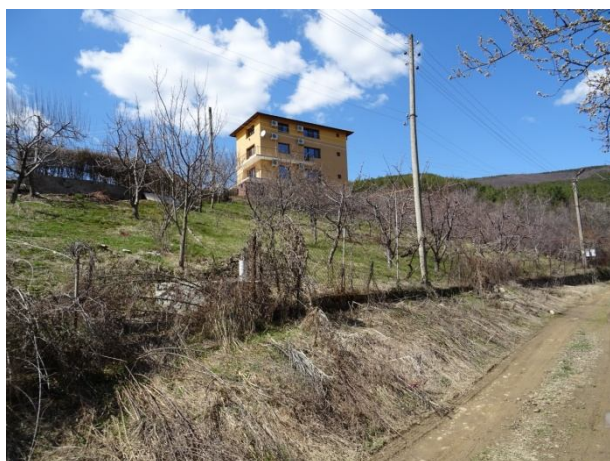
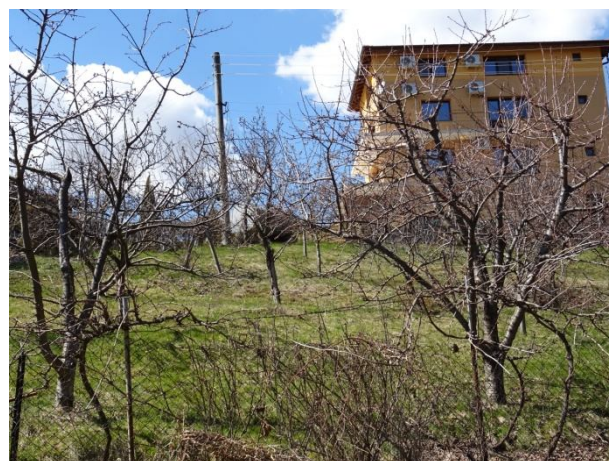
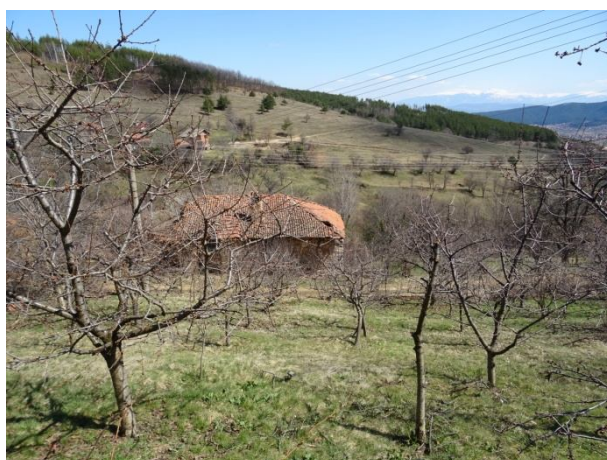
При извършеното визуално инженерно-геоложко обследване на свлачищния участък в мест. „Расийска махала” се установи, че регистрираният свлачищен циркус е напълно променен след антропогенно въздействие. Заличени са всички свлачищни елементи, регистрирани при огледа от 2015 г. Частта от ПИ 16141.54.15, засегната от свличането, към момента на огледа представлява поддържана овощна градина.

Заличени свлачищните елементи в участъка

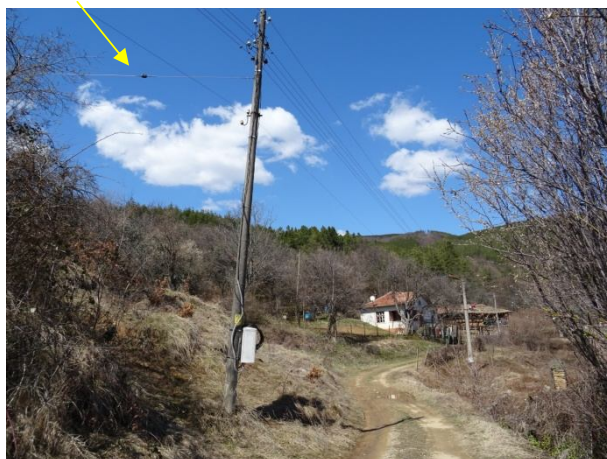
Наклоненият електрически стълб е осигурен чрез прихващане с метално въже за дърво, чиито ствол е разположен на здрав терен извън границите на свлачищното тяло.

Защитен с обтегач наклонен ел. стълб

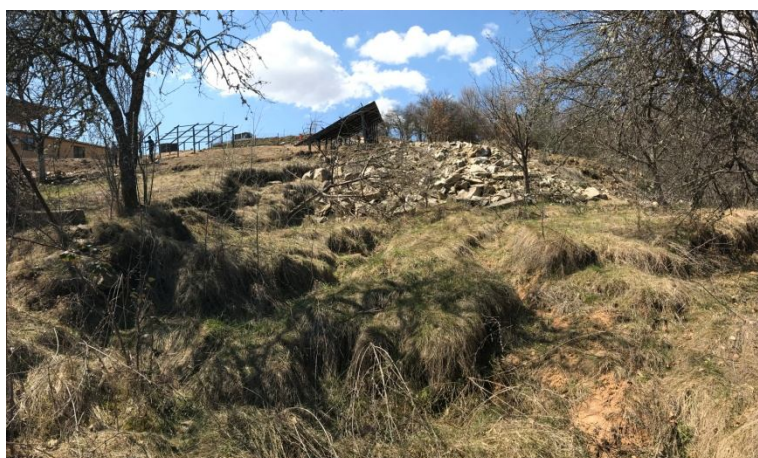
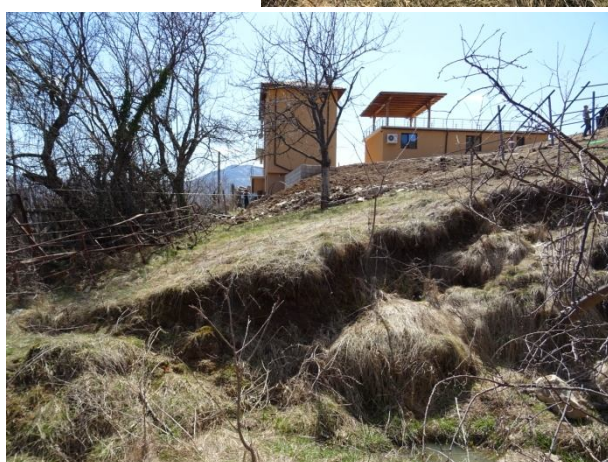
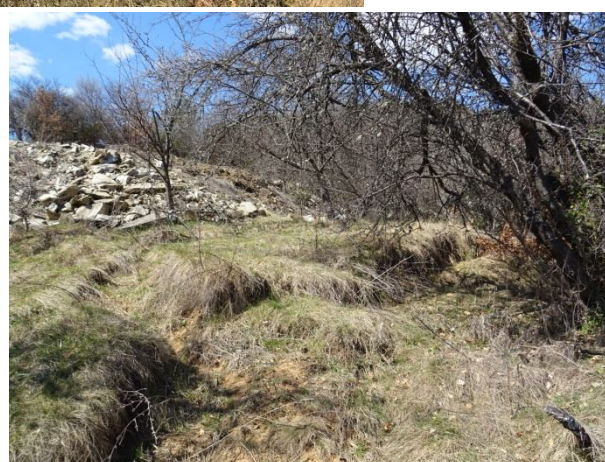
Северно от ПИ 16141.54.15 теренът е разчленен от овражна форма, замочурена, със слаб отток от изходище на подземни води.

Овражна форма северно от ПИ 16141.54.15

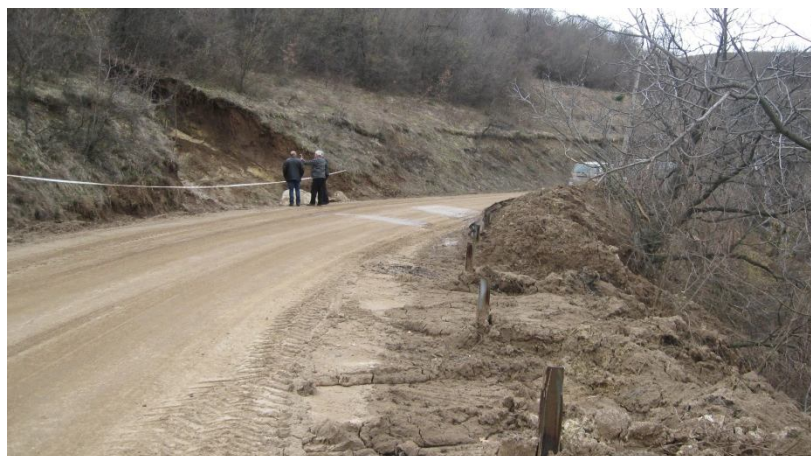
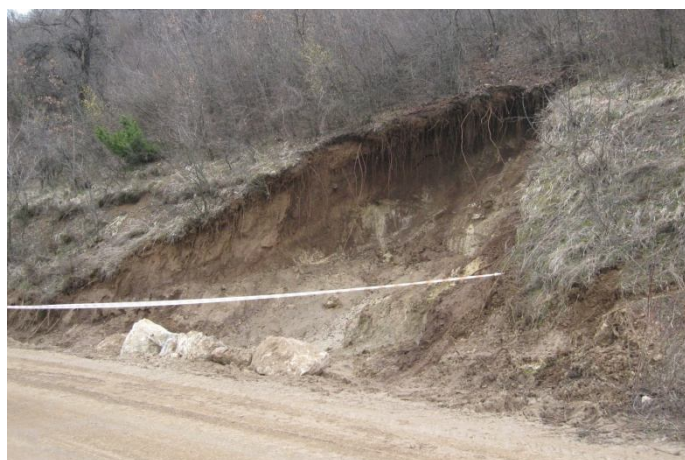
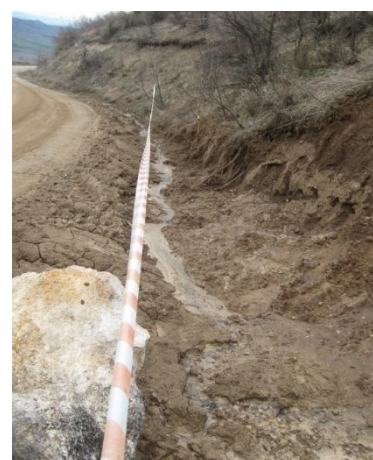
Регистрирани са: ясно изразен главен свлачищен откос с височина до 3 m, свлачищни бордове с височина до 1.8 m, а свлечените земни маси са почистени аварийно от пътното платно и са депонирани по външния откос.

Към април, 2015 г. в обсега на свлачищния циркус е отчетено дрениране на води, чийто отток възлиза на около  $Q = 0.05-0.1$  l/s.

Общ изглед към свлачищния циркус и повърхностния отток /април, 2015 г./

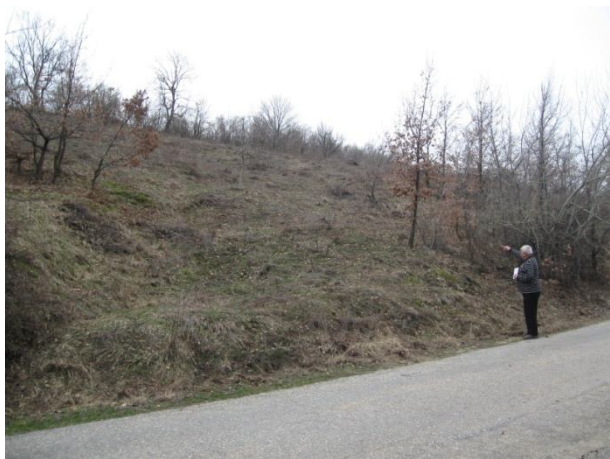
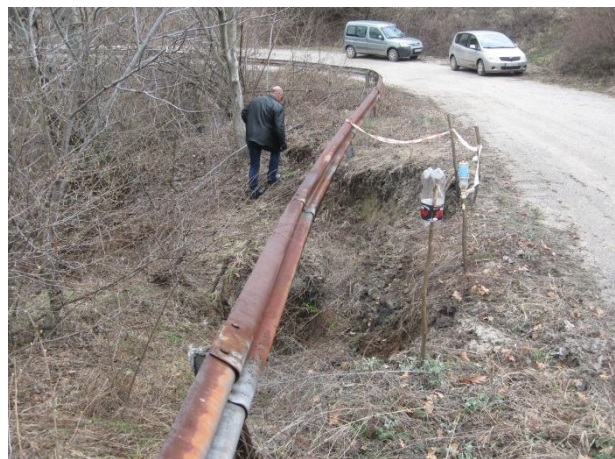
Наблюдаван е ясно изразен свлачищен обрив с амплитуда на пропадане до 0.8 m, като свлечените маси по склона са изкоренили дървета и храсти.

Горно и долно проявление на свлачищен участък № 2 /април, 2015 г./

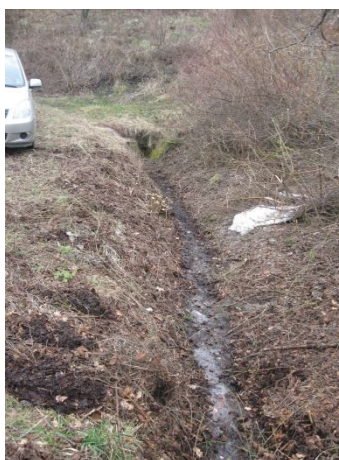
В отводнителната канавка се дренират води, които се зауват в дерето.

Дрениране на води в отводнителната канавка

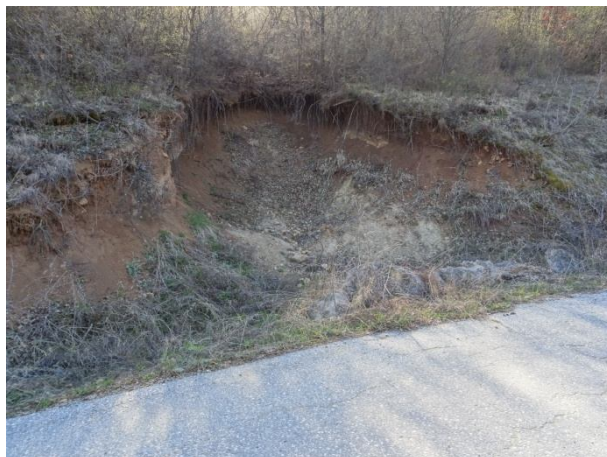
Свлачищен участък № 1

При североизточния участък № 1 главният свлачищен откос все още е с отчетливи граници. Обхватът на процеса е непроменен и няма новообразувани свлачищни елементи в сравнение с регистрираните при възникване на свличането. Разширение на процеса в резултат на активизиране не е установено.

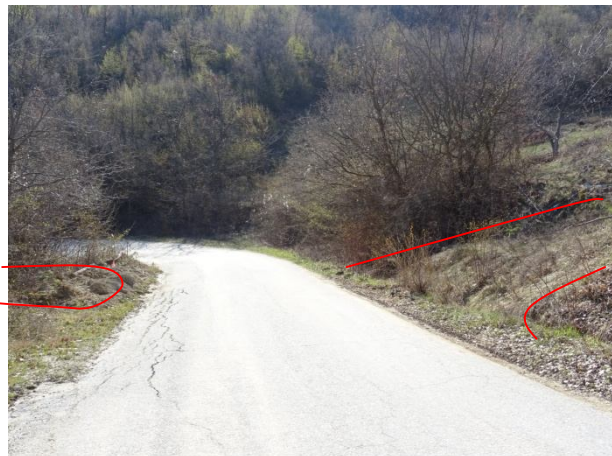
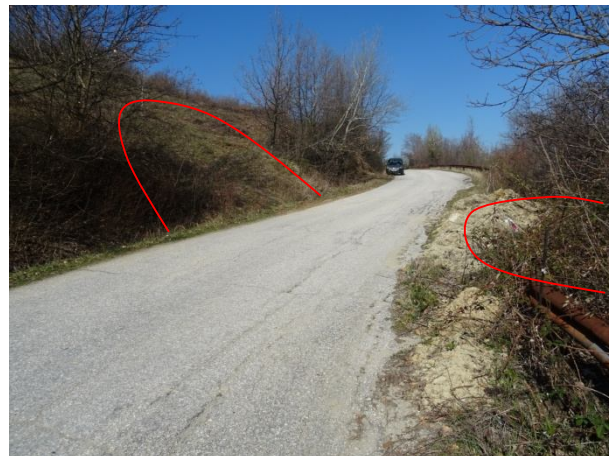
При участък № 2 се отчита затихване на геодинамичните процеси под и над пътя. Само геоморфологията на терена и деформациите по пътното платно подсказват за развитието им назад във времето.

Обхватът на процеса остава непроменен в сравнение с регистрираните през 2015 г. свлачищни граници по терена, като е налице естествено заличаване на свлачищните елементи, придружено със заобляне на формите.

Общ изглед към свлачищните участъци

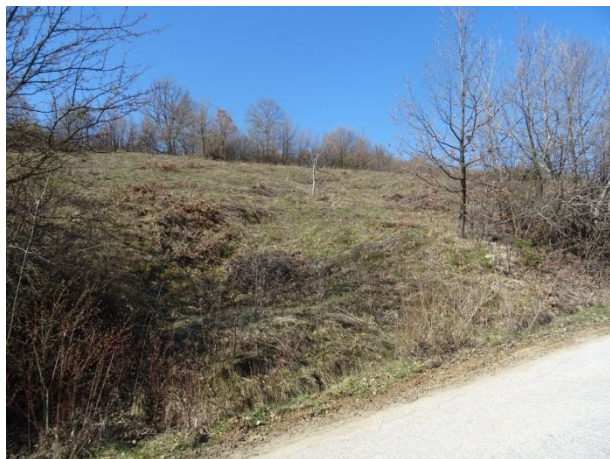
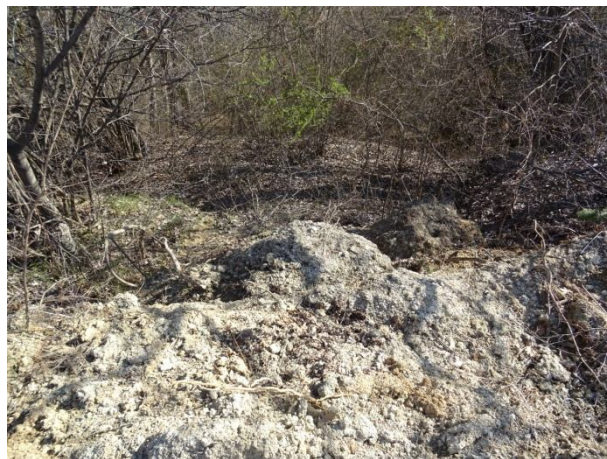
Геоморфология на терена над и под път PAZ 2045

През влажни сезони е възможно активизиране на геодинамичните процеси, поради липсата на приложени отводнителни и укрепителни мероприятия.

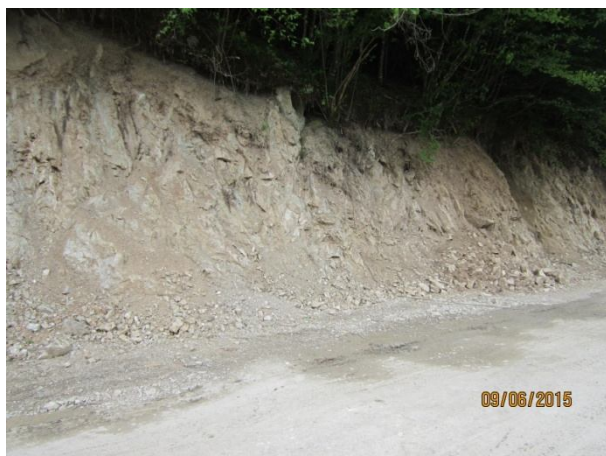
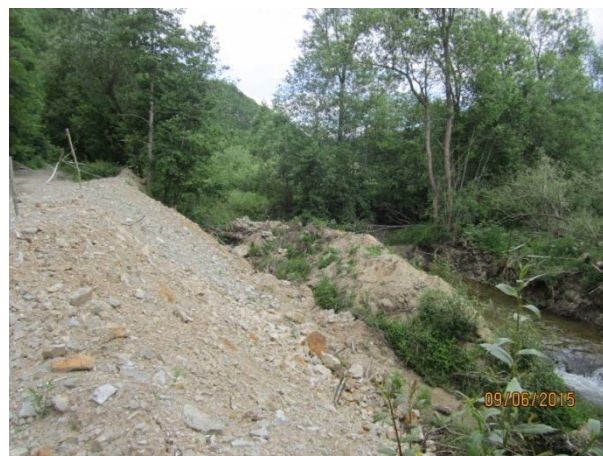
Настъпилото свличане с отчетливо срязване и хлъзгане е довело до пропадане на пътното платно и прекъсване в участък с дължина около 30 m. За възстановяване движението по пътното платно са изпълнени: преоткосиране за разширение, насип от несортиран трошен камък и частично изместване на речното корито в северна посока.

Изглед към засегнатия участък – преоткосиране и насипване /юни, 2015 г./

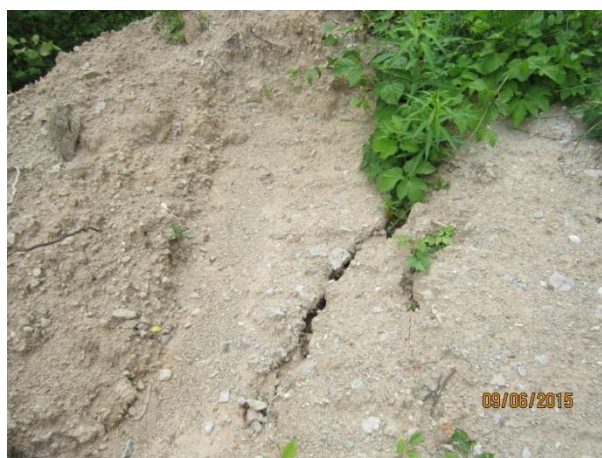
Наблюдавани са пукнатини на опън в периферните части на временно стабилизирания с неуплътнен насип участък.

Пукнатини на опън в насипа /юни, 2015 г./

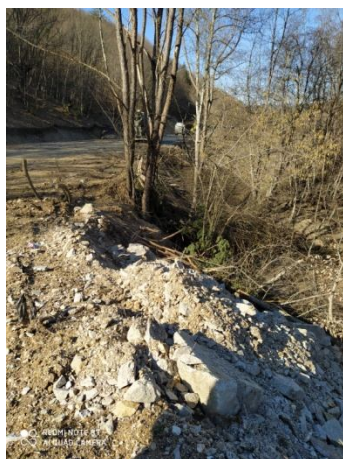
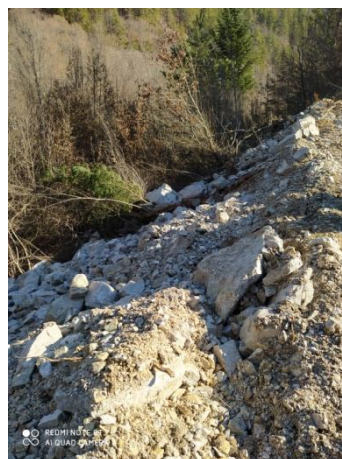
В района на засегнатия участък липсват трайни брегоукрепителни и отводнителни съоръжения. В резултат на повишените водни нива на реката и вследствие интензивни валежи и дълбока инфилтрация се поддържа водонаситено състояние на свлачищното тяло, което води до активност на речната ерозия.

Състояние на откоса /12.02.2021 г./

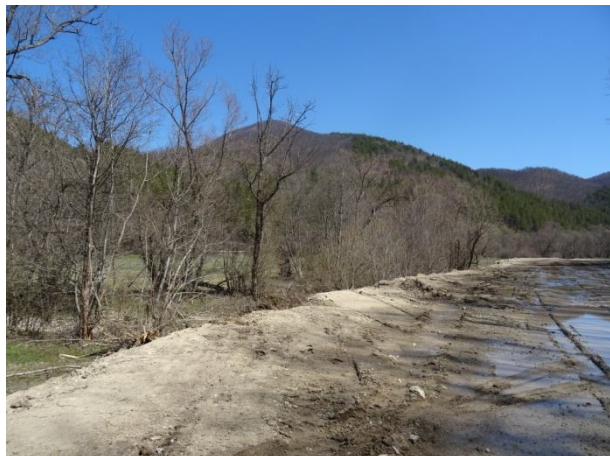
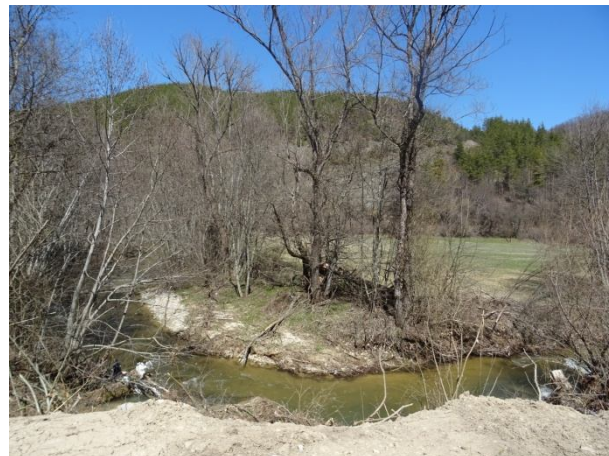
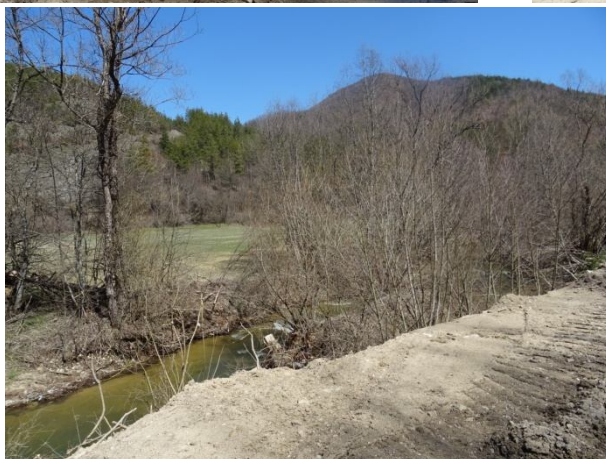
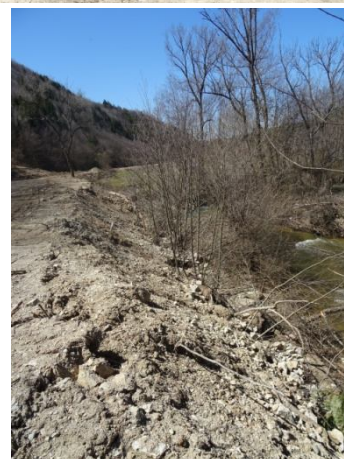
Свлачищен откос при km 5<sup>+500</sup>

При извършеното визуално инженерно-геолошко обследване на свлачищен участък на общински път РАЗ 2063 /III-843 Велинград - п.к. Грашево/ - Абланица - Цветино при km 5<sup>+500</sup> се установи, че част от деформациите по терена, регистрирани през 2015 г., са видимо заличени вследствие засипването с насипни материали. Засегнатият откос е оголен, но към момента на огледа изглежда спокоен и сух. Насипът е видимо недостатъчно уплътнен.

Обхватът на процеса е непроменен и няма новообразувани свлачищни елементи в сравнение с регистрираните при възникване на свличането. Разширение на процеса в резултат на активизиране не е установено.

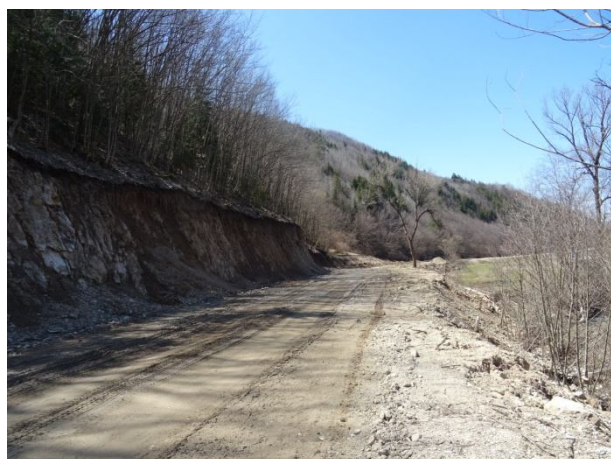
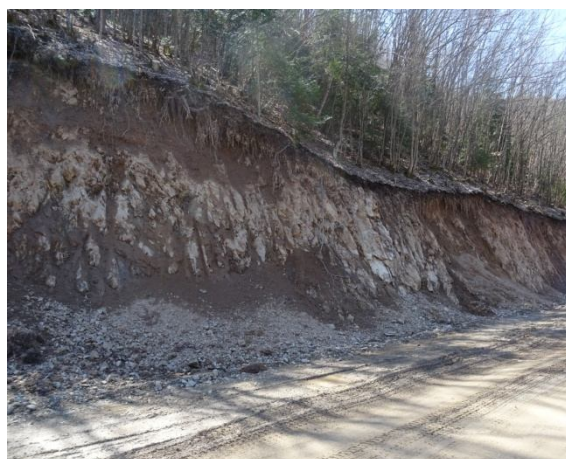
Наблюдава се повърхностна ерозия по почти вертикалния откос над пътя. Видимо откосите са влажни на места, което най-вероятно се дължи на северната им експозиция.

Ерозинни процеси по откоса над път РАЗ 2063

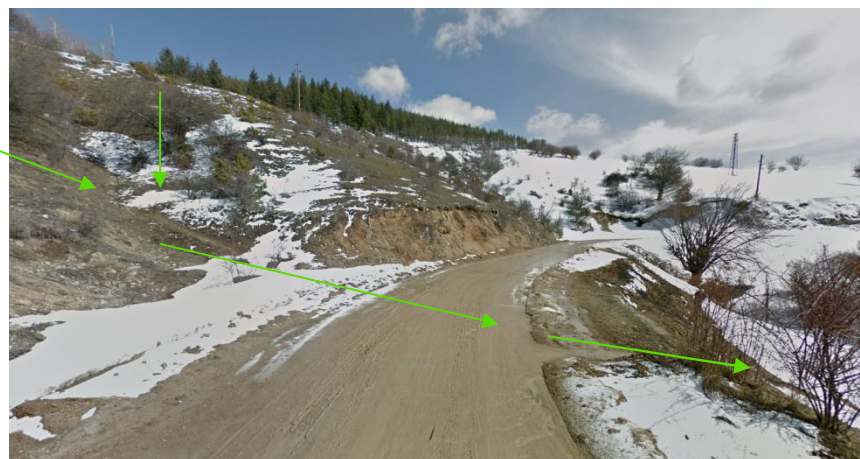
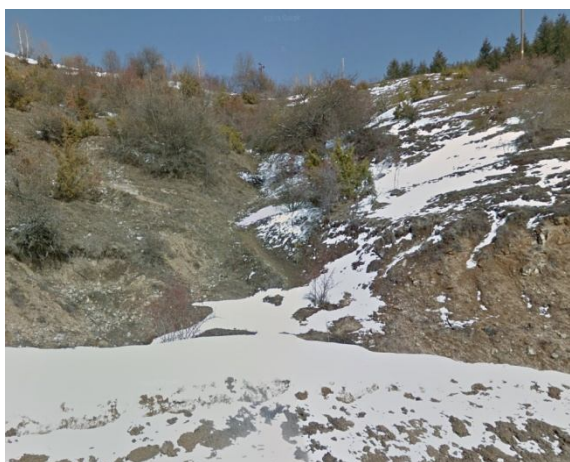
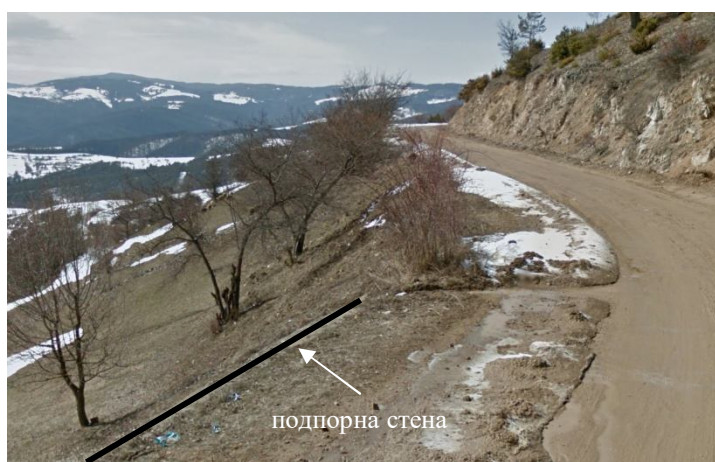
При проверка чрез Google Street View за предходно заснети периоди се установи, че съществува овражна форма над пътя. На изображенията ясно личи, че е имало изграден бетонов тръбен водосток за отводняване на ерозионното дере в този участък от пътя. Вероятно вследствие частичното му затлачване през 2015 г. и/или невъзможност за поемане на големите водни количества, водният отток е прелял през пътя, разрушавайки част от водосточното съоръжение.

Изображения на участъка от Google Street View към март, 2012 г.

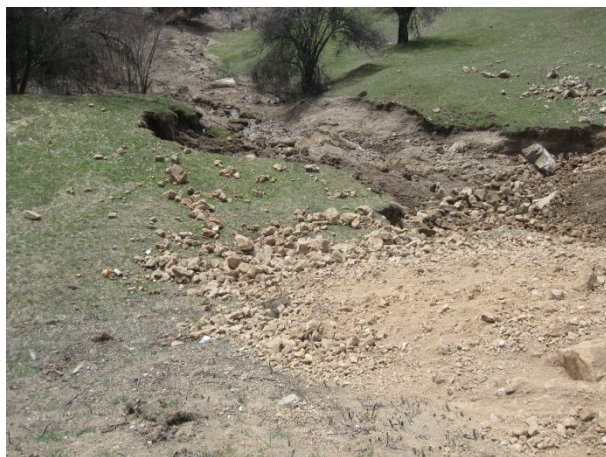
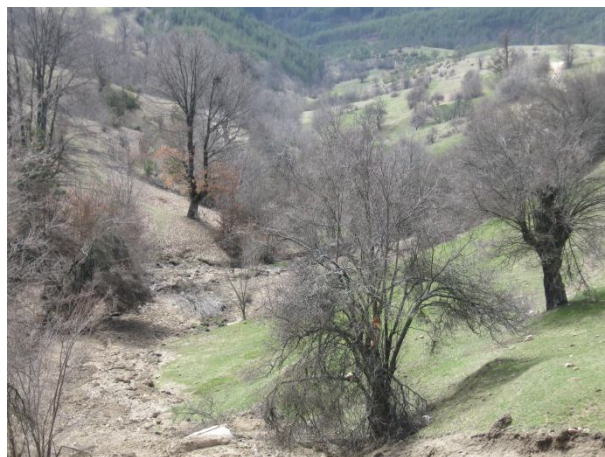
От проявения геодинамичен процес са разрушени банкета и част от дясната лента за движение, като е намален габаритът на пътното платно, засегнат е тръбен водосток и са засипани със земно-скални маси земеделски имоти с площ около 2 дка.

От продължителния и значителен отток от изхода на водостока, по склона е оформена ерозионна форма с дължина около 25 m, ширина 5 m и дълбочина до 1.5 m.

Ерозионен циркус и земно-кален разлив в базиса /април, 2015 г./

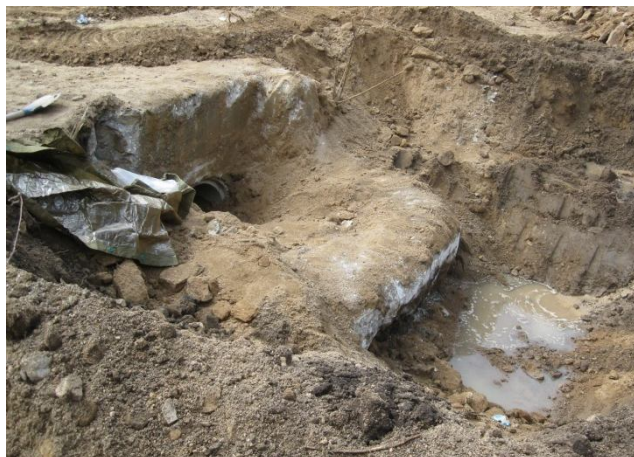
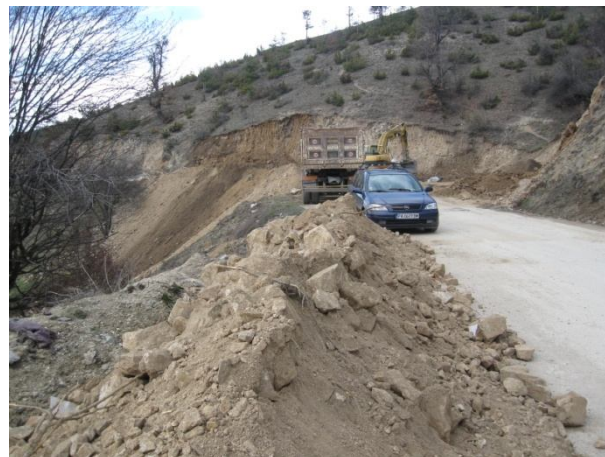
Към датата на първичния оглед от страна на „Геозащита“ /02.04.2015 г./ на засегнатия пътен участък са се извършвали аварийно земно-изкопни работи в ската за осигуряване проходимост на пътя и възстановяване нормалната проводимост на водостока. Земно-скалните маси са депонирани в обсега на свлачищния циркус и банкета, като е създадена предпоставка за ново дестабилизиране на склона.

От изкопа на втока на водостока е установен дебит /при оттока/ около 0.05-0.1 l/s.

Изкоп при вток на водостока

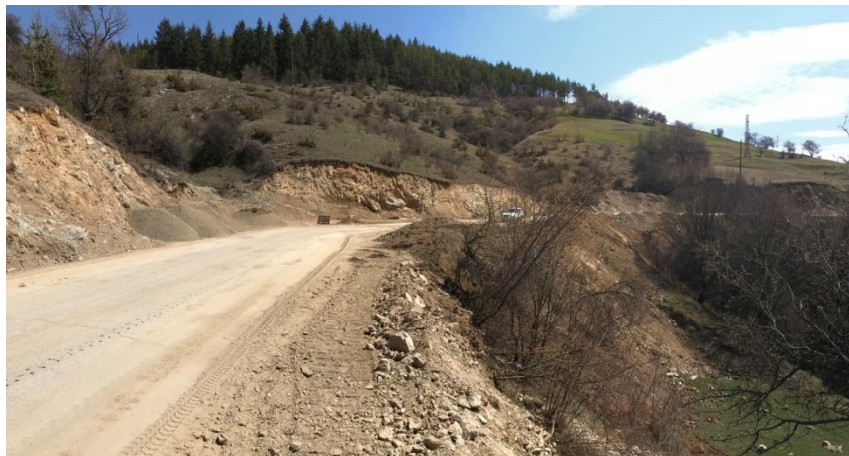
При извършеното визуално инженерно-геоложко обследване на свлачищен участък на общински път PAZ 2060 /II-84, Велинград - Юндола/ - Света Петка - Долна Дъбева - Алендарова - ж.п. гара Цветино се установи, че деформациите по терена са напълно заличени след извършените аварийно земно-изкопни работи за възстановяване движението по пътя.

Панорамен изглед към регистрирания пътен участък

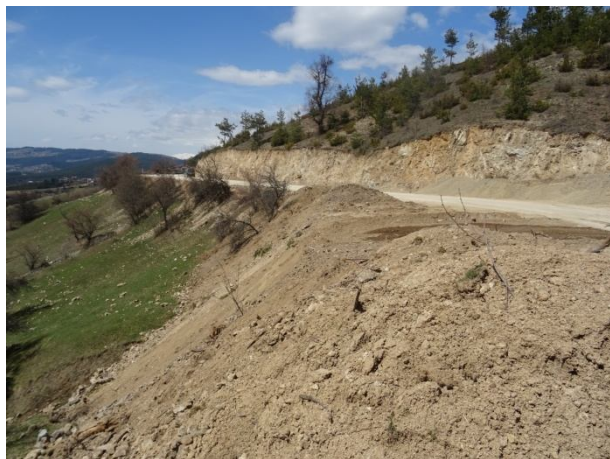
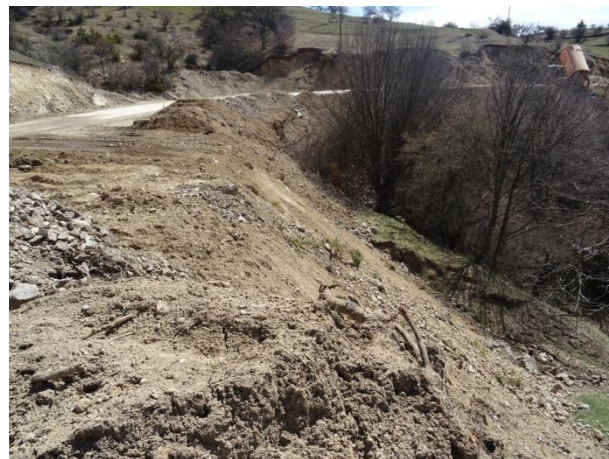
Засипване с насипни материали е извършвано поне още веднъж и сравнително скоро преди настоящия оглед. Масовите насипи са рахли и неуплътнени, което представлява потенциална опасност при интензивни валежи в бъдеще. Откосът е оголен, но изглежда спокоен и сух.

Неуплътнен насип в участъка

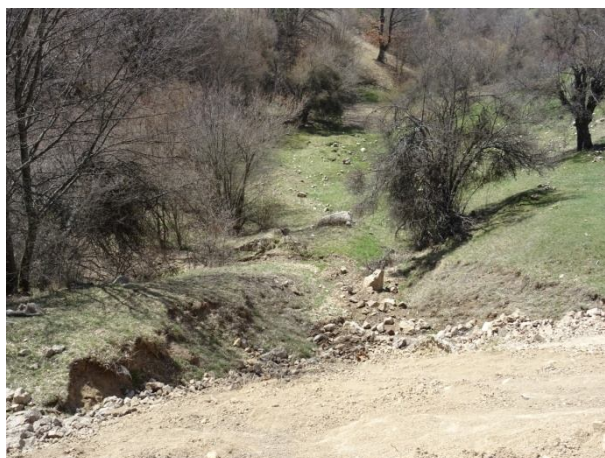
При огледа не са установени новообразувани свлачищни елементи в сравнение с регистрираните при възникване на свличането. Разширение на процеса в резултат на активизиране също не е установено, поради изцяло заличената морфология на нарушения терен след аварийното възстановяване на пътното платно.

Състояние на ерозионния циркус под пътя

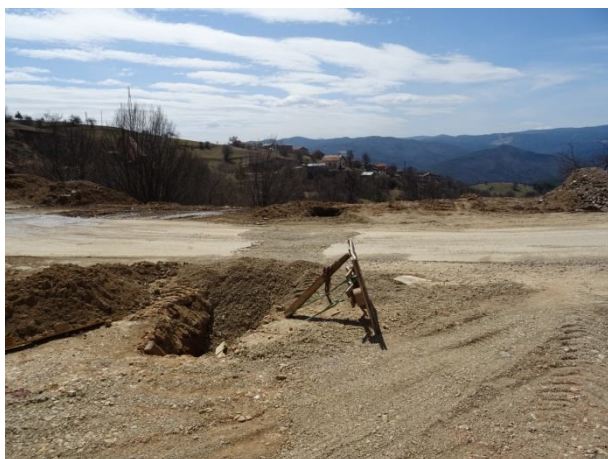
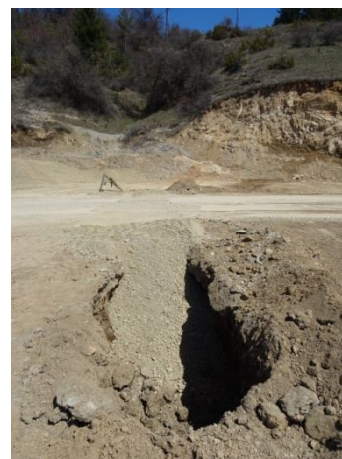
Наблюдават се изкопи от двете страни на пътя, където вероятно са били входът и изходът на тръбния водосоток.

Изкопи в района на водостока

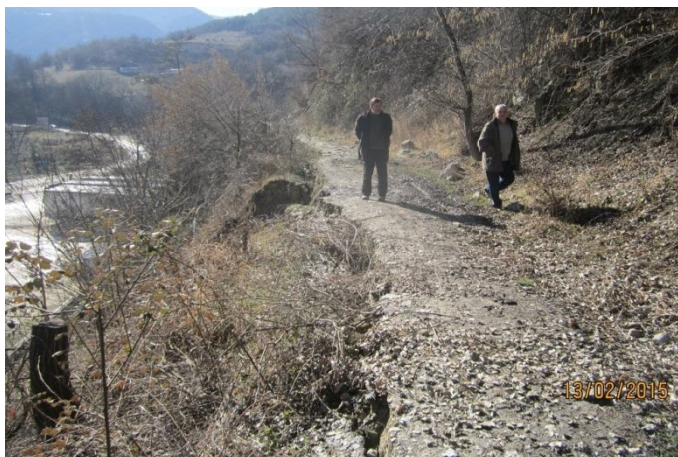
Констатирани са геодинамични процеси, засегнали частично два съседни участъка от черен път в местността "Дръща", който обслужва напорен водоем за питейно водоснабдяване на гр. Пещера. Двата участъка отстоят на около 50 m един от друг.

Състояние на обслужващия път /февруари, 2015 г./

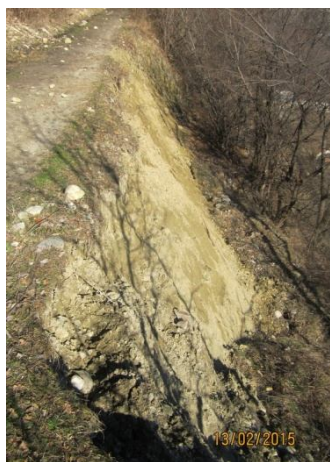
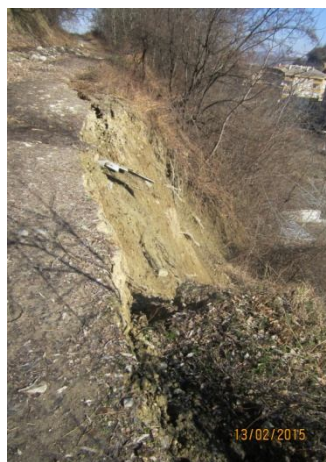
Свлачищен участък № 1 е с размери 14/19 m, а свлачищен участък № 2 – 12/18 m. Общата засегната площ възлиза на 0.39 дка.

Образуваните откоси и на двата участъка са с височина около 3 m. При свлачищен участък № 2 е установена нефункционираща, затлачена дренираща тръба.

Свлачищни откоси на участъците /февруари, 2015 г./

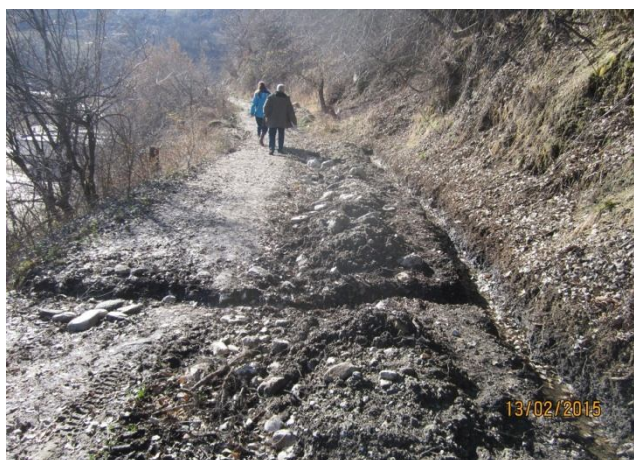
Пътното платно с ширина около 1.3 m и е частично пропаднало. Наблюдавани са и надлъжни пукнатини на срязване. Като аварийно мероприятие ръчно е прокопана канавка по дължината на пътя. Съществува опасност от цялостно прекъсване на пътната връзка за напорния водоем за питейно водоснабдяване на града.

Канавка за отвеждане на повърхностния отток /февруари, 2015 г./

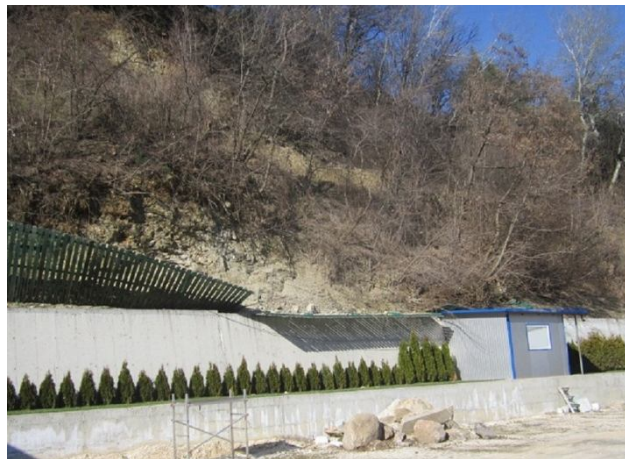
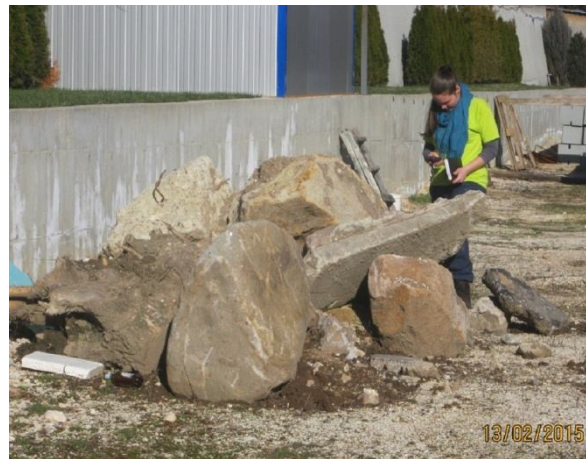
Свлечените маси са достигнали до ПИ 56277.1.1386 /УПИ I-56/, собственост на “Микрос” ООД. Оградата над имота е частично нарушена. Свлечени са едри валуни и земни маси в границите на имота.

Засегнат УПИ I-56 и поражения от свличането на земни маси /февруари, 2015 г./

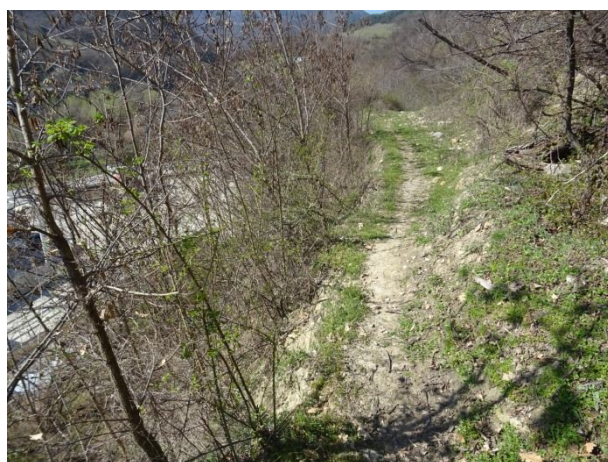
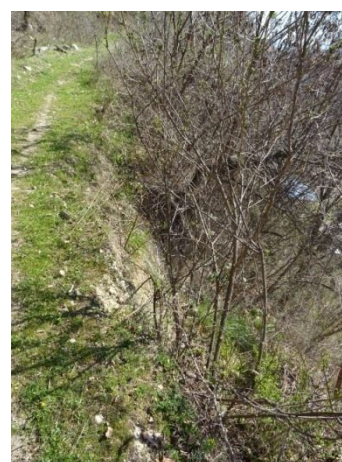
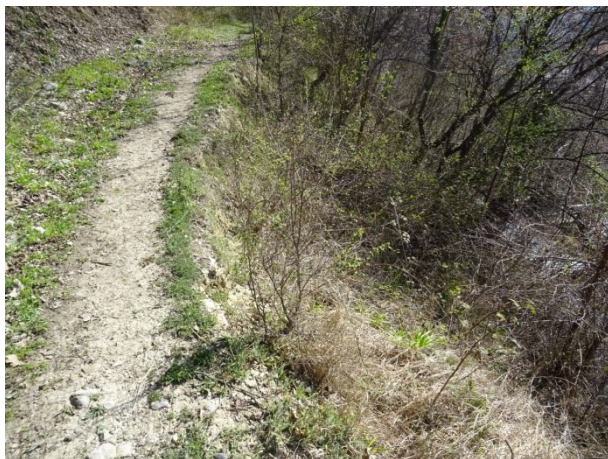
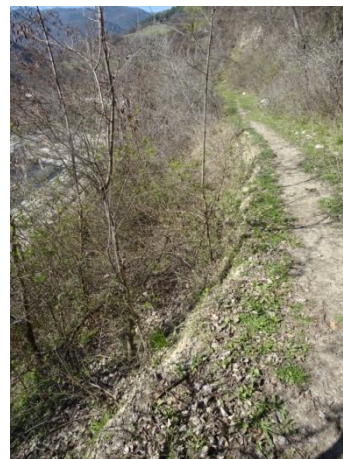
При извършеното визуално инженерно-геоложко обследване на свлачищните участъци в мест. “Дръща” на гр. Пещера се установи, че част от деформациите по терена, регистрирани през 2015 г., са видимо заличени. Засегнатите терени са частично затревени, като към момента на огледа са спокойни и сухи.

Обхватът на процесите под обслужващия път е непроменен и няма новообразувани свлачищни елементи в сравнение с регистрираните при възникване на свличането. Разширение на процеса в резултат на активизиране не е установено. Налице е естествено заличаване на свлачищните елементи със заобляне на формите и затревяване по откосите.

Свлачищни откоси на регистрираните участъци

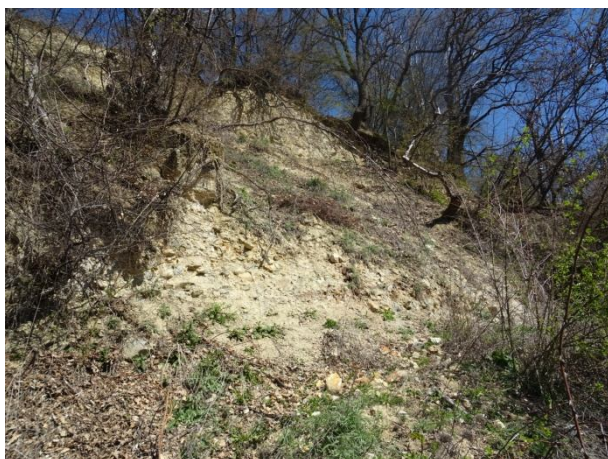
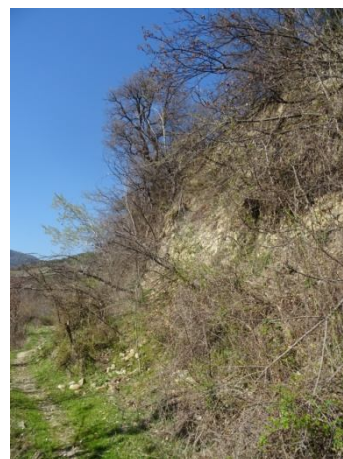
Наблюдава се повърхностна ерозия по стръмните откоси над обслужващия път. На места се отчитат по-пресни оголвания и отчетливи граници на ерозиралите зони, което е указание за активност на ерозионните процеси в района.

Ерозионни процеси над пътя

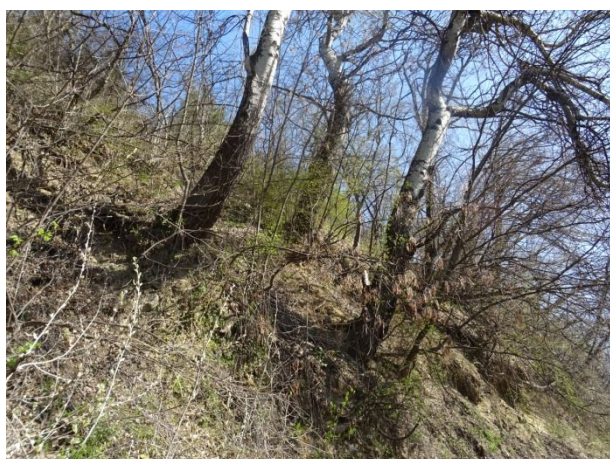
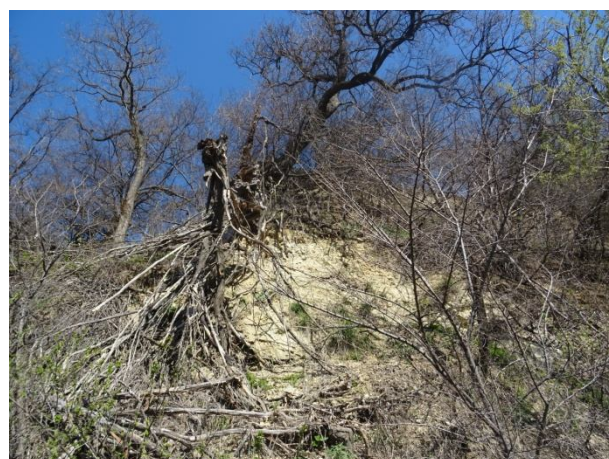
Установени са опасни дървета на стръмния откос, които следва общината да обезопаси.

Опасни наклонени дървета

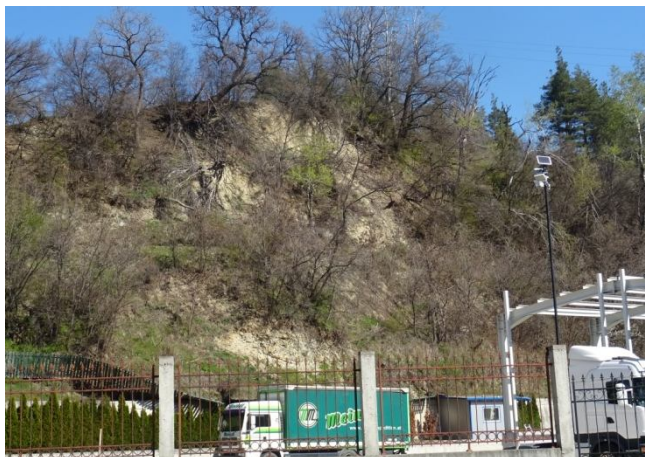
Изглед към откоса над засегнатия частен имот

През влажни сезони е възможно активизиране на геодинамичните процеси, поради стръмния наклон на склона и липсата на приложени отводнителни и укрепителни мероприятия.

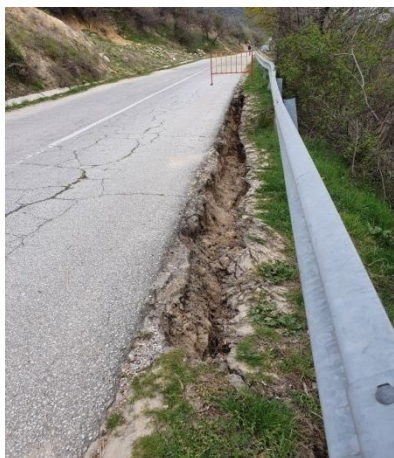
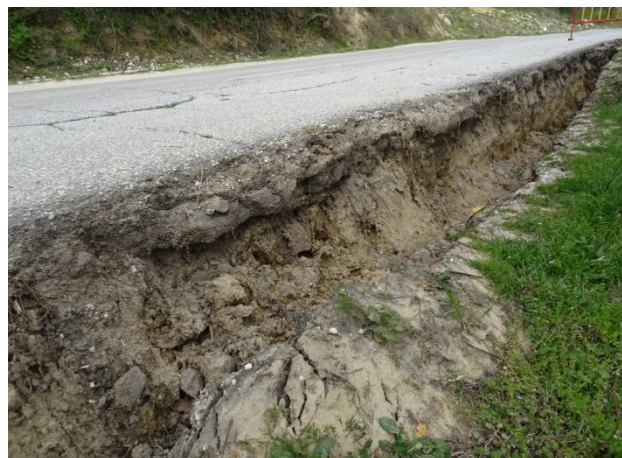
Вследствие критично водонасищане на пътния насип и склоновия масив и интензивна ерозия по ската под пътното платно са се създали условия за загуба на устойчивост. При свличането е оформен циркус с дължина 30 m. Засегнат е терен с площ от 0.3 dka от ПИ 56277.1.1276 в урбанизираната територия на град Пещера. Нарушено е еластичното заграждение на пътя, повалени са дървета. Участъкът в горната част е сигнализиран аварийно с пътни знаци.

Отстъп и деформации на пътното платно при km 40<sup>+910</sup> /април, 2020 г./

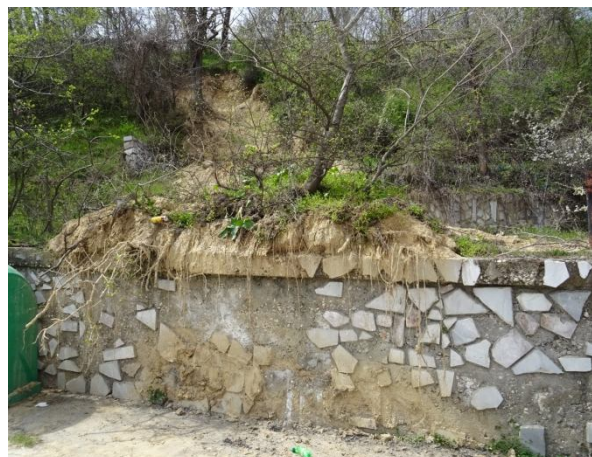
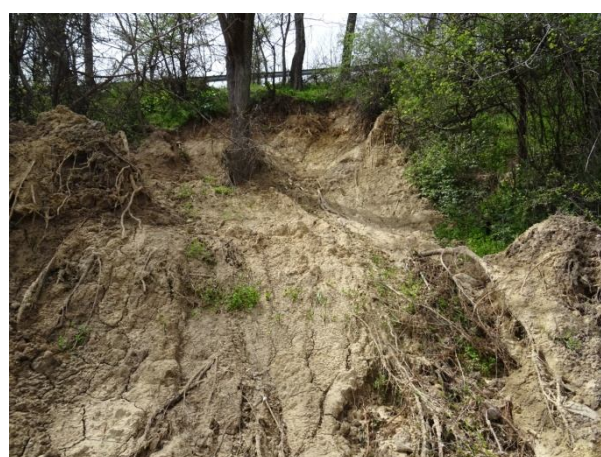
Формиран е кален поток от земни маси надолу по склона, прехвърляйки подпорна стена при площад до последните къщи, където е оформен паркинг.

Изтичане на земни маси /април, 2020 г./

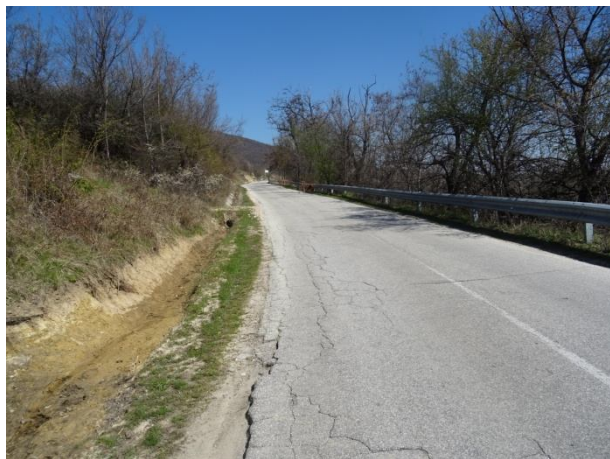
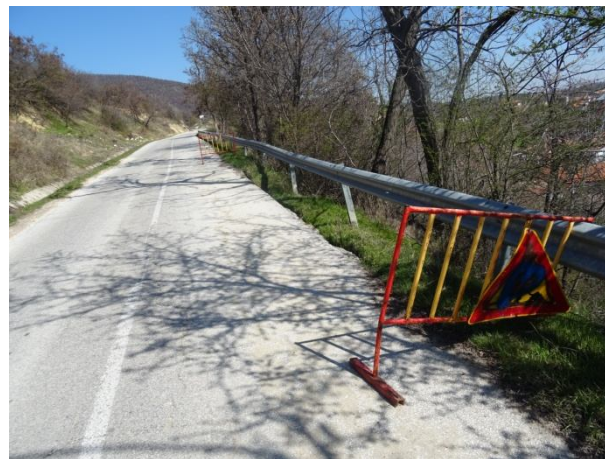
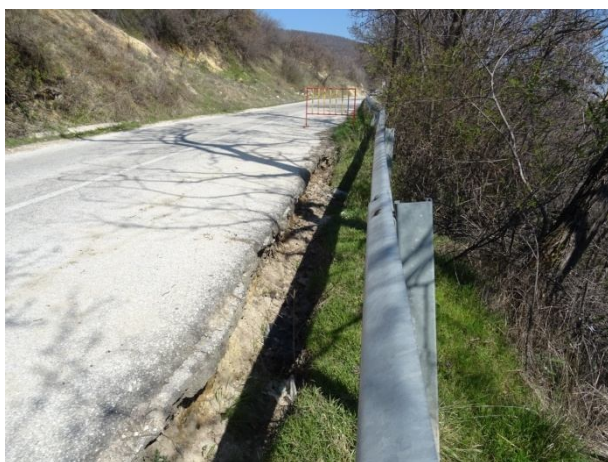
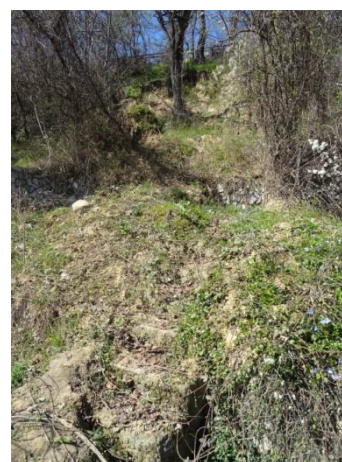
От извършените визуални инженерно-геоложки обследвания при km 40<sup>+910</sup> на общински път PAZ 1181 /III-376 Ракитово - Велинград/ - Костандово - Дорково - яз. стена Батак - граница общ. (Ракитово - Пещера) - Пещера - /II-37/ се установи, че засегнатите терени са частично затревени, като към момента на огледа са спокойни и сухи.

Естествено заличаване на елементите и затревяване на оголените откоси

Обхватът на процесите под обслужващия път е непроменен и няма новообразувани свлачищни елементи в сравнение с регистрираните при възникване на процеса. Разширение в резултат на активизиране не е установено. Налице е процес на естествено заличаване на свлачищните елементи - заобляне на формите и затревяване по откосите.

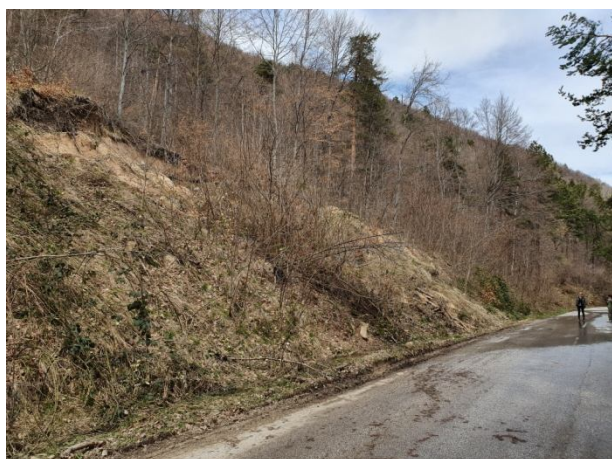
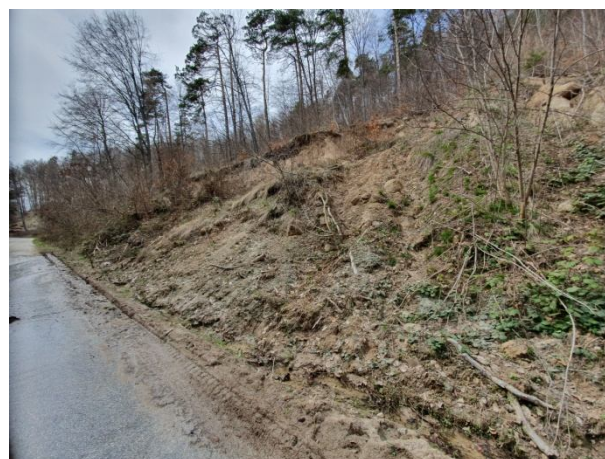
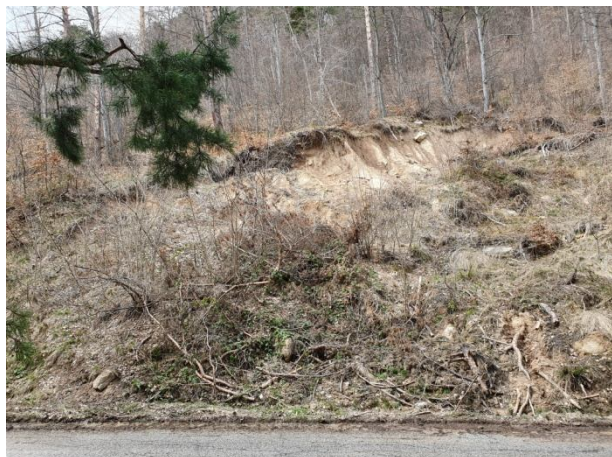
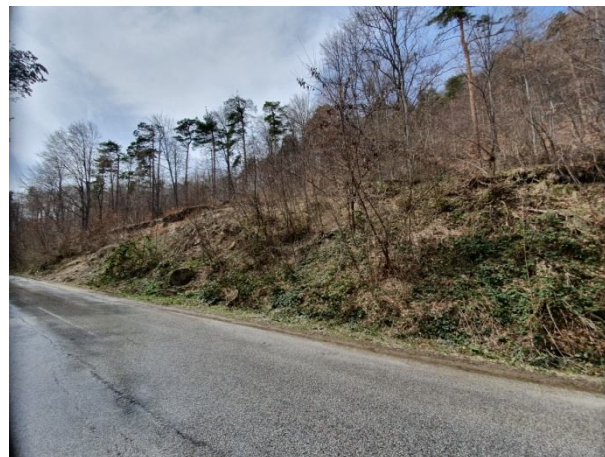
Наблюдават се ясно изразени свлачищни елементи: главен свлачищен откос с височина до 0.5-0.6 m, преминаващ през двата циркуса, разположен на 15 m по склона над пътя и ясно изразени свлачищни бордове, затварящи плавно свлачищно тяло, достигащо до пътното платно.

В резултат на протичащия геодинамичен процес периодично се свличат разструктурирани земни маси, възпрепятствайки нормалната проходимост на пътя, поради намален габарит на пътното платно. Съществуващата земна канавка е затрупана и повърхностните води се стичат нерегулирано по пътя.

Активно състояние на свлачищен участък при km 29<sup>+050</sup> /април, 2020 г./

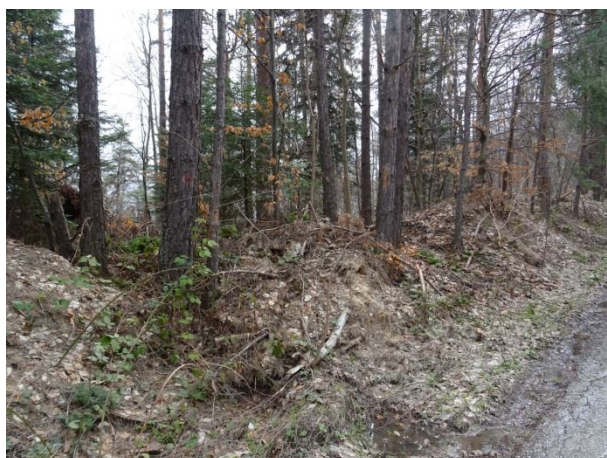
Констатирани са нерегламентирано натрупани разчистени от пътя земни маси на срещуположната страна на платното. С това се създават условия за водонасищане на терена от страната на въздушния откос и предпоставка за възникване на деформации на пътния насип.

Натрупани земни маси под пътния участък /април, 2020 г./

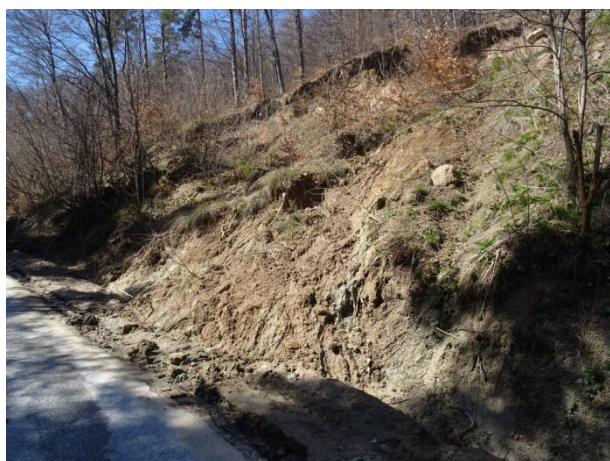
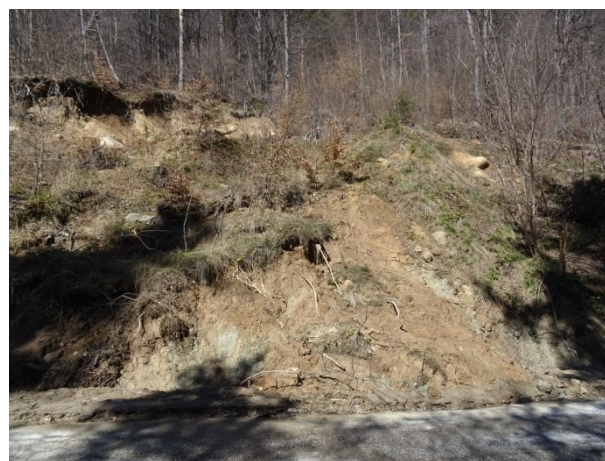
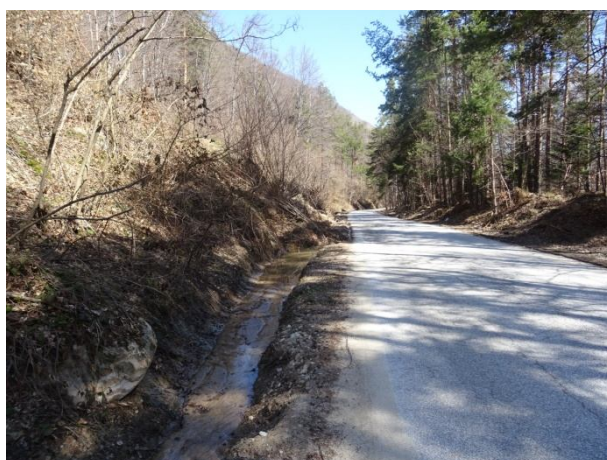
Към момента на огледа теренът е видимо неспокоен. Земните маси са разструктурени и овлажнени, като канавката от вътрешната страна на пътното платно е напълно затрупана. Това ни дава основание да смятаме, че процесът е периодично активен, като в по-сухи периоди достига гранично равновесие.

Овлажнени земни маси

През влажни сезони геодинамичните процеси са в състояние на периодична активност. Основни причини за поддържането на активния стадий са стръмният наклон на склона и липсата на приложени отводнителни и укрепителни мероприятия.
