**ОБОБЩЕН ГОДИШЕН  
ДОКЛАД  
2021 г.**

**РЕГИСТРИРАНЕ И МОНИТОРИНГ  
НА СВЛАЧИЩНИ РАЙОНИ**

**"ГЕОЗАЩИТА" ЕООД – клон ПЕРНИК**

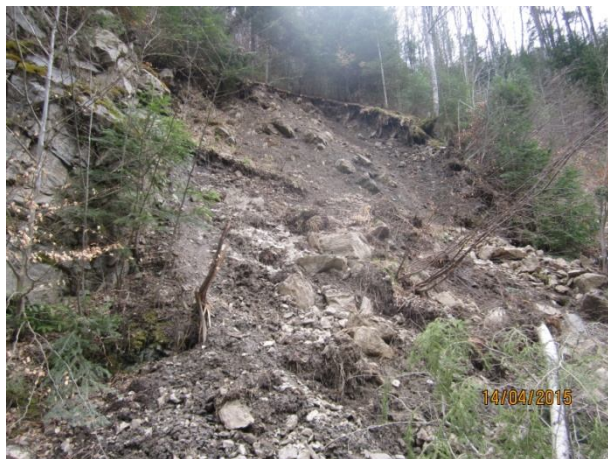
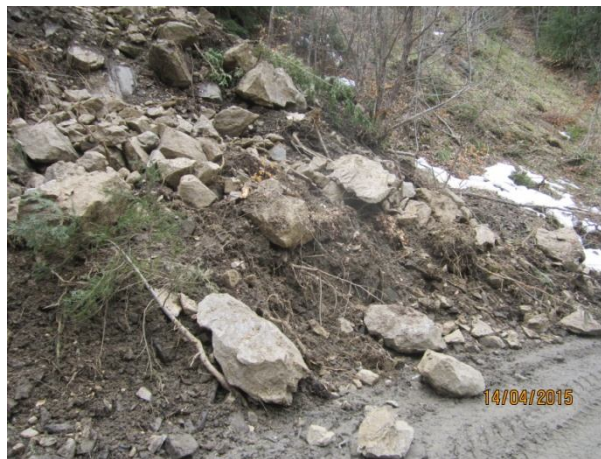
Образуван се е срутищно-свлачищен участък с ясно изразена вежда на циркуса и приблизителни размери 24/17 m, обхващащ площ около 0.39 дка. Свлекли са се изветрели пакети от гнайси и вторично образували се пясъчливо-глинести материали.

Свлечени скално-земни маси на път PAZ 1181 при 4<sup>+600</sup>

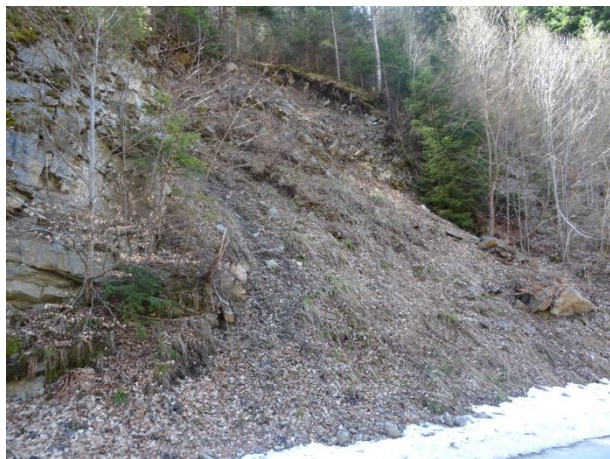
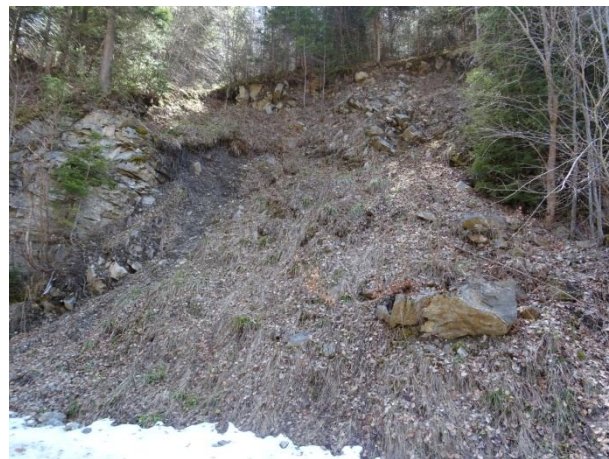
При извършеното визуално инженерно-геоложко обследване на свлачищен участък на общински път PAZ 1181 - Дорково - яз. стена Батак при km 4<sup>+600</sup> се установи, че част от деформациите по терена, регистрирани през 2015 г., са видимо заличени. Засегнатият откос е оголен, но към момента на огледа е спокоен и сух.

Площният обхват на процеса е непроменен. Няма новообразувани свлачищни елементи в сравнение с регистрираните при възникване на свличането. Липсват белези на скорошно активизиране. Наблюдава се естествено заличаване на свлачищните елементи със заобляне на формите.

Свлечен откос на път PAZ 1181 при 4<sup>+600</sup>

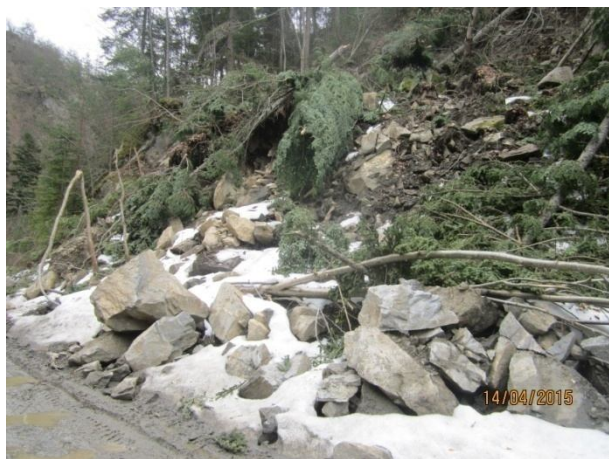
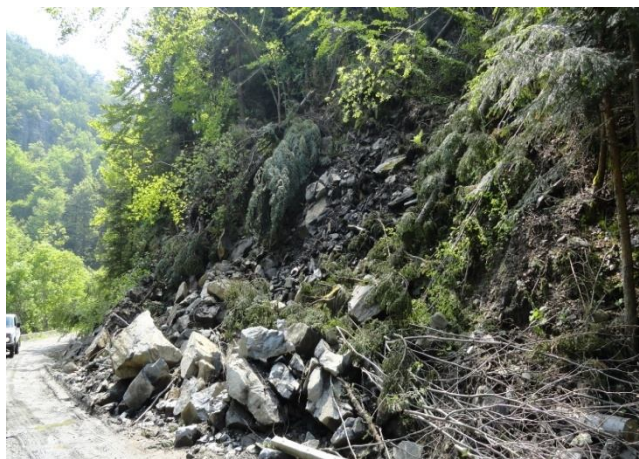
В резултат на водонасищане на изграждащите масива материали, възниква срутищно-свлачищен участък с глетчEROобразна форма и размери 35/26 m, обхващащ площ около 0.8 dka. Свличат се изветрели пакети от гнайси и вторично образували се пясъчливо-глинести материали.

Скални блокове, срутени на пътното платно в периода април-май, 2015 г.

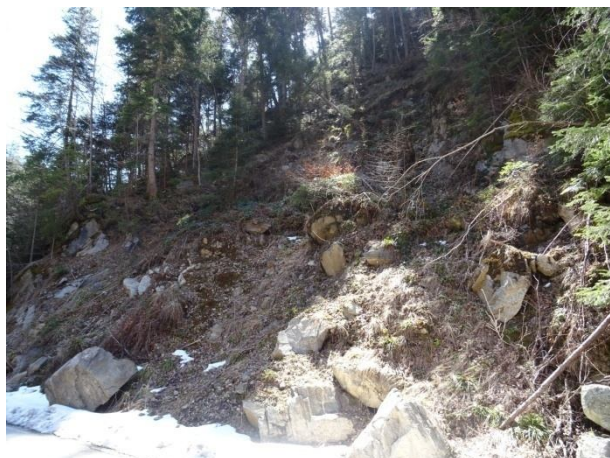
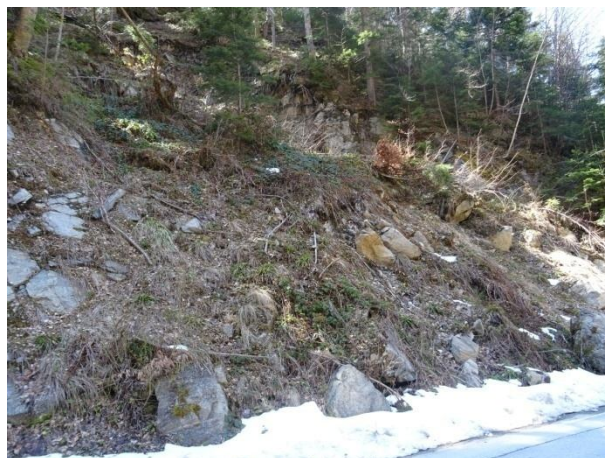
Свлечен откос на път PAZ 1181 при 4<sup>+600</sup>

Наблюдава се интензивна повърхностна ерозия по стръмния и неукрепен откос. Установени са пресните оголвания и отчетливи граници на ерозиралата зона, белег за проява на активност при влажни сезони.

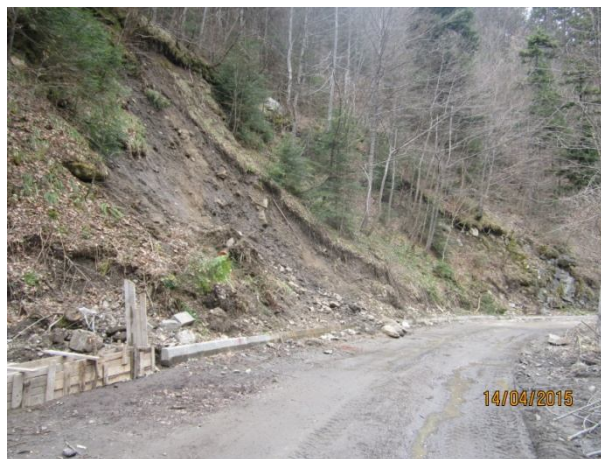
Оформя се циркусообразен неустойчив склонов участък с размери 13/8 m, обхващащ площ около 0.1 дка. Свличат се изветрели пакети от гнайси и вторично образували се пясъчливо-глинести материали. От ската и в направените изкопи за водосток е констатирано дрениране на подземни и задържане на повърхностни води. Част от положените бордюри са разрушени и затрупани.

Неустойчив откос в резултат на срутищно-свлачищни процеси при km 4<sup>+900</sup>

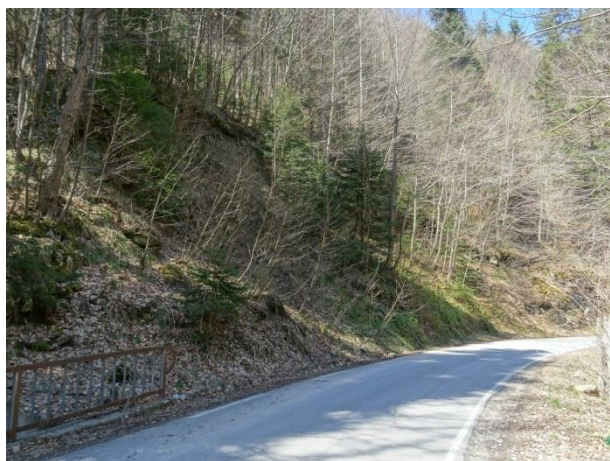
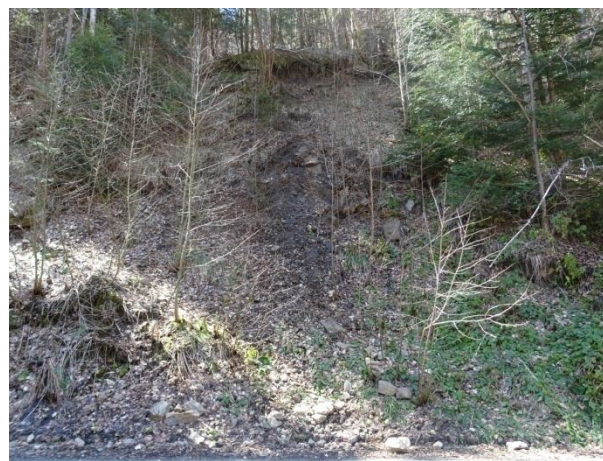
Свлечен откос на път PAZ 1181 при km 4<sup>+900</sup>

Интензивна е повърхностната ерозия. Отчетливи са границите на ерозираните зони със свежи оголвания и разкрития на коренни скали, указание за проява на активност при влажни сезони.

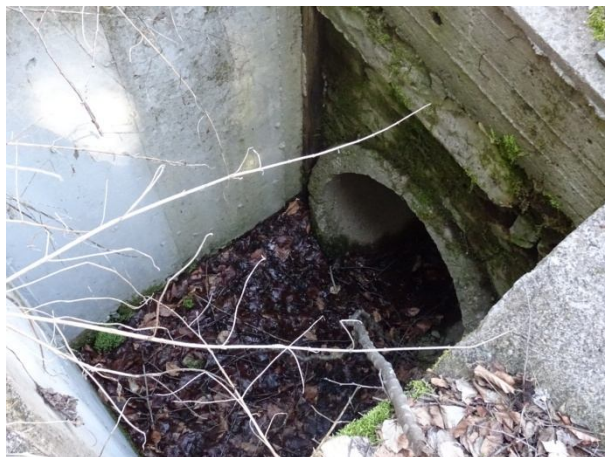
За регулиране на повърхностния отток в участъка е изграден тръбен водосток Ø600, който към момента на огледа е напълно проводим.

Водосток при km 4<sup>+900</sup>

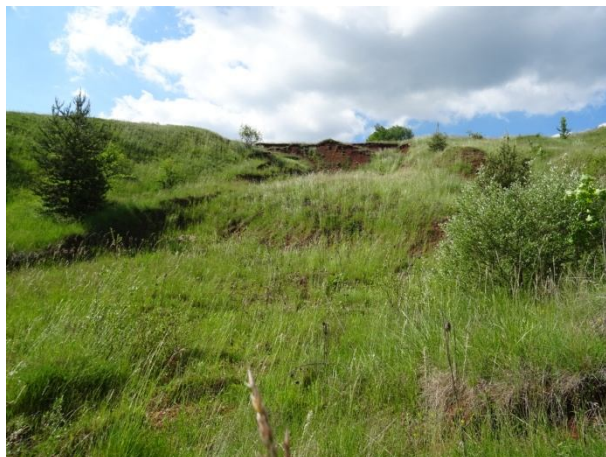
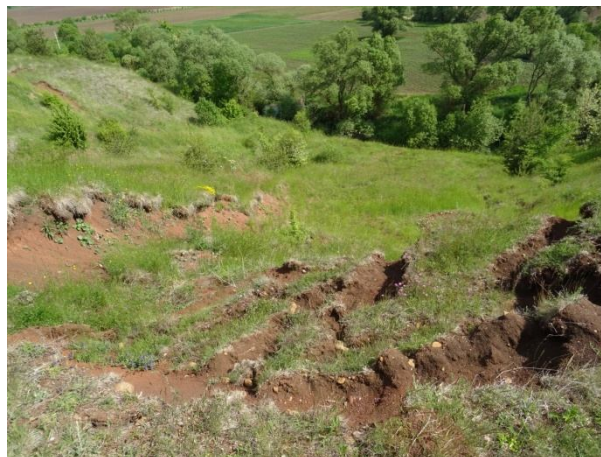
Оформен е свлачищен участък с циркусообразна форма и размери 60/27 m, обхващащ площ от около 1.4 dka.

Общ изглед на свлачищния участък

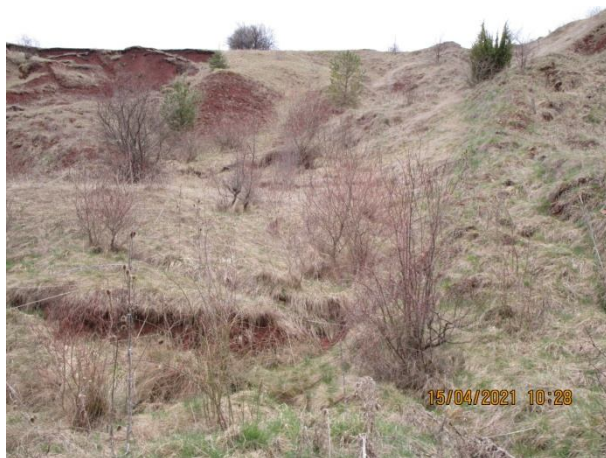
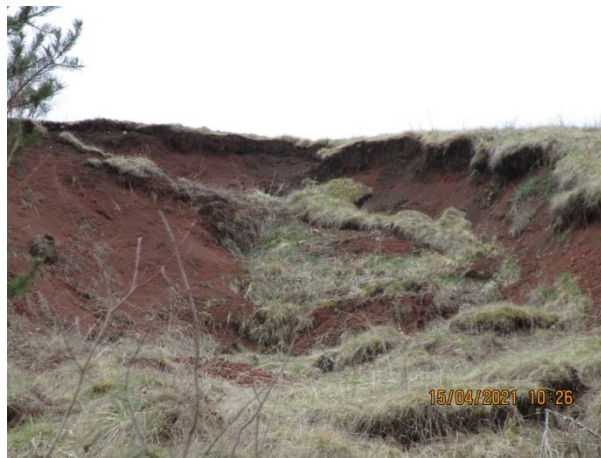
В резултат на проявения геодинамичен процес са оформени характерни свлачищни елементи. Главният свлачищен откос е с височина около 4 m е развит в ПИ 67163.50.93 по КККР на с. Слаковци. Над откоса се констатира наличие на пукнатини на опън с ширина до 10 cm, което е предпоставка за разширяване обхвата на свлачищния процес в югозападна посока, нагоре по склона.

Главен свлачищен откос към 15.04.2021 г. /снимките са предоставени от община Брезник/

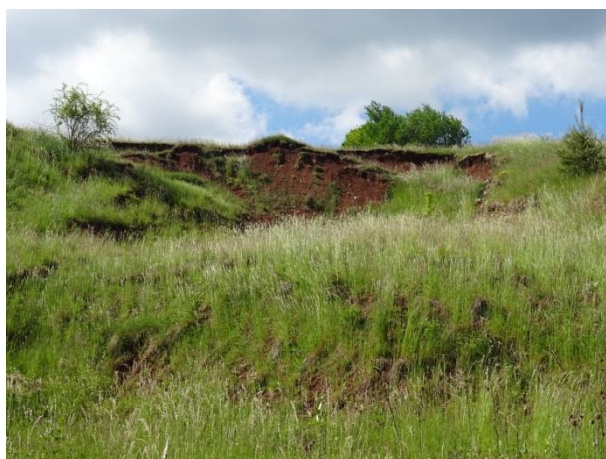
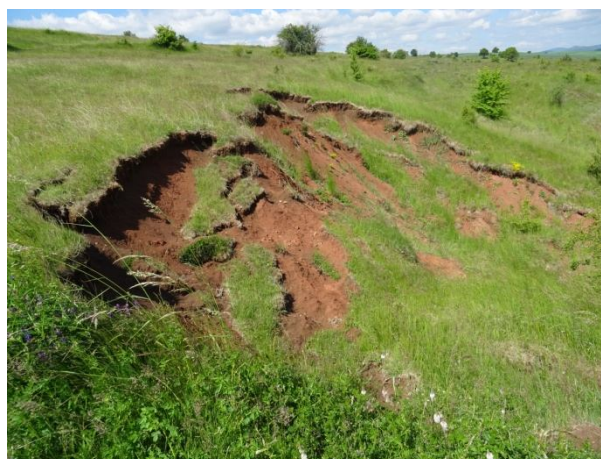
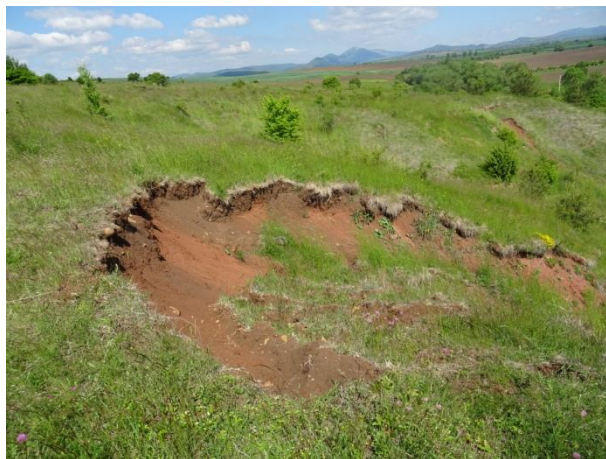
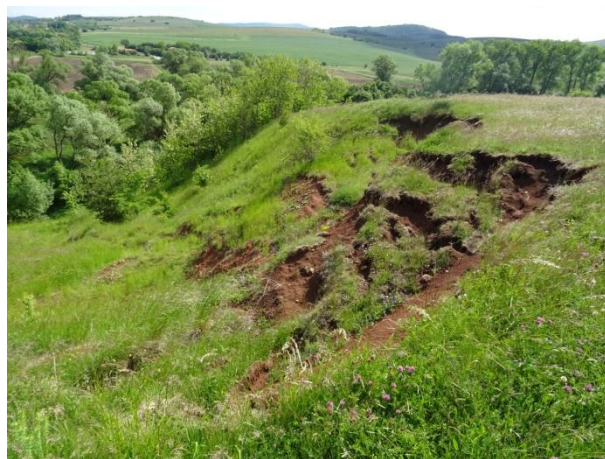
Главен свлачищен откос към 03.06.2021 г.

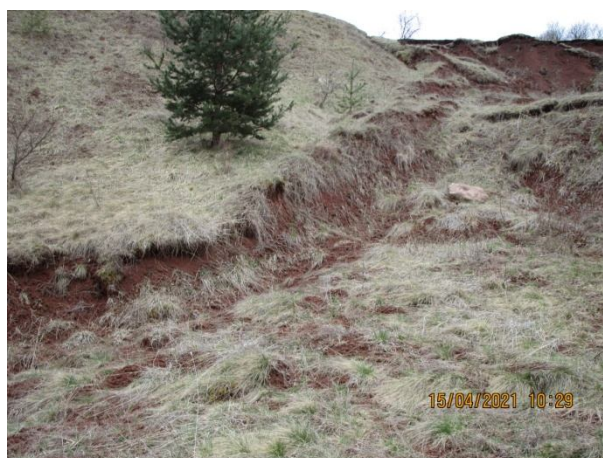
Ясно изразени са десния и левия свлачищен борд, оформени като денивелирани пукнатини на срязване с денивелация 0.60-0.80 м.

Ляв свлачищен борд към 15.04.2021 г. /снимка от община Брезник/

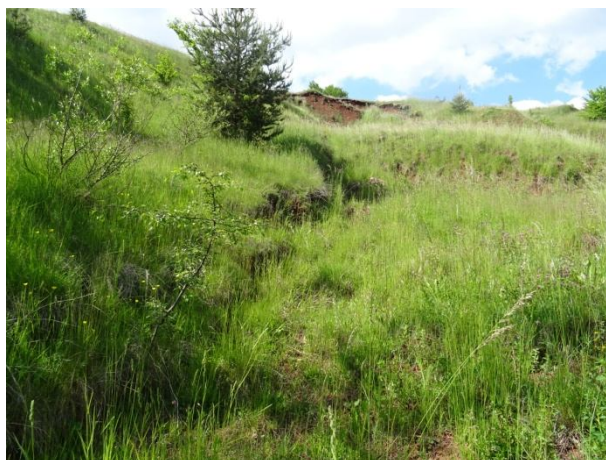
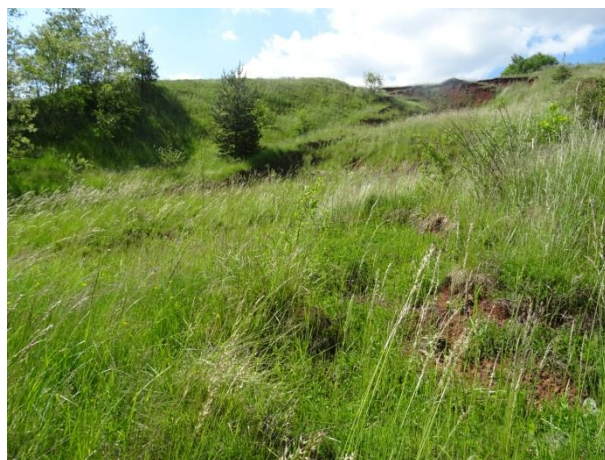
Ляв свлачищен борд и главен свлачищен откос към 03.06.2021 г.

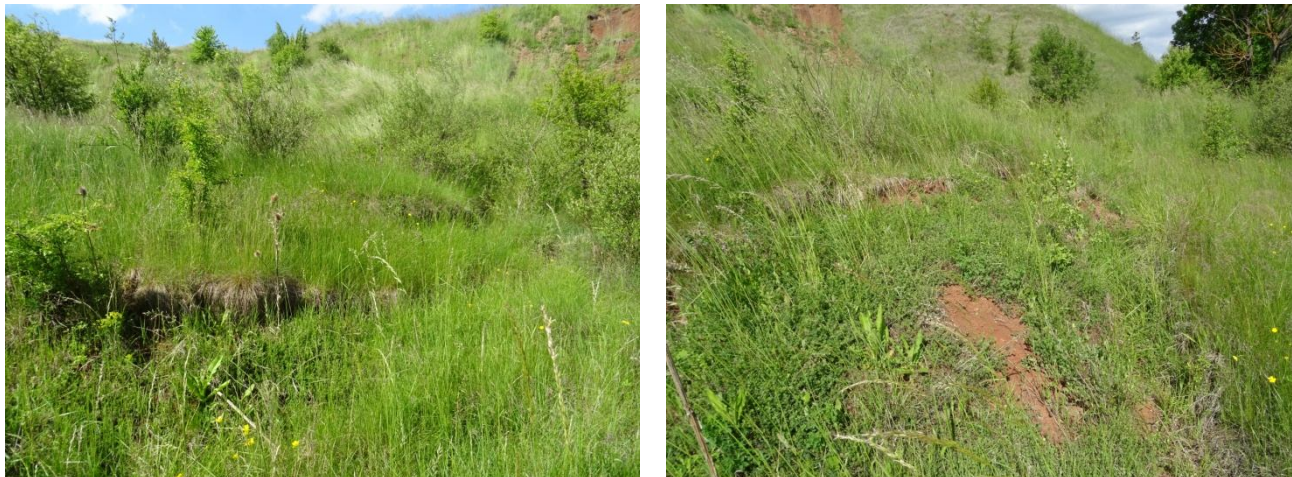
В свлачищното тяло са образувани множество позитивни и негативни форми. Образуван е типичен свлачищен релеф. Към момента на огледа свлачищния масив е естествено затревен с висока тревна растителност, поради което свлачищните форми не са отчетливо видими.

Свлачищни елементи /откоси и негативни форми/ в тялото на свлачището

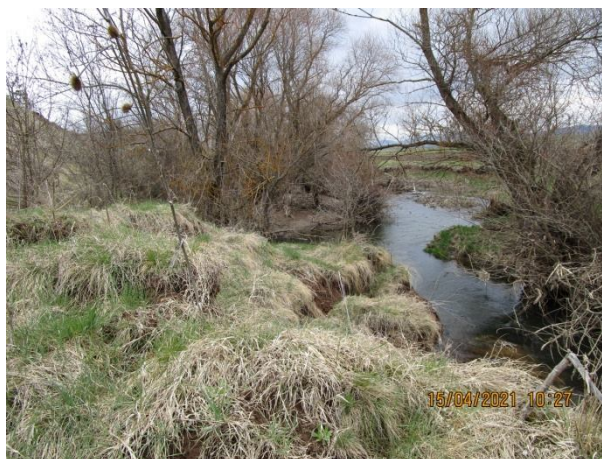
В разглеждания участък реката прави широк ляв завой и подмива десния висок около 1.5-2 m бряг. В резултат на разрушителната дейност на реката десния бряг е подложен на интензивна странична ерозия, водеща до дестабилизиране на откоса и неговото периодично обрушване.

Свлачищен език към 15.04.2021 г. /снимка от община Брезник/

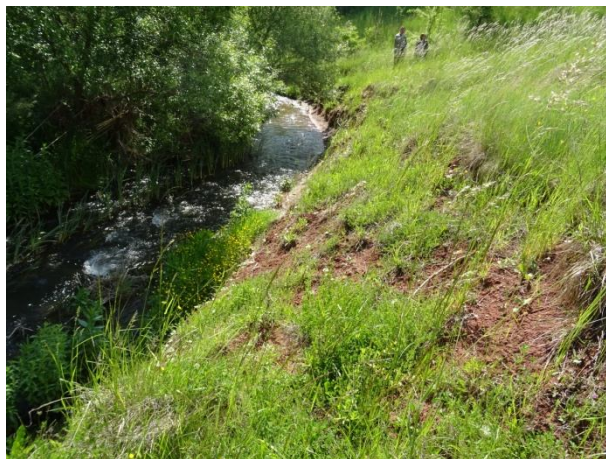
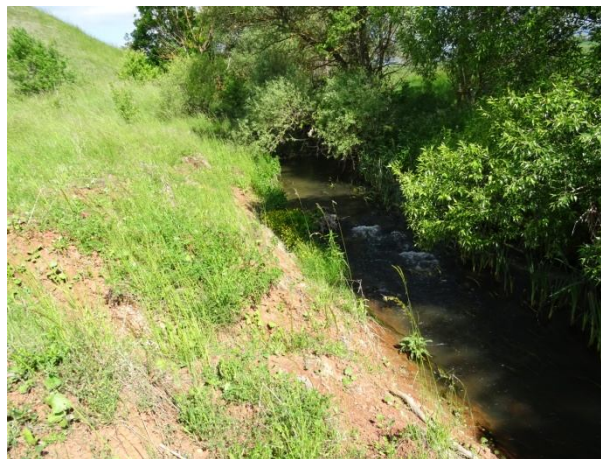
Свлечени земни маси до коритото на р. Конска към 03.06.2021 г.

При ново развитие на свлачищните процеси съществува реален риск от заприщване на речното корито на р. Конска и наводняване на обработваеми земеделски площи в землището на с. Слаковци. При излизане на р. Конска от коритото ѝ е застрашен и път III-811 Брезник – Слаковци.

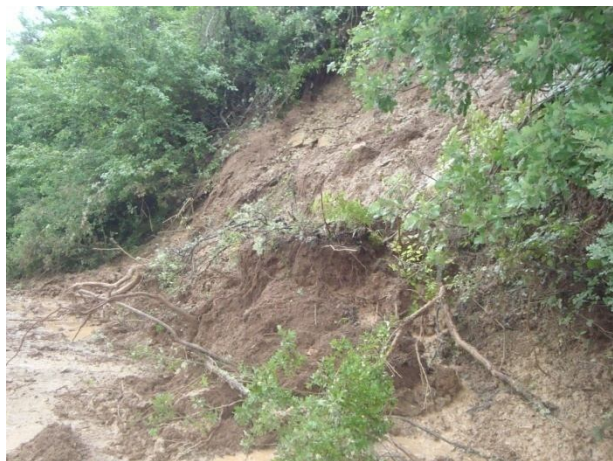
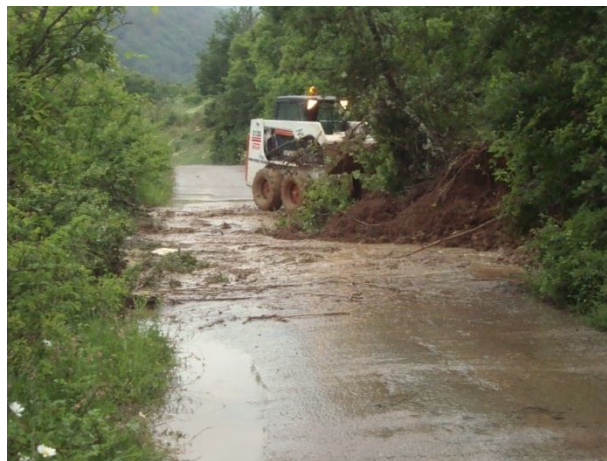
Свличането е протекло под формата на кален поток, като е затрупано част от пътното платно на път PER 2005 /III -8114/ - Станьовци - Душинци - граница общ. (Брезник-Трън) - Ерул в района на мах. “Бобово”, с. Станьовци. Образуван е локален участък с размери 6/5 m и засегната площ от 0.43 дка. Свлечени са кватернерни глинести материали със скални включения от коренни скали с мощност до 1.5 m.

Изглед към свлачищния участък по време на аварийното почистване /18.06.2014 г./

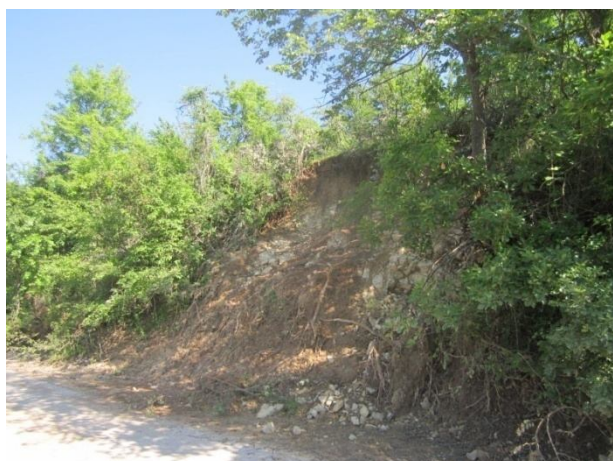
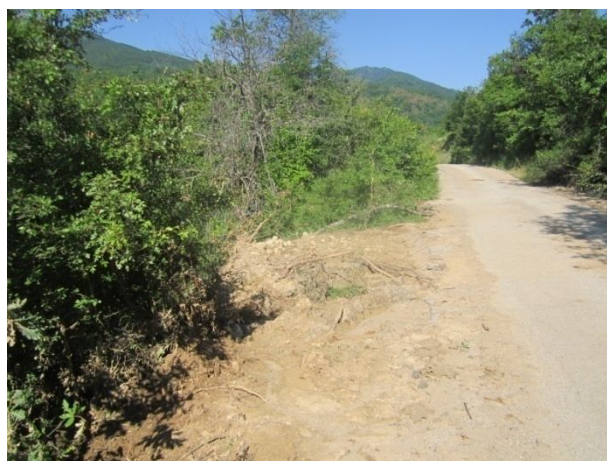
Свлечените земни маси и изкорени дървета и храсти са били своевременно почистени, като е възстановена нормалната проводимост на пътя.

Изглед към свлачищния циркус и банкета под пътя след аварийните мероприятия /03.07.2014 г./

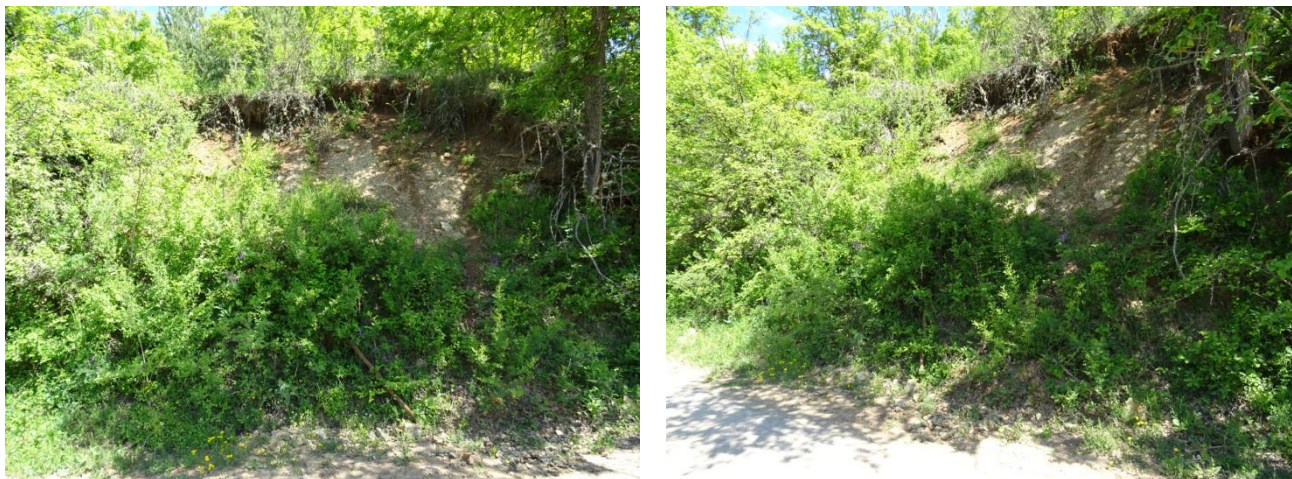
Не е констатирано разширяване обхвата на свлачищния участък. Липсват нови свлачищни елементи и деформации.

Общ изглед към свлачищния участък

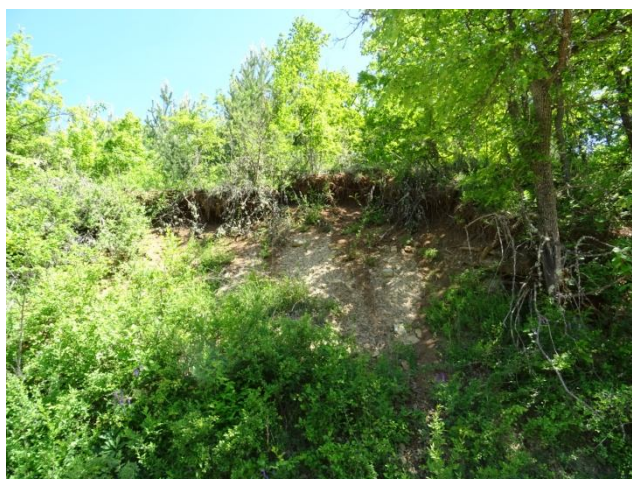
Главният свлачищен откос е с височина около 0.5-0.6 m, ясно изразен. Наблюдава се естествено преоткосиране на почти вертикалния откос. Констатира се наличие на паднали сухи дървета и коренища в зоната на откоса.

Главен свлачищен откос

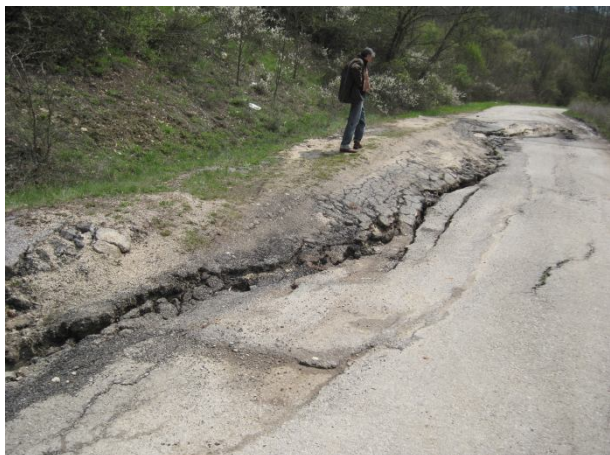
/04.2009 г./

При възникването си, свлачищният участък е с ясно изразен главен свлачищен откос с височина 0.3-0.8 m, маркиран от дъгообразни денивелирани пукнатини по пътното платно, на места широко отворени до 0.3 m. Левият борд е маркиран от пукнатина на срязване, а десният е без видими белези за свлачищен процес. В свлачищното тяло са констатирани деформации с характер на пропадане и хоризонтално отместване до 1 m.

Изглед от свлачищния участък преди и след прокарване на аварийното платно

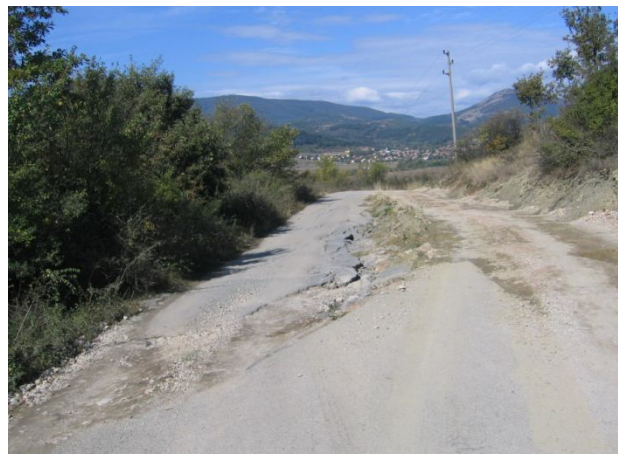
/10.2010 г./

За осигуряване на проходимост на пътя се е наложило аварийно прокарване на обходен път в ската. При прокарването на пътя е оформен стръмен откос с височина около 7 m и наклон около 40°. В обсега над пътя е регистрирано локално свличане с площ около 30 m<sup>2</sup>, което е предизвикано от изкопните работи за прокарване на обходния път.

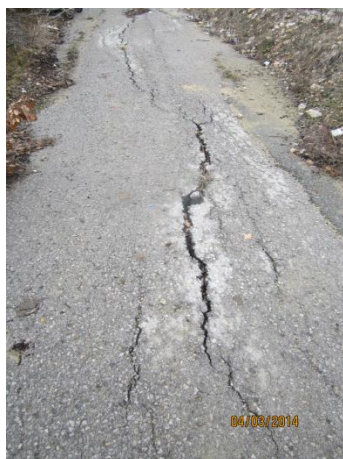
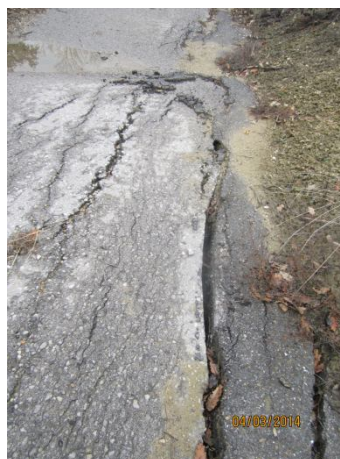
През **март, 2014 г.** при извършване на инженерно-геоложки обследвания е констатирано, че свлачищният участък се намира в потенциално състояние. По асфалтовата настилка на пътното платно (старо трасе на пътя) не са установени нови деформации.

Отворени пукнатини по пътното платно, 2014 г.

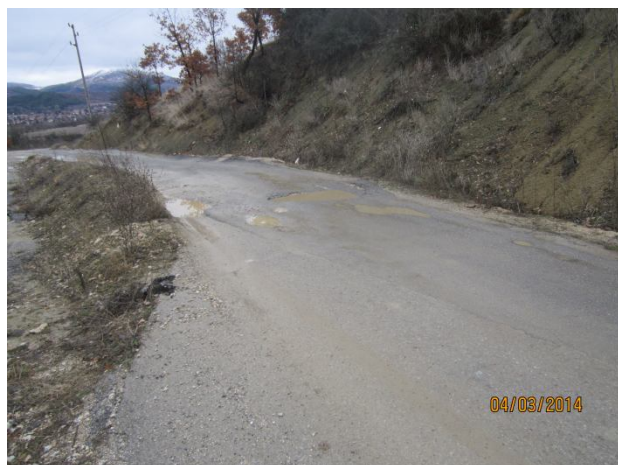
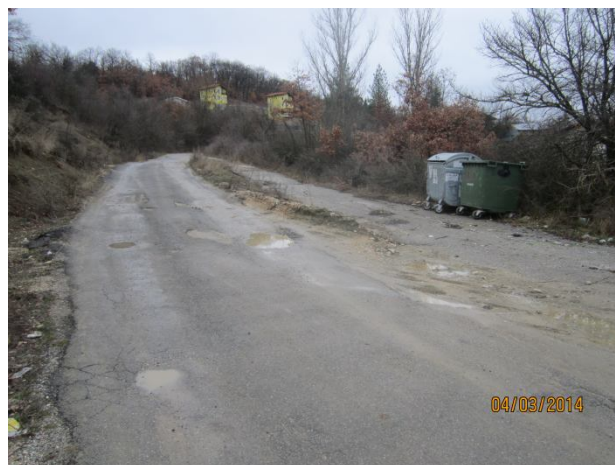
Изглед от отводнителната канавка и негативните форми по обходния път, 2014 г.

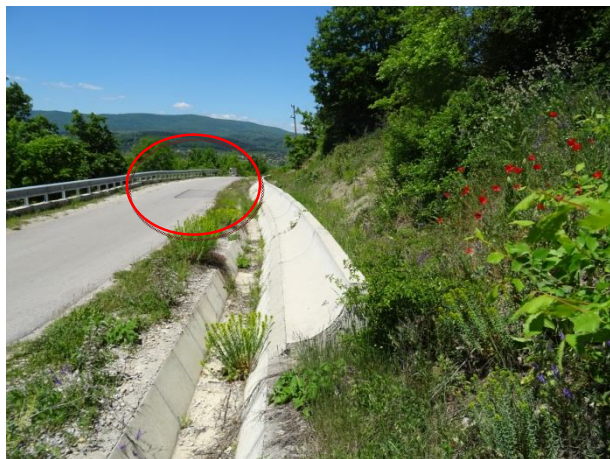
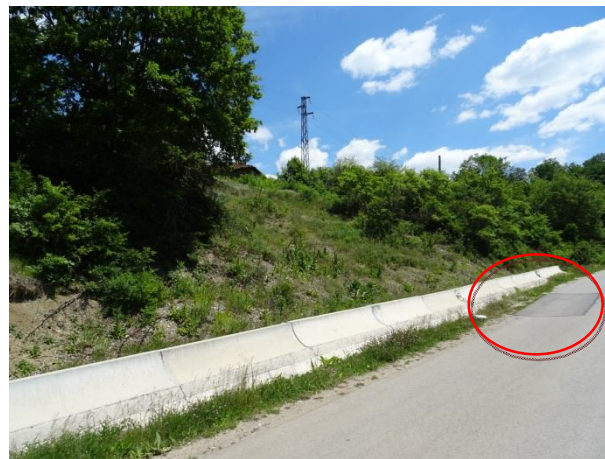
- Възстановен е пътят и към момента на огледа функционира нормално;
- Над джоб-стената откосът е преоткосиран и е видимо спокоен. Започнал е процес на естествено самозалесяване с трева, храсти и дървета;
- В средата на пътя от към ската се забелязва изпълнена крпка в асфалта 2/5 m;

Поглед на участъка отгоре и отдолу към ската с означение на ремонтираната част от настилката

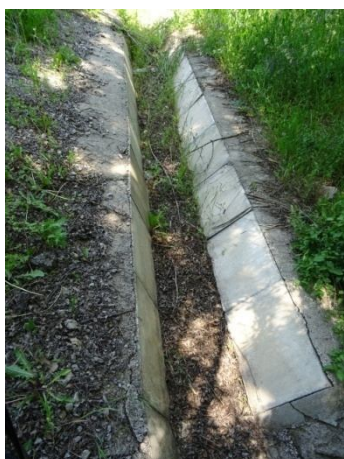
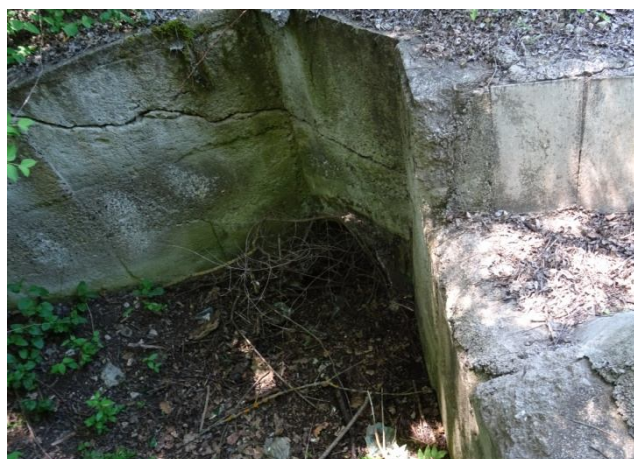
- Ст.б. канавка е в добро състояние, но се констатира отворена пукнатина в стената при втока на съществуващия водосток с ширина до 2 cm, най-вероятно причинена от слягане на основите;

Изпълнената ст.б. канавка функционира нормално, но се наблюдава отворена пукнатина в стените при втока на съществуващия водосток

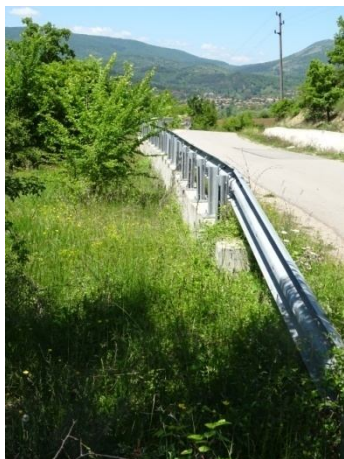
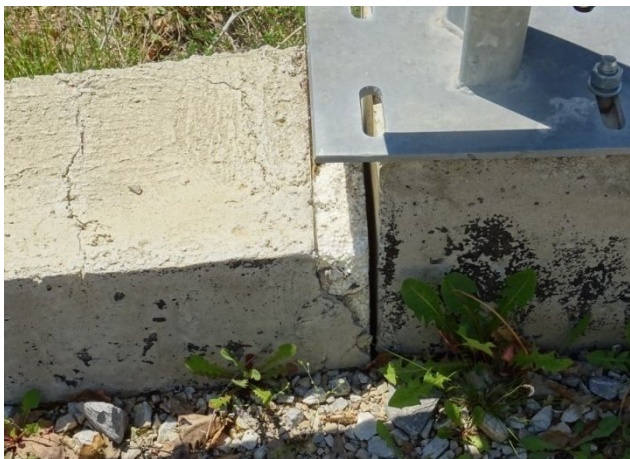
- Пилотната система, ростверка и еластичната ограда са в добро състояние. Забелязва се слабо отваряне на пукнатината при фугата на последната ламела с ширина около 1 cm;
- Изпълнената асфалтова настилка е в добро състояние. Констатира се отворена не денивелирана напречна пукнатина в нея с ширина до 1.5 cm по цялата ширина, малко след завършване на джоб-стената.
- Изпълнената пилотна система е в добро състояние. Констатира се отваряне на фугата при последната ламела около 1 cm.

- Наблюдава се ясно изразена отворена пукнатина в настилката напречно на пътното платно без денивелация между двата края при ширина до 1.5 cm.

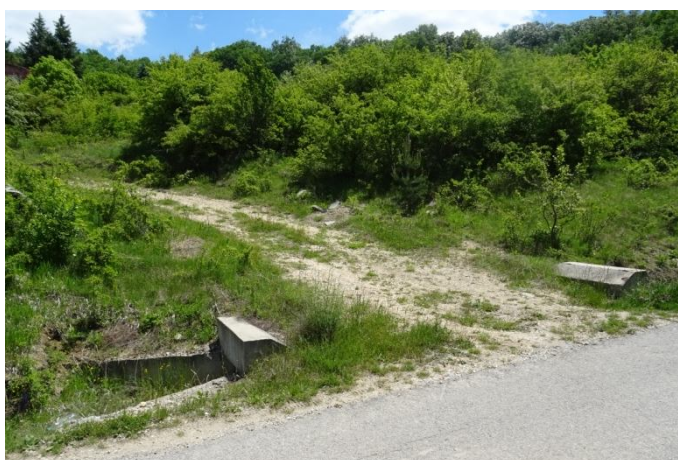
водостокът по пътя на земната канавка, пресичащ съществуващия коларски път е в добро функционално състояние и изпълнява предназначението си.

Водосток под коларския път

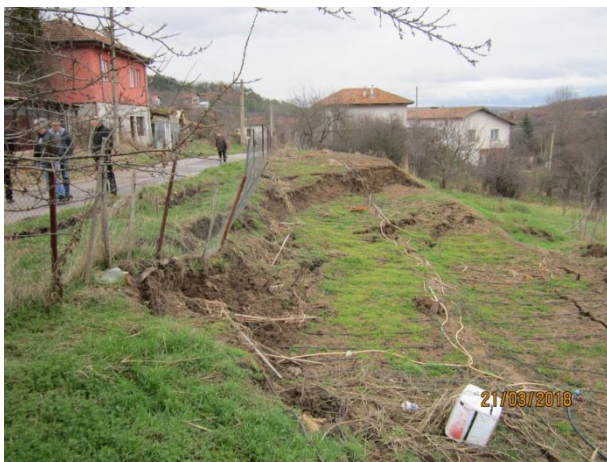
/март, 2018 г./

Свлачищният процес е възникнал в **средата на март, 2018 г.** при условия на критично водонасищане на терена, след период на обилни валежи и активното снеготопене в района. Свлачищният участък е разположен в непосредствена близост до центъра на с. Ракиловци. Геоморфоложки терените попадат на левия долинен скат на р. Ракиловска, с южна експозиция и среден наклон около 7-8°.

Изглед към свлачищния откос

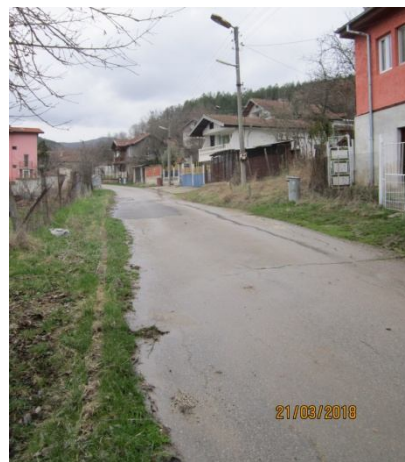
Изглед към банката и уличното платно

Приблизителните размери на свлачищния участък са 40/30 m. Оформен е свлачищен откос с височина до 1 m и пукнатина на срязване от юг. Откосът се намира в непосредствена близост до път PER 3058 /III-6033, Ковачевци - Лобош/ - Ракиловци - мах. „Долнимиовци“ и е с дължина около 20 m. Разрушен е част от бордюра на пътя /около 2-3 m/.

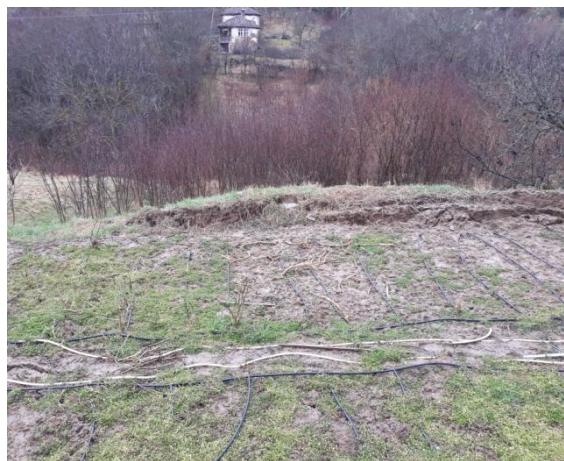
Свлачищен клин

Констатирано е, че терените, разположени под общинския път, са насипвани със земни маси с цел рекултивиране на терена, което допълнително натоварва тази част от склона. Част от засегнатия от свлачането терен представлява обработваема земя /вероятно зеленчукова градина/ в поземлени имоти с пл. №№ 159 и 69.

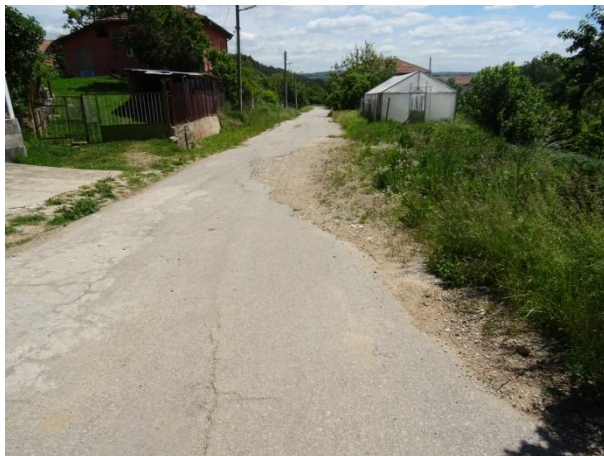
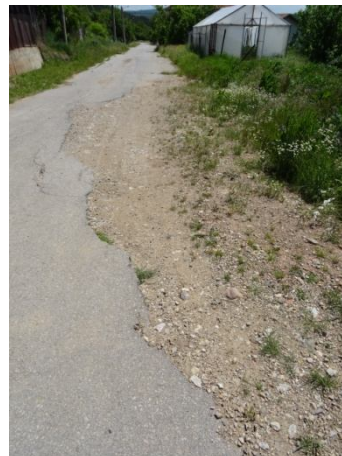
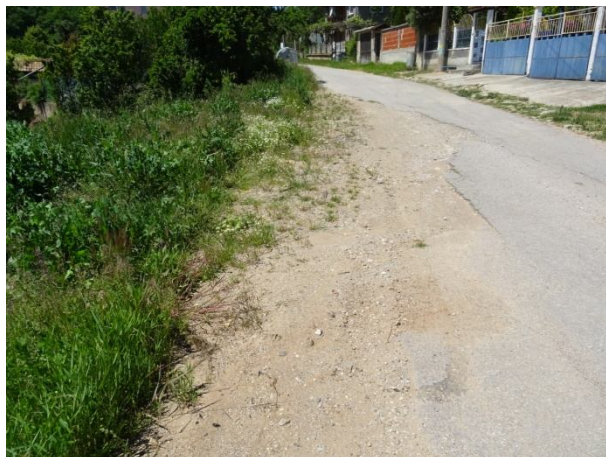
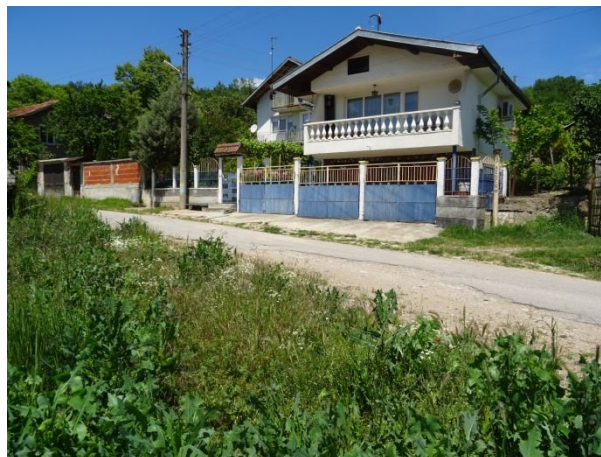
Към момента на огледа участъка от пътното платно е възстановен, чрез насипване на земно скална маса. Платното е проходимо.

Общ изглед от възстановеното пътно платно на общинския път

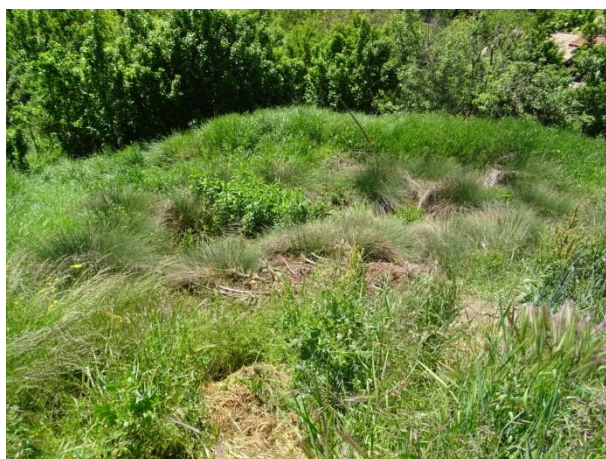
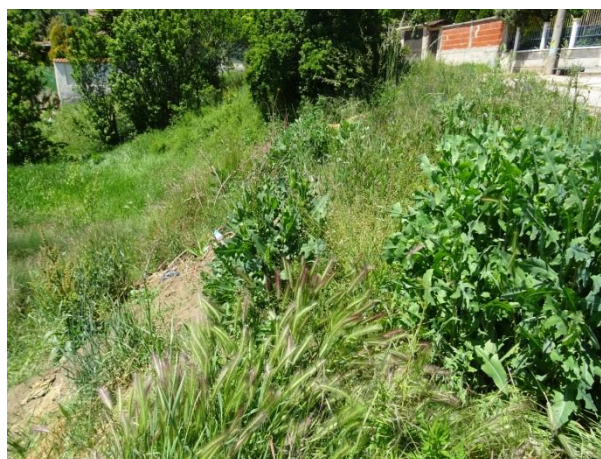
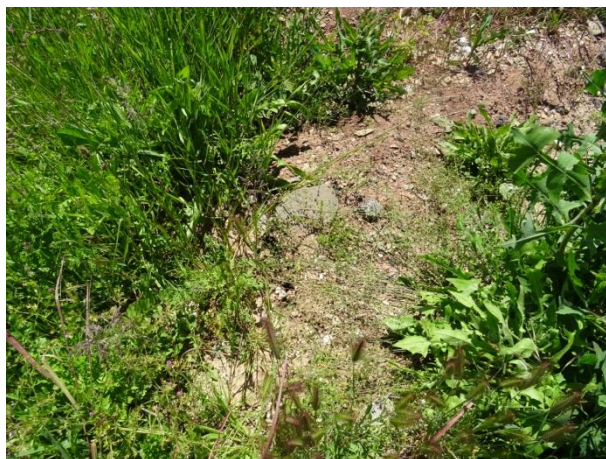
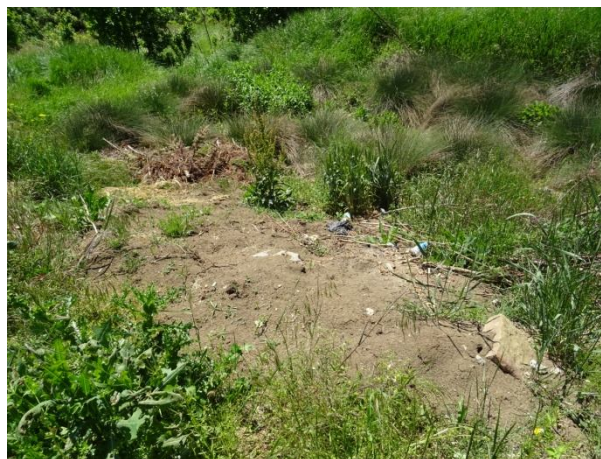
Не се констатира разширяване обхвата на свлачищния участък. Регистрираните граници на свлачищния участък са непроменени. Липсват нови свлачищни елементи и деформации. В свлачищното тяло не се констатираха свежи или отворени пукнатини и деформации, които да доказват активност на процеса. Наблюдава се естествено затревяване на свлачищното тяло.

Изглед от свлачищно тяло

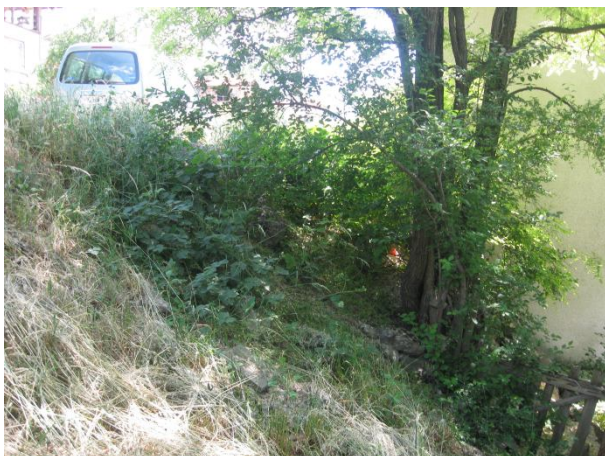
/юни, 2015 г./

Свлачището е регистрирано след извършен оглед на терена през юни, 2015 г. Разглежданият участък представлява стръмен откос с височина около 3.5-4 m, прилежащ на ул. „Кракра“ от № 2 до № 16, с югозападна експозиция и наклон около 25°.

Изглед към обследвания стръмен откос

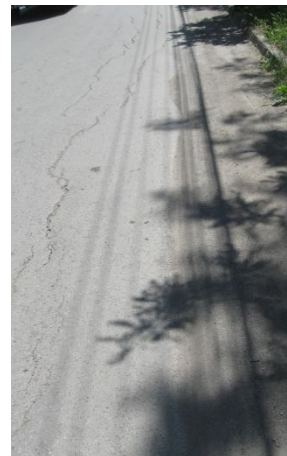
Пропадане на пътя и банкета

Откосът е неукрепен, а част от пътната лента и банкета на уличното платно е видимо пропаднала в участък с дължина около 45-50 m, като е маркиран от пукнатини на опън с ширина до 0.5-1 cm.

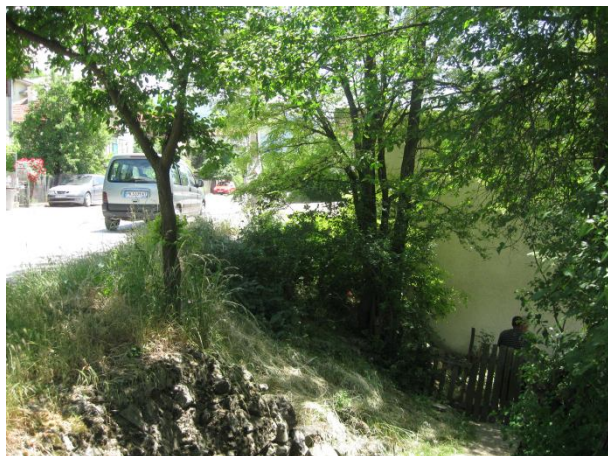
/юни, 2015 г./

Откосът е укрепван с каменен зид от суха зидария, претърпял деформации и на места е разрушен. По време на огледа теренът е бил обрасъл с акации и храсти.

Изглед на част от каменен зид

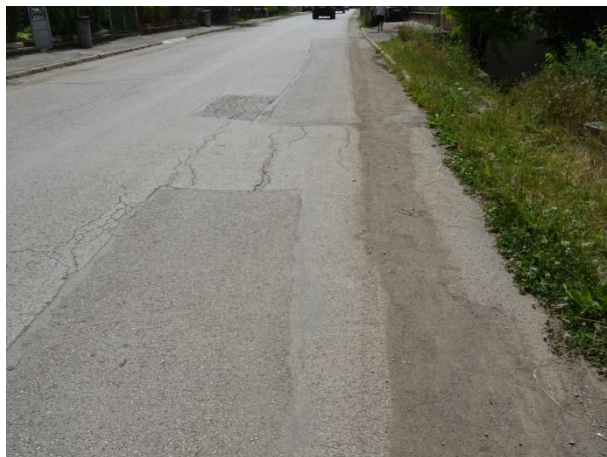
При извършеното визуално инженерно-геоложко обследване на свлачищен участък на ул. „Кракра” в с. Драгичево се установи, че асфалтовата настилка при откоса на свличането е частично рехабилитирана, но бордюрът не е възстановен и повърхностните води се насочват към свлачищното тяло.

Състояние на уличното платно при откоса на свлачището

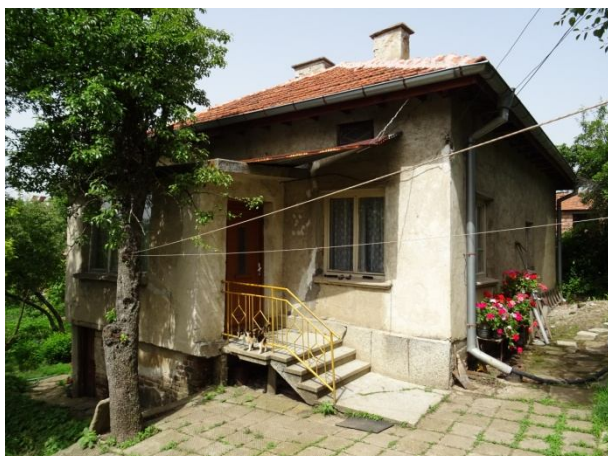
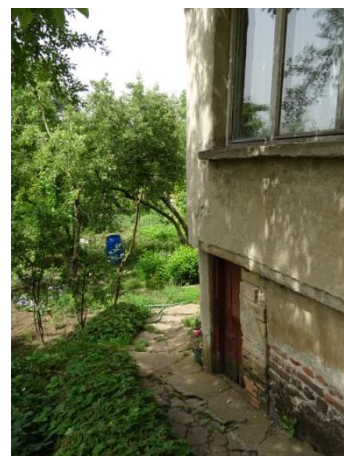
По едноетажната масивна къща в петата под свличането не се констатират съществени изменения, няма и постъпили сигнали с оплаквания от собствениците към кметството.

Състояние на къщата и терена около нея

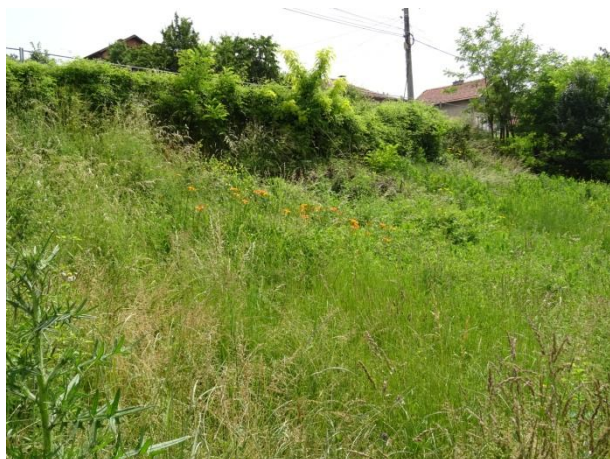
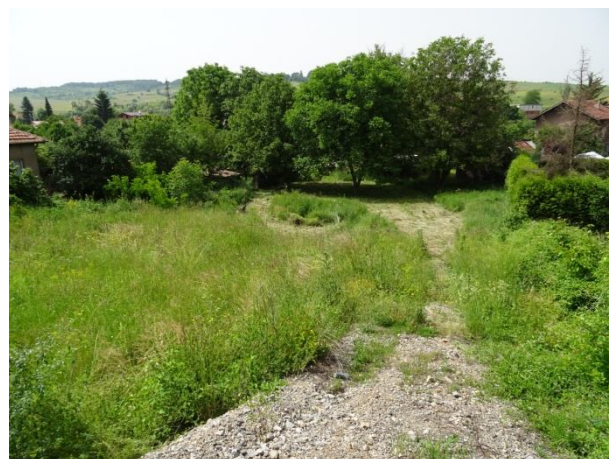
Визуално не се наблюдава развитие на свлачищни процеси по терена в този участък.

Състояние на терена при десния брод на свлачището, подготвян за строителство

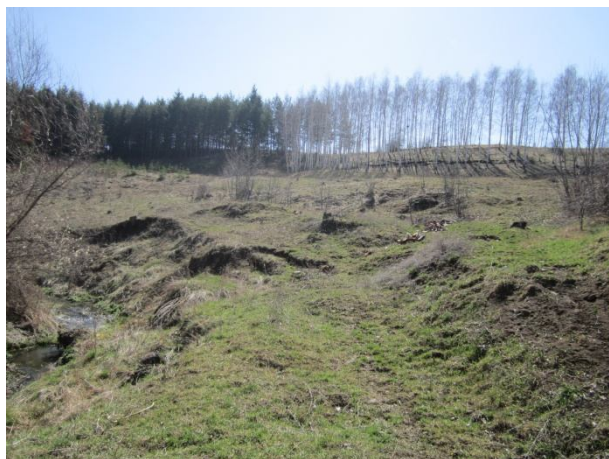
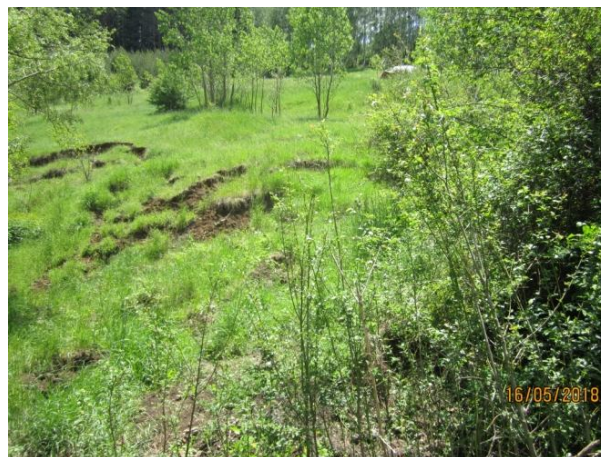
По терена на свлачището са наблюдавани позитивни и негативни форми. Главният свлачищен откос е маркиран от денивелирана пукнатина на срязване с амплитуда до 1 m, а в базиса има ясно изразен челен свлачищен вал и език, достигащ речното русло.

Общ изглед към свлачищния участък

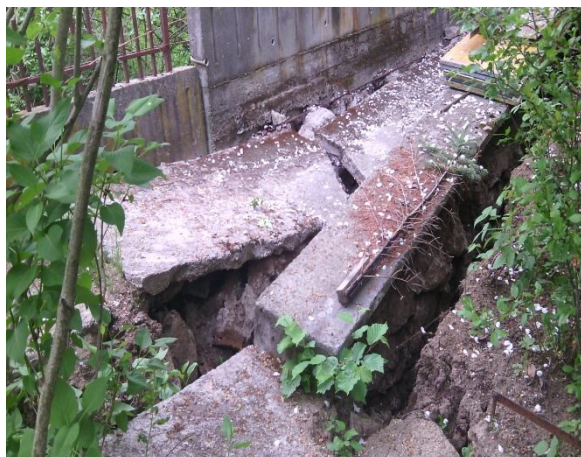
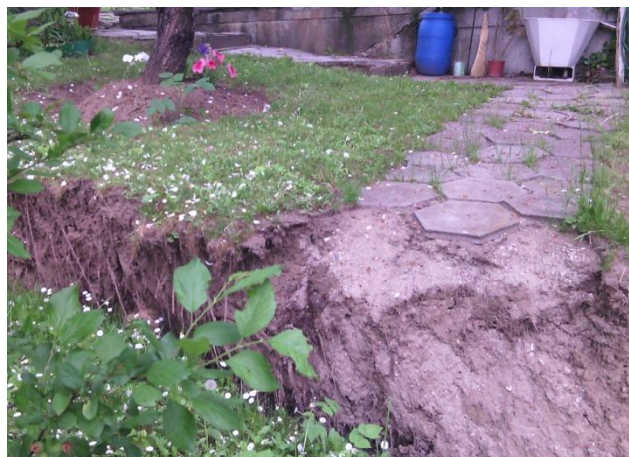
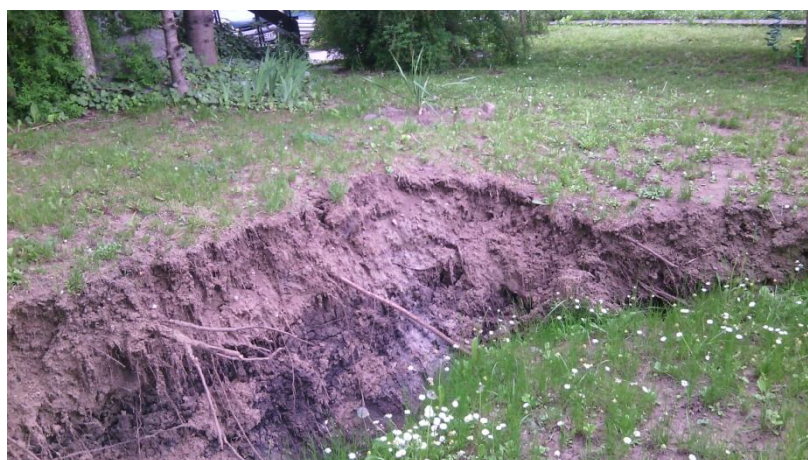
Деформации при левия борд в дворното място на УПИ ХХХ-749 /май, 2015 г./
