**ОБОБЩЕН ГОДИШЕН  
ДОКЛАД  
2021 г.**

**РЕГИСТРИРАНЕ И МОНИТОРИНГ  
НА СВЛАЧИЩНИ РАЙОНИ**

**"ГЕОЗАЩИТА" ЕООД – клон ПЕРНИК**

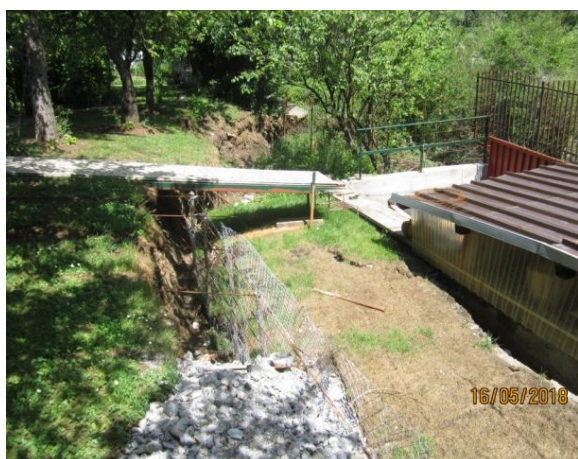
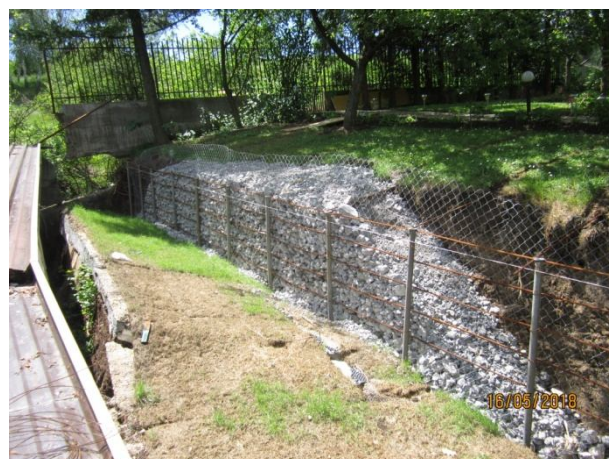
От страна на собствениците на имота е предприето укрепване на терена вътре в имота чрез изграждане на ограда от габиони, подсилени със забивни стоманени пилоти  $\varnothing$  40 mm и дължина около 4 m.

За проектното решение на извършените укрепителни мероприятия в УПИ ХХХ-749 липсват сведения и техническа документация, поради което не могат да се приемат за трайно стабилизиращи съоръжения.

Габиони в УПИ ХХХ-749 /май, 2018 г./

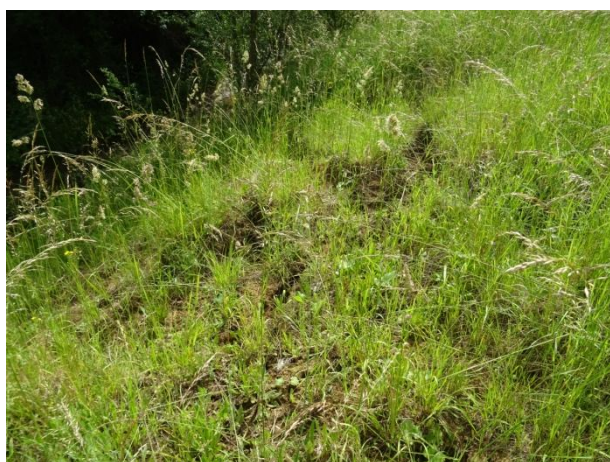
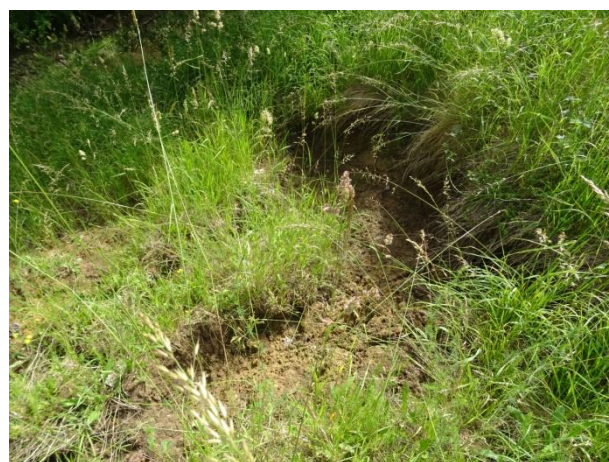
Към момента на огледа теренът е видимо неспокоен в най-долната си част, където свлечените земни маси се отмиват от водите на реката. Земните маси са овлажнени и разструктурени, на места с ясно изразени отстъпи, което дава основание да смятаме, че процесът е периодично активен, като в по-сухи периоди достига гранично равновесие.

Локални свличания към руслото на реката

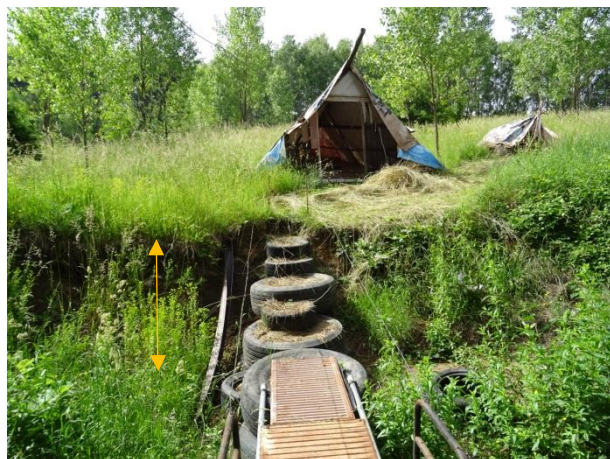
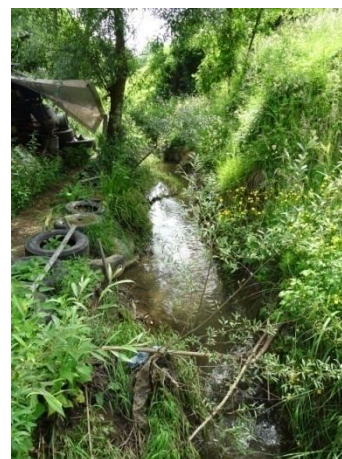
По сведения на живущи в района през пролетния влажен период ежегодно се наблюдава активизиране на свлачищните процеси вследствие повишаване на водните нива на р. Голобрешка. При висока вълна водата отнася всичко по пътя си, включително мостчетата-самоделки, характерни за задните дворове на имотите, разположени непосредствено до реката.

Свличане при р. Голобрешка перз пролетта на 2021 г.

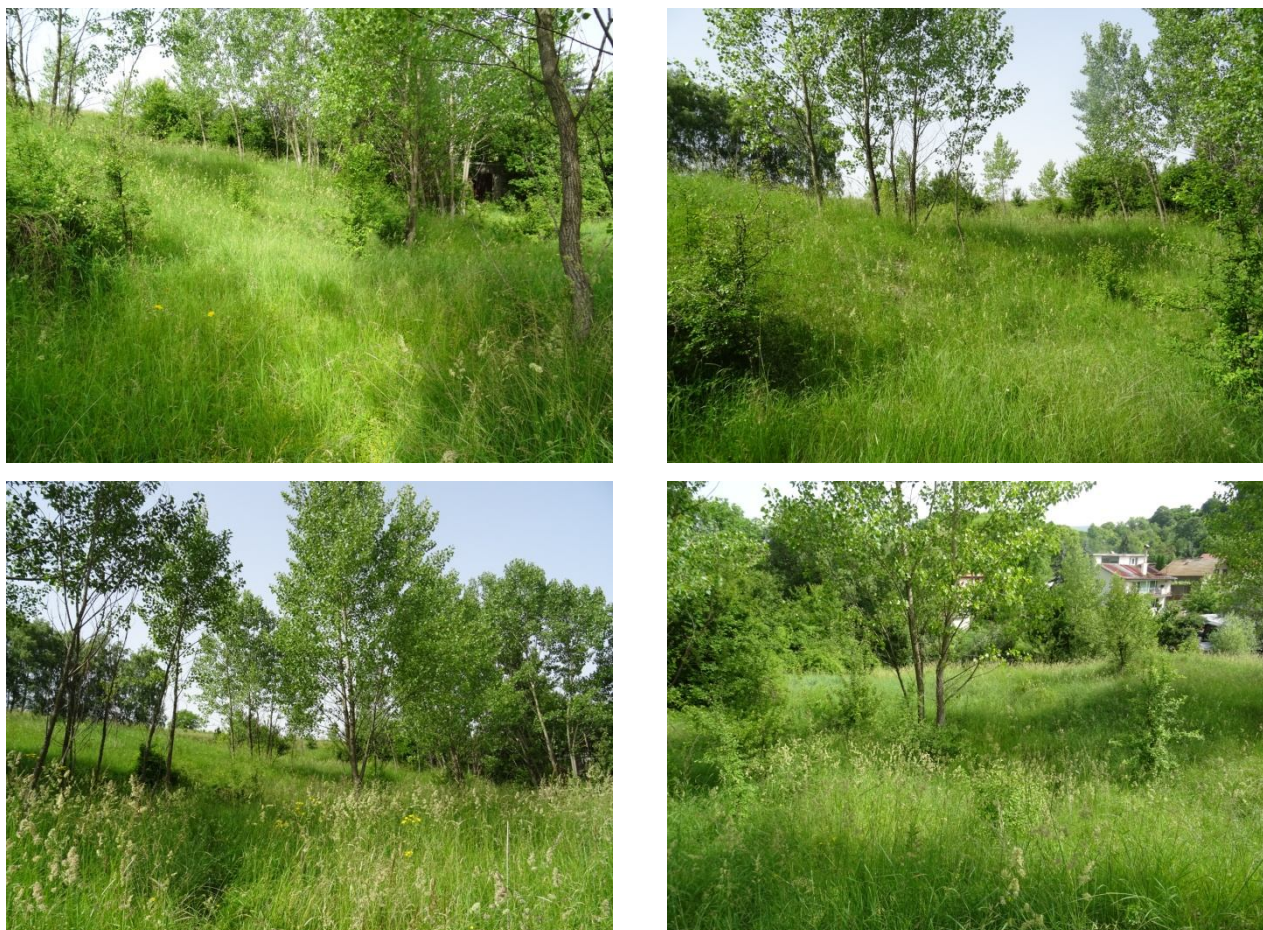
В горната част на масива теренът е спокоен и сух, като свлачищните елементи са напълно заличени. В централните части на свлачищното тяло засегнатата площ представлява редуване на заоблени сухи позитивни и негативни форми, типични за по-стара свлачищна морфология.

Характерна свлачищна морфология

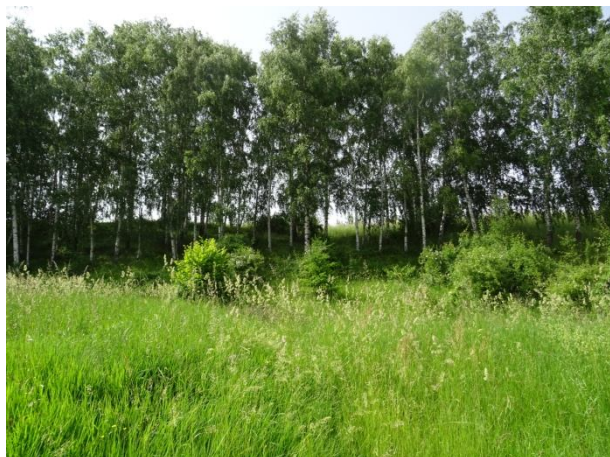
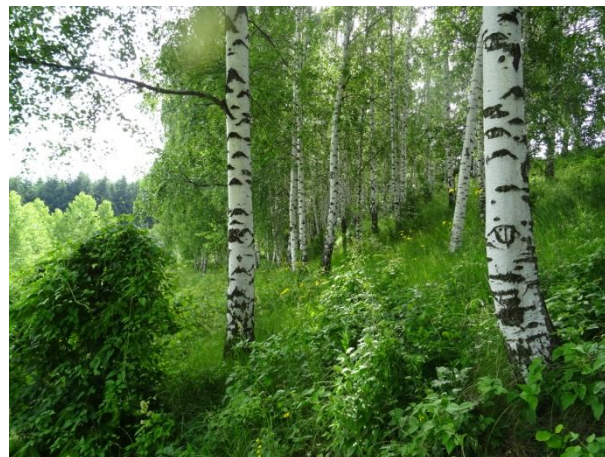
Откосът на свлачището граничи с брезова гора, като част от дърветата на първа линия са леко наклонени в посока към откоса и маркират заличената граница от висока тревна растителност.

Заличаващ се свлачищен откос

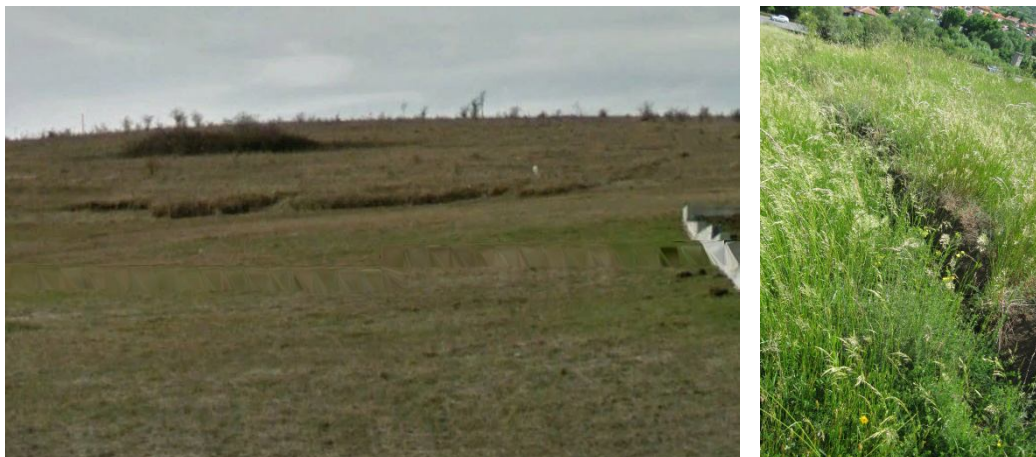
Свлачищният участък е с приблизителни размери 80/70 m, като е засегната площ от 4.38 dka.

Свлачищни елементи /2015 г./

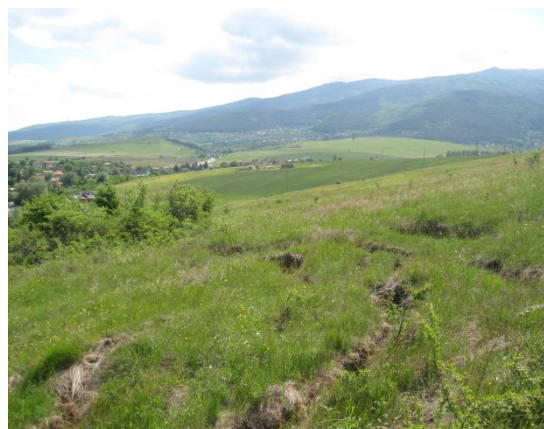
По терена са регистрирани множество пукнатини на опън и срязване.

Границите на свлачищното тяло са маркирани от денивелирани пукнатини на срязване с амплитуда 0.2-0.5 m, а в базиса се е образувал челен вал и свлачищен език, надхлъзнат на естествения терен.

Свлачищни пукнатини на опън и срязване

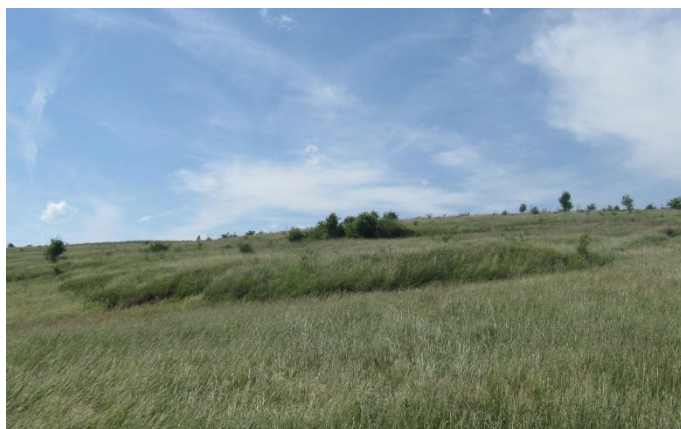
Челен вал и свлачищен език

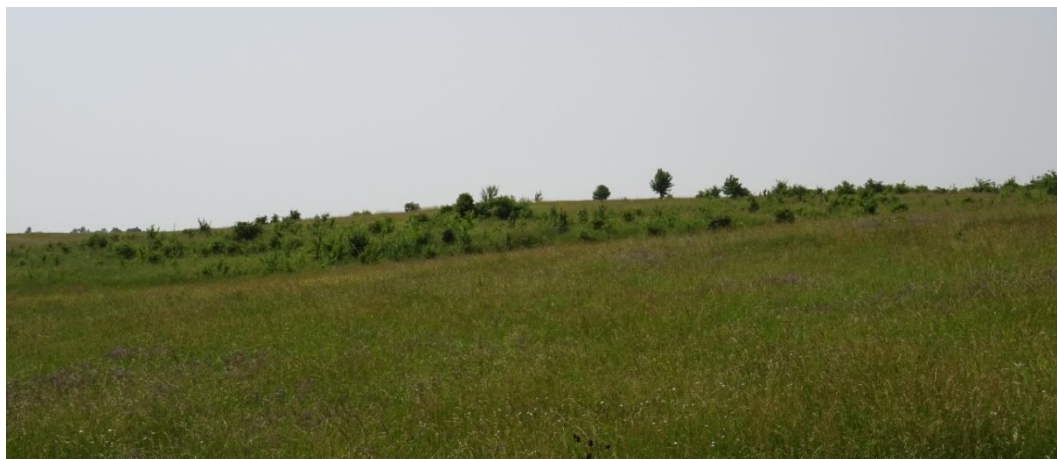
Теренът е спокоен и сух, като се наблюдава естествено заличаване на свлачищните елементи, заобляне на формите и затревяване. Районът е гъсто обрасъл с храсти и високи треви.

Обхватът на процеса остава непроменен в сравнение с регистрираните през 2015 г. свлачищни граници по терена.

Изглед от път I-1 към свлачищния участък

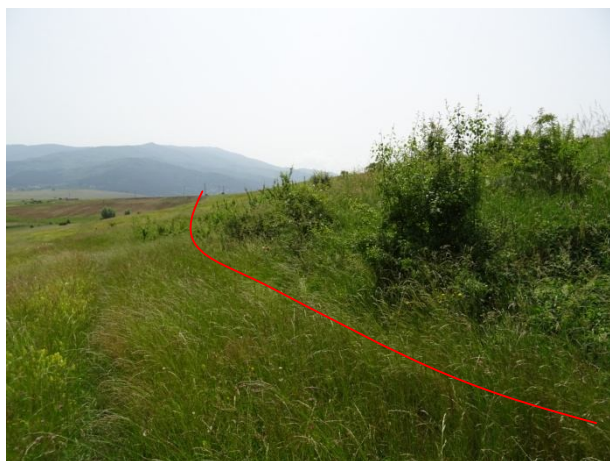
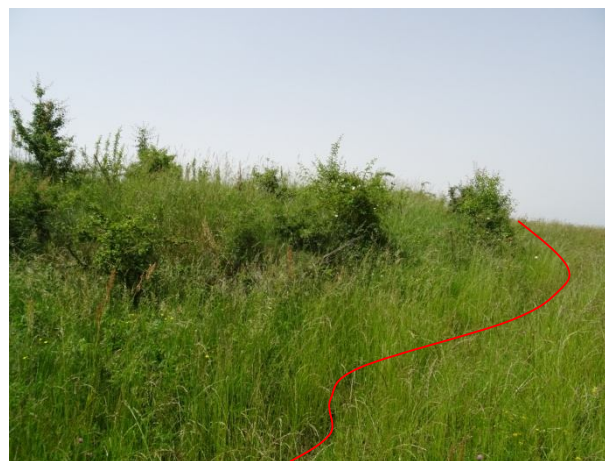
Свлачищният език е затревен, като липсват свежи оголвания, признак за скорошни активизирания. Бордовете са в голяма степен заличени.

Заличен свлачищен език

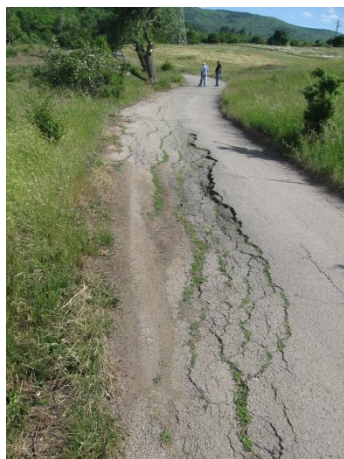
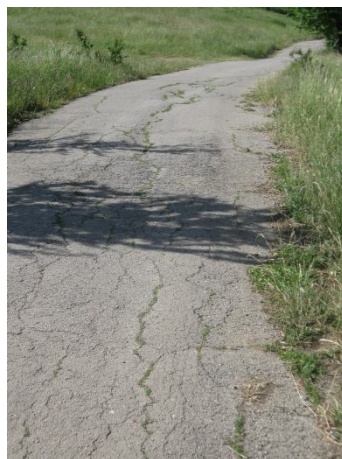
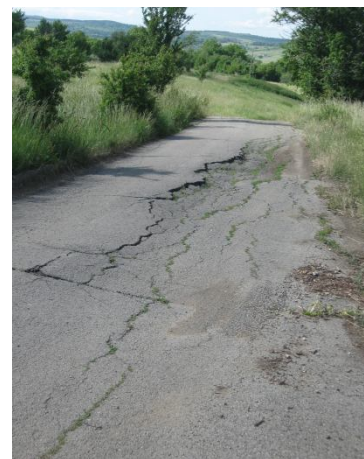
Изглед към участъка с проявени деформации на асфалтовата настилка /2015 г./

В участък с дължина около 40 m се наблюдават деформации на слягане и видимо пропадане на пътното платно, като е маркирана добре издържана пукнатина на опън с ширина на места до 3-5 cm. В северната част е проявена и пукнатина, ориентирана напречно на оста на пътя с ширина около 5-7 cm.

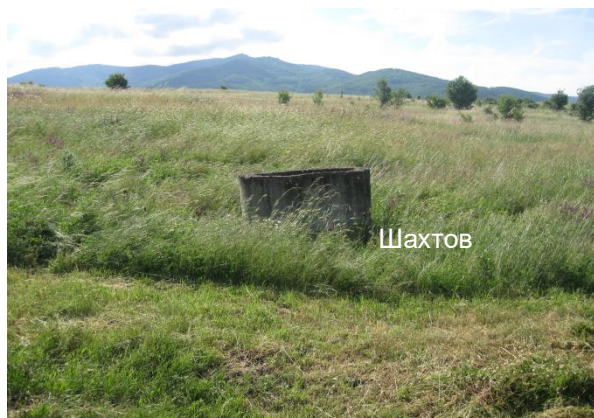
В района съществува тръбен шахтов кладенец над пътя. Регистрираното водно ниво е на около 1.8 m от кота терен, а през периоди на обилни валежи и активното снеготопене вероятно достига близо до повърхността на терена.

Изглед от терените над обследвания участък

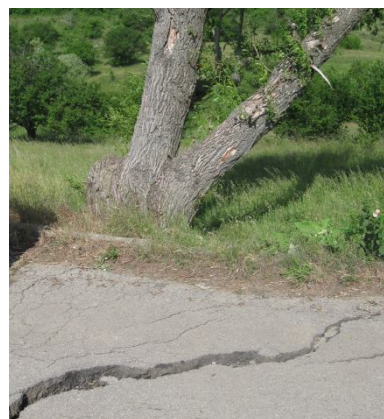
Пукнатина на опън

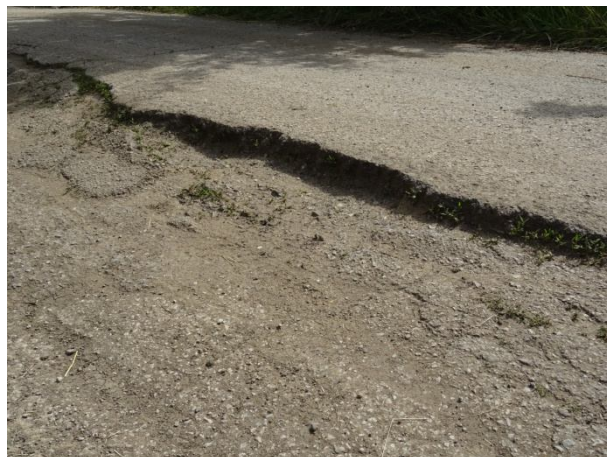
При настоящия оглед визуално се констатират развитие на пукнатините и деформациите по асфалтовата настилка и разширение на проблемния участък от пътя в рамките на регистрираните граници при първичния оглед. Пътната настилка е изцяло разрушена с множество отворени и силно денивелирани надлъжни и напречни пукнатини. Това я прави трудно проходима за моторни превозни средства, а за такива с малък просвет (под 14 cm) между дъното на колата и асфалта е на практика затворена, особено при заснежен терен. Образуваият се силно увеличен напречен наклон към дерето го прави рисков от внезапно подхлъзване на колите в напречна посока и загуба на управление. Участъкът не може да се почиства добре през заснежен период, поради невъзможността за достигане на снегоринната машина до дъната на множеството дупки. Превръщайки се в заледени локви те постепенно се разширяват още повече и могат да бъдат сериозни предпоставки за пътно-транспортни произшествия. развитието на процеса във времето може да доведе до необходимост от затваряне на пътя към гробищния парк.

Множество отворени и денивелирани хоризонтални и вертикални пукнатини и размествания

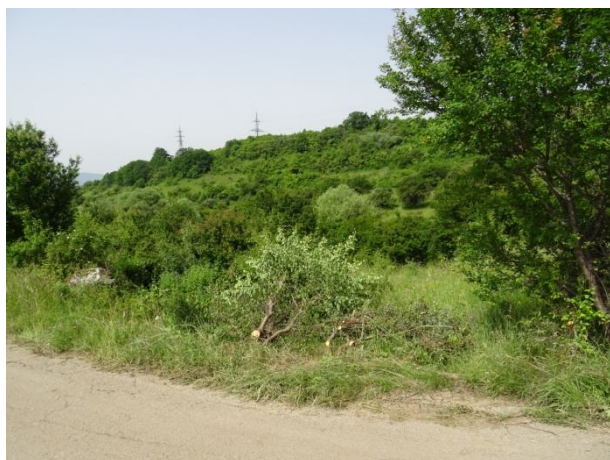
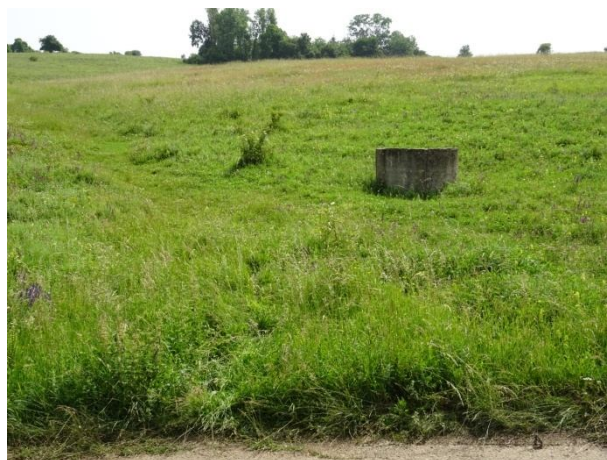
Поради силно избуялата растителност по терена под и над пътя в проблемния участък, визуално не може достатъчно достоверно да се констатира негативните форми и тяхното развитие във времето.

Състояние на терена под и над проблемния свлачищен участък

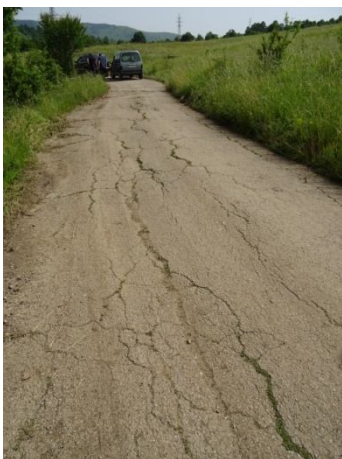
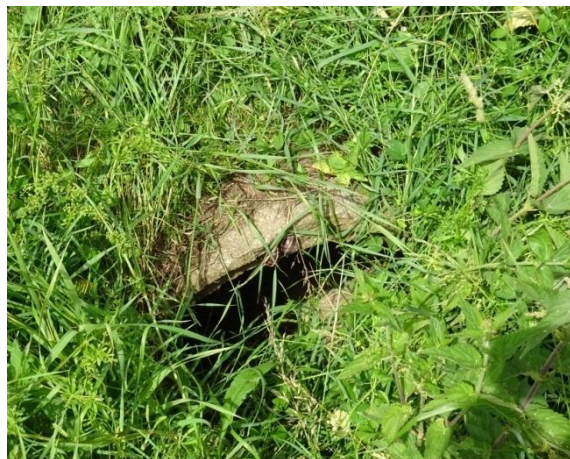
От страната на билото, откъдето към пътя се стичат повърхностните води, не се забелязва земна канавка. Съществуващият тръбен водосток под шахтовия кладенец при десния

борд, предназначен да ги проведе под пътя към дерето е запушен, с намалено работно сечение и практически не функционира. Това води до допълнително навлажняване на земното легло под асфалта с всички неблагоприятни последици от това. Надлъжният наклон на пътя е в посока към свлечения участък, като повърхностните води, попаднали върху пътното платно, се насочват към него.

Липса на отводнителна канавка и съществуващ тръбен водосток

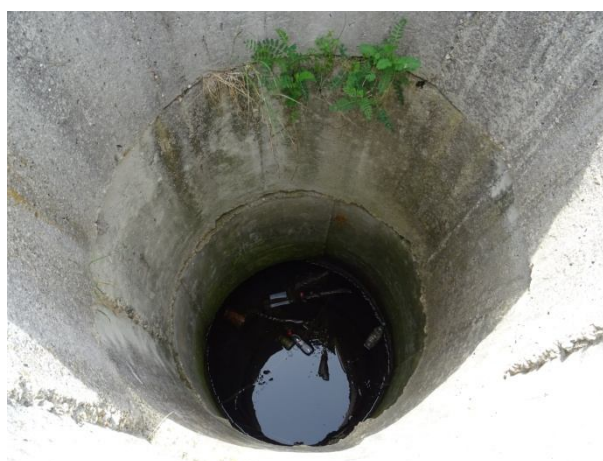
При огледа на съществуващия при десния борд на свлачището шахтов кладенец не се наблюдават видими различия от състоянието му през юни, 2015 г. Нивото на водите е на около 2 m под нивото на терена, а при фугите между отделните пръстени не се забелязва видимо разместване в хоризонтална посока. Това ни дава основание да считаме, че кладенецът не попада в обсега на свлачищното тяло.

Състоянието на съществуващия шахтов кладенец е без видими изменения

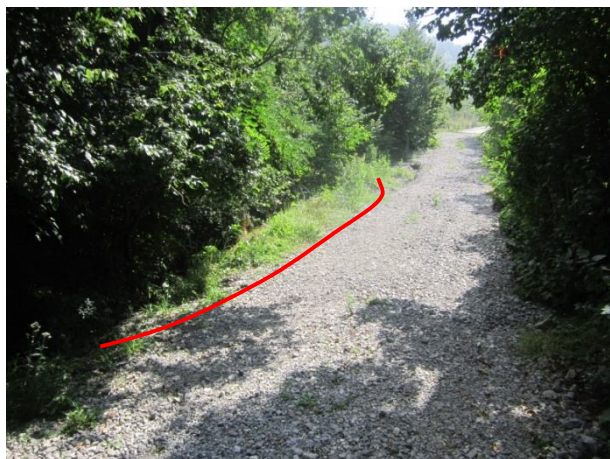
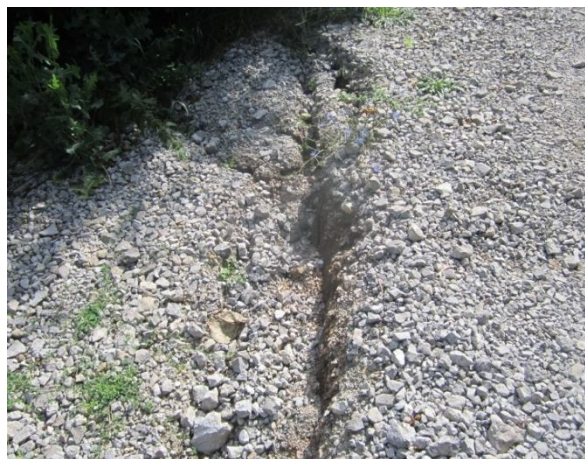
Свлачищният участък е **възникнал** след авария на водопровод и обилни атмосферни валежи през юни и юли, 2014 г. От свлачищният процес е засегнато платното на ул. „Петър Янчов” в участък с дължина около 15 m. Образуван е свлачищен откос с височина на пропадане 0.2-0.5 m. Уличното платно е било прекъснато, като е ограничен достъпа до две жилищни сгради. Констатирани са отворени пукнатини по уличното платно.

Изглед на свлачищния участък /2014 г./

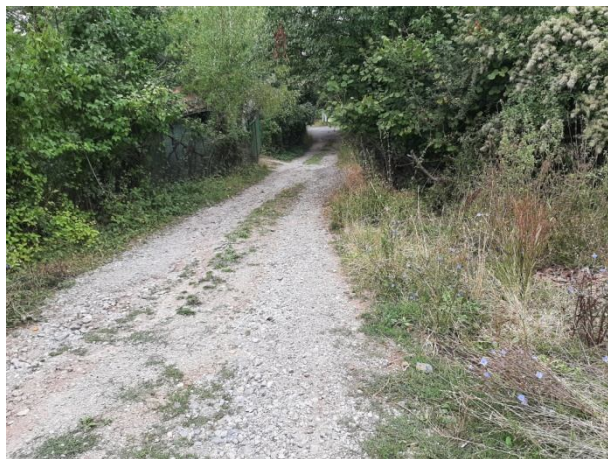
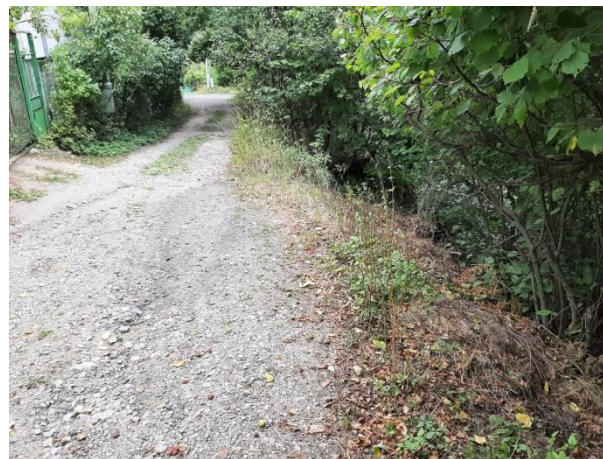
При направения визуален оглед се констатира, че е извършено аварийно възстановяване на уличното платно, с цел осигуряване на достъп до жилищните сгради на ул. „Петър Янчов” в с. Кладница. Уличното платно е насипано със скална маса.

Възстановено платно на ул. „Петър Янчов”

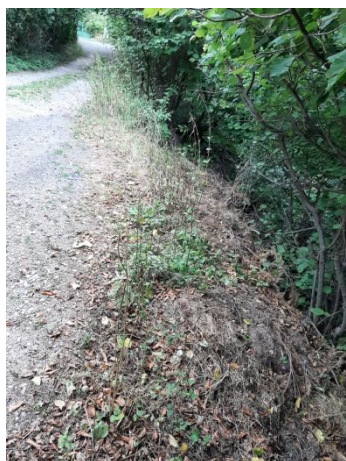
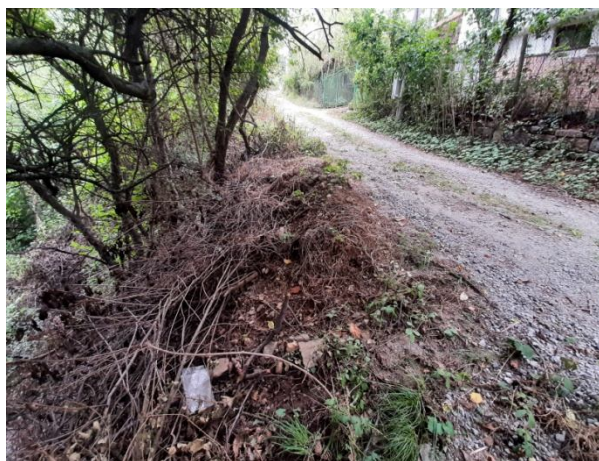
При ремонтно-възстановителните работи напълно са заличени свлачищните граници. Откосът към дерето естествено се е самозалесил с дървесни видове.

Състояние на откоса към местно ерозионно дере

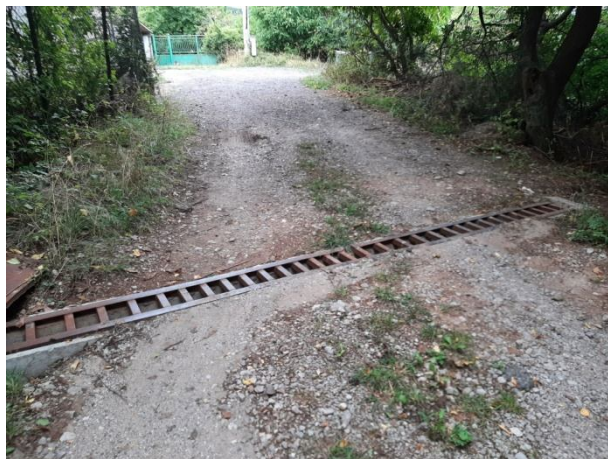
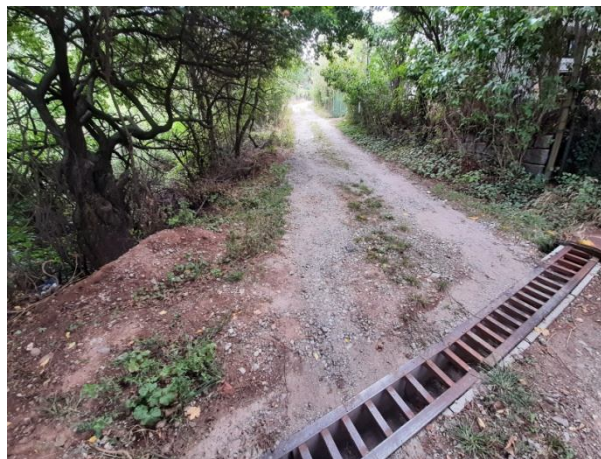
При аварийното възстановяване на улицата е изпълнена напречно на нея отводнителна решетка за повърхностни води, преминаваща по цялата ѝ ширина и заустена с тръба към откоса. Чрез нея се отвеждат дъждовните води, стичащите се по надлъжния наклон на уличното платно.

Изградена дъждоприемна решетка по ул. „Петър Янчов”

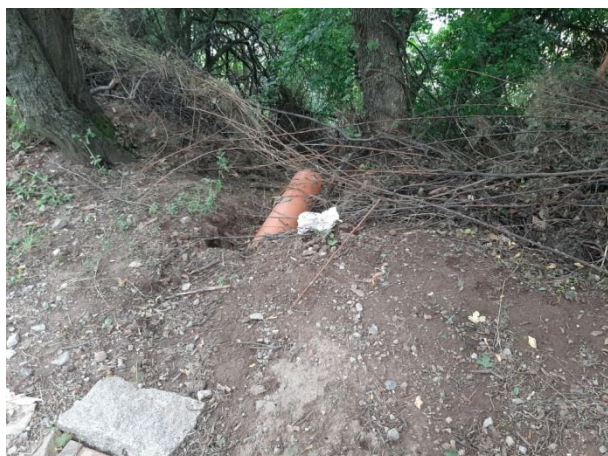
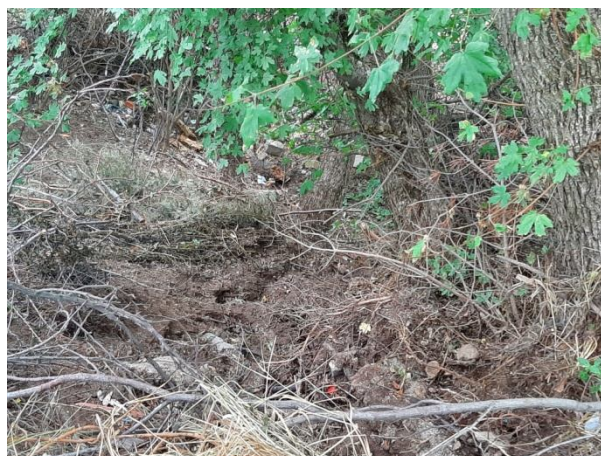
Тръбата от нея е отведена към ската, като водата свободно се стича по терена. В тази част се установи ерозиране на склона.

Тръба на отводнителния канал

Развита повърхностна ерозия по откоса на дерето

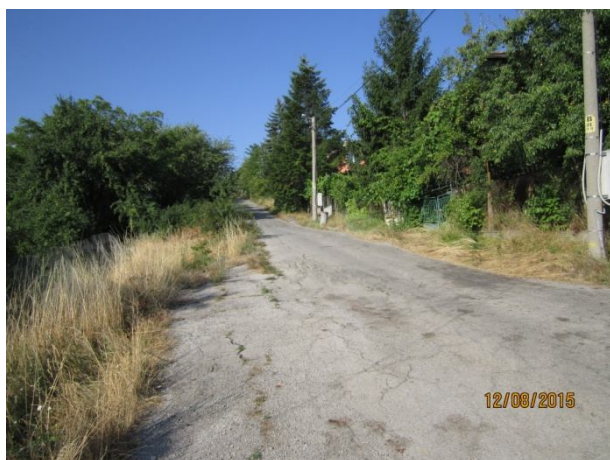
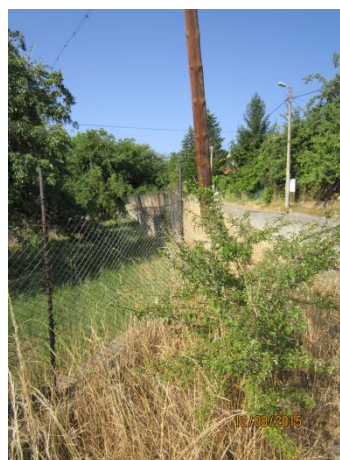
През февруари-април, 2015 г. е регистрирано активизиране на свлачищния процес. Установено е, че бетоновата подпорна стена в участък с дължина около 4-5 m е скъсана. По цялата ѝ дължина процесите на обръщането ѝ към имота са се увеличили.

Общ изглед от деформациите на ул. „Лале” и накланяне на бетонова подпорна стена /2015 г./

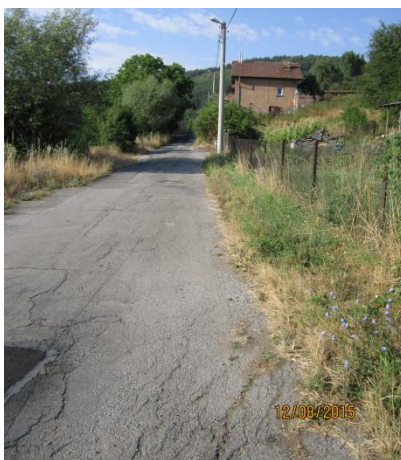
Наблюдавани са напуквания и видими пропадания по асфалтовата настилка и на ул. ”В. Левски”.

Деформирана асфалтовата настилка на ул. ”В. Левски” /2015 г./

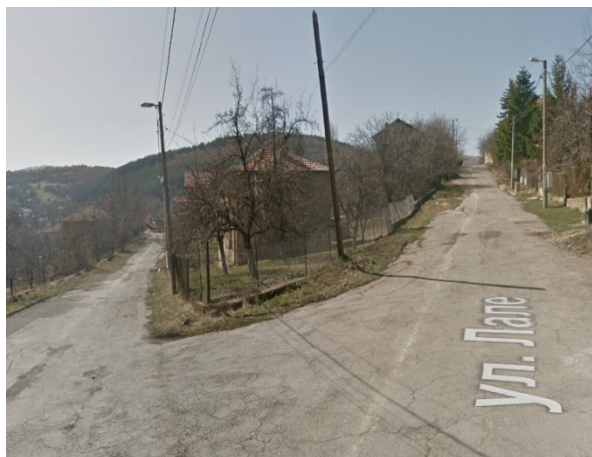
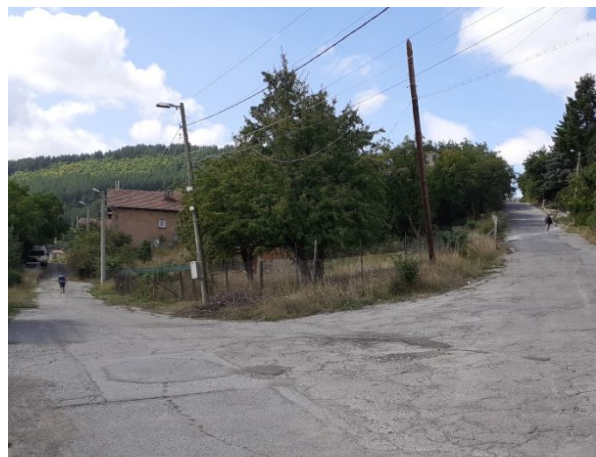
При сравнение на снимковия материал направен през 2015 и 2021 г. се констатира, че има допълнително отклоняване от вертикалата на част от действащите и към момента ел.ст.б. стълбове от електро преносната мрежа, служещи и за улично осветление.

В ляво – състоянието на участъка през 2015 г. В дясно се вижда премахването на двуетажната къща, увеличения наклон на ел. стълбовете и състоянието на двете улици

Частично уличното платно откъм ул. „Лале” № 16 е изкърпено с асфалт и по него не се констатира напуквания. Силно наклонен е ел. стълба от противоположната страна на улицата обратно на посоката на свличане, което не е наблюдавано при предишния оглед.

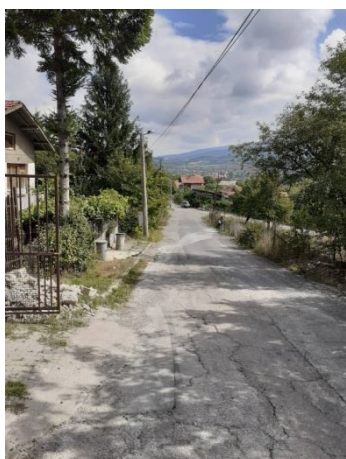
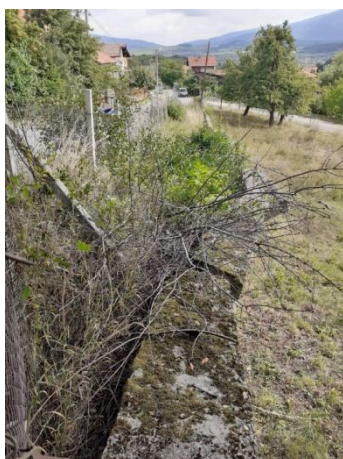
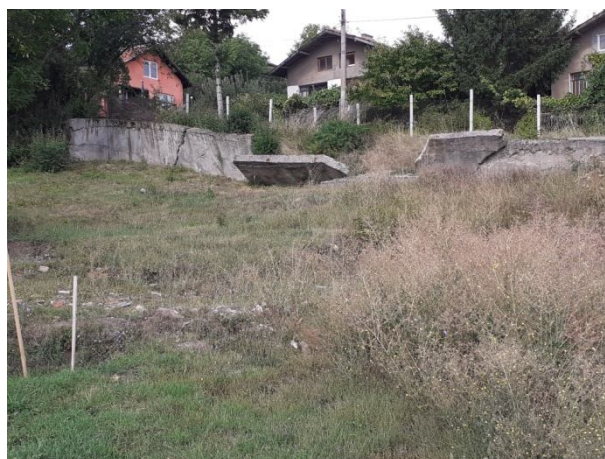
Ясно е очертан и пътя на повърхностните води стичащи се по надлъжния наклон на улицата. Поради пропадането на стената и терена зад нея напречния наклон на платното е силно наклонен към стената. Липсата на бордюр насочва водите директно зад стената, като овлажнява основата и засилва деформирането ѝ.

Бетоновата подпорна стена на ул. „Лале” е напълно компрометирана в участък с дължина 27 m. Тя е силно наклонена към имота, видимо изместена от правата линия на имотната граница, а в един участък с дължина около 10 m е разрушена и обърната към терена.

3. В резултат на свлачищния процес напълно е разрушена изградената подпорната стена граничеща с имота на ул. „Лале” № 16, като в участък с дължина около 10 m. Тя се е преобърнала към терена. Регистрирано е наклоняване при короната ѝ при отместване до 20 cm в участък с дължина около 27 m. Същата е конструктивно негодна да изпълнява предназначението си и не е в състояние да понесе товарите от МПС преминаващи по улицата.

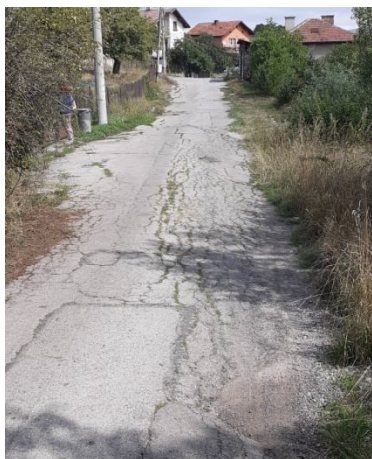
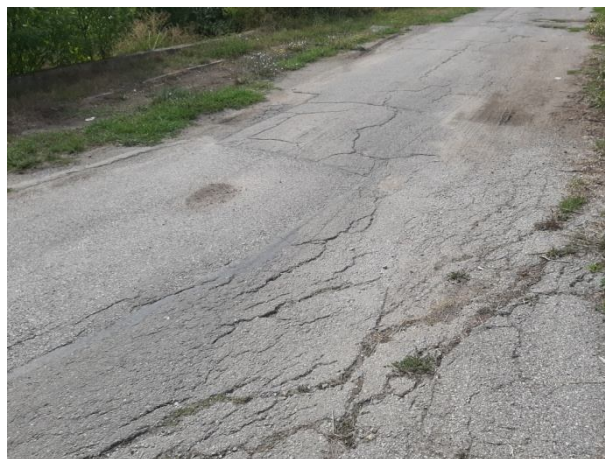
Състоянието на ул. „Васил Левски” под засегнатия имот е променено, като напукванията и пропаданията по уличното платно са увеличени. На места настилката е частично изкърпена, а фугите са затворени с разтопен асфалт. Констатира се видимо напречно накланяне в посока на склона.

Деформации по ул. „Васил Левски”

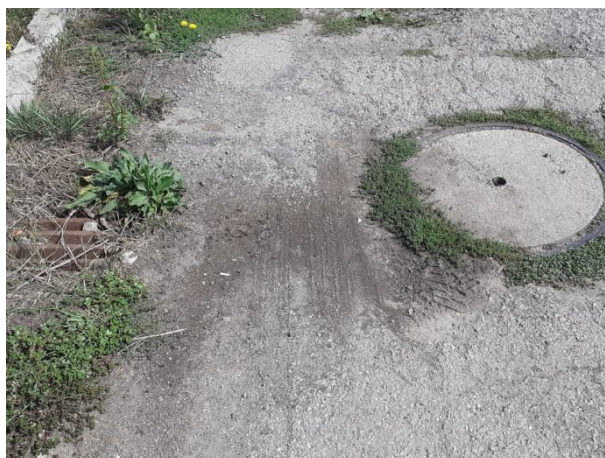
Съществуващата дъждоприемна шахта е частично затлачена. Тя поема повърхностните води от двете улици и е заустена към шахтата намираща се непосредствено до нея. Разположена е в най-ниската точка на улицата и в двете ѝ посоки. Поради липса на тротоари и бордюри, голяма част от повърхностните води вероятно не достигат до решетката, а си изливат зад короната на изградената между улицата и по-долните имоти /129 и 130/ бетонова подпорна стена.

Подпорната стена е без видими напуквания и деформации, но се забелязва на места засилена ерозия на бетона и слабо отделяне на терена от бетона. Образованата надлъжна фуга е с ширина около 1-2 cm и вероятно подсказва за процес свързан с накланяне на стената към въздушния откос. По повърхността на самият терен от имота след стената не се забелязват видими изменения на релефа.

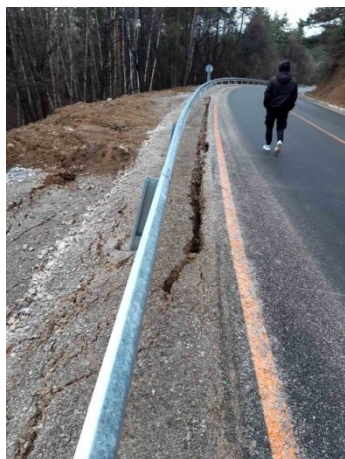
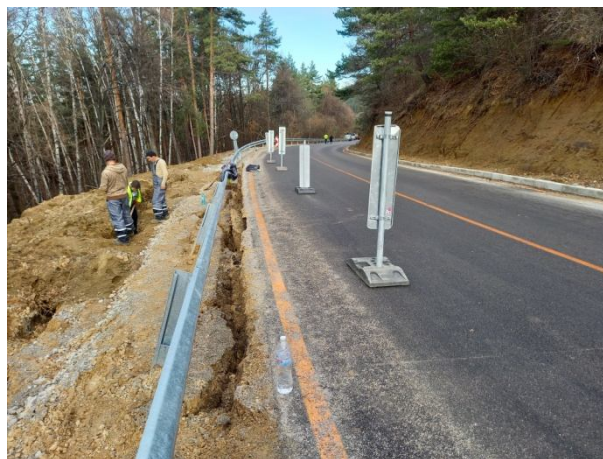
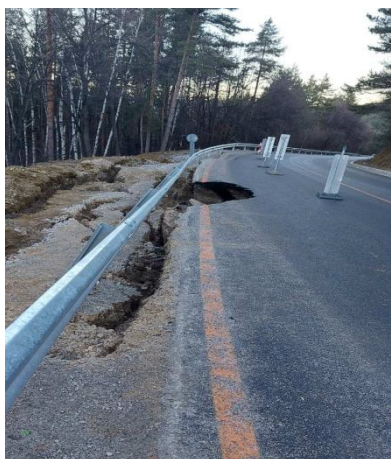
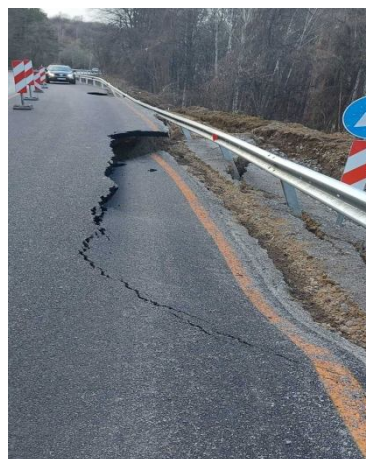
Процесът на свличане се развива по въздушния откос на пътя, като първоначално е оформена денивелирана пукнатина на банкета на пътя. В рамките на няколко дни процесът се разширява и достига до осовата линия, като дясната лента за движение е напълно разрушена.

Развитие на свлачищния процес /снимките са представени от строителя/

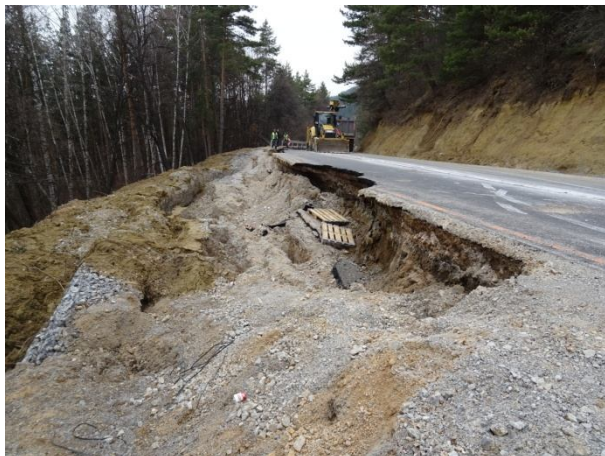
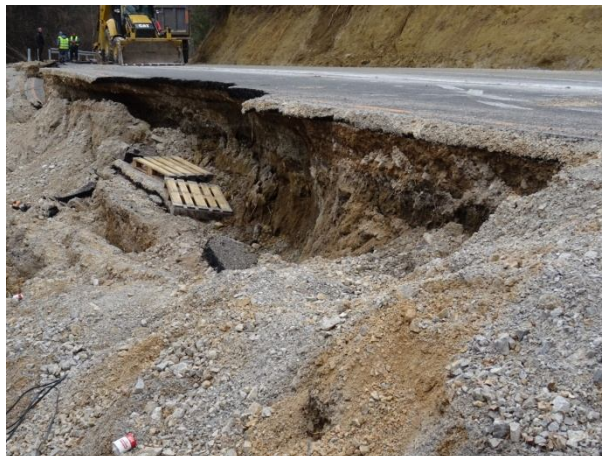
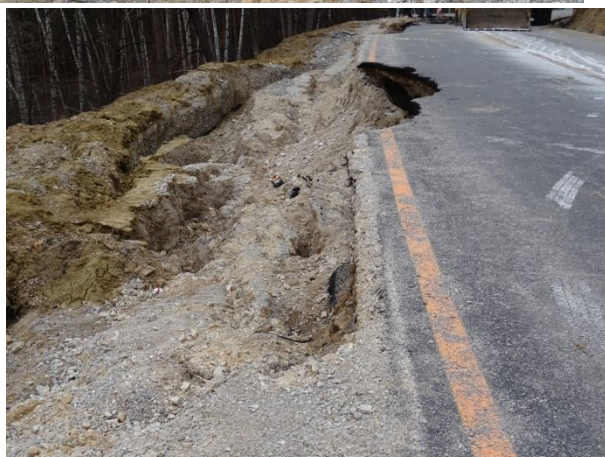
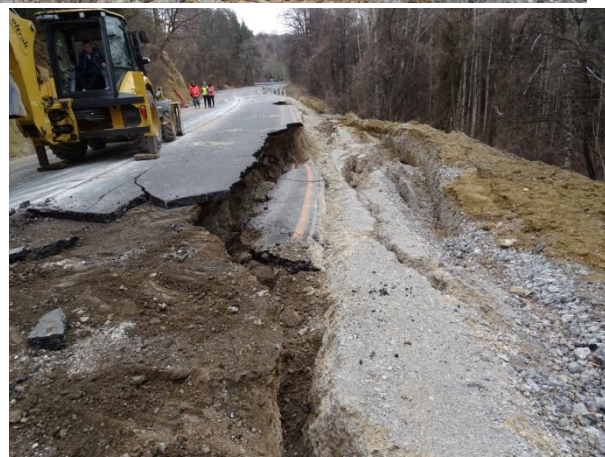
В резултат на свлачищните процеси е разрушена цялата дясна лента за движение, като деформацията е достигнала до осовата линия в участък с дължина около 58 m. Оформена е козирка от асфалтовото покритие. Главният свлачищен откос е с височина около 1 m.

Засегнат републикански път от km 4<sup>+732</sup> до km 4<sup>+812</sup> /09.03.2021 г./

3. В резултат на проявения свлачищен процес е напълно разрушена цялата дясна лента за движение, като деформацията е достигнала до осовата линия в участък с дължина около 58 m. От активния свлачищен процес е преобърната ниска подпорна стена и напълно са разрушени и отместени с около 1.5-2 m съществуващите габиони в участъка.

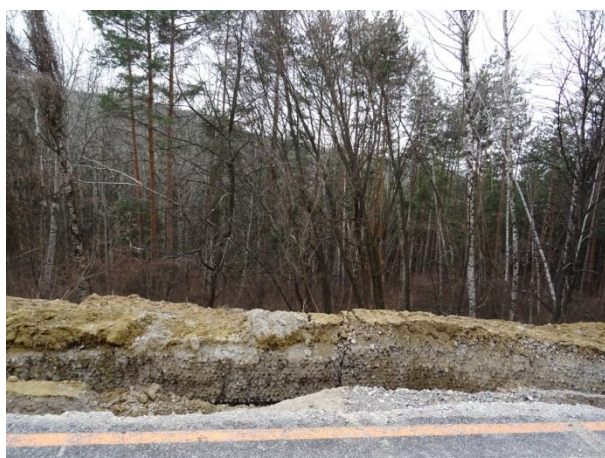
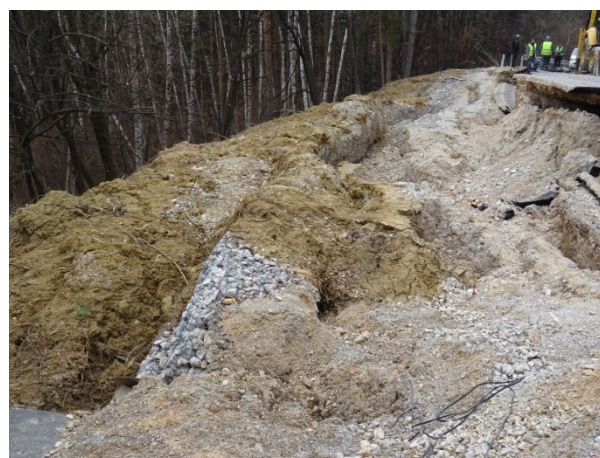
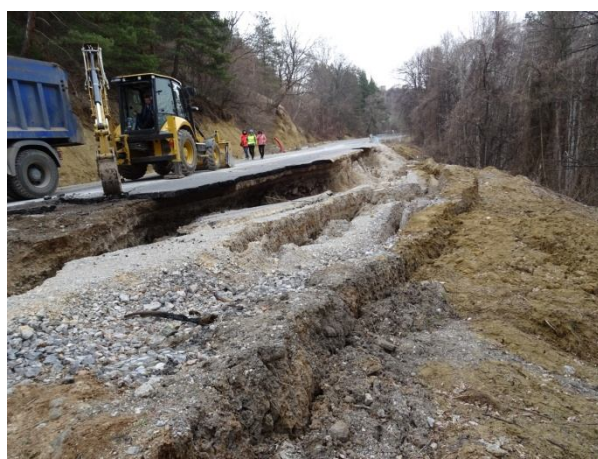
От активния свлачищен процес е преобърната ниска подпорна стена и напълно са разрушени и отместени с около 1.5-2 m съществуващите габиони в участъка.

Разрушени и отместени габиони /09.03.2021 г./

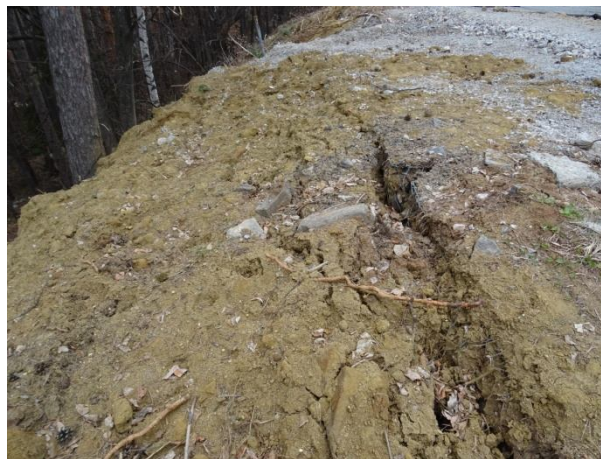
По склона се наблюдават изкоренени и повалени дървета от горски фонд. Констатирани са множество пукнатини на опън по склона под пътното платно.

Проявени свлачищни деформации по склона /пукнатини на опън/ /09.03.2021 г./

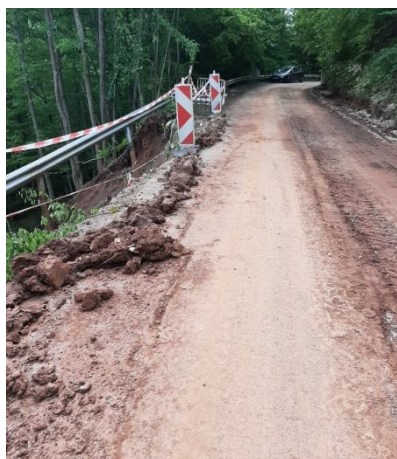
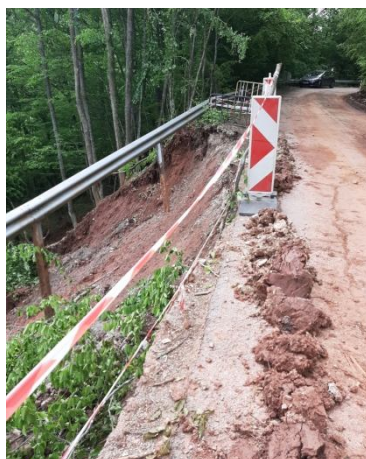
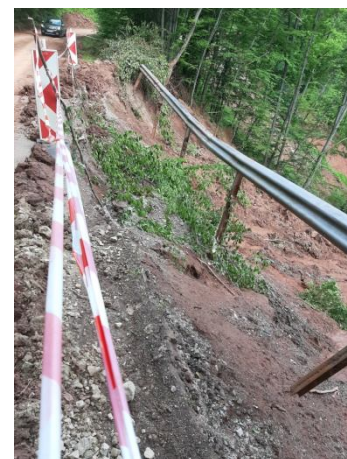
Свлачищен участък под пътя за с. Баня при km 2+750

Наблюдават се ясно изразени свлачищни елементи – главен свлачищен откос с височина до 2.5 m и бордове, ясно оформени при хлъзгането.

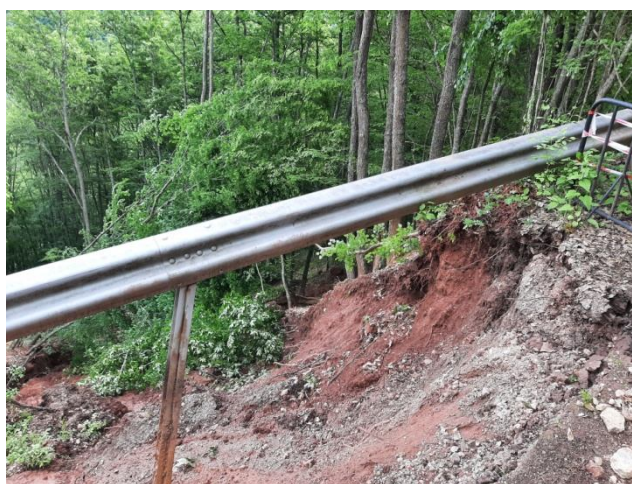
Десен свлачищен борд

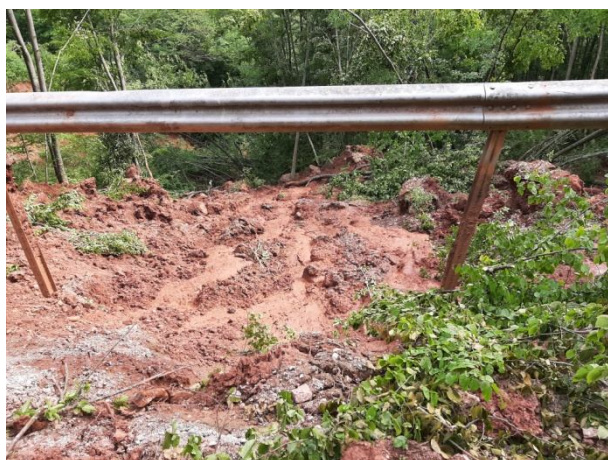
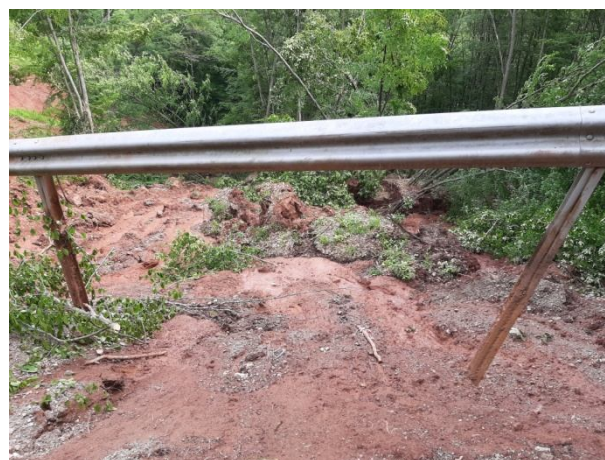
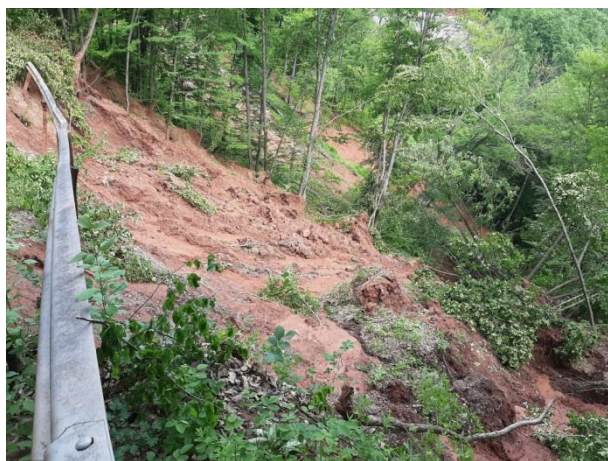
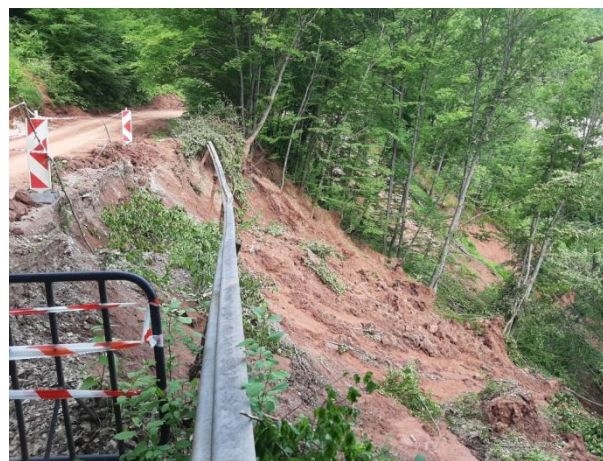
При свличането е засегната част от лявата лента за движение на път РЕР 2155 /II-63, Филиповци - Трън/ - Банкя. Унищожен е банкетата на пътното платно, металната преграда /мантинела/ и част от асфалтовото покритие на пътя.

Свлечени земни маси под формата на кален поток

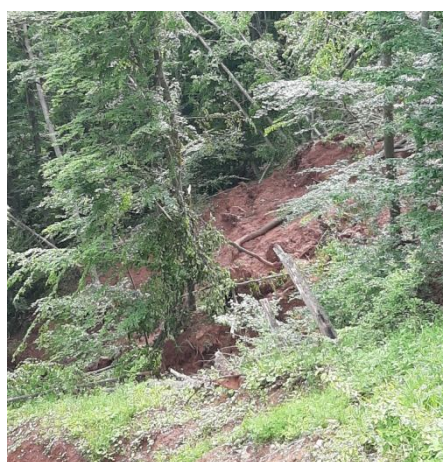
Свлачищен език

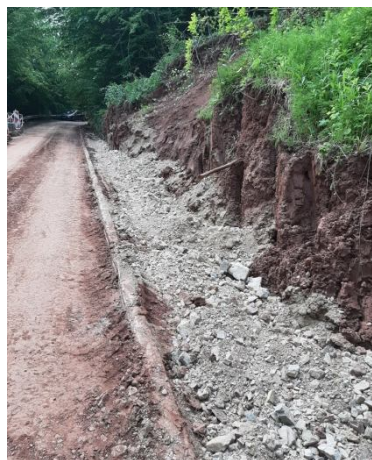
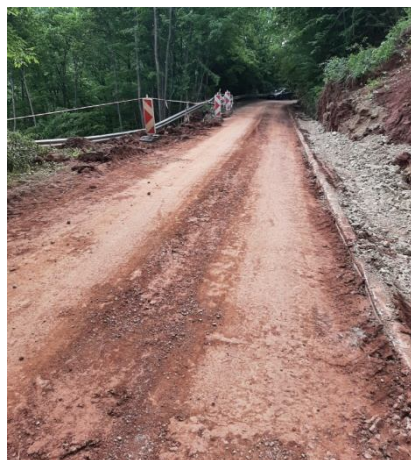
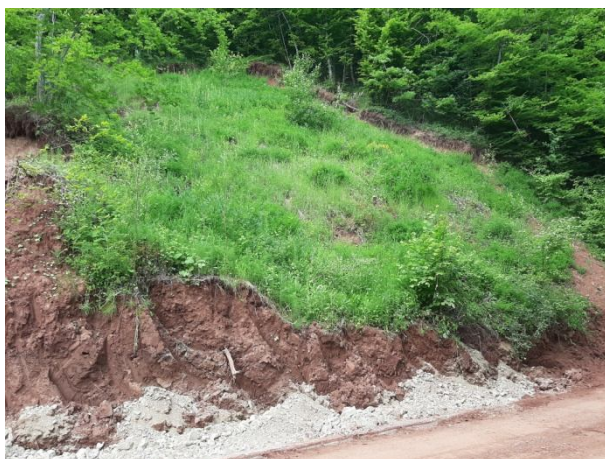
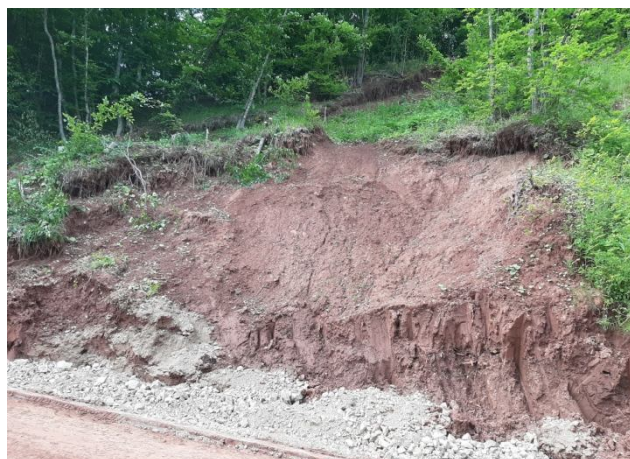
Засегнатият общински път е единствената пътна връзка за с. Банкя. Създадена е предаварийна ситуация, поради което община Трън е предприела аварийно изграждане на дренажен канал над пътното платно. Дренажът е с дълбочина 0.8 m, като са положени дренажни тръби, които извеждат подпочвените води извън засегнатия участък. Дренажът е положен в езика на свлачищния участък над пътя, като при прокопаването му е оформен неустойчив откос с височина около 1.5 m.

Това подкопаване на свлачището, при съществуващите инженерно-геоложки условия може да доведе до активизиране му.

Изпълнен дренажен канал над пътното платно

7. Предвид разрушеното и стеснено пътно платно препоръчваме да бъде забранено движението на тежкотоварни превозни средства по път PER 2155 /II-63, Филиповци - Трън/ - Банкя.
