**ОБОБЩЕН ГОДИШЕН  
ДОКЛАД  
2021 г.**

**РЕГИСТРИРАНЕ И МОНИТОРИНГ  
НА СВЛАЧИЩНИ РАЙОНИ**

**"ГЕОЗАЩИТА" ЕООД – клон ПЕРНИК**

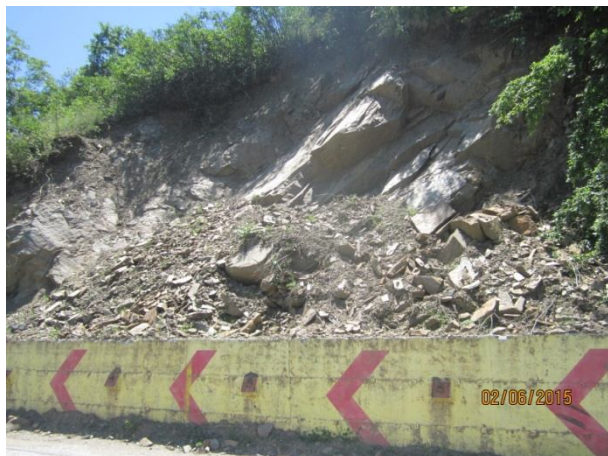
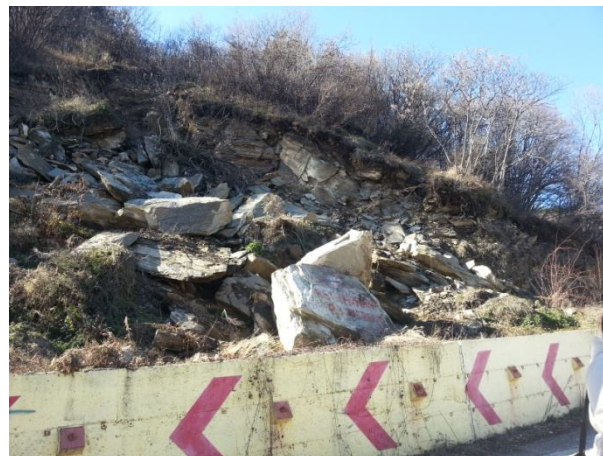
През периода **2015-2016** г. зад някои от джоб-стените в границите на укрепения участък е установено свличане и срутване на обрушени скални маси от делапсивни материали с различни размери на късовете вследствие ерозионни процеси по стръмните откоси.

#### Обрушени скални маси

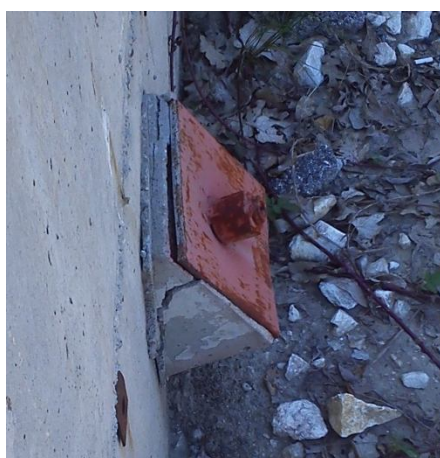
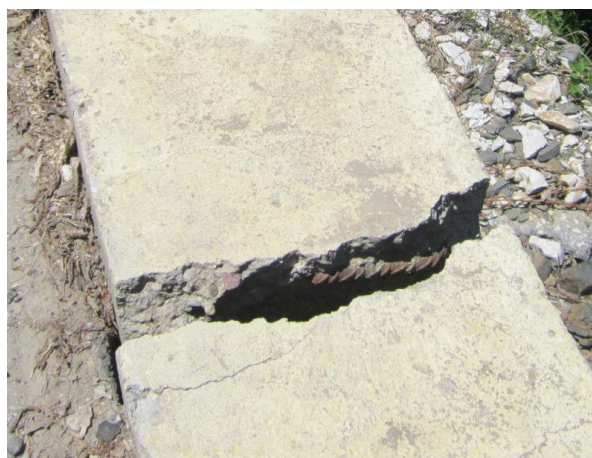
/юни, 2015 г./

Констатирани са също и деформации по подпорните стени и анкерите.

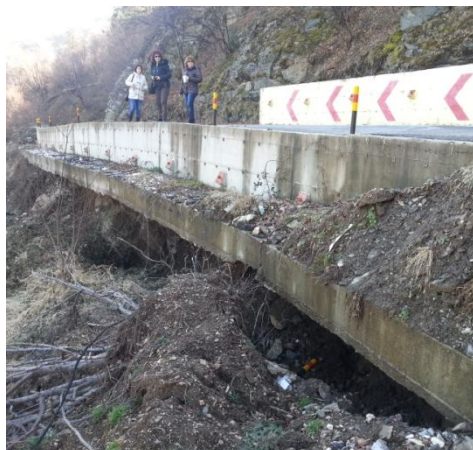
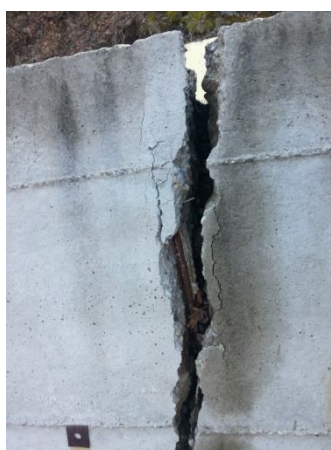
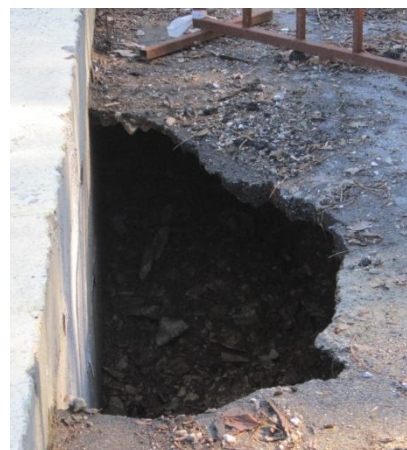
/февруари, 2016 г./

### Деформации по укрепителните съоръжения

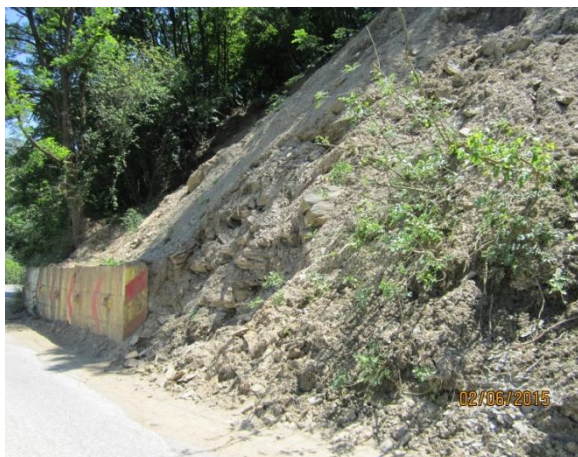
На места, където липсват подпорни съоръжения, са наблюдавани повърхностни свличания на земни маси с неголям обем по стръмния откос над път PDV 3016.

Повърхностна ерозия на склон /юни, 2015 г./

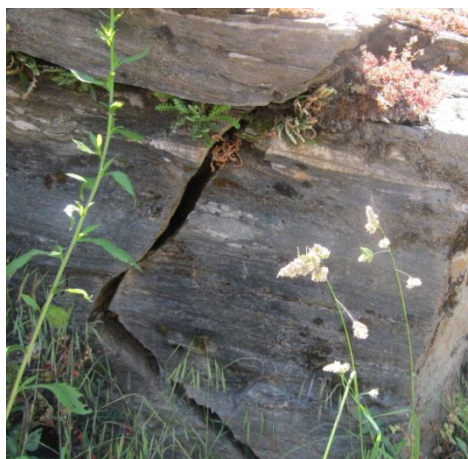
По напуканите скални откоси над анкерирани стени е установено раздвижване по плоскостта на напластяване на скалите с отворени пукнатини, на места до 2-3 cm.

Система от отворени пукнатини /юни, 2015 г./

Посоката на залягане на скалните пакети съвпада с наклона на склона, което е основна неблагоприятна предпоставка за механизма на развитие на свлачищните процеси в региона.

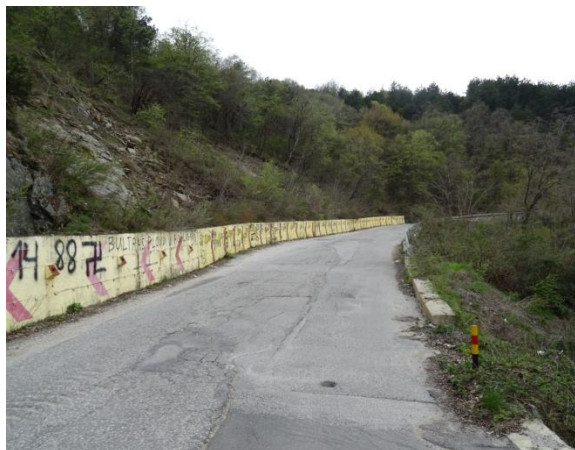
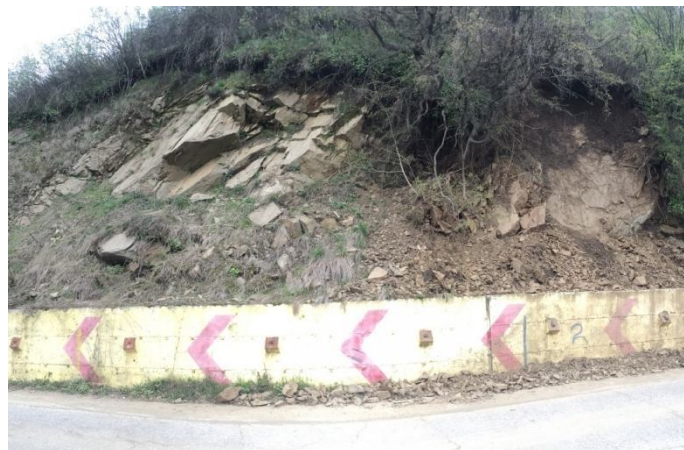
**През 2020 г.** е констатирано разширение на регистрираните деформации в границите на укрепения пътен участък.

Изглед към укрепените участъци /2020 г./

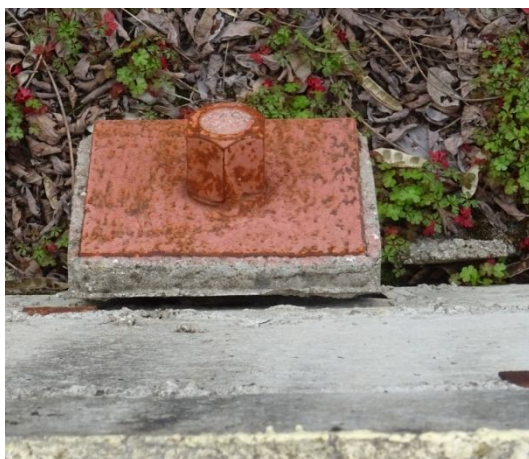
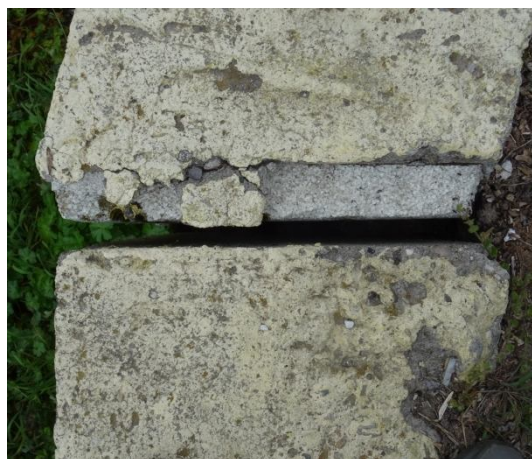
Съоръженията са компрометирани на отделни места.

Деформации по укрепителните съоръжения /2020 г./

В и извън границите на укрепения участък на път PDV 3016 от km 2<sup>+300</sup> до km 2<sup>+500</sup> са наблюдавани дълговидни пукнатини на опън по асфалтовата настилка с ширина на места до 4-5 cm. През отворените пукнатини се извършва инфилтрация на повърхностни води в материалите от пътното легло, което оказва силно дестабилизиращ ефект за целия масив.

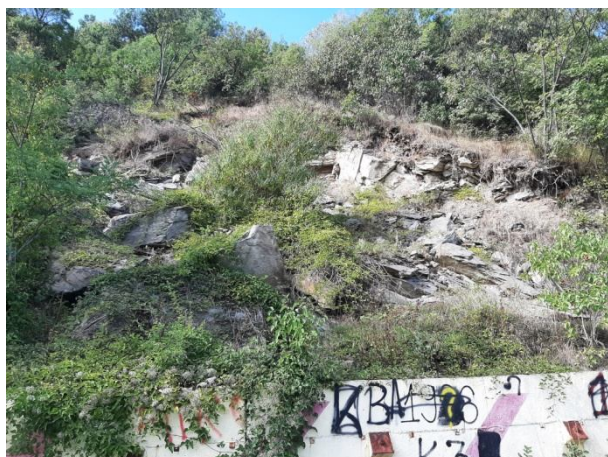
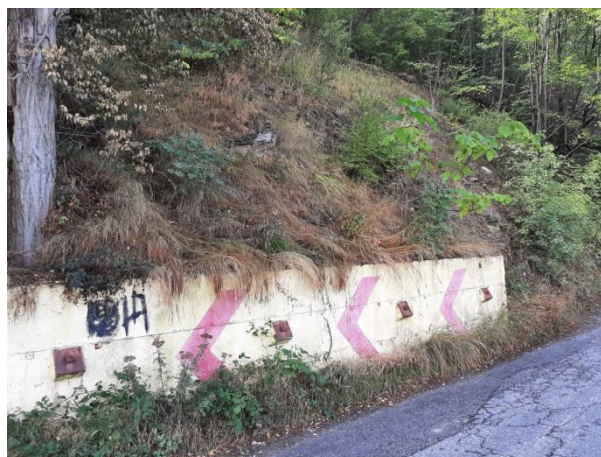
Не са наблюдавани нови пукнатини и деформации по терена и в скалния масив, разкриващ се на повърхността. Регистрираните участъци с развитии геодинамични процеси са

без промяна в площния обхват. Започнало е затревяване в свлачищните участъци, което е указание за липса на активни свлачищни и срутищни процеси.

Естествено затревяване на засегнатите участъци

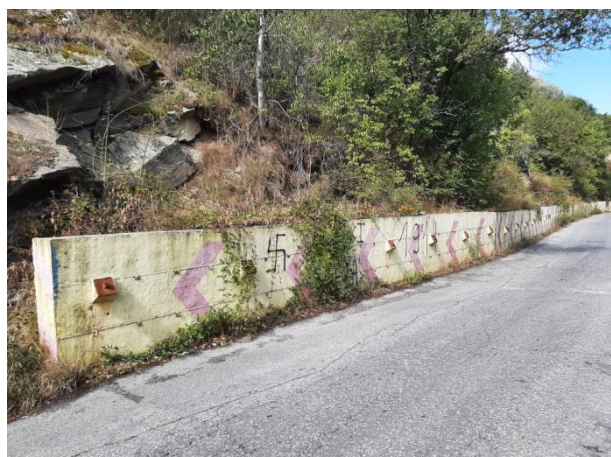
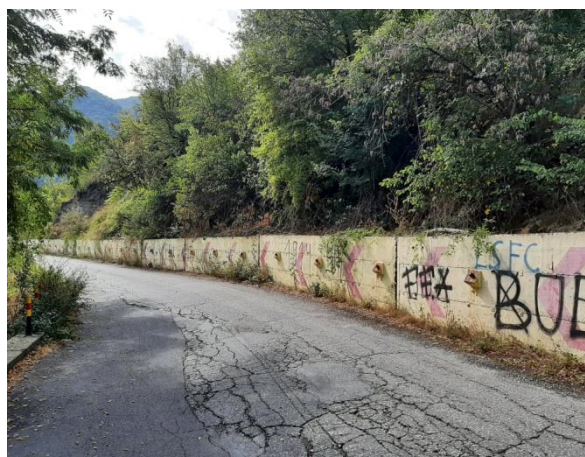
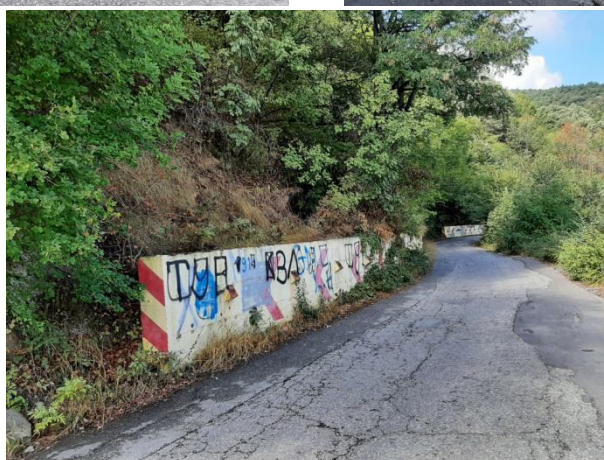
По изградените подпорни съоръжения под и над път PDV 3016 не се установиха нови деформации. Регистрираните пукнатини през 2015 - 2020 г. са с непроменени размери.

Анкерирани подпорни стени над пътното платно /югозападно от пътя/

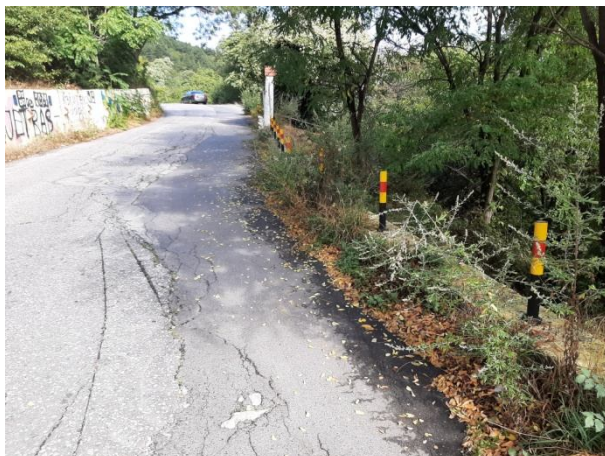
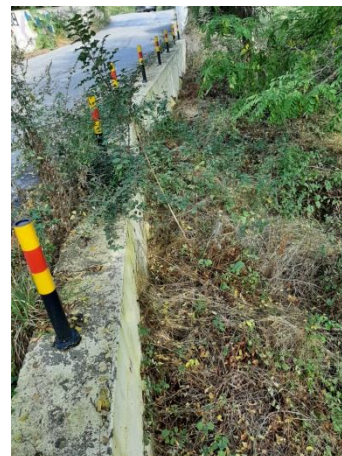
Подпорна анкерирана стена под пътното платно /североизточно от пътя/

Съоръженията са в добро състояние и изпълняват предназначението си да стабилизират склона.

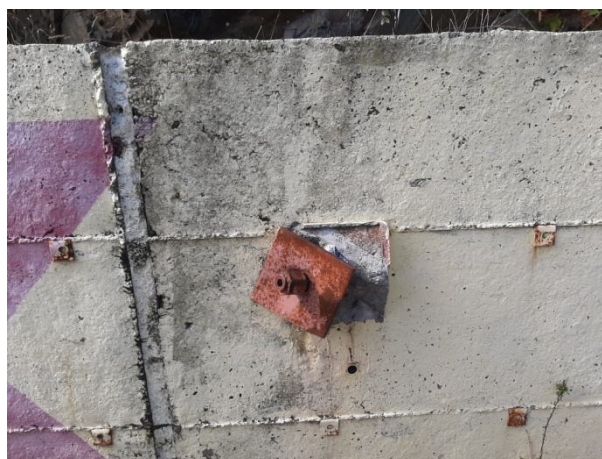
Регистриран е само един анкер, на който железната захващаща планка е разрушена и най-вероятно съответния анкер не действа.

Разрушен анкер

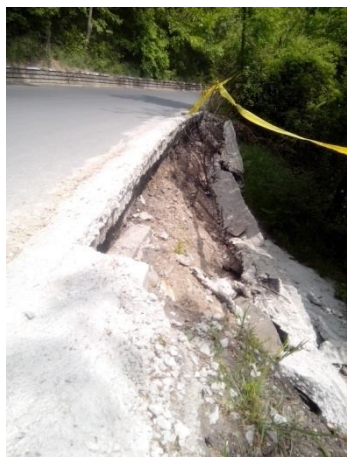
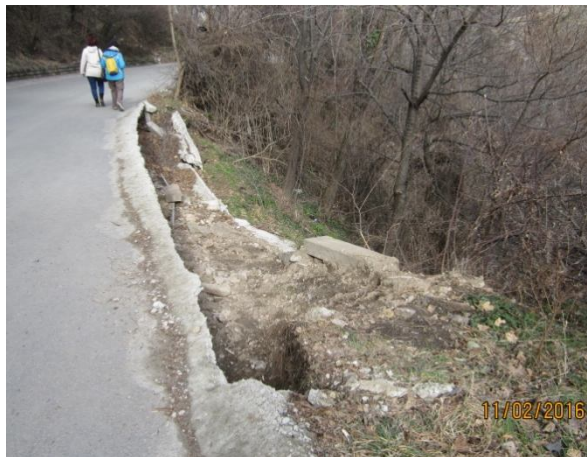
Свличането е повърхностно, с фронтална форма и приблизителни размери 6/15 m, обхващайки периферните части на пътното платно. Засегната е площ от около 0.09 dka. За ограничение втока на повърхностните води е изграден бетонов бордюр, който е частично разрушен в участък с дължина около 8 m.

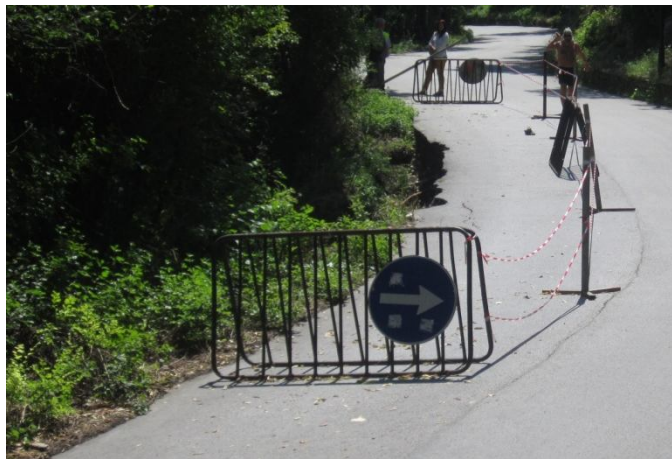
/05.07.2018 г./

Свлачищният участък е с фронтална форма и с приблизителни размери 12/30 m, като е засегната площ от около 0.36 dka. Свлачищният откос е оголен и с височина около 12 m. Разрушените и оводнени материали от пътния насип са изнесени под формата на кален поток по склона, поваляйки и изкоренявайки дървета и храсти.

От проявения геодинамичен процес през 2018 г. е напълно разрушен банкетът и част от асфалта на лявата лента за движение в участък с дължина около 30 m.

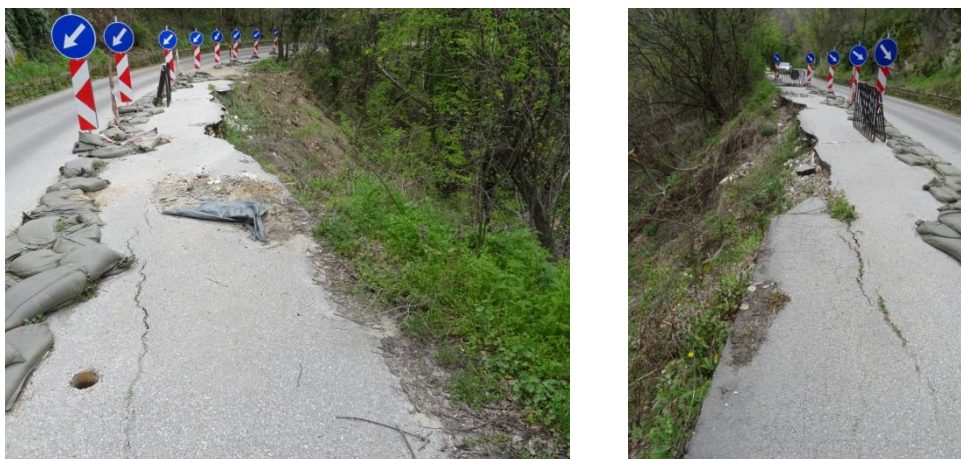
**През април, 2020 г.** е регистрирано активизиране на процеса.

Свлачищен откос /2020 г./

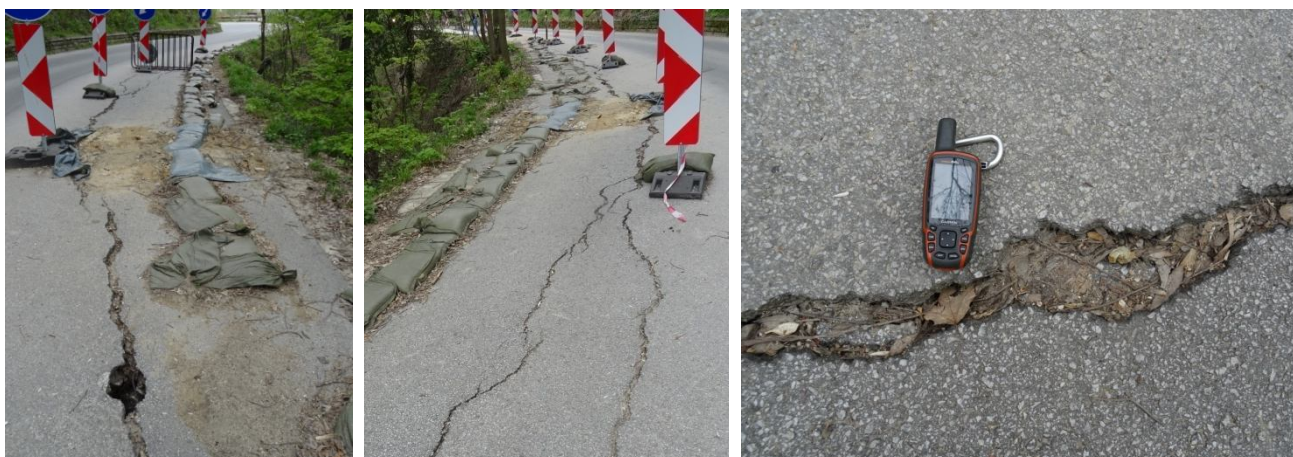
Констатирано е разширение на процеса към двата края, в северозападна и югоизточна посока. Установена е промяната в размерите на деформациите по пътното платно. На места пукнатините на опън са достигнали ширина до 12-13 cm.

Проявени пукнатини на опън по пътното платно /2020 г./

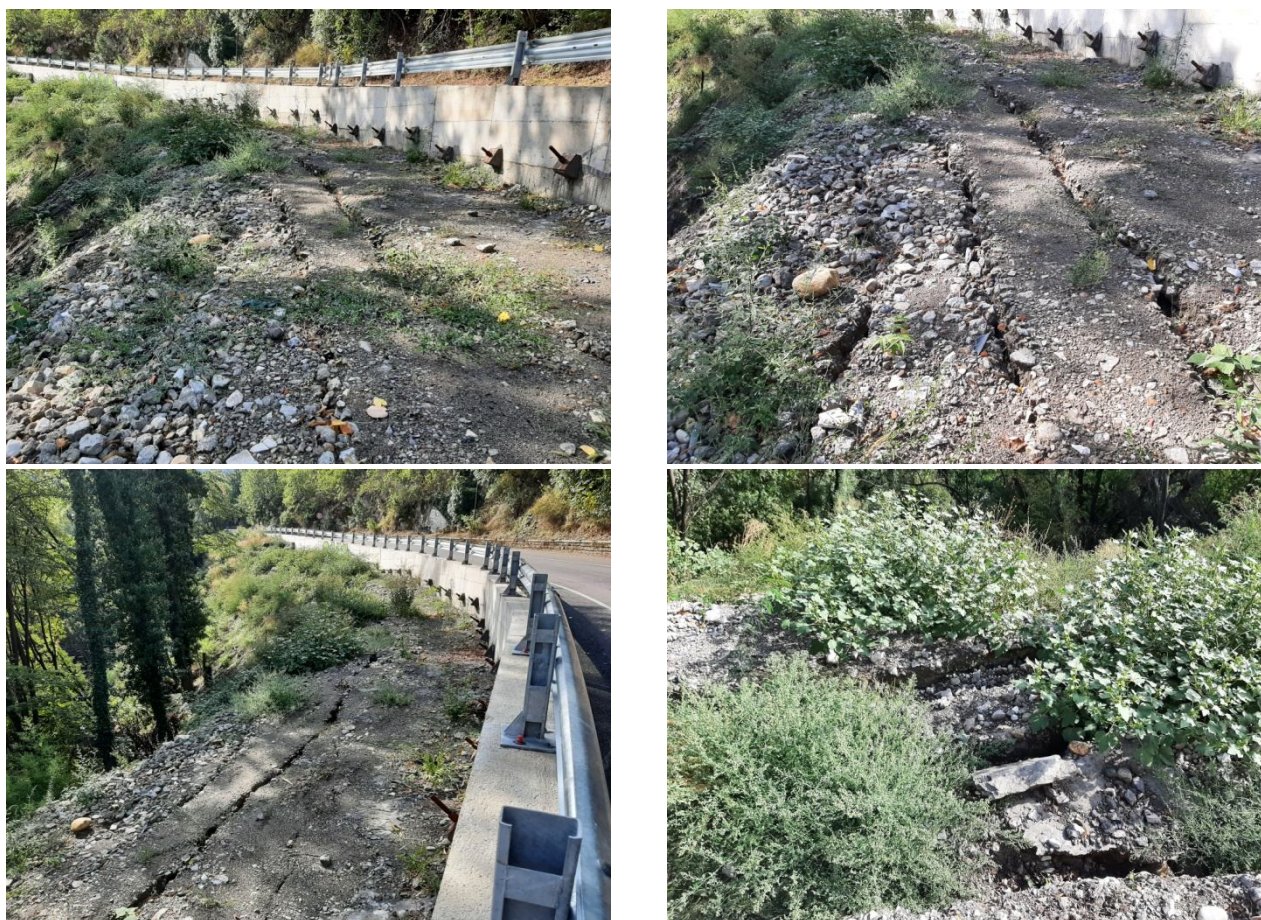
При направените визуални обследвания се установи, че в зоната пред подпорната стена /североизточно от нея/ изпълнена строителна площадка с ширина 2-3 m. Площадката е изградена от насипни материали, които вероятно не са уплътнени до необходимата насипна плътност.

По площадката се констатираха издържани отворени денивелирани пукнатини на опън.

Отворени издържани денивелирани пукнатини по строителната площадка

Наличните деформации под формата на отворени пукнатини създават предпоставки за допълнително водонасищане на площадката пред подпорната стена. При разрастване на процеса може да се достигне до оголване на стоманобетоновите пилоти под подпорната стена.

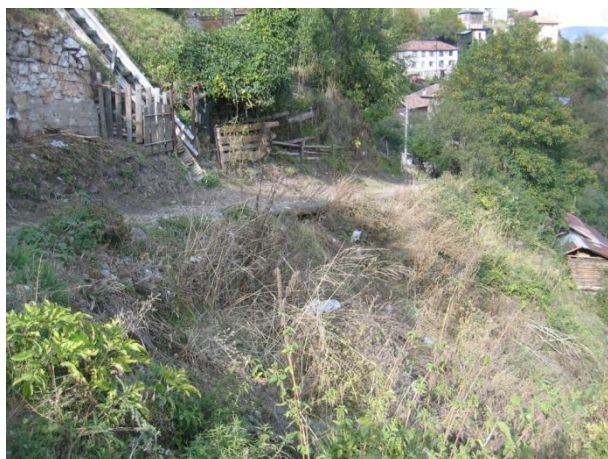
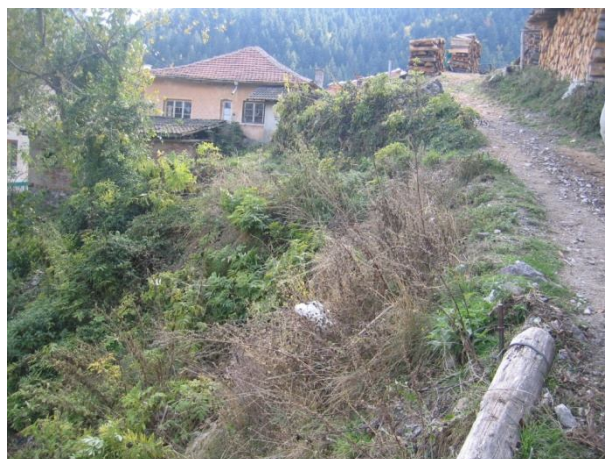
Свлачищен участък /октомври, 2008 г./

Установен е участък със загуба на устойчивост, оформен в резултат на водонасищане на терена от инфилтрация на повърхностни валежи. Вследствие развитието на свлачищните

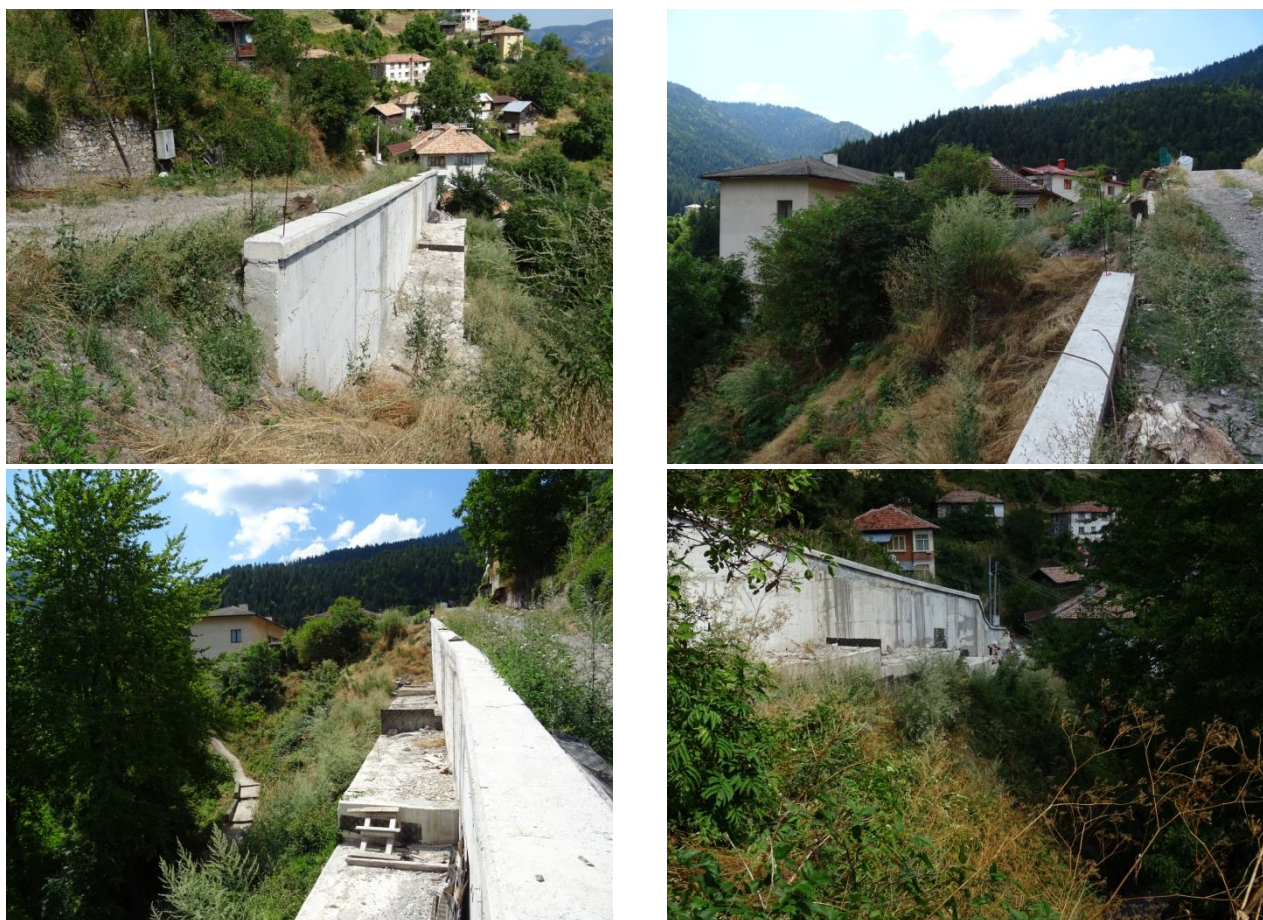
За изпълнената стоманобетонена стена дълга около 75 m в „Геозащита“ не е постъпвала техническа документация. Съоръжението видимо няма противосвлачищна функция, но се предполага, че реализираното укрепване на улицата откъм въздушния откос и предстоящото асфалтиране ще окажат положителен благоустройствен ефект. Установи се, че по подпорната стена няма барбакани, което ограничава отводняването в участъка.

Реализирано укрепване на уличното платно

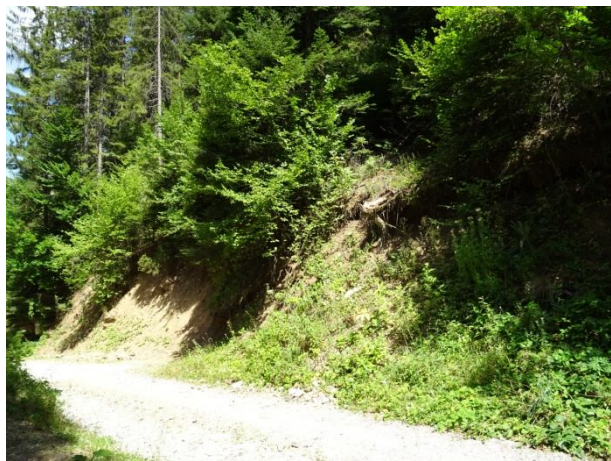
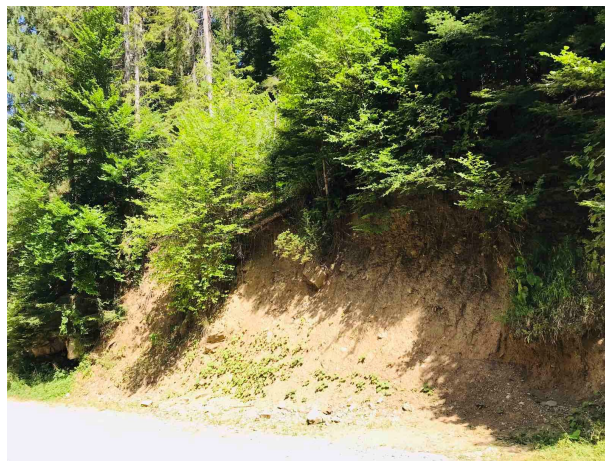
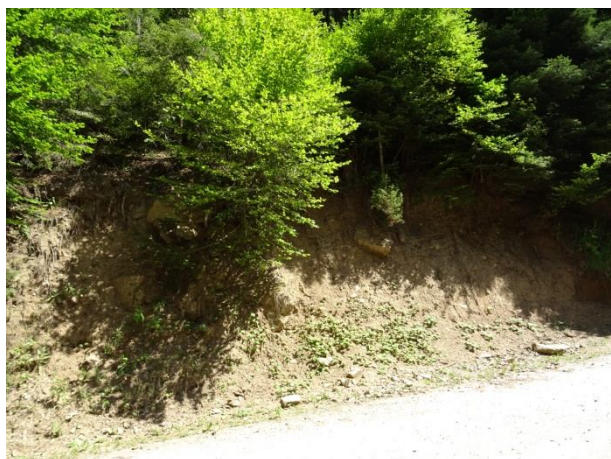
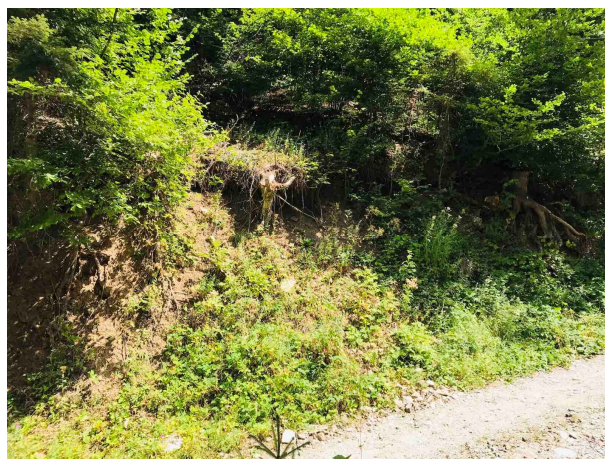
В периода 2002-2021 г. е възможно да е имало частично активизиране на свлачищния процес, но към момента на настоящия оглед участъкът се намира в потенциално състояние.

За обекта до момента не е реализирано укрепване и отводняване.

Свлачищен откос

При промяна на условията за гранично равновесие на ската, съществува реална опасност от свличане на земни маси и затваряне на пътната връзка за жилищните сгради в мах. “Фетовска”.

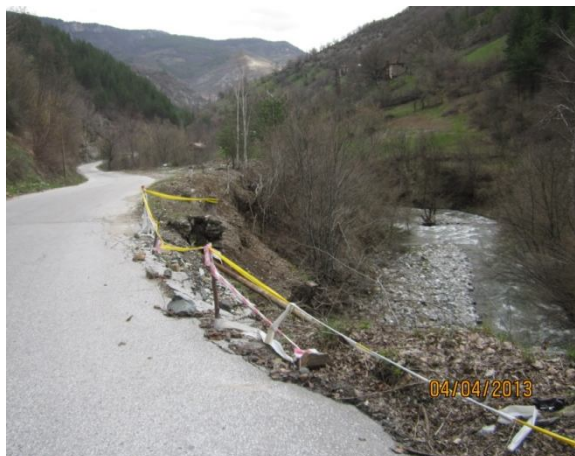
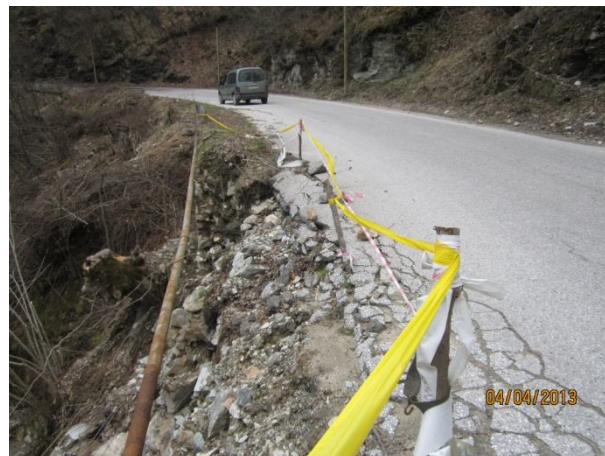
В началото на март, 2013 г. процесът се е активизирал, вследствие на което е разрушена около 1/3 части от съществуващата каменно-зидана стена. Банкетът и част от пътната настилка са пропаднали към речното корито, намалявайки нормалния габарит на пътя и създавайки предпоставки за пътно-транспортни произшествия. Разкрита е метална тръба Ø100 mm, в която е разположен оптичен кабел, свързващ област Смолян с област Пловдив. В базиса на оголения откос се разкриват гнайси и гнайсошисти.

Вероятна причина за аварията е загубата на носимоспособност вследствие изветряне на свързващия разтвор от зидарията и разместване на каменните елементи.

Свлачищен участък /април, 2013 г./

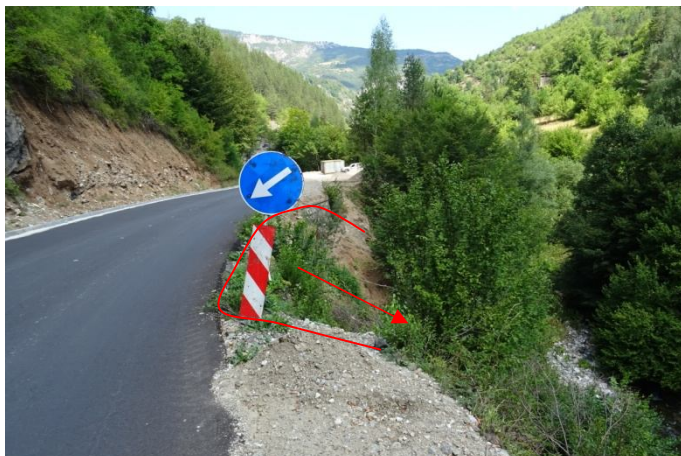
аварийно възстановяване на нарушения при свличането пътен насип чрез полагане на трошен камък. По откоса под пътя се наблюдава затревяване и частично заличаване на свлачищните елементи.

Към момента на огледа ремонтът продължава. Реконструкцията трябва да осигури необходимите условия за безопасност на движението по пътя, оптимално отводняване на пътното тяло и значително да се повиши комфортът при пътуване.

Рехабилитиран пътен участък и частично аварийно укрепване на свлачищния участък

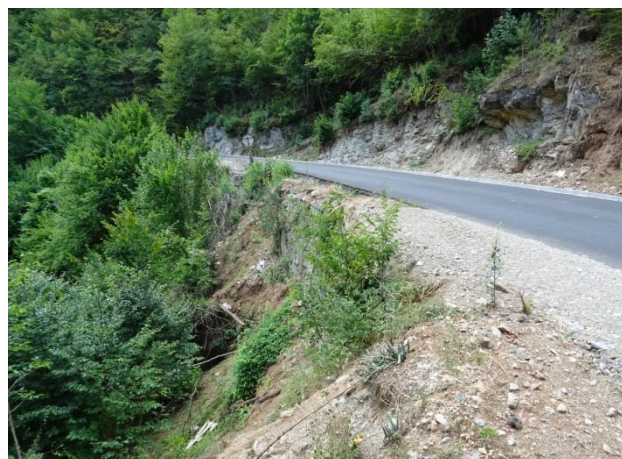
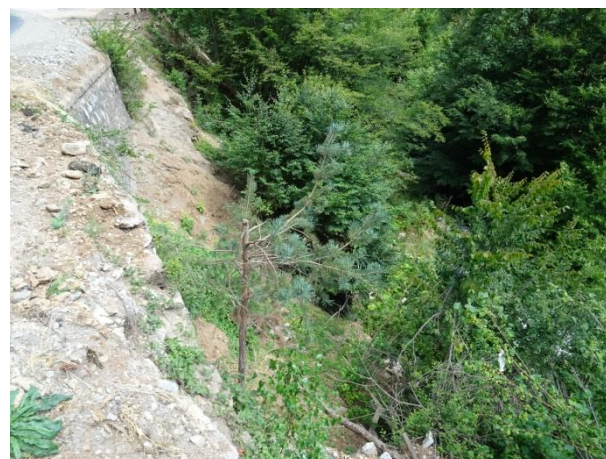
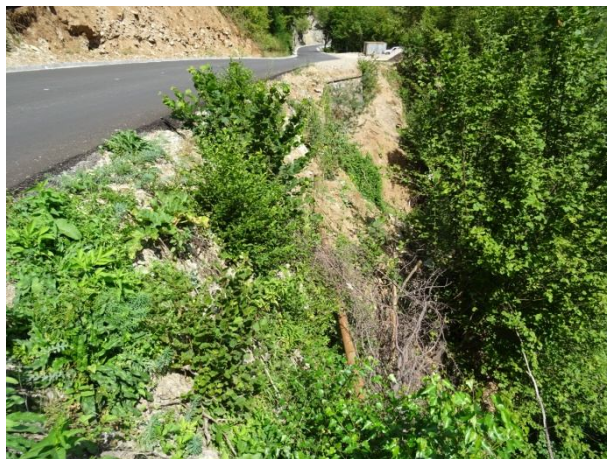
Теренът е сух и липсват признаци и изразени свлачищни елементи на скорошни активизирания в тази част на пътния участък. Визуално нови деформации не са установени.

Аварийно възстановяване на пътното платно при km 18<sup>+900</sup>

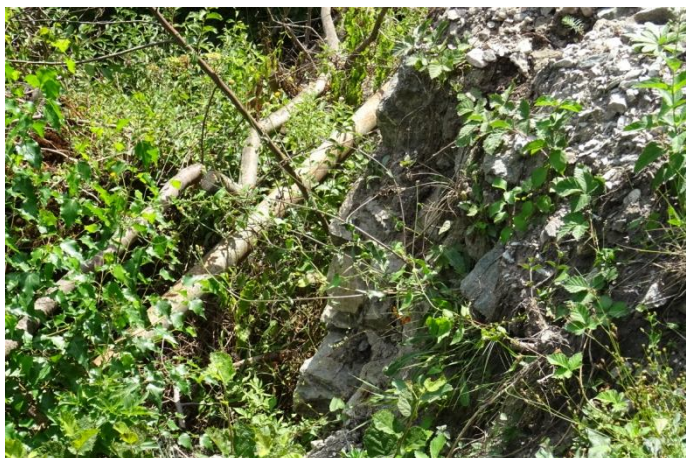
При извършената рехабилитация на републиканския път металната тръба, кожух на оптичния кабел, не е прибрана и устойчиво обезопасена към ската. В бъдеще при развитие на неблагоприятни ерозионни и свлачищни процеси е възможно нарушение по оптичния кабел.

Необезопасена метална тръба, пренасяща оптичен кабел

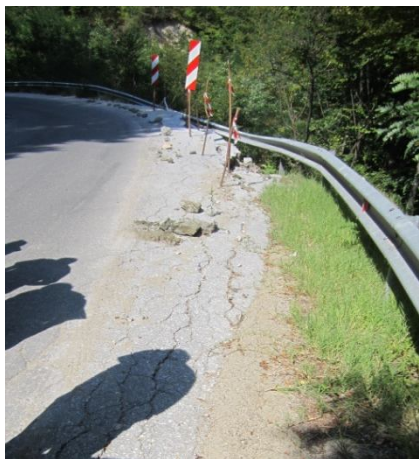
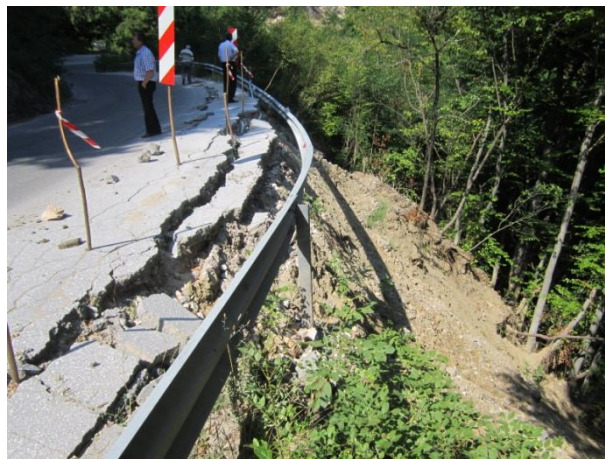
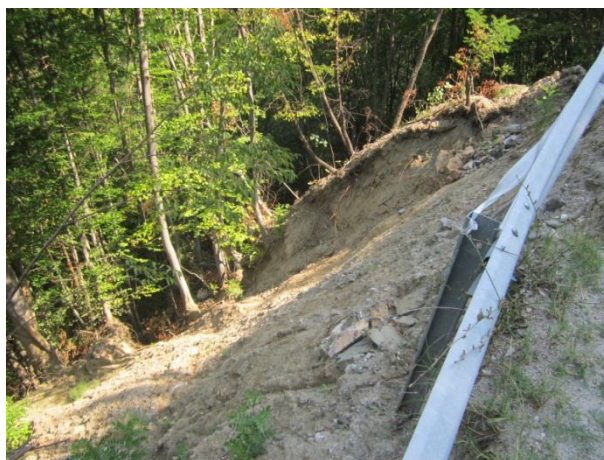
Наблюдавани са пукнатини на опън по асфалтовата настилка и ясно изразен циркус на свличане и бордове с височина до 1.5 m, като свлечените маси са достигнали дерето. Свлечени са насипни и делувиялни глинесто-песъчливи материали на дълбочина до 2 m.

Откосът над пътя е с височина около 4.5 m и е изграден от силно изветрели и напукани шисти, припокрити от маломощно покритие от хумусен слой и глина с ръбести скални късове. От обрушените земно-скални маси в петата на откоса е затрупана отводнителната канавка, като оттокът от пътя е насочен към засегнатия от свличане откос.

Свлачищен участък /август, 2012 г./

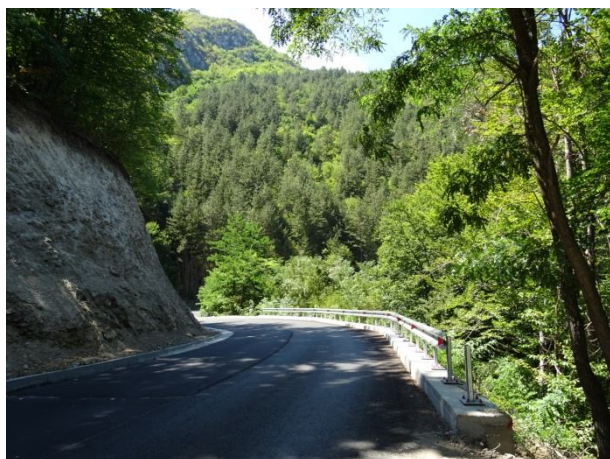
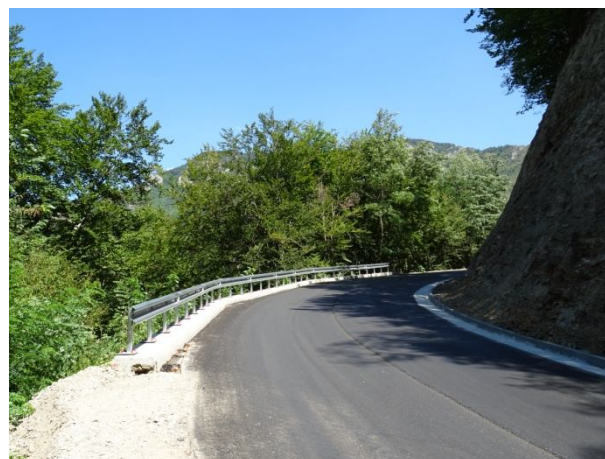
В района на засегнатия участък видимо няма изградени отводнителни съоръжения. От вътрешната страна на пътя е оформена отводнителна регула за контролирано отвеждане на повърхностния воден отток. Предвид географското разположение на участъка и вероятността от интензивни и продължителни валежи, възможно е капацитетът на регулата да не е достатъчен.

Рехабилитиран и укрепен свлачищен участък на път III-861 при km 3<sup>+500</sup>

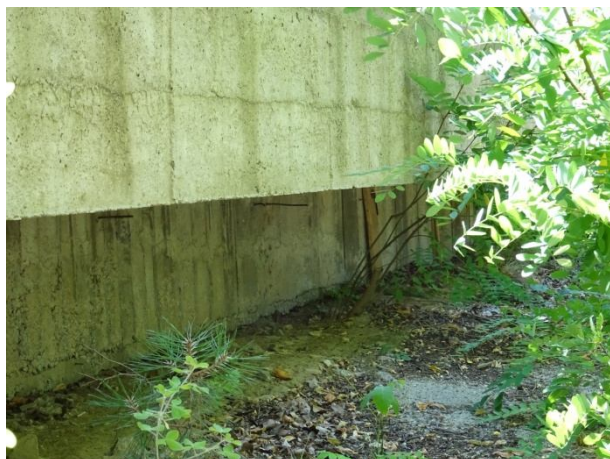
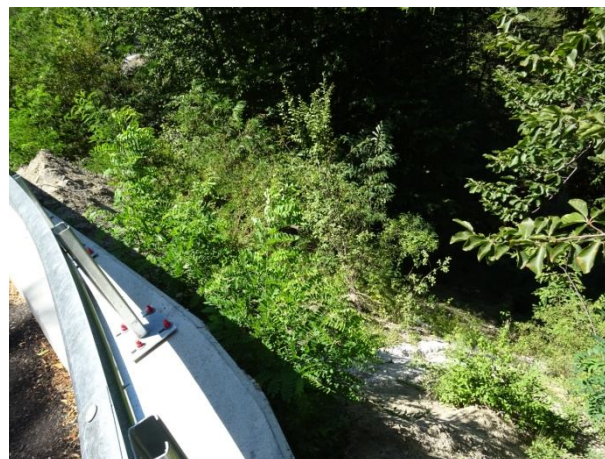
По откоса под пътя се наблюдава затревяване и пълно заличаване на свлачищните елементи. Теренът е сух.

Състояние на откоса под укрепителното съоръжение

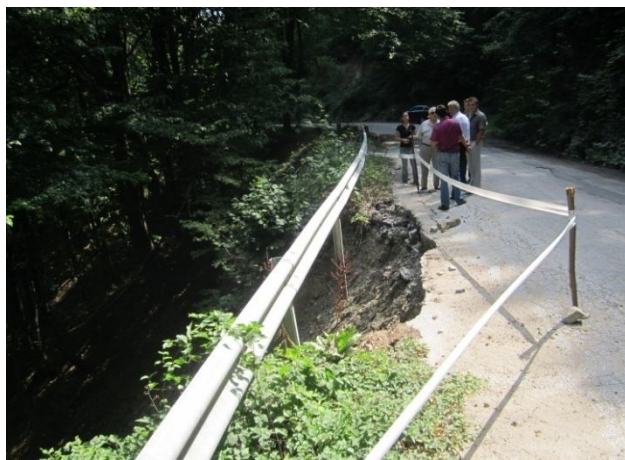
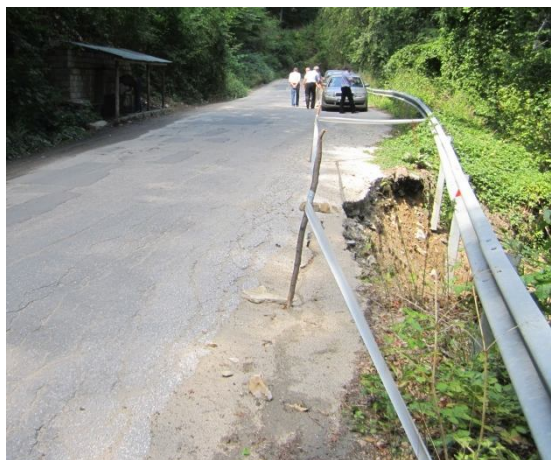
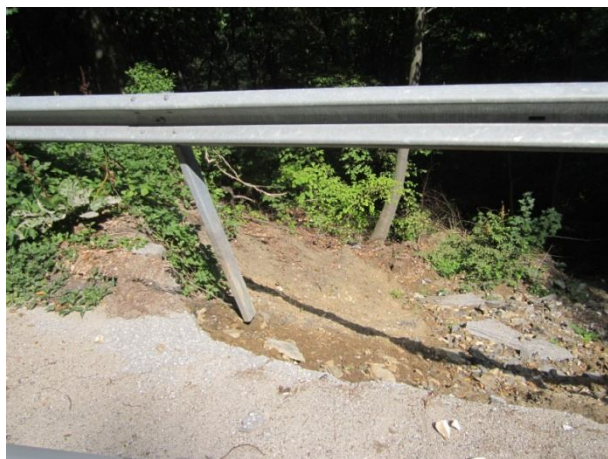
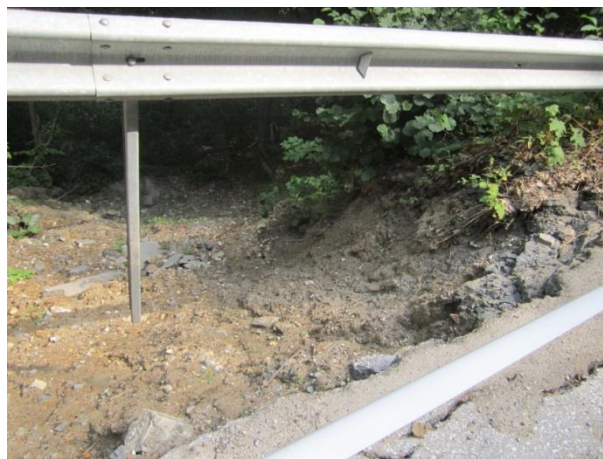
Засегнатият пътен участък обхваща нарушен стръмен откос под републикански път III-861 /II-86/ - Югово - Лъки - Здравец в непосредствена близост до каптирана чешма в откоса над пътя.

Свлачищен участък /август, 2012 г./

Отточните води от чешмата свободно се изливат в петата на откоса, като се създават условия за оводняване на масива. При зимни условия, вследствие залежавания в участъка, отточните води се изливат директно на пътното платно и водонасищат откоса под пътя, което по всяка вероятност е една от основните причини за свличането.

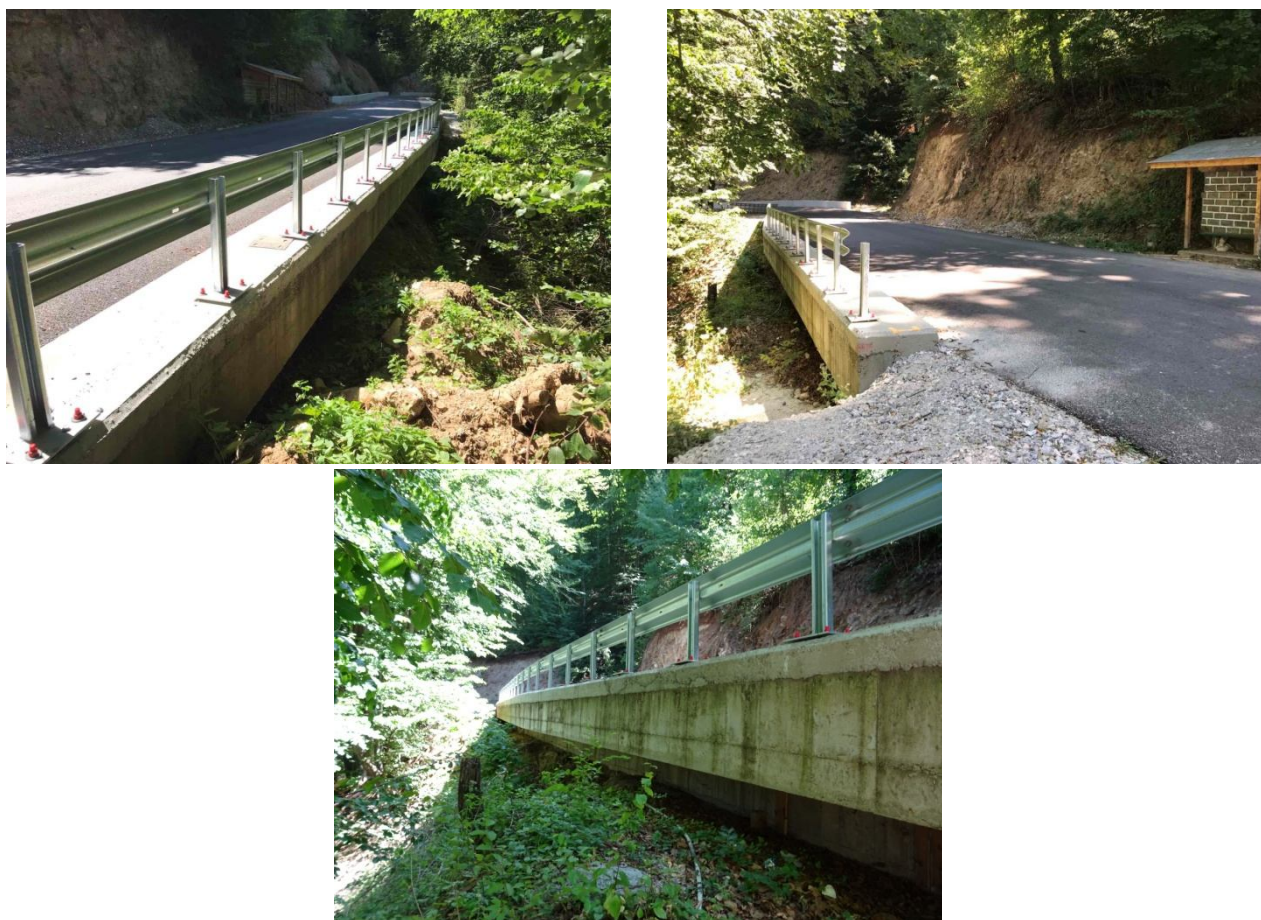
Техническа документация за реализираните укрепителни мероприятия в „Геозащита“ не е постъпвала.

Рехабилитиран и укрепен свлачищен участък на път III-861 при km 6<sup>+350</sup>

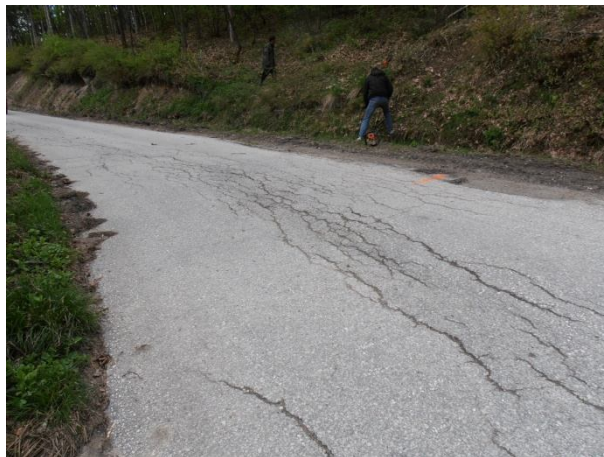
Констатирани са надлъжни дъговидни пукнатини на опън по пътното платно.

Пукнатини на опън по пътното платно /2015 г./

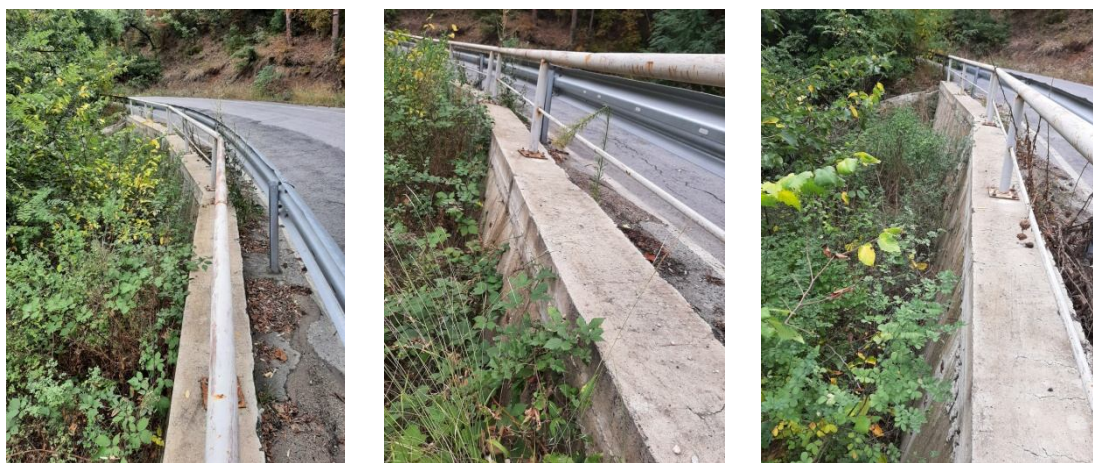
Изпълнено е укрепително подпорно съоръжение по въздушния откос на пътното платно. Стоманобетонната стена е с дължина около 15 m и височина /видима част/ около 2 m. Съоръжението следва ляв завой на пътя. На короната на стената е изграден предпазен парапет. На пътното платно е поставена и предпазна мантинела.

Изградена укрепителна стоманобетонна подпорна стена

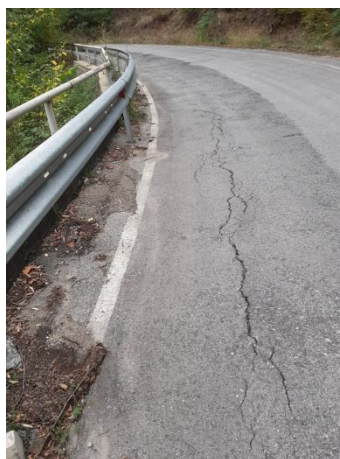
При визуалните обследвания се констатира наличие на пукнатина на слягане по пътното платно над подпорната стена. Тази деформация е вероятно възникнала в резултат на недобро уплътняване на обратния насип зад стената.

Пукнатина на слягане по пътното платно

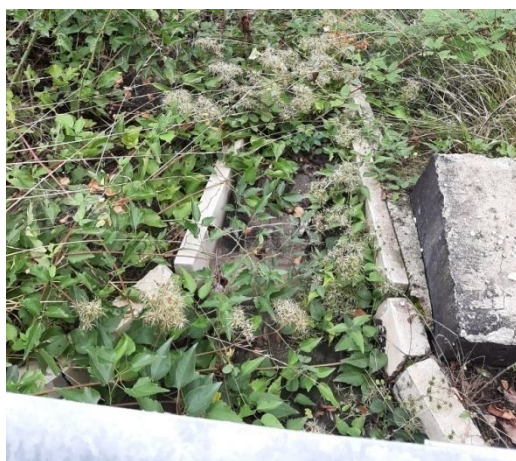
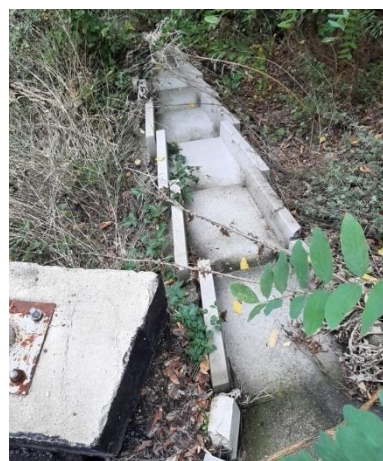
Повърхностните води от пътното платно в засегнатия участък са насочени към местно ерозионно дере. Изпълнени са отводнителни бетонови канавки тип „италиански улей” в непосредствена близост до подпорната стена /от двете ѝ страни/. Канавките се нуждаят от почистване.

Канавки „италиански улей” от двете страни на подпорната стена

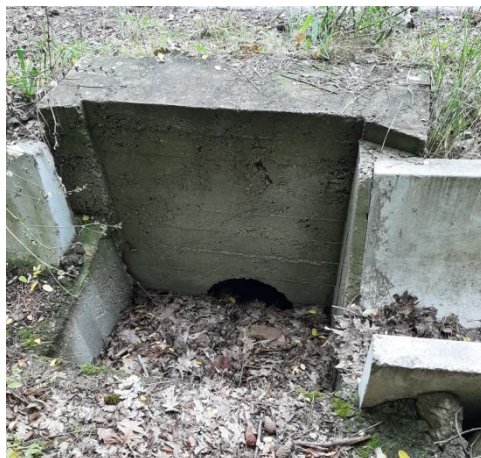
Перпендикулярно на оста на пътя е изграден тръбен водосток, който прихваща повърхностните води от местно ерозионно дере. Към момента на огледа се установи затлачване

на шахтата при дясното крило на втока на водостока. Констатира се наличие на голямо количество листа и клони, които пречат на оттока на водите.

Затлачване на втока на водостока

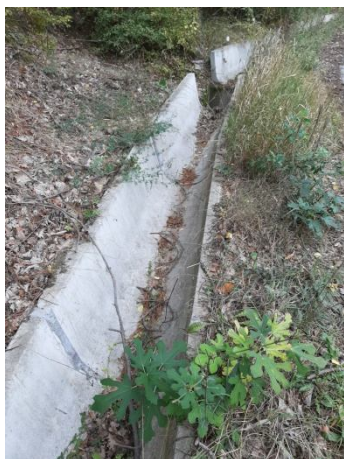
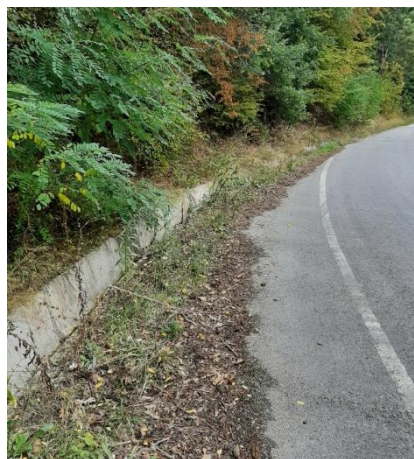
Откъм страната на ската, покрай пътното платно е изпълнена бетонова канавка от готови елементи. Охранителната облицована канавка е заустена във водостока. На места канавката е запълнена с биологични отпадъци и се нуждае от почистване.

Крайпътна бетонова канавка, на места затлачена

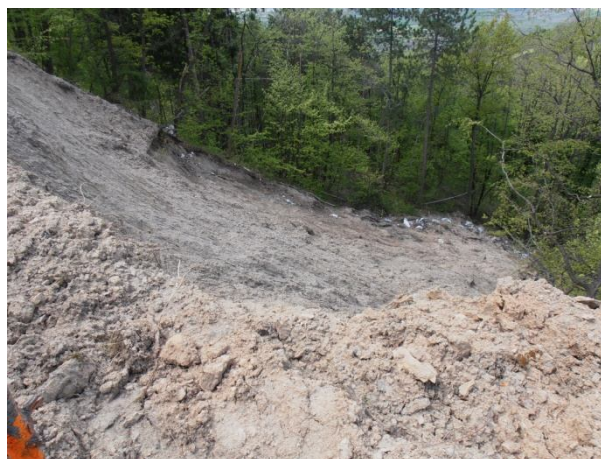
В резултат на свличането е засегната външната лента за движение в участък с дължина около 50 m и е разрушена мантизелата на пътя. Оформеното свлачищно тяло е с размери 60/50m и площ 3 дка. Наблюдавани са странични бордове с височина 0.30-0.40 m. В долната част на участъка се е образувал слабо изразен свлачищен вал от натрупани свлечени материали.

Свлечени земни маси /2015 г./

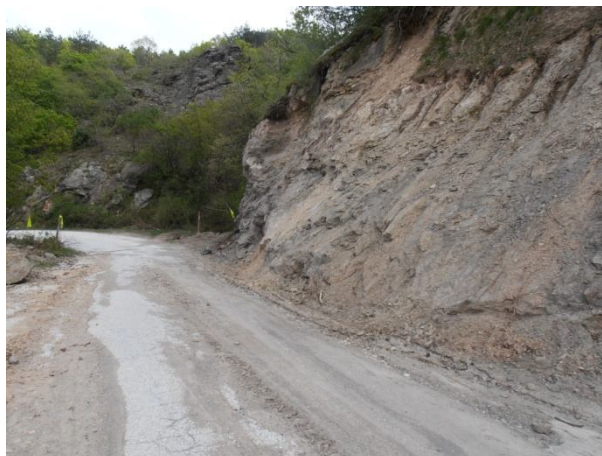
С цел осигуряване проходимост на пътя аварийно е изгребана изветряла скална маса от повърхността на скалния откос и пътното платно е разширено по посока ската. При тези мероприятия формираните успоредни пукнатини на опън по асфалта са запълнени. Изгребаните скални маси не са изнесени, а са изсипани в тялото на свлачището, което допълнително натоварва склона и е предпоставка за разширяване на свлачищния процес.

Аварийно разширяване на пътното платно /2015 г./
