**ОБОБЩЕН ГОДИШЕН  
ДОКЛАД  
2021 г.**

**РЕГИСТРИРАНЕ И МОНИТОРИНГ  
НА СВЛАЧИЩНИ РАЙОНИ**

**"ГЕОЗАЩИТА" ЕООД – клон ПЕРНИК**

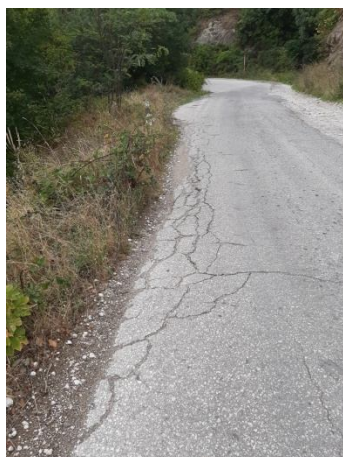
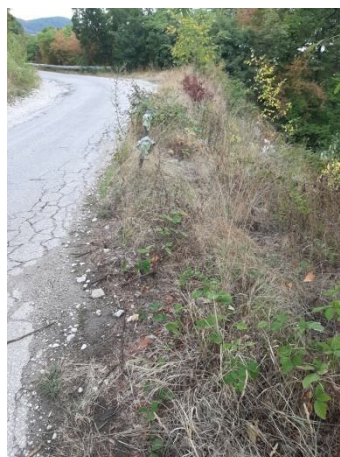
Наблюдават се денивелирани пукнатини на опън с ширина до 3 cm и вертикален отстъп до 3 cm. Слягането на външната лента към откоса е от порядъка на 0.10 m. Регистрираните деформации по платното затрудняват движението по пътя. Създадени са условия за пътнотранспортни произшествия.

Засегнатият участък от пътното платно не е обозначен с подходящи пътни знаци.

### Денивелирани пукнатини на опън по асфалтовото покритие

В участъка на пътя при 22<sup>+200</sup> липсват отводнителни канавки. Нерегулираният повърхностен отток при обилни атмосферни валежи постъпва директно в отворените пукнатини и водонасища пътния насип в засегнатия участък.

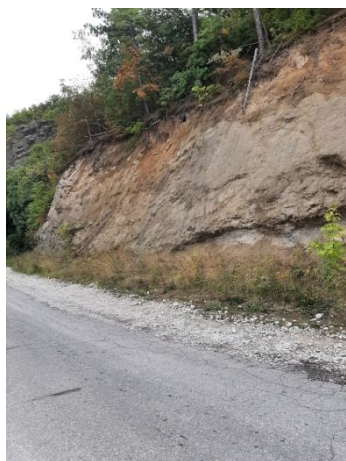
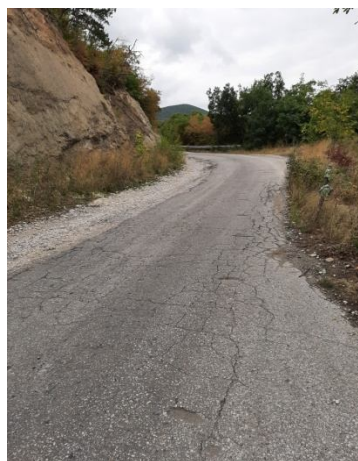
Скалният откос над пътното платно, оформен при аварийното разширяване на пътя през 2015 г. е подложен на ерозионно действие от повърхностни води и е в състояние на естествено преоткосиране.

Скален откос над пътното платно

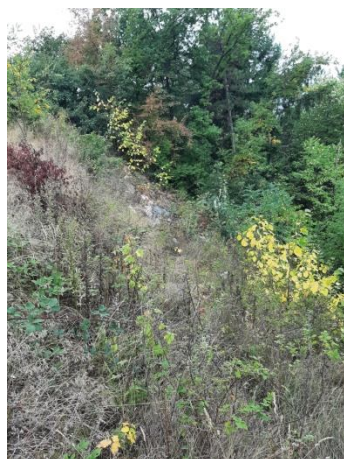
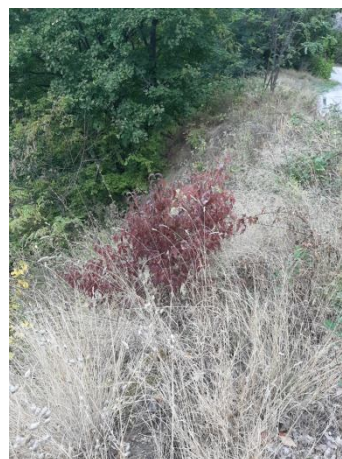
По време на огледа се констатира, че свлачищното тяло е силно затревено и обрасло с храстовидна растителност.

Общ изглед на свлачищното тяло по склона под пътното платно

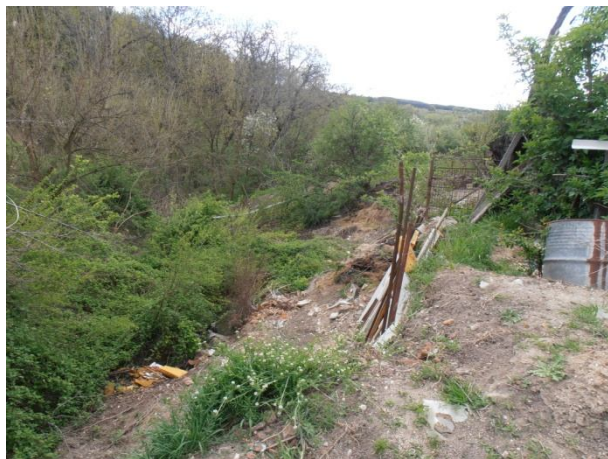
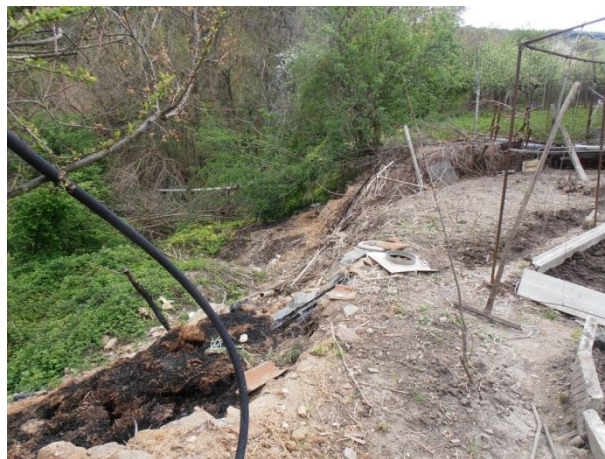
Наблюдавани са ясно изразени свлачищни елементи – главен свлачищен откос с височина около 1.2 m, развит в дворните места и бордове, добре оформени при хлъзгането. Свлачищният език е достигнал коритото на дерето, като част от свлечения материал е изнесен от водите.

Главен свлачищен откос, оформен в дворни места /април, 2015 г./

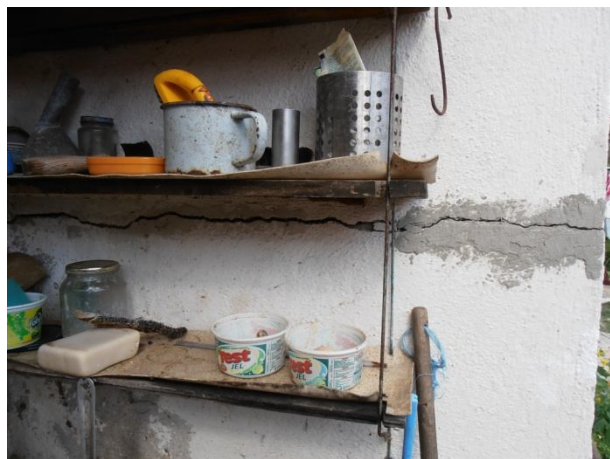
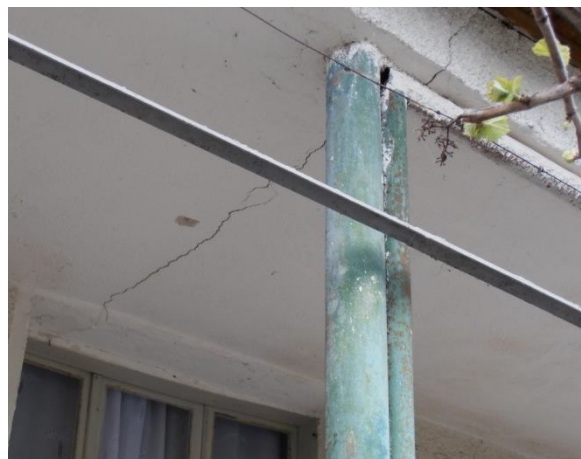
Сградата е опасна за обитаване.

Хоризонтални и вертикални пукнатини по сградата /април, 2015 г./

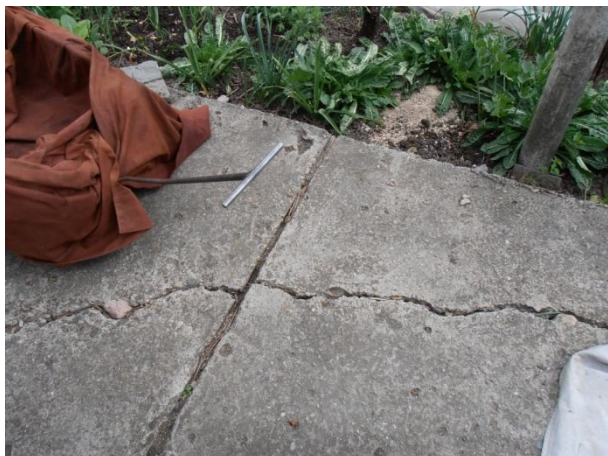
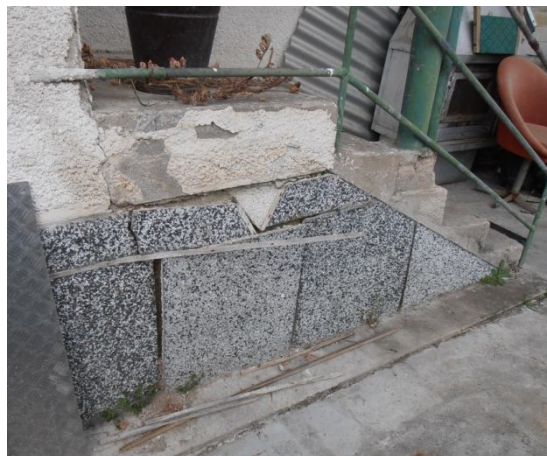
Деформации са установени и по всички плочници около сградата. Оголена и скъсана е канална тръба, заустена в дерето.

Деформации по външна мазилка и плочници /април, 2015 г./

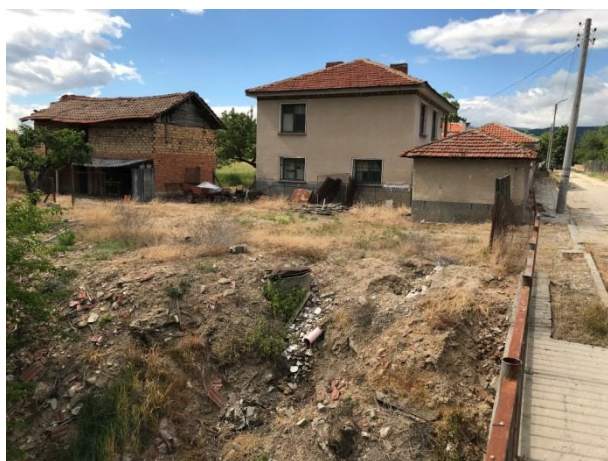
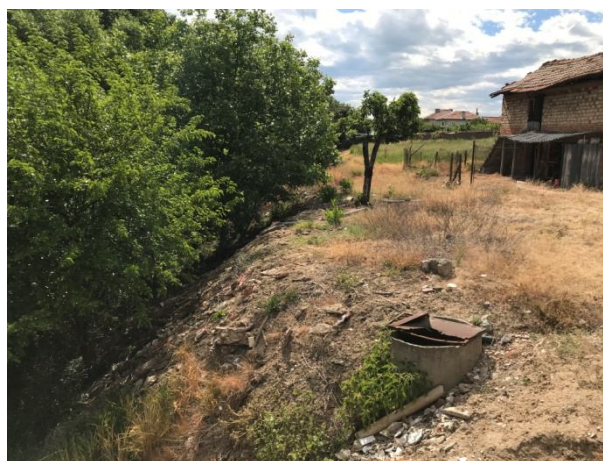
Достъпът до имота беше ограничен, поради отсъствие на живущи в сградата. По данни на представител на кметството насипът е реализиран от собствениците на УПИ Х-680 през 2020 г. Видимо насипът изглежда разнороден и неуплътнен, което представлява потенциална опасност при интензивни валежи в бъдеще.

Насип пред жилищна сграда в УПИ Х-680

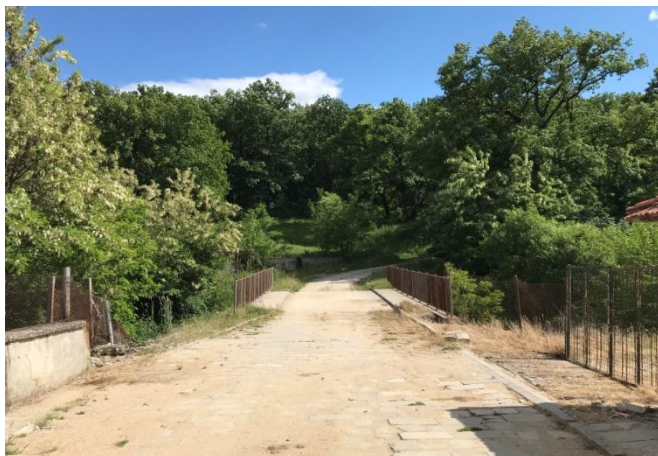
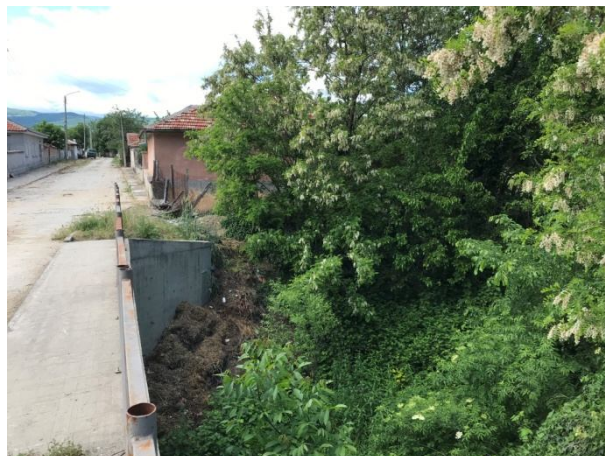
Мостът, свързващ селото с гробищния парк, е възстановен, като са изградени бетонови крила. За констатираните строителни дейности в “Геозащита” не са постъпвали данни.

Новоизграден мост

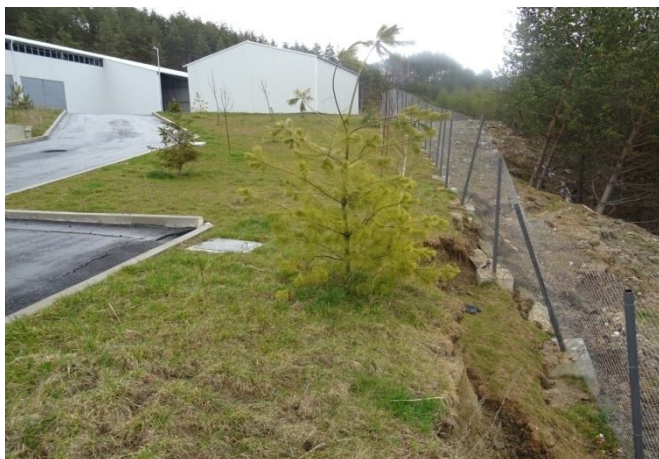
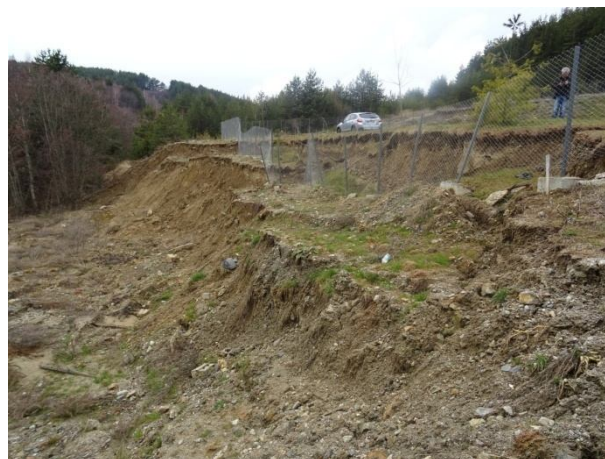
Въз основа на извършените визуални наблюдения се констатира наличие на свлачищен участък, развит непосредствено под асфалтирана площадка в югозападния край на комплекса. Оформеното свличане е с приблизителни размери 52/67 m, засягайки площ от 3.25 дка. Главният свлачищен откос е ясно изразен с дължина около 40 m. Откосът е с височина около 1.7 m, и се проследява, в непосредствена близост до оградата, като засяга част от асфалтираната обслужваща площадка. Свличането засяга площи от ПИ 02779.16.224 и ПИ 02779.16.227.

Нововъзникнал свлачищен участък с ясно изразен главен свлачищен откос

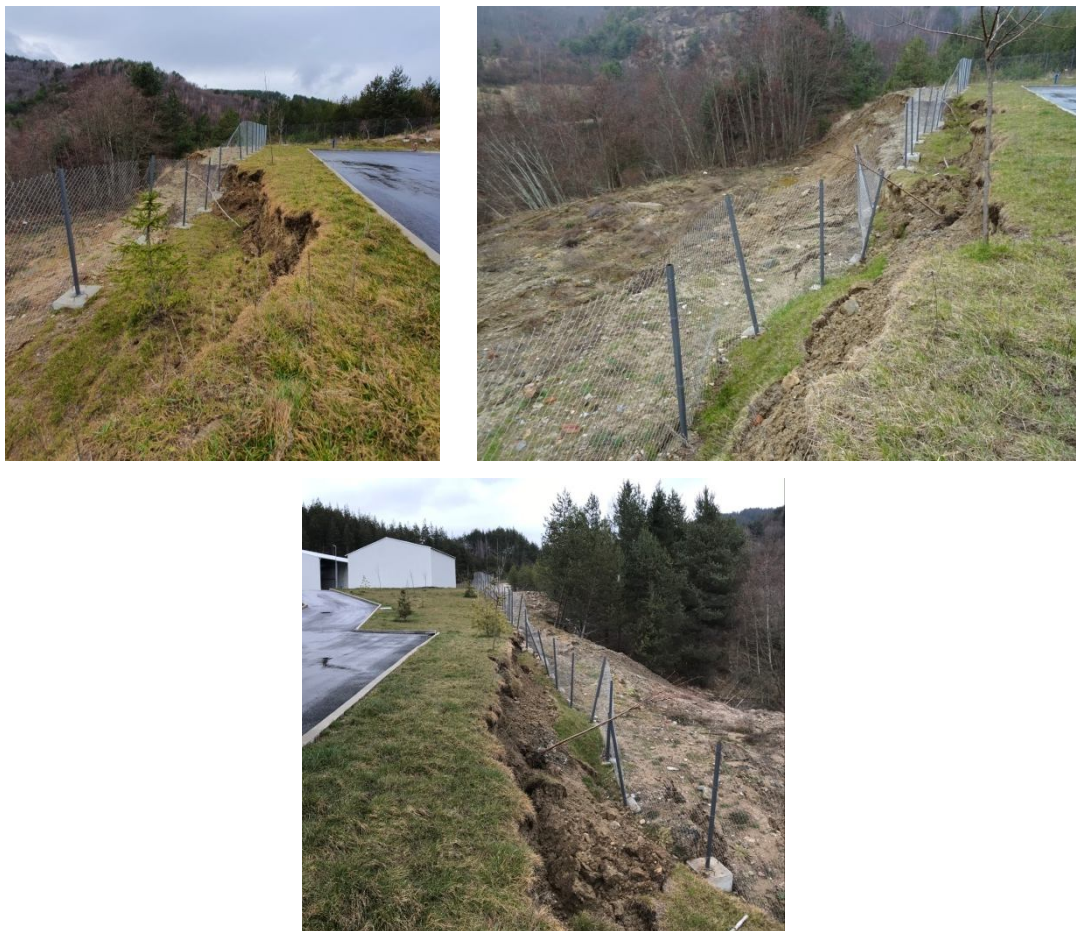
Свлачищен откос

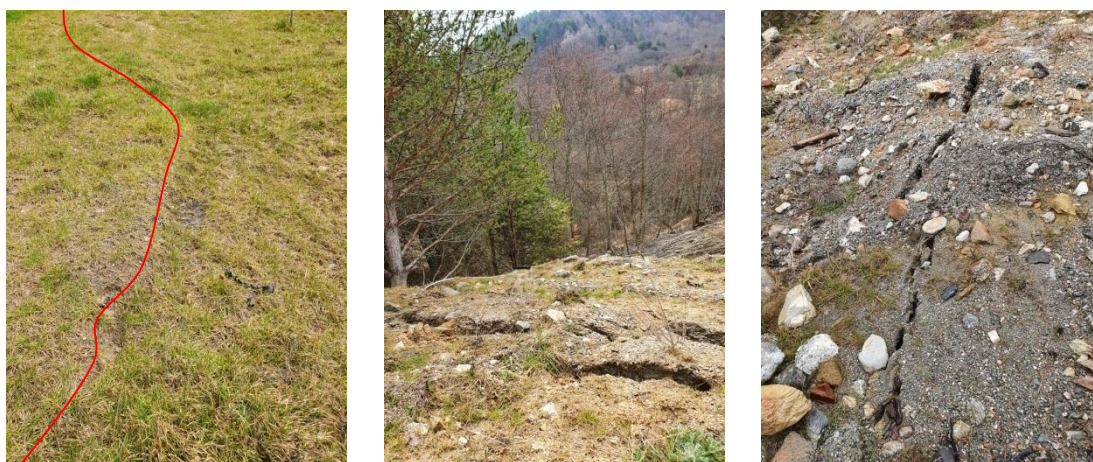
Източно от главния откос, вследствие преразпределение на напреженията в масива, се наблюдават пукнатини на срязване. Тези деформации са признак за активност на процеса и маркер за разширяване на обхвата му.

Деформации по терена

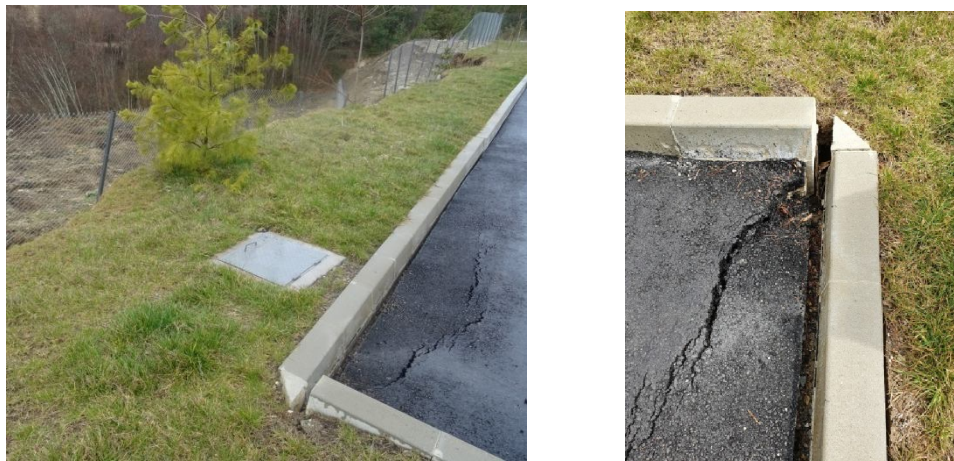
Предпоставка за разширение на процеса е и възникналото слягане от 2-3 cm на бордюра при асфалтираната площадка. Констатираната зона на деформиране отстои на около 1.5 m над главния свлачищен откос.

Пукнатина на опън

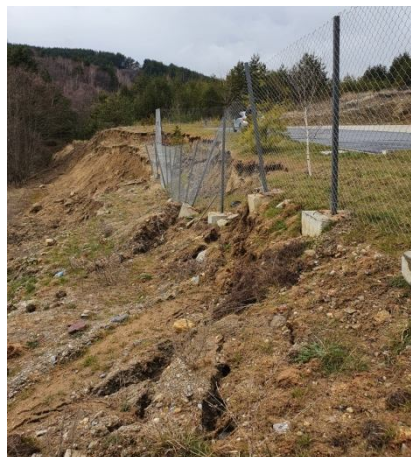
Вследствие свличането са оголени и разрушени фундаментните блокчета (45/45 cm) на оградните стълбове на телената ограда, разделяща ПИ 02779.16.224 и ПИ 02779.16.227.

Оголени и разрушени фундаментни блокчета на оградни стълбове

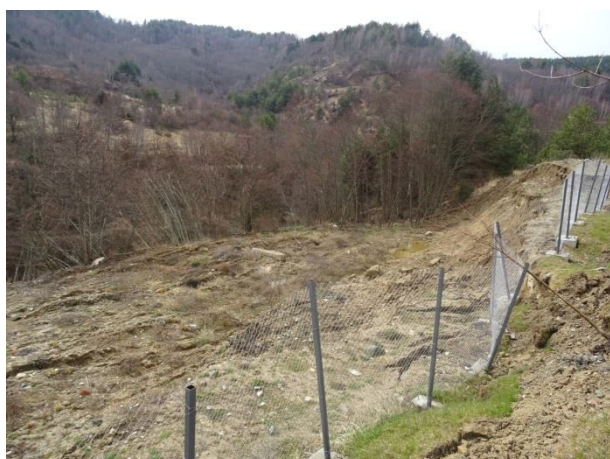
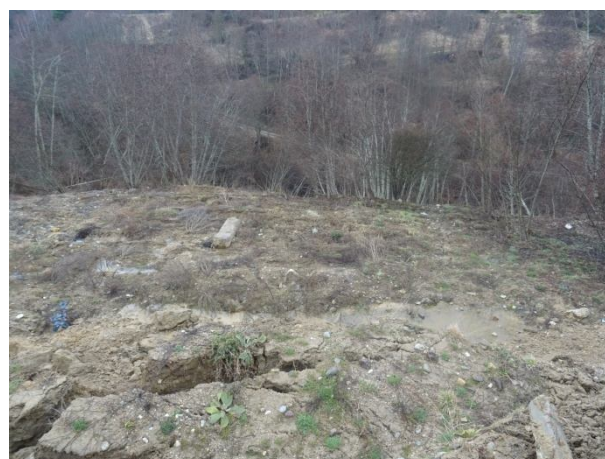
От разкрития разрез на оформилото се свлачищно тяло и образувалите се свлачищни стъпала се наблюдават неуплътнени насипи от разнороден скален материал. Депонираните земно-скални маси са видимо рахли, водонаситени и с консистенция предполагаща ниски якостни характеристики. Вследствие на създадените условия е протекъл процес на хлъзгане в дълбочина, оформяйки свлачищното тяло. В резултат натрупаните земни маси са разструктурени, оформени са свлачищни стъпала и негативни форми с вода, повалени са дърветата в посока базиса, достигащ Гайтанинско дере.

Разструктурени земни маси в границите на свлачищния участък

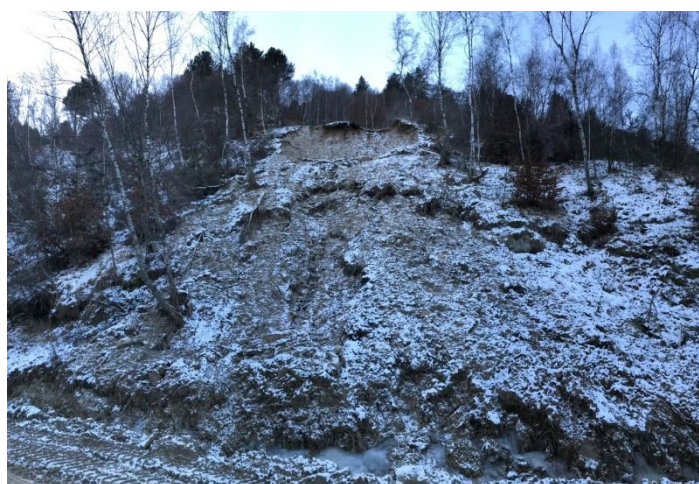
Оформен е свлачищен циркус под пътното платно с размери 35/19 m, обхващащ площ от 0.57 dka.

Общ изглед на свлачищния участък

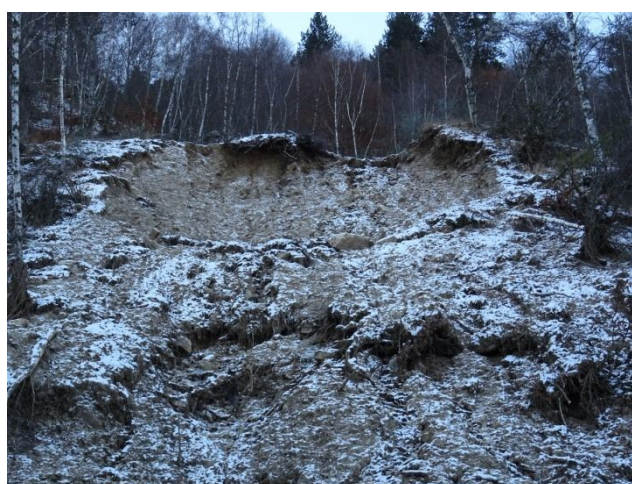
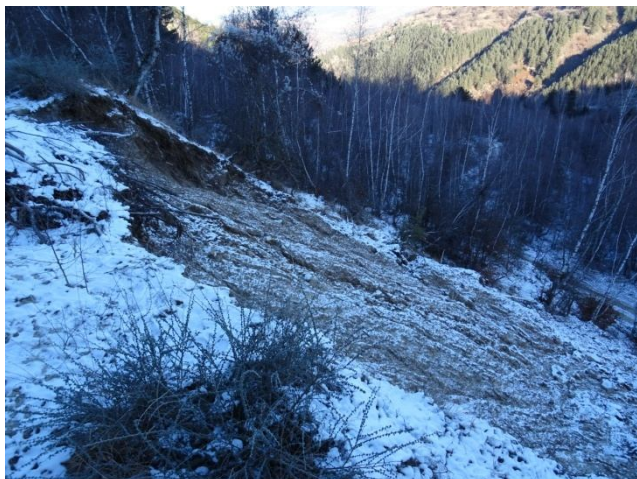
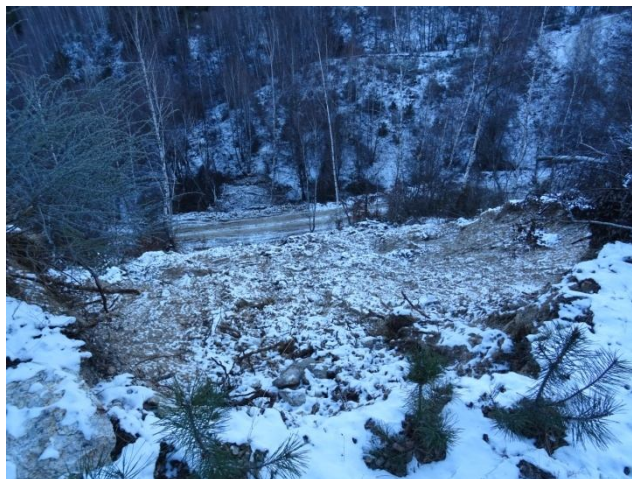
Главният свлачищен откос, с височина около 2-2.5 m е разположен на въздушния откос на пътното платно и отстои на около 0.8-1 m от асфалтовото покритие.

Свлачищен откос

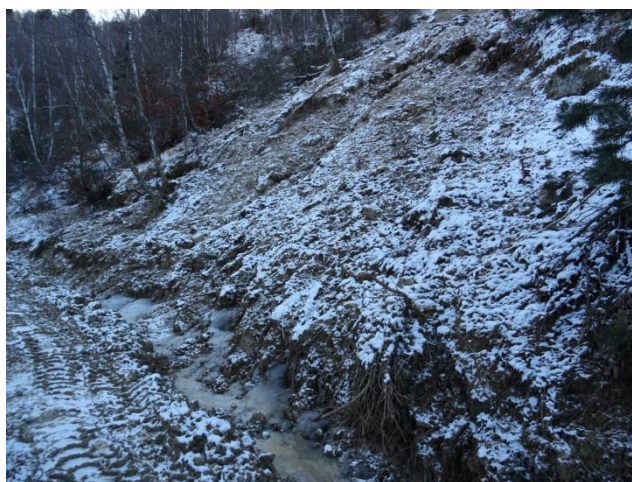
От община Доспат е извършено аварийно разчистване на свлечените земни маси върху черния път. Прокопана е и земна канавка, която да отвежда повърхностния отток. Към момента на огледа пътят е проходим.

Разчистени земни маси в базиса на свличане

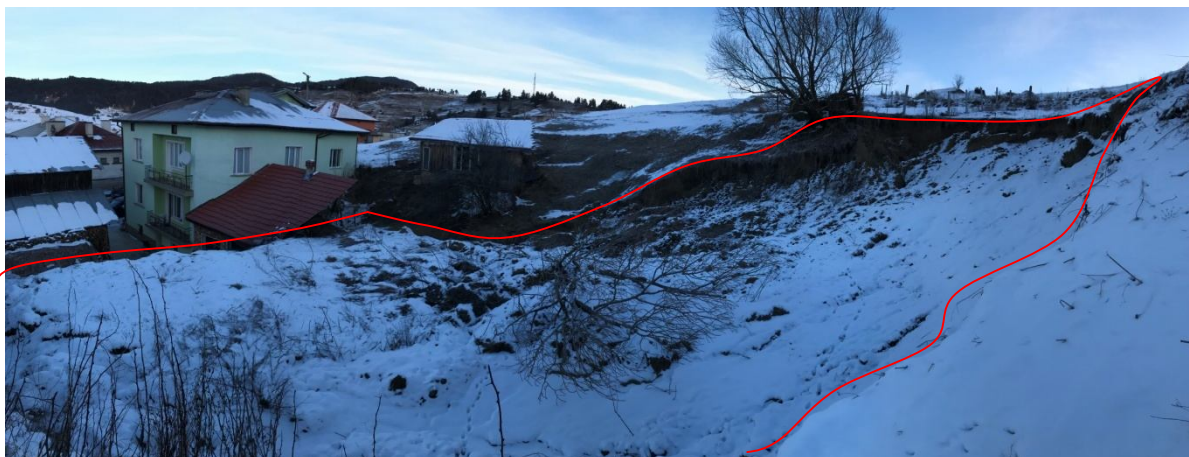
Оформен е циркусообразен свлачищен участък, изтекъл под формата на консистентен кален поток към източната фасада на жилищна сграда и стопанска пристройка в УПИ XIII-11, кв. 12, съгласно регулационния план на селото. Приблизителните размери на свлачищния участък са 31/16 m, заемайки площ от 0.48 dka.

Свлачище в кв. 12 на с. Късак

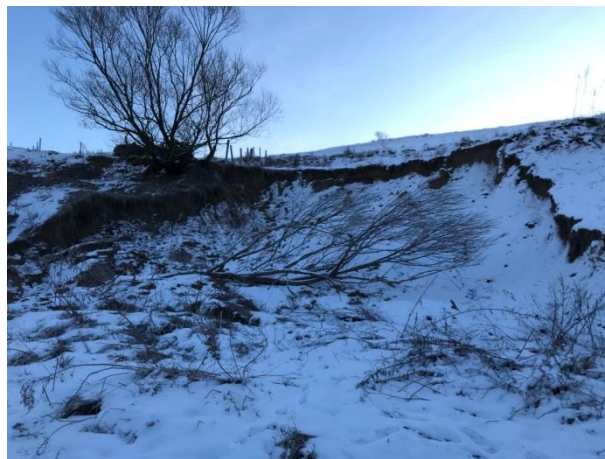
Свлачищният откос е с височина около 1 m и плавно преминава в бордовете. Главният свлачищен отстъп е денивелирал с около 3 m спрямо естествения терен преди свличането. В средната си част делапсивните маси са с най-голяма мощност, което предполага развитие на процеса по кръгово-цилиндрична хлъзгателна повърхнина. Базисът на свличане достига жилищната сграда.

Свлачищен процес

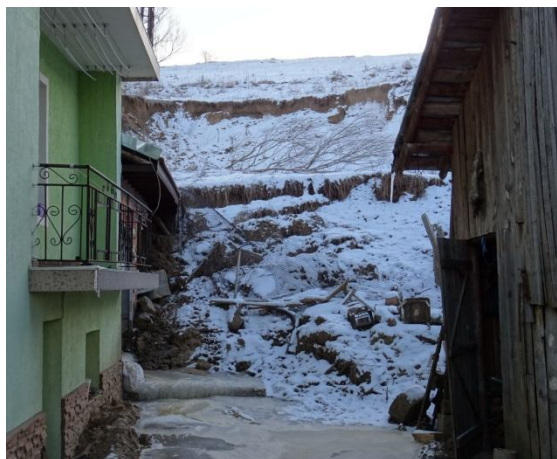
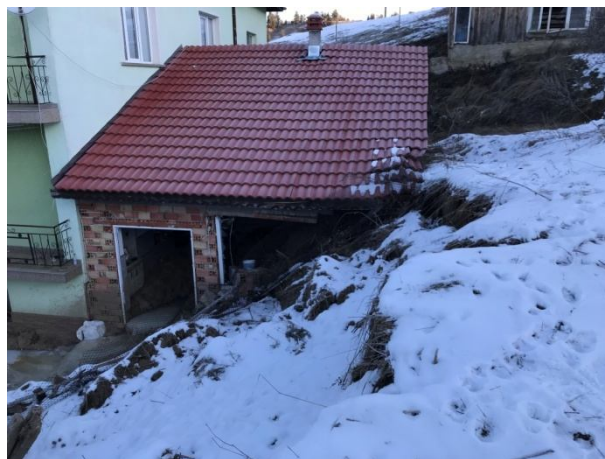
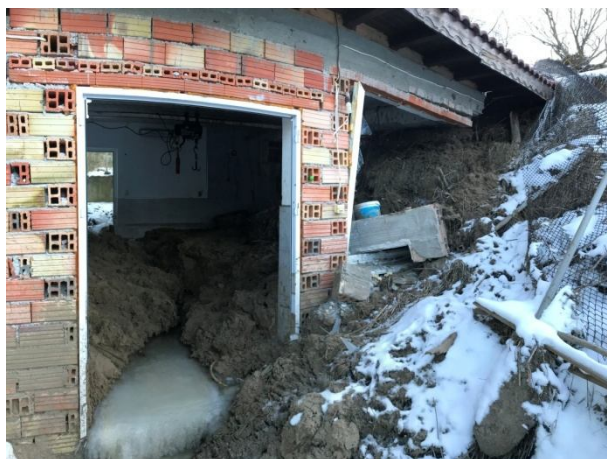
При движението си свлечените земни маси разрушават подпорната стена в имота и източната (задната) стена на съществуваща стопанска постройка. Нарушена е и покривната конструкция в тази част. Преовлажнените земни маси навлизат в помещението, разрушавайки и повличайки всичко по пътя си. В резултат на проявената геодинамика стопанската постройка е запълнена с кални маси. Нарушена е конструкцията ѝ, което я прави опасна за използване в бъдеще, дори по време на почистването ѝ.

Нарушена стопанска сграда

За предотвратяване на риска от възможни аварии е необходима експертиза от инженер-конструктор за състоянието на нарушената конструкция.

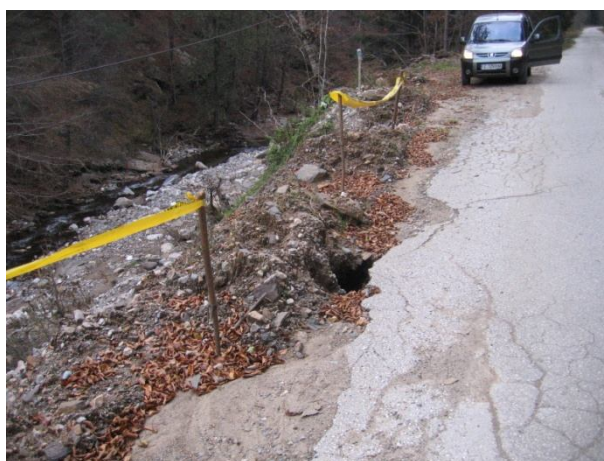
Едната лента от пътя е била напълно прекъсната, като главния свлачищен откос с височина до 5 m е разположен на самото пътно платно в участък с дължина от около 45 m.

Свлачищен участък /2004 г./

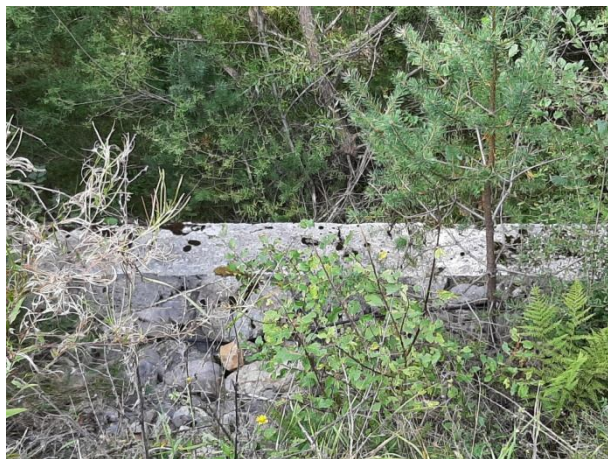
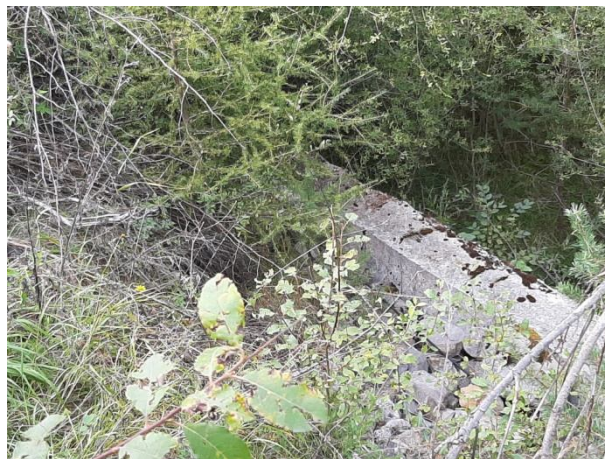
Изградената в миналото каменно-зидана подпорна стена стабилизира десния бряг на р. Киселчовска и пътното платно. При строителството на подпорната стена свлачищните елементи са заличени.

Каменно-зидана подпорна стена, укрепваща пътното платно

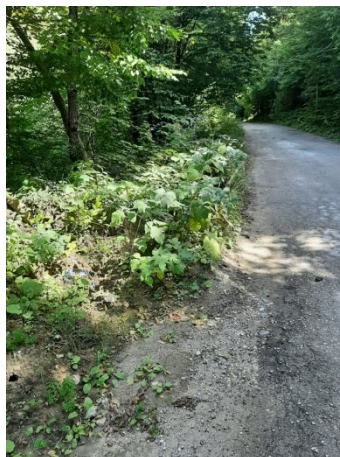
Свлачищното тяло напълно се е самозалесило с храстовидна и борова растителност. Пътното платно в този участък е нормално проходимо. Не са установени пукнатини и деформации по пътя, предизвикани от свлачищни процеси. В отделни участъци асфалтовата настилка на пътя е разрушена, което се дължи на характерните климатични условия за района.

Проходимо пътно платно

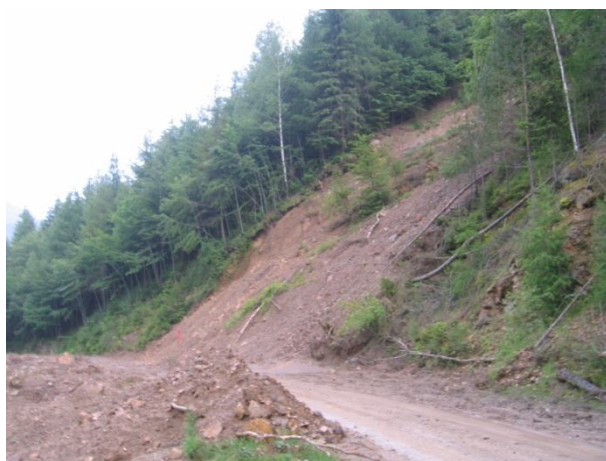
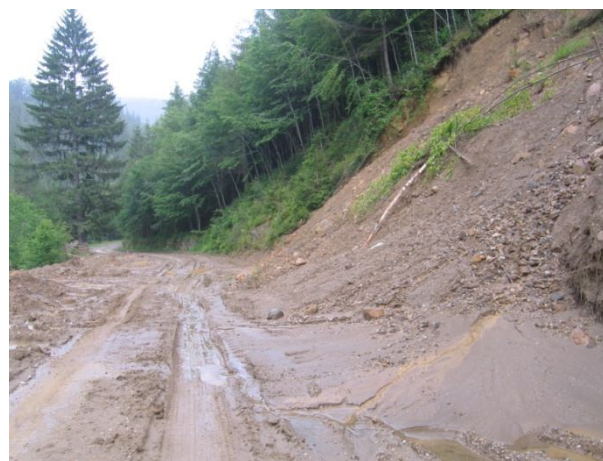
Образуваният главен свлачищен откос е с височина до 3 m. В резултат на протеклия геодинамичен процес свлечените земни маси са се натрупали на пътното платно и е била ограничена проходимостта на единствената пътна връзка за с. Киселчово.

Общ изглед на свлачищния участък /2006 г./

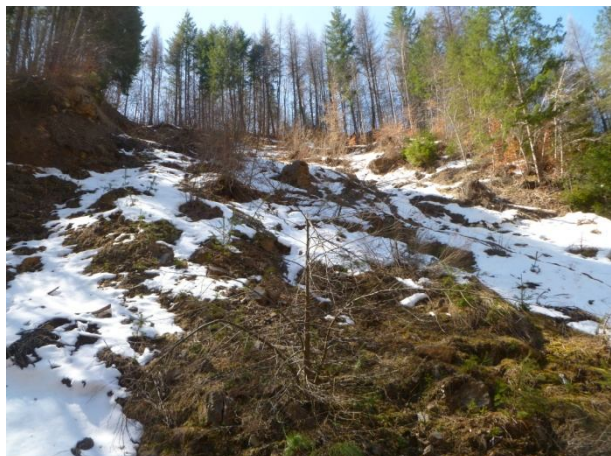
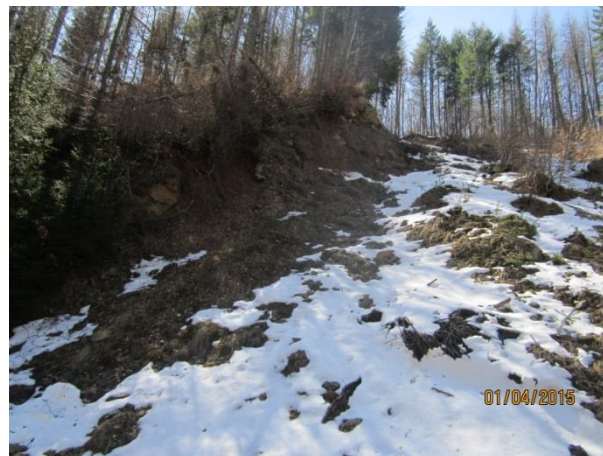
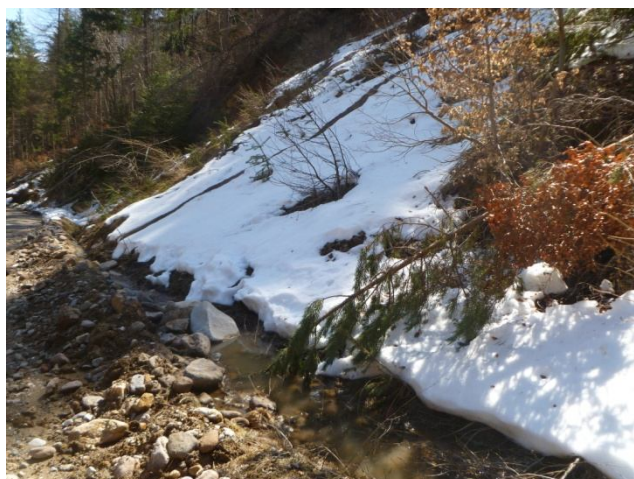
През 2015 г. е регистрирано активизиране на свлачищните процеси. Свлечените земни маси са се натрупали върху пътното платно и е бил напълно ограничен достъпа до с. Киселчово. От община Смолян е извършено аварийно разчистване на земните маси от пътното платно.

Общ изглед на свлачищния участък /2015 г./

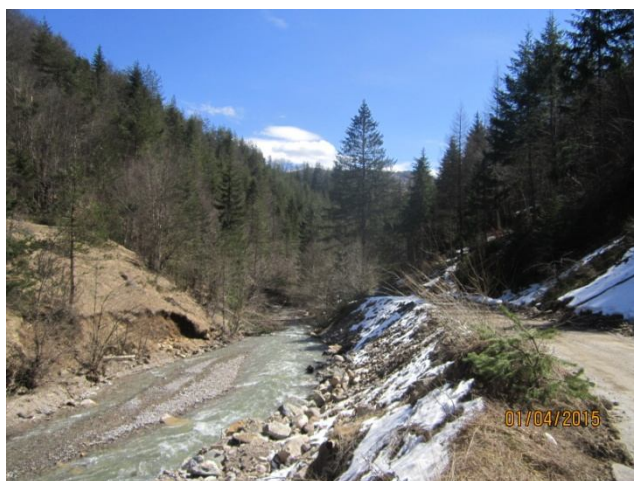
Изпълнена каменно-насипна дамба /2015 г./

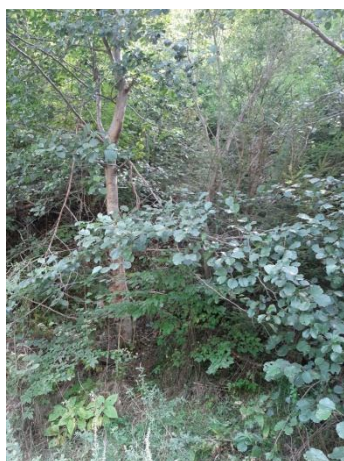
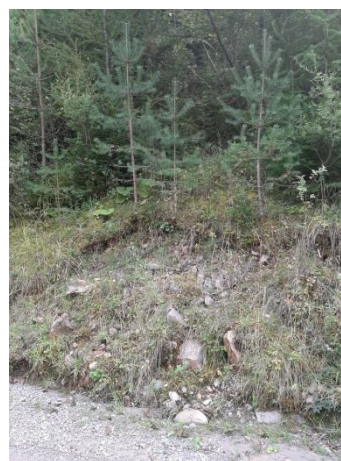
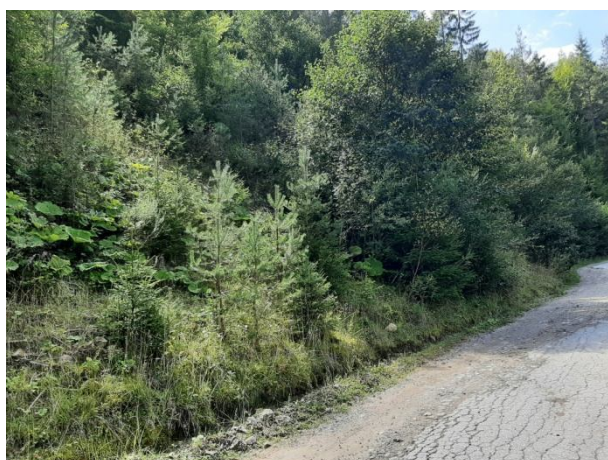
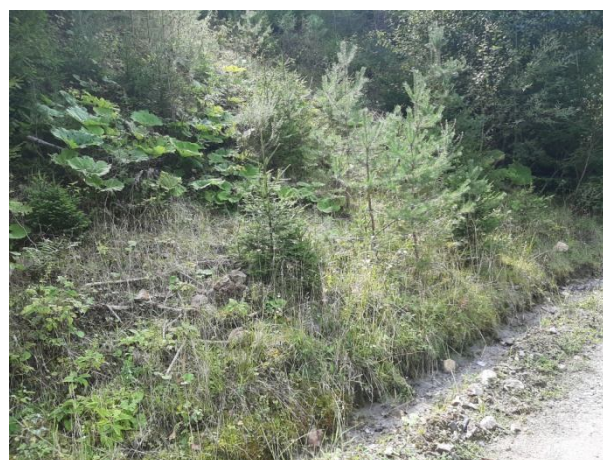
Поради затихване на геодинамичните процеси, свлачищното тяло се е напълно самозалесило с храстовидна и борова растителност. Свлачищните елементи са трудно различими от избуялата растителност.

Общ изглед на свлачищния участък

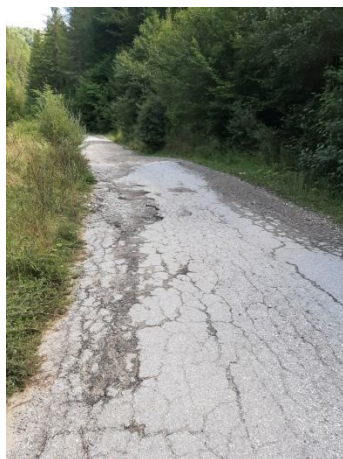
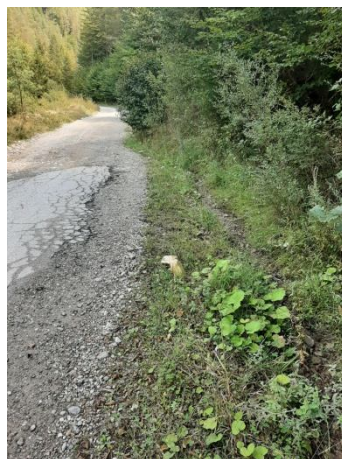
В отделни участъци асфалтовата настилка е разрушена, което се дължи на характерните климатични условия за района.

Откъм ската съществува плитка земна канавка, която отвежда повърхностните води извън пътното платно. Канавката се нуждае от почистване. В отделни участъци е затлачена и запълнена със земна маса.

Състояние на пътно платно в района на свлачището

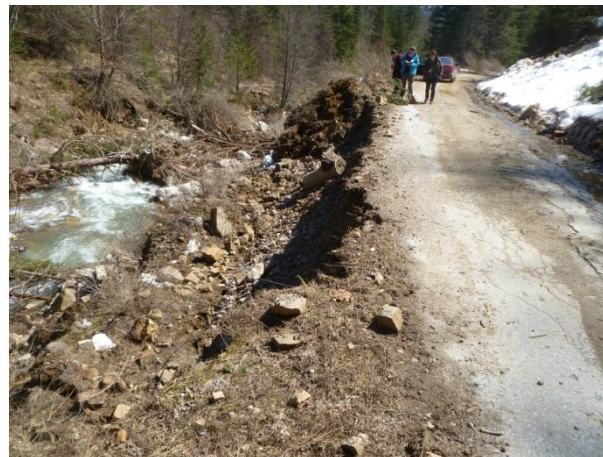
На същия километър под пътното платно, на десния брегови откос на р. Киселчовска, е регистрирано обрушване на земни маси в резултат на ерозионното действие на водите на реката. Обрушването е достигнало до банкета на пътното платно.

Състояние на пътното платно и банкета на път SML 3242 при km 4<sup>+100</sup>/2015 г./

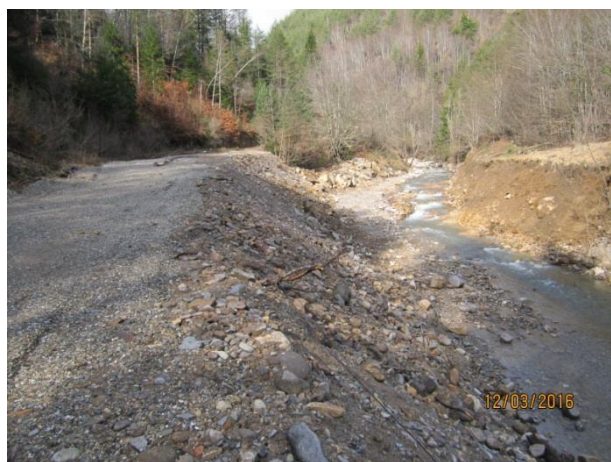
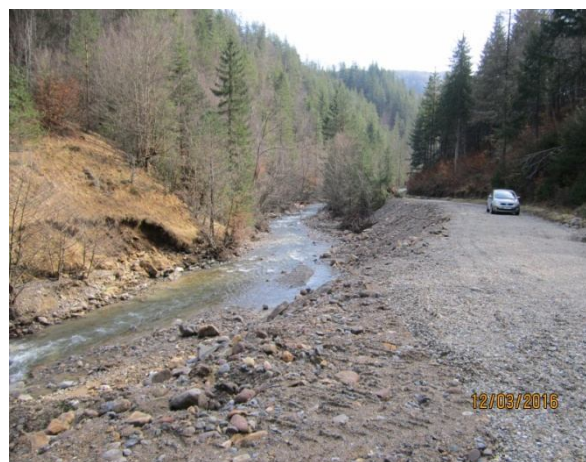
През 2016 г. е установено, че в участъка на път SML 3242 при km 4<sup>+100</sup> аварийно е изпълнена дамба от пясъчливо-чакълест материал, обхващаща пътното платно и десния брегови откос на реката.

Изпълнена укрепителна дамба /2016 г./

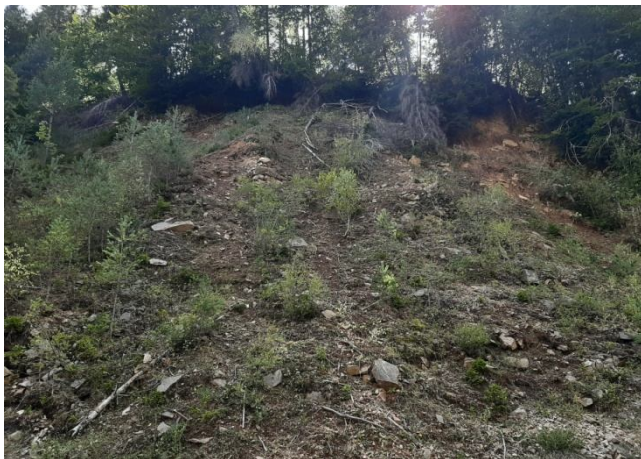
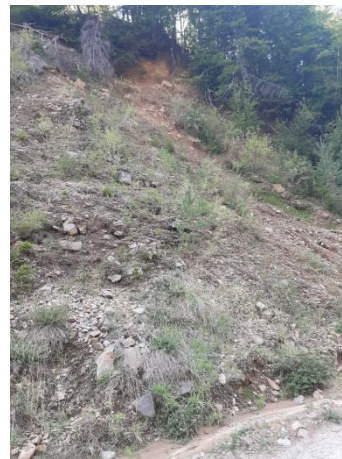
Не се установи промяна в площния обхват на свлачищния участък. Ясно изразени са главния свлачищен откос с височина около 1 m и свлачищните бордове с височина до 0.5-0.6 m.

Главен свлачищен откос

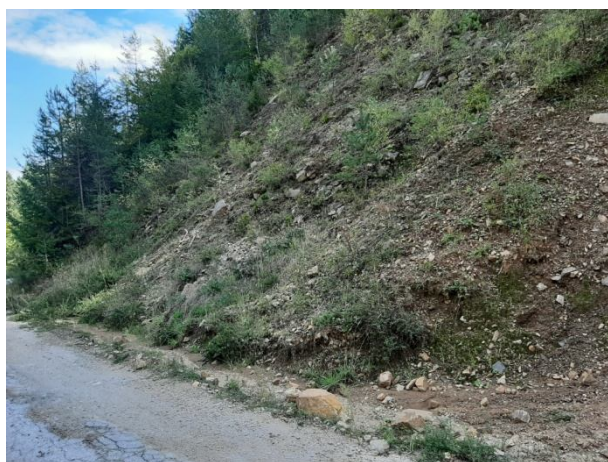
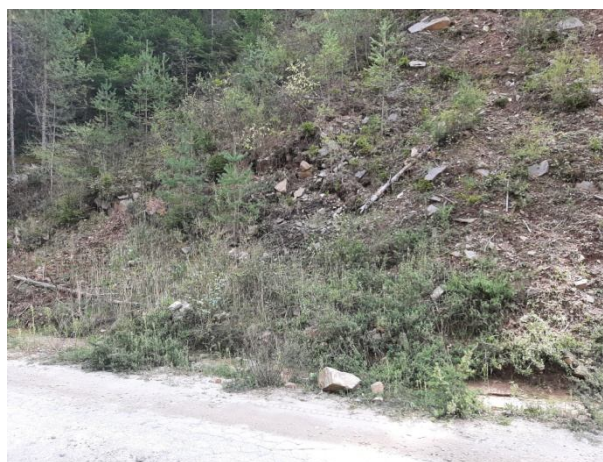
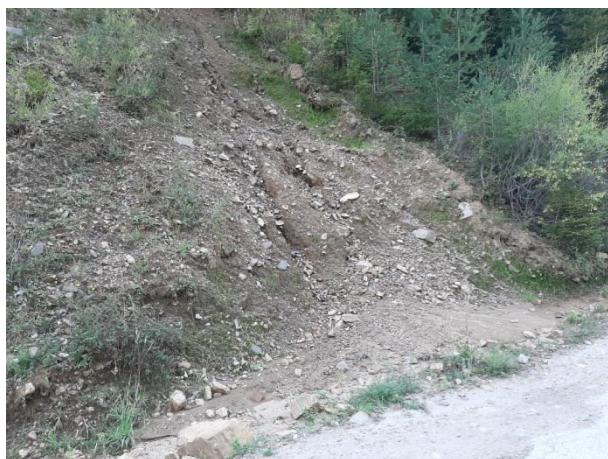
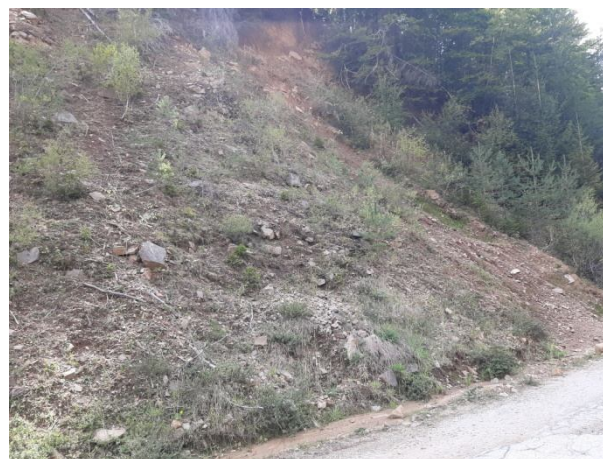
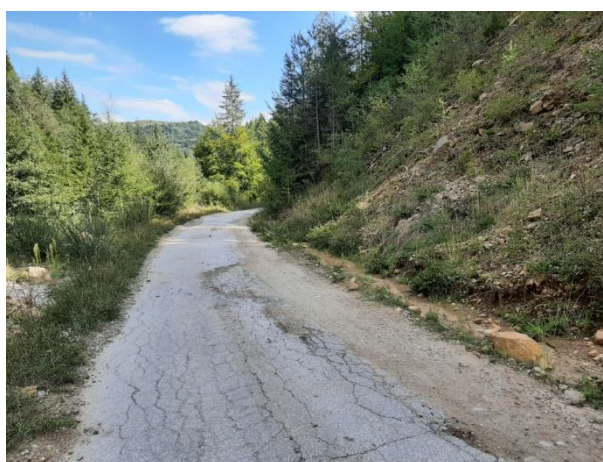
Свлачищният език, който се е бил надхлъзнал над пътното платно при аварийното укрепване на пътното платно, е разчистен. Изпълнена е плитка земна отводнителна канавка откъм ската за отвеждане на повърхностните води от пътя.

Общ изглед на свлачищния участък и земна отводнителна канавка

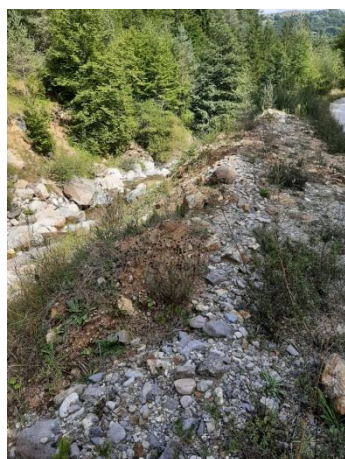
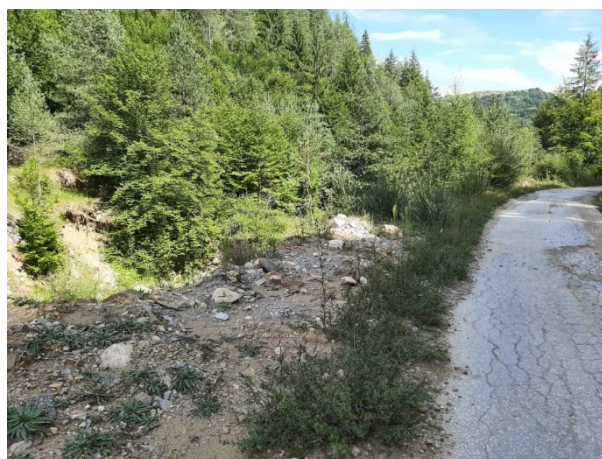
Изпълнената укрепителна дамба в частта си под пътното платно /по десния бряг на р. Киселчовска/ е в процес на естествено затревяване. По въздушният откос липсват деформации и пукнатини.

Изглед от укрепителната дамба

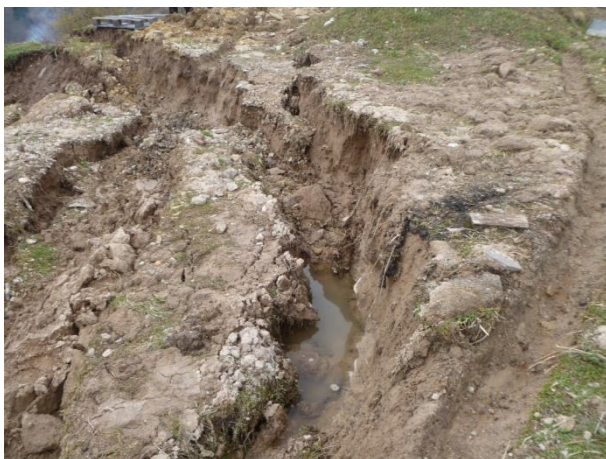
Оформен е свлачищен участък е с циркусообразна форма и приблизителни размери 60/20 m, обхващащ площ от 1.03 дка. Главният свлачищен откос е в УПИ IV-450, кв. 3 и отстои на около 5 m от двуетажна жилищна сграда, използвана целогодишно. По време на огледа откосът е с височина 0.5-0.6 m.

Главен свлачищен откос

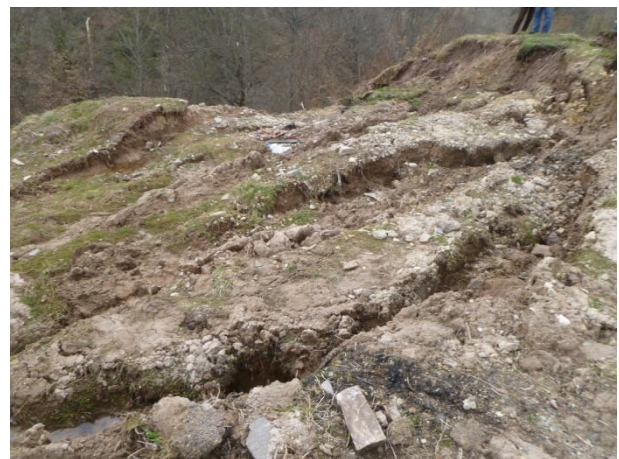
Теренни деформации

Свлечени са делувиални пясъчливи глини и непланимерно положени насипи в североизточния край на частния имот. Свлечените земни маси са протекли консистентно, като са достигнали до местното ерозионно дере, разположено северно от имота. Наблюдават се междинни свлачищни стъпала, преминаващи в пукнатини на срязване, отворени на места до 30-

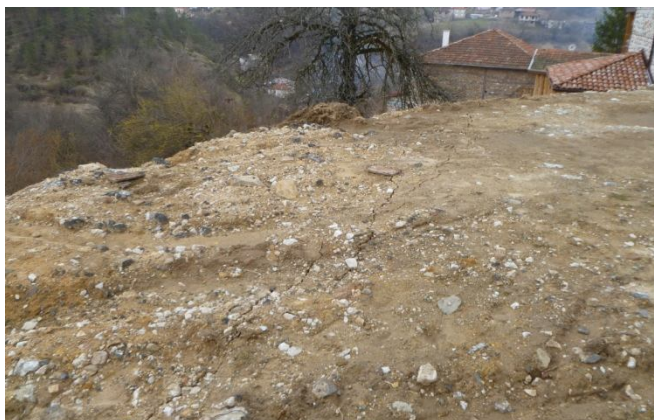
40 см. Отворена пукнатина на срязване е установена по продължението на главния свлачищен откос, която преминава в съседния имот УПИ 447.

Пукнатина на срязване, проявена южно от свлачищния откос /2015 г./

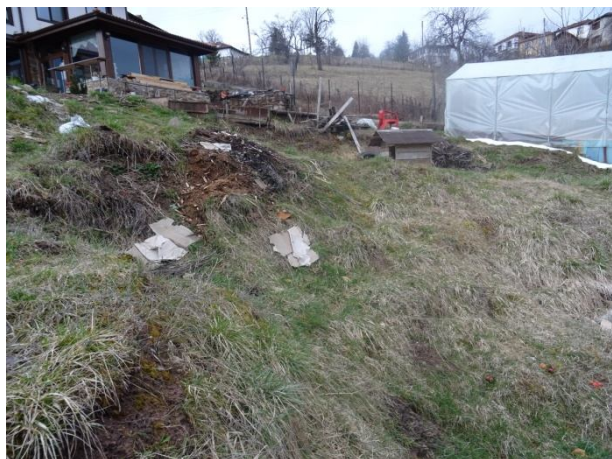
Свлачищен откос

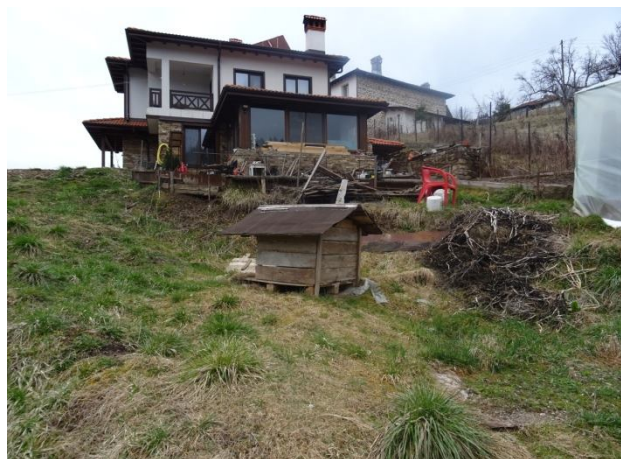
Застрашена жилищна сграда

След обилни валежи, поради геоложкия строеж, масивът се оводнява и предвид стръмния наклон в посока ерзионното дере, съществува потенциален риск от преминаване в състояние на загуба на устойчивост. В парцела не е извършвано вертикално планиране и не са предприемани действия за геозащита.

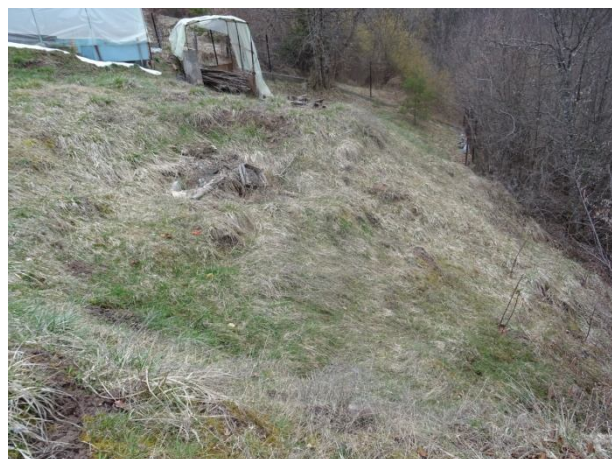
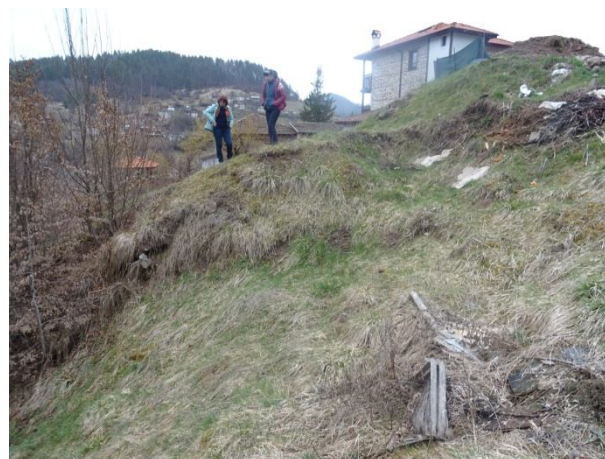
Геоморфология на свлачищния терен

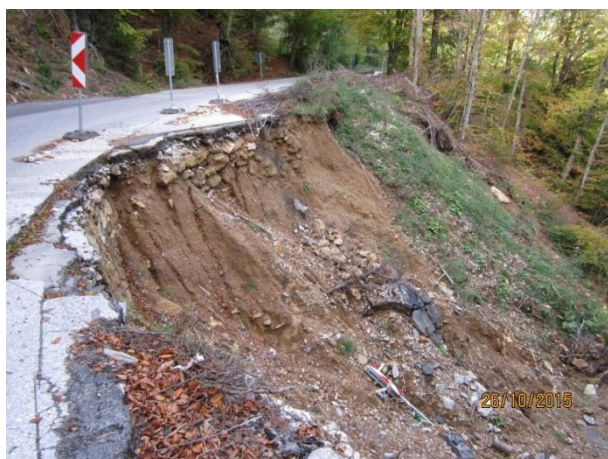
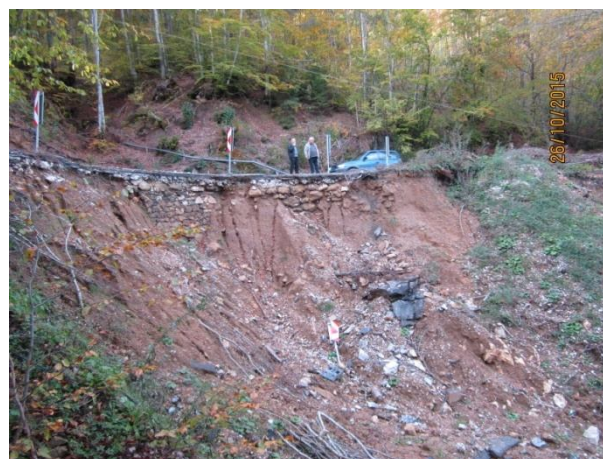
Геодинамичният процес е засегнал и нарушил част от пътния насип, като е напълно прекъсната външната пътна лента на републикански път III-868 в хоризонтална крива с дължина на дъгата около 40 m.

Главен свлачищен откос /октомври, 2015 г./
