**ОБОБЩЕН ГОДИШЕН  
ДОКЛАД  
2021 г.**

**РЕГИСТРИРАНЕ И МОНИТОРИНГ  
НА СВЛАЧИЩНИ РАЙОНИ**

**"ГЕОЗАЩИТА" ЕООД – клон ПЕРНИК**

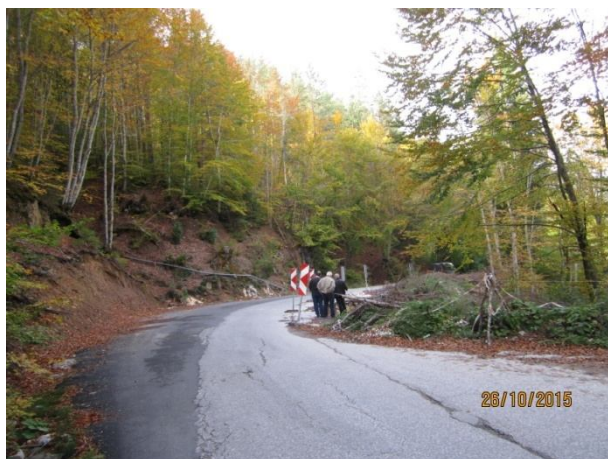
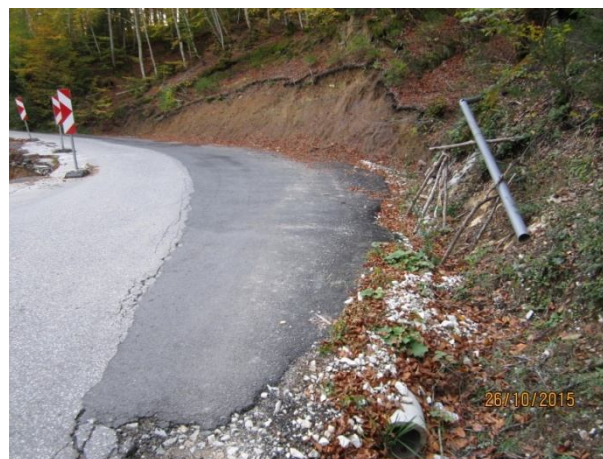
Аварийно преоткосиране за възстановяване на движението /октомври, 2015 г./

Двупосочното движение по пътя е възстановено чрез изместване на трасето с около 2 m навътре към склона и аварийно преоткосиране и асфалтиране на обходна пътна лента. Водите от местното ерозионно дере са били временно отклонени чрез PVC тръба  $\varnothing$  200, а тези от крайпътната канавка – чрез покрита /засипана/ бетонова тръба  $\varnothing$  300.

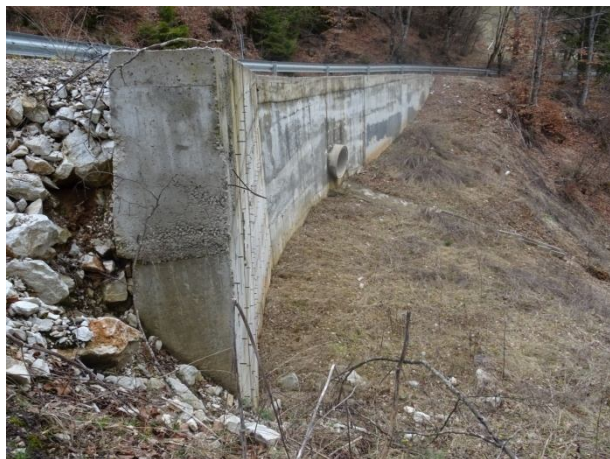
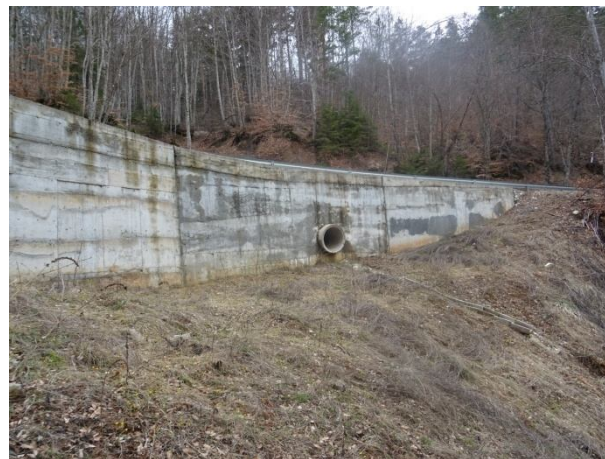
В резултат на извършените визуални обследвания върху свлачищния масив се констатира, че в участъка са изпълнени укрепителни съоръжения. Изградена е дъговидна стоманобетонна подпорна стена с обратна засипка на 3 секции с височина около 4 m. Ширината при короната на стената е 50 cm. В основата е положен тръбен бетонен водосток  $\varnothing$  1000, който отвежда повърхностния отток от местното ерозионно дере чрез водоприемна шахта за втока. Водостокът е напълно проводим. За отвеждане на водите от водостока, както и северно от стената, са положени италиански тип улеи.

Подпорно съоръжение

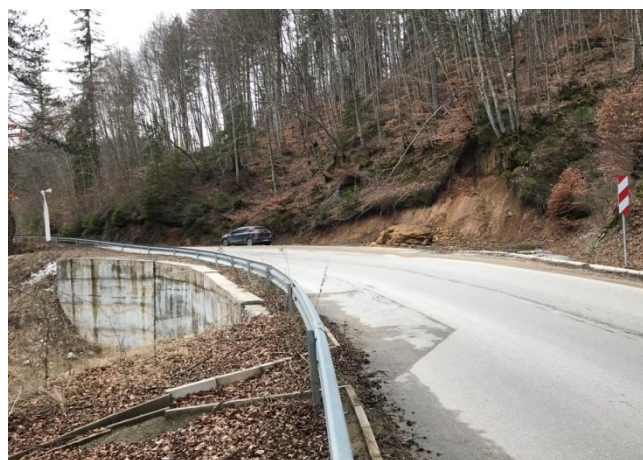
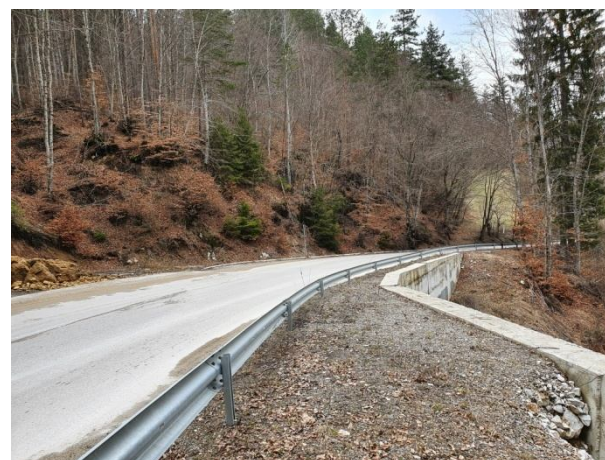
Общ изглед към укрепения участък

След аварийното изместване на трасето и наложилото се преоткосиране на откоса над пътя са създадени предпоставки за обрушване на земно-скални маси. На оформената отбивка за спиране на пътя, оголеният откос е подложен на интензивна ерозия и изветряне. При настоящия оглед се констатира свежо обрушване на ерозирал скален блок с приблизителни размери 2/2/1.5 m. Видимо геоложките материали са оводнени и са изложени на интензивна повърхностна ерозия. Наличието на ерозионно дере северно от оголения откос е сериозна предпоставка за регистрираното оводняване. Поради образувалия се ерозионен циркус с неустойчив откос, непосредствено над който висят наклонени дървета и скални пакети, съществува потенциална опасност за преминаващите хора, животни и автомобили в тази част на пътя.

Създалата се ситуация налага задължително укрепване и обезопасяване на откоса за гарантиране сигурността на пътя.

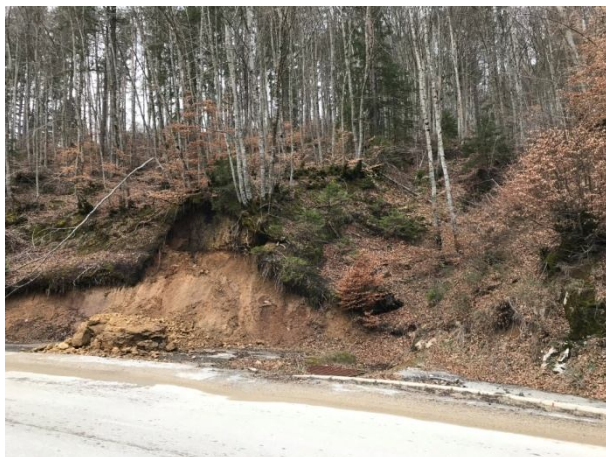
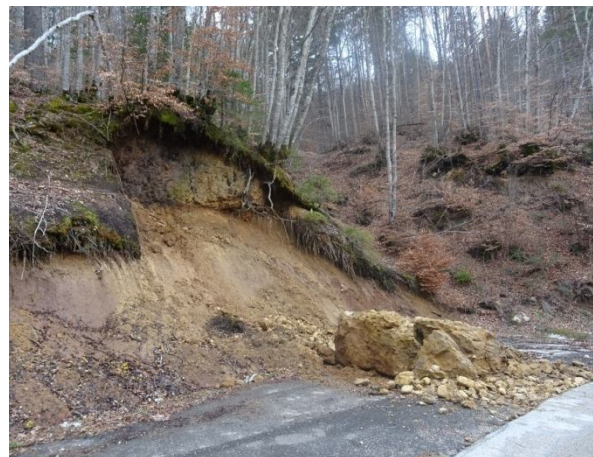
Преобръщане на пакети

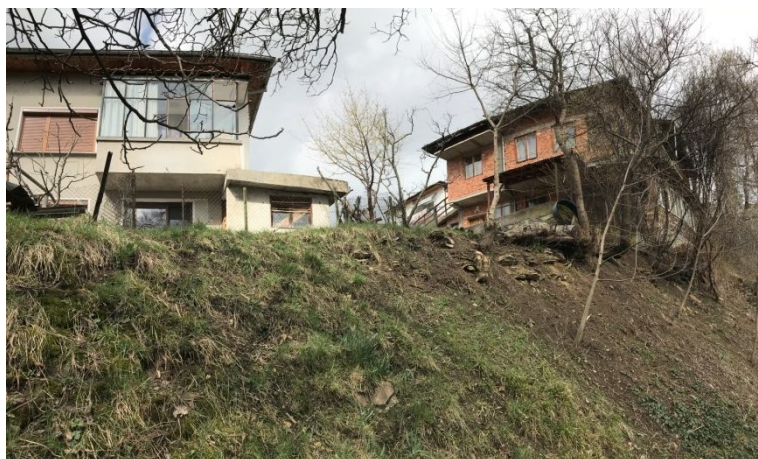
Жилищни сгради в ПИ 67653.912.106

По сведения на собственика първите деформации в СО 2 започват да се появяват през 2005 г., като се засилват през годините. Пукнатини се констатира в тухлените стени от двата етажа, като най-широко отворени са тези при ъглите на отворите за прозорци и врати. Концентрацията им е предимно в предната част на сградата (южна и източна фасада) и прилежащите площадки откъм склоновия откос.

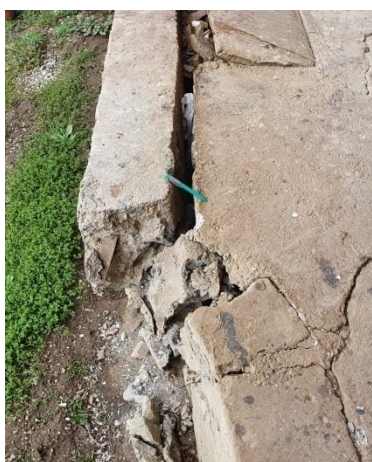
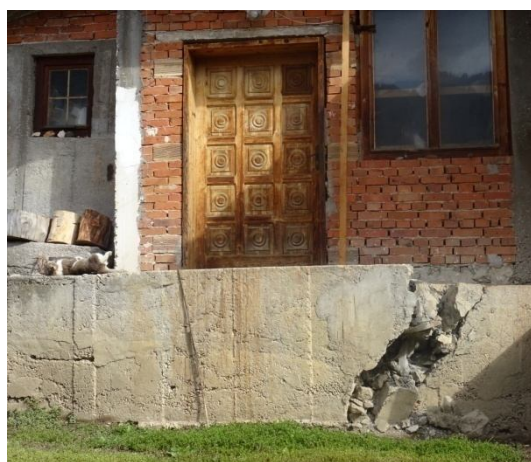
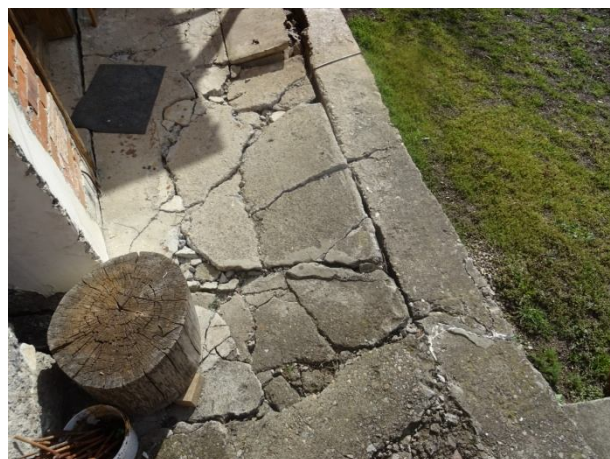
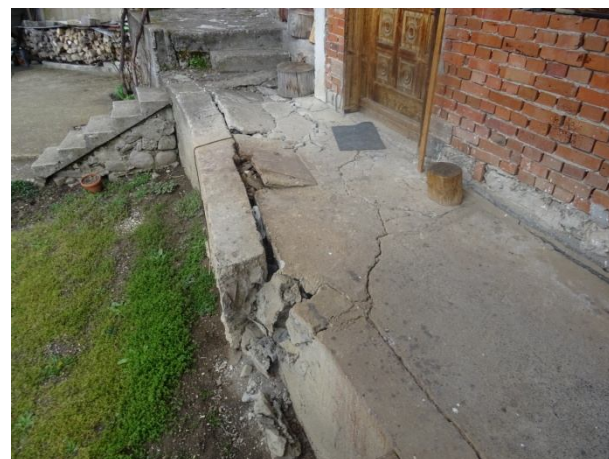
Деформации по площадките около сграда СО2

При визуалния оглед се установиха големи деформации по плочниците и стълбищата около сграда СО2. Пукнатините са отворени, на места денивелирани до 2-3 см. Фундаментите на площадките на много места са скъсани и огънати, с видимо отклонение до 20-30 см, както по хоризонталата така и по вертикалата.

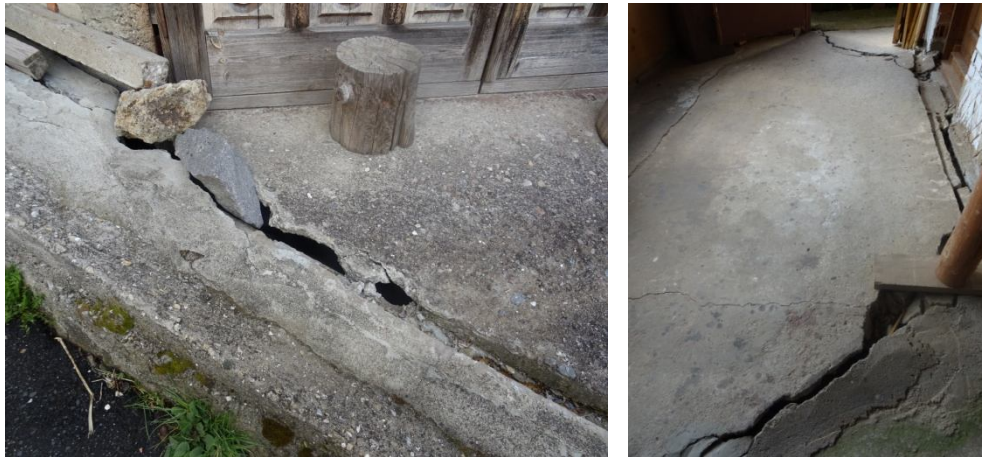
Наблюдават се отворени пукнатини и по плочата на затворената тераса пред източната фасада.

Деформации по плочата на затворената тераса в СО2

Предвид големите деформации по сградата и разкриващата се геоложка среда, вероятно фундирането на новата сграда СО2 и пристройката на СО1 е изпълнено в разнородна земна основа. Съществуват белези на слягане и хлъзгане, които при променлив влажностен режим на строителните почви с течение на времето са се развили до силно изразени деформации по конструкцията на сградата.

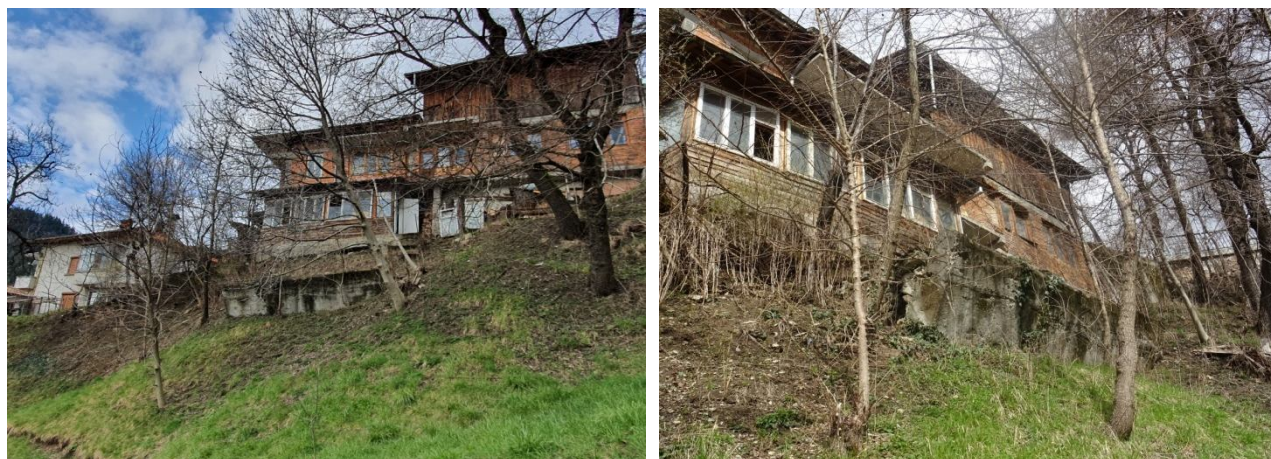
По източната граница на имота под СО2 съществува стара подпорна стена от бутобетон с дължина около 6 m, силно деформирана и наклонена. Стената е с височина 1.5 - 2 m.

Наклонена и деформирана стара подпорна стена

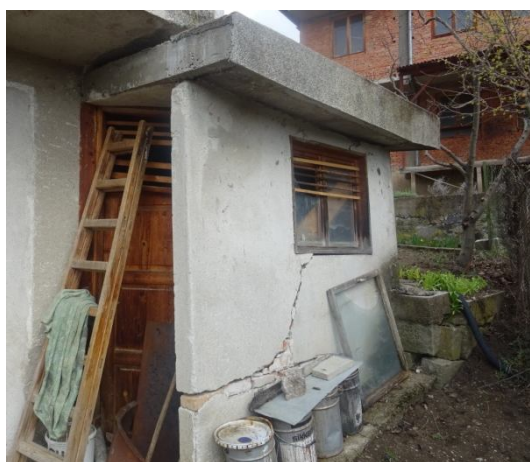
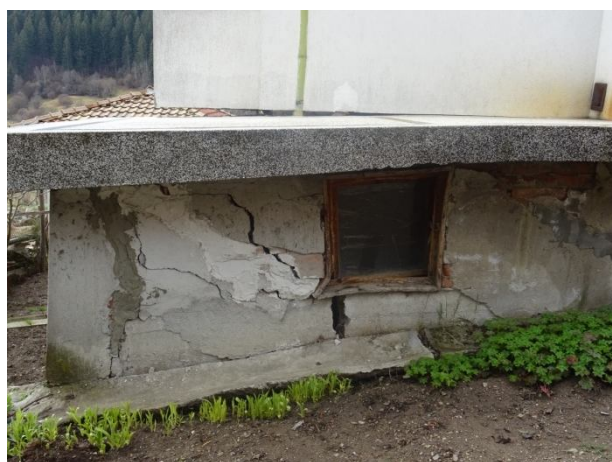
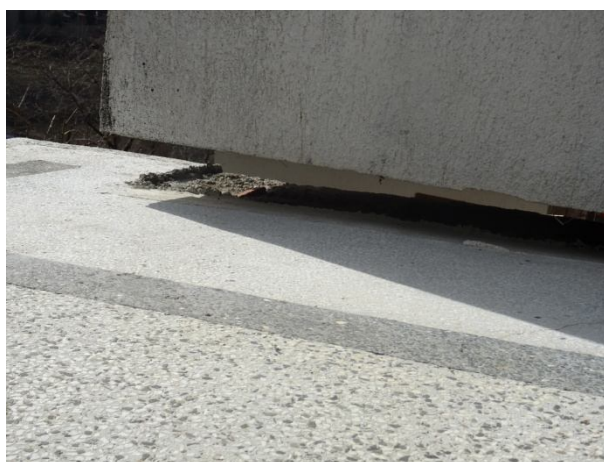
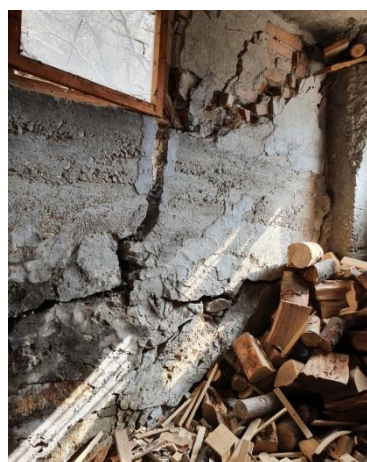
При огледа се установи, че конструкцията на основния корпус на СО1 е без деформации. Изградената по-късно пристройка с избено помещение откъм северната ѝ страна е със значими напуквания, видими отвън и отвътре при североизточния ѝ ъгъл.

Значими деформации по пристройката на СО1

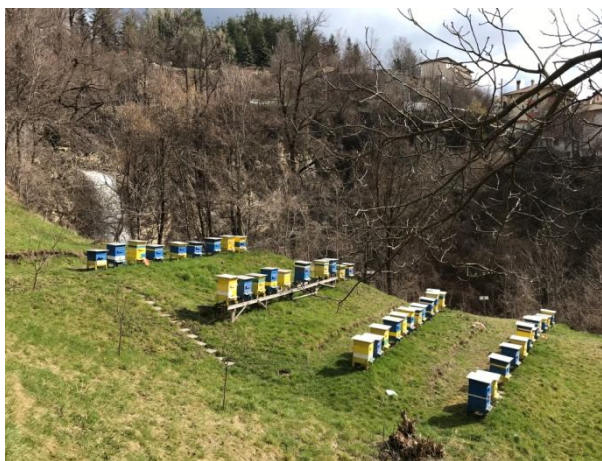
Източно разположените съседни ПИ 67653.912.103, 67653.912.104 и 67653.912.105 оформят терасна форма, която граничи със стръмните брегове на Крива река. По терена са установени стъпаловидни заравнености и негативни форми, характерни за стари свлачищни процеси. По десния стръмен бряг на Крива река се наблюдава подмиване на брега от водите на реката, при високи водни строежи и обрушване на земни маси. Оформен е неустойчив брегови откос. Този процес на отнемане на земни маси създава потенциален риск за разположените нагоре по склона имоти и жилищни сгради.

Терасна заравненост по десния бряг на Крива река

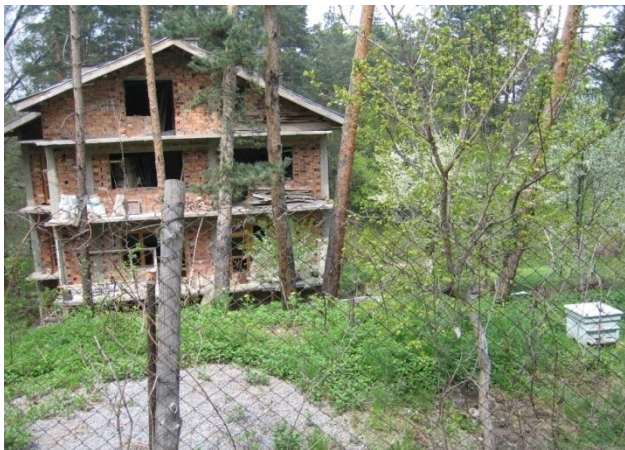
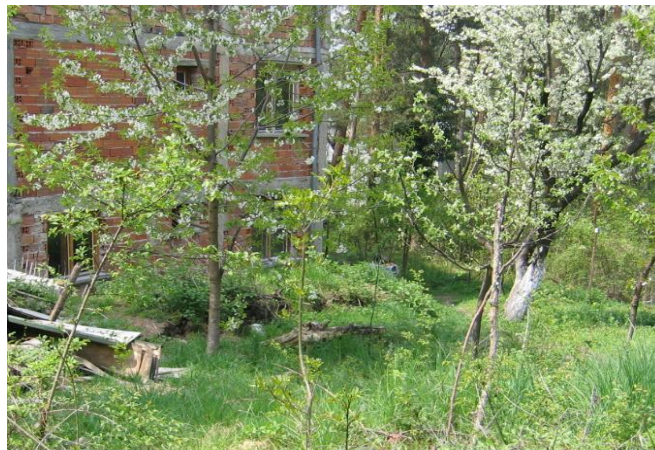
Засегната е масивна триетажна жилищна сграда в груб строеж, разположена в непосредствена близост до левият свлачищен борд, с административен адрес ул. „Републиканска” № 13а (ПИ 02659.2194.1680). Съборена е южната стена на приземния етаж и земните маси са навлезли в сградата.

Засегнатата жилищна сграда /април, 2006 г./

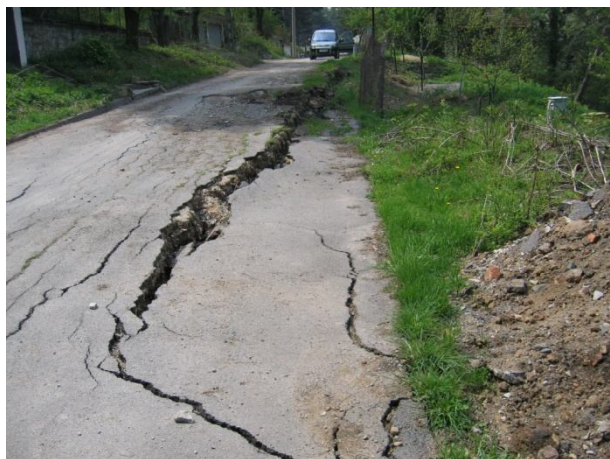
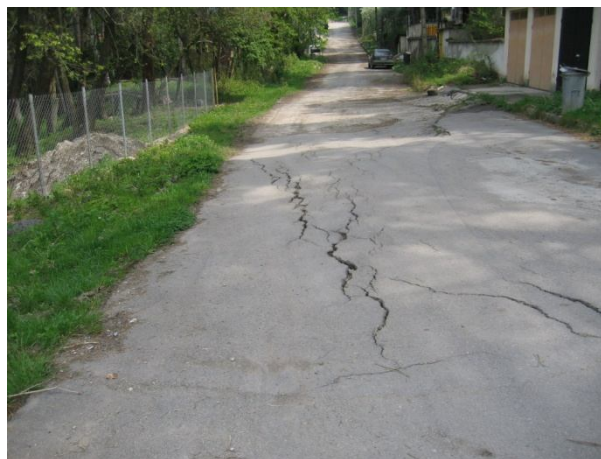
През **2006 г.** настъпва ново активизиране на свлачищния процес, като се е образувал локален свлачищен участък в рамките на регистрираното свлачище. Деформирано е платното на ул. “Републиканска” и е оформен откос с височина около 0.4-0.6 m.

Главен свлачищен и деформации по ул. “Републиканска” /април, 2006 г./

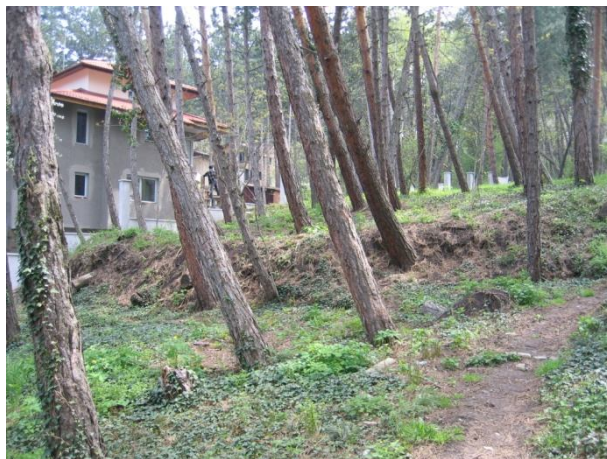
Засегнати са частни имоти. Десният борд отстои на 2 m от триетажна жилищна сграда в груб строеж. От югоизточната част на сградата е изпълнена бетонова подпорна стена с височина около 1.5 m, засегната от свлачищните процеси.

Застрашена жилищна сграда (свлачищният език отстои на 3-4 m от сградата) /април, 2006 г./

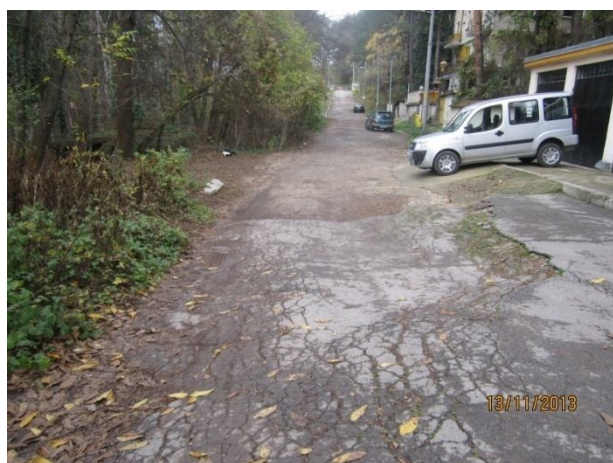
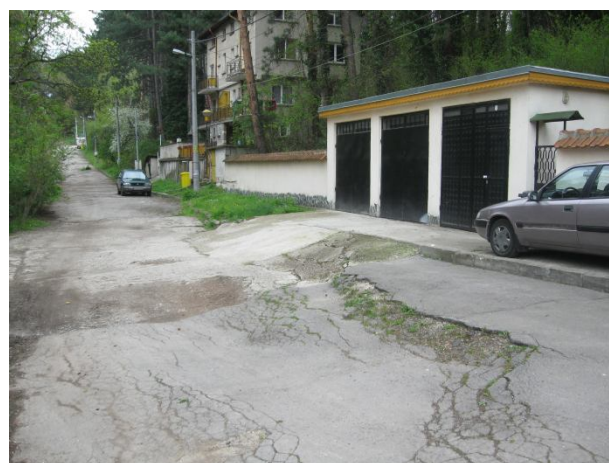
През **2013** г. в участъка на главния свлачищен откос, който засяга ул. „Републиканска“, е установено ново пропадане на уличното платно. Наблюдават се отворени денивелирани пукнатини на опън. Габаритът на платното е стеснен. Уличното платно е трудно проходимо.

Изглед от пропадането на ул. „Републиканска“

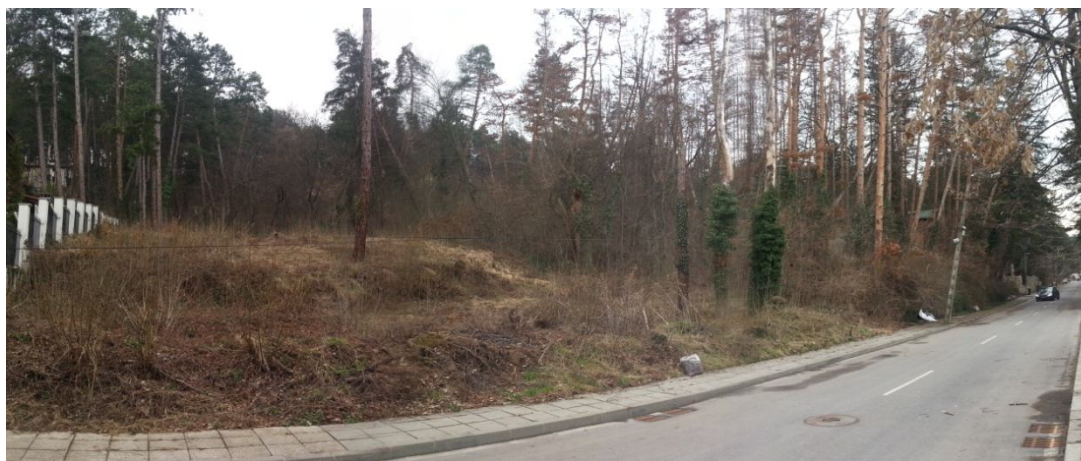
Западната част на свлачището с наклонените борови дървета и базиса на участъка, достигащ до ул. "Иларион Макариополски", са без видима промяна в морфологията на терена. Продължава рушенето на каменния подпорен зид в базиса, както и на изоставената постройка над него.

Изглед към ул. "Иларион Макариополски" и базиса на свлачищният участък /март, 2017 г./

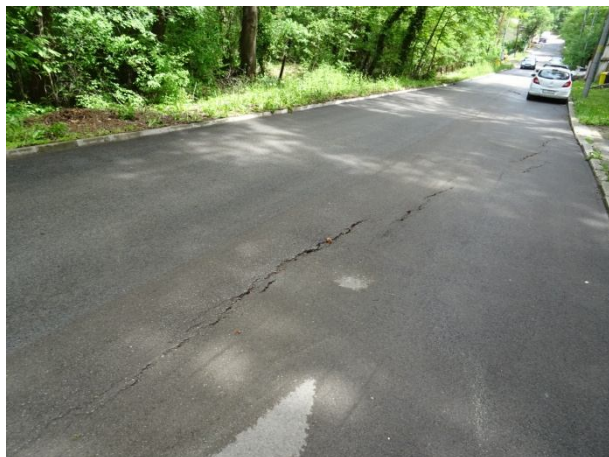
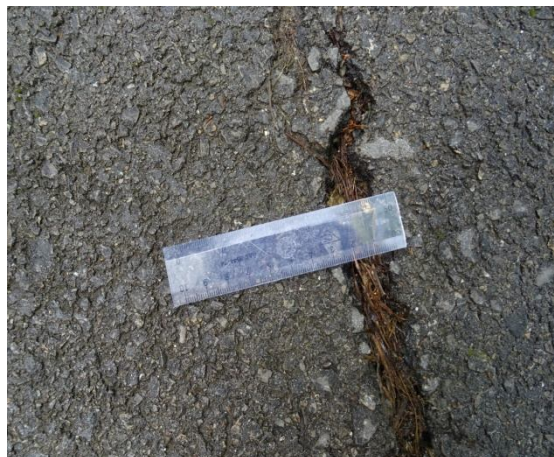
През май, 2020 г. са констатирани нови деформации на преасфалтираното улично платно на ул. "Републиканска". Изразените денивелирани пукнатини по асфалта са концентрирани в близост до десния борд на регистрираното свлачище.

Установени нови деформации по уличното платно /май, 2020 г./

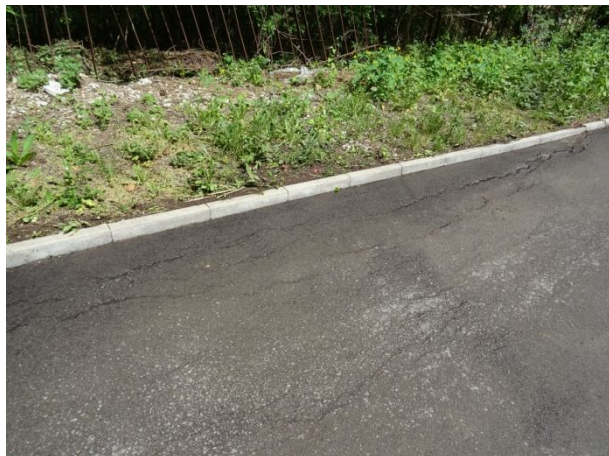
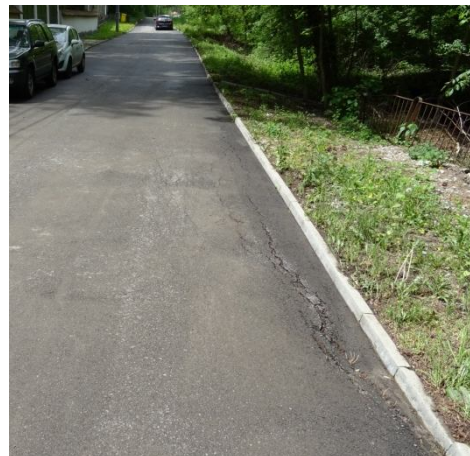
В посока на свличането е наблюдавано и пропадане на асфалтовата настилка. Вероятно тези деформации продължават и по терена, който е силно затревен и обрасъл с храсти.

Пропадане на платното /май, 2020 г./

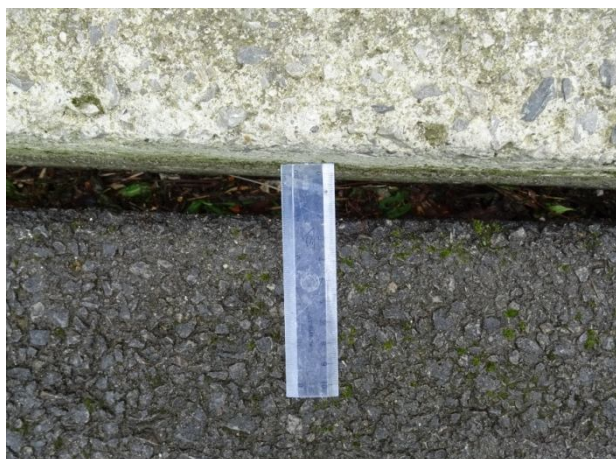
В резултат на хоризонтални премествания е оформена пукнатина на опън на границата между асфалтовата покривка и бордюра, достигаща ширина до 2 см.

Пукнатина на опън /май, 2020 г./

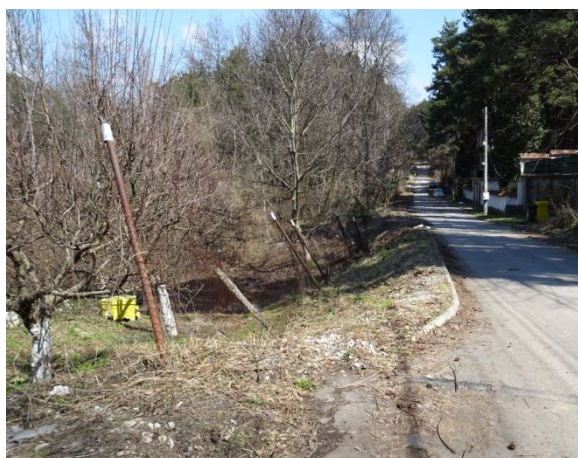
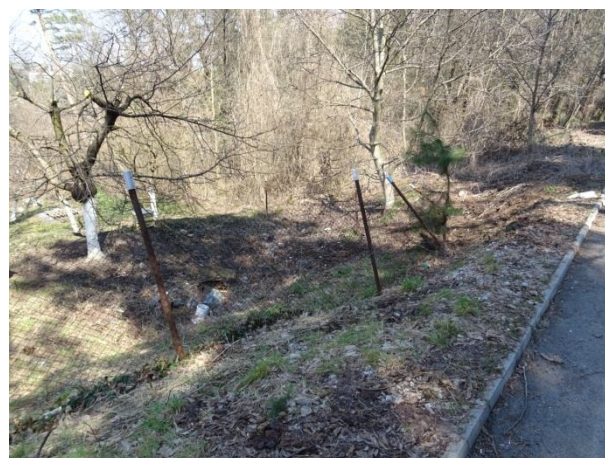
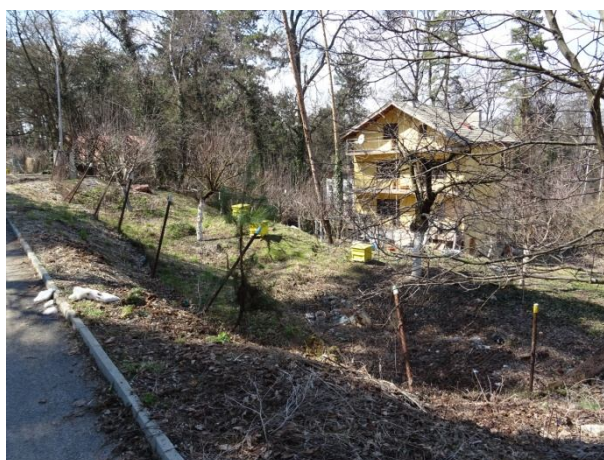
Изглед към свлачищния участък от страната на ул. “Републиканска”

В резултат на извършените визуални обследвания се констатира разширение на регистрираните през 2020 г. деформации образувани върху преасфалтираното улично платно.

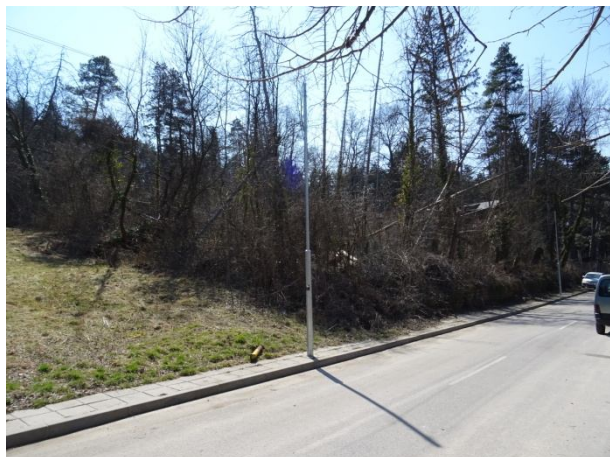
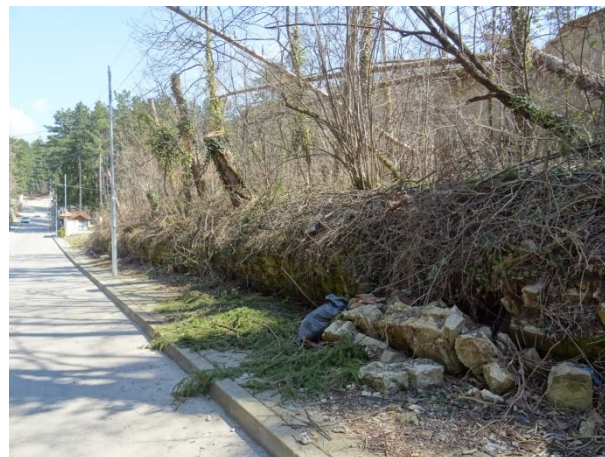
Изглед към свлачищния участък от страната на ул. “Иларион Макариополски”

Наблюдаваните нови пукнатини по асфалта са концентрирани южно от десния борд на свлачище ”Републиканска”.

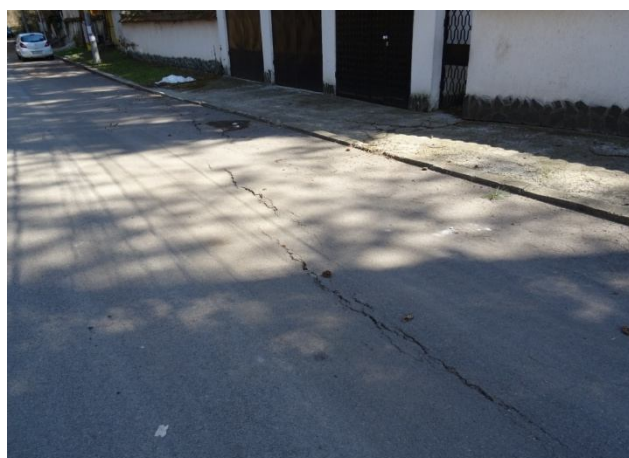
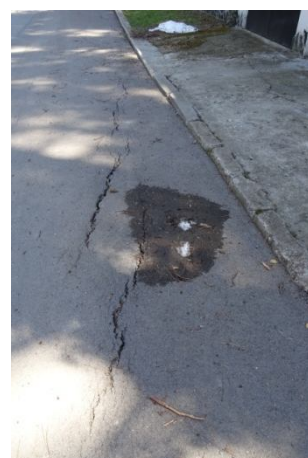
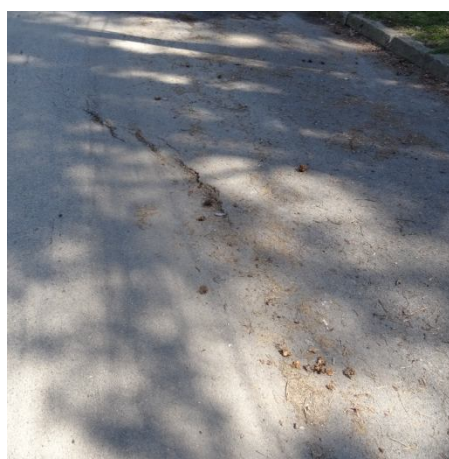
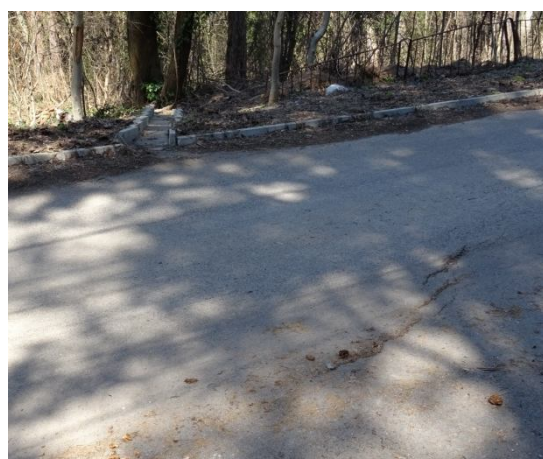
Деформации по ул. “Републиканска”

Извършените през годините режимни наблюдения и констатираните периодични активизирания, доказват необходимостта от прилагането на укрепителни съоръжения по ул. “Републиканска”.

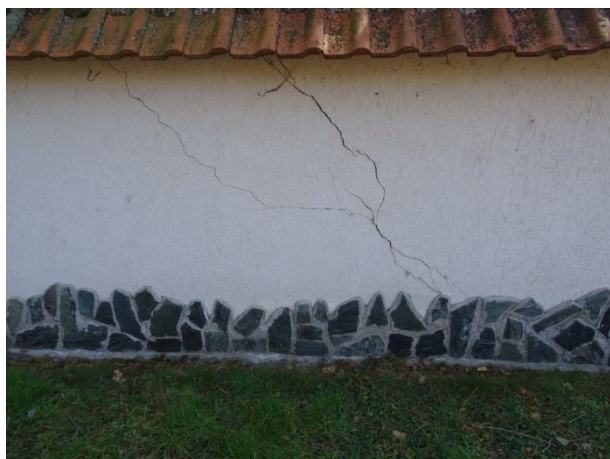
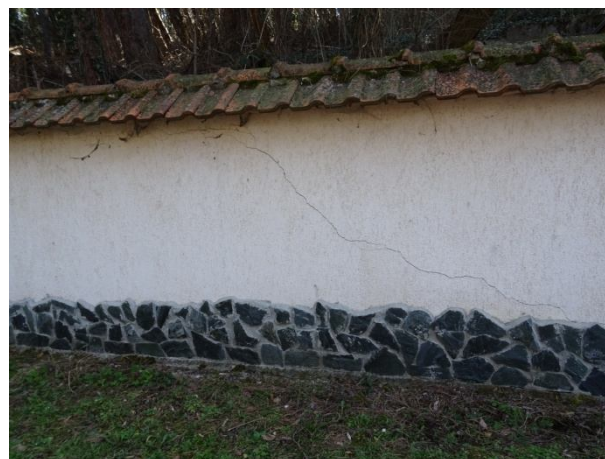
Деформации по масивни огради

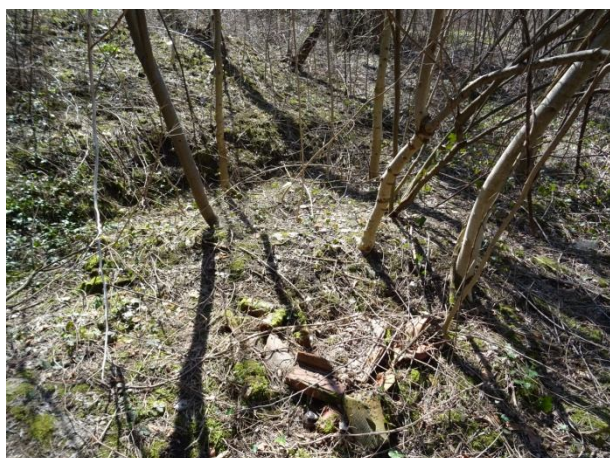
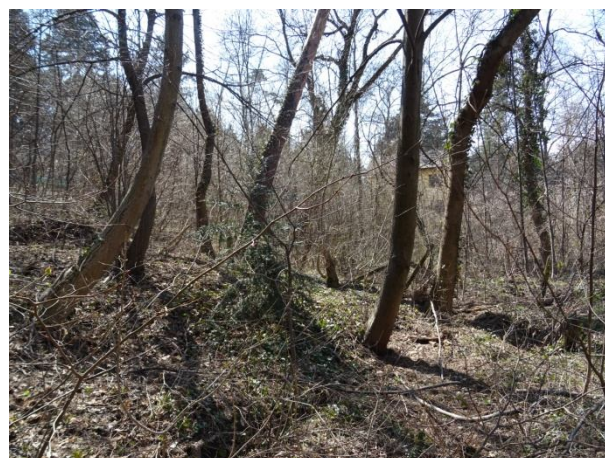
Незастроената част от свлачищния терен се характеризира с типична свлачищна морфология. Наблюдават се наклонени дървета, свлачищни стъпала и редуващи се позитивни и негативни форми.

Морфология в незастроената част на терена ( ПИ 02659.2194.1681 и ПИ 02659.2194.930)

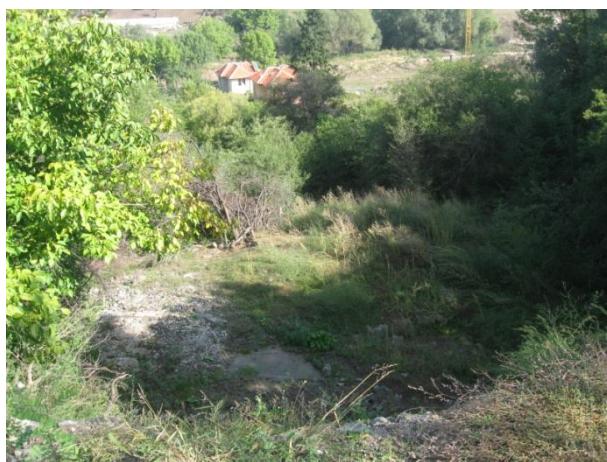
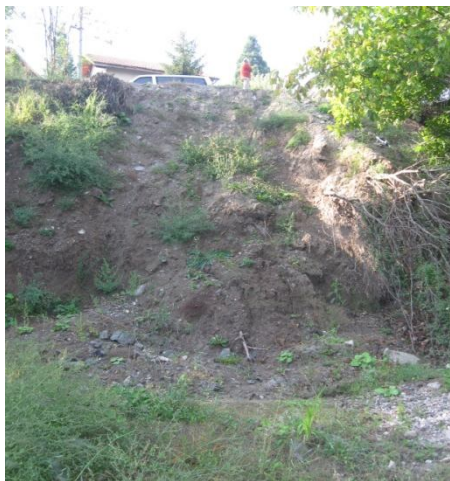
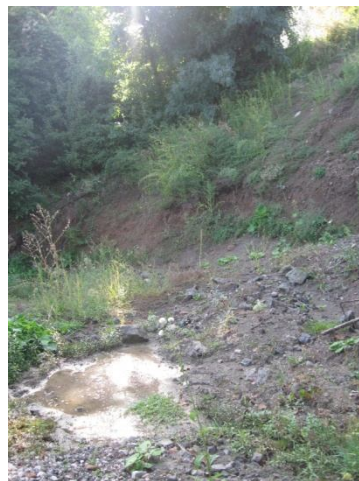
Участъкът е с циркусообразна форма, приблизителни размери 65/55 m и засяга площ около 2.57 дка. Наблюдават се свлачищните елементи: дъговиден свлачищен откос с височина около 6 m, ясни свлачищни бордове, скрити под избуяла растителност, замочурени негативни форми, наличие на стари свлачищни белези и свлачищни обриви.

Свлачищен участък под ул. „Созопол“/септември, 2015 г./

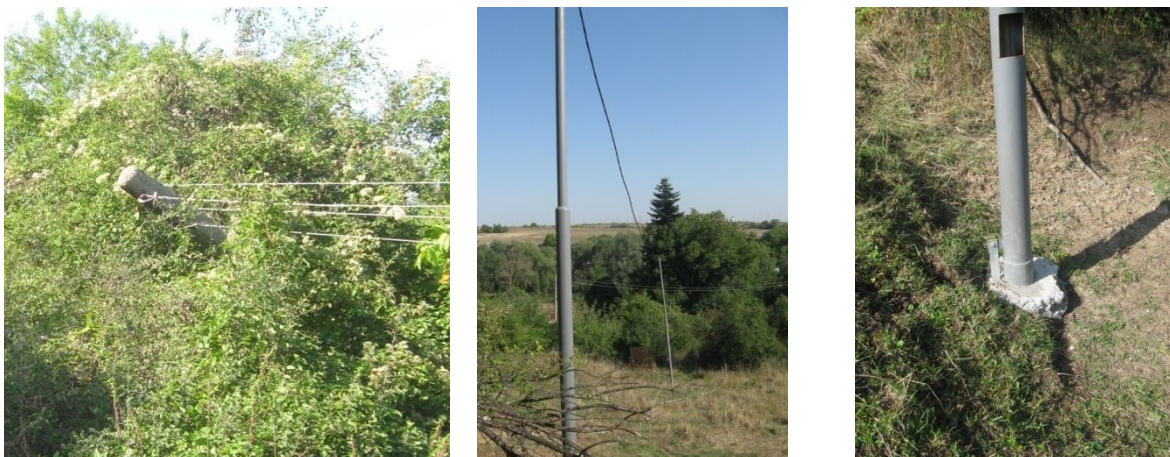
В съседство със свлачището се наблюдават 2 бр. наклонени електрически стълбове и трети, плитко фундиран стълб, в непосредствена близост до който ясно се очертава свлачищно стъпало.

Състояние на ел. стълбове в района на свлачищното тяло

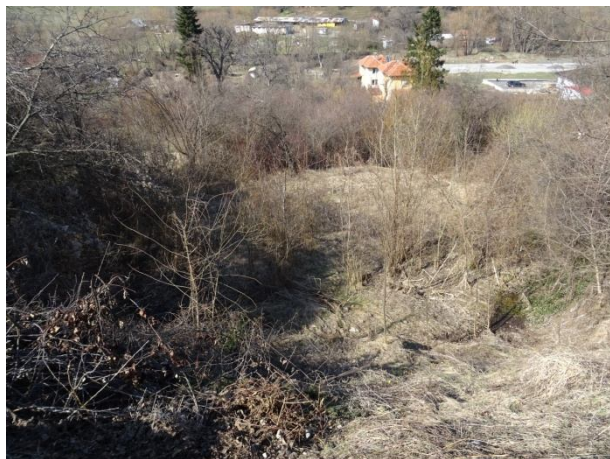
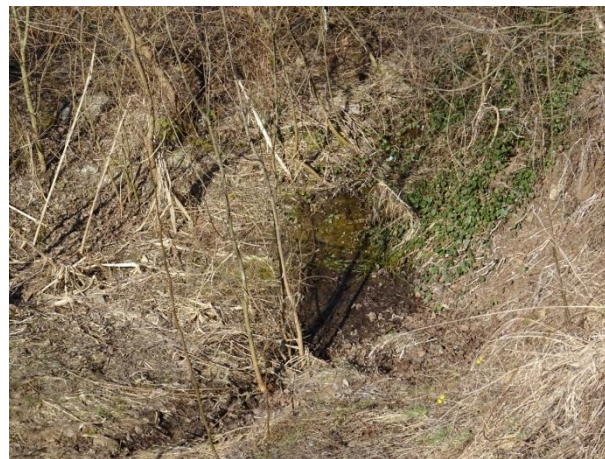
Теренът е спокоен и сух, като се наблюдава естествено заличаване на свлачищните елементи, заобляне на формите и затревяване. Районът е гъсто обрасъл с храсти и дървета. От северната страна на засегнатите имоти свлачищното тяло е недостъпно.

Заличаване на свлачищните елементи

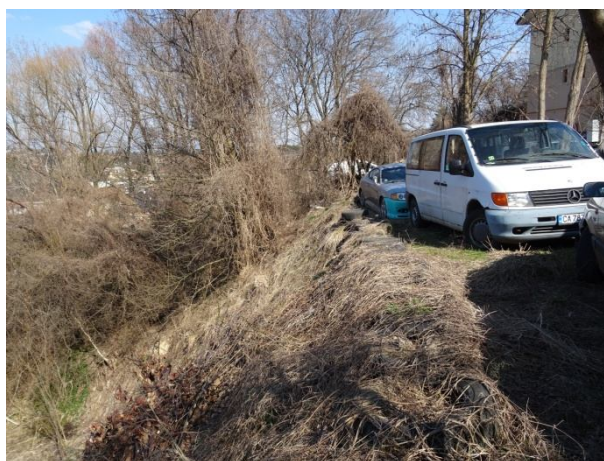
Свлачищният откос е затревен, като липсват свежи оголвания на стръмния откос. На площадка, нерегулирано разширение на ул. „Созопол”, обособена като паркинг са изоставени няколко моторни превозни средства. Непосредствената им близост до свлачищния откос, в комбинация с водонасищане от интензивни валежи, може да предизвика аварийна ситуация с активизиране на свлачищния процес. За гарантиране на безопасността на населението и евентуални инциденти е препоръчително автомобилите да бъдат изнесени от потенциално застрашената зона.

Състояние на свлачищния откос

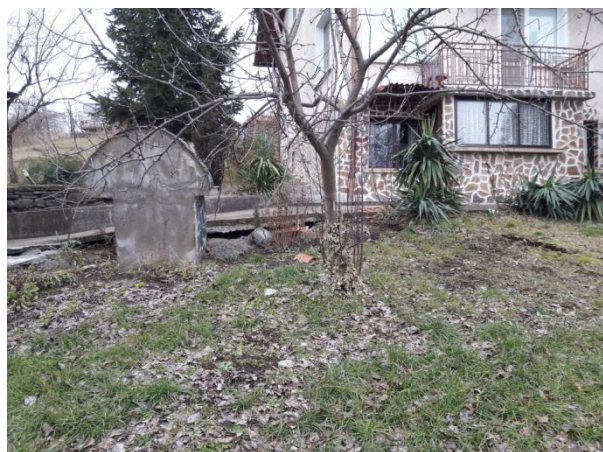
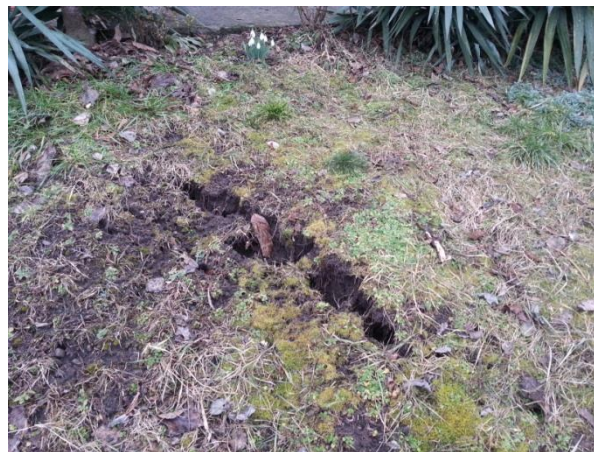
Констатирана е ясно изразена отворена теренна пукнатина на срязване, маркираща свлачищен откос непосредствено под двуетажна жилищна сграда с ширина до 20 см.

Отворена теренна пукнатина на срязване в имота на ул. „Окол” № 57 /февруари, 2018 г./

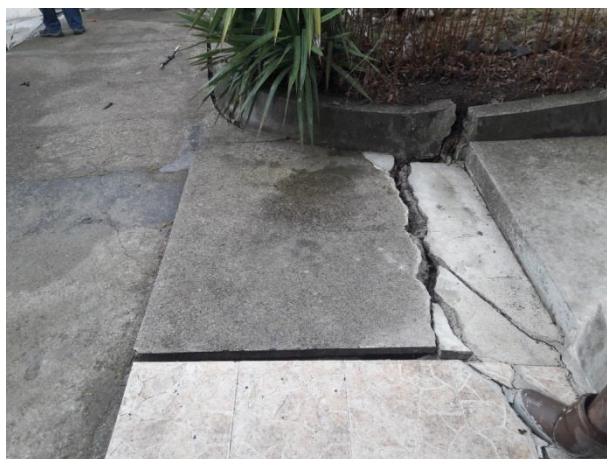
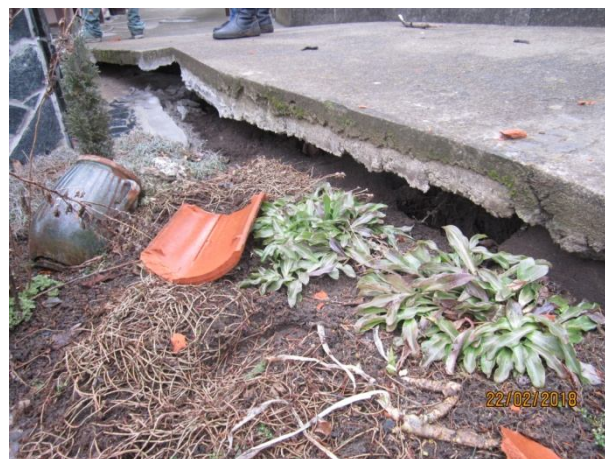
Деформации са установени по всички външни плочници, оформящи вертикалната планировка в имота. Наблюдавано е разместване на плочници непосредствено пред входа на жилищната сграда.

Деформации по външни плочници /февруари, 2018 г./

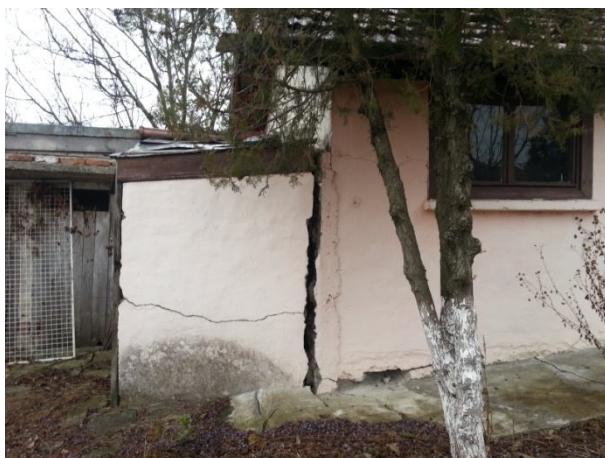
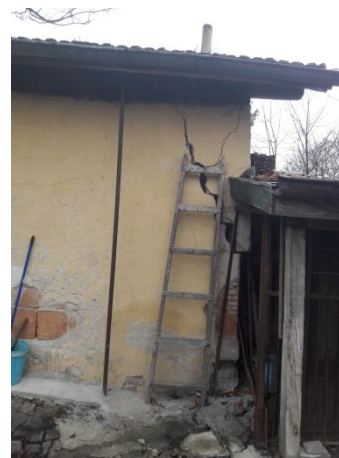
В съседство с основната жилищна сграда е изградена помощна едноетажна сграда. В резултат на активизирания се процес е засегната цялата конструкция на помощната сграда. По югоизточната и северозападна стена са проявени отворени деформации и размествания до 10 см.

Значими деформации по едноетажна помощна сграда /февруари, 2018 г./

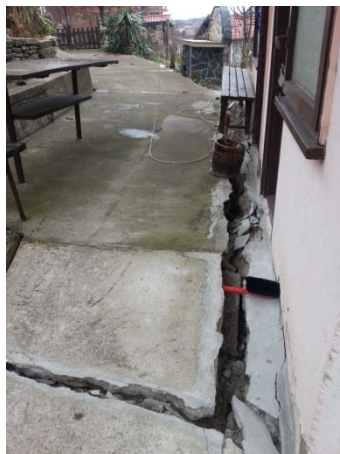
Теренната пукнатина с ширина до 20 см, маркираща свлачищния откос е преминавала покрай югозападния фундамент на помощната сграда и продължава извън имота. Силно деформирани са всички плочници и стълбищни пространства.

Теренна пукнатина с ширина до 20 cm /февруари, 2018 г./

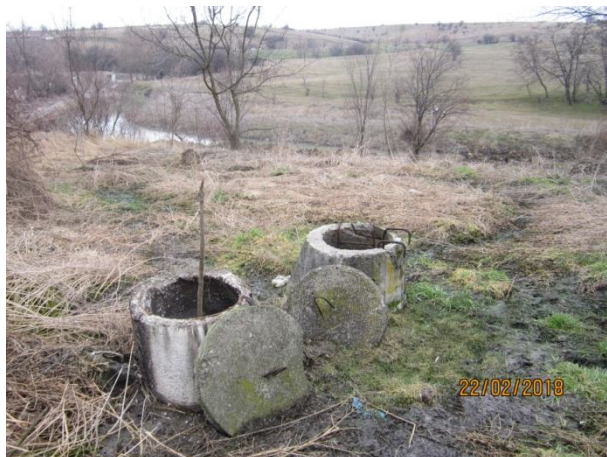
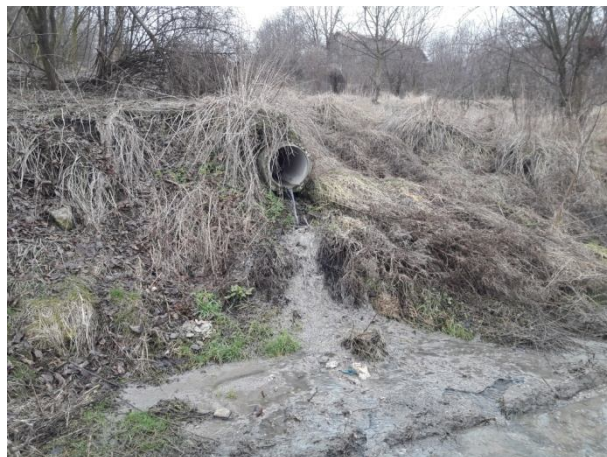
В близост до имота на ул. „Окол” № 57 преминава канализационен канал, чийто води се изливат в Клисурска река. Около канализационните шахти е установено замочуряване и постоянен теч на отпадна вода, което е указание, че има разместване на тръбите и каналът е компрометиран.

Състояние на канализационен канал /февруари, 2018 г./

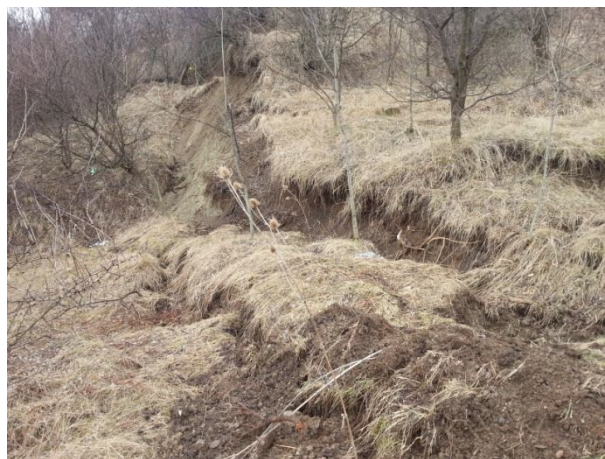
През февруари, 2018 г. се констатира, че двата свлачищни участъка, на ул. „Окол” № 57 и под ул. „Жан дьо Лафонтен” № 22, са се съединили и се е образувал **общ свлачищен масив**. Главният свлачищен откос се проследява в участък с дължина около 185 m. Общият свлачищен масив е с площ около 11.52 dka. Височината на откоса постепенно нараства от запад /при ул. „Окол” № 57/ на изток /ул. „Жан дьо Лафонтен” № 22/ и достига около 6 m под УПИ II-435.

Главен свлачищен откос в близост до имота на ул. „Окол” № 57 /февруари, 2018 г./

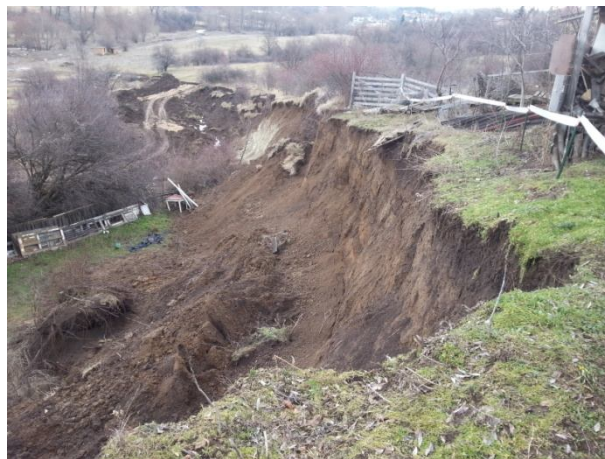
В сравнение с регистрираните нарушения по терена към декември, 2017 г. пропадането на земните маси се е **увеличило с около 3-3.5 m**. Местоположението на горния ръб на откоса отстои на 30-40 cm от пристройка към двуетажна жилищна сграда в УПИ II-435. По плочниците в помещението са констатирани пресни пукнатини на опън, с ширина до 7-8 cm, което е указание за отслабване и разрушаване на структурните връзки на земната основа.

Главен свлачищен откос при ул. „Жан дьо Лафонтен” № 22 /февруари, 2018 г./

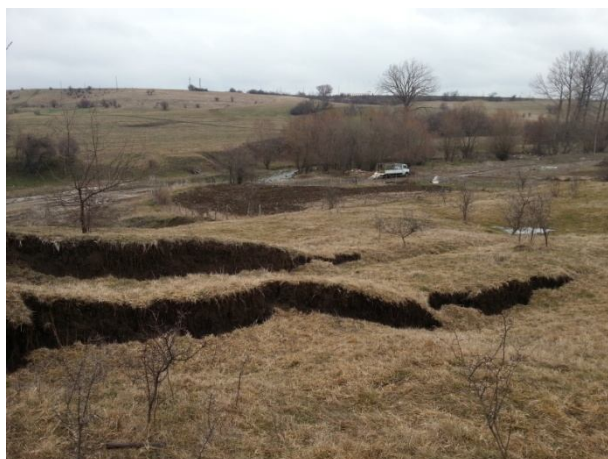
Теренът на свлачището е силно нарушен от множеството пукнатини на опън и срязване. В резултат на бързо развилия се процес се е оформил ясно изразен свлачищен клин с ширина 1-2 m.

Свлачищен клин

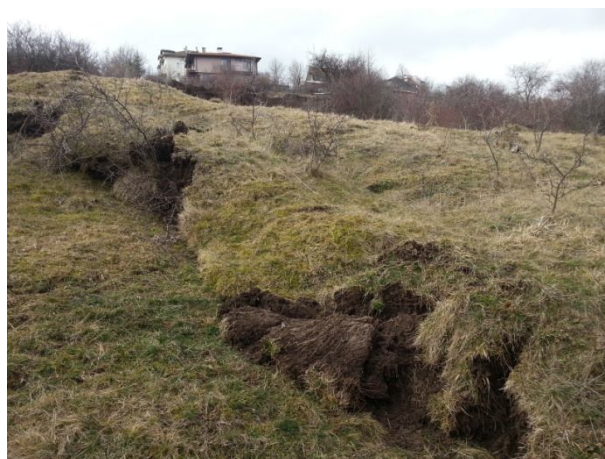
Десен свлачище борд

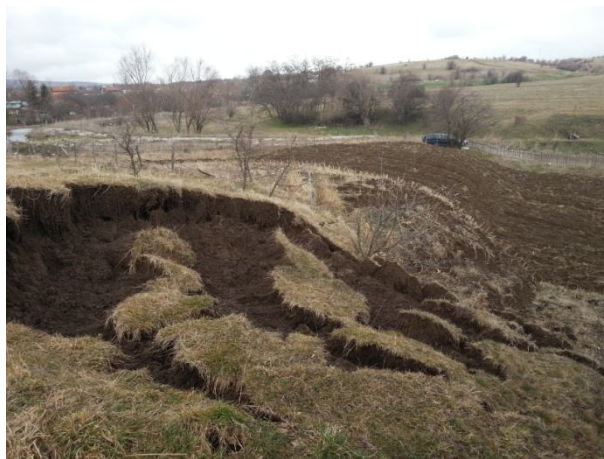
Валът на изтласкване, оформящ езика на свлачището достига до път, разположен в непосредствена близост до Клисурска река.

Свлачищен език /февруари, 2018 г./

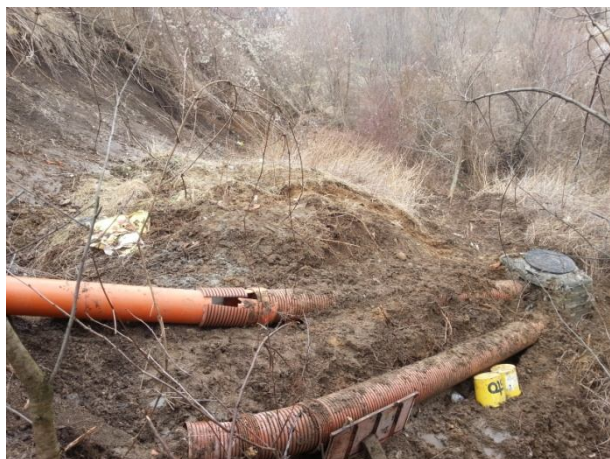
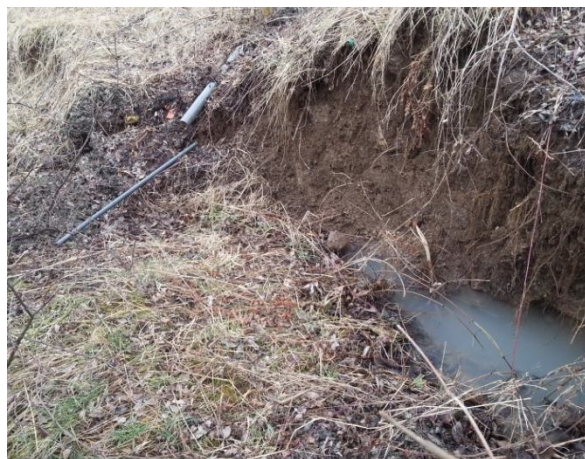
При огледа от февруари, 2018 г в свлачищното тяло са констатирани счупени канализационни тръби, като отпадните води свободно се изливат по повърхността на терена.

Канализационни тръби в свлачищното тяло /февруари, 2018 г./
